EURAN KIRKKO KONSERVOINTI

EURAN KIRKKO
DOKUMENTTI MATERIAALI

- TAIDETEOKSET
- ALTARILAITE
- TORVIRISTIT

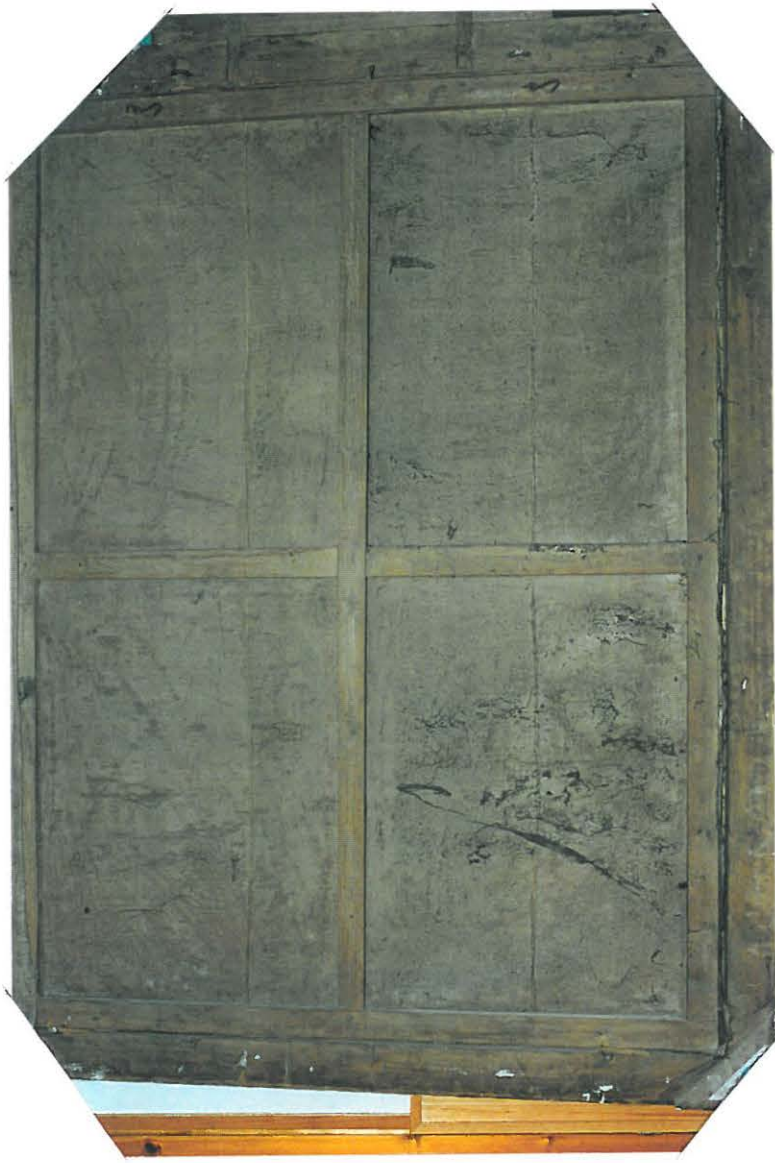
VIIMEINEN TUOMIO TAUSTAPUOLELTA

- TÄYS PUOLIKSI PUHDISTETTUNA
- KUNNITUSKEHYS ILMAN KILAKULMIA

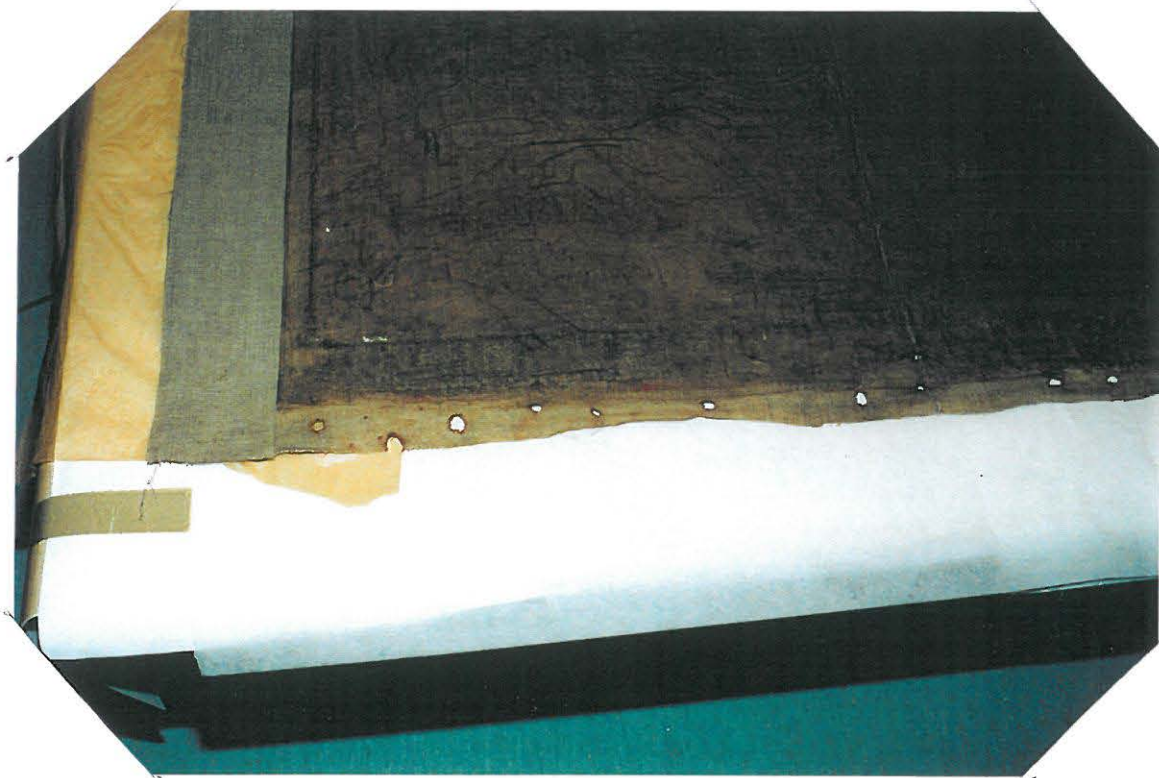
KANGAS OHI KINNITETTY TYKEVILLÄ TAKO-
NAULLOILLA.

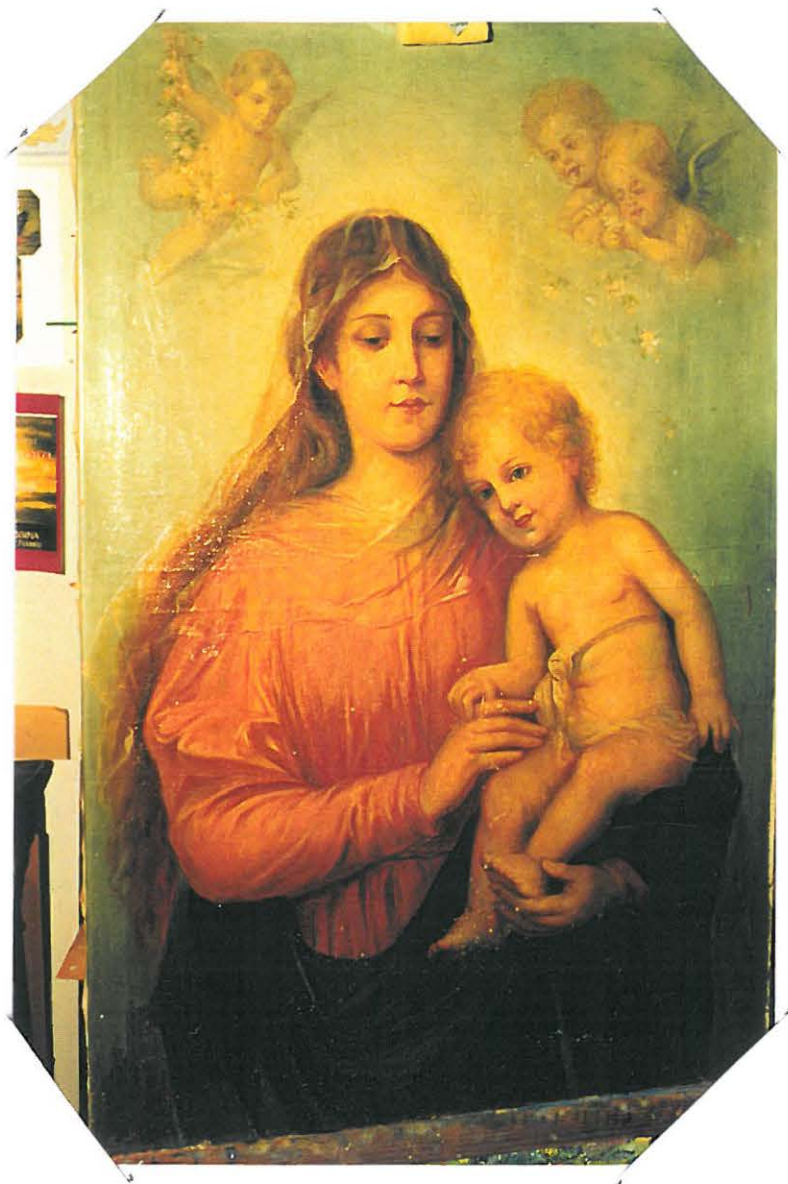
MADONNA - ÖLJYMAALAUUS, ENNEN KONSERVOINTIA

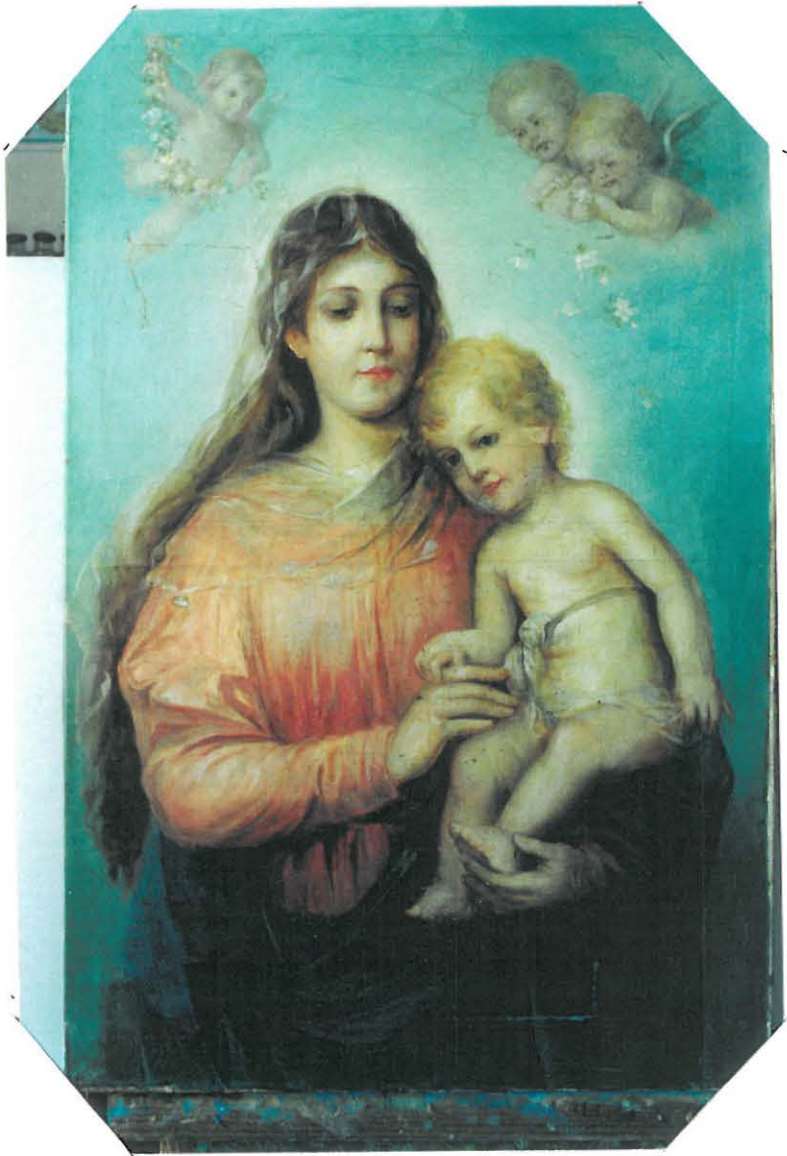
- TEOS DUMDISTETTUNA
- PÄÄLLEMAALAUKSEN POISTO TUMMASSA KAAPUOSASSA ALOITETTU
- PÄÄLLEMAALAUSTA MYÖS TAULUN ALAOSAN MOLEMMILLA SIVUILLA.

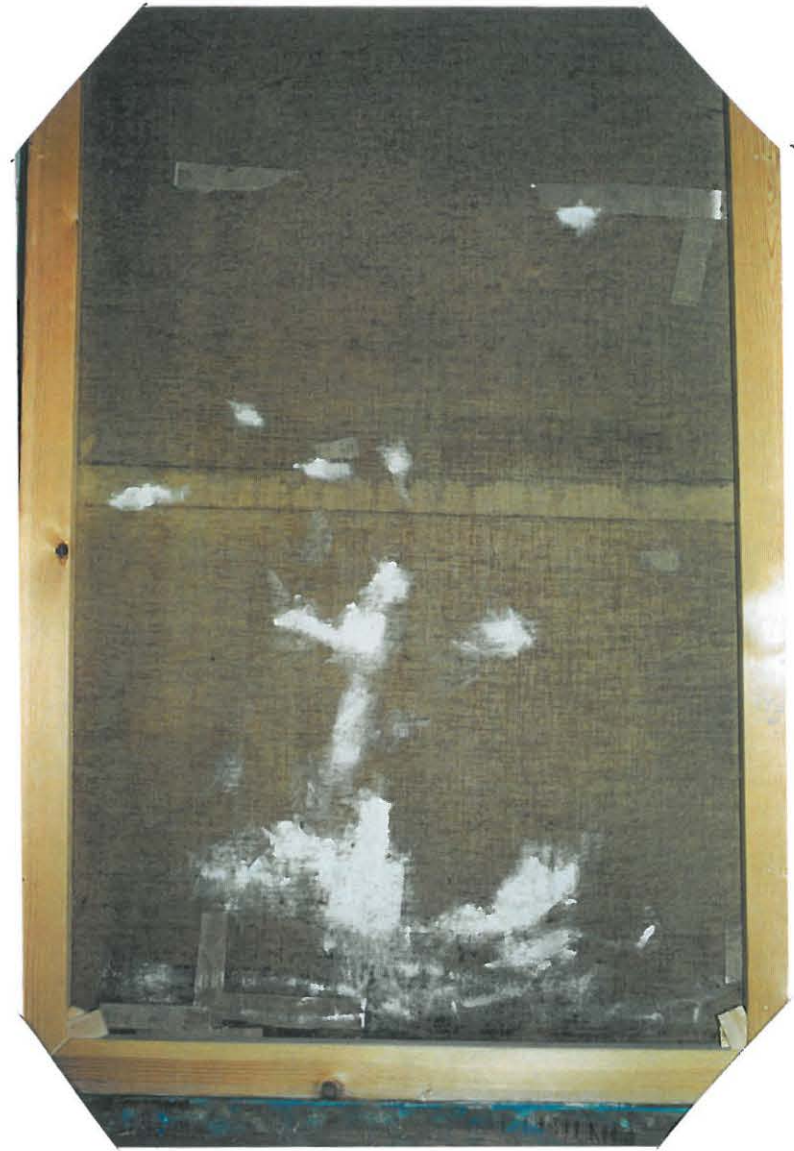
- PAIKKALAPPUJA TAULUN TAUSTAPUOLELLA
- TAUSTRA MYÖS TÖHRITTY JONKIULAISILLA KITTIMASSALLA

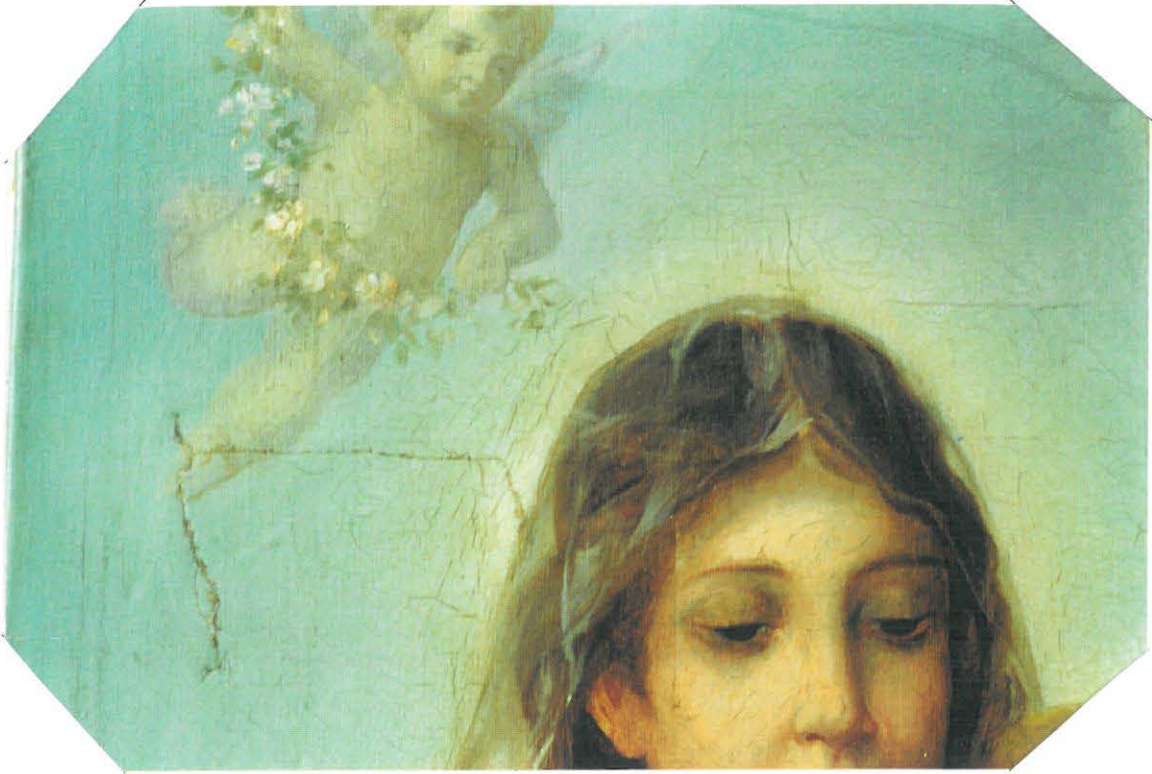
PUHDISTETTUNA-VANHA PAIKATTU HALKEAMA
KANKAASSA. HUUSHALKEAMIA VÄRIKERROKSESSA.

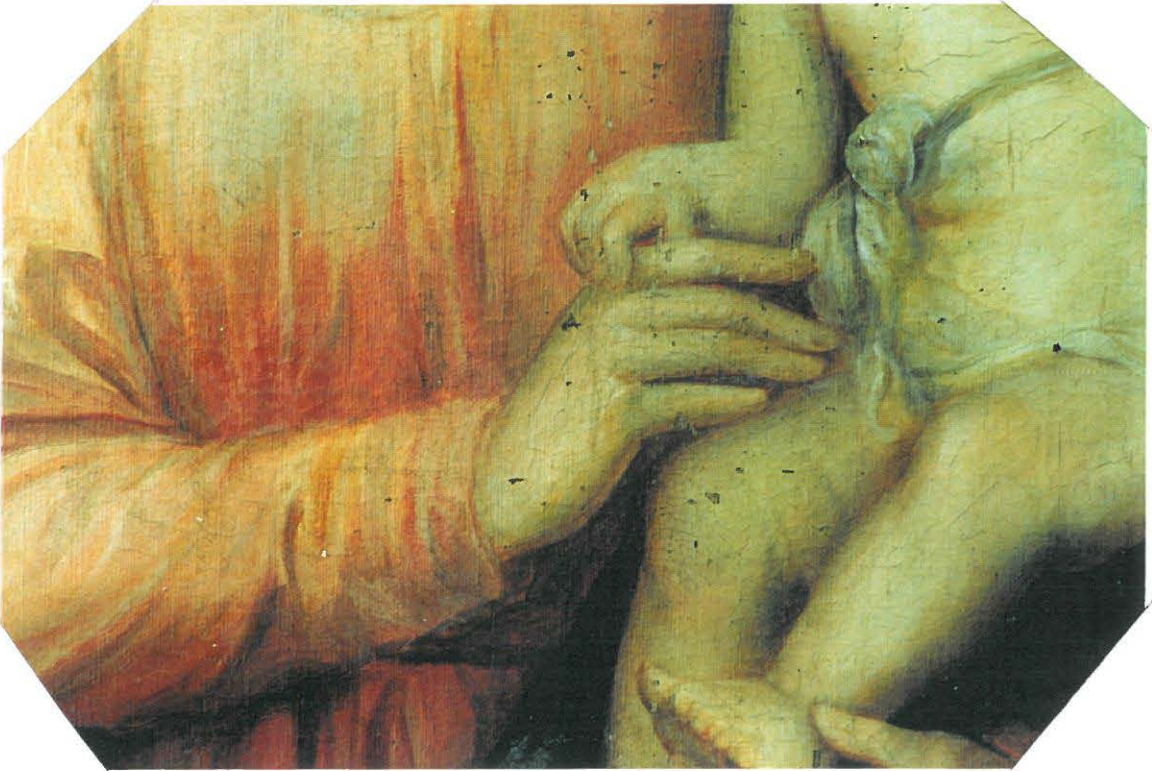
VÄRIN HILSEILYÄ MAALAUKSEN KESKIOSASSA.

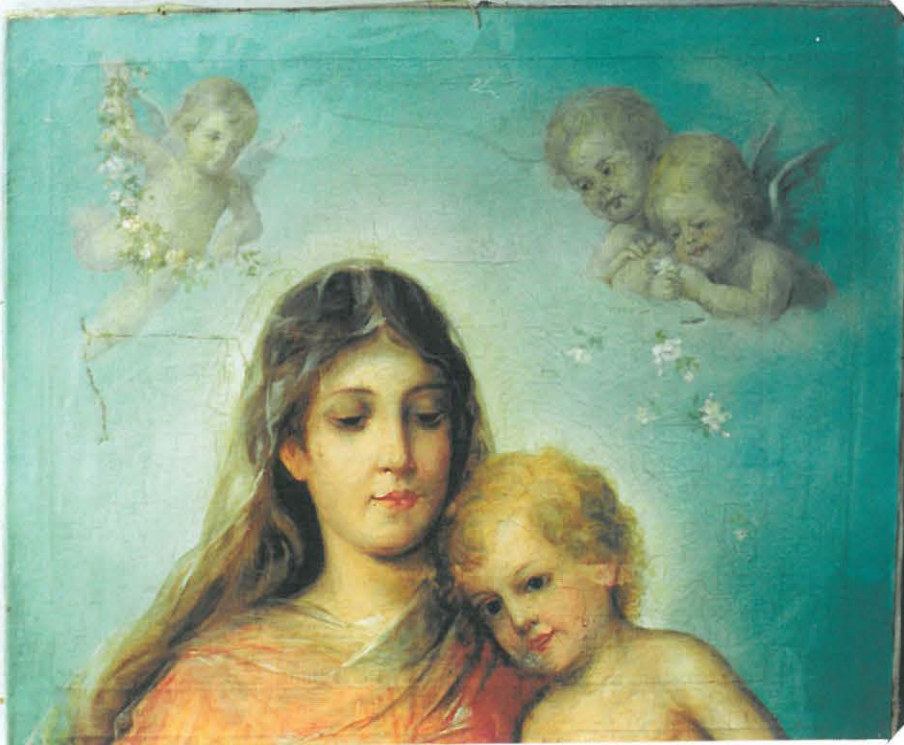
MAALAUUS PUHDISTETTUNA - VANHAT HAL-
KEAMAT YM. VAURIOT NÄKYVILLÄ.

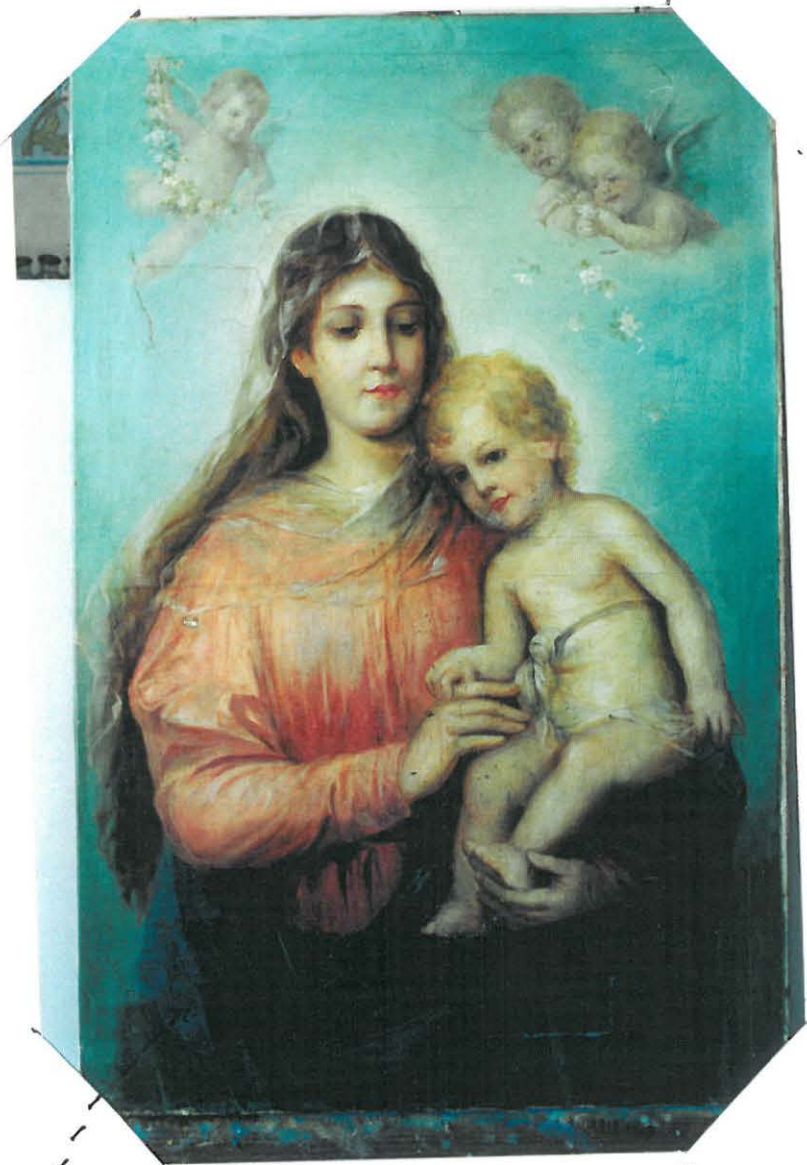
VANHAA TOONIMAISTA RESTAUROINTI -
MAALAUSTA TUMMASSA KAAPUOSASSA.
PÄÄLLE MAALAUKSELLE ON AIKONAAAN
PEITETTY TUMMALLA AINEELLA TAPAHTU-
NUTTA VÄRIKERROKSEN HILSEILYÄ.

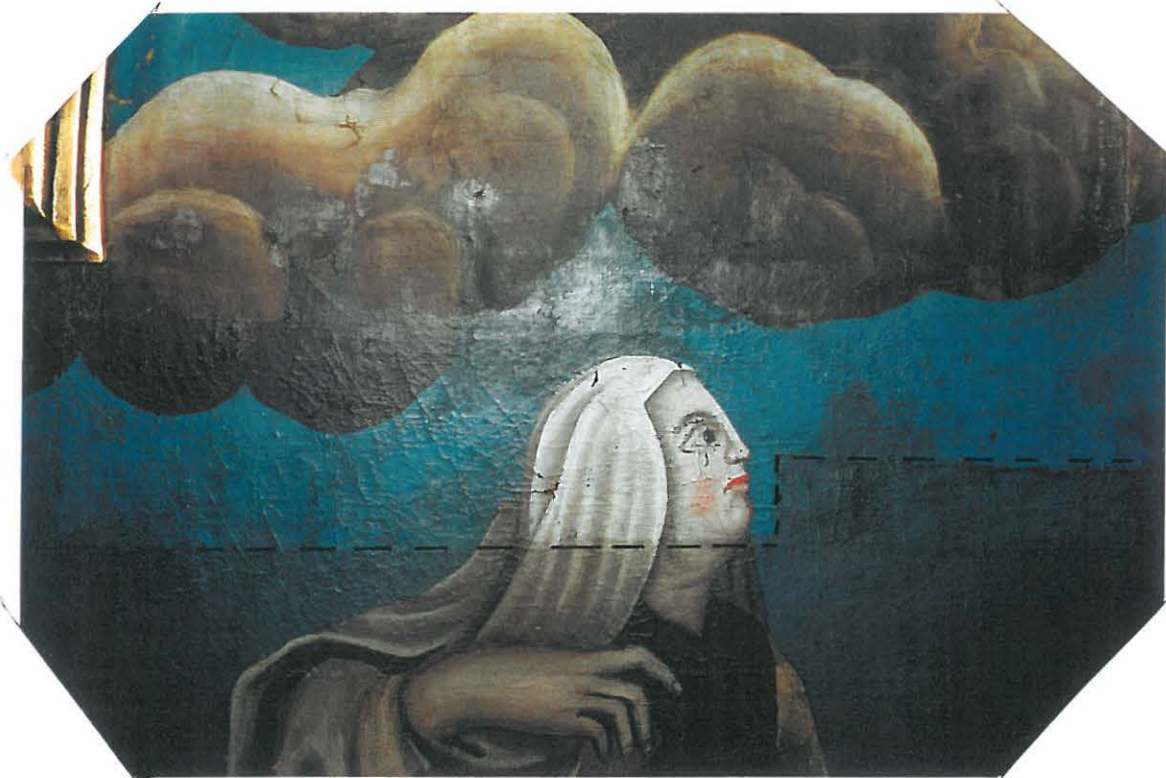
VANHOJA RESTAUROINTIVÄLKIÄ JA PIINTAVURIOITA

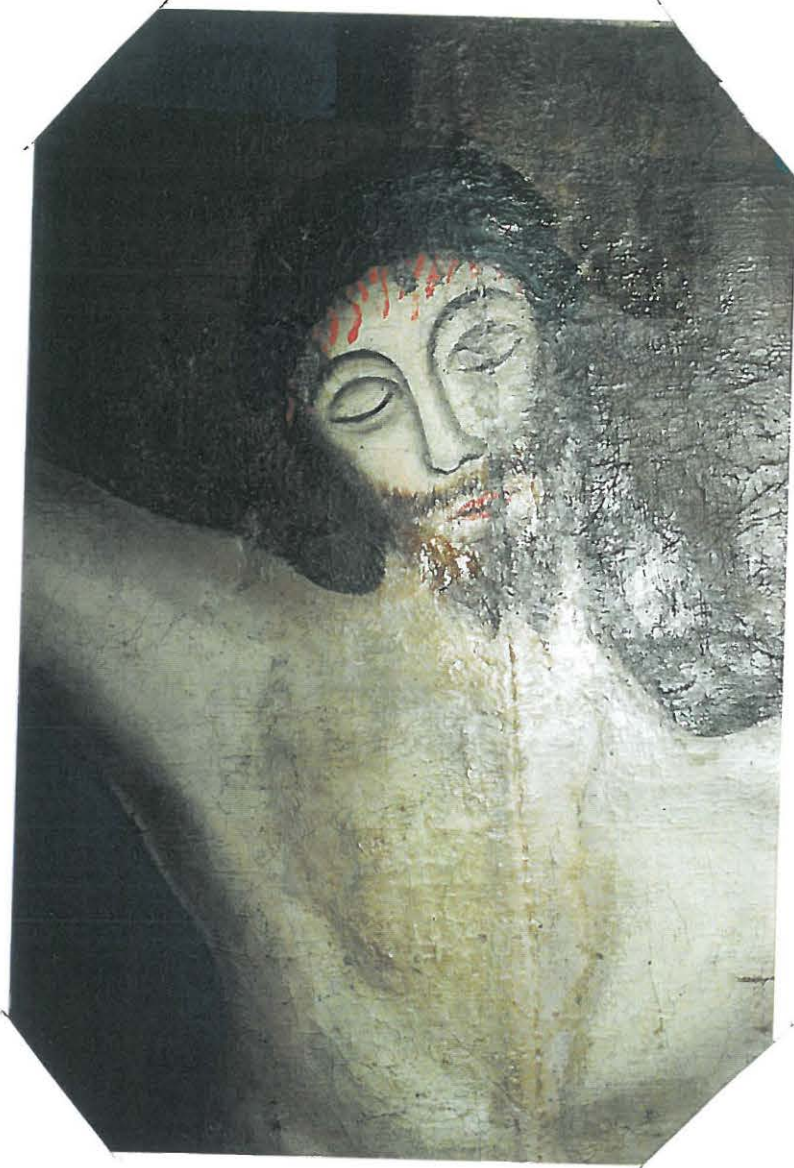
PITÄVÄKÄRDIÖITÄ VÄIKERDOKSESSA.

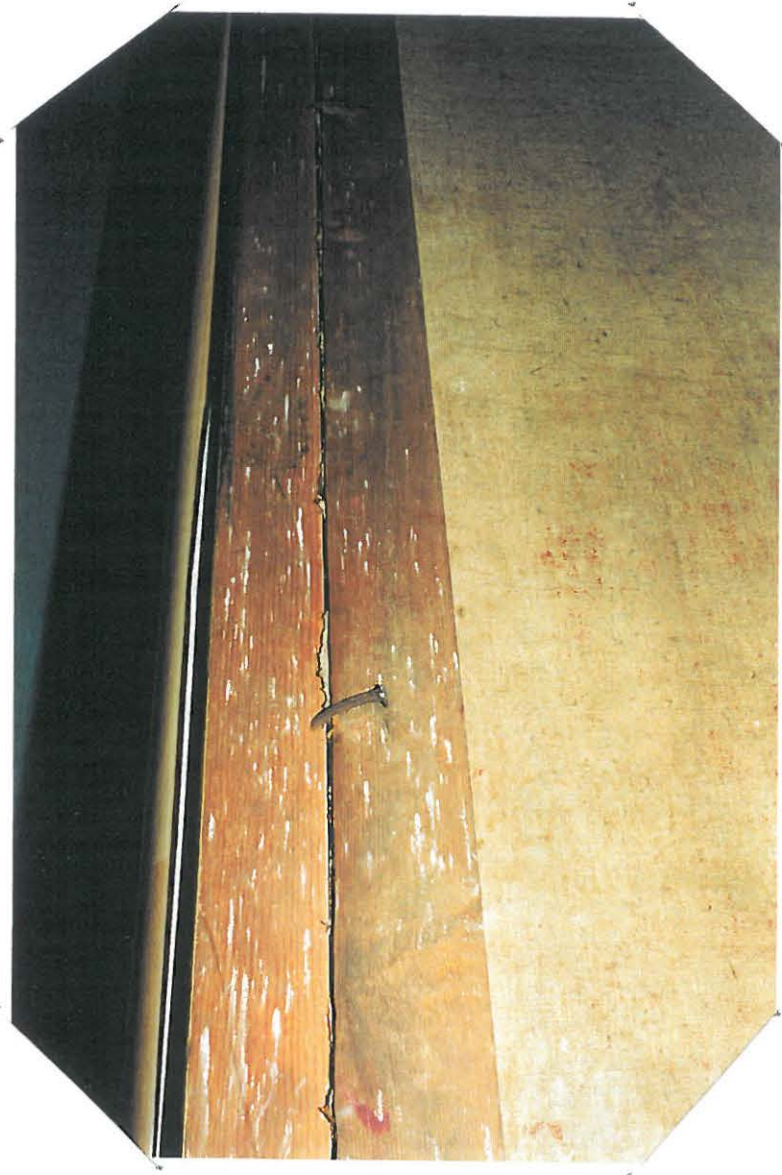
KEHYS KIINNITETTY TALONAU-
LOILLA.

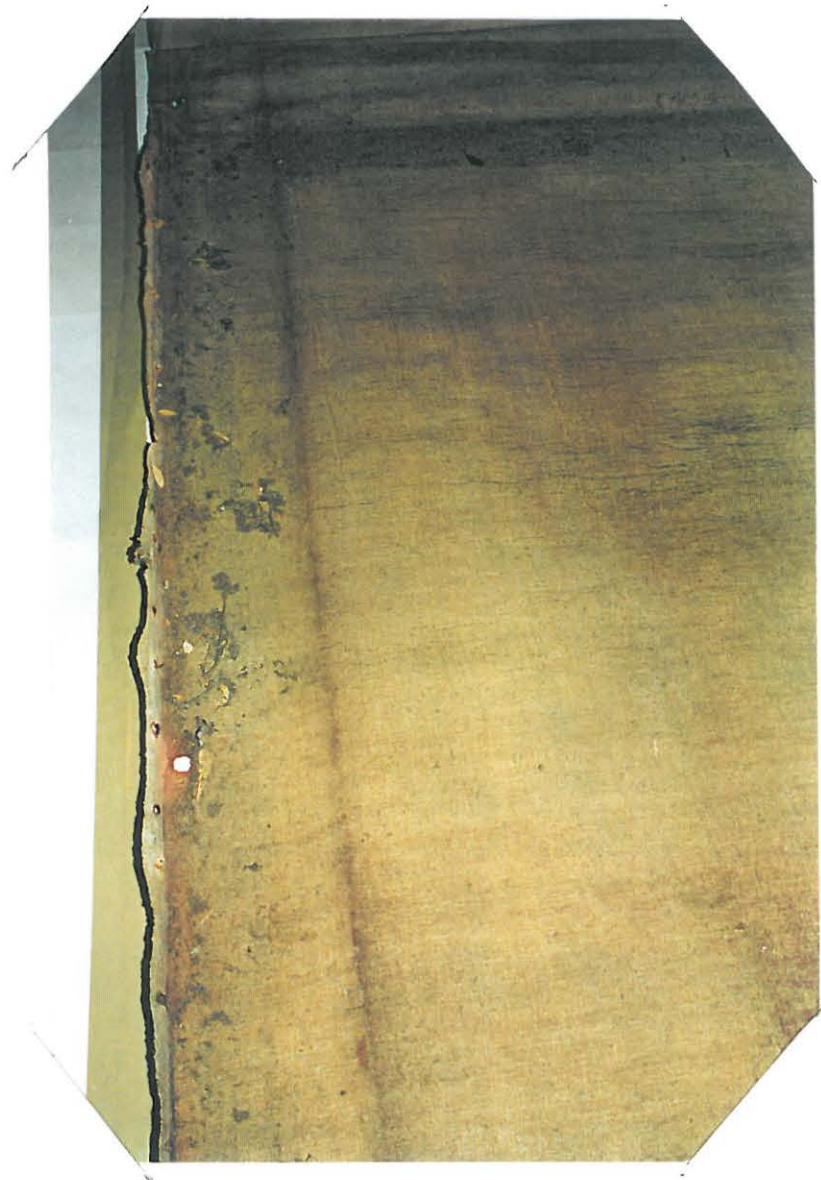
NAUKANKEHYKSEN ALLE KER-
TYNYTTÄ LIKAA.

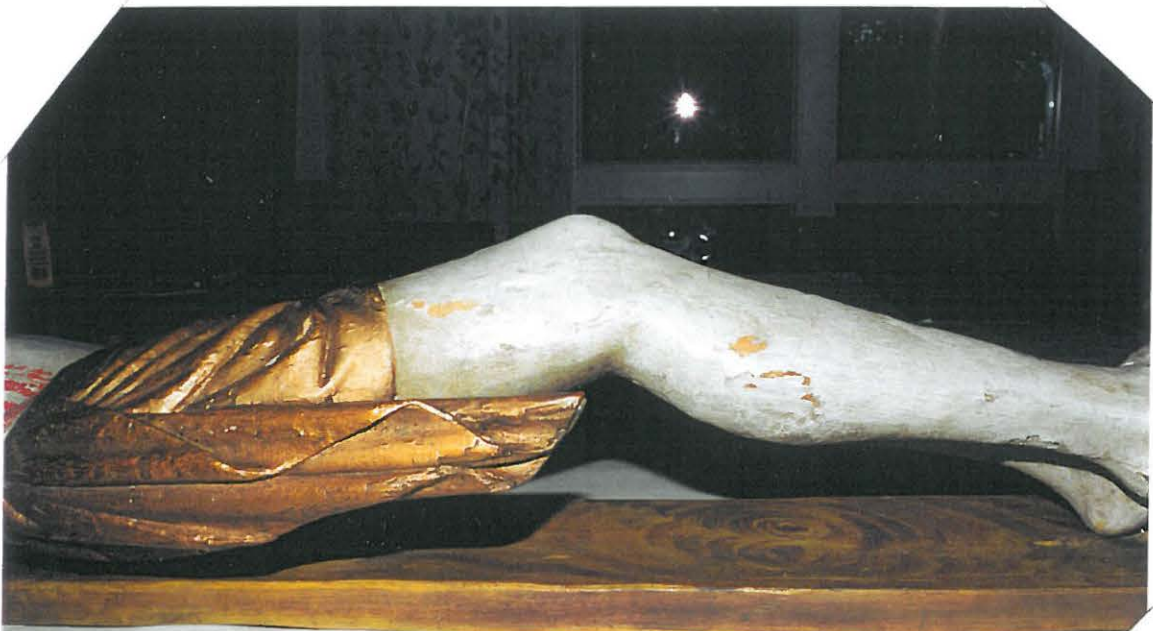
PIITAKERROSTEN IRTOALUEITA

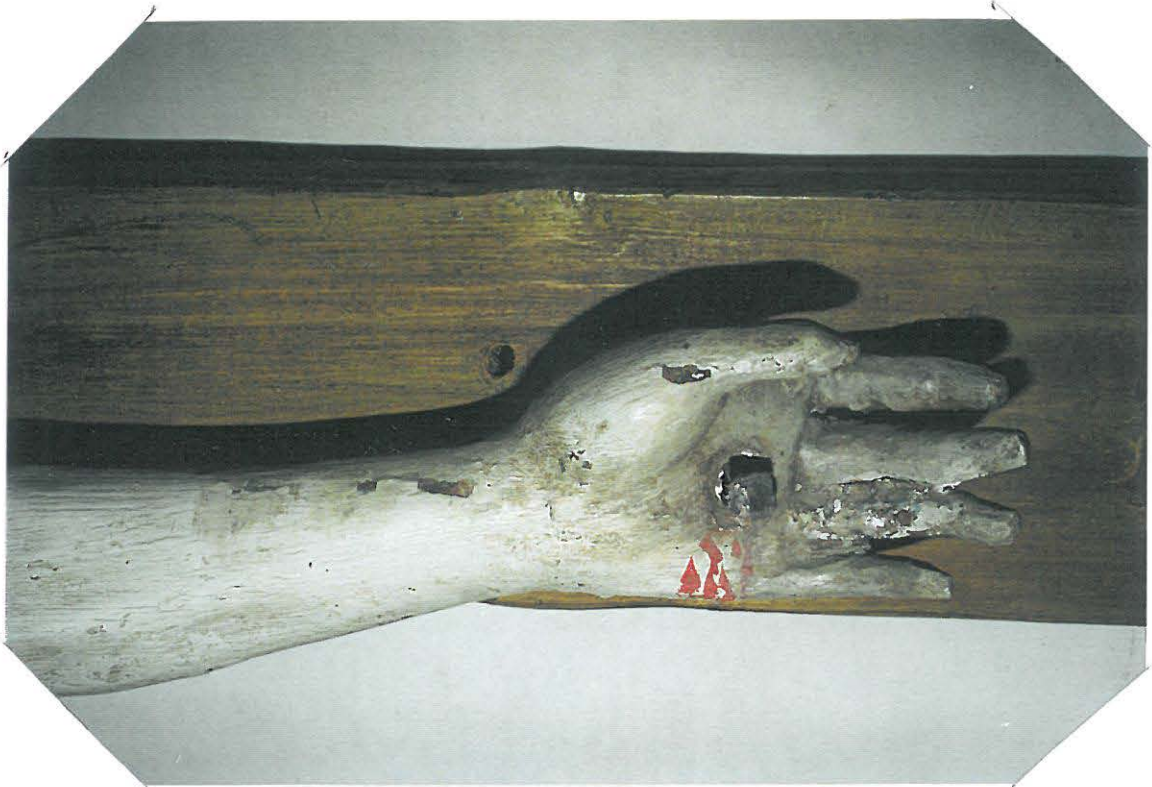
IRTOAVIA KEBROKSIA - PUU ESILLÄ

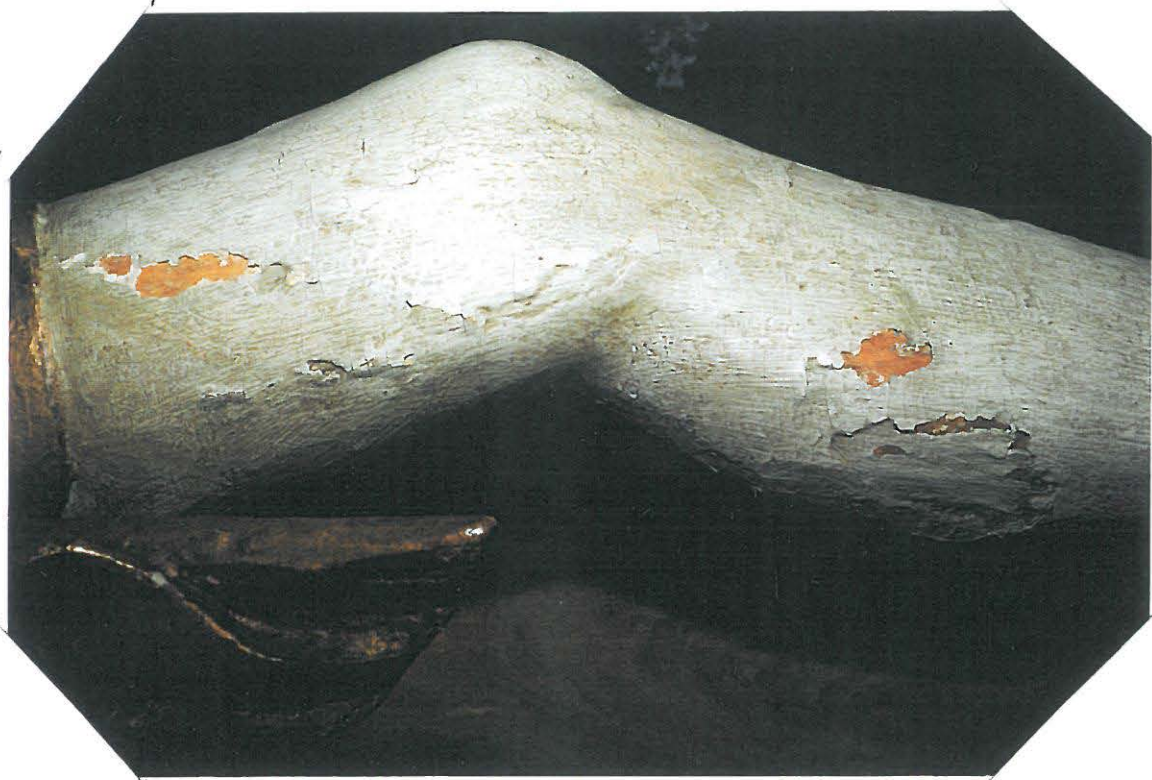
IRRONNEITA JA IRTOAVIA KEBROKSIA

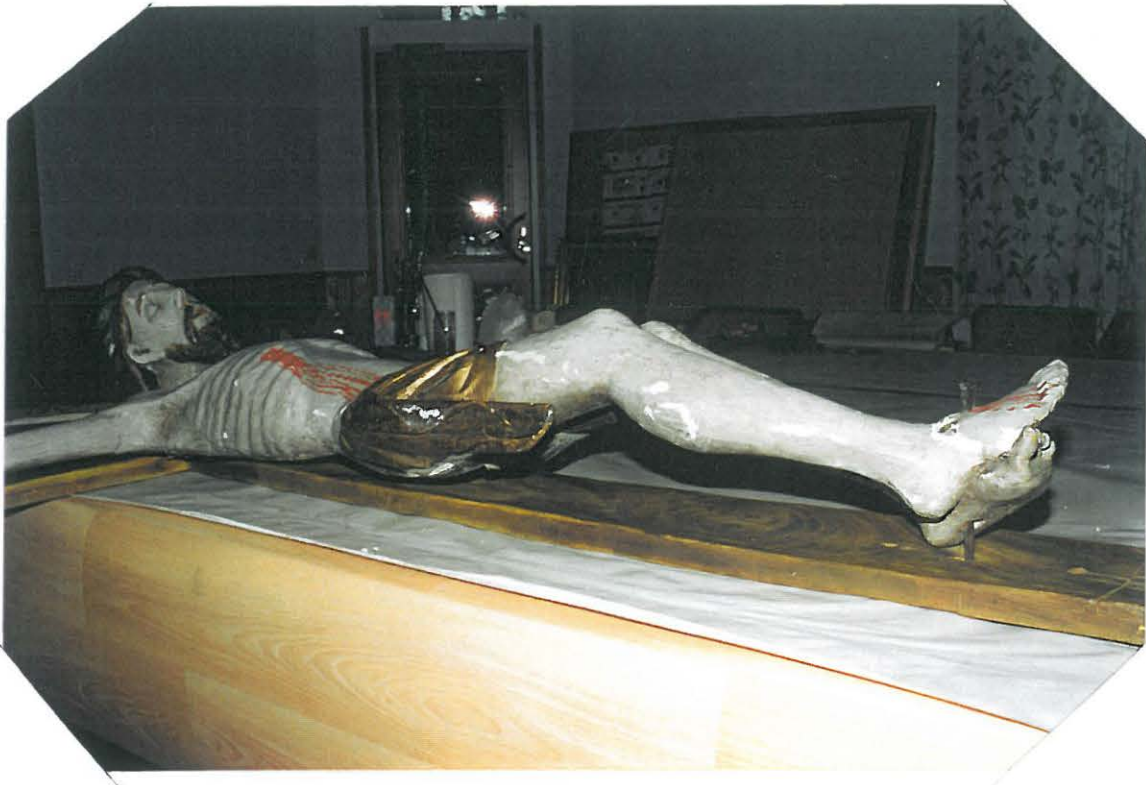
PINTAVAURIOT RESTAUROINTIVAIHEESSA.

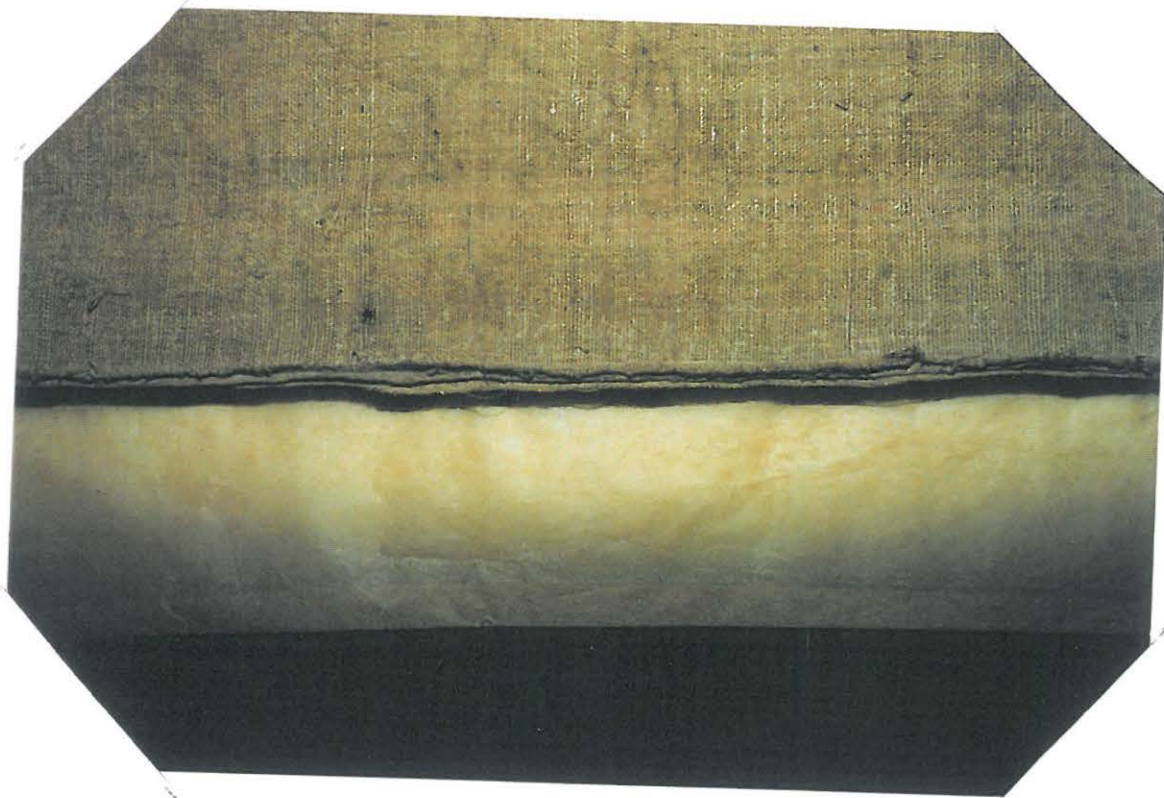
LIIHOSKOHDASTA LEIKATTU - TAULUA TUPISTETTY.
ASIESTA EI TARKEMPAA TIETOA.

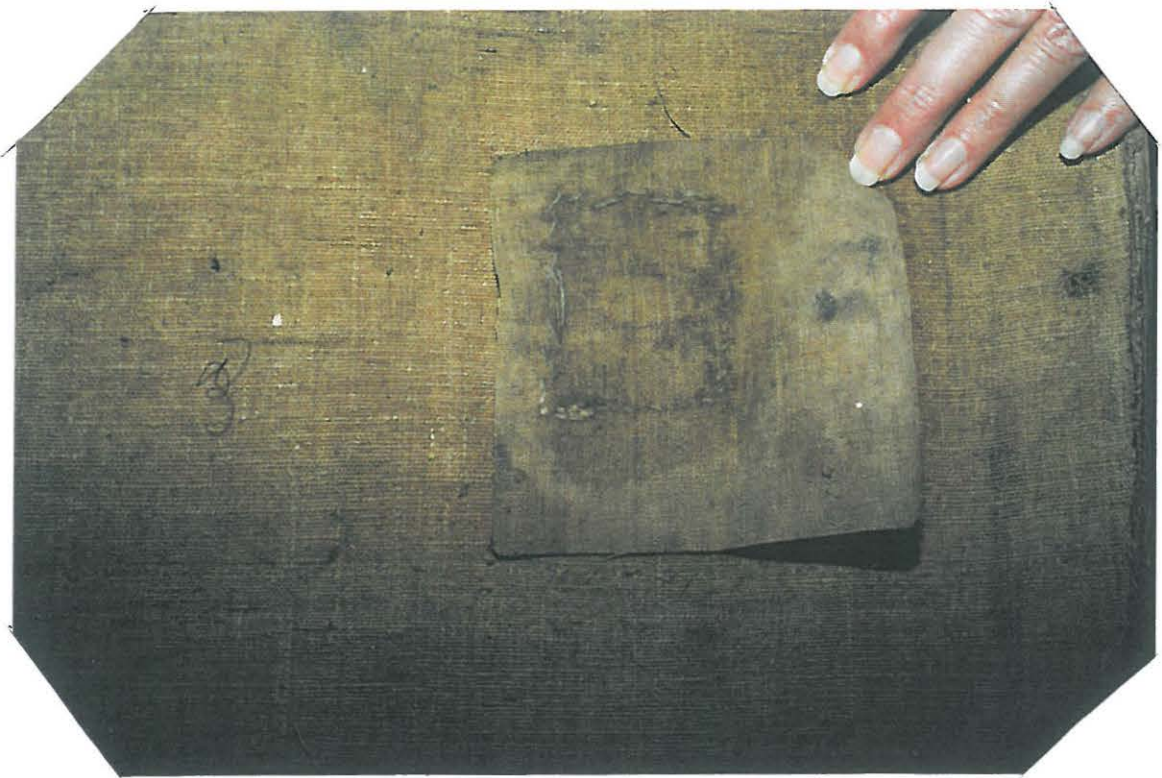
VANHA PAIKKALAPPU - KIINNITETTY PARSIMALLA
- ERIKOISUUTENSA VUOKSI PAIKKAUSTA EI PURSETTU.

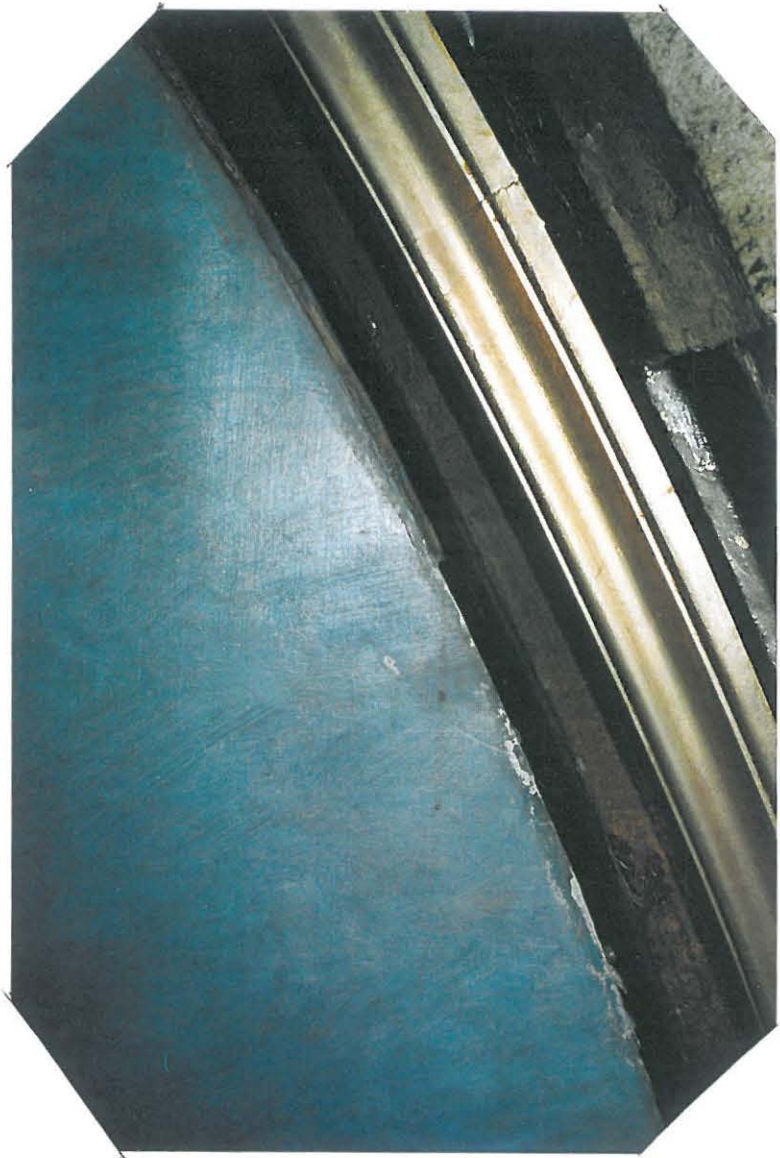
Kiinnitystekniikasta johtuen taulun reunaosat ovat tahriintuneet ja tästä syystä vanhat puhdistusjäljet ovat nähtävissä väripinnan kulumisena. Paksu kitti on haurastunut ja osittain irtoillut itsestään ja on näin helppo poistaa.

KITTAUKSEN VAURI OITTAMIAA VÄRI-
PINTAA ALTTARITAGULUSSA.

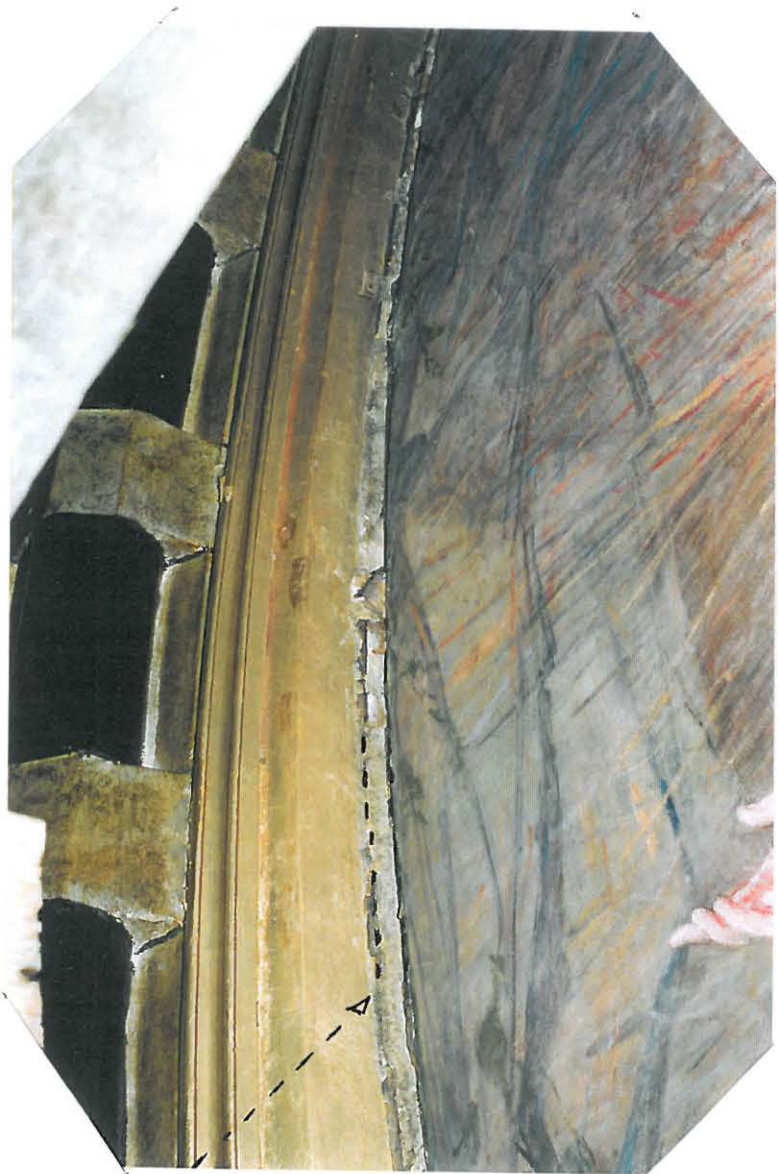
Taulu on kiinnitetty alttarilaitteen kehykseen tukevalla öljykitillä... miksi? Öljykitin vahvuus on toisinpäikoin 20 mm.

- TAVUUN KINNITETTY ÖLJYKITILLÄ
KEHYKSEEN N. 20 mm.

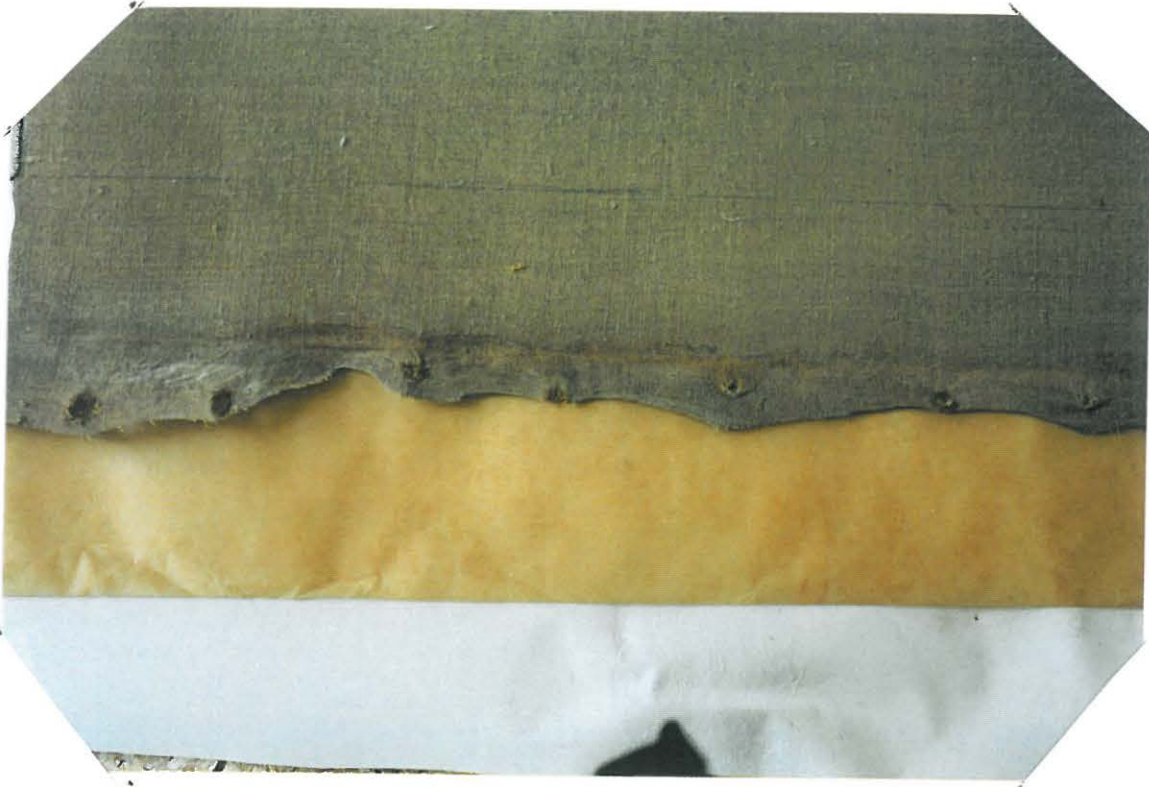
Taulun kangas on hyvälaatuista keskivahvaa pellavakangasta. Kankaan naulauskaistat ovat epämääräisen kapeat ja vanhan naulauksen rasittamat, joten ne eivät kestä uudelleenpingoitusta ilman kais-tojen vahvistusta.

- HUONOKUNTOINEN NAULAUSKAISTA

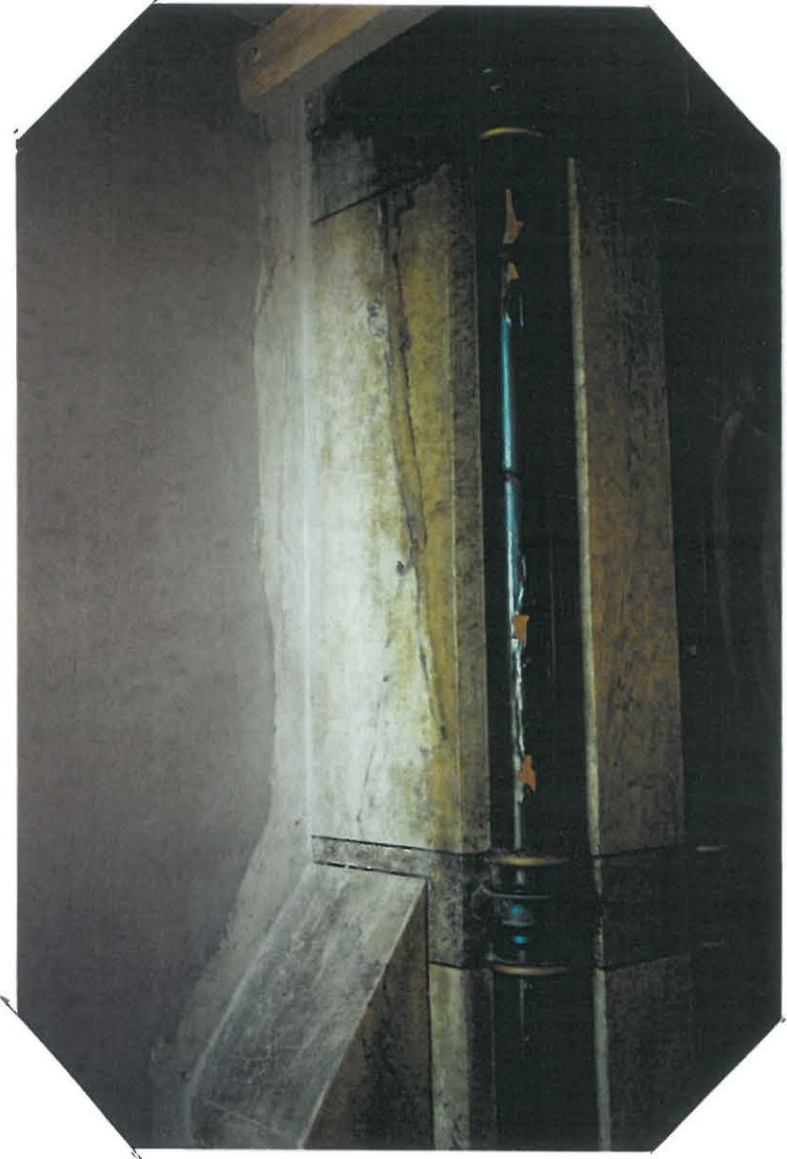
MARMOROINNIN KULUMISTA (HAA-
LISTUMISTA) LAITTEEN SIVUOSISSA.
PUU-OSISSA PINTAKÄSITTELYN IETOA-
MISTA SUURINA LIUSKOINA.

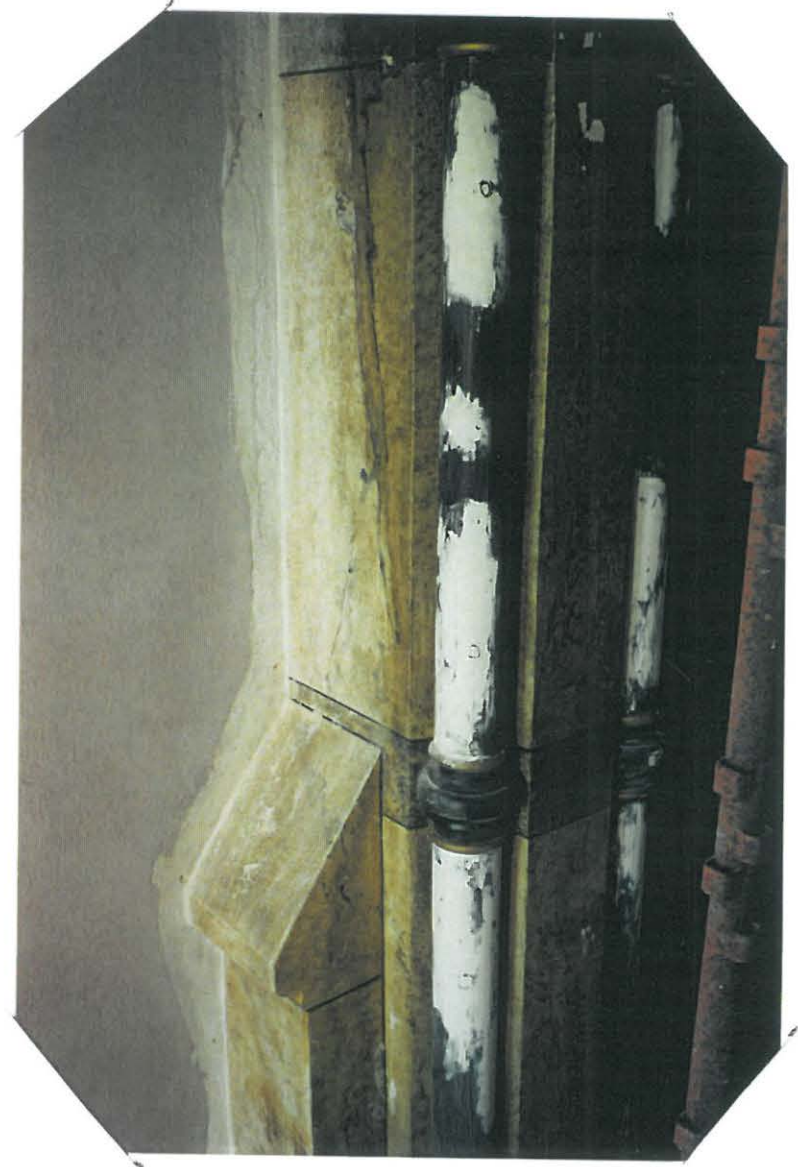
PAIKKAUSTA SORVATUISSA OSISSA.
- PAIKKAUSMATERIAALI, PUUKITTI.

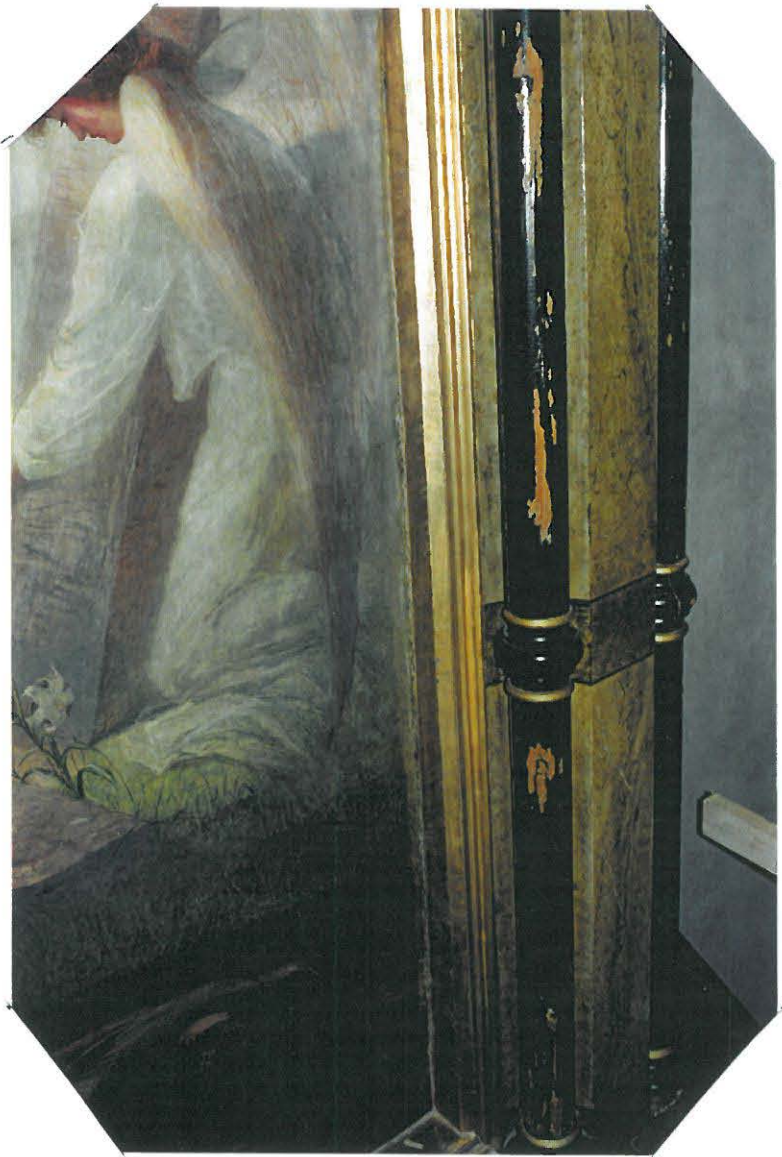
Vauriota pylväissä
