EURAN KIRKKO KONSERVOINTI

EURAN KIRKKO
DOKUMENTTI MATERIAALI

- TAIDETEOKSET
- ALTARILAITE
- TORVIRISTIT

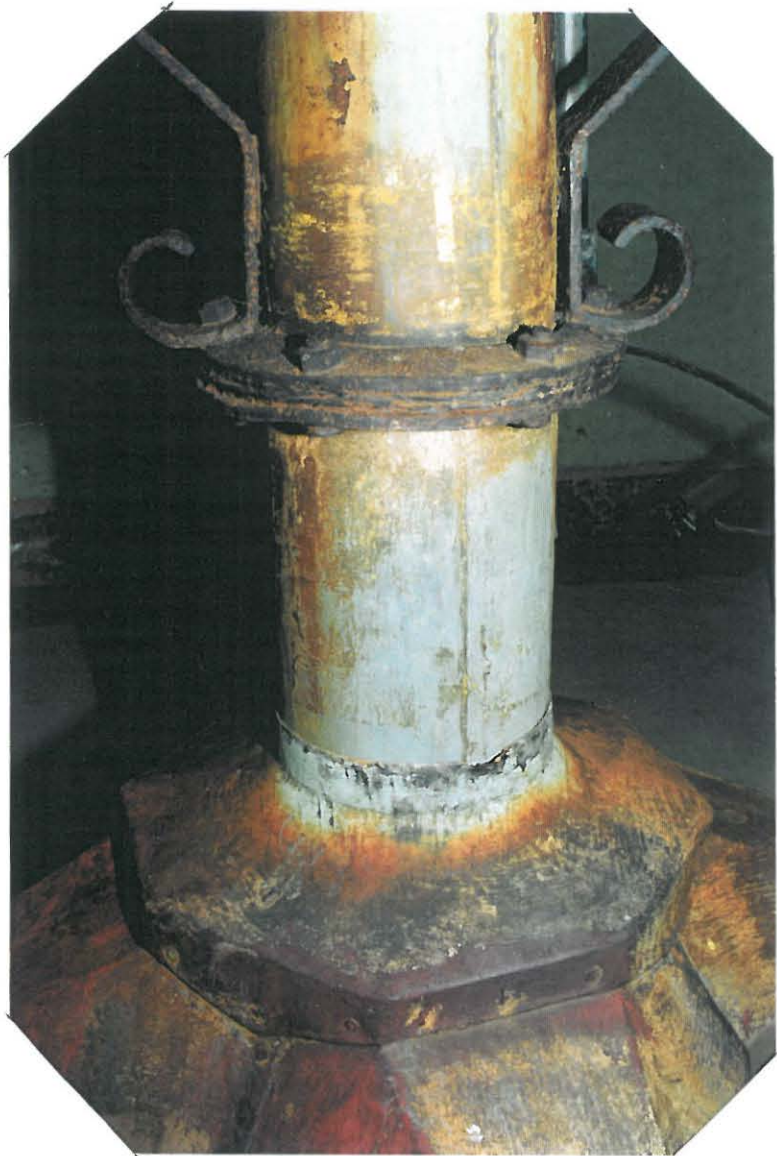
- SUURI TORNIRIISTI
- OXIDOITUNUTTA KUPARIPINTAA
- JALUSTAN KELTAINEN VÄRI ON ALKUPERÄINEN KULTAUKSEN POHJA.

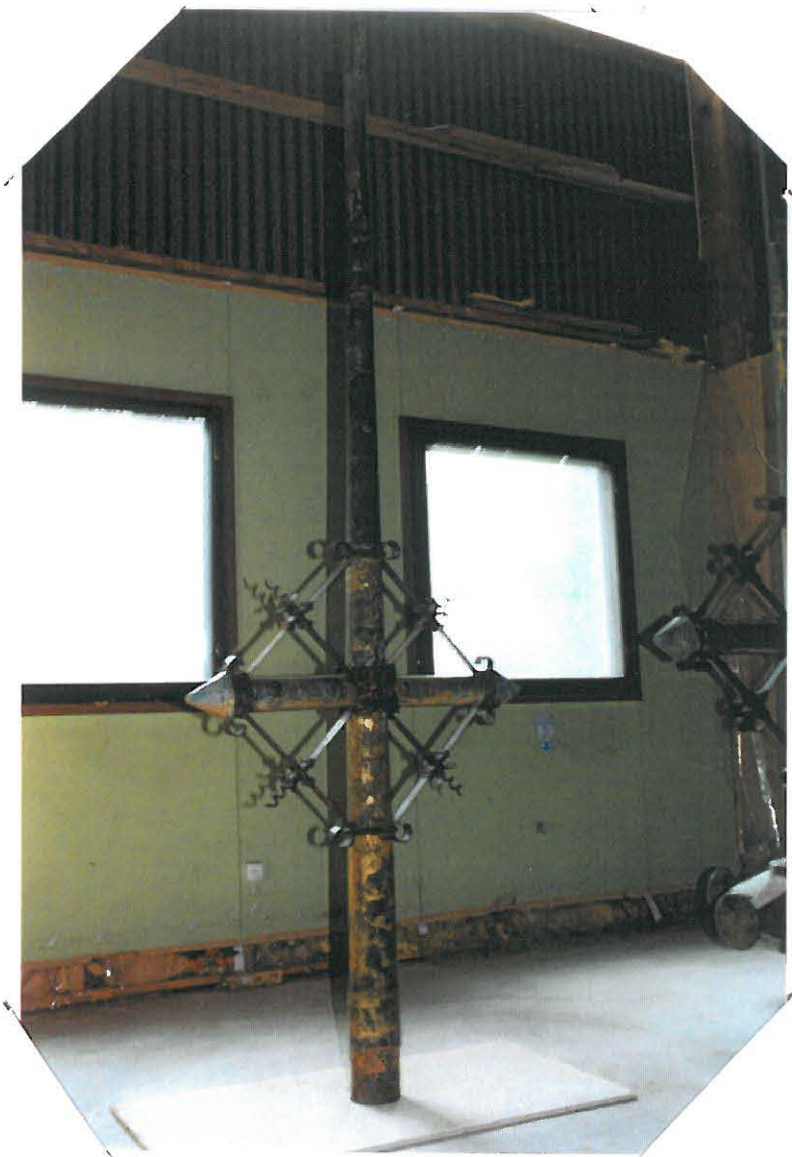
- RISTI PUHDISTUSVAIHEESSA
- VANHAAT KULTAUSFRAGMENTIT EROTTUVAT KIRKKAANA
