# CYGNAEUKSEN GALLERIA

13.3.2009

Alakerran kamarin tapetin konservointikertomus

Susanna Eklund, T:mi Susalunda

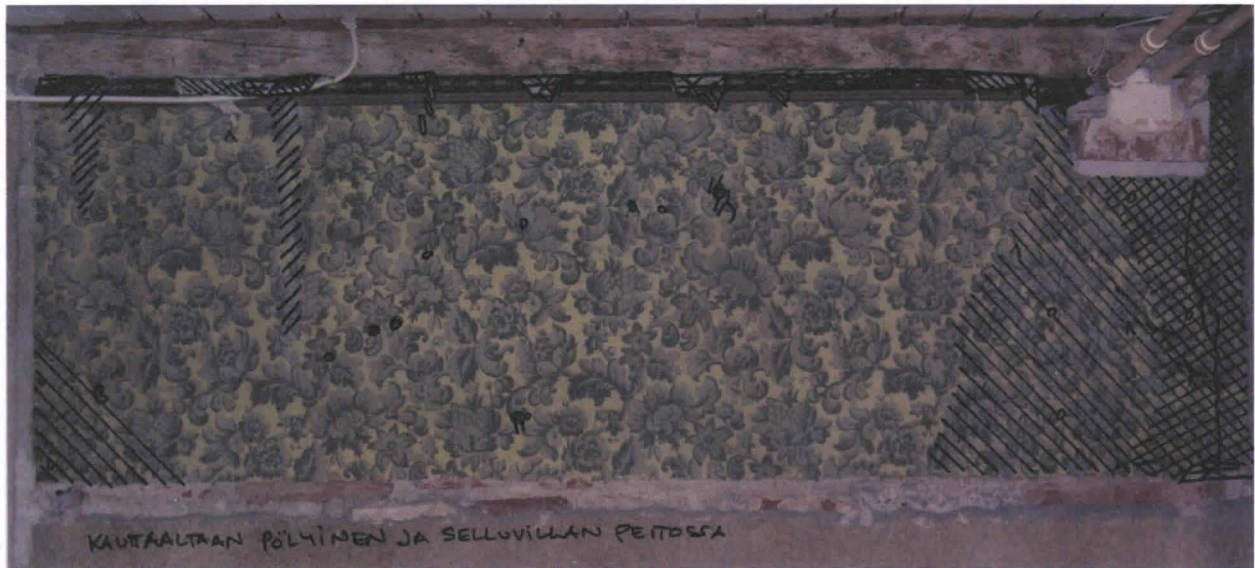
KUVA 1 ETELÄSEINÄN TAPETIN VAURIOKARTOITUS. MERKKIEN SELITYKSET EDELLISELLÄ SIVULLA.

Eteläseinällä tapetti oli pääosin suhteellisen hyvässä kunnossa, mutta kauttaaltaan likakerroksen peitossa. Vasen reuna ja alakulma olivat hieman irti, keskiosassa oli naulan reikiä ja seinän yläreunasta oli tippunut laastipölyä. Huonoimmassa kunnossa tapetti oli etelä- ja länsiseinien nurkkauksessa, missä tapetti oli repeytynyt koko korkeudeltaan ja irronnut pohjastaan laajalti. Paperi oli haurastunut repeämän molemmin puolin. Seinän oikeassa yläkulmassa olevan tiilisen ulkoneman vieressä oli syvä aukko tapetin takana. Tapetin reunanauha ja sen takana oleva rappauksen yläreuna olivat muihin seiniin verrattuna vaurioituneimmat. Mekaaniset vauriot ovat voineet syntyä kun kattolistan takana ollut lautaa on irrotettu varomattomasti. Reunanauhan paperimateriaali oli hyväkuntoinen.

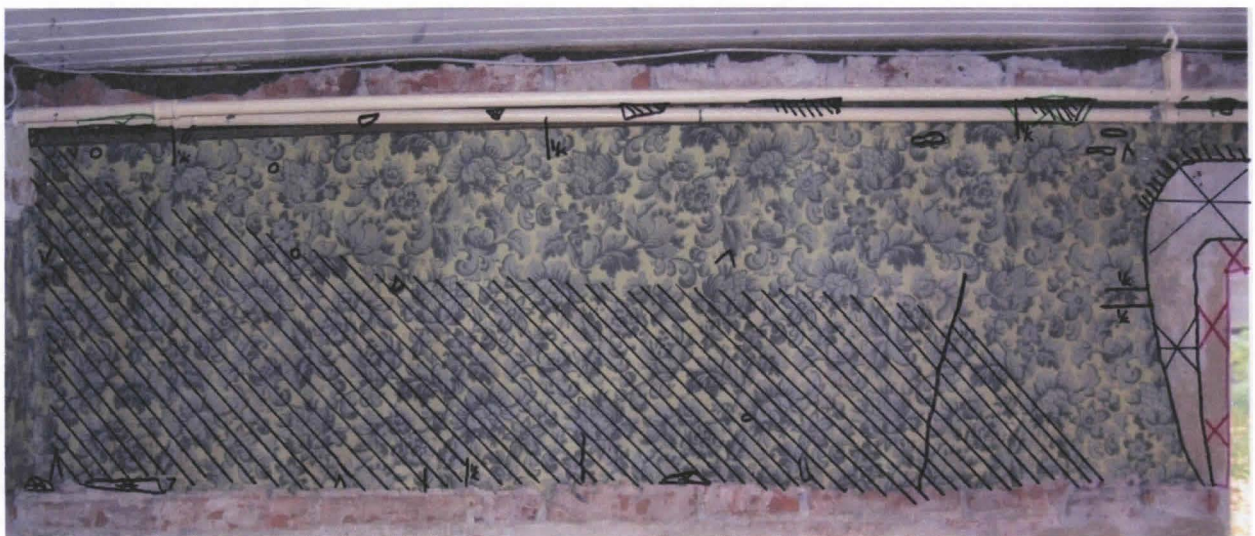
KUVA 2 LÄNSISEINÄN ETELÄINEN OSA. SUURI PUUTTAVA ALUE JATKUU KUVASTA OIKEALLE.

Länsiseinällä näkyvin vaurio oli seinän keskivaiheilla olevan ikkunan yläpuolella, mistä tapetti puuttui suurelta alueelta. Seinän yläosassa oli lisäksi iso aukko rappauksessa. Länsiseinän eteläosassa tapetti oli alaosastaan lähes koko leveydeltään irti. Etelänurkassa tapetti oli irti yläreunaansa asti ja paperimateriaali hieman haurastunutta. Tapetissa oli paikoitellen naulan reikiä ja palkeenkieliä ja se oli kauttaaltaan likakerroksen peitossa. Ikkunan vieressä tapetista puuttui huomattava suikale.

Rappauksen kolot täytettiin kalkkilaastilla (Maxit Serpo 142). Ikkunan yläpuolen suuren rappautäydennyksen tekivät Elina Wirkkala ja Sinikka Karikoski. Ennen ikkunan yläpuolen täydennystä ikkuna-aukon vasemmasta yläkulmasta poistettiin irrallinen suikale tapettia, joka oli tarkoitus kiinnittää takaisin myöhemmin. Lisäksi kolon reunassa kiinni olevaa tapettia kohotettiin hieman, jotta rappaus saatiin hierrettyä kunnolla.

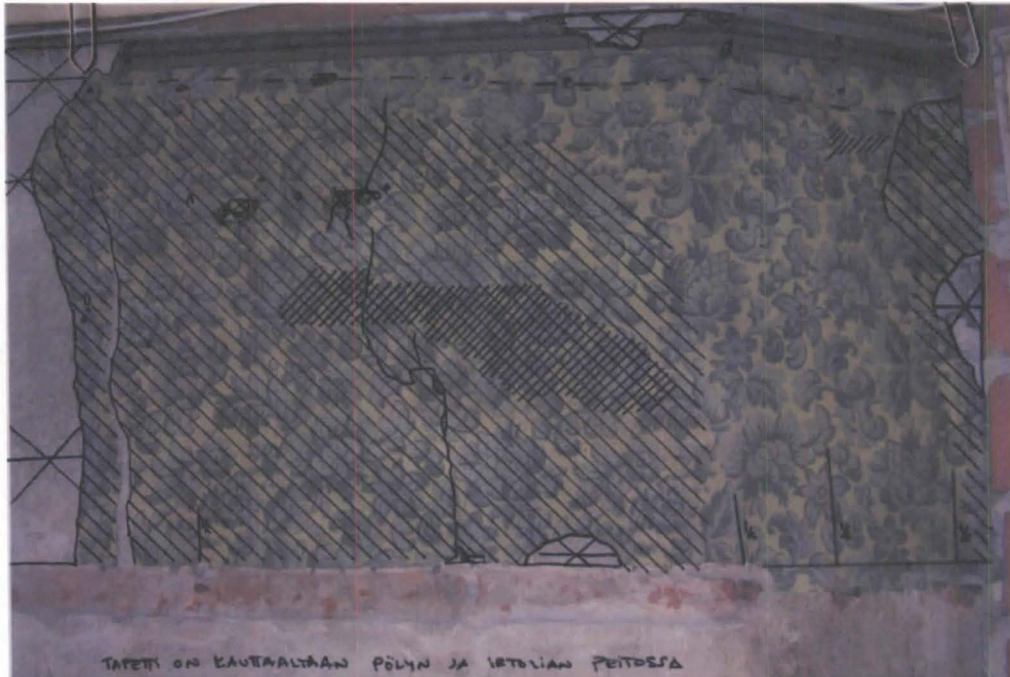
KUVA 3 VAURIOKARTOITUS LÄNSISEINÄN POHJOISESTA TAPETTI -FRAGMENTISTA SEINÄN YLÄOSASSA.

Länsiseinän pohjoisosassa (kuva 3) tapetti oli myös alaosastaan irti seinästä ja kauttaaltaan likakerroksen peitossa. Siinä oli kaksi pitkää repeämää ja useita naulan reikiä. Tapetin yläosassa oli liiallisen kosteuden aiheuttama raita. Torniin vievän oviaukon kohdalla tapetti oli paikoitellen oviaukon muurauslaastin välissä. Reunanauha oli verrattain hyvässä kunnossa, lukuun ottamatta yhtä suurempaa puutoskohtaa.

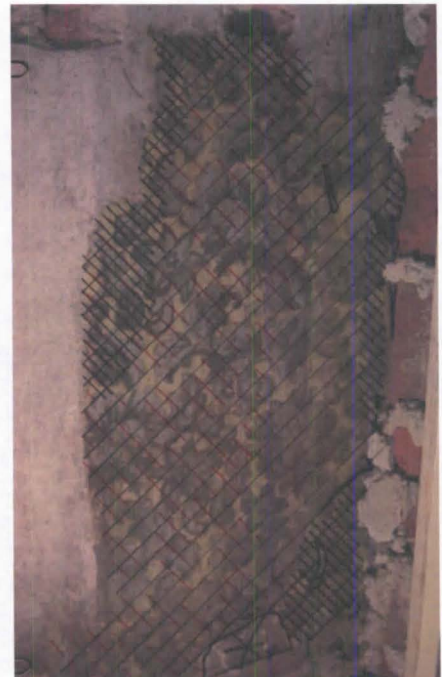
Työn alkaessa tapetti jatkui länsiseinän pohjoisnurkassa alas asti. Seinän alimmassa osassa tapetti oli niin heikossa kunnossa, että se jätettiin fragmentiksi seinälle. Se oli homehtunut ja hauras, ja sen värit olivat haalistuneet (kuva 4).

KUVA 4 LÄNSISEINÄN POHJOINEN TAPETTI SEINÄN ALAOSASSA.

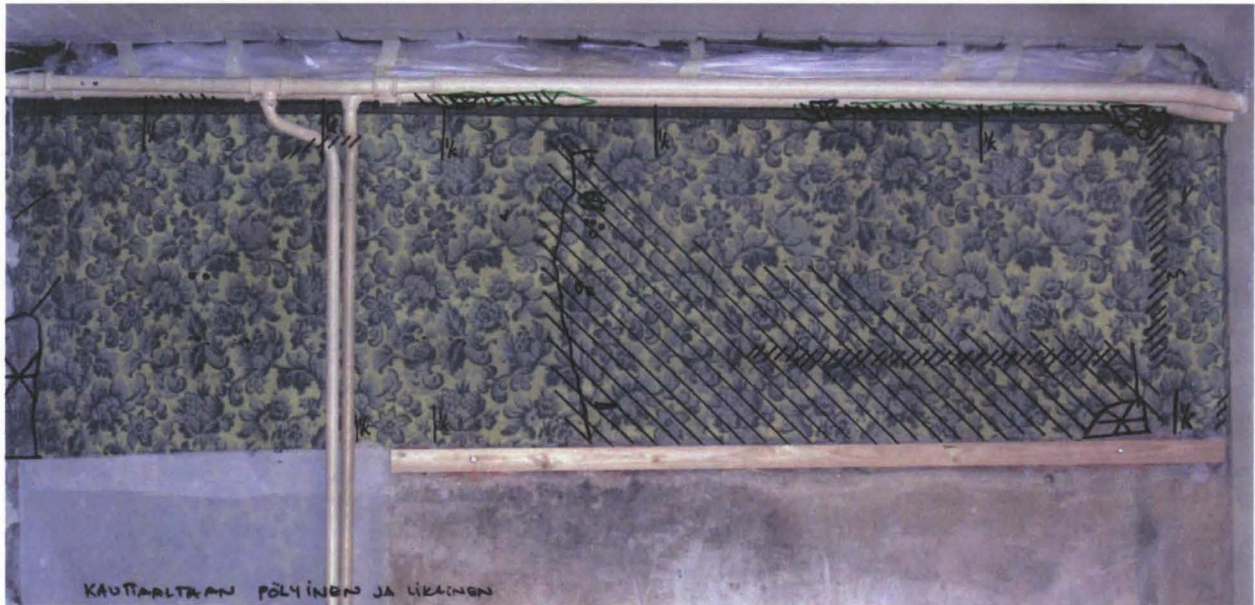
KUVA 5 POHJOISSEINÄN YLÄOSAN TAPETIN VAURIOIDEN KARTOITUS.

Pohjoisseinälläkin tapetti oli kauttaaltaan likakerroksen peitossa ja siinä oli joitain reikiä ja palkeenkieliä. Keskellä seinää tapetissa oli pitkä repeämä ja sen oikealla puolella tapetti oli alaosastaan irti. Tapetista ja boordista puuttui paloja ja taustarappauksessa oli paikattavia koloja. Tornin oviaukon vieressä tapetti jatkui alas asti. Alimman kolmanneksen kunto oli pitkään jatkuneesta seinän liiallisesta kosteudesta johtuen heikko: tapetti oli homeessa, paperi huonokuntoista ja liimaväri heikosti kiinni.

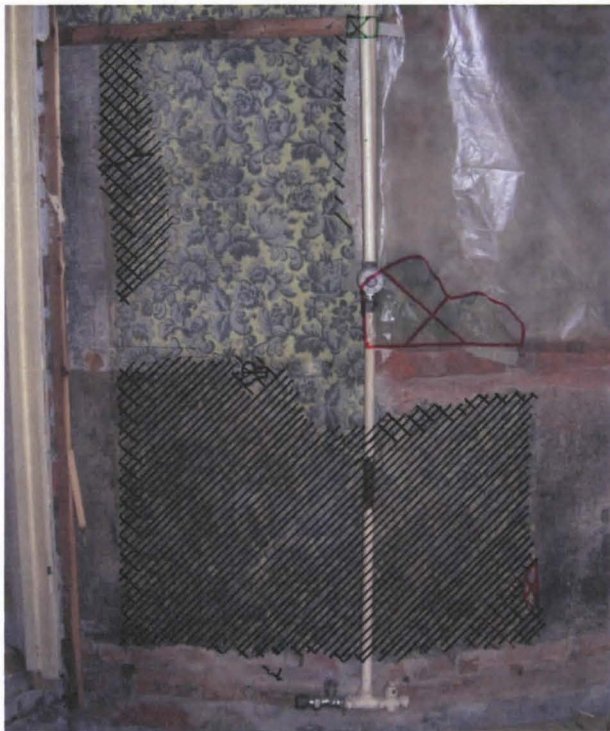
KUVA 6 POHJOISSEINÄN ALAOSAN TAPETTIFRAGMENTIN VAURIOIDEN KARTOITUS.

Seinälle jäävien fragmenttien irrotetut osat kiinnitettiin takaisin ja fragmentit suojattiin japaninpaperilla (Wenchou paper, kuva vieressä). Seinän rappauspintaan liisteröitiin ensin n. 10 cm leveät suikaleet japaninpaperia, johon suojaava vuota kiinnitettiin. Näin vältyttiin liisteröimästä mitään suoraan tapettiin.

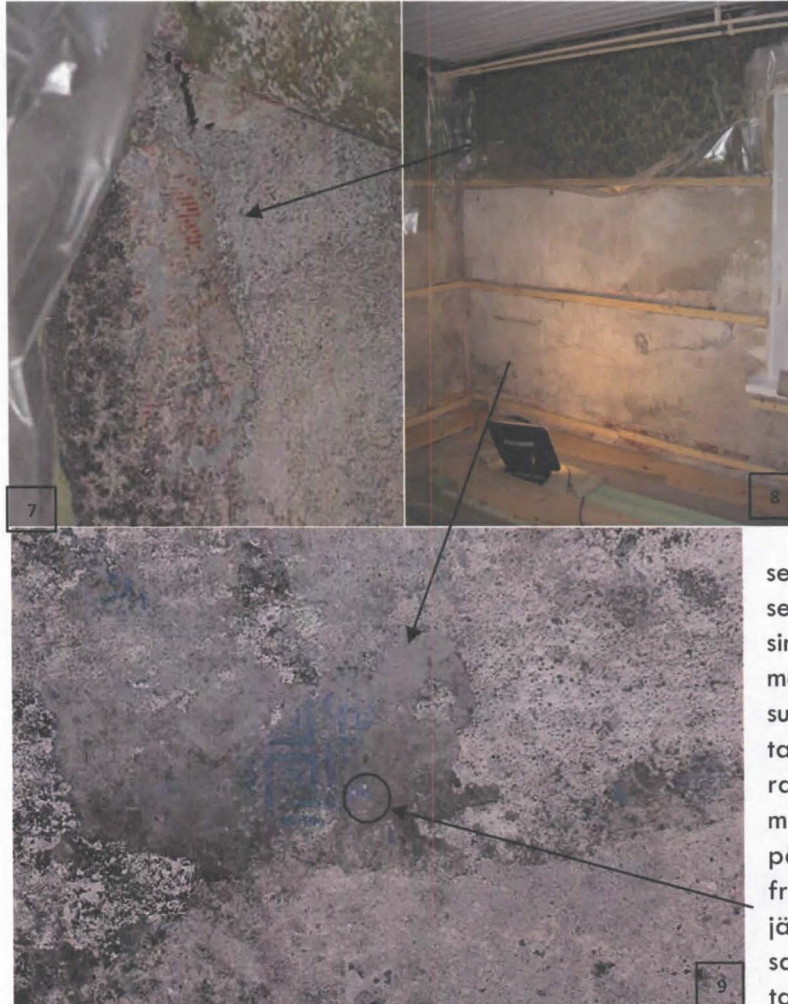
KUVAT 7, 8 JA 9

Pohjois- ja länsiseinien alaosista kalkkisivelyn alta sekä länsiseinän yläosasta 1890-luvun tapetin alta löytyneissä fragmenteissa (kuvat ylhäällä) kasviaiheisen kuvion muodostavat siniset ja punaiset viivat ja pisteet. Kuvio muistuttaa Maarit Louhelaisen (2008) opinnäytetyössä kertaustyyliihin 1870-80-luvulle ajoitettua tapettifragmenttia (tapettikerros 2).

Fragmentteja edellistä vielä vanhemmasta tapetista (kuva 8 ja 9) löytyi lähinnä länsiseinän alimmasta kolmanneksesta, parhaat seinän eteläosasta. Fragmenteissa selkeimpänä näkyy pieni, tumma sinivihreä geometrinen kuvio joka mahdollisesti liittyy hentoihin valkoisiin suoriin ja kaareviin viivoihin. Tätä tapettia esiintyy vain varhaisimman rappauksen yhteydessä, se jää myöhemmän rappauksen alle ja sen päällä oli kalkkisively. Yhdessä fragmentissa näytti olevan päällä pieni jäänne tapetista (kuva 9), jossa on samaa sinistä kuin ylempänä kuvatun tapetin (kuva 7) fragmenteissa.

Rapatut pinnat imuroitiin ja harjattiin karkeammalla siveltimellä homeen poistamiseksi. Tässä yhteydessä havaitut vanhempien tapettien fragmentit dokumentoitiin ja suojattiin japaninpaperilla. Fragmentteja ei irrotettu näytteiksi, koska ne vaikuttivat liian haurailta ja ne tahdottiin säilyttää alkuperäisellä paikallaan. Sinikka Karikoski sively imuroidut rappauspinnat kahteen kertaan kalkkivedellä jäljelle jääneiden homeitiöiden sitomiseksi.

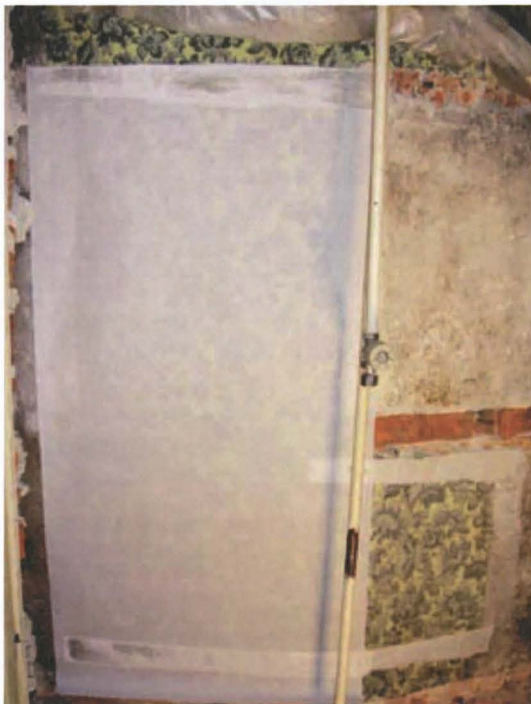
KUVA 10 POHJOISSEINÄN ALAOSAN TAPETTIFRAGMENTIN SUOJAUS JAPANINPAPERILLA.

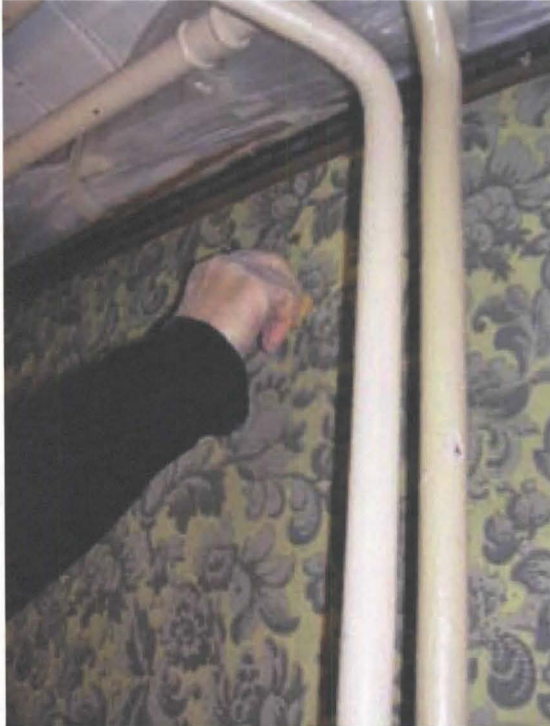
KUVA 7 TAPETTIA PUHDISTETAAN WISHUP-SIENELLÄ.

Imuroimisen jälkeen tapetit puhdistettiin perusteellisemmin. Aluksi käytettiin suolatonta ja rasvatonta ranskanleipää, joka tilattiin erikseen lähistöllä sijaitsevasta kotileipomosta (Eromanga Oy). Ongelmana ranskanleivän kanssa oli se, että leipiä piti tilata kerrallaan vähintään viisi, mutta niitä kului päivässä maksimissaan kaksi. Loput leivät saatiin vasta illalla pakastimeen, eivätkä ne enää seuraavana päivänä olleet yhtä tahmeita kuin tuoreet. Leivällä puhdistaminen oli myös varsin hidasta ja. Pohjoisseinän hauras alaosa puhdistettiin kokonaan ranskanleivällä, mutta seuraavana vuorossa olleella eteläseinällä siirryttiin pian käyttämään pehmeää Wishup kuivapuhdistussientä. Hyväkuntoisella tapettipinnalla Wishup puhdisti paremmin ja työ eteni huomattavasti nopeammin kuin ranskanleipää käytettäessä.

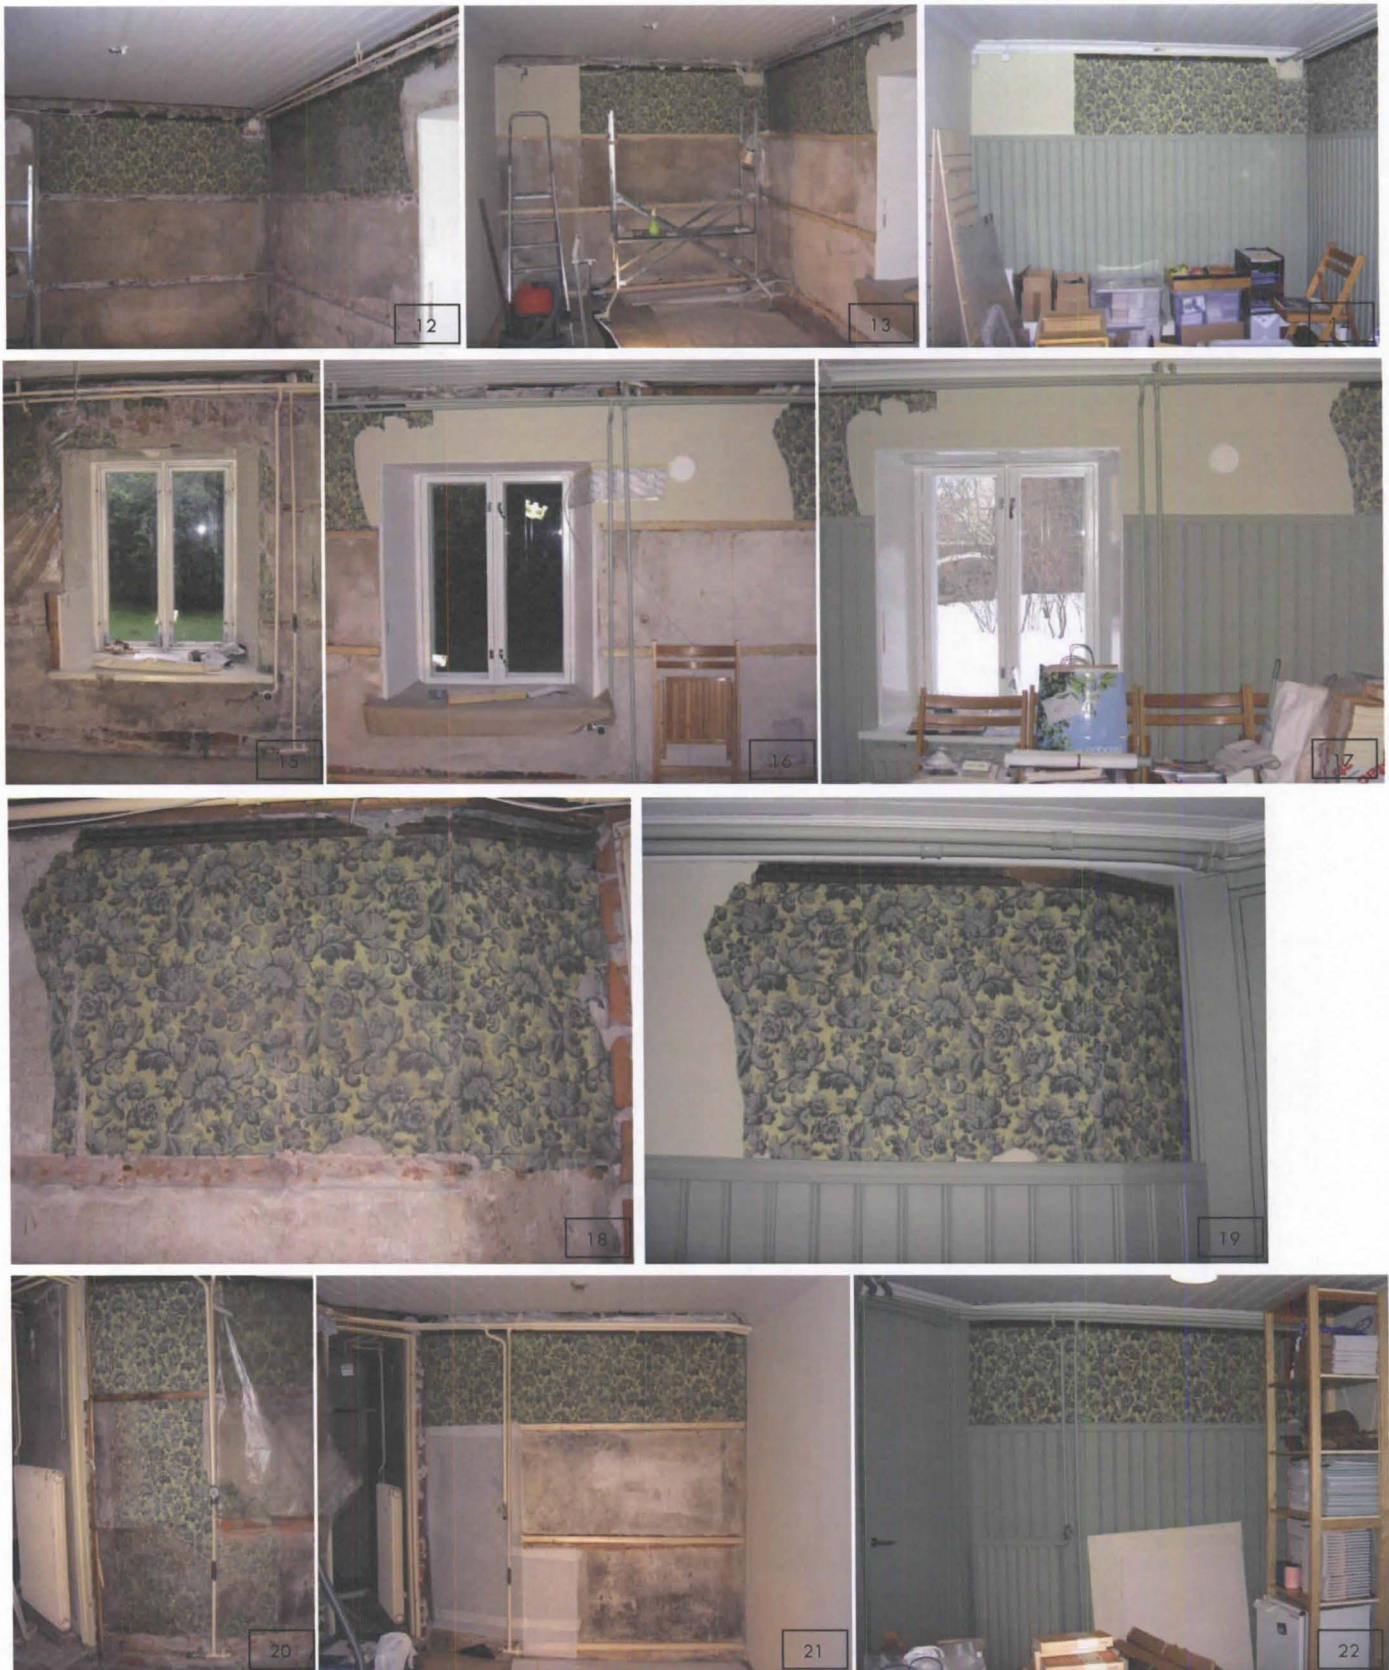
**Kuvat 12-14** Eteläseinä ja länsiseinän eteläosa ennen ja jälkeen konservoinnin sekä remontin valmistuttua.

**Kuvat 15-17** Ikkunan ympäristö ennen ja jälkeen konservoinnin sekä remontin valmistuttua.

**Kuvat 18-19** Länsiseinän pohjoisosa ennen ja jälkeen konservoinnin (remontin valmistuttua).

**Kuvat 20-22** Pohjoisseinä ennen konservointia, sen aikana sekä remontin valmistuttua.
