MUSEOVIRASTO  
RAKENNUSHISTORIALLINEN  
ARKISTO

PARAISTEN KIRKKO

Tutkimuskertomus, laatinut vuonna 1962

Laufero Gardberg

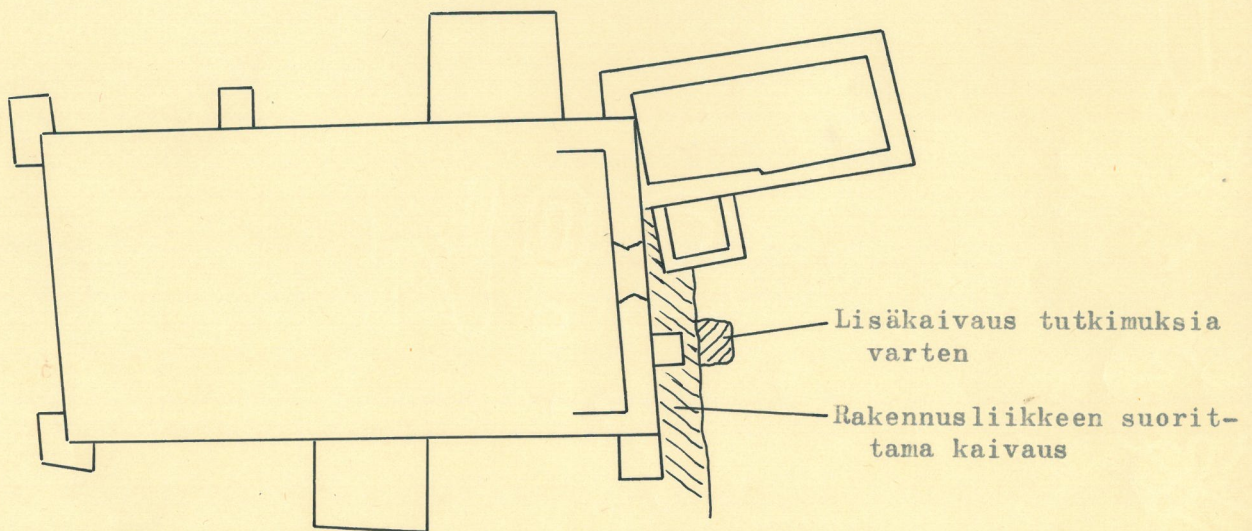
Piirros 1. Kirkon pohjapiirros kopioituna teoksesta "Pargasbygdens historia" I.

Korjaustöiden yhteydessä oli kirkon ulkopuolelle tehty oja pitkin itäistä päätyseinää (piirros 1). Ojan syvyys oli noin 70-100 cm, ja koska se kulki aivan pitkin seinää paljastui seinän muurausta mainittuun syvyyteen. Tällöin voitiin todeta: a) että päätyseinän itäinen tukipilari jatkuu maan alla suorana harmaakivimuurina ainakin noin kolme metriä itäänpäin, sekä että ainakin tukipilarin alaosa on limityksessä kirkon seinän kanssa; b) että suomalaisen kirkon eteläseinä on rakennettu samalla tavalla; c) että keskellä kirkon päätyseinää on ollut noin viisi metriä leveä aukko, jonka pyöristetyt pielet ovat olleet tiilimuurausta; kummallakin puolella on pyöristetyn kulman etäisyys tukipilariin (pohjoispuolella = suomalaisen kirkon seinään) 134 cm; d) että aukon umpeenmuuraus on rakennettu harmaakivestä ulkonevalle kivijalalle; d) että suomalaisen kirkon asehuone on rakennettu maan päälle ilman perustusta.

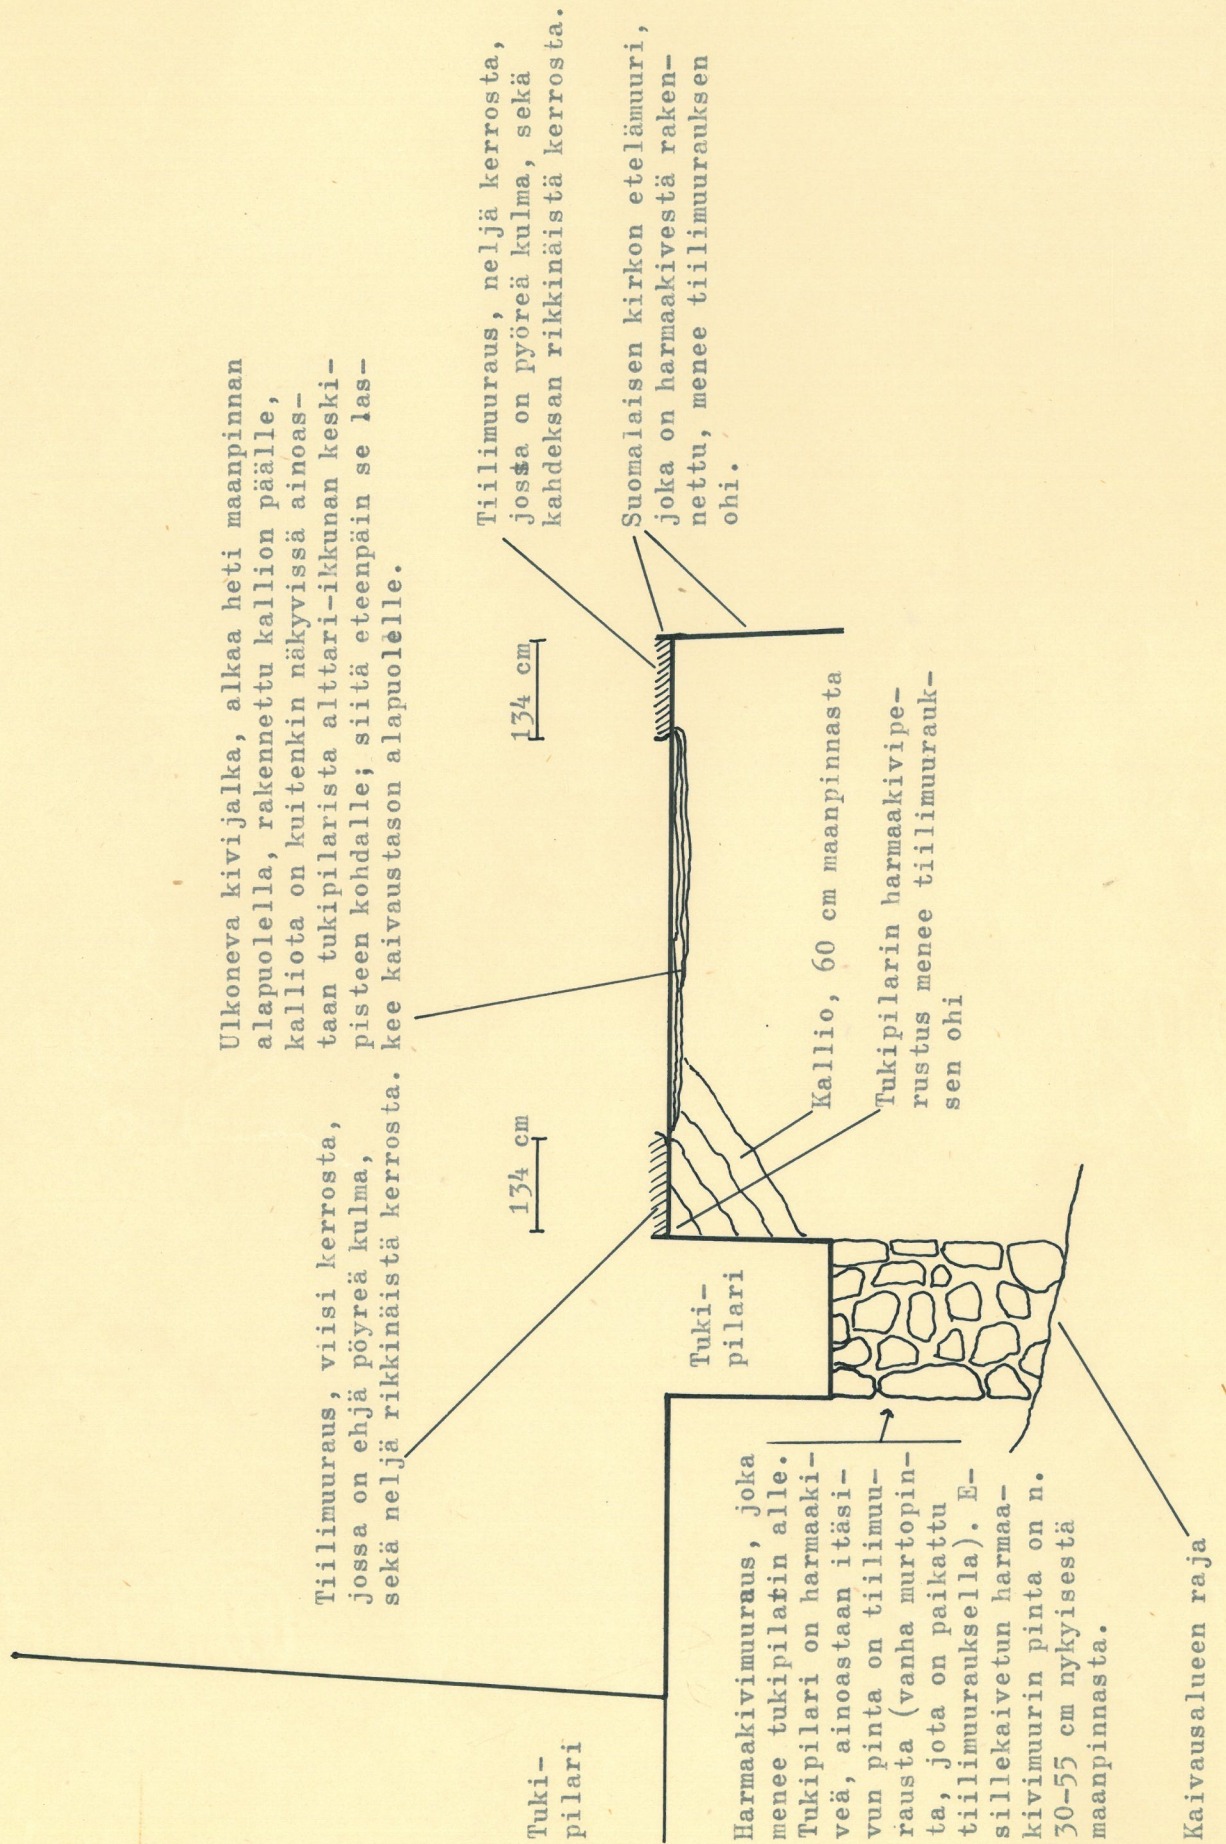
Piirros 2. Pohjapiirros kaivausalueelta, mittakaavaan 1:100.

Korjaustöiden yhteydessä ei löydettyjä muureja rikottu, joten niitä voidaan tutkia myöskin vastaisuudessa. 24.8.1962 tehdyt havainnot ilmenevät piirroksista 1-3, sekä valokuvista. Todennäköistä on, että kirkolla alunperin on ollut erillinen kuori, joka luultavasti on ollut neliskulmainen. Kuorin pohjoisseinä on vieläkin olemassa suomalaisen kirkon eteläseinässä (seinän läntinen puolisko on itäosaa paksumpi, selvä pystysuora sauma on näkyvässä sekä sisä- että ulkopuolella). Kuorin eteläseinä on suurimmaksi

osaksi purettu, mutta sen alin osa on kuitenkin säilynyt maan alla ja sen lähinnä kirkkoa oleva osa on säilynyt tukipilarina. Kuorin kirkolle päin avautuva aukko on ollut kuoria huomattavasti kapeampi (aukko noin 5 metriä leveä, kuori yli 7,5 metriä leveä. Kuorin päätyseinän perustus on luultavasti löydettävissä (kangella todettiin kiviä sen oletetulla paikalla).
