PARAISTEN KIRKKO

Tutkimuskertomus, laatinut elok. 1963 Olavi Tapio

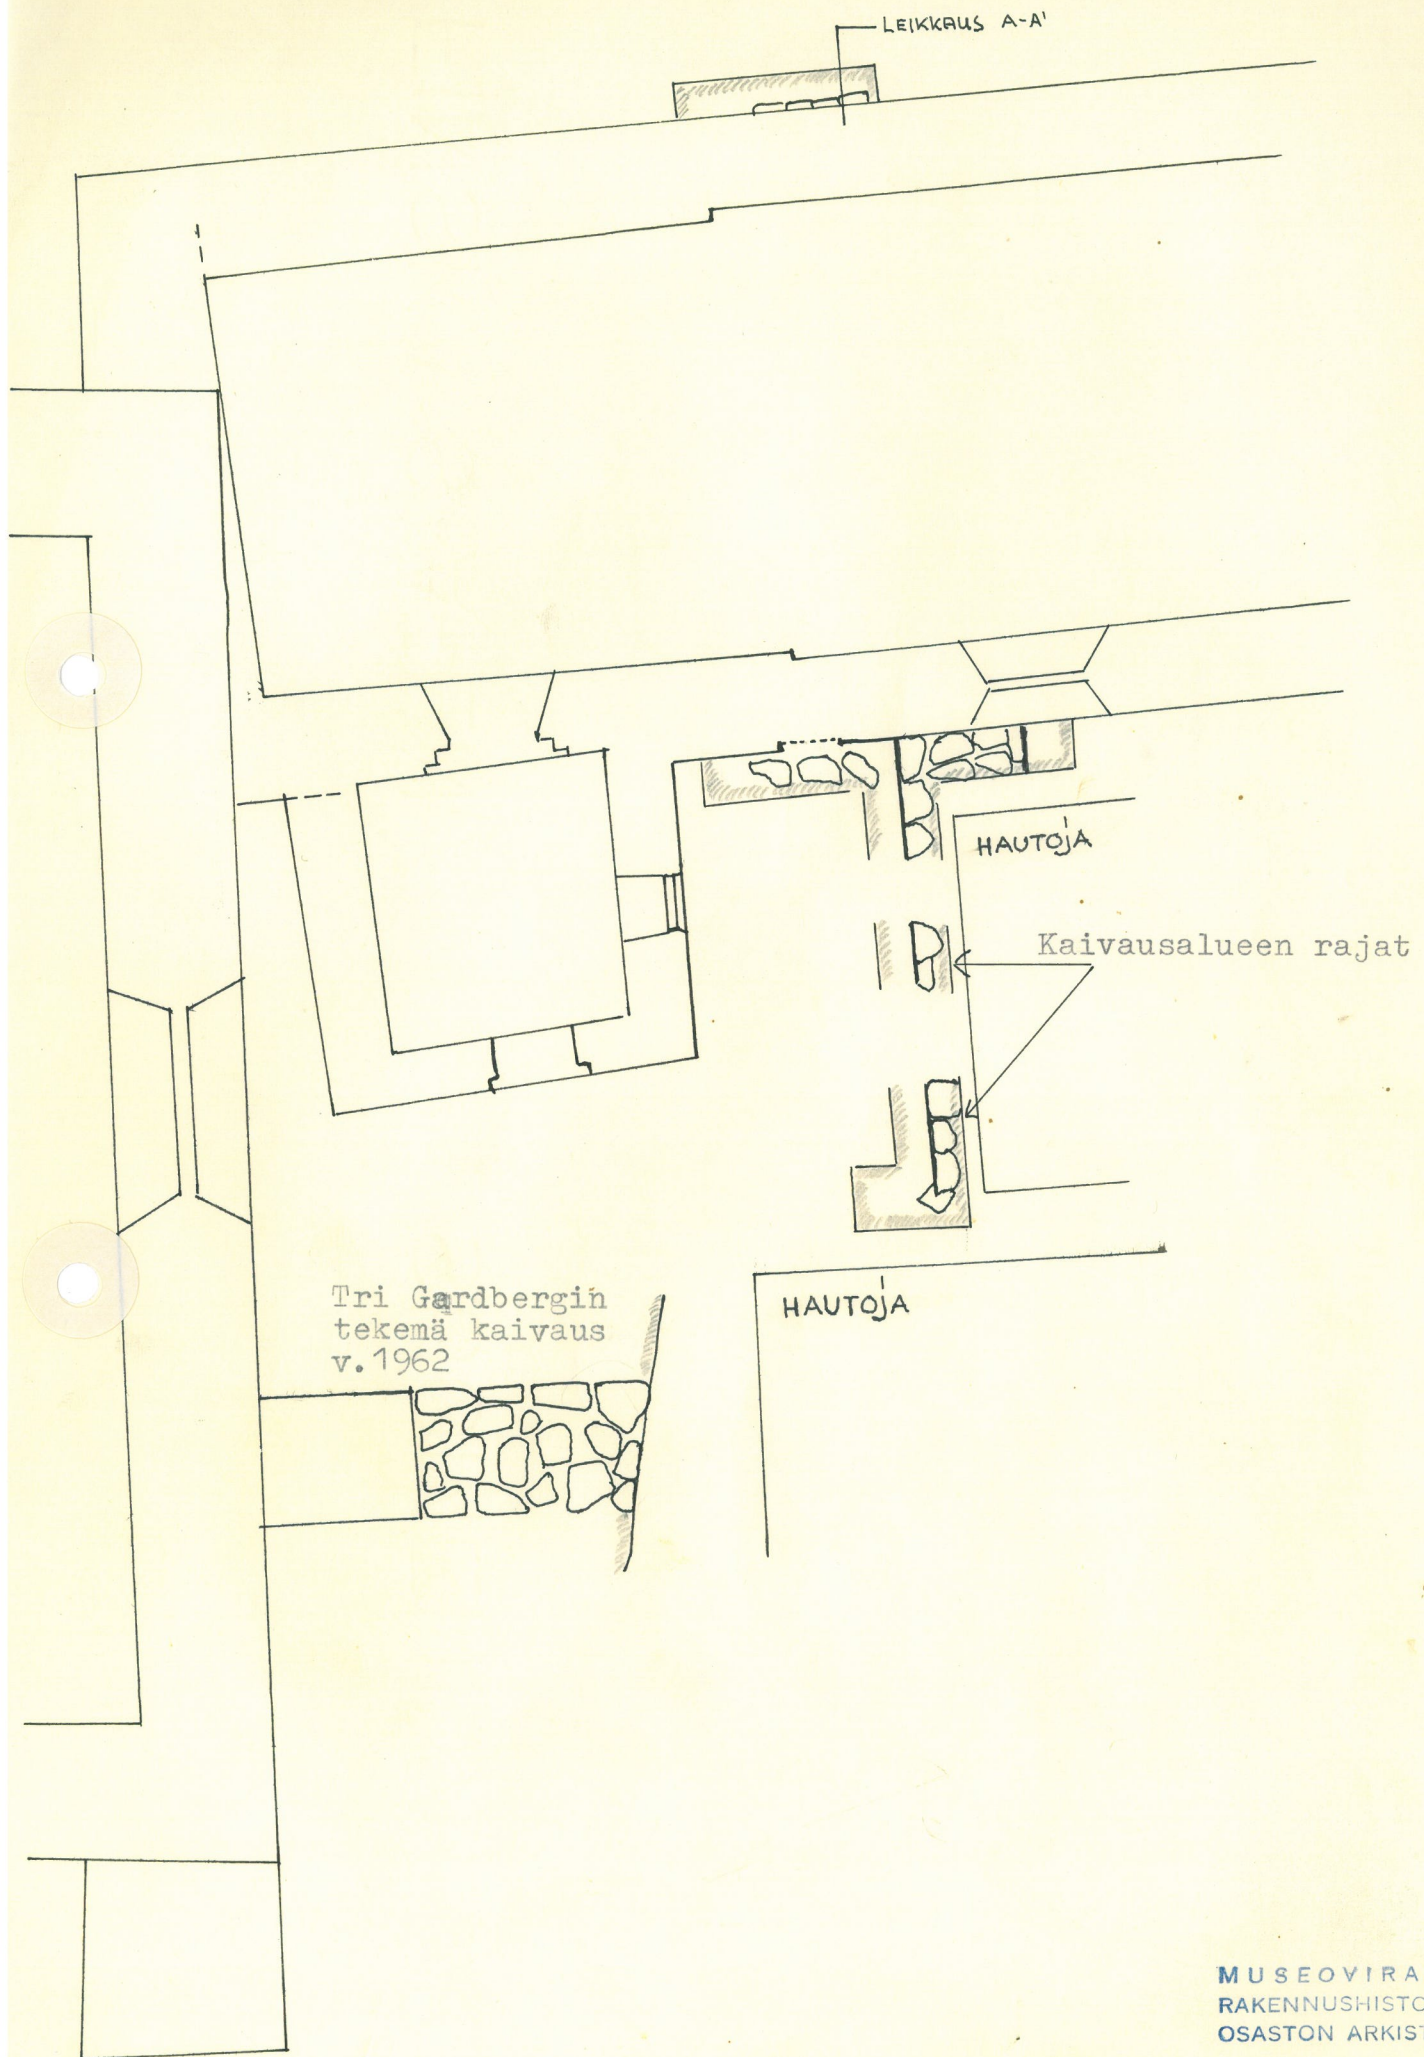
Piirros 1. Pohjapiirros kaivausalueelta, mittakaava 1:100

Muurin löytämiseksi suoritettiin poikittaisia pistokaivauksia. Ensin avattiin suomalaisen kirkon eteläseinän vierustaa, siinä olevan pystysuoran, pykälöidyn saumauksen kohdalta. Tällöin löydettiin irrallisia, suurehkoja harmaakiviä, n. 80-90 cm nykyisestä maanpinnasta. Mutta itse etsityn kuorin päätyseinän (itäseinän) muurin jäännökset löytyivät sen sijaan n. 1,5 m mainitusta pystysuorasta saumasta itään, mitattuna siinä olevan oikealle alas kaartuvan polvekkeen yläpuolelta.

Tämä muurin seinämä (kuorin sisäpuolinen) osottautui jatkuvan suoraviivaisena etelään päin kohtisuorasti kirkon itäseinästä lähtevää (tukipilari-) muuria vastaan. Kyseisten muurien liittymäkohtaa, kuorin kaakkoisnurkkaa, ei kuitenkaan voitu tutkia lukuisien hautojen vuoksi. Aivan seinien oletettuun liittymäkohtaan on haudattu viimeksi tämän vuoden maaliskuussa ja sitä ennen v.1926. Seurakunnan haudankaivaja mainitsi, ettei hän kyseistä hautaa kaivaessaan löytänyt yhtään ainoata kiveä, muurista puhumattakaan. Kivet on saatettu poistaa v.1926 haudankaivantoa tehtäessä.

Suomalaisen kirkon eteläseinän viereistä kaivantoa itäänpäin jatkettaessa löydettiin myös ko. muurin ulkoreuna. Muurin leveydeksi mitattiin 1,63 m, mikä vastaa varsin tarkoin kirkon itäpäädyssä olevan tukipilarin leveyttä. Aivan suomalaisen kirkon seinän vieressä harmaakivimuurin jäännöksen ylimmät kivet olivat vain 20-25 cm nykyisestä maanpinnasta, mutta muualla n. 50-60 cm:n syvyydessä. Kivien pinnassa, sekä sisäsivulla että paikatellen myös päällä saattoi selvästi havaita laastin jäännöksiä. Harmaakivimuurin suhde suomalaisen kirkon eteläseinään nähden oli vaikeasti todettavissa, mutta päällisin puolin näytti siltä kuin ko. seinät eivät olisi liitteessä toisiinsa, vaan löydetty harmaakivimuuri menisi kohti suomalaisen kirkon eteläseinää.

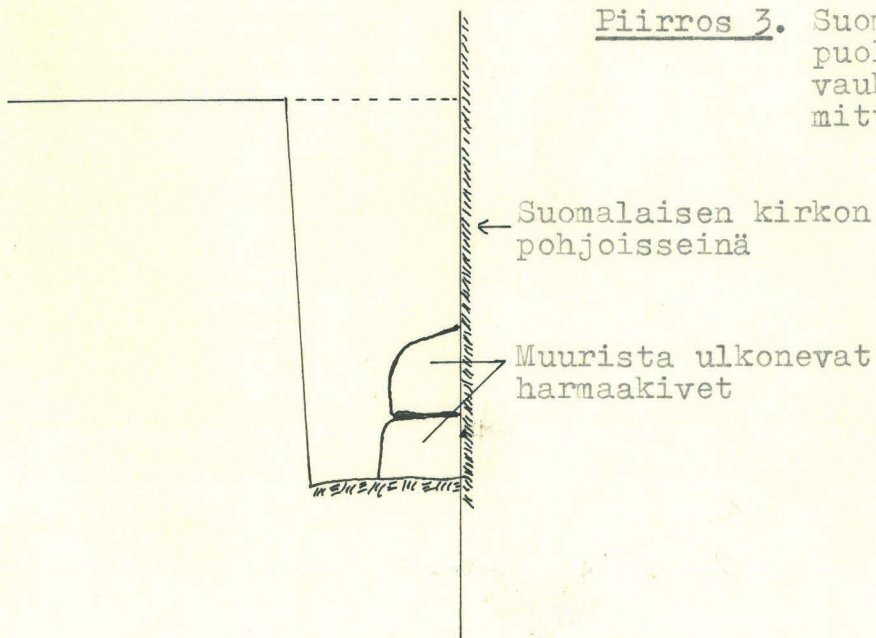
Piirros 3. Suomalaisen kirkon pohjoispuolella suoritetun kaivauksen poikkileikkaus A-A', mittakaava 1:20

Suomalaisen kirkon länsipuoliskon ajoittaminen ja sen suhde nyt löydettyyn kuoriosaan vaatisi kaivausta suomalaisen kirkon sisäpuolella oletettavissa olevan itäseinän löytämiseksi. Suomalaisen kirkon pohjoisella ulkosivustalla suoritettu kaivaus ei tuonut mitään lisävalaistusta asiaan. Pitkin seinän vierustaa, n.60-65 cm maanpinnasta, todettiin 20-25 cm ulkoneva seinän alaosan vahvistamiseen tarkoitettu muurin laajentuma.

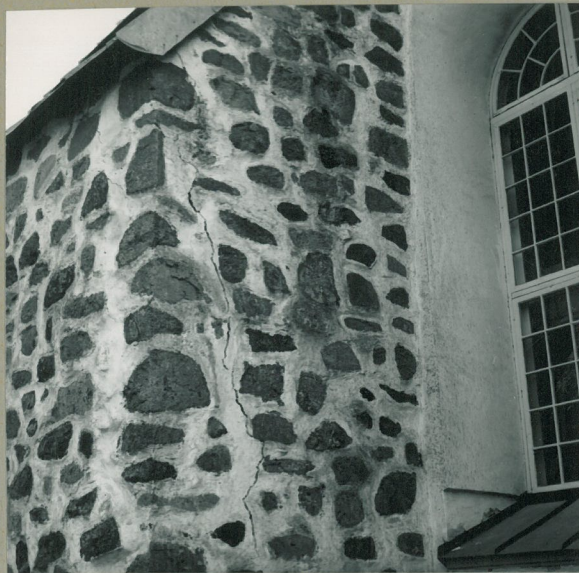
83269:1

1. Kirkon pohjoissivustalla oleva tukipilari. Pilarin seinän puoleinen reuna vaikuttaa paikatulalta. Kirkon pohjoisseinä menee tukipilarin sisään (lävitse). Valok.

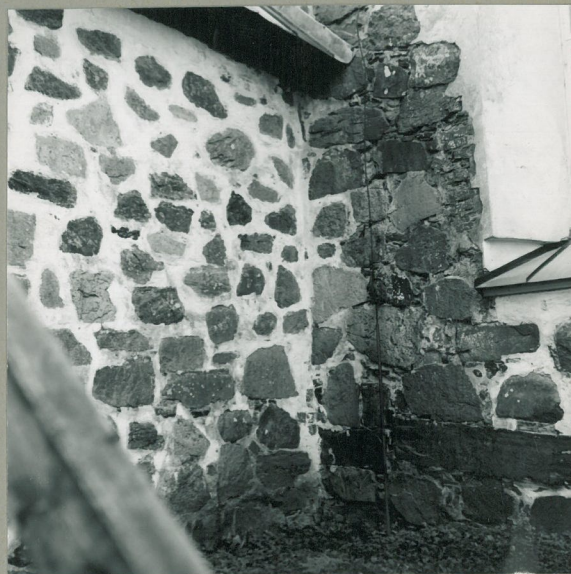
83269:4

4. Kuten ed. n:o 3.
5. Kirkon pohjoisseinän ja sakariston länsiseinän, samoin kuin sen itäseinänkin, liittymät osoittavat kirkon pohjoisseinän menevän ed. seinien "lävitse", joten vaikuttaa siltä, että sakaristo on myöhäisemmän rakennusvaiheen ajalta kuin itse kirkko. Valok.

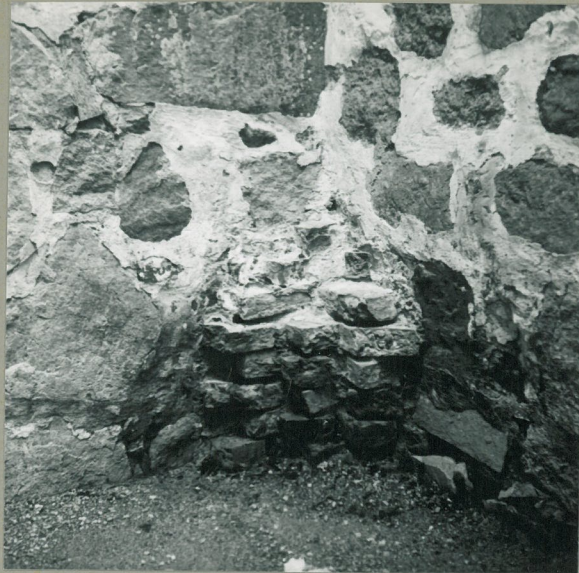
83269:7

6. Kirkon ja sakariston välinen oviaukko kirkon puolelta.
- 6a. Kuten ed. n:o 6, sakariston puolelta.
7. Tiilimuurausjäännöksiä kirkon pohjoisseinän ja suomalaisen kirkon länsiseinän sekä sakariston itäseinän liittymäkohdissa. Valok.

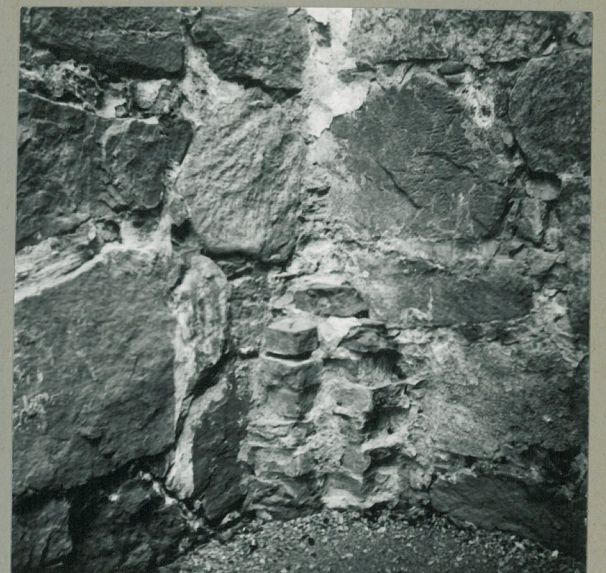
83269:8

8. Kirkon pohjoisseinän ja suomalaisen kirkon länsiseinän saumaus on vaikeasti todettavissa, mutta etenkin n. 1,5 metriä räystäältä alaspäin vaikuttaa siltä, että kirkon pohjoisseinä menisi suomalaisen kirkon länsiseinän "sisään". Suomalaisen kirkon länsipäädyn yläosa vaikuttaa ikäänkuin "sisäänpäin" (itään) kallistuneelta tai yläosaltaan ohentuneelta.

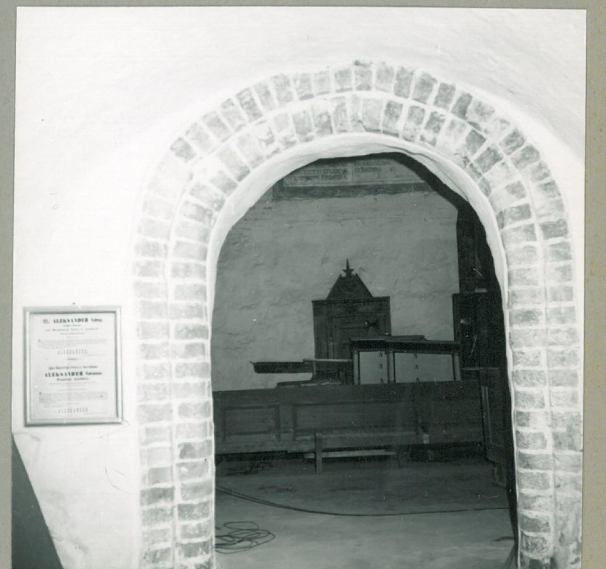
83269:12

11. Suomalaisen kirkon asehuoneen ja kirkon välinen ovi-
aukko ja sen länsipieli, etelästä katsoen. Valok.
Tiilien paksuus 9-9,5-10 cm, sekä pituus (koverruksen
vuoksi vaikeasti mitattavissa) n.28-29 cm.

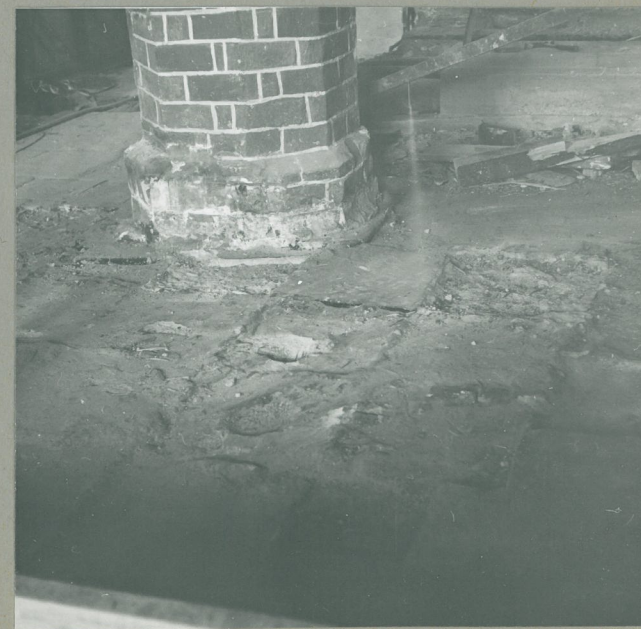
83269:30

30. Pohj. kuoripilarin alaosa. Huom. jäljet lattian pikikerroksessa

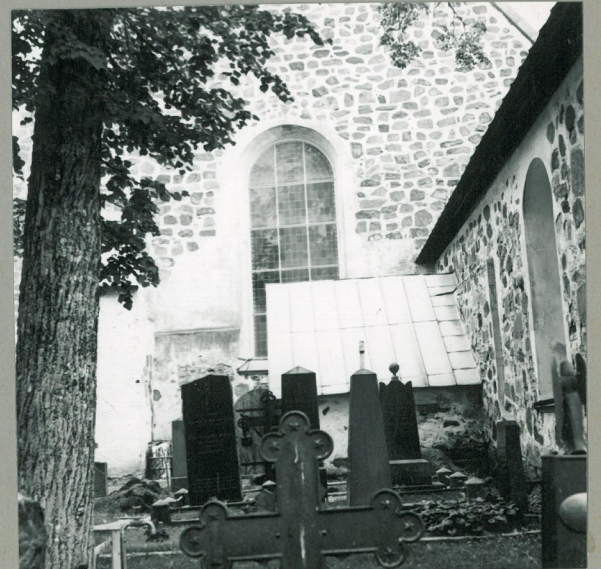
83269:34

34. Kirkon itäpääty sekä
suomal. kirkon etelä-
seinä, jossa näkyy
pystysuora, pykälöity
sauma

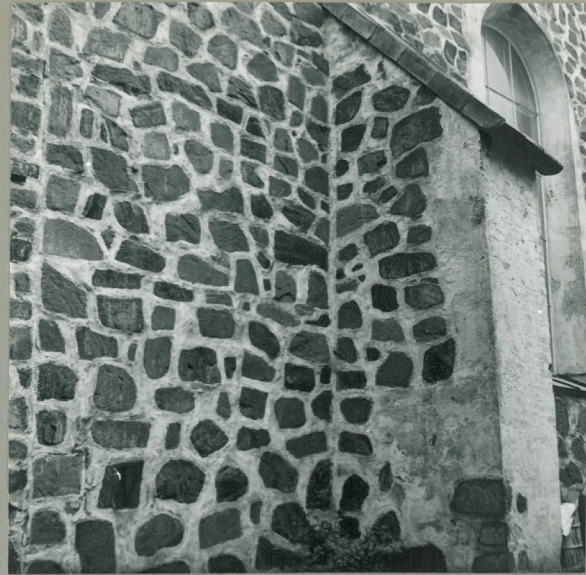
83269:35

35. Kirkon itäpäädyssä oleva tukipilari (=vanhan kuoriosan eteläseinän jäännös)

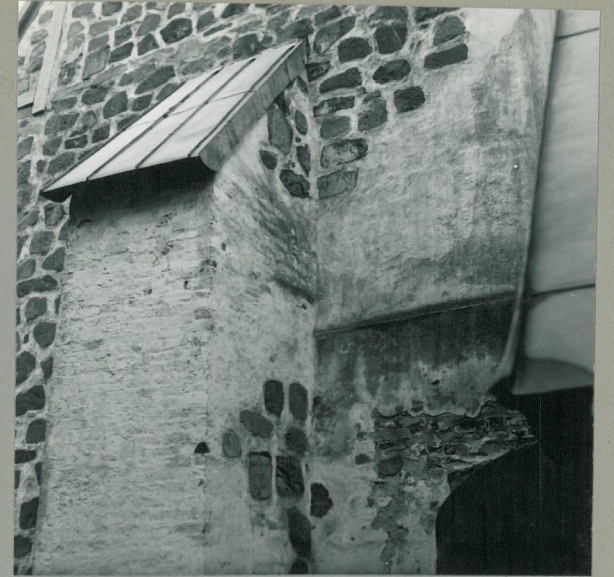
83269:36

36. Kirkon itäpäädyn tukipilari (=vanhan kuoriosan eteläseinän jäännös)

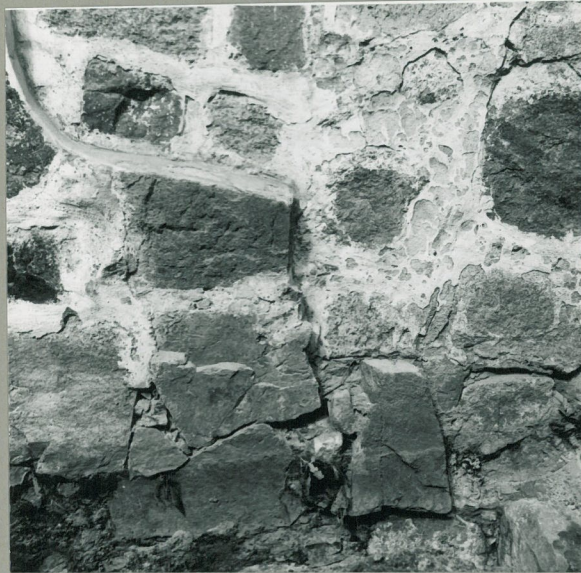
83269:37

37. Suomal. kirkon eteläseinässä olevan pystysuoran, pykälöidyn sauman oikealle kaartuva alaosa. Oikeassa alanurkassa näkyvissä löydetyn muurin alkua. Kuvassa näkyy myös nyk. maanpinnan raja

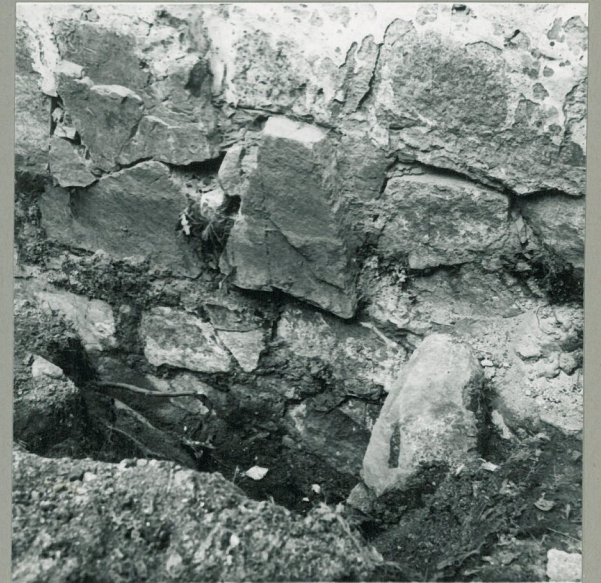
83269:38

38. Suomal. kirkon eteläseinä. Kuvassa edessä oikealla löydetyn muurin alku

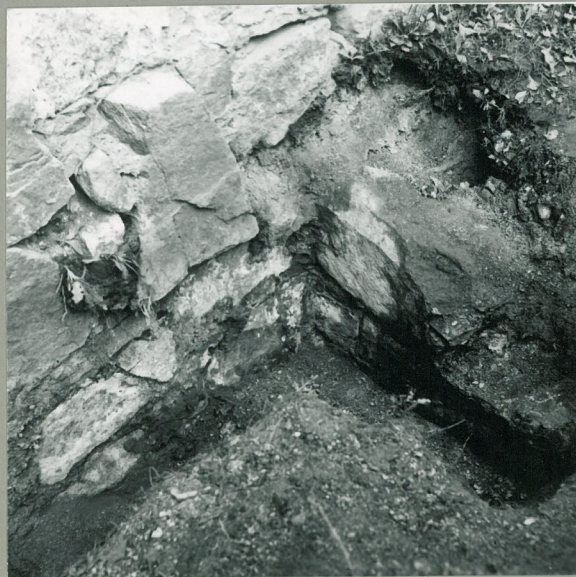
83269:39

39. Suomal. kirkon eteläseinän ja löydetyn muurin liittymäkohta

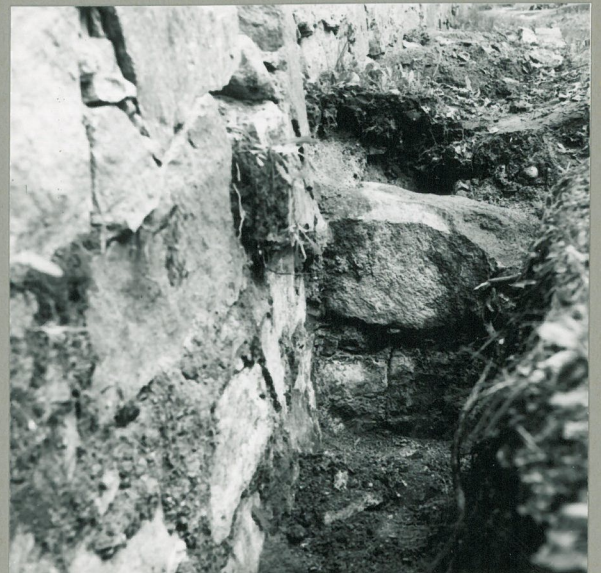
83269:40

40. Suomal. kirkon eteläseinän viereinen kaivaus. Kuvassa näkyy löydetyn muurin ja kirkon ko. seinämän liitos

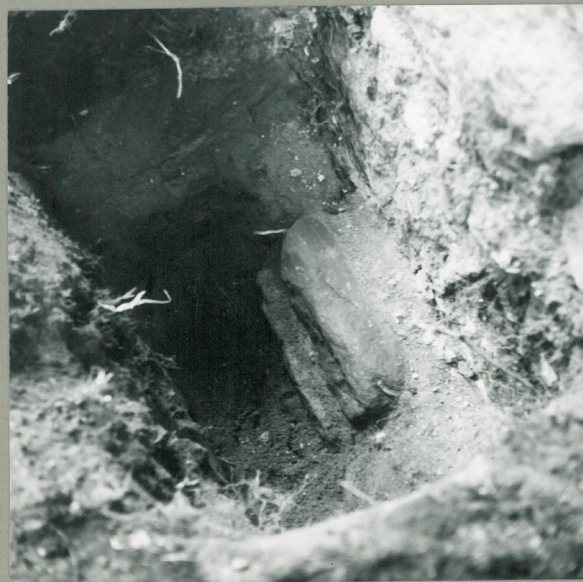
83269:45

:45 Suomal. kirkon pohjoisella ulkosivustalla suoritettu kaivaus. (ks. tutkimuskertomus, piirros n:o 3)

45. Suomal. kirkon poh-
joisella ulkosivus-
talla suoritettu
kaivaus
