**MUISTIO**Kohde: **PORVOO**Aihe: **Kirkkotorin putki- ja kiveystyöt touko-kesäkuussa 2001**

Museoviraston rakennushistorian osastolle
pyynnöstä kirjoitettu kertomus
katurakennustyön johdosta Porvoon
kaupungin Kirkkotorille syntyneestä
kaivannosta. Tarkastettu keskiviikkona
6.6.2001 kello 21.00.

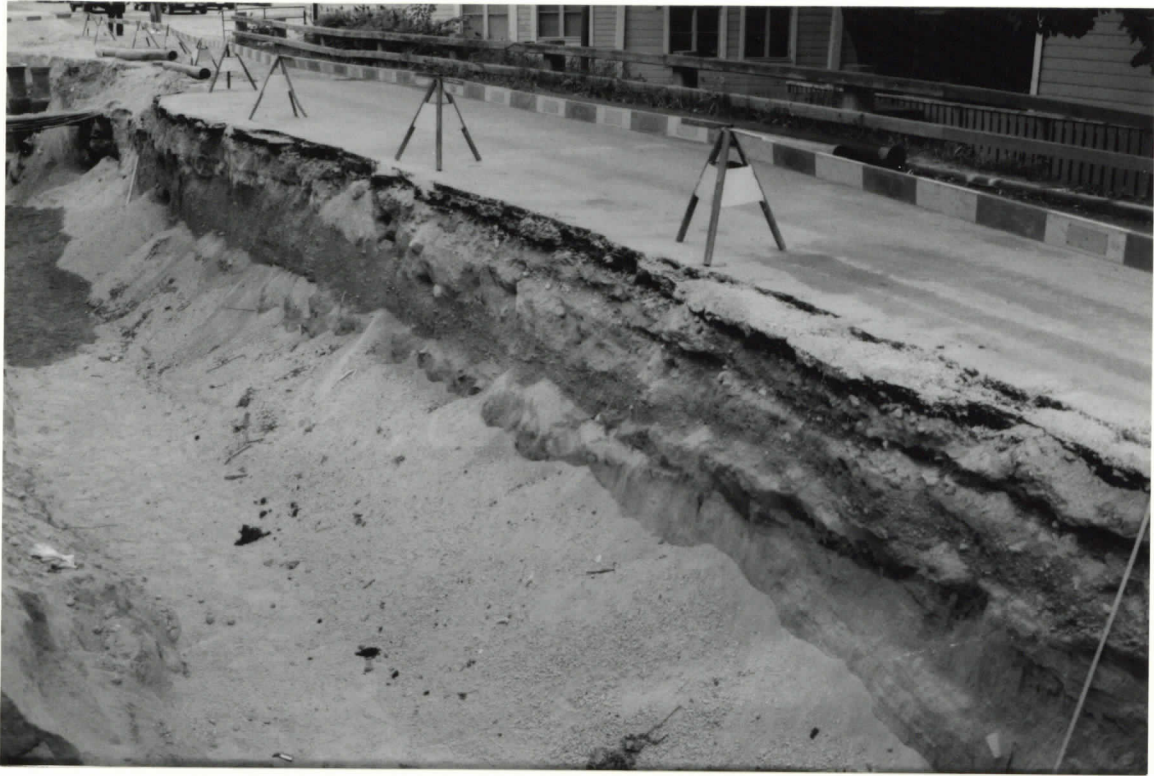
KUVA 9.

10			Kirkkotori 4, pohjoinen kulma kadulle, liitepiirustuksen kuvauskohta B		X	Katutyö, kuvassa mukana rullamitta senttimetrijaotuksella			7.6.2001	Heidi Gustafsson		
9			Kirkkotori 4, pohjoinen kulma kadulle, liitepiirustuksen kuvauskohta B		X	Katutyö, kuvassa mukana rullamitta senttimetrijaotuksella			7.6.2001	Heidi Gustafsson

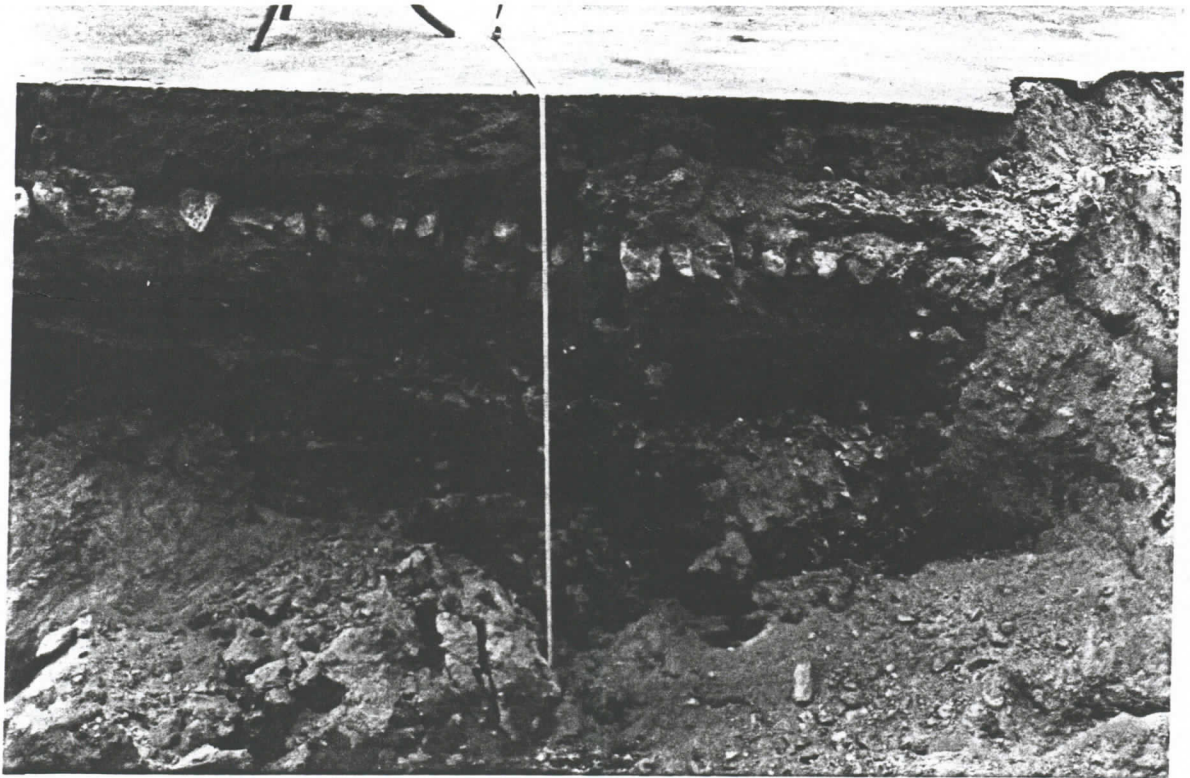
Neg 14.

FILMITYYPPI	MV	PAPERI					FILMIN LATAUSPVM.		
			Illford Delta	X	X					15.5.2001		
			ARKISTONUMERO						ASA	FILMIN POISTOPVM		
									100	8.6.2001		
KUVA nro	ESINEEN nro	KUVAN nro	KUVAUSAIHE	YLEIS- KUVA	YKSITYIS- KOHTAKUVA	MUITA TIETOJA	SA	OB	KUVAUS PVM.	KUVAAJA	MITAT	
14			Kirkkotori 15, eteläinen kulma kadulle, liitepiirustuksen kuvauskohta A	X		Katutyö, kuvassa mukana rullamitta senttimetrijaotuksella			7.6.2001	Heidi Gustafsson		
13			Kirkkotori 15, eteläinen kulma kadulle, liitepiirustuksen kuvauskohta A	X		Katutyö, kuvassa mukana rullamitta senttimetrijaotuksella			7.6.2001	Heidi Gustafsson		
12			Kirkkotori 15, eteläinen kulma kadulle, liitepiirustuksen kuvauskohta A		X	Katutyö, kuvassa mukana rullamitta senttimetrijaotuksella			7.6.2001	Heidi Gustafsson		
11			Kirkkotori 4, pohjoinen kulma kadulle, liitepiirustuksen kuvauskohta B		X	Katutyö, kuvassa mukana rullamitta senttimetrijaotuksella			7.6.2001	Heidi Gustafsson

Kuvauskohde A
