## ARKEOLOGISEN KOHTEEN TARKASTUS

Kunta: Rauma	Mj-rekisteritunnus: 1000023464		
Nimi: Kairakatu	Ajoitus: Historiallinen		
Kohteen laji: kivirakenteita	Lukumäärä: 4 - 5		
Kohteen laajuus:			
Laajuuden arviointiperuste:			
Luokitus (kiinteä muinaisjäännös, mahdollinen kiinteä muinaisjäännös, arkeologinen kulttuuriperintökohde, löytöpaikka): <b>arkeologinen kulttuuriperintökohde</b>			
Tarkastaja: Leena Koivisto / Satakunnan Museo	Tarkastusaika: 20.5.2014		
Suunta ja etäisyys kirkosta: Rauman kirkosta 1,4 km koilliseen			
Sijaintikuvaus: Alue sijaitsee Kairakadun pohjoispuolella sijaitsevien liikerakennusten takana. Tarkastuksen aikaan rakennuksissa toimivat mm. Maskun Kalustetalo ja Plus Katsastus			
Sijaintikoordinaatit: (ETRS-TM35FIN)	N: 6790220	E: 205961	Korkeus m mpy: 12
Koordinaattien tarkenne: GPS, alueen keskimmäiset kiveykset			
Peruskartta: 1132 08			
Rekisterikylä (jos tarpeen):	Kiinteistötunnus: 684-402-2-5 (pääosin tällä tilalla)

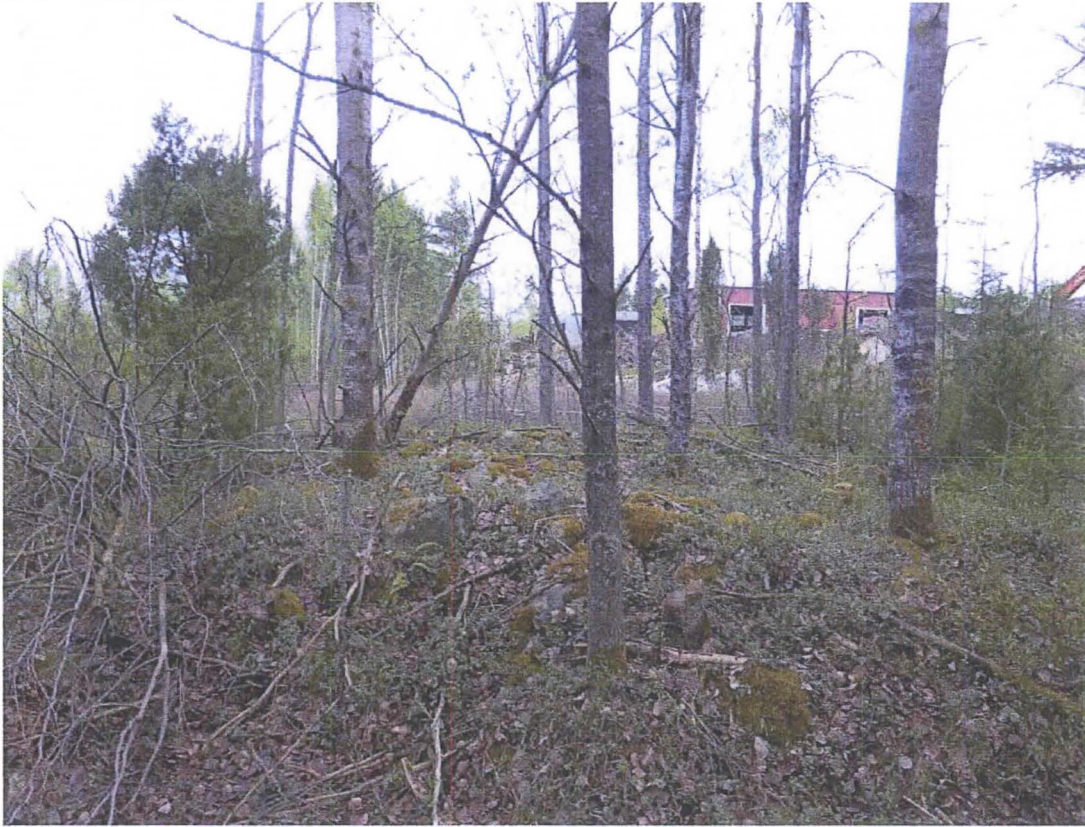
**Viljelyröykkiö alueen pohjoisosassa**

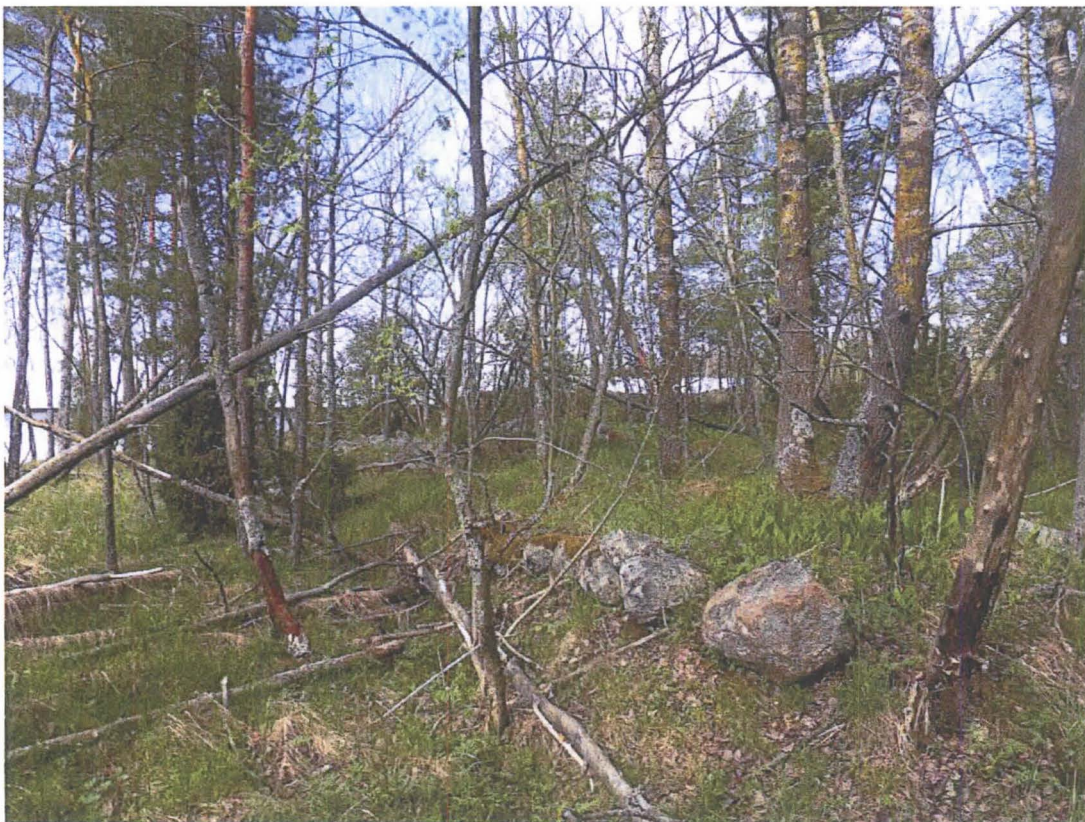
**Rakennuksen perustaa**

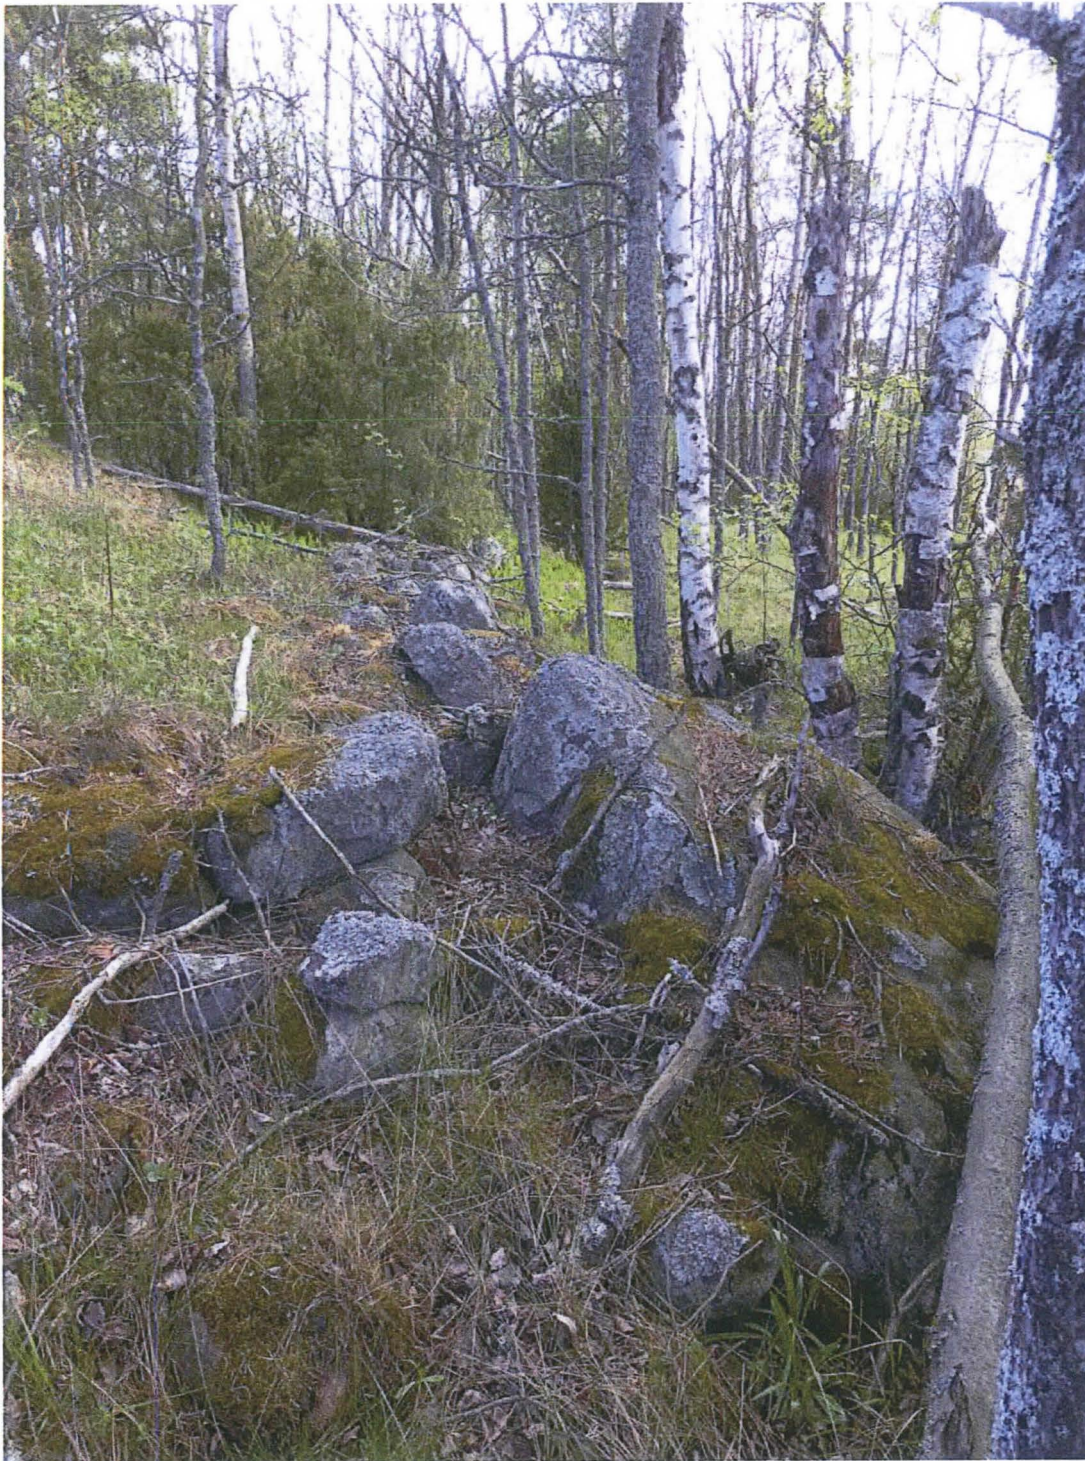
**Kivaitaa alueen länsiosassa**
