TUTKIMUSSELOSTUS N:o 1444
17.10.2005

**HELSINGIN TUOMIOKIRKKO :
Kivimuurien ja piha-alueiden,
kryptan, kirkon sisätilojen sekä
ullakon ja vesikaton korjaustarve**

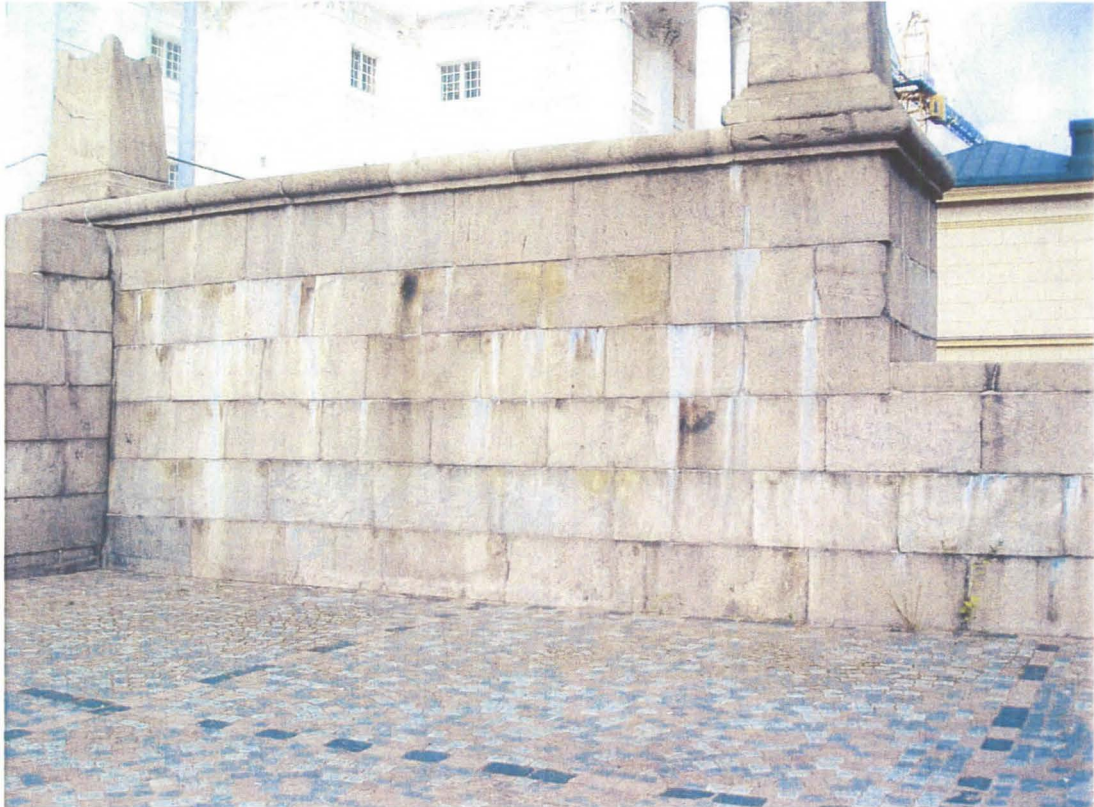
Kuva 2.1 Luonnonkivimuurin laastisaumoissa esiintyy runsaasti kalkkivalumaa. Ruskeat jäljet kivien pinnoissa ovat seurausta kivien kiinnitykseen käytettyjen metallihakojen ruostumisesta.

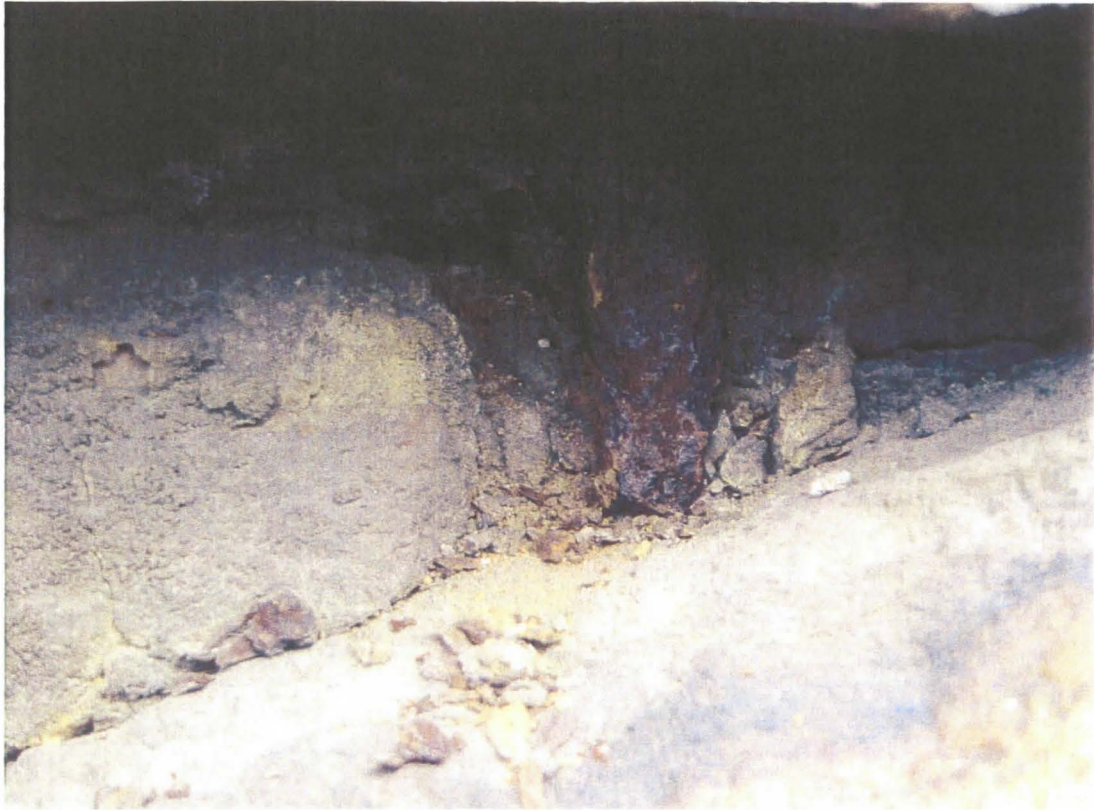
Kuva 2.2 Ruostuessaan metallihakojen tilavuus on kasvanut. Tästä aiheutunut paine on murtanut kivien nurkista paloja irti.

Kivien kiinnitykseen käytettyjen metallihakojen korrosio on aiheuttanut kiveen upotettujen metalliosien tilavuuden kasvua, josta aiheutunut paine on murtanut kivien nurkista paloja irti. Osassa kivien nurkissa on tästä syystä irtonaisia kivenpaloja, jotka kadulle pudotessaan voivat aiheuttaa turvallisuusriskin. Kivien saumoista valuva ruosteinen vesi on jättänyt runsaasti jälkiä kivien pintoihin.

Ruostuneiden metallihakojen aiheuttamien kivien nurkkien lohkeamisia voidaan korjata seuraavan kuvan mukaisella tavalla, jolla yksi nurkka on muurista jossakin vaiheessa korjattu.

Korjauksessa ruostunut metallihaka poistetaan kivien välistä ja muurissa olevaan kiveen työstetään riittävän syvä (noin 70 – 100 mm) suorakulmainen kolo. Työstettyyn koloon sopiva kivi asennetaan paikoilleen tarkoitukseen soveltuvilla kiviliimoilla tai injektointiaineilla. Sauman pinta viimeistellään esim. epoksimassan ja kivijauheen sekoituksella alkuperäisen kiven näköiseksi.

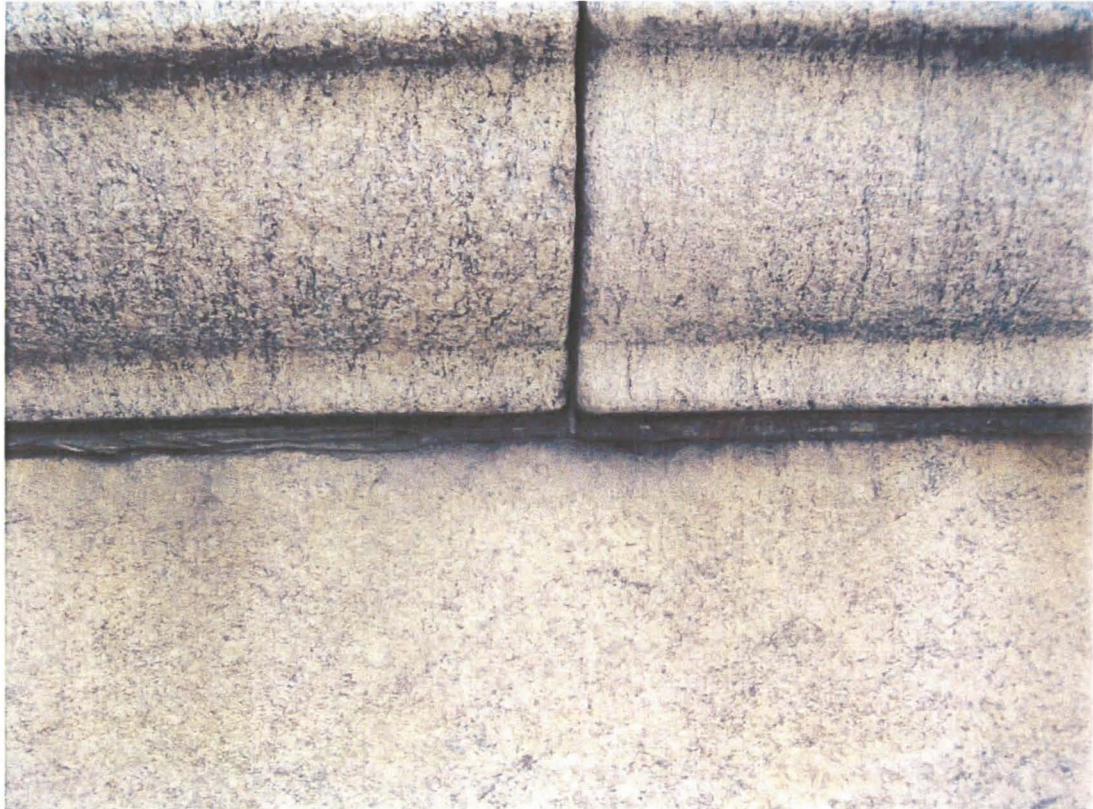
Kuva 2.3 Luonnonkivimuurin saumojen paksuudet vaihtelevat välillä 2 – 5 mm. Saumoissa on käytetty tarpeen vaatiessa useampia lyijylevyjä päällekkäin. Pystysaumat ovat tällöin yleensä avoimia.

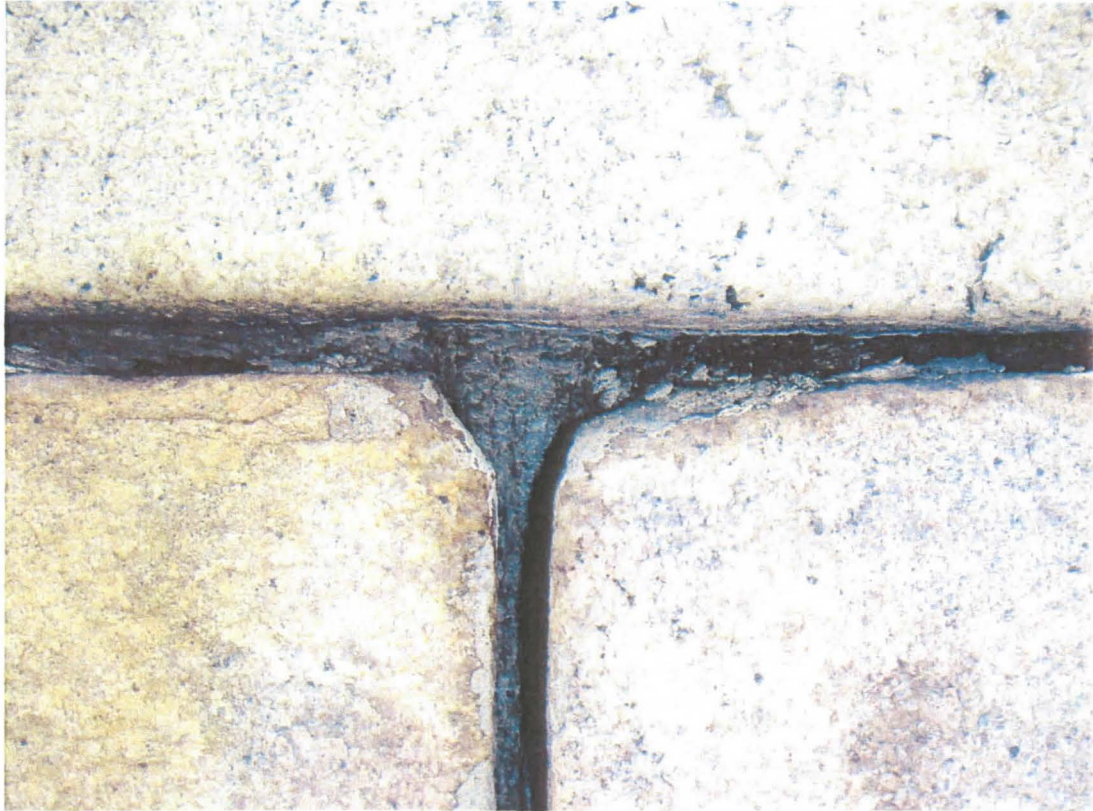
Kuva 2.4 Saumalaasti on rapautunutta ja sen pintaosa on 10 – 20 mm syvyydeltä pudonnut pois.

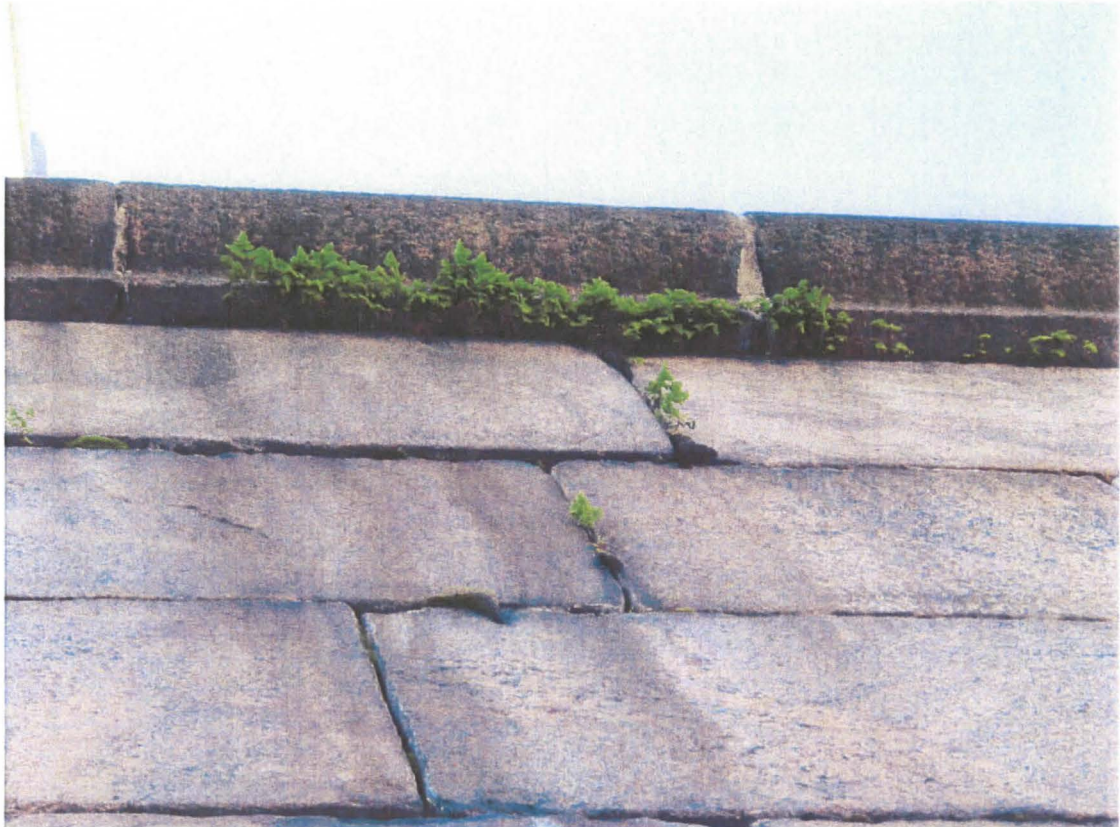
Kuva 2.5 Kirkkokadun muurin korjaamattomalla osalla saumalaasti on pitkälle rapautunut, saumoissa kasvaa sammalta ja muita pieniä kasveja. Joitakin kiviä on pullistunut muutamia millimetrejä ulospäin muuten suorasta muurista.

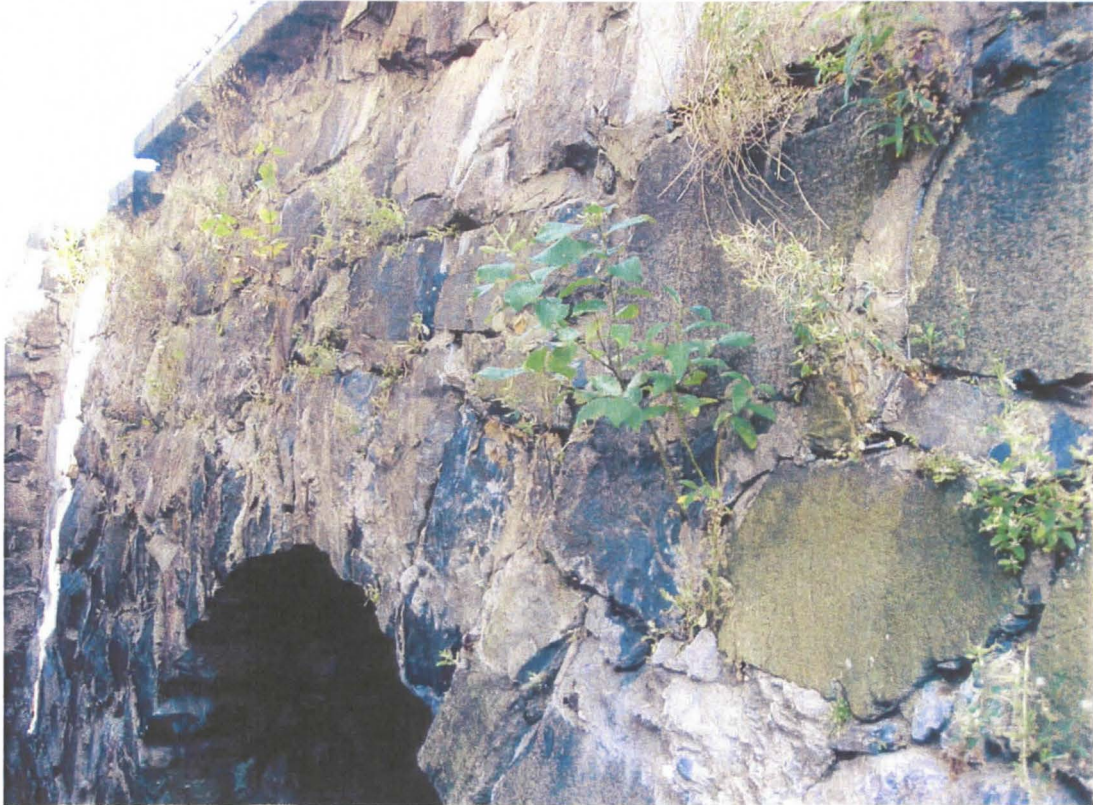
Kuva 2.6 Muurin laastisaumat ovat pitkälle rapautuneita ja niissä kasvaa runsaasti kasvillisuutta. Muurin kivien muoto ja koko vaihtelevat huomattavasti, kaaret on tehty holvaamalla.

=> Rahoitustarkastuksenpuoleisen muurin saumat ovat pitkälle rapautuneita, niissä kasvaa runsaasti kasvillisuutta ja paikoin ne ovat tyhjiä syvälle rakenteen sisään. Muuri kaartuu yläosaltaan noin metrin verran kirkon suuntaan, jolloin muurin pintaan kohdistuu enemmän saderasitusta kuin suoran muurin pintaan. Kosteusvalua esiintyy runsaasti kaariholveissa.

Muurissa olevat vauriot ovat edenneet niin pitkälle, että pelkkä laastisaumojen syväsaumaus ei ole riittävä korjaus, vaan kivimuuri vaatii todennäköisesti purkamisen ja uudelleenrakentamisen.

Korjaus on ajankohtainen noin 10 – 15 vuoden sisällä. Tällä välin muurin kuntoa tulee seurata noin 2 – 3 vuoden välein. Kunnan seurannassa huomiota tulee kiinnittää erityisesti kivien paikoillaan pysymiseen sekä halkeamien syntyyn ja liikkeisiin. Pienempien kivien putoamista voidaan tarvittaessa estää ruostumattomalla teräsverkolla 4-150, joka ankkuroidaan suuriin, lujasti paikoillaan oleviin kiviin.

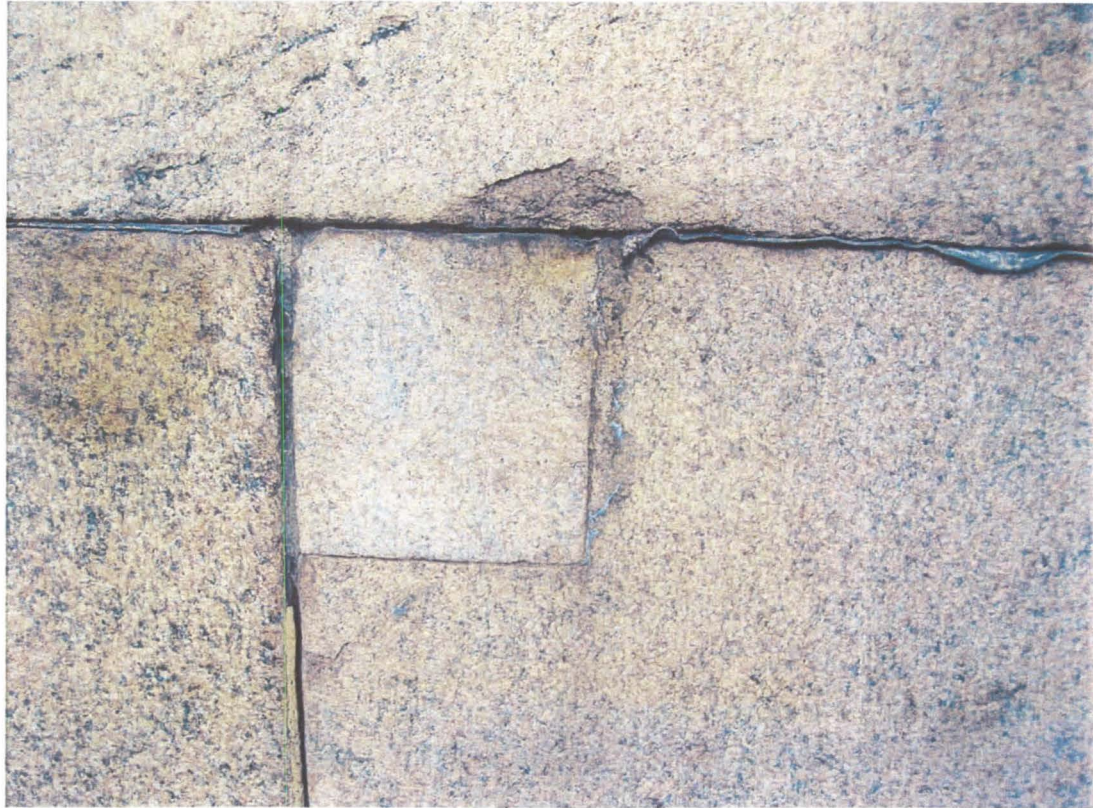
Kuva 2.7 Esimerkki nurkkalohkeaman paikkauksesta.

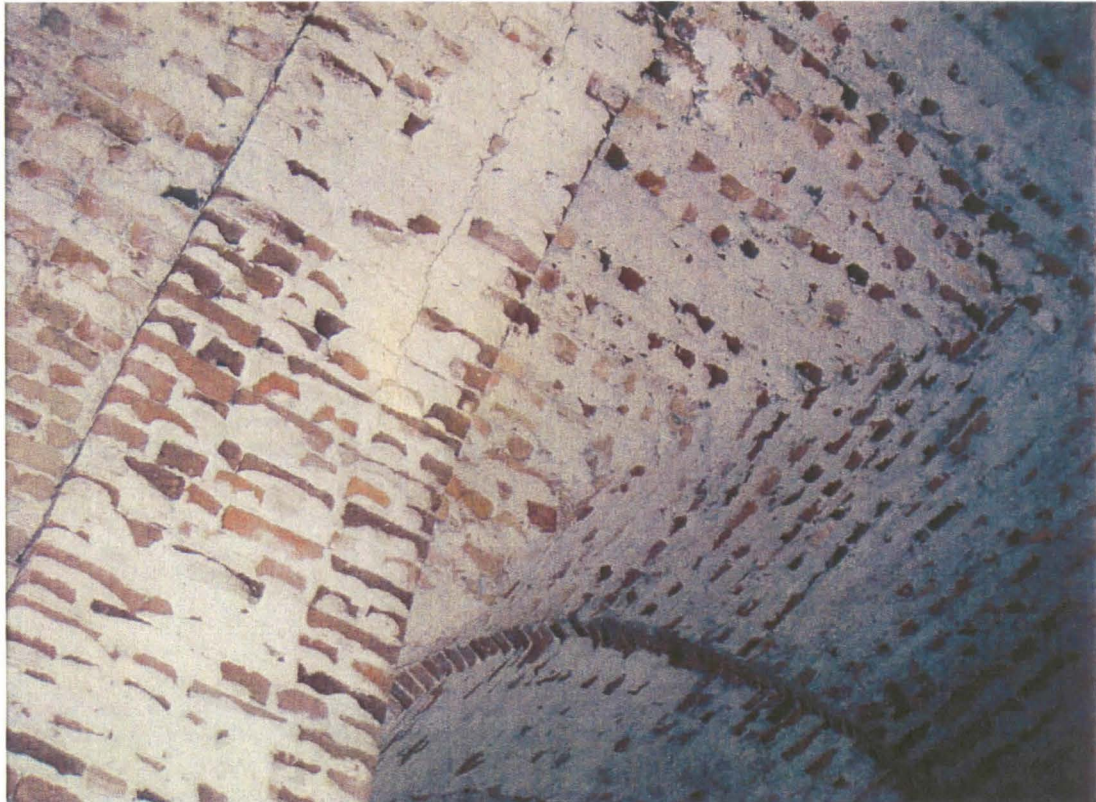
Kuva 4.5 Kryptan kattoholveissa havaittiin halkeilua.

Kryptassa esiintyy jonkin verran halkeilua, jonka ei kuitenkaan pitäisi enää suuremmin lisääntyä perustusten painumisen pienenemisestä johtuen. Halkeamien etenemistä on kuitenkin syytä seurata esim. kipsisilloilla. Mikäli halkeamat etenevät, on selvittävä mistä eteneminen johtuu.

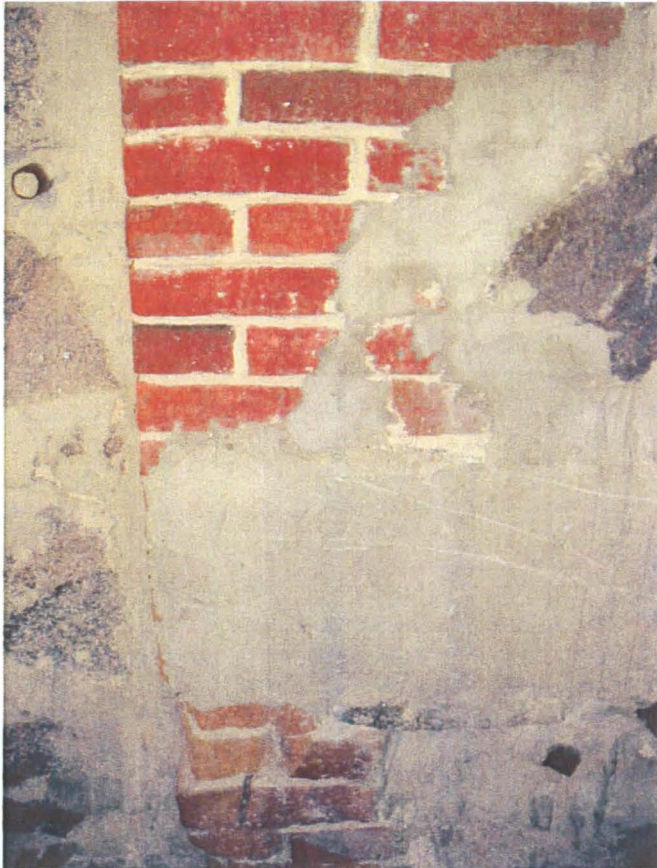
Kuva 4.6 Tiilipilarien rappauskorjauksia.

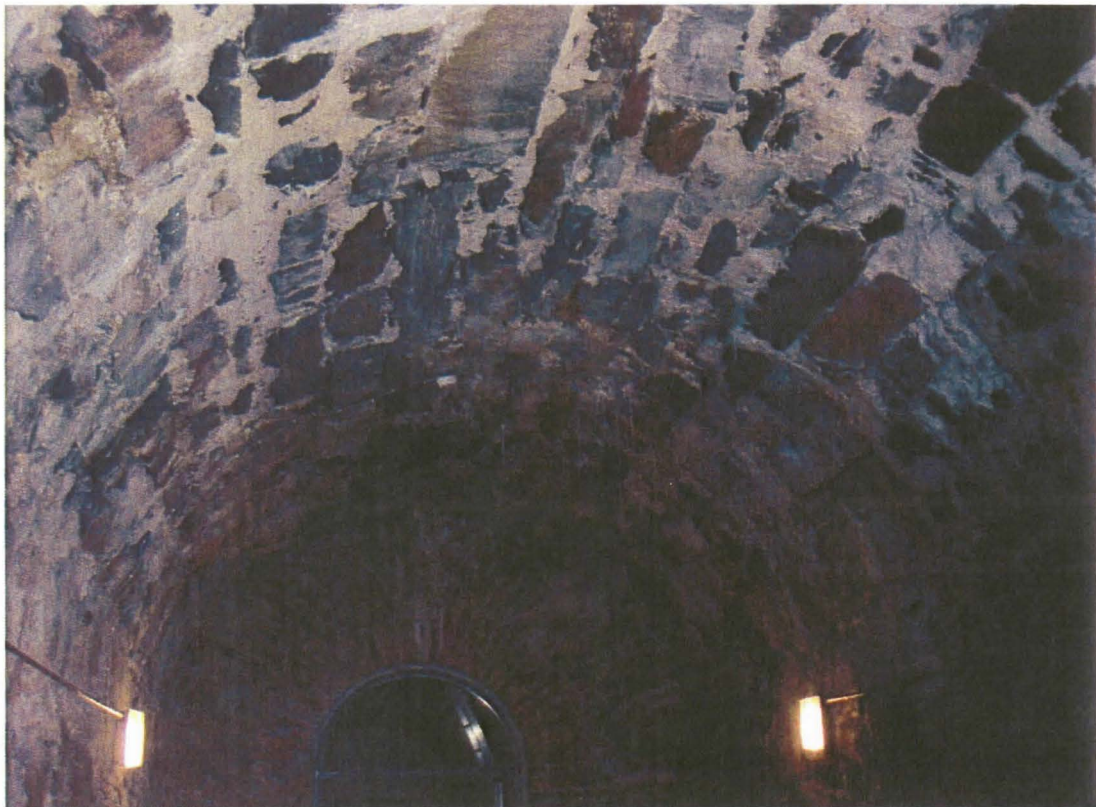
Piirustusten mukaan sakastin takahuoneen yläpuolella on pintakivien alla vesieristyskalvo vain pienellä kaistalla, joten vajovedet pääsevät reunoilta kulkeutumaan alla oleviin tiloihin. Sakastin takahuoneen seinät ja lattiat havaittiinkin lähes kauttaaltaan kosteiksi tai märiksi. Takahuoneen katossa oli tippukivimäisiä kalsiumkarbonaattivalumia, jotka johtuvat kosteusrasituksesta. Kyseisen tilan kosteusongelma on havaittu jo aiemmin ja tilassa olikin käytössä ilmankuivain. Sakastissa oli yksittäisiä märkiä paikkoja. Sakastissa ja sakastin takahuoneessa havaittiin myös hajuja, jotka viittaavat mahdollisiin kasvustoihin takahuoneessa.

Kuva 4.7 Sakastin takahuoneen katon tippukivimäisiä valumia.

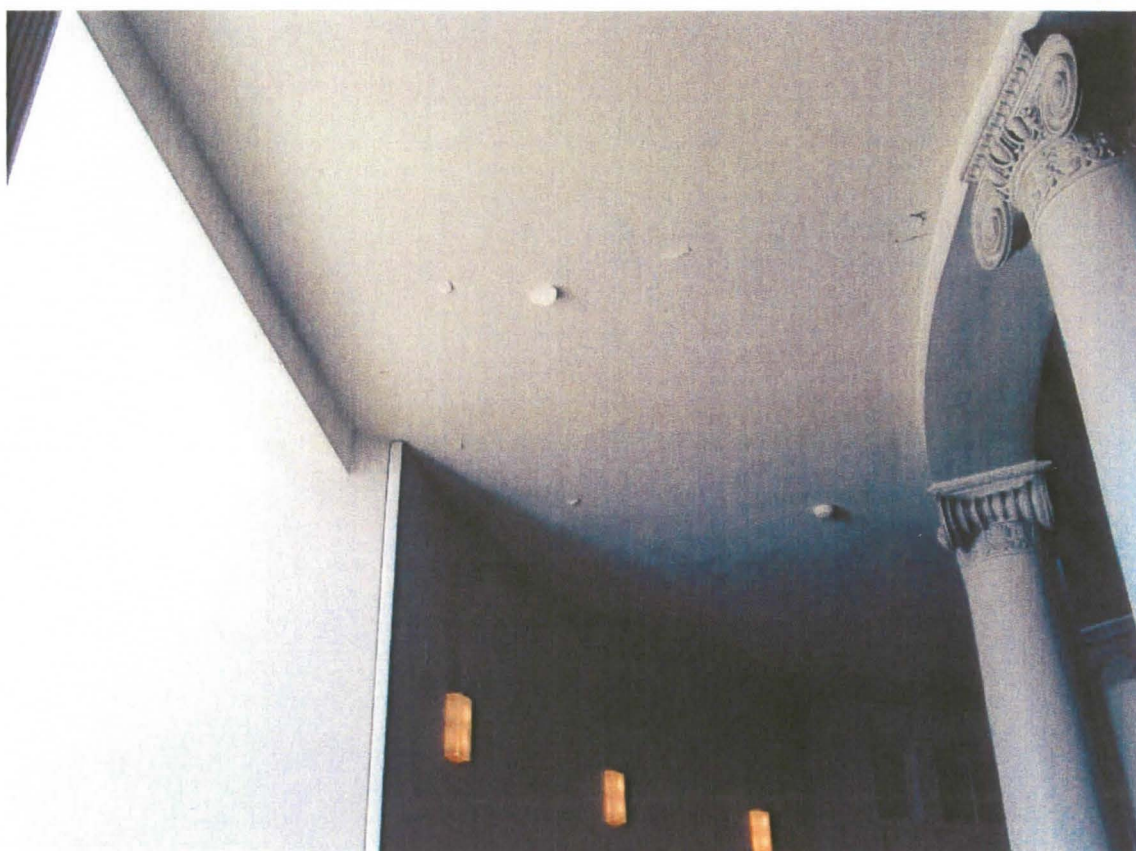
Kuva 5.2 Maali- ja tasoitepinnan lohkeamia lehterin alapinnassa.

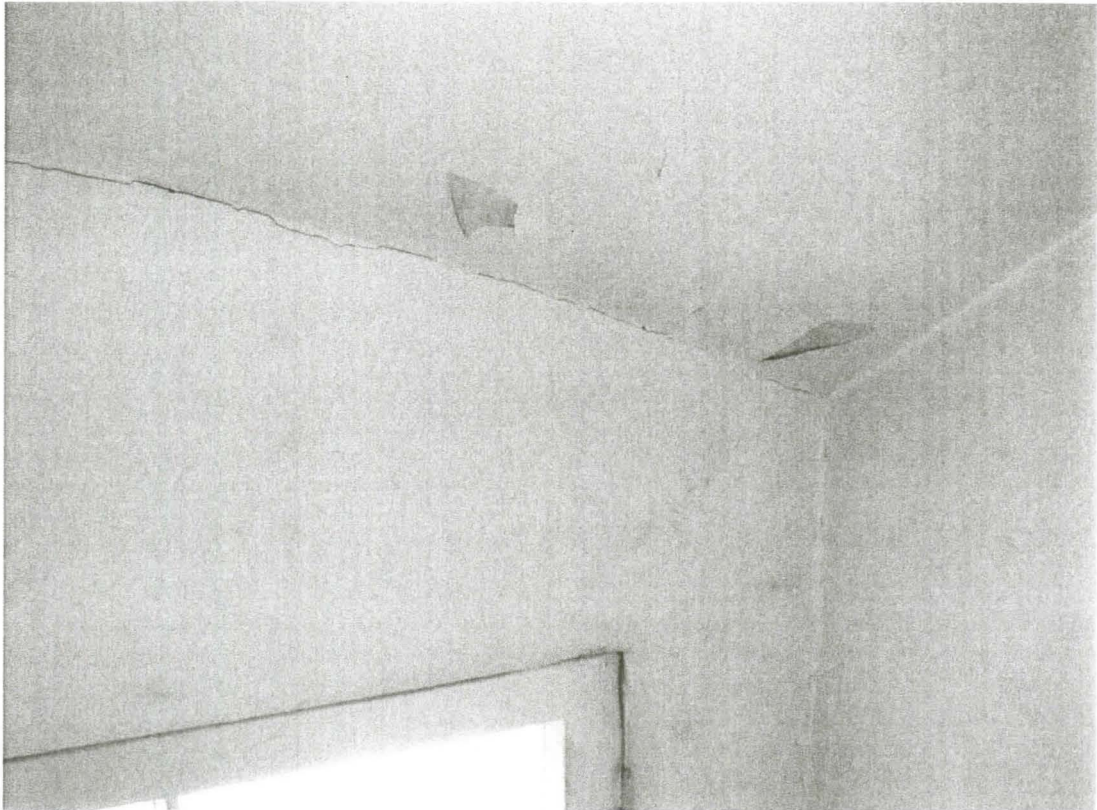
Kuva 5.3 Etelälehterin keskimäinen ikkuna, jossa maali ja tasoite irtoilee.

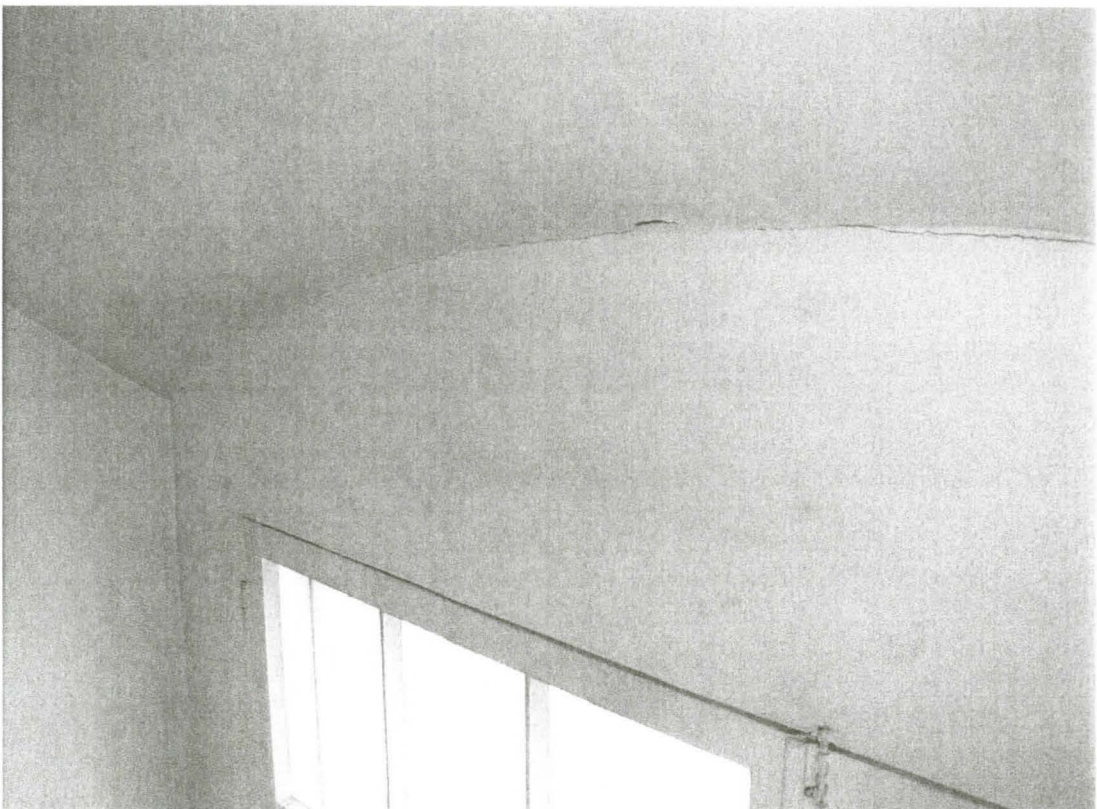
Kuva 5.4 Etelälehterin keskimäisen ikkunan halkeilu ei mene tasoitetta syvemmälle.

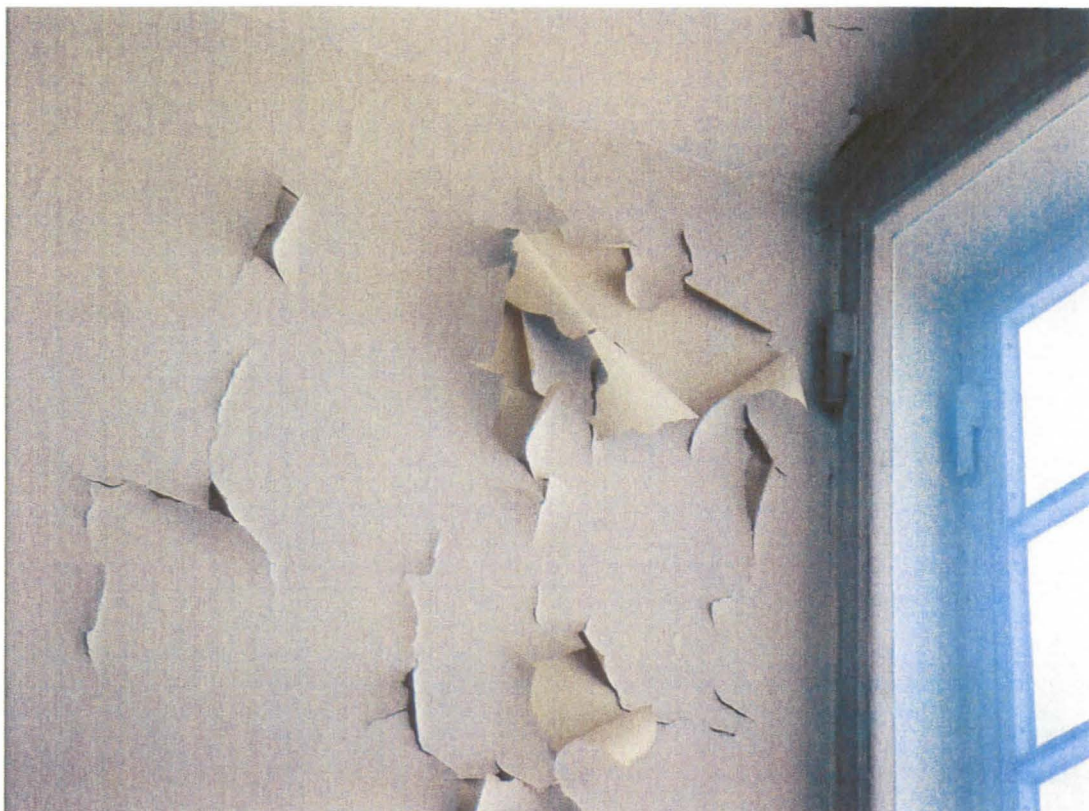
Kuva 5.5 Etelälehterin lännenpuoleisen ikkunan maali- ja tasoitepinnan lohkeilua.

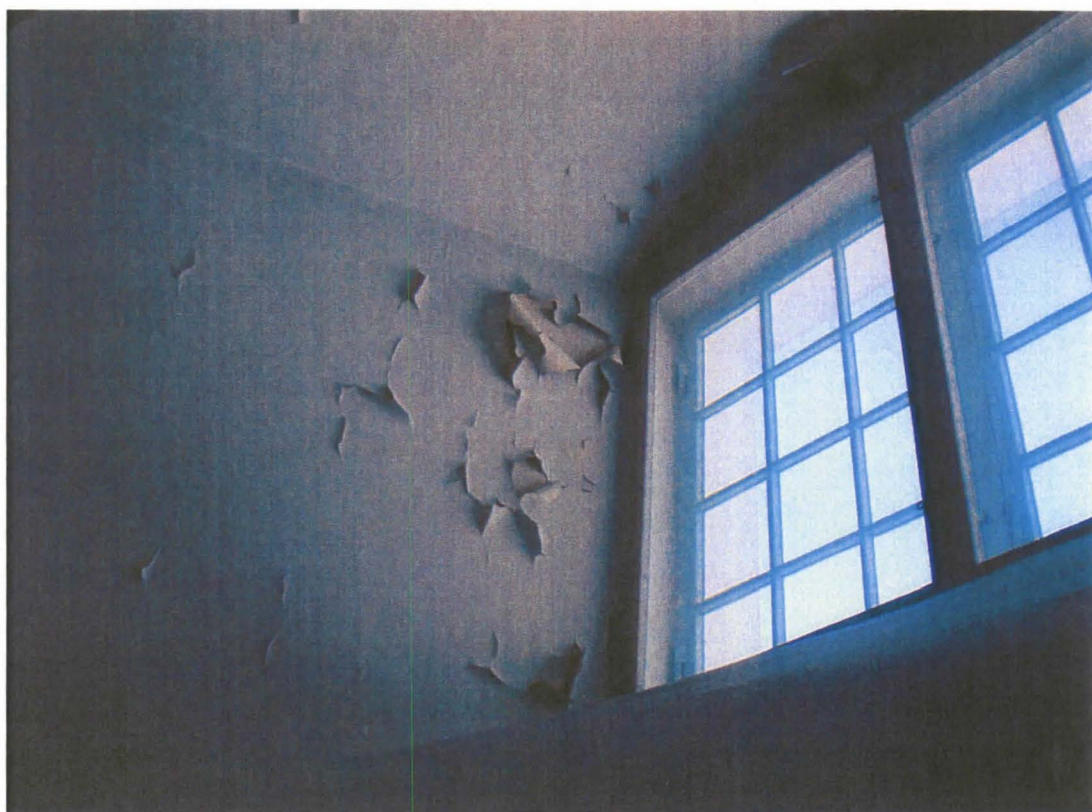
Kuva 5.6 Etelälehterin lännenpuoleisen ikkuna-aukon maali- ja tasoitepinnan lohkeilua.

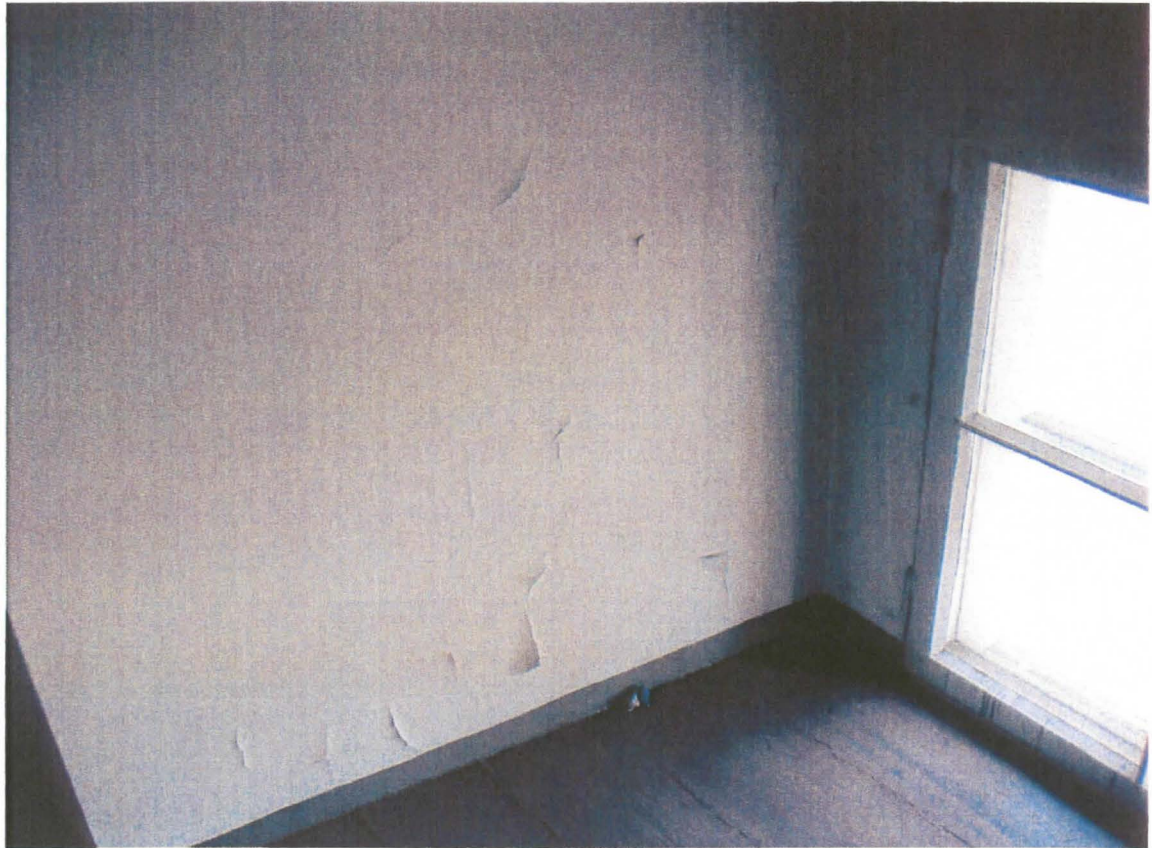
Kuva 5.7 Pohjoislehterin ikkuna-aukon maalipinnan halkeilua.

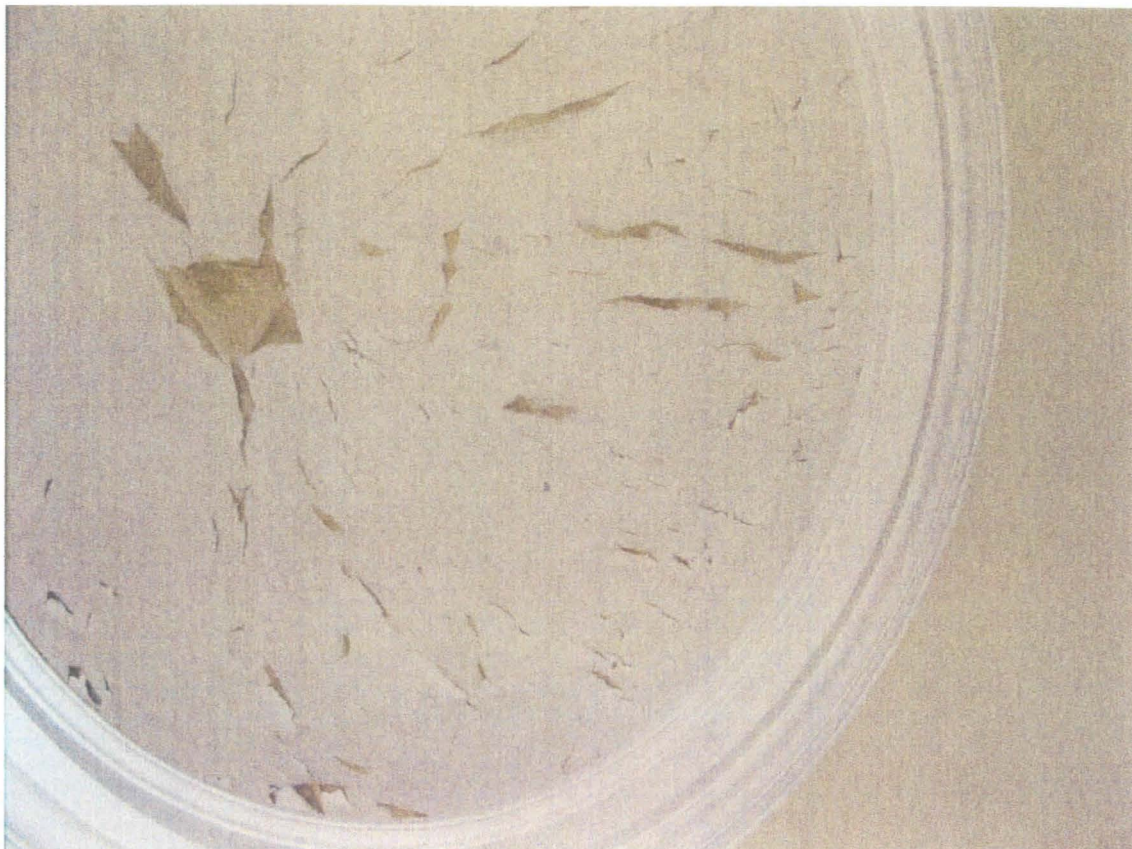
Kuva 5.8 Alttarilehterille johtavissa eteläpuolen kierreportaikossa katon maali- ja tasoitepinta lohkeilee pahasti.

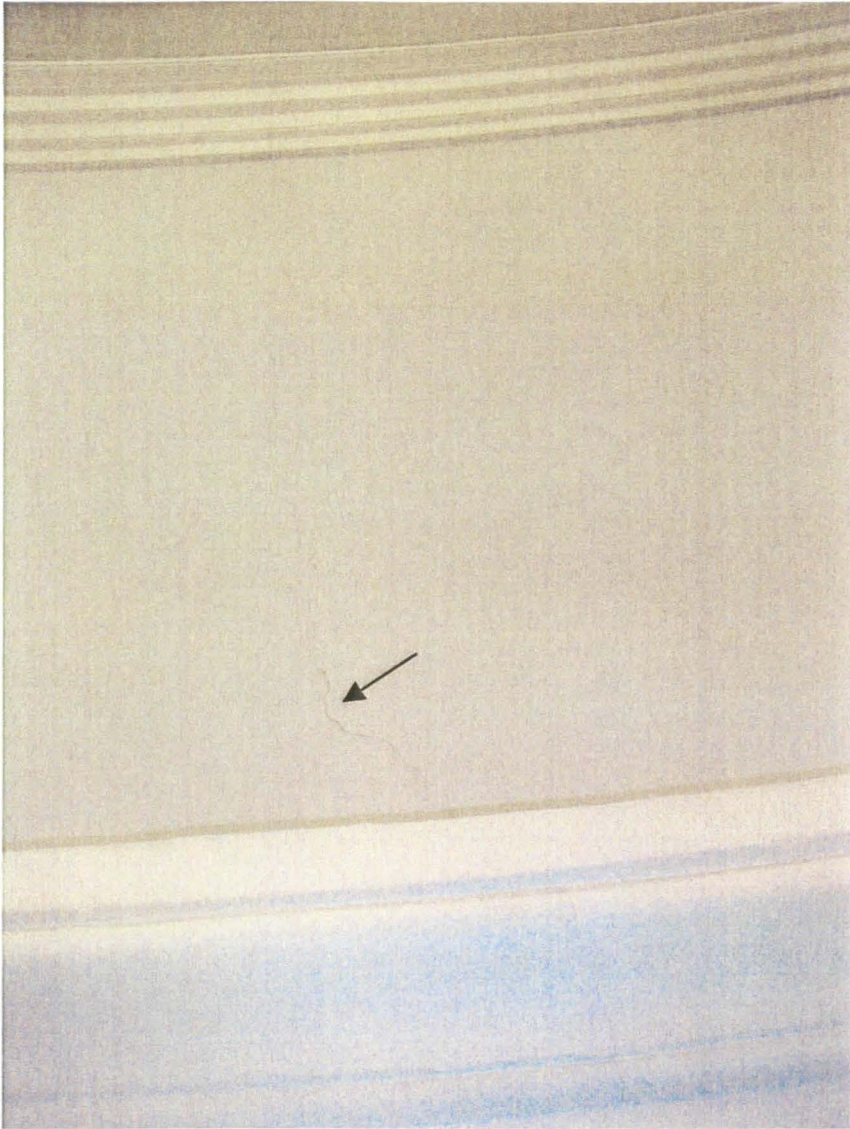
Kuva 5.9 Halkeama kattokupolissa.

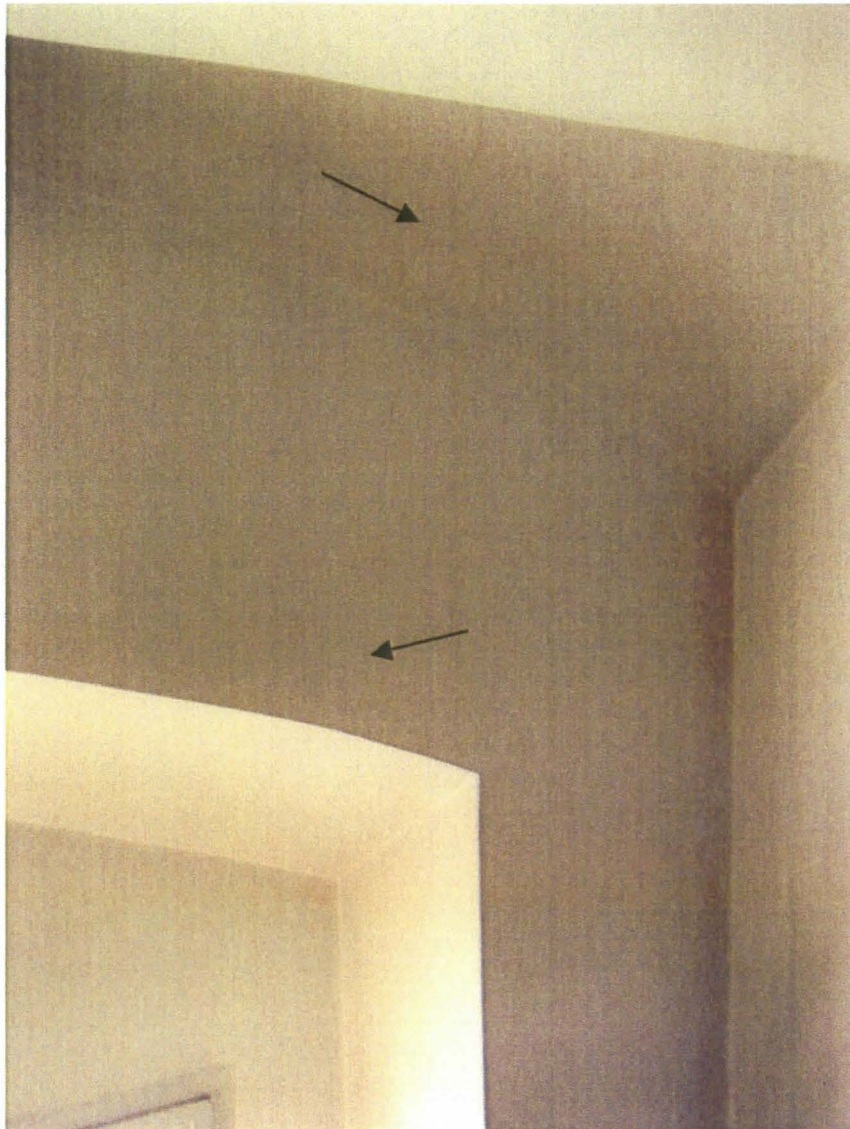
Kuva 5.10 Lehterin ikkunan yläpuolelta lähtevä halkeama.

Lehterien ikkunoiden yläpuolelta lähti muutamia halkeamia, jotka ylettyivät ainakin kattokupolin alareunassa olevaan listaan asti. Halkeamat ovat todennäköisesti

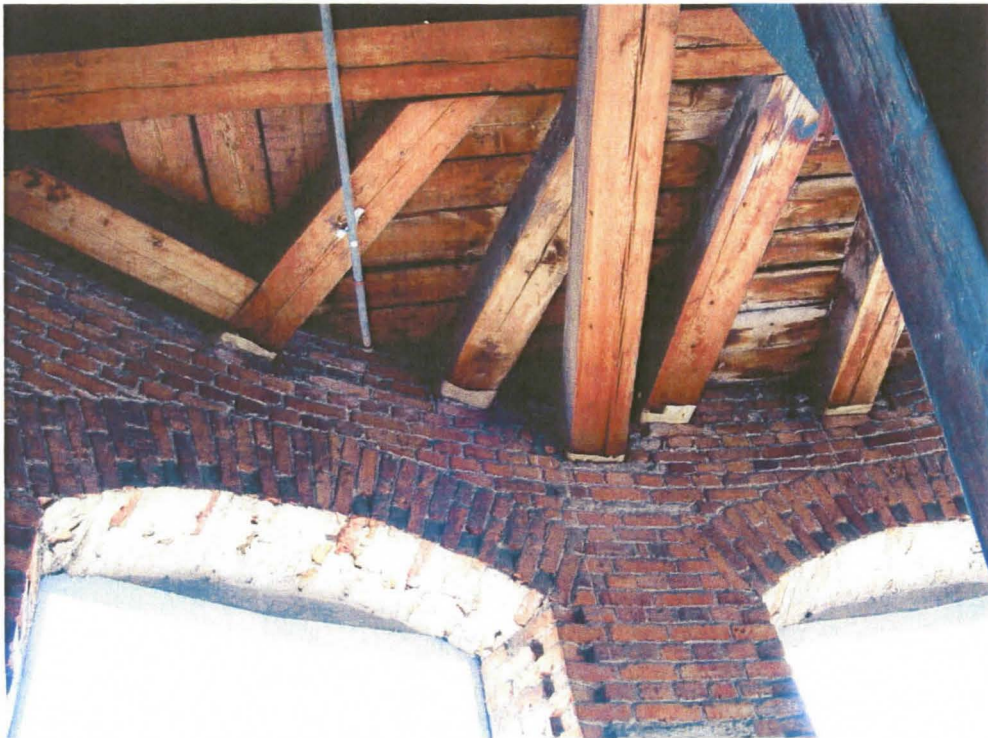
Kuva 6.1 Tiiliseinäen upotettujen puukannattimien päät oli suojattu tuohella ja tervauksella

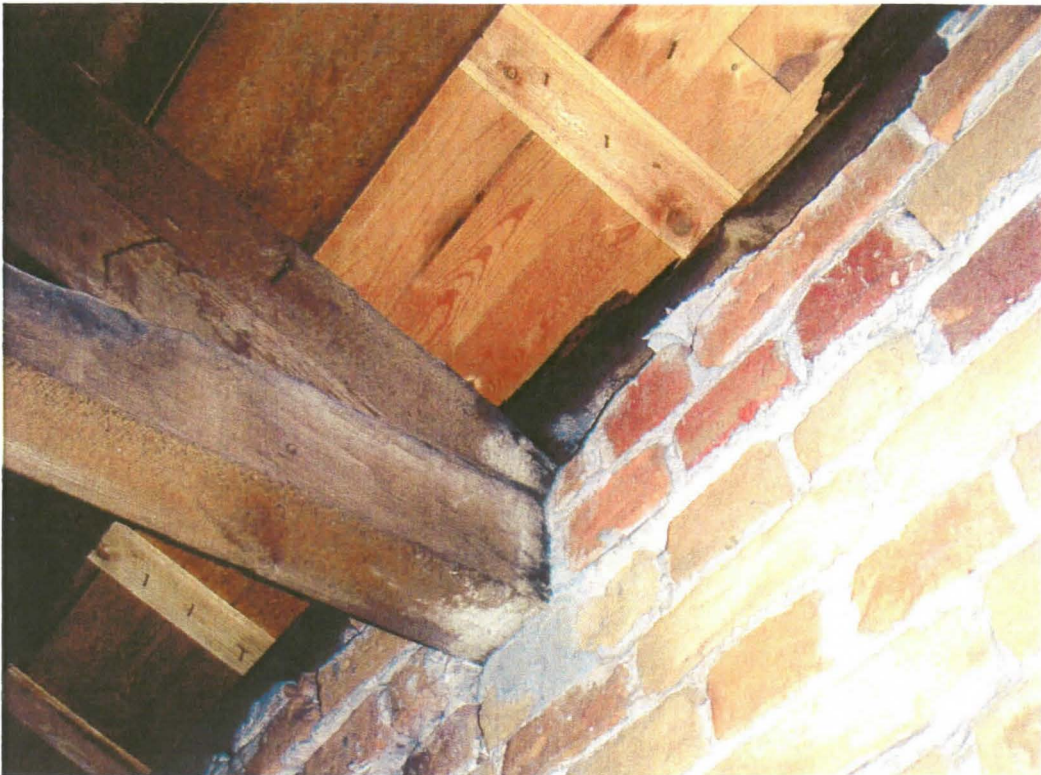
Kuva 6.2 Vesikatteen alle on rakennettu paikoitellen uusi umpilaudoituus vanhan ruodelaudoituksen yläpuolelle

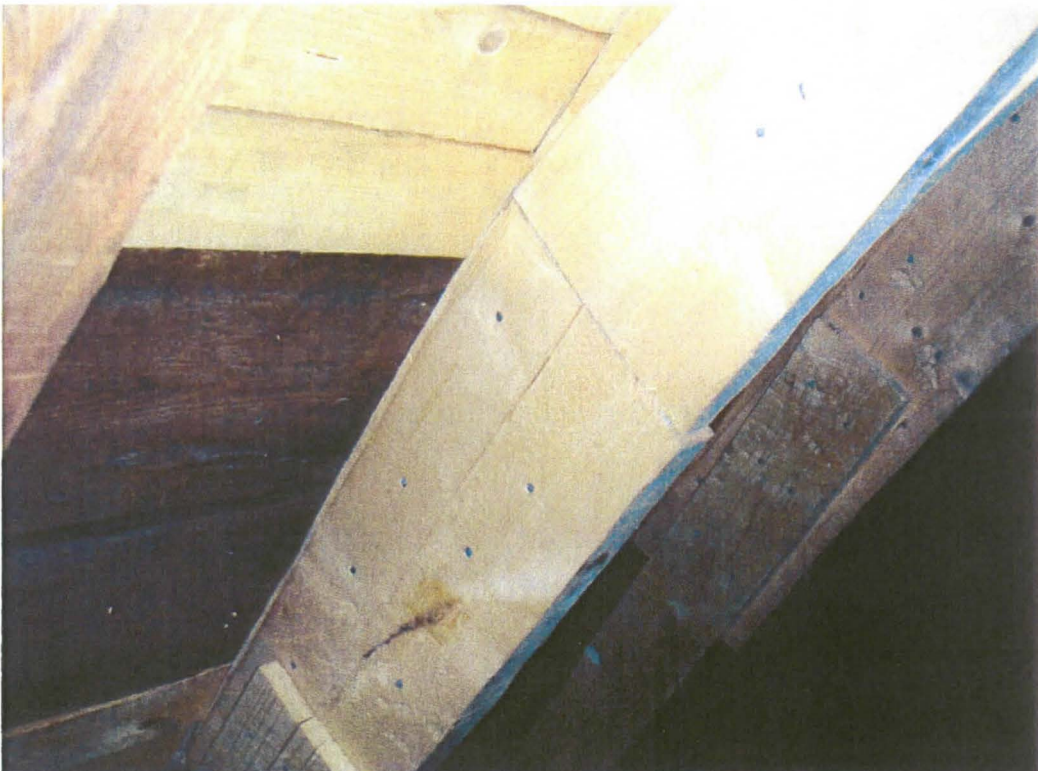
Kuva 6.3 Keskikupolissa puuosia oli paikattu myös pääkannakkeiden osalla

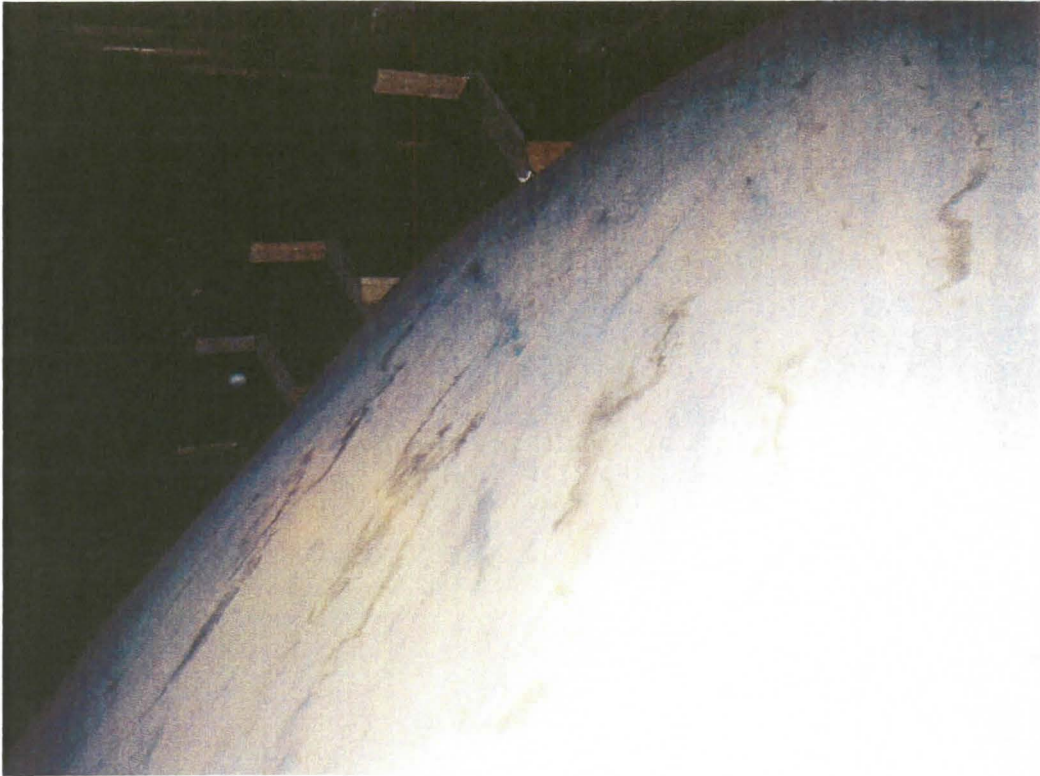
Kuva 6.4 Sisäpuolen keskikupolin päällä oli havaittavissa vuotojälkiä. Pintakosteuden osoittimella ei löydetty kohonneita kosteuslukemia.

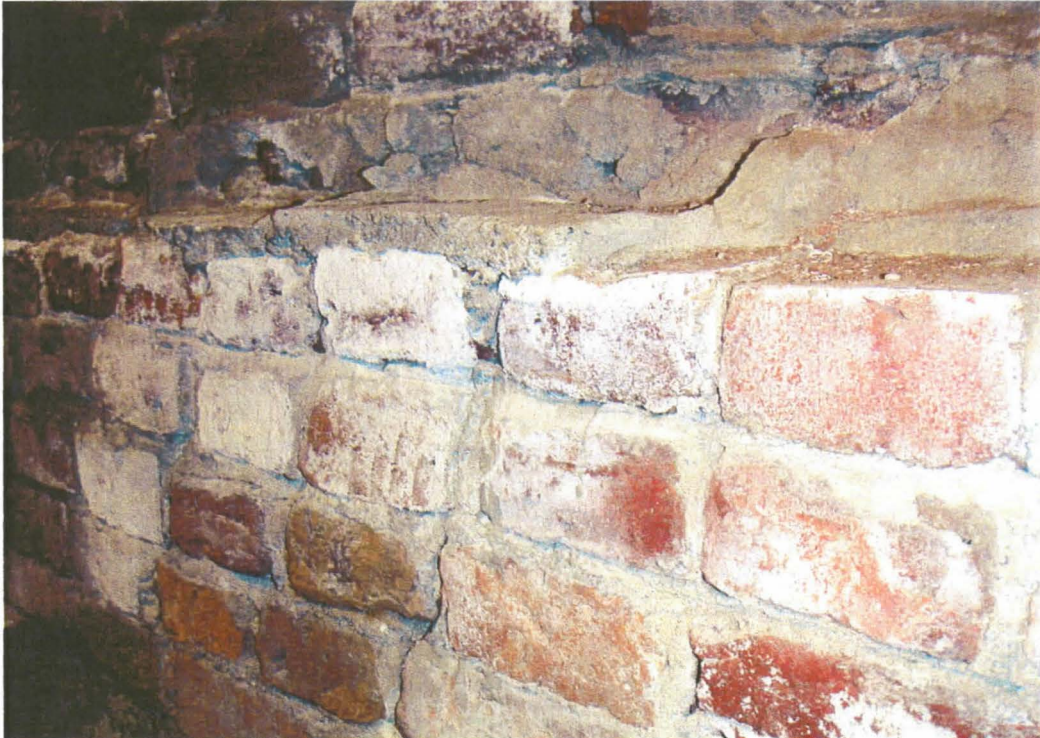
Kuva 6.5 Joissakin seinänosissa todettiin merkkiä tiiliä sekä runsaasti kalkkihärmettä tiiliseinän sisäpinnassa. Tässä kohdin märkyys johtuu todennäköisesti katon kautta kulkeutuvasta vedestä (kohdan yläpuolella tai lähellä apostolipatsas).
