TUTKIMUSSELOSTUS N:o 1444
17.10.2005

**HELSINGIN TUOMIOKIRKKO :
Kivimuurien ja piha-alueiden,
kryptan, kirkon sisätilojen sekä
ullakon ja vesikaton korjaustarve**

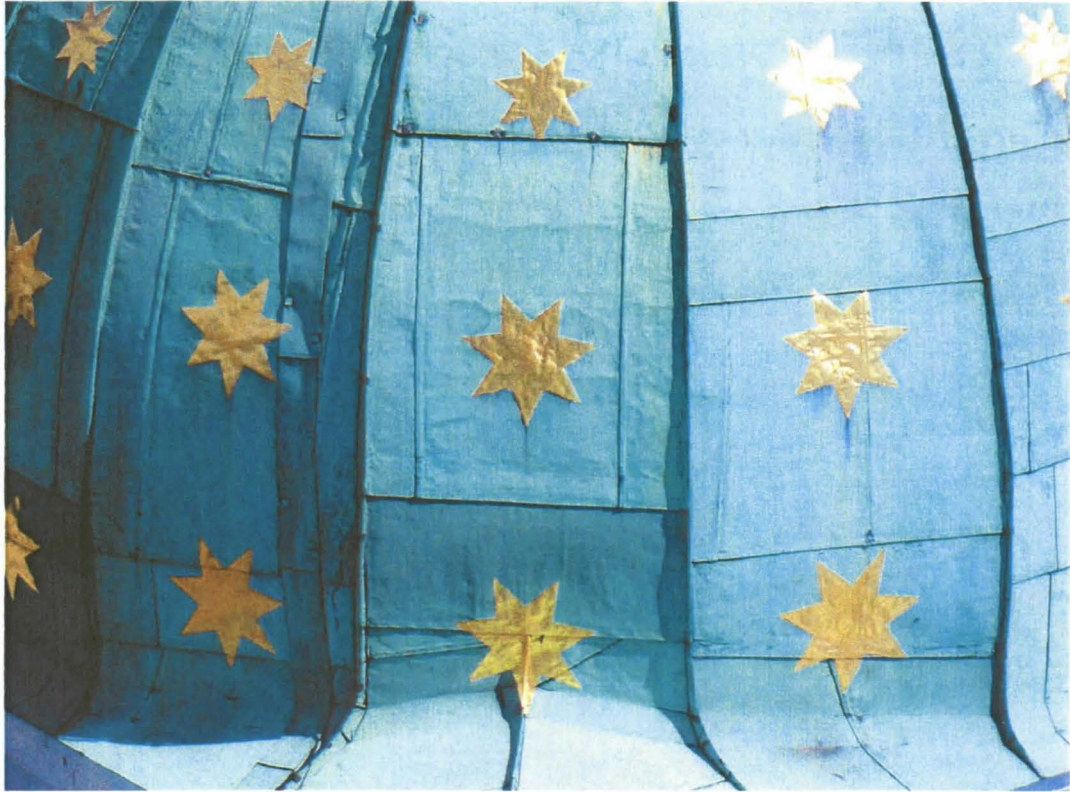
Kuva 6.6 Koilliseen olevan pikkukupolin kuparikate on aiempien selvitysten perusteella tehty vanhojen kuparipeltien osista.

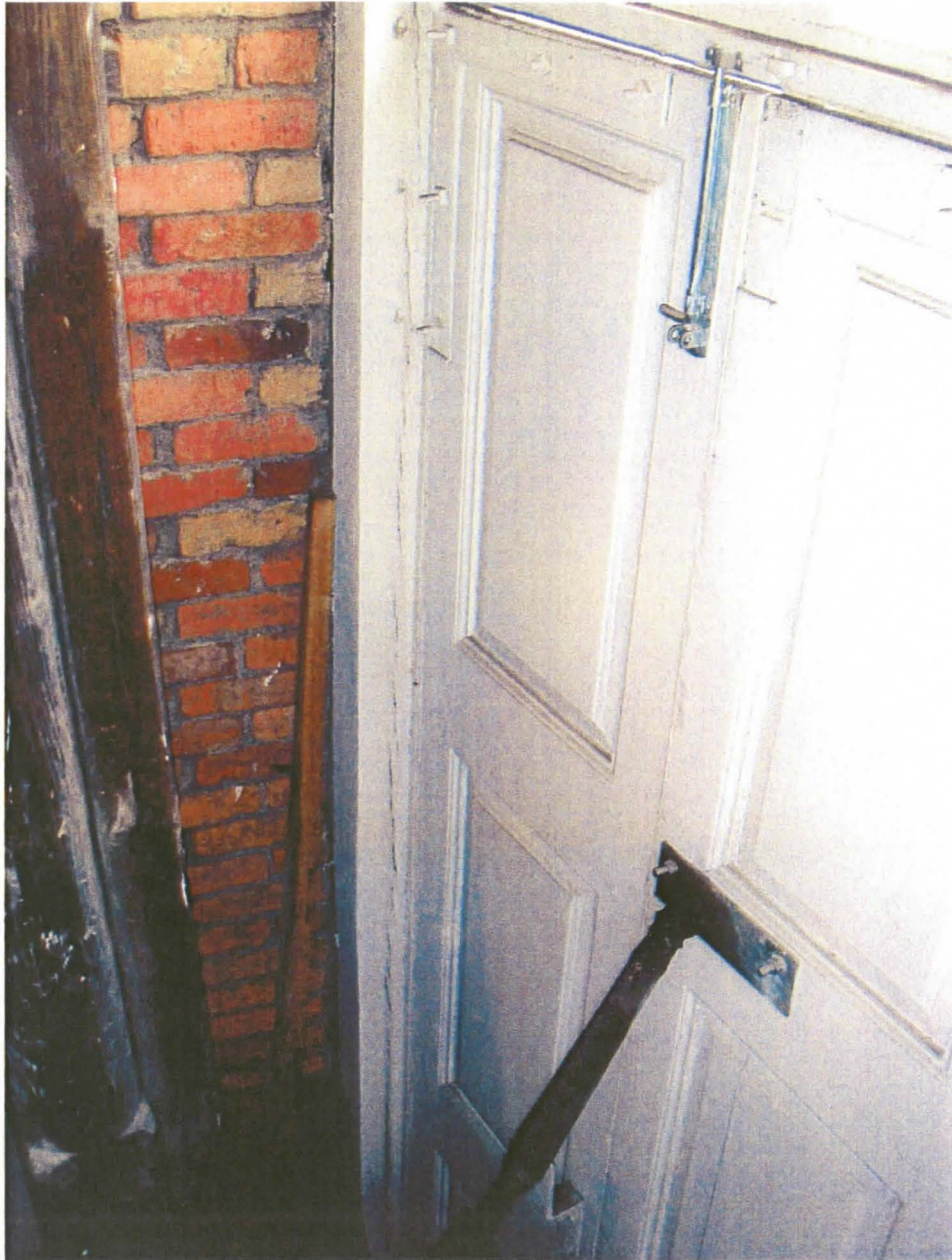
Kuva 6.7 Kellotapulin oviluukkujen karmirakenteissa oli havaittavissa halkeilua.

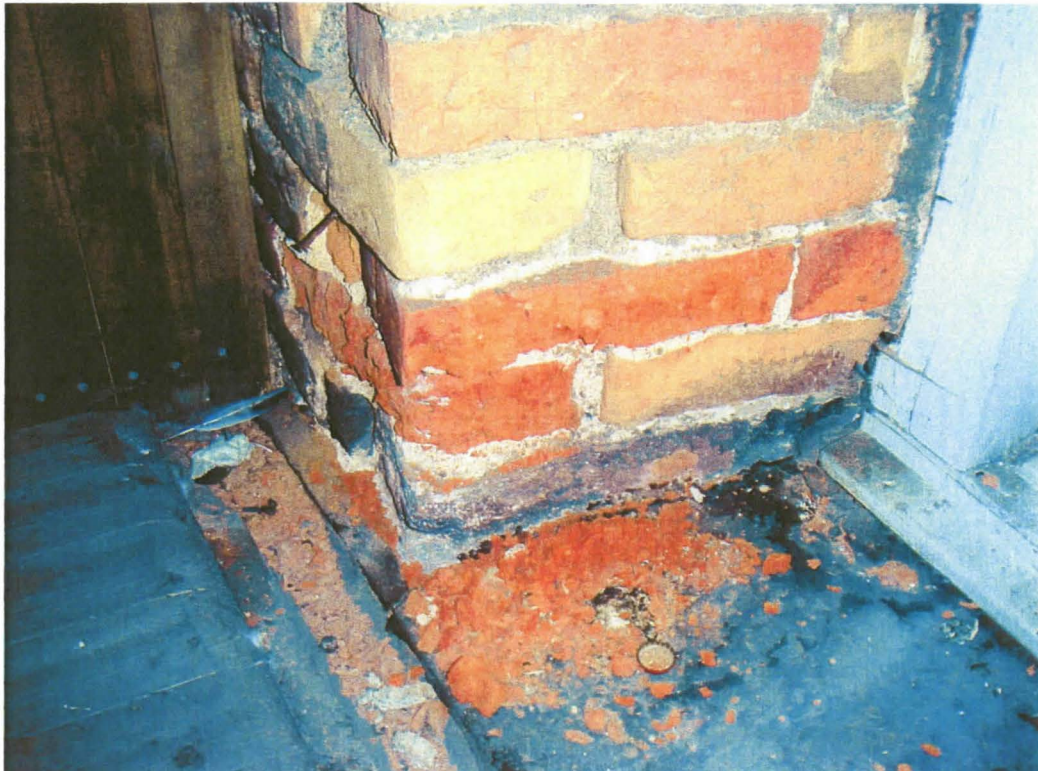
Kuva 6.8 Oviluukkujen vieressä olevat tiiliseinät olivat märkiä. Seinien alaosissa oli rapautuneita tiiliä.

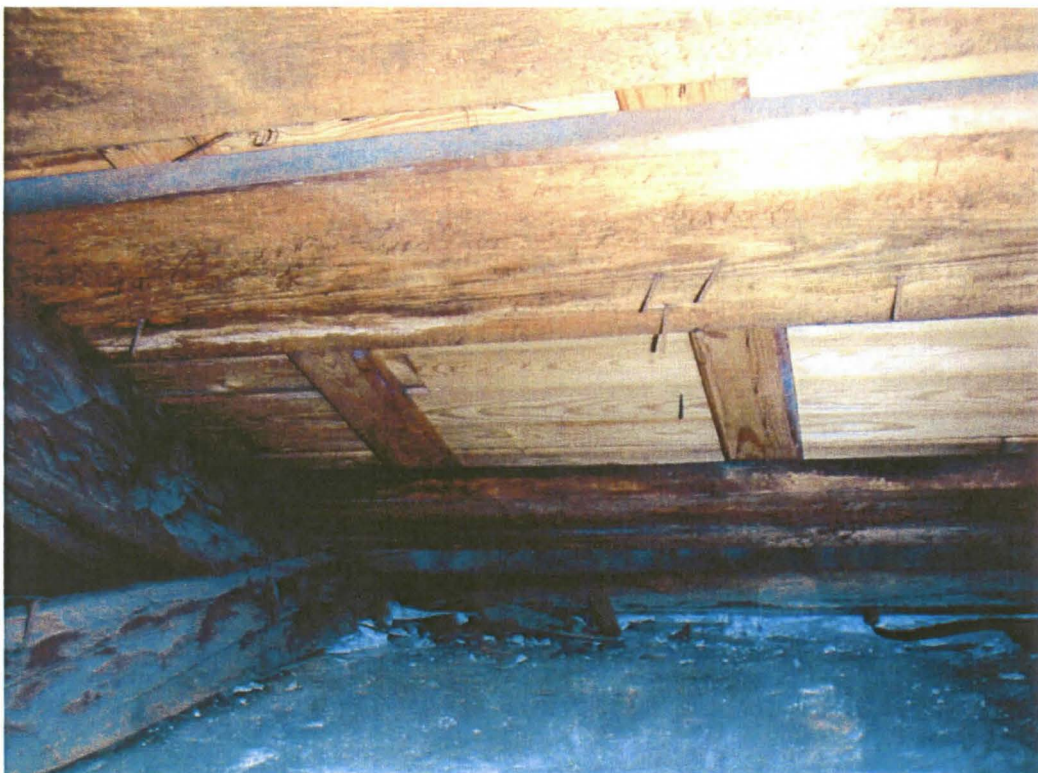
Kuva 6.9 Vesikatteen alle on rakennettu uusi umpilaudoitus vanhan ruodelaudoituksen yläpuolelle

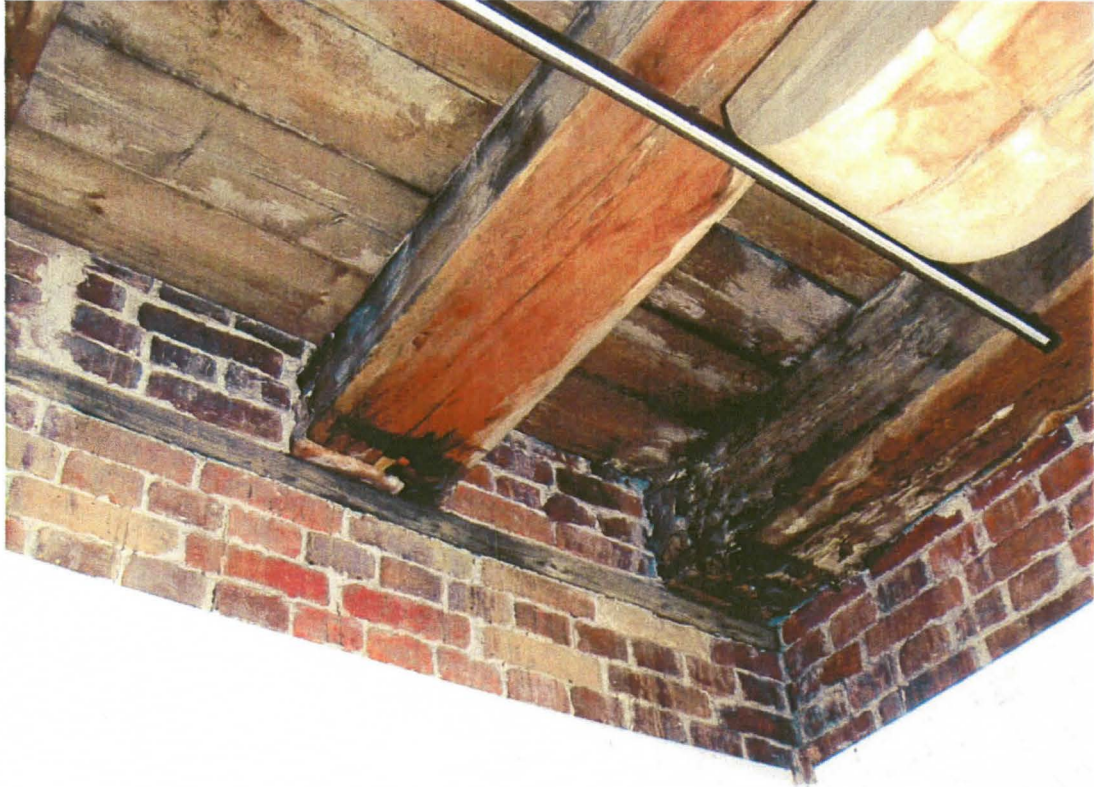
Kuva 6.10 Kahvilan yläpuolinen välipohja on kannatettu järeillä puupalkeilla. Palkkien pää on upotettu tiiliulkoseinään. Palkeissa oli paikoitellen jälkiä vesivuodoista sekä mahdollisista lahovaurioista.
