## Huvimajan rakennusosa- ja pintatutkimus

Urho Kekkosen museo Tamminiemi  
Seurasaarentie 15, 00250 Helsinki

Hanna Rotonen & Katariina Sommarberg 1.10.2010–30.4.2011

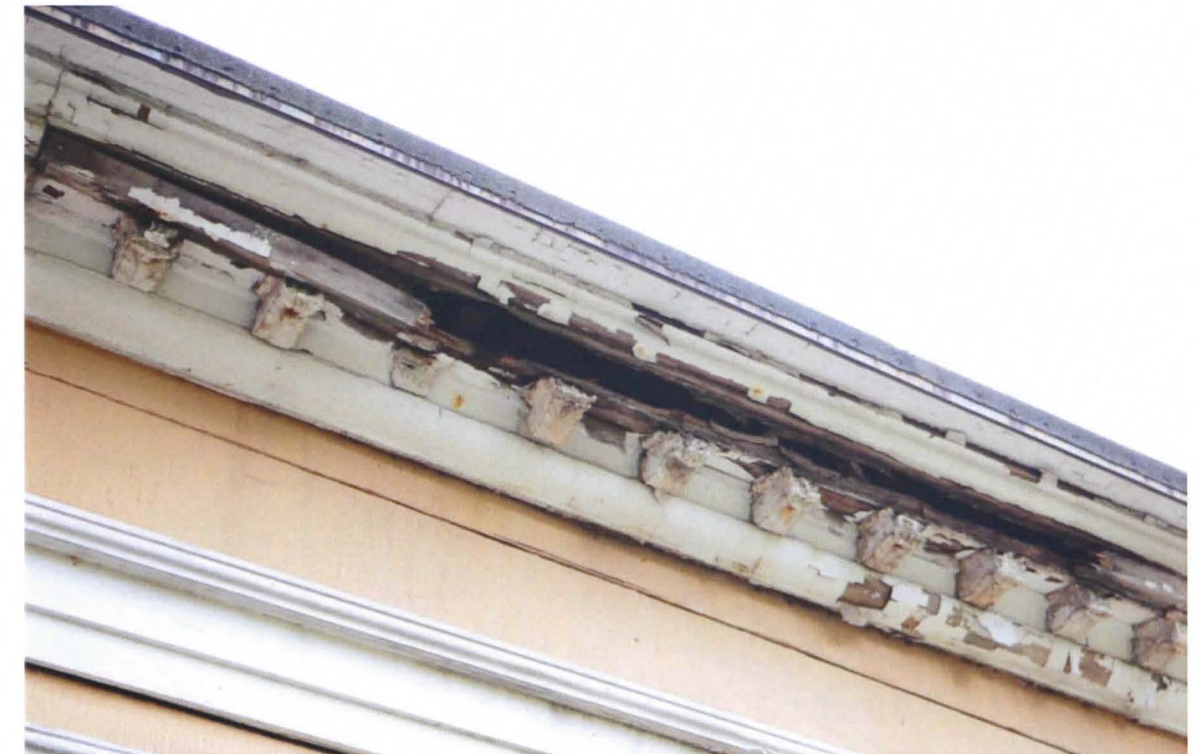
Länsiseinän koristelista on notkollaan

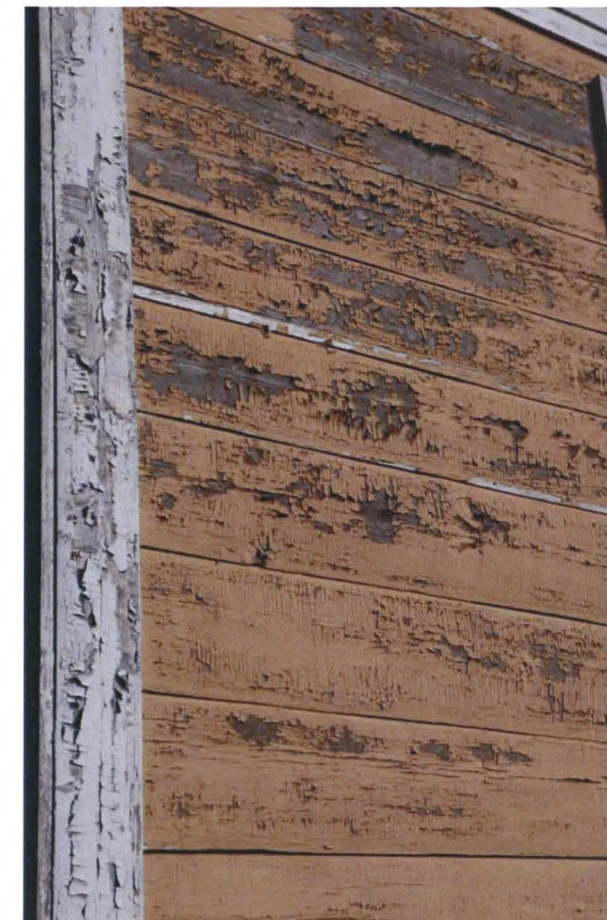
Eteläjulkisivun maalivaurioita

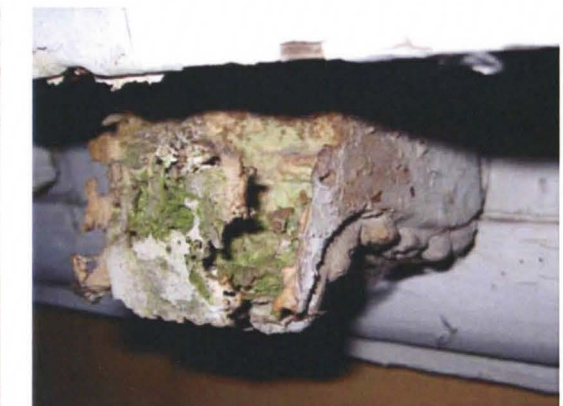
Itä- ja länsijulkisivujen karniisin yläosassa sijaitsevat kipsikoristeet ovat pahoin rapautuneita ja kuusi niistä on tippunut kokonaan pois. Pahiten kipsit ovat syöpyneet alueilla, joissa niitä kannattelevissa koristelistoissakin on lahovaurioita. Uusien kipsikoristeiden kiinnitysruuvien ruostuminen on osaltaan edesauttanut kipsien vaurioitumista. Kosteissa kipsi- ja puupinnoissa kasvaa levää sekä sammalta. Kipseissä on myös eriasteisia maalivaurioita. Etelä- ja pohjoisjulkisivujen kipsit ovat säilyneet maalipinnan vaurioita lukuun ottamatta hyväkuntoisina.

Osa kipseistä on pahasti syöpyneitä

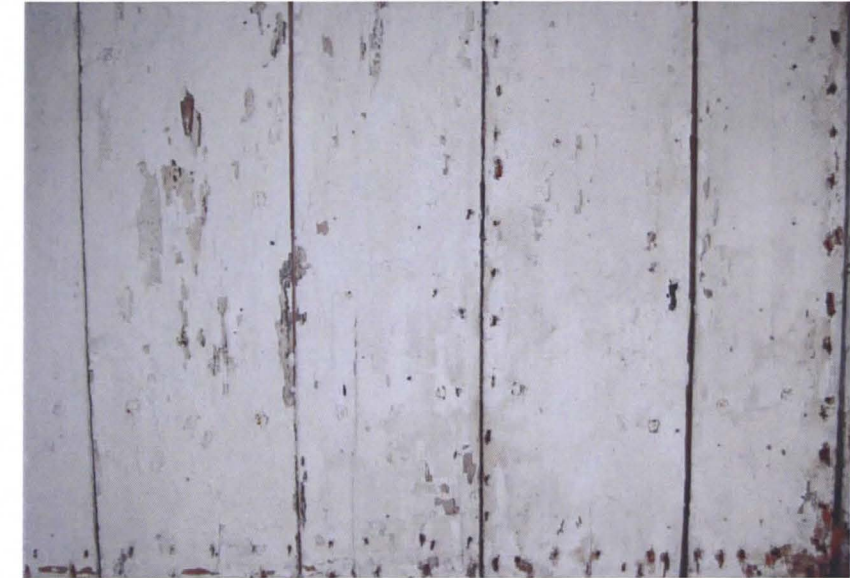
Katossa on runsaasti naulanreikiä

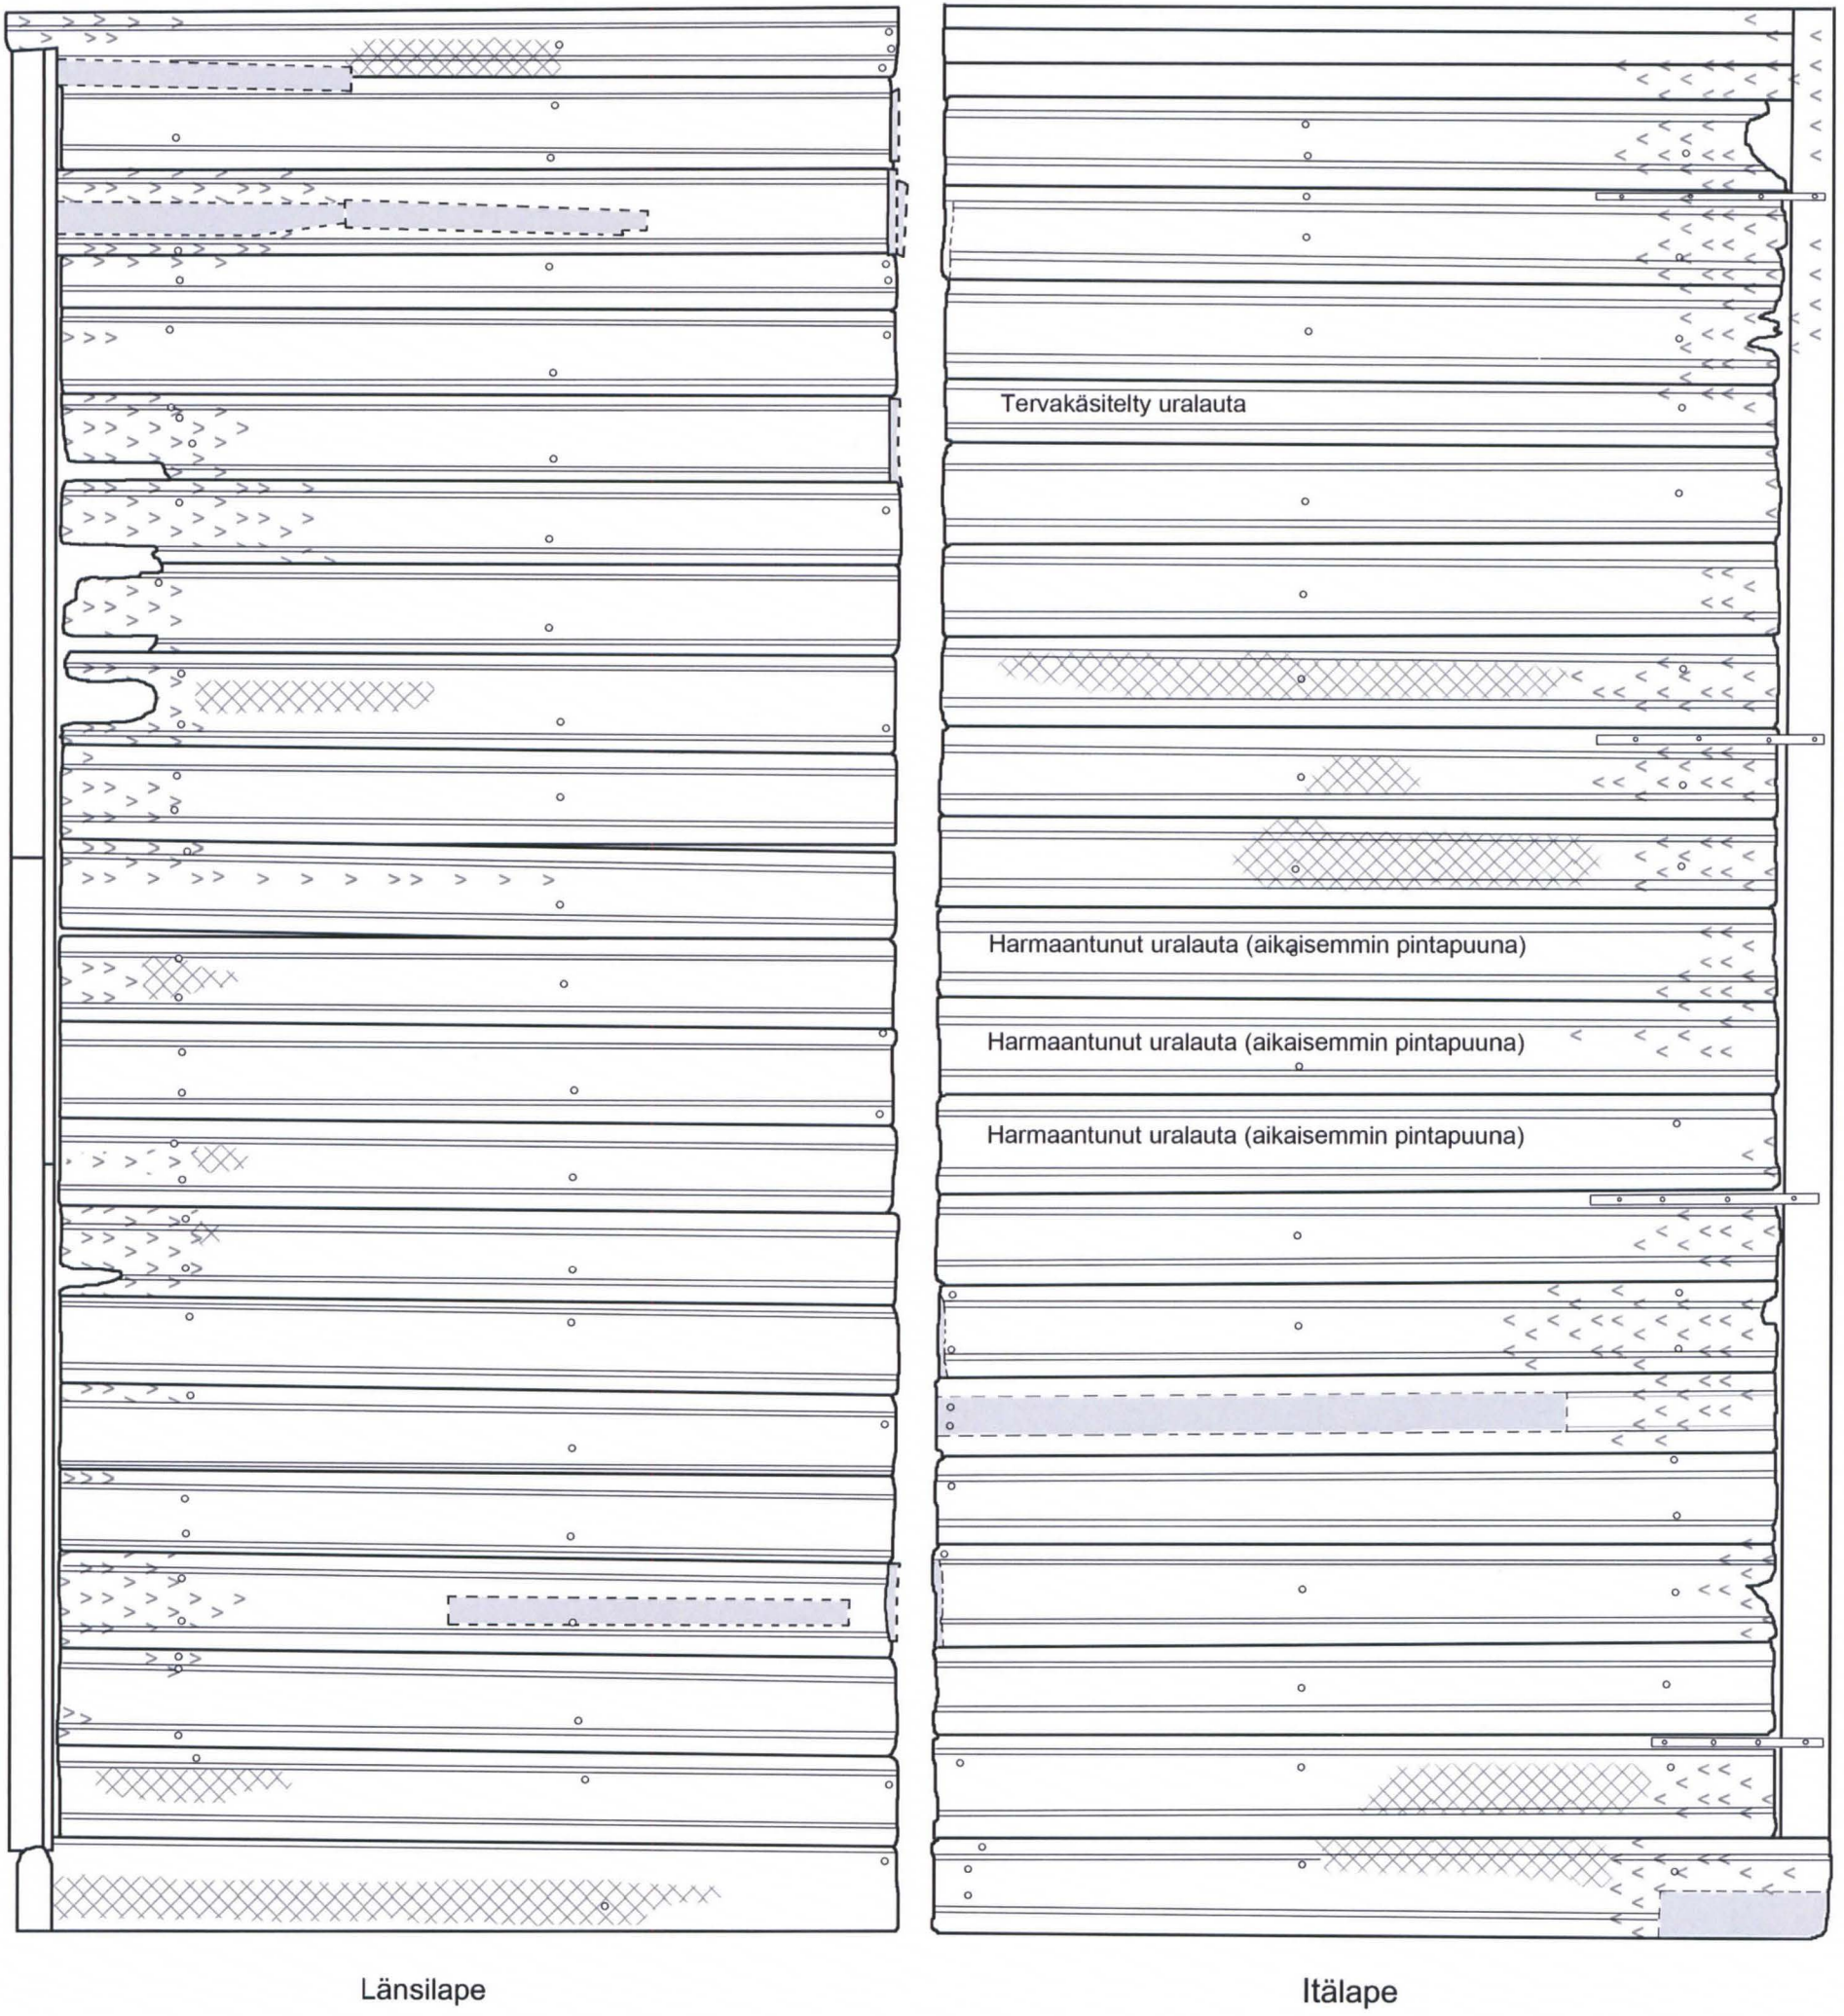
<p>Museovirasto puh. (09) 40501</p>	<p>Tamminiemi Huvimaja</p>	<p>Vauriokartoitus Uralautakatto</p>	
	<p>Kulttuuriympäristön hoito Hanna Rotonen &amp; Katariina sommarberg</p>	<p>MK 1:20</p>	<p>4.2.2011</p>

Huvimajassa on lahovaurioita uralautojen lappeissa ja niiden alapuolisissa koristelistoissa, sekä kuistin kattoa kannattelevissa pylväissä (LIITE 4). Uralautakaton lahot osat ovat kosteat ja joissain osissa lautojen päissä on myös sienikasvustoa ja hyönteisvaurioita. Listojen pahimmat lahovauriot ovat itä- ja länsiseinustoilla. Länsiseinustalla osa koristelistaa roikkuu lähes irrallisena. Julkisivujen lautaverhous on nykyisellään hyväkuntoinen. Aikaisempien lahovaurioiden paikkauskohtia on paikoitellen nähtävissä seinäpinnassa, pylväissä, kuistin kaiteissa ja listoituksissa. Vanhat paikkauskohdat on tiivistetty silikonilla, jota on näkyvillä muun muassa pylväissä ja koristelistojen paikkauksissa. Ulkovuorauksen okrankeltainen pintakäsittely on hilseilevää ja kuorii irti alustastaan. Erityisen pahat maalivauriot ovat eteläseinällä, jossa maali on kuoriutunut osittain puupintaan saakka. Myös koristeosien ja ikkunoiden valkoinen maalipinta on huonokuntoinen ja kittaukset irtoilevat.

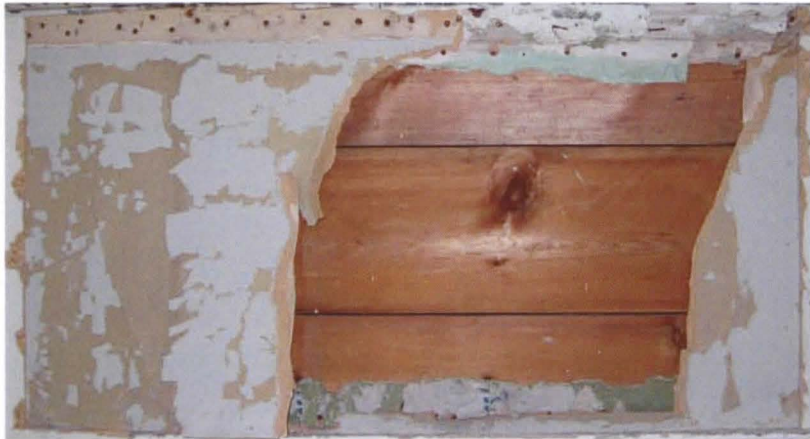
Aiempi tutkimuskohta (1)

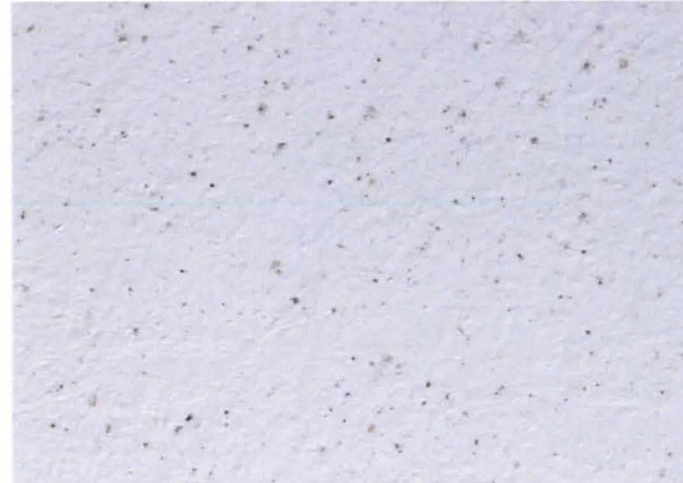
Seinän yläosassa hometäpliä esiintyy tiheämmin (1)

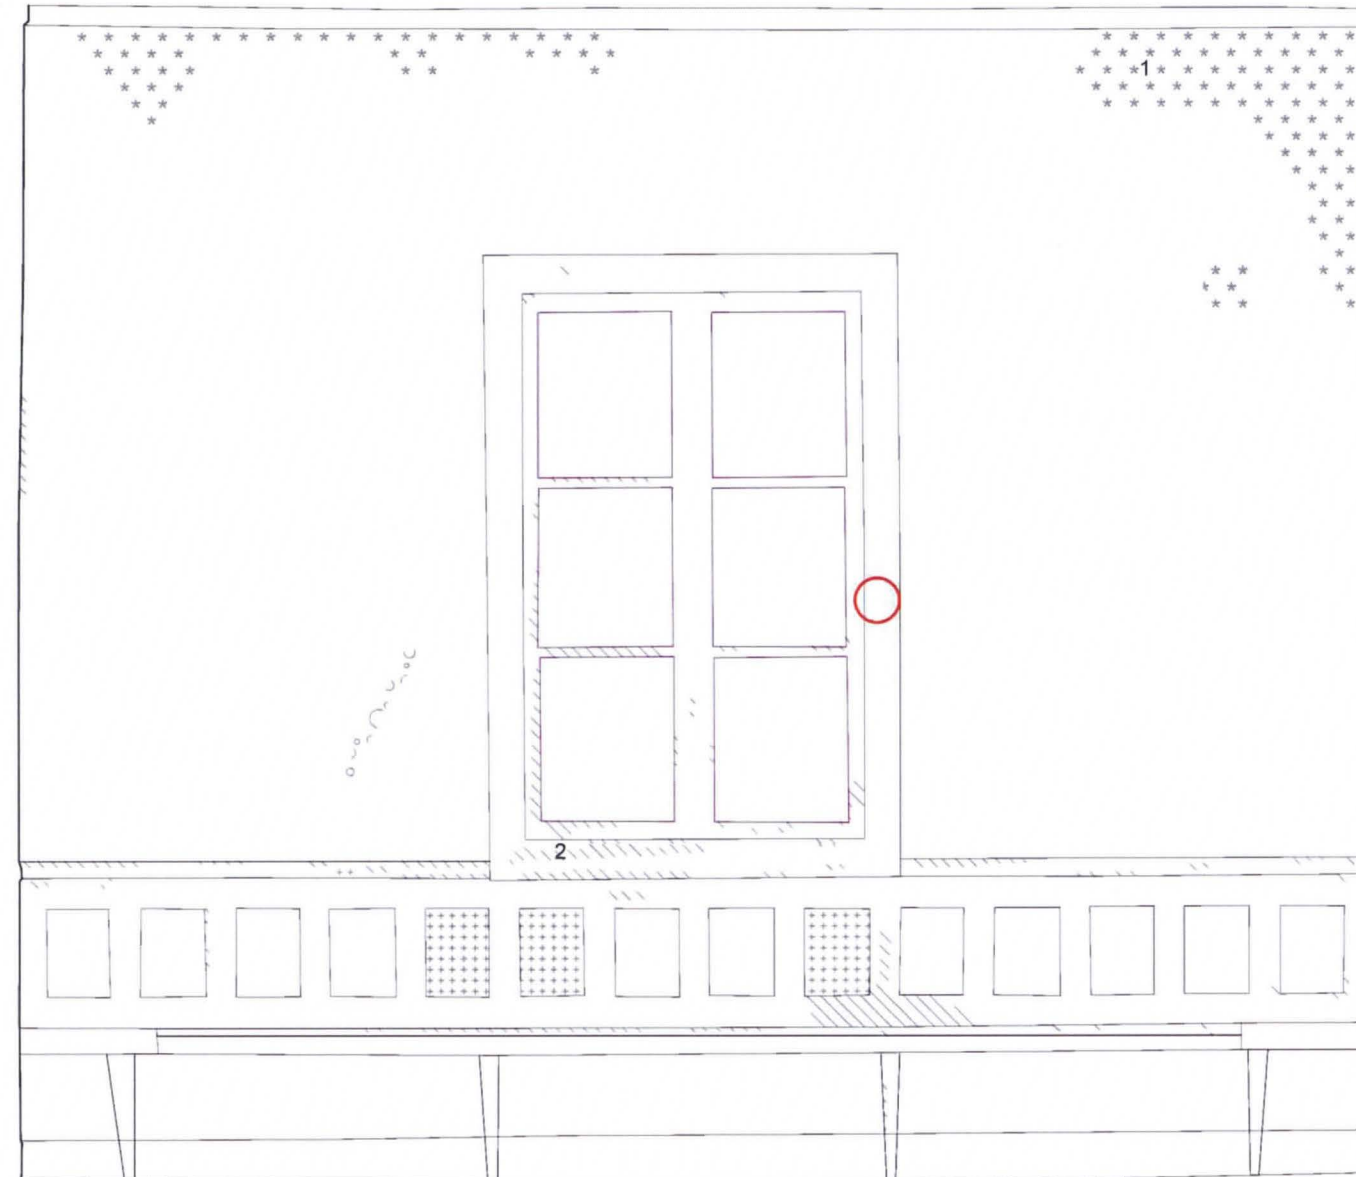
Museovirasto puh. (09) 40501	Tamminiemi Huvimaja	Vauriokartoitus Eteläseinä	
	Kulttuuriympäristön hoito Hanna Rotonen & Katariina Sommarberg	MK 1:20 4.10.2010	Mittauspiirustus J. Hymylä ACAD LT

Eteläseinässä on kauttaaltaan yksittäisiä hometäpliä. Vauriokartoitukseen on merkitty ainoastaan kohdat, joissa homea esiintyy tiheämmin. Myös ikkunalasit ovat homeen täplittämät.

Ikkunan, penkin sekä jalkalistan maalipinnat ovat kauttaaltaan krakeloituneet, kuten myös penkin alle jäävän seinäosuuden maalipinta. Muista seinistä poiketen, eteläseinän alaosa ei ole peitetty levytyksellä, vaan päällimmäisenä kerroksena on pahvitus. Sama pahvitus löytyy myös levytysten alta.

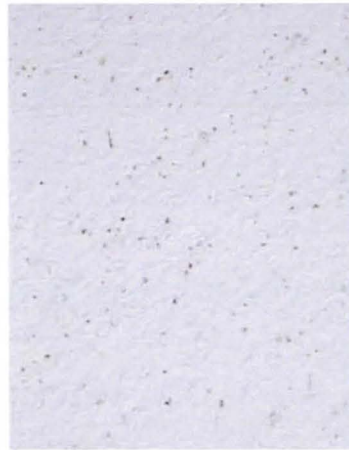
Homepilkkuja (1)

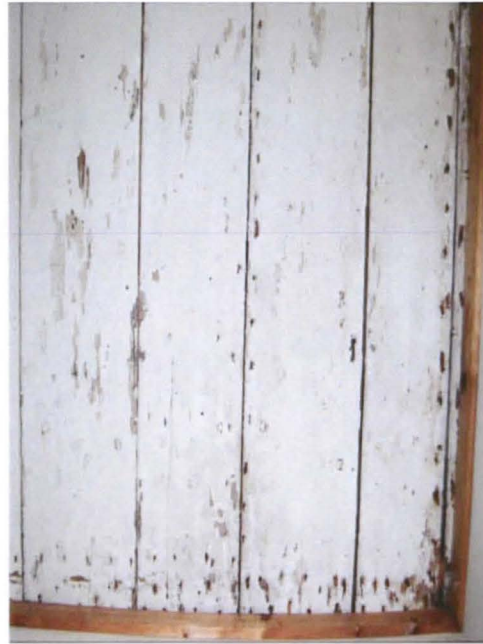
Valokuvassa esimerkki katon maalivauriosta. Kuvassa myös naulauksen jättämiä reikiä.

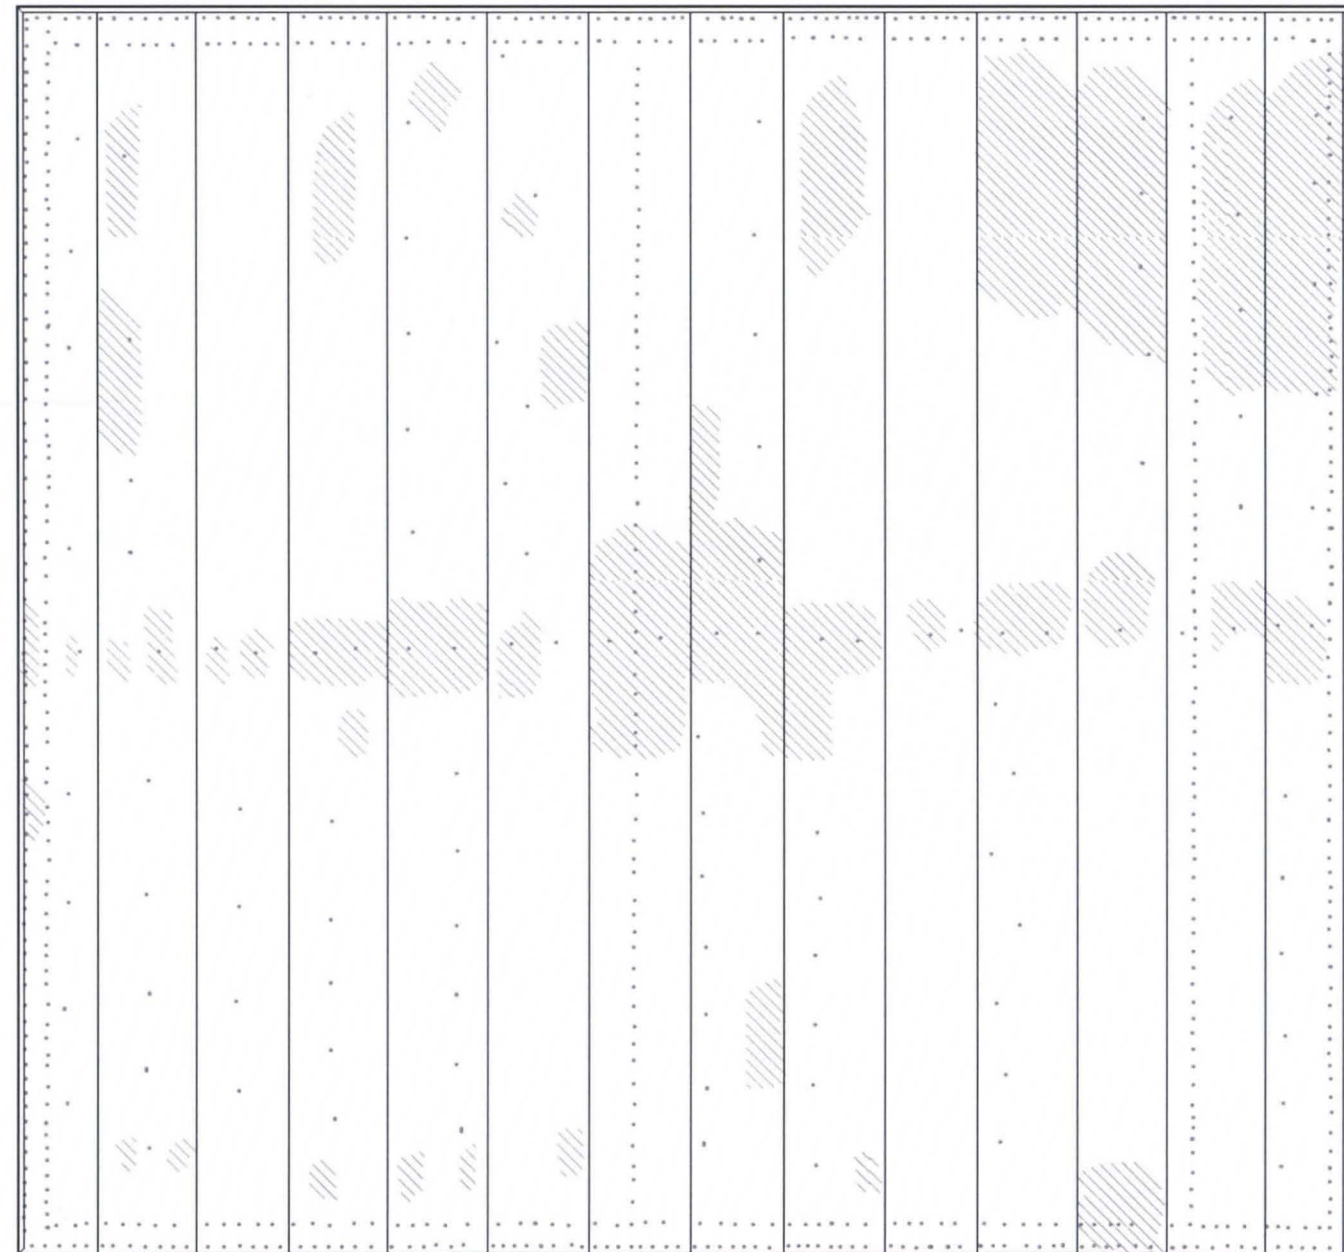
Museovirasto puh. (09) 40501	Tamminiemi Huvimaja	Vauriokartoitus Katto	
	Kulttuuriympäristön hoito Hanna Rotonen & Katariina Sommarberg	MK 1:20	29.10.2010

Katon maalipinta hilseilee kauttaaltaan. Vauriokarttaan merkityt kohdat ovat pahimmat vauriot.

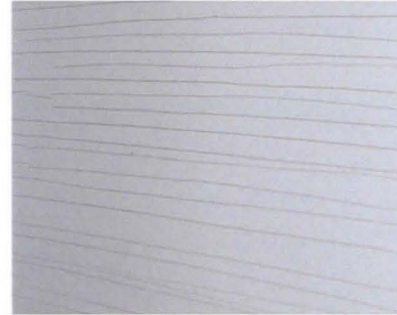
Pohjoisikkunoiden smyygit ovat tasaisesti krakeloituneet (1)

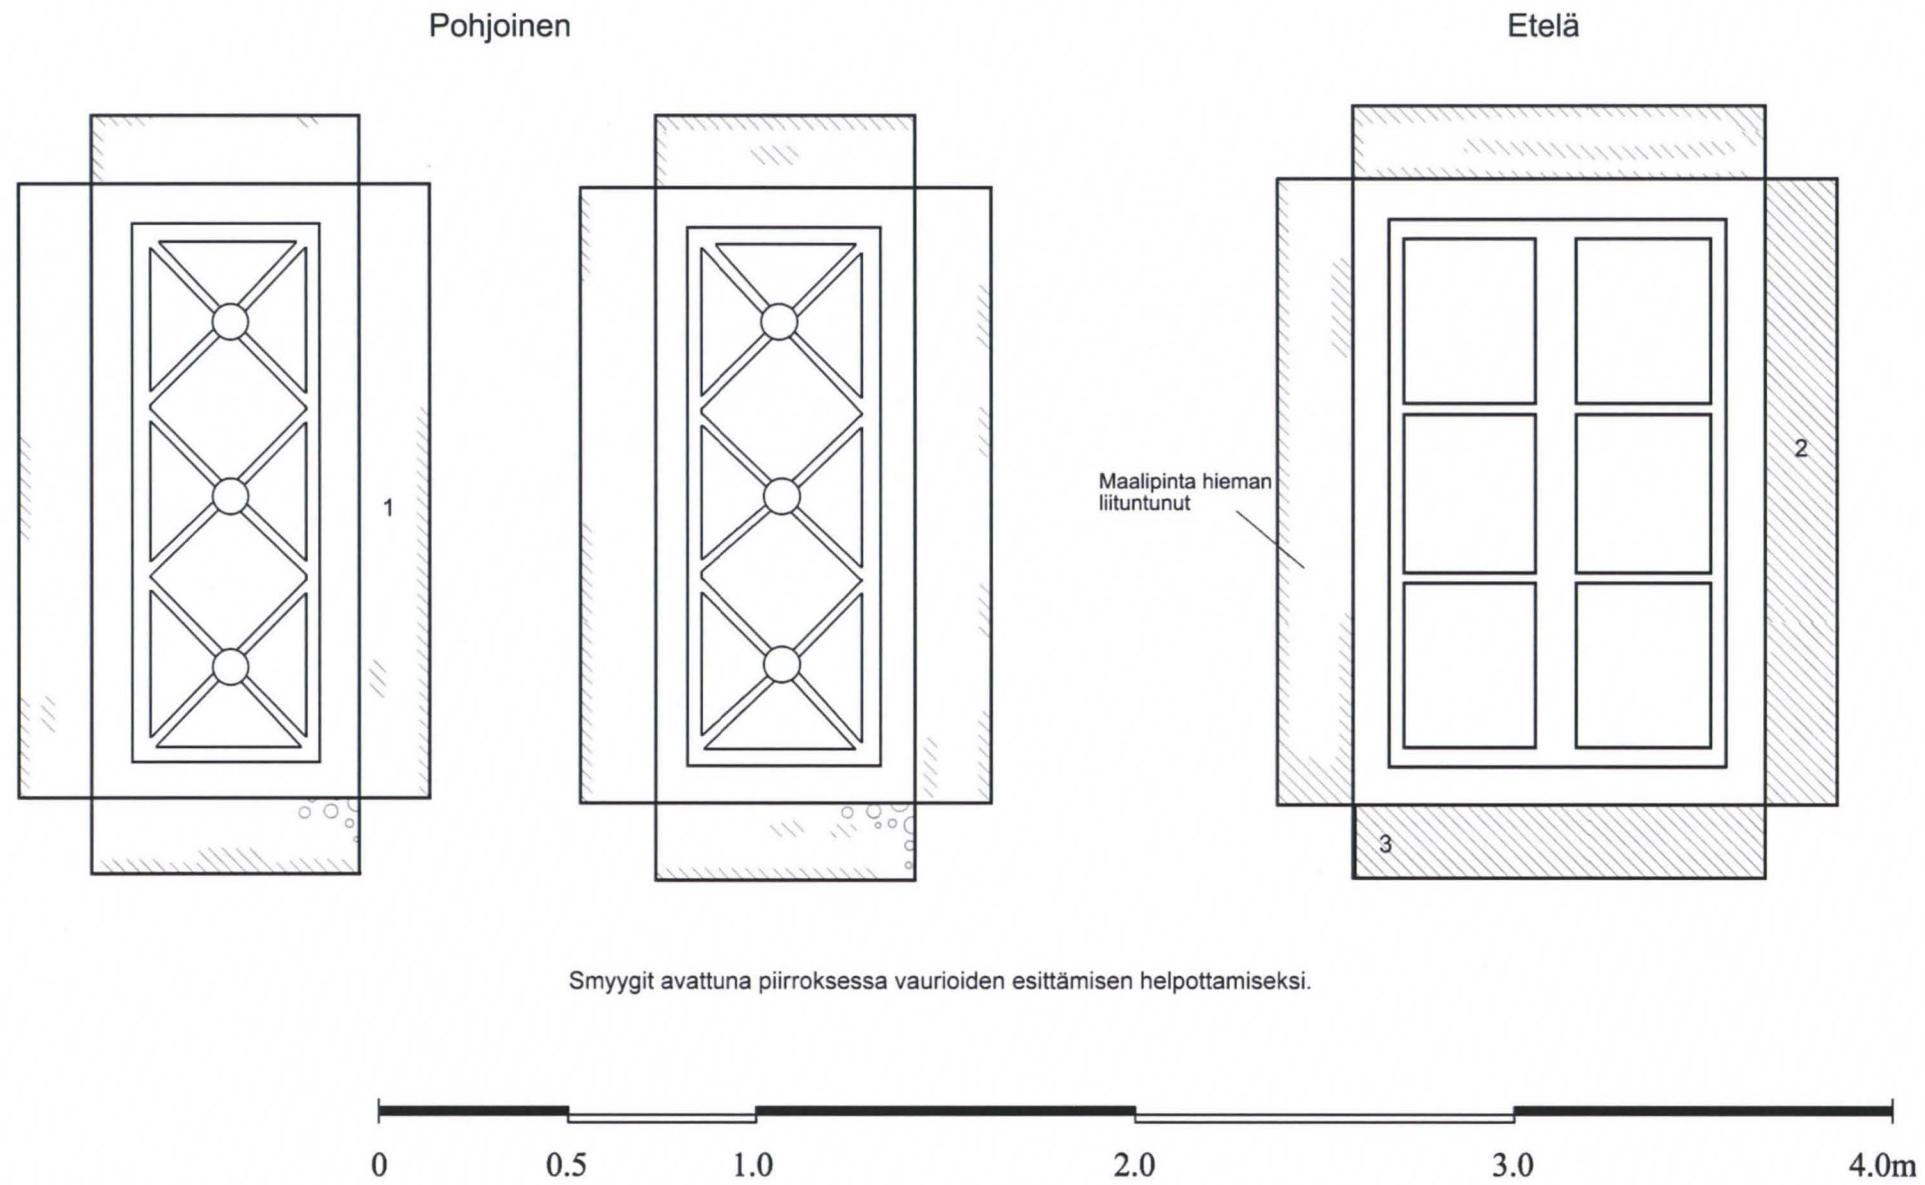
<p>Museovirasto puh. (09) 40501</p>	<p>Tamminiemi Huvimaja</p>	<p>Vauriokartoitus Pohjois- ja eteläikkunoiden smyygit</p>	
	<p>Kulttuuriympäristön huolto Katariina Sommaberg &amp; Hanna Rotonen</p>	<p>MK 1:20</p>	<p>29.10.2010</p>

Sekä pohjois- että eteläseinän ikkunoiden smyygien maalipinta on kauttaaltaan krakeloitunut. Eteläsmyygien maalipinta on lisäksi suurelta osin irti pohjastaan.

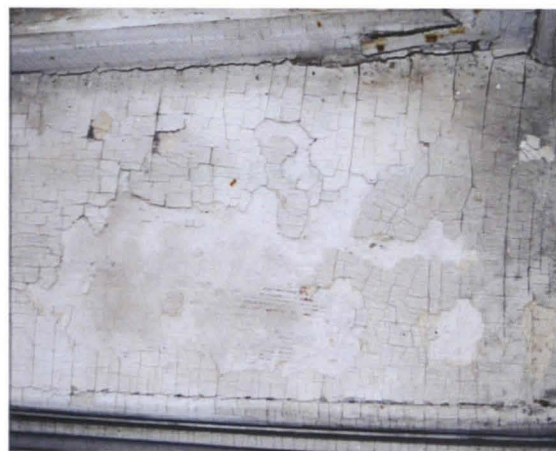
Smyygin maalinirtoilua ja likavaurioita (1)

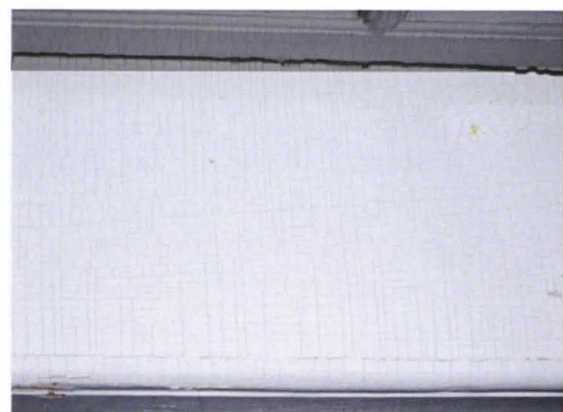
Smyygin pinta on kauttaaltaan krakeloitunut (2)

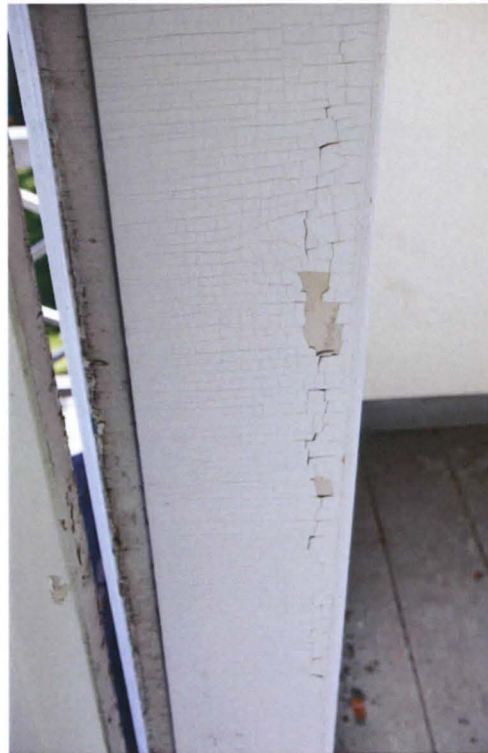
Oven smyygit ovat kauttaaltaan krakeloituneet.  
Kuvassa myös maalin irtoilua (1)

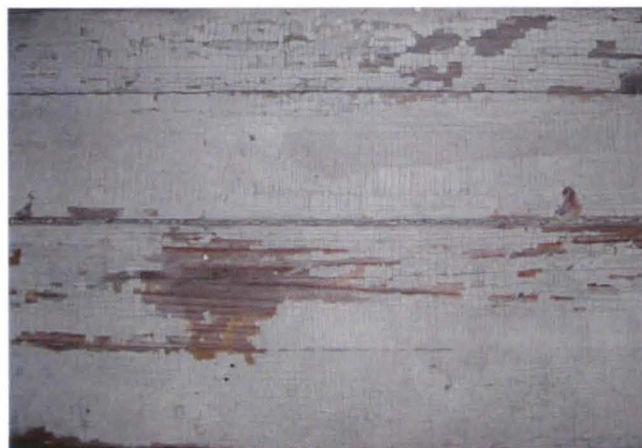
Maalipinta on tasaisen krakeloitunut ja irtoilee paikoitellen puulle asti (1)

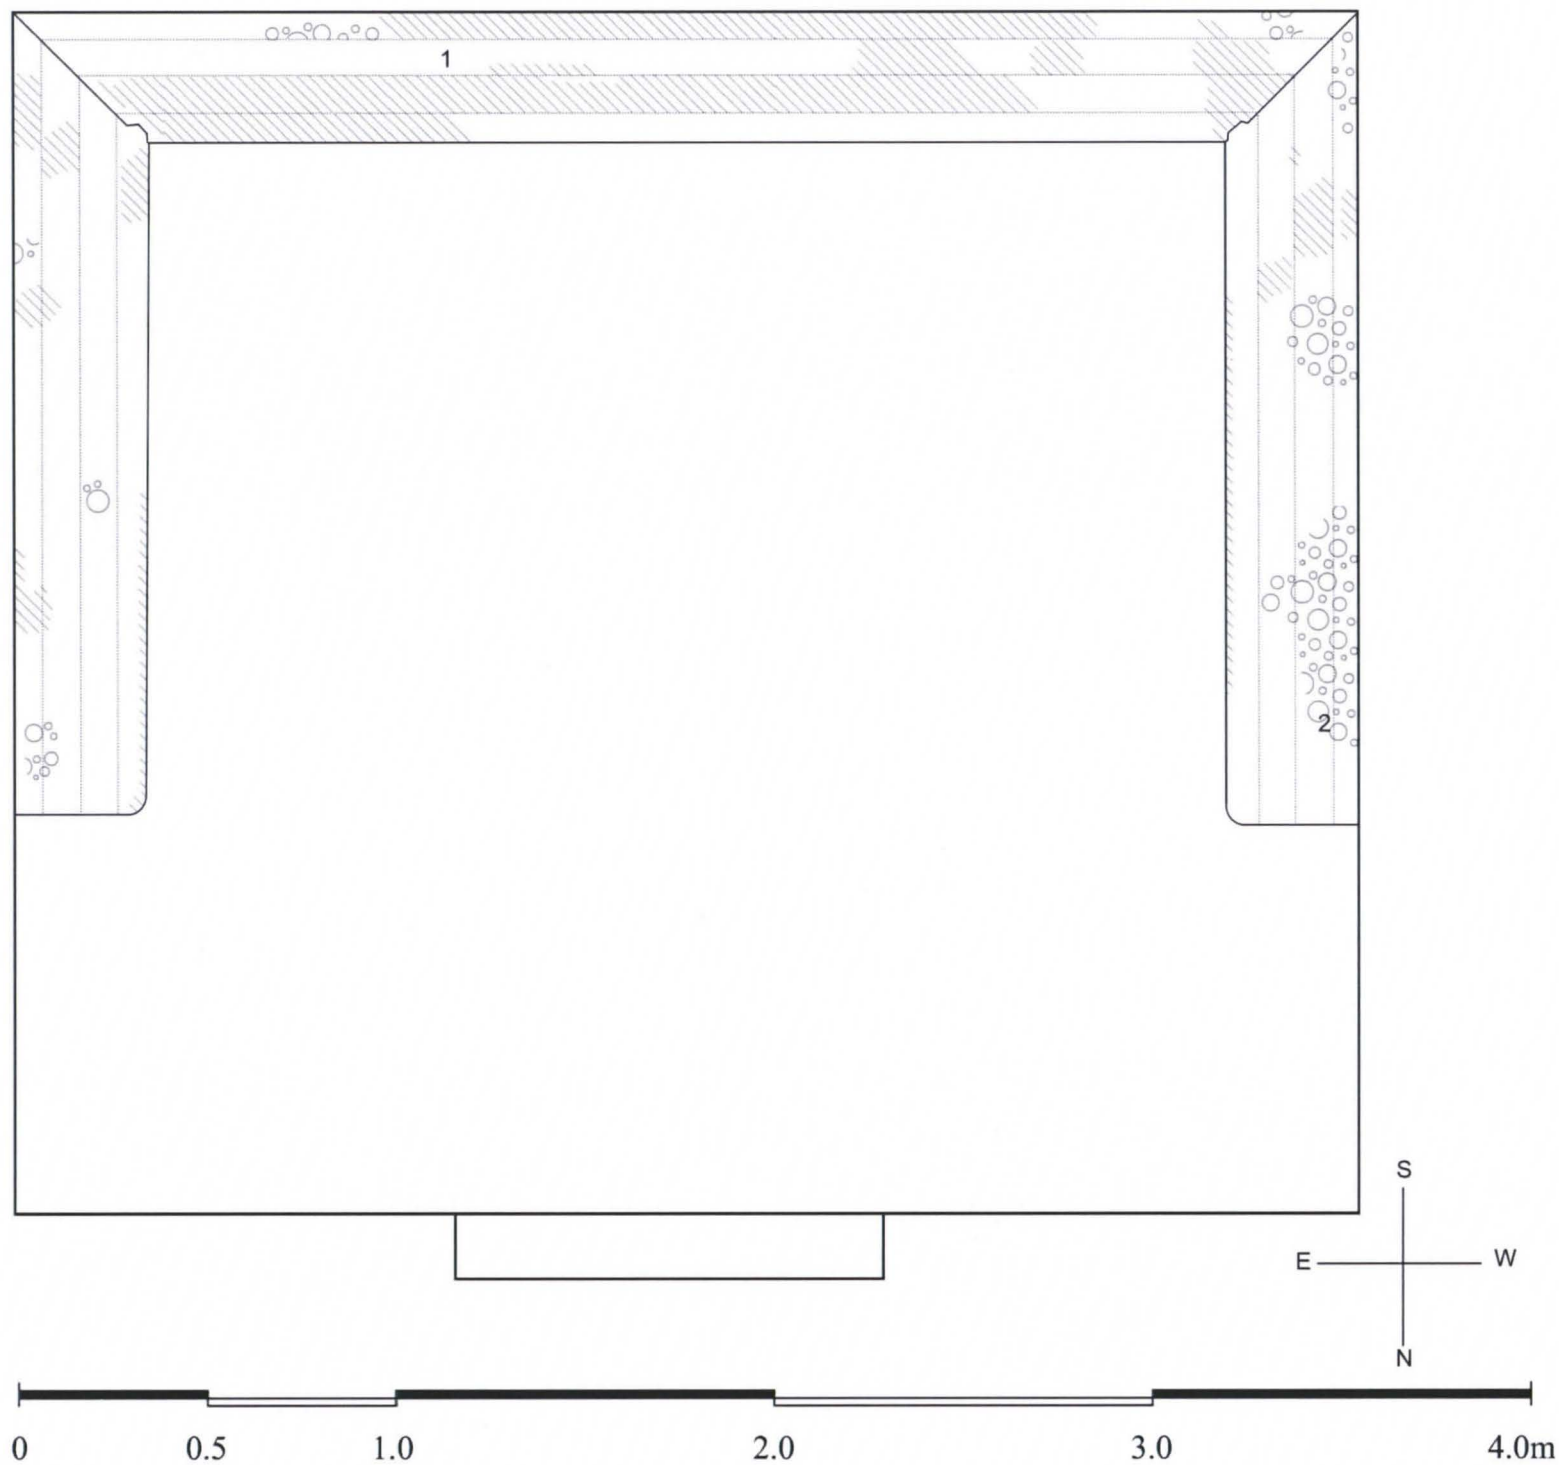
Museovirasto puh. (09) 40501	Tamminiemi Huvimaja	Vauriokartoitus Penkki	
	Kulttuuriympäristön huolto Hanna Rotonen & Katariina Sommarberg	MK 1:20	29.10.2010

Penkin maalipinta on kauttaaltaan krakeloitunut ja hilseilevä. Lisäksi penkki varsin likaantunut. Vauriokartoitukseen on merkitty vain huomattavimmat vauriokohdat.

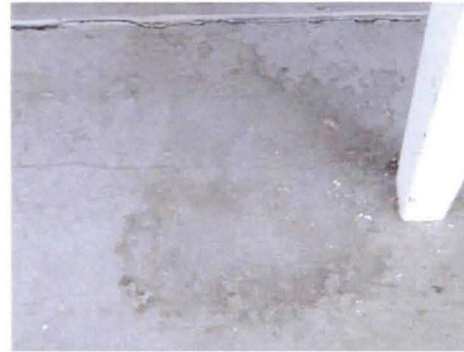
Likaa (1)

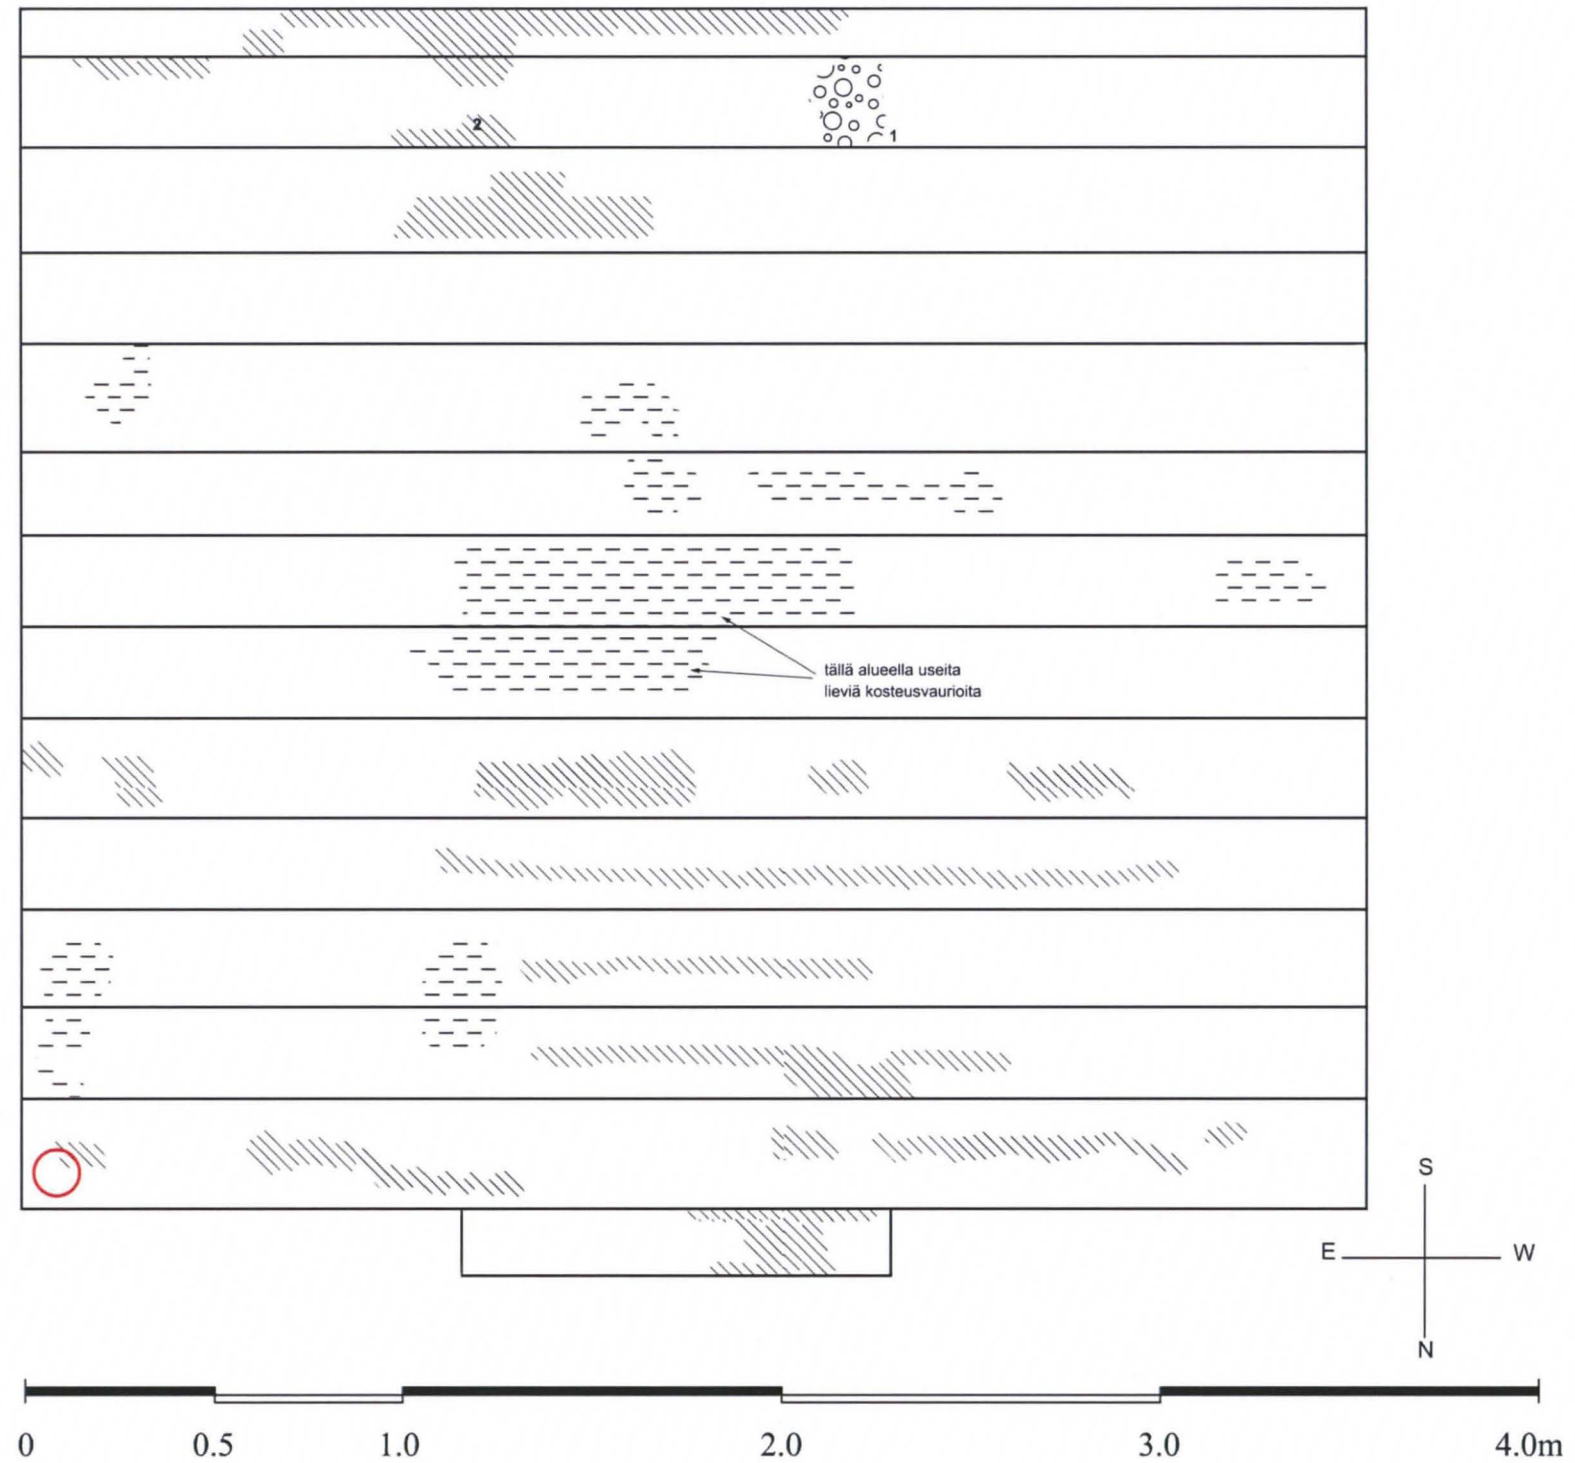
Museovirasto puh. (09) 40501	Tamminiemi Huvimaja	Vauriokartoitus Lattia	
	Kulttuuriympäristön hoito Katariina Sommarberg & Hanna Rotonen	MK 1:20	29.10.2010

Lattian maalipinta on kauttaaltaan krakeloitunut ja hilseilevä.

Lisäksi lattia on tasaisesti likaantunut. Vauriokartoitukseen on merkitty ainoastaan huomattavimmat vauriokohdat.
