## Helsingin tuomiokirkon kipsikoristeiden elinkaari

NIEMINEN, PERTTI: Helsingin tuomiokirkon kipsikoristeiden elinkaari

**HELSINGIN TUOMIOKIRKON VAURIOITUNEIDEN  
KIPSIRELIEFIEIN SELVITYSTYÖ KESÄLLÄ 2005**

# HELSINGIN TUOMIOKIRKON VAURIOITUNEIDEN KIPSIRAKENTEIDEN SELVITYSTYÖ VUONNA 2007

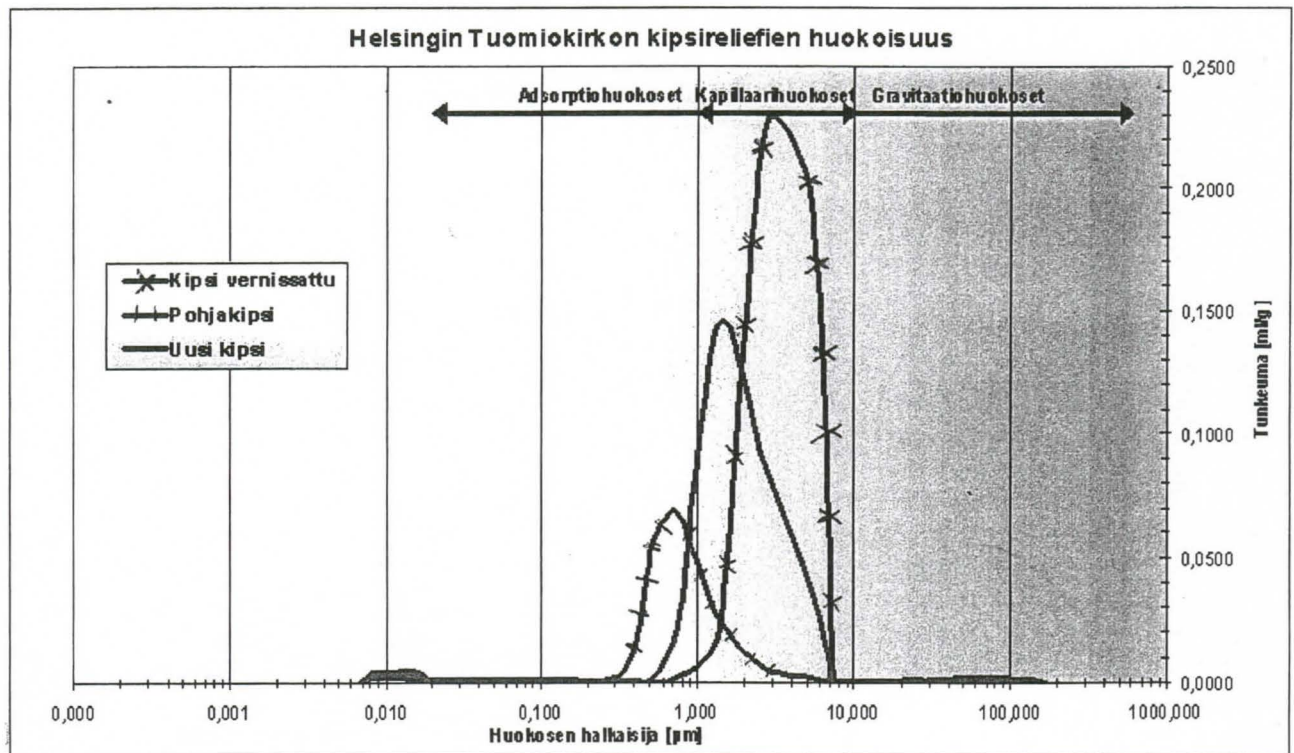
KUVA 2. Kipsireliefin huokosrakennetta.

Kuvassa 2. on esitetty vanhan kipsin (pohjakipsi) ja uuden korjauskipsin huokoisuuseroja. Korjauskipsi on yli kaksi kertaa huokoisempaa kuin vanha kipsipohja. Lisäksi pakkaskestävyyden kannalta rakennetta tässä tapauksessa heikentävän kapillaarihuokosten osuus on merkittävästi suurempi kuin vanhan kipsin. Tämä heikentää kipsin kestävyttä siinä olevan veden jäätyessä ja samalla laajentuessa.

Samassa kuvassa 2. nähdään myös vernissatun korjauskipsin huokoskokojakautuma, jossa huomio kiinnittyy erityisen suureen kapillaarialueella (yli 1 mikronia) esiintyvään huokoisuuteen. Tämä tarkoittaa sitä, että ko. kipsi voi sitoa itseensä runsaasti vettä ja vaurioitumisriski kappaleen jäätyessä lisääntyy merkittävästi.. Tämän saman kipsin mikrorakennetta nähdään kuvassa 3. Kuvasta havaitaan selvästi miten vernissakäsittely on epäonnistunut ja rakenne on jäänyt paikoin hyvin huokoiseksi. Näyte on peräisin käsivarresta kuva 4 kohta c. Kuvassa 4. nähdään myös jalkaterän voimakas rapautuminen kohta b.

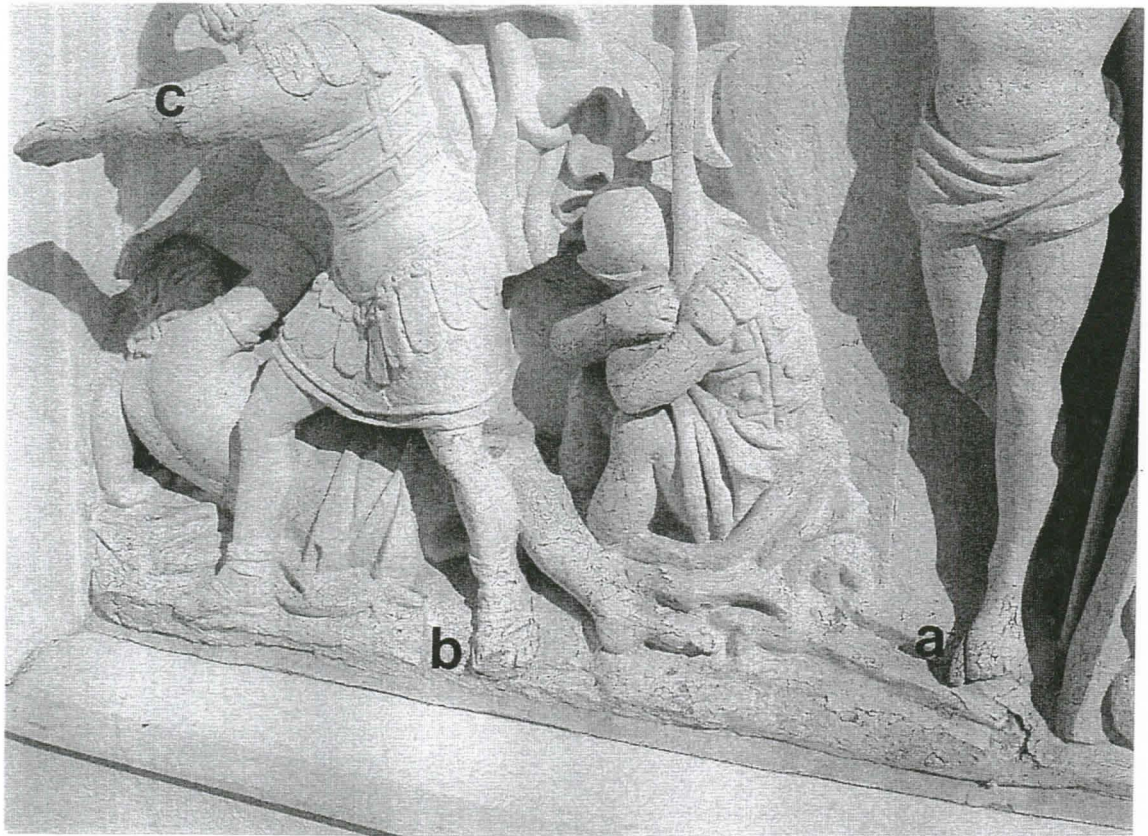
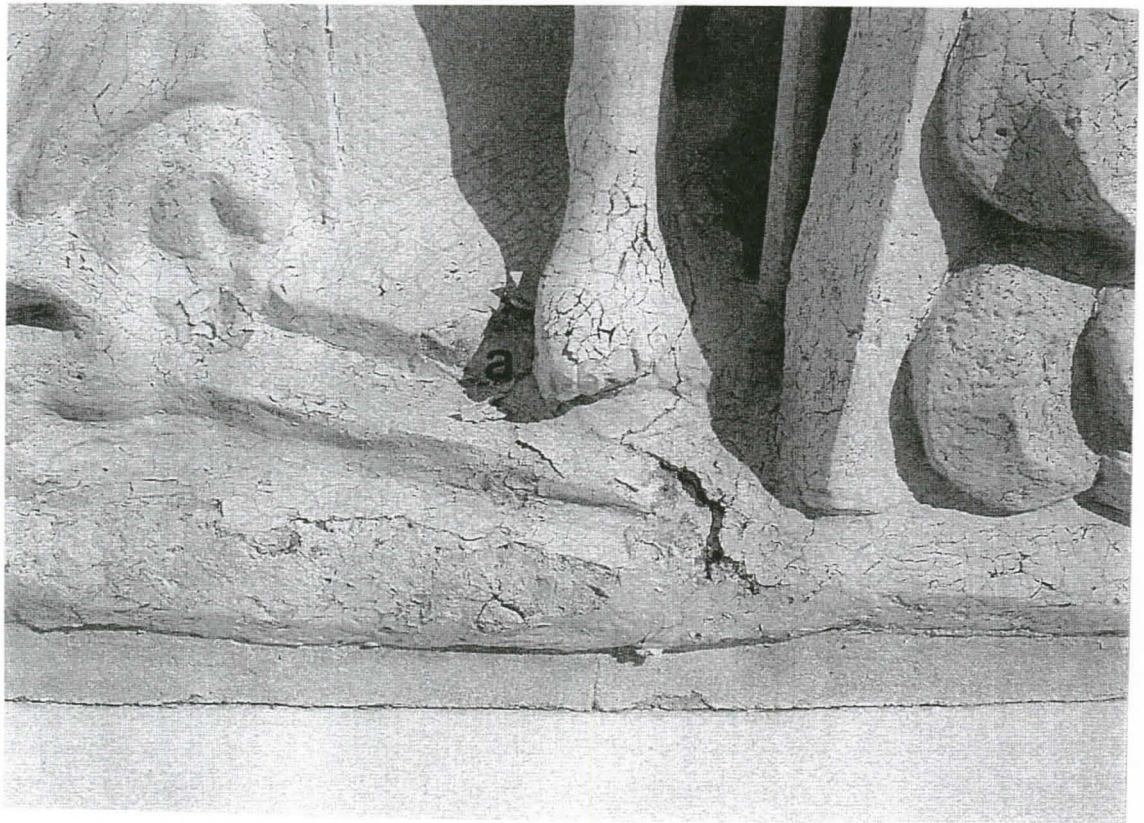
Kuvassa 1. nähdään yleiskuva vaurioituneesta kipsireliefistä. Maalipinnan voimakas halkeilu on ehkä silmiinpistävin yleishavainto, joka lähemmässä tarkastelussa osoittautuu erääksi keskeisimmäksi vaurioiden aiheuttajaksi.

KUVA 1. Helsingin tuomiokirkon vaurioituneita kipsireliefiä.

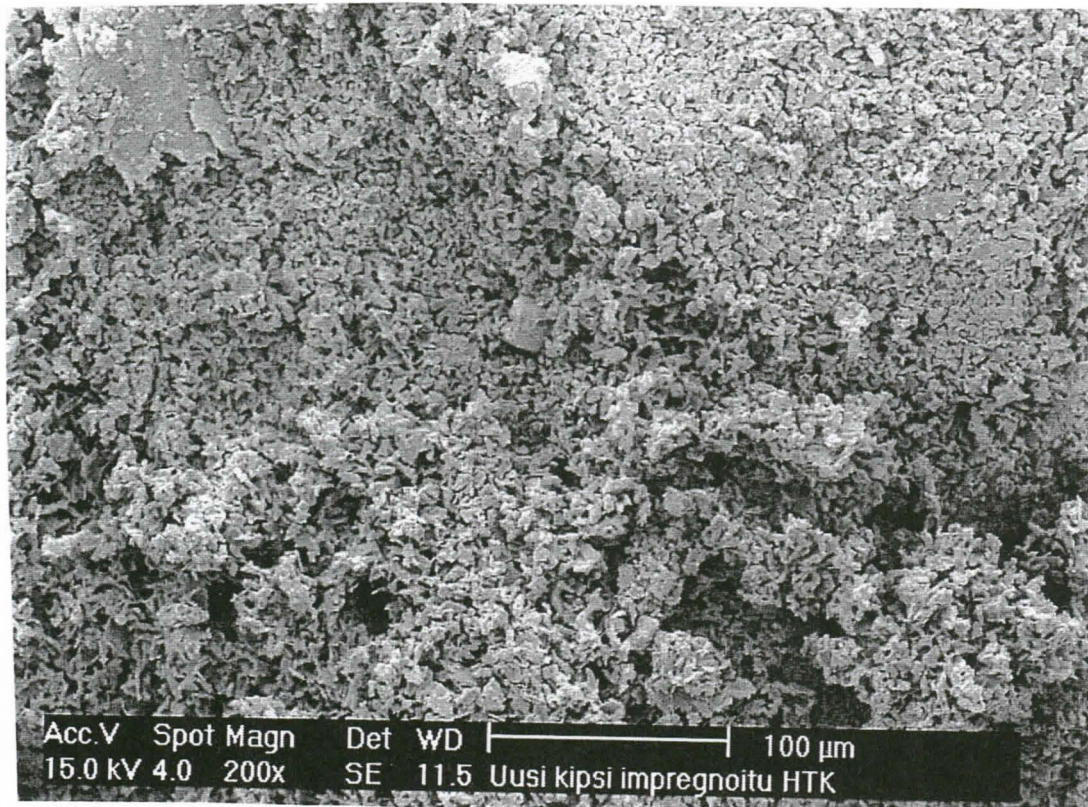
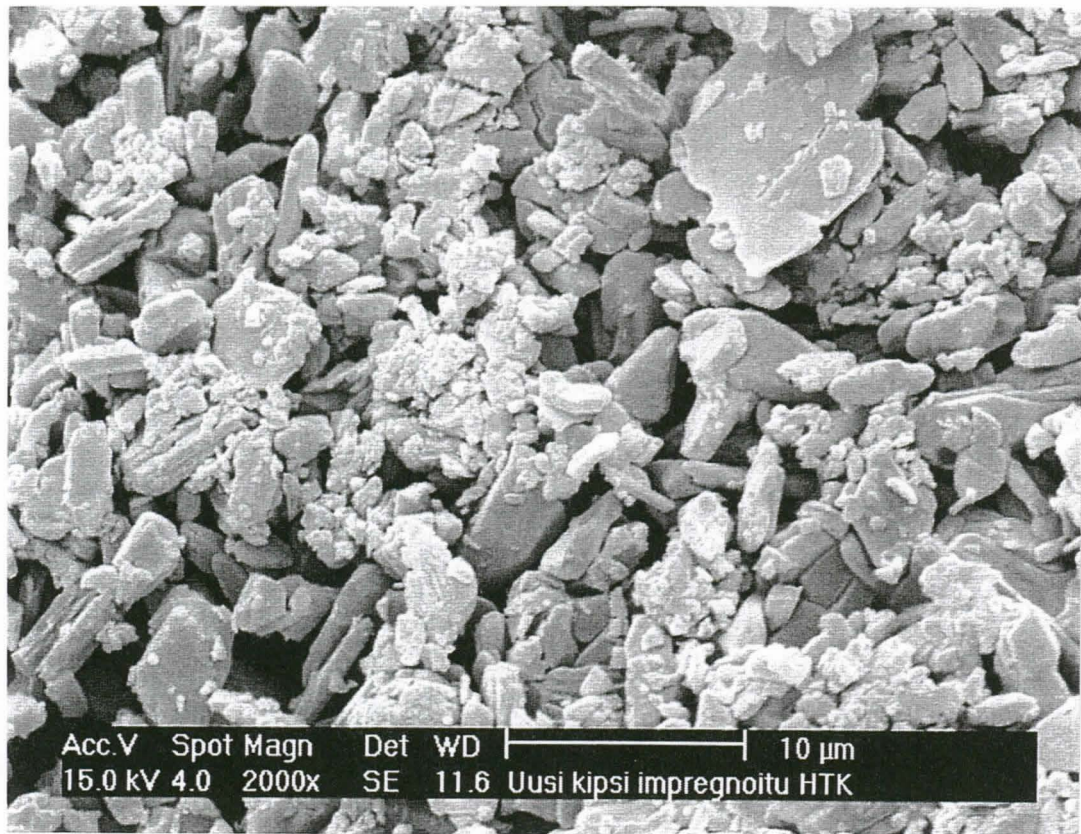
KUVA 3. Korjauskipsin mikrorakennetta käsivarresta c kuvasta 5. Kuvasta voidaan havaita impregnoidin osittain epäonnistuneen.

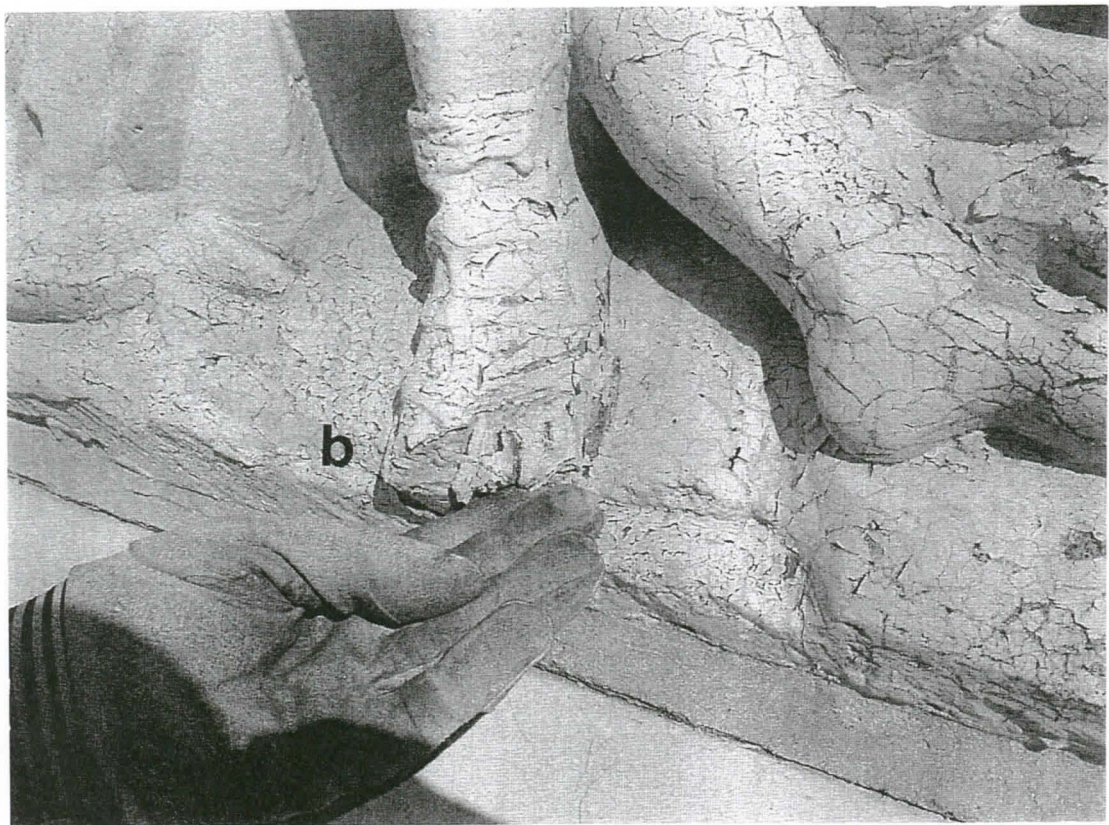
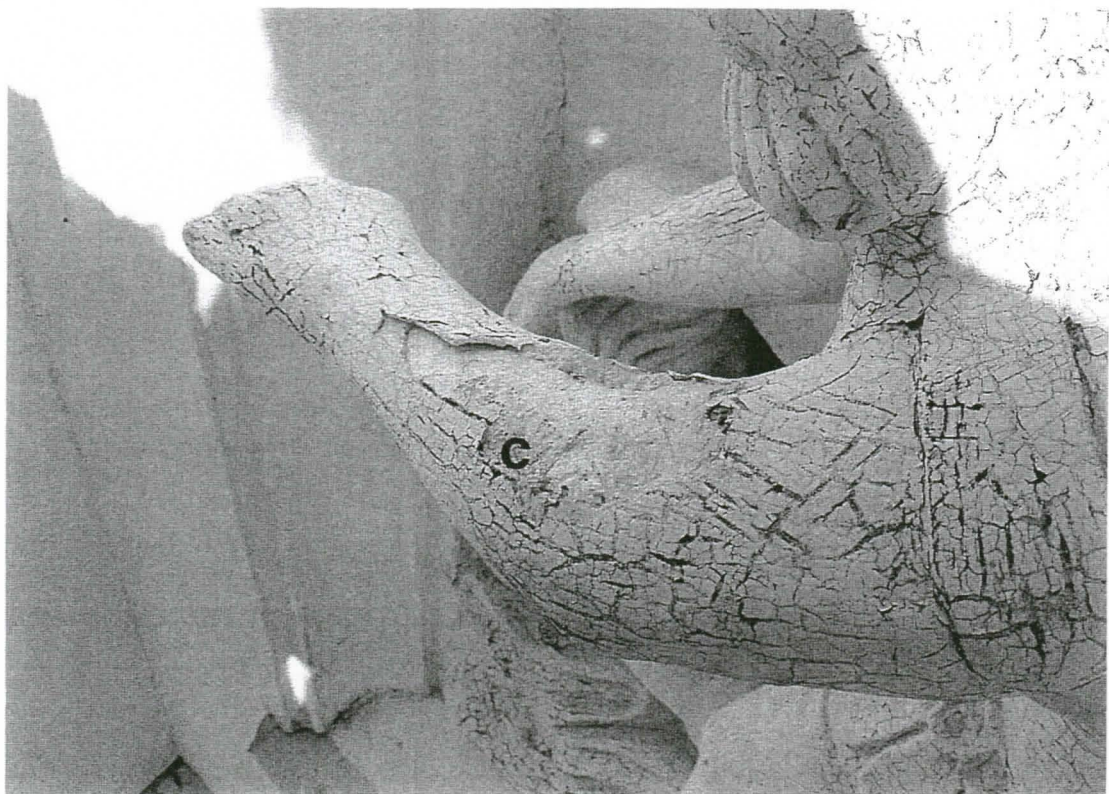
KUVA 4. Yksityiskohtia vaurioituneista kipsireliefeistä. Murtunut jalkaterä b ja vaurioitunut käsivarsi c.

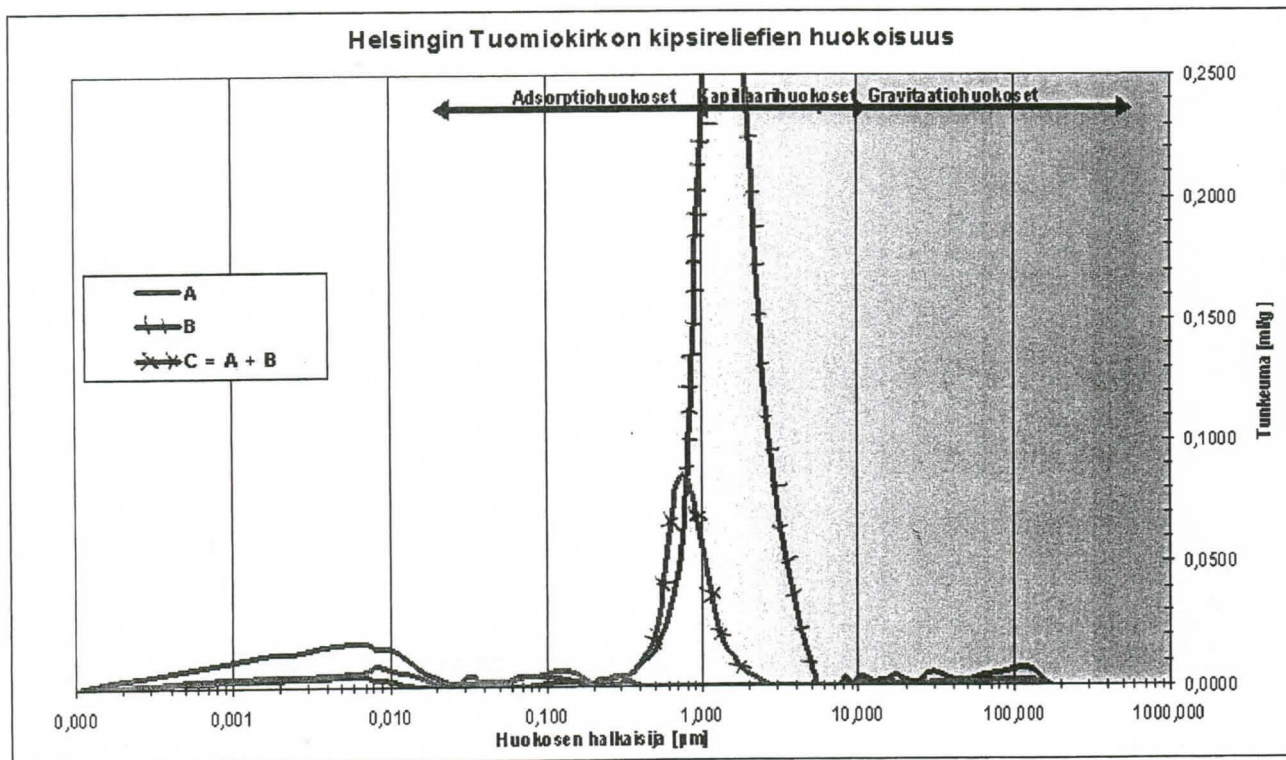
Kuvassa 5 on esitetty kuvan 1. reliefin varpaan a) maalipinna huokoisuus A. sekä maalipinnan ja kipsin yhteinen huokoisuus C ja vaurioituneen kipsivarpaan huokoisuus B. Maalipinta on tiivis, mutta vernissakäsittely ei ole tiivistänyt itse kipsirakennetta, jossa on erittäin suuri kapillaaristen huokosten osuus ja näin ollen se on ollut hyvin altis pakkasvaurioille.

KUVA 5. Vaurioituneen kipsivarpaan huokoisuusominaisuusominaisuudet

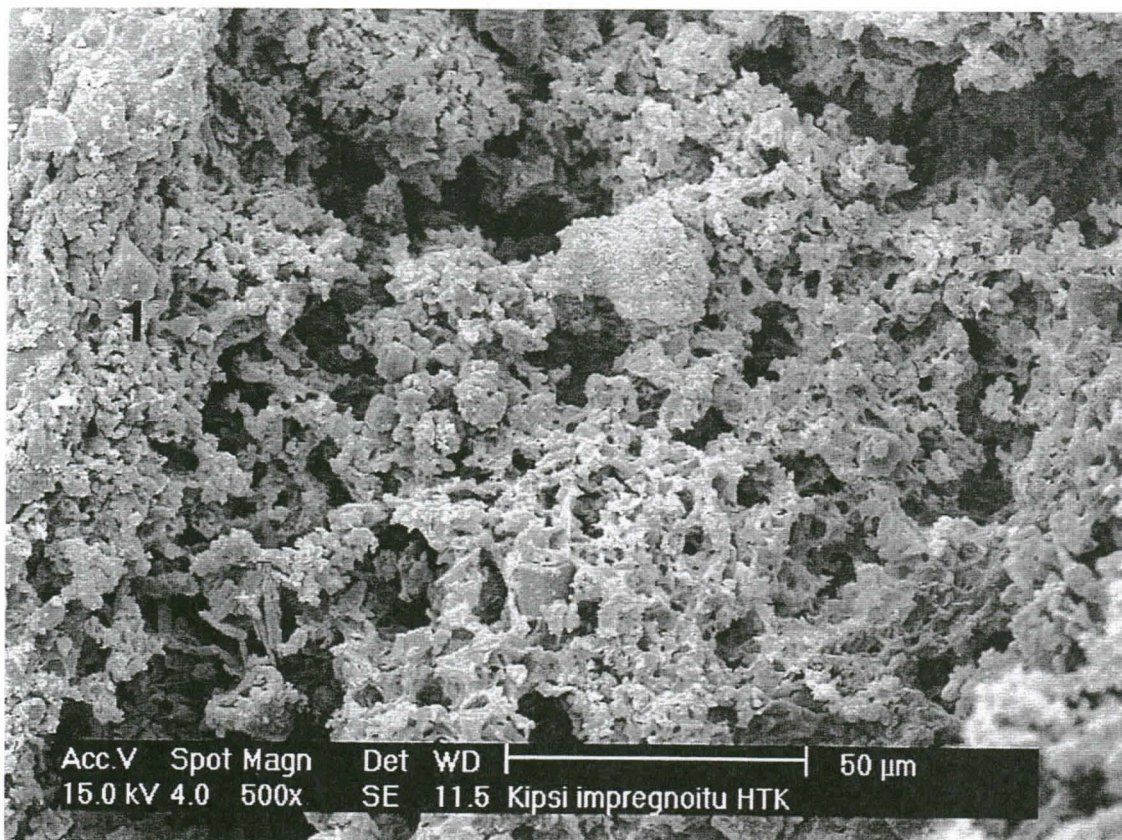
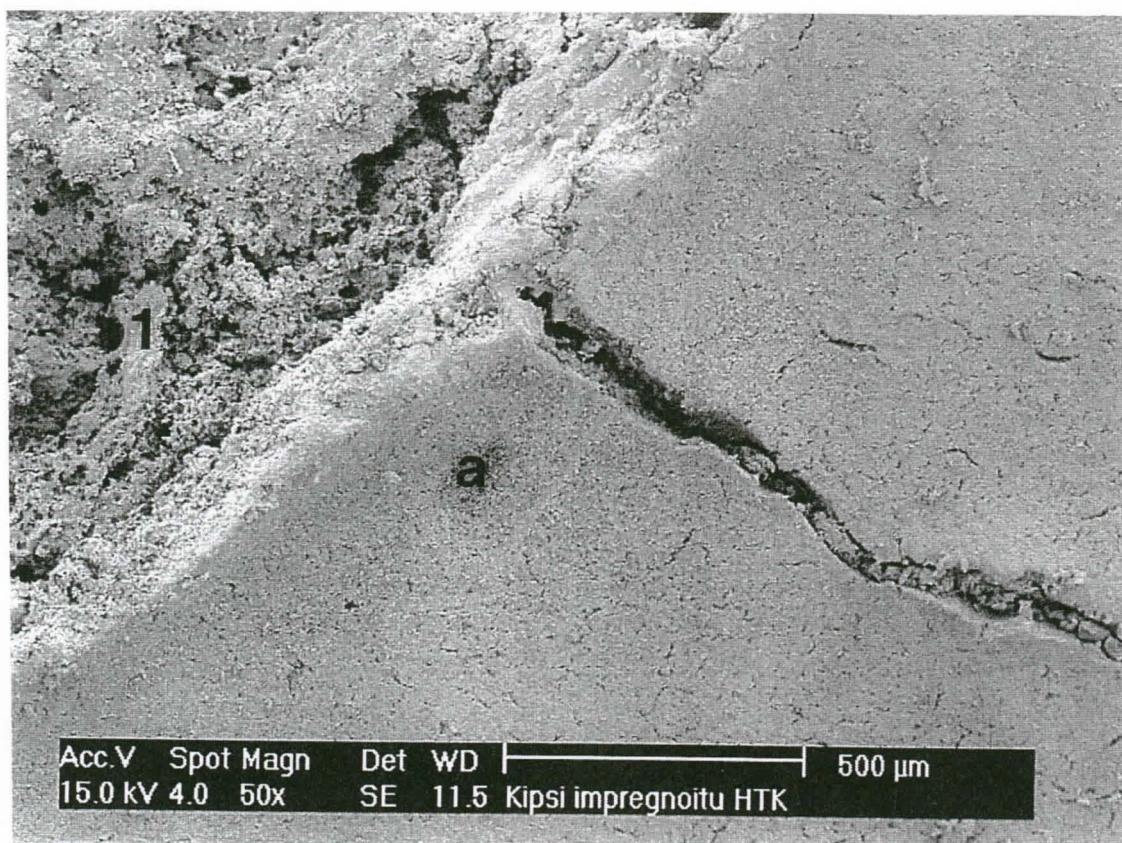
KUVA 6. Kuvan 1. vaurioituneen kipsivarpaan mikrorakenetta a pintamaali, 1. huokoista kipsirakenetta.

Kuvassa 6. on esitetty vaurioituneen kipsivarpaan ( kuva 1 ) maalattu pinta a , jossa on halkeama ja suurennettuna varpaan sisärakennetta 1., jonka huokoisuutta kuvaava käyrä A on esitetty kuvassa 5. Johtopäätöksenä on, että rakenteen vaurioituminen on alkanut veden tunkeutuessa maalissa olevan halkeaman kautta kipsirakenteeseen, joka sisältää pääasiassa ns. kapillaari-vesihuokosia, koska vernissa impregnointi oli epäonnistunut. Pakkas-sulatus-syklit rapauttavat nopeasti tällaisen rakenteen. Vesi jäätyessään laajenee 9 % ja tällainen rakenne pystyy varastoimaan itseensä merkittävästi vettä.

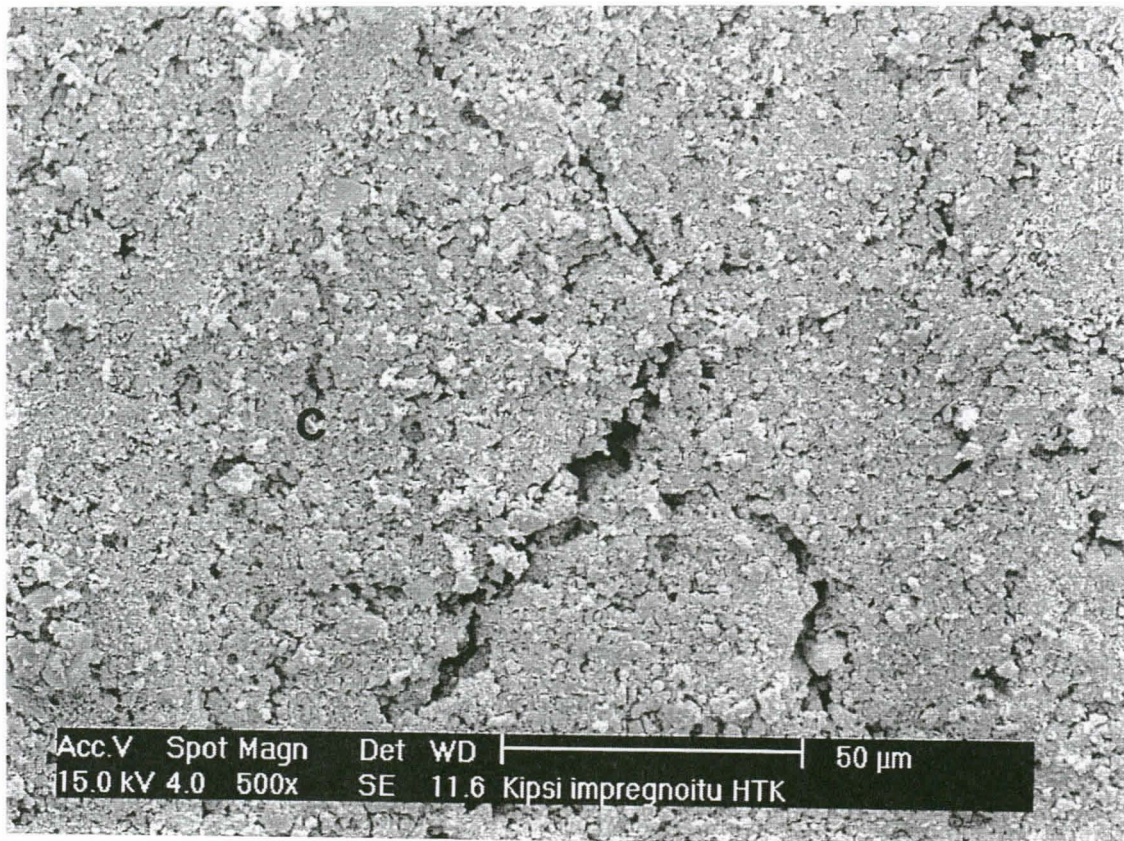
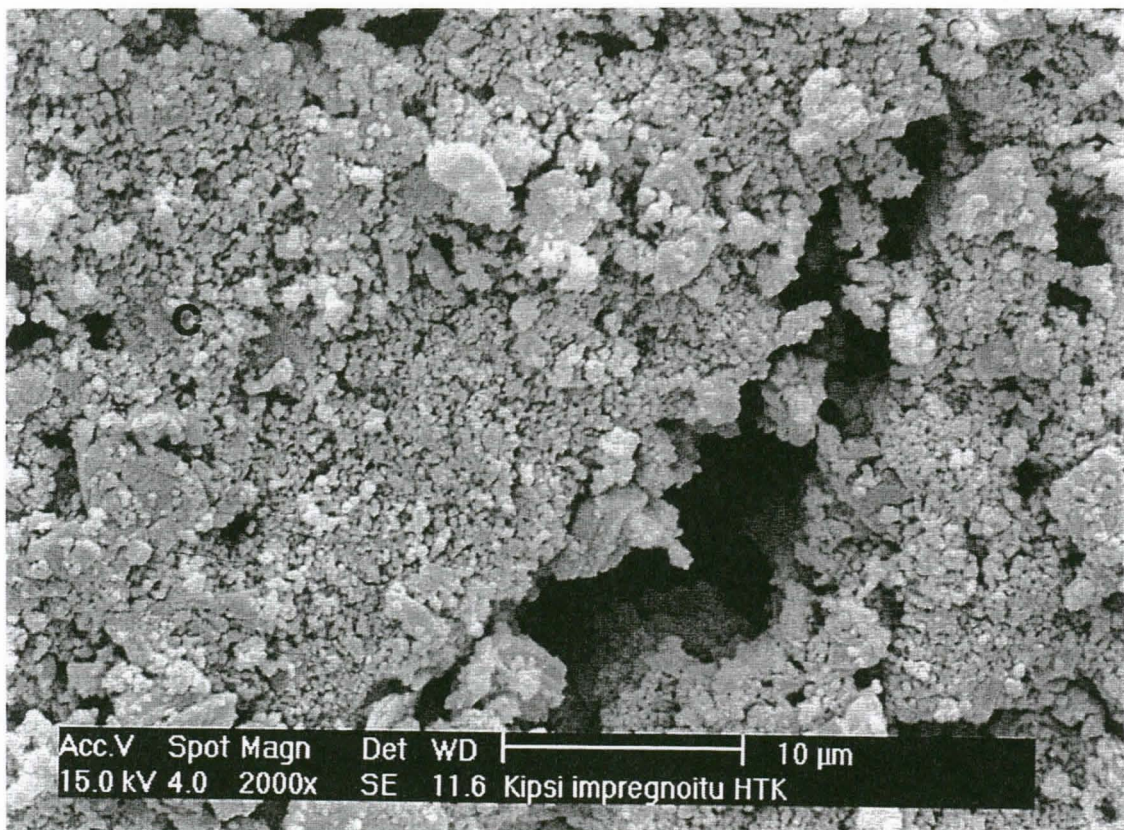
Kuvassa 7. on esitetty maalipinnan rakennetta, jossa on nähtävissä halkeamia jotka edesauttavat veden tunkeutumista alla olevaan kipsirakenteeseen. Suurennuksesta kohta c havaitaan, että maalipinnassakin esiintyy mikrohuokoisuutta, joka edesauttaa kosteuden siirtymistä.

KUVA 7. Maalatun kipsipinnan pintarakennetta.

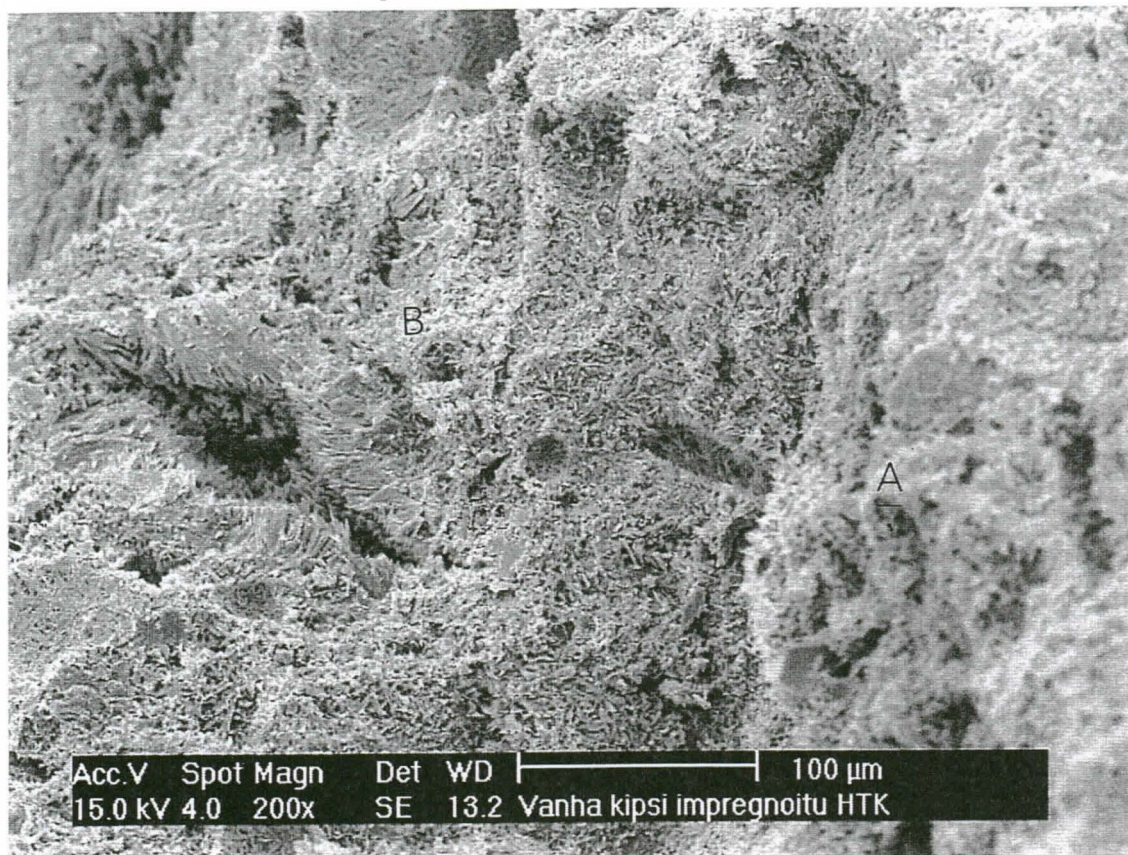
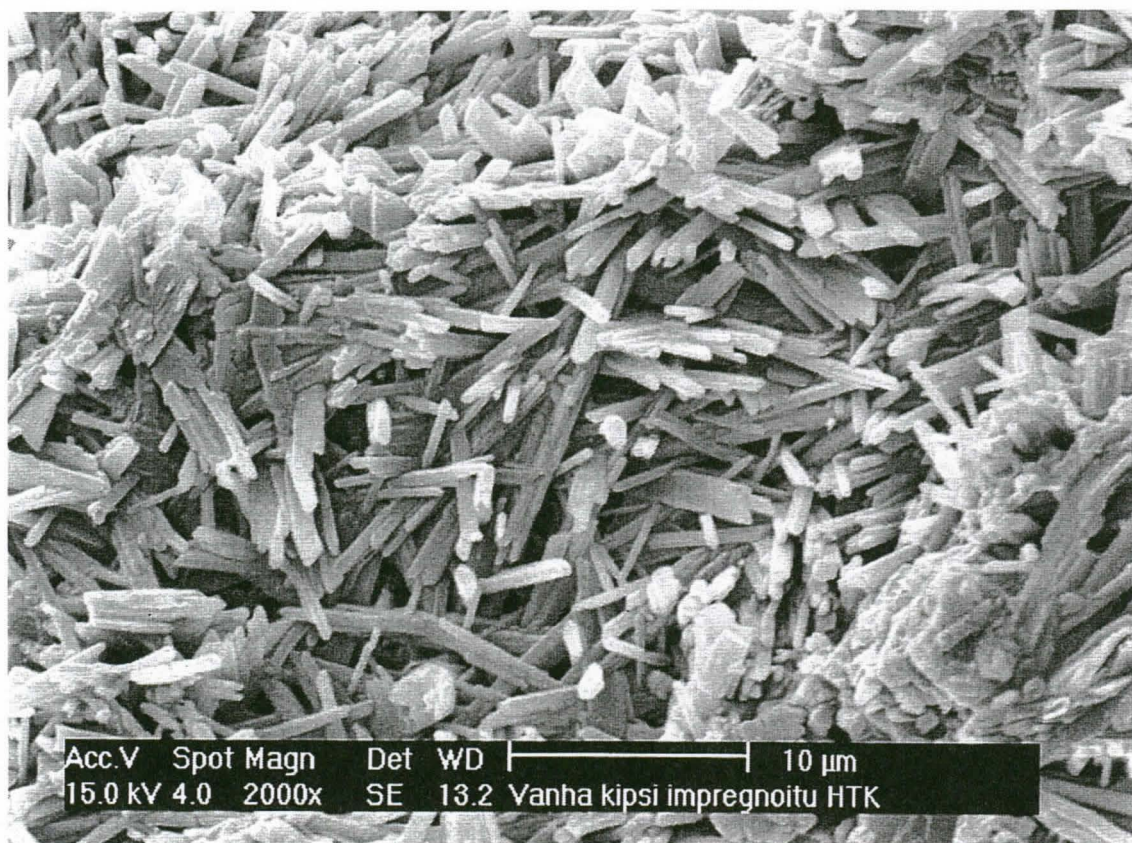
Kuvassa 8. nähdään vanhan hyvin impregnoitun kipsin rakennetta, jossa huomio kiinnittyy kipsin erilaiseen kidemuotoon ja tiiviiseen rakenteeseen.

KUVA 8. Vanhan impregnoitun kipsin mikrorakennetta.

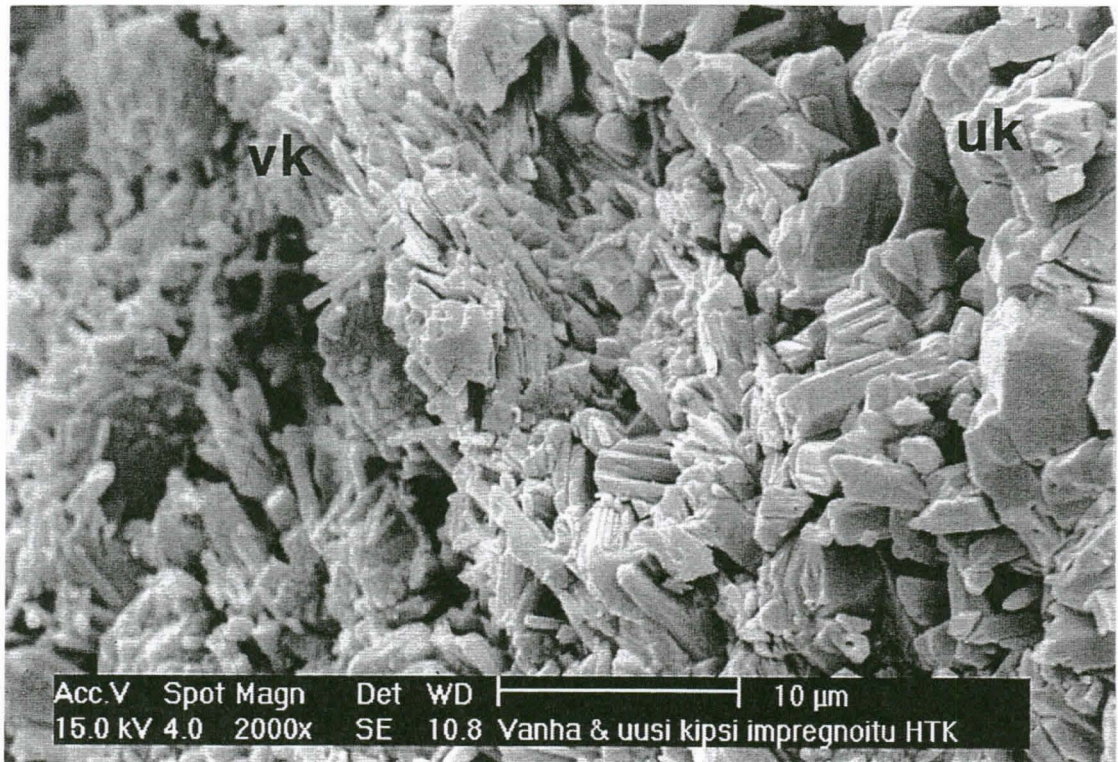
Rakenteiden korjauksen yhteydessä muodostuvat rajapinnat pohjakipsin ja korjauskipsin välille ovat keskeisessä asemassa muodostuvan rakenteen pysyvyyden ja kestävyyyden kannalta. Suuret rakenteiden väliset huokoisuus-erot aiheuttavat jännitystiloja, jotka purkautuvat ja ilmenevät vaurioina. Kuvassa 9 nähdään, miten rajapinta on kipsireliefin korjauksessa syntynyt. Vanhan kipsin (vk) ja uuden kipsin (uk) mikrorakenteessa huomio kiinnittyy erilaiseen kipsin kiderakenteeseen, joka taas vaikuttaa rakenteen huokosominaisuuksiin. Tällaisissa tapauksissa impregnoinnin onnistumisella on erittäin suuri merkitys huokoisuuserojen tasaajana ja siten keskeinen asema kipsimateriaalin kestävyyyden kannalta.

KUVA 9. Vanhan kipsirakenteen (vk) ja uuden kipsirakenteen (uk) raja.

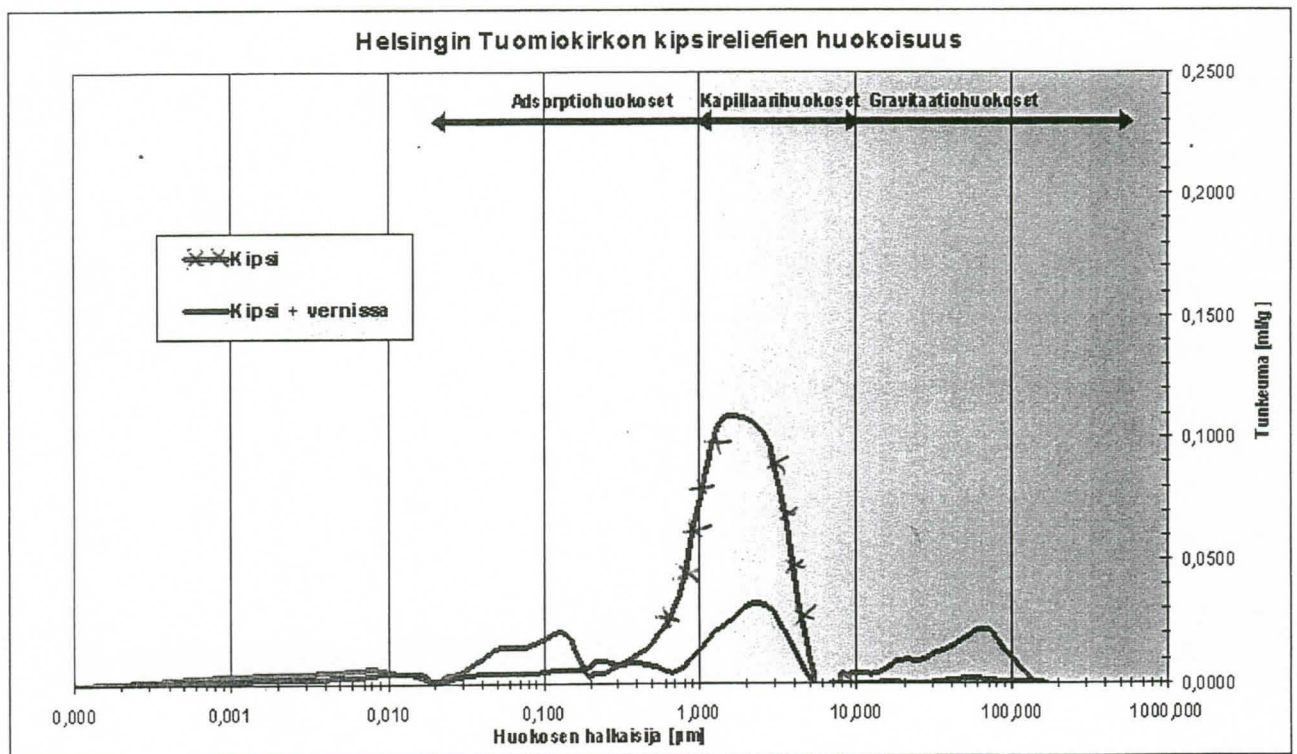
Kuvassa 10. on esitetty laboratoriossa toteutettu koe , jossa verrattiin vernissalla käsitellyn ja käsittelemättömän kipsin huokoisuuseroja. Kuten kuvasta havaita vernissakäsittely pienentää huokoisuutta merkittävästi. Käsiteltäessä kipsiä vernissalla tulisi kiinnittää erityistä huomiota vernissan viskositeettiin ja vernissan imeytymiseen kipsirakenteen sisään.

KUVA 10. Laboratoriossa valmistetun käsittelemättömän ja vernissalla käsitellyn kipsin huokosrakenne

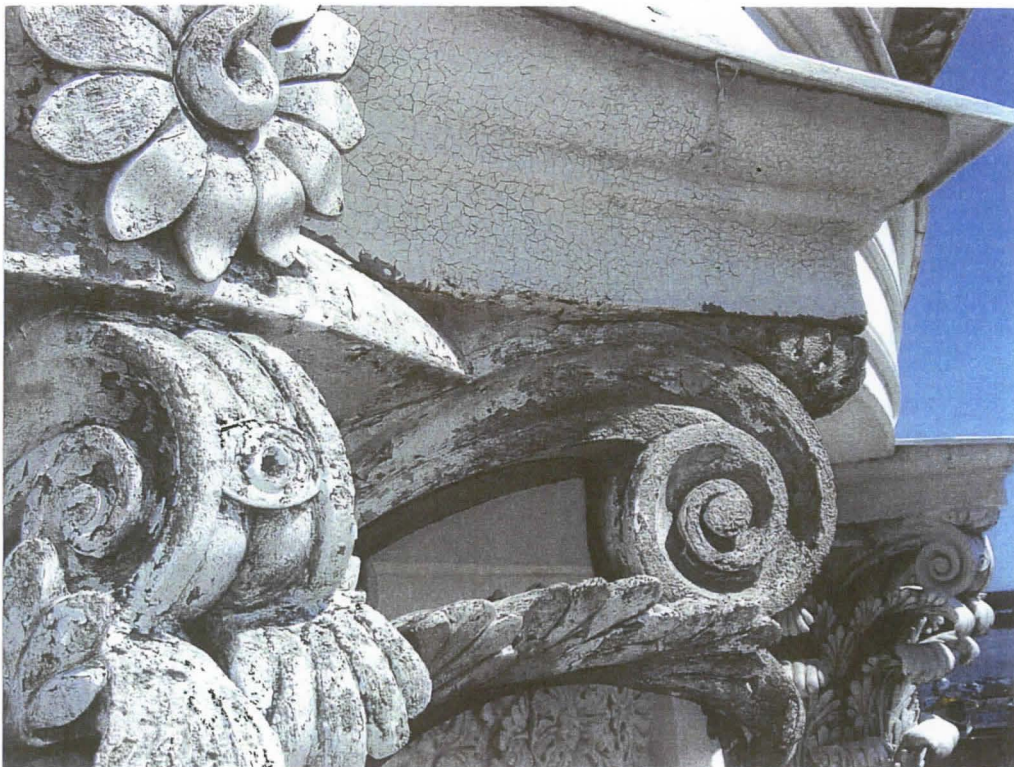
*Kuva 1. Tuomiokirkon eteläosassa oleva vaurioitunut kapiteeli*

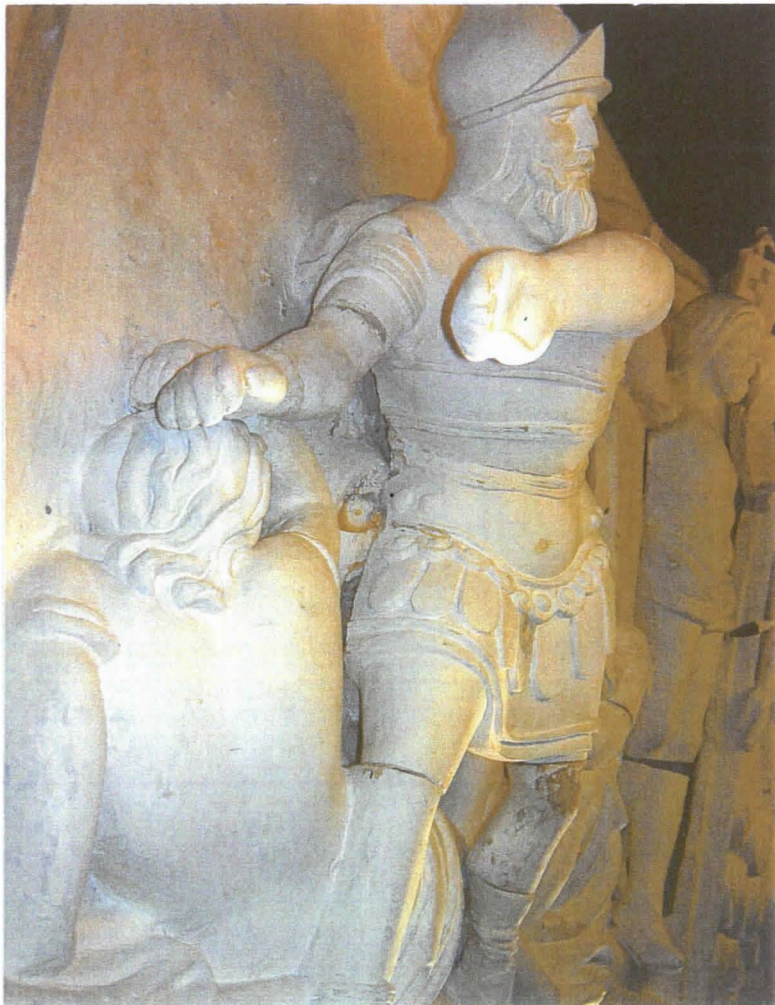
Kuvissa 2 ja 3 nähtävässä reliefissä on käytetty kahta erilaista kipsiä eli valkoista hyvin impregnoitua korjauskipsiä (a) ja harmaata kipsiä (b), joka on ainakin osittain valkoisen kipsin alla. Verrattaessa kuvia 4 ja 5, havaitaan valkoisen kipsin (a) olevan kiderakenteeltaan isompaa kuin harmaa kipsi (b). Valettujen kipsien huokosrakenteessa havaittiin pieniä eroja, mutta ne eivät olleet merkittäviä.

*Kuva 2. Kipsireliefi, josta on lohjennut palanen*

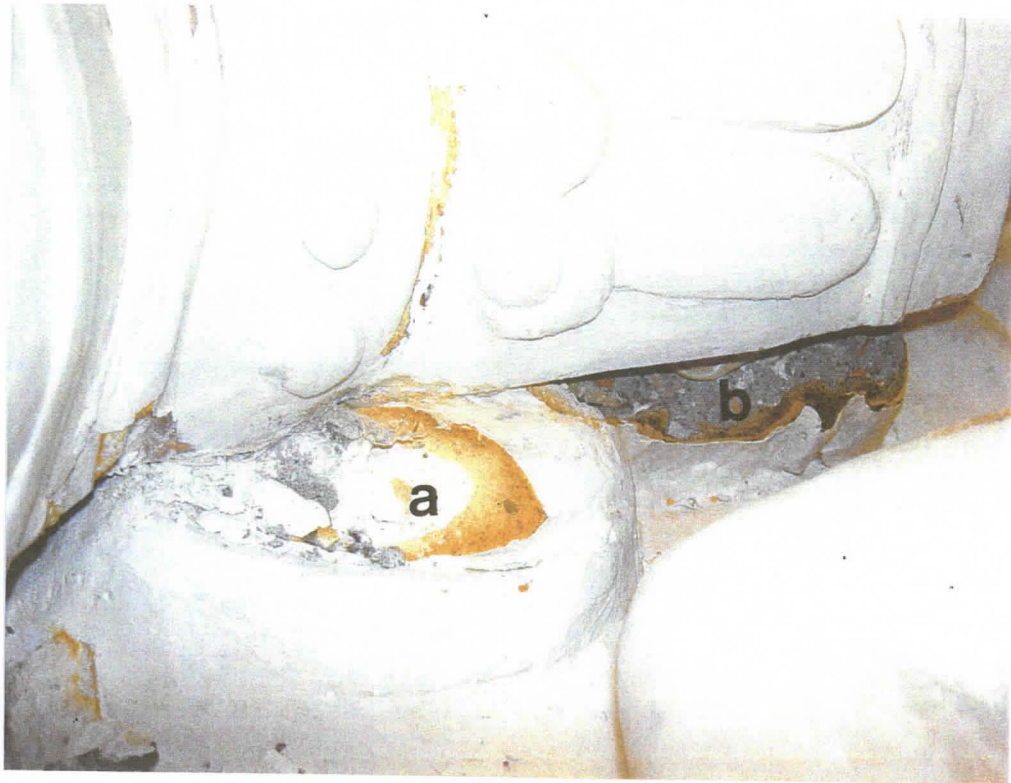
*Kuva 3. Yksityiskohta reliefistä lohjenneesta kipsikappaleesta. Kuvassa valkoisen kipsin (a) impregnointi näkyy kellertävänä alueena.*

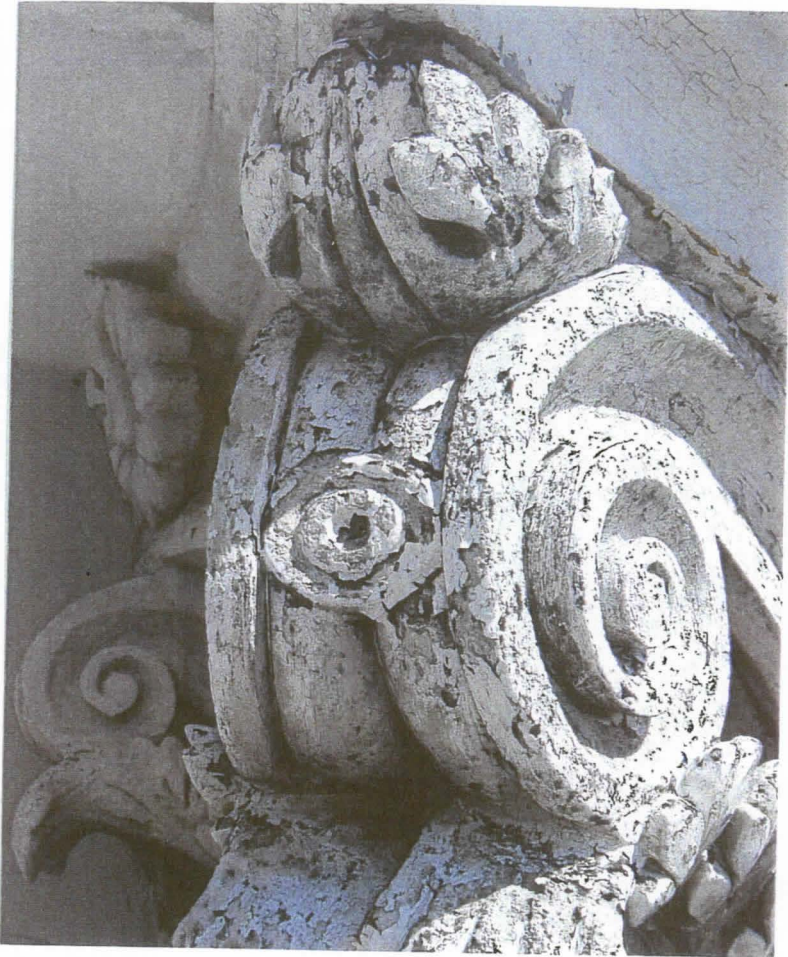
*Kuva 7. Kellotornin vaurioituneen kipsikapiteelin kärkiosa*

Kuvissa 6, 7 ja 8 nähdään, miten eroosio vaurioittaa kipsirakenteita sen jälkeen, kun vesi pääsee tunkeutumaan kipsirakenteeseen halkeilleen maalipinnan kautta. Kipsin pinta syöpyy, jolloin sen huokosrakenne muuttuu niin, että adsorptiohuokosten osuus kasvaa. Tästä on seurauksena pakkasvaurioriskin merkittävä lisääntyminen, koska kohonneen adsorptiovesimäärän johdosta rakenteen kuivuminen on hidastunut merkittävästi.

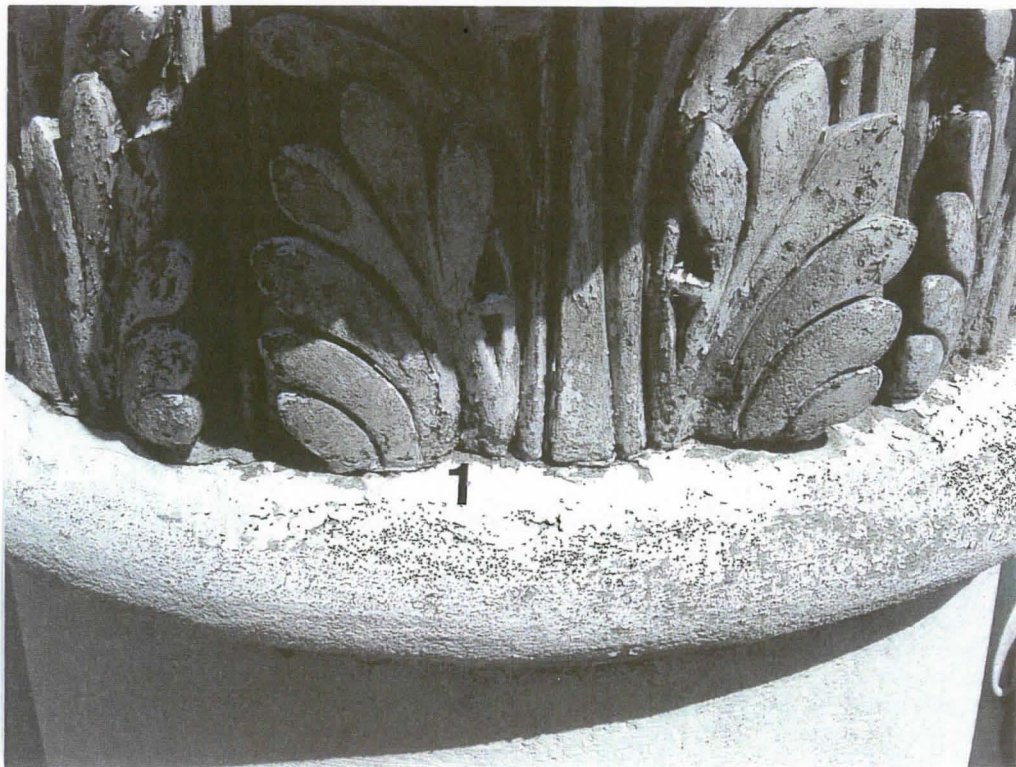
*Kuva 8. Vaurioituneen kapiteelin alaosa, jossa esiintyy pakkasvaurioita (1)*

Kellotornin eteläseinän kipsikapiteelit tulisi korjata mahdollisimman pian, koska niissä vaurioituminen on jo edennyt pitkälle.

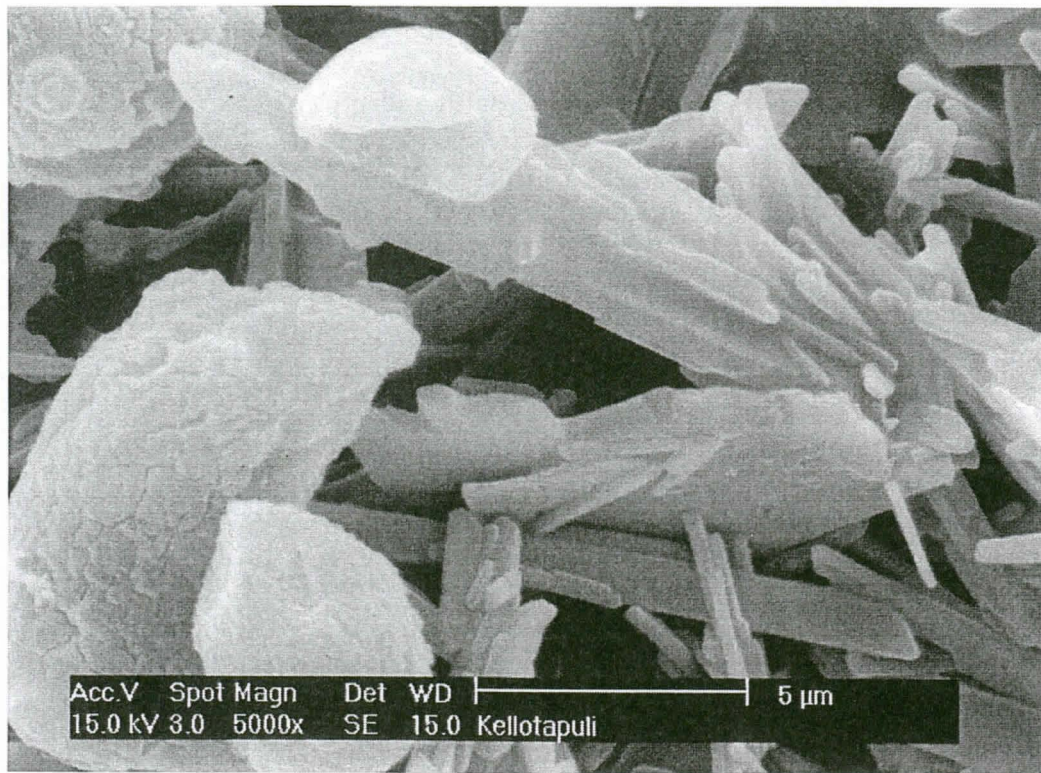
Pääosa vaurioituneen kipsin huokostilavuudesta on adsorptiohuokosten alueella. Verrattaessa vaurioituneen kellotornin kipsin (kuva 9) mikrorakennetta reliefin kestäviin kipseihin (kuvat 5 ja 6) havaitaan selvä rakenteellinen ero. Kellotornin kipsi on eroosiosta johtuen selvästi huokoisempaa. Kuvassa 9 olevan mittajanan avulla voidaan hahmottaa kipsin mikrohuokoisuutta, jota huokoisuustutkimukset myös osoittavat ja käytännön vauriot vahvistavat. Tarkasteltaessa kuvassa 10 nähtävää kuvan 9 mikrorakennetta voidaan siinä havaita orgaanista sienirihmastoja, hiilipalloja ja muuta ilmansaasteiden mukanaan tuomia materiaaleja, jotka lisäävät adsorptioveden määrää. Tämä esimerkki osoittaa, miten tärkeää on maalipinnoille muodostuvien halkeamien ennalta estäminen tai välitön poistaminen ajatellen kipsikappaleiden pitkäaikaiskestävyyttä.

*Kuva 9. Kellotornin vaurioituneen kipsin huokosrakennetta*

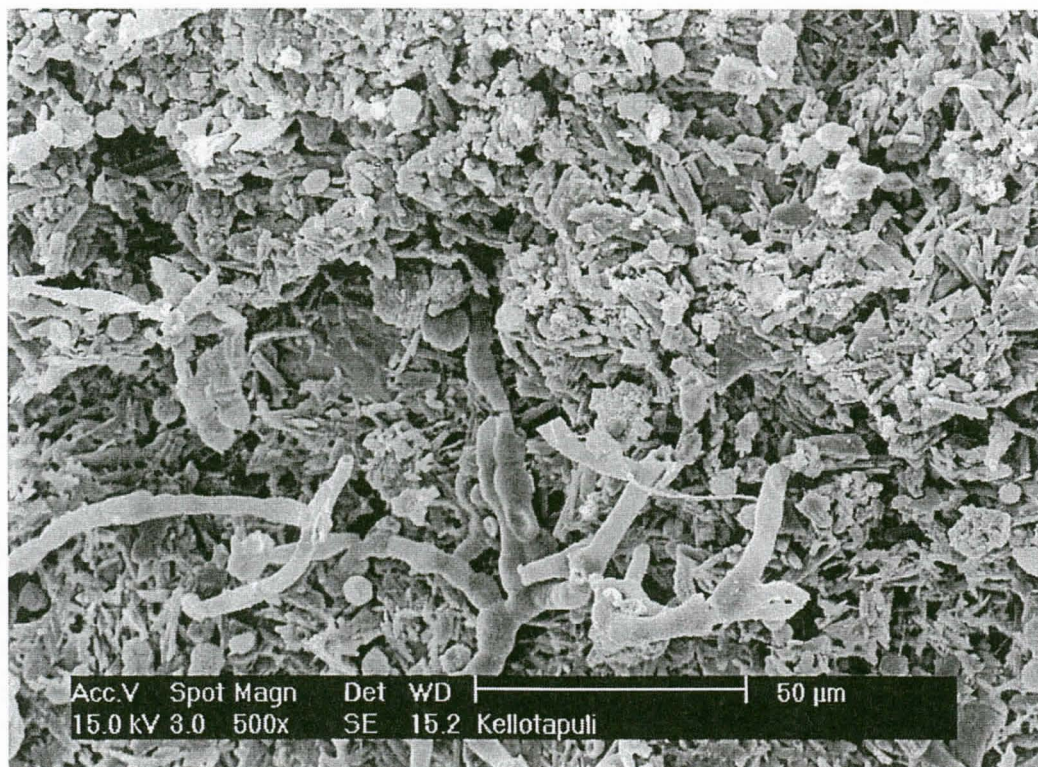
*Kuva 10. Kellotornin vaurioituneen kipsin pintarakennetta*

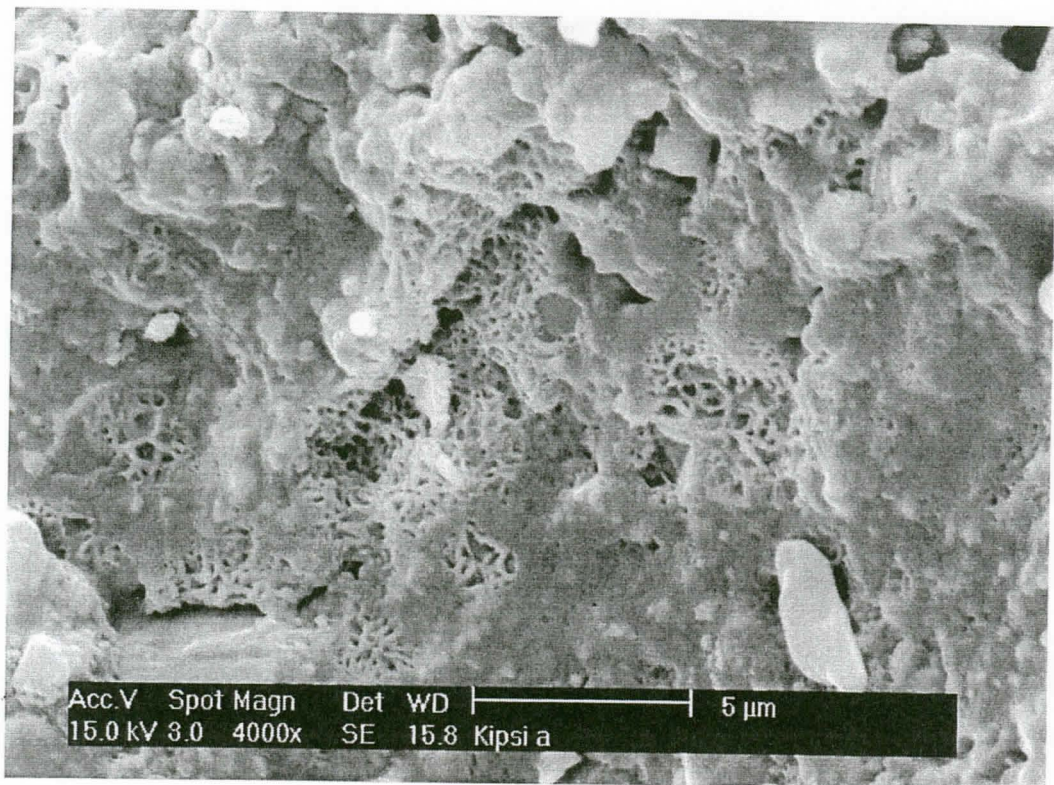
*Kuva 12. Impregnoitun kipsin (A) pintakerroksen mikrorakennetta, josta nähdään miten rakenne on muuttunut tiiviiksi*
