## Helsingin tuomiokirkon kipsikoristeiden elinkaari

NIEMINEN, PERTTI: Helsingin tuomiokirkon kipsikoristeiden elinkaari

**HELSINGIN TUOMIOKIRKON VAURIOITUNEIDEN  
KIPSIRELIEFIEIN SELVITYSTYÖ KESÄLLÄ 2005**

# HELSINGIN TUOMIOKIRKON VAURIOITUNEIDEN KIPSIRAKENTEIDEN SELVITYSTYÖ VUONNA 2007

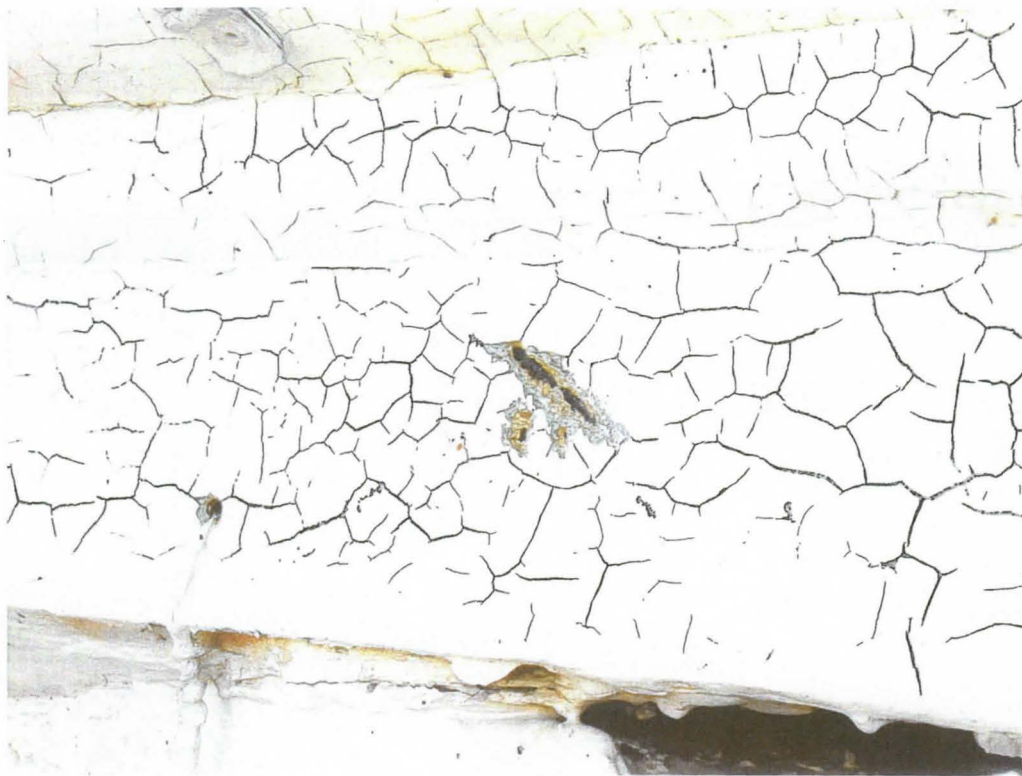
Tarkasteltaessa maalausten epäonnistumisia vuosina 2005 ja 2006 tehtyjen tutkimusten pohjalta esille tulee kaksi maalausvaurioiden päätekijää, joista maalipinnan verkkomainen halkeilu (kuva 13) on ehdottomasti rakenteen kestävyyskannalta pahempi. Tämä johtuu siitä, että erityisesti kirkon etelän- ja lounaanpuoleisiin seiniin kohdistuvat erittäin voimakkaat säärasitukset. Pakkasvaurioiden lisäksi maalin verkkohalkeilu edesauttaa ja nopeuttaa seinässä olevien tuki- ja tartuntarautojen ruostumista.

*Kuva 13. Verkkomaisesti halkeillut pintamaali. Kuvassa nähdään myös säärasituksen aiheuttama kipsipinnan lohkeaminen, joka johtuu tukiraudan ruostumisen aiheuttamasta paineesta. Vaurion perussyy on kosteuden tunkeutuminen pohjakipsiin maalissa olevien rakojen kautta.*

Toinen esille tullut vaurioitumiseen vaikuttava tekijä on puhdistetun tai korjatun kipsipinnan impregnoinnin epäonnistuminen. Esimerkiksi kuvan 13 ruostuneen raudan päällä olevassa kipsissä ei havaittu merkkejä impregnoinnista. Tässä tapauksessa halkeaman kautta päässyt vesi imeytyi pohjakipsiin ja piti sen kosteana, jolloin raudan ruostumiselle oli hyvät edellytykset, koska tällaisen rakenteen kuivuminen on erittäin hidasta. Kuvan 11. esimerkki ei ole tyypillinen, koska metallireunat on yleensä päällystetty kalkki-sementtilaastilla.

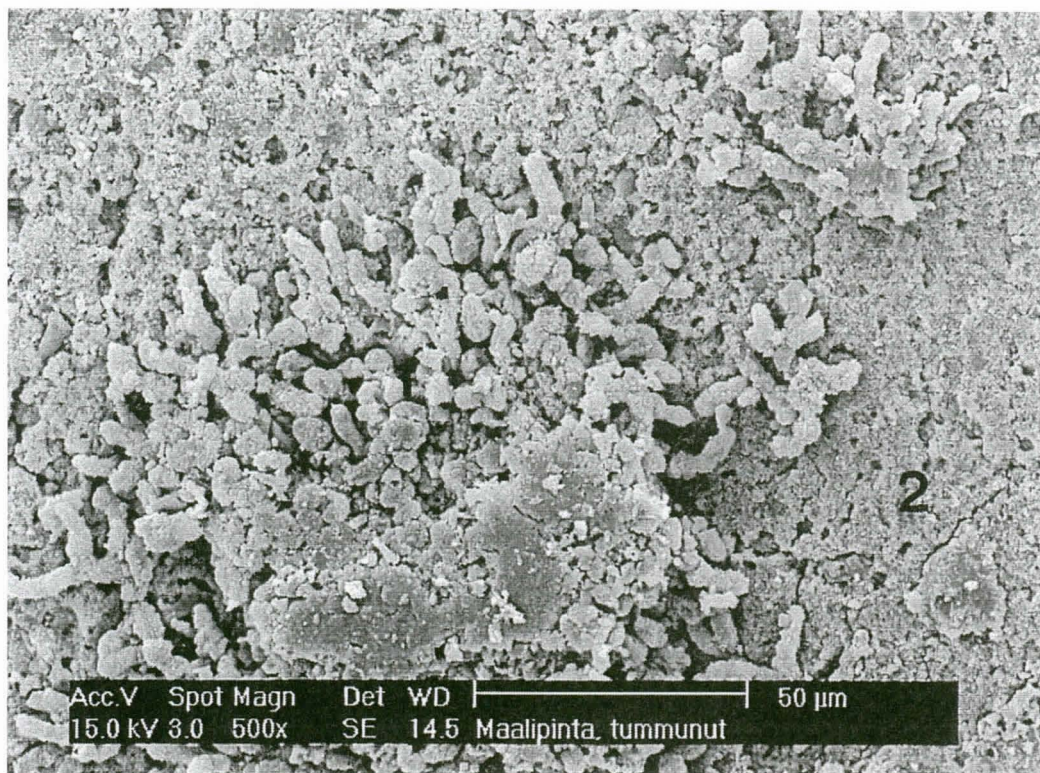
Kirkon maalipintoihin kohdistuu myös sääolosuhteiden aiheuttamia rasituksia, jotka näkyvät maalipintojen tummumisena. Kuvissa 14 ja 15 nähdään orgaanisen materiaalin vaikutusta maalipintaan. Orgaaninen aines sitoo itseensä kosteutta ja yhdessä tuulen ja lämpötilavaihtelujen vaikutuksesta heikentää maalipinnan kipsiä suojaavaa vaikutusta. Kuvassa 14 nähdään orgaanista materiaalia todennäköisesti levää (1) ja pieniä kuoppia maalipinnassa (2). Tutkittaessa vanhojen, 1900-luvun alkupuolella poistettujen kipsikoristeiden (kuva 16) pintarakenteita havaittiin niissä samanlaisia kuoppia (kuvat 17 ja 18), jotka ovat syntyneet todennäköisesti orgaanisen eliöstön ja sääolosuhteiden yhteistyönä. Kuvasta 19 voidaan havaita miten ilmansaasteet aiheuttavat lisäkuormitusta vaurioituneille kellotornin kapiteeleille.

*Kuva 14. Orgaanista materiaalia (1) ja pieniä kuoppia (2) tummuneella maalipinnalla*

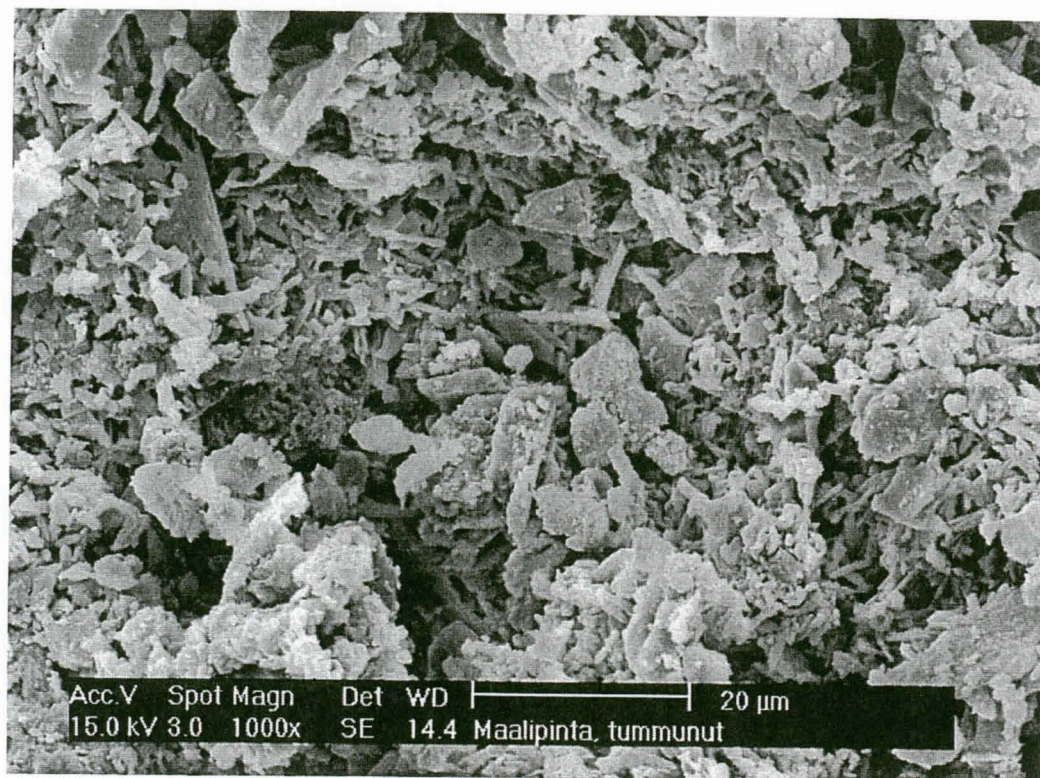
*Kuva 15. Orgaanisen materiaalin aiheuttamia syöpymiä maalipinnassa*

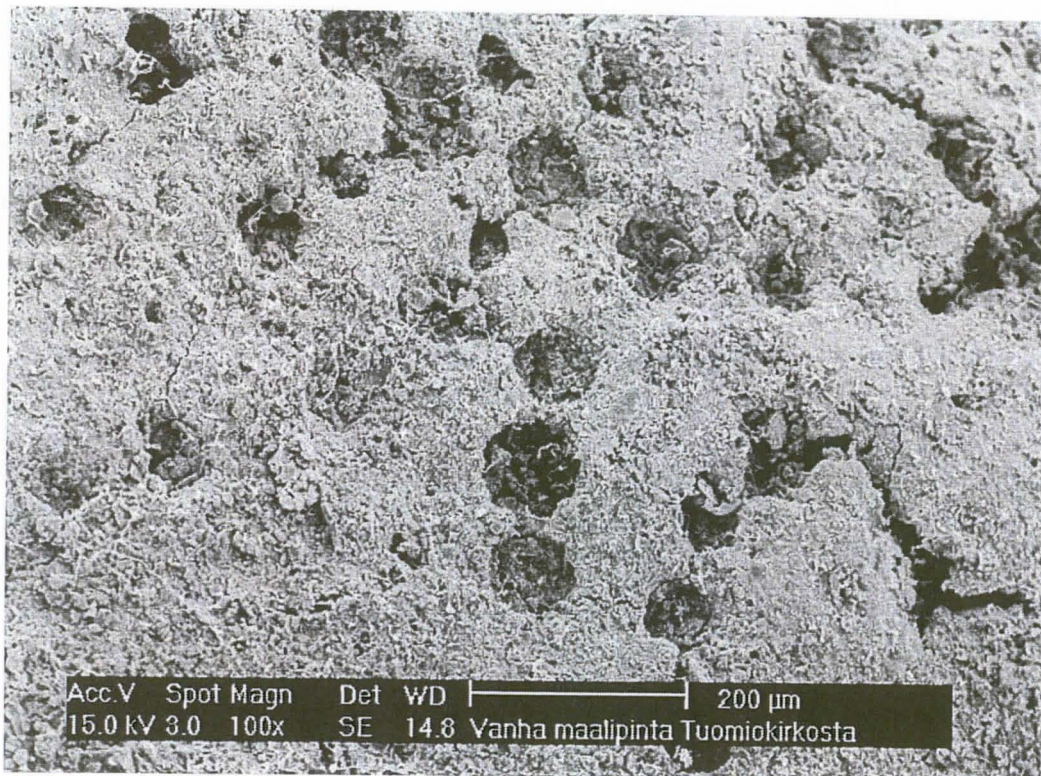
*Kuva 17. Vanhan kipsikoristeen (kuva 16) maalipinnan rakennetta. Pyöreät kuopat ovat todennäköisesti saaneet alkunsa orgaanisen aineksen toiminnasta.*

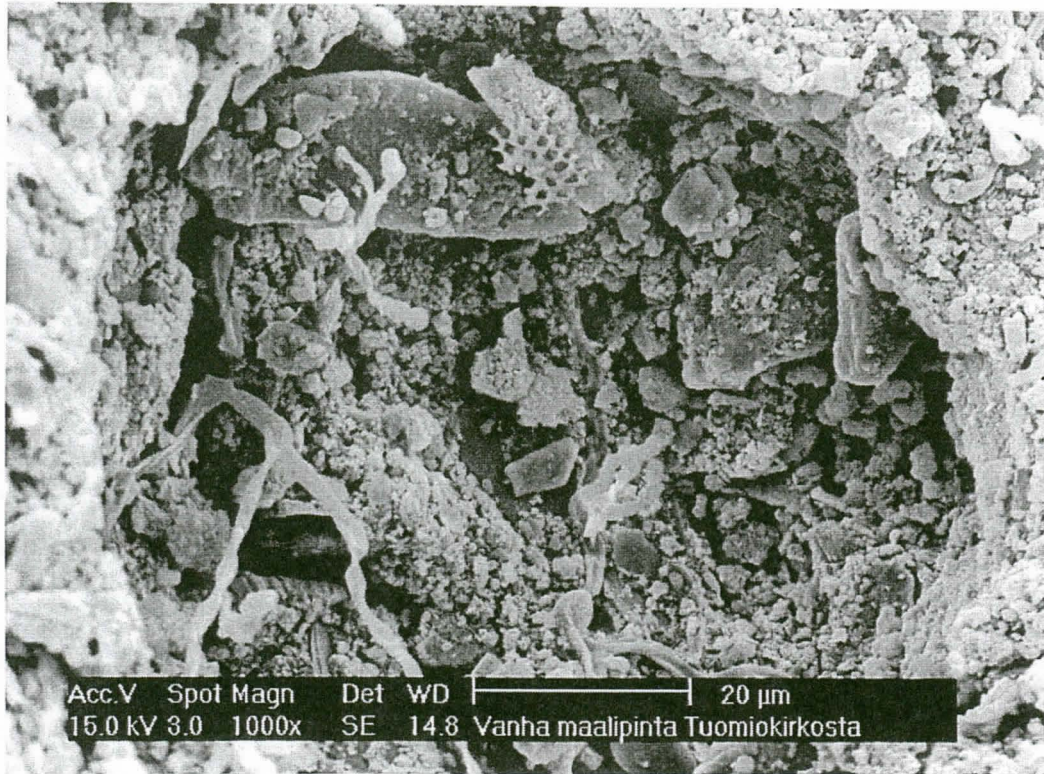
*Kuva 18. Yksityiskohta kipsikoristeen (kuva 17) kuopasta, joka sisältää mm. piilevän kappaleen ja levärihmastoa*

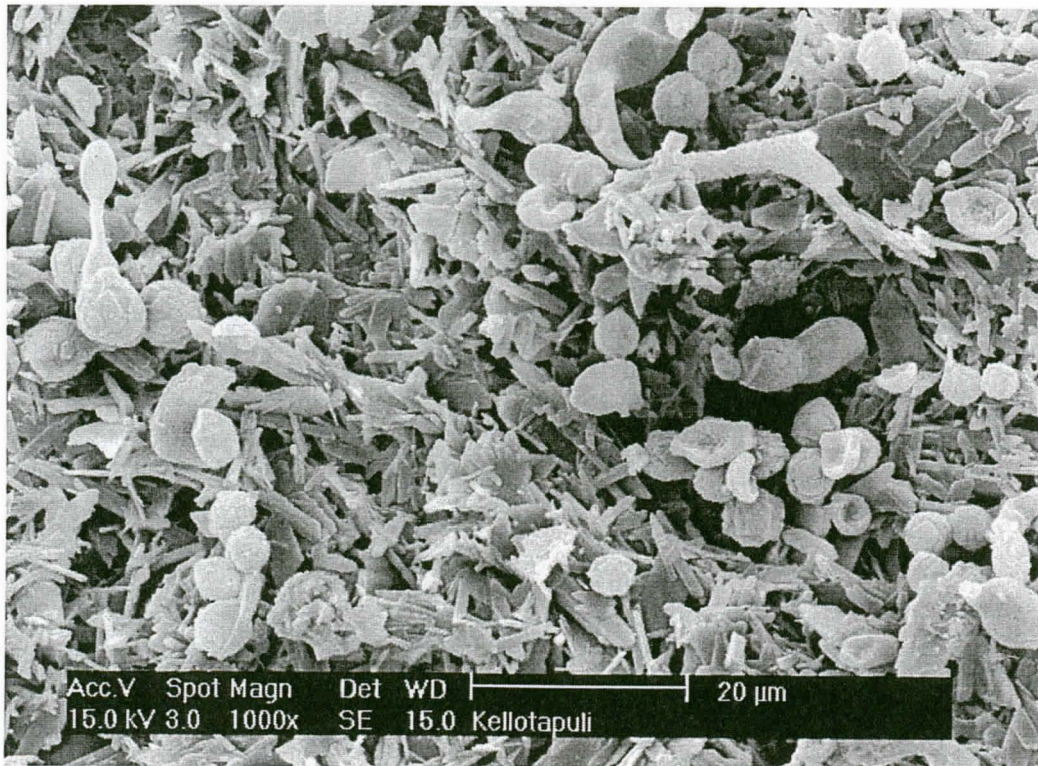
*Kuva 19. Kellotornin kapiteelin pintarakennetta alueella, josta maali on kulunut pois (kts. kuva 8)*

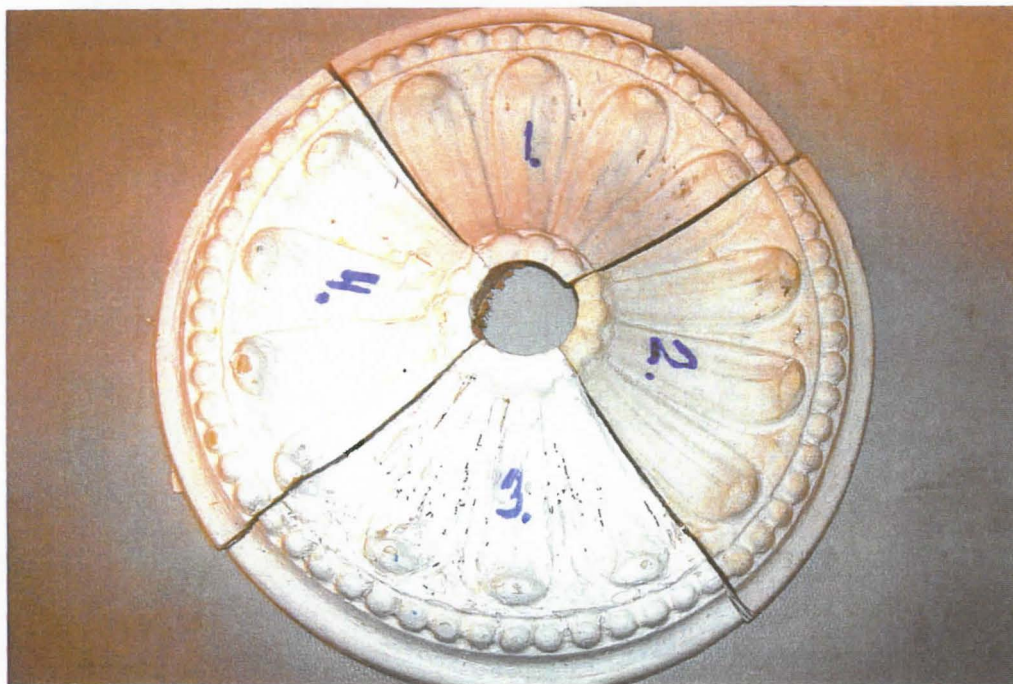
*Kuva 20. Neljään osaan jaettu kipsiornamentti pakkas-sulatuskokeiden jälkeen. (1) puhdas kipsi, (2) vernissattu kipsi, (3) TEHO öljymaali ja (4) vernissattu pohja ja TEHO öljymaali pinnassa*

Kuvasta 20 nähdään, miten erilaiset kipsin pintakäsittelyt vaikuttavat kipsin pintarakenteeseen. Kipsiornamentti sahattiin neljään yhtä suureen lohkokoon, jotka käsiteltiin eri tavalla. Ensimmäinen lohko (1) oli käsittelemätön, toinen (2) oli vernissakäsitelty, kolmannessa lohkossa (3) oli käsittelynä pelkkä TEHO öljymaali ja neljännessä lohkossa (4) käsittelynä oli vernissapohjustus ja pinnassa TEHO öljymaali. Kipsiornamentti oli samassa jäädytys-sulatustestissä muiden kipsikoristeiden kanssa. Kipsilohkojen pinnoista vaurioitui ainoastaan (3), joka oli pinnoitettu pelkällä öljymaalilla. Ensimmäisen ja toisen lohko väri muuttui, mutta pintarakenne säilyi muuten ehjänä. Koe osoitti, että kipsi kestää pakkasrasitusta, mutta koska se on suhteellisen hauras materiaali ja kosteana sen pinta pehmenee, on puhtaan kipsin pinta käytännössä hyvin eroosioherkkä.

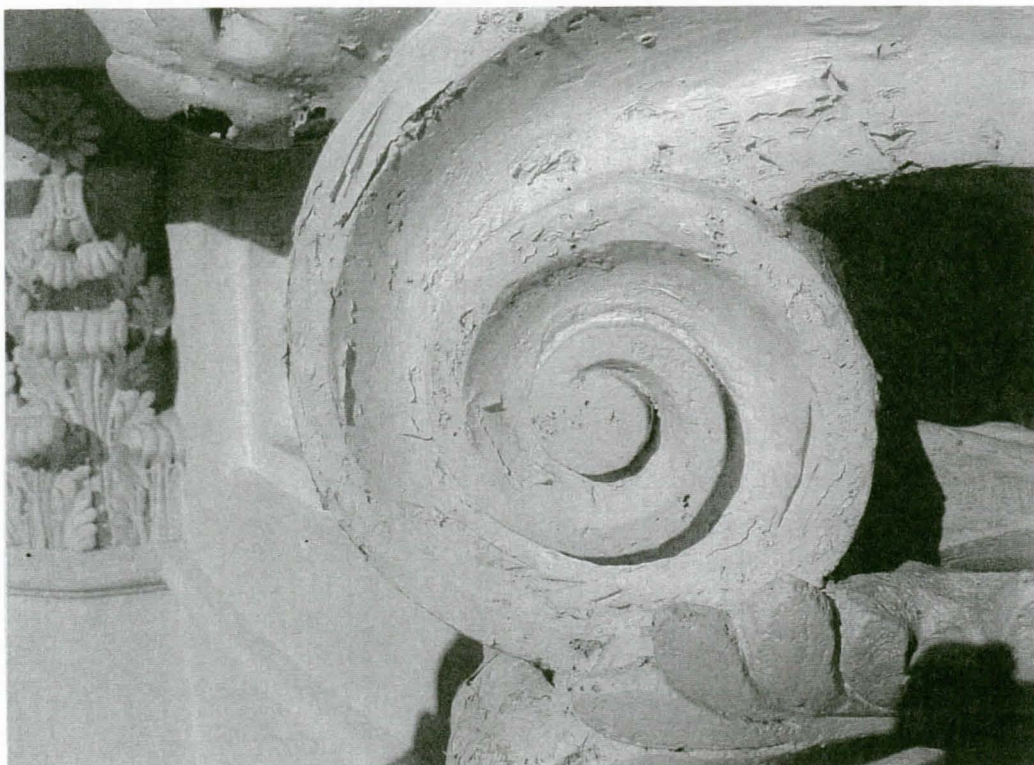
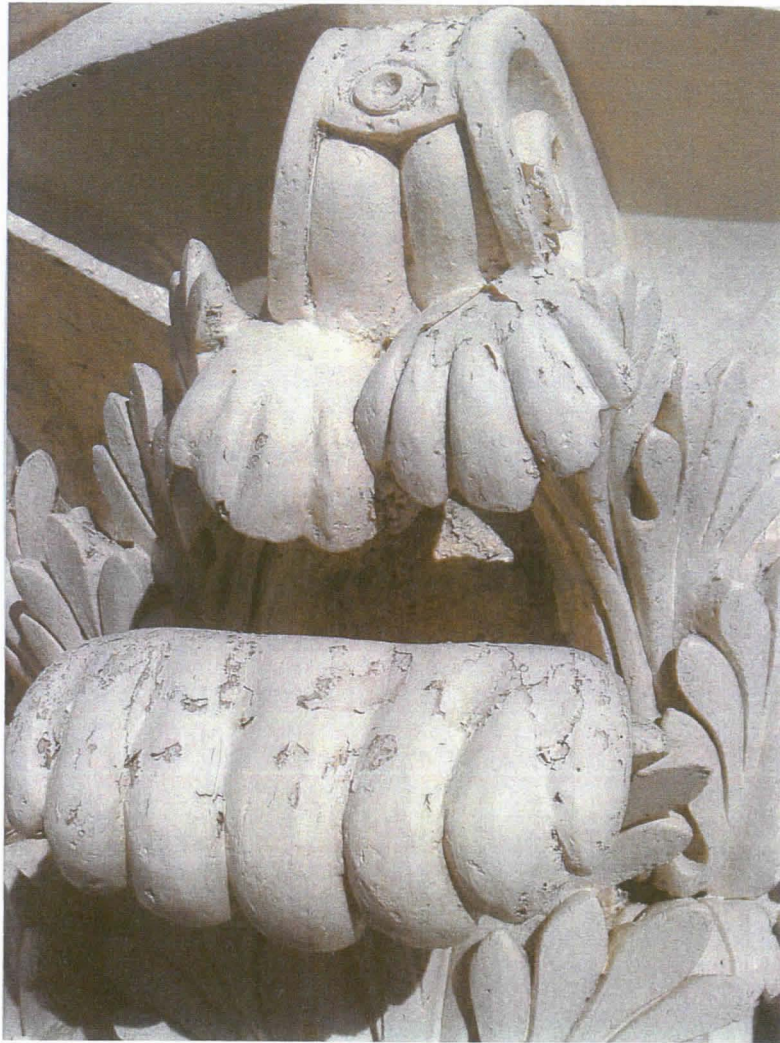
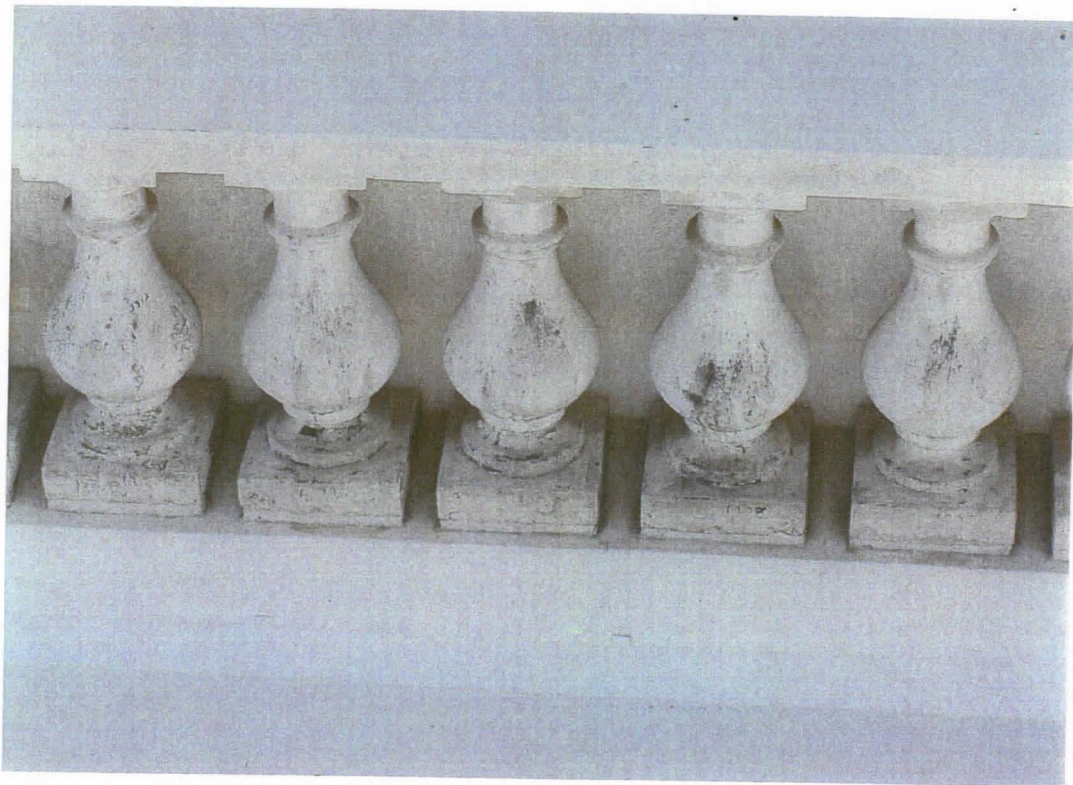
Kuva 24. Välittömästi korjattavissa oleva maalivaurio

Kuva 25. Välittömästi korjattavissa oleva maalivaurio

Kuva 26. Välittömästi korjattavissa oleva maalivaurio

Vuositarkastuksen yhteydessä havaitut kipsivauriot tulee luokitella korjaustarpeen ja vaurioasteen mukaisiin luokkiin. Välittömästi kunnostettavia ovat kipsikoristeiden pienet maalivauriot, joita on esitetty kuvissa 24, 25 ja 26.

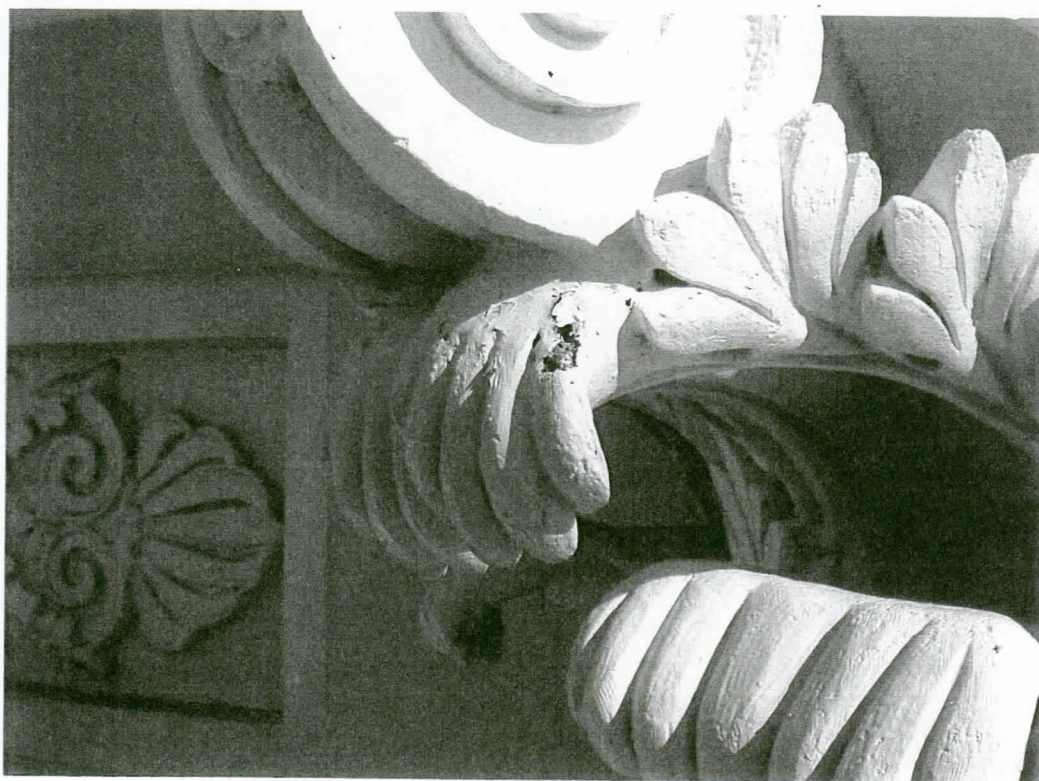
Kuva 27. Vaurioitunut kapiteelin osa, joka voidaan vaihtaa tai korjata

Jos kipsikoristeessa esiintyy maalivaurion lisäksi selviä rakennevaurioita, arvioidaan koristeen yleiskunto. Jos vaurio on pieni (kuva 27), korjataan ja dokumentoidaan vaurio ja maalataan paikan päällä. Koristeen korjauksen onnistumista seurataan vuositarkastusten yhteydessä. Kuvissa 28, 29, 30, 31 ja 32 nähdään kipsikoristeita, joiden vaurioitumisaste edellyttää joko koristeen kokonaista tai osittaista korvaamista ns. uudella varaosalla. Kuvasta 29 nähdään, miten ilmavirtaukset ovat kuluttaneet räystään alla olevasta osasta suojaavan maalikerroksen pois, mutta konsolin kärkiosa on syöplynyt voimakkaasti.

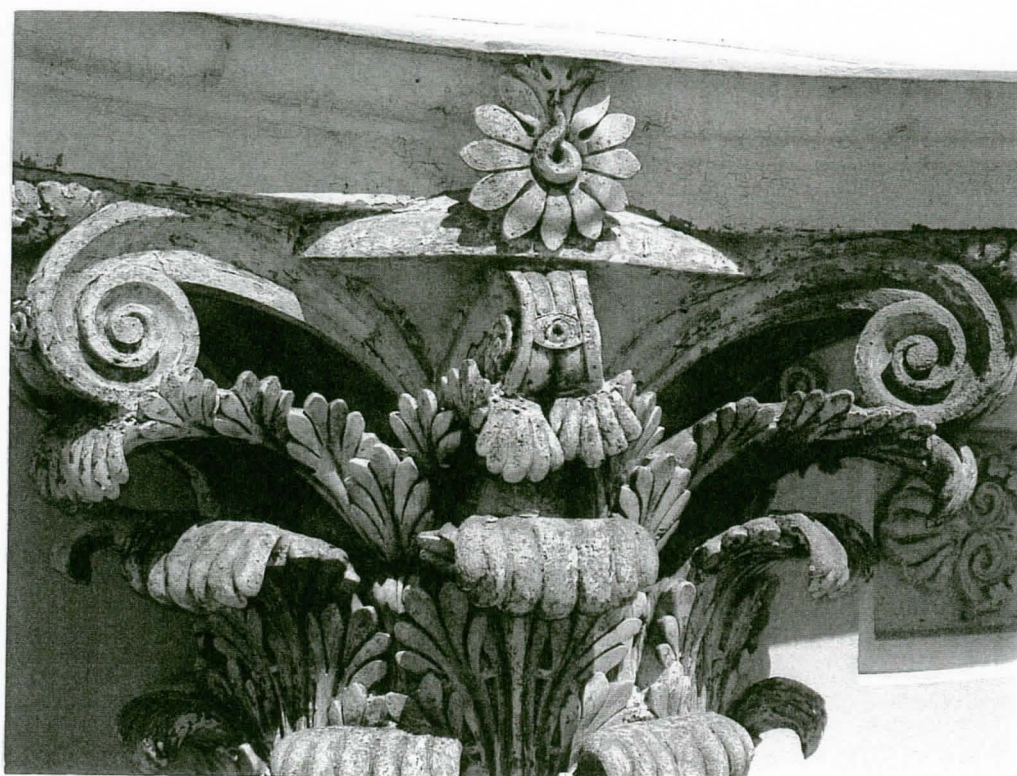
Kuva 28. Vaurioitunut kapiteeli, joka tulisi vaihtaa

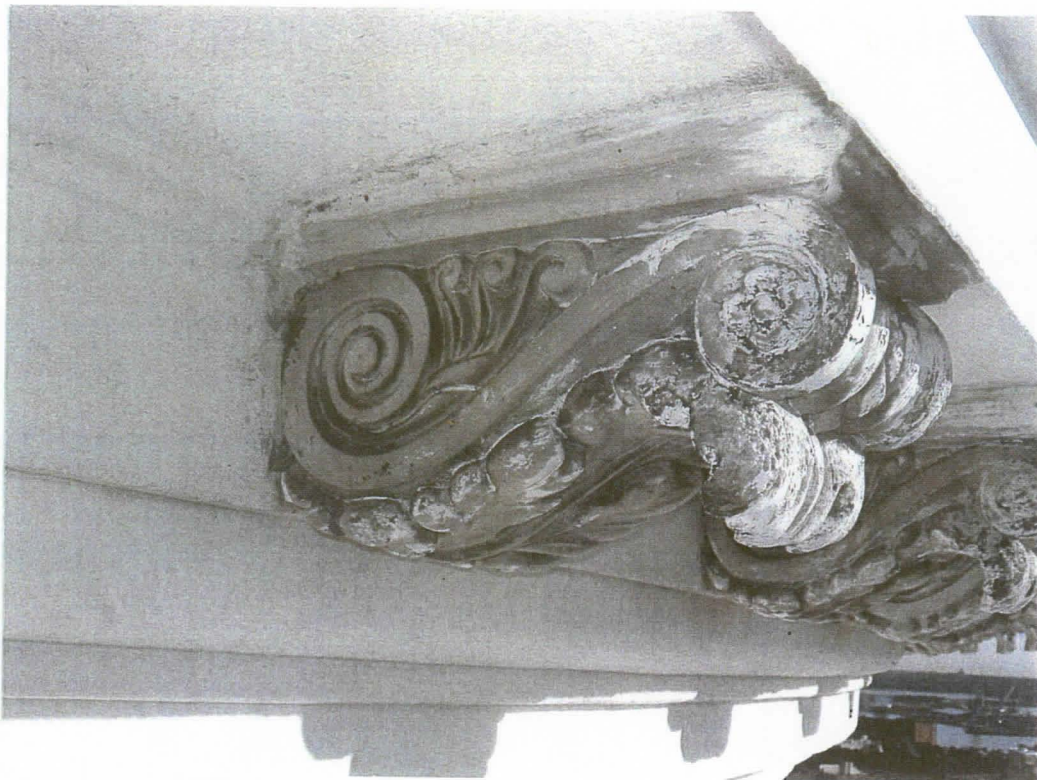
Kuva 29. Konsoli, jossa esiintyy erilaisia vaurioita

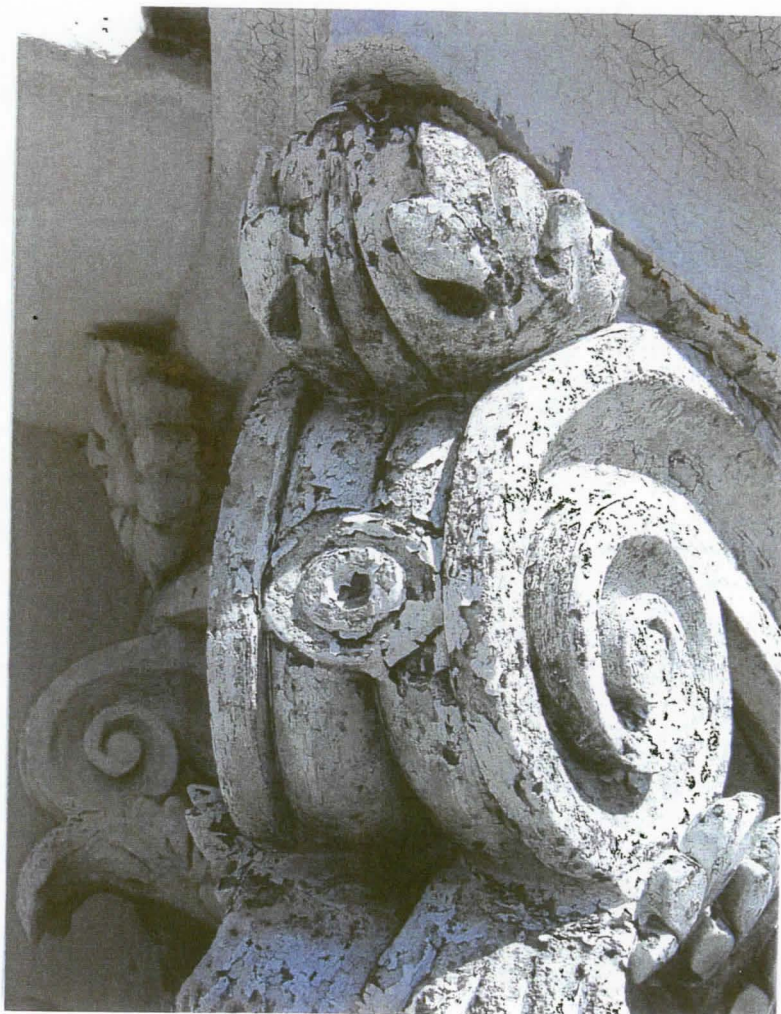
Kuva 30. Pahasti vaurioitunut kapiteelin osa, jossa esiintyy eriaasteisia syöpymiä

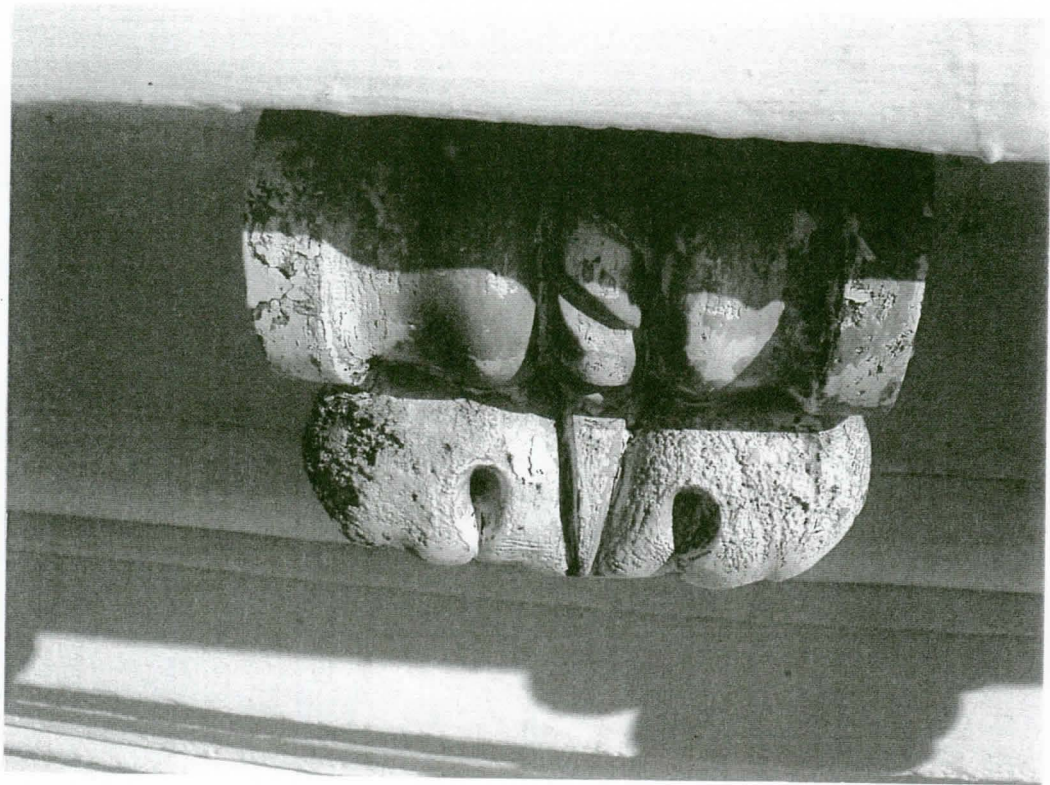
Kuva 31. Eriasteisia vaurioita konsolin kärkiosassa

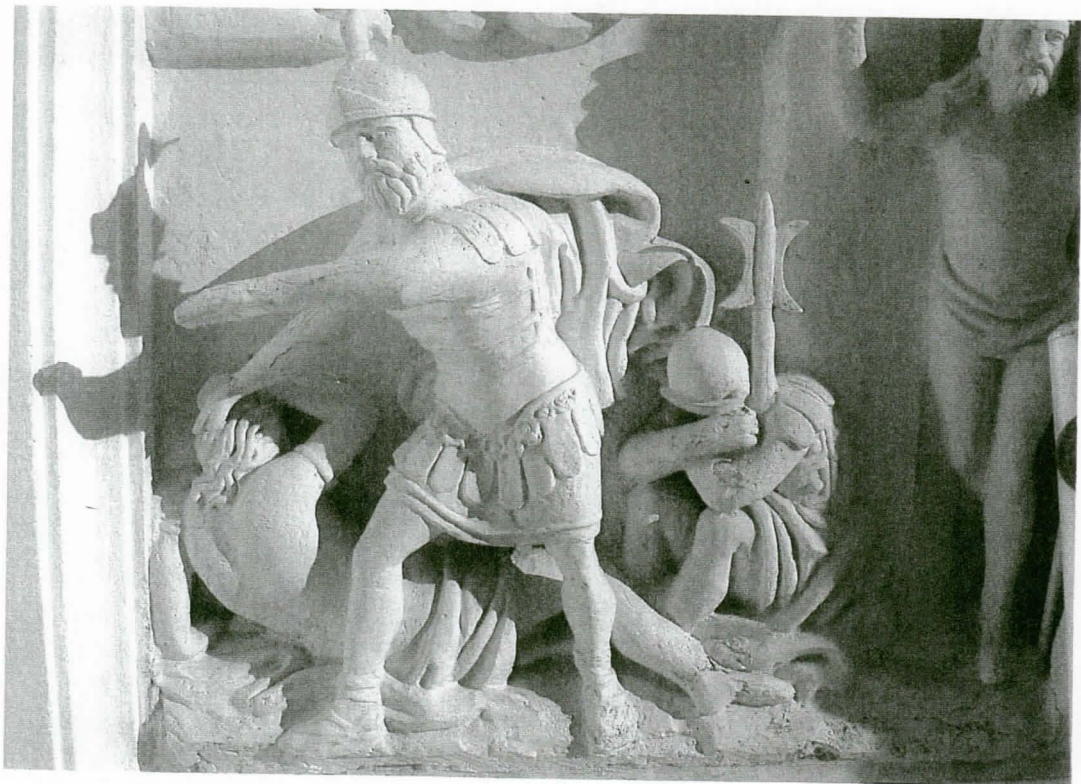
Kuva 32. Kipsireliefi kirkon eteläseinältä. Reliefissä useita vaurioita, joita ei voi kestävästi korjata paikanpäällä

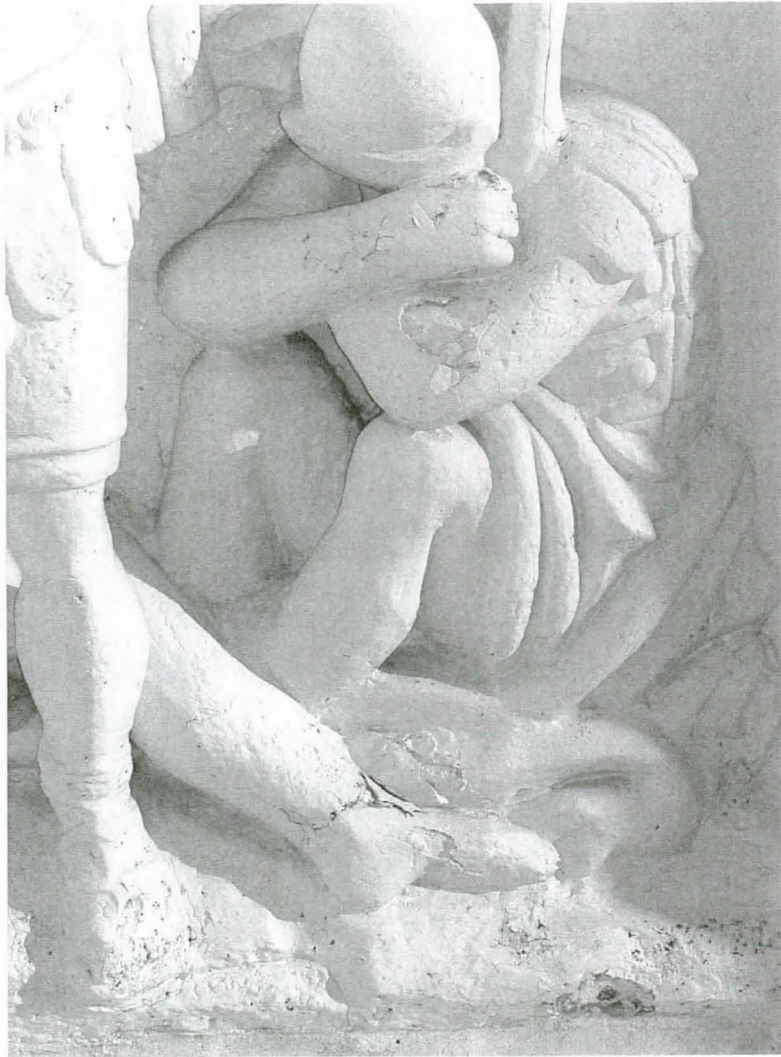
Kuva 33. Yksityiskohtia eteläseinän kipsireliefin vaurioista

Kuvassa 33 on yksityiskohta kuvan 32 kipsireliefindistä. Reliefi on uudelleenmaalattu, mutta maalipinnan alla vaurio on edelleen edennyt ja vaurioitumisaste pahentunut. Vauriokohtia on niin monta, että paikan päällä korjaus ei tule kysymykseen, vaan reliefi tulee korvata uudella ja poistettu reliefi korjataan sisätiloissa mahdollista myöhempää käyttöä varten. Kipsikoristeita tutkittaessa havaittiin, että useissa tapauksissa korjaustoimenpiteet paikan päällä olivat lisänneet ja nopeuttaneet kipsikoristeiden uudelleen vaurioitumista (tutkimuksen ensimmäinen osa, kuvat 1 ja 2). Kuvassa 34 nähdään, miten reliefin maalipinnan alla olevan kipsin rakenne vaihtelee. Kellertävän vernissalla impregnoitun kipsin huokosrakenne poikkeaa merkittävästi valetun kipsin huokoisuudesta, joka on selvästi huokoisempaa kuin vernissalla käsitellyn kipsin, joka on rakenteeltaan tiivistä (kts. kuvat 11 ja 12). Ulkotiloissa suoritetun kipsin vernissakäsittelyn onnistuminen edellyttää hyviä sääolosuhteita, joten kipsi paikkauksen epäonnistumisen riski on merkittävä. Korjauksen onnistuminen edellyttää yleensä sisätiloissa tehtyä toteutusta.

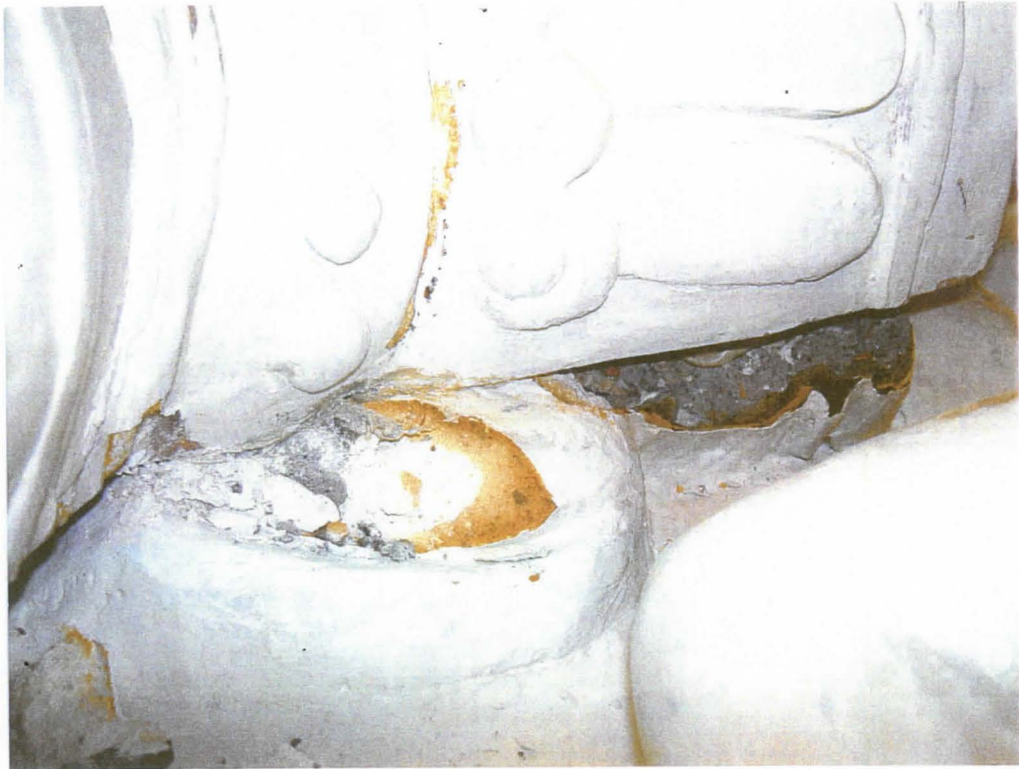
Kuva 34. Kipsireliefin maalipinnan alla esiintyvää rakennevaihtelua
