SÄÄTYTALO SALI 20

KATTO- JA SEINÄMAALAUSTEN KONSERVOINTIRAPORTTI 2011

SÄÄTYTALON SALIN 20 KATTOMAALAUSTEN KONSERVOINTI 2011

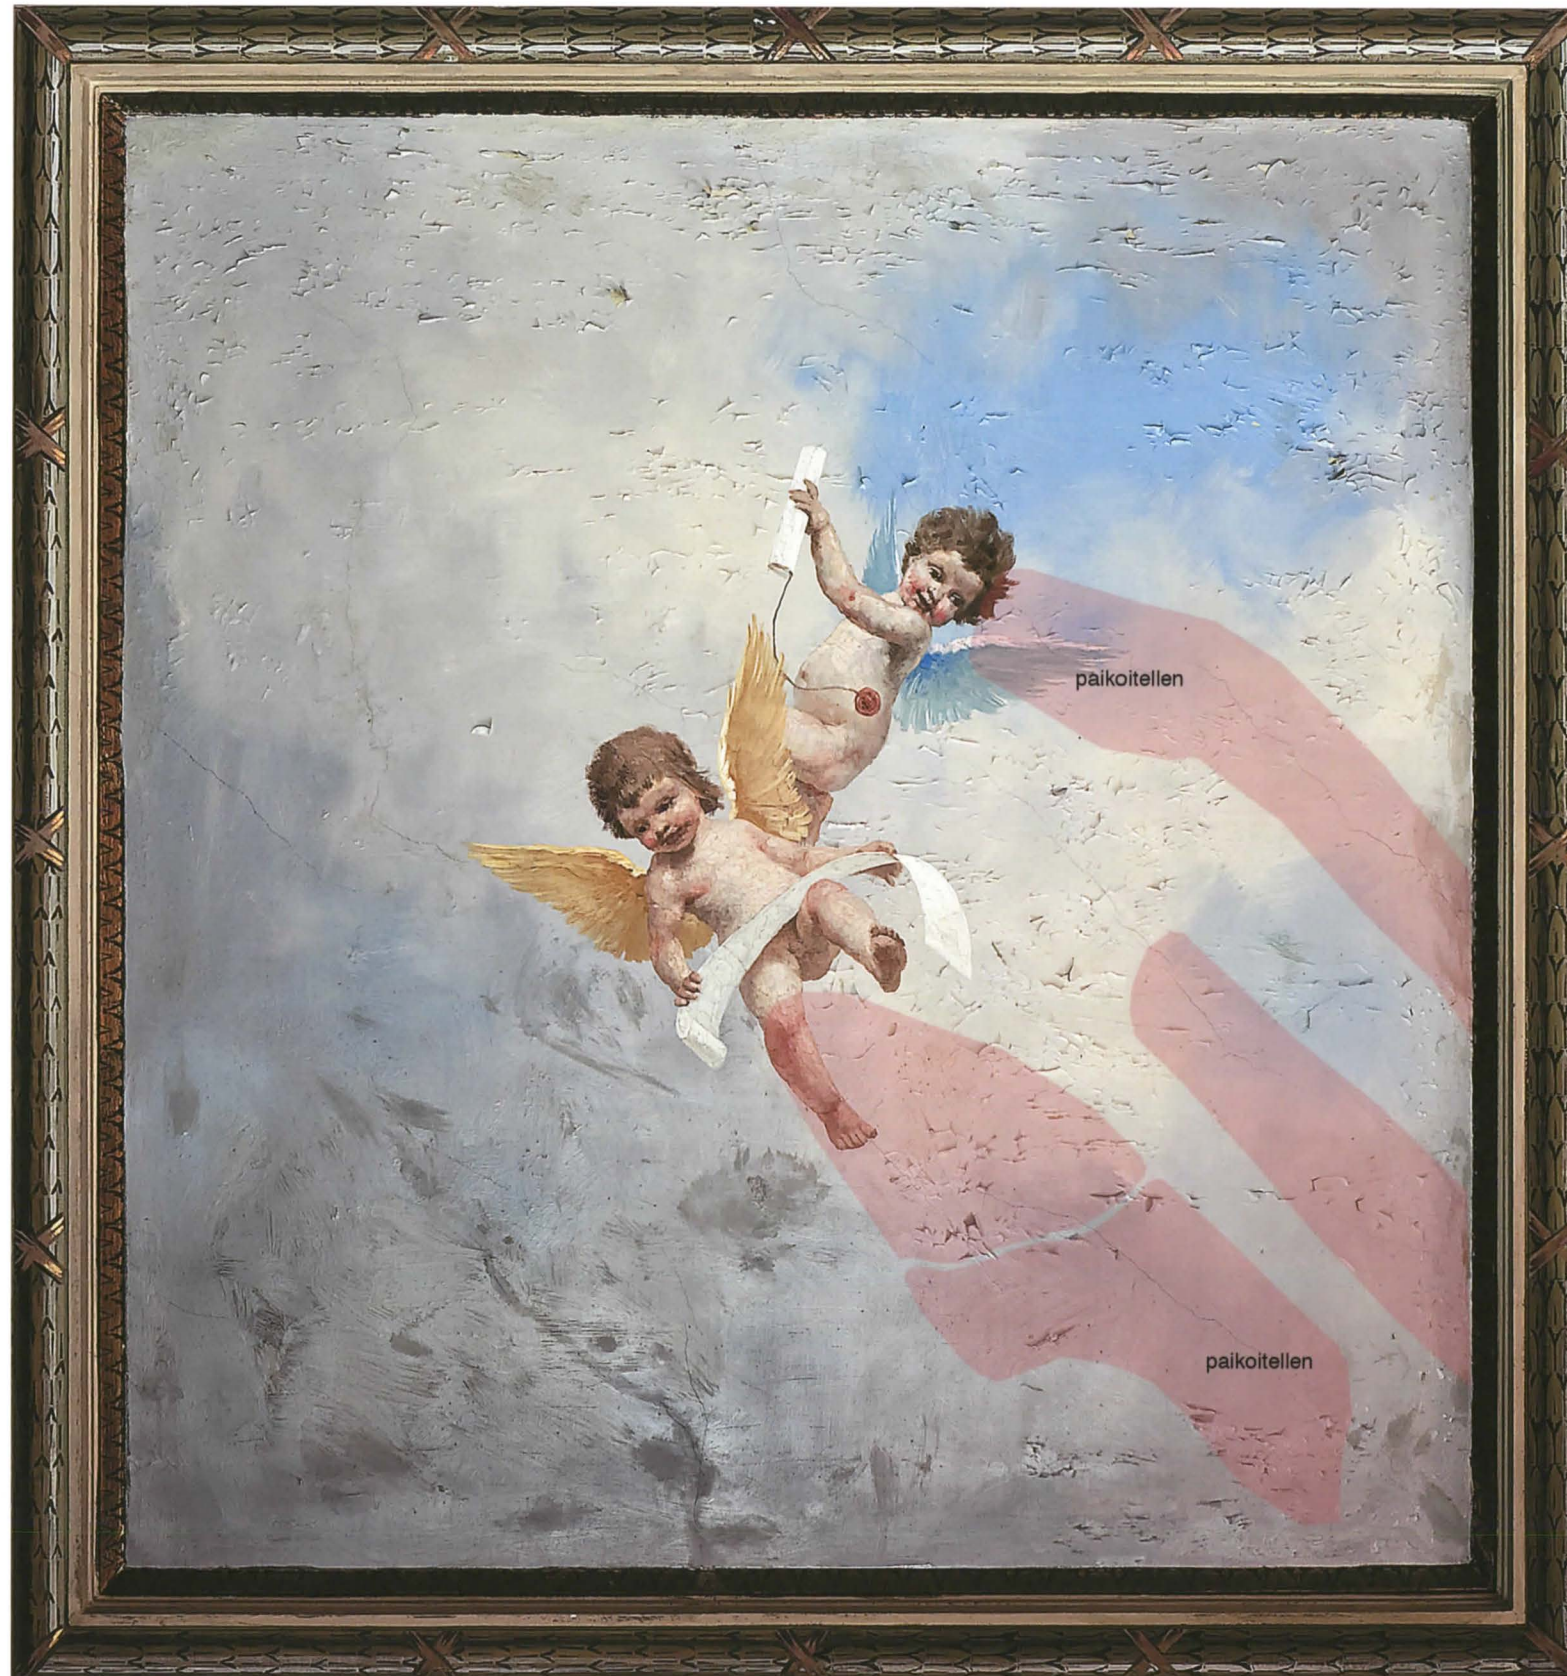
Rappaus on irti pohjastaan

Kasettipalkeissa hilseilyä ja vesivaurio.

Kopoalueet pysyneet lähes ennallaan.

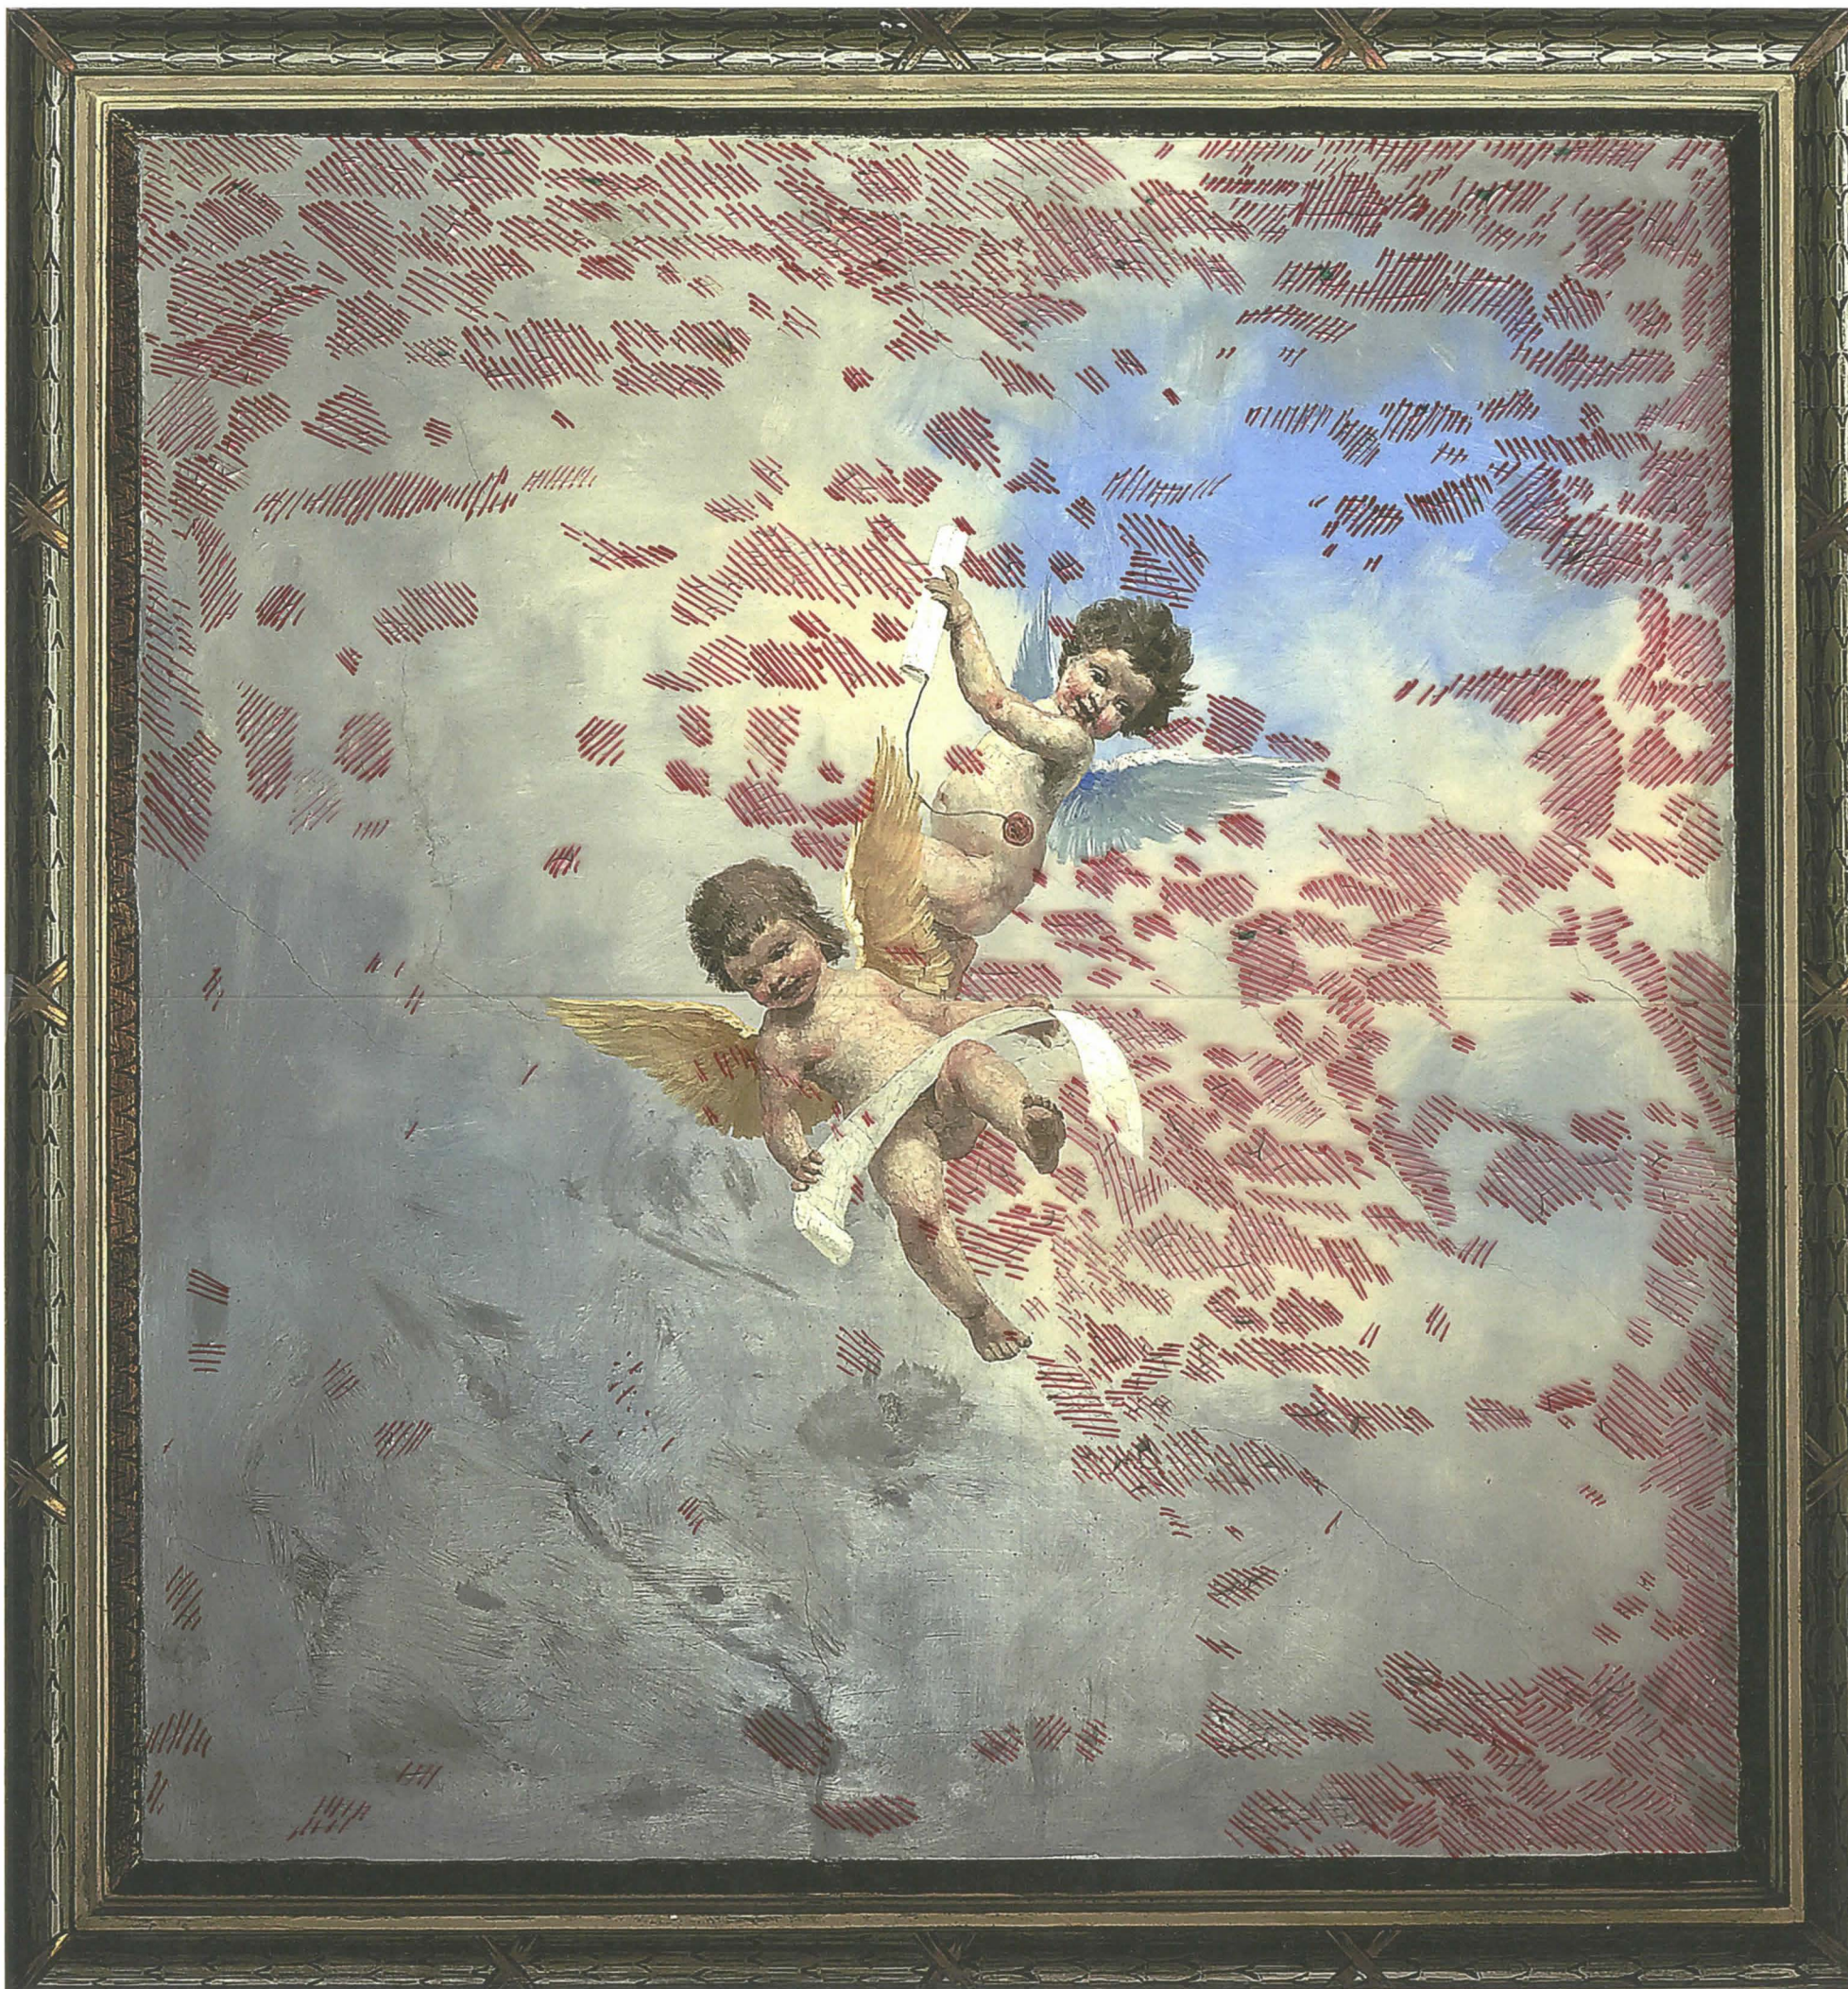
SALI 20, KUVAKENTTÄ 1
VÄRIKIINNITYKSET

*Aukeamattomia kuplia nurkassa, jossa
nyt oli vähiten kiinnittämistä.*

*Maali-irtoamien avautumissuunta tässä
kentässä hyvin samansuuntainen
(horisontaalinen) kaikissa avautumissa.
Siveltimenjäljet ovat kuitenkin "epäjär-
jestyksessä" eli avaukset eivät selity niin,
että aukeavat siveltimenvetojen suuntai-
sesti (tai sen ohuen kohdan mukaan).
Miksi ne aukevat aina saman suuntai-
sesti?*

Kuvakentän konservoi Arja Sorri
18.7. – 25.7. 2011
Hänen piirroksen merkisemänsä
kommentit:

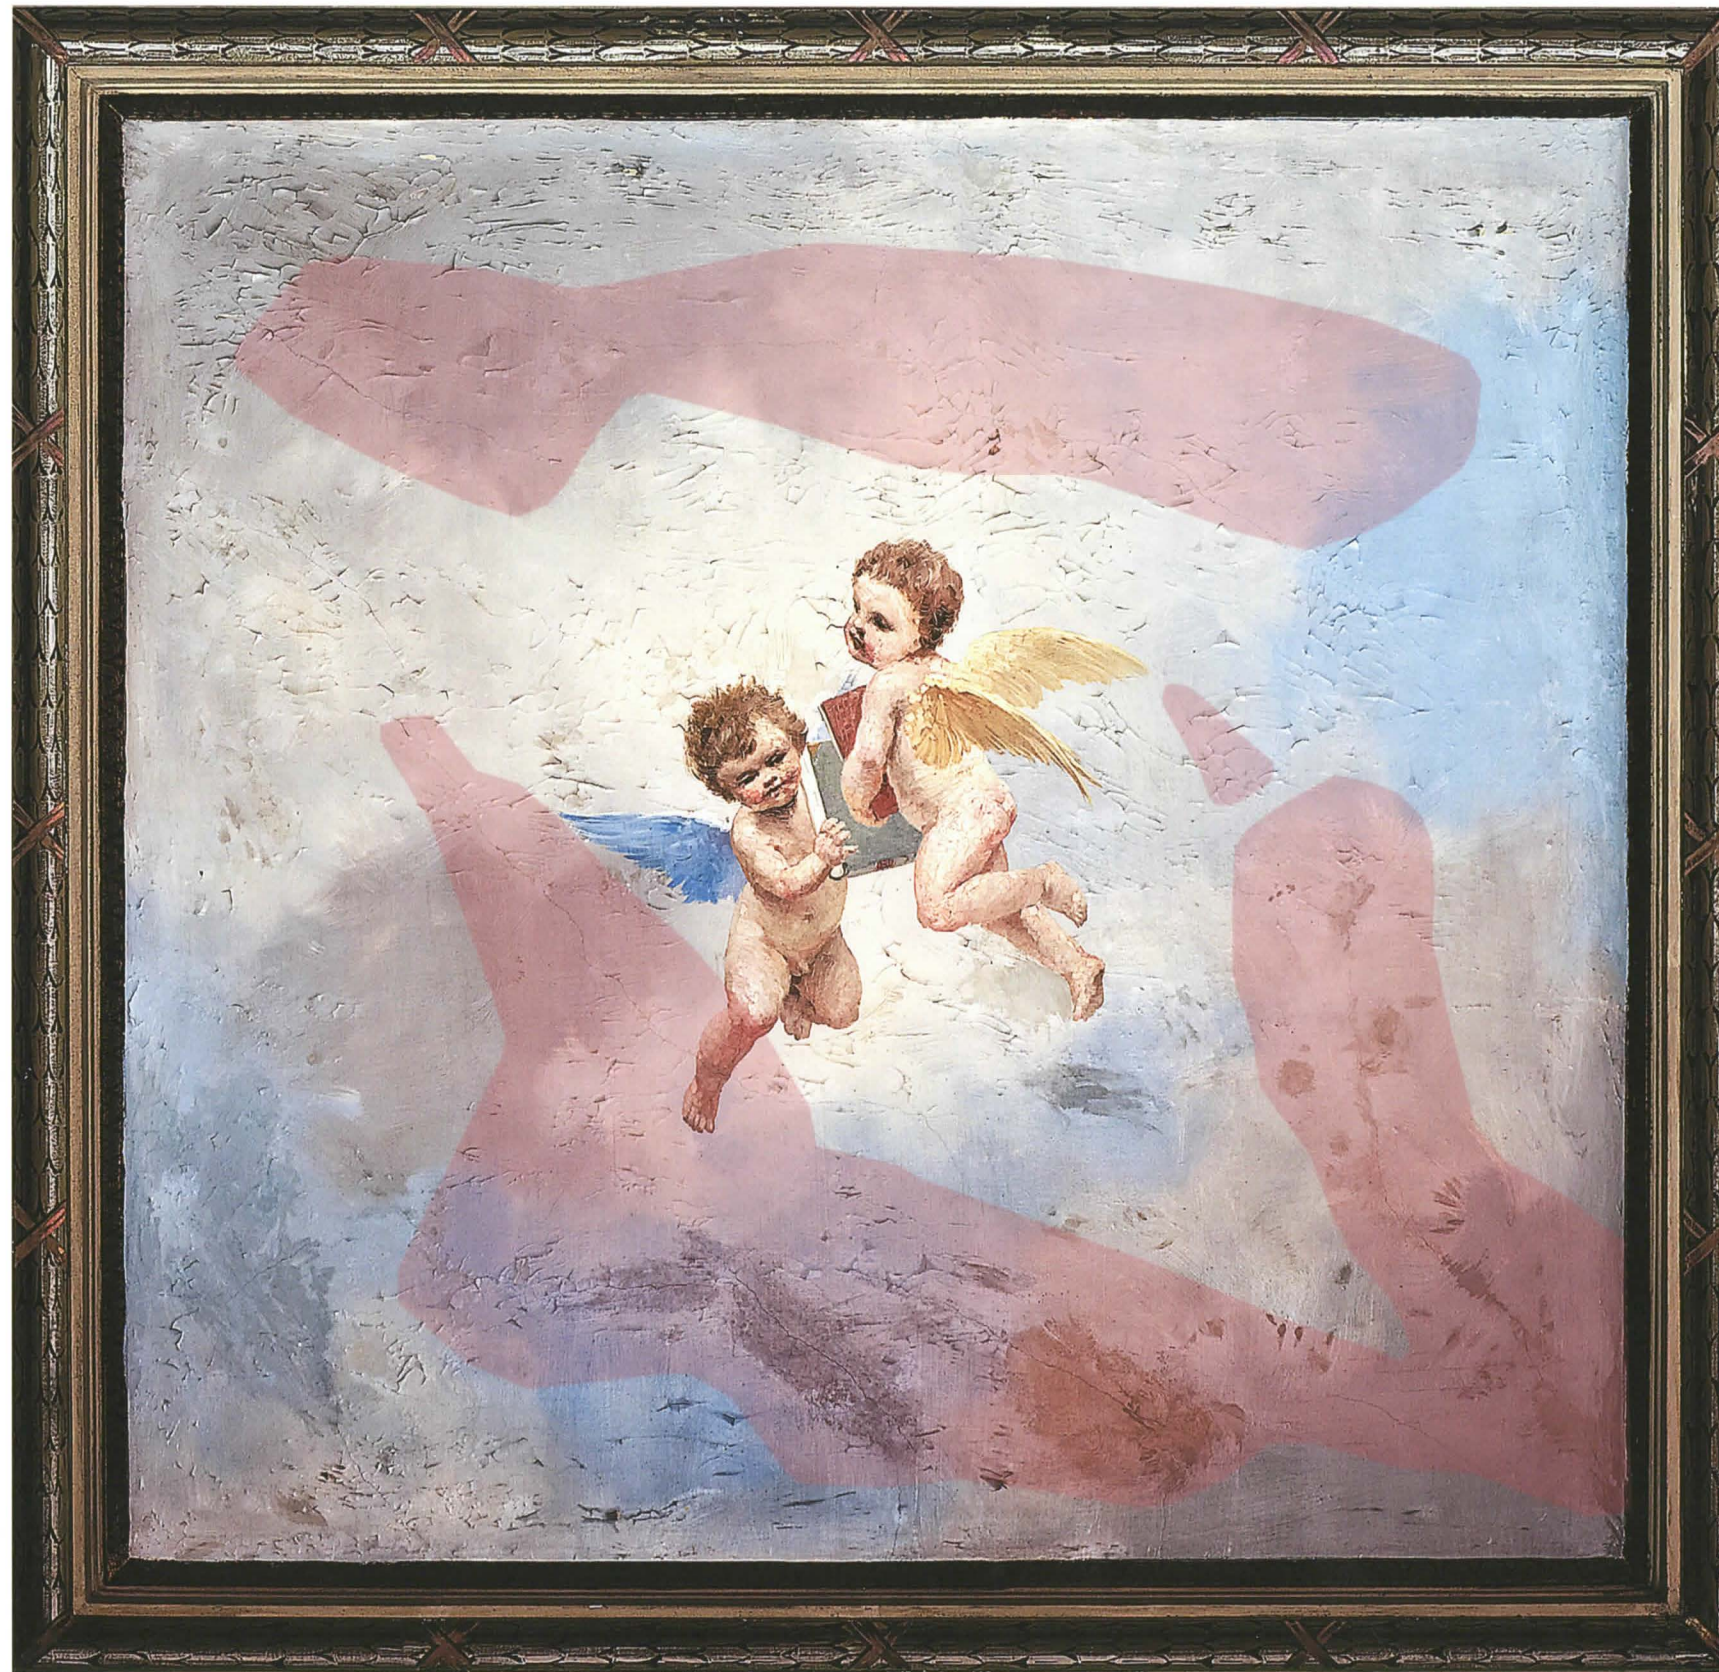
Rappaus on irti pohjastaan

Kuvakentässä joitakin aiemmin merkkauttamattomia, todennäköisesti kuitenkin vanhoja halkeamia vasemmassa alakulmassa.

Kopoualueet lähes ennallaan.

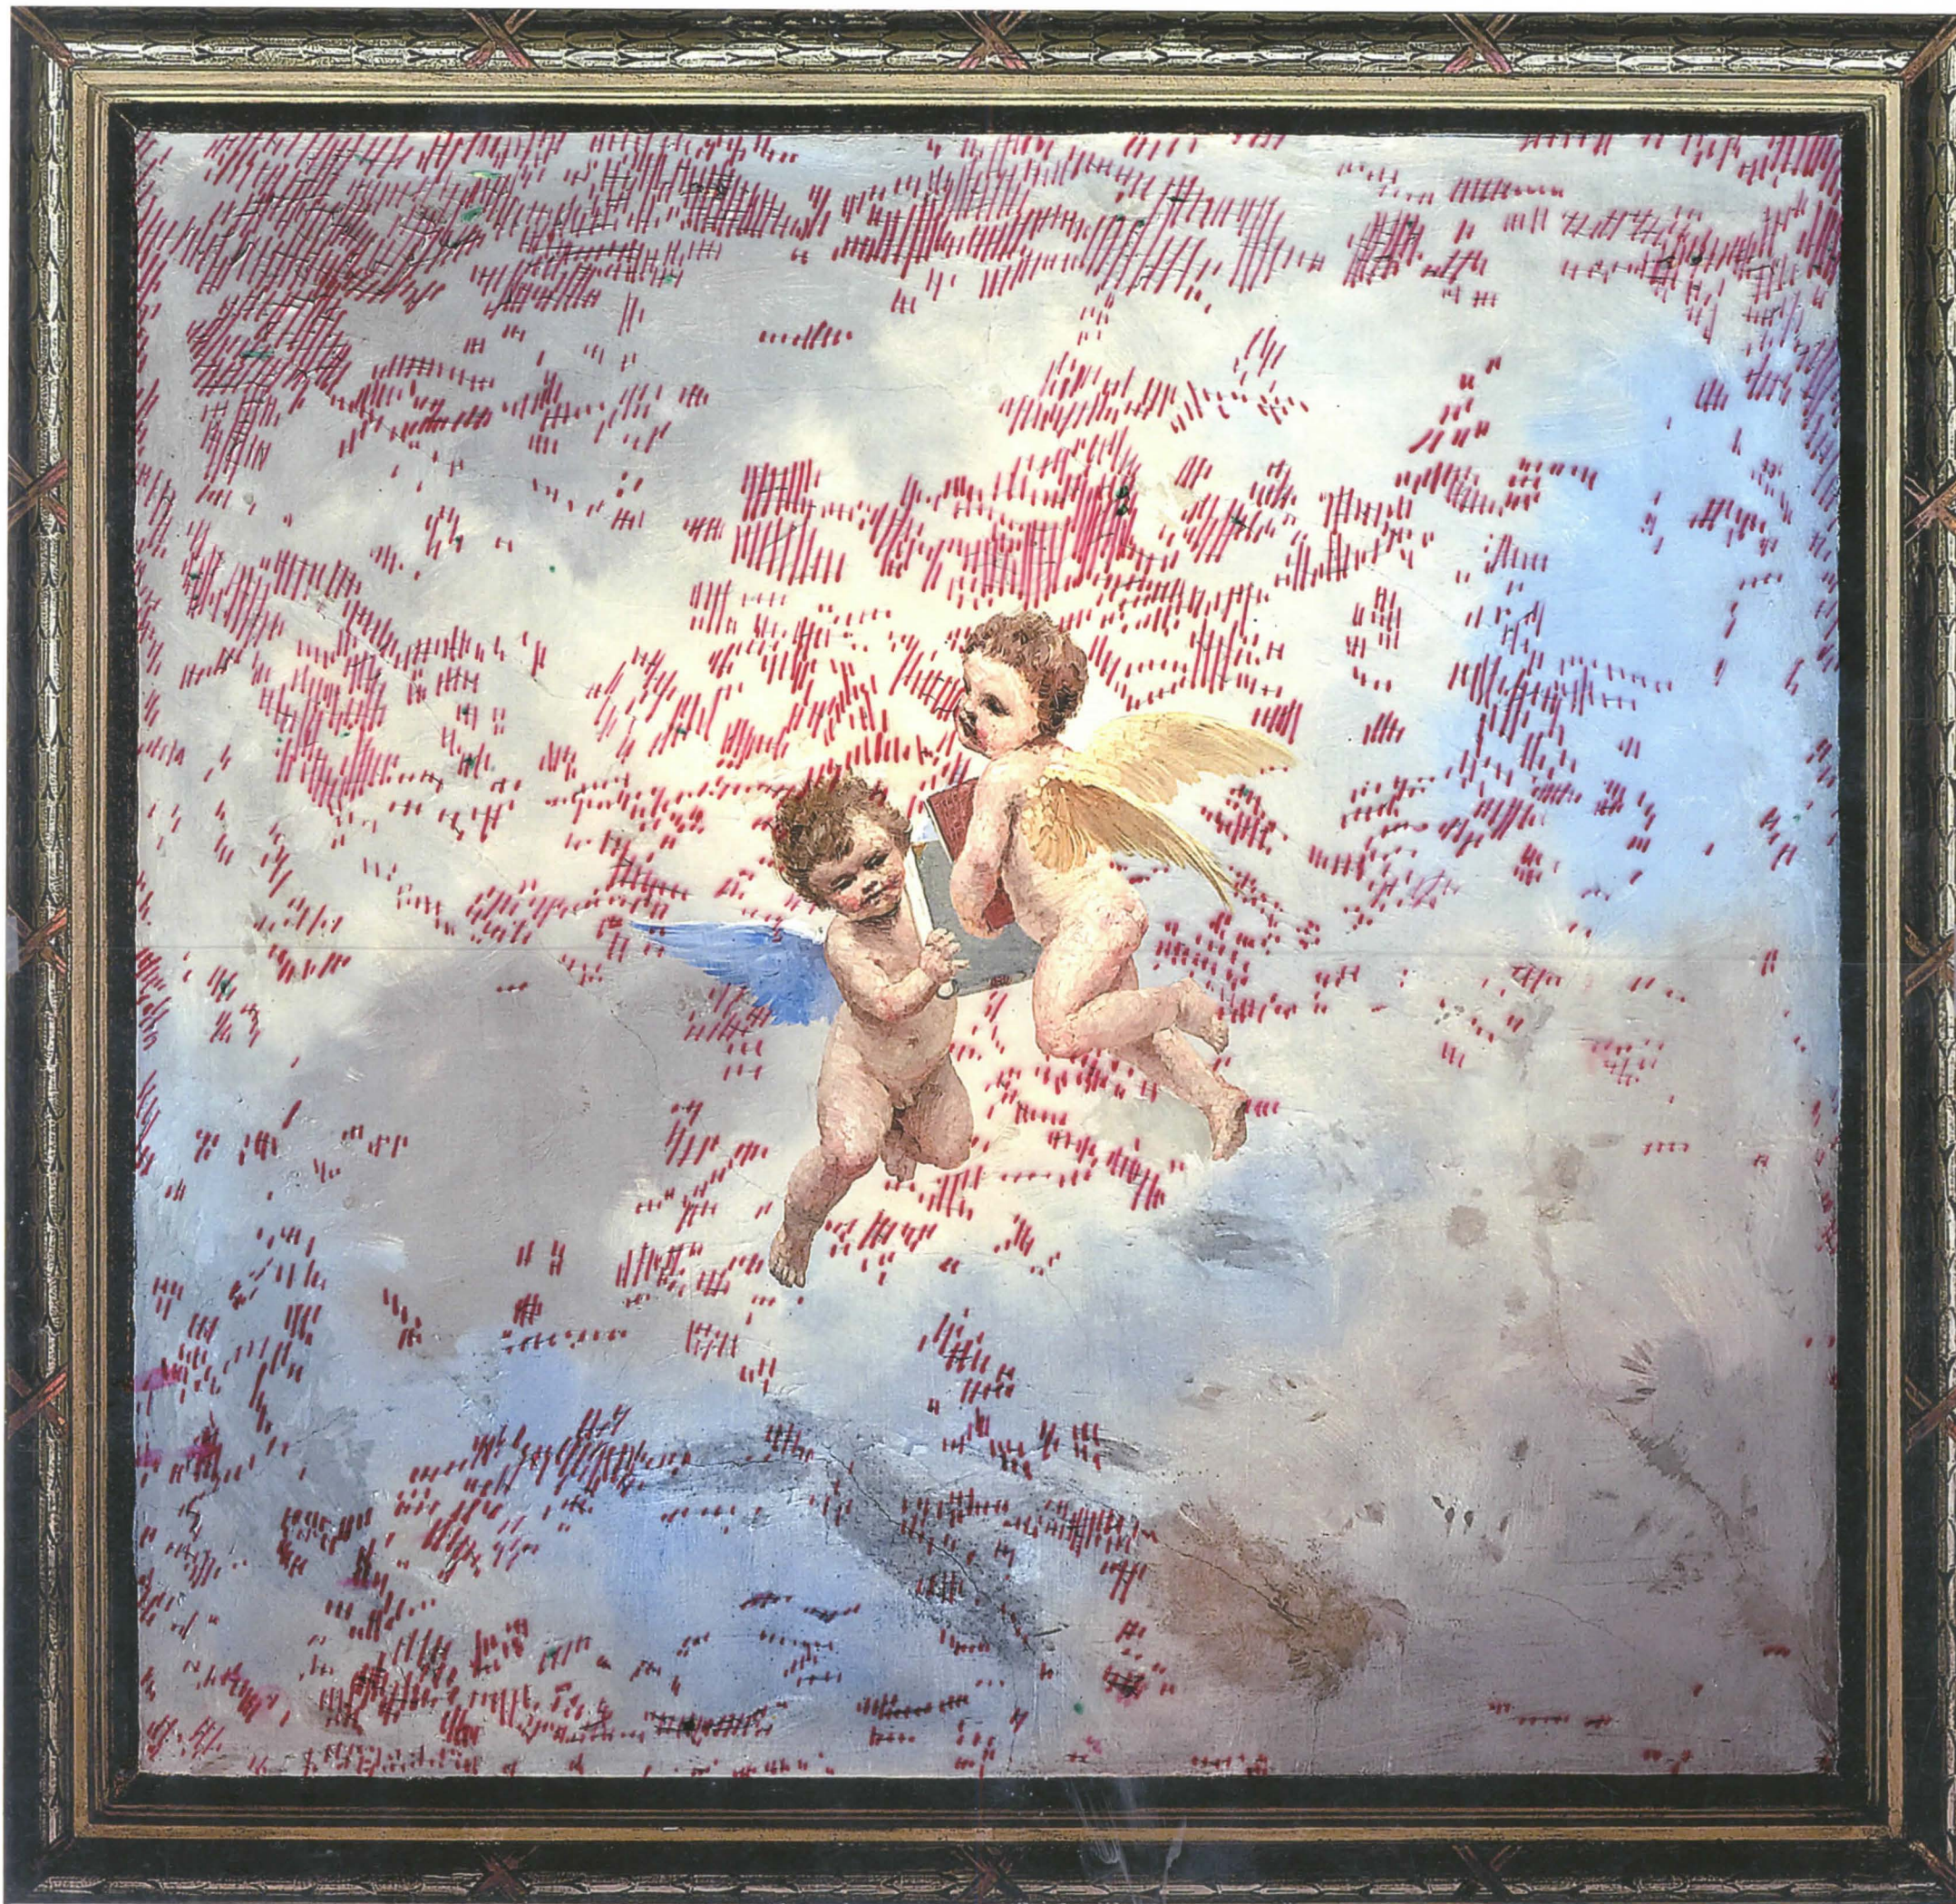
SALI 20, KUVAKENTTÄ 2
VÄRIKIINNITYKSET

Vanhat retusoinnit erottuvat mattapintaisina ja tummina alueina – tummuneet?, joukossa myös hyvin kiiltäviä alueita – liimaa?

Ennen 1996 tehdyt liimaukset kellastuneet. Vanhat liimaukset pysyneet kohtalaisen hyvin kiinni. Nyt liimattava hyvin laajoja alueita. Liimauksen jälkeen on vielä erotettavissa sivuvalossa kupruja melko paljon.

Ikkunanpuoleisen kasettipalkin parvenpuoleinen, mustapohjainen kulmakoristemaalaukset pahoin krakeloitunut ja jo aiemmin retusoitu. Nyt liimattu.

Kuvakentän konservoi Heli Ketomäki
27.6. – 11.7.2011
Hänen piirrokseseen merkisemänsä
kommentit:

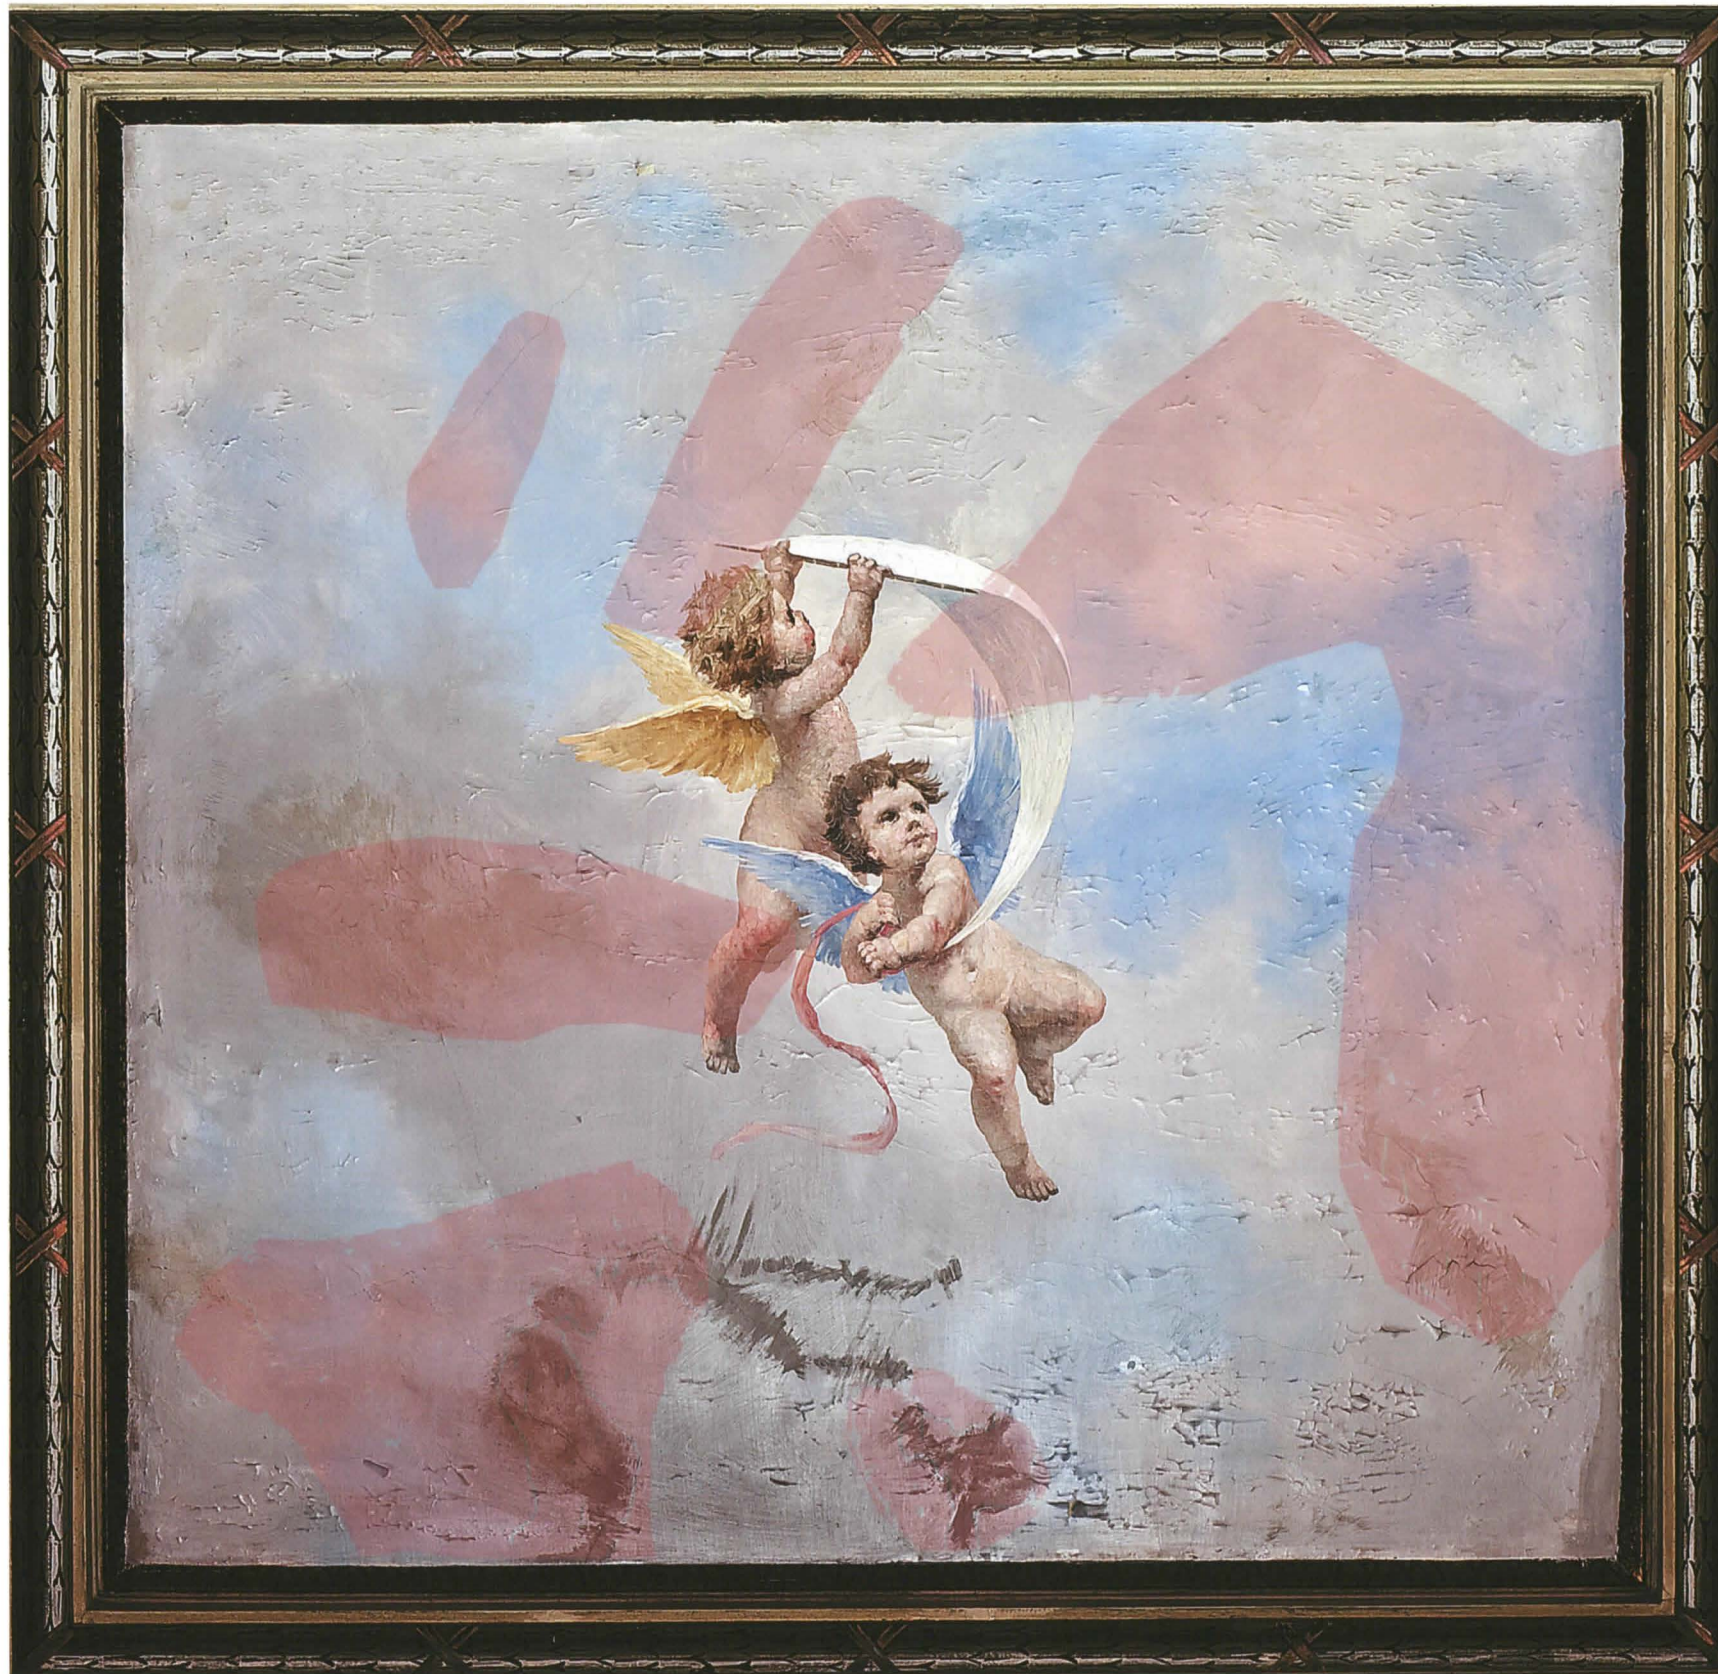
Rappaus on irti pohjastaan

Kuvakentässä joitakin aiemmin merkkamattomia, todennäköisesti kuitenkin vanhoja halkeamia.

Uusi laajahko kopoalue vasemmalla alhaalla, pienempi vasemmalla ylhäällä.

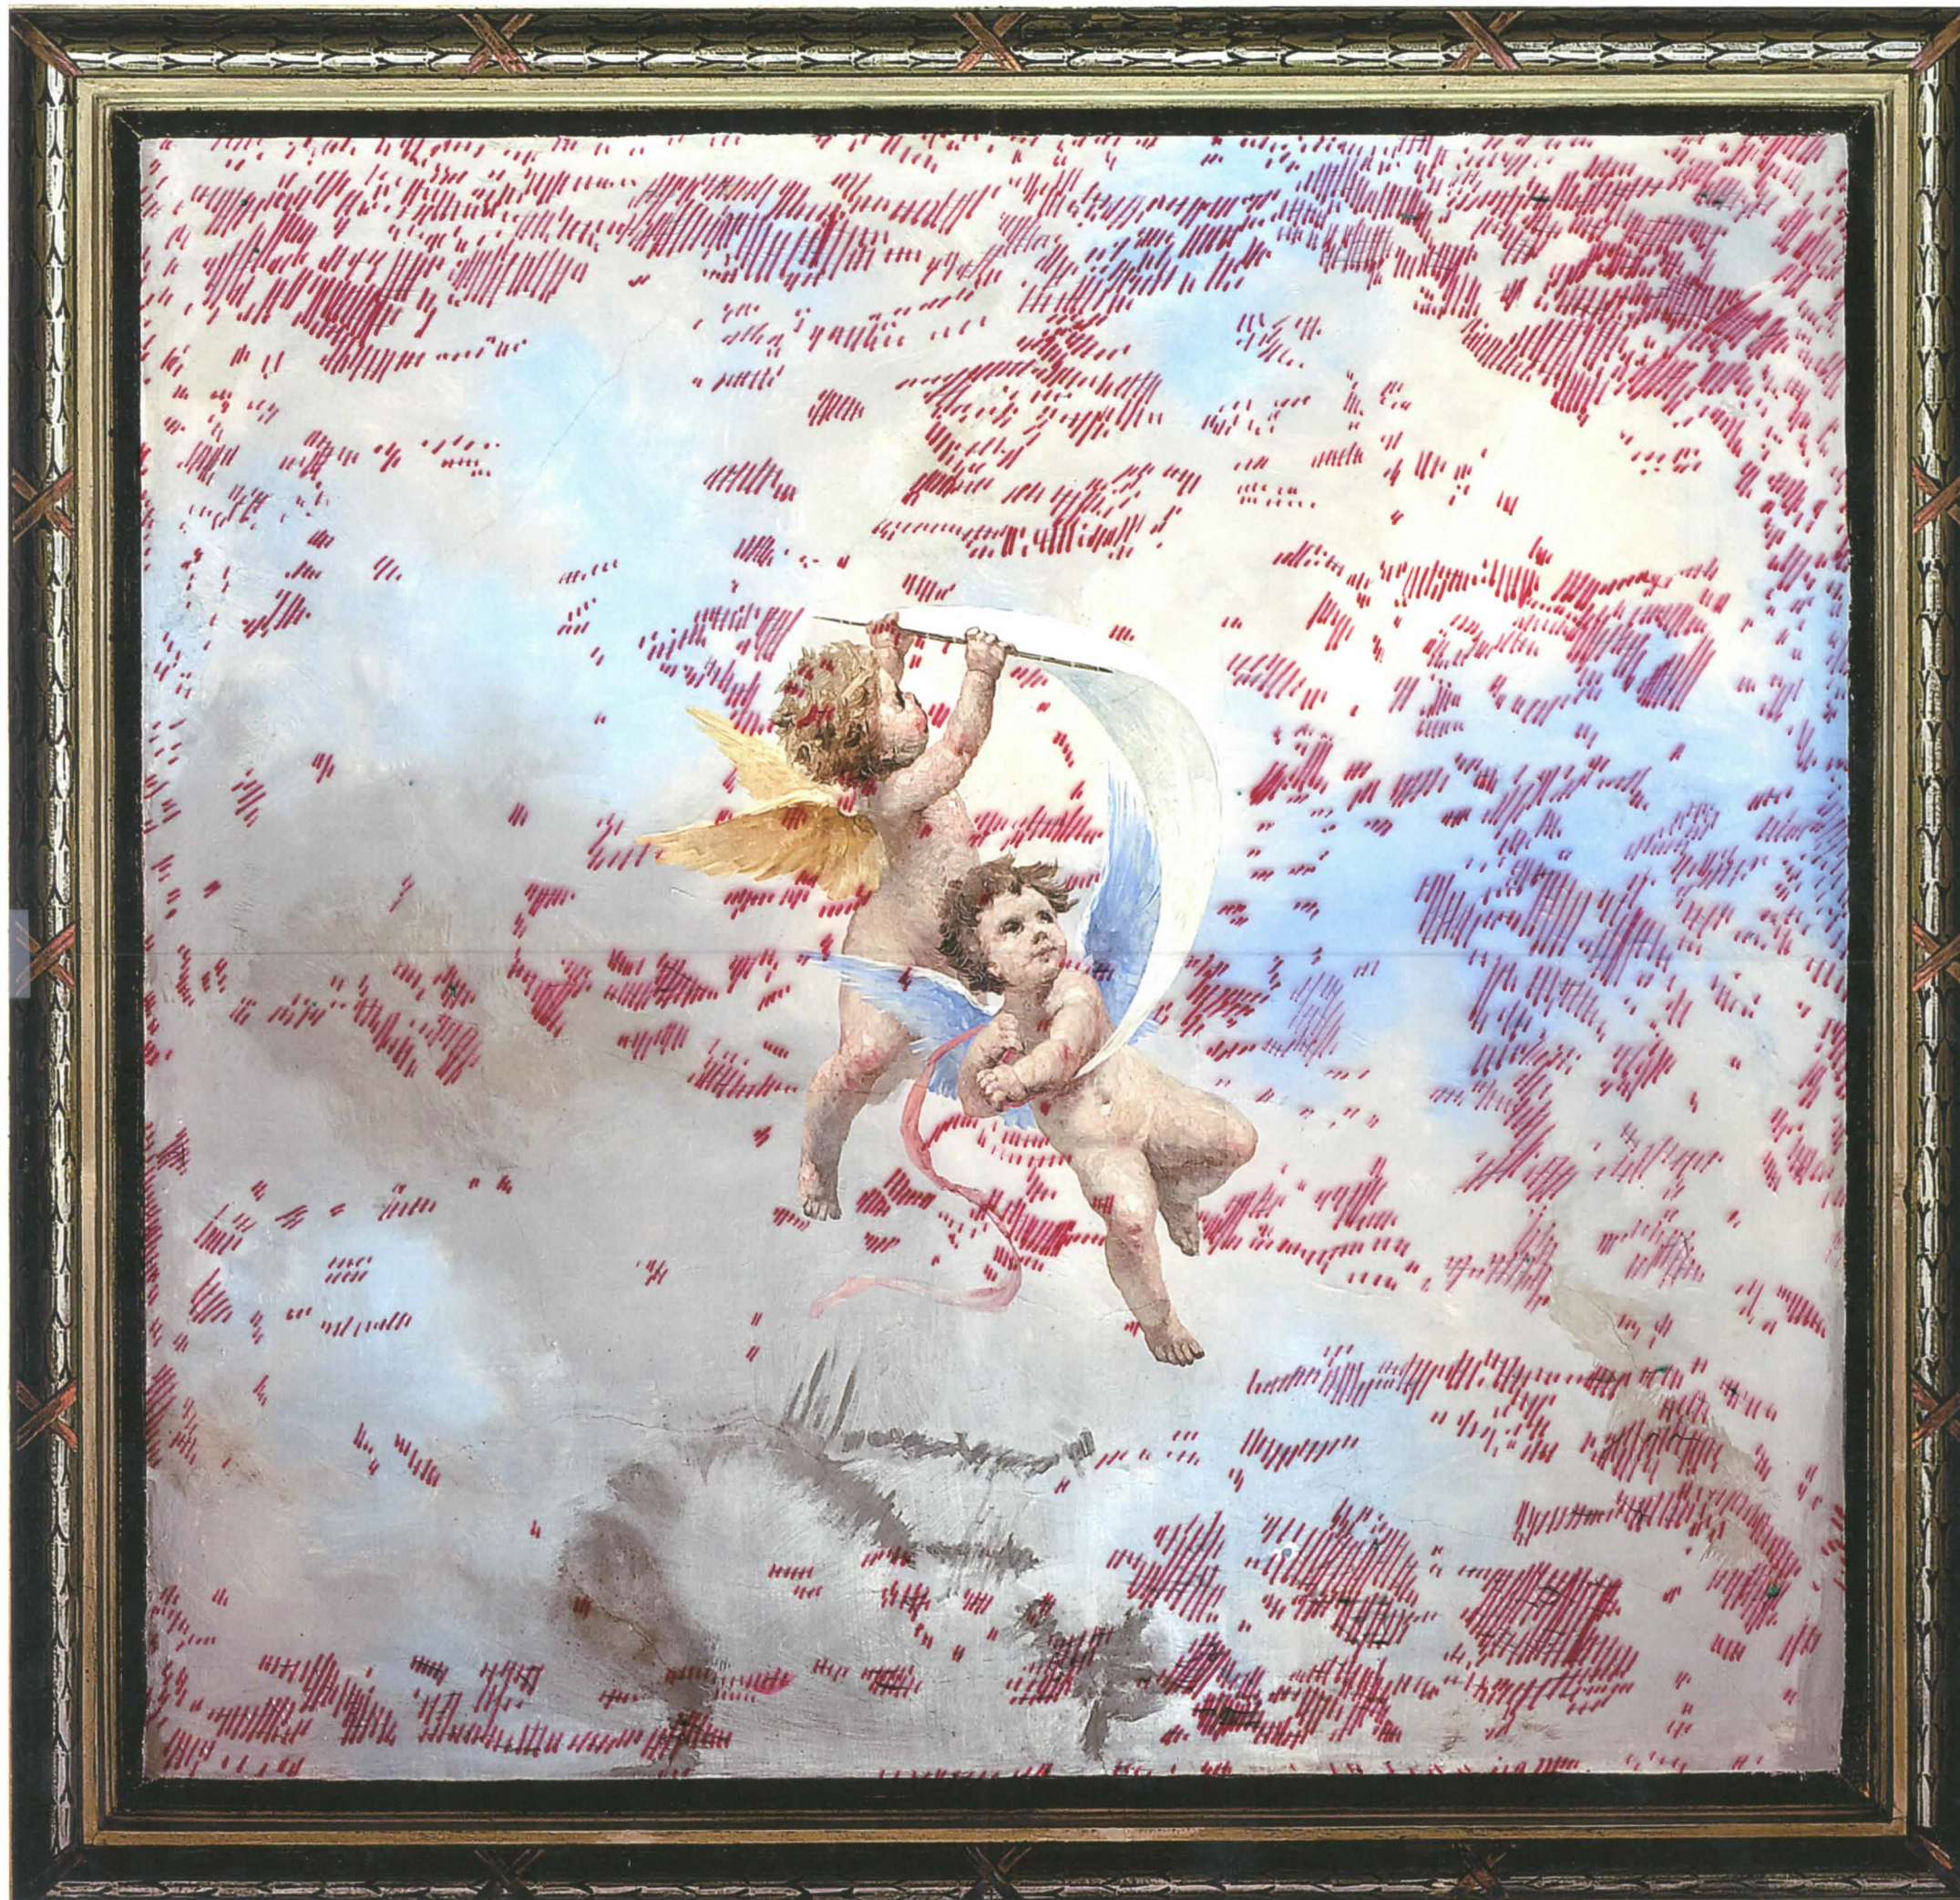
SALI 20, KUVAKENTTÄ 3
VÄRIKIINNITYKSET

*Kasettipalkeissa ja niiden kulmakoriste-
maalauksissa hilseilyä ja jo irronnutta
maalia.*

Kuvakentän konservoi Heli Ketomäki
12.7. –22.7.2011
Hänen piirroksensa merkisensä
kommentit:

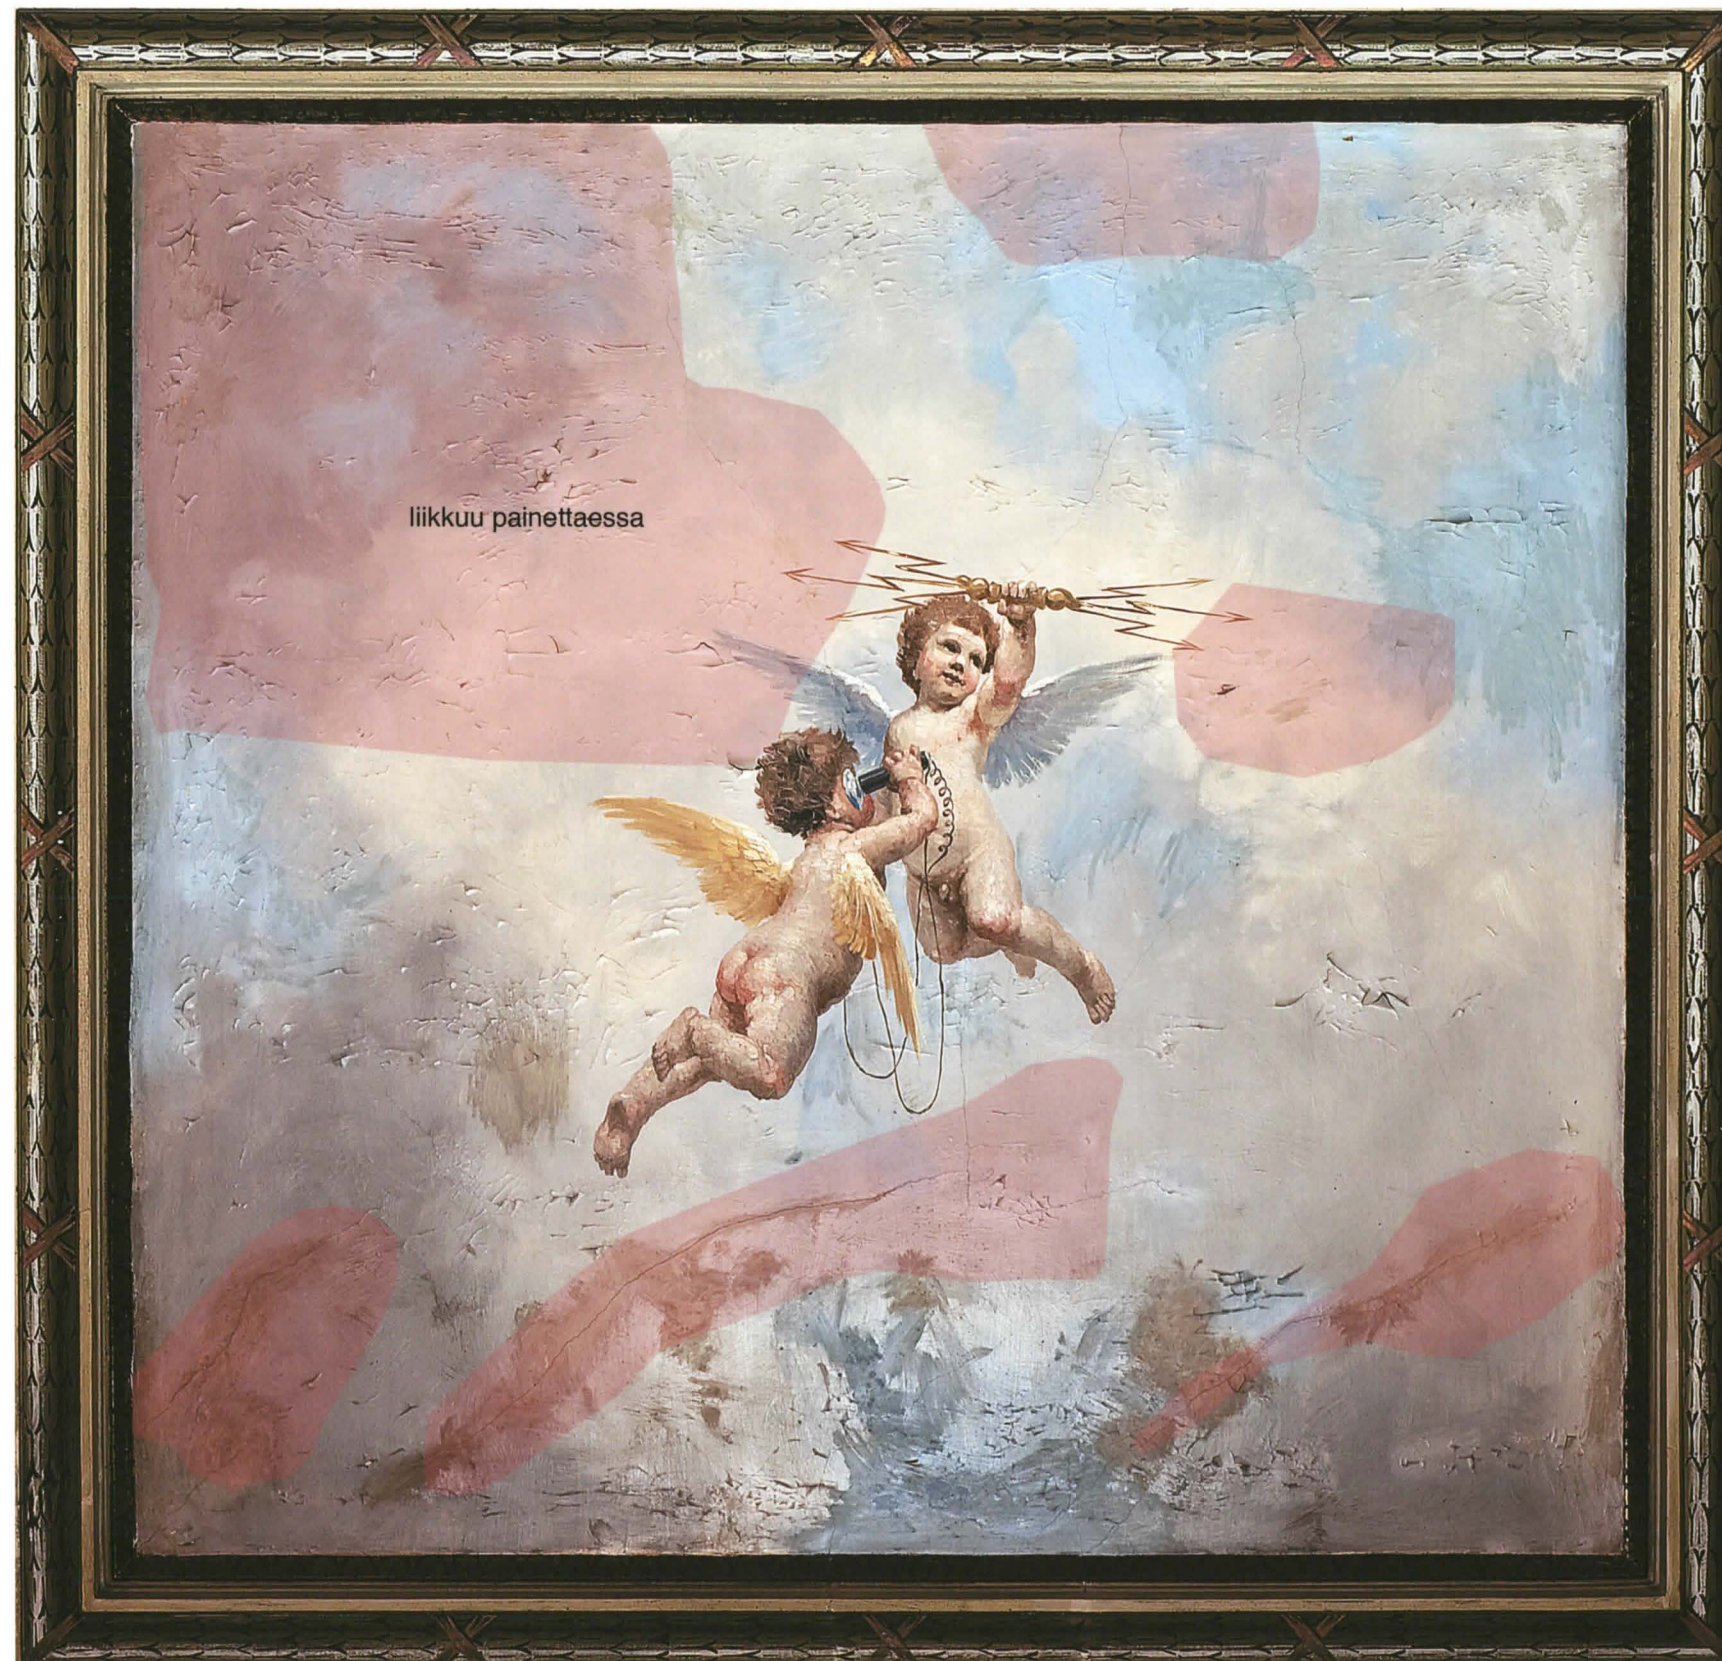
Kuvakentässä joitakin aiemmin merkkamattomia, todennäköisesti kuitenkin vanhoja halkeamia ja restaurointeja. Vasemmassa yläpuolikkaassa ollut kopoalue on laajentunut ylöspäin. Vanhan kopoalueen alaosassa on alue, joka liikkuu painettaessa. Alakulmissa on uudet pienehköt kopoalueet.
