SÄÄTYTALO SALI 20

KATTO- JA SEINÄMAALAUSTEN KONSERVOINTIRAPORTTI 2011

SÄÄTYTALON SALIN 20 KATTOMAALAUSTEN KONSERVOINTI 2011

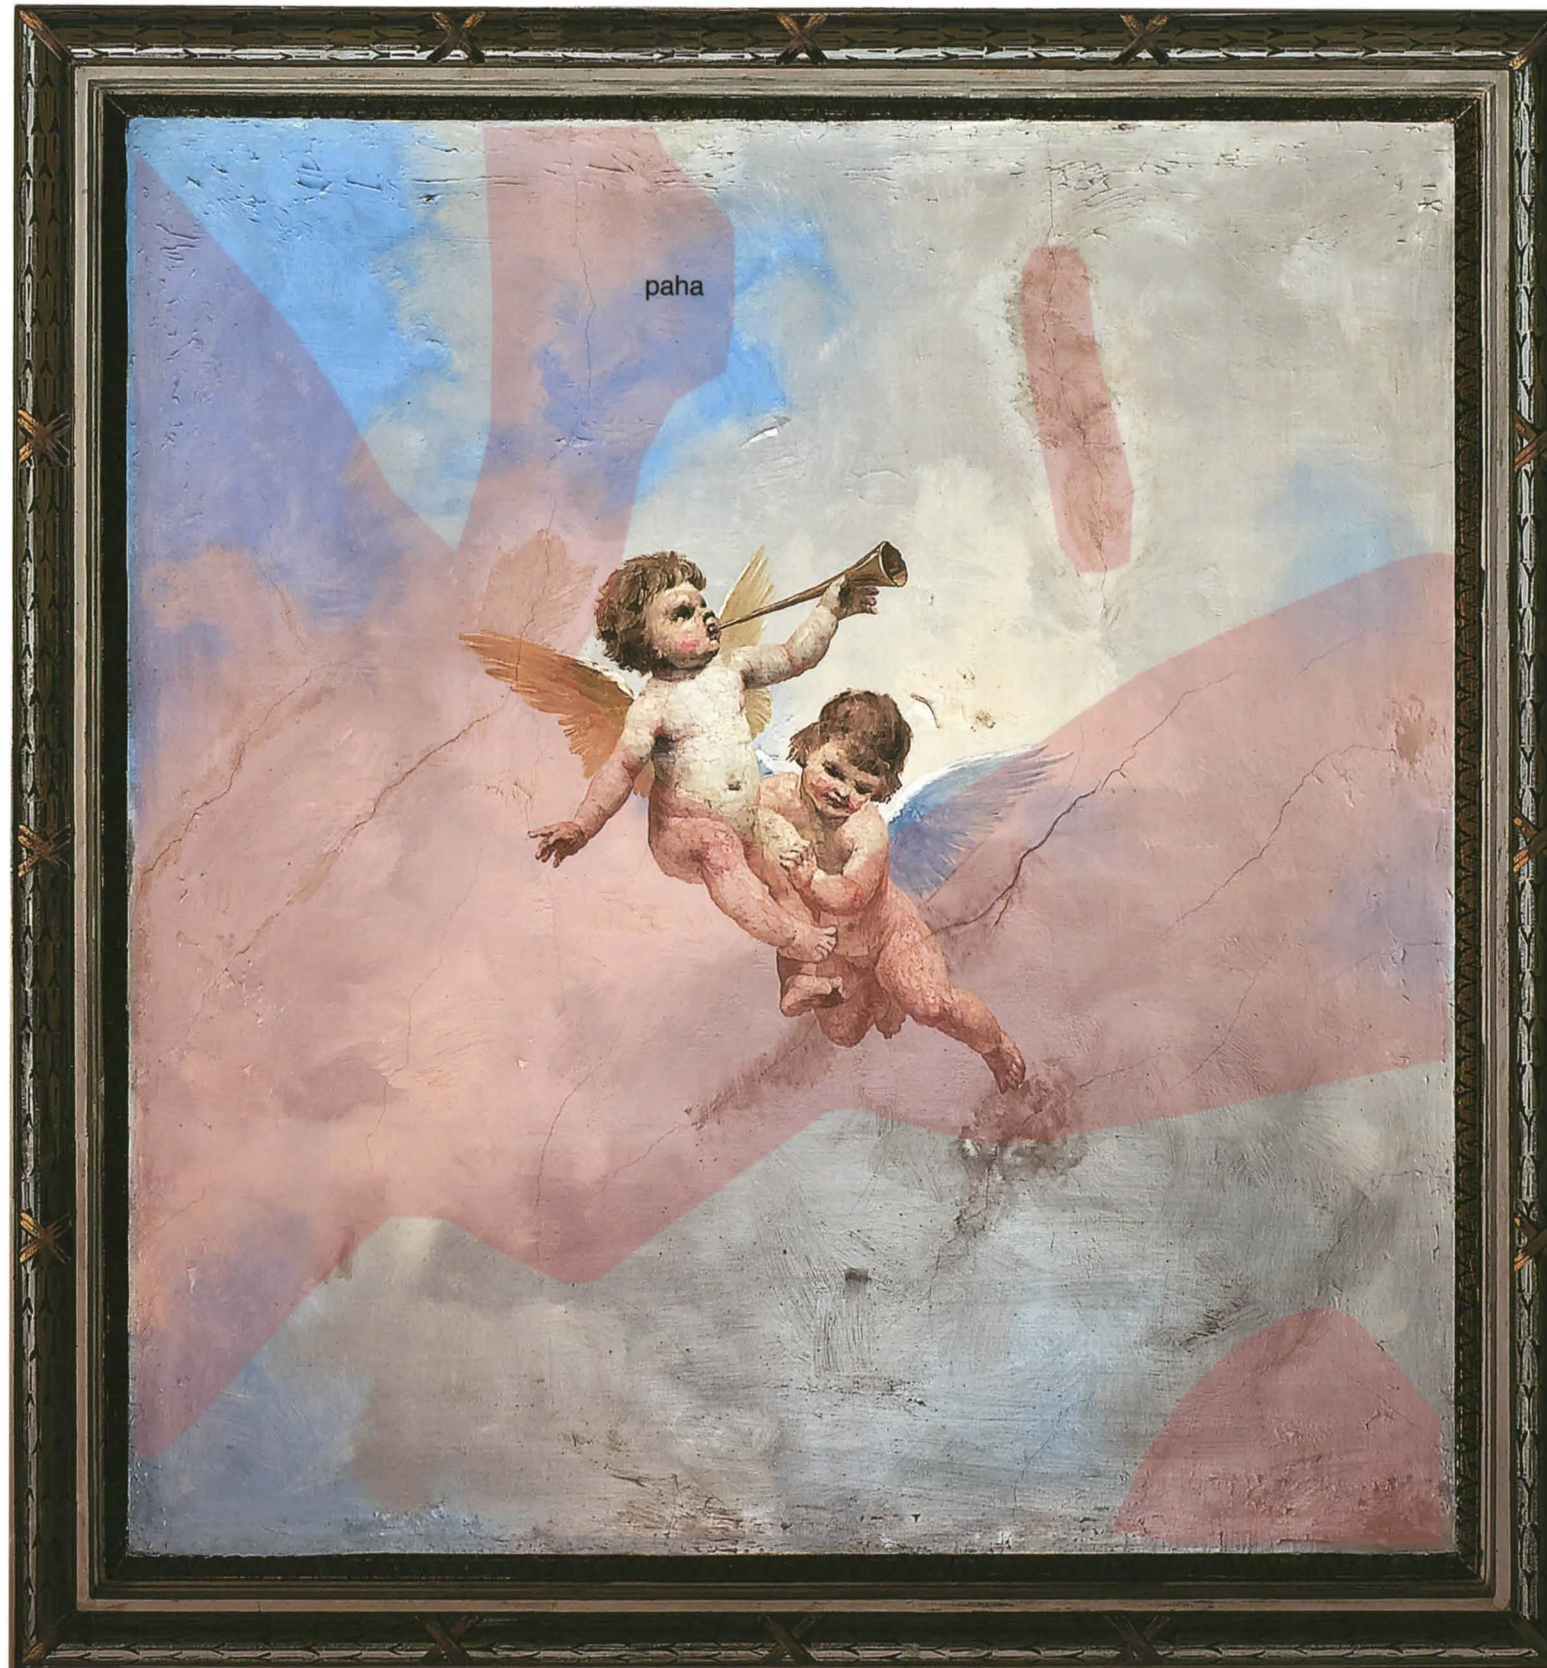
Rappaus on irti pohjastaan

Vanha kopoalue laajentunut ylöspäin
halkeamia seuraillen, paikoitellen kopo on
huomattavaa. Myös oikeassa alakulmassa
uusi kopoalue.

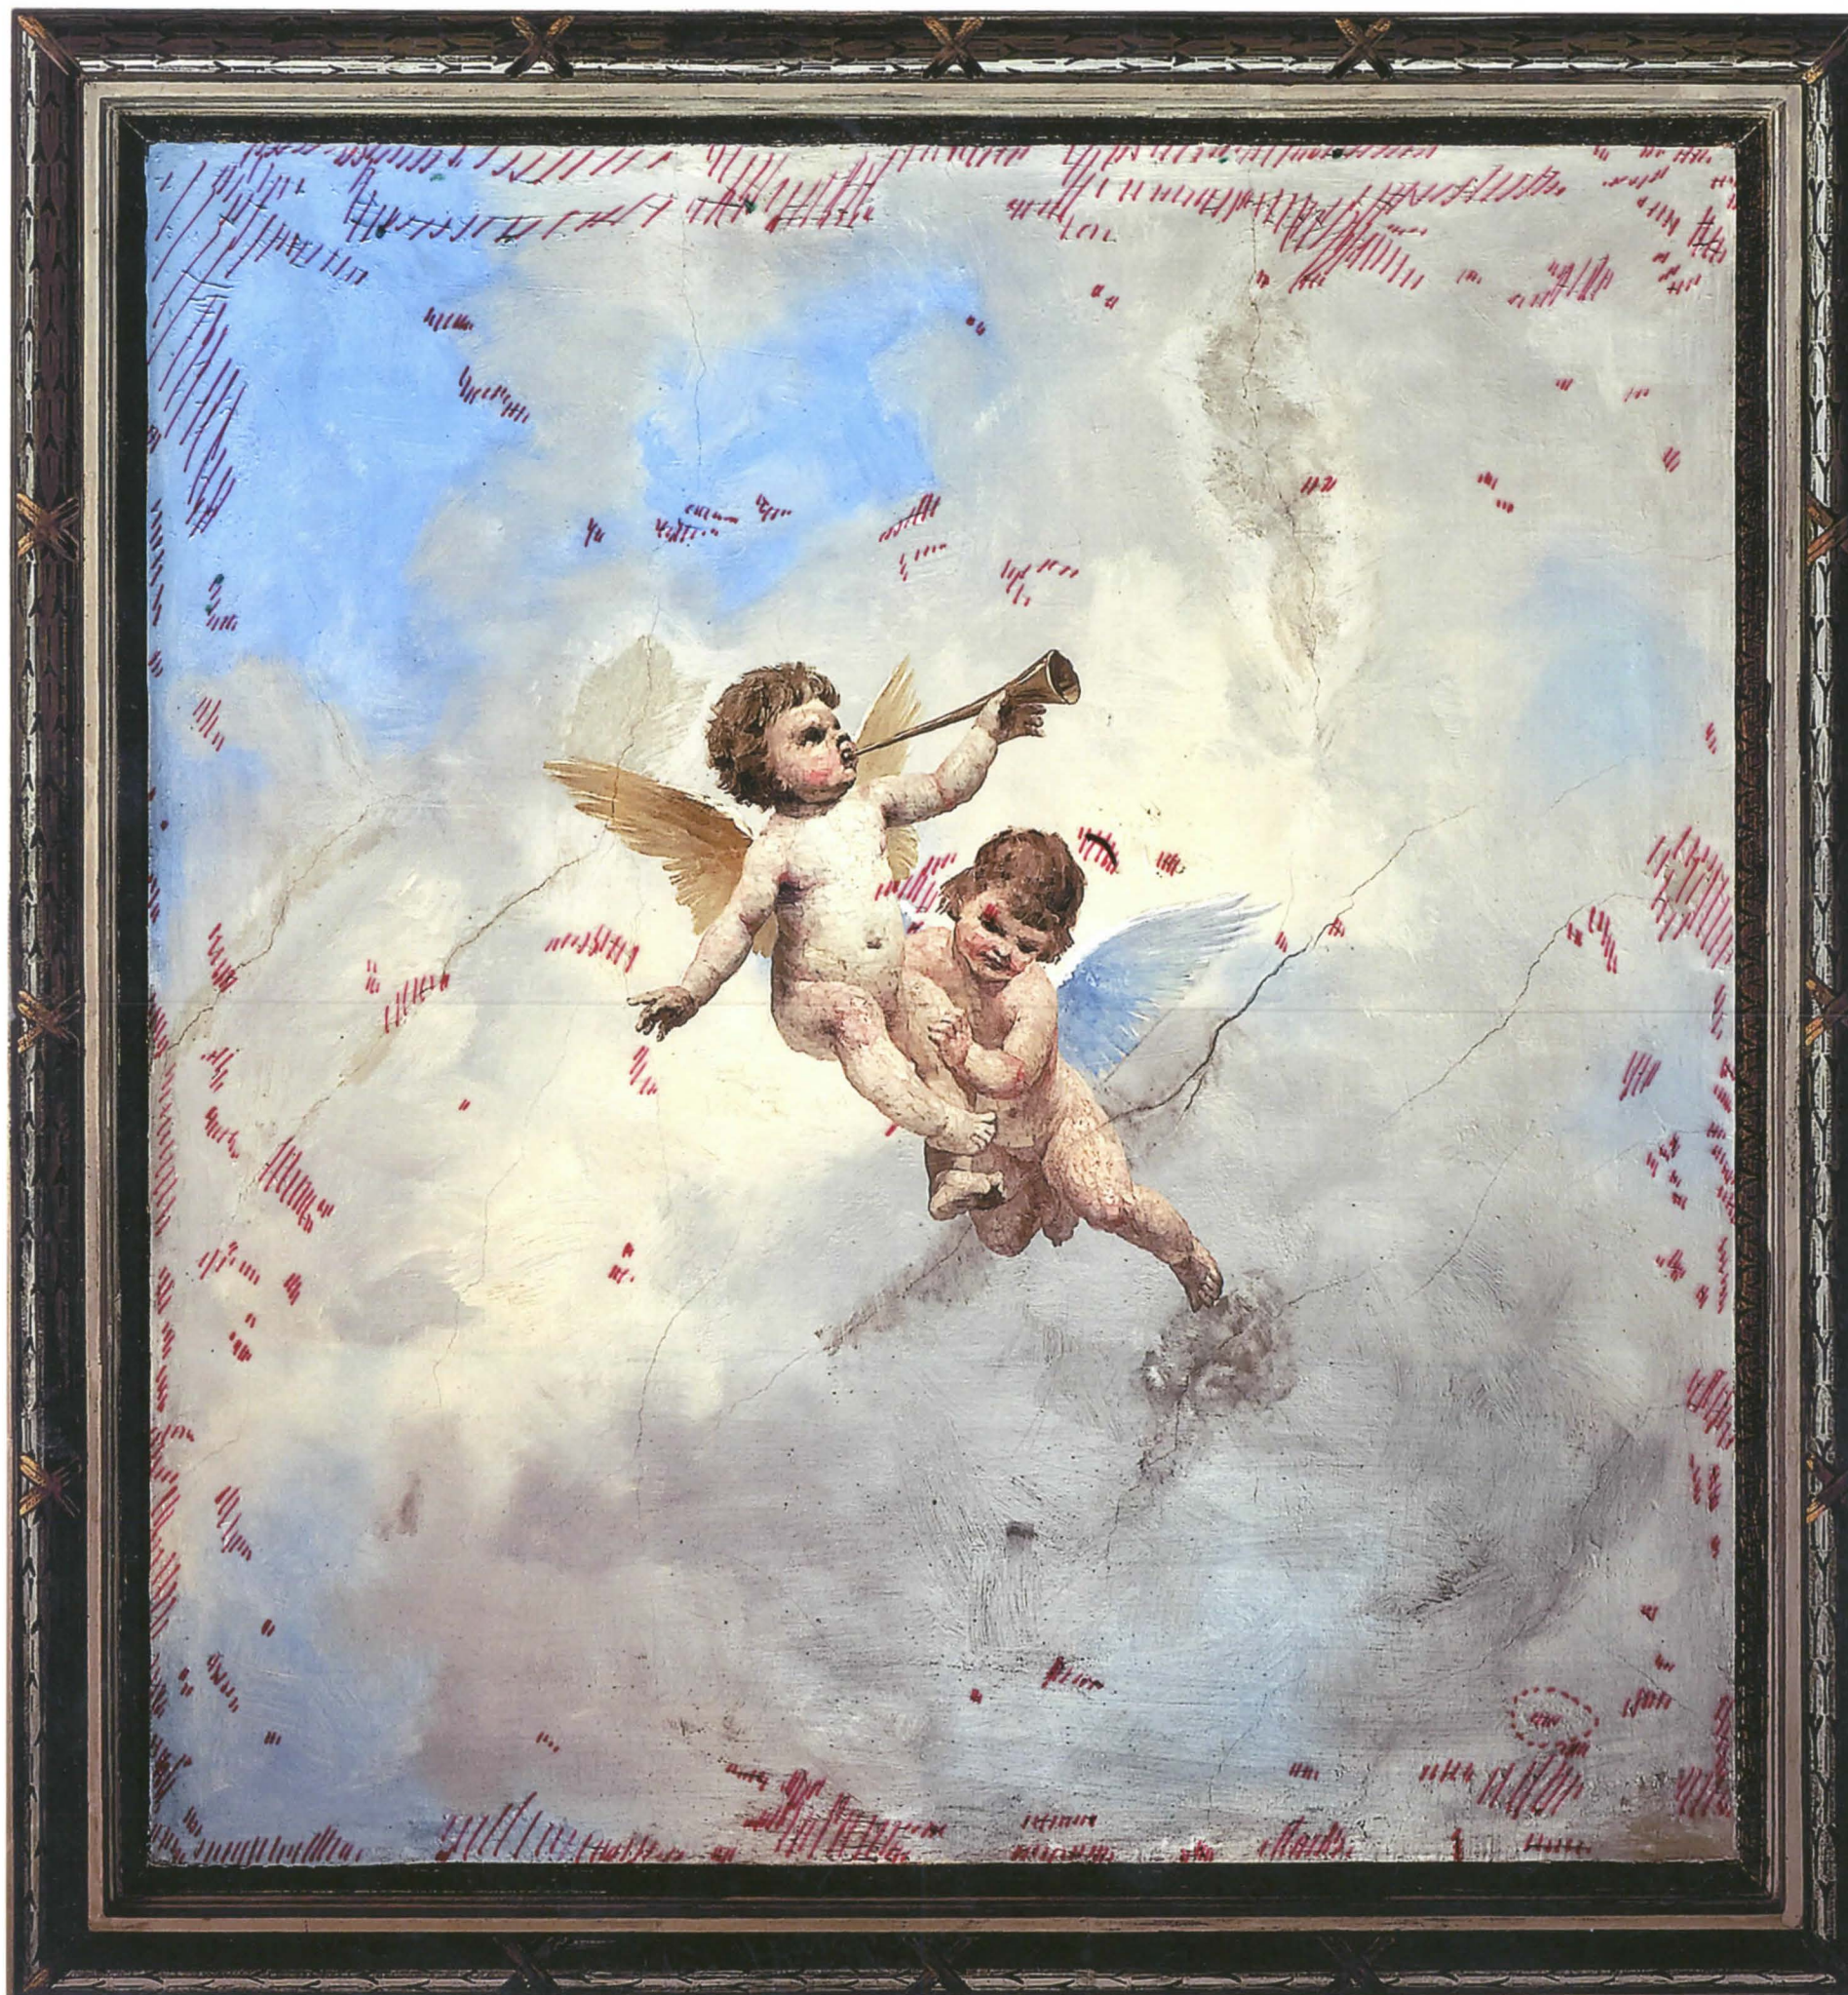
SALI 20, KUVAKENTTÄ 5
VÄRIKIINNITYKSET

*Laajoilla alueilla paljon pieniä kuplaryp-
päitä, jotka eivät ole auenneet. Jonkin
verran aiemmin liimattuja paikkoja, jotka
auenneet uudelleen tai reunoja liimattu
uudelleen.*

*Vasemmassa yläkulmassa aikaisempaa
paikkamaalausta, johon jäi nyt liimauk-
sesta vaaleat jäljet.*

*Kuvakentän ikkunan puoli likainen,
reunat likaiset koko kentästä.*

Kuvakentän konservoi Johanna Huttunen.
Työ alkoi 27.6.2011
Hänen piirroksen merkitsemänsä kom-
mentit:

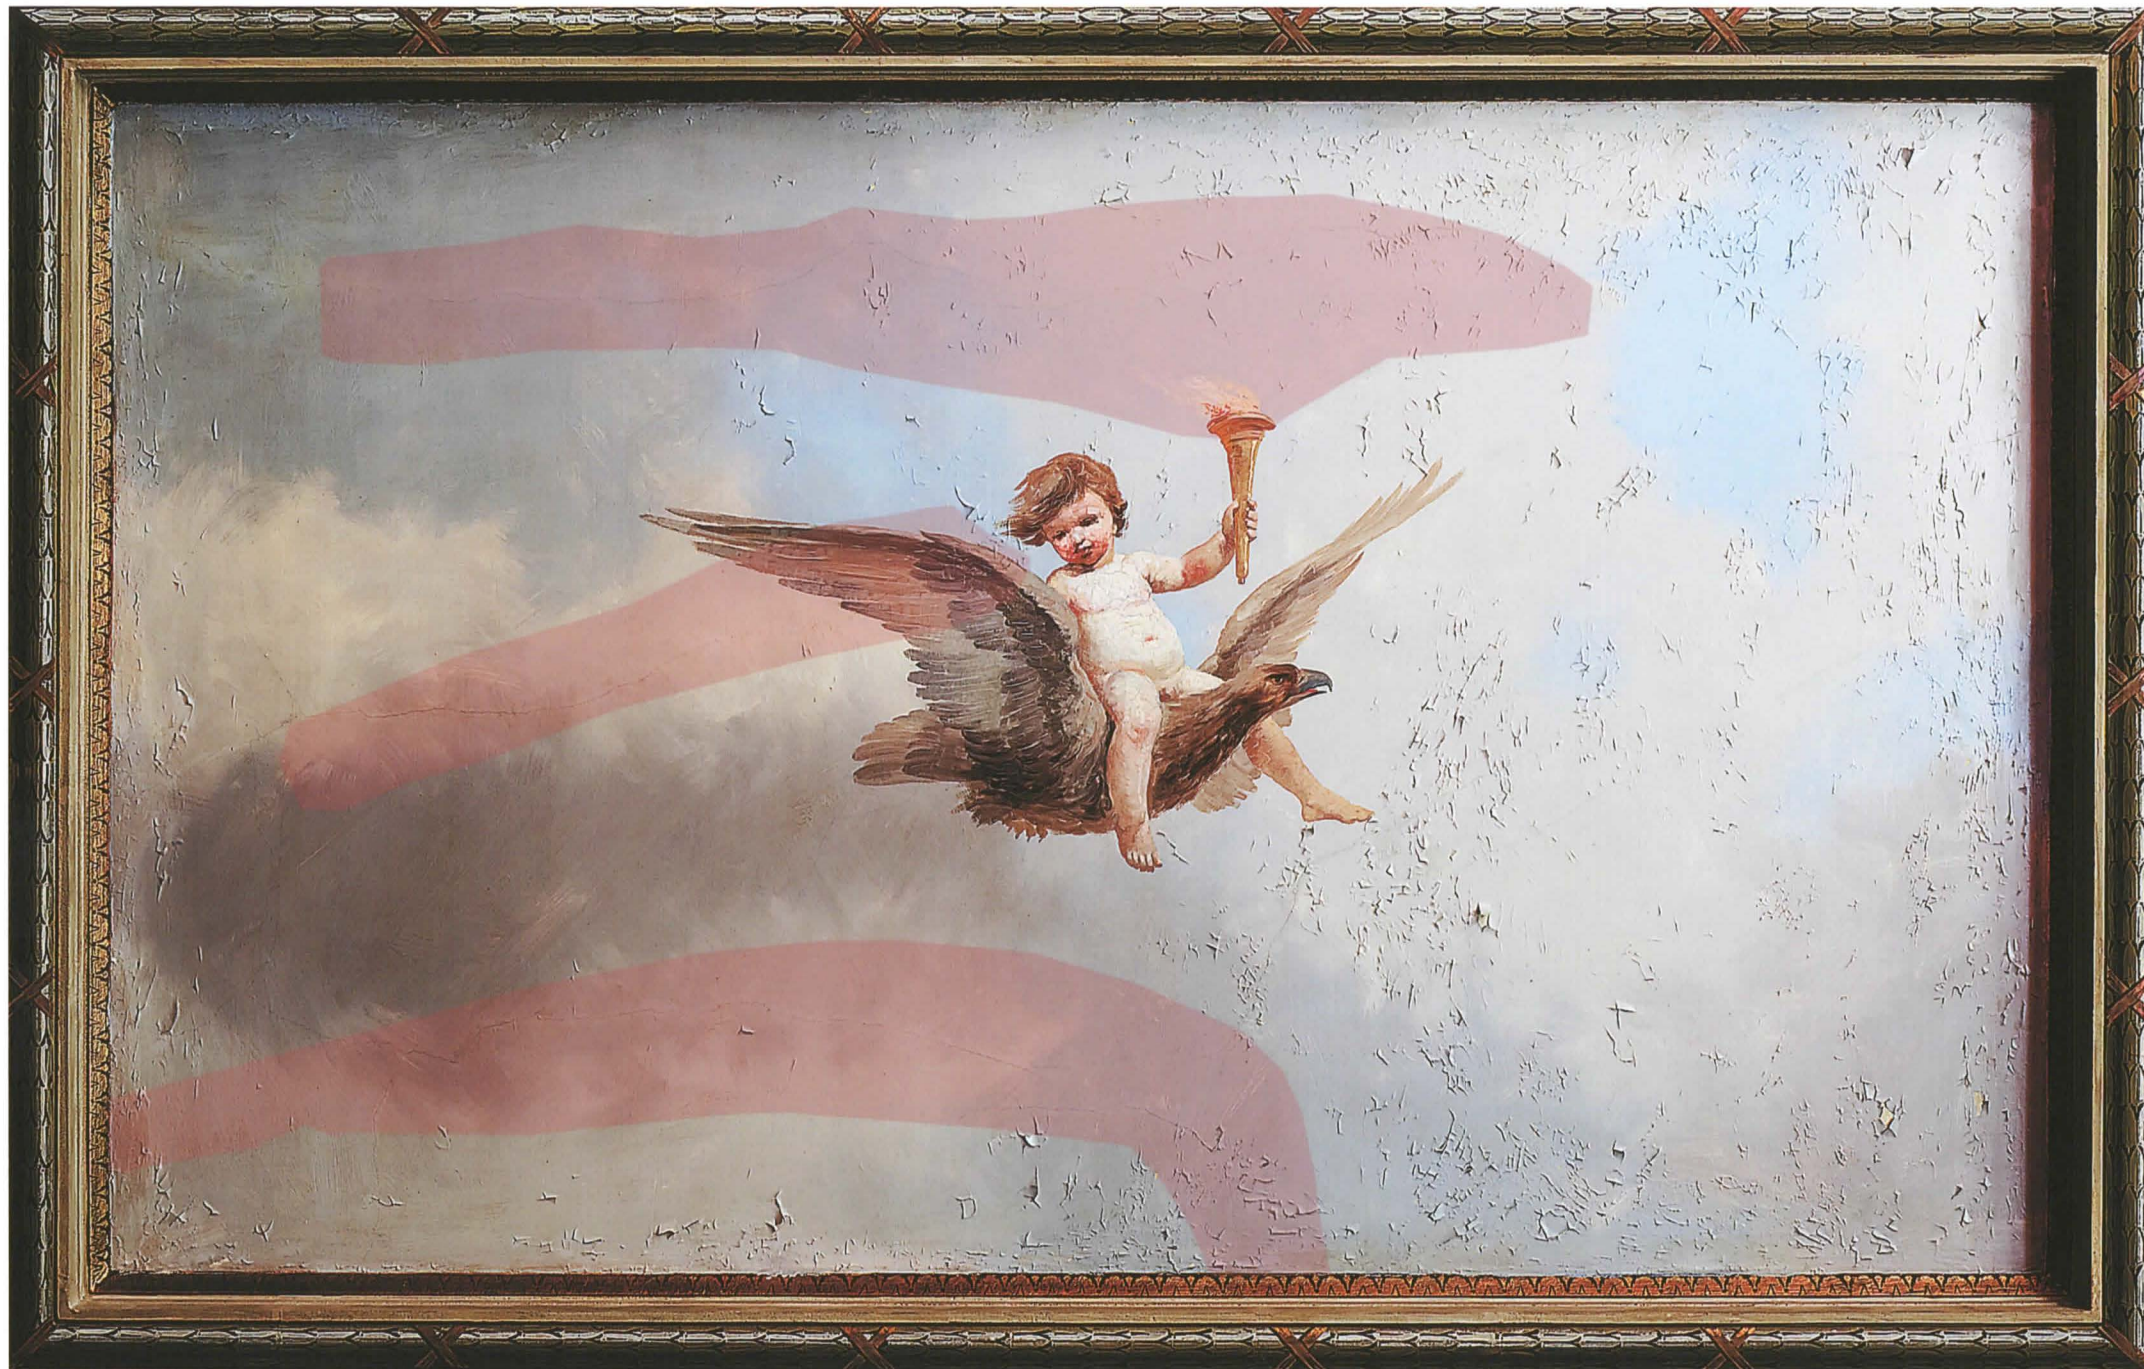
Rappaus on irti pohjastaan

Kopioalueet pysyneet ennallaan.

Kasettipalkeissa jonkin verran hilseilyä.

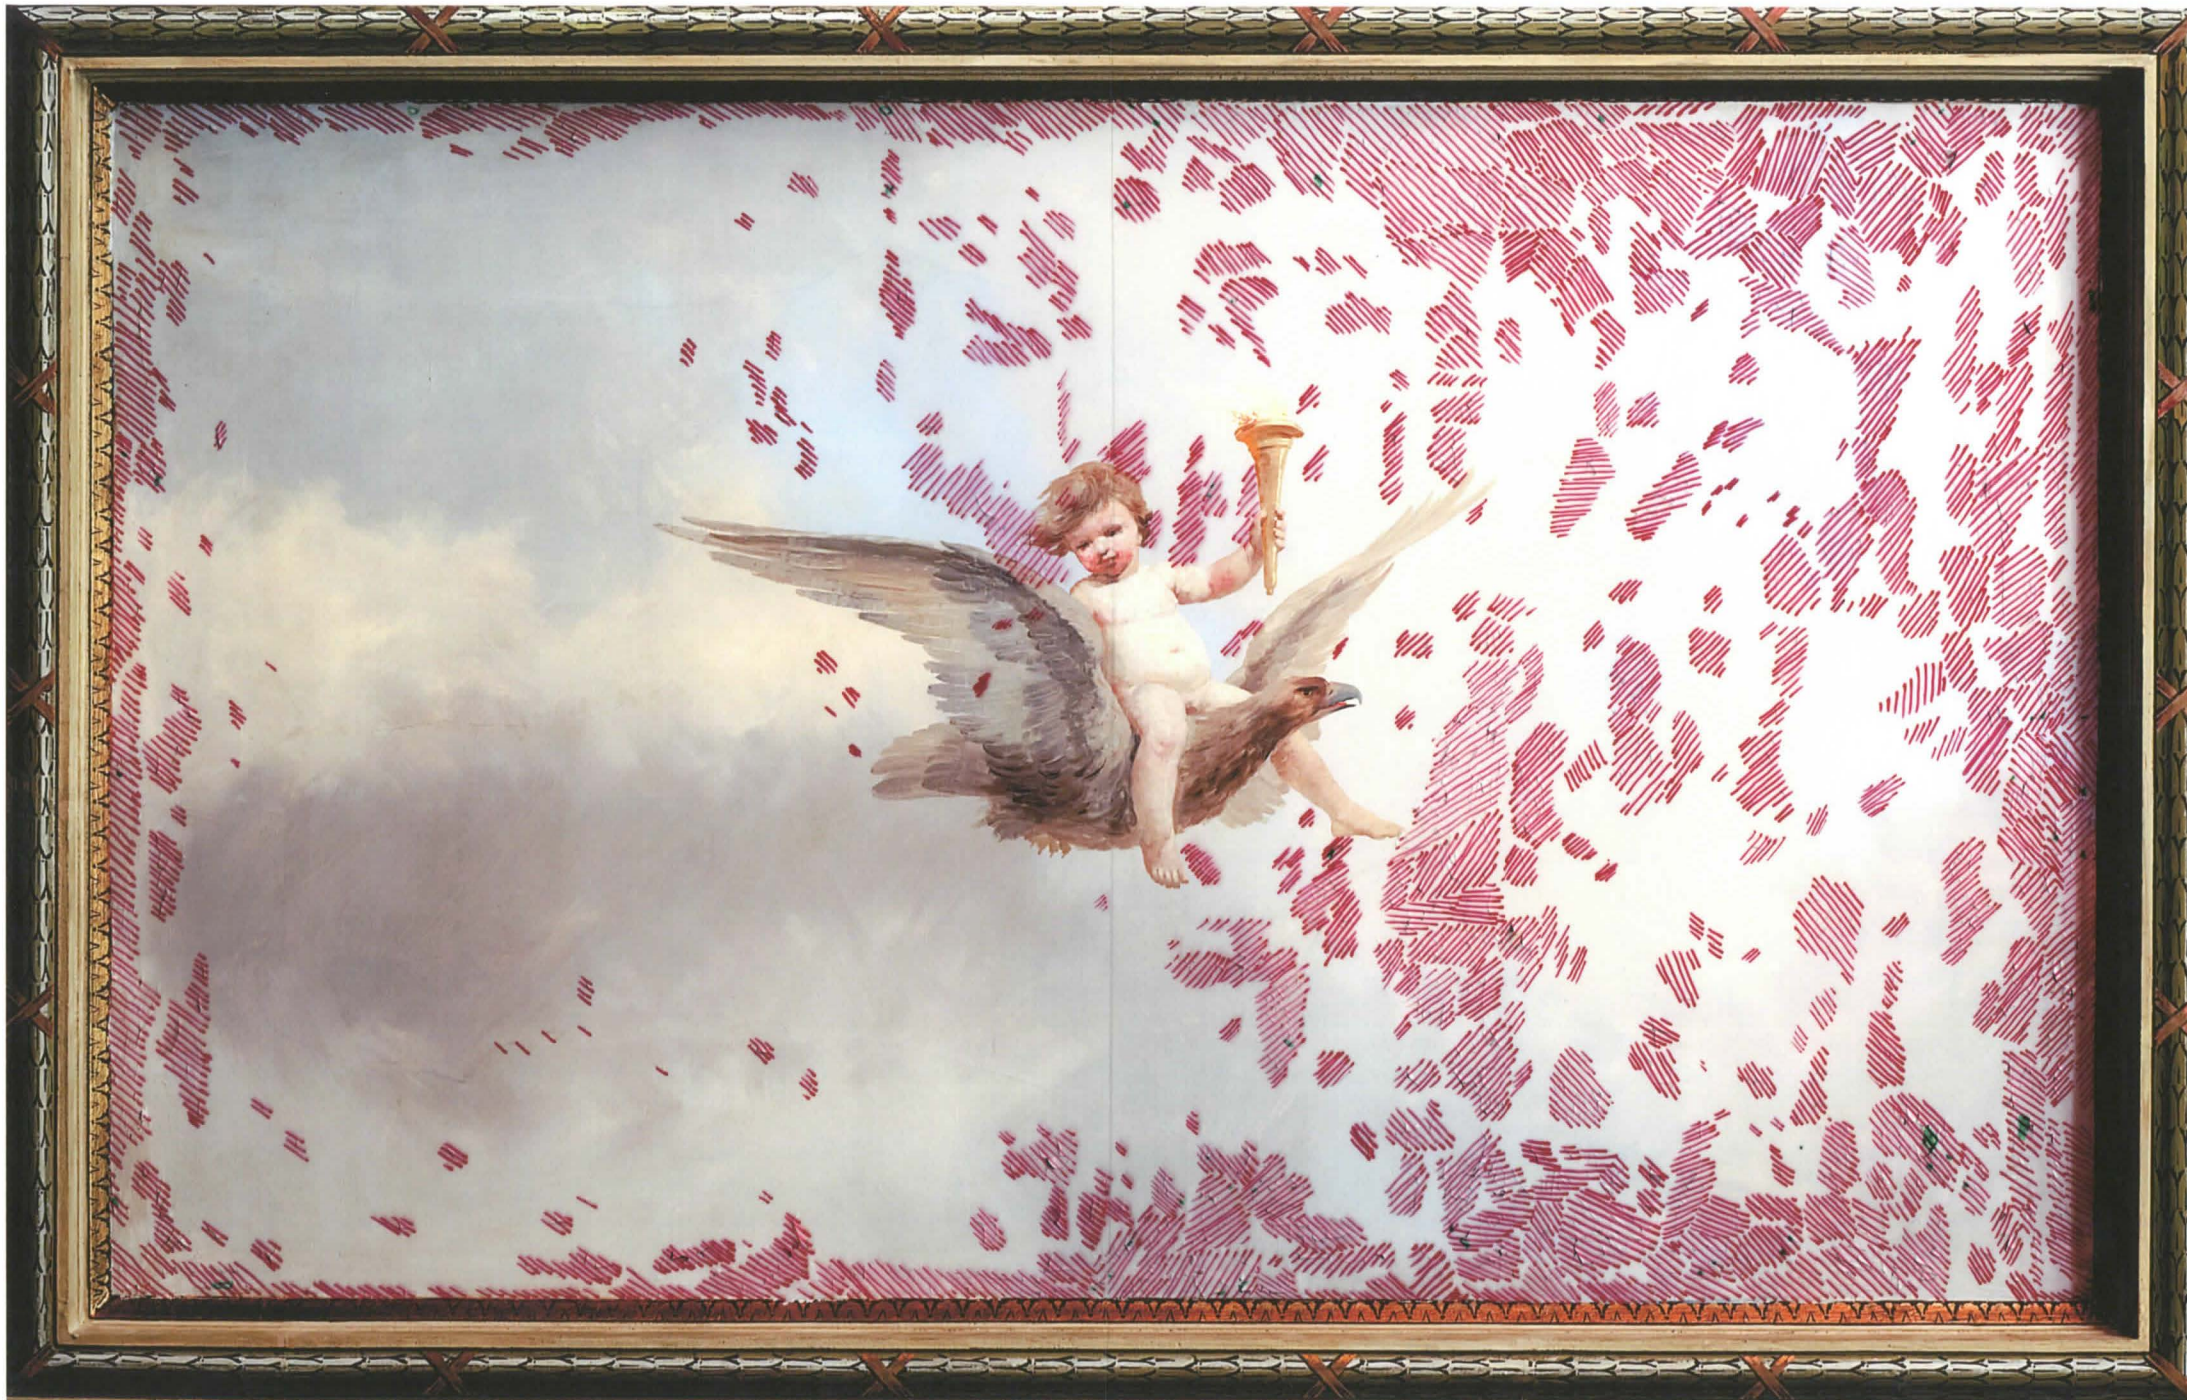
SALI 20, KUVAKENTTÄ 6
VÄRIKIINNITYKSET

Kiinnitys sujuu hyvin ja tuntuu, että maalikerros tarttuu hyvin kiinni.

Melko paljon vanhoja neulanreikiä ja pieniä maalinpaloja puuttuu (ikkunaseinän puoleisessa osassa).

Kuvakentän konservoi Arja Sorri
30.6.– 14.7.2011
Hänen piirroksen merkisensä
kommentit:

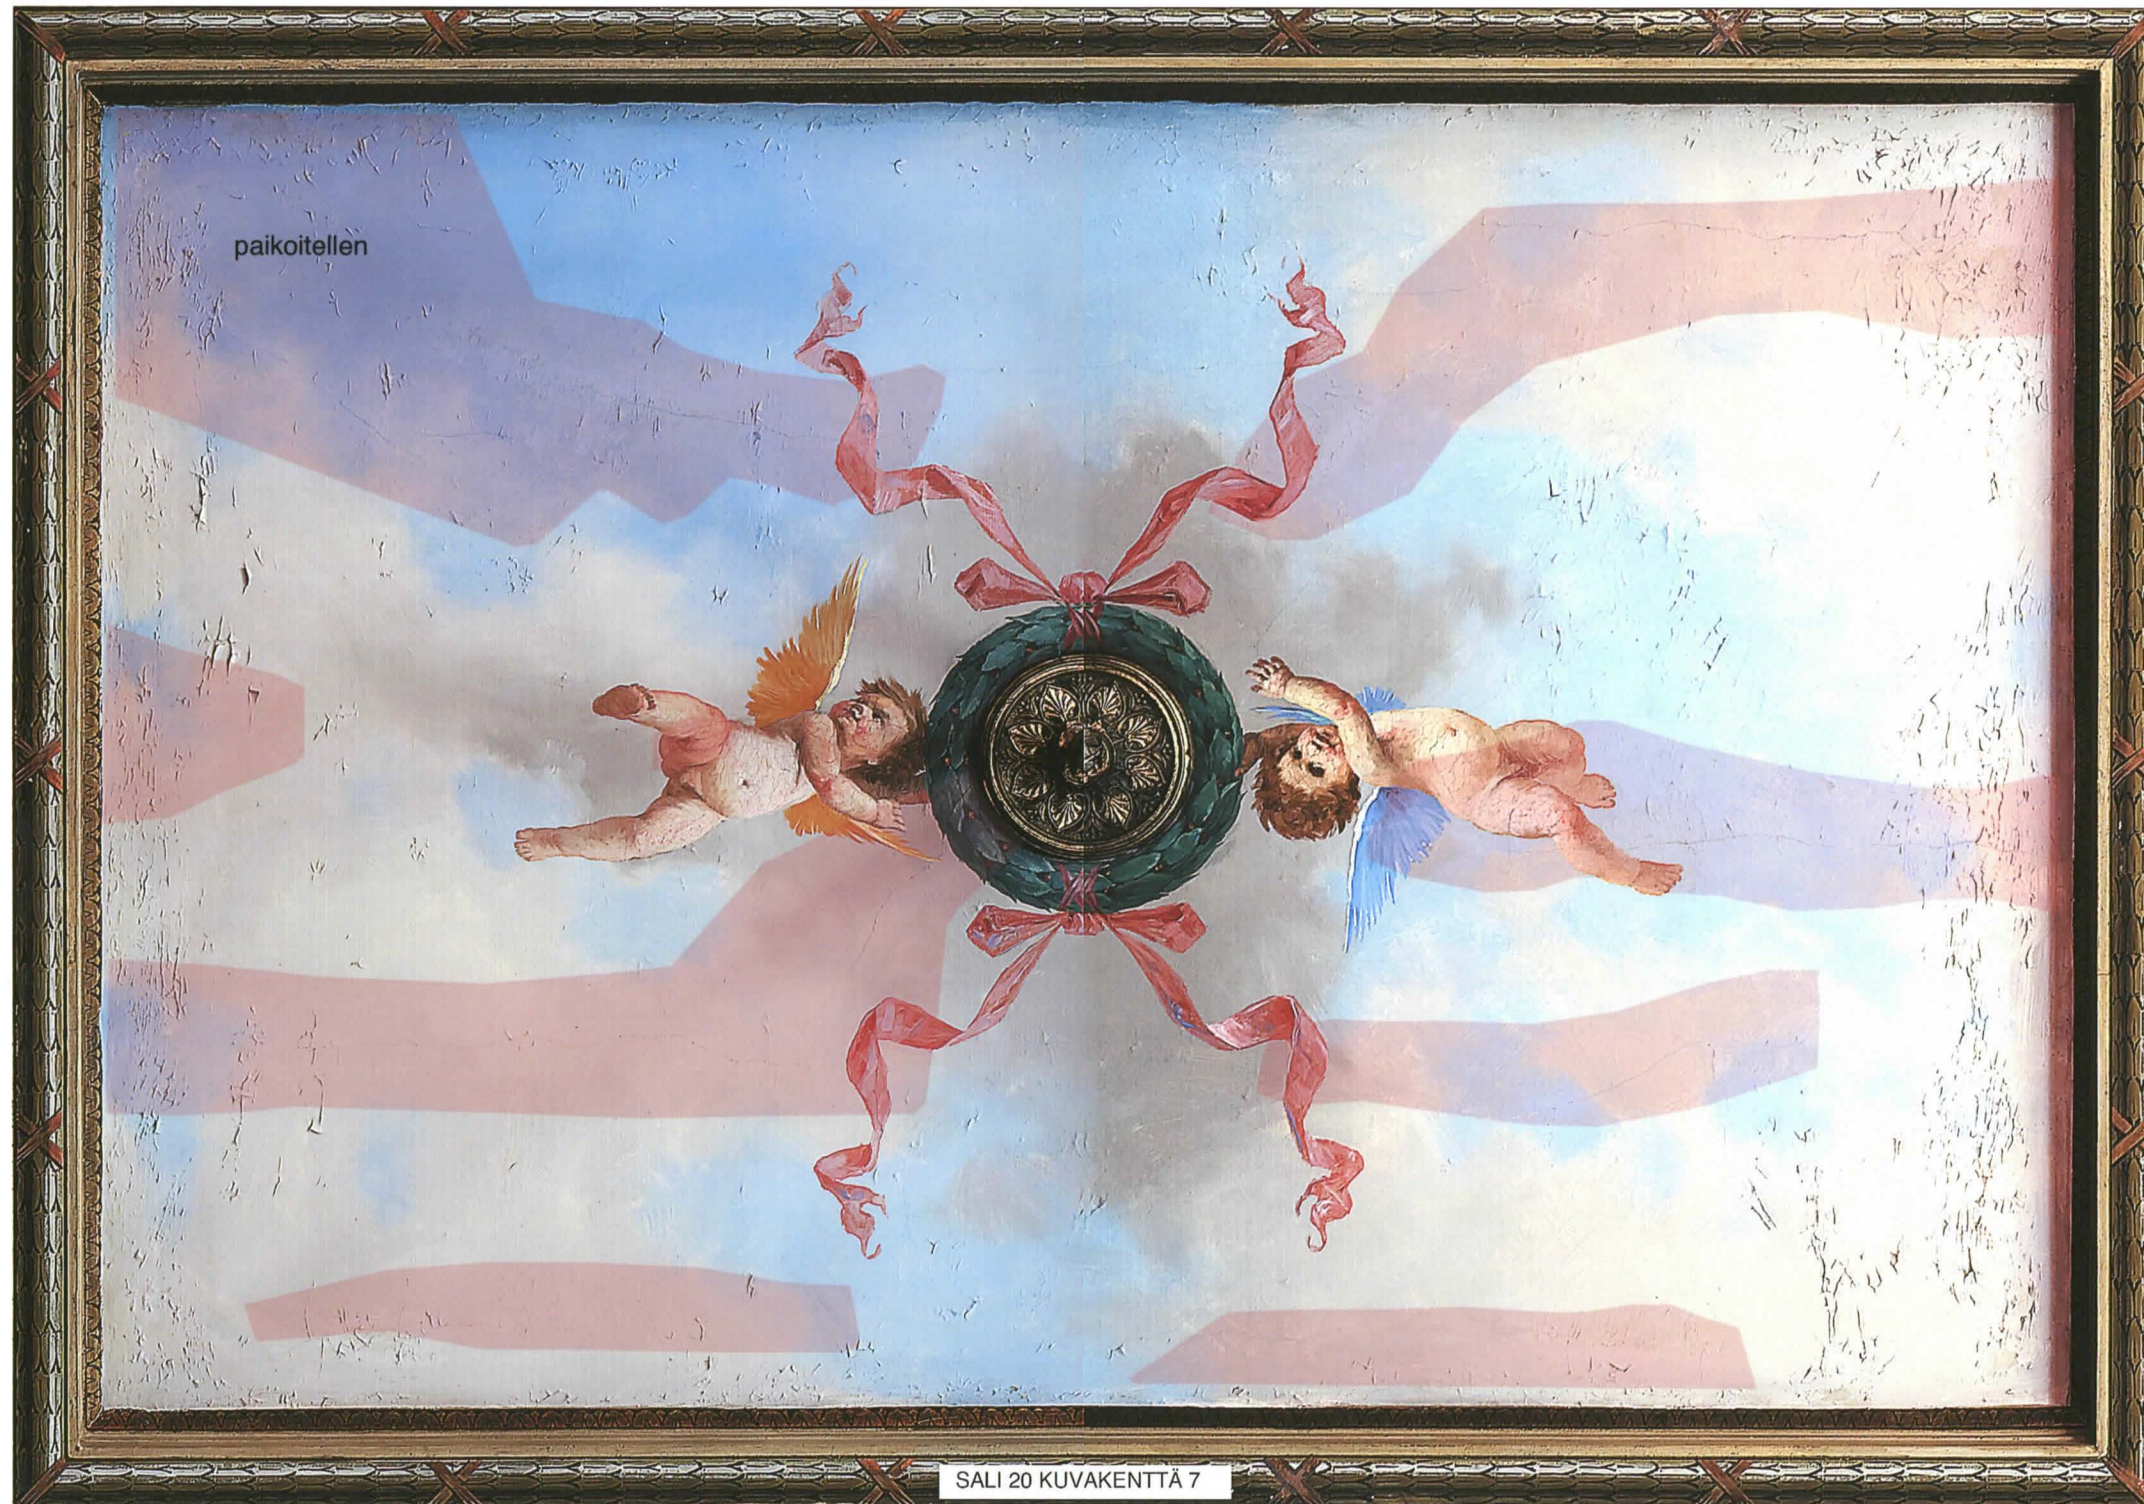
Rappaus on irti pohjastaan

Kasettipalkeissa ja kulmakoristemaalauksissa hilseilyä ja kupruilua laajoilla alueilla.

Kopoukset lähes ennallaan.

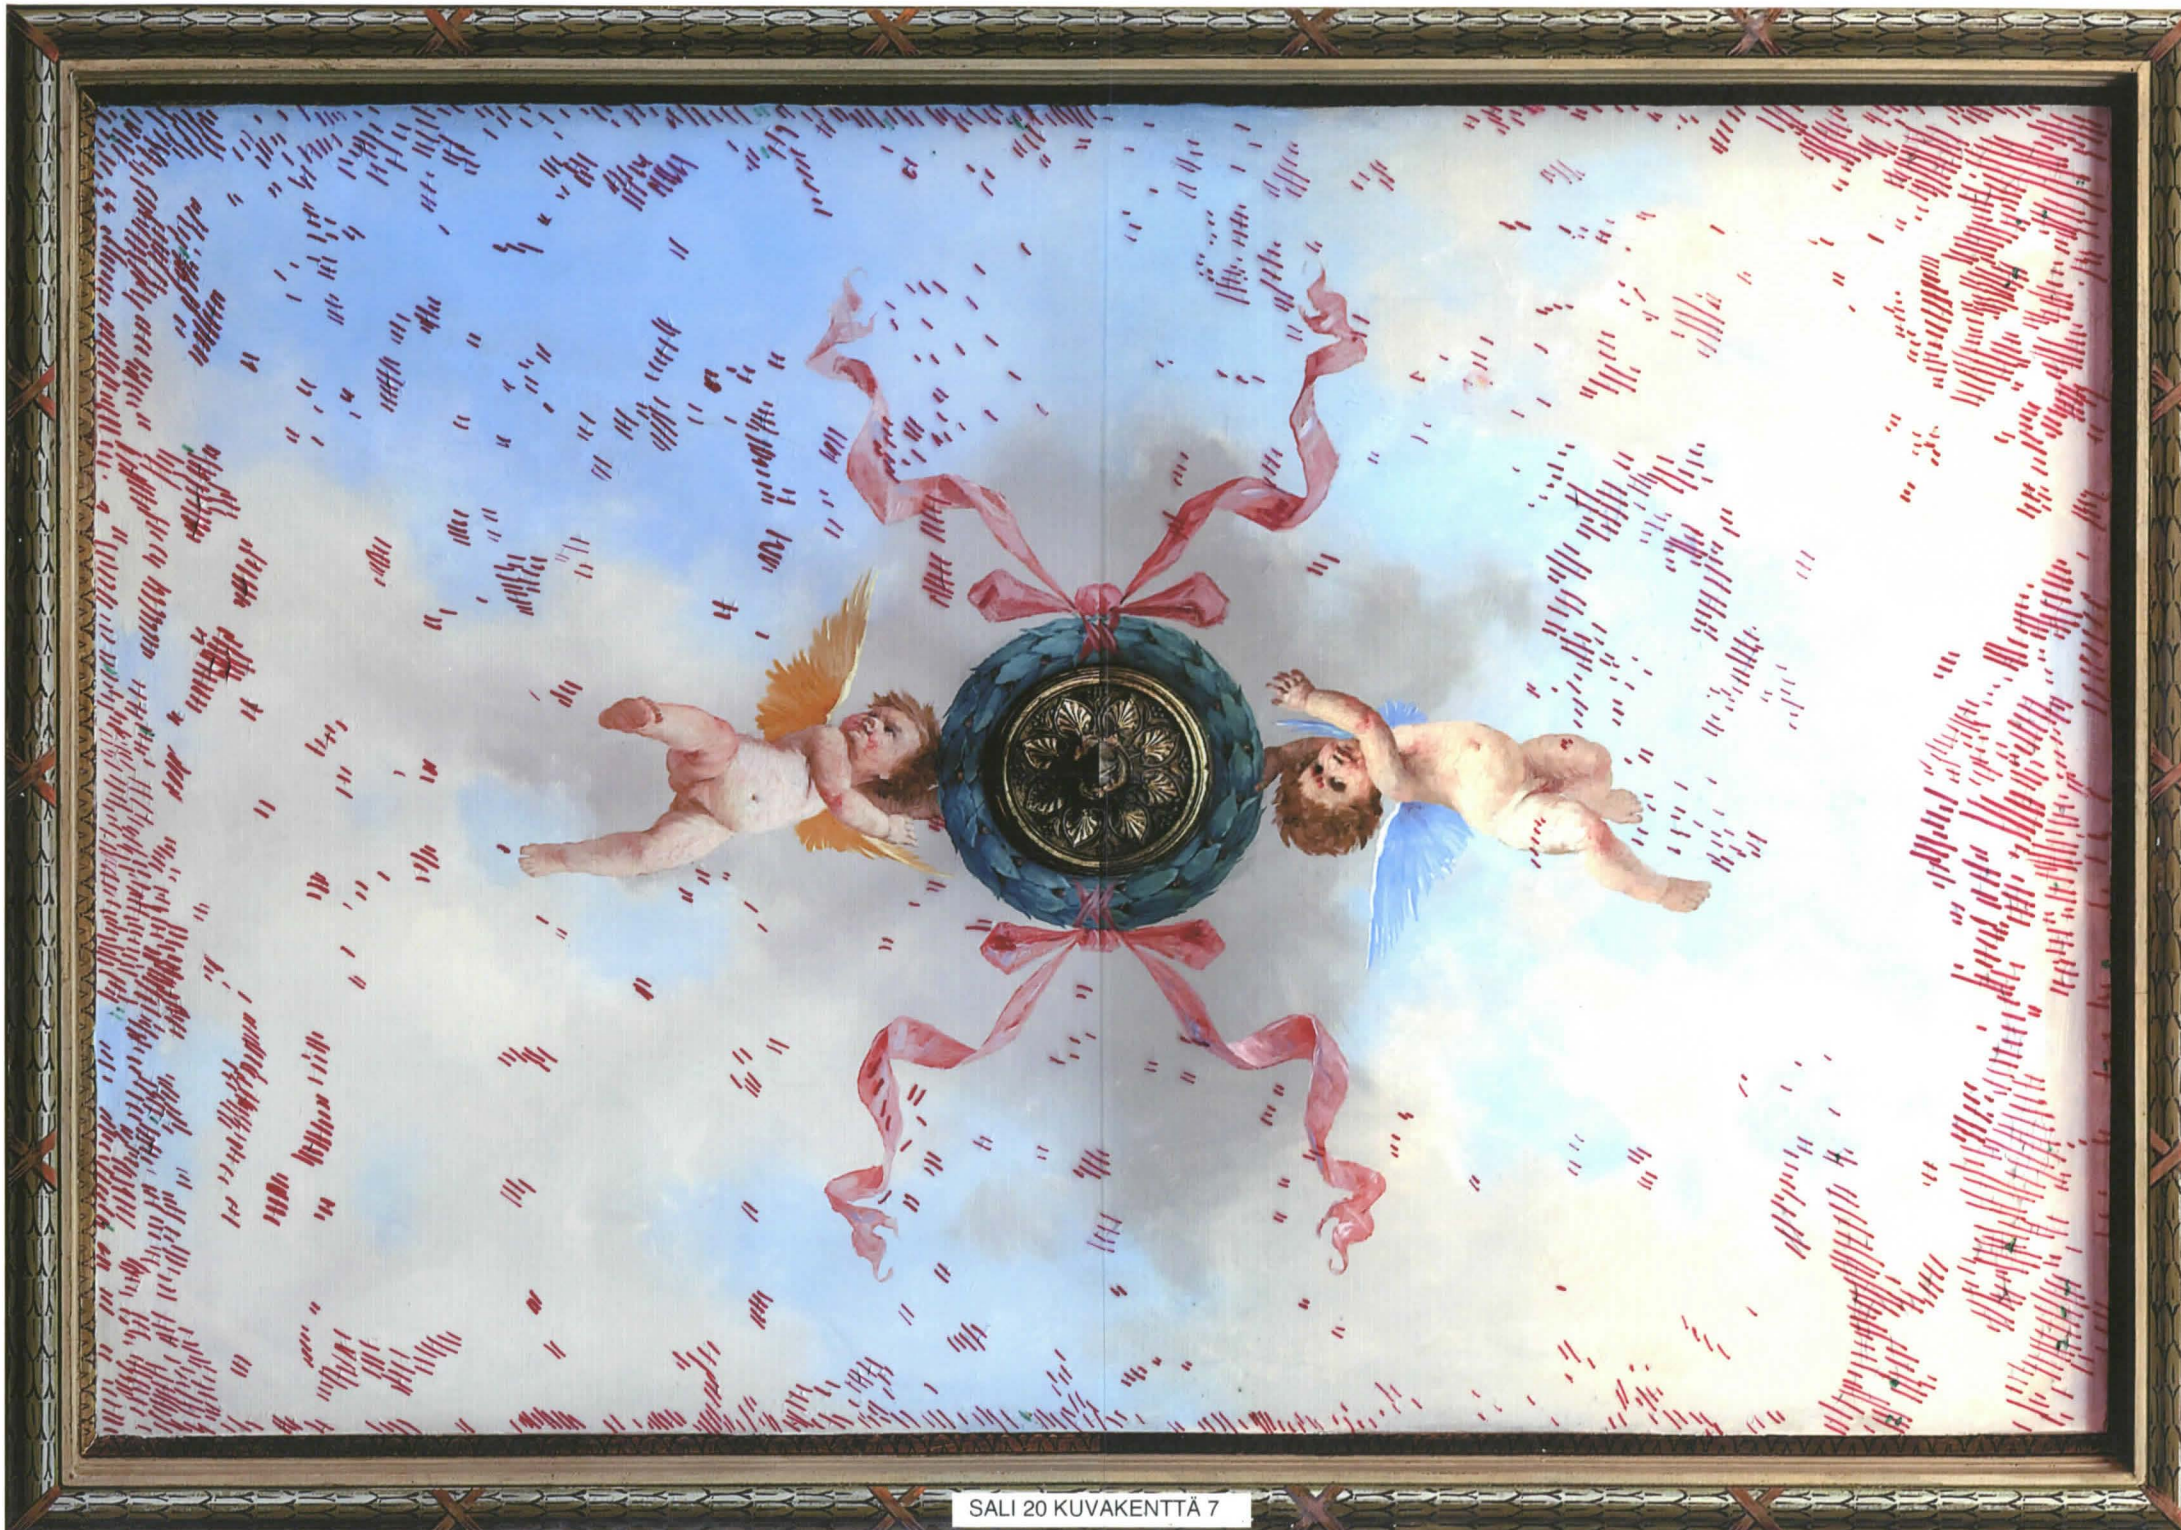
SALI 20 KUVAKENTTÄ 7

Kuvakentässä huomattavan paljon vanhoja injektointijälkiä (maalin paloja puuttuu, palat liimattu sekaisin, neulan reikiä).

Kuvakentän konservoi Heli Ketomäki.
7.7 – 29.7.2011
Hänen piirrokseseen merkisemänsä
kommentit:

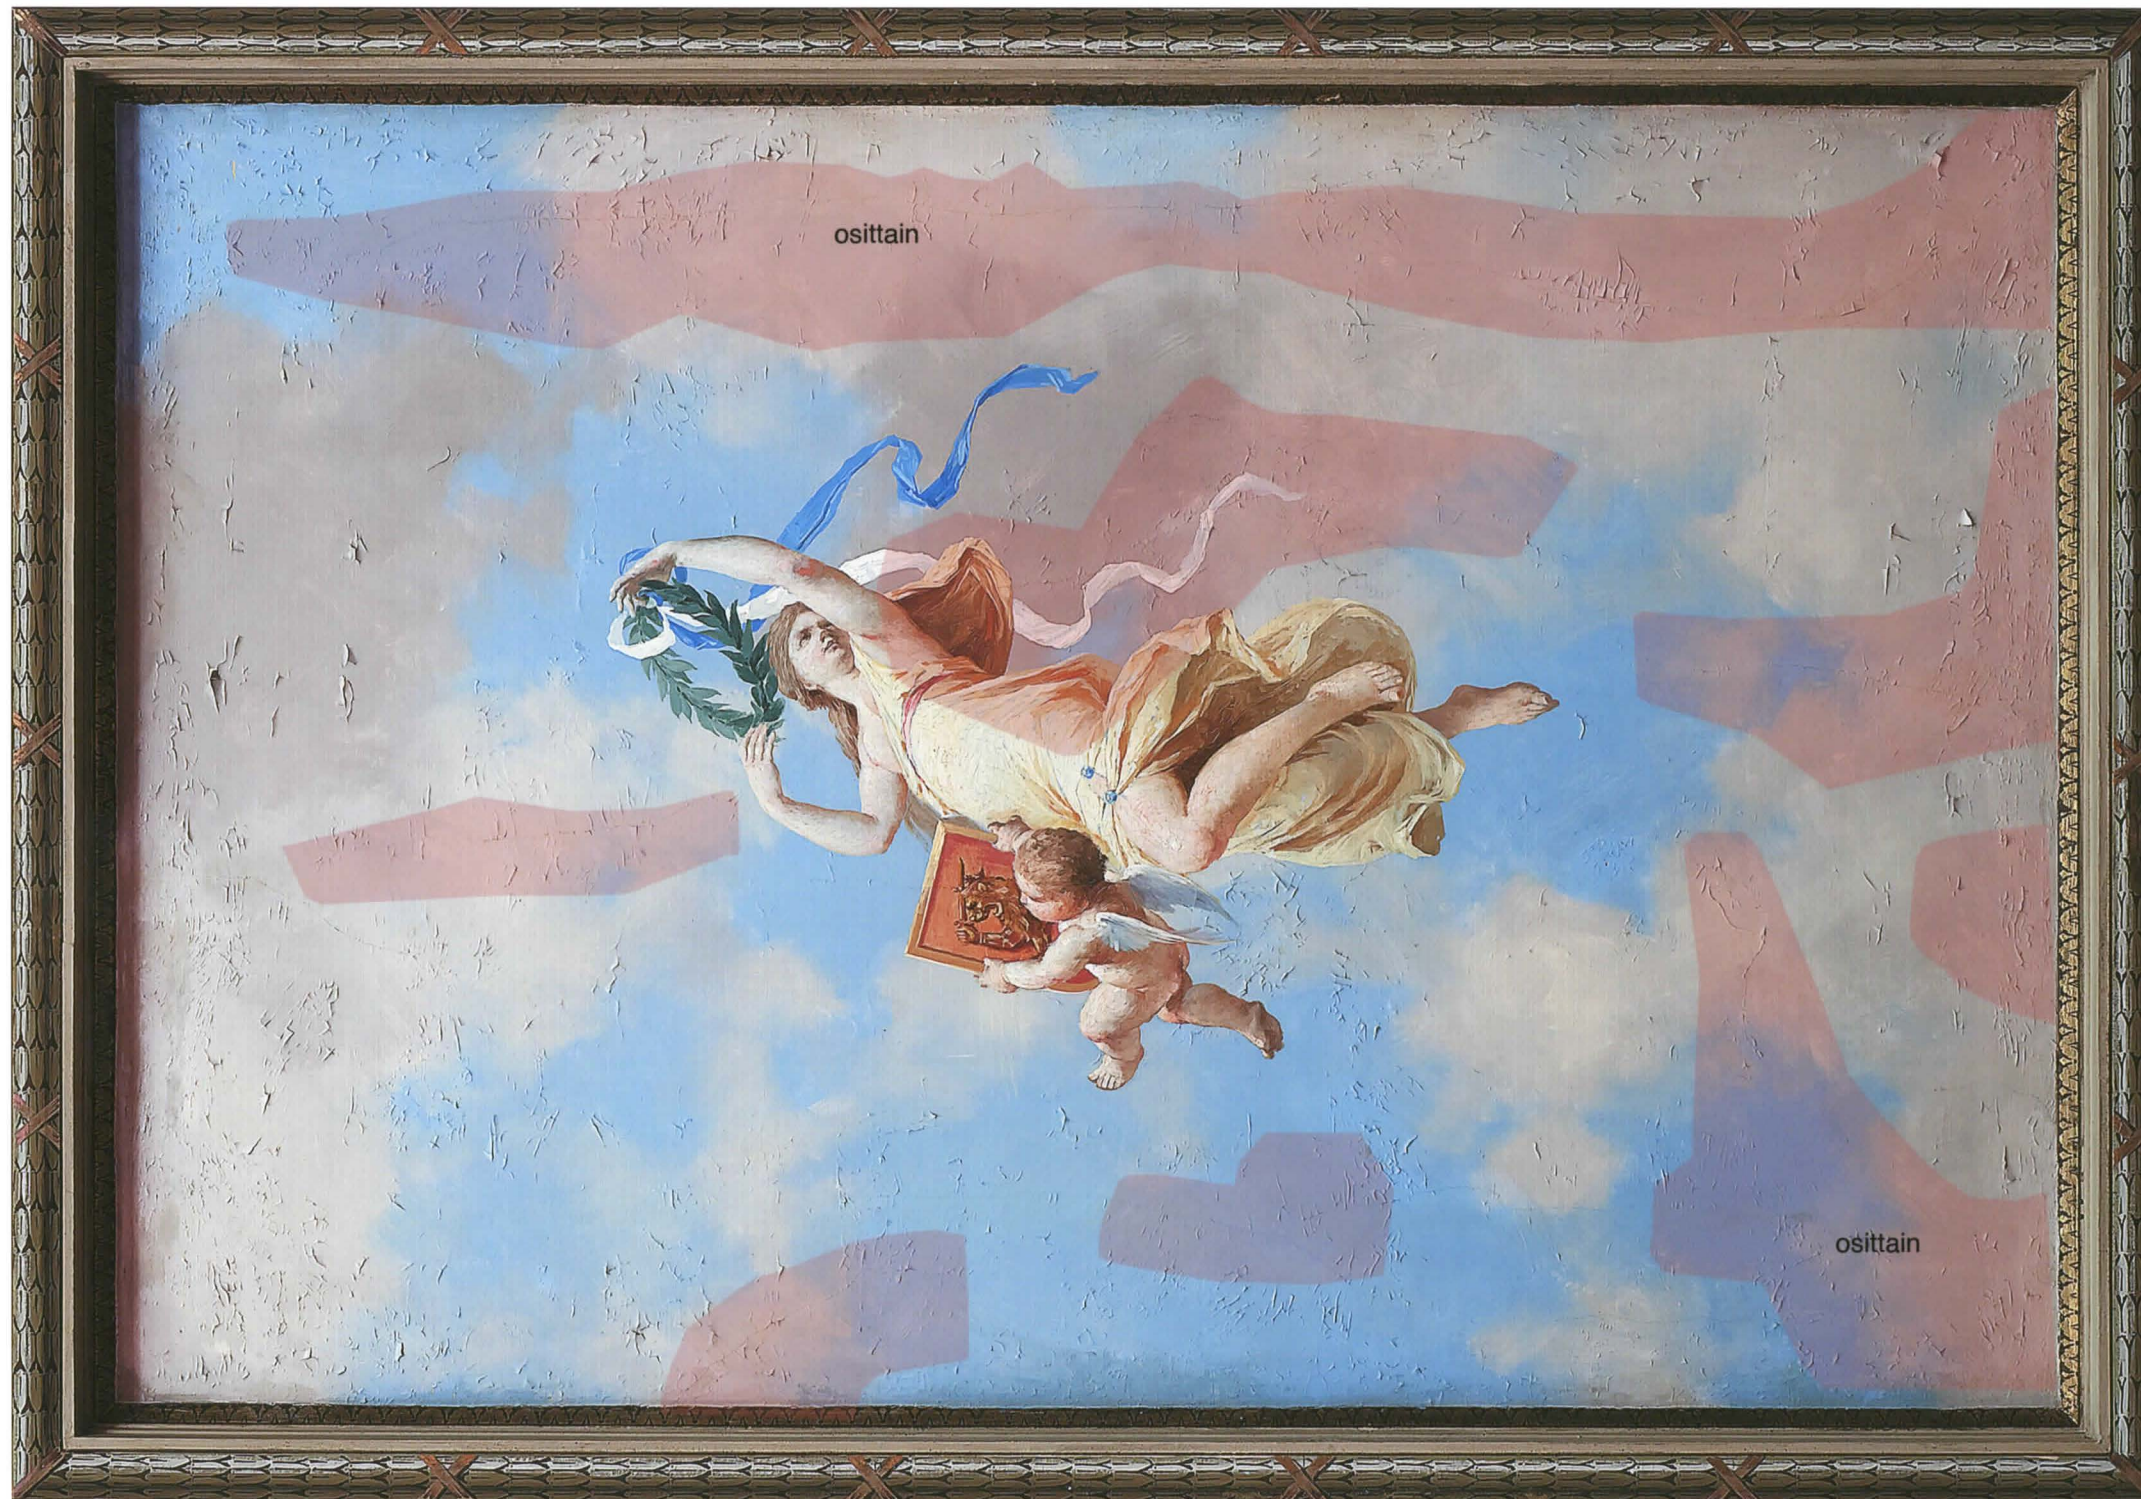
Rappaus on irti pohjastaan

Kuvakentässä aikaisemmin merkkamattomia, vanhoja retusointeja.

Pitkien sivujen kasettipalkeissa hilseilyä laajoilla alueilla.

Vanhat kopoalueet lähes ennallaan.
