SÄÄTYTALO SALI 20

KATTO- JA SEINÄMAALAUSTEN KONSERVOINTIRAPORTTI 2011

SÄÄTYTALON SALIN 20 KATTOMAALAUSTEN KONSERVOINTI 2011

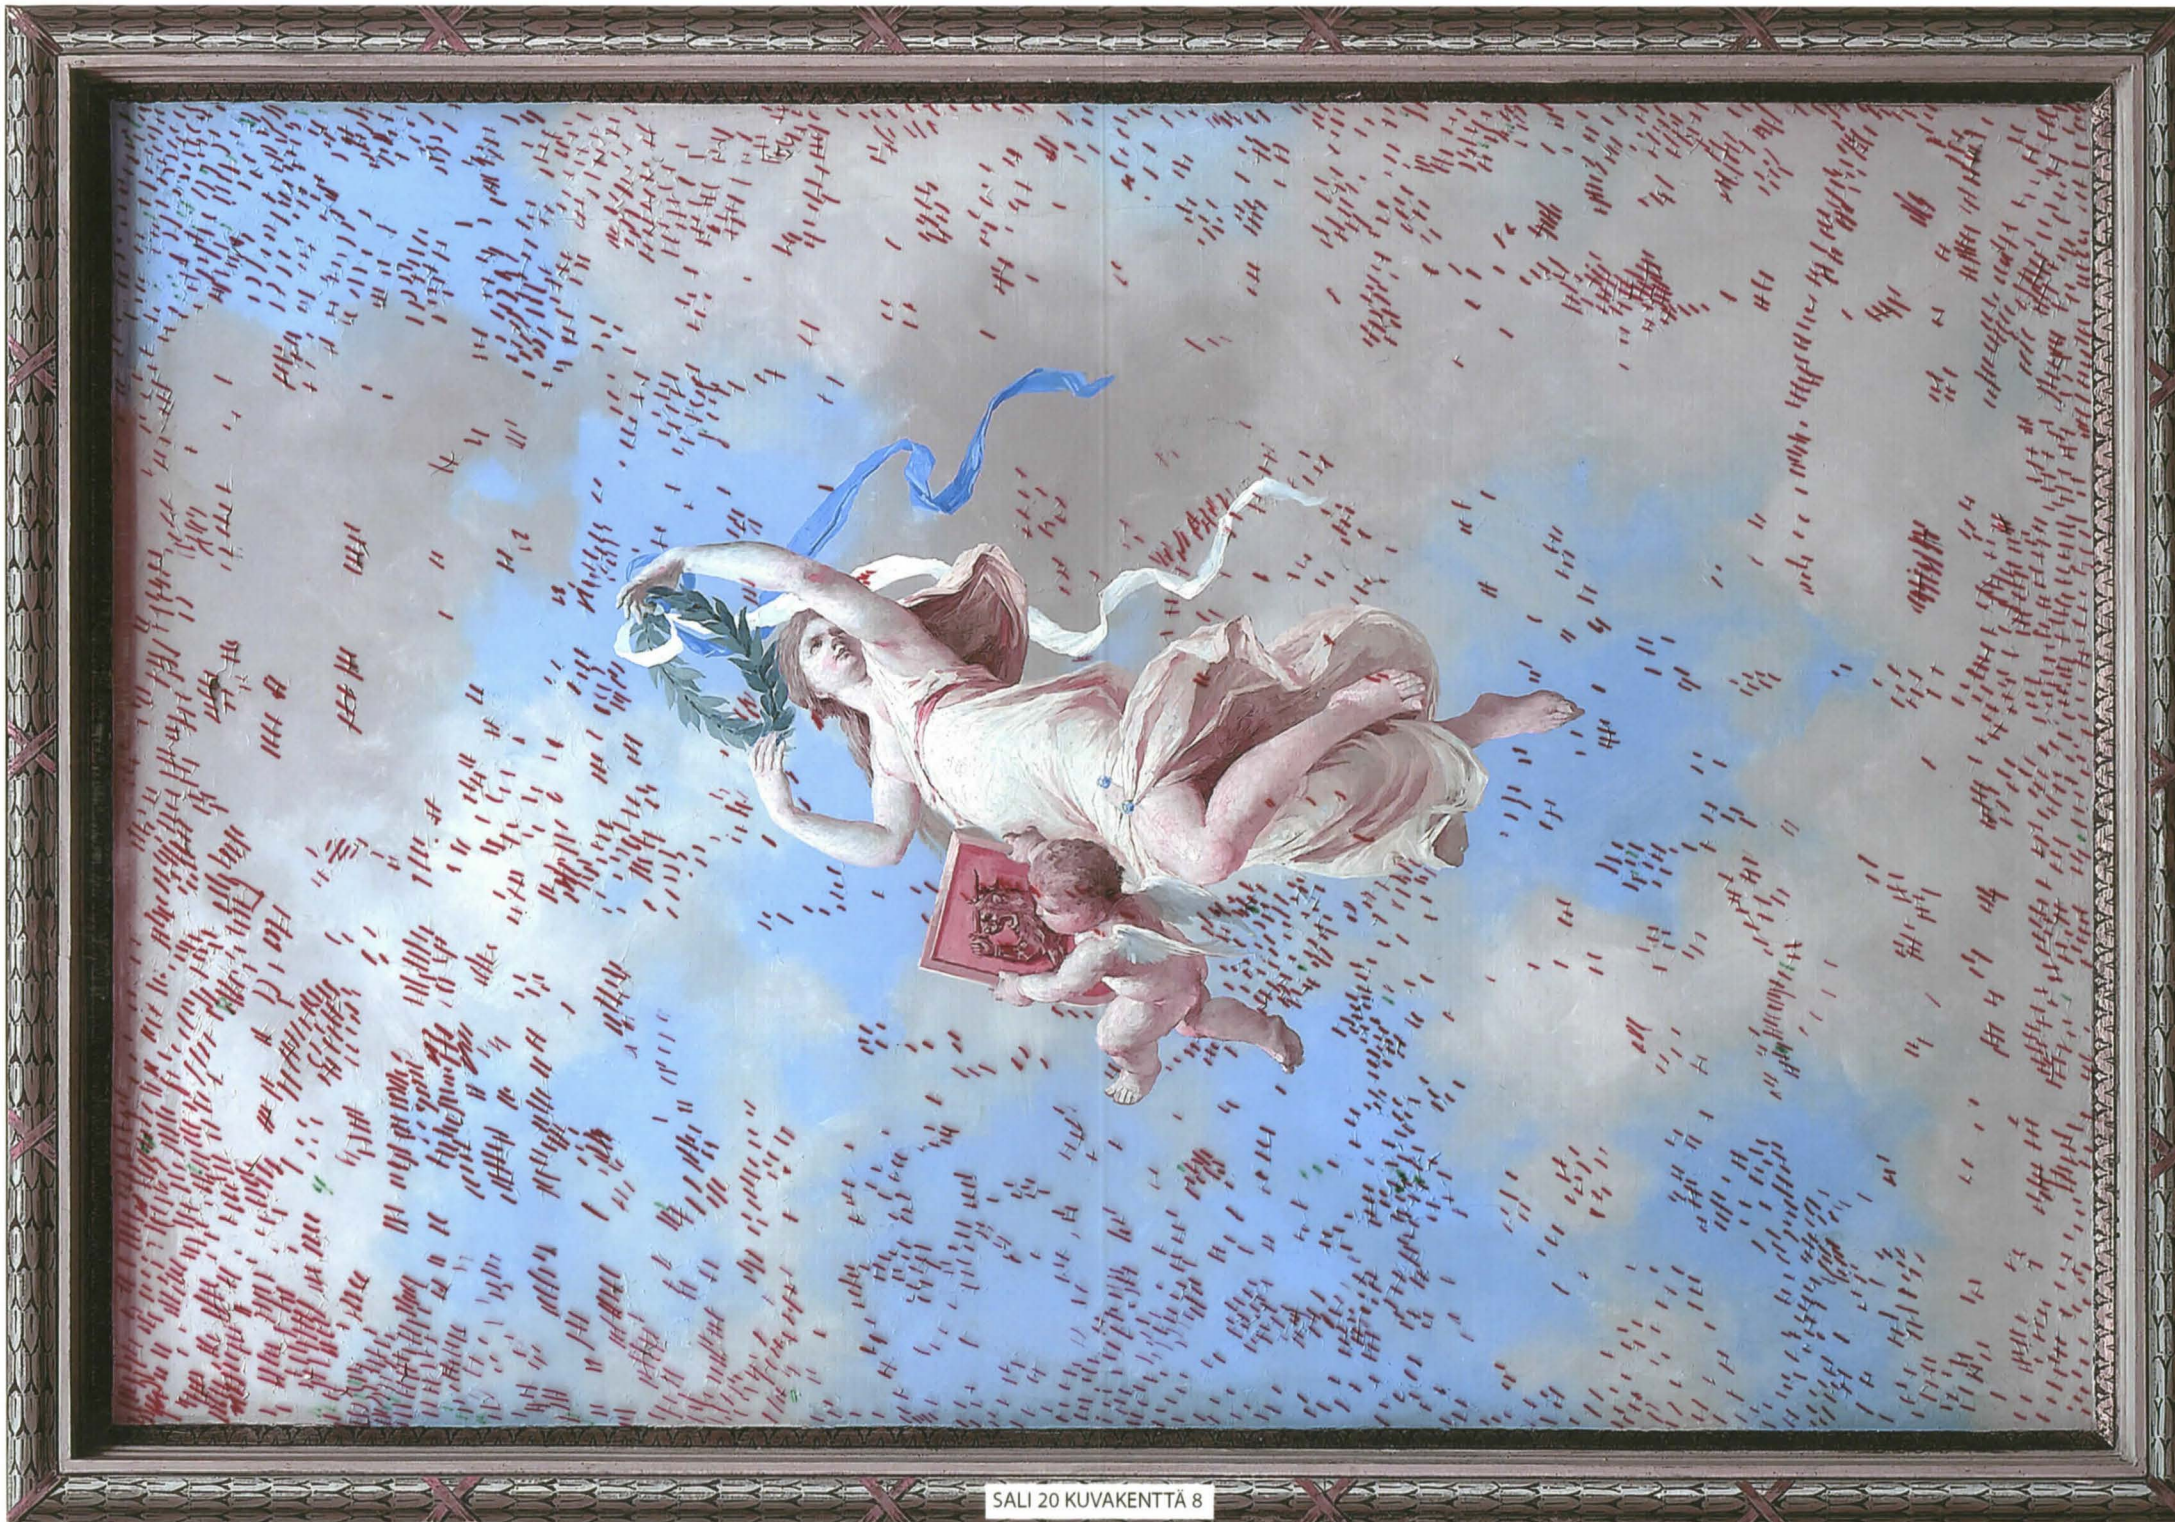
SALI 20 KUVAKENTTÄ 8

*Maalauksen päällä kiiltävä "aine", joka
on kuitenkin myöhempien, himmeiden
päällemaalausten alla paikoitellen. Kiilto
on vahva ja siveltimenvedot näkyvät
paksullti.*

Kuvakentän konservoi Birgitta Simpanen
30.6.–22.7.2011. Hän teki lisäkiinnityksiä
16.8.–17.8.2011

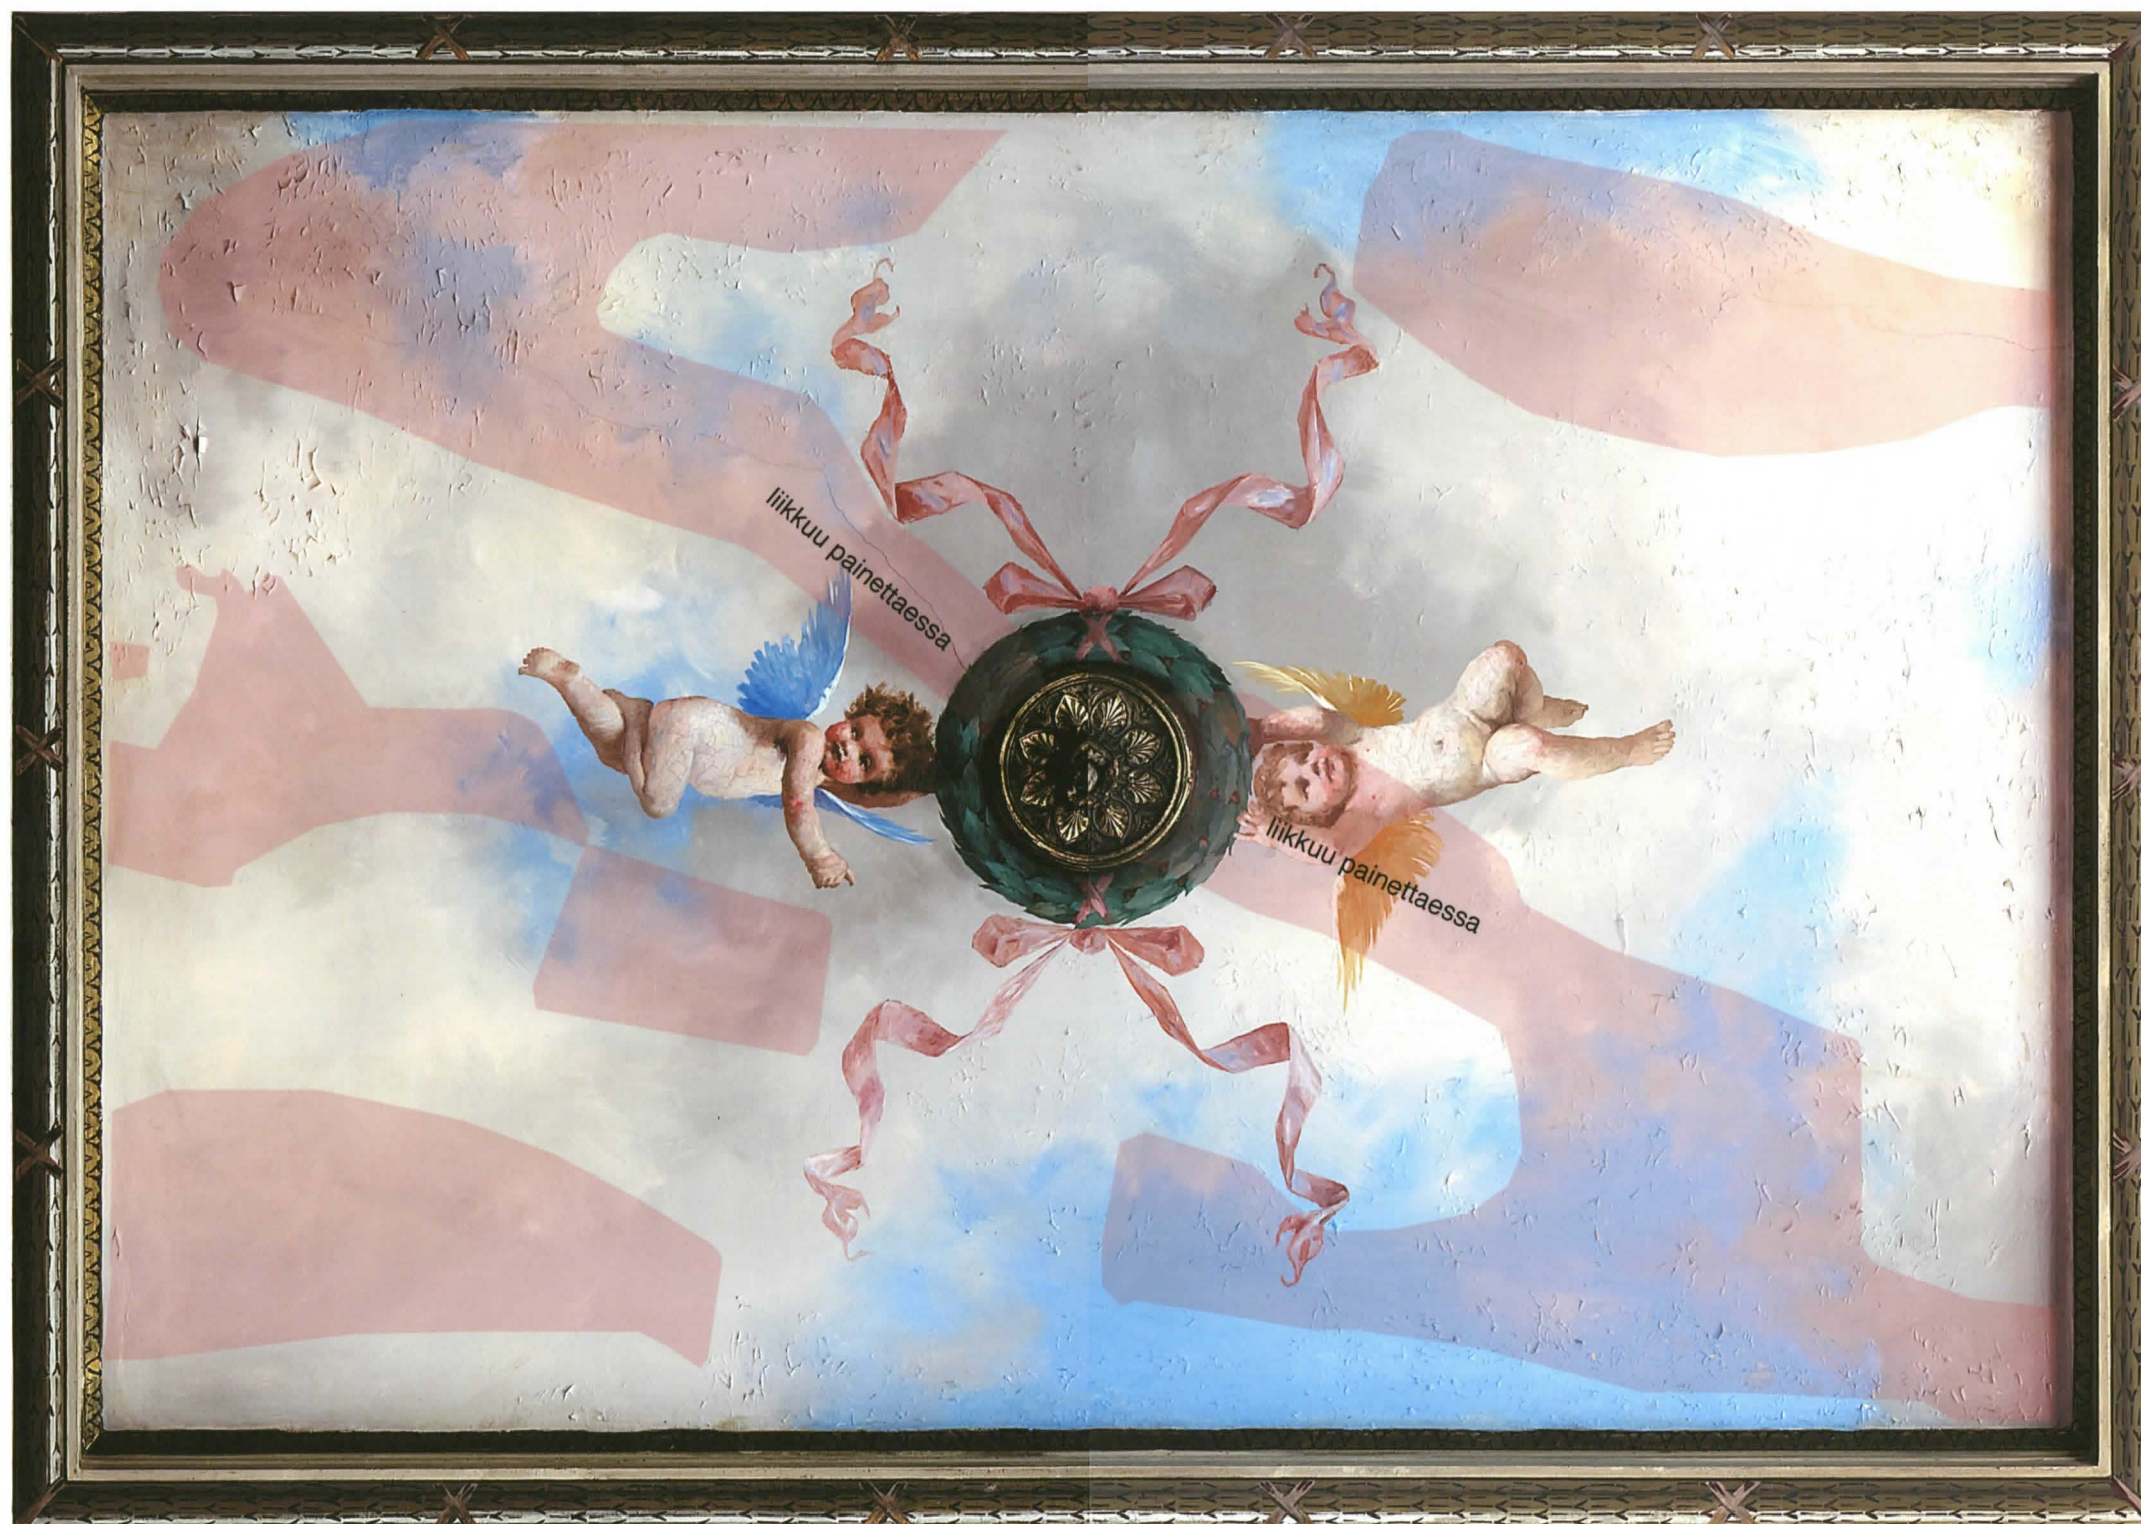
Rappaus on irti pohjastaan

Kopoalueet lähes ennallaan, seppeleen lähellä olevat kopoalueet liikkuvat painettaessa.

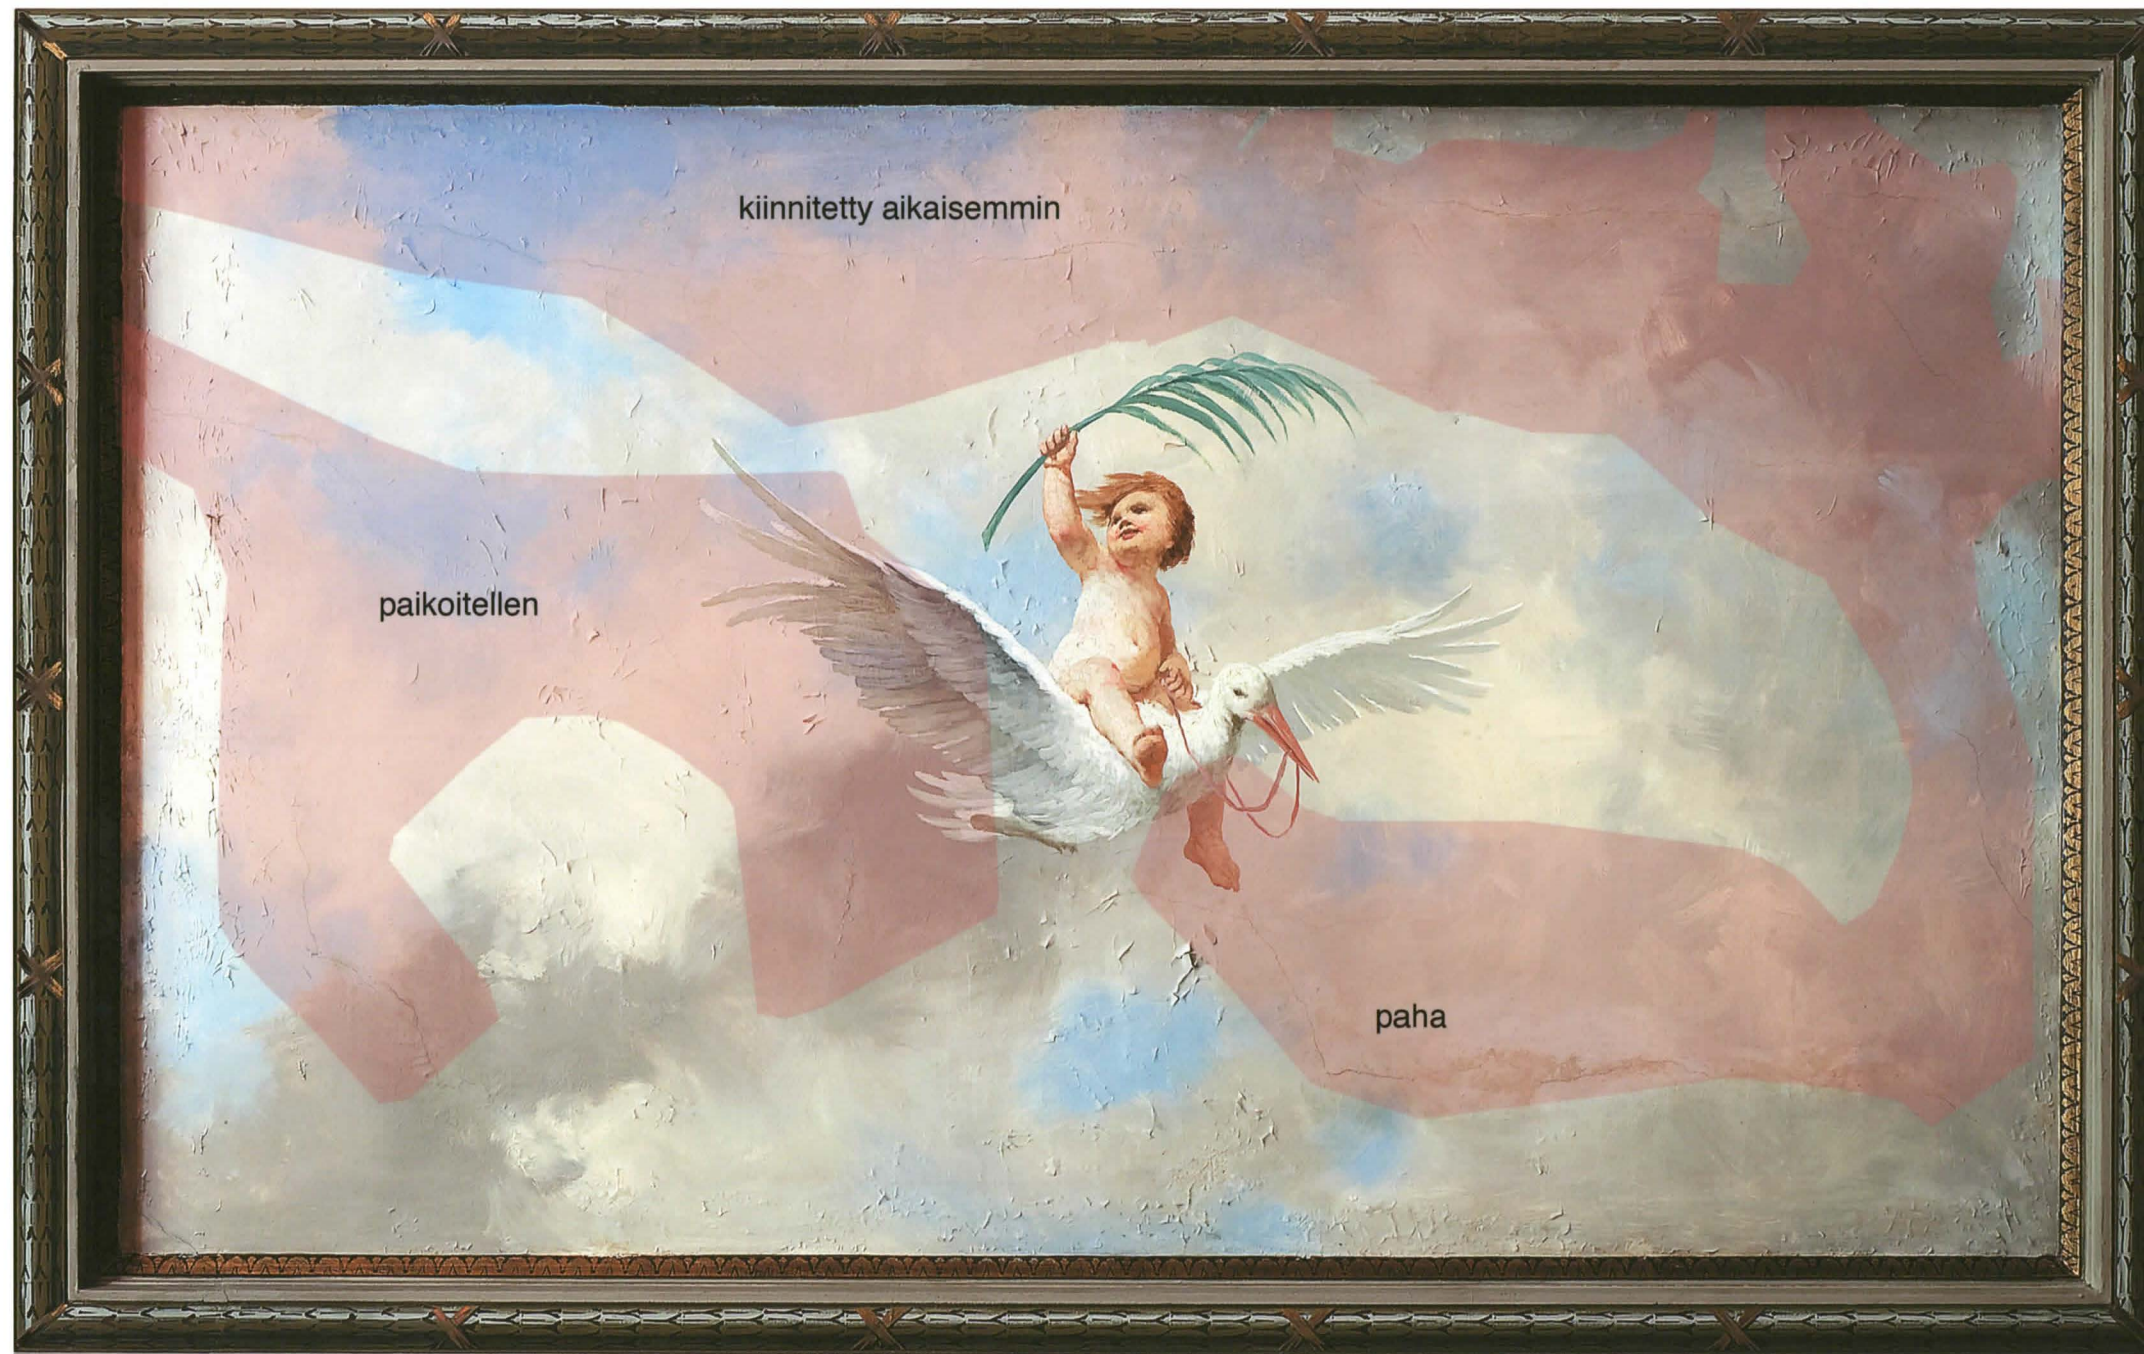
Rappaus on irti pohjastaan

Kopoalueet lähes ennallaan. Oikeassa yläkulmassa halkeamien välinen alue liikkuu painettaessa. Alaoikealla olevan vanhan kopoalueen keskellä pahempi kohta.

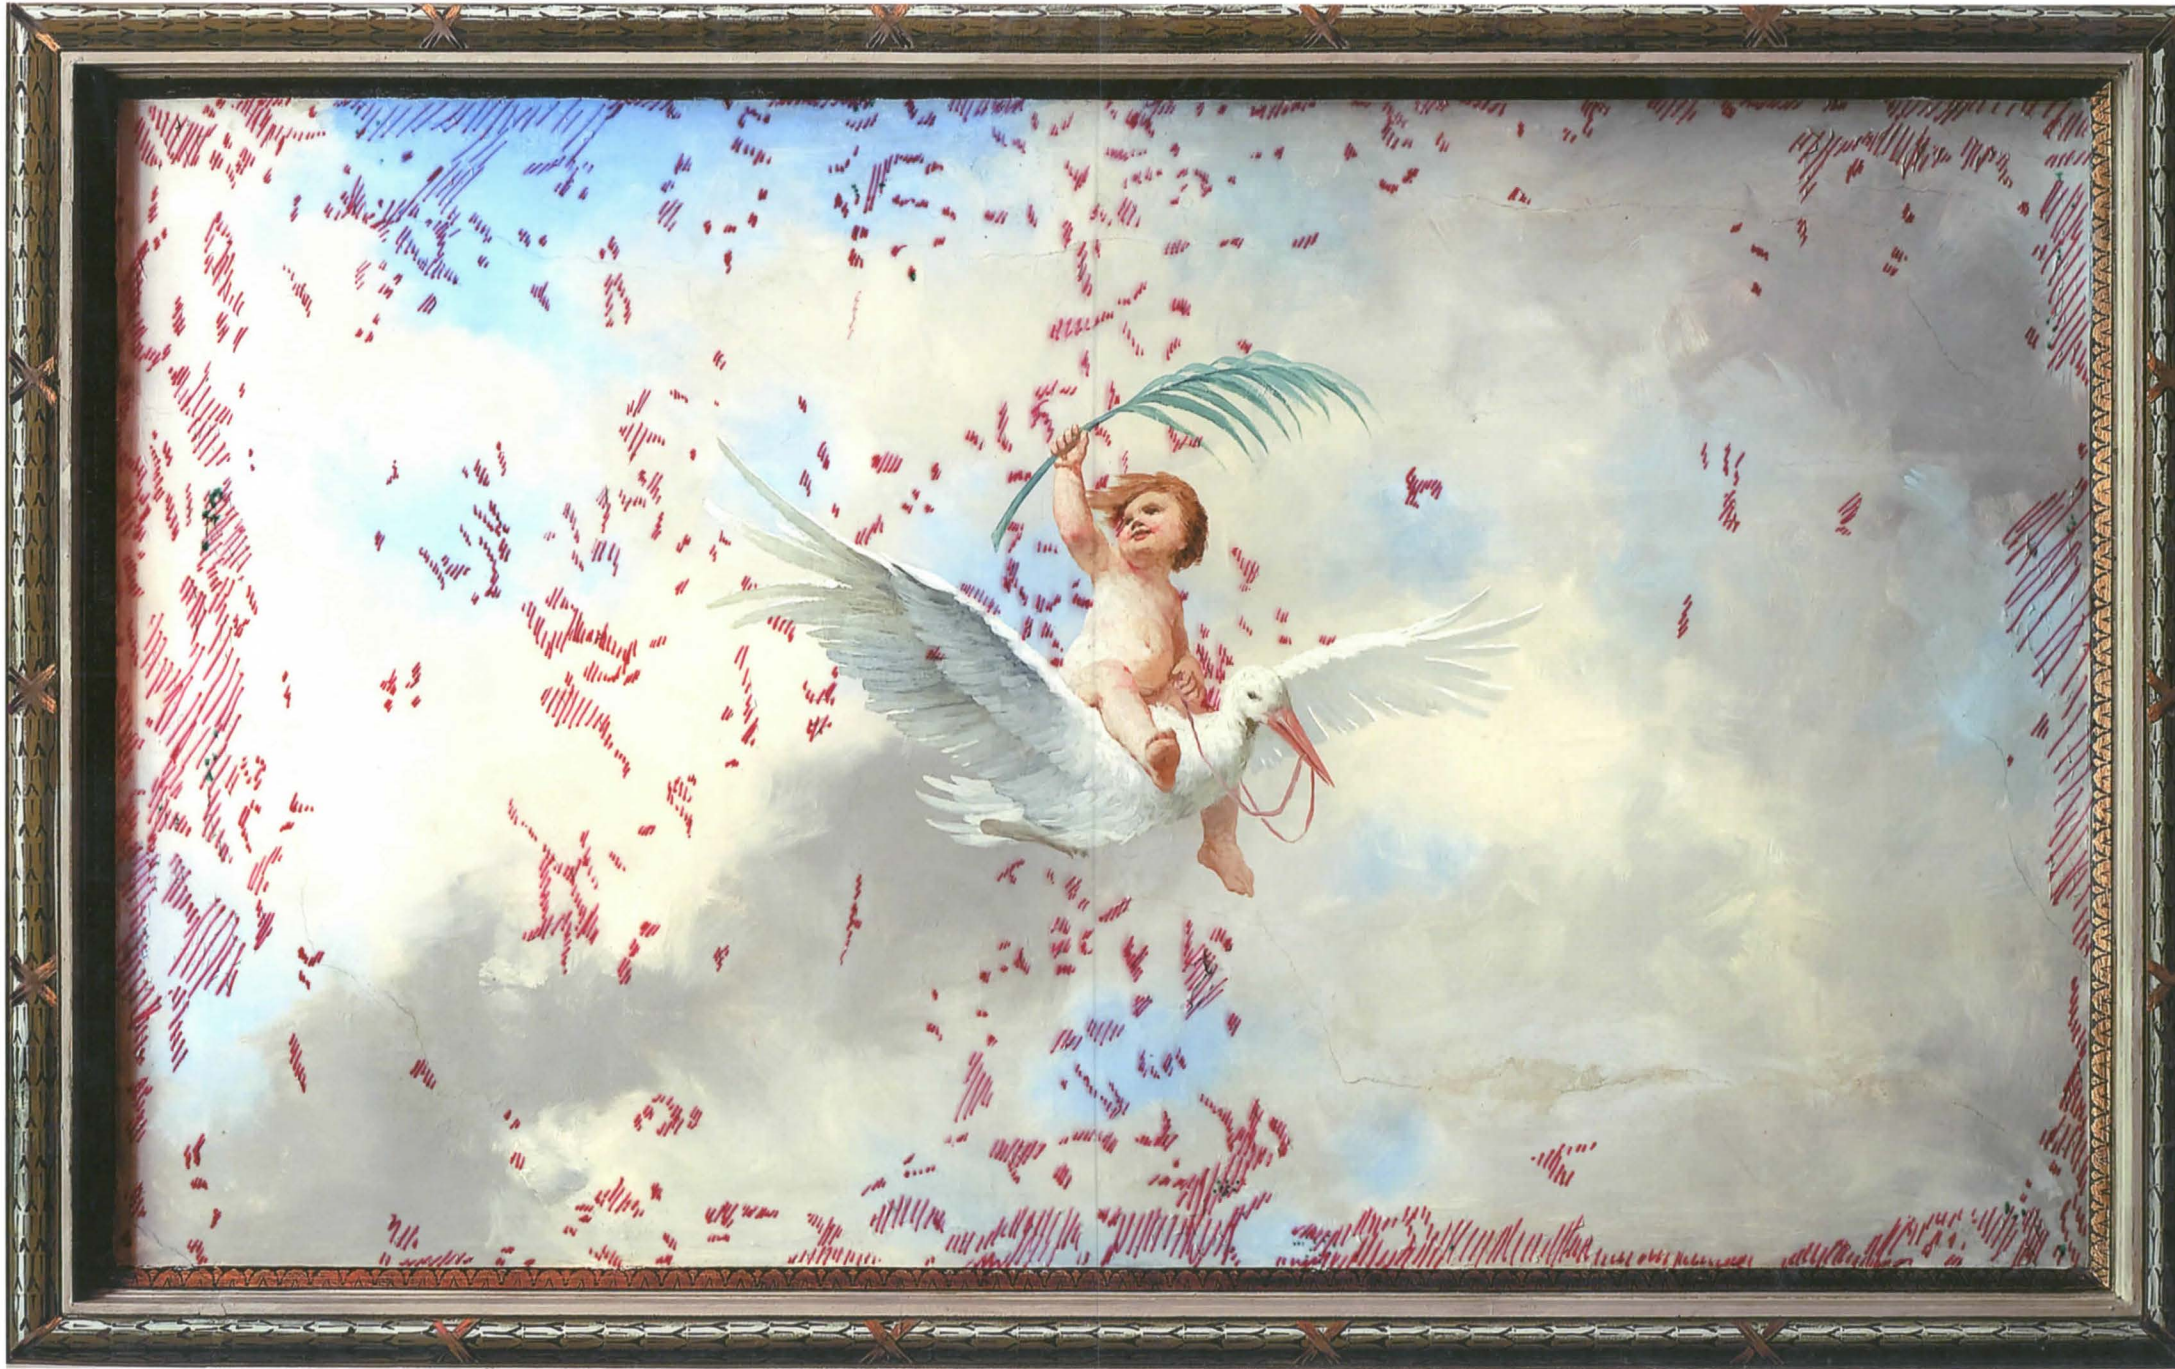
SALI 20, KUVAKENTTÄ 10
VÄRIKIINNITYKSET

Paljon pieniä kupruryppäitä, joita ei liimattu. Myös isoja kuprualueita, joihin ei liimaa saa. Jotkut auenneet on liimattu.

Vasemmassa reunassa keskellä aikaisemmin kiinnitetty alue, joka oli paljon irronnut. Nyt liimattu mutta puuttuu paljon pieniä paloja.

Kuvakentän konservoi Johanna Huttunen
5.7. – 18.7.2011
Hänen piirroksen merkisemänsä
kommentit:

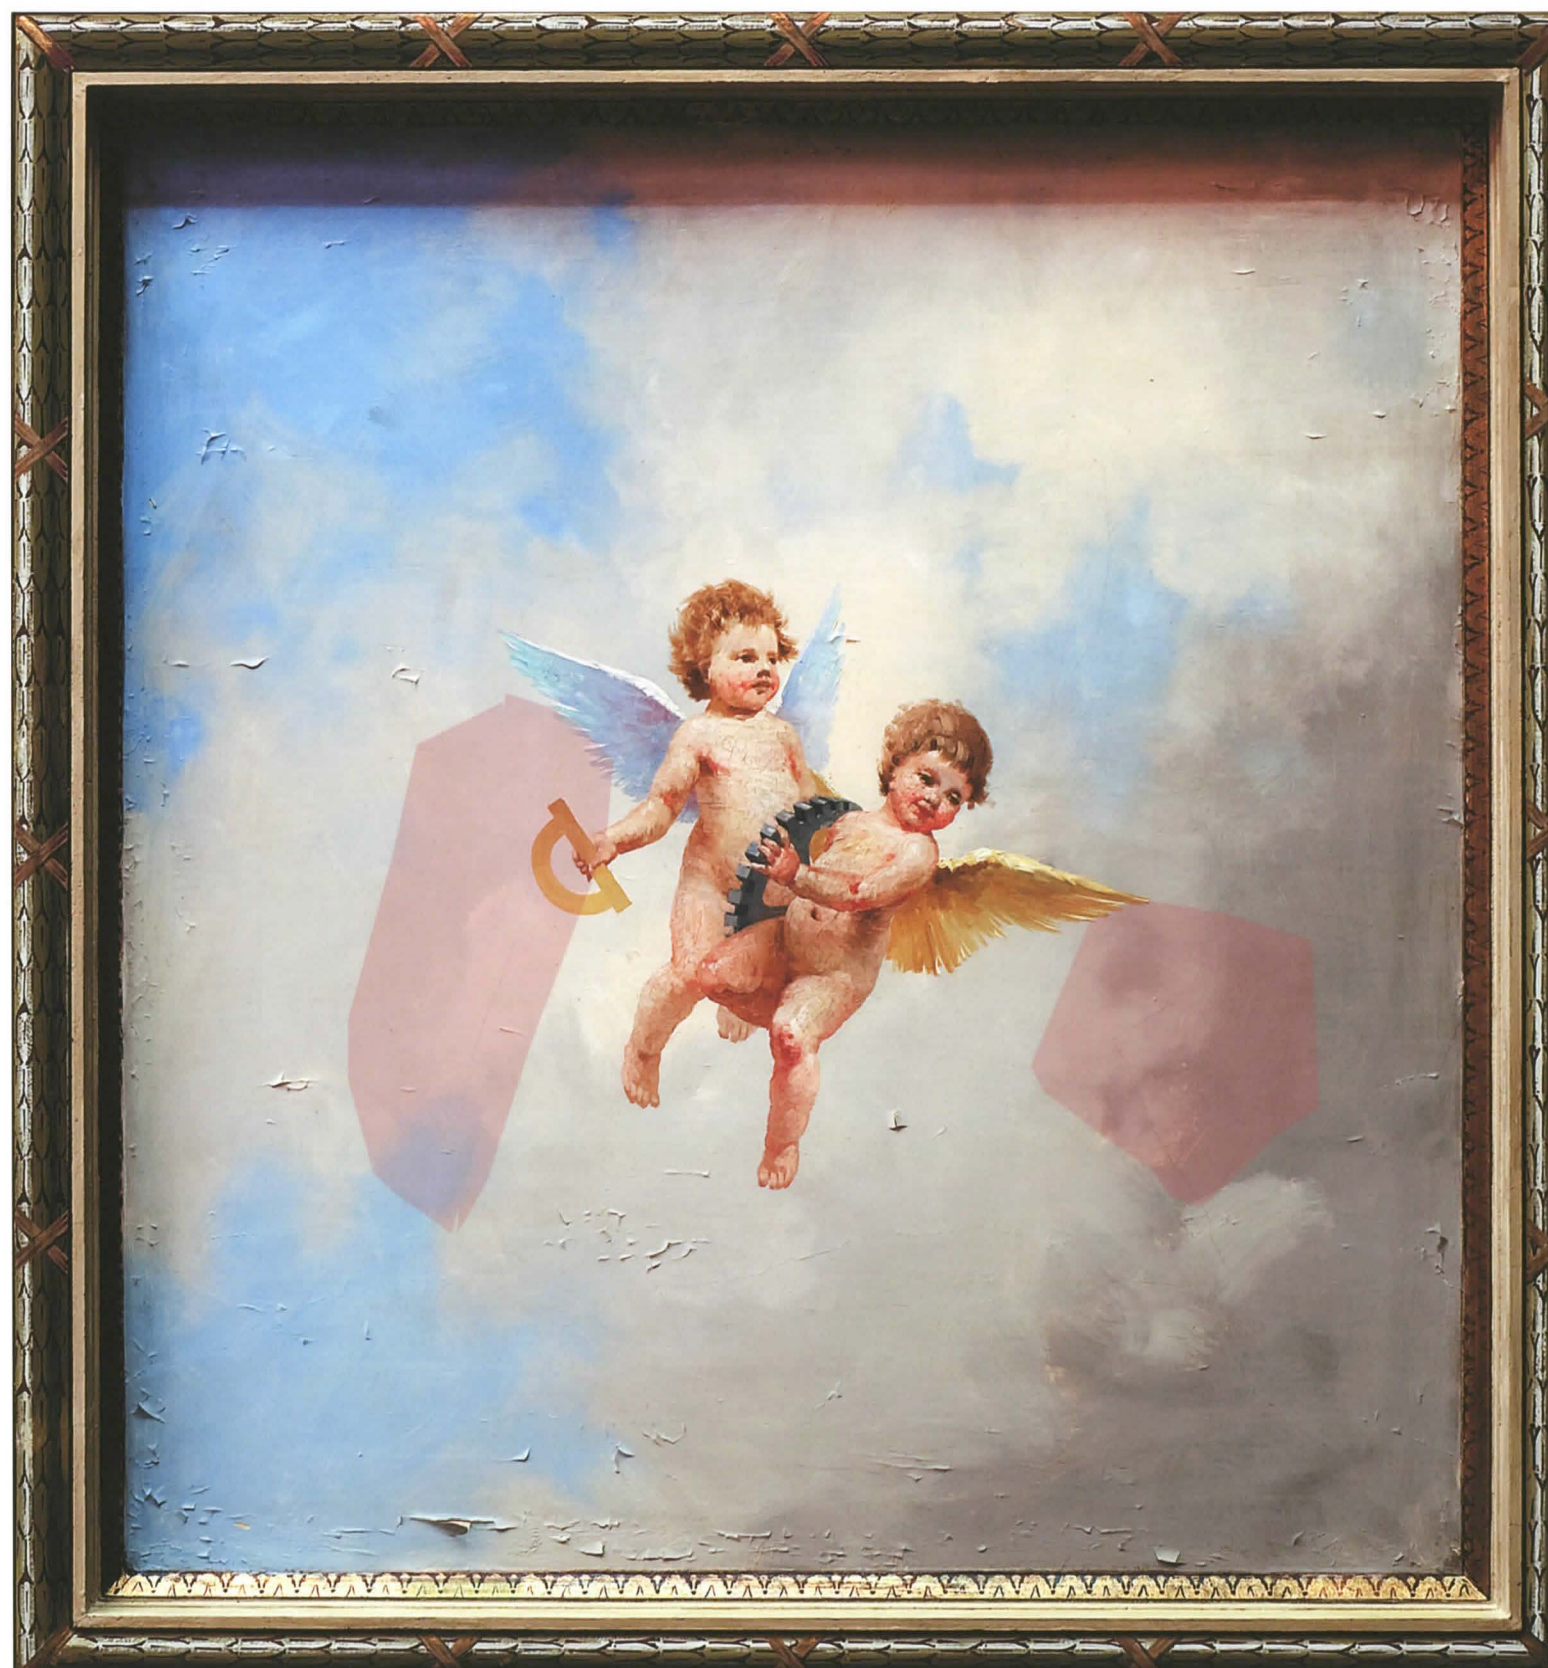
Rappaus on irti pohjastaan

Kopoalueet laajentuneet jonkin verran.

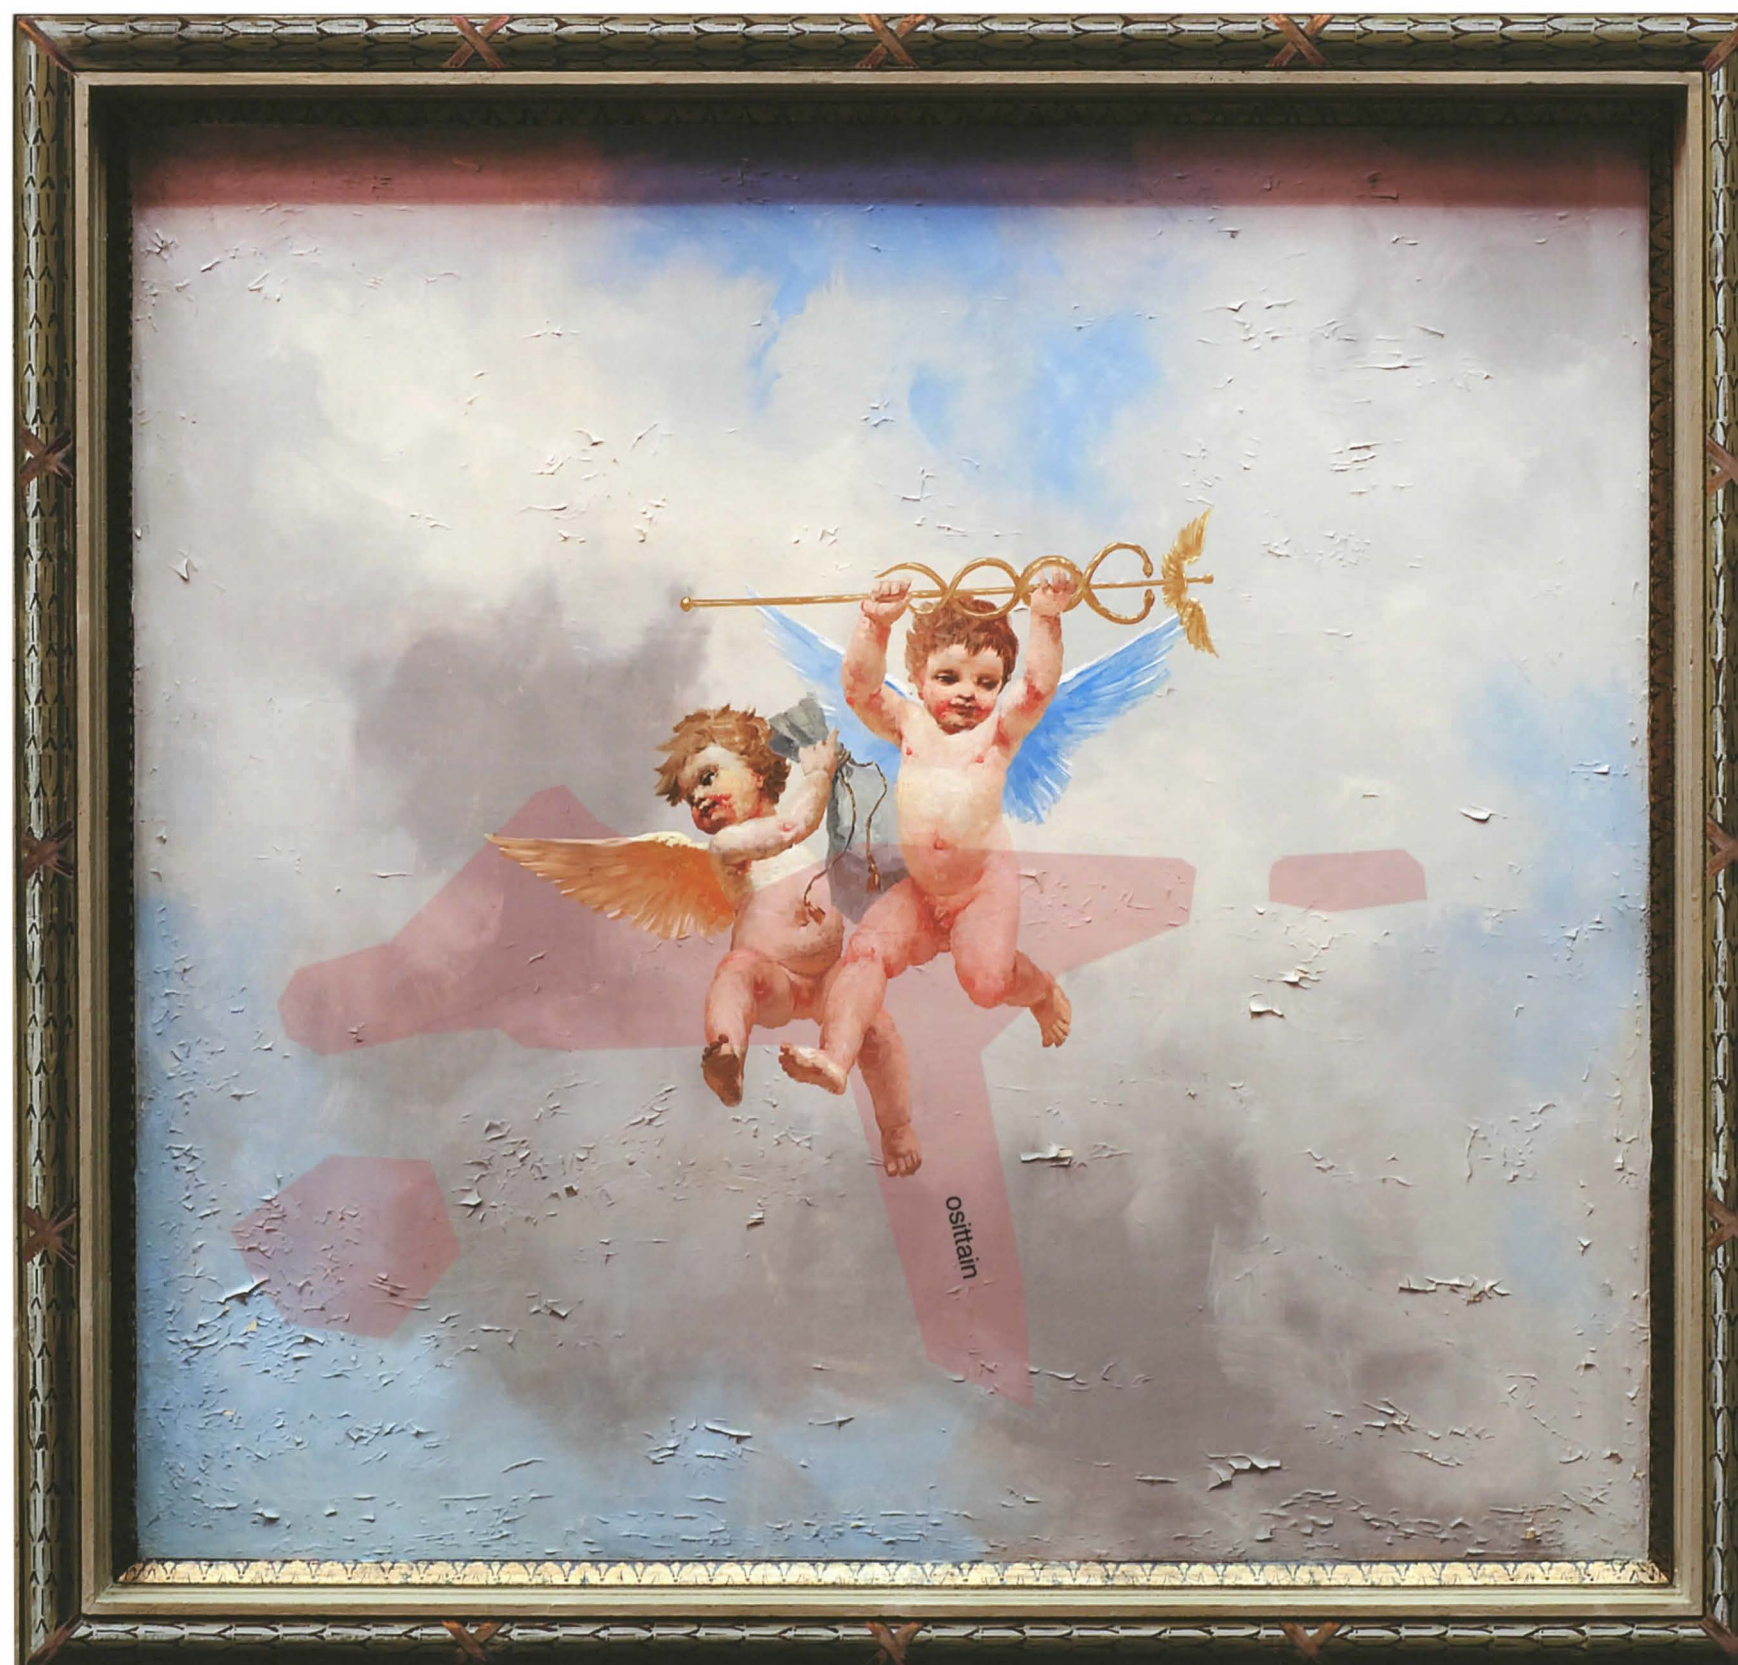
Rappaus on irti pohjastaan

Väri-irtoamia kaikissa kasettipalkeissa.

Kopoaue keskellä laajentunut hieman
molemmista sivuista.

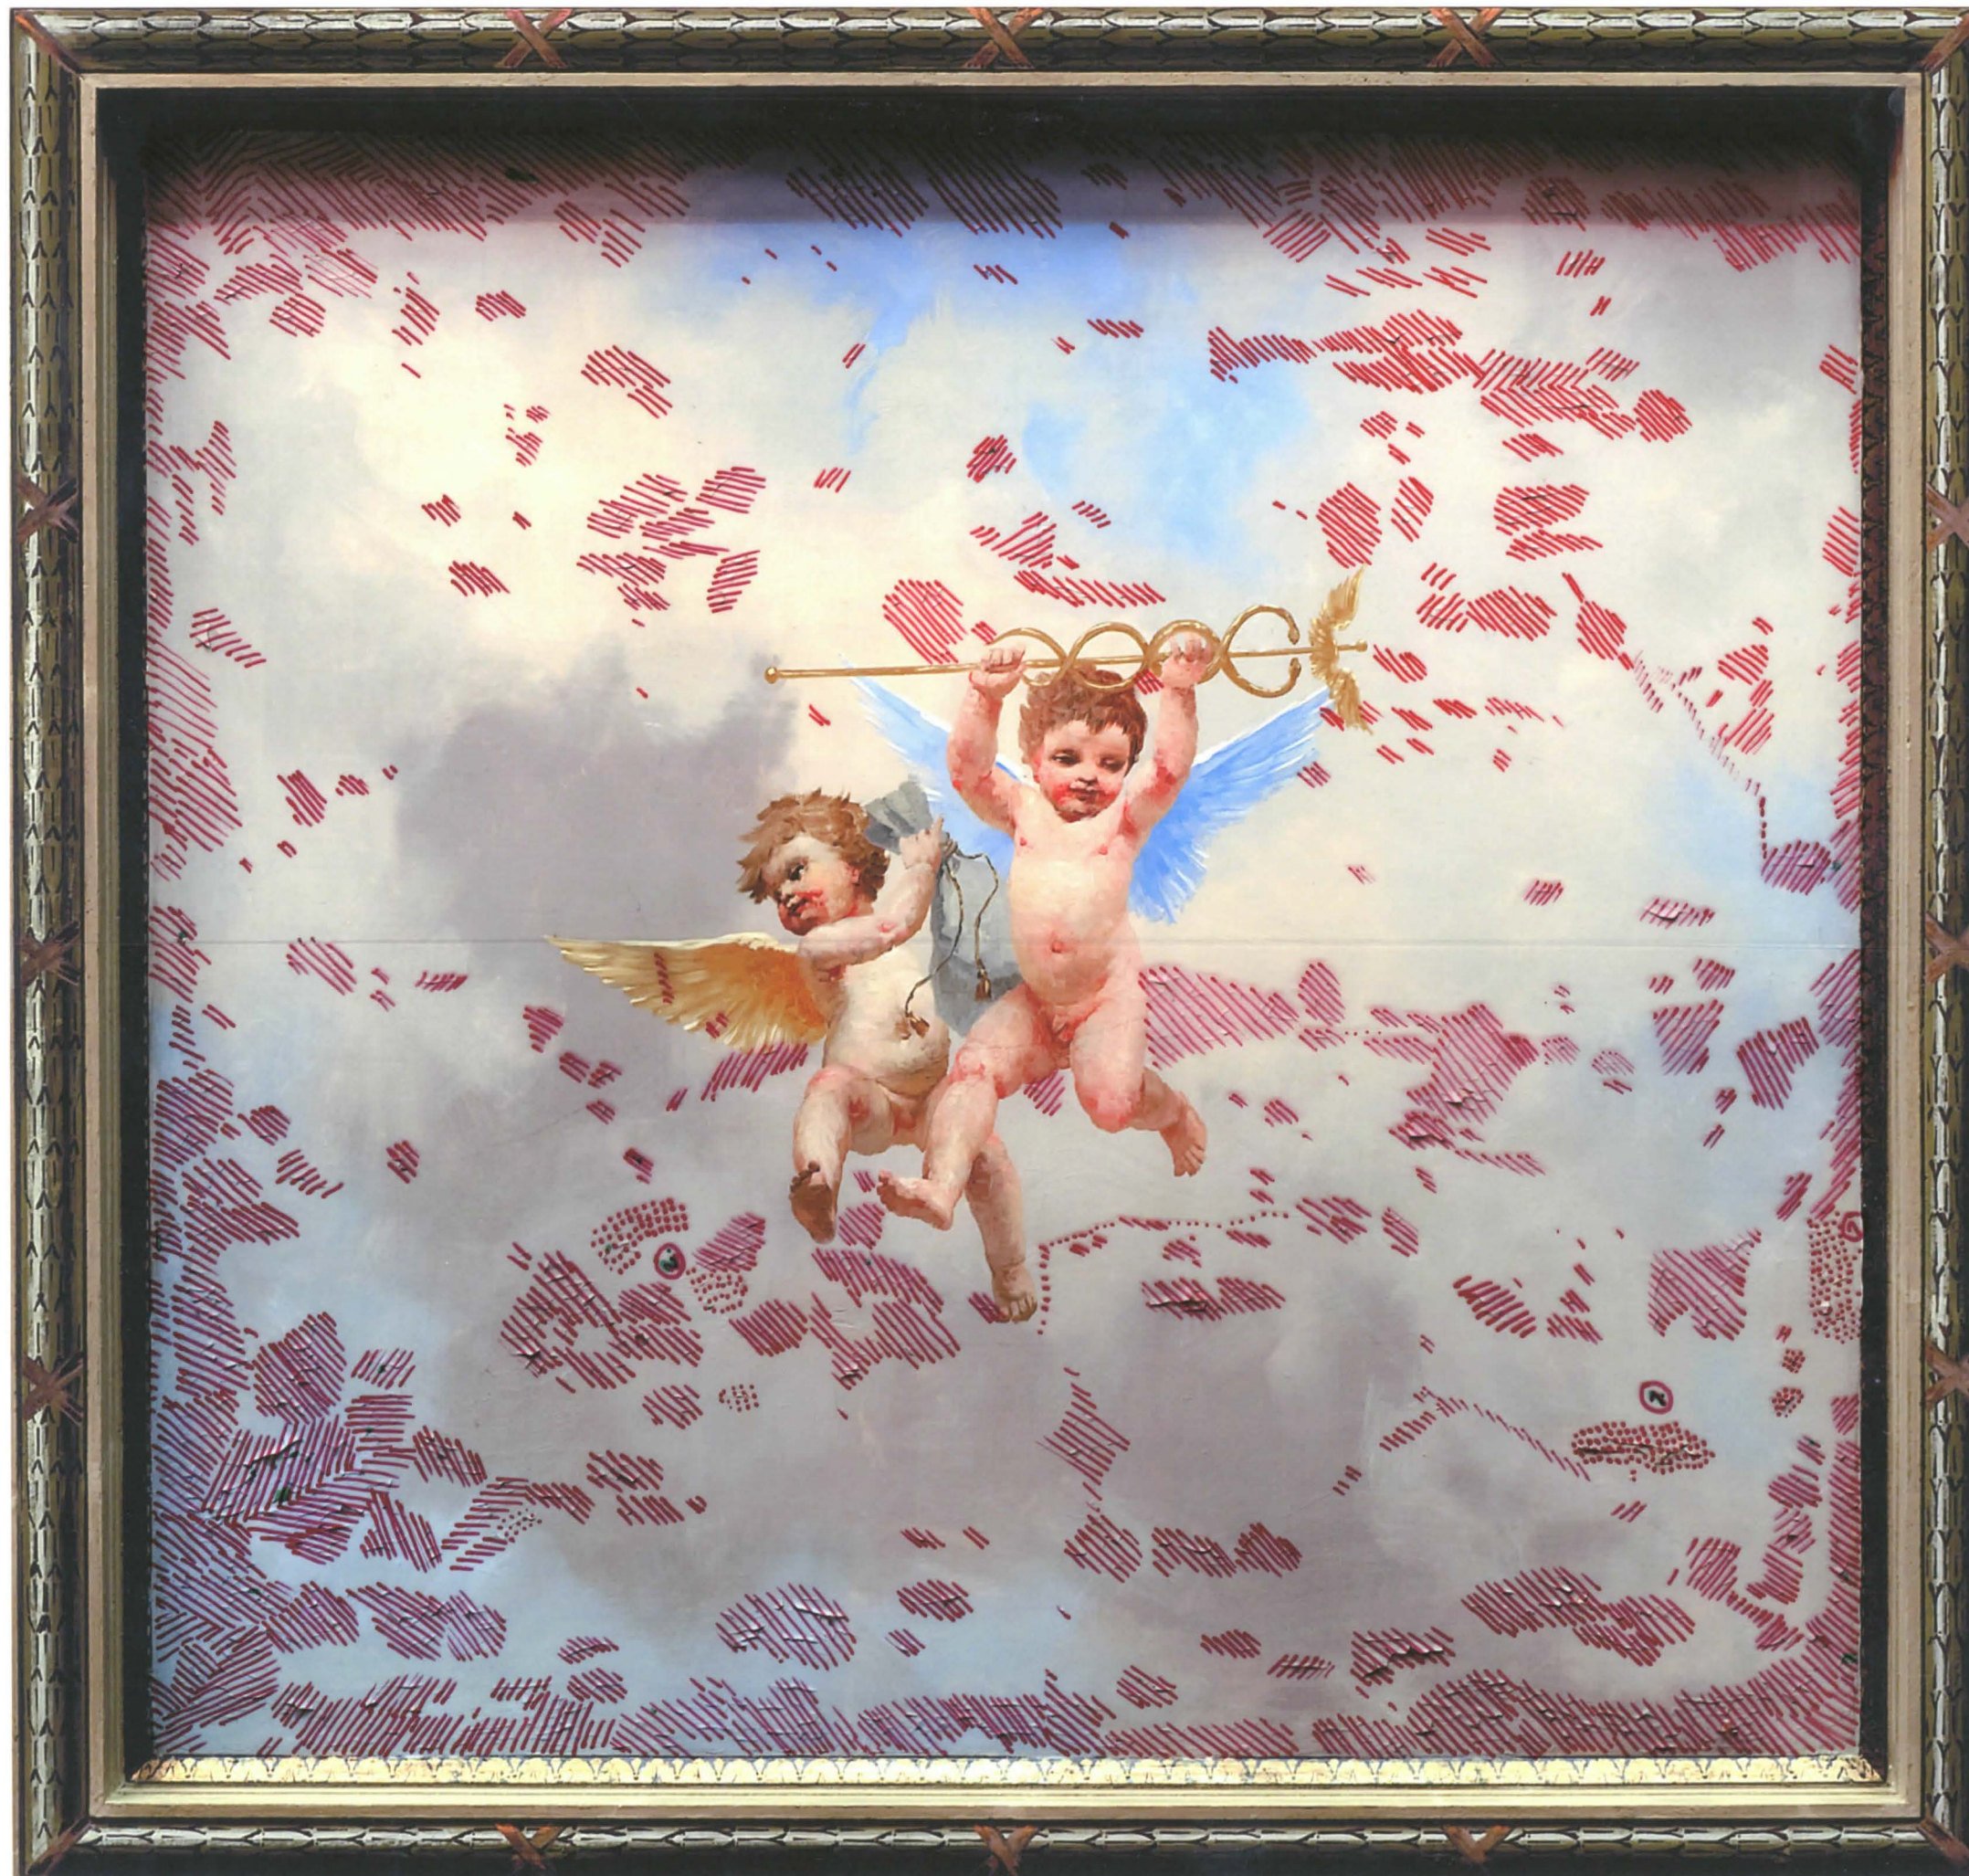
SALI 20, KUVAKENTTÄ 12
VÄRIKIINNITYKSET

*Onko kattopinnassa jonkin "aine"? Yhden-
suuntaiset siveltimenvedot ovelta ikku-
naan päin, vaalea kalvo.*

*Tummilla alueilla pilvikohdissa ja joissain
paikkamaalauskohtissa Mowiol alkohol-
issa saattaa jättää vaalean laikun maa-
laukseen (ei muissa kentissä kuin tässä).
Vesiohenteisella Mowiolilla onnistuu
näissä kohdissa paremmin. Yleisesti
Mowiol alkoholissa toimii kuitenkin parem-
min.*

*Kuvakentän kiinnittämisessä kokeiltiin
Mowiol 4-98 -liimaa ohentamatta, ilman
alkoholia (kohdat merkitty pisteillä). Ei
oikein imeydy palojen alle mutta liimaa
hyvin jälkiä jättämättä.*

*Viivoin merkityillä alueilla käytettiin Mowiol
4-98 -liimaa ohennettuna (10 ml liimaa +
2,5 ml vettä). Pohjan vähäinen kostutus
Sinolilla, jotta liima menee palojen alle.*

*Kattokentän kiinnitystyön valmistuttua
tarkistin vielä liimausten pysyvyyden:
vesiohenteisella Mowiolilla liimatut vähän
irvistelivät – kiinnitin uudelleen.*
