SÄÄTYTALO SALI 20

KATTO- JA SEINÄMAALAUSTEN KONSERVOINTIRAPORTTI 2011

SÄÄTYTALON SALIN 20 KATTOMAALAUSTEN KONSERVOINTI 2011

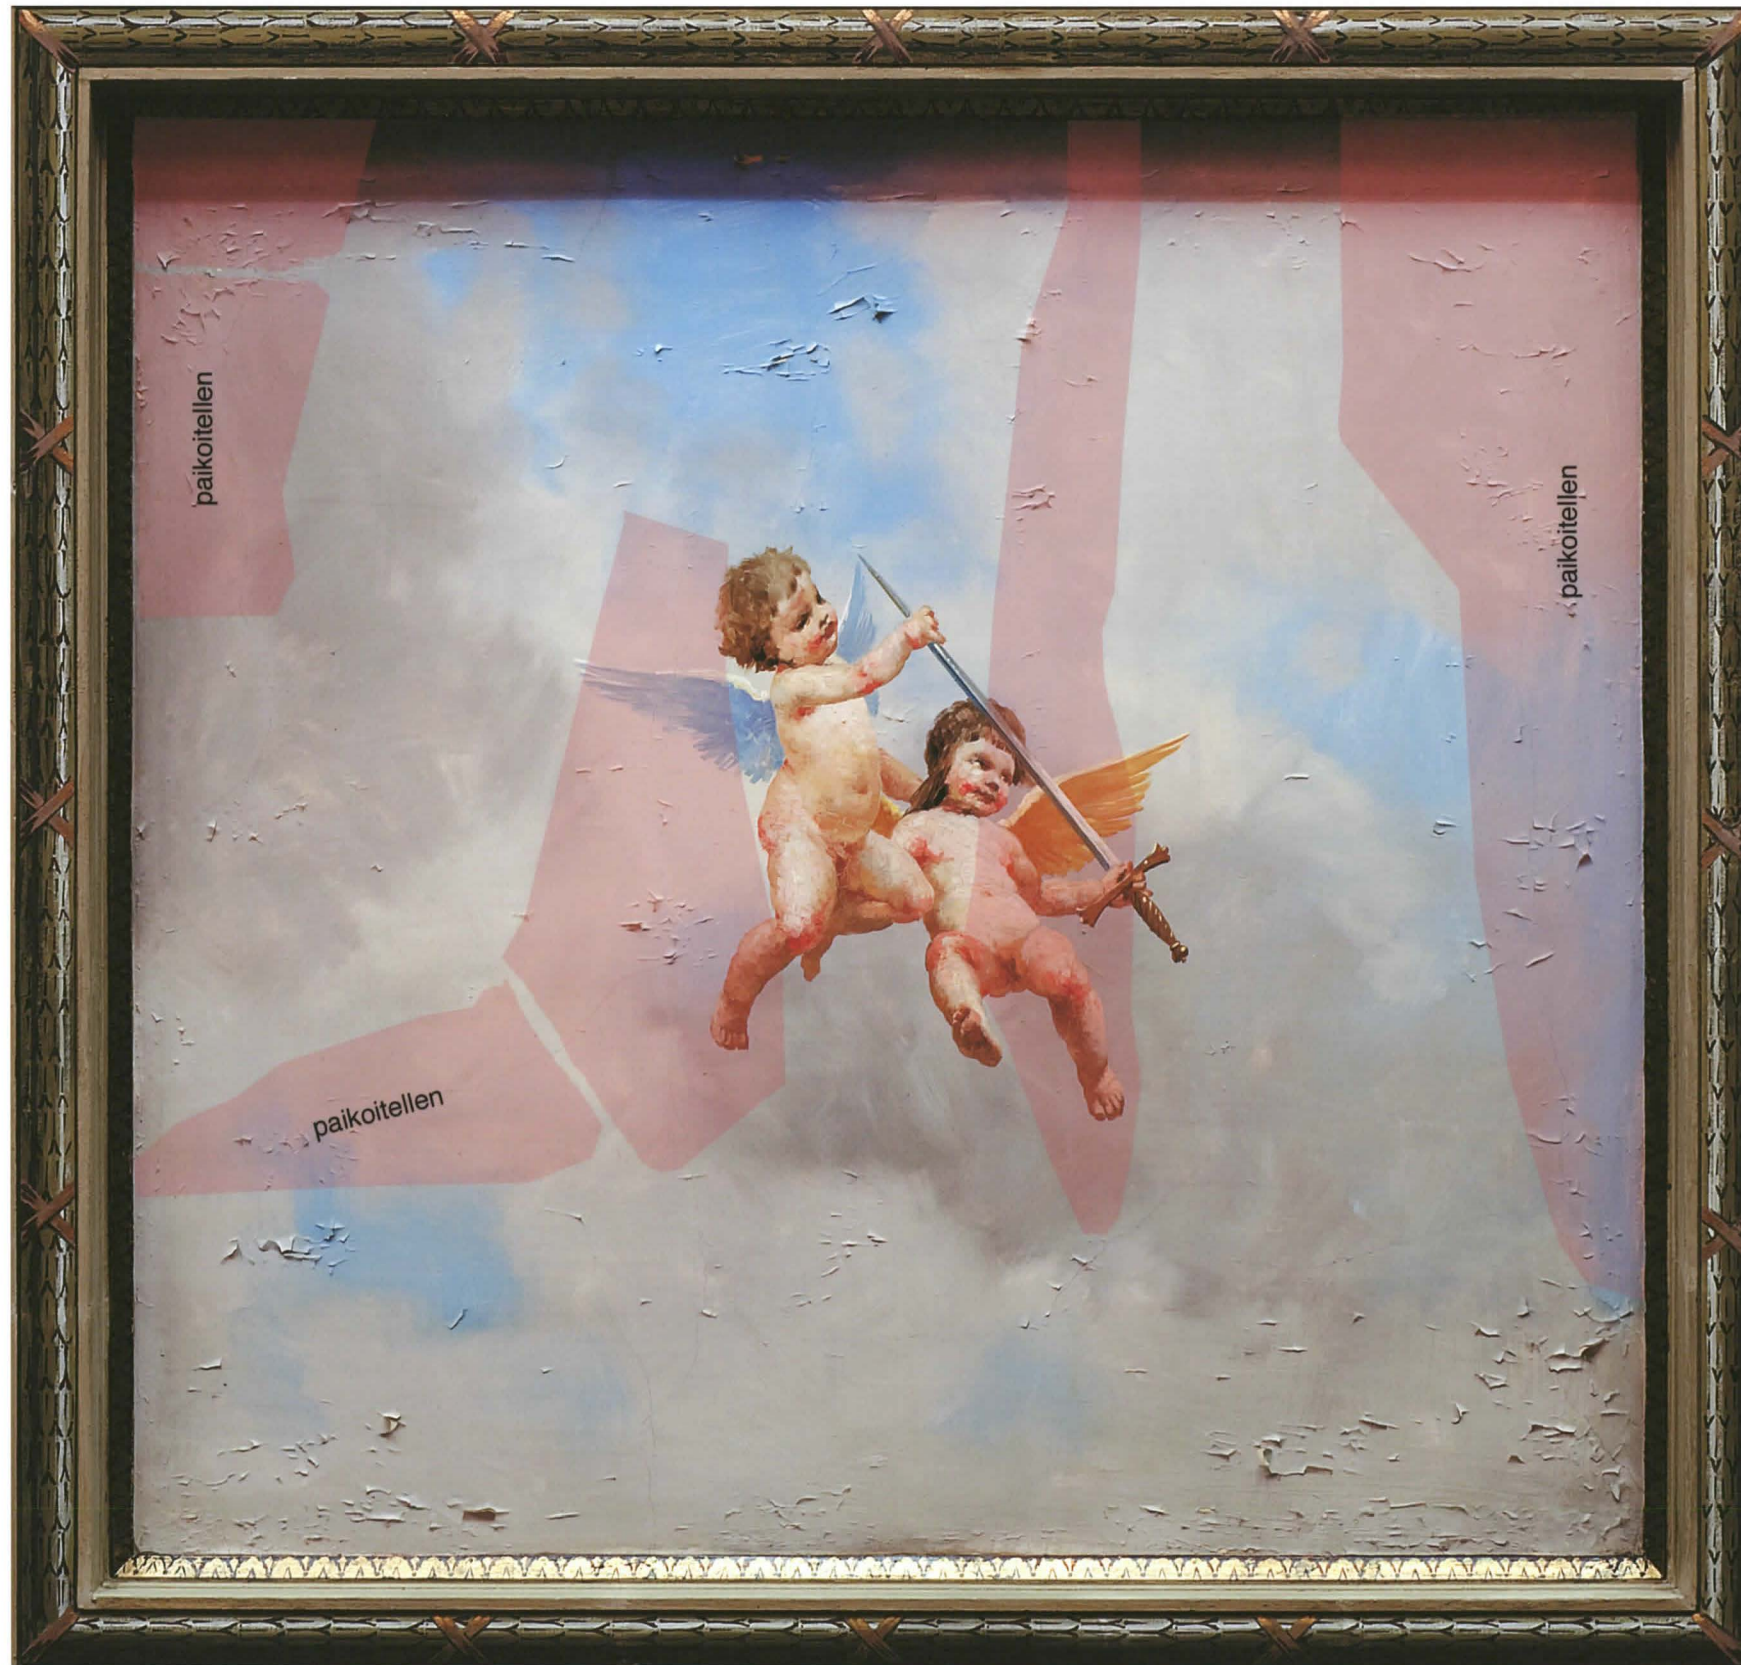
Rappaus on irti pohjastaan

Kasettipalkeissa halkeiluja, hilseilyjä ja jo irronnutta maalia.

Kopoualueet ennallaan.

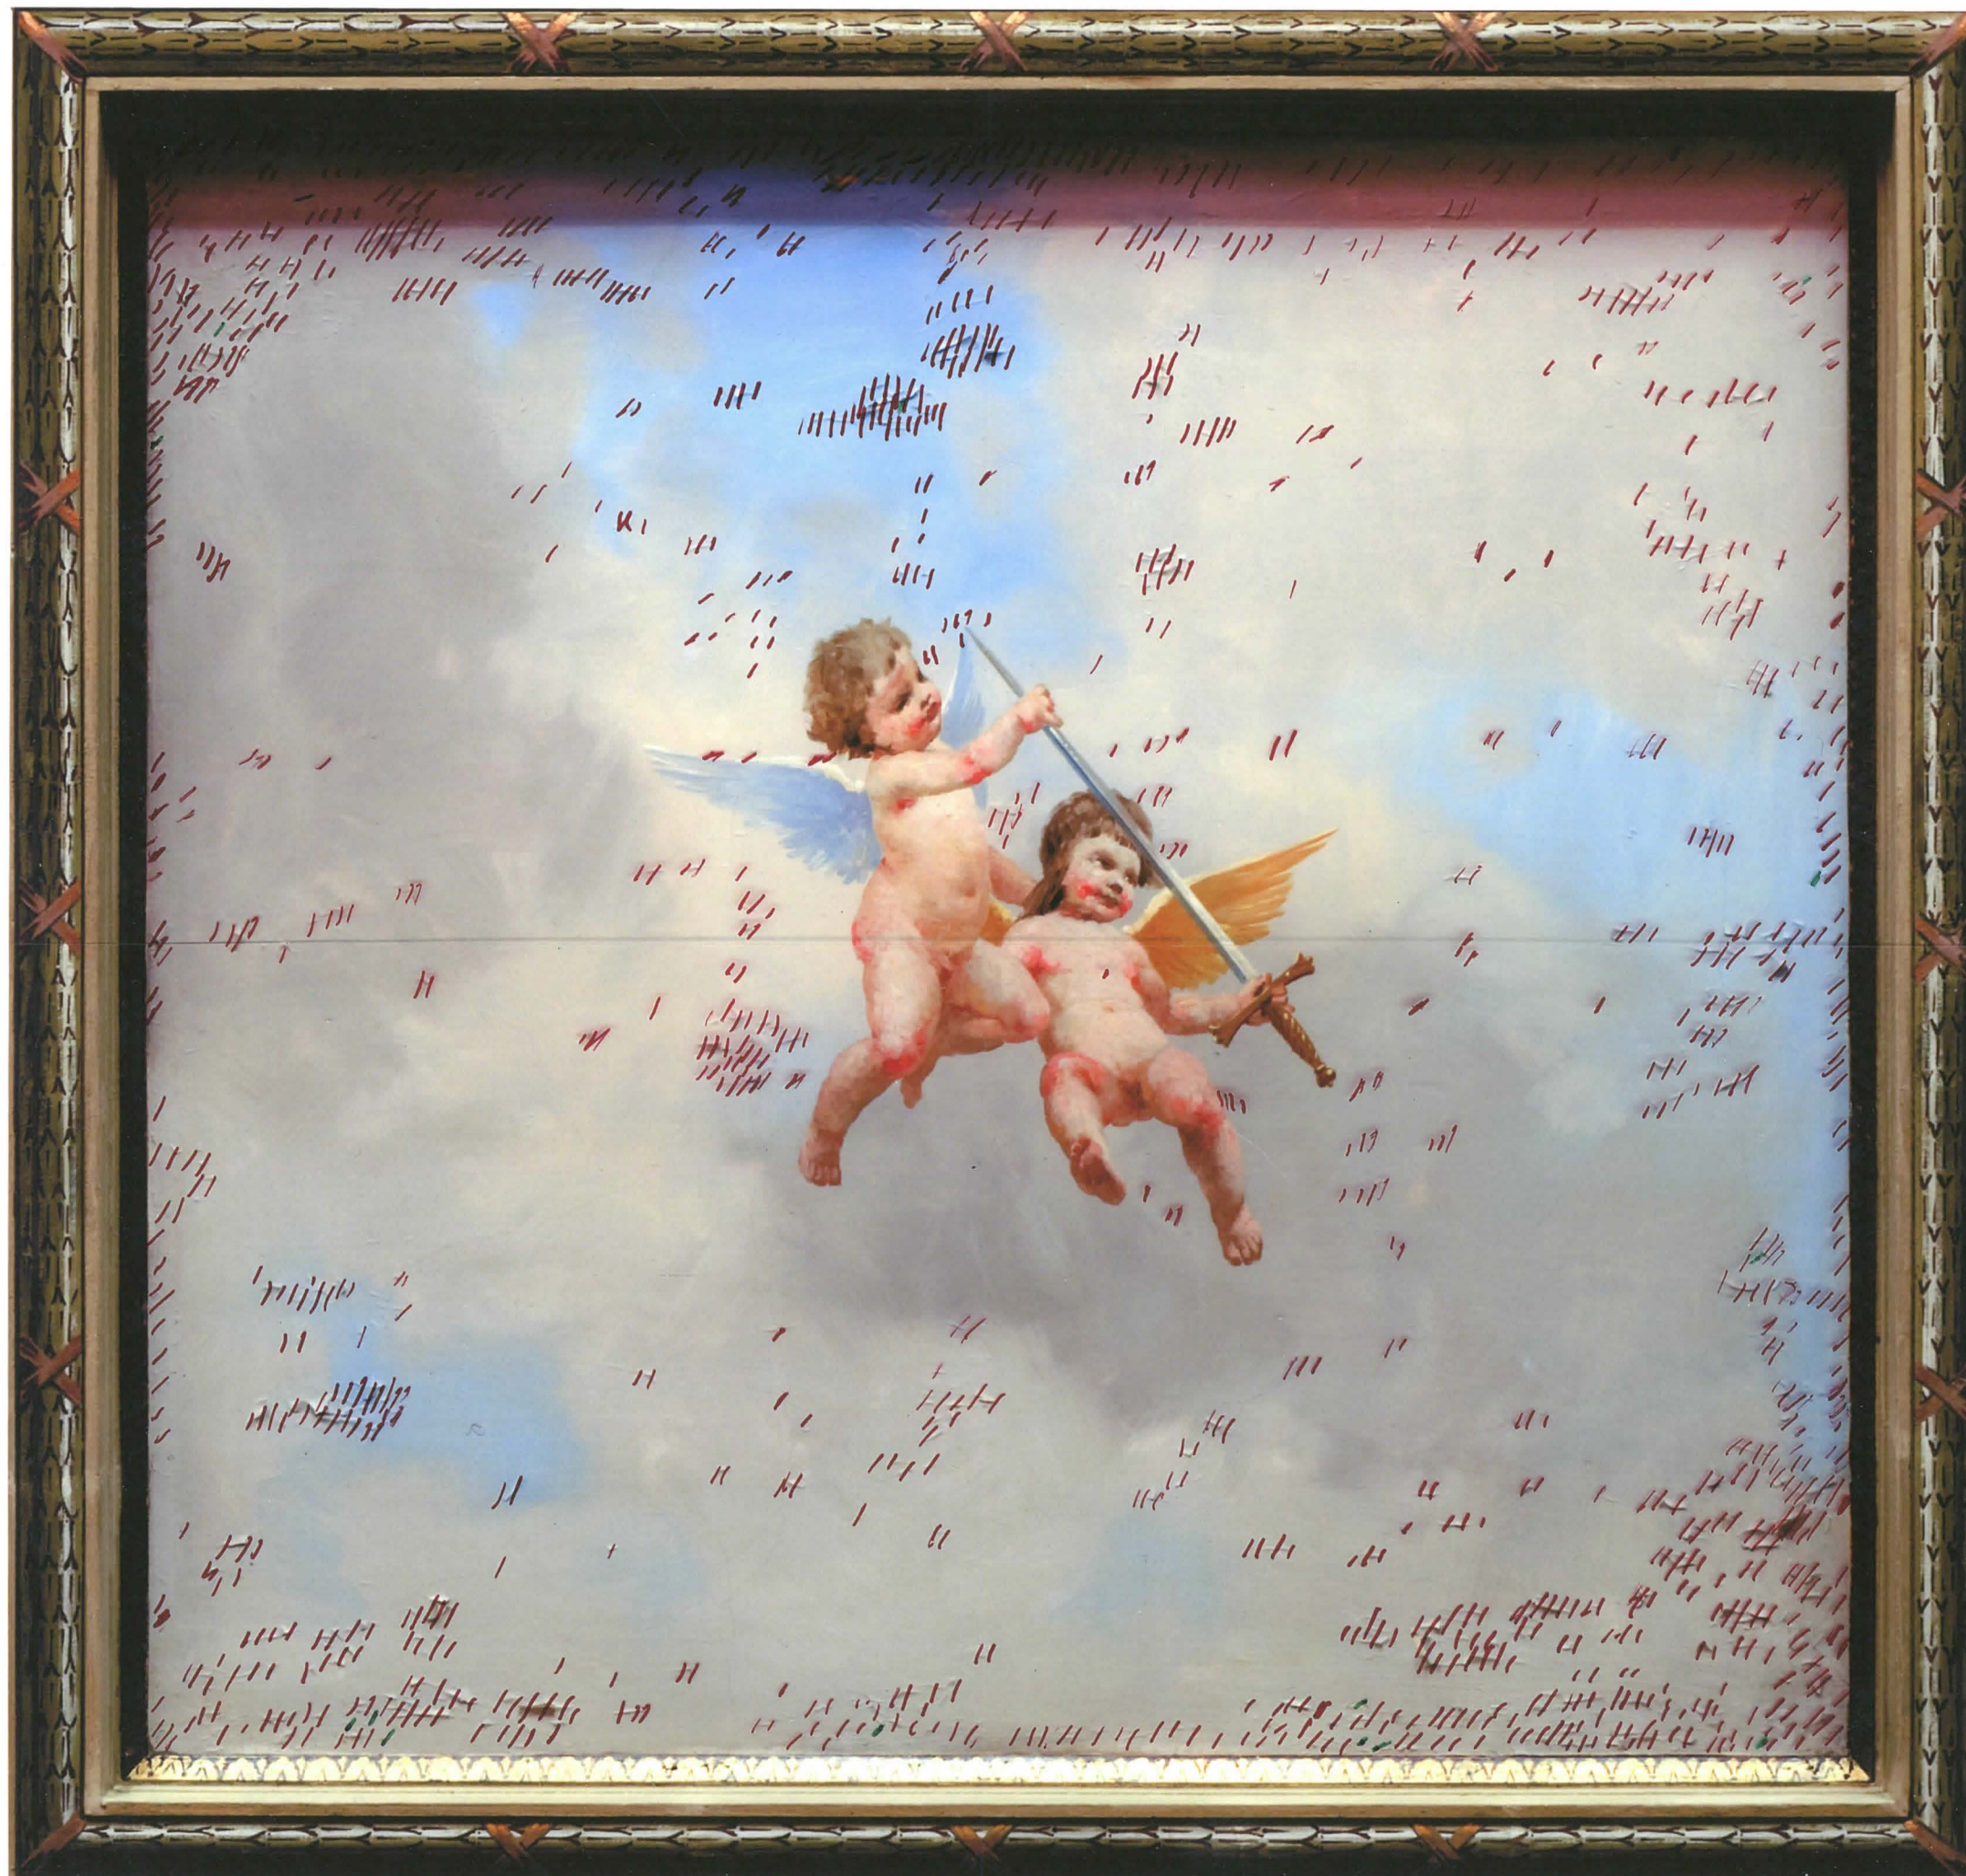
SALI 20, KUVAKENTTÄ 13
VÄRIKIINNITYKSET

Ilmeisesti vanhat liimaukset näkyvät kiiltävämpinä – eivät lähde pois. Aikaisempien maalinkiinnitysten kupruilevat saumat eivät pehmene täysin sileiksi.

Koko maalikentän pituudelta näkyy yhdensuuntaiset, osittain kiiltävämmät ja katkonaiset siveltimenvedot (samoin kentässä 8)

Kuvakentän konservoi Birgitta Simpanen
29.7.–16.8.2011
Hänen piirrokseseen merkisemänsä
kommentit:

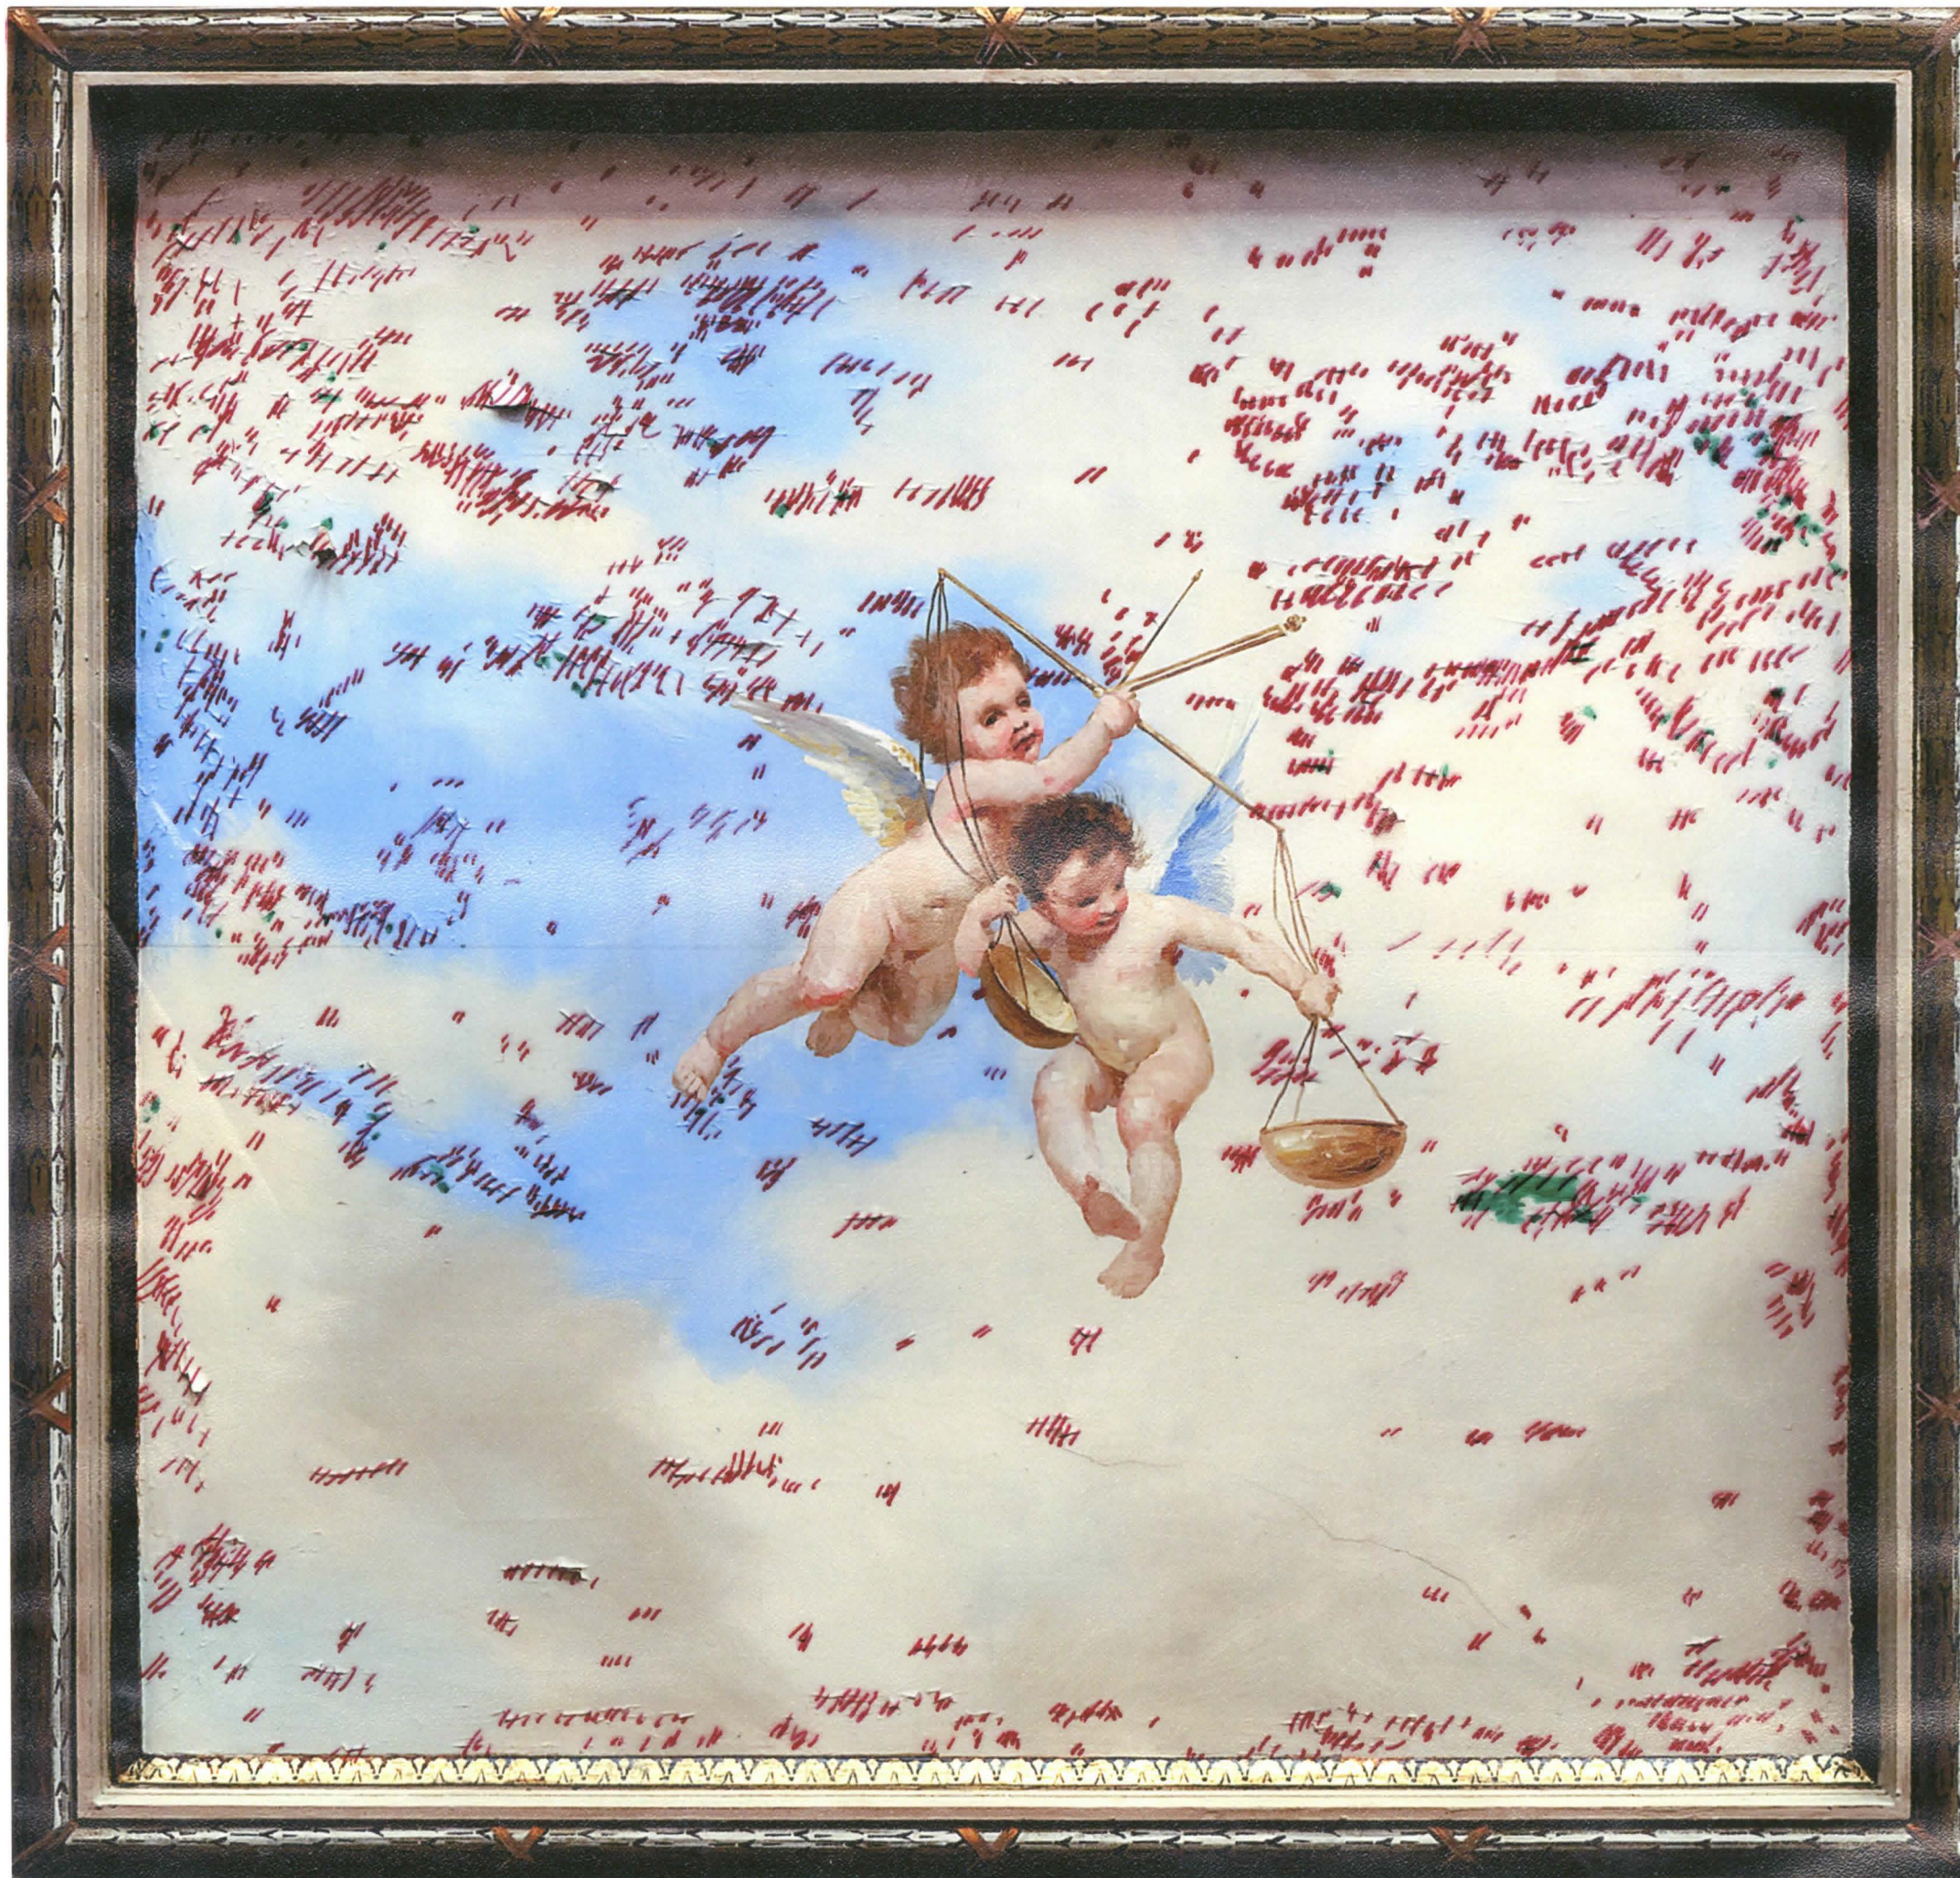
*Joillakin alueilla liimaukset auenneet
selvästi vanhojen kiinnitysten vierestä.
Hyvin kupruilevaa vanhaa kiinnitystä
oikealla ylhäällä (A.A.)*

*Ennen uusintakiinnitystä maalipintaan jää-
neen liiman puhdistus (H.K.)*

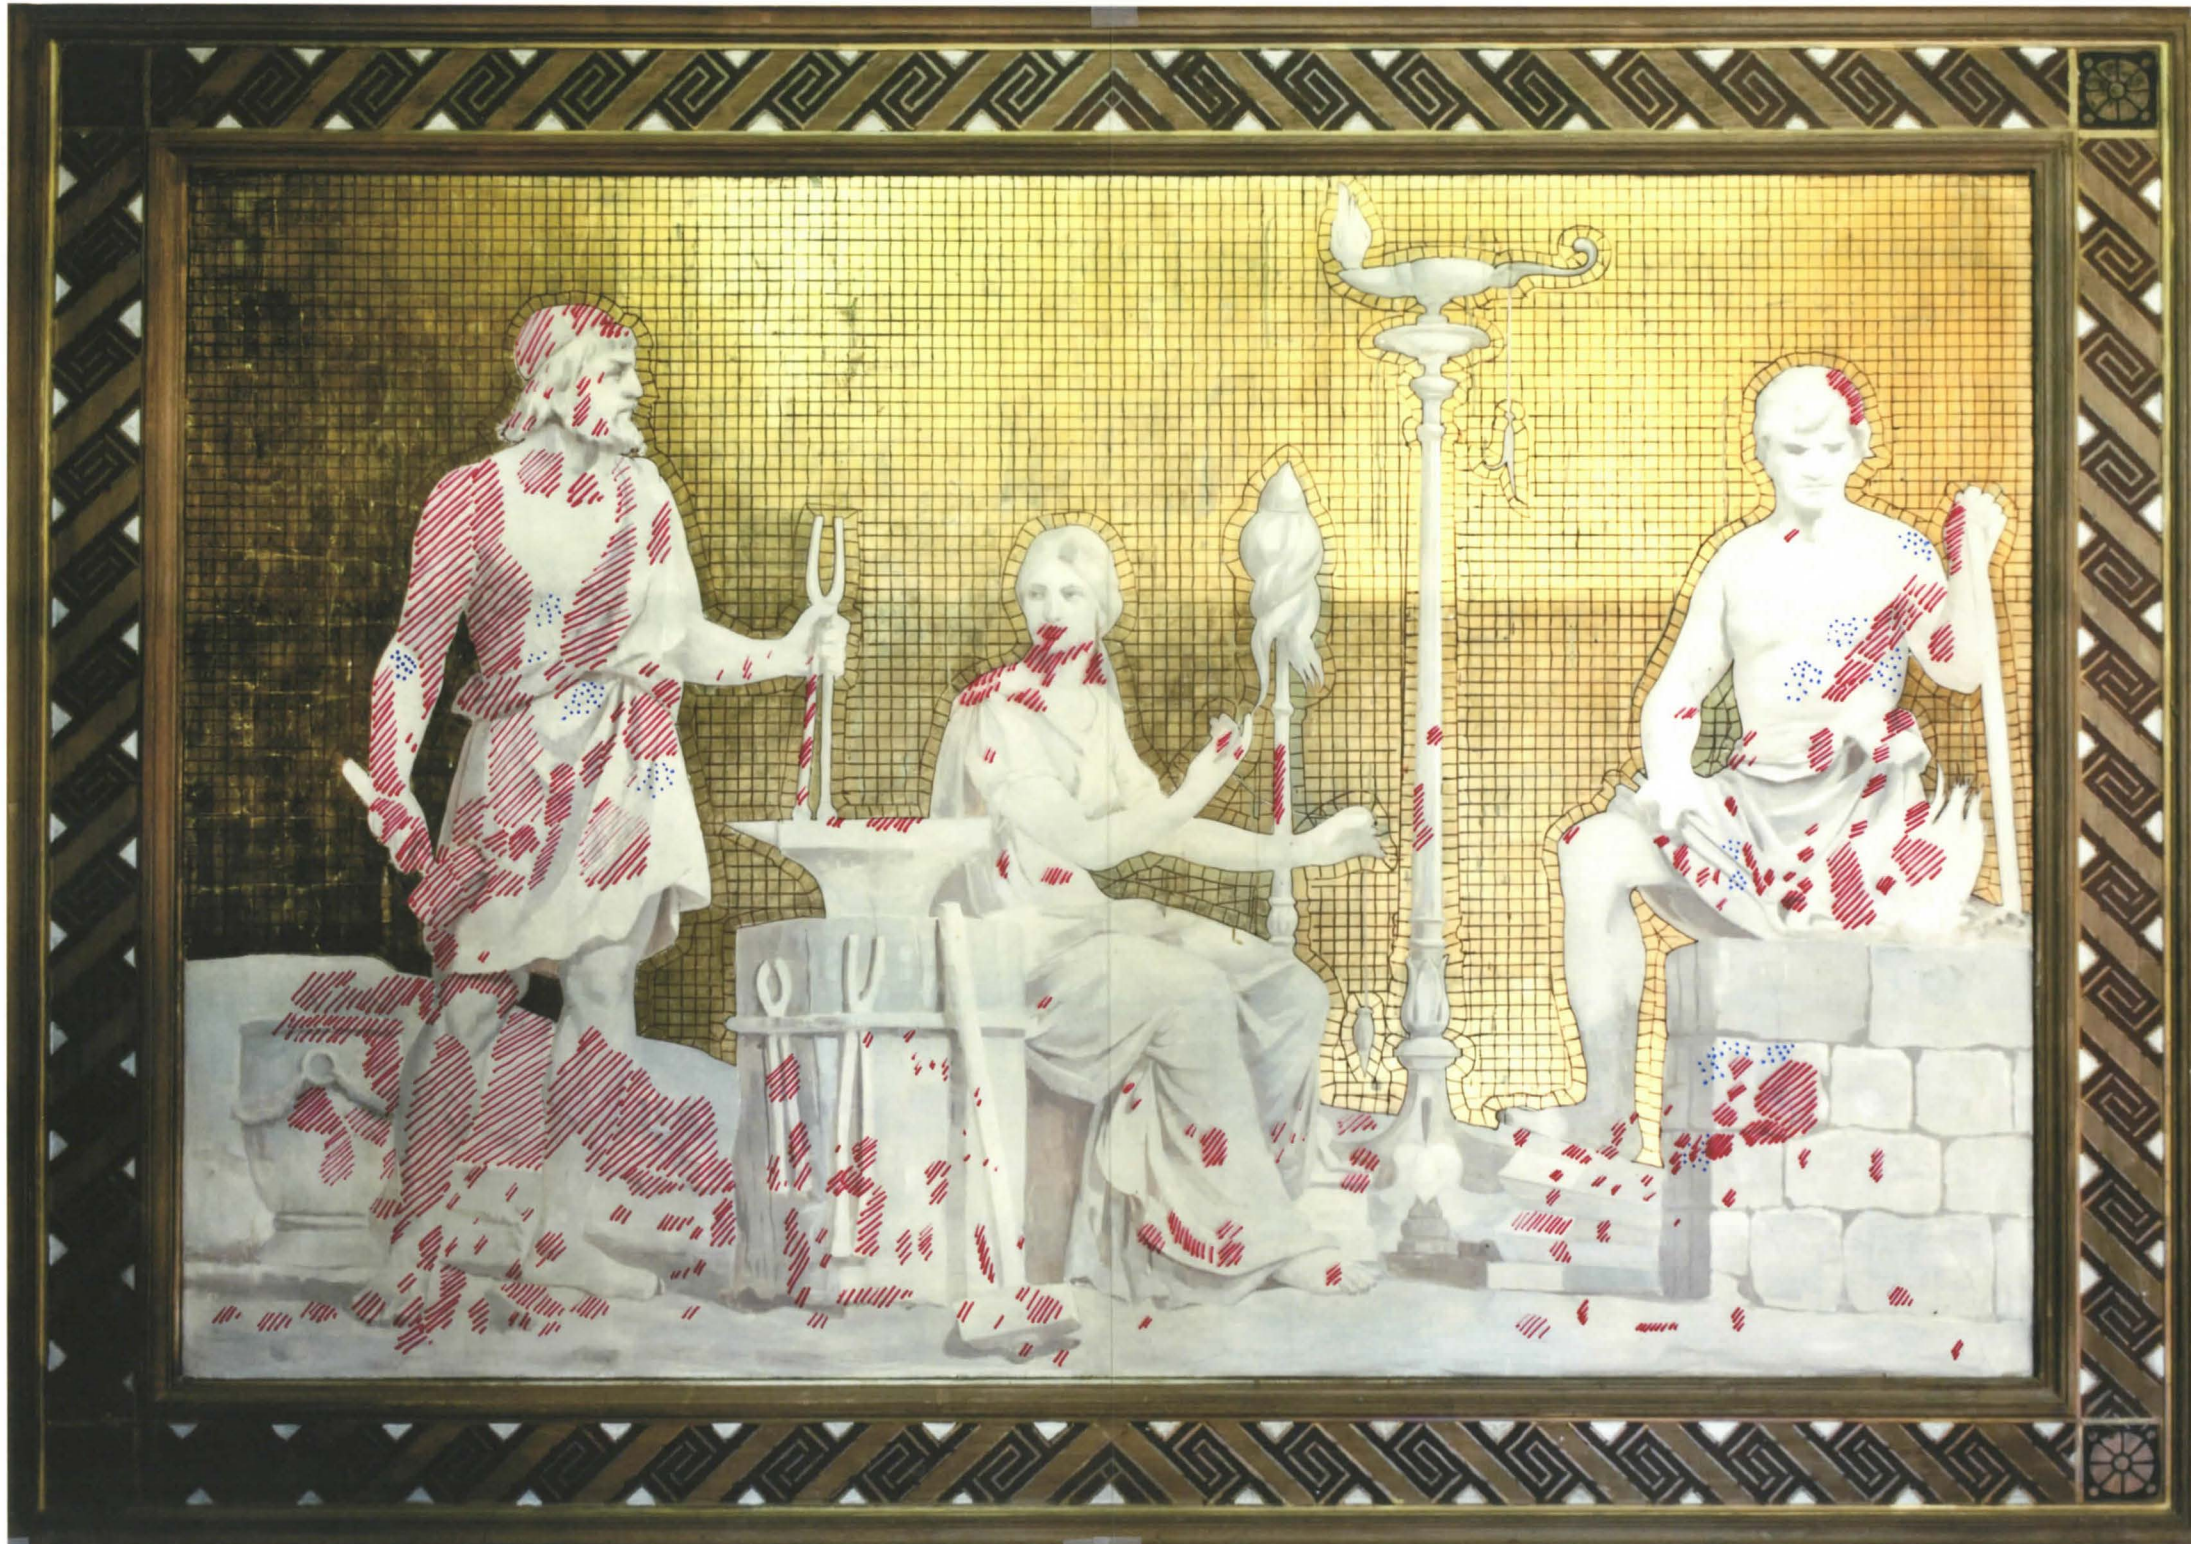
Sinisin pistein merkityissä kohdissa on ehjiä kuplia, joita ei kiinnitetty.

Seinämaalauksen konservoi Arja Sorri
Hänen piirroksen merkisensä
kommentit:

Lämpölusikka 64 –66 °C

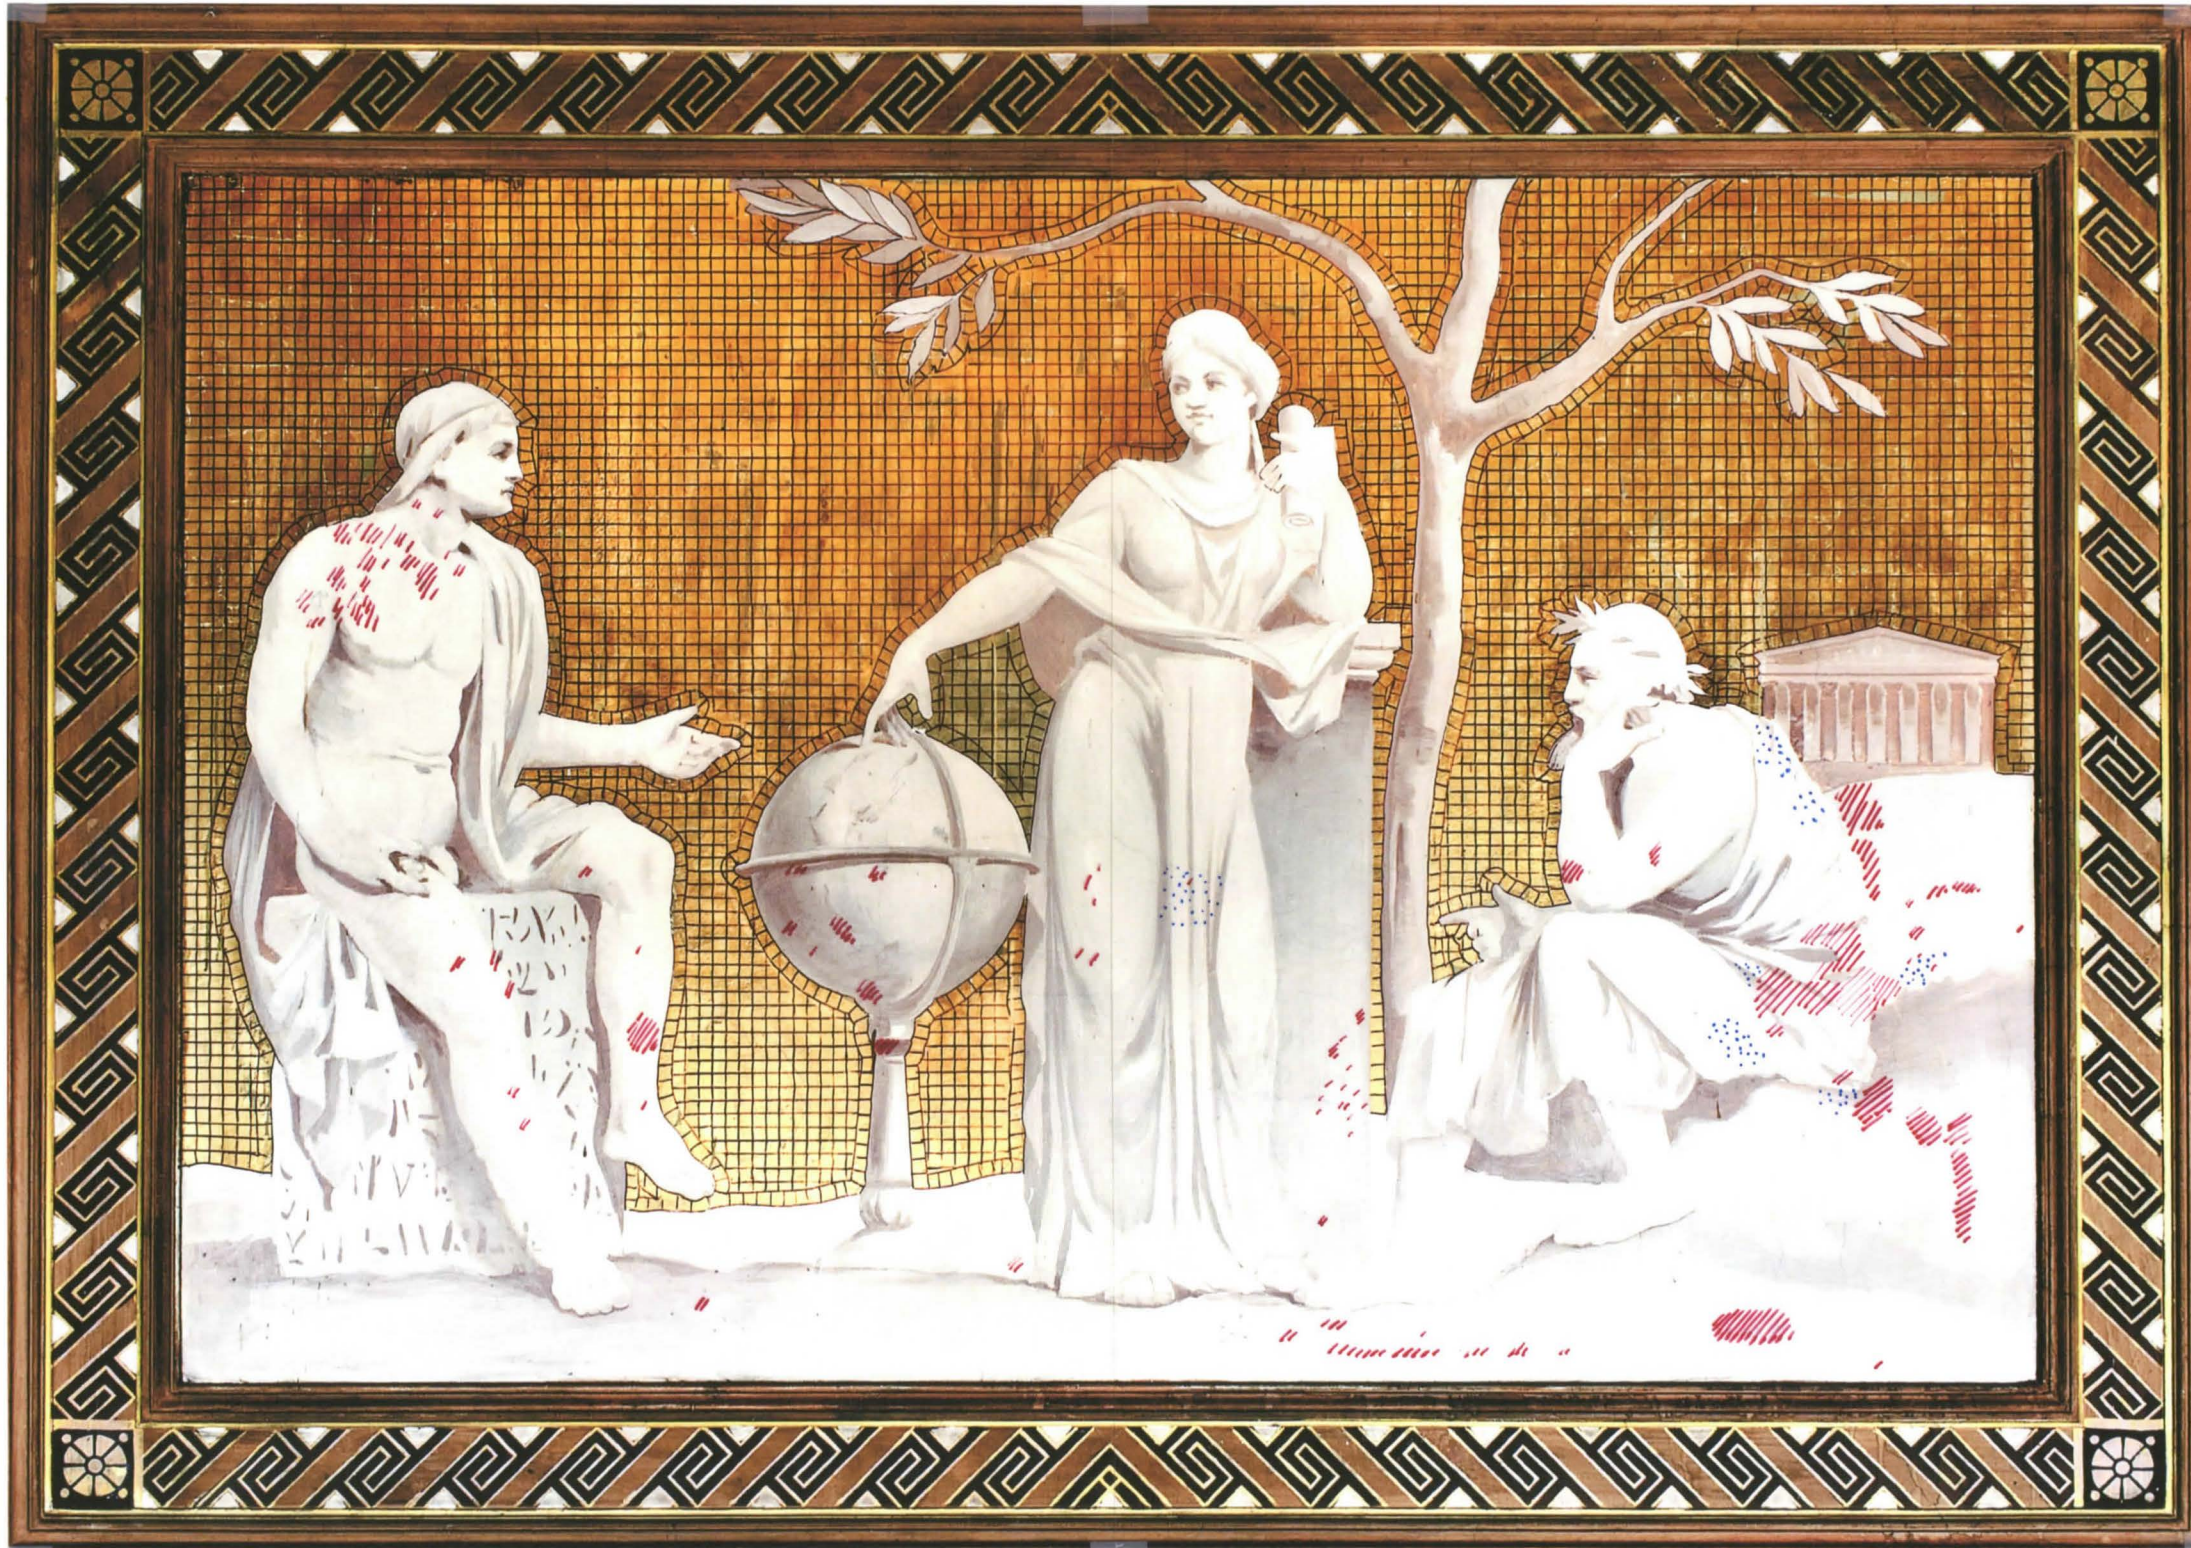
*Maapallossa vanhoja vaurioita ja paik-
kauksia. Vauriot liimattu mutta pinta ei ole
tasoittunut.*

*Vasemmalla paaden päällä istuvan
miehen rinnassa vanhoja vaurioita. Pinta
on kuplinut ja kuplien kohdalta irronnut
rappaukseen asti. Myös avautuneita
kuplia, joiden alle saa liimaa hyvin mutta
lämmittäessä pinta ei painu kauniisti alas
vaan jää koholle aivan kuin alla oleva rap-
paus olisi myös koholla tai alla olisi
irtonaista hiekkaa.*

*Sinisin pistein merkityillä alueilla ehjiä
kuplia, joita ei kiinnitetty.*

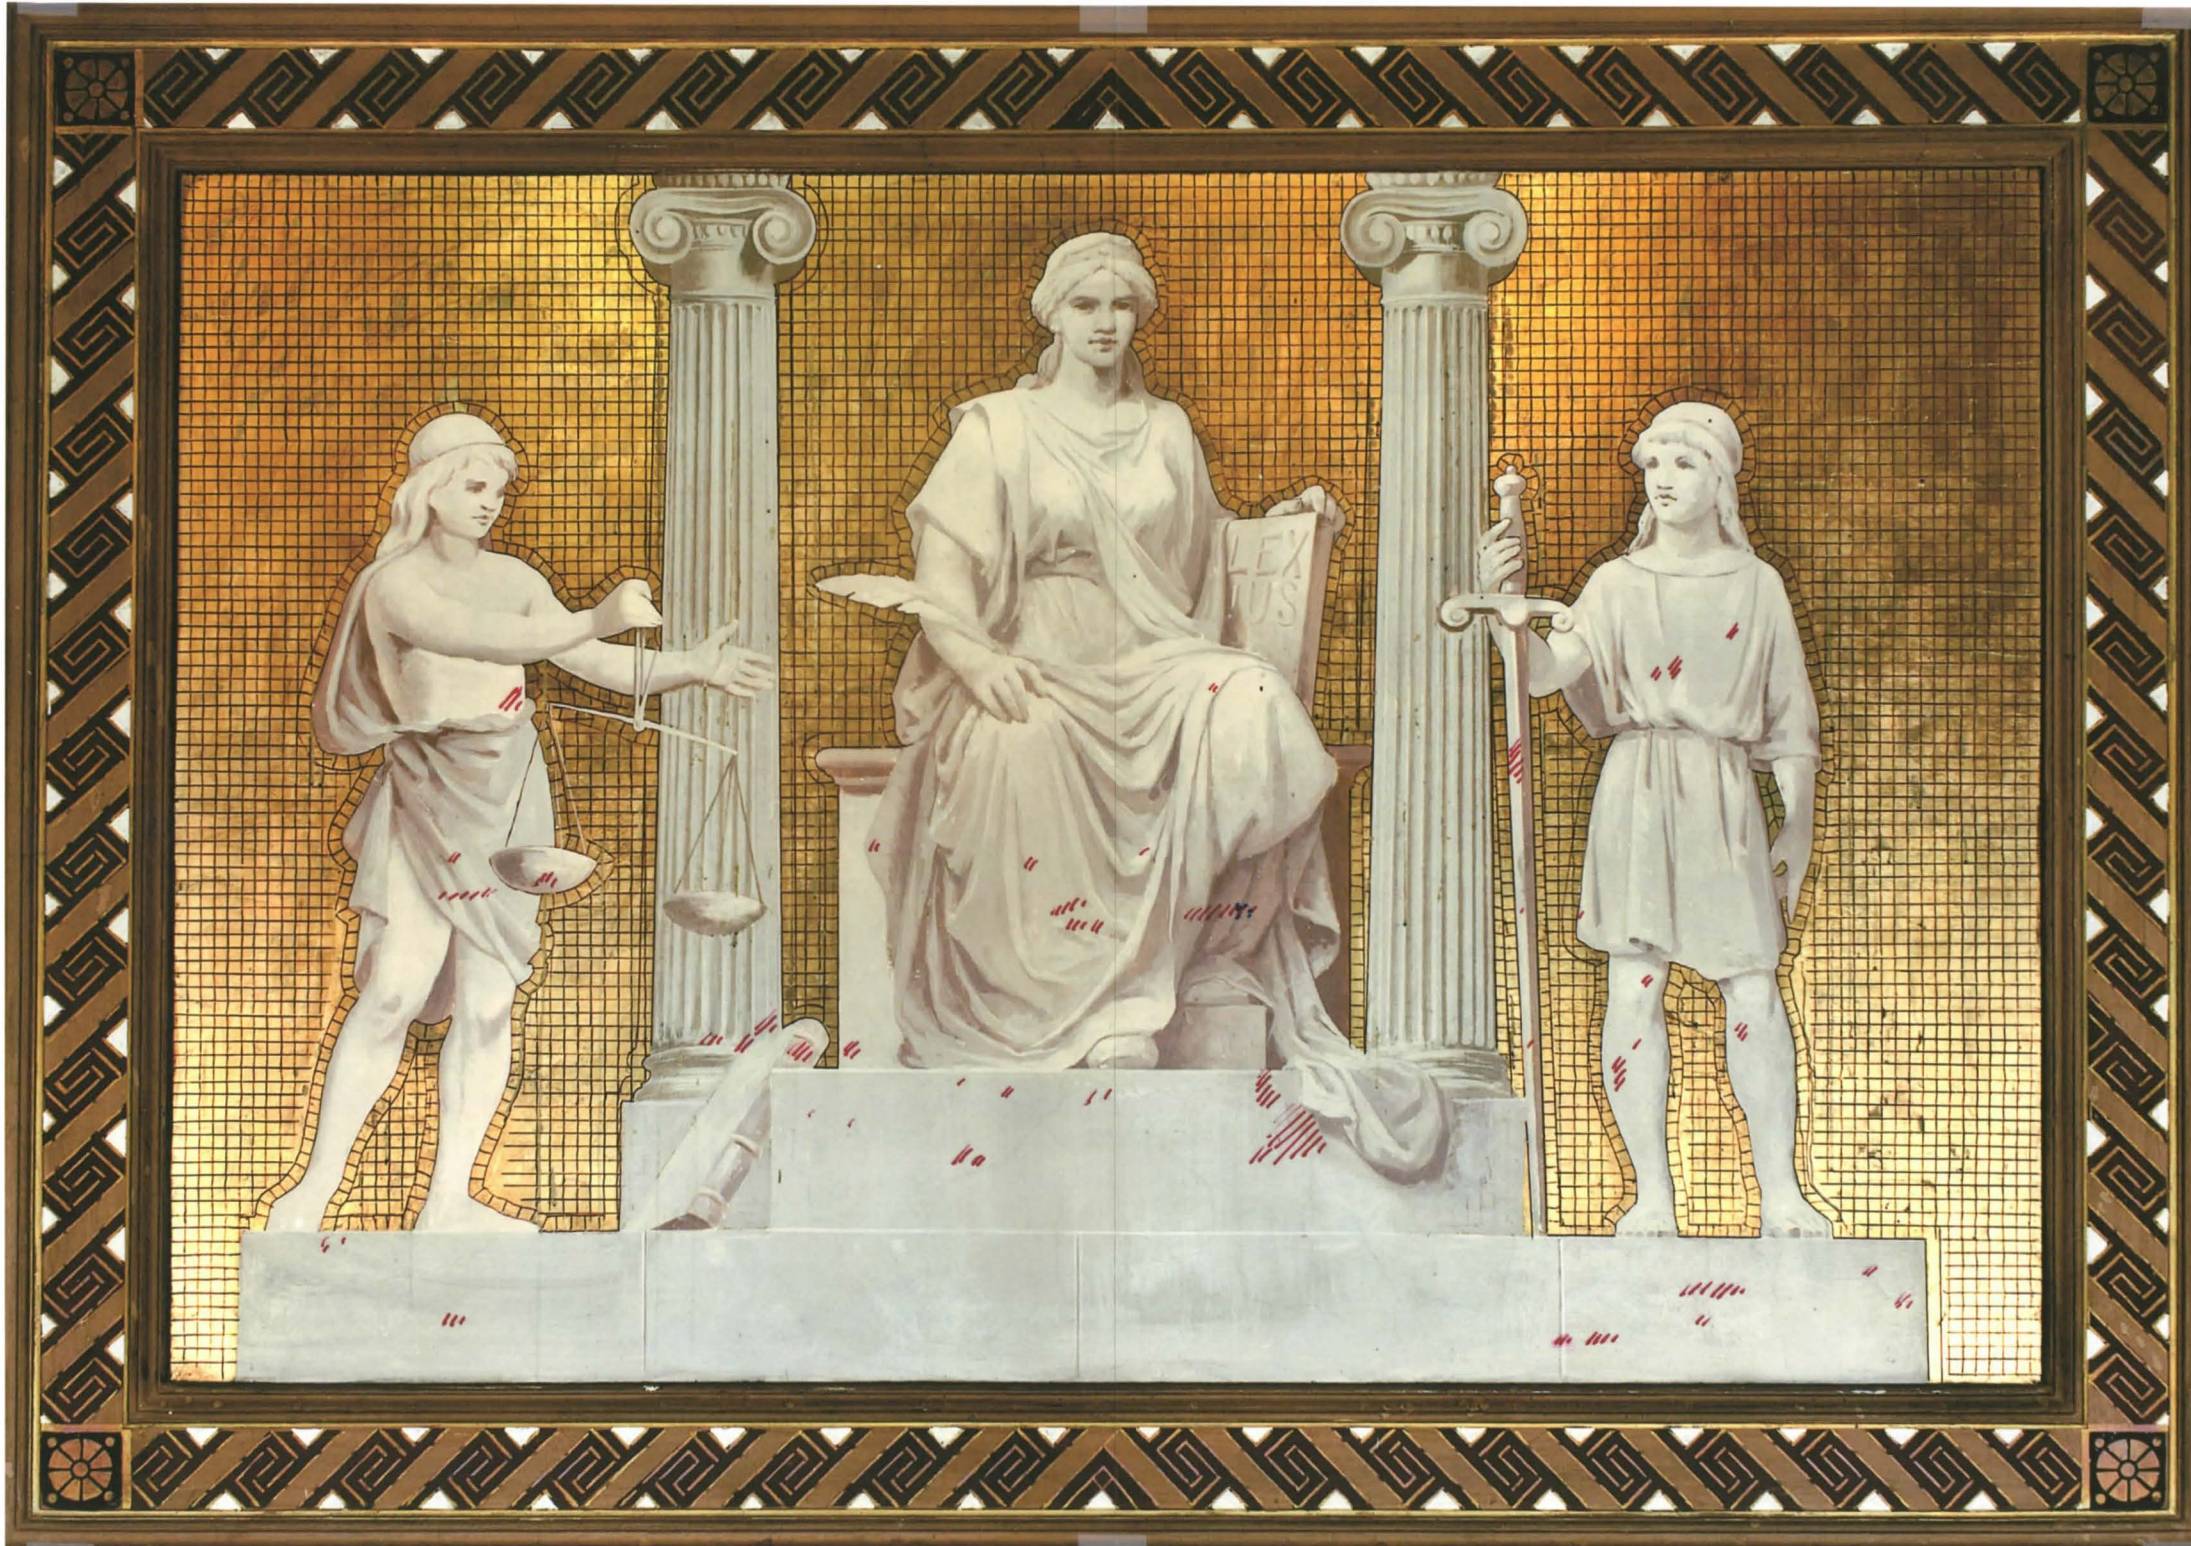
Kuvassa olevat pylväät on maalattu kultapinnan päälle eikä tasoitetulle laastipinnalle niin kuin muut maalatut osiot. Pylväitä ei myöskään reunusta yleensä hahmoa kiertävä ja niiden muotoja mukainen yhtenäinen mosaiikkinauha.

Sinisin pistein merkityillä alueilla ehjiä kuplia, ei kiinnitetty.
