SÄÄTYTALO SALI 20

KATTO- JA SEINÄMAALAUSTEN KONSERVOINTIRAPORTTI 2011

SÄÄTYTALON SALIN 20 KATTOMAALAUSTEN KONSERVOINTI 2011

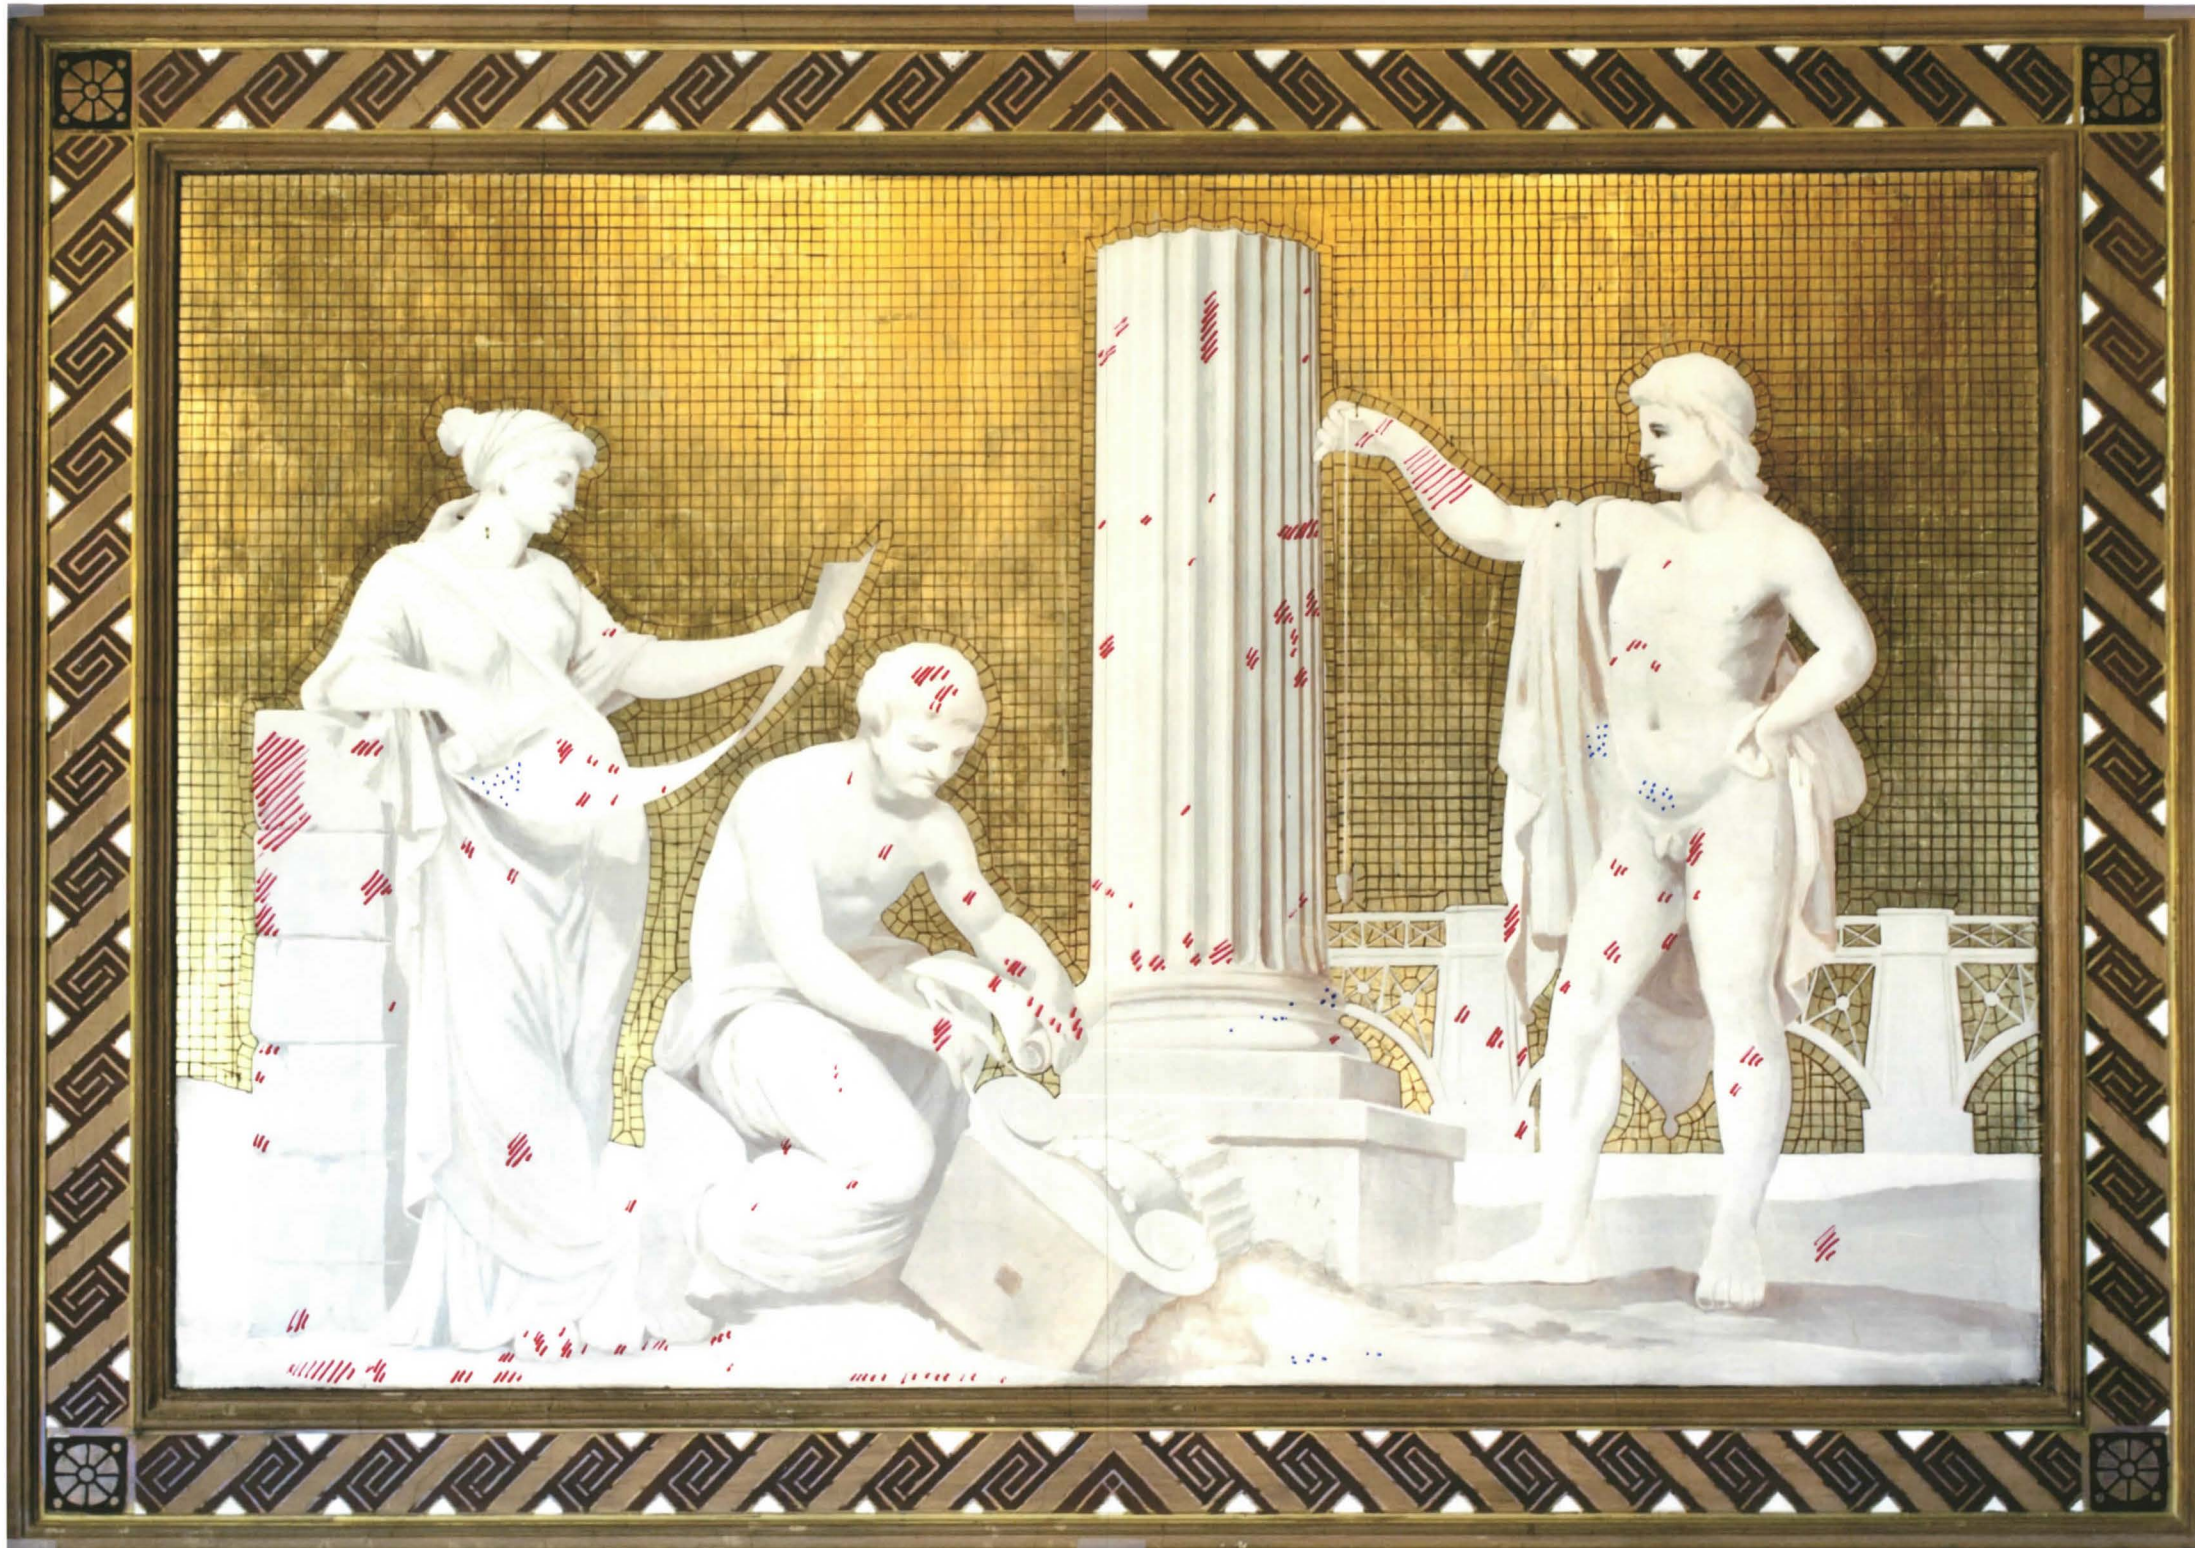
*Tummat tipat maalauksesta lähtivät vedellä pois – tahmeaa, hajutonta ainetta (naisen kaula, huivin lieve).
Kumarassa olevan miehen päässä karkeasti rikottuja kuplia, aivan kuin pintaa olisi sulatettu.
Sinisin pistein merkityillä alueilla ehjiä kuplia, joita ei kiinnitetty.*

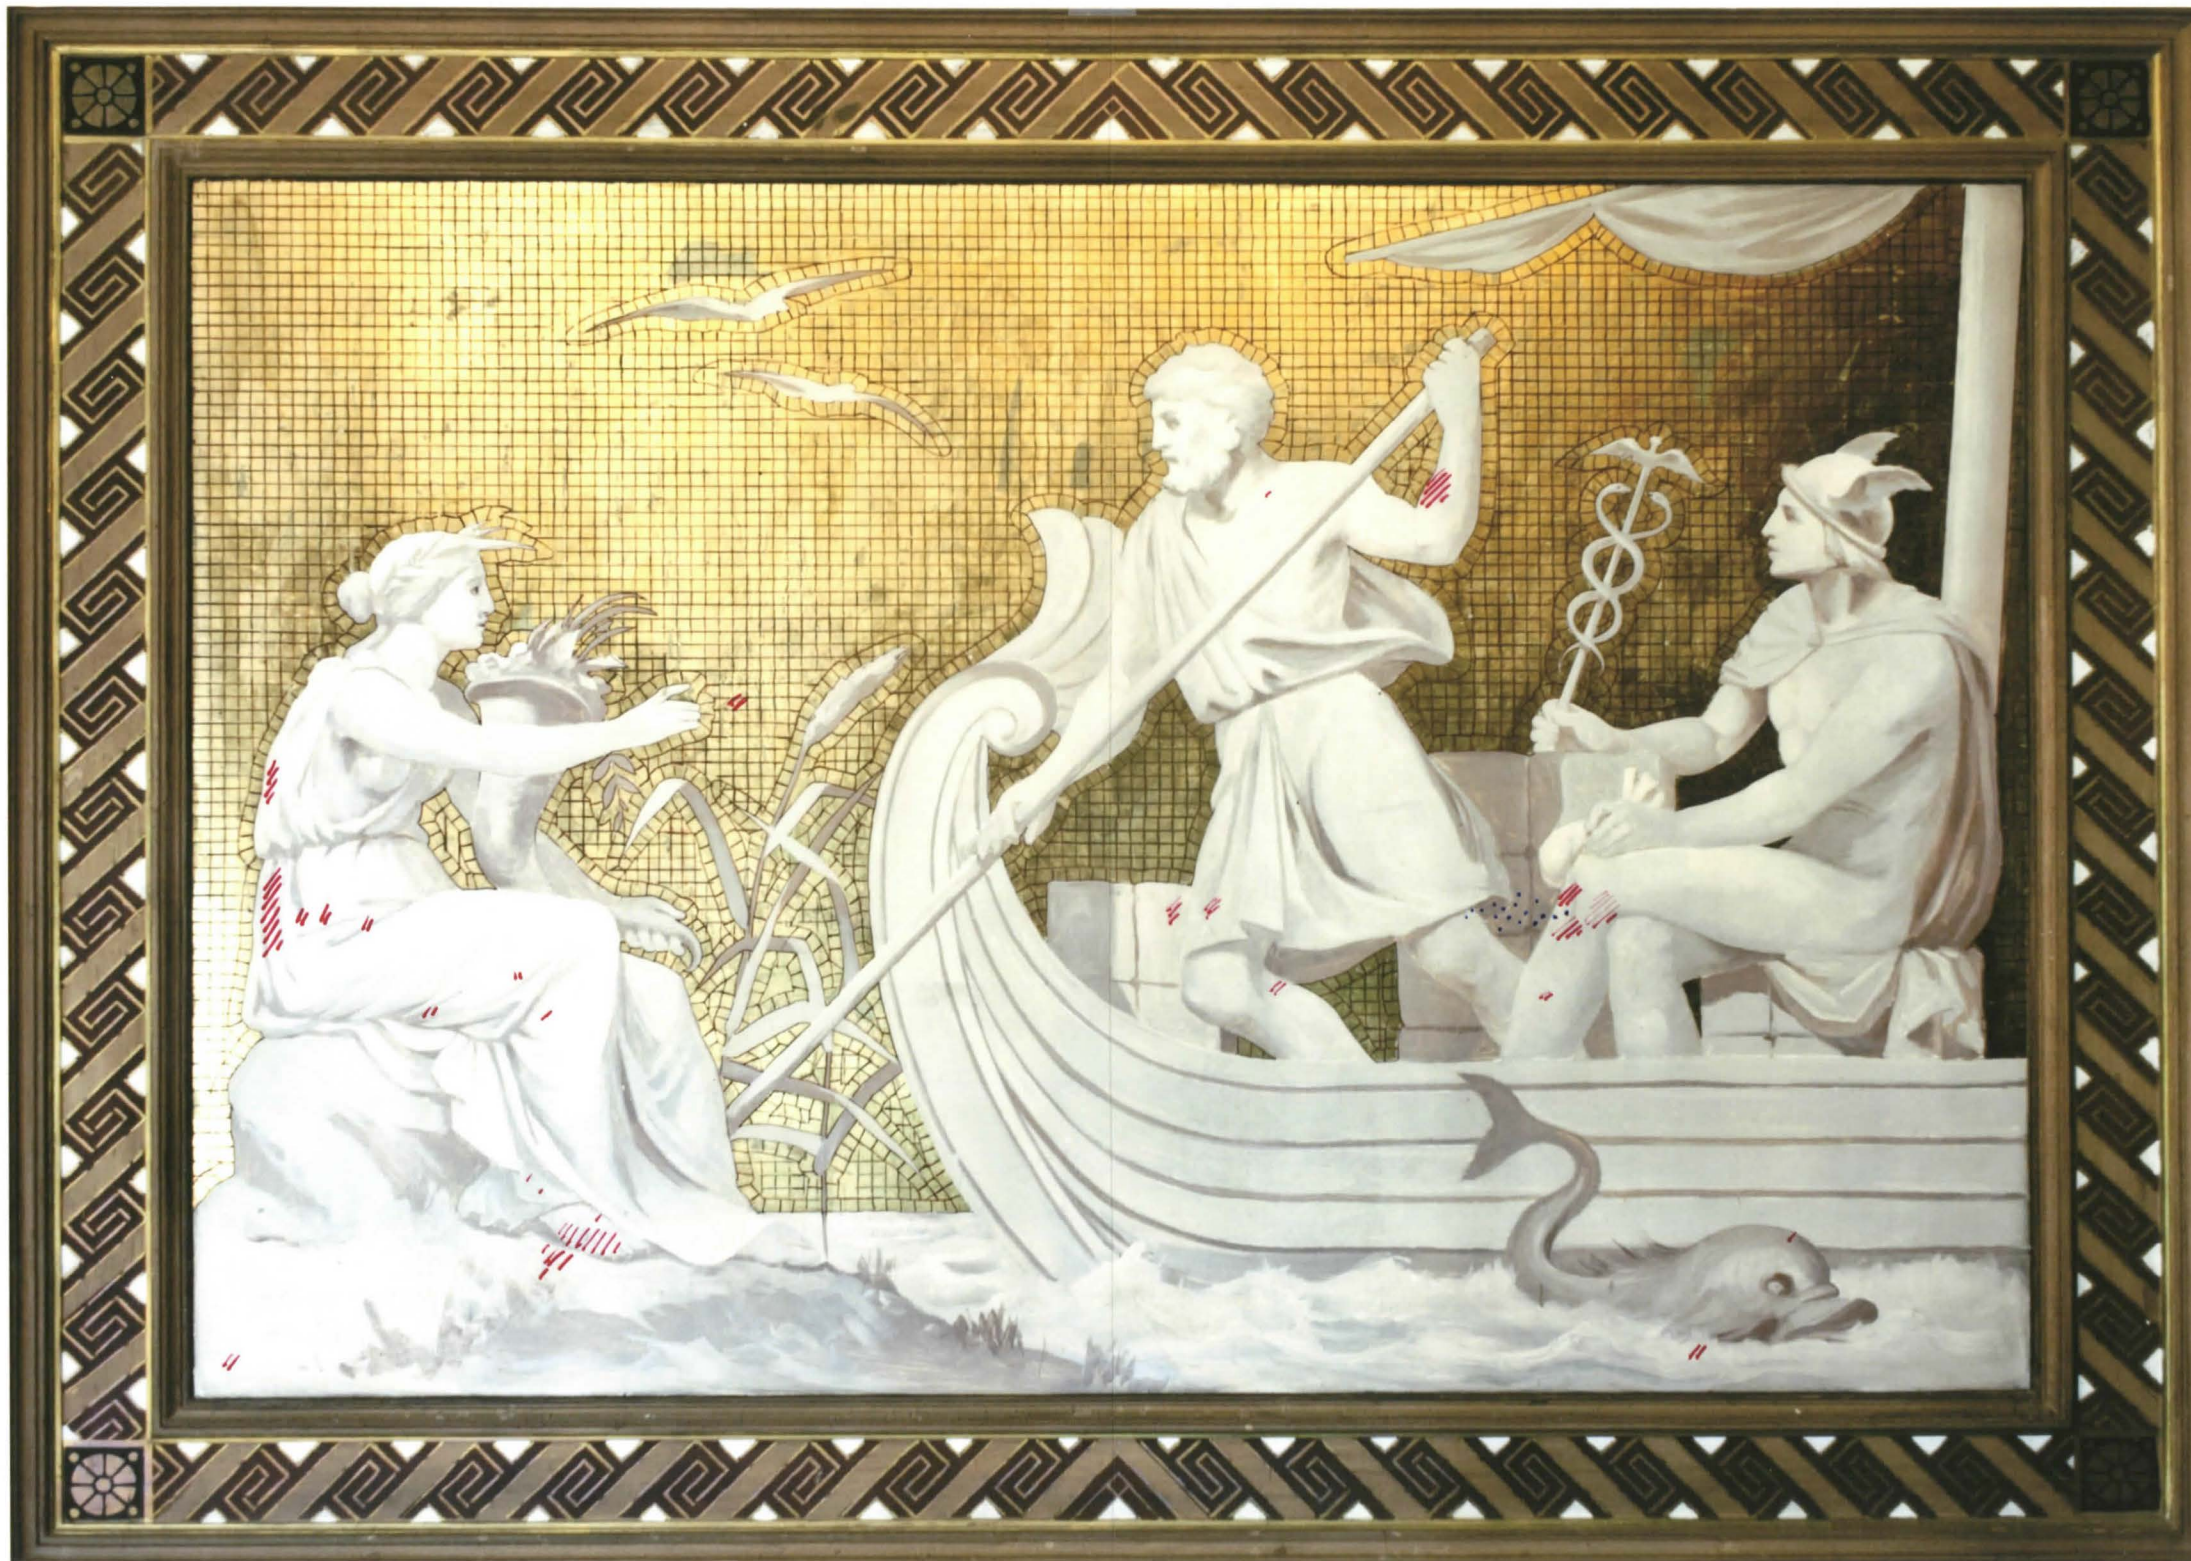
*Naisen jalassa kuplia, joihin saa hyvin
liimaa mutta jotka eivät lämmitettäessä
painu alas, ikään kuin rappaus olisi myös
koholla. Soutajan käsivarressa saman
tyyppistä vauriota.
Naisen käden ja kaislan välisellä kullatulla
alueella ylösnoussutta kultausta, pohja
karkea. Naisen pään yläpuolella saman-
lainen, epätasainen alue, samoin soutajan
käsivarren ja airon muodostamassa kol-
miossa.*
