SÄÄTYTALO SALI 15
KATTOMAALAUSTEN KONSERVOINTIRAPORTTI

Raija Kaarto

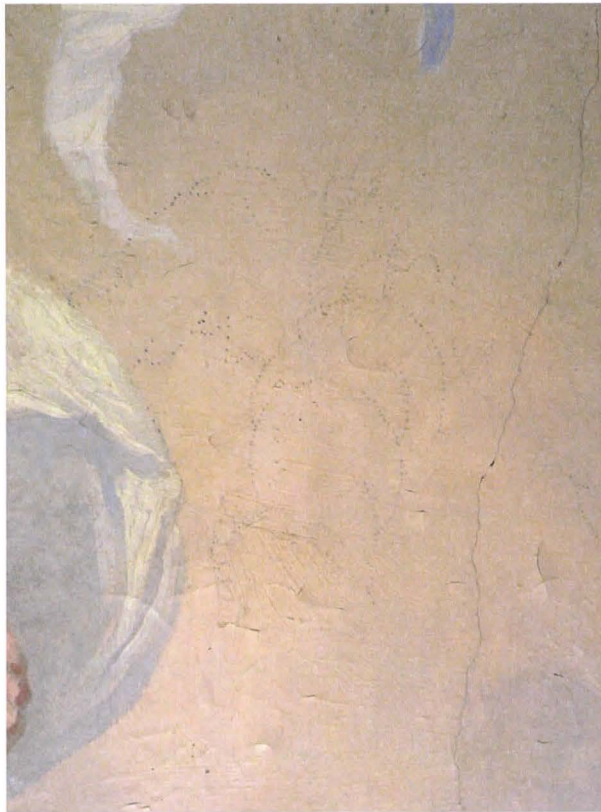
1. Alunperin maalatuksi aiotun, mutta sitten pois jätetyn puton varpaat näkyvät pouncattuna pilvitaustan päällä. Kuvakenttä 8.

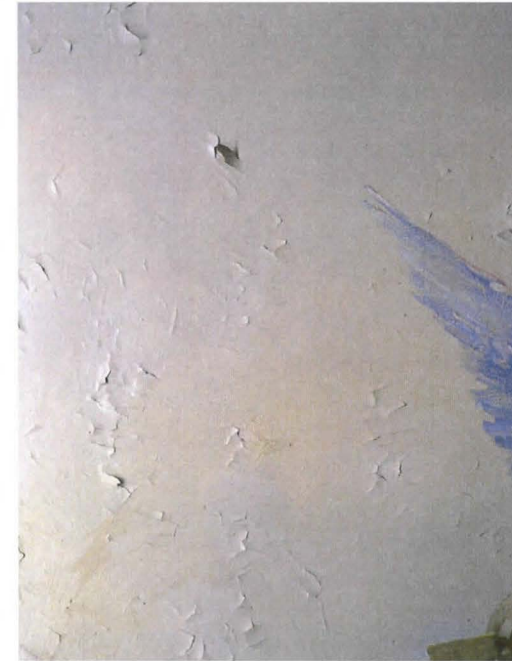
Kaikkien kuvakenttien maalikerrokset ovat halkeilleet ja irronneet laajoilta alueilta tasoitteesta, tai pohjarappauksesta aiheuttaen maalipintaan kupruja, harjanteita ja voimakasta hilseilyä (kuva 2). Eri kokoisia irtoamassa olevia kielekkeitä roikkuu jokaisesta kentästä (kuva 3). Eniten vaurioita esiintyy kuvakenttien reunoilla ja tausta-alueilla. Puttojen ja ihmishahmojen maalipinta on yleensä ottaen hyvässä kunnossa (kuva 7) lukuunottamatta oikeudenjumalatarta ja puttoa kentässä 8. Alueet, joissa maalipinnan hilseilyä ja kupruilua esiintyy, on merkitty dokumentointivalokuviiin vaalean keltaisella värillä.

2. Maalikerrokset ovat halkeilleet ja irronneet pohjastaan. Esimerkki kuvakentästä 2.

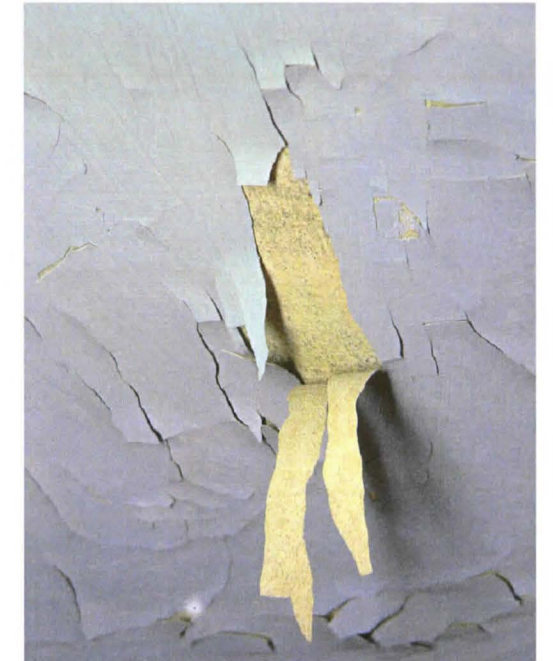
3. Kuvakentässä 8 hilseily on niin voimakasta, että siitä roikkuu maalikielekkeitä.

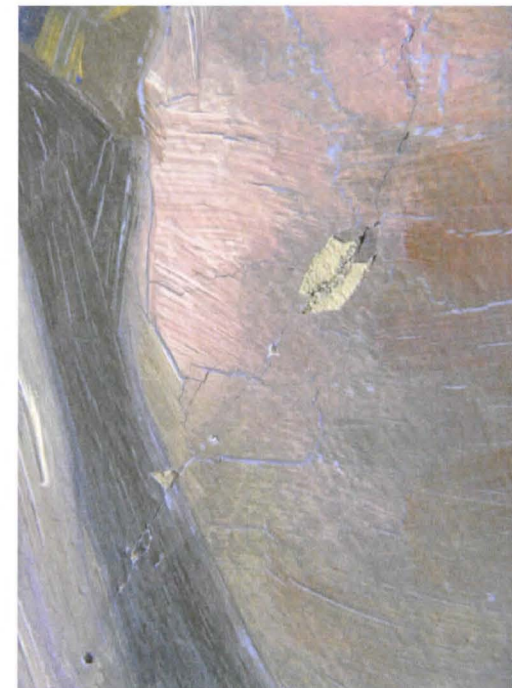
Kuvakentissä on kohtia, joista maali on jo kokonaan irronnut (kuva 4). Maali-irtoamat ovat melko pieniä ja yksittäisiä kaikkialla muualla, paitsi kuvakentässä n:o 10. Sen taustassa, haikaran oikealle puolelle rajautuvalla alueella on muista kentistä eroavaa huomattavaa, kuppimaista krakelyyriä, jossa on erityisen runsaasti pieniä maali-irtoamia. Huomattavimmat maali-irtoamat on merkitty dokumenttivalokuviiin kirkkaan keltaisin pistein.

4. Pieniä alueita maalia on irronnut kokonaan niin että rappaus on paljastunut. Esimerkki kuvakentästä 12

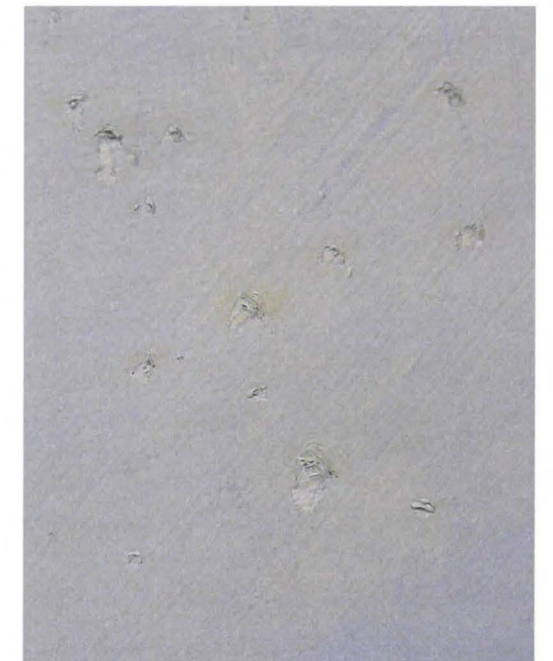
Joissakin maalauksissa on alueita, joilla maalipinta on tietyltä alueelta, useista kohdista rullaantunut kasaan ikäänkuin jonkin tylpän esineen – esimerkiksi siveltimen pään tökkäminä (kuva 5). Maalipinta on vaurion syntyessä ollut tuore, joten se on todennäköisesti syntynyt jo silloin, kun maalaukset on tehty. Toisaalta osa näistä kohdista on lievästi kellastunut, mikä saattaa olla seurausta aikaisemmasta maalinkiinnityksestä. Nämä vauriot on merkitty valokuviiin turkoosin sinisellä värillä.

5. Ilmeisesti jo maalausvaiheessa syntyneitä vaurioita, joissa tuore maali on rullaantunut jonkun tylpän esineen painalluksesta. Esimerkki kuvakentästä 12.

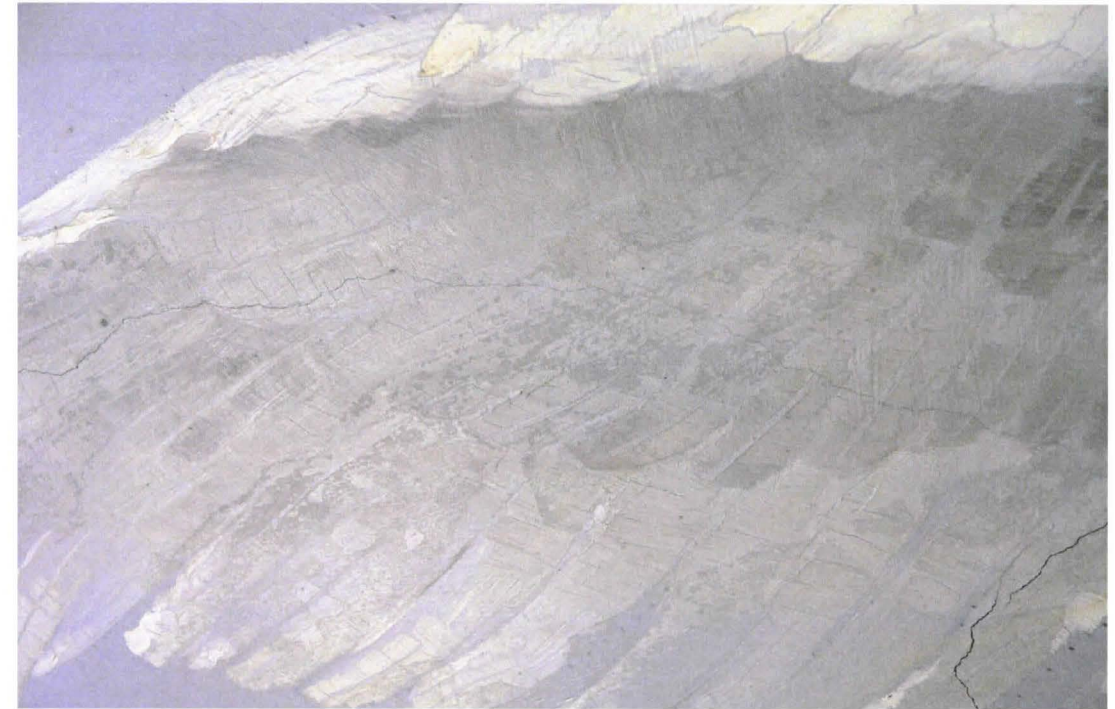
Maalaukset ovat kauttaaltaan likaisia ja patinoituneita (kuva 6). Kentässä 6, joka esittää kotkalla ratsastavaa lasta, kentässä 10, joka esittää haikaralla ratsastavaa lasta, kentässä 12, joka esittää kirjaa kantavia puttoja sekä kentässä 13, joka esittää purjetta piteleviä puttoja, on tumman harmahtavina näkyviä alueita, jotka näyttävät pyyhkimisjäljiltä ja saattavat olla seurausta aikaisemmasta epätäydellisestä puhdistuksesta. Muutamissa maalauksissa on yksittäisiä tahroja ja läiskiä, joiden alkuperää on vaikea päätellä. Huomattavimmat tummentuma- ja tahrakohdat on merkitty dokumentointivalokuviiin sinisellä värillä.

Kattomaalauksissa on hiushalkeamien lisäksi leveämpiä, rappauspintaan ulottuvia halkeamia (kuva 6). Ne on merkitty valokuviiin valkoisella värillä.

6. Siivessä on näkyvissä harmaita pyyhkimistahroja, jotka ovat luultavasti jäänteitä aikaisemmasta puhdistamisesta. Kuvassa näkyy myös rappauspinnan halkeamia. Esimerkki kuvakentästä 10.

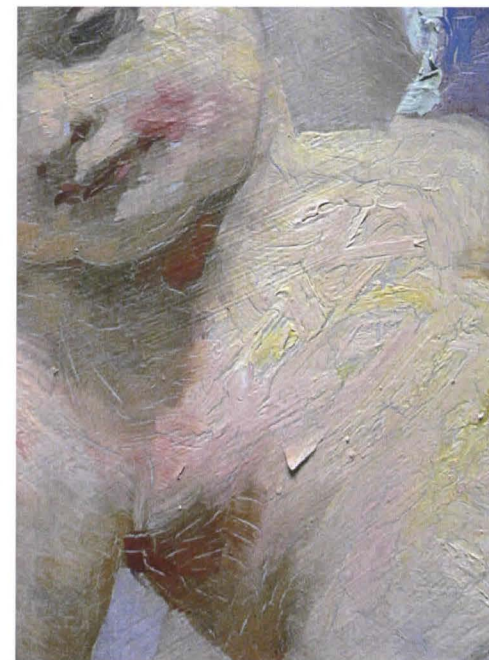
7. Puttojen ja ihmishahmojen maalipinta on säilynyt melko hyvässä kunnossa. Yksittäinen, irtoamassa oleva maalikohta kuvakentässä 11.

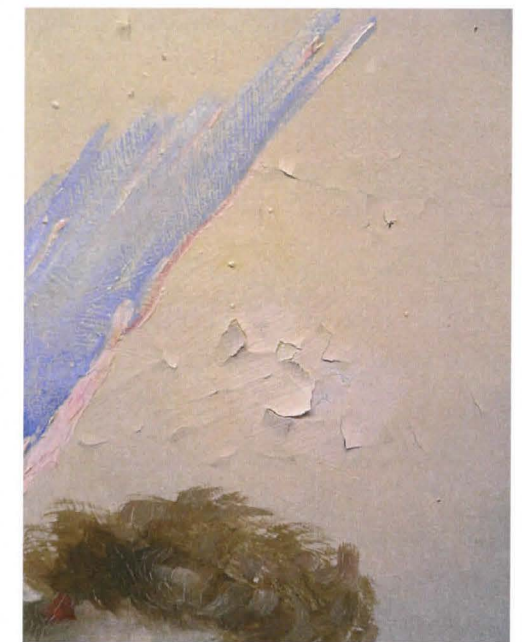
Maalauksissa on runsaasti eri aikoina tehtyjä liimauksia ja restaurointeja, jotka erottuvat maalipinnassa joko kiiltävinä tai himmeinä alueina. Osa aiemmin liimatuista kohdista on kuivia, kovia ja runsaasti halkeilleita ja siksi hankalia uudelleenkiinnittää. Kuvakenttien tausta-alueilla on myös lukuisia, laajoja päällemaalauksia, joiden perinpohjaista selvittelyä ei tässä yhteydessä ollut tarkoituksenmukaista tehdä. Vauriokartoitusvalokuviiin merkittiin näinollen vain käytettävissä olleessa valossa paljain silmin selvästi erottuvat vanhat liimaus- ja / tai retusointikohdat (kuva 8). Vuonna 1998 tehdyn konservoinnin yhteydessä joitakin vaaleina paistavia väri-irtoamakohtia ja halkeamia häivytettiin pastelliliiduilla. Osa vanhoista korjailuista – enimmäkseen irronneita liimauksia – on merkitty valokuviiin vihreällä värillä.

8. Aikaisempi restaurointi, jonka ympäriltä alkuperäinen maalikerros on alkanut halkeilla. Esimerkki kuvakentästä 2.

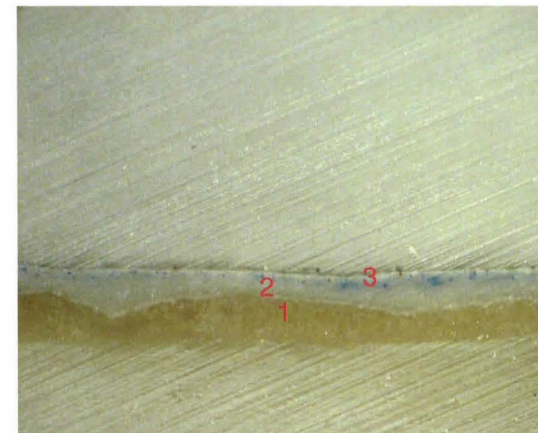
9. Mikroskooppinäyte kuvakentästä 11, noin 500x.

1. öljykitti
2. vaalea pohjamaali
3. sininen maalikerros

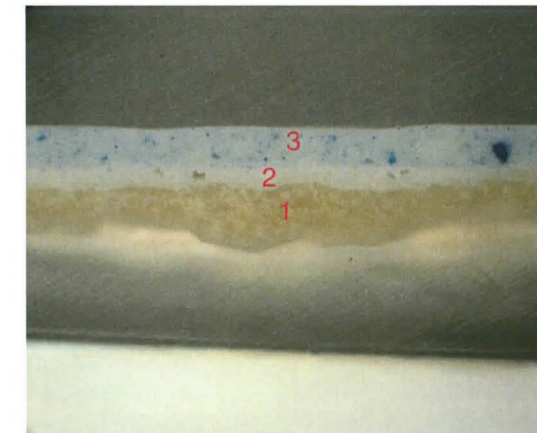
10. Mikroskooppinäyte kuvakentästä 11, noin 600x.

1. öljykitti
2. vaalea pohjamaali
3. sininen maalikerros

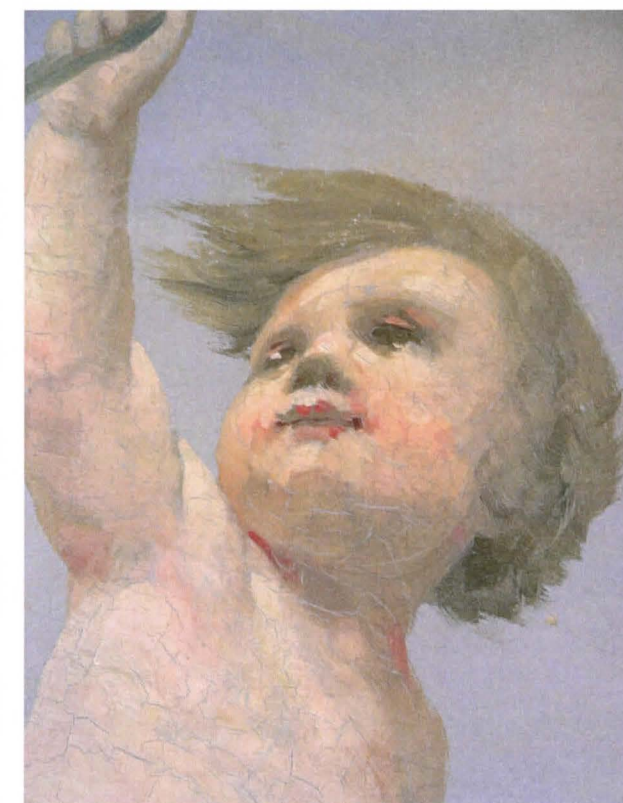
11. Puton ihonvärin kuivumishalkeamista näkyy sinistä taivasta.

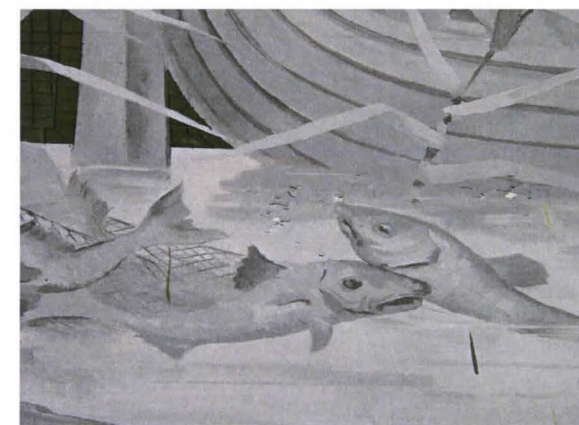
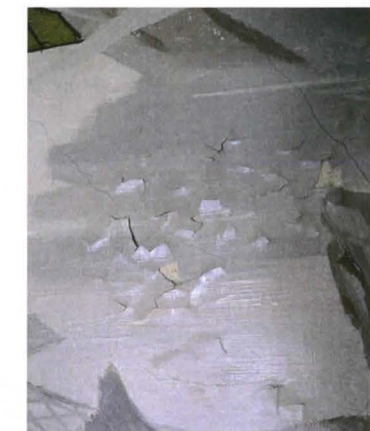
12. Kattomaalauksen lisäksi kiinnitettiin seinällä olevan maalauksen irronneita värialueita. Samoja kohtia oli kiinnitetty jo aiemmin.

Lisäksi salin etuosassa sijaitsevan (toinen oikealta) seinämaalauksen oikean alaneljänneksen vaarallisesti hilseilevät maalialueet kiinnitettiin myös tässä yhteydessä käyttäen Mowiol-liimaa.
