SÄÄTYTALO SALI 15
KUVAKENTTIEN 7,8 JA 11 KONSERVOINTIRAPORTTI

Raija Kaarto

SÄÄTYTALON SALIN 15 KATTOMAALAUSTEN KONSERVOINTI 2010

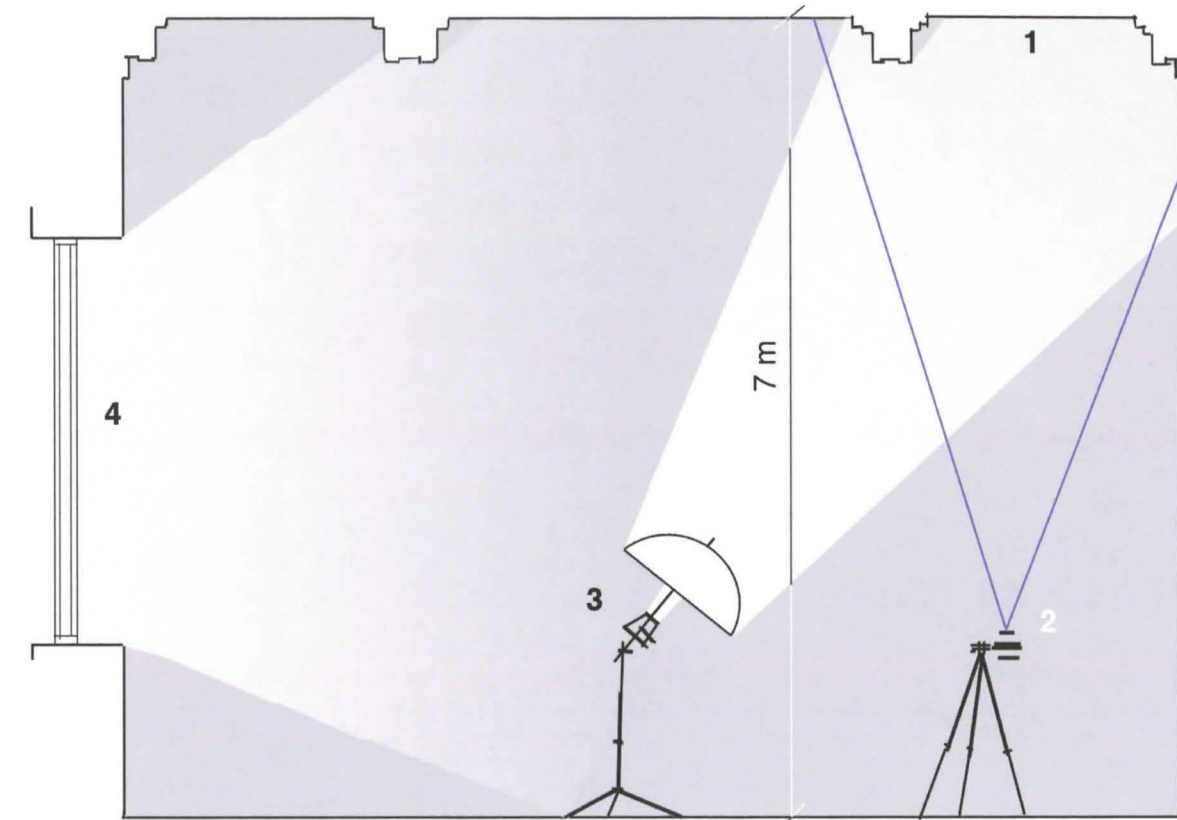
Maalaukset sijaitsevat syvällä kattokaseteissa 1. Voimakas sivuvalo toisi parhaiten esiin lohkeilevan maalipinnan. Samalla kattopalkit loisivat kuitenkin syviä heittovarjoja, joiden kontrasteihin mikään valokuvaustekniikka ei pysty. Pelkässä ikkunoista tulevassa luonnonvalossa 4 kuvaaminen oikein valittuna vuorokauden aikana näyttää tuottavan parhaan lopputuloksen.

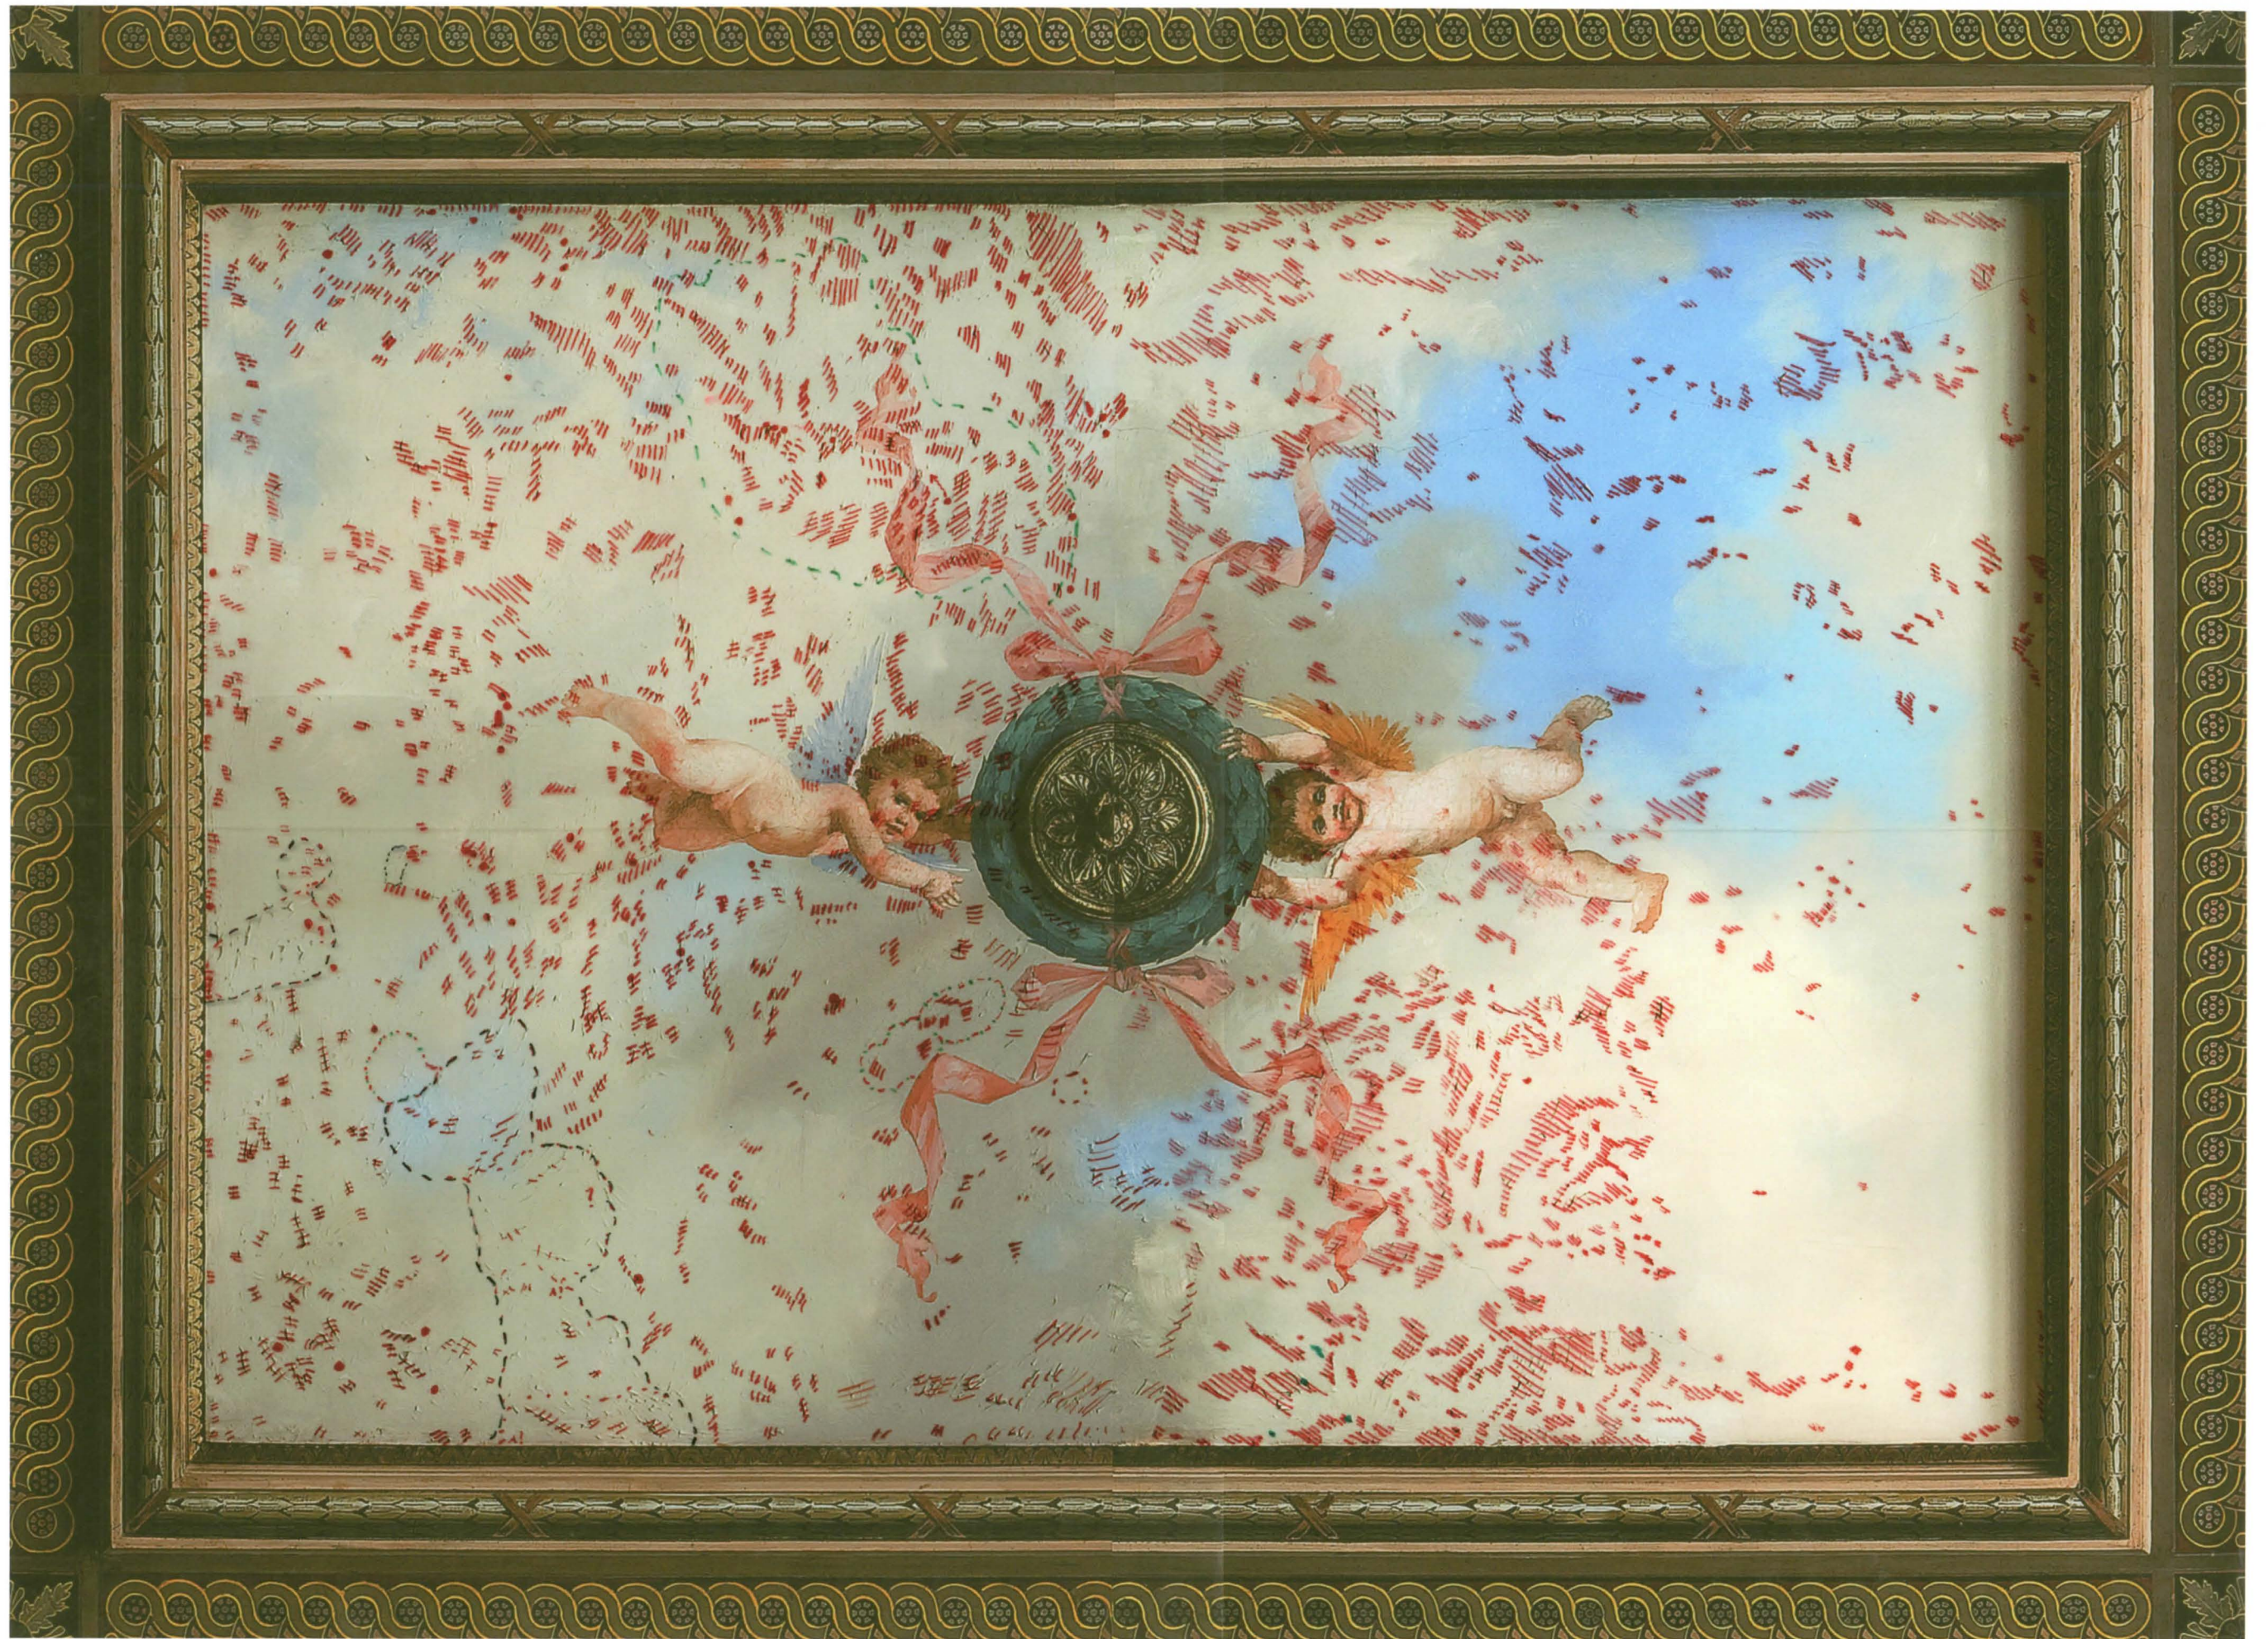
KUVAKENTTÄ 7 injektoimalla kiinnitetyt alueet

Kiinnitystyön tekijöiden, Elina Järvelän ja Anni Pasasen huomioita:

- Jänteessä vanhoja kellostunaita ja räikköjä liimauksista on huomattavan paljon. Suuriosa vanhoista liimauksista näyttää pitäneen.
- Maalipinnassa on alkavia vaurioita, eli maali on lähtenyt irtoamaan mutta pinta ei ole vielä ratkennut/haljennut.
- Vanhoista liimauksista parhaiten näyttää pitäneet sellaiset kohdat joiden keskeltä puuttuu pala.

Ilmeisesti liimaa on saatu reiästä pinnan alle?

VIHR
KATKONVIIVA
RA. ALUE

=> ALUEELLA PALJON AIEMPAA LIIMAUSTA, JOKA AUCENNUT KORONAAN.
KELLERTÄVÄ OHUT PINTA
HANKAUTUNUT JO EDellisessä
LIIMAUKSESSA POIS.
MYÖS KIILTOBERGIA ENNEN
NYT TEHTYÄ (2010) LIIMAUSTA
(SIIS VANHOJEN LIIMA-ALUEIDEN
YMPÄRILLÄ)

(PUN/VIHR
KATKONVIIVA)

=> KUPUUNNOSTA KUPUILLUA PINTA OMA
LIIMAA EI SAA LISÄTTÄÄ RIKKOMATTA
PINTAA

(MUSTA
KATKON-
VIIVA)

=> ALUEELLA PALJON AIEMPAA LIIMAUSTA, (MYÖS AUKINAISTA PINTAA)
JOKA OSITTAIN IRROTTUNUT REUNOISTA (REUNAT TÄRRETTÄVÄT, MUILEN KIIHANI)
UUDKORONAALIMAUSTA YRITETTY NIISSÄ KOHDIN, JOISSA
NEULAN SAA SISÄÄN.

Kuvakenttä kiinnitettiin edellisen kerran 2005 7,5% Mowiol-liimalla. Sen jälkeen syntyneet irtoamat kiinnitettiin samalla tekniikalla kesällä 2010.

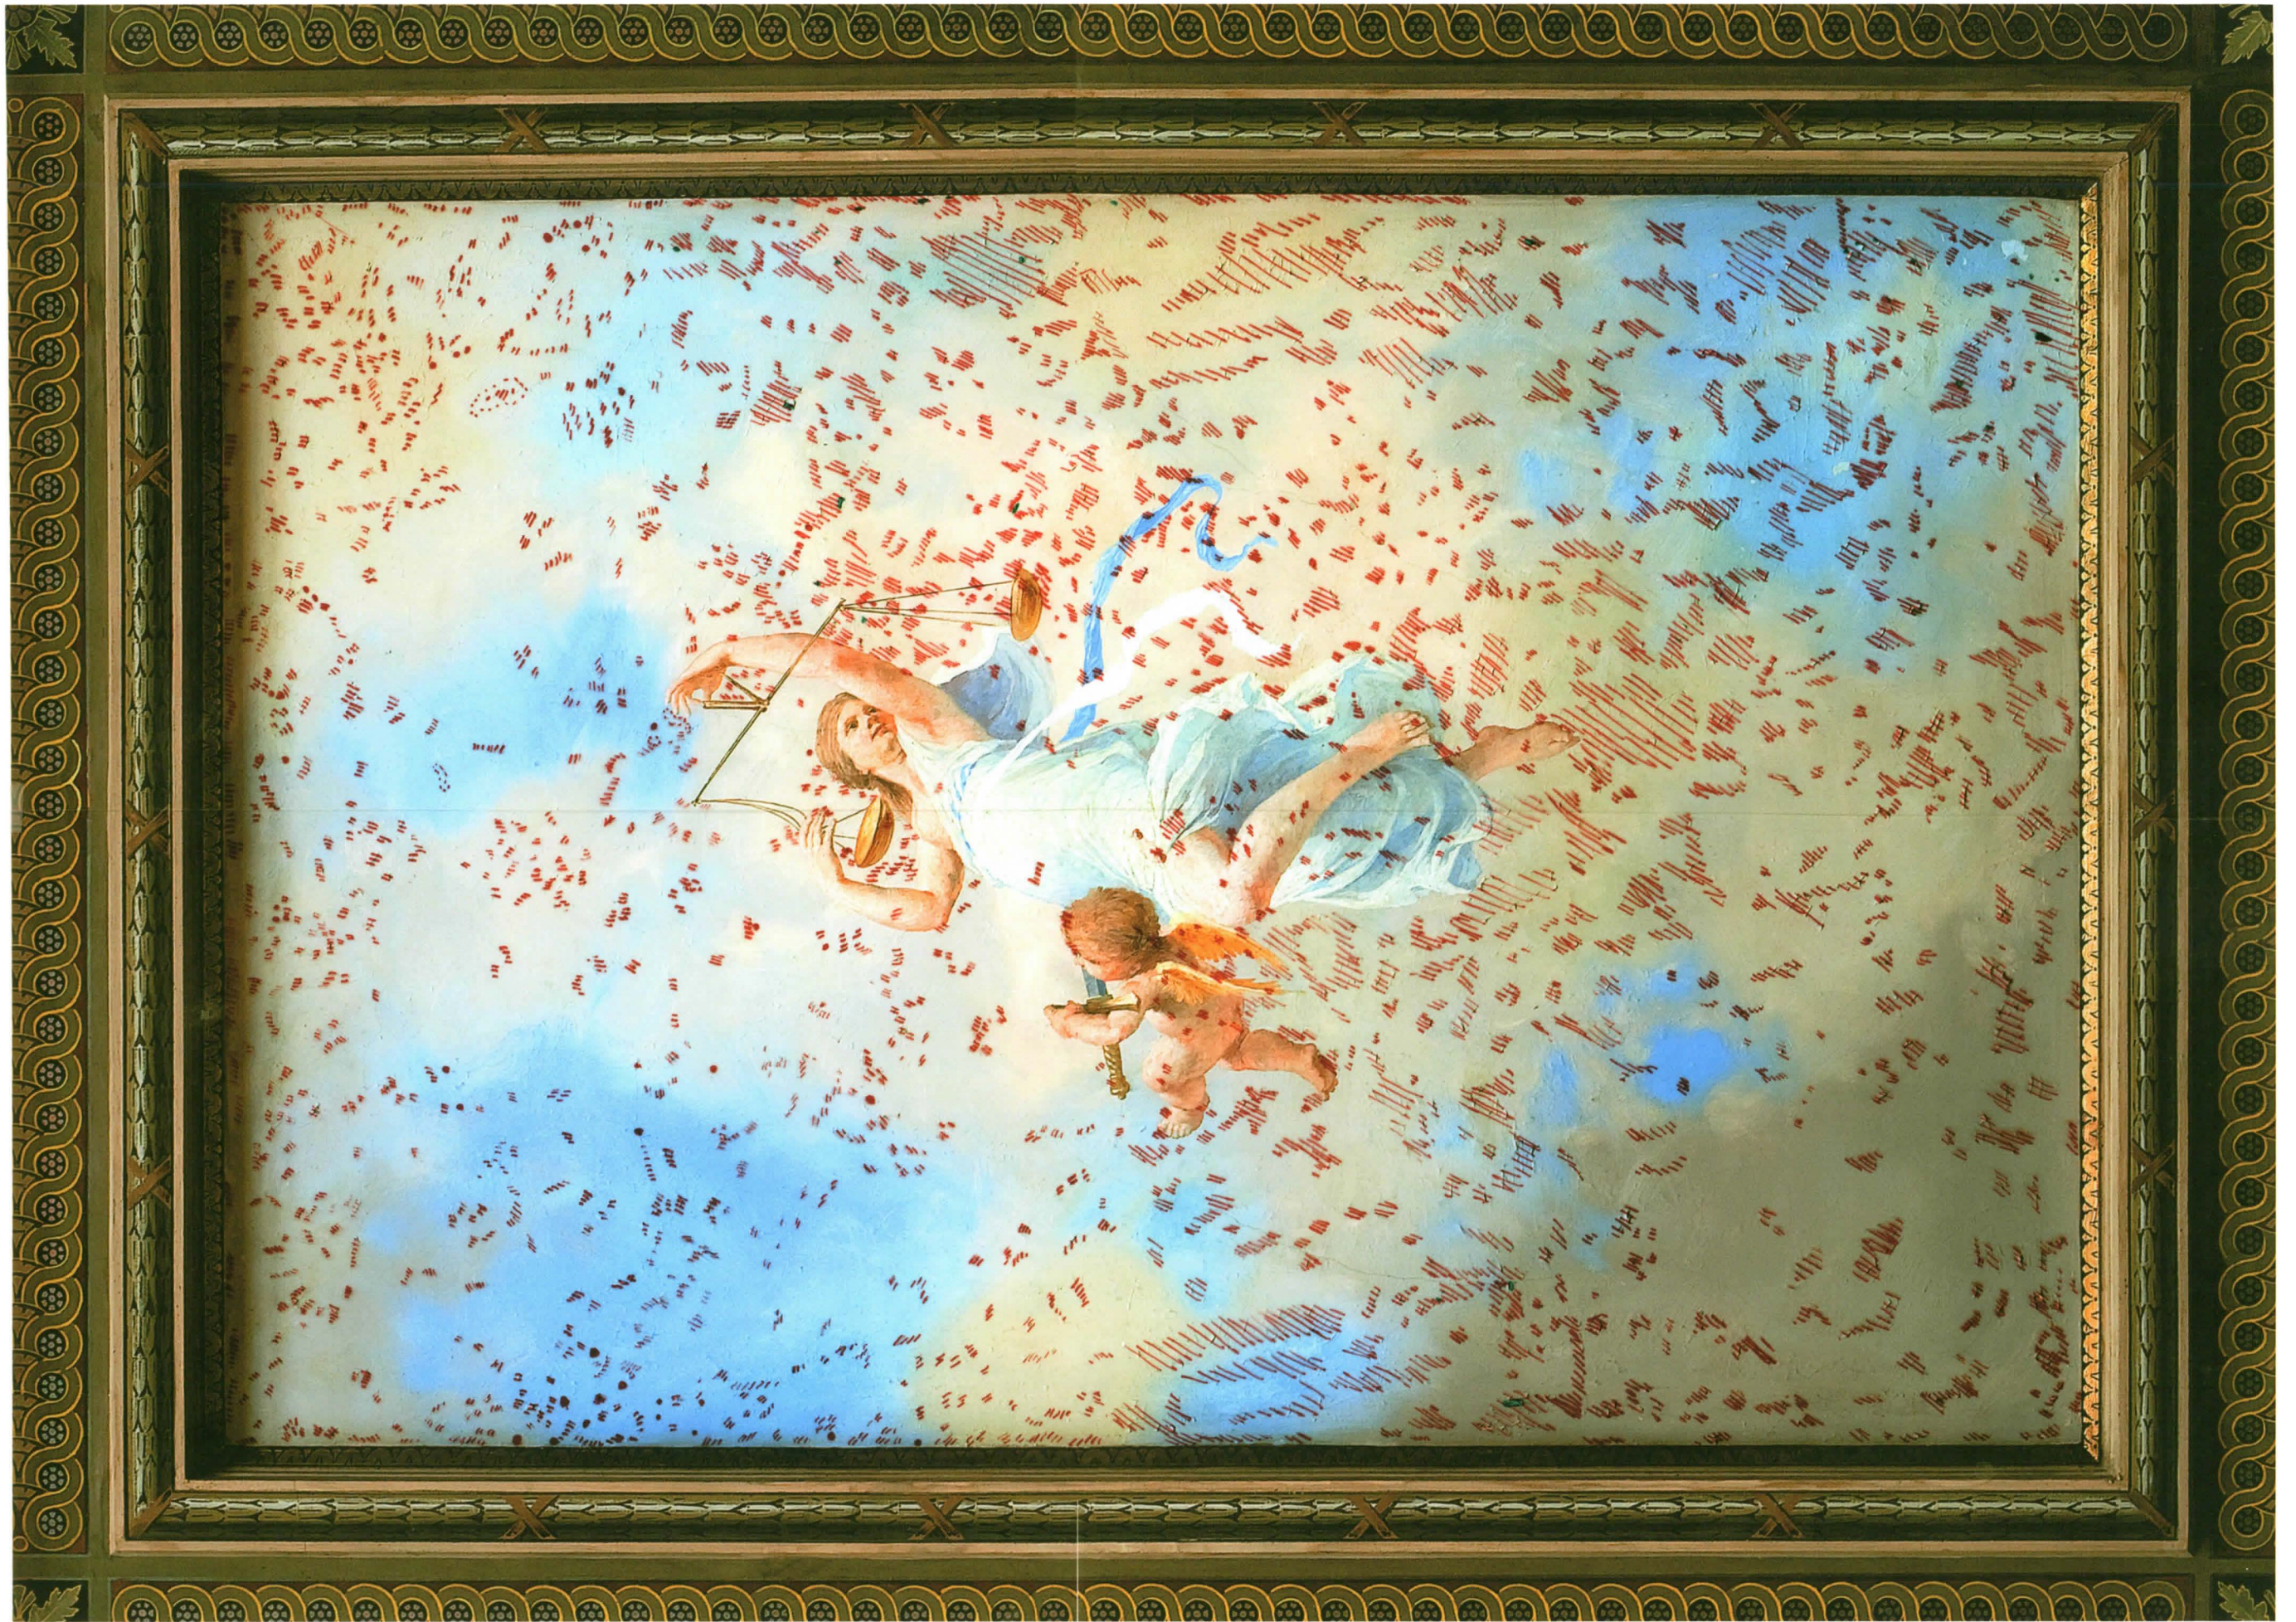
KUVAKENTTÄ 8 injektoimalla kiinnitetyt alueet

Kiinnitystyön tekijän, Elina Järvelän huomioita:

• • = PUUTTUVA MAALIALUE

⊙ = KUPRUILUA MAALIPINNASSA
EI HALKEAMA

Kuvakenttä kiinnitettiin edellisen kerran 2005 7,5% Mowiol-liimalla. Sen jälkeen syntyneet irtoamat kiinnitettiin samalla tekniikalla kesällä 2010.

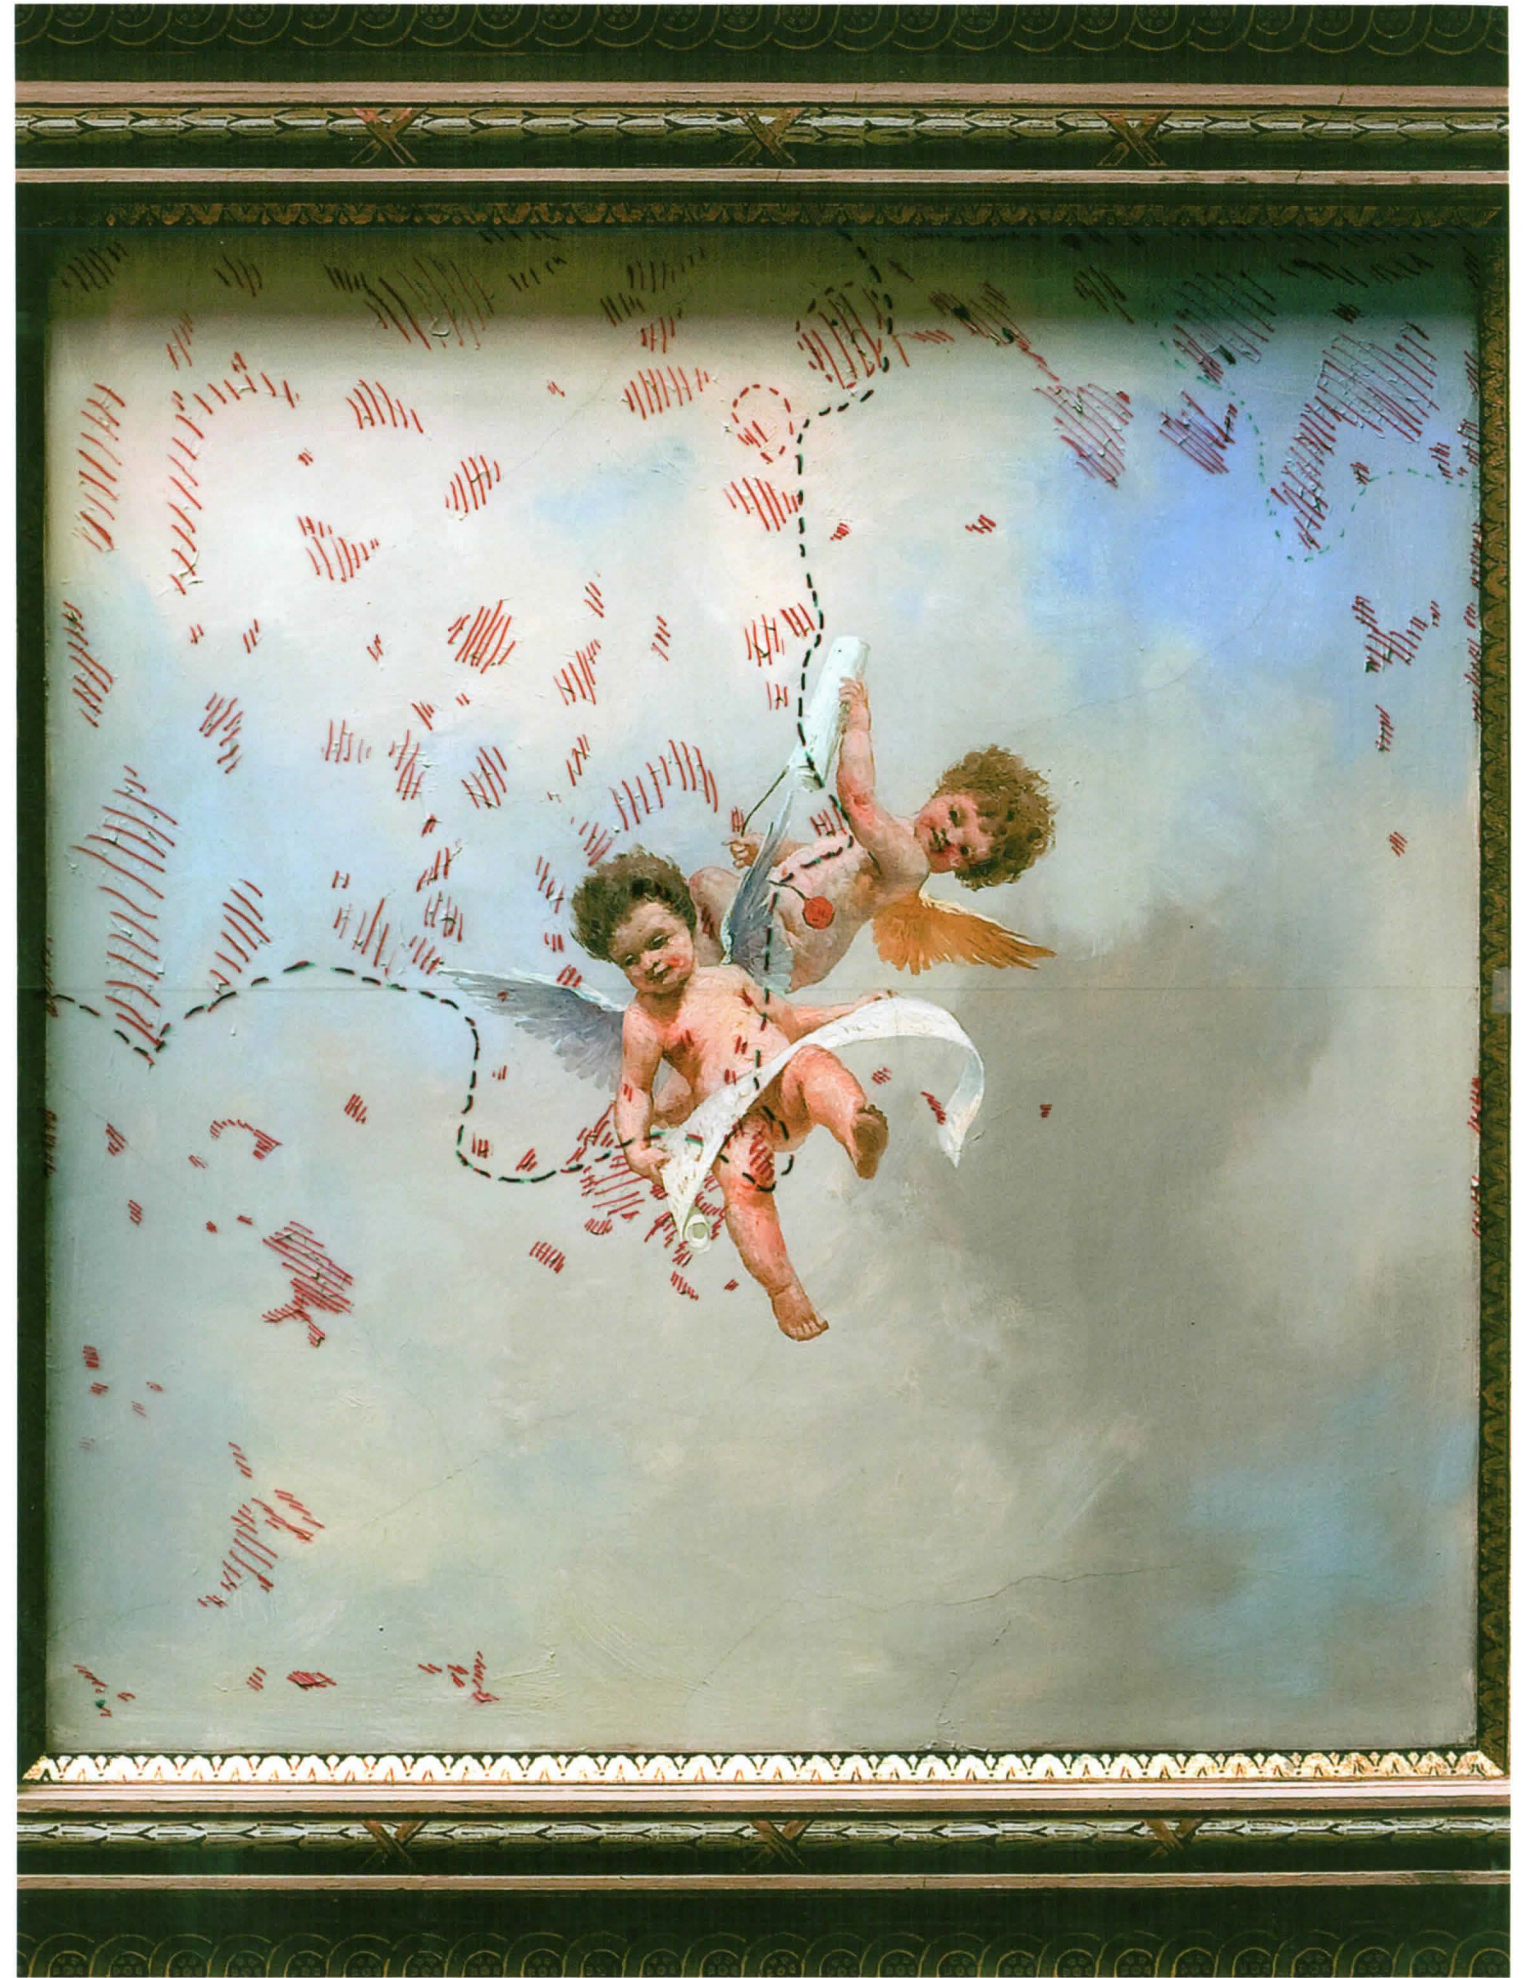
KUVAKENTTÄ 11 injektoimalla kiinnitetyt alueet

Kiinnitystyon tekijän, Johanna Huttusen huomioita

kuplia, roskia, ja ryppyjä maalipinnassa
 => alueella paljon aiempaa liimausta. (liimaus ei ole pitänyt?)
 (tai liima ei ole tarpeeksi?)
 katkoviivo) joka on huonosti kiinni.
 puna-vinrea
 uudelleen liimausta yritetty näissä kohdissa missä pystyy.
 myös liimaa pinnassa. jota pyyhkitään pois. JH. 10.8.2010
 ----- => toisella liikeinen nerkkaus, vanhaa liimausta joka huonosti kiinni. JH 12.8.2010

"Kenttä muutoin kiinnitetty, paitsi yhdessä kulmassa pientä kiinnitystä tekemättä. Isoimmat on kyllä kiinni." (Johanna Huttusen erilliselle paperille kirjaaman kommentin, siirtänyt R. Kaarto)

Kuvakenttä kiinnitettiin edellisen kerran 2005 10% Mowiolilla. Sen jälkeen syntyneet maali-irtoamat kiinnitettiin samalla tekniikalla kesällä 2010. Liimana käytettiin tuolloin myös 7,5% Mowiolia.
