Museovirasto
Rakennushistorian osasto
Restaurointiyksikkö
7.6.1995

Kertomus matkasta Aulangon Onnen tempelille 27.4.95

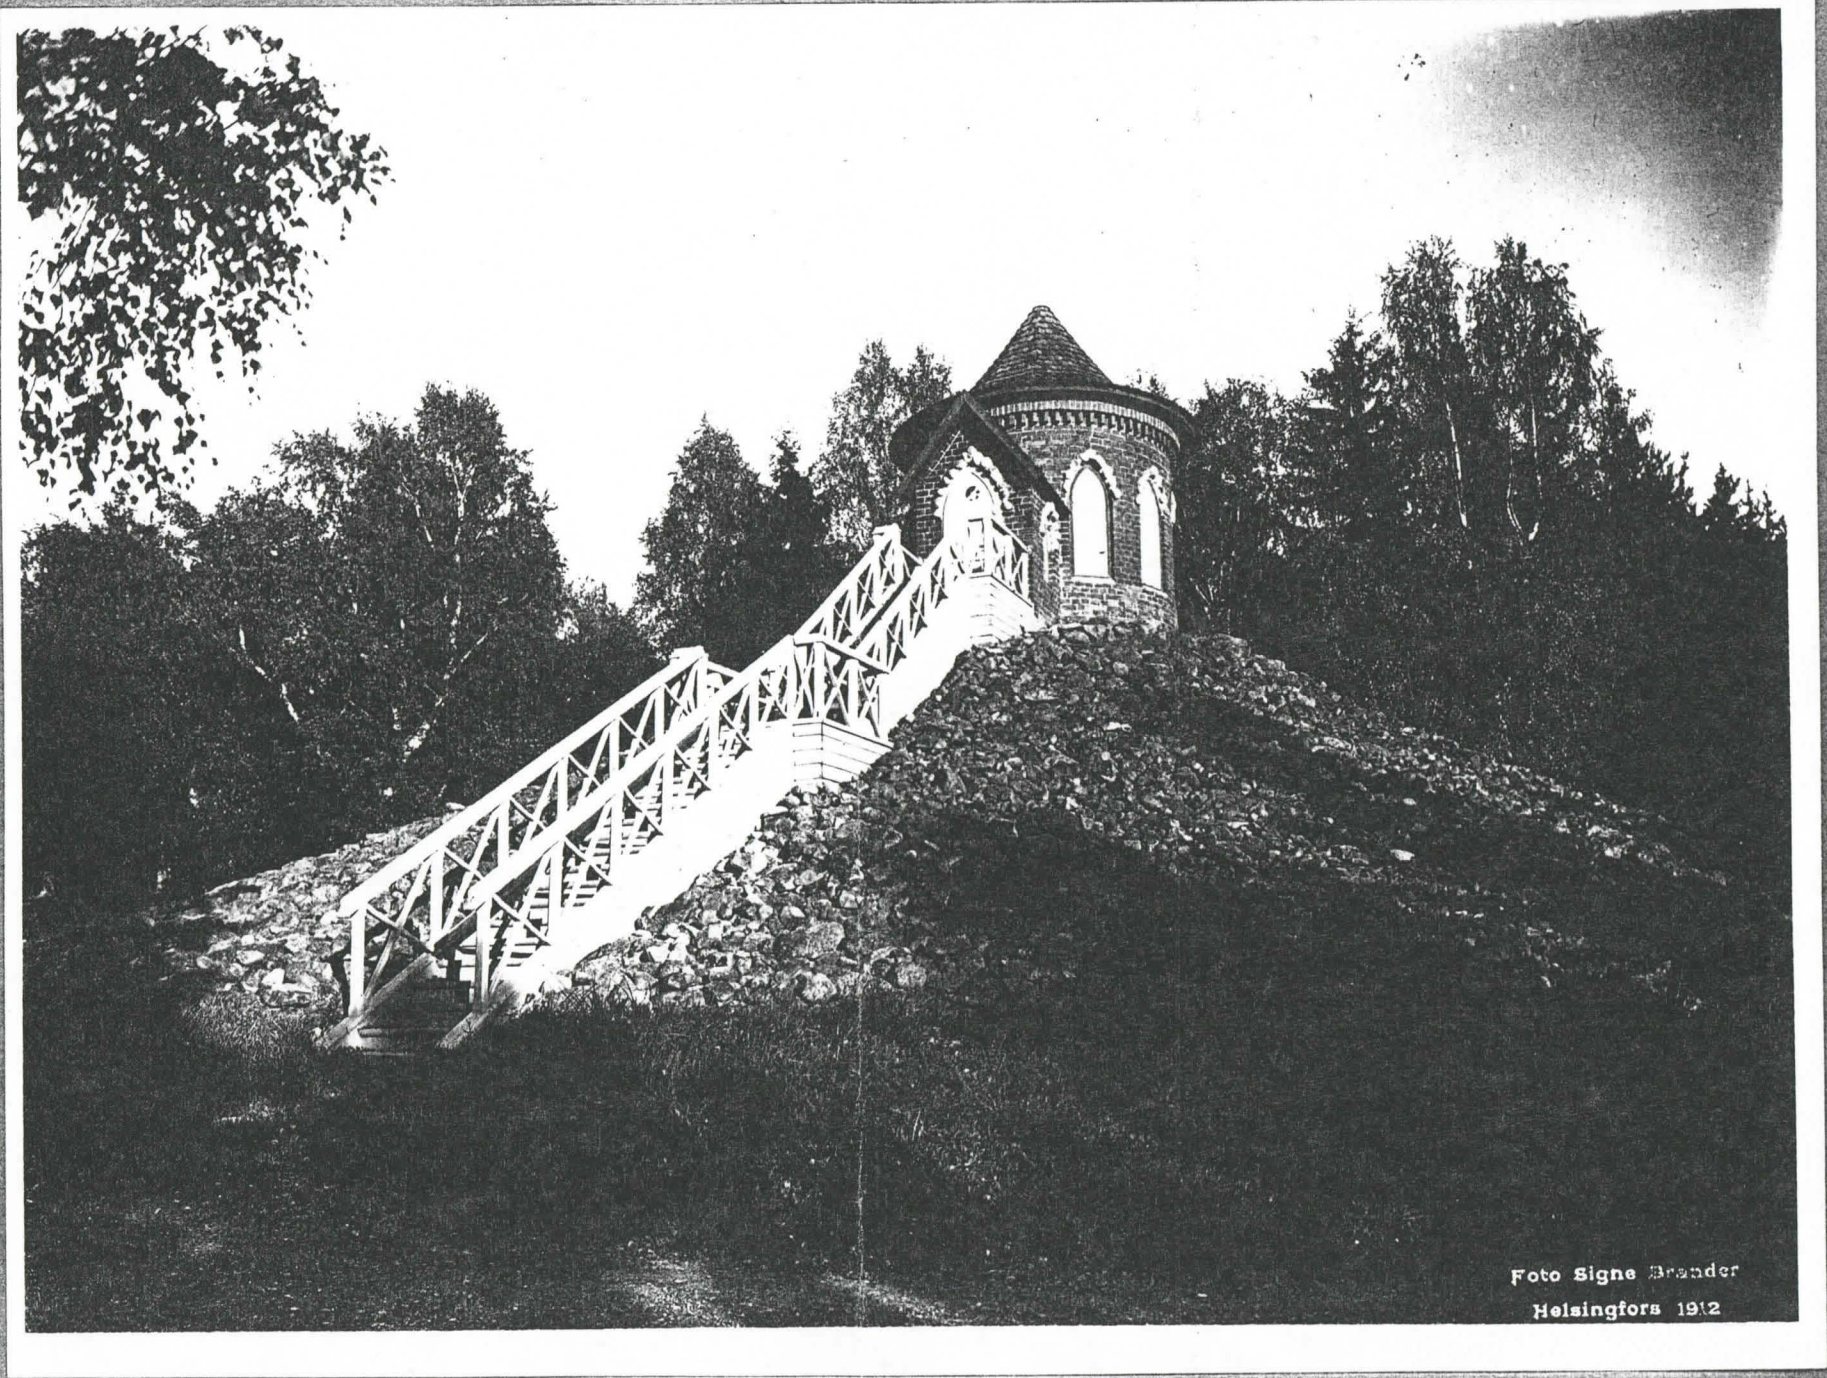
ONNENTEMPELLI

Rakennuksen ohuista paanuista tehty katto oli käsitelty tervalla viime kesänä. Räystäspaanujen päitä näyttää puuttuvan ja näiden paanujen korvaaminen uusilla paanuilla on kiireellisin tehtävä, koska muuten alapuoliset kivirakenteiset osat rapautuvat veden päästessä valumaan seinille.

Rakennuksen seinäpintojen maalaaminen on tarpeellista ja voidaan tehdä seuraavilla materiaaleilla ja värisävyillä:

-Sokkelin juuresta irronneet tiilet muurataan paikoilleen KS 65/35 laastilla. Samalla laastityypillä tehdään pienet seinissä ja ikkunapielissä olevat rappauskorjaukset. Laastit Optiroc käsirappauslaasti 4 mm muurauksessa ja 1,5 mm rappauspaikkauksiin. Seinärakenteessa esiintyvät halkeamat sullotaan täyteen samaa laastia, jota käytetään rappauspaikkauksiin.
