PIELPAJÄRVEN KIRKKO, Inari

Työkertomus ajalta 26.6. - 21.7.1989

Kaisu Siika-aho

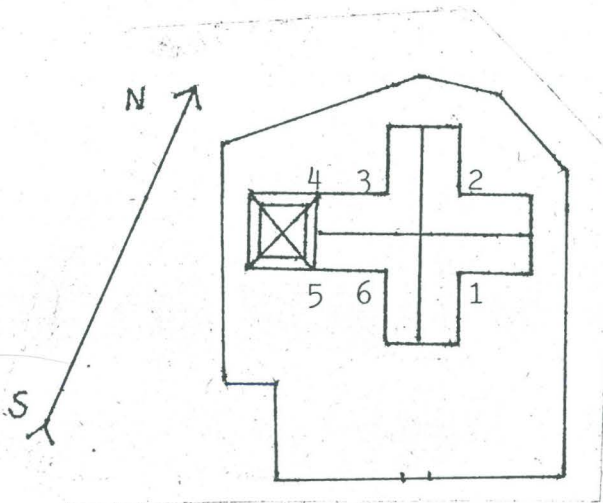
Piirros 1. Sadevesien ohjaus

Kirkko on rakennettu kivikkoiselle maalle, joka viettää etelään päin. Niinpä sadevedet ohjautuvat nykyisellään kirkon pohjoispuolella kirkon alle ja eteläpuolella pois päin kirkosta.

Nykyisellään kirkkorakennuksessa ei ole sadevesille juoksuputkia tai sadevesiastioita. Roiskevedet ovat vahingoittaneet nurkkien vuorilaudoitusta ja alimpia hirsikertoja. Nurkkien 1 ja 5 (piirros 1) sadevedet voitaisiin ohjata seinävieriltä pintaojien avulla. Muiden nurkkien kohdalla olisi tyytyminen joko sadevesiastioihin tai kivikaivon rakentamiseen. Ne olisivat myös ympäristöystävällisiä vaihtoehtoja, sillä louhikkoisessa maassa kaikki kaivaminen aiheuttaa suuria muutoksia kirkon lähiympäristöön.

Kellotapulien katon ja kirkon seinän välissä kulkee peltirännit. Ne ohjaavat kellotapulien katolta tulevat sadevedet suoraan kirkon nurkan suojalaudotukselle. Ränniä voisi jatkaa reilusti yli räystäiden. Jatko-osan voisi tehdä tervatusta puusta siten, että peltinen osa jäisi näkymättömiin.

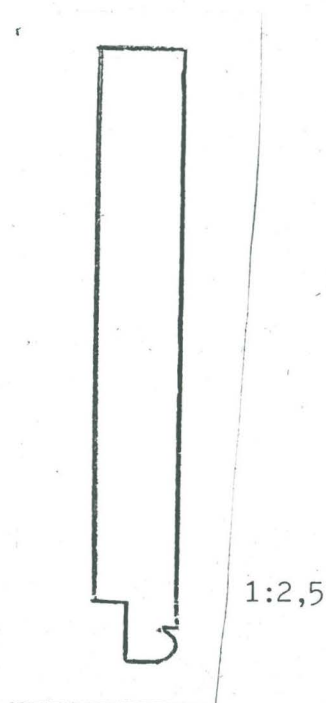
Piirros 2. Vuorilauta

Kirkon vuorilaudoitus on leveää vaakalautaa. Lautojen paksuus on noin 28 mm, leveys vaihtelee (180-250mm). Laudat on limitetty noin 15-20 mm. Alkuperäisiä profiloituja lautoja (piirros 2) on ludoituksen alaosassa paikoin uusituyksinkertaisimmilla laudoilla.

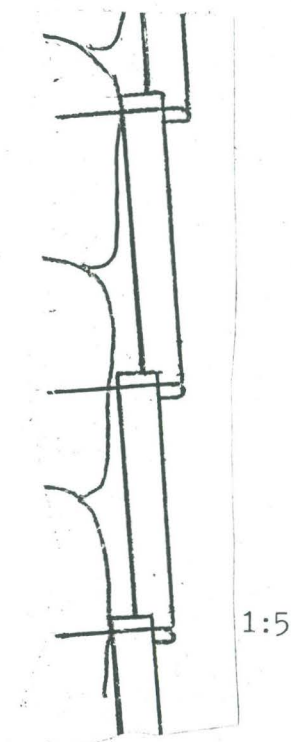
Piirros 3. Ludoituksen kiinnitys

Laudoitus on kiinnitetty hirsiseinään limityksen kohdalta nautoilla. (piirros 3) Naulat ovat noin 10 cm pitkiä; ne ovat laudassa noin 75 cm:n välein.

Yleisin ongelma vuorauksessa on päällimmäisen laudan halkeaminen nautojen kohdalta. Tällöin lauta ei enää suojaa seinää liitoksen kohdalta ja laudan kiinnitys jää ylemmän naulan varaan.

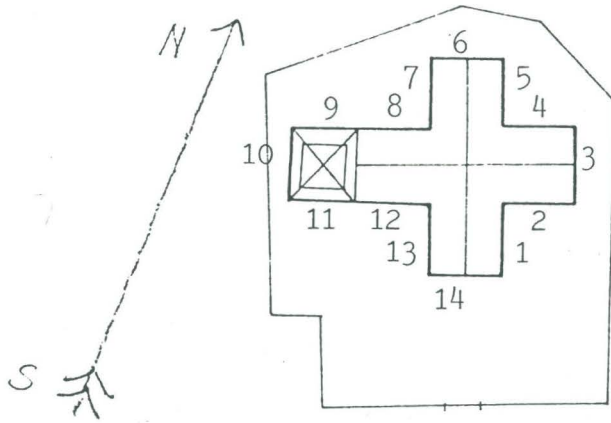
Piiros 4. Seinien numerointi

Suurimmalta osin vuoriludoitus on hyväkuntoista. Ongelmallisin seinä on itäpuolen seinä 1 (piirros 4). Seinän kaksi alinta vuorilautaa on vaihdettu ilmeisesti kengityksen yhteydessä. Nurkan läheltä useimpien vuorilautojen pontit ovat haljenneet nularivin kohdalta. Lautojen rikkoutumista on edesauttanut katolta tuleva sadevesi. Ainakin 3. ja 8. vuorilauta (alhaalta las- kien) tarvitsevat paikkausta.

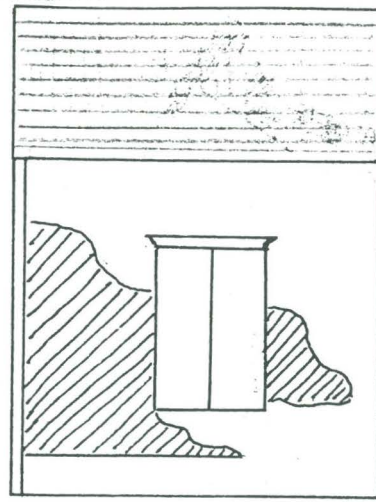
Piiros 5. Jäkälöitynyt seinä 4

Pohjoispuolella (seinä 4) seiä on osittain jäkälän peitossa (piiros 5). Myös seinän 8 toiseksi ja kolmanneksi alimmat vuorilaudat ovat jäkälöityneet. Jäkälä on kasvi, joka ottaa ravintonsa ilmasta eikä siten vahingoita seinää. Punamulta on säilynyt seinän vuorilaudoituksessa jäkälän alla, vaikka se muualta on melkein kokonaan kulunut pois. Nurkkien suojalautojen alapäävät ovat paikoin haprastuneita, mutta ne täyttävät vielä tehtävänsä nurkkien suojana.

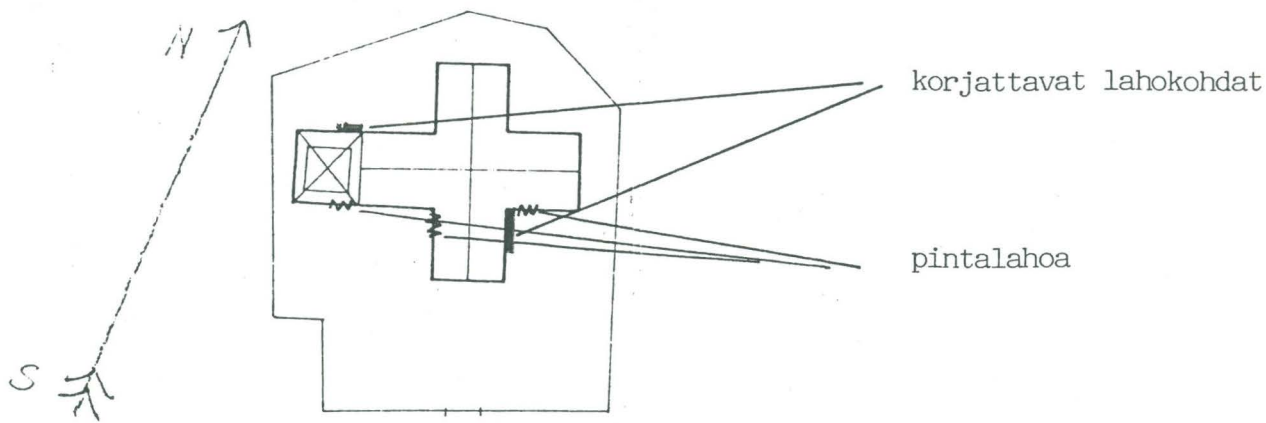
Piirros 6. Lahokohdat alusrakenteissa

Seinän 1 alimmassa hirressä on kuivalahoa noin 2,8 m sisänurkasta lähtien. Hirsi kantaa vielä, mutta tarvitsisi paikkausta. Lahon osuus puusta kasvaa sisänurkkaa lähetessä. Myös kellotapulien pohjoispuolisen seinän alin hirsi kaipaa korjausta (seinä 9). Kuivalahoa on noin 90 cm kirkonpuoleisesta nurkasta lähtien.

Pintalahoa on myös seinän 2 alahirressä sisänurkan puoleisessa päässä, seinässä 11 kellotapulien oven ja kirkkorakennuksen välillä sekä seinän 13 alahirressä. Nämä kohdat eivät tarvitse välttämättä korjausta, mutta kertovat mitä vapaasti roiskivat sadevedet saavat aikaan. (Lahokohdat: piiros 6)

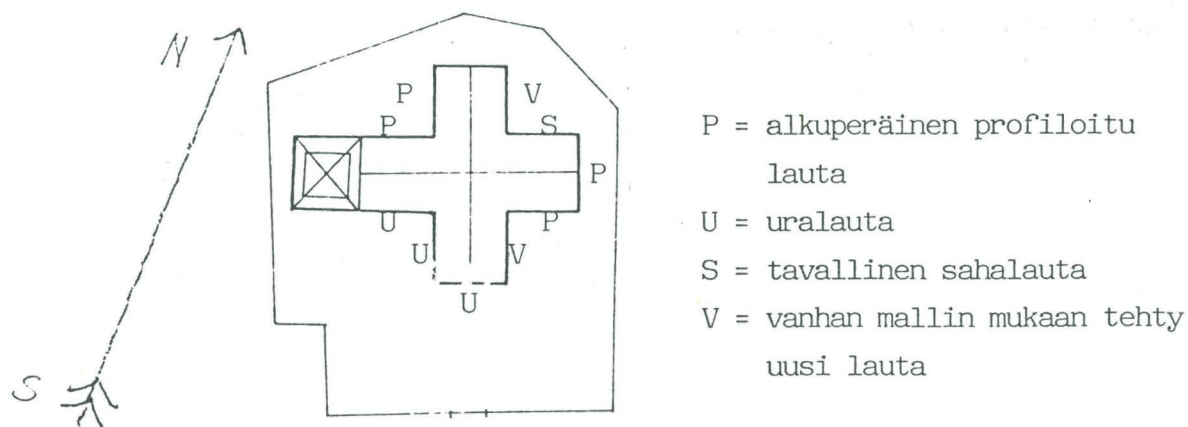
Piirros 7. Ikkunoiden koristeosien tippalistat

Ikkunat ovat kauttaaltaan hyväkuntoisia, tosin maalin tarpeessa. Aiemmin tehdyistä korjauksista näkyi lähinnä ikkunoiden yläpuolisten koristeolistojen päällä olevien tippalistojen uusimiset ja lasien vaihto. Tippalistoja oli uusittu käyttäen sahalautaa tai lautakatoissa käytettävää uralautaa (piirros 7). Tällä kertaa korjattiin tippalistojen ja lasien vaihdon lisäksi myös ikkunanpuitteita.

Koristelistojen päällä olevat tippalistasat oli naulattu koristelistoihin kiinni alhaalta päin koristeosien läpi. Naulojen päät oli kotkattu tippalistasojen päälle. Irrotin tippalistasat sahaamalla naulat poikki, jotteivät koristelistat vaurioituisi. Uudet tippalistasat kiinnitin päältä päin naulaamalla.

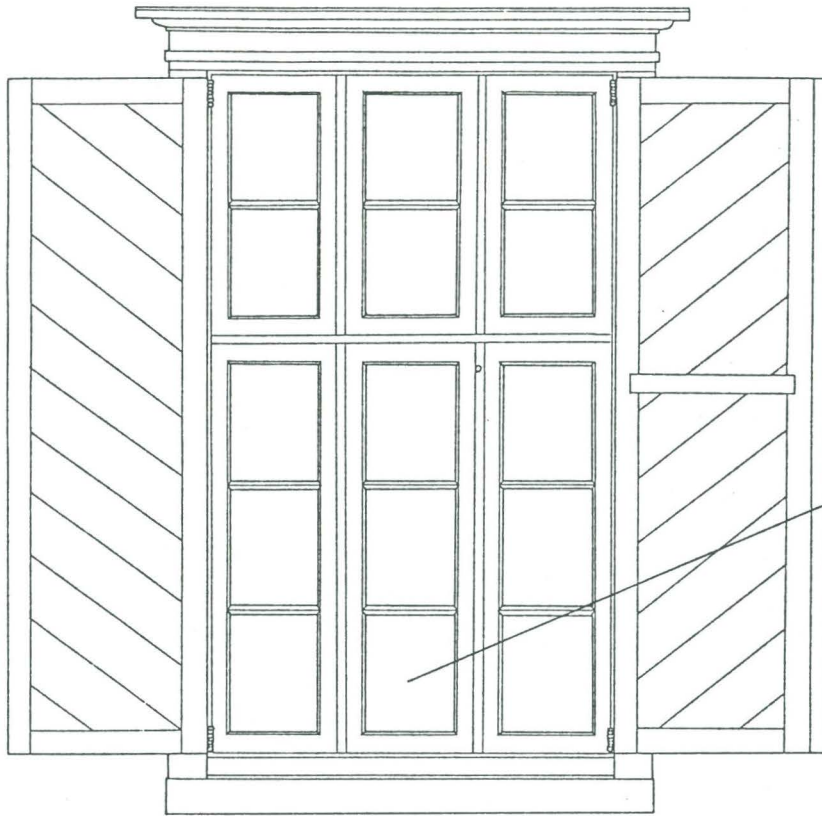
Ikkuna 8

rikkoutunut ikkunalasi
vaihdettu uuteen

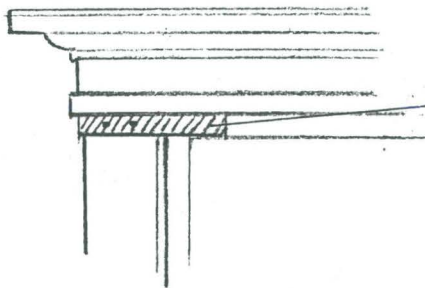
Pääoven yläpuolella olevan koristelistan korjaus

paikka (kuvat 13-14)

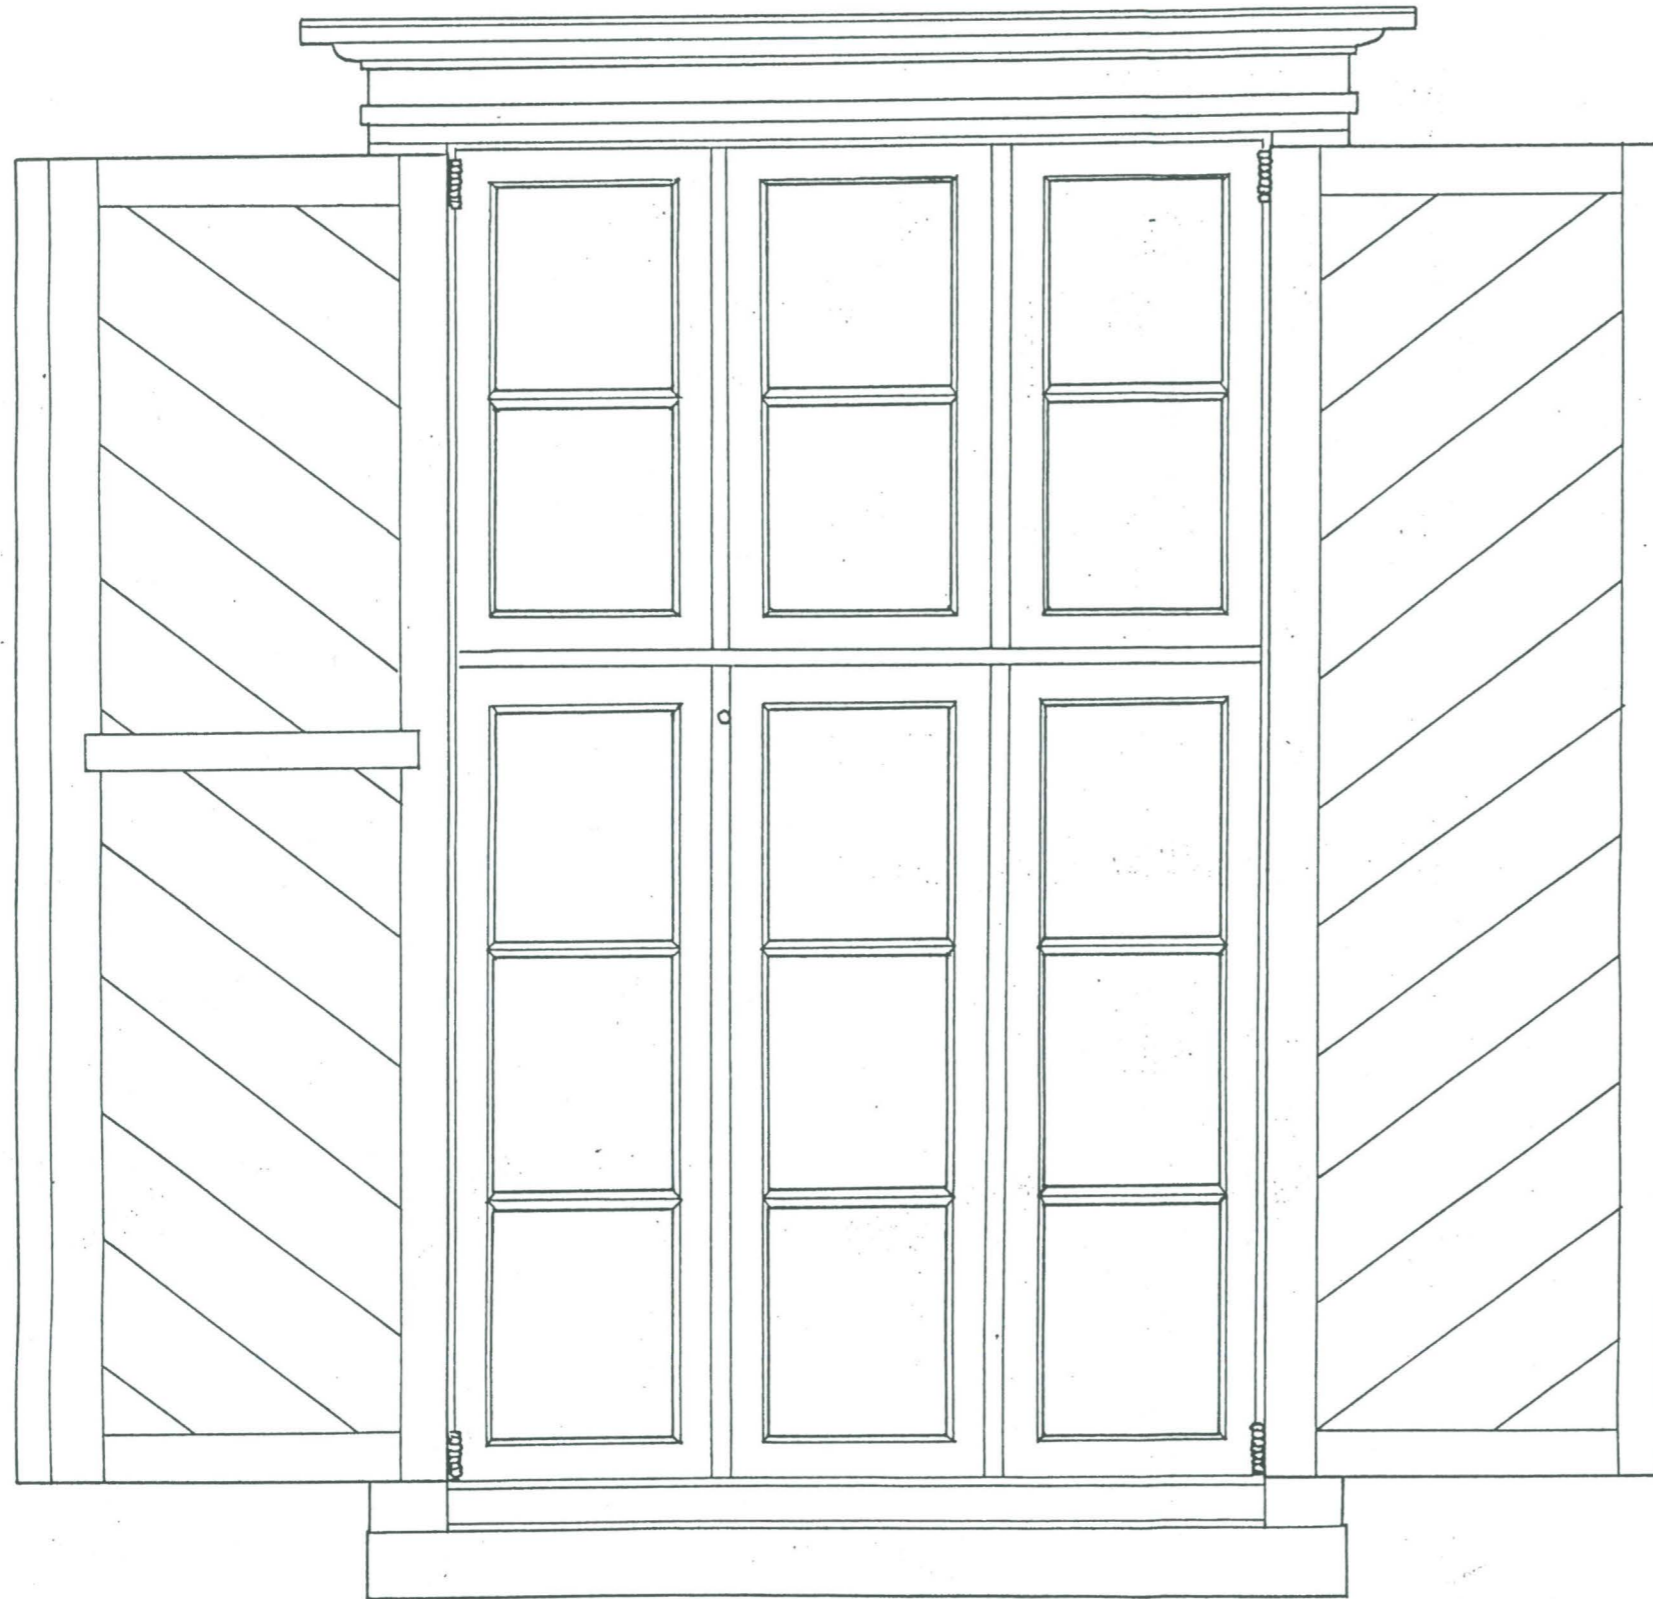
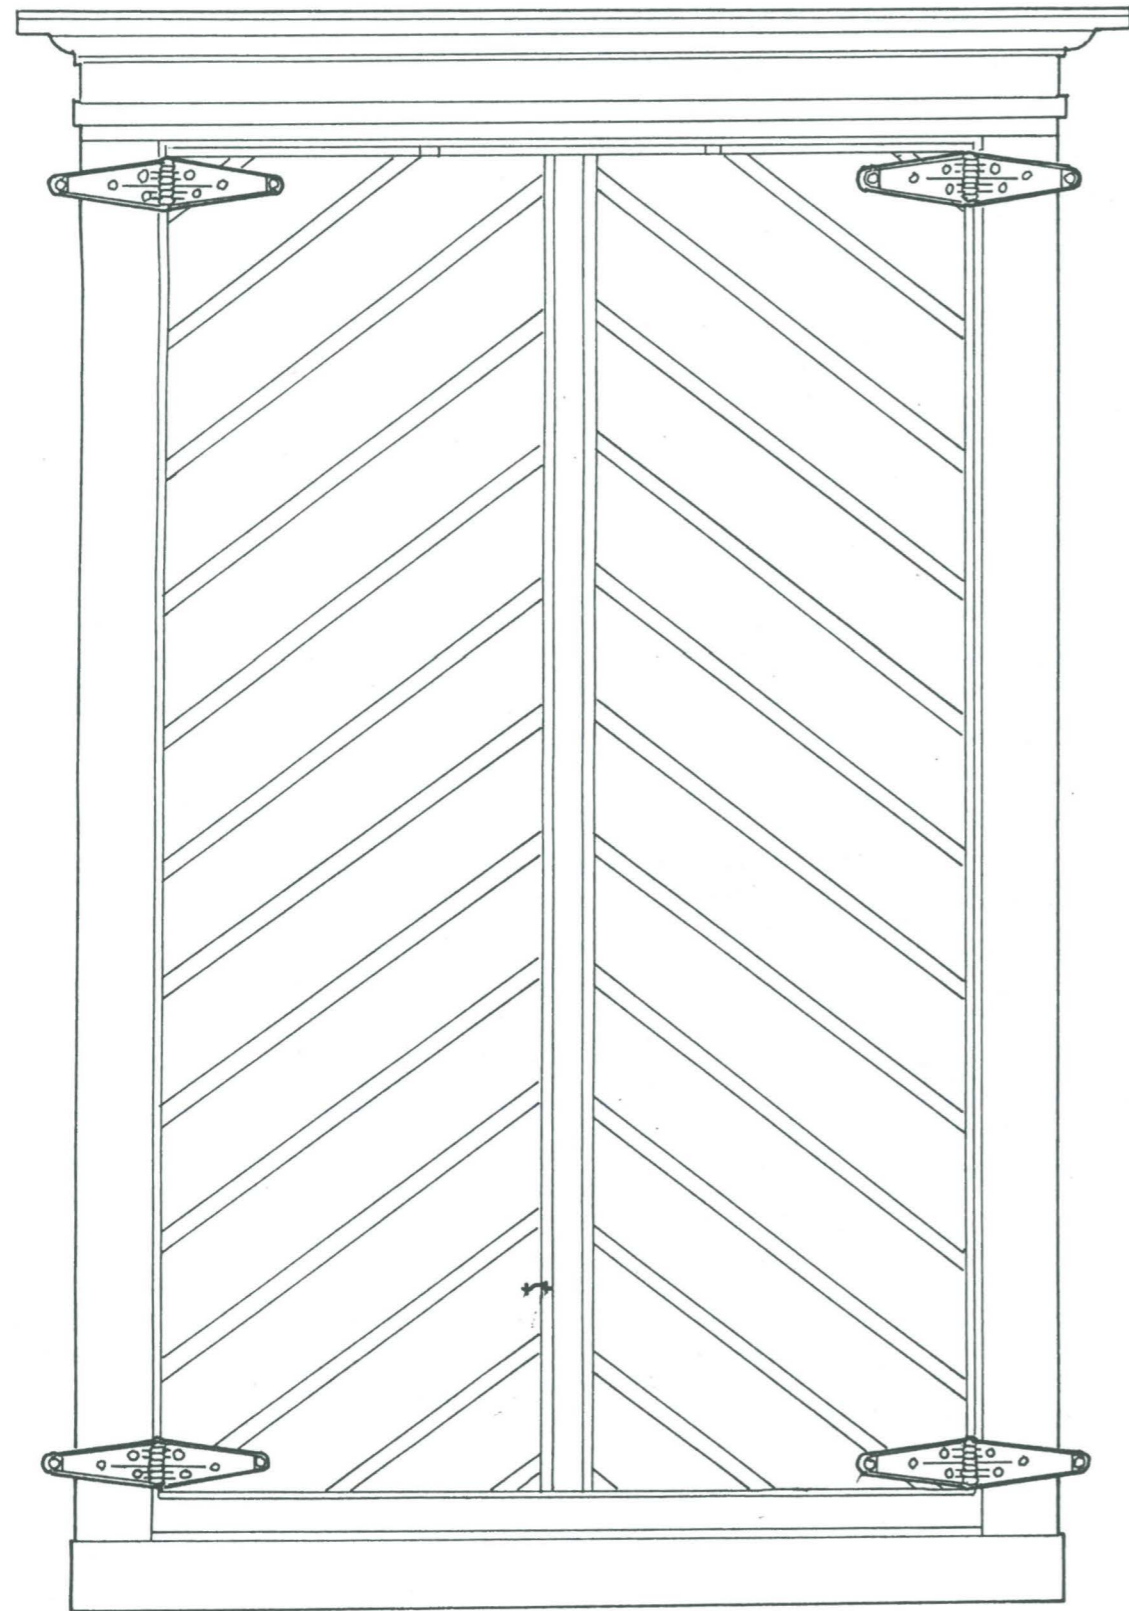
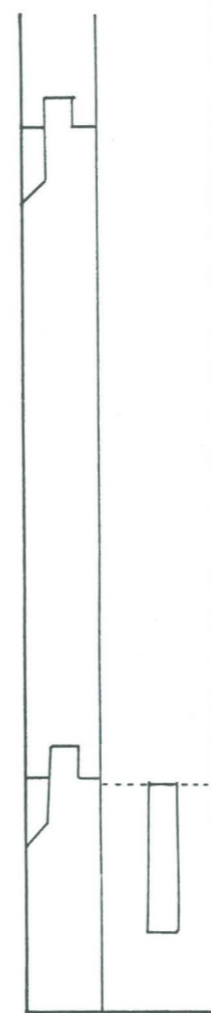
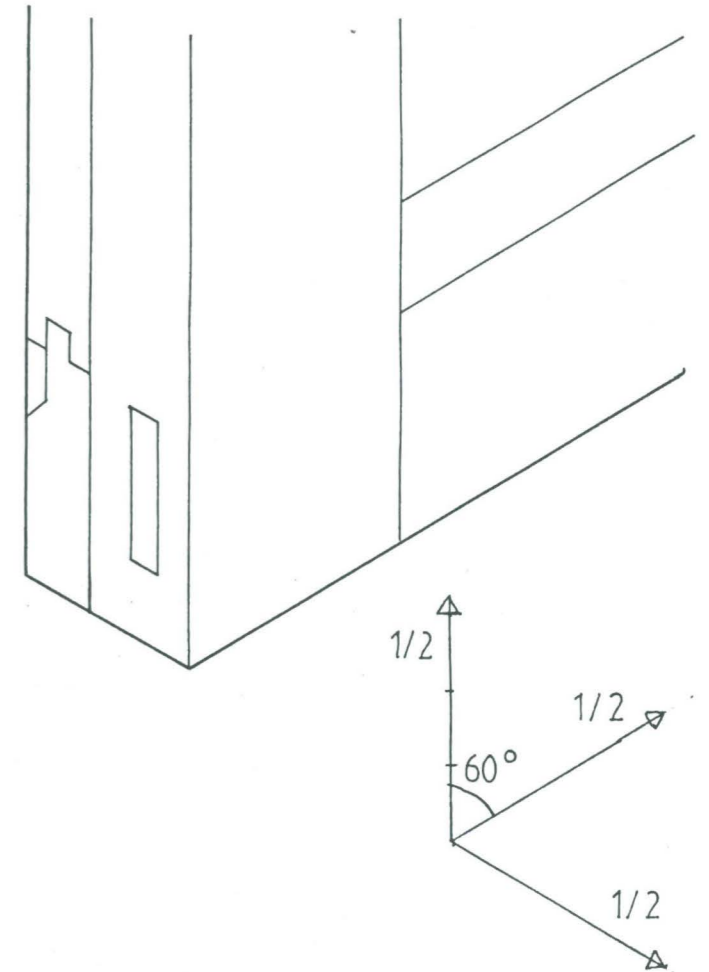
IKKUNALUUKUN RAKENNE

Ikkunoiden luukut on tehty ponttilaudasta ja höyläämättömästä puusta. Niitä ei ole pintakäsitelty. Rakenteestaan johtuen ne ovat vääntyilleet etteivät ne sulkeudu kunnolla. Pahiten ovat vääntyilleet seinien 5, 12 ja 13 ikkunoiden luukut.

Luukkujen kiinni pitämiseksi on ikkuhoihin laitettu puolat, joilla luukut voi lukita sisältä päin. Ulkopuolella on myös pienet ruostumattomasta teräksestä tehdyt haat. Osa puolista on rikkoutunut, osa kadonnut. Osa ei toimi,

koska luukut ovat niin pahoin vääntyilleet.

Jos kiinnityssysteemeistä valitaan toimivampi eli haat, voidaan niiden mallina käyttää kellotapulिन ulko-oven hakaa, joka on tehty ohuesta terästangosta taivutteleamalla (kuva 1).
