Kajaanin kirkon restaurointityöt

Lapiomies tmi

Lapiomies tmi:n tekemät restaurointityöt Kajaanin luterilainen kirkko 2006

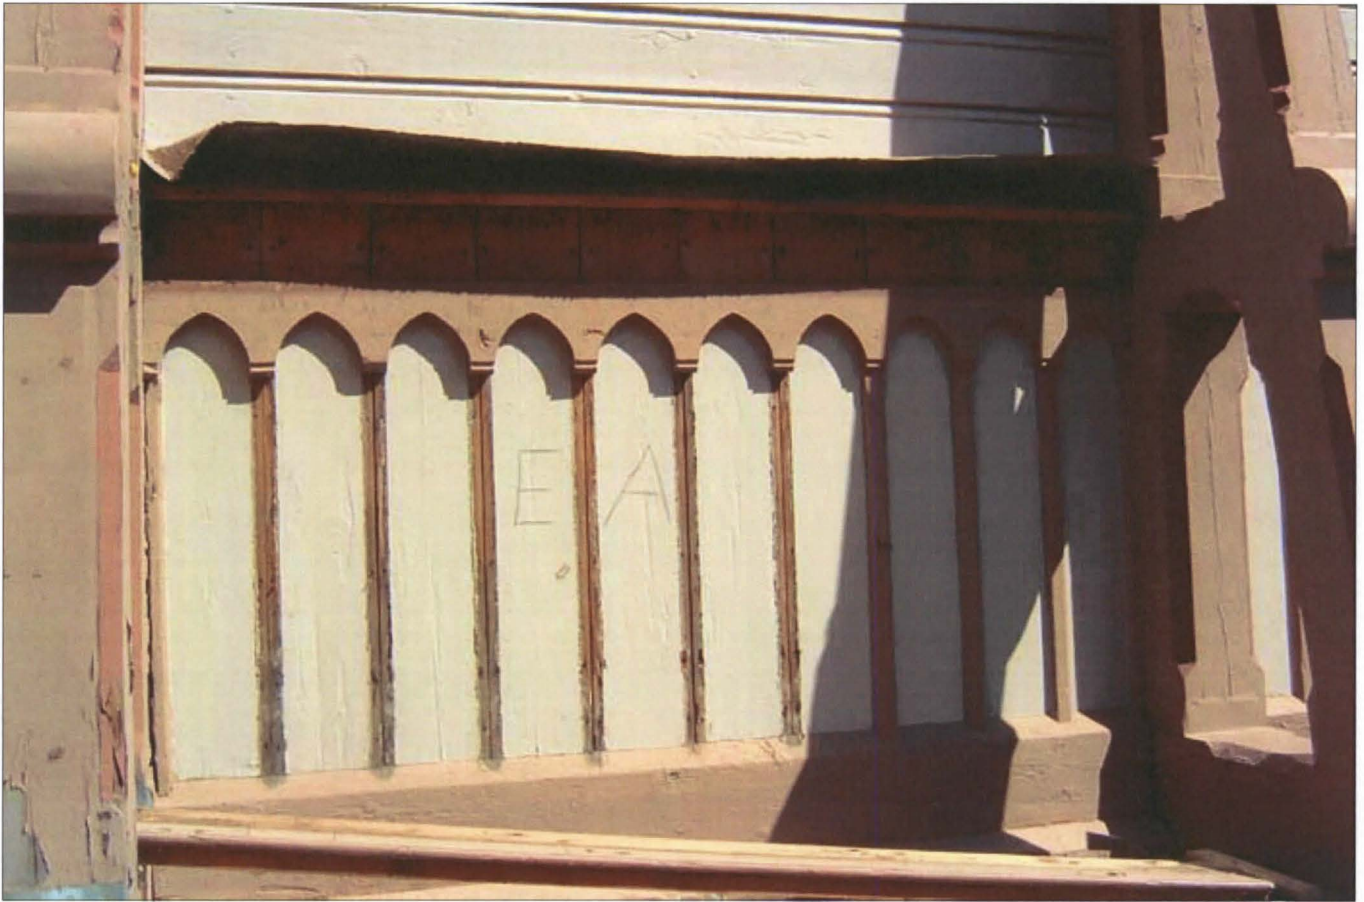
E-A

Eteläseinän ensimmäinen lohko eli E-A. Tässä vaiheessa siitä on poistettu pystyverhouksen yläosan vaakalista. Alkuperäinen vesipelti väännyi listan poiston yhteydessä. Pellitys jouduttiin myöhemmin uusimaan. Verhous oli kiinnitetty leikkonauloilla ja suurikoiset vaakalistat isoilla takonauloilla.

Koska irroitettavat verhoukset olisivat kärsineet pahoin naulojen poistamisesta, naulat päätettiin sahata poikki verhouksen ja hirren välistä. Koristelistan irrottaminen oli erittäin vaikeaa. Lohkeamilta ei aivan voitu välttyä. Irronneet osat liimattiin välittömästi ennen varastointia paikoilleen.

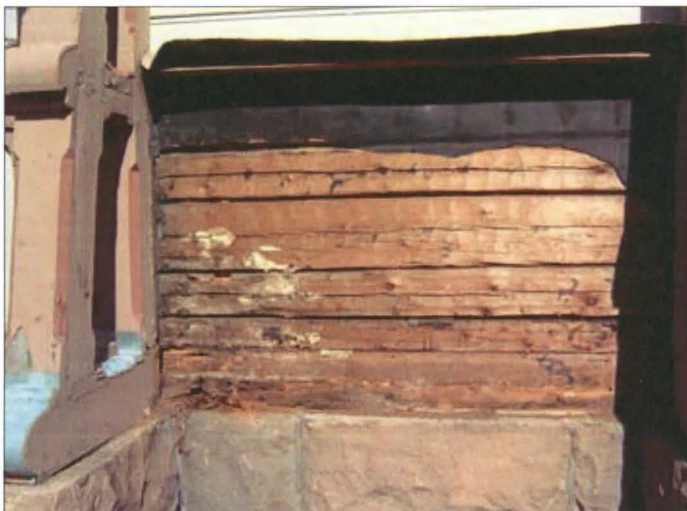
Verhouksen alta paljastuneessa hirsiseinässä oli lahovaurio, mikä suurelta osin lienee johtunut tukipilasteria ja tukipilasterin perustusta myöten valuneesta sadevedestä. Tällä kohti takana oli sisäpuolen verhous uusittu ja sinne oli asennettu höyrynsulku-muovi. Myöhemmässä vaiheessa tukipilasterin alaosaa jouduttiin poistamaan ja uusimaan.

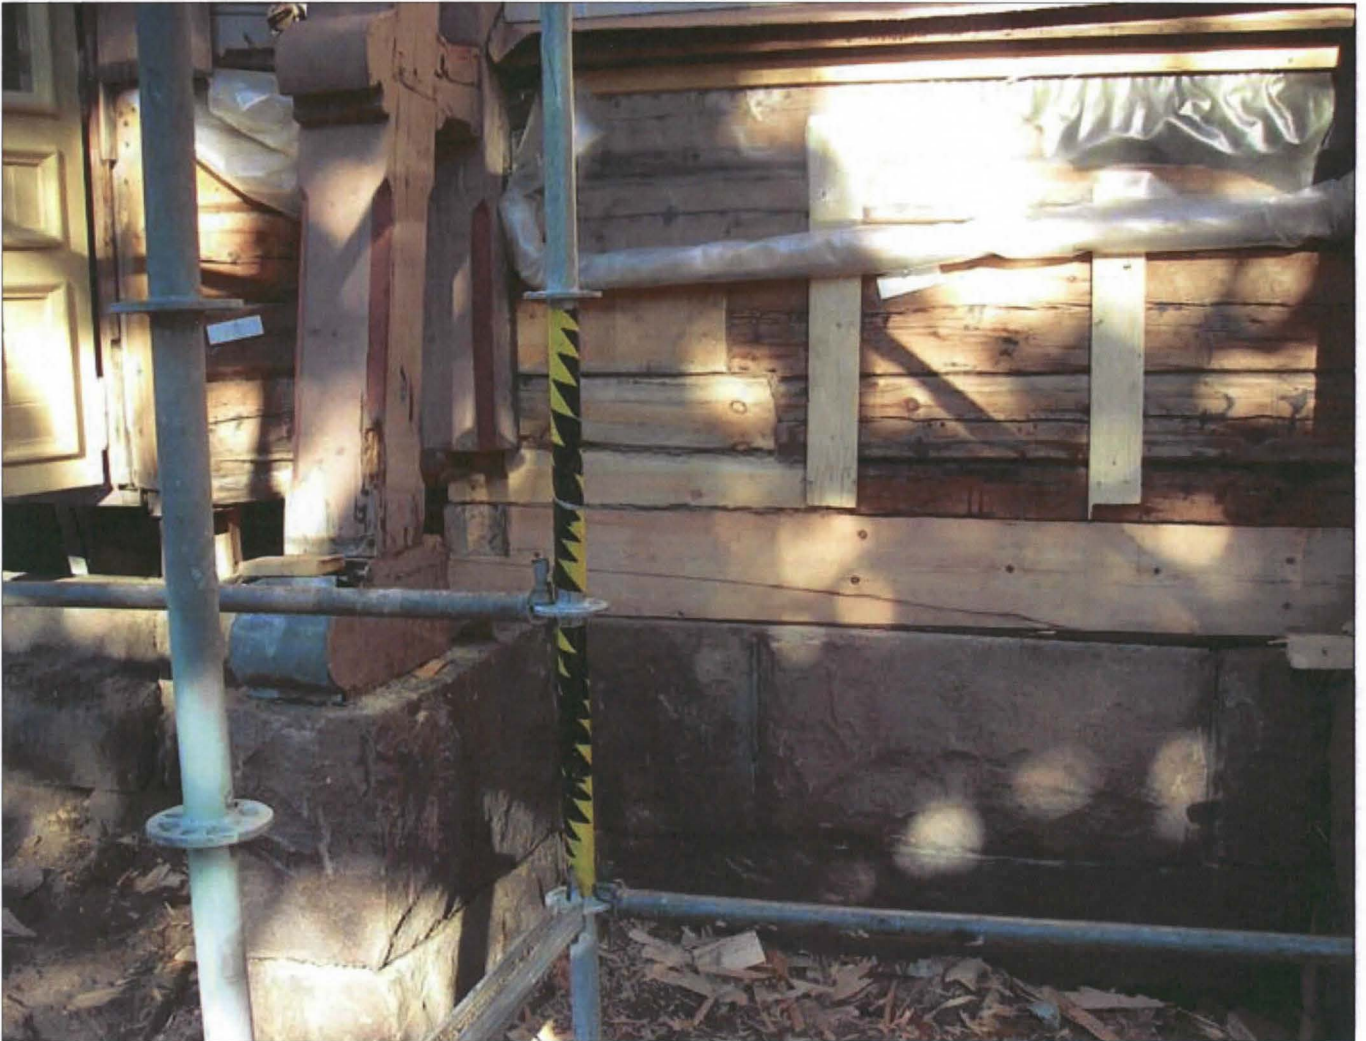
Alin jaluspelkka jouduttiin tässä lohossa (E-A) uusimaan kokonaan.

Kirkkosalin ulkonurkan kolme seuraavaa varvia eli hirsikerrosta paikattiin uudella puulla.

Koska käytettyä hirttä ei ollut saatavissa, seurakunta sahautti paikkahirret kelohongasta.

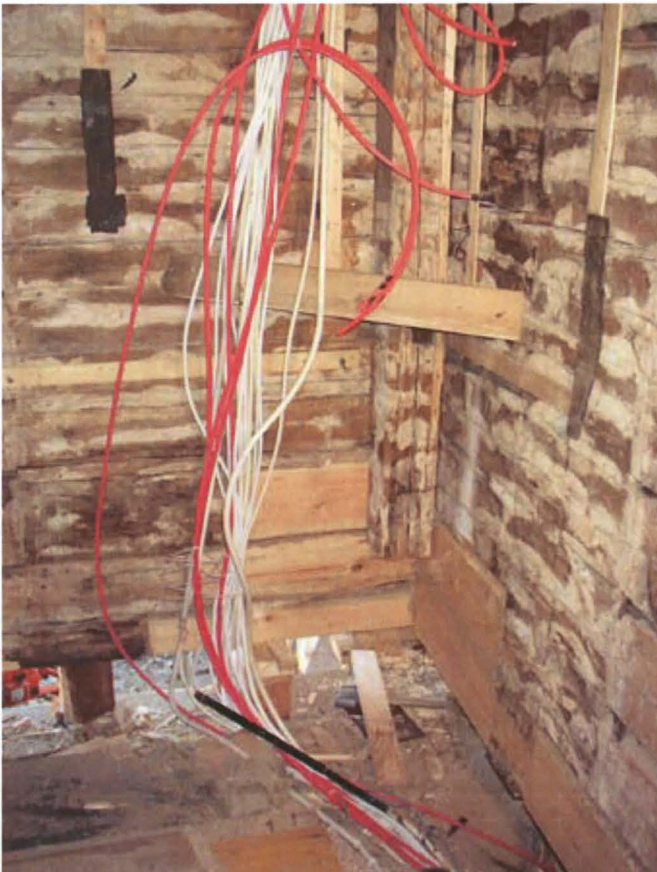
Kuva on ylemmässä kuvassa olevasta kohdasta kirkon sisäpuolelta. Tässä nurkassa on ollut aikoinaan tulisija.

Aikaisemman korjauksen yhteydessä sisäverhouksen alle oli asennettu höyrynsulkumuovi, minkä arveltiin lisänneen tähän nurkkaan syntyneitä vaurioita.

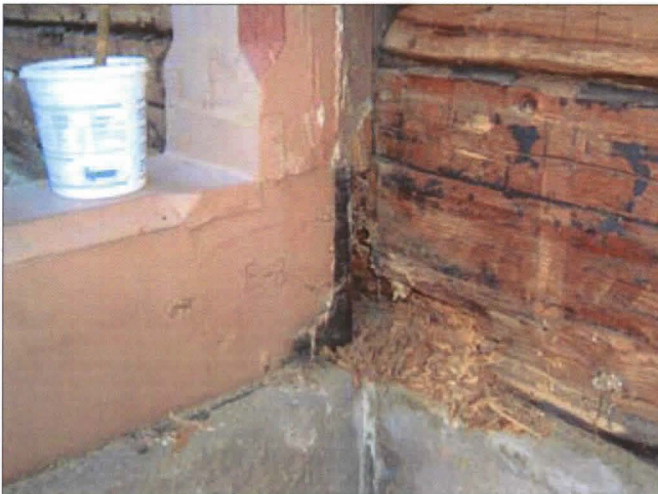
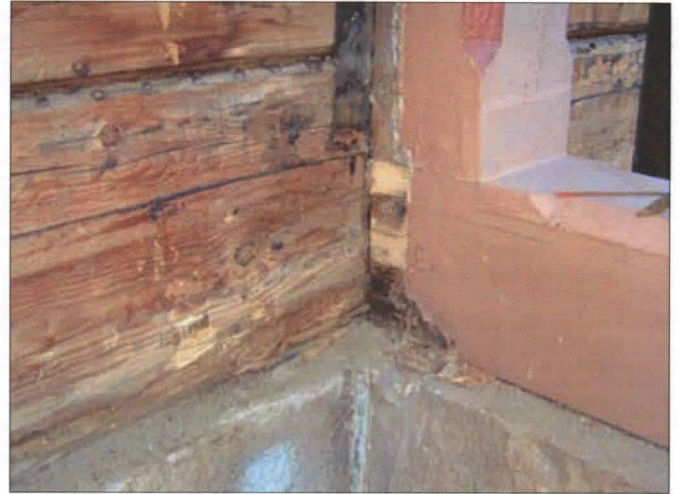
Lohko E-B

Vauriot tukipilastereiden juuressa molemmin puolin lohkossa E-B. Lahot kohdat paikattiin uudella puulla. Pilastereiden jalustat uusittiin. Asiaa selostettu tässä dokumentissa myöhemmin. Kohdasta on olemassa irrallista valokuva-aineistoa.

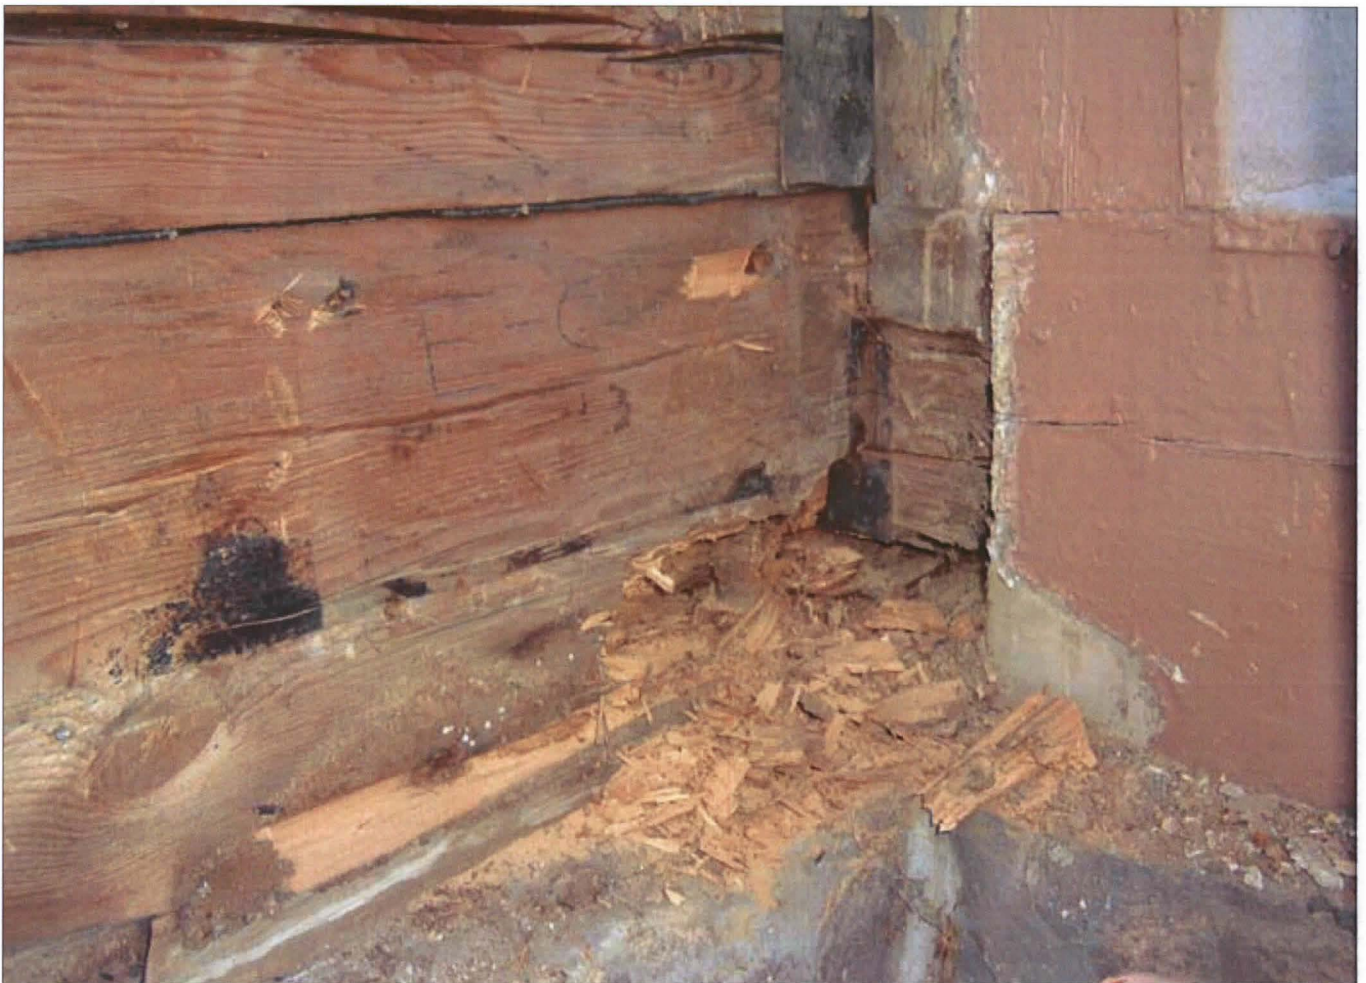
Lohko E-C

Alkuperin pilasterin tukijalusta on ollut kiinnitettynä lohenpyrstöliitoksella seinän aluspelkkaan. Kuvasta näkyy, että tukijalusta on uusittu jo aiemmin. Sen sijaan seinän aluspelkan vaurio on syntynyt ennen aiempaa korjausta.

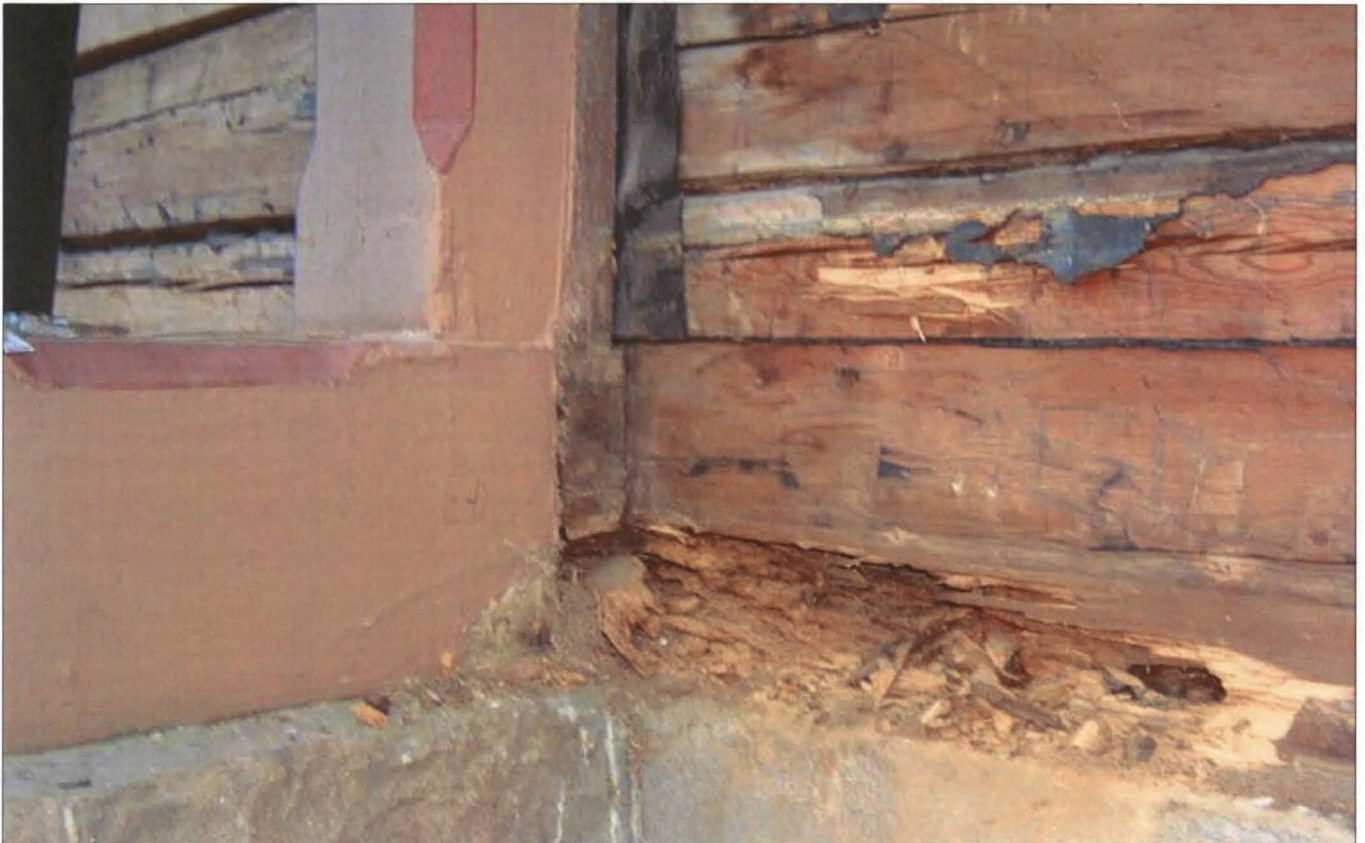
Lohko E-D

Tukipilarin jalusta uusittiin myöhemmin ja aluspelkassa oleva lahovaurio paikattiin.

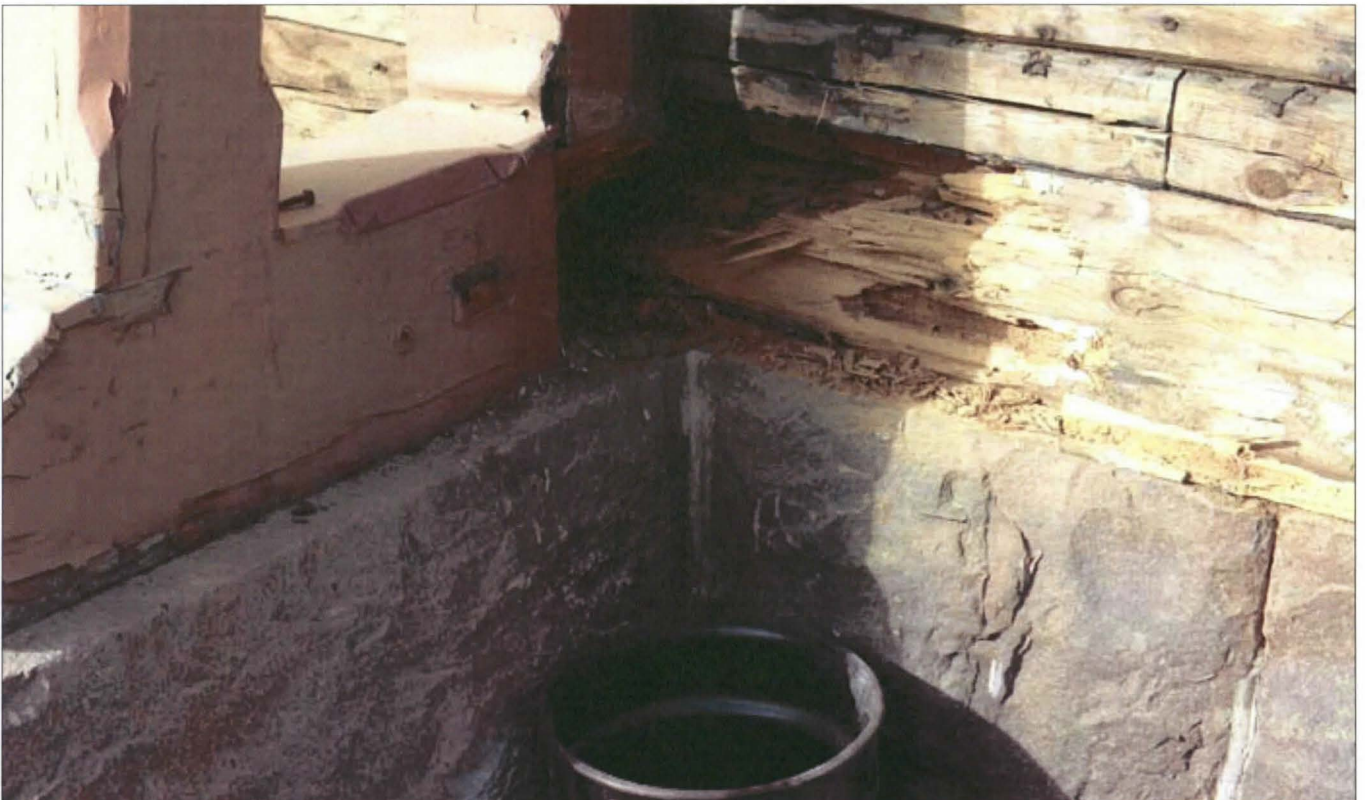
Lohko E-F

Tämänkin tukipilarin jalusta uusittiin myöhemmin ja aluspelkassa oleva lahovaurio paikattiin.

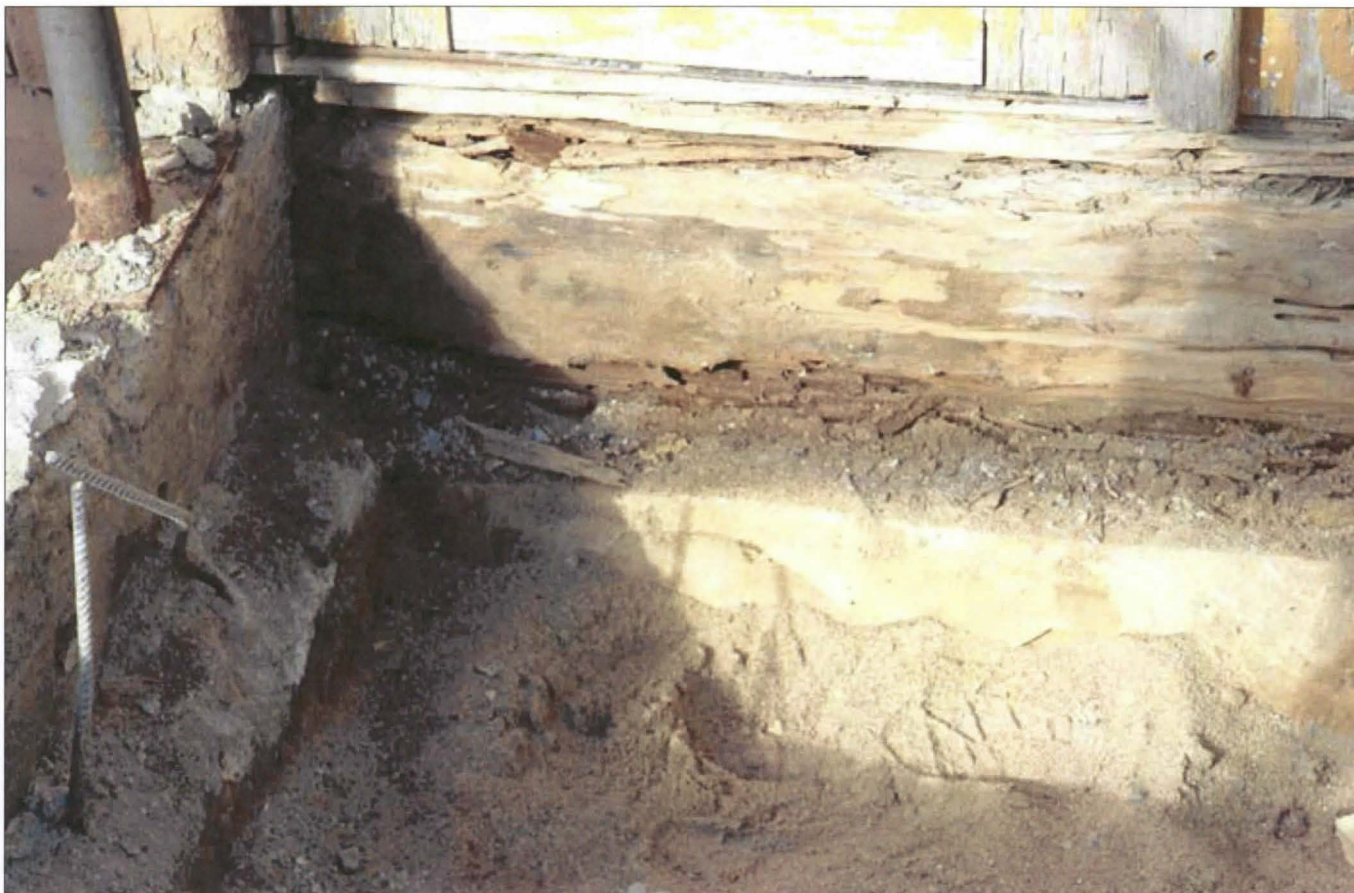
Lohko E-G

Pyörätuolisisäänkäynnin kohdalla oven alapuoliset puuosat olivat täysin tuhoutuneet.

Koko aluspelkka vaihdettiin pyörätuolisisäänkäynnin oven alta.

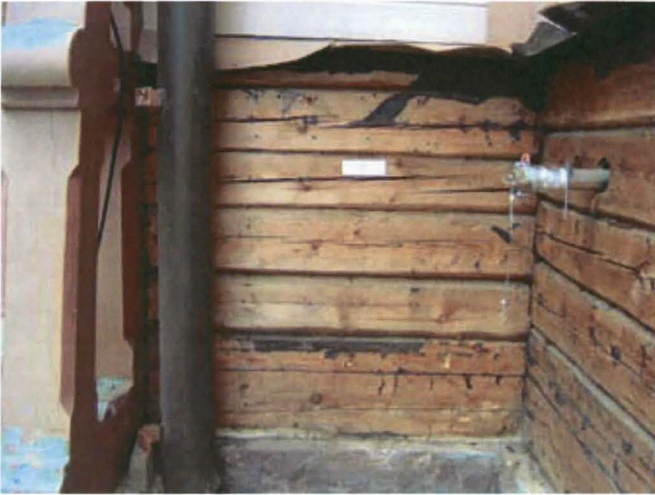
Lohko I-B

Tässä kuoriosan sisäkulma on säilynyt suuremmilta vaurioilta. Sen sijaan vieressä olevan tukipilasterin alaosa oli lahonnut, sillä vesi oli päässyt valumaan sakastan sisäänkäynnin porrasta myöten.

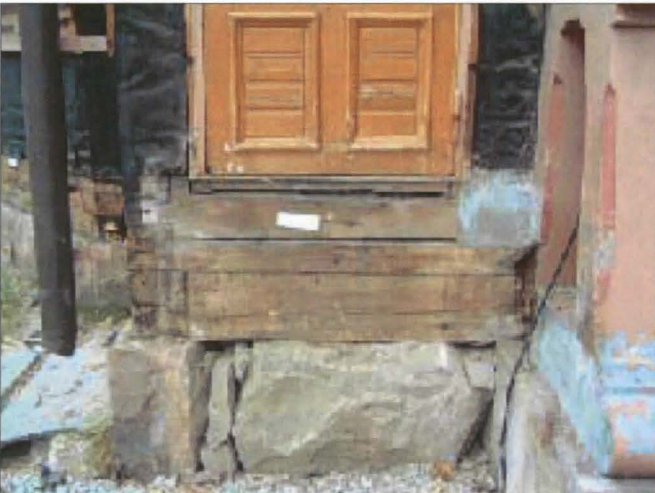
Lohko I-C

Sakastin sisäänkäynnin alapuolinen hirsiseinä oli kuitenkin säilynyt kohtalaisen hyvässä kunnossa.

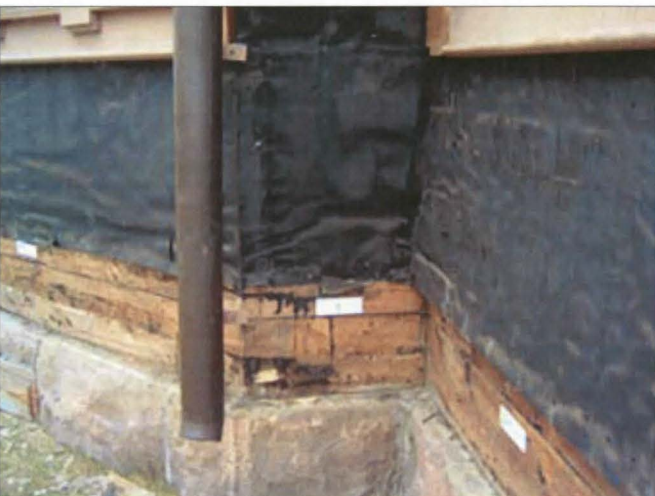
Lohkot I-D ja I-E

Alahirsissä ei vaurioita.

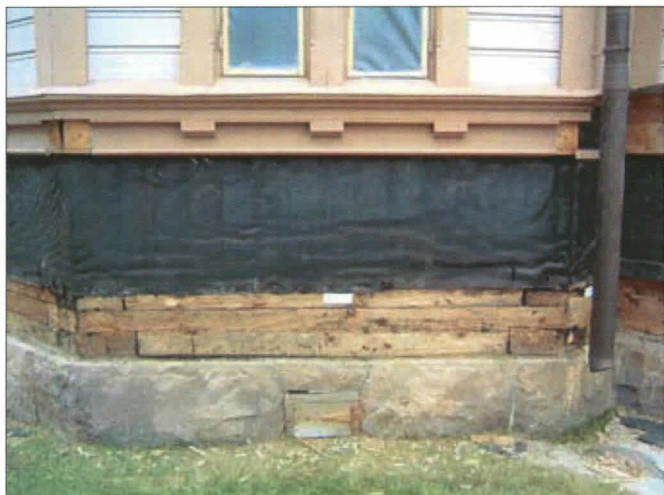
Lohko I-F

Ei vaurioita.

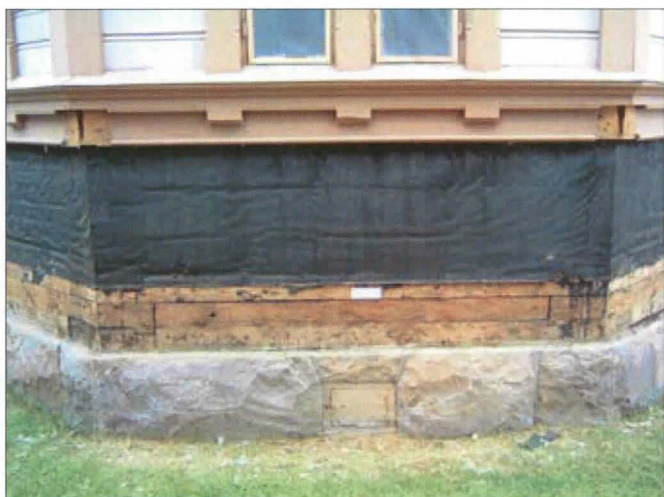
Lohko I-G

Sakastin päätyseinä. Ei vaurioita.

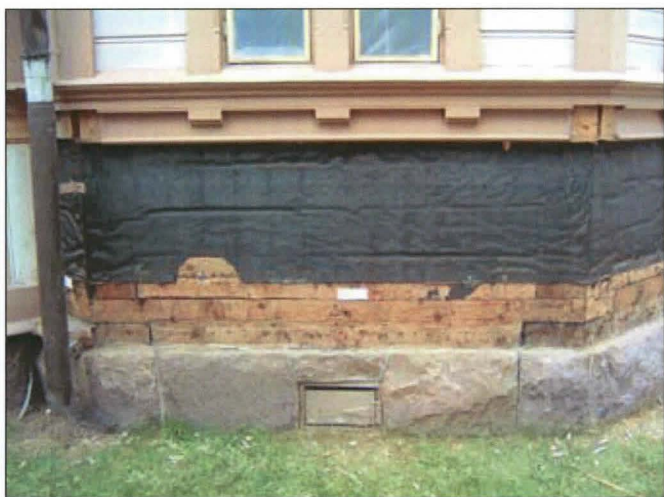
Lohko I-H

Ei vaurioita.

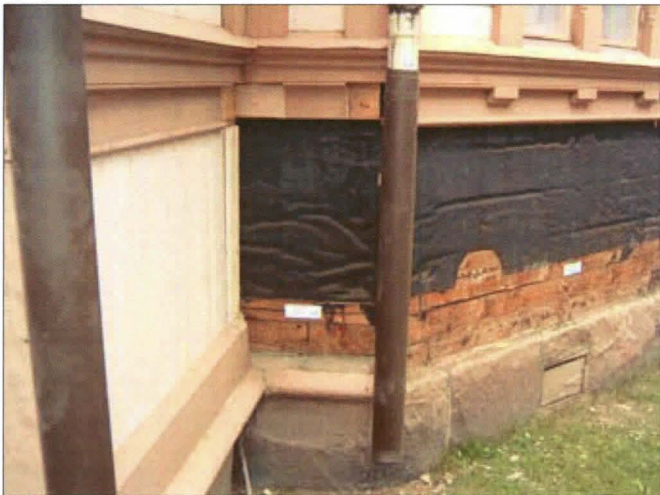
Lohko I-I

Ei vaurioita.

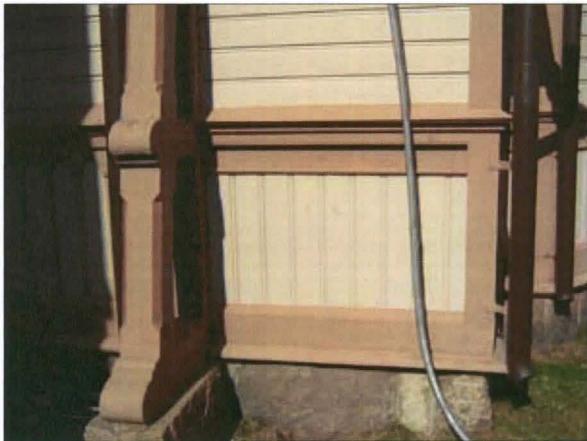
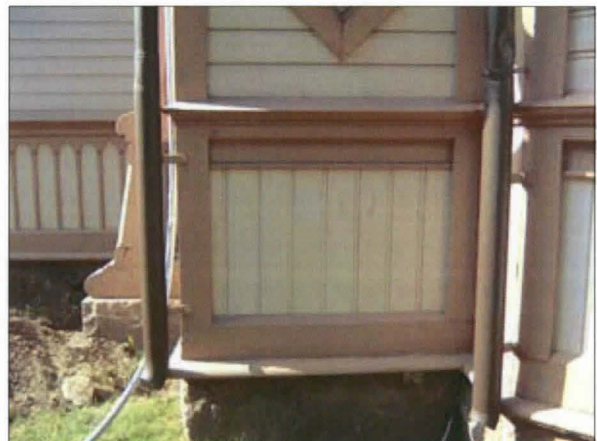
Lohkot I-J ja I-K

Sakastin WC on rakennettu myöhemmin runkorakenteisena, joten verhousta ei avattu kokonaan. Siinä ei havaittu vaurioita.

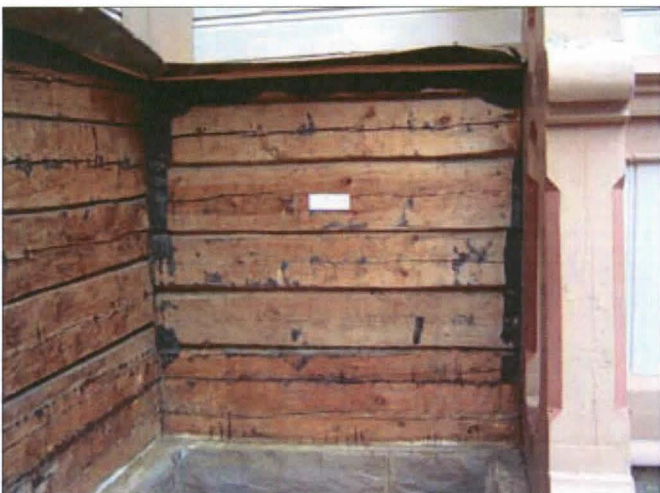
Lohko I-L

Altariosan ulkoseinässä ei havaittu vaurioita.

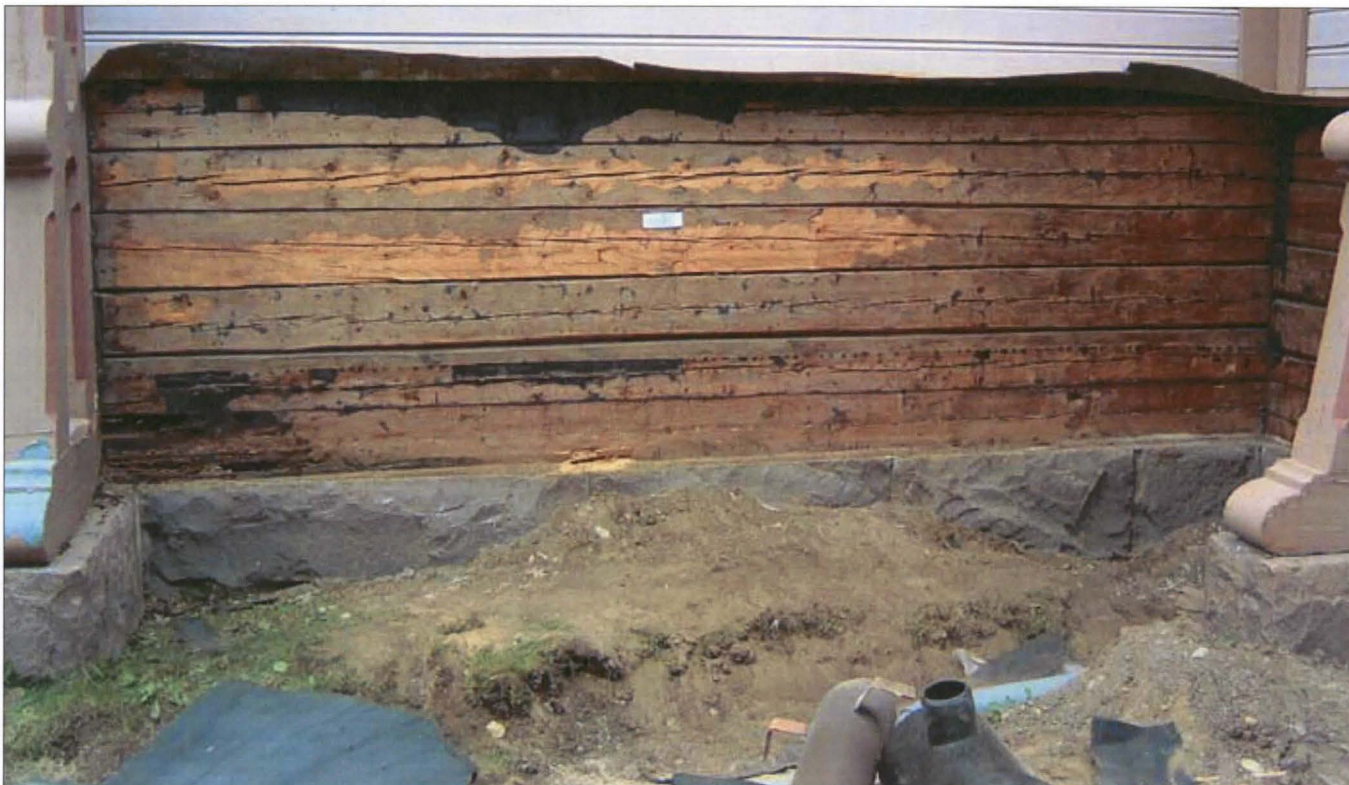
Lohko I-M

Kaakkoiseteisen ulkoseinän alaosassa laho- ja hyönteisvaurioita.

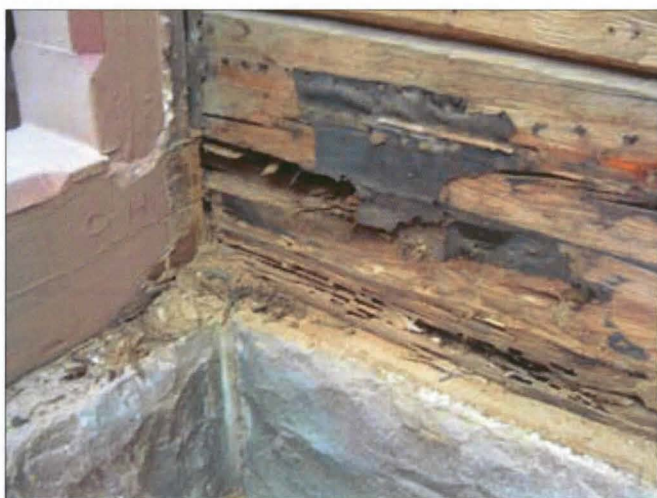
Ulkokulman lähellä alahirsissä on lahovaurioita ja muurahaispesä.

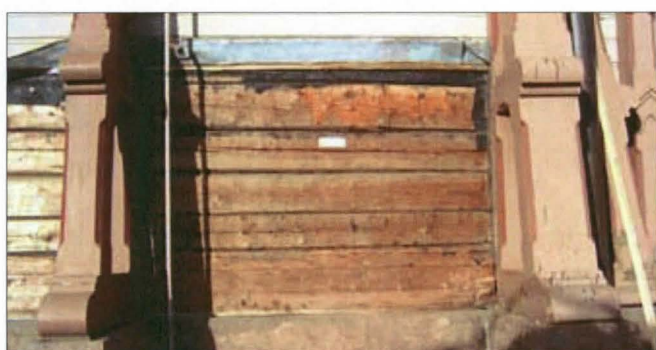
Lohko P-A

Ulospäin isoja vaurioita ei ollut havaittavissa.

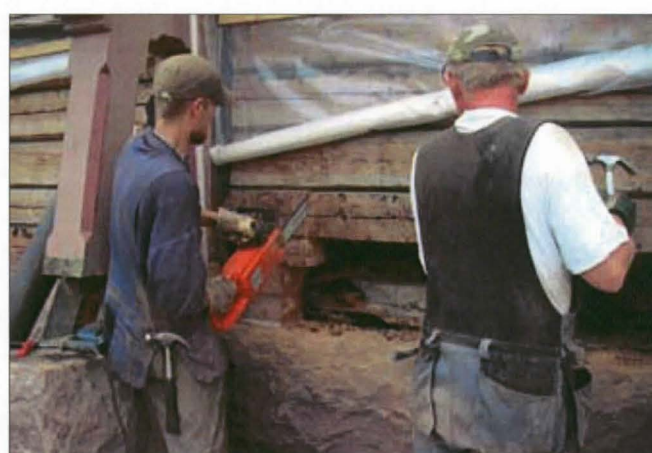
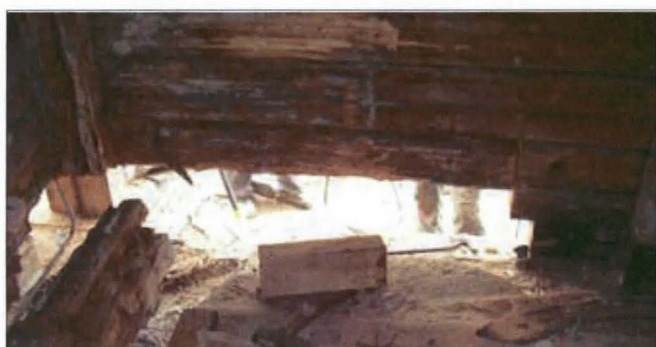
Juha Jaakonaho ja Erkki Hiltunen poistivat puoliksi lahonneet hirret. Syy näkyy vasemmalta alhaalla olevasta kuvassa.

Nurkasta on aikoinaan poistettu tulisija. Savupiipusta ja tornin juurelta sekä pilastereita myöten valunut vesi oli aiheuttanut lahovaurioita tällä kulmauksella koko seinä korkeudelta.

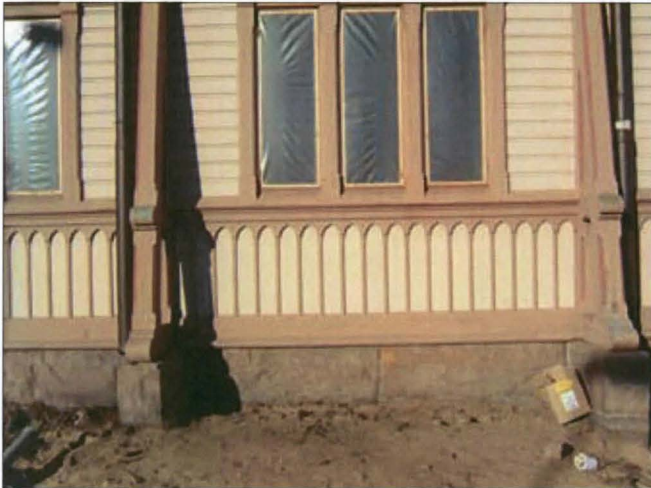
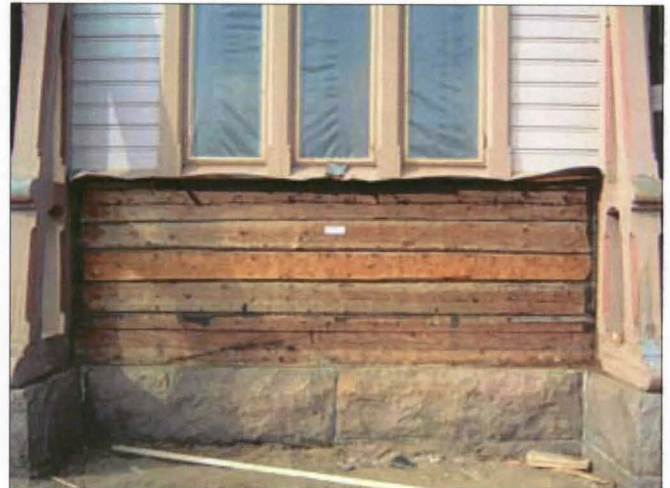
Lohko P-D

Ulkoerhouksessa eikä myöskään alla olevas-
sa hirsiseinässä ollut suuria vaurioita. (yläku-
vat)

Pilastereiden kohdat olivat kuitenkin läpilahon-
neet. (Sisäkuva oikealla)

Pilastereiden alapään korjauksesta löytyy se-
lostus tässä dokumentissa tuonnempana.

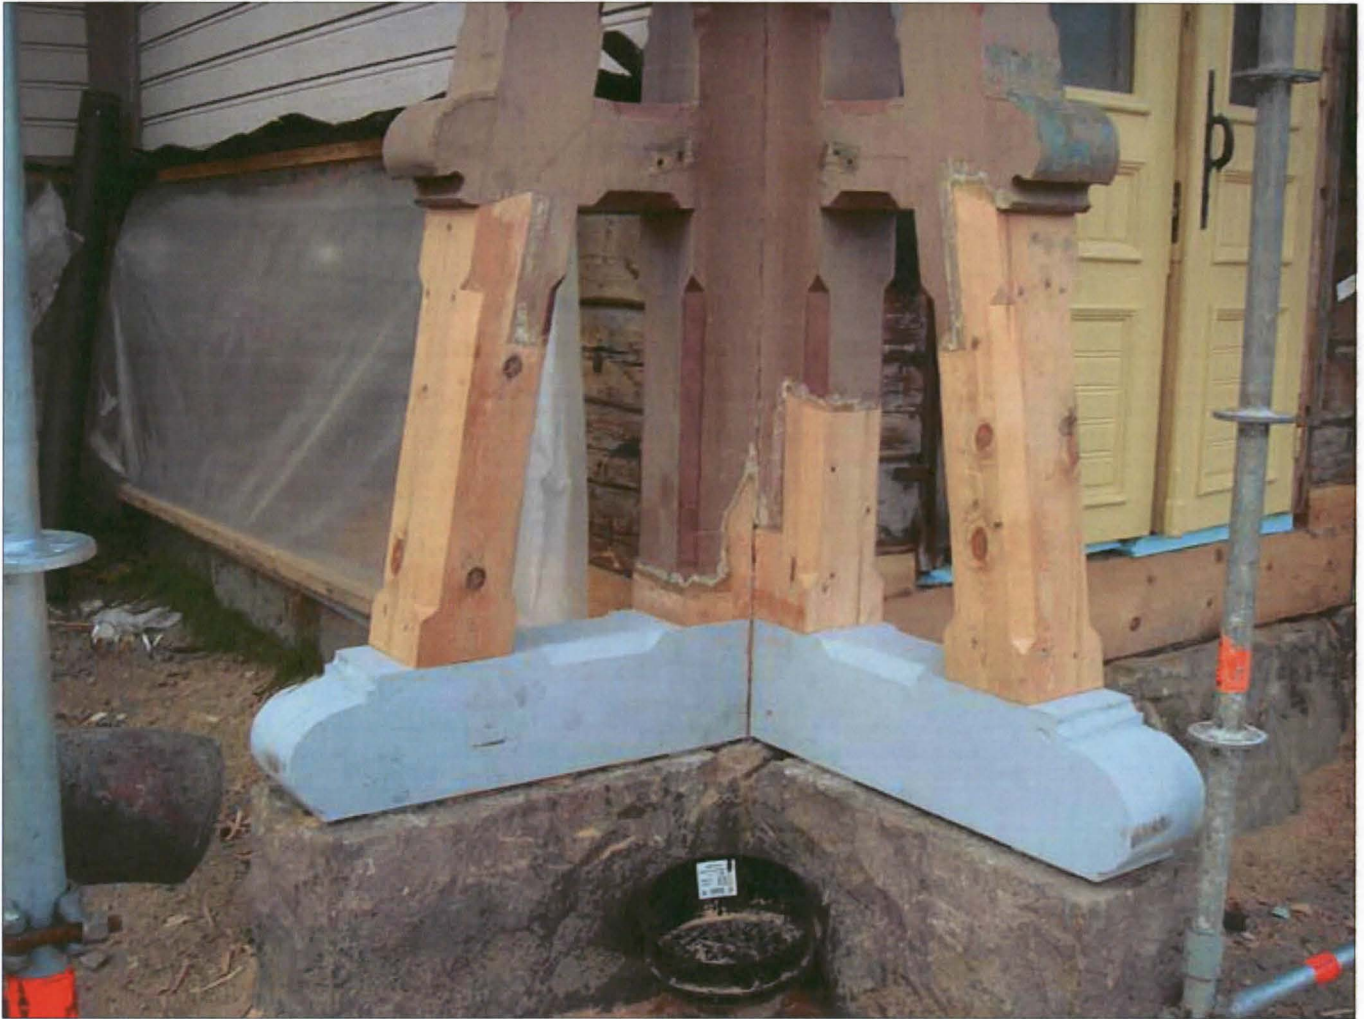
Pilastereiden korjaus

Kulmauksen aluspelkka jouduttiin uusimaan myös B-F -lohkon puolelle. Tukipilastereiden alapääät uusittiin. Puisen tukijalan (kuvassa siniharmaaksi pohjamaalattuna) ja kiviperustuksen väliin asennettiin sinkityt teräslevyt, jotta tukijalan puiset osat pääsevät tuulettumaan. Kiviperustuksen seinän puoleiseen osaan sahattiin vedenpoistourat. Pilastereiden jatkopätkien liitokset tehtiin siten, että sahauspinta on ulospäin viettävä. Kiinnitykset tehtiin pääosin naulaamalla, koska aluperäisten kaltaisten tappiliitosten tekeminen ei ollut mahdollista.

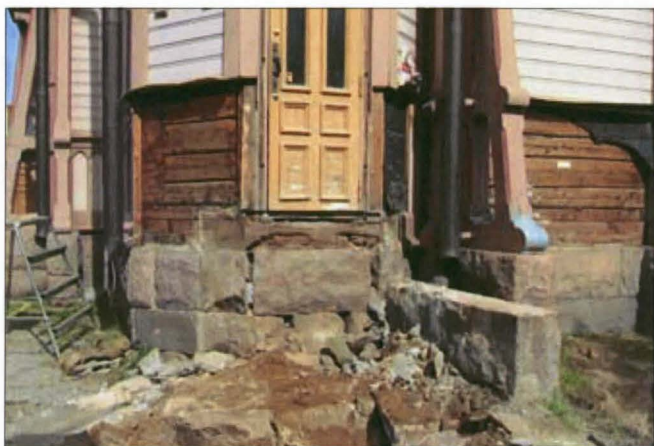
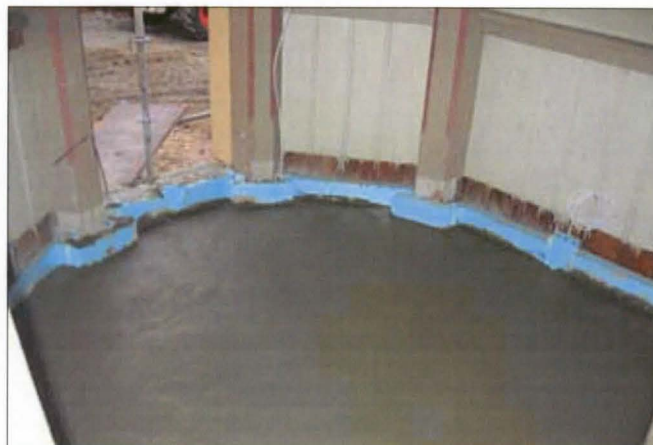
Länsisivu

Pienen tornin portaiden alla oli lahovaurioita (kuva vas. yllä). Niiden korjauksen jälkeen puulattian alle valettiin betoninen perustus (kuva ylhäällä oik.). Betonilaatta erotettiin muovieristeellä ulkoseinästä.

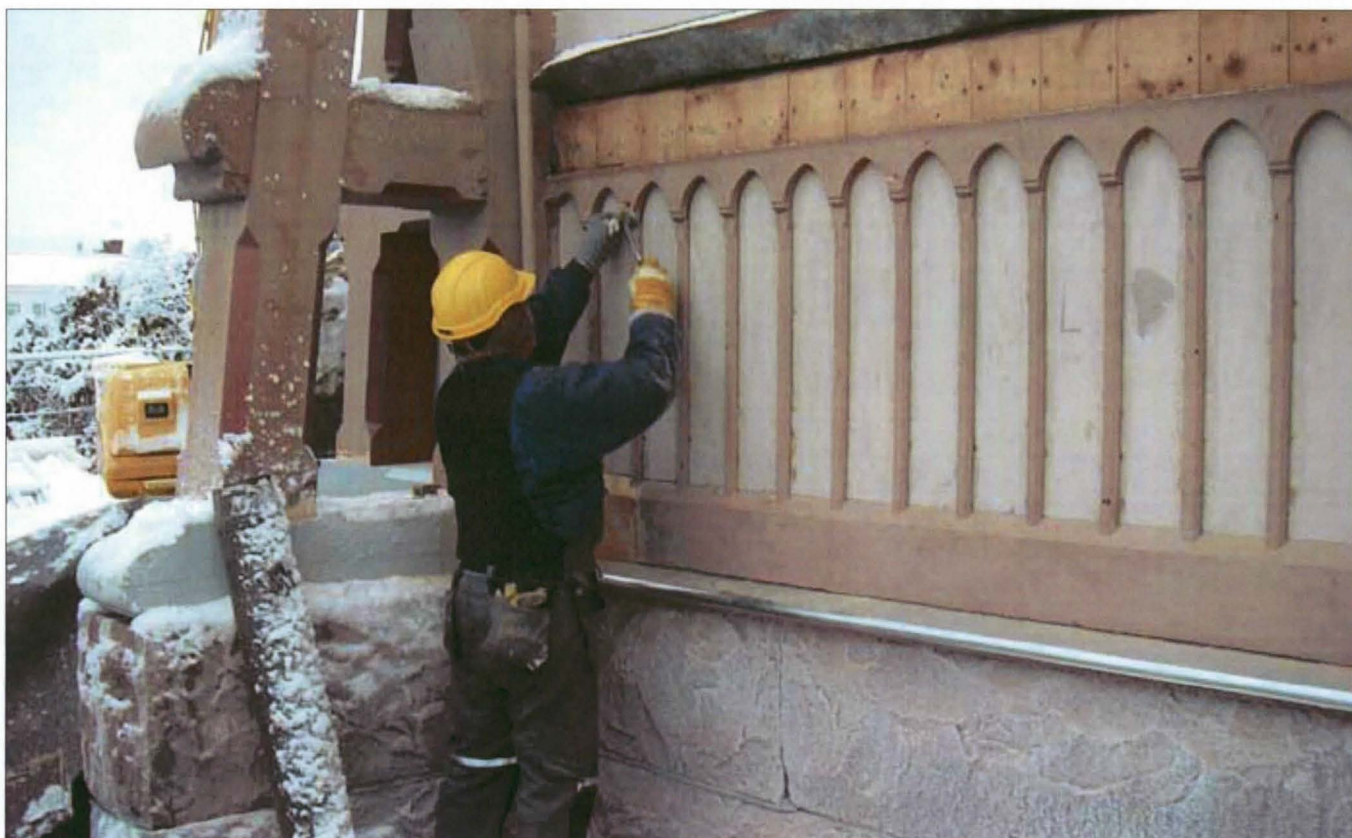
Kuvassa L-G -lohkon ulkoverhousta asennetaan uudelleen paikoilleen. Kiviperustusta lähinnä oleva alalistan pellitys uusittiin.

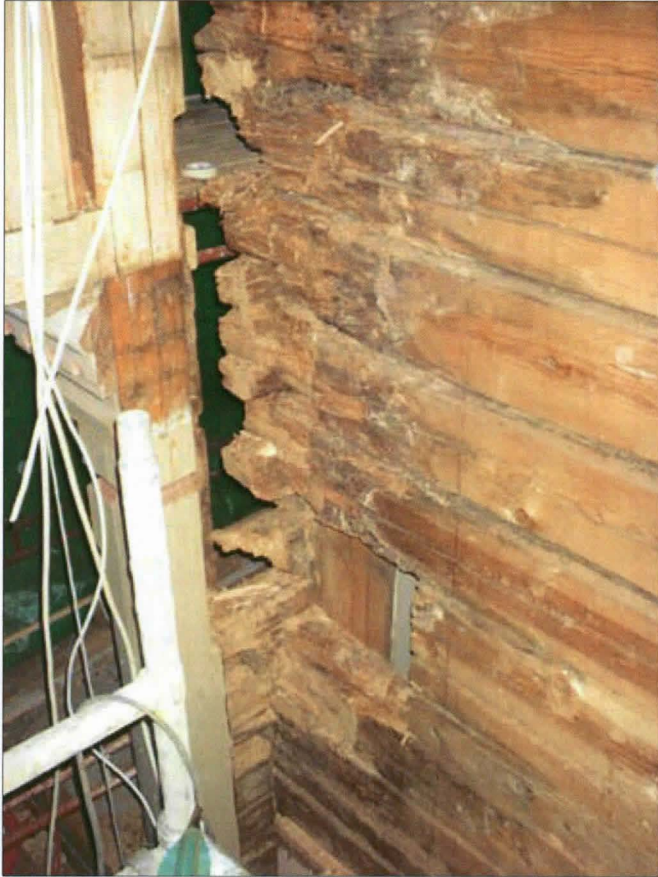
Urkujen vieressä tornin kulma oli pahoin lahonnut vesikattovuodon vuoksi. Katto ei enää vuotanut ja sitä oli korjattu lankkupaikkauksilla. Vaurio oli suurelta osin piilossa verhousten alla. Museovirasto edellytti, että korjaus on tehtävä hirsityönä.

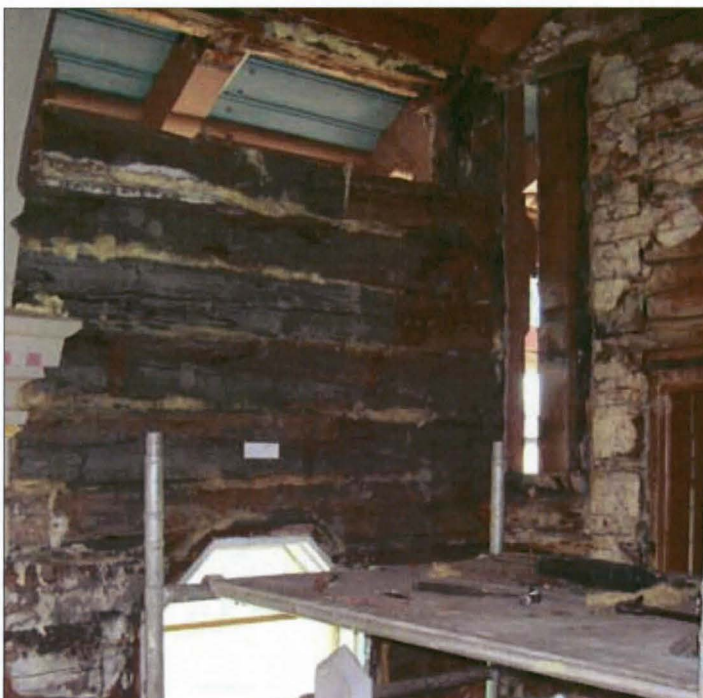
Sisäverhousten alta paljastui A-lohkon lehteritasolla olevat vauriot. Tämä ehkä 1960-luvulla ehkä kertaalleen korjattu seinän osuus jouduttiin uusimaan kokonaan. Alakuvassa Erkki Hiltunen "tympläämässä" pienen tornin nurkkaa.

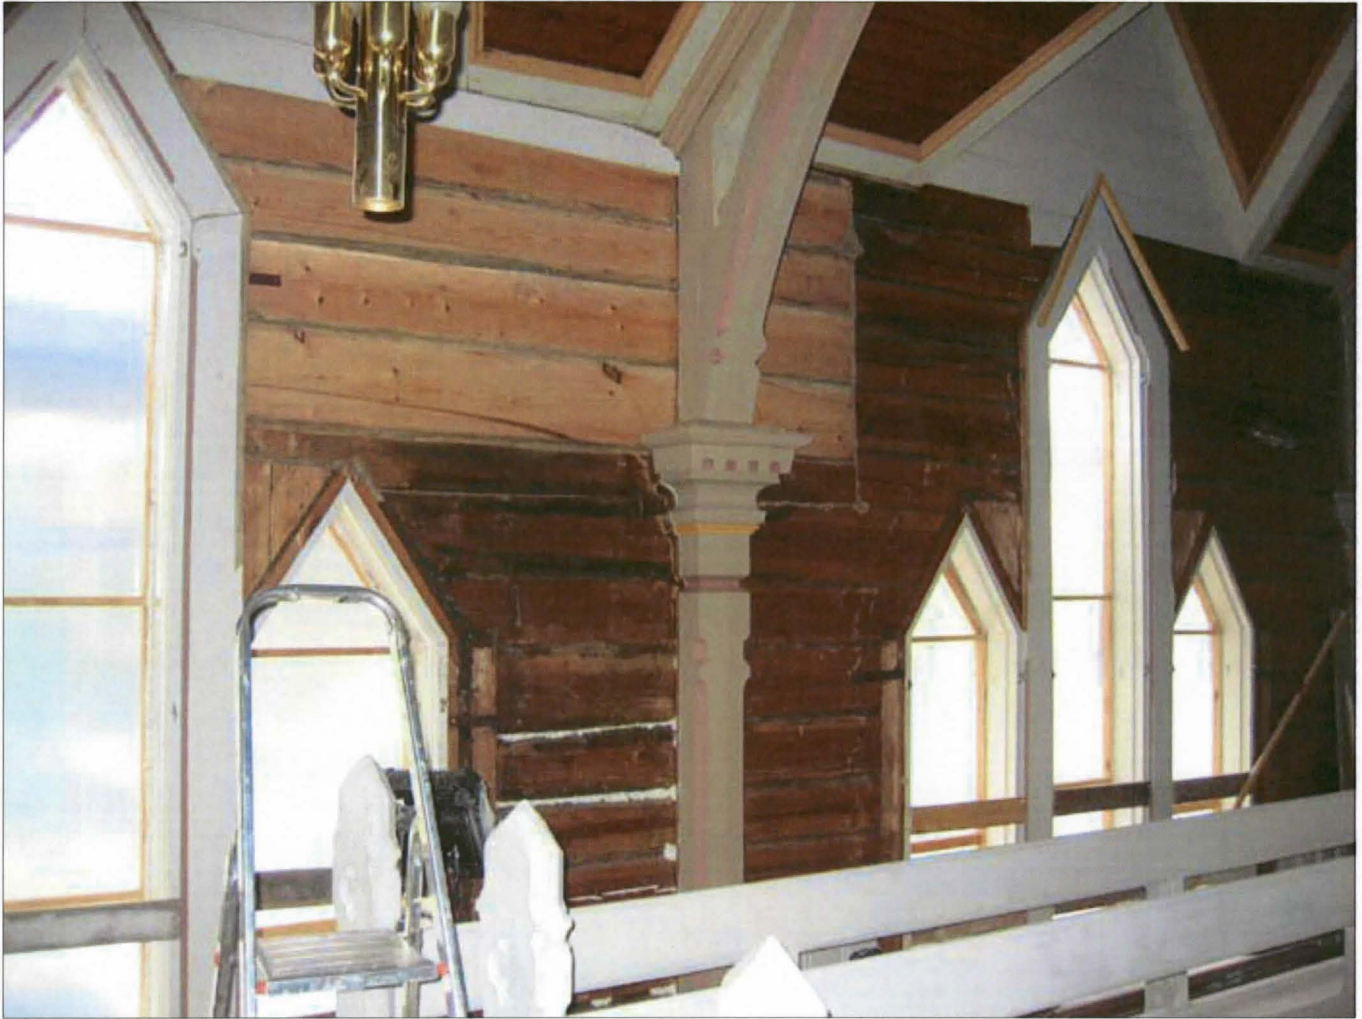
Aikoinaan jo paikattu hirsiseinä jouduttiin uusimaan yläosaltaan E-B ja E-C -lohkoissa. Koska pilasteria ei voitu purkaa, hirret oli katkaistava sen takana. Pilasterin takana hirret jatkettiin ponttitiitoksella. Seinän alaosassa hirren saumoissa näkyvä valkoinen aine on puukuitueristettä, jolla mineraalivillaa sisältävät saumat lisätilkittiin.

Myös muualla - paikoissa, joissa sisäverhoukset avattiin - epävarman näköiset saumat tilkittiin puukuitueristeellä.
