Kajaanin kirkon restaurointityöt

Lapiomies tmi

Lapiomies tmi:n tekemät restaurointityöt Kajaanin luterilainen kirkko 2006

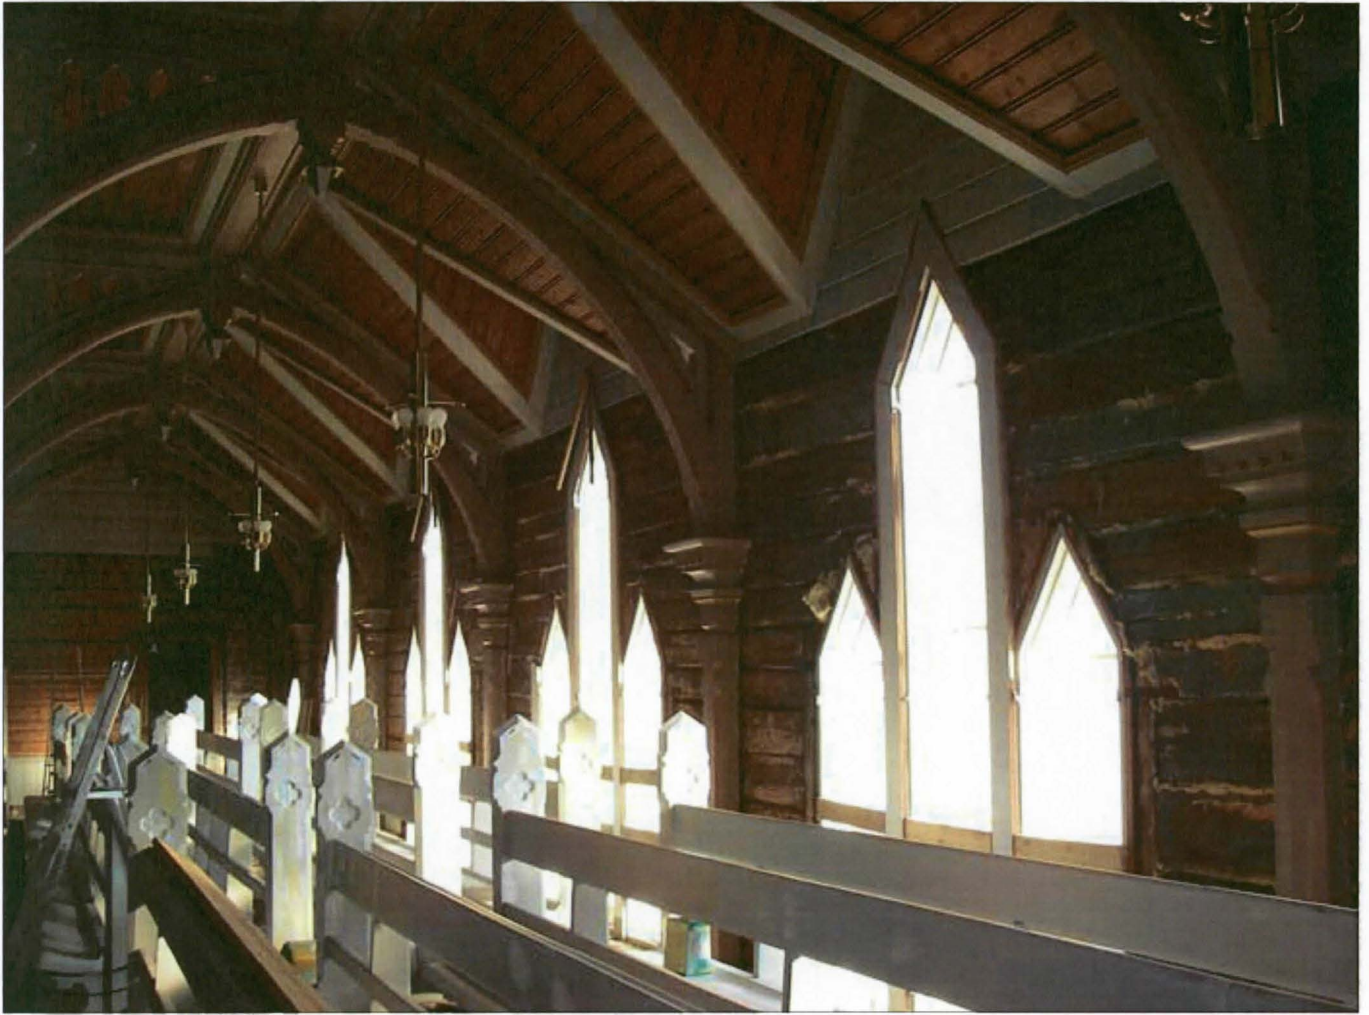
Pohjoisseinän sisäverhous purettiin. Alta paljastui mahdollisesti 1960-luvulla tehtyjä hirsikorjauksia. Korjaukseen oli käytetty vanhaa käytettyä hirttä ja saumat oli tilkitty mineraalivillalla.

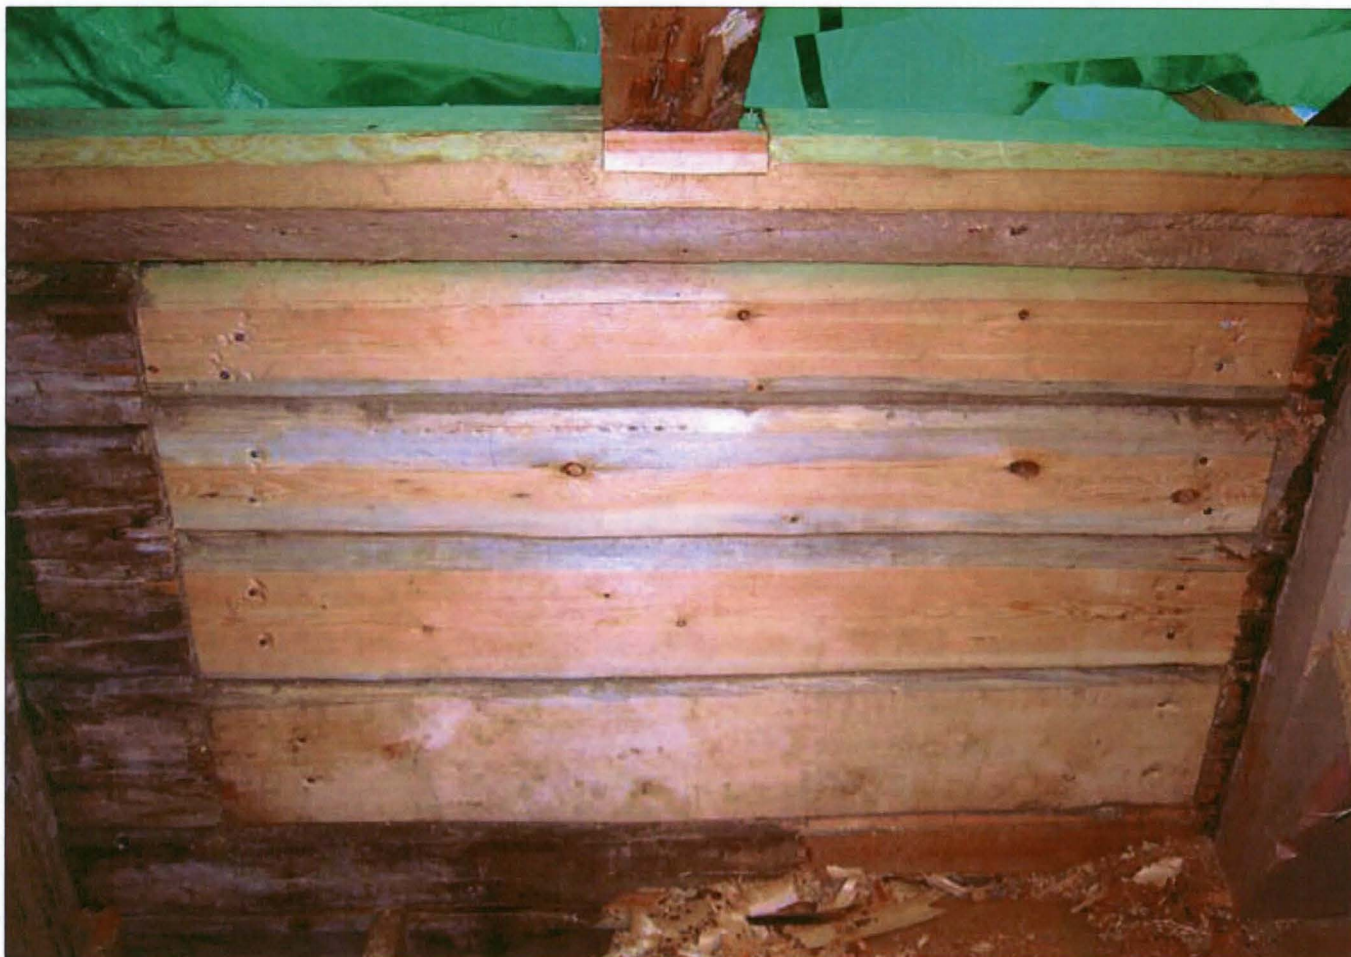
P-A-lohkon vesikattoa myöten uusittu hirsiseinä. Lapaliitokset on kiinnitetty naulaamalla.

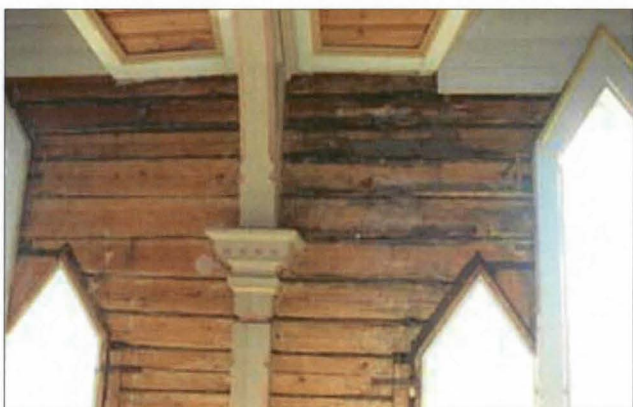
Pohjoissivun B- ja C-lohkojen välissä ei ollut suuria vaurioita.

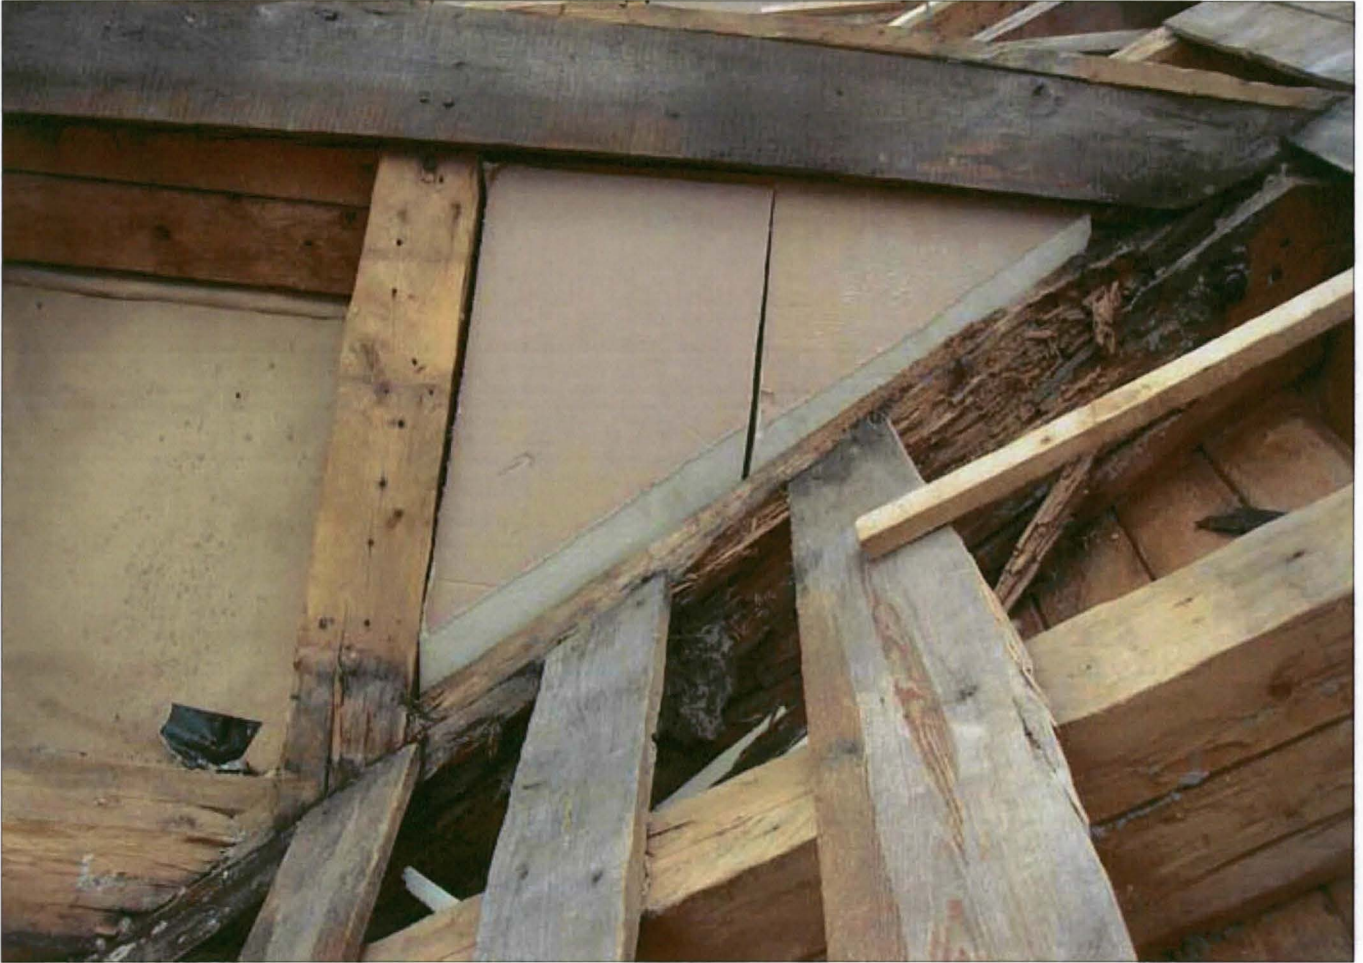
Poikkipäätyjen jiiireissä oli katten vuotamisesta aiheutuneita lahovaurioita.

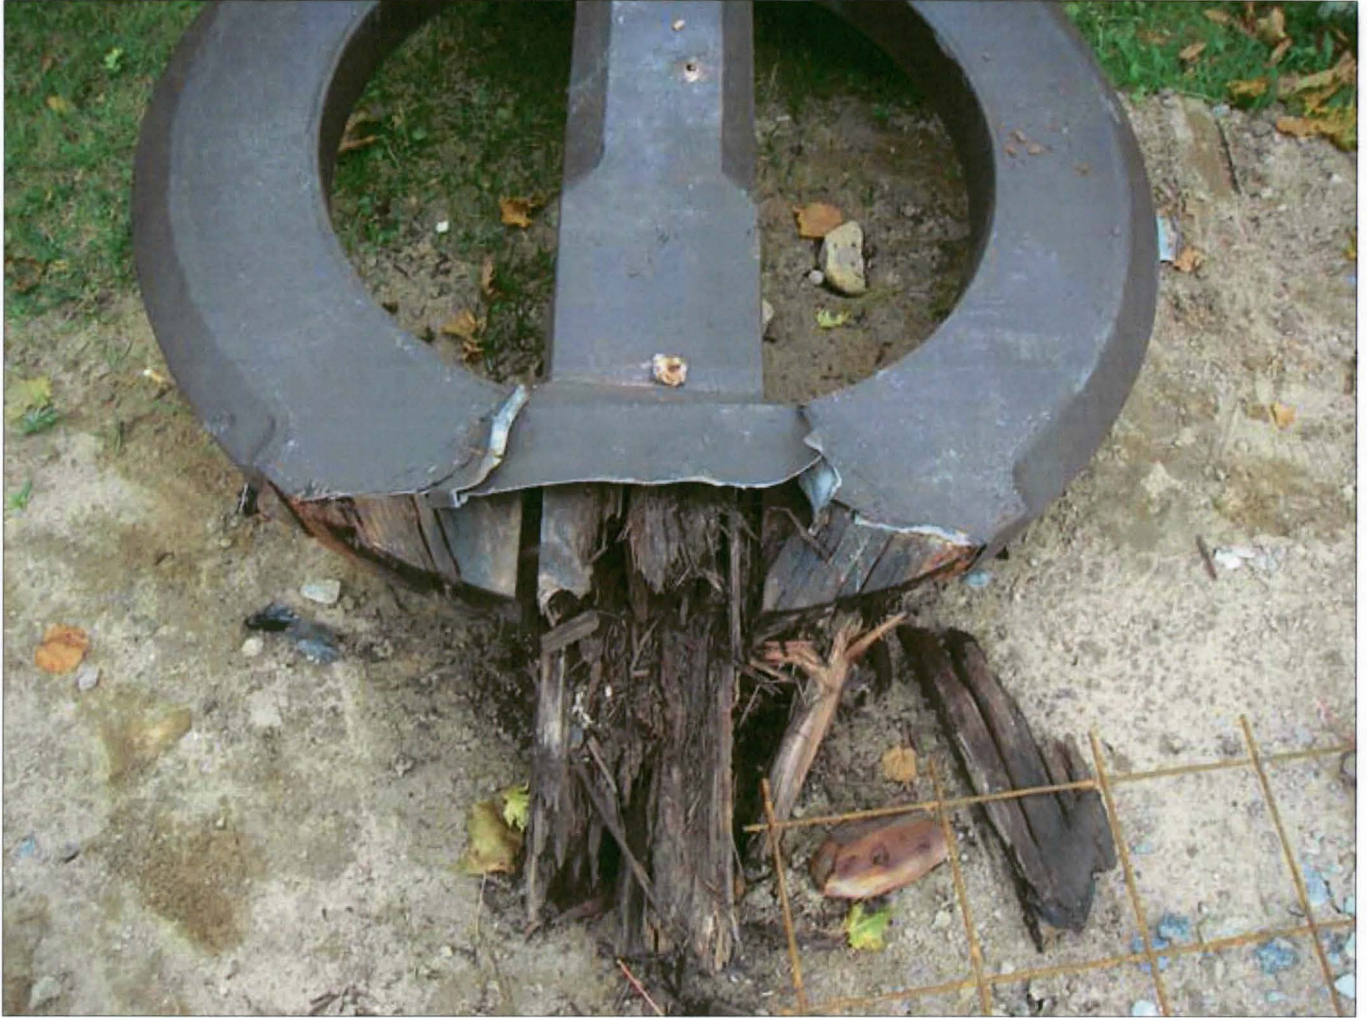
Länsipäädyn harjaristin uusiminen

Pääsisäänkäynnin päällä olevan ristin pellitetyt puuosat olivat lahoneet. Risti pysyi katossa käytännössä ainoastaan kattopellin varassa. Risti jouduttiin uusimaan kokonaan. Koska ei voitu olla varmoja, kuinka puuosat tulisivat käyttäytymään pellityksen sisällä ja koska ristin pinta kuitenkin on metallia, päätettiin, että risti valmistetaan kokonaan metallista. Teräslevystä leikattiin alkuperäisen ristin mitoilla kappaleet, jotka hitsattiin kasaan. Levyt leikattiin ja taivutettiin Toivalan Metalli Oy:ssä. Uuden ristin suunnitteli, hitsasi ja kasasi metalliseppä Tapio Valkonen. Risti kuumasinkittiin Kuopion Kuumasinkitys Oy:ssä. Rakennusliike RPK teki ristin juuriholkin kirkon harjalle ja nosti valmiin ristin paikoilleen.

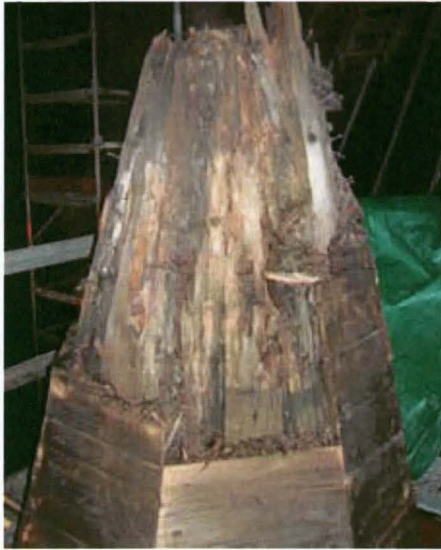
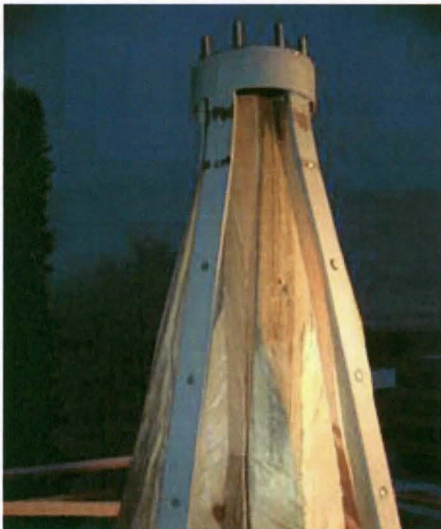
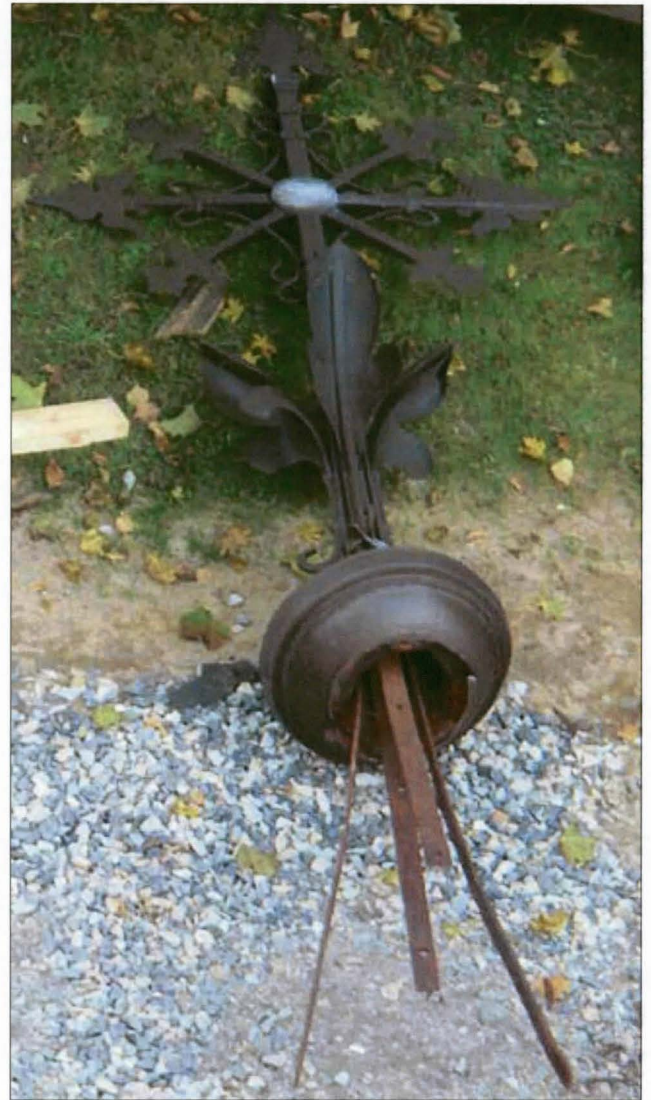
Pienen tornin takorautainen risti

Tornin huippu oli lahonnut ja se jouduttiin uusimaan. Huippuun asennettiin metallinen pultilaippa. Laippa pellitettiin katon pellityksen yhteydessä. Takorautaisen ristin alaosan peltinen sipuli oli pahasti ruostunut. Alaharukset katkaistiin. Harusten tilalle uusitun sipulin sisään hitsattiin harjalla olevaa laippaa vastaava laippa. Pulttikiinnityksen jälkeen sipuli laskettiin laipan päälle ja yläpuoli tiivistettiin. Ristin asensi paikoilleen Rakennusliike RPK. Ristin kunnosti ja sipulin uusi Tapio Valkonen.

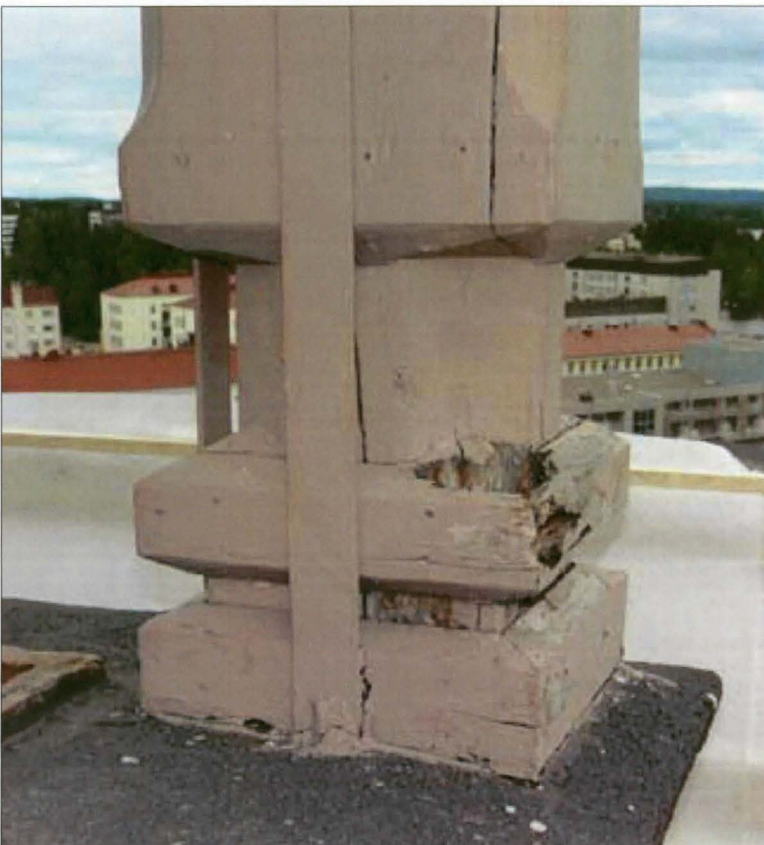
Näkyvät vauriot rajoittuvat lähinnä lahoihin koristelistoihin. Oli kuitenkin oletettavissa, että metallisen kiinnikkeet, jotka lävistävät vesikatteen, ovat aiheuttaneet muitakin vaurioita. Myös vesikatetta lähellä olevien puuosien saattoi arvata olevan lahonneita.

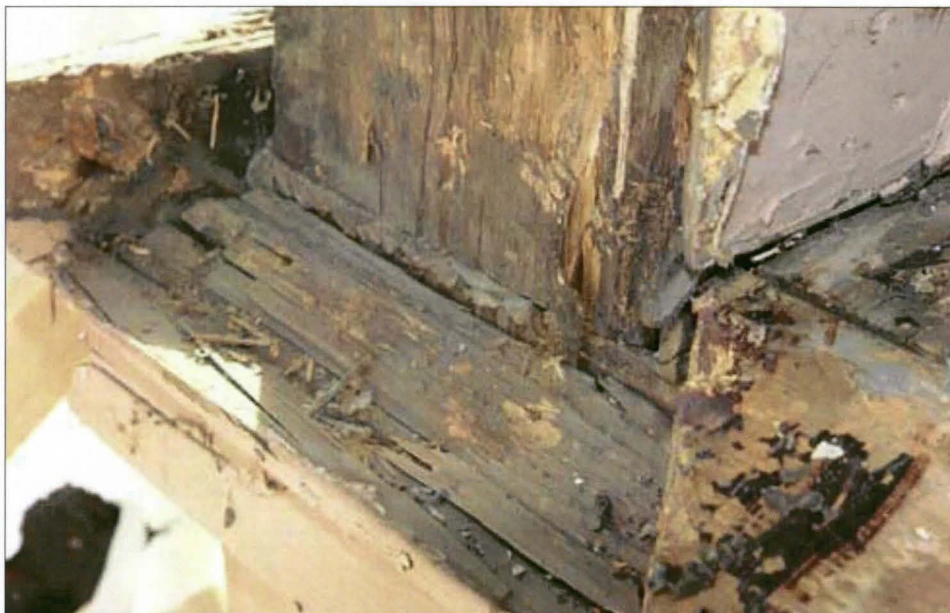
Pohjoiskulman pilari oli jo kertaalleen vaihdettu. Liitokseen oli pantu kaksikomponenttimassaa.

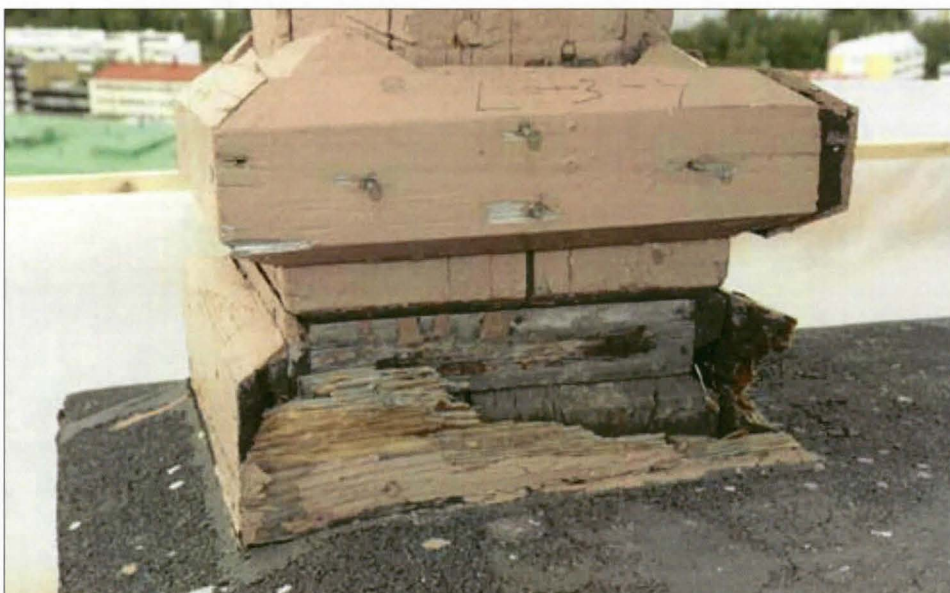
Länsinurkan pilarin verhousten alta paljastui vaurioitumaton alkuperäinen pilari.

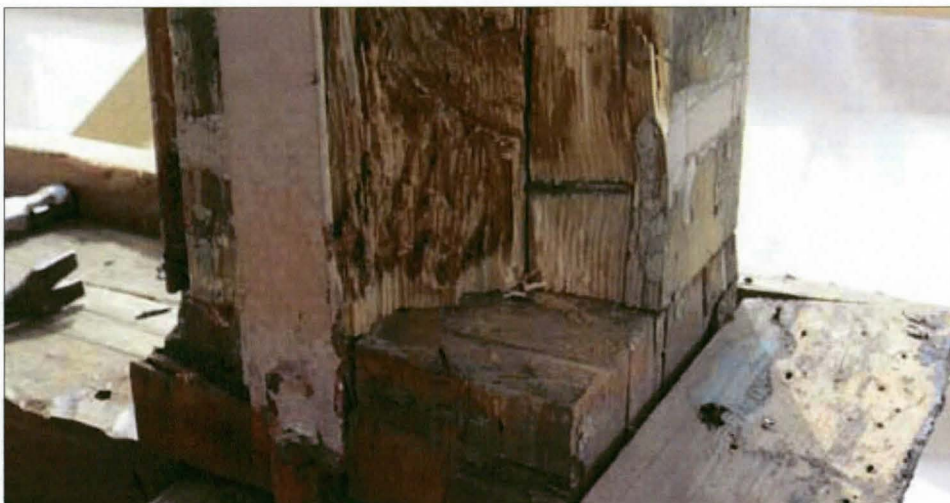
Uusittu eteläkulman pilari, joka oli kasattu liimapuumenetelmällä, oli lahonnut sisäosiltaankin. Alkuperäinen tyvi oli kuitenkin ehyt.
