KEURUUN VANHANKIRKON KATTOMAALAUSTEN KIIINNITYSTYÖ

13.5 - 15.8. 1996 2.6 - 12.6. 1997

KEURUUN VANHA KIRKKO

Konservointikertomus

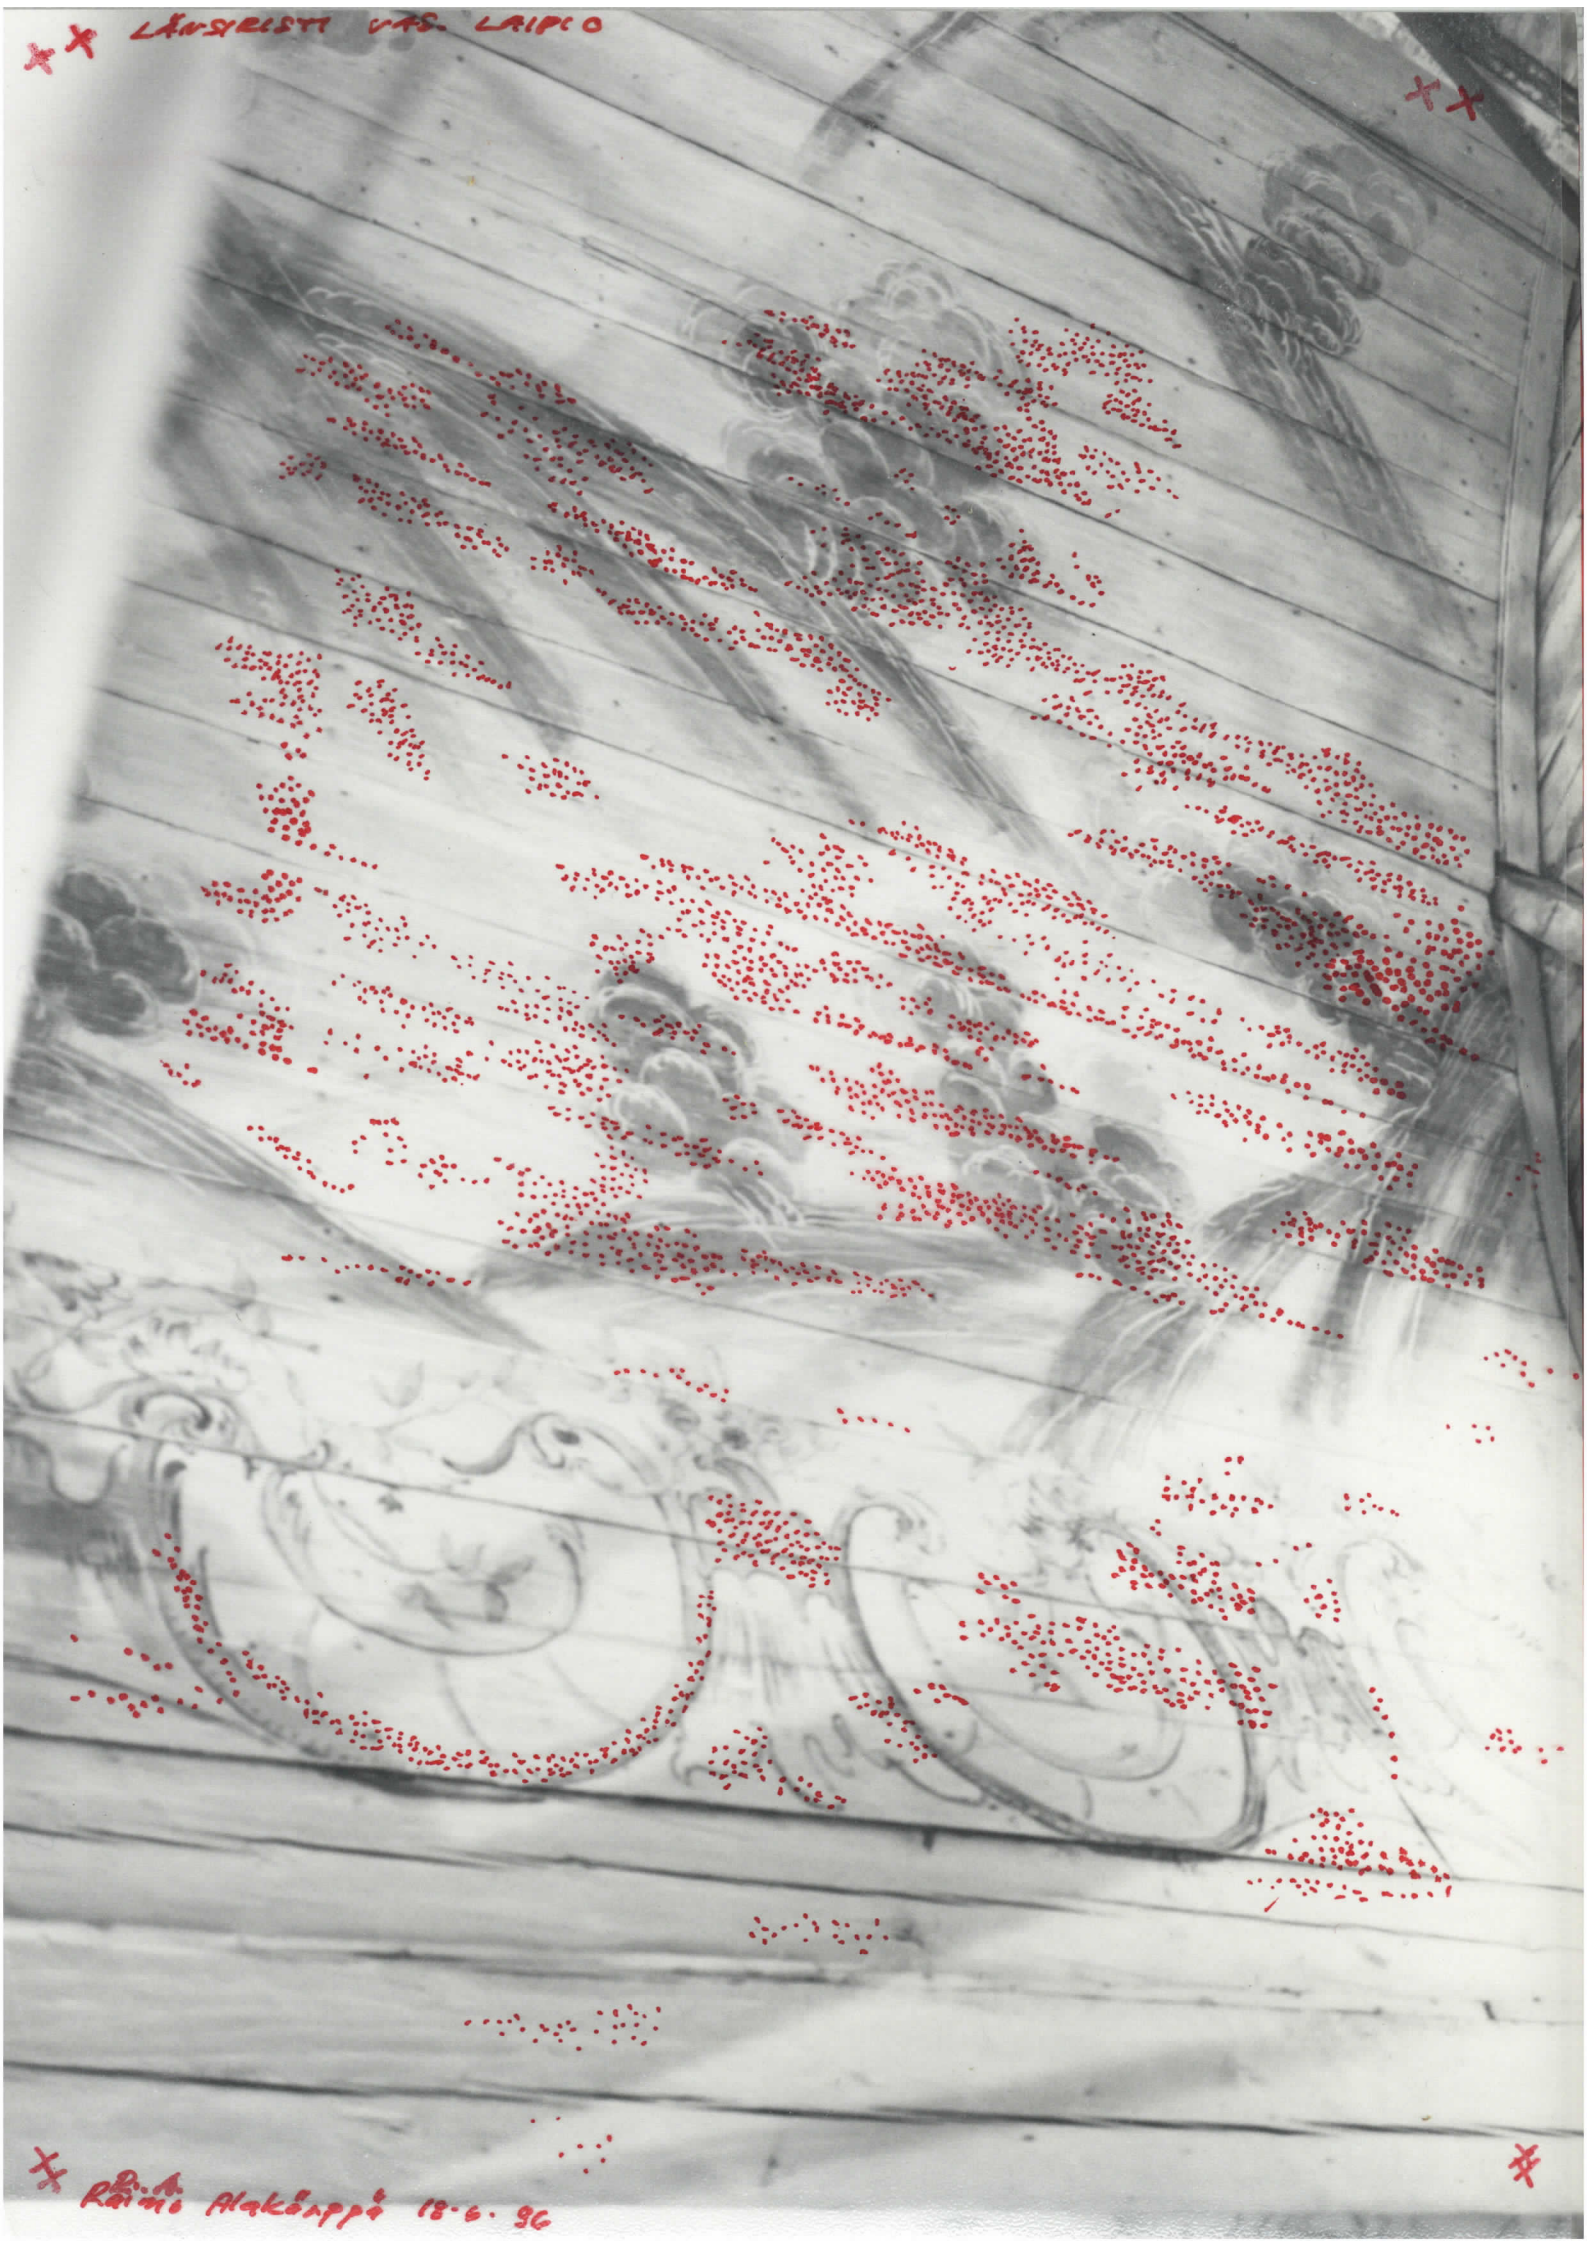
✕✕ LÄNSIRISTI VAS. LAIPIO

HILSEILEVÄ — KIINNITETTÄVÄ —
VÄRIALUE.

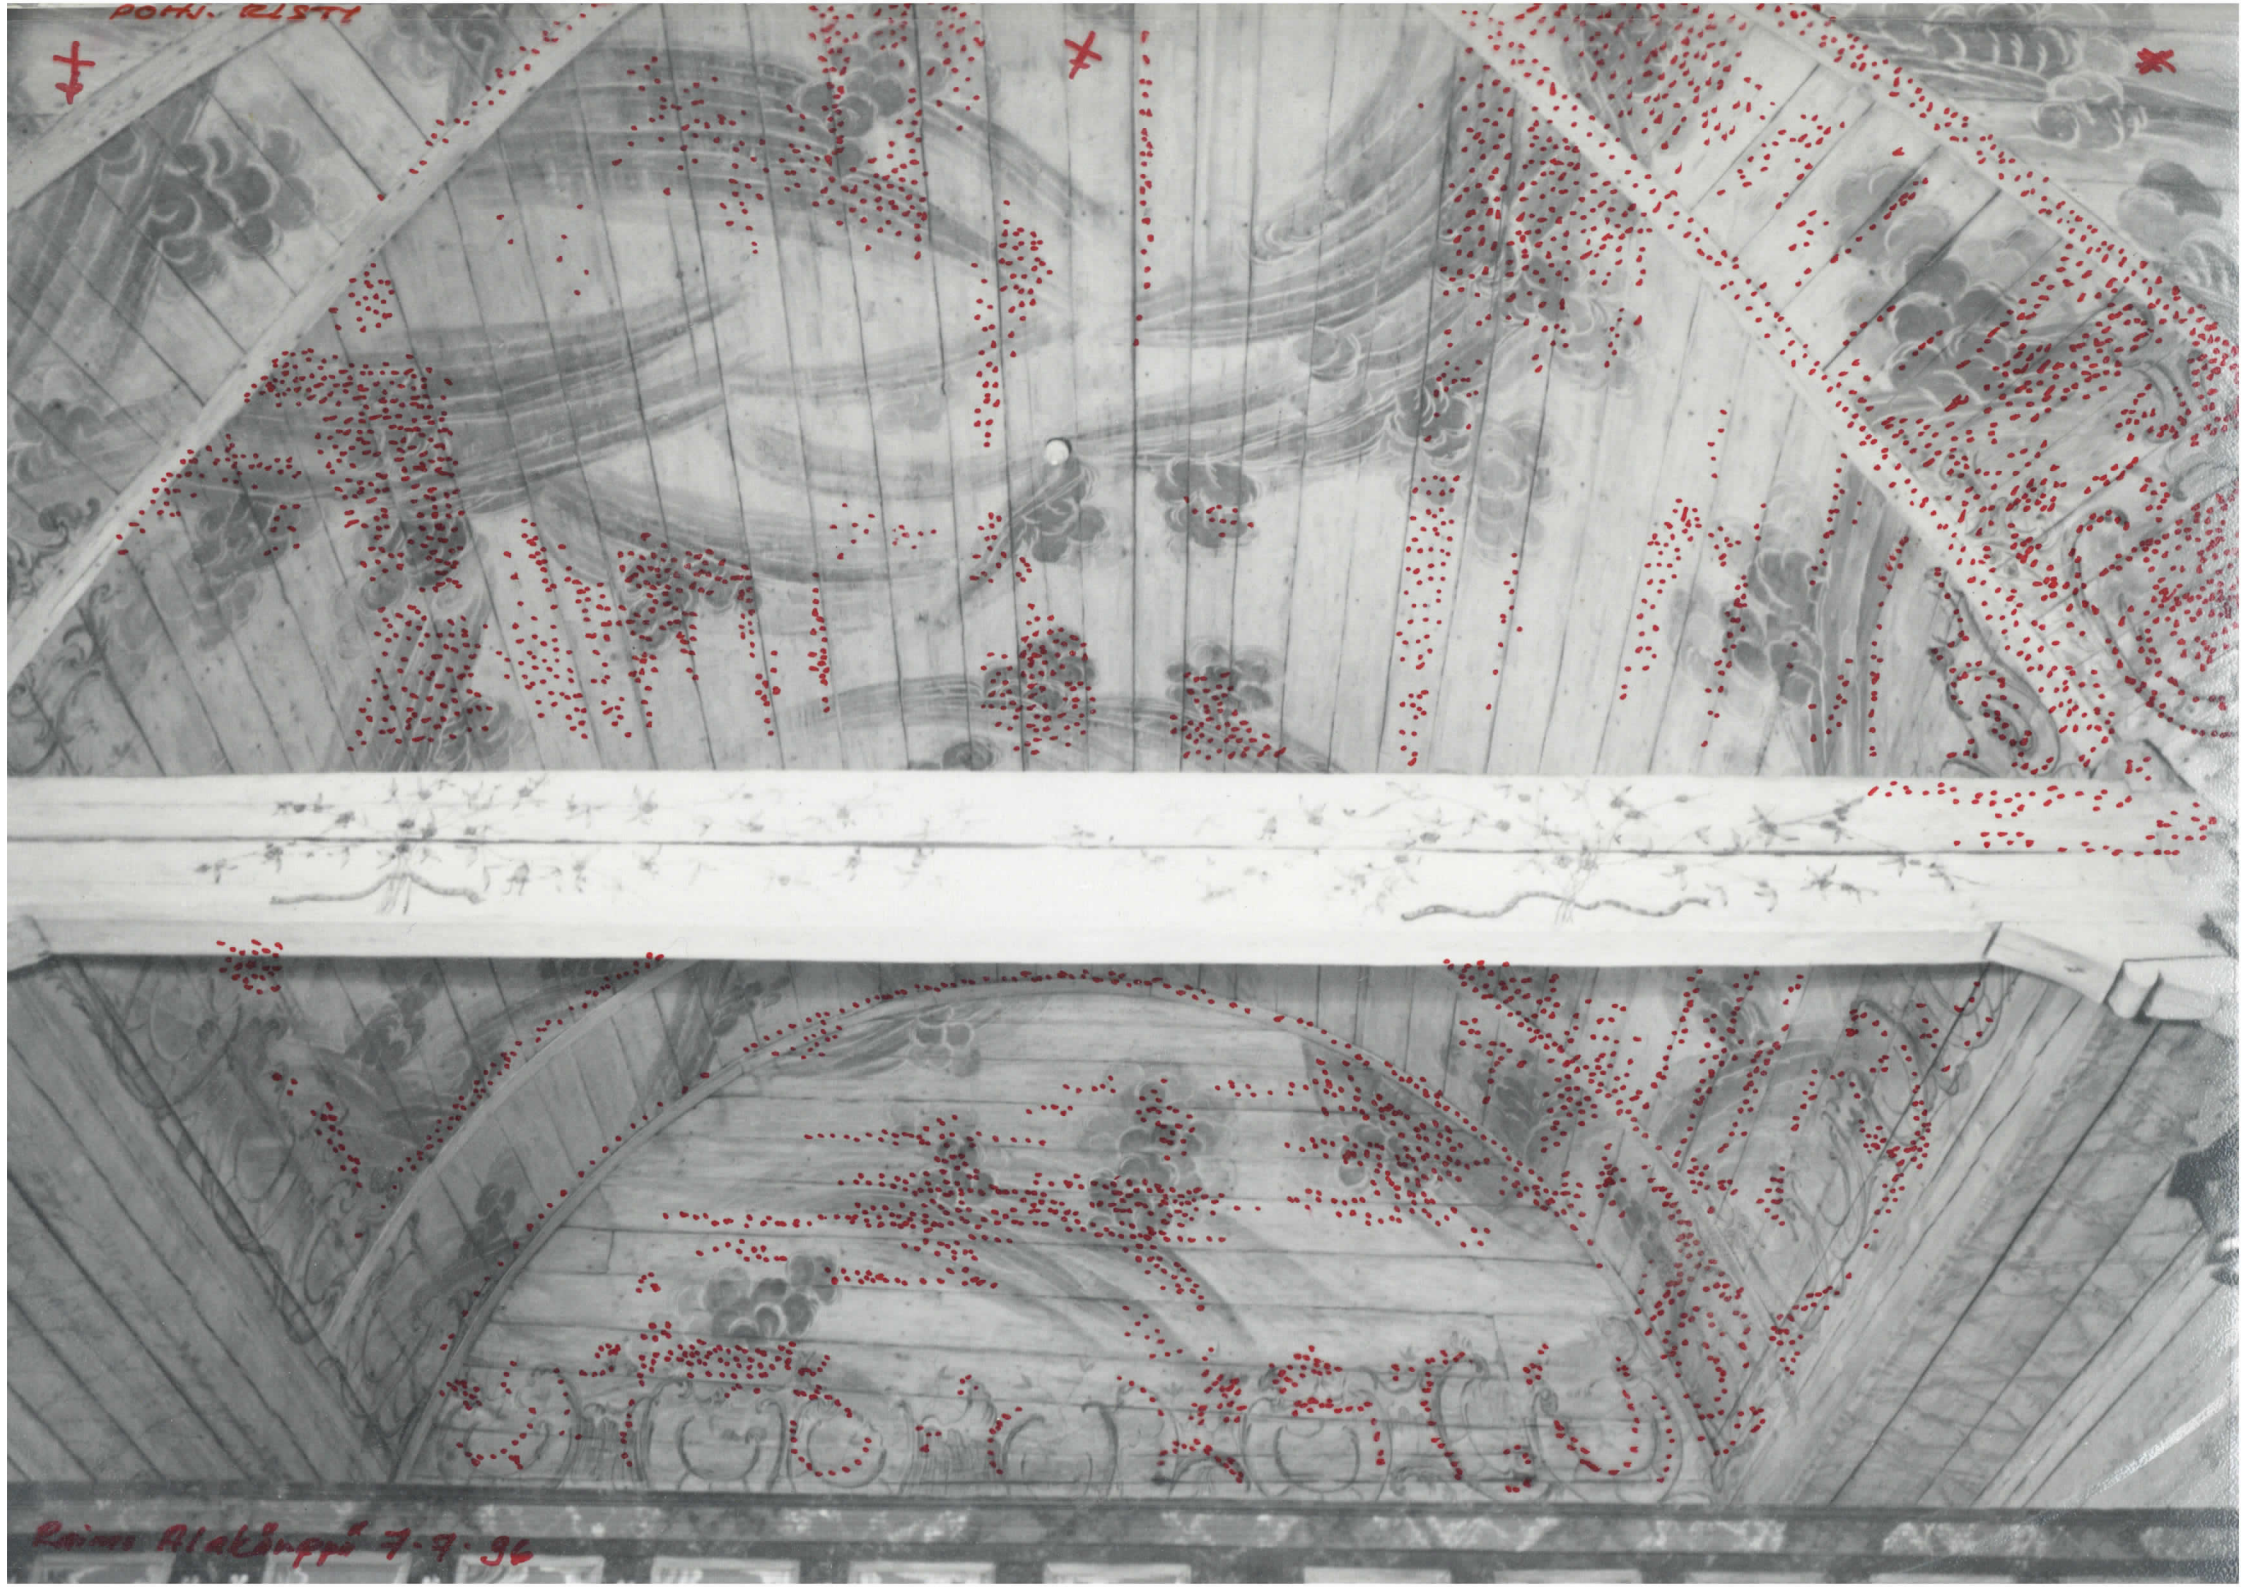
POHJ. RISTY

Pohjoishisli. Hilsseleat eluol.

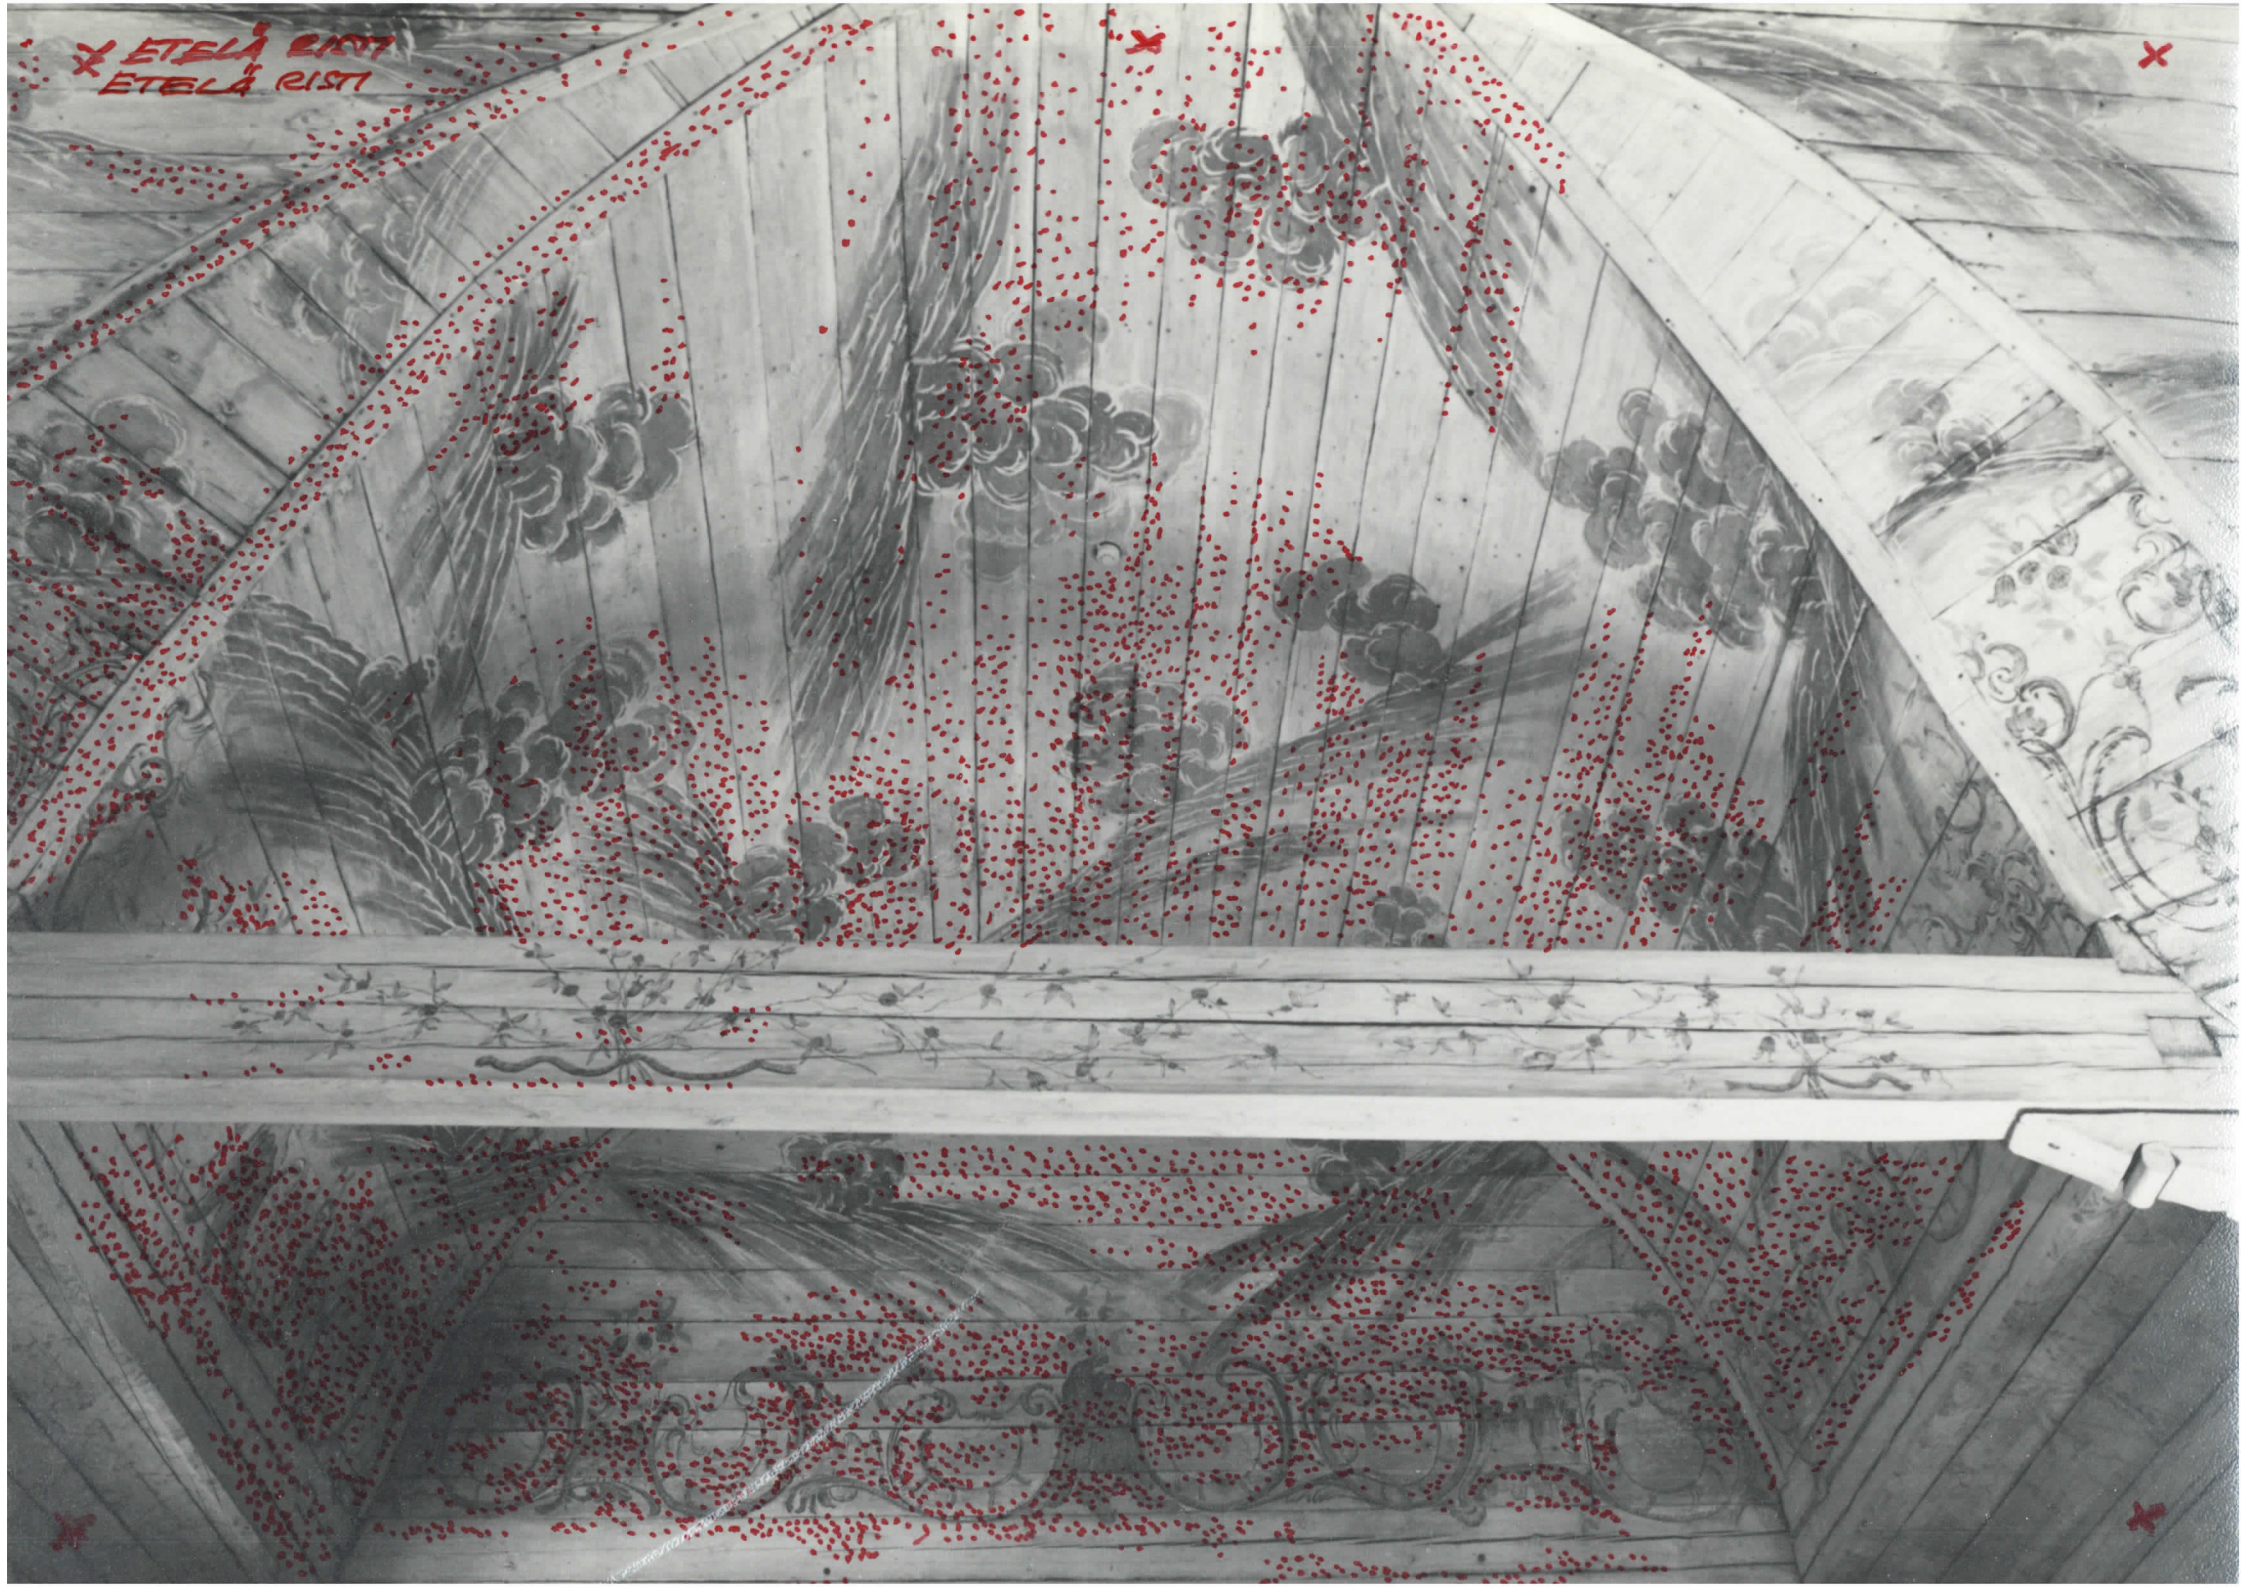
✕ ETELA RISTI
ETE LA RISTI

Esimerkkinä mainittakoon seuraava: Eteläristi hilseilee kauttaaltaan. Liimavärikerrokset ovat irti lähes 100-prosenttisesti. Pilvi-aiheissa on runsaasti Oskari Niemen suorittamaa uudelleenmaalausta, joka ei hilseile, eli hilseily esiintyy vain alkuperäisissä värikentissä.

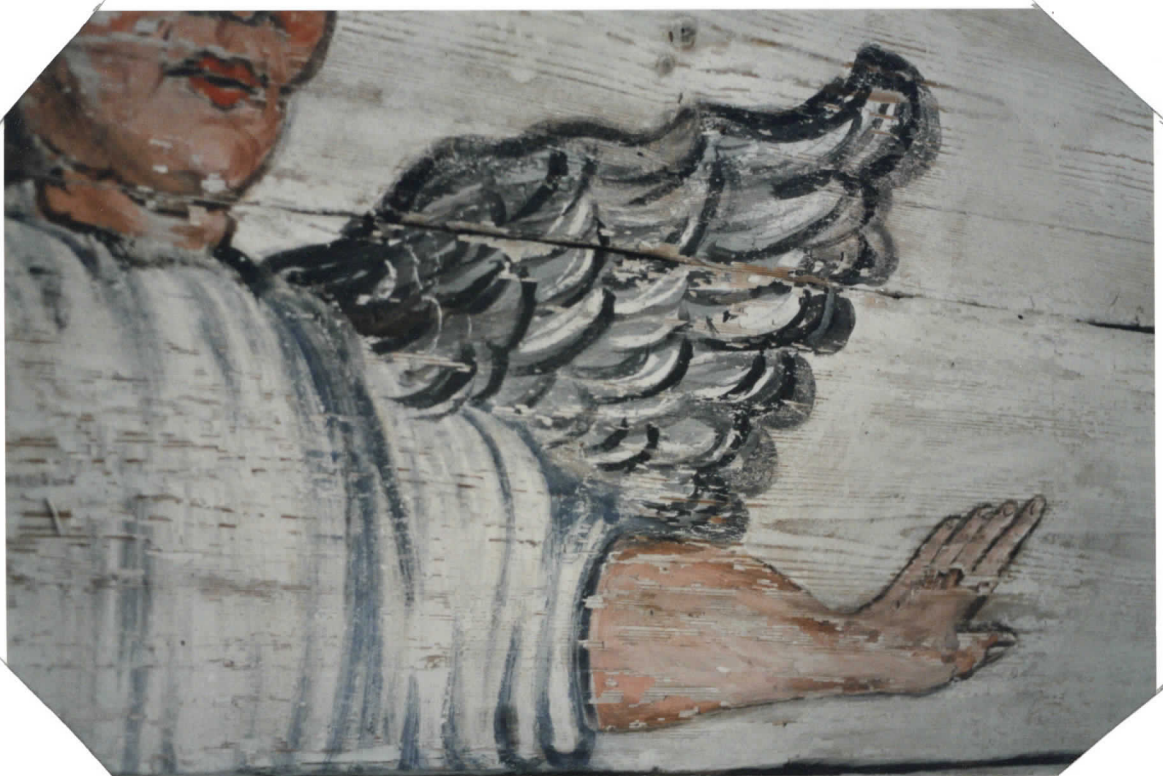
HILSEILEVÄT VÄRIKERROKSET

Konservointitoimenpiteet kattomaalausten osalta: Puhdistus suoritettu pehmeällä siveltimeillä, siltä osin kuin se on ollut mahdollista ilman värin irtoamista. Yleisesti ottaen katon likaisuus oli monin paikoin yllättävän vähäistä. Värikerrokset on kiinitetty Glutolin-metyyliselluloosa liuksella.

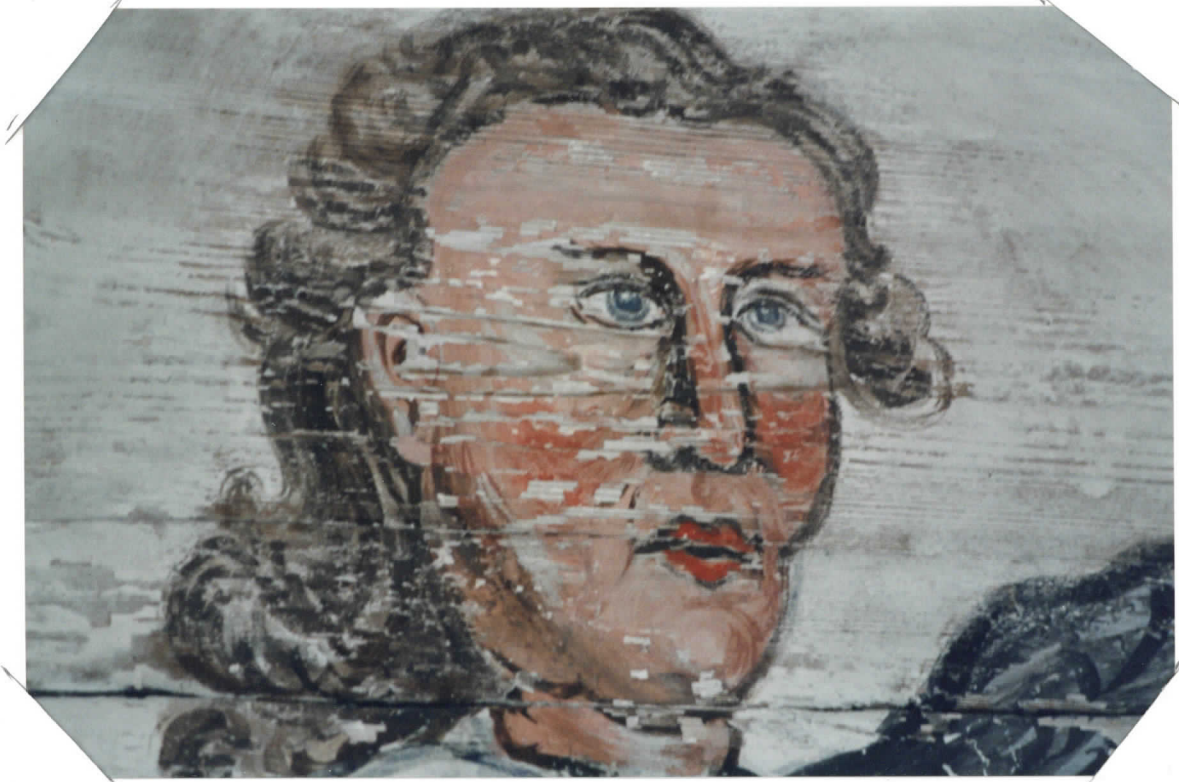
HILSEILEVÄT VÄRIKERROKSET

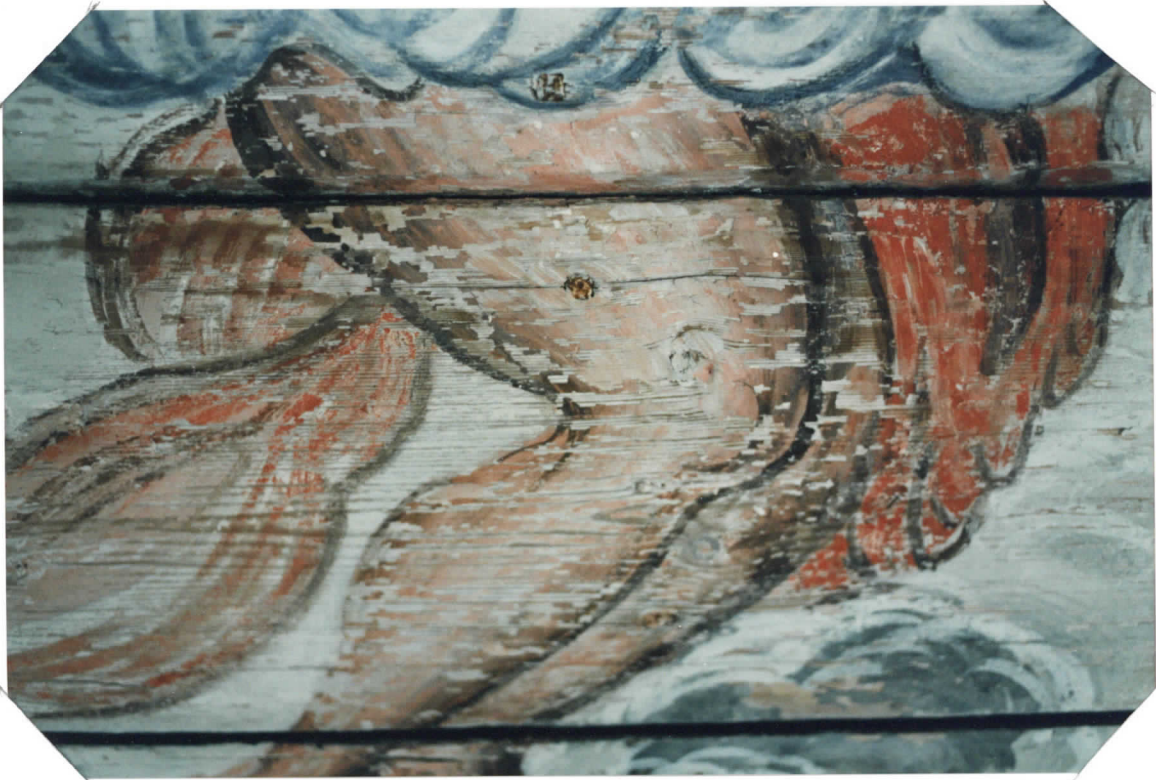
HILSEILEVÄTVÄRIKERROKSET

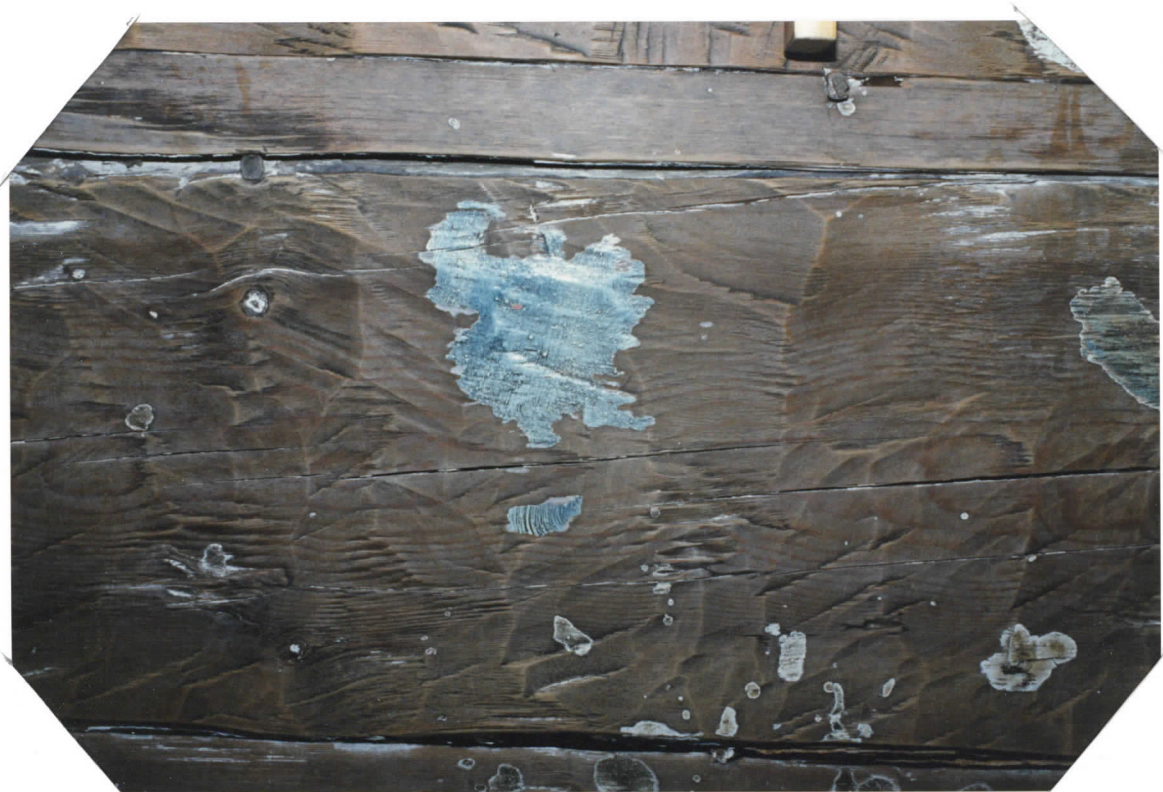
KEURUUN VANHA KIRKKO-LÄNTI. SISÄÄNKÄYNTI

FRAGMENTTI ALKUPERÄISESTÄ VÄRITYKSESTÄ.
- SININEN MARMORI KUVIDINTY KULUNUT JA
IRRONNUT. MYÖHEMMÄSSÄ RESTAUROINNISSA
VÄRITYS SUORITETTU VAALEALLA LIIMAVÄRILLÄ, JOKA
NYT ON RESTAUROITU.

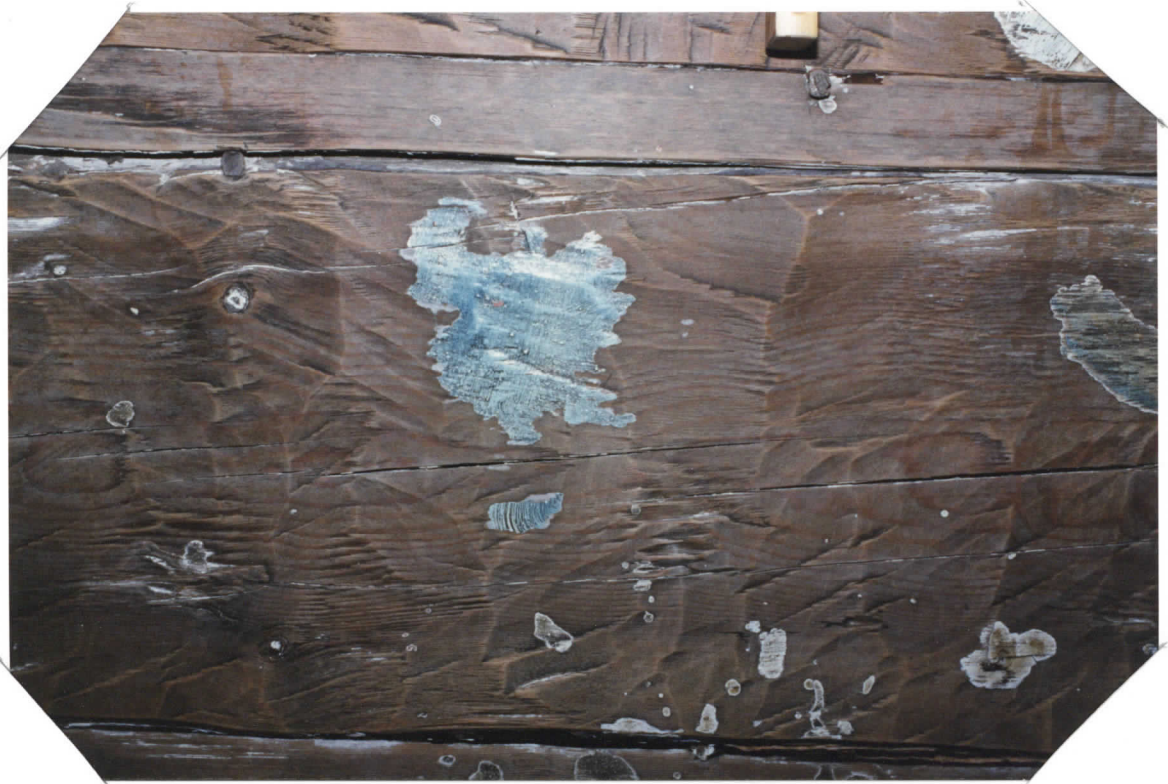
KEURUUN VANHA KIRKKO - ITÄ-RISTI

FRAGMENTTI ALKUPERÄISEITÄ VÄRITYKSESTÄ.
- MARMORI KUUIOINTI KULUNUT JA IRRONNUT
SEINÄPINNASSA. AIKASENNASSA RESTAUROIN-
NISSA UUDELLEEN VÄRITYS SUORITETTU LII-
MAVÄRILLÄ, JOKA NYT ON RESTAUROITU.

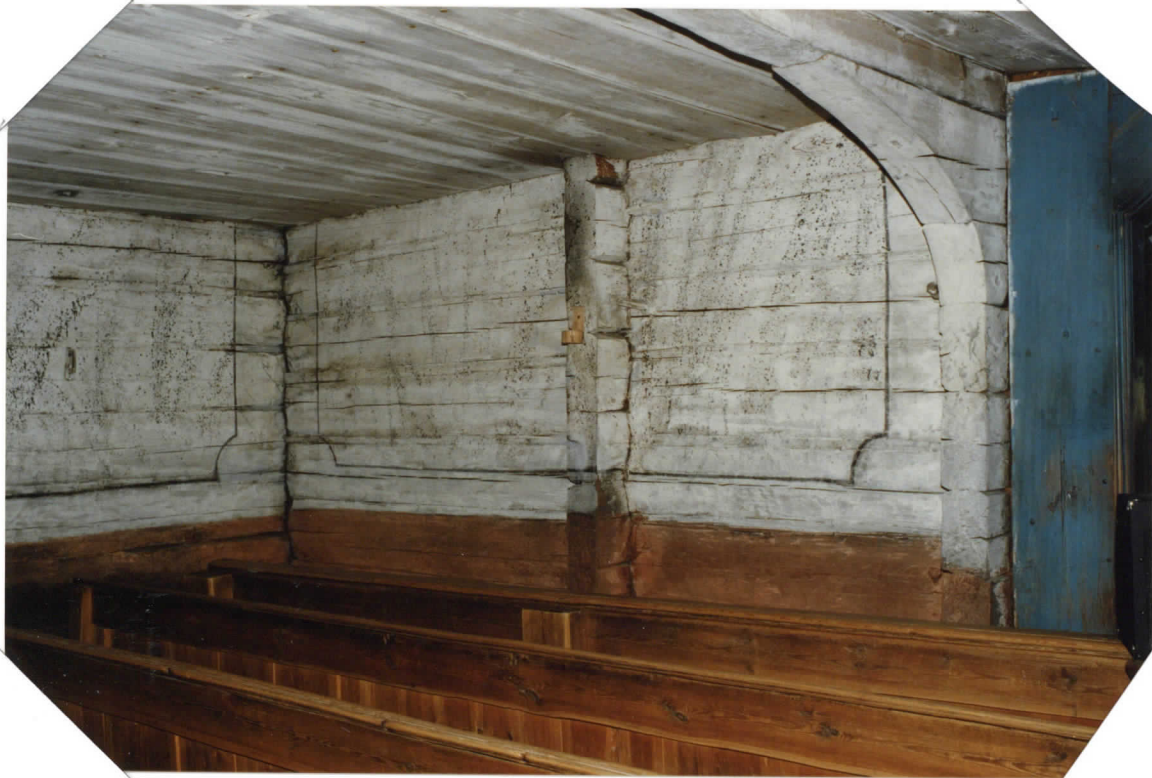
ESIMERKKI RAPAUTUNEESTA SEINÄVÄRISTÄ
LEHT. ALUS

Irtoavat värikerrokset on kiinnitetty samalla tekniikalla kuten kattopinnoissa. Alueet joista väri on rapautunut, uudelleen väritys suoritettu hienovaraisella paikkaväriyksellä, liimaväriä käyttäen.

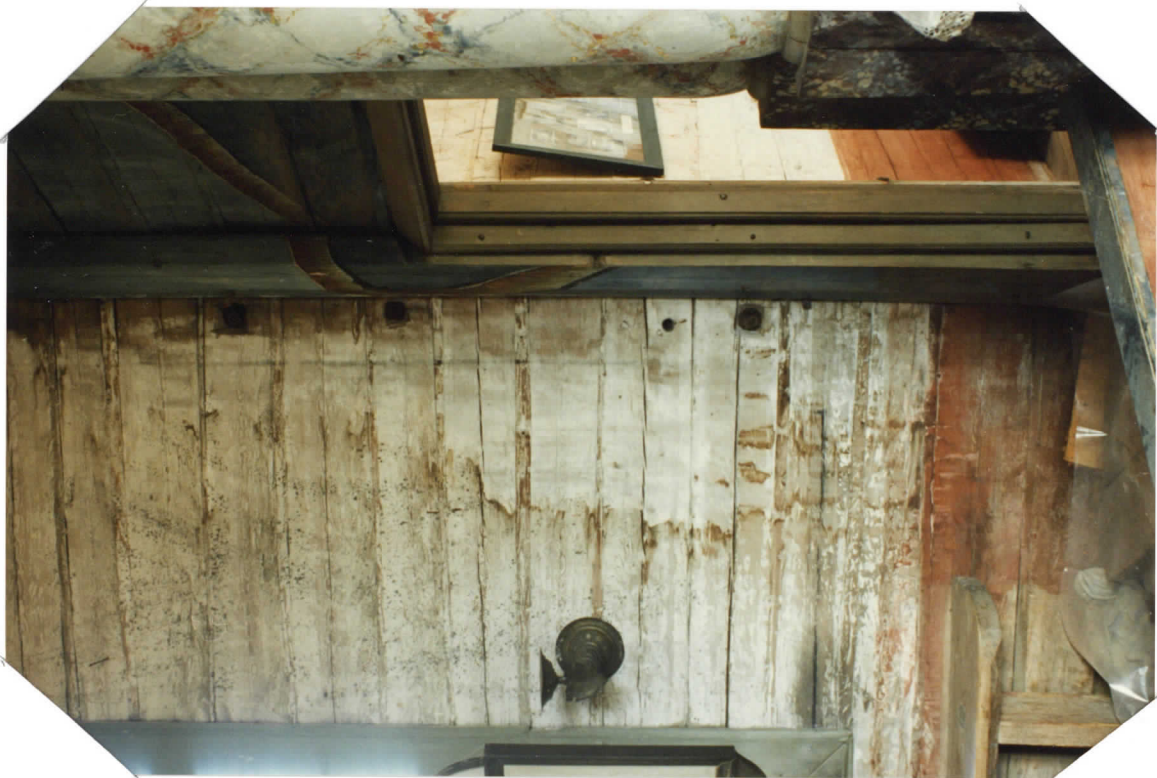
KOSTEUS VAURIOITA YM.

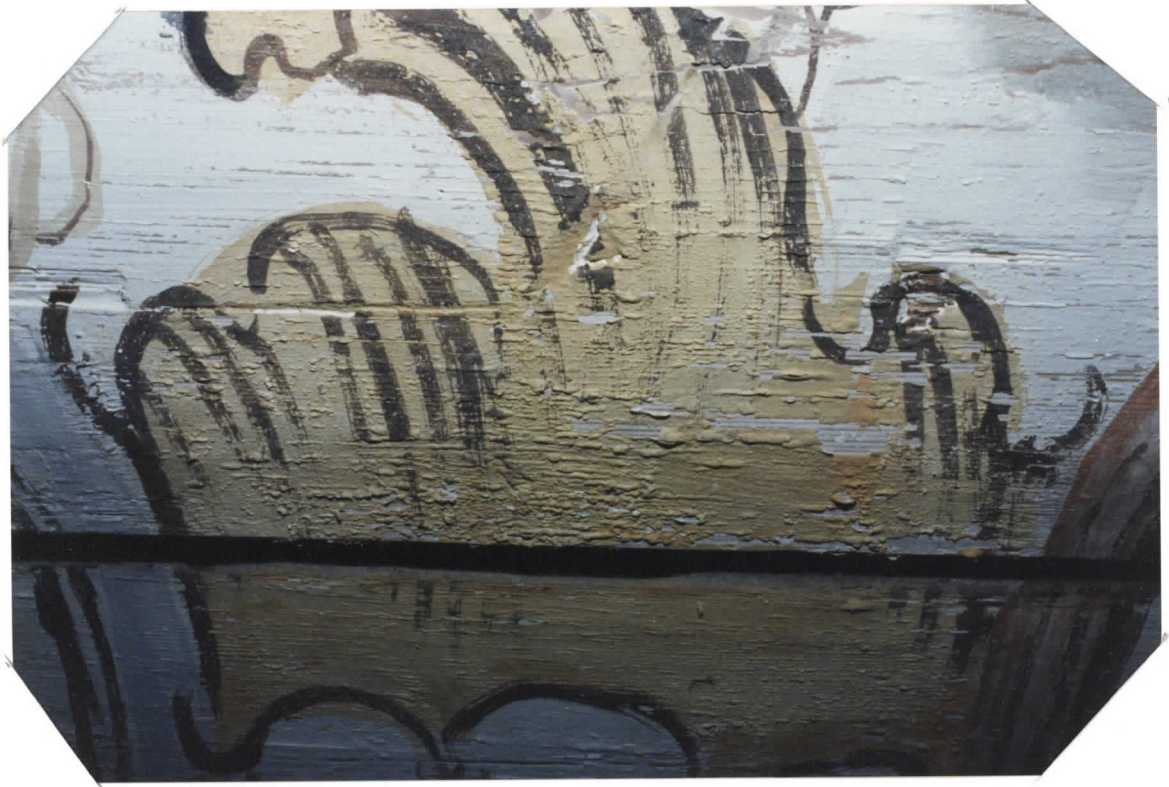
YKSITYISKOHTA RAPAUTUVASTA ORNAMENTISTA.

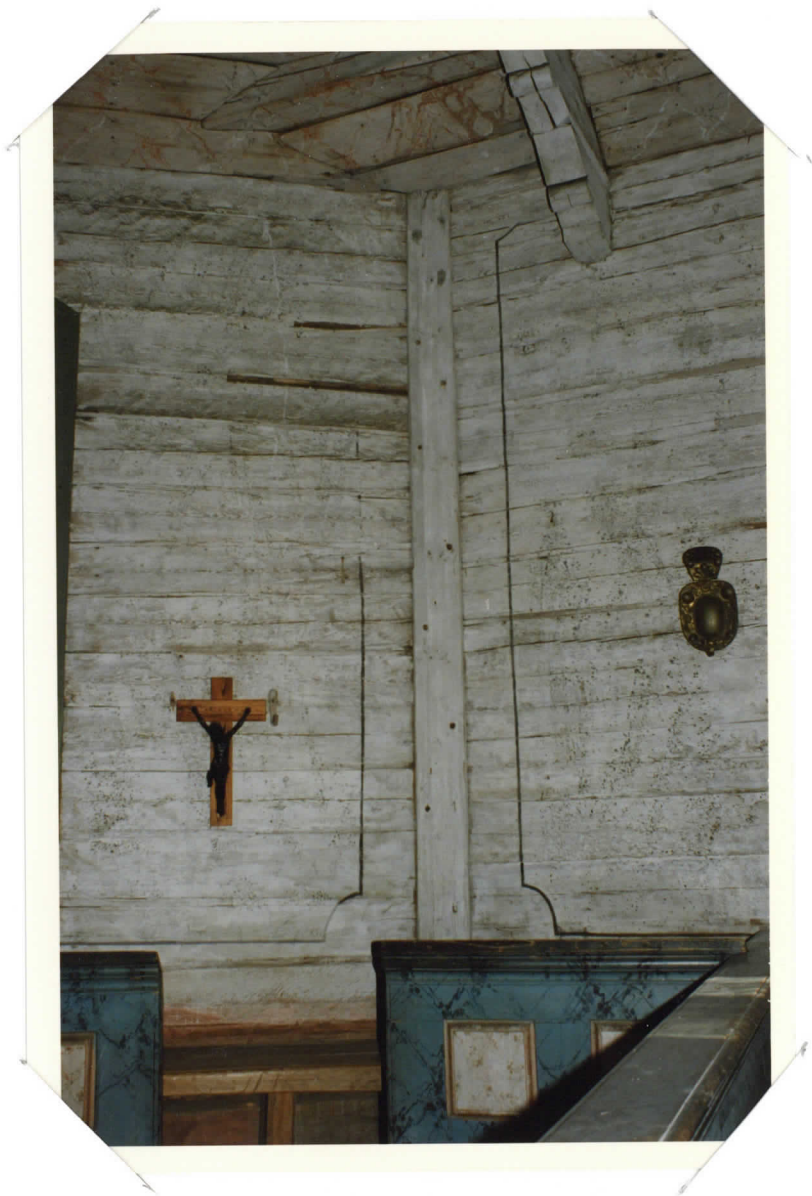
Hirsien välistä puuttuu listoja, jotka on tarkoitus tehdä uudelleen ja kiinnittää puutapituksin. Väritys liimavärillä jne.

KIRKKOSALIN SEINÄÄ ENNEN PUH-
DISTUSTA JA RESTAUROINTIA
- PUUTTUVAH HIRREN VÄLLISTÄT TEHTY
LYDEEN JA KIINNITETTY PUUTAPEILLA.

Hirsilistoja on uusittu niillä kohdin joissa listat ovat jostakin syystä kadonneet.

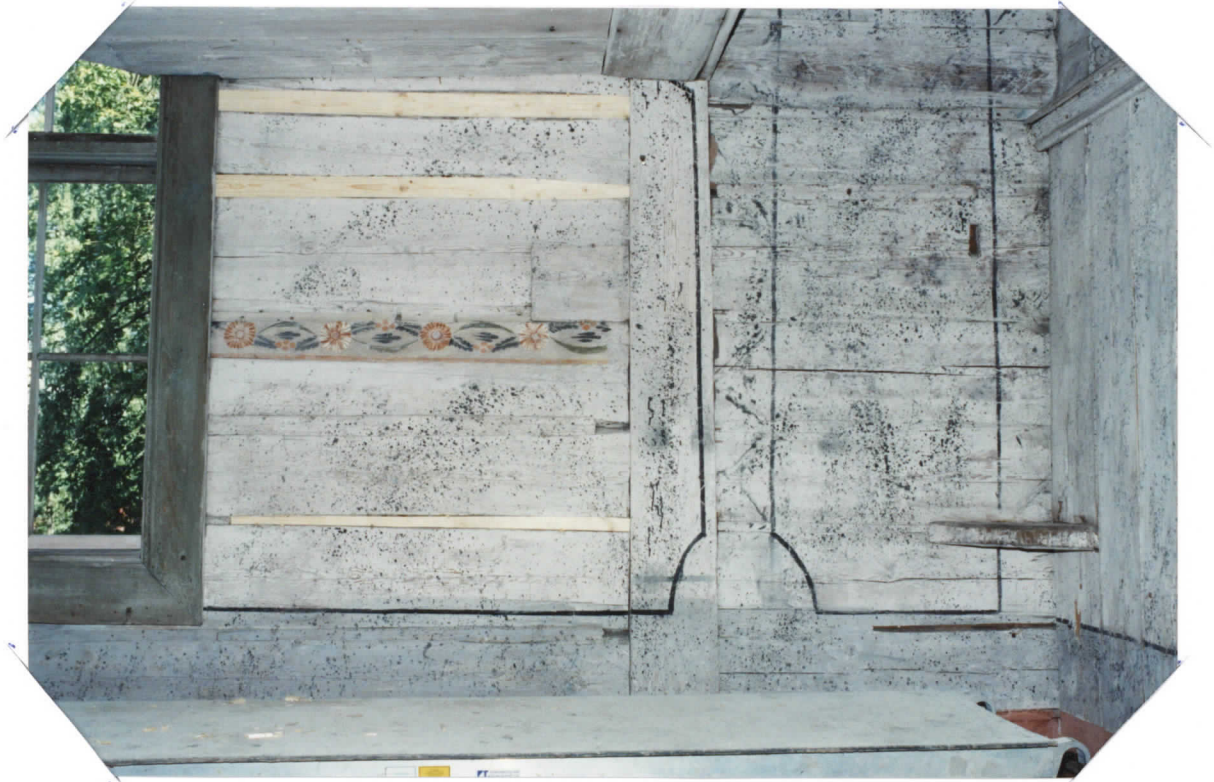
HIRSIEN VÄLI-LISTAT UUSITTUNA

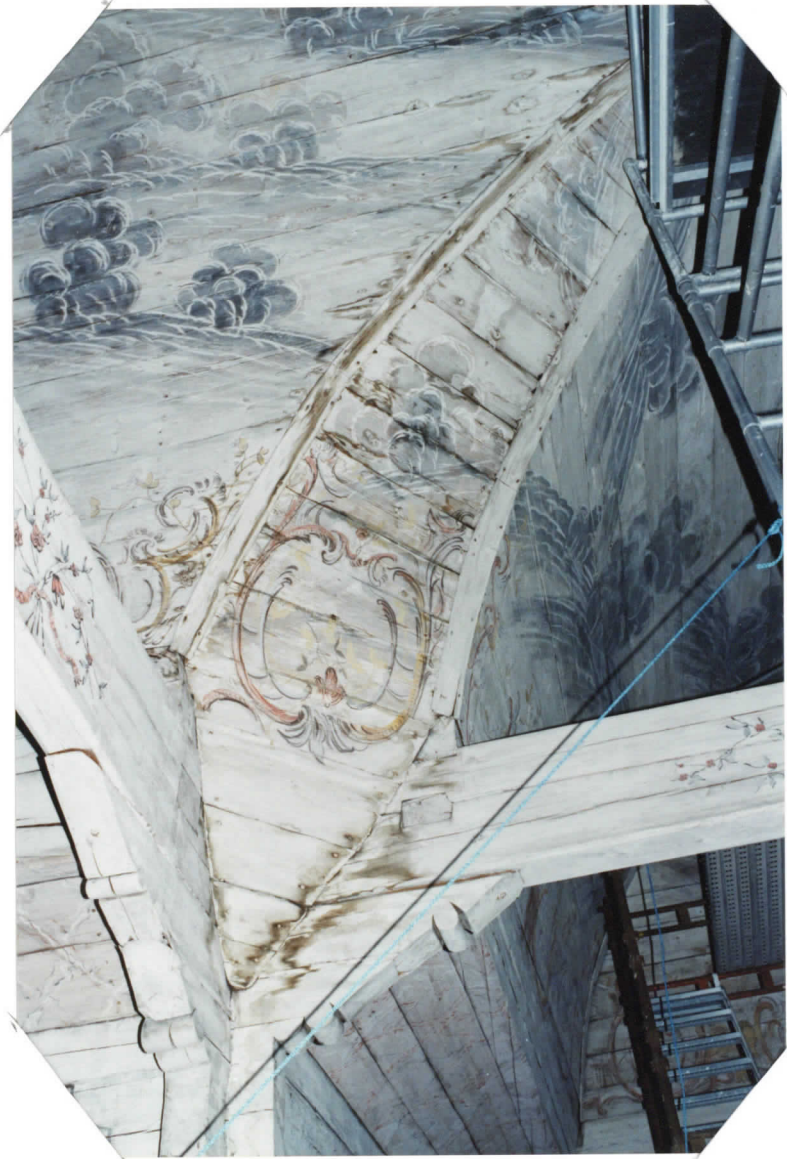
Keskiristissä on 5 - 6 m. pitkä pahannäköinen veden aiheuttama väri-vaurio. Pahoja vesivaurioita myös keskiristin kulmalaipeissa, ks. dokumenttikuvat.

KOSTEUS VÄHÄDITÄ ETELÄ LAIPIOSSA

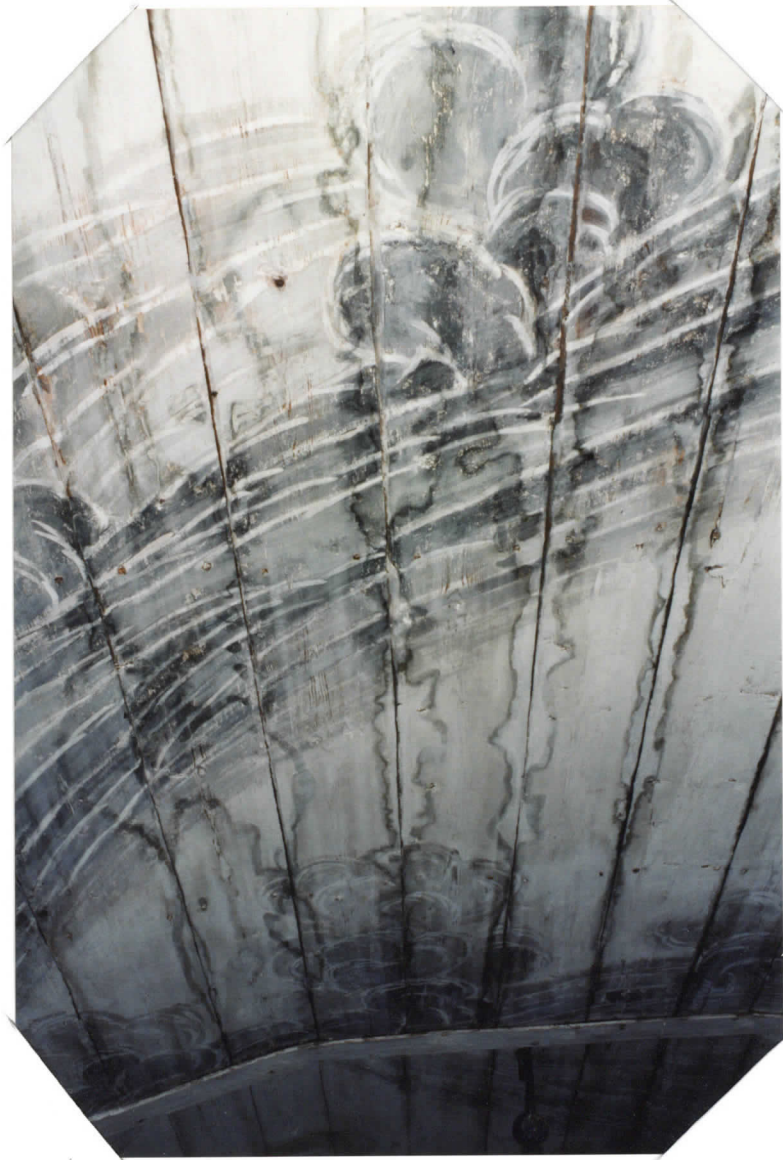
KATON PAHOJA KOSTEUSVAURIOITA

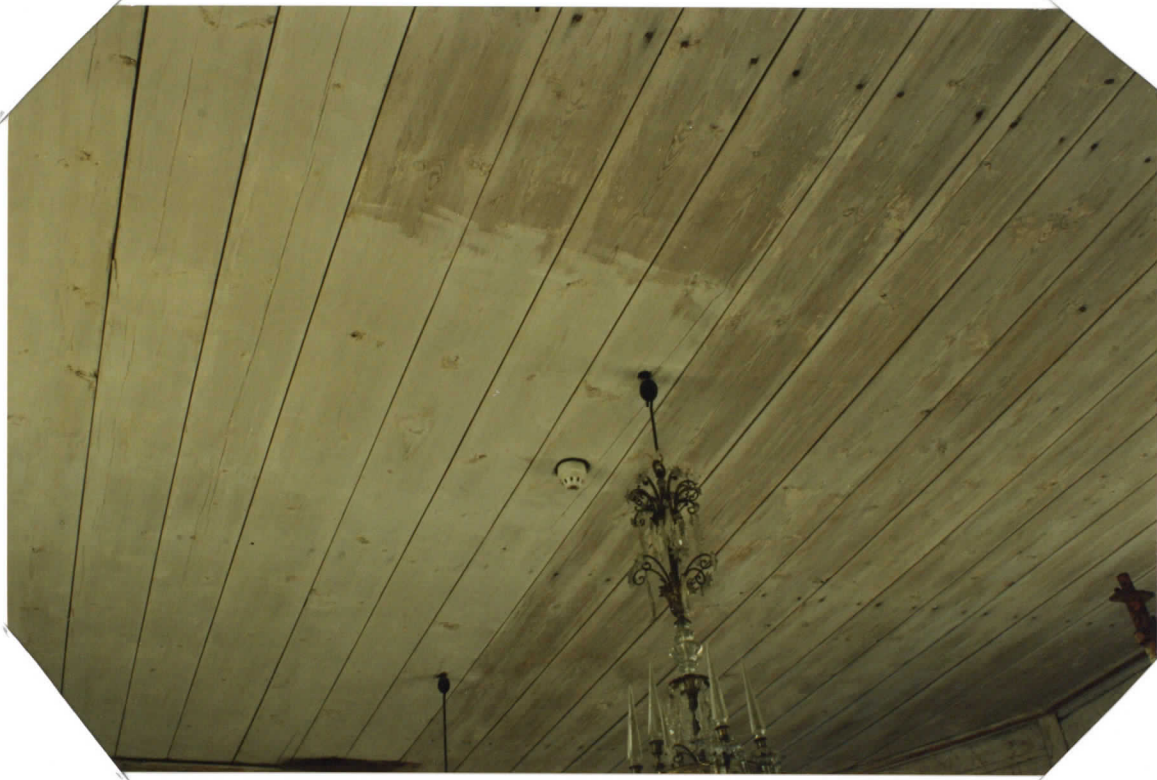
Sakastin katto on liimavärillä käsitelty. Vanha liimavärikerros on lähes kokonaan hilseillyt ja varissut alas. Myös joitakin kosteuden aiheuttamia ruskeita laikkuja lautapinnassa.

SAKASTIN KATTO TYÖTÖVAIHEESSA, UUELLEEN
VÄRITYS LIMAVÄRILLÄ.

Toimenpiteet. Kosteusvaurioiden eristys, uusi pintakäsittely sävytetyllä liimavärillä, ohuesti, puolipeittävästi, hienovaraisesti.
