KEURUUN VANHANKIRKON KATTOMAALAUSTEN KIIINNITYSTYÖ

13.5 - 15.8. 1996 2.6 - 12.6. 1997

KEURUUN VANHA KIRKKO

Konservointikertomus

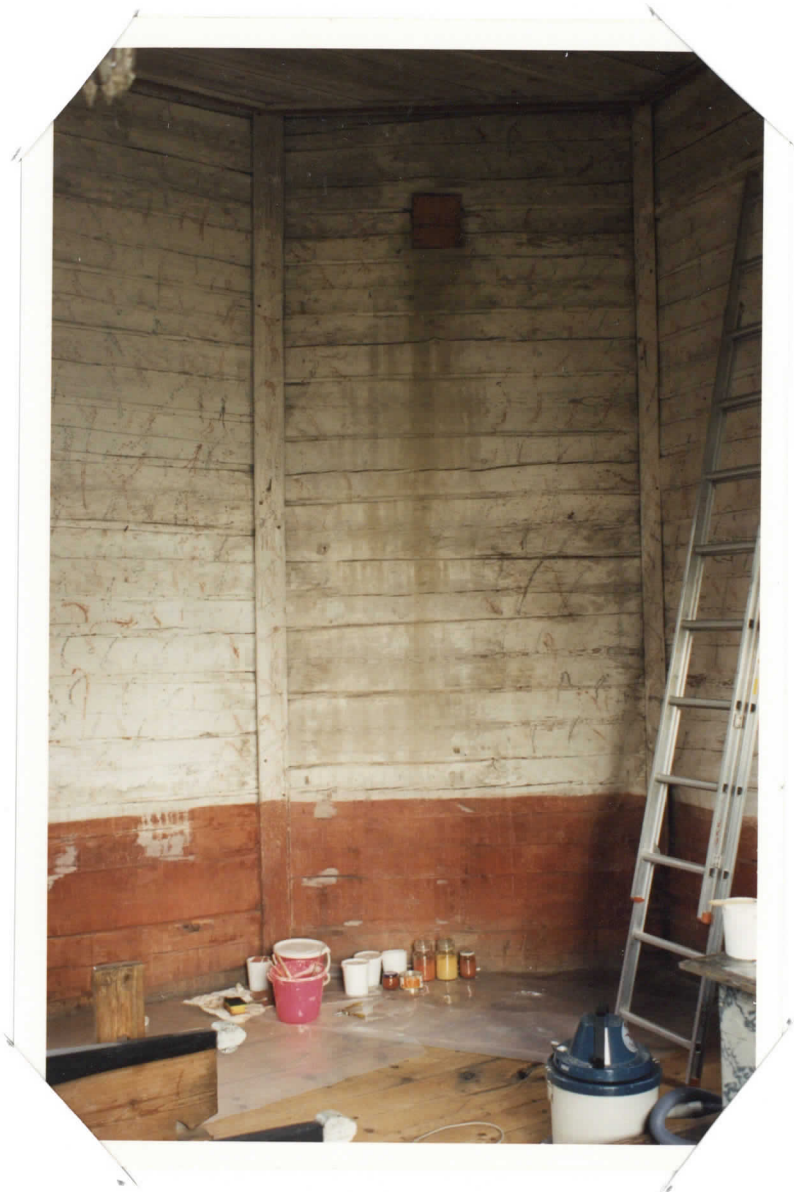
Seinäpinnat huomattavan likaiset, enimmäkseen irtolikaa. Väritys osittain hilseillyt kautta linjan, mutta pääpiirteissään hyvin säilynyt.

OSA SEINÄPINTAA ENNEN Puhdistusta - ja RESTAUROINTIA

Toimenpiteet. Seinäpintojen puhdistus, värien kiinnitys, sekä paikaväritys. Käsittää myös roiskemaalausta. Alapinnat voidaan käsitellä pesutekniikalla, jolloin täydentävää väriä tarvitaan vain osittain.
