## **BRINKHALLIN KARTANO**

### **Väridokumentointi ja värinkiinnitys**

#### **Päärakennus**

**Historiallisten interiöörien konservointi**  
**EVTEK Muotoiluinstituutti 2004**

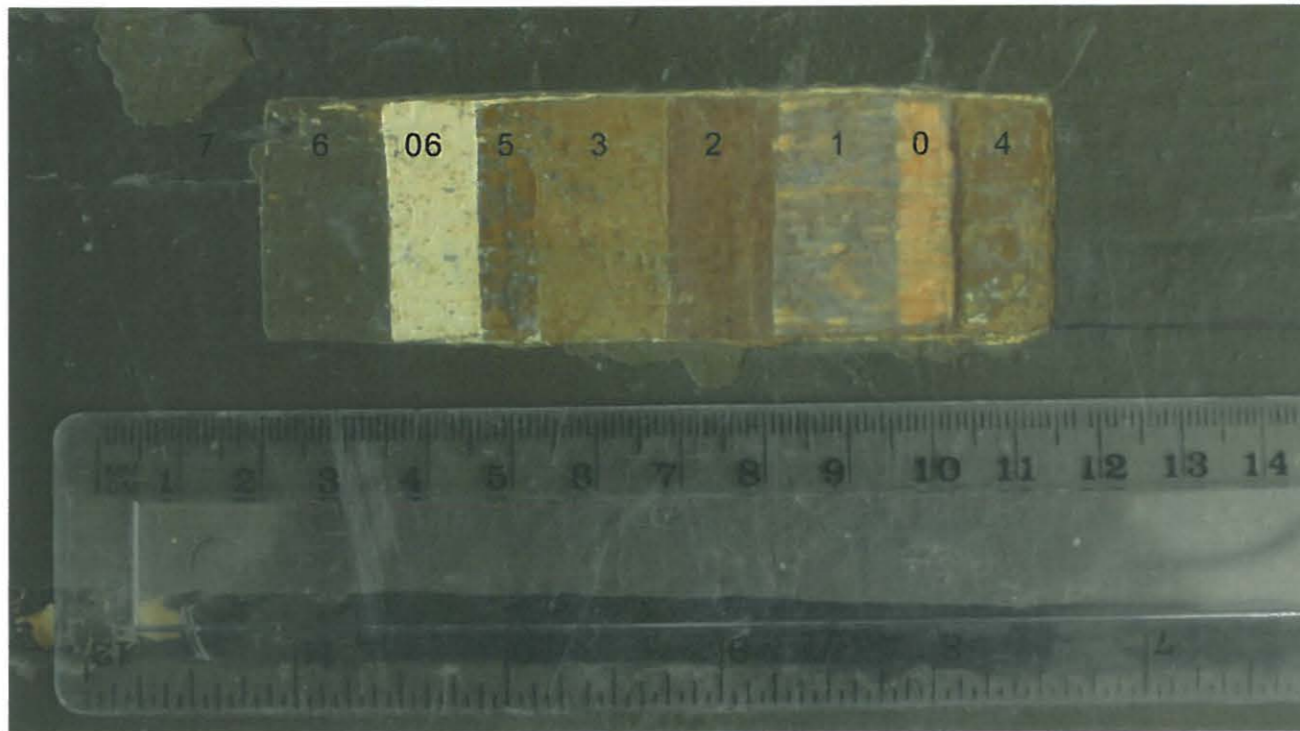
**LATTIA**

Värikerrokset	Maalilaatu	Väri	NCS
0	Puulankku		
1	Öljymaali	Vaaleansininen	S5005-B20G
2	Öljymaali	Ruskea	S6020-Y30R
3	Öljymaali	Ruskea	S5020-Y20R
4	Öljymaali	Ruskea	S6030-Y20R
5	Öljymaali	Tummanruskea	S7010-Y10R
06	Öljykitti	Valkoinen	S1010-Y20R
6	Öljymaali	Ruskea	S6020-Y10R
7	Öljymaali	Ruskea	S7010-Y10R

Lattiassa ruskealla alkydimaalilla tehtyjä paikka-alueita kuluneissa kohdissa (sama maali kuin huoneen pintakerros eli kerros 7).

Koillisnurkassa vaaleansinisen kerroksen alla tummanruskea kerros.

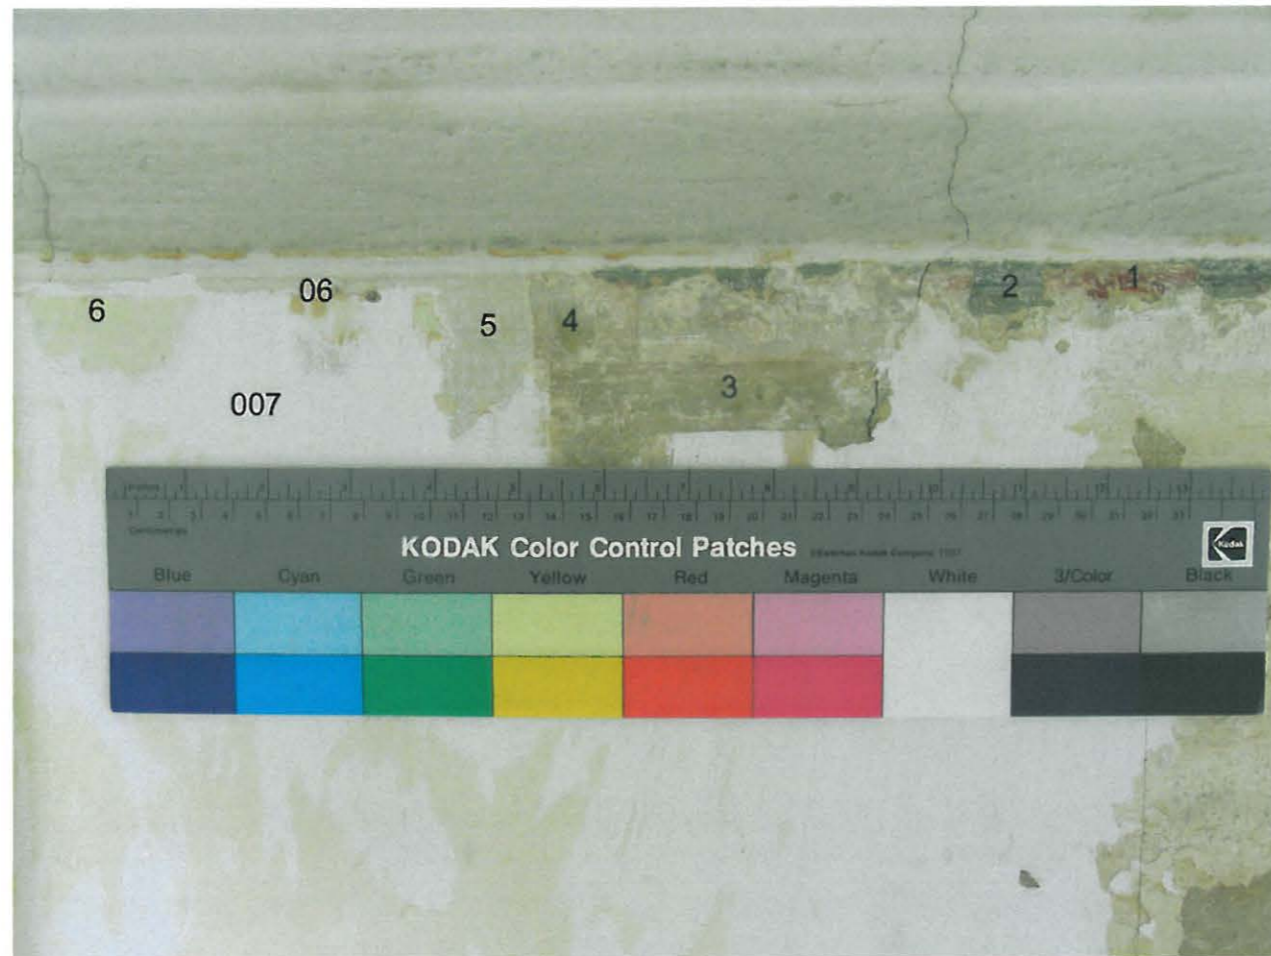
**SEINÄN YLÄOSA, LÄNSISEINÄ**

Värikerrokset	Maalilaatu	Väri	NCS
0	Pohja/ kalkkilaasti		
1		Punainen	S5040-Y90R
2	Liimamaali	Vihreä koristemaalauk - vaalea vihreä - tumma vihreä	S3020-G30Y * S6020-G10Y *
03	Kitti		
3	Liimamaali	Ruskea	S3020-Y20R *
04	Kitti		
4	Liimamaali	Ruskea	S4020-Y20R *
05	Kitti		
5	Liimamaali	Harmaanruskea	S2005-Y30R vaaleampi
06	Paperi		
6	Liimamaali	Vaaleanvihreä	S1020-G70Y vaaleampi
007	Laasti	Valkoinen	
07	Paperi		
7	Alkydimaali	Harmaa	S2005-Y20R

Kerros nro 1 on mahdollisesti viivaväri, kyseistä punaista väriä löytyi vain aivan rapatun kattolistan alapuolelta.

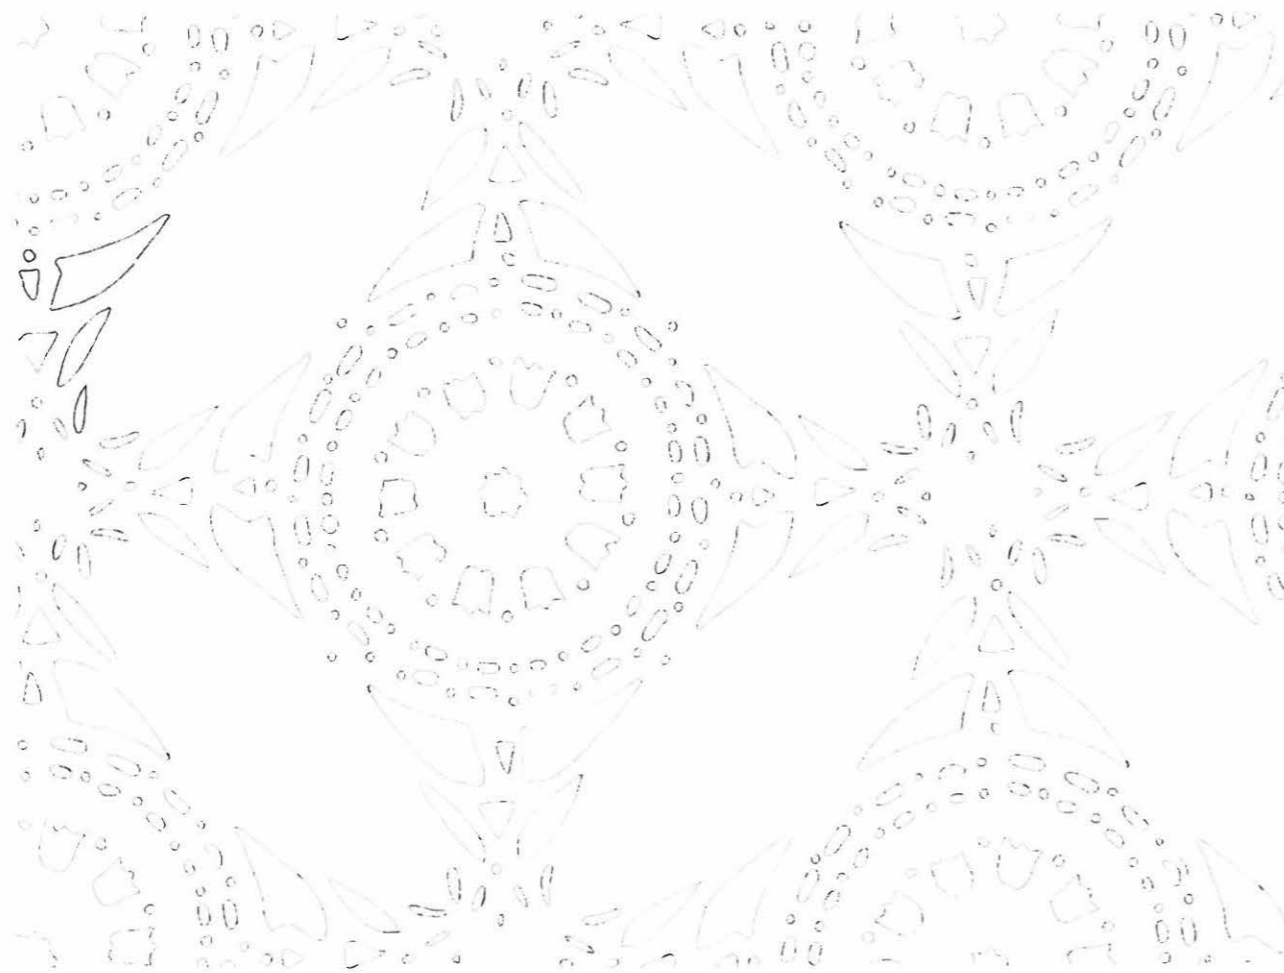
**SEINÄN YLÄOSA, LÄNSISEINÄ**

Viereisessä kuvassa on seinäpinnasta löytynyt koristekuvio ehjäksi rekonstruoituna. Kuviossa on taustavärinä vaalea vihreä (NCS S3020-G30Y) ja kuvio on maalattu tummalla vihreällä (NCS S6020-G10Y). Värien määrittäminen tarkasti on vaikeaa johtuen väripinnan suurista sävyvaihteluista. Kuvio on maalattu liimamaaleilla sapluunaa apuna käyttäen ja se on mahdollisesti 1800 –luvun puolestavälistä.

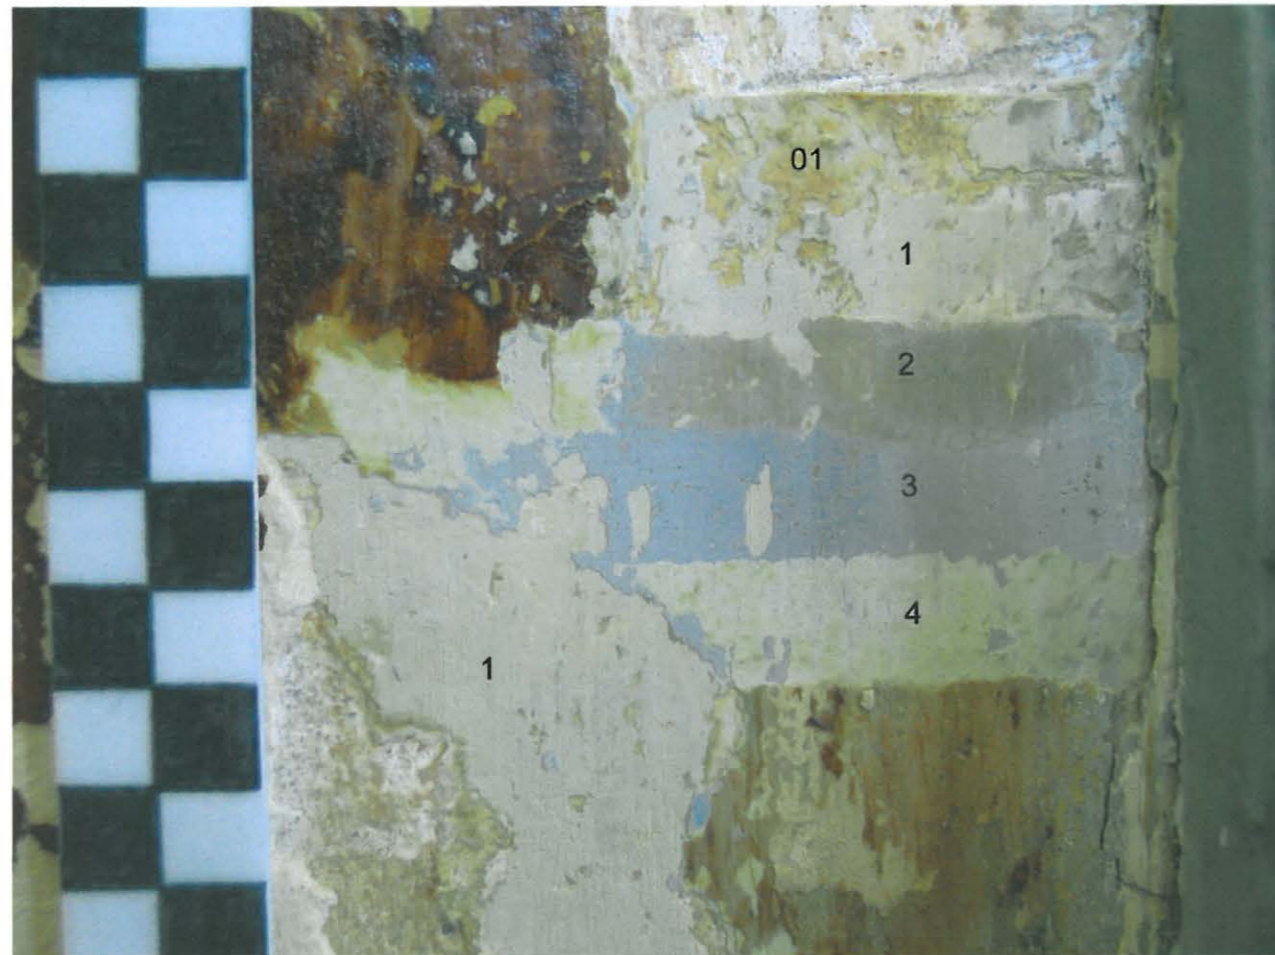
**SEINÄN ALAOSA, LÄNSISEINÄ**

Värikerroksia tutkittiin oletetun paneelirajan korkeudelta. Kerros 1 ei ole seinän alin kerros, maalipinnat ovat niin rikkonaisia että laajempien johtopäätösten tekeminen on vaikeaa. Luettelossa on eritelty vain selvät värikerrokset.

Värikerrokset	Maalilaatu	Väri	NCS
01	Paperi		
1	Öljymaali?	Harmaa	-
2	Öljymaali?	Ruskea	S4020-Y10R
3	Öljymaali?	Sininen	S4005-R80B, vaaleampi
4	Öljymaali?	Vaaleanvihreä	S1020-G60Y *
05	Paperi		
5	Öljymaali	Vihreä	S4010-G70Y

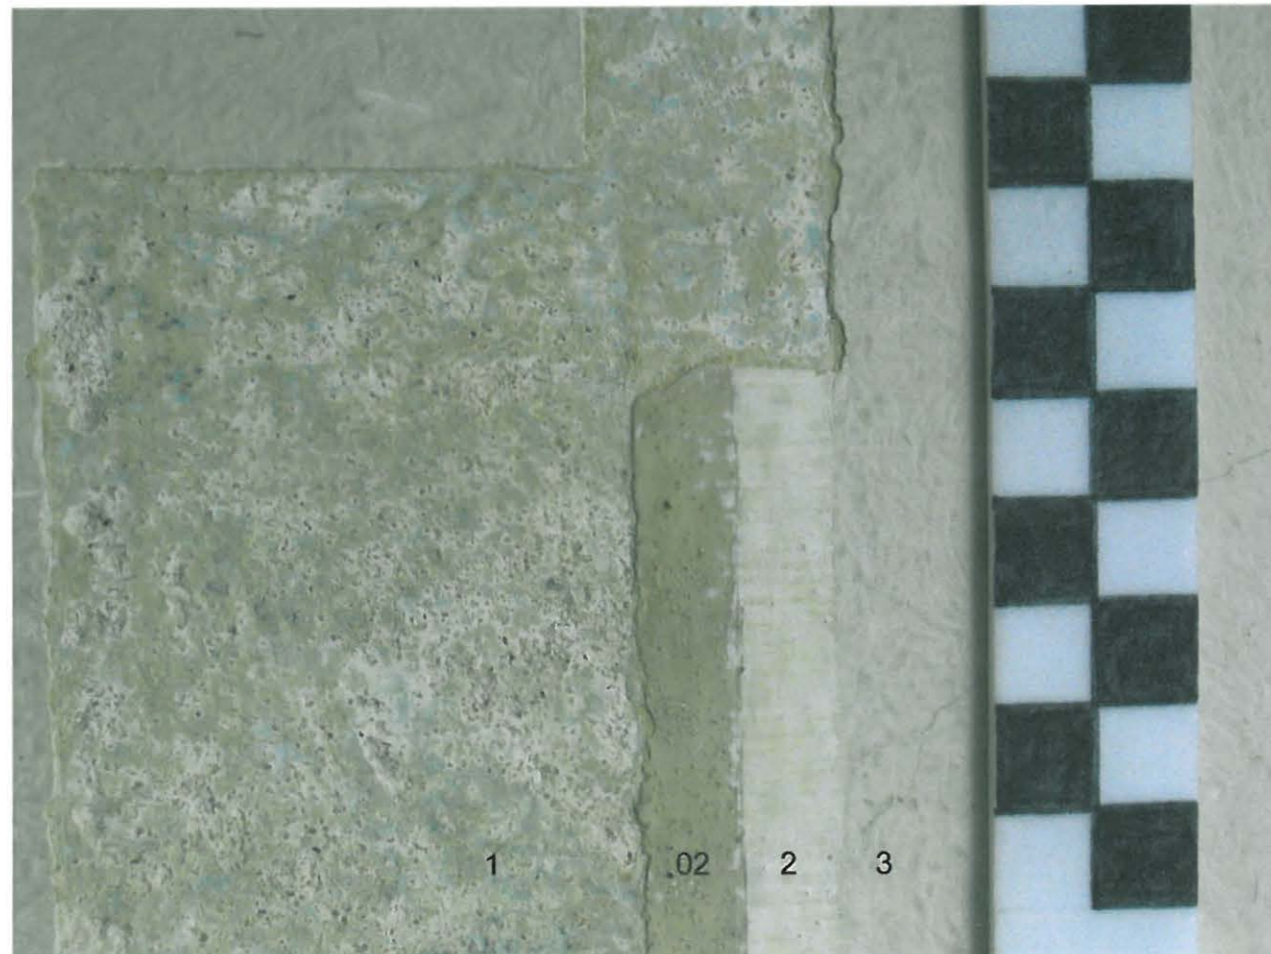
**KATTO**

Kattoon avatusta väriportaasta pystyi havaitsemaan heikkoja koristeaihekuvioita sinivihreässä kerroksessa nro 1. Kattoa on mahdollisesti kiertänyt maalattu koristereunus.

Värikerrokset	Maalilaatu	Väri	NCS
0	Pohja		
1	Liimamaali	Sinivihreä	S1020-B30G
02	Kitti	Ruskea	
2	Öljymaali?	Valkoinen	S0502-Y
3	Lateksi?	Harmaanvalkoinen	S2005-Y30R vaaleampi

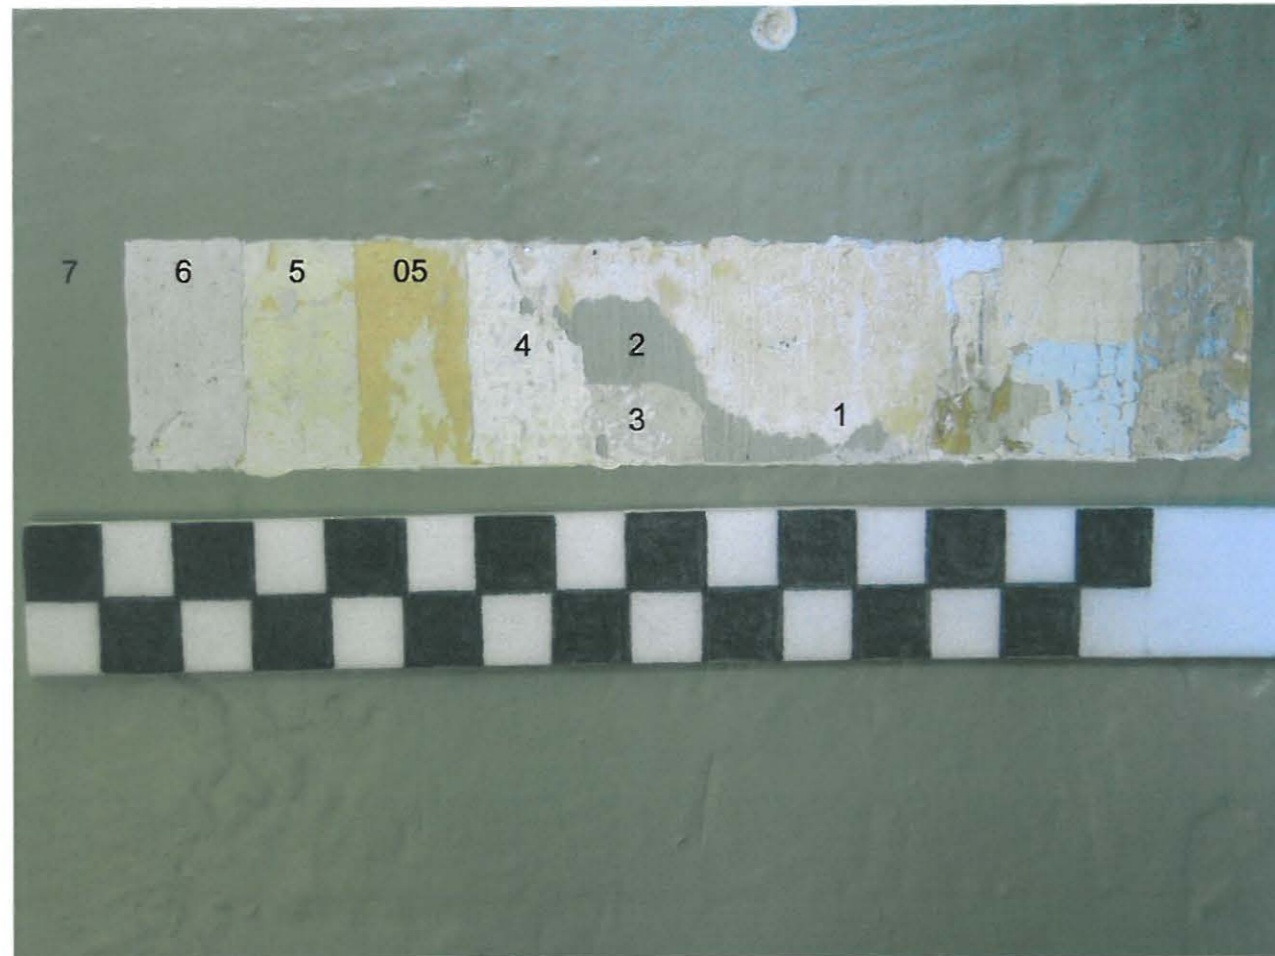
**SMYYGI, POHJOISSEINÄ**

Patterisyvennys ikkunan alapuolella on mahdollisesti tehty keskuslämmityksen myötä 1920 –luvulla. Mikäli asia on näin , ovat kaikki löydetyt värikerrokset kyseisen ajankohdan jälkeen maalattuja.

Kerros 1 ei ole alin kerros, maalipintojen rikkonaisuuden vuoksi on alimpien kerrosten tulkitseminen vaikeaa. Luettelossa on eritelty vain selvät värikerrokset.

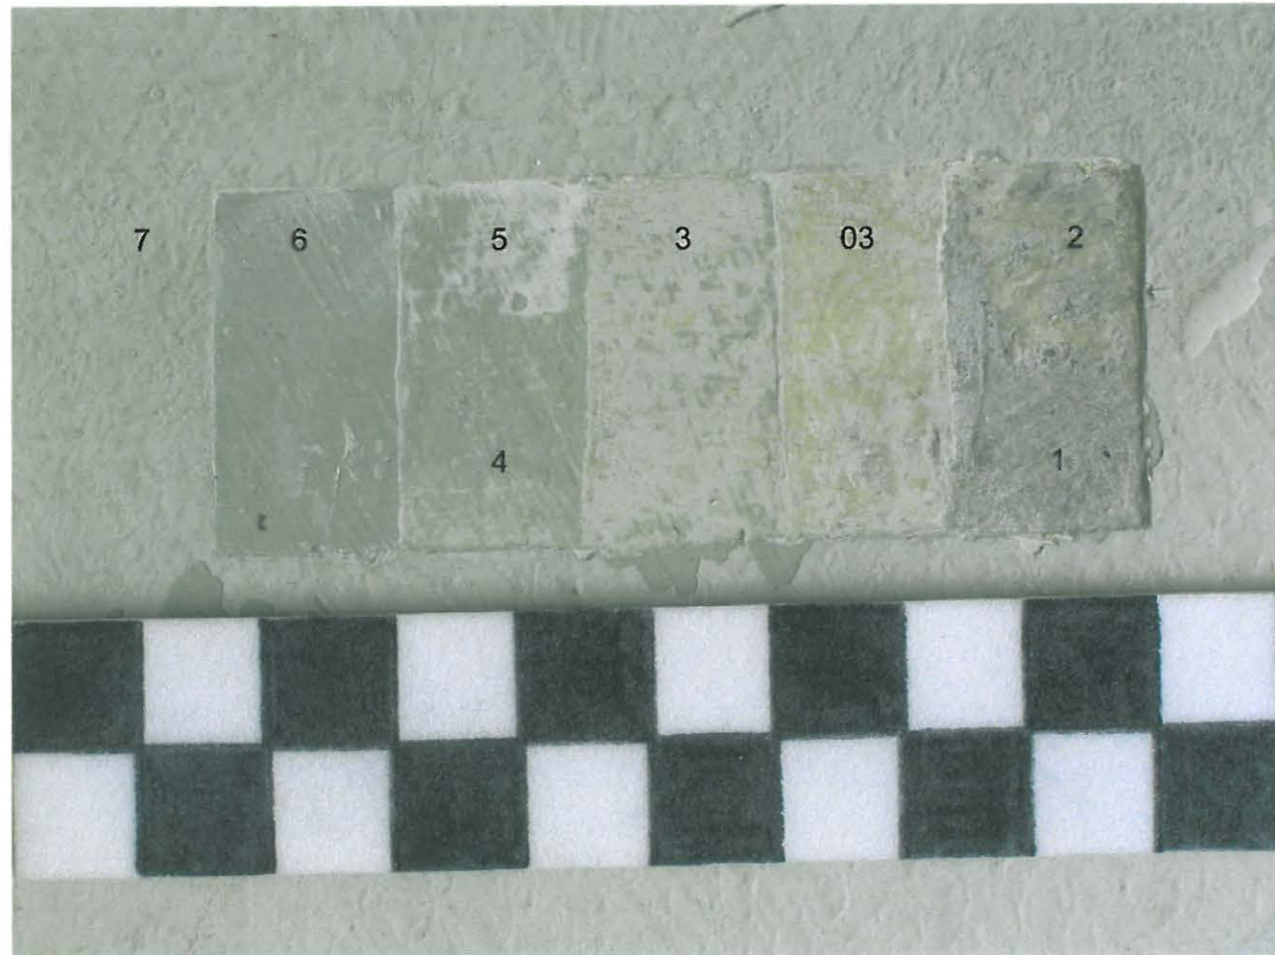
### IKKUNAPENKKI, POHJOISSEINÄ

Betoninen ikkunapenkki on valettu keskuslämmitystä asennettaessa 1920 luvulla.

Värikerrokset	Maalilaatu	Väri	NCS
0	Pohja/ betoni		
1		Harmaa	S3000-N
2		Ruskea	
03	Kitti		
3	Öljymaali	Rusehtavanharmaa	S2005-Y10R
4	Öljymaali	Vihreä	S4005-G80Y
5	Öljymaali?	Kellertävä	
6	Öljymaali	Vihreä	S4005-G80Y
7	Öljymaali	Harmaa	S2502-Y

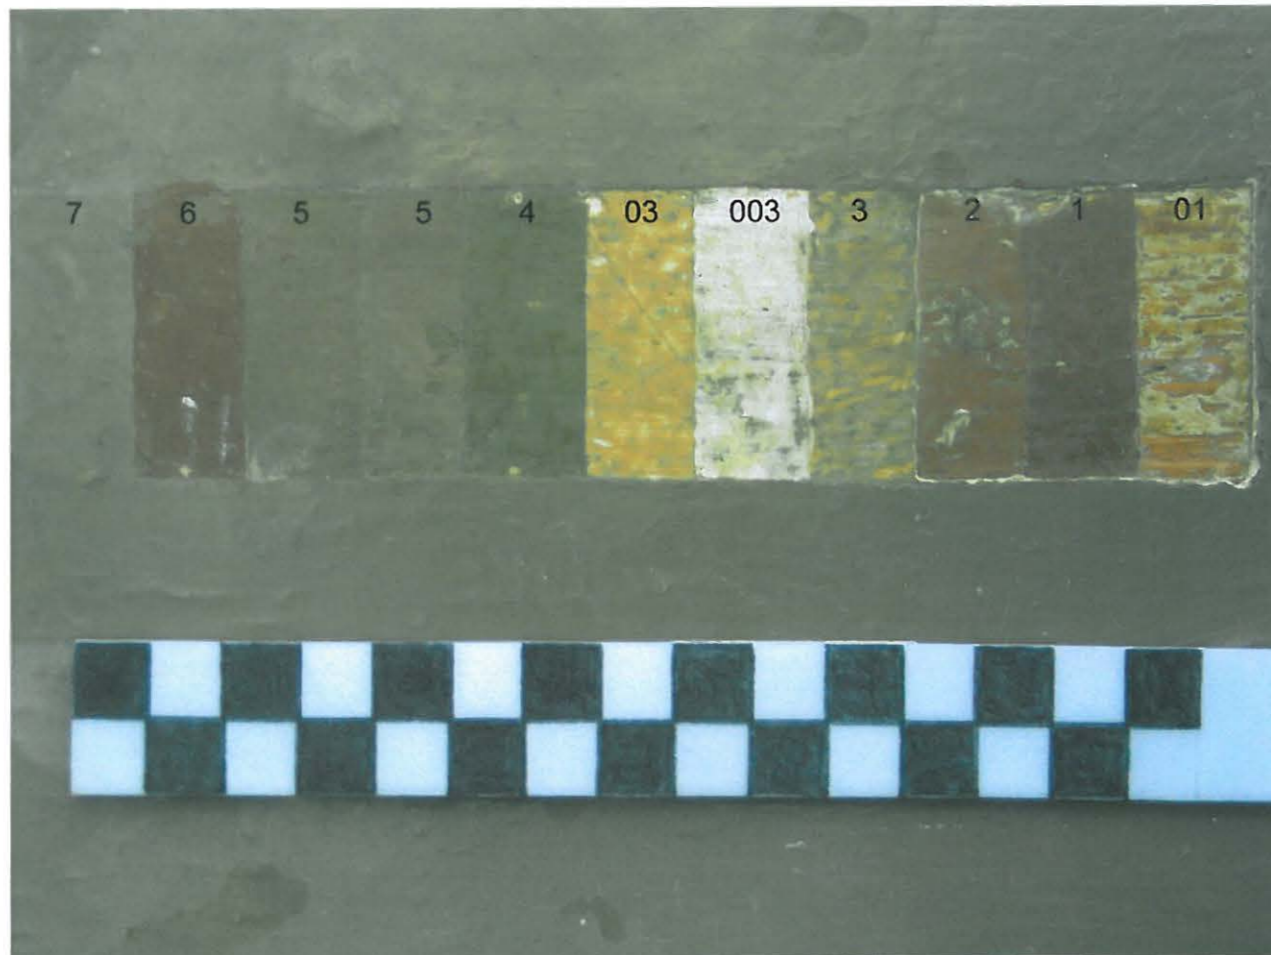
**LATTIA**

Lattian lankut saattavat niiden leveydestä päätellen olla alkuperäisiä. Alimmat värikerrokset 1-4 ovat ilmeisesti 1800 luvulta, kerros 1 vuosisadan puolestavälistä ja kerros 4 aivan vuosisadan lopulta.

Värikerrokset	Maalilaatu	Väri	NCS
0	Pohja/ lankku (175-250 mm)		
01	Kitti		
1	Öljymaali	Ruskea	S7020-Y40R
2	Öljymaali	Ruskea	S5030-Y40R
003	Kitti		
03	Kitti		
3	Öljymaali?	Harmaa	S4530-Y
4	Öljymaali?	Vihreä	S6030-Y
5	Öljymaali	Ruskea	S6020-Y30R tummemp
6	Öljymaali	Punaruskea	S6030-Y50R
7	Alkydimaali	Ruskea	S6010-Y30R

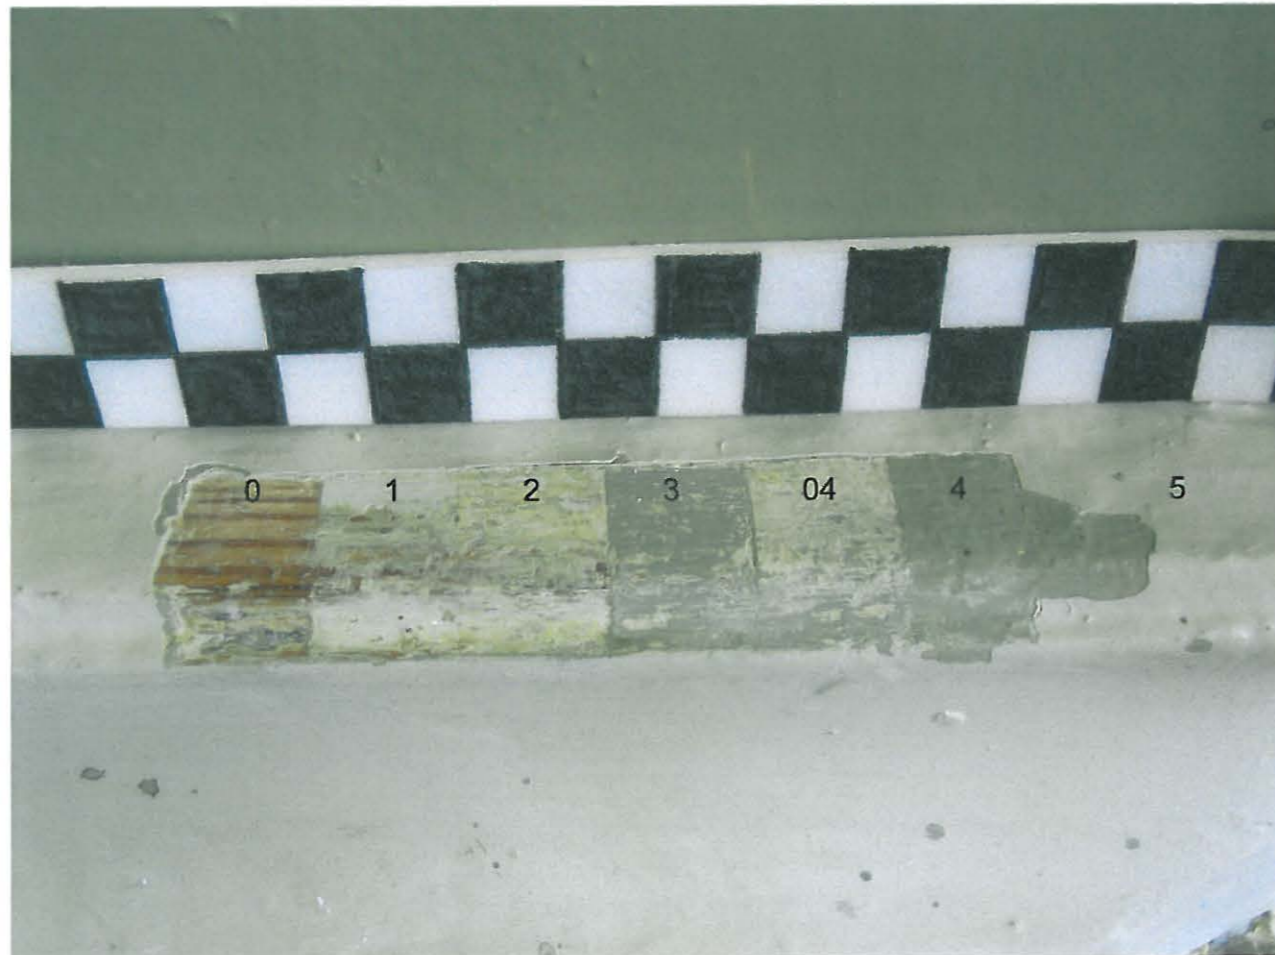
**JALKALISTA**

Jalkalistan profiili viittaisi sen olevan 1800 –luvun puolelta. Värikerroksia on kuitenkin hyvin vähän.

Värikerrokset	Maalilaatu	Väri	NCS
0	Puupinta		
1	Öljymaali	Valkoinen	S1502-G50Y/ S1002R
2	Öljymaali	Beige	S2010-G20R
3	Öljymaali	Harmaa	S5005-G20Y vaaleampi
04	Öljykitti?		S1005-Y30R
4	Öljymaali	Vihreä	S4010-G70Y
5	Alkydimaali	Valkoinen	S1502-Y

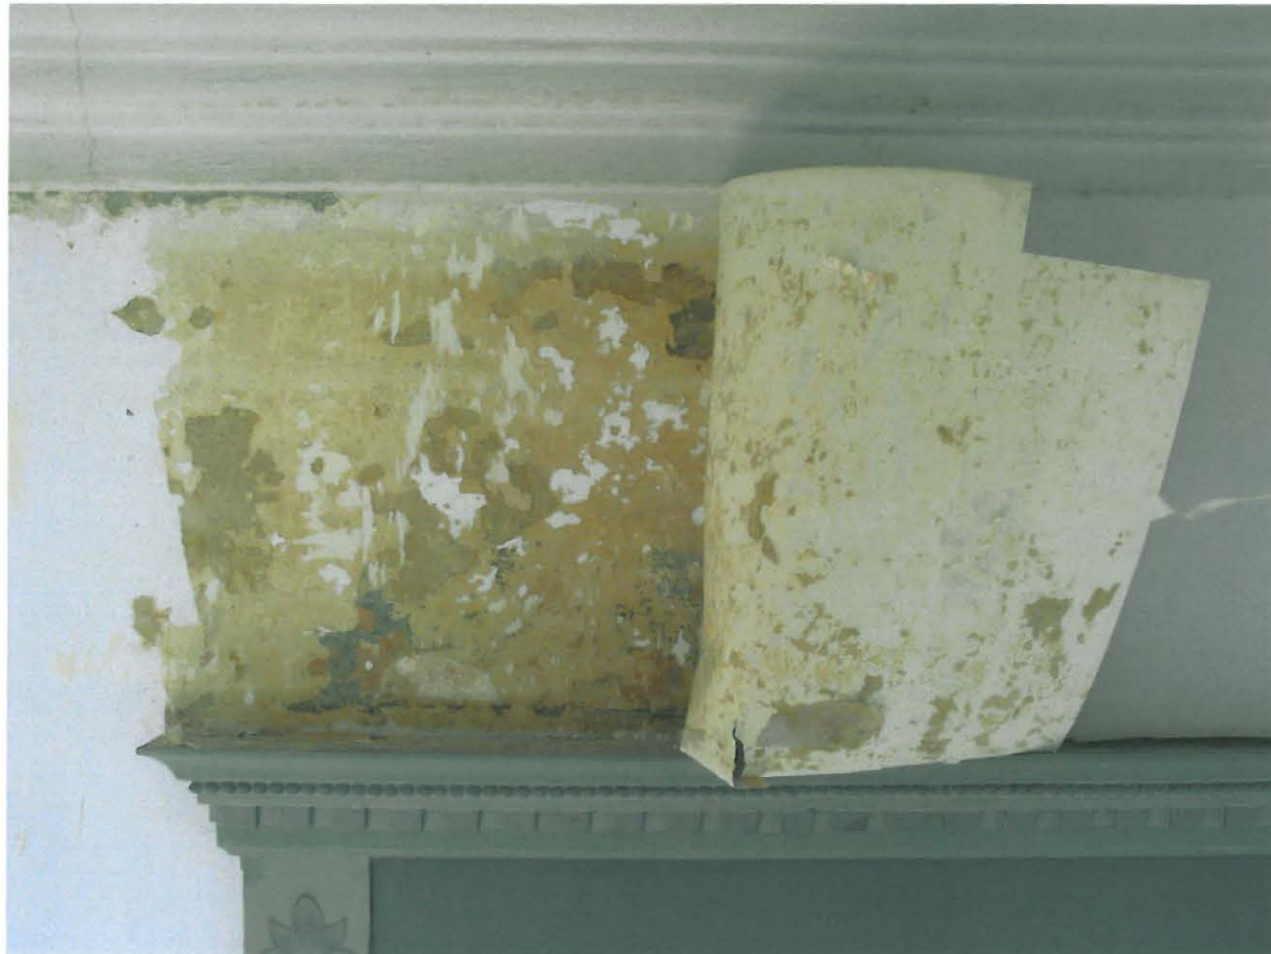
Lisäksi avattiin seinäpaperi huoneiden 10 ja 11 välisen oven yläpuolelta. Tämä oli seinän informatiivisimpia kohtia. Paksujen kittikerrosten alta löytyi vihreä koristemaalauus.

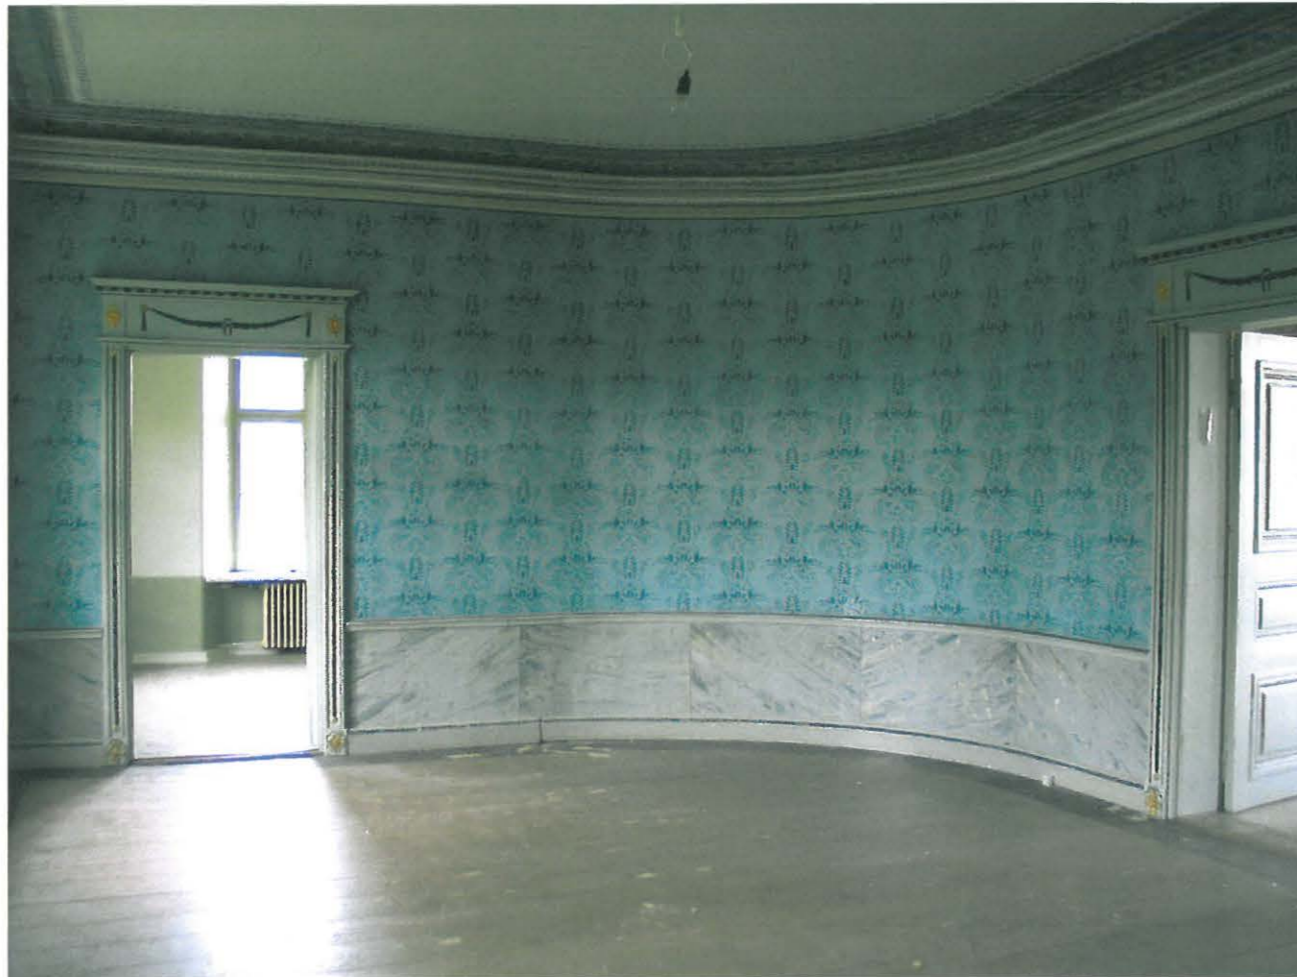
Konservointitoimenpiteet yläkerran sinisessä huoneessa keskittyivät 1920-luvun maalattuihin kivijäljitelmäpaneelisiin, jotka kiertävät huoneen kauttaaltaan. Paneelien kunto on heikko, pinta on monin paikoin krakeloitunut ja osa maalista irtoamassa tai hilseillyt jo pois. Tavoitteena oli tehdä ennaltaehkäisevinä toimenpiteinä värinkiinnityskokeita, joita voidaan käyttää avuksi jatkossa oikeiden materiaalien valinnassa sekä alkuperäisen pinnan autenttisuuden säilyttämisessä.

Koristemaalattujen paneelien värinkiinnityksessä on huomioitava materiaalit ja rakennuksen olosuhteet, jotta voidaan valita maalipinnalle sopiva liima-aine. Paneelimaalauksen tausta on pahvia, joka elää ilmankosteuden ja lämpötilan vaihteluiden mukaan. Jotta eri liimojen ikääntymisvaikutuksia voidaan seurata ennen laajempia värinkiinnitystoimenpiteitä, on tärkeää testata valittuja liimoja ensin pienemmille alueille. Värinkiinnityskokeet tehtiin kuudella eri liimalla, joiden joukkoon valittiin sekä synteettisiä, että orgaanisia liima-aineita.

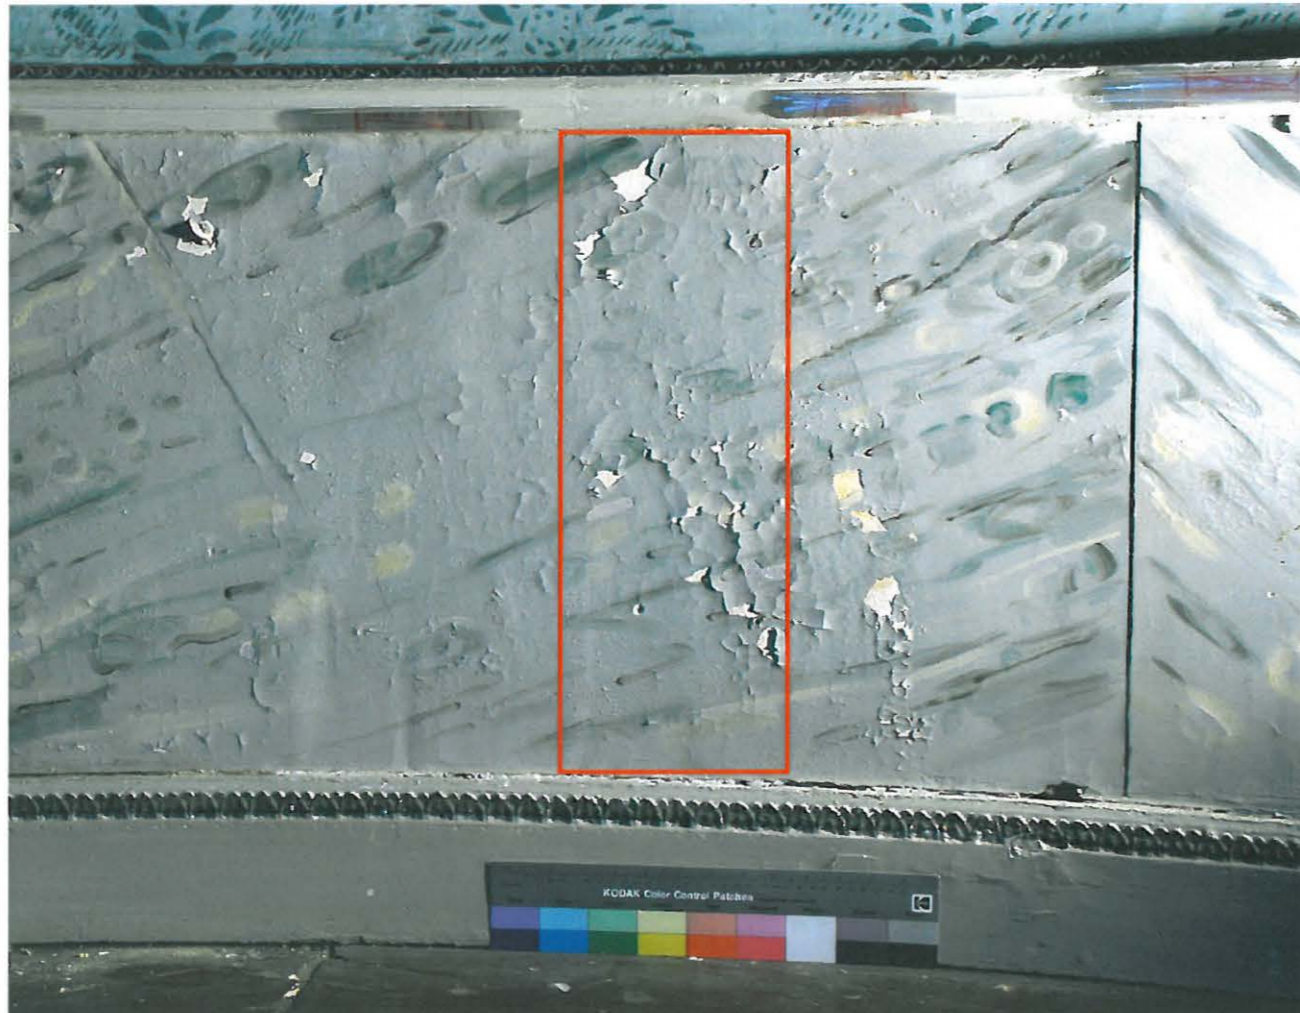
Testialue ennen toimenpiteitä

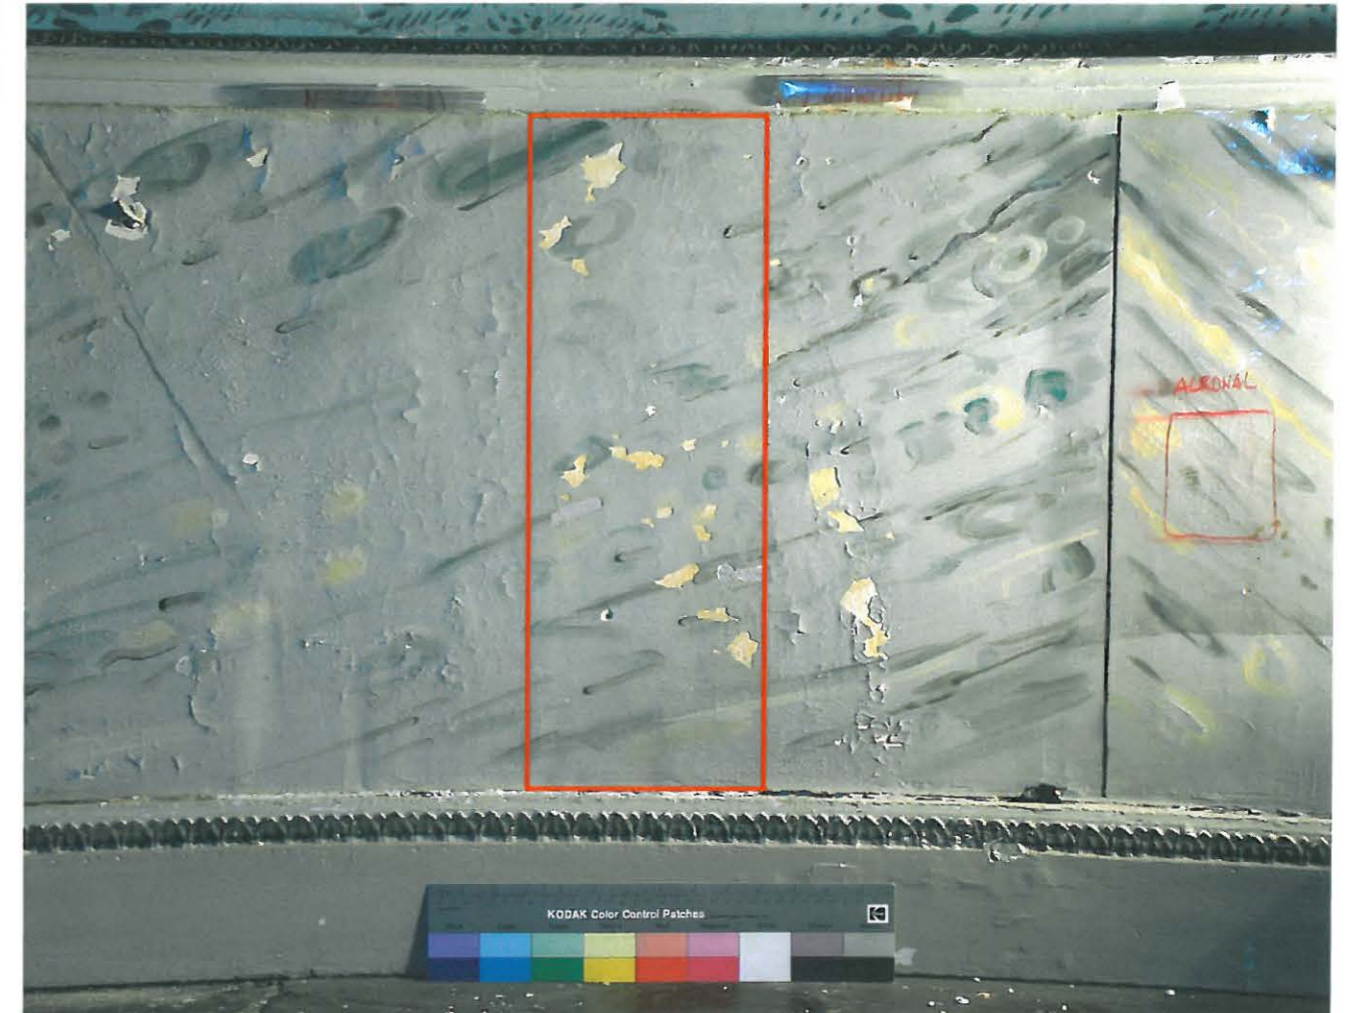
Testialue värinkiinnityksen jälkeen

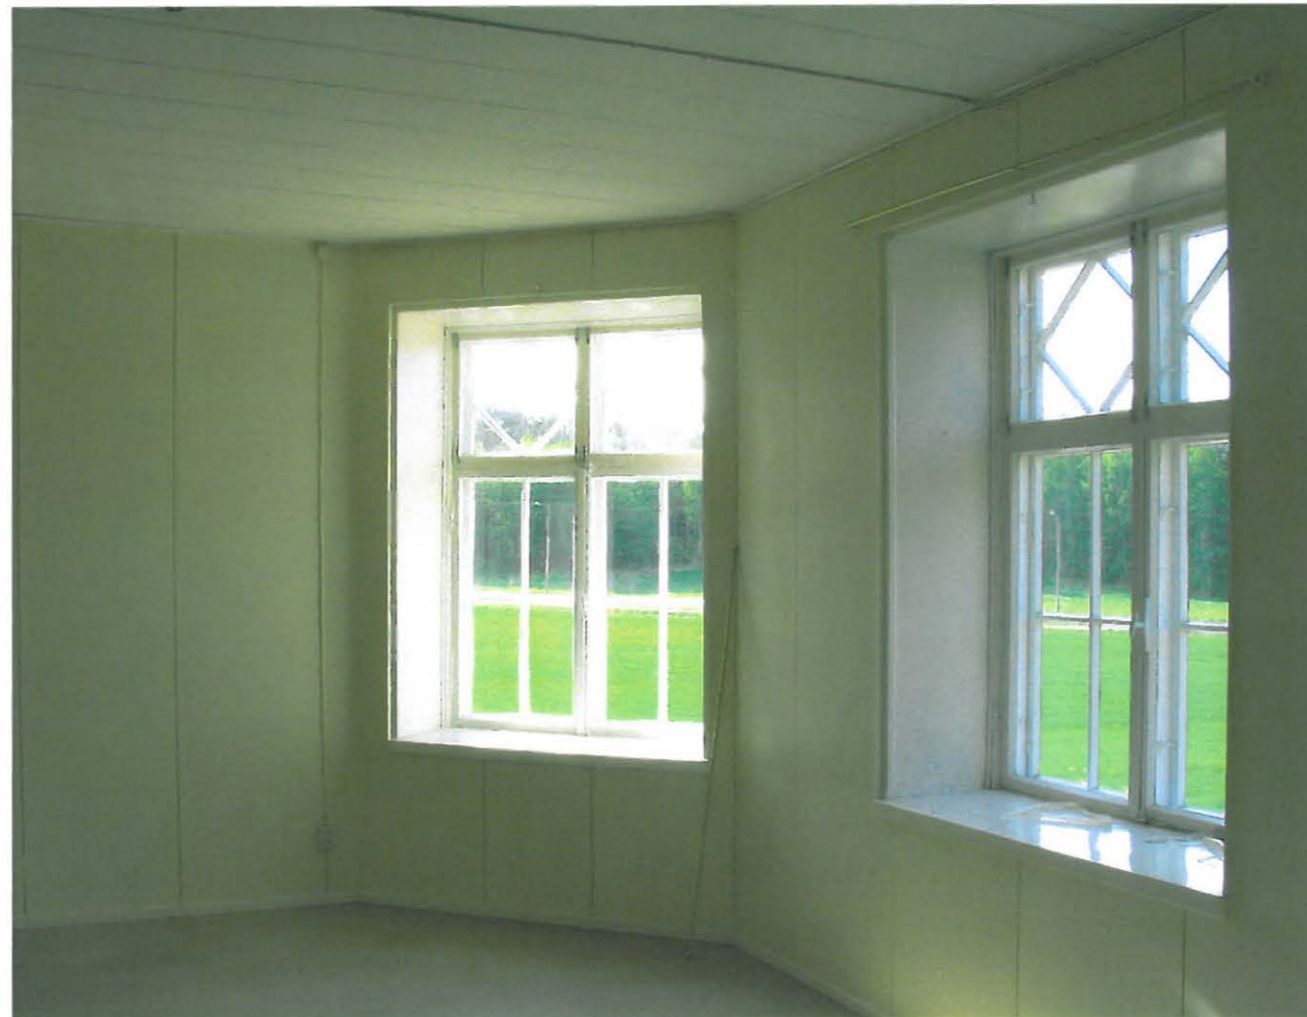
Huoneessa 3 irrotettiin länsiseinästä oven 3-4 yläpuolelta lastulevy. Levyn alta löytyi muutamia tapettikerroksia. Huoneen kattoa on madallettu ja tapetoitu seinä jatkui nykyisen kattorakenteen sisään noin 130 mm. Tästä syystä tapettien mallipalat (200 x 280 mm) otettiin aivan oven yläpuolelta. (pala A).

Tapettikerrosten erilleen ottamisessa osoittautui, että juuri leikkauskohdassa oli ollut boordi. Tästä johtuen otettiin toinen mallipala aivan ensimmäisen yläpuolelta. (pala B). Madalletun kattorakenteen sisään menevää tapettiosaa ei saatu irti. Tapettien alla oli lautaseinä.

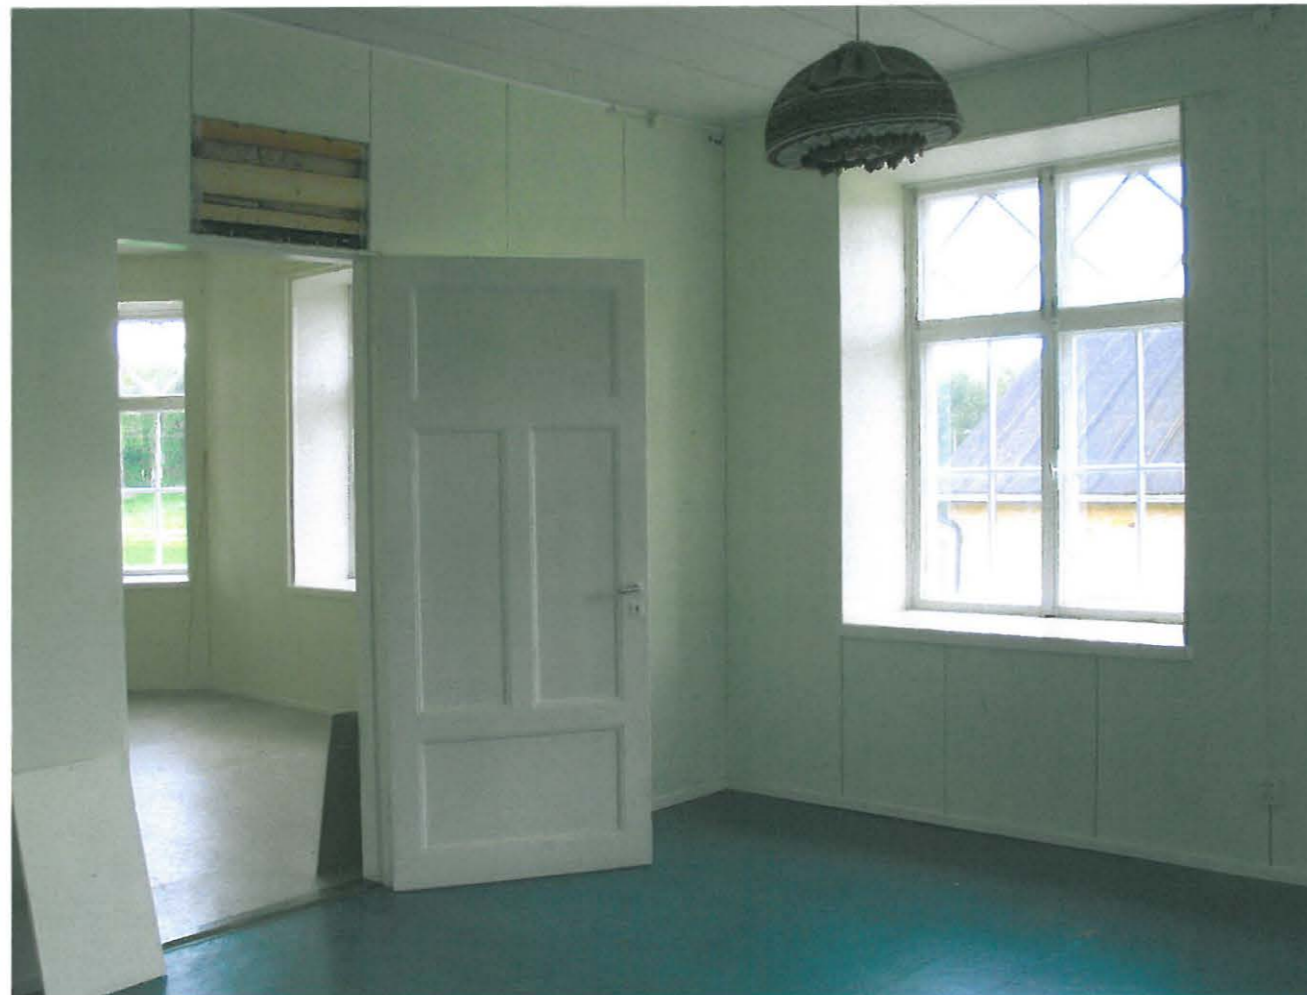
Huoneessa 4 irrotettiin itäseinästä oven 3-4 yläpuolelta lastulevy. Levyn alta ei löytynyt tapettikerroksia. Lastulevyssä oli kaksi värikerrosta.
