Berättelse över inspektion av Korpo kyrka 6.6.1986

Forskare Markus Hiekkanen, forskare Marja Terttu Knapas, konservator Pentti Pietarila, museiverket, byggnadshistoriska avdelningen

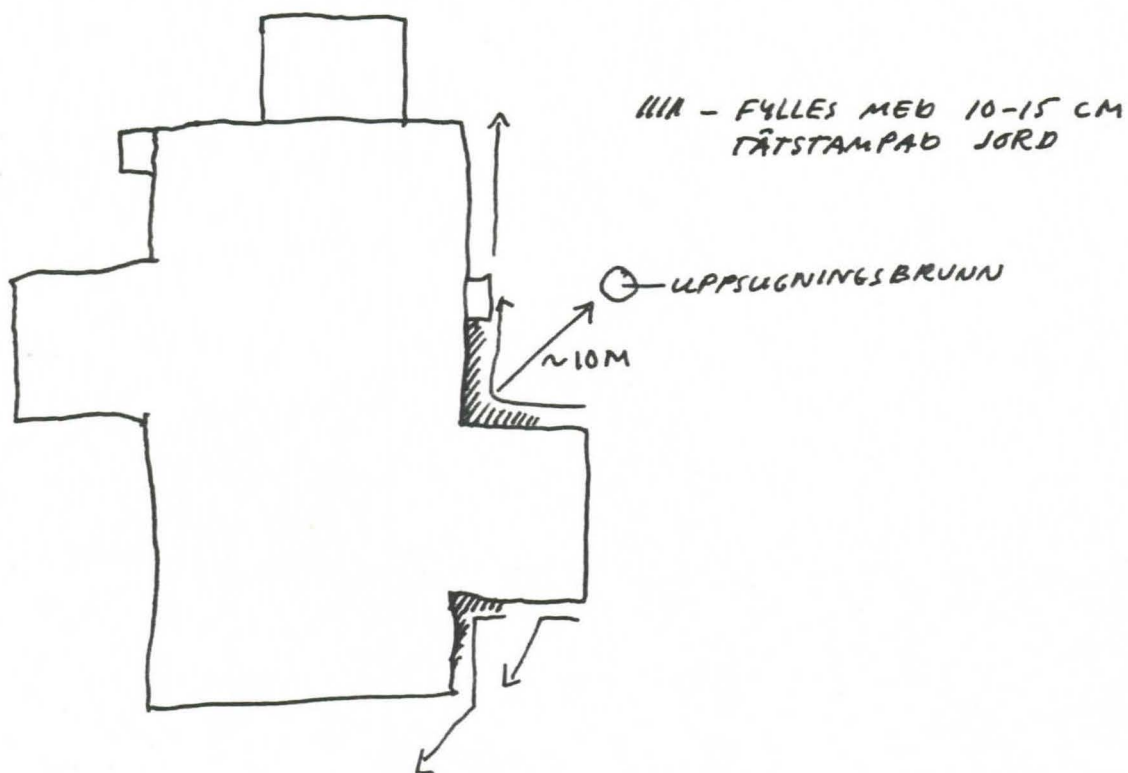
Vid kyrkans nordvägg syns tydligt, att en del av takdroppsvattnet sugs upp i väggen. Fuktskador är synliga i nordväggens nedre del. För att minska dessa olägenheter borde markytans lutning intill väggarna korrigeras så, att vattnet alltid rinner utåt. I bilagda skiss har utsatts de områden, där markytan borde omformeras.

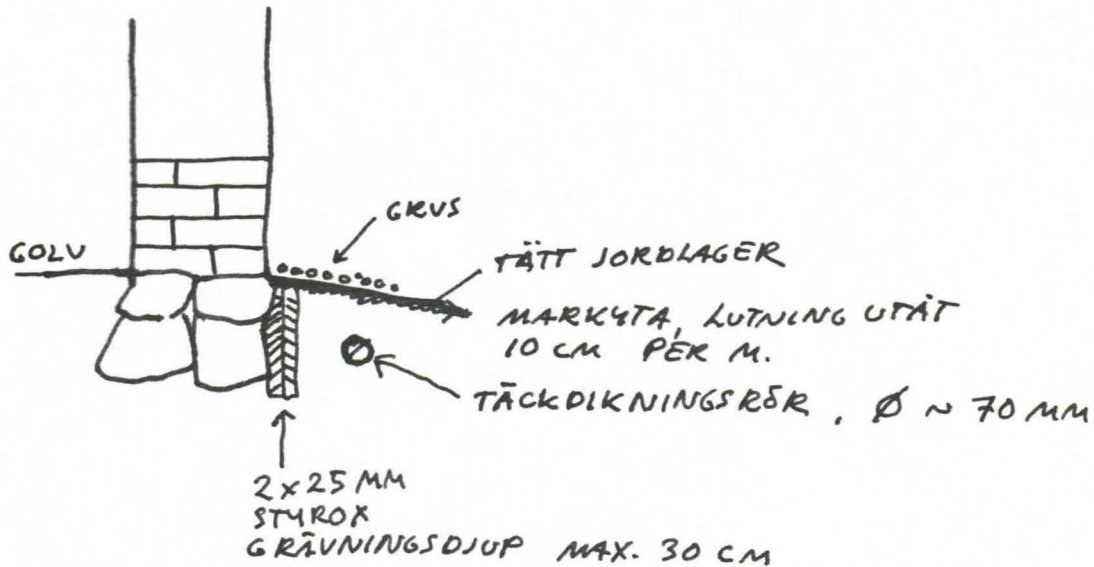
Fuktproblemen i södra porthuset

Vattnet, som nu rinner in längs gången, borde avledas till porthusets sidor. Ytterligare borde en betongtröskel gjutas i den norra öppningen för att hindra vattnet från att rinna in. Byggnadens sockel isoleras med ett styroxlager och ett täckdike enligt följande skiss:
