**Ruokolahti, Käyhkään kanava ja hylky**  
**Muinaisjäännösten vedenalaisten osien tarkastuskertomus**  
Matias Laitinen  
Subsurface Oy  
Heinäkuu 2003

*Tutkimuksen laatu:* Kanavarakenteiden vedenalaisten osien sekä hyllyn tarkastus restaurointihankkeen jatkotutkimusten suunnittelua varten.

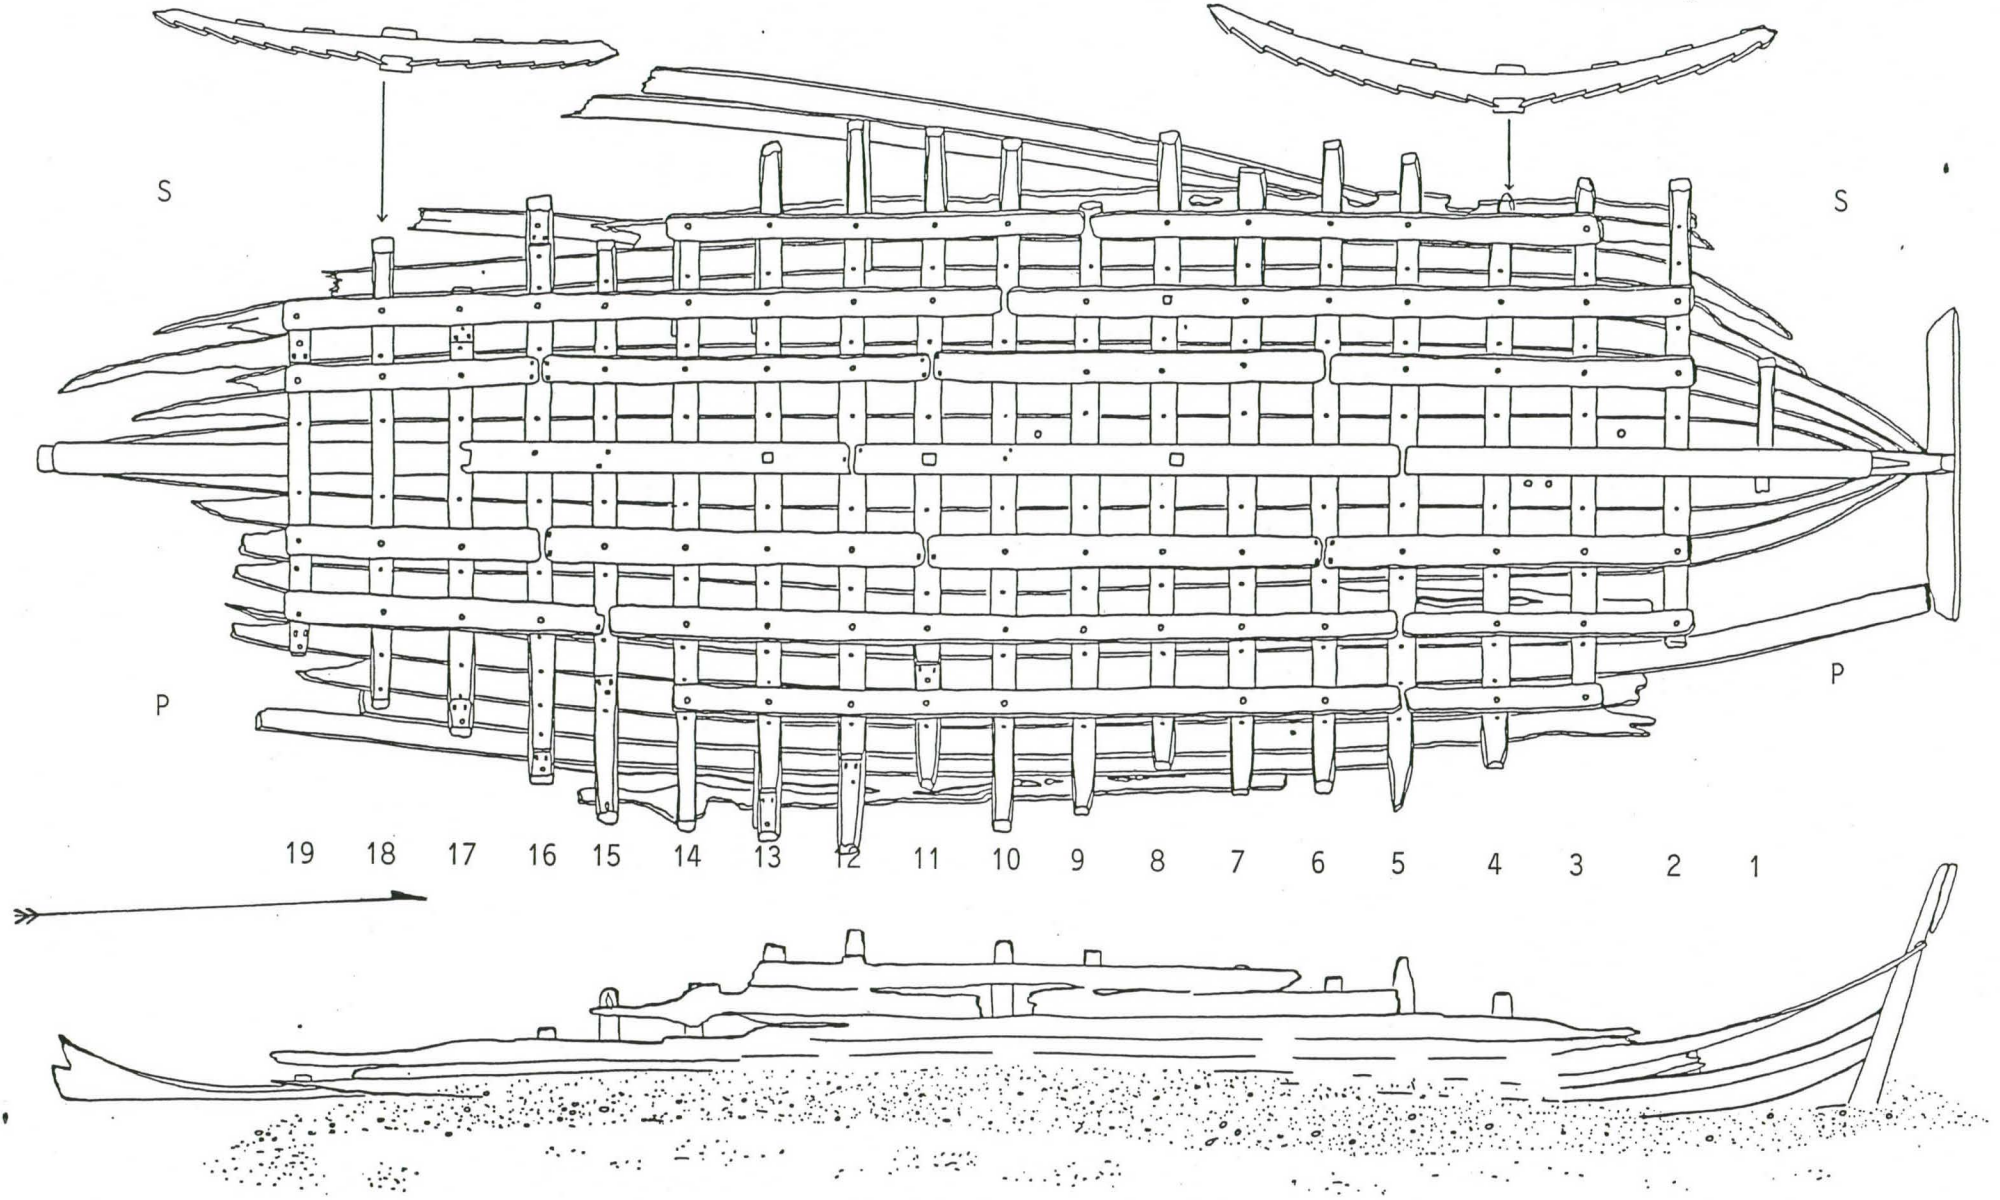
Liite 2.  
Ruokolahti, Käyhkään kanava ja hylky  
Tarkastuskertomus Matias Laitinen 2003  
Luonnos hylystä, piirt. Hannu Konttinen 1988  
Lähde: Grönhagen 1988

Vuonna 1963 Linnanmäki arveli hyllyn pohjalaudoituksen huonon kunnan syyksi Käyhkään kanavan aiheuttamaa virtausta. (SMM Linnanmäki 1963.) Grönhagenkin mainitsee kohteella vaikuttavan jatkuvan virtauksen (SMM Grönhagen 1985:1). Tämän kevään sukelluksella ei hyllyllä ollut virtausta, vesitön vedenpinta oli hyvin alhaalla ja virtaus kanavassa varmasti normaalia huomattavasti pienempi. Vuonna 1961 Immonen mainitsee aluksen rikkoutuneen ja palaneen (SMM Immonen 1961). En havainnut jälkiä palamisesta. Hyllyn peräpeili oli osittain säilynyt sekä Immosen että Linnanmäen mukaan. Hyllyn peräpeilin ainoa jäljellä oleva lauta on yhä paikoillaan (kts. RHO Video 125317:12 06 min 40 sek), se on sidottu kiinni perärankaan vuoden 1985 tutkimusten aikana (SMM Grönhagen 1985:2). Muutenkin hylky näytti päällisin puolin olevan samanlaisessa kunnossa kuin 1980-luvun lopun tutkimusten piirrookset näyttävät. (Liite 2.)

Käyhkään hylky on säilynyt silmämääräisesti arvioiden samassa kunnossa kuin se oli 1980-luvun lopun tutkimusten aikana. Kylkilaudat ovat kuitenkin paikoin hyvin ohueksi kuluneita, ja osa kaarista sekä peräranka saattavat olla kaatumisvaarassa. En usko, että hylky kestäisi sen avaamista hylkypuistoksi liittyen kanava-alueen matkailun kehittämiseen. Lisäksi näkyväisyys kohteella on todennäköisesti sameahko kesäisin, eikä hylky muutenkaan ole visuaalisesti kiinnostava. Hyllyn varsinaisia kenttätutkimuksia ei mielestäni kannata jatkaa muulla tavoin kuin ottamalla sen rakenteista dendrokronologiseen ajoitukseen soveltuvat näytteet. Siten voitaisiin varmistaa hyllyn ajoitus ja saada lisätietoa tulkintaan sen liittymisestä kanavan rakentamiseen. Lisäksi voidaan harkita muutamien hyllyn ympäristössä olevien rakenneosien dokumentointia, joista ei ole mainintaa vuoden 1985 ja 1988 tutkimuksissa. Hylky voidaan mielestäni kuitenkin liittää mainiosti kanavan rakentamista ja käyttöä esittelevään visuaaliseen pakettiin. Hylystä voisi kuvata kunnollista videomateriaalia liitettäväksi eri sovelluksiin. Mahdollinen pieni tutkimus alueen talonpoikaisista veneistä ja Saimaan laivaston aluksista sopisi myös tähän yhteyteen.

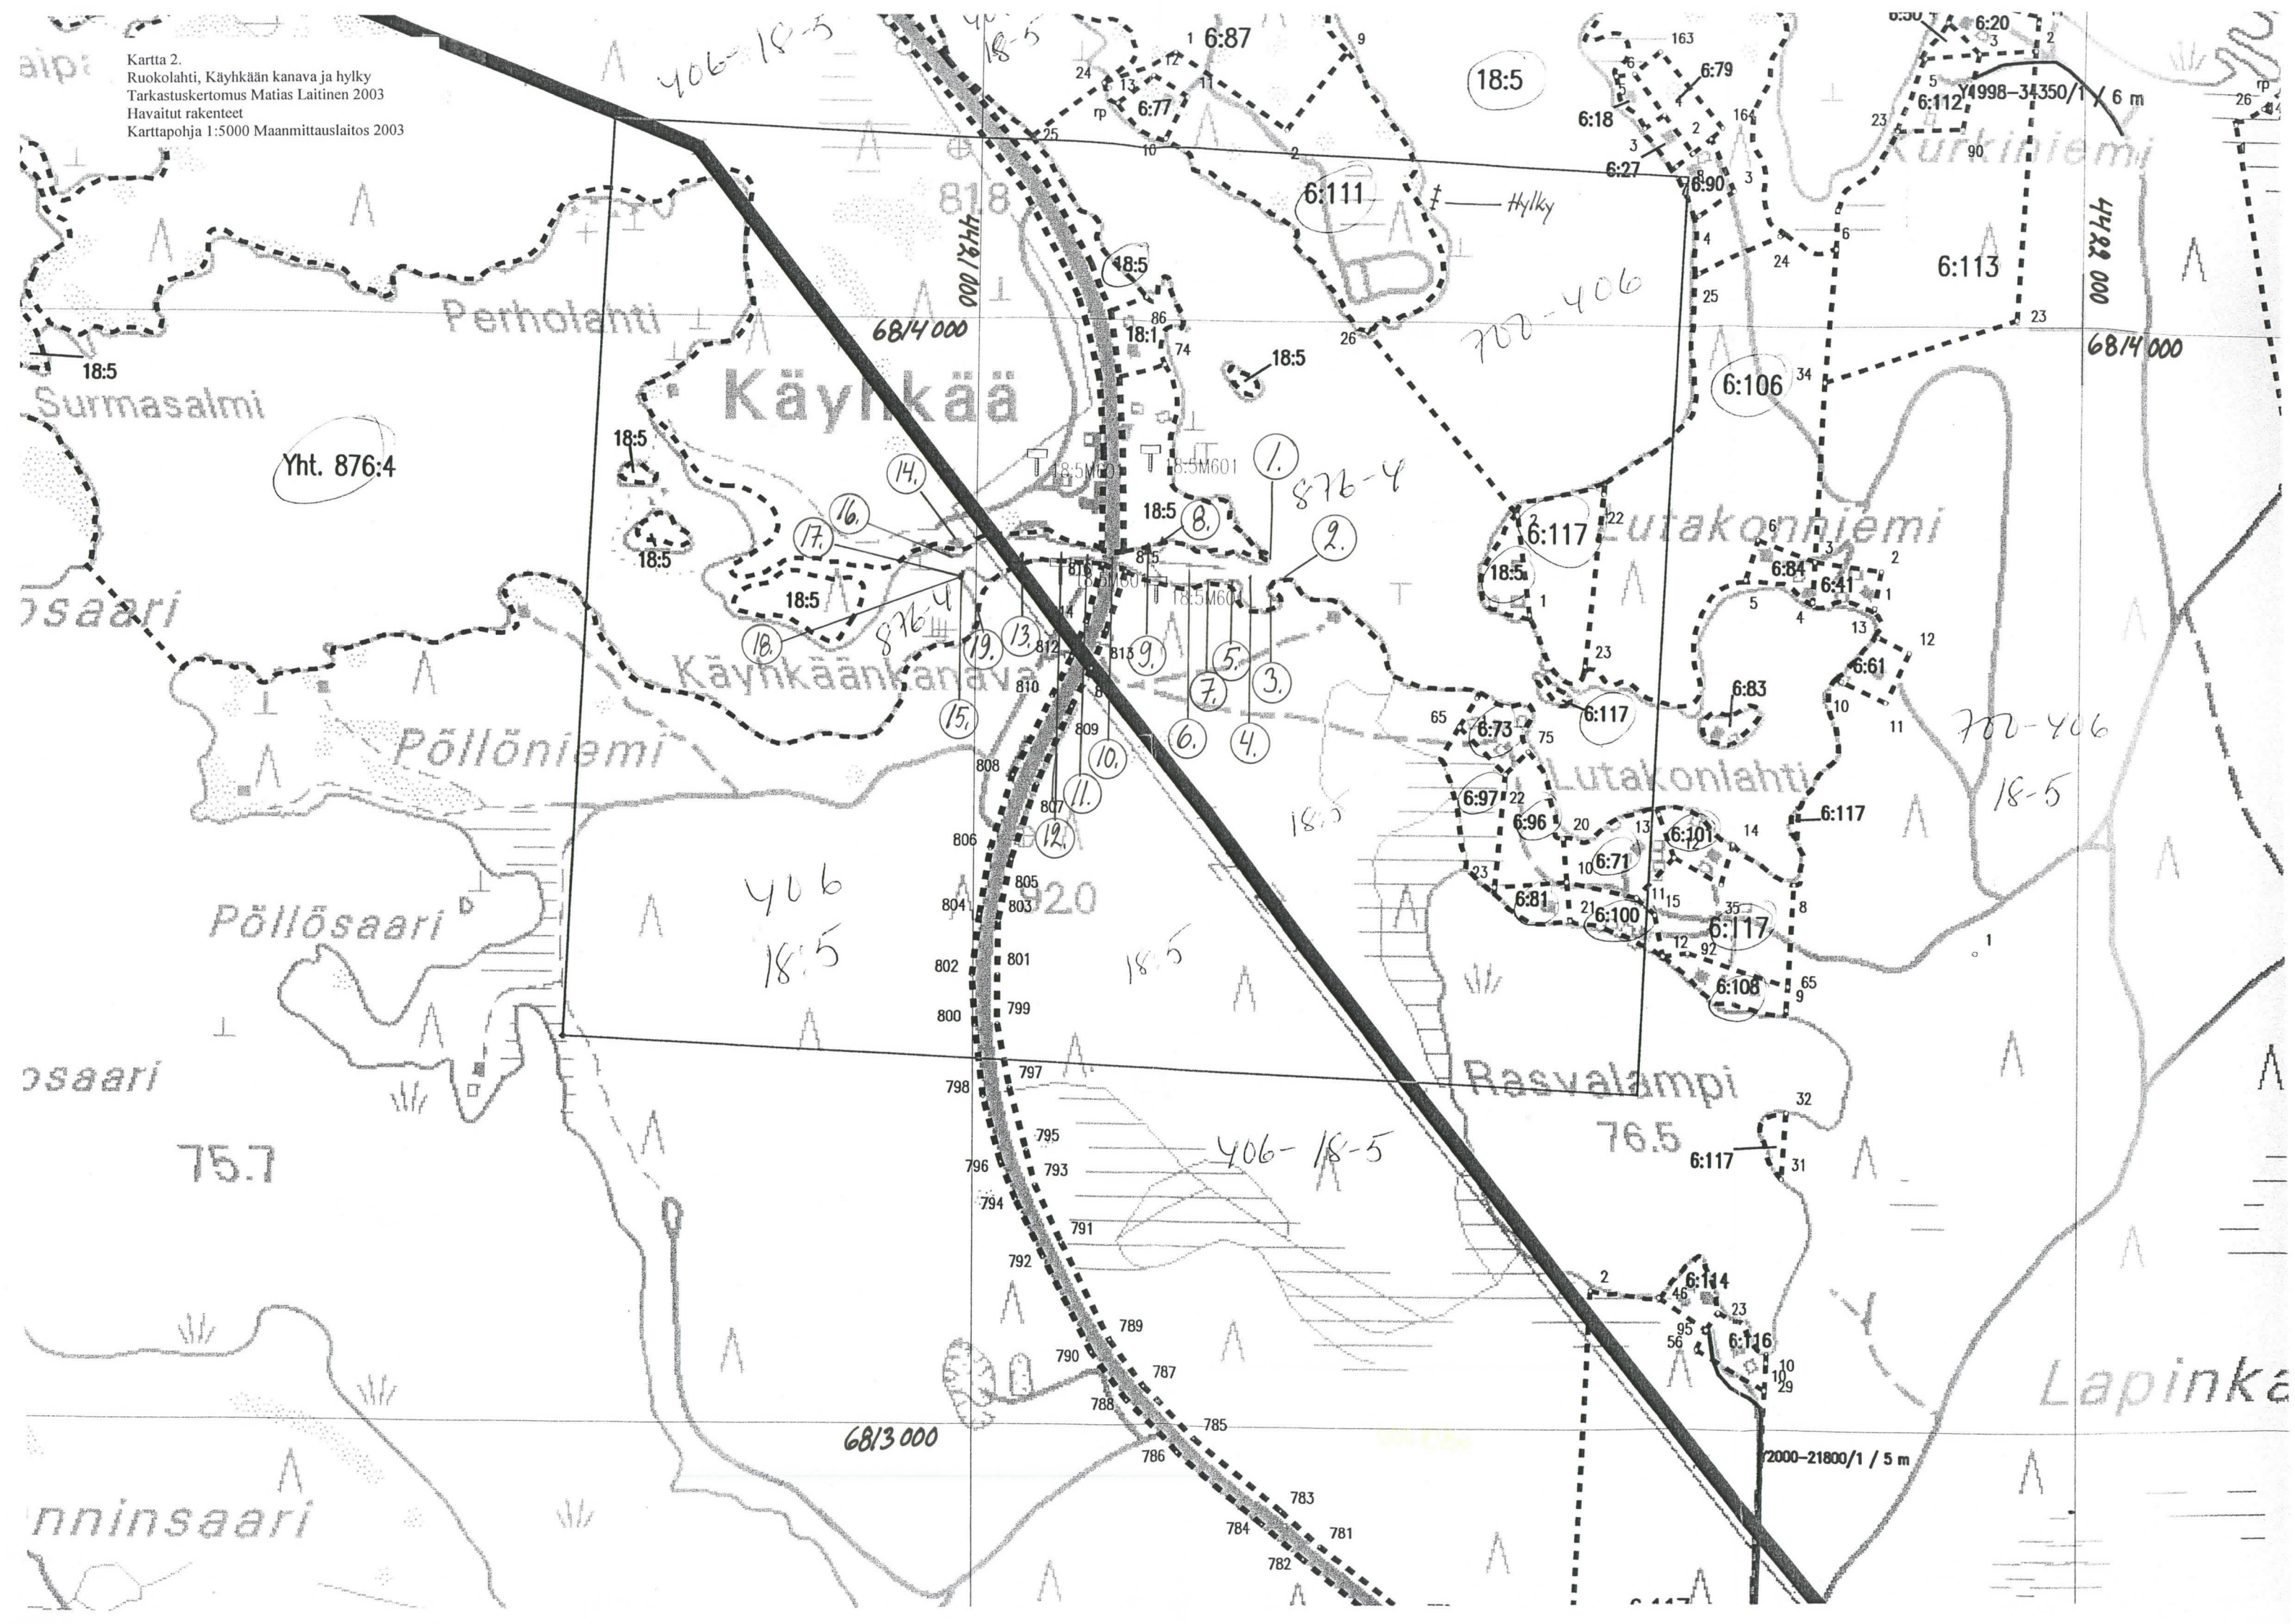
Kartta 2.  
Ruokolahti, Käyhkään kanava ja hylky  
Tarkastuskertomus Matias Laitinen 2003  
Havaitut rakenteet  
Karttapohja 1:5000 Maanmittauslaitos 2003

Käyhkään kanava sukeltettiin läpi idästä länteen. Havainnot on numeroitu ja listattu sekä merkitty karttaliitteeseen mittakaavassa 1:5000 (Kartta 2.) Lisäksi osa havainnoista on merkitty vanhaan venäläiseen karttaan kohteesta, jolloin niiden yhteys alkuperäisiin rakenteisiin on helpompi hahmottaa (Kartta 3.).
