*Salo*

Teijon Sahajärven luonnonpuiston

alueen rakennusarkeologinen inventointi v. 2009

FT Kari Uotila ja FM Markus Kivistö

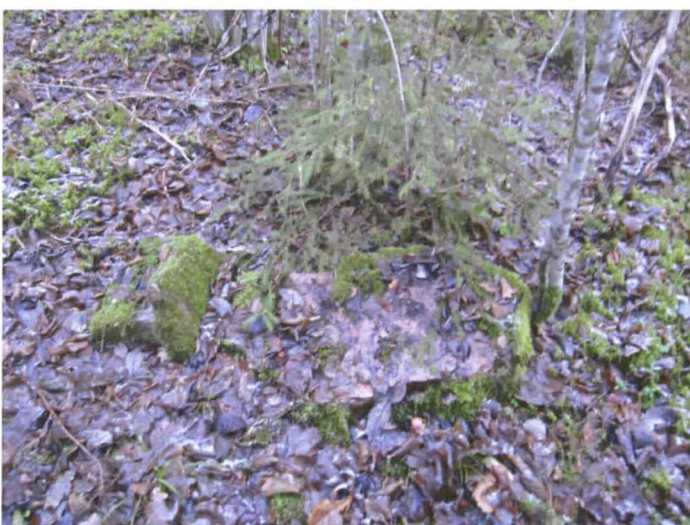
Kuva 3. Alueella 1 oleva rikkoutunut kivipenkki. (KU)

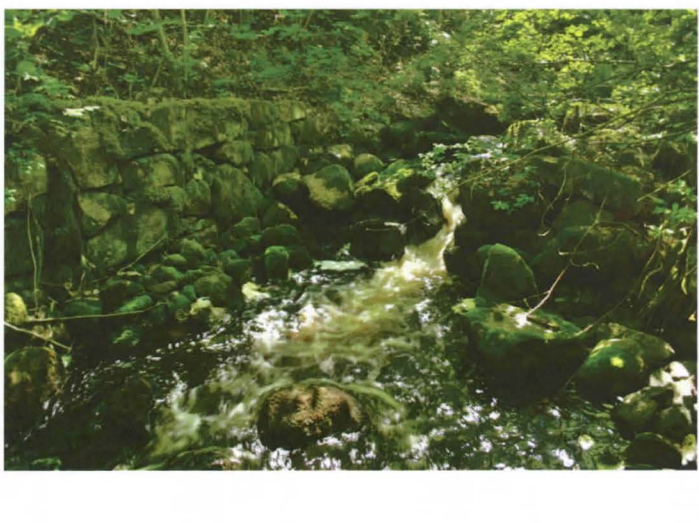
Rakenteen 23 luoteispuolella purossa olevien kivien päällä on jäljellä kaksi hirttä joiden päisä on rautavahvistus ja useita suurikokoisia ruuveja ja niiden vastakappaleina muttereita. Metallivahvistetut puut eivät ole alkuperäisellä paikallaan mutta ehkä melko lähellä sitä. Jatkuvassa kosteudessa ne säilynevät jonkin aikaa nykytilassa mutta ruostuva metalli ja puumateriaali eivät ole kovin hyvin säilyvä yhdistelmä. Rakenteen 22 keskivaiheilla on purossa olevassa kivessä kiinni metallilevy. On mahdollista että metalli- ja puurakenteita löytyy lisää kohteen tarkemmissa tutkimuksissa.

Kuva 12. Rakenteen 21 rakenne + oikealla alhaalla kuvan 13 metallikiinnike. (MK)

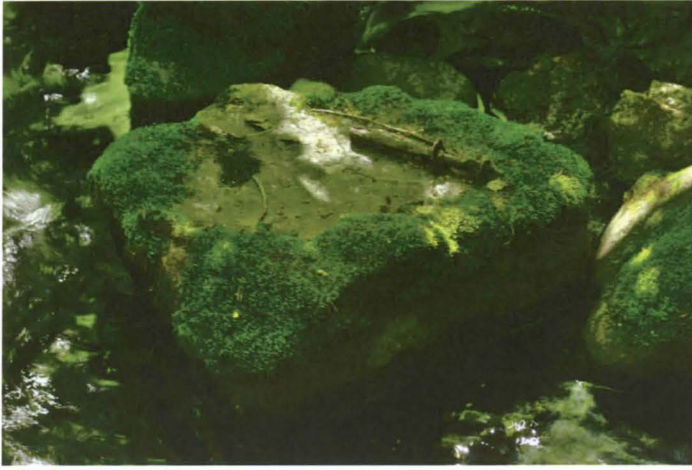
Kuva 13. Rakenteen 21 metallikiinnike. (MK)

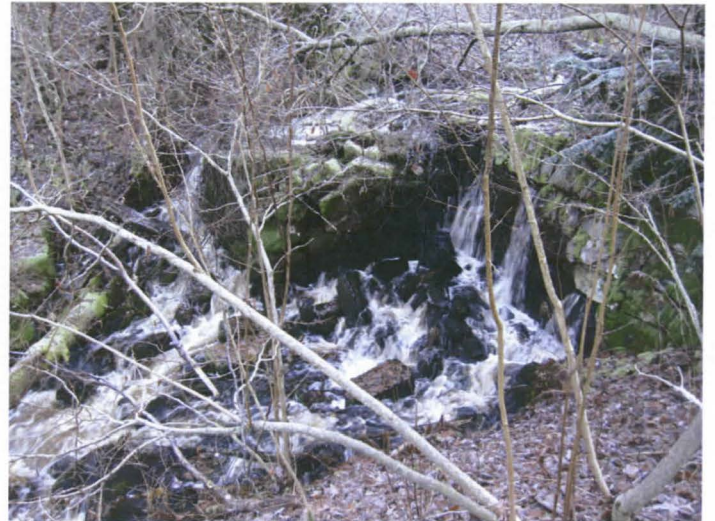
Ilmeisesti padon päällä on kasvanut suurikokoinen lehtipuu joka osittain ohjaa veden kulkua rakenteen 24 läpi. Pääosa vedestä kulkeutuu rakenteen koilliseen osaan josta se tulee esiin kiviseinän saumojen välistä ja muurirakenteen päältä. Osa vesimassoista kulkeutuu suoraan rakenteen 24 läpi. Patorakenteeseen 24 liittyy koillisnurkassa oleva kiviseinä (rakenne 23) jonka läpi vesimassoista suuri osa virtaa. Voisi ajatella että vesi on käyttövaiheessa johdettu rakenteen 23 läpi tai itäpuolitse mutta tällä hetkellä tällaista selvää rakenteellista aukkoa ei voi havaita.

Kuva 22. Rakenteet 23 ja 24. (KU)

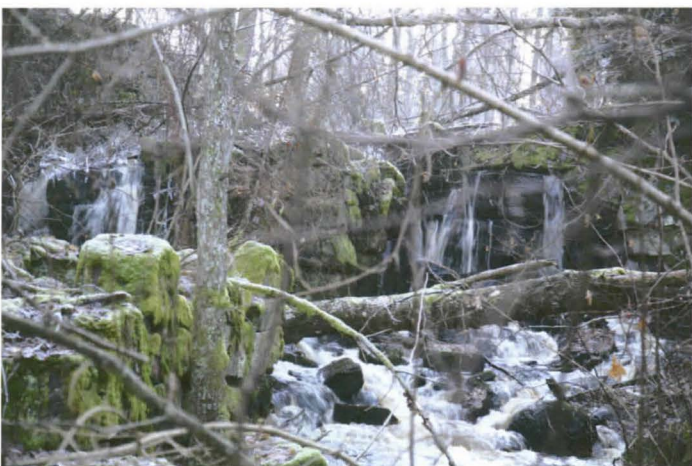
Kuva 21. Rakenteet 23 ja 24. (KU)

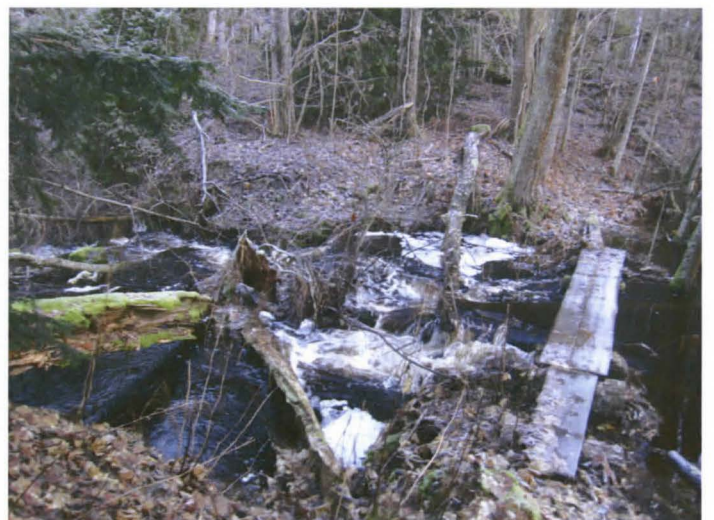
Alueeseen 2 kuuluu purouoman keskiosassa olevat kivirakenteet ja molemmat jyrkkänä nousevat törmät. Pohjoisen suunnalla alue rajoittuu seuraavaan rakennusosaan eli alueeseen 5. Patolampi rajautuu kiviseen patorakenteeseen (rakenne 24) josta on nähtävissä selvästi pohjoinen seinärakenne. Lammen puolelta rakenteita ei voi havaita kuin pintapuolisesti ja tämän vuoksi rakenteen kokonaislaajuus on hiukan epävarmaa.

Kuva 24. Rakenne 24 lammen puolella. (KU)

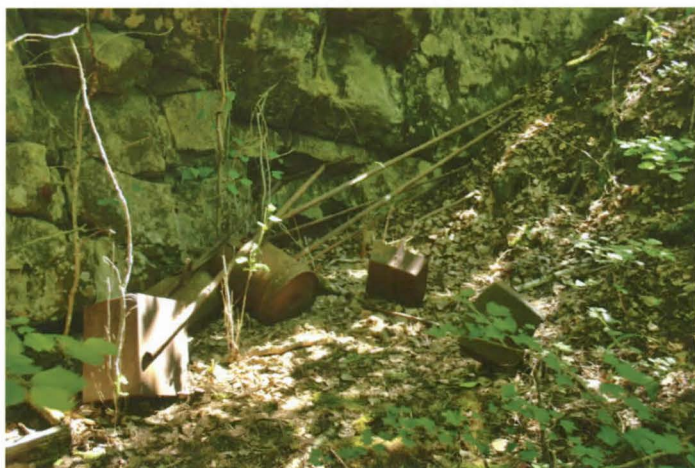
Alueella on myös joitakin alueen käyttövaiheeseen mahdollisesti liittyviä teollisuushistoriallisia esineitä, jotka ovat osin ruostuneet. Niiden säilyvyys kohteessa pidemmällä aikavälillä on hyvin epävarmaa ja ne olisi syytä siirtää pois alueelta.

Kuva 27. Alueen 3 metalliesineitä. (MK)

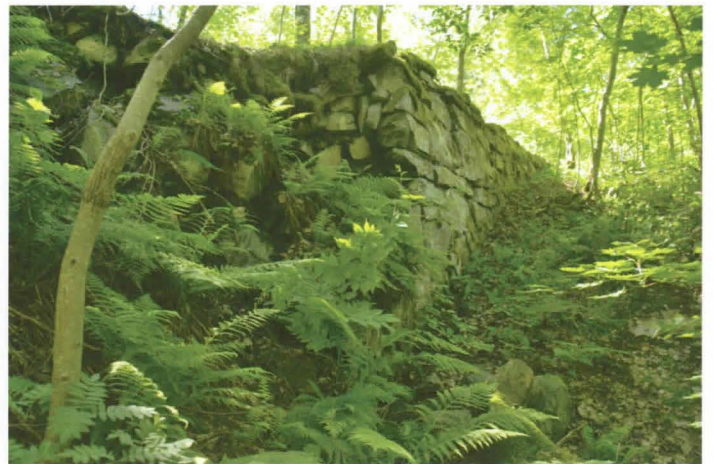
Useiden metrien korkuinen patorakenne on nähtävissä pohjoispuolelta. Siellä voidaan erottaa rakenteesta 41 kolme osaa. Näistä itäinen osa 41a ja läntinen osa 41c ovat kerroksittain ladottua kylmäladonnalla tehtyä kivimuuria ja niiden keskellä on alueena 41b laaja sortumalue, jolta pintakivet ja osa sisäosan täyte kivistä on valunut lammen tasolle. Sortuma on tapahtunut todennäköisesti jo joitakin aikoja sitten ja maa- ja kiviaineksesta koostuva rinne on saavuttanut jonkinasteisen tasapainotilan. Sortumakohdan molemmilla puolilla on näkyvissä patorakenteen sisuksena oleva lohkokivitäyttö. Paikoin padon päällä kulkeva polku on hyvin lähellä tätä irtonaista muurin ydinrakennetta.

Kuva 33. Rakenne 41b. (MK)

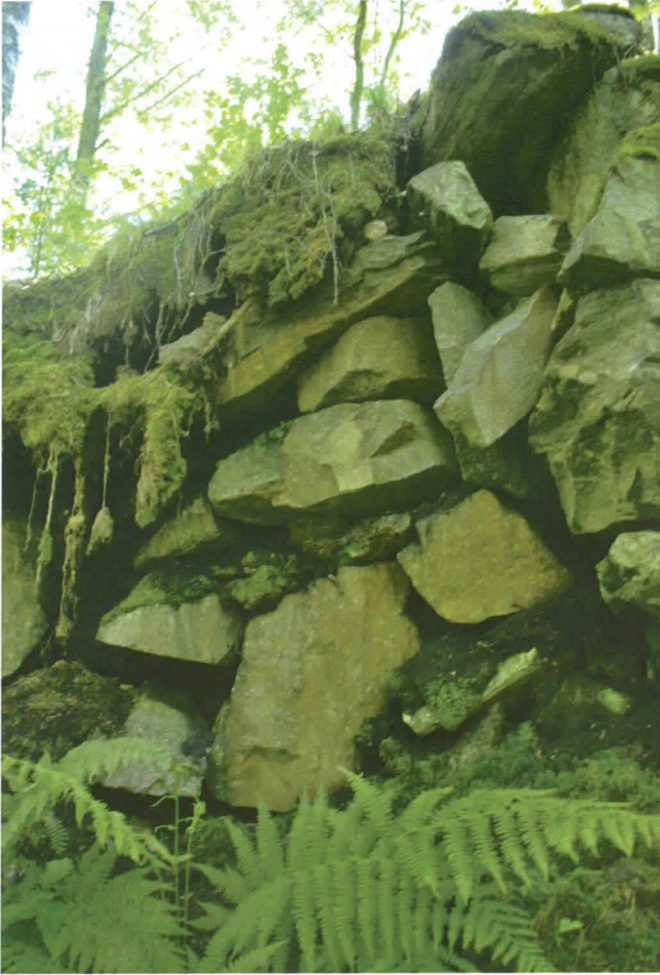
Kuva 34. Rakenne 41b. (MK)

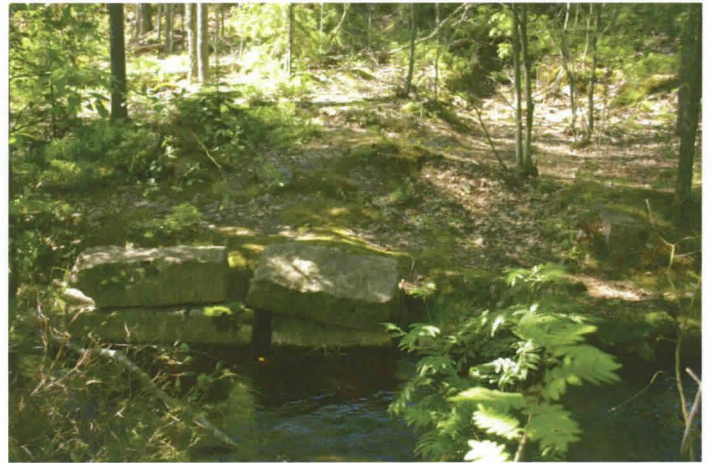
Padon järvenpuoleisessa osassa (rakenne 45) on patorakennetta näkyvissä veden päällä vain muutama kivikerta ja lisäksi selvä betoninen myöhemmin tehty tukirakenne, joka on paikoin irronnut taustastaan. Järven pohjan perusteella voisi ajatella, että padon syvyys veden alla järven puolella on luokkaa 0.5-2 m.

Kuva 36. Rakenne 45 Sahajärven rannassa. (KU)
