NAANTALIN KIRKKO

Eteläisen sivulaivan toisen holvivaipan, seinän yläosan, ikkunasyvennyksen ja konsolin koepuhdistukset ja -kalkkaukset

ITÄPORTAALIN KAARIAUKON PINTOJEN KOEMAALAUUS

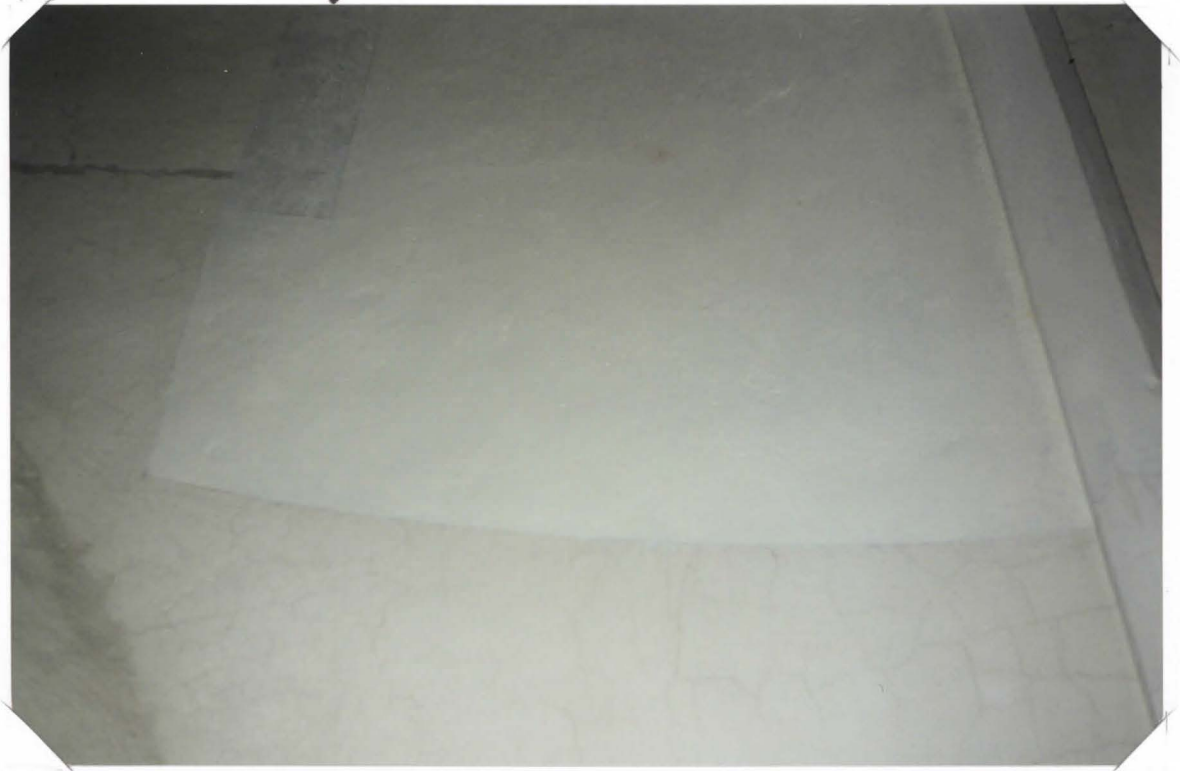
Holvivaippa on sivelty paksuhkolla kalkkivärillä. Pinta on halkeillut kauttaaltaan ja vaikuttaa siltä, että kalkkivärin joukkoon on lisätty valkosementtiä. Pinta irtoaa helposti esim. vasaralla naputtamalla. Ruoteissa ja kaarissa pinta on ohuempaa eikä niin helposti irtoavaa.

Alta paljastuva harmaan sinertävä puhdas kalkkiväripinta on ehyt. Seinä- ja pilaripinnoissa ei ole sinertävän harmaata väriä. Myös laastipinta on näissä pinnoissa "kuohkeampaa". Vaipan ja seinäpinnan yhtymäkohdat ovat osin halkeilleet.

KOEPINTA ~ 145x120 CM UUELLEEN KALKATTUNA
VAS. YLÄKULMASSA PUHDISTETTUA HARMAA SIN. PINTAA

- vaipoista ja kaarista poistetaan mekaanisesti nykyinen pinta, pesu harjalla ja mekaaninen puhdistus.
- kalkkivesikäsitteily ja kalkkaus neljään kertaan.
- seinä- ja pilaripinnoissa puhdistus kumiliinoin. Irtoavien pintojen poisto ja halkeamien täyttö. Kalkkilaastipaikkaus ja sävyhäivytykset puhdistetun pinnan mukaiseksi.

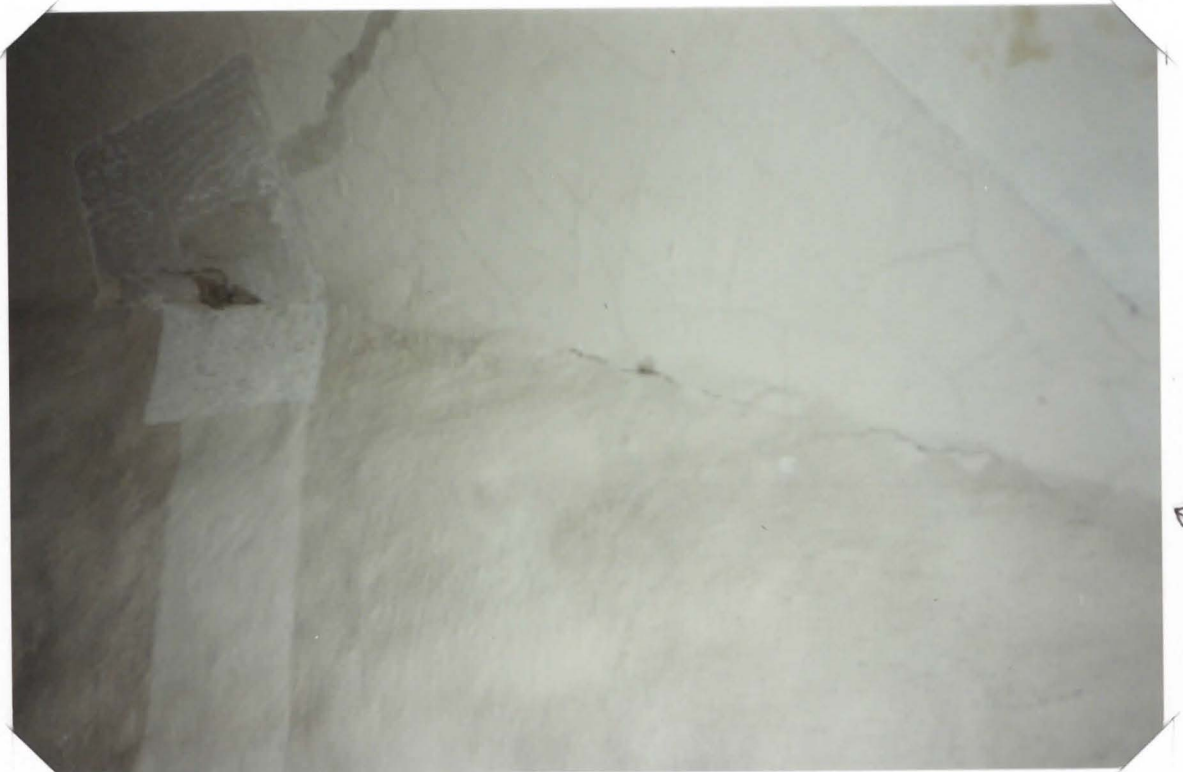
ETEL. SIVULAIVA II HOLVI (A1)
NÄANTALIN KIRKKO

← HALKE

↑ SEINÄPINNAN JA HOLVIYAIKAN TAITEKOHTA
└ PUHDISTUSPINTAA: YLÄOSA NAPUTETTU
ALOSA LIINSIN

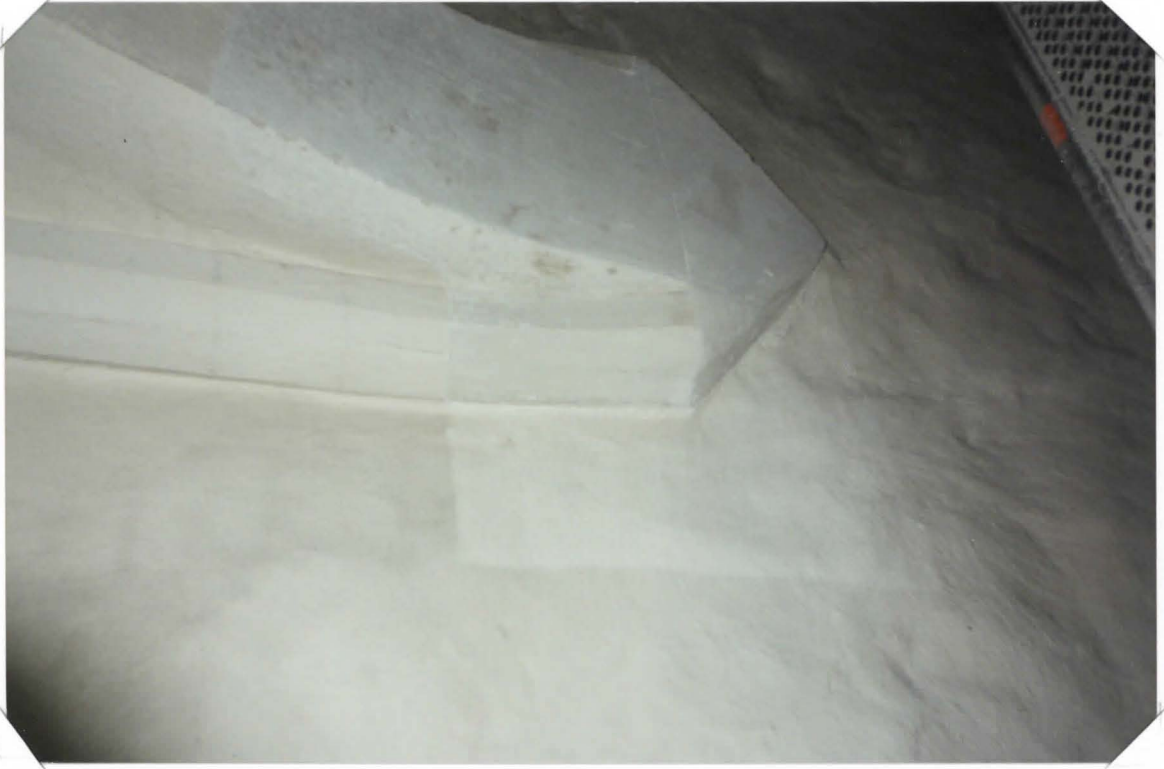
RUSTEEN PÄÄ JA KONSOLI NARUTETTU
JA HARAPESTY. VIER. PINTA PUHD. LIINOIN

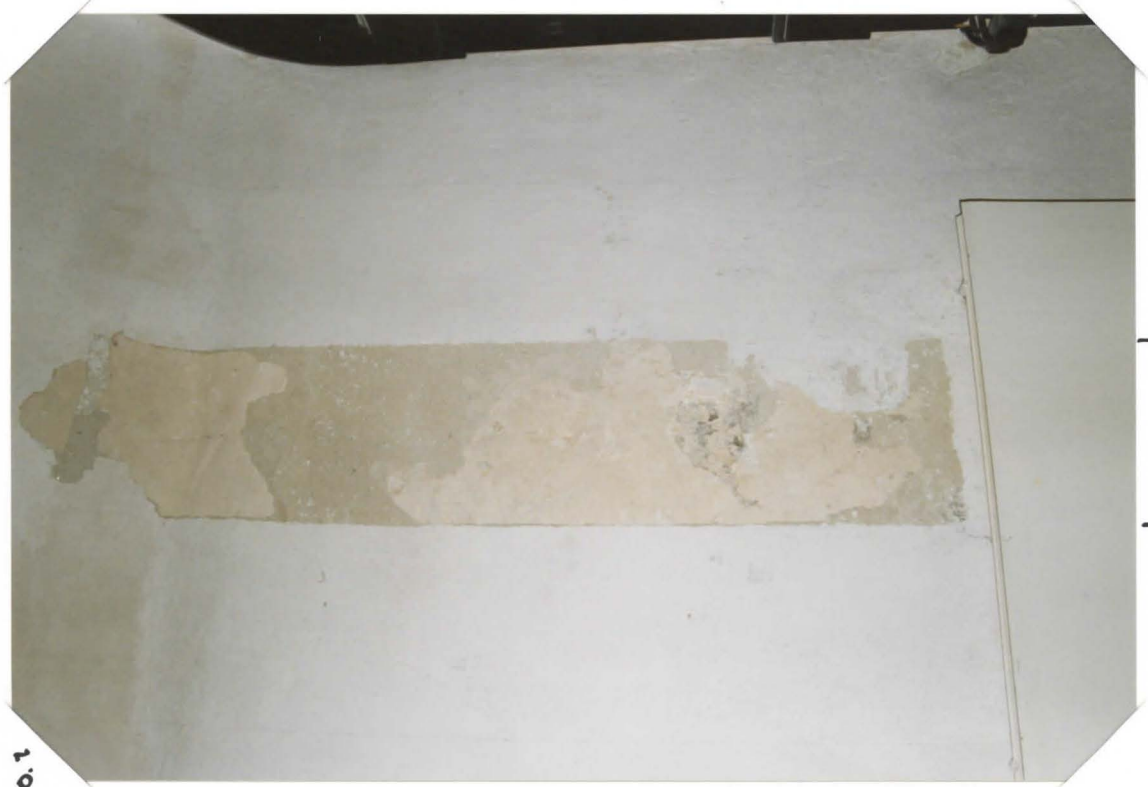
No. 1

V:n 1963 slammauspinta kokonaan poistettu, kuva no 1. Esille tullut ainakin ennen v:n 1756 kirkkopaloa edeltävää pintaa, havaittavissa palon jälkiä sekä myöhempää korjauspaikkausta. Paikkausten poisto ja uudelleenpaikkaus, irtonaisen pinnan kiinnitystä kalkkilaastilla (Serpo 144). Vanhan pinnan (ennen v. 1756) puhdistus kumiliinoin. Koko esille otettu pinta jaettu siten, että vasemman puolen paikkaukset sävytetty alkuperäiseen sävyyn ja oikean puolen nykyiseen sävyyn.

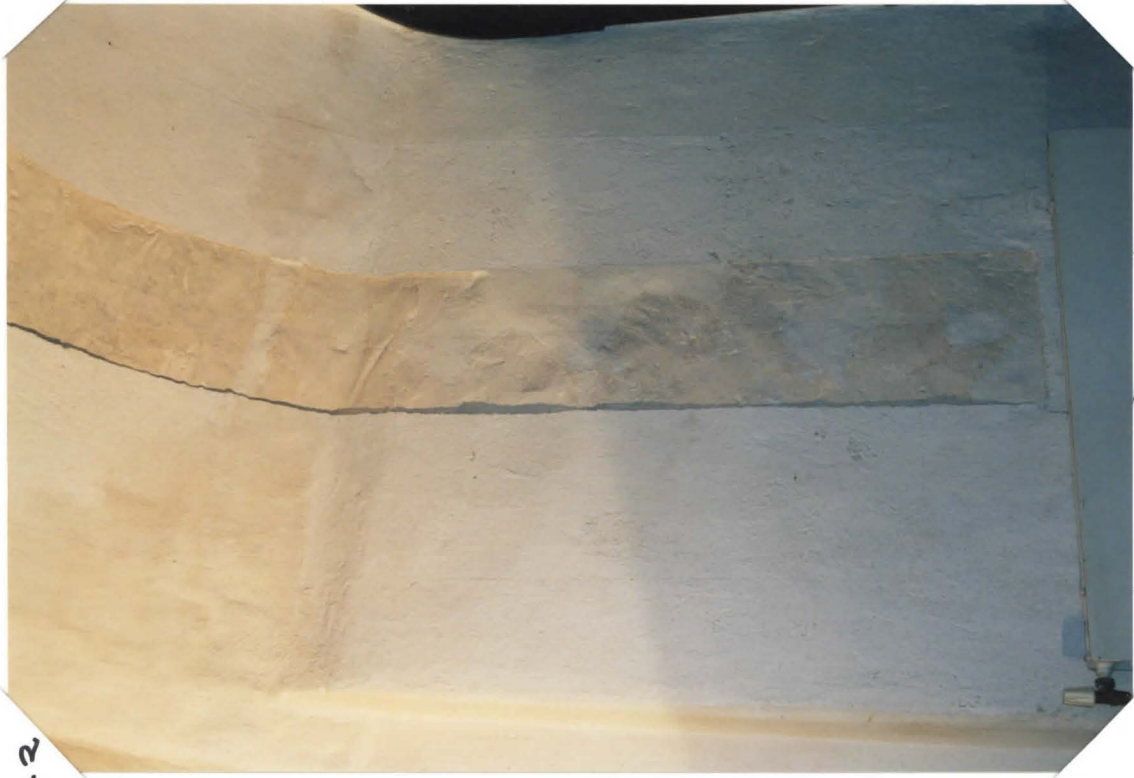
No. 2

Mitat: korkeus n.350cm, syvyys n.200cm, leveys n.250cm. Kaari jaettu viiteen osaan kukin leveydeltään 40cm, kuva no2.

KOEPINNAT 1. - 5.

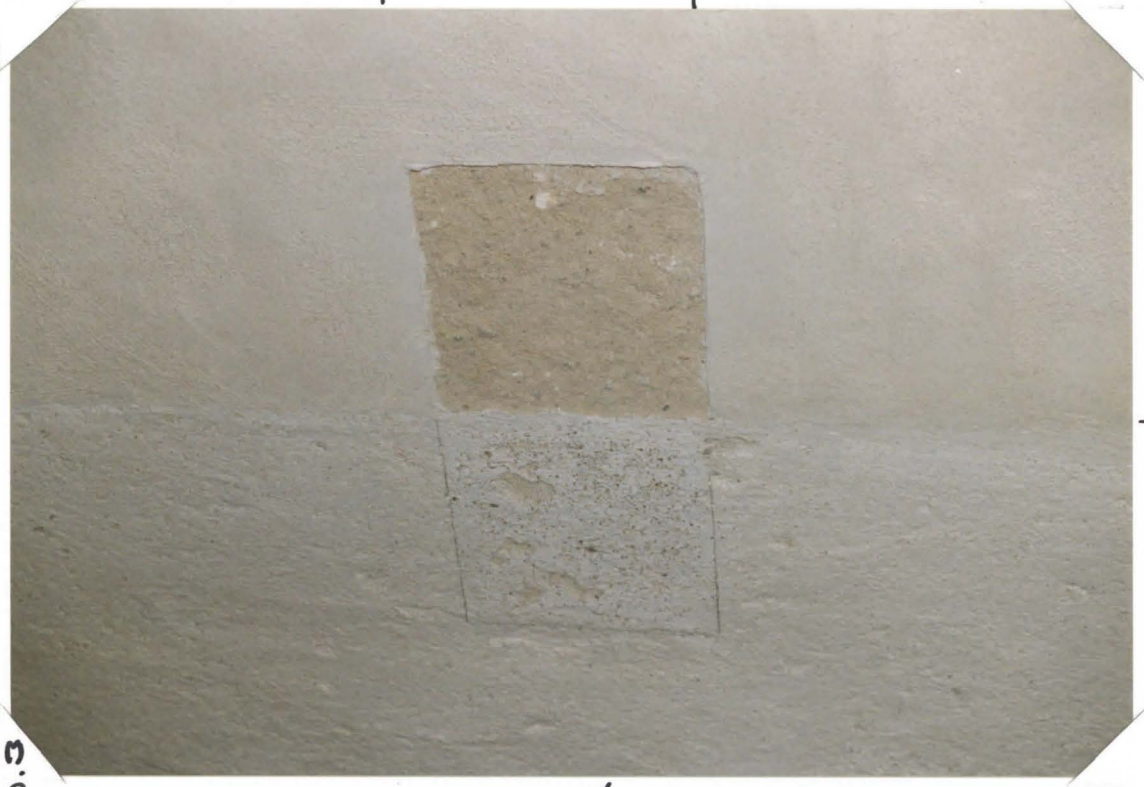
NO.3

Vuoden 1963 kalkkivärikerrokset poistettu kokonaan ja slammauspinta rikottu, kuva no 3. Pinta ohuelti ylislammattu (Serpo 144), kalkkaus neljään kertaan nykyiseen sävyyn.

ESILUE JÄTETTY NÄYTE
HARJATUSTA PINNASTA

ESILUE JÄTETTY NÄYTE
RIKOTUSTA PINNASTA

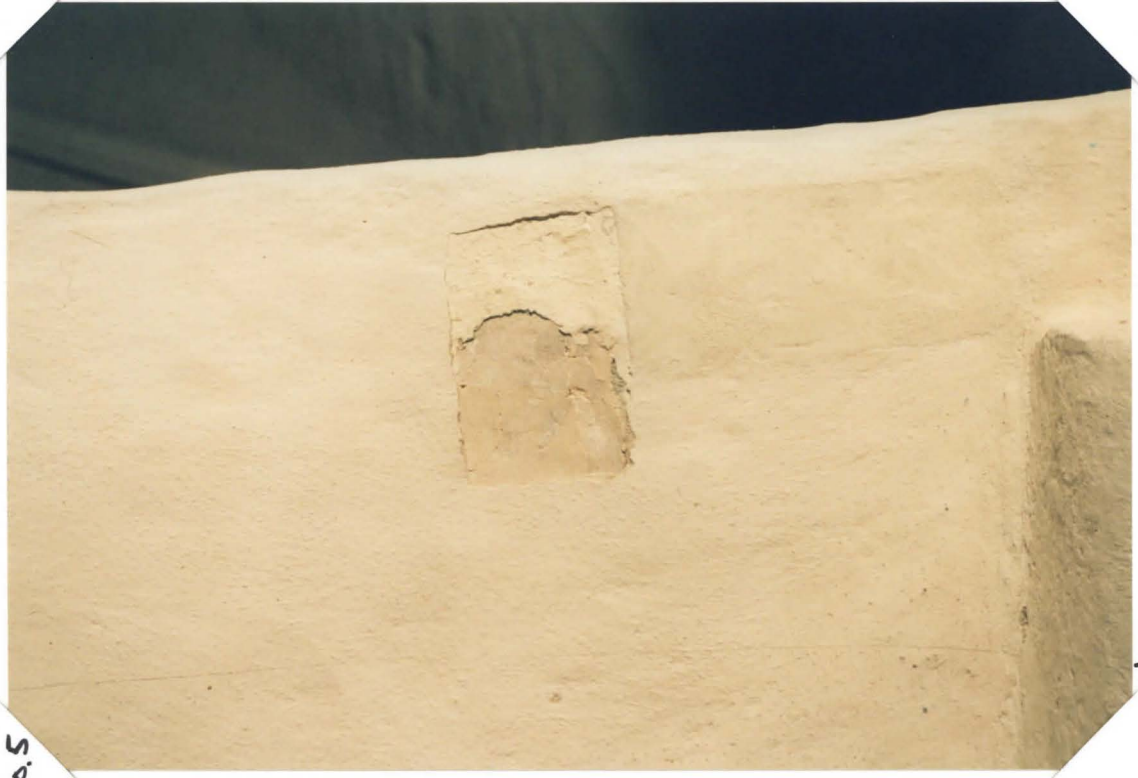
NO.5

Pinnan no 5 oikeassa yläosassa esilleotettu v:n 1864 pintaa
sekä pintaa ennen v:n 1756 paloa, kuva no 5.

KUVAN KESKELLÄ
ESILLE OTTO
ENNEN V.1756 VAS.
JA V.1864 OIK.
PINNOISTA

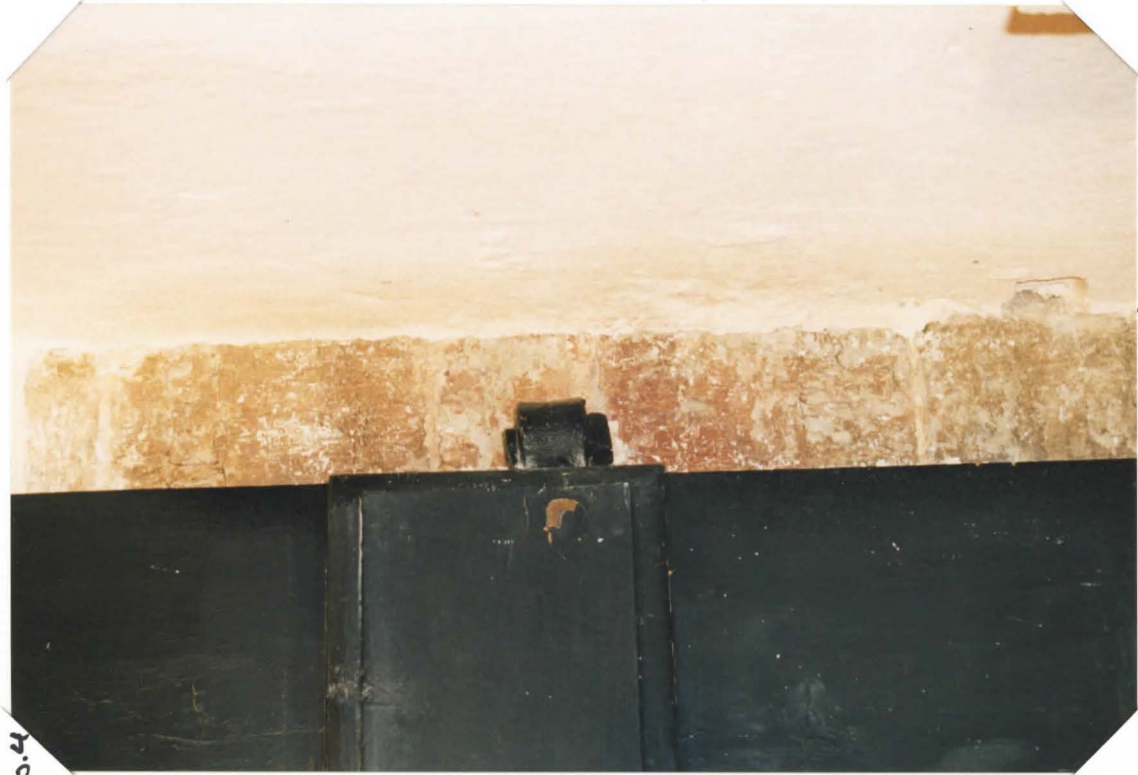
NO.4

Oven oikean puolen reunasta otettu esille tiilijäljitelmämaalau-
ta, joka tehty suoraan kalkkikivelle ennen vuotta 1756, kuva no
4.

PORTAALIN
TIILIJÄLJITELMÄ-
MAALUUSTA
