Saantalin Kirkko

Konservointikertomus

NAANTALIN KIRKKO

Alttaritaulun konservointi

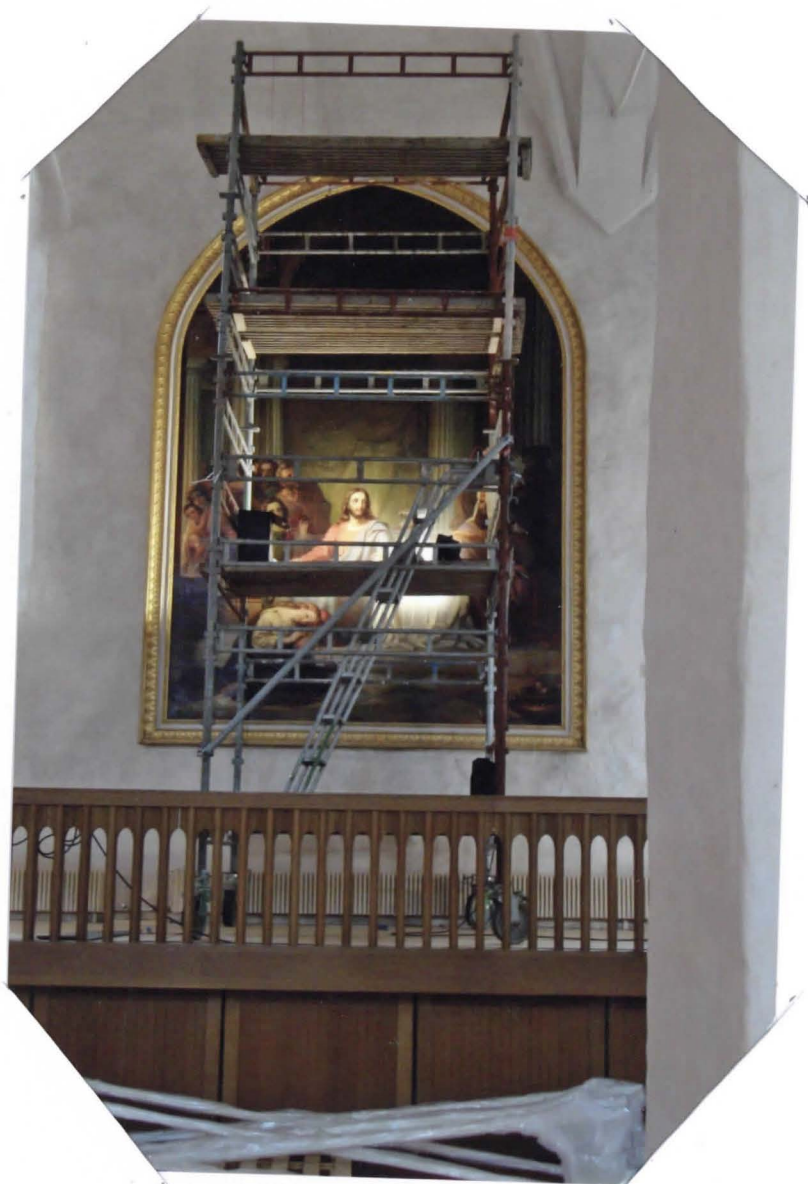
TYÖVAIHEESSA

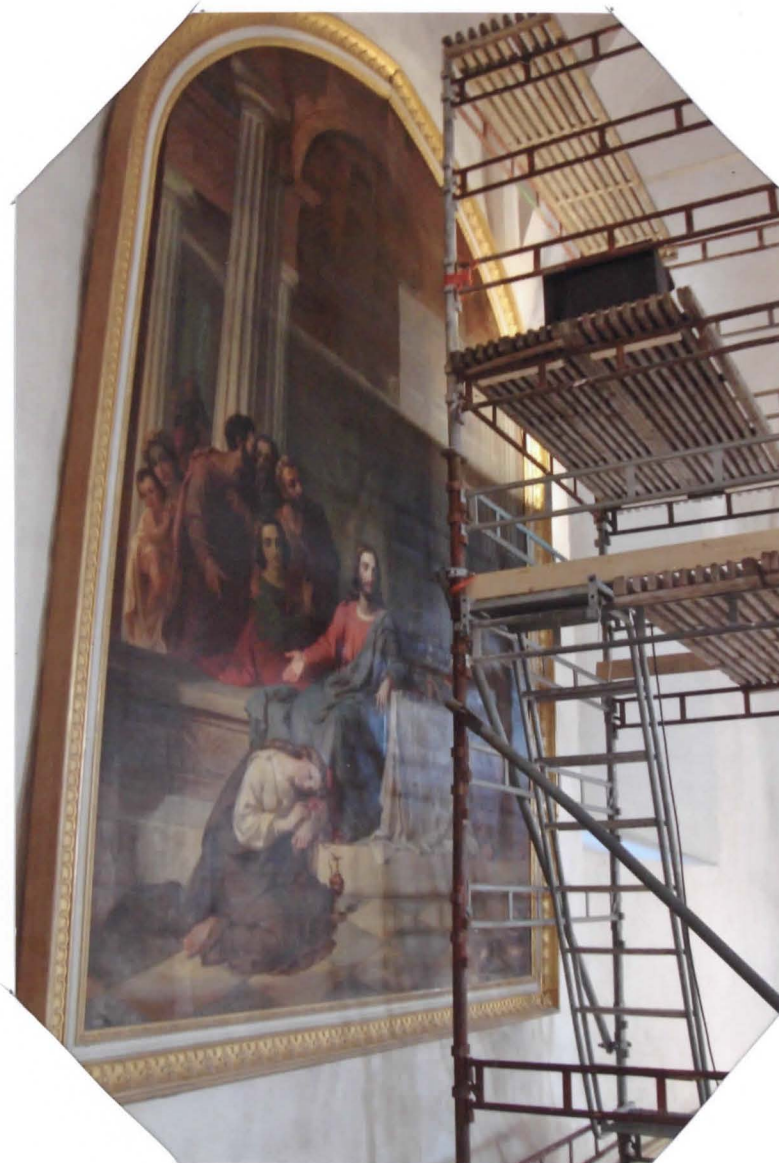
N. 1/3 PUHDISTETTU
HUOM. PUHDISTUSRAJA

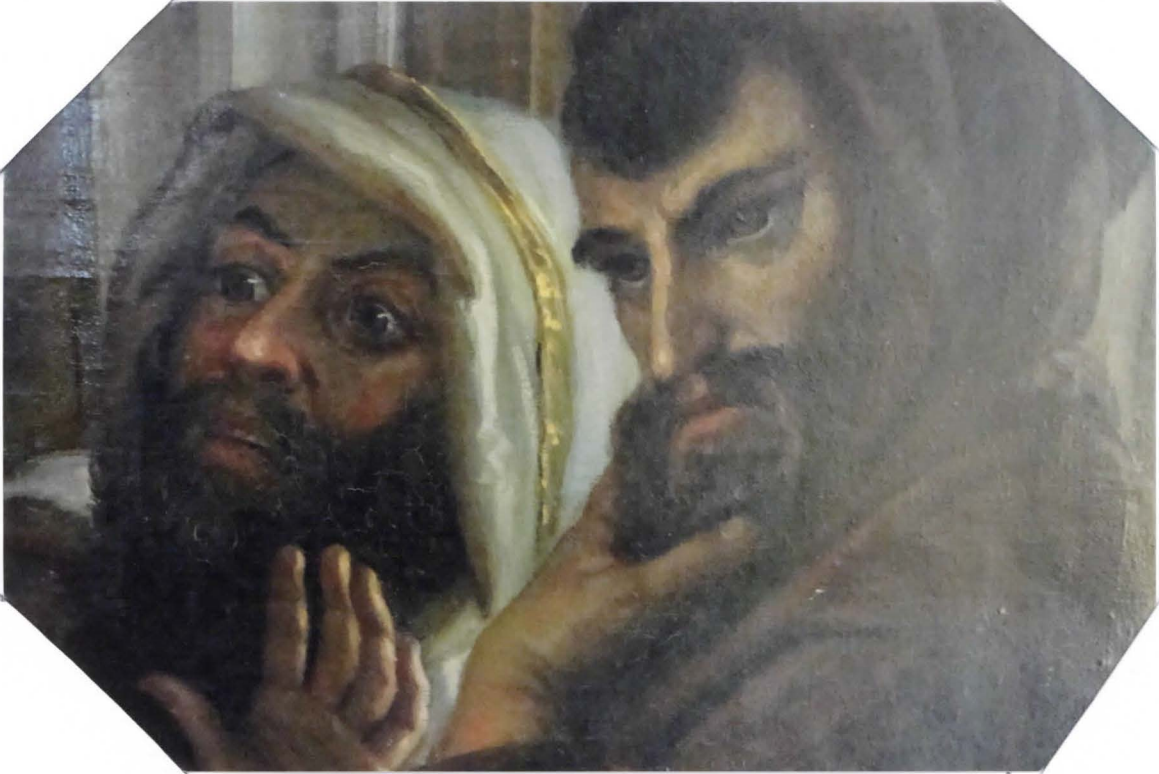
- ENNEN PUNOISTUSTA

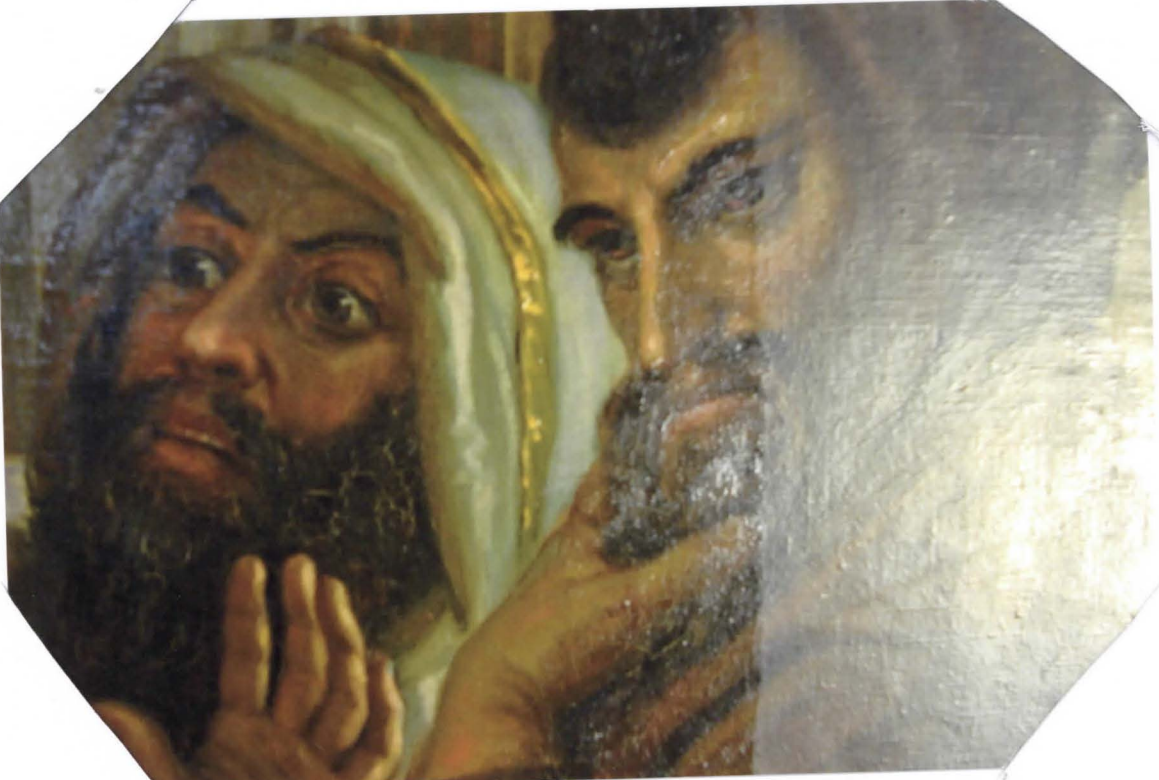
- PUNOISTUSVAIHEESSA

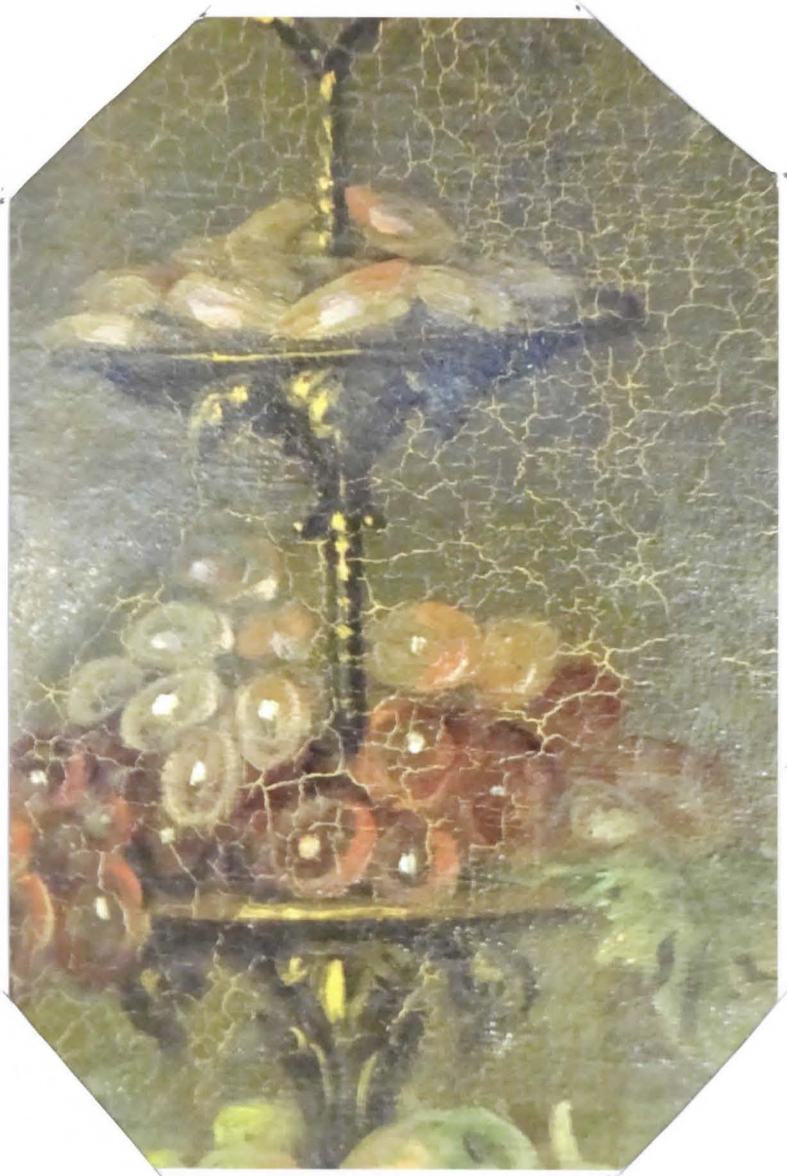
- Maalauksen ylä-osassa värikerroksen verkkomaista krakeloitumaa, etenkin ruskeissa Umbra-kerroksissa. Samaa halkeilua myös keski- ja laitaosissa. Ruskeissa värikentissä ei juurikaan ole käytetty Lyijy- tai Sinkkivalkeista sitovana pigmenttinä. Umbra-pigmentti on herkkä halkeilemaan, riippuen myös käytetyistä sideaineista. Syyt voivat olla monet: kuten pintajännitteet, pohjustuksen ongelmat, jne.

- KERROSTEN KRAKELOITUMAA

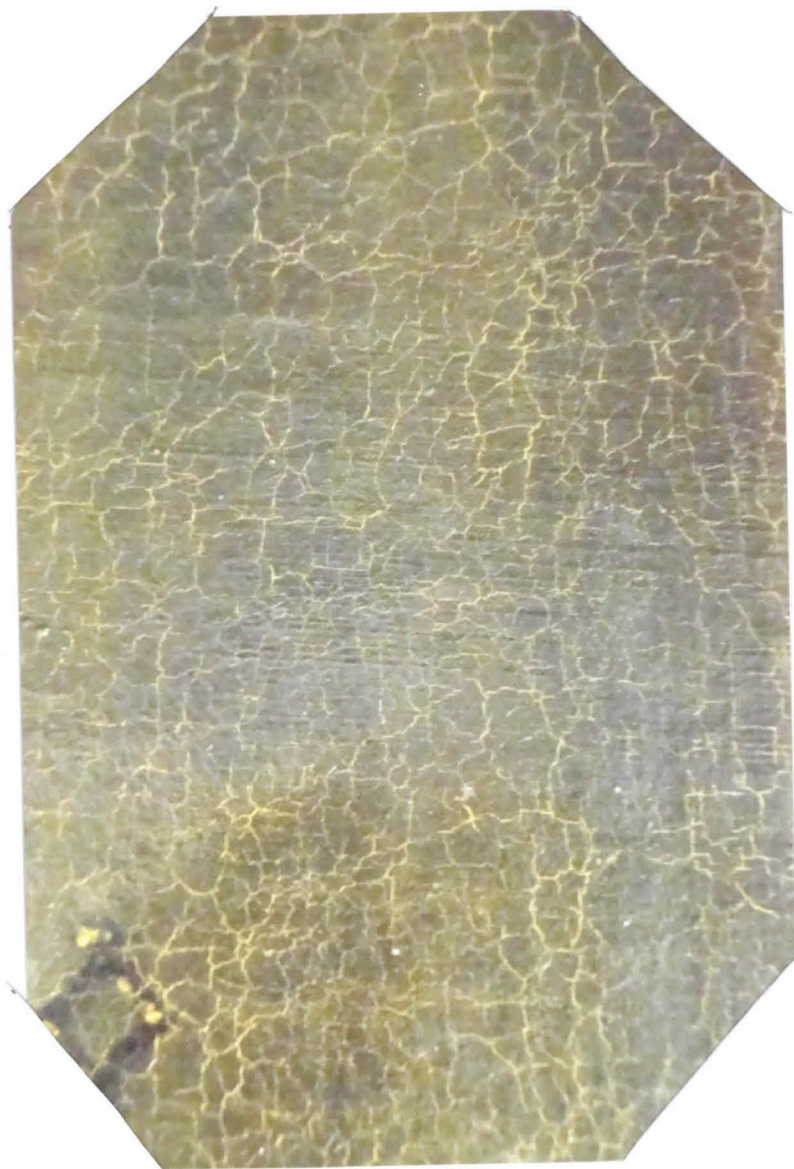
- Halkeilusta huolimatta kaikki värikerrokset ovat tiiviisti kiinni alustassaan, joka on tukevaa pellavakangasta. Kerrosten hilseilyä tai muuta siihen viittaavaa ei ole todettavissa.

HALKEILUSTA HUOLIMATTA, KERROKSET
HYVIN KIINNI ALUSTASSA.

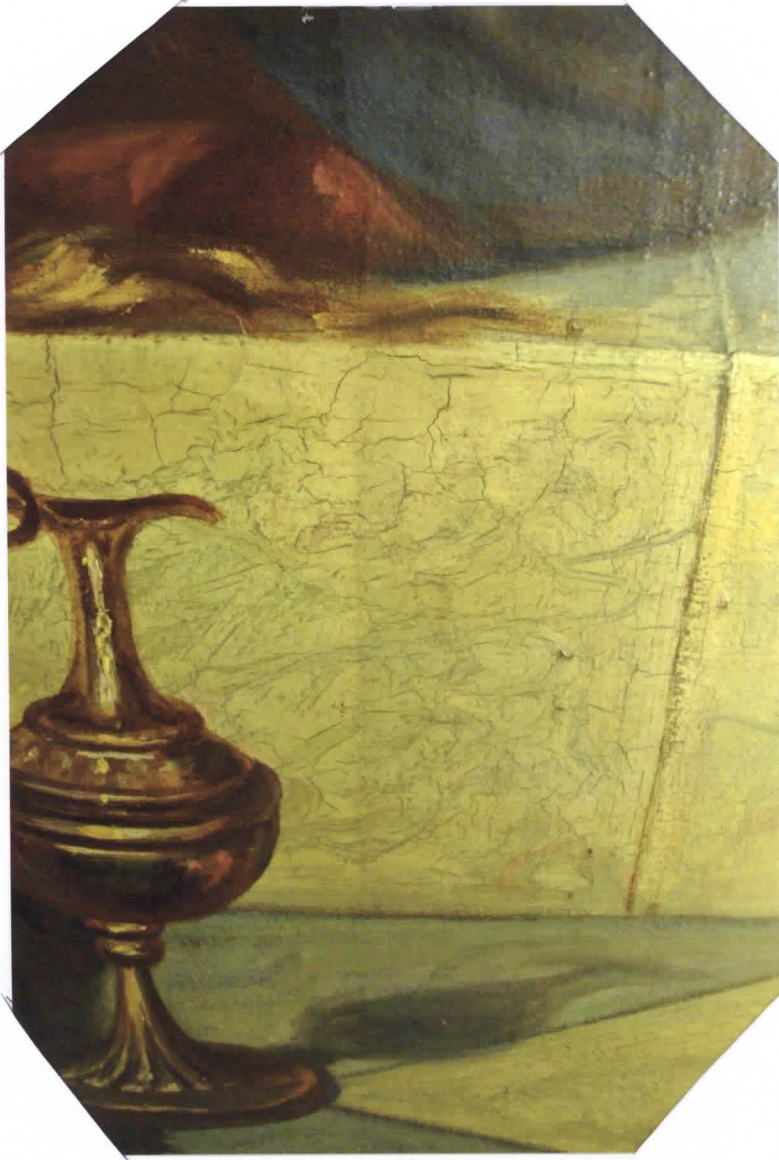
- Taulun ala-osissa hiushalkeilua esiintyy pääasiassa värikerroksissa, joissa on tehty voimakkaita valkokohotuksia paksulla väripastalla, kuten pöytäliina esityksessä sekä sen alapuolisissa värikentissä.

PAKSON VÄRIKERROKSEN HALKEILUA
- EI IRTOAMIS VAARAA

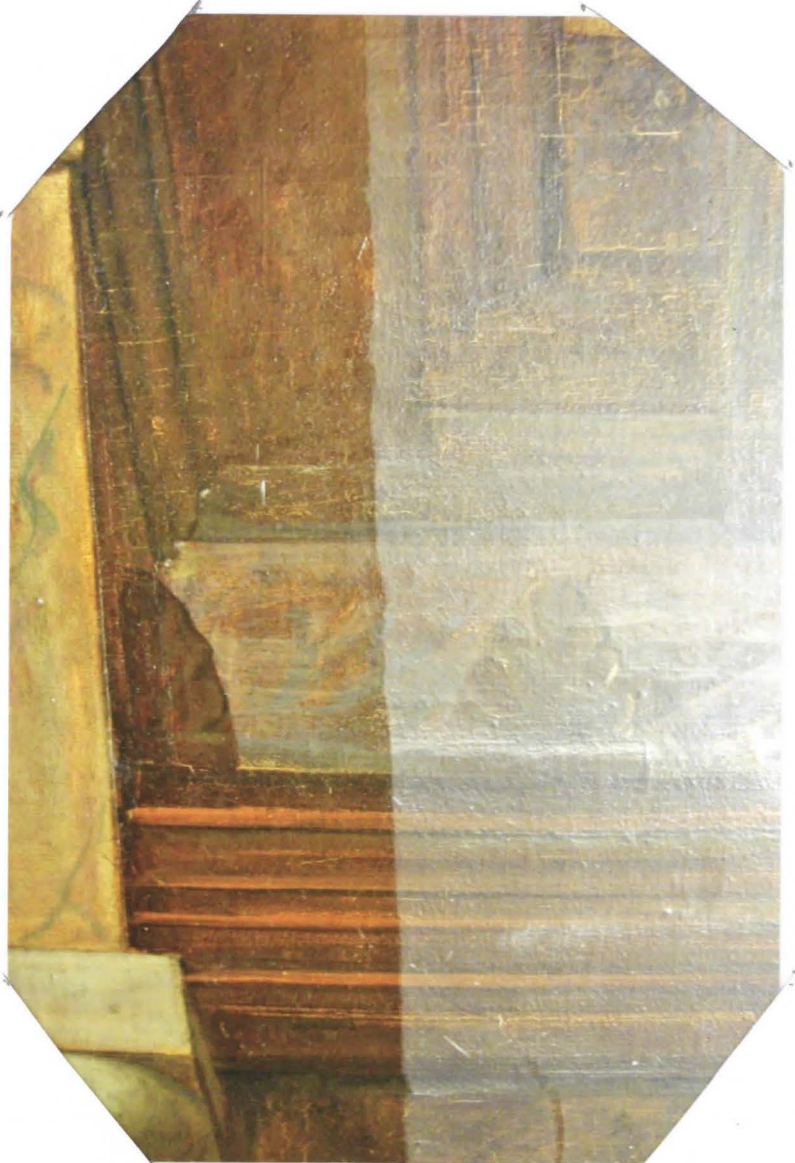
HYVÄKUNTOISET VÄRIPINNAT

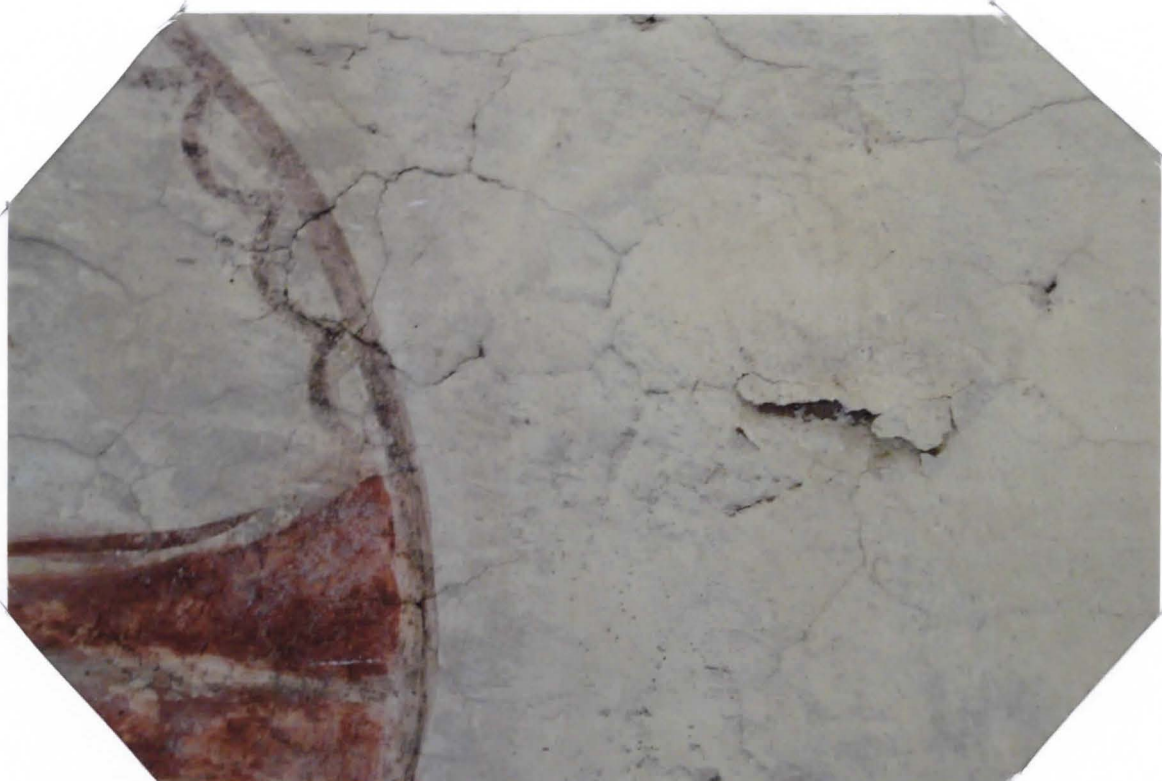
MAALAUUS 002

Mainitsemiani vihkiristejä ympäröi alue, jossa monet kalkkimaalikerrokset irtoilivat rajusti, ikäänkuin kalkkiväriin olisi sekoitettu lateksia.

Vastaaville ilmiöille ei aina löydy tyhjentävää selitystä, ja näin voidaan vain arvailla. Usein on syynä pintajännitteet, riippuen käytettyjen materiaalien laadusta. Löytyihän esim. holveista mitä erilaisimpia materiaaleja, joita on eri aikoina käytetty pintojen käsittelyssä.

MAALAUKSIA YMPÄRÖNÄN KERROKSEN LUSKEMAISTA IRTOILLUA

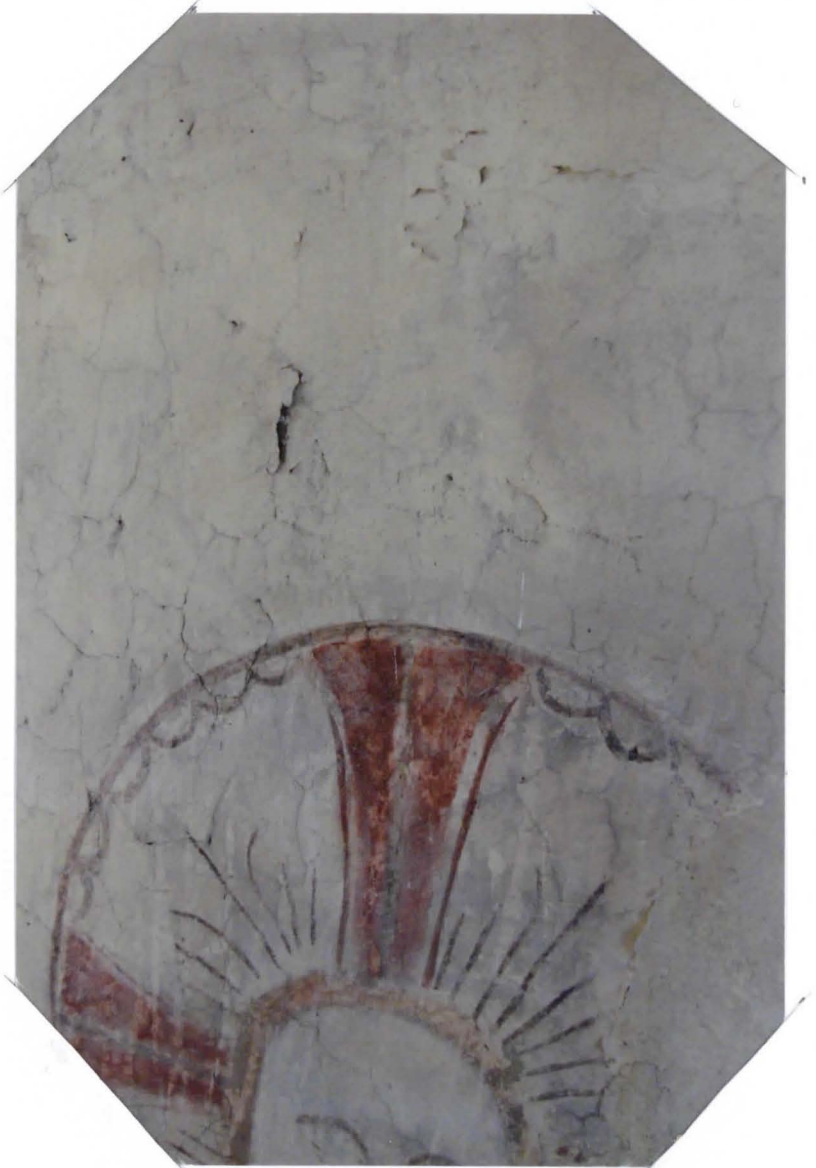
MAALAINS 002

- REPEILEVÄT KALKKI-MAALI KERROKSET

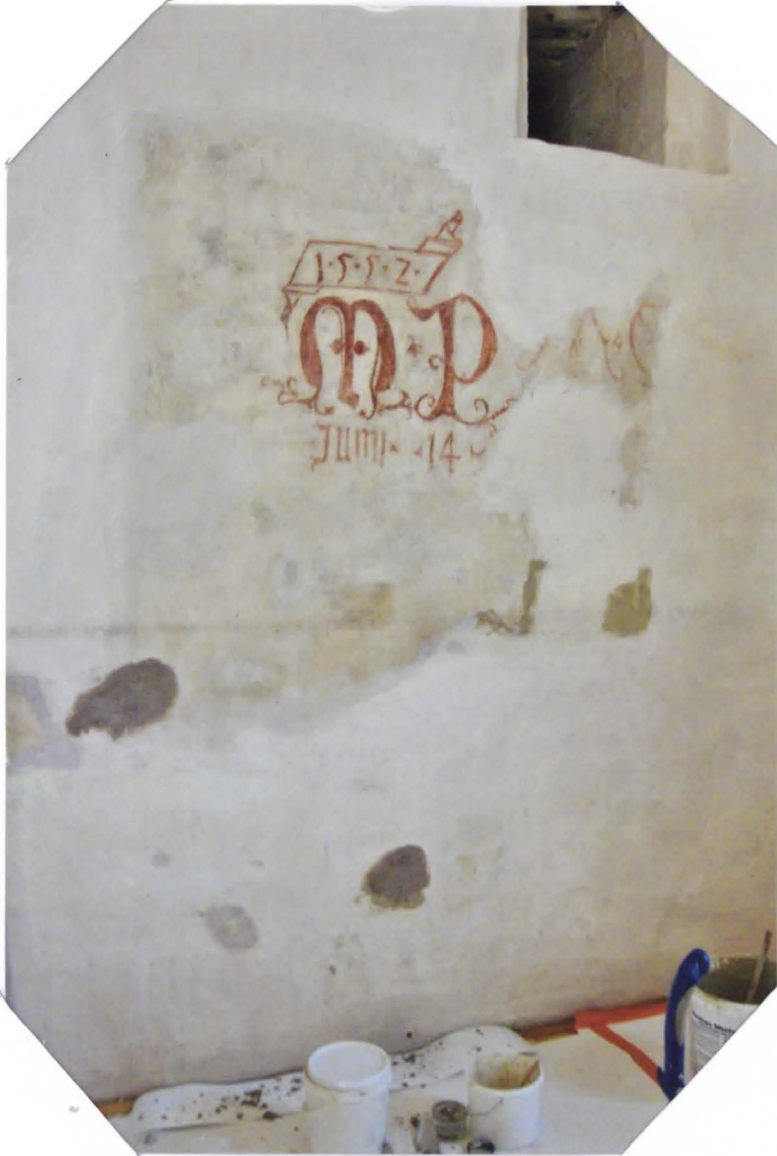
MAANTALIN KIRKKO
MAALAUUS 003

TYÖVAIHEESSA,
- PAIKKAUS- JA HAIVYTYKSI

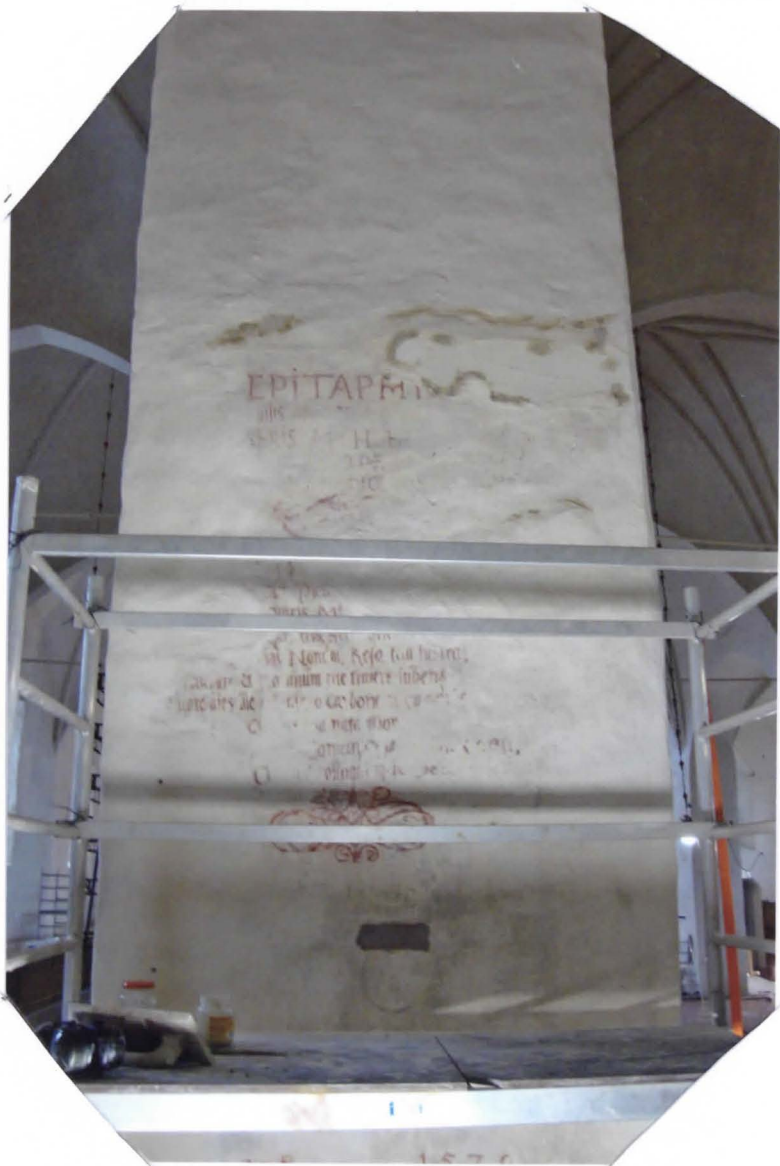
MAALAKS 007

- PUHDISTETTUNA - PAIKKAUSVAIHEESSA

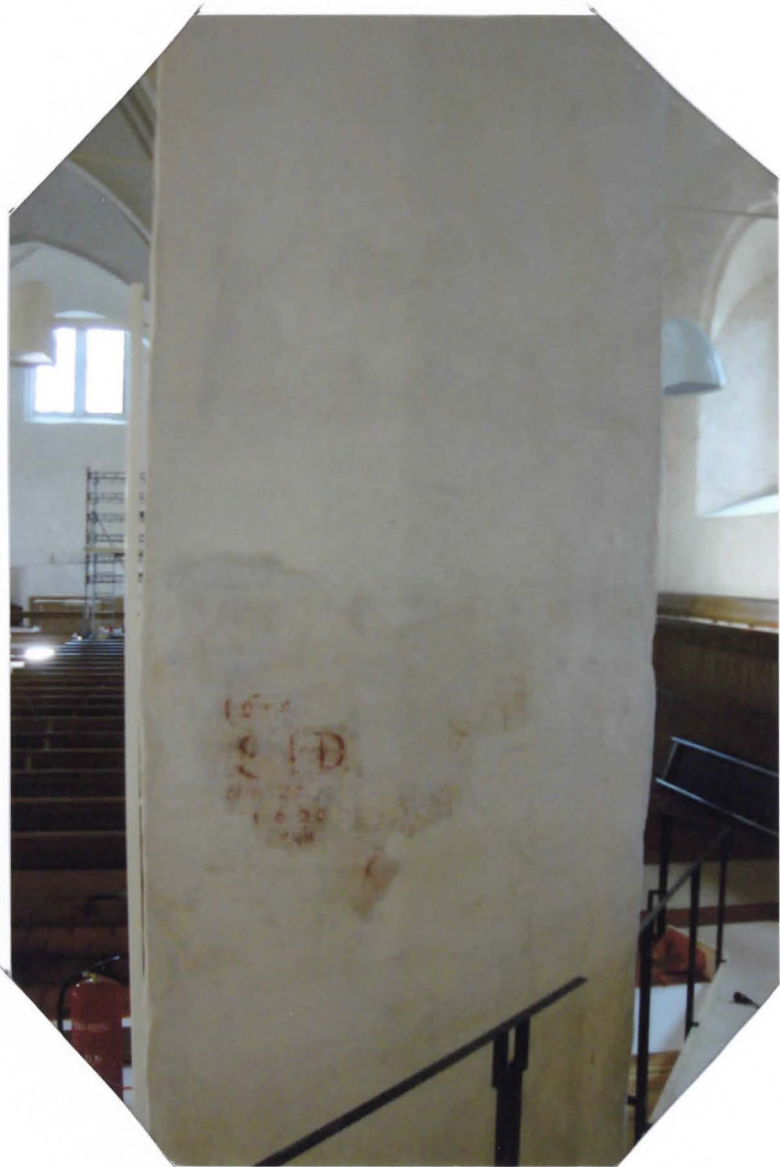
MAALAUUS 011

PUHDISTETTUNA, RAJA-ALUE RES-
TAUROITUNA
- FRAGMENTTI HYVÄKUNTOISEN

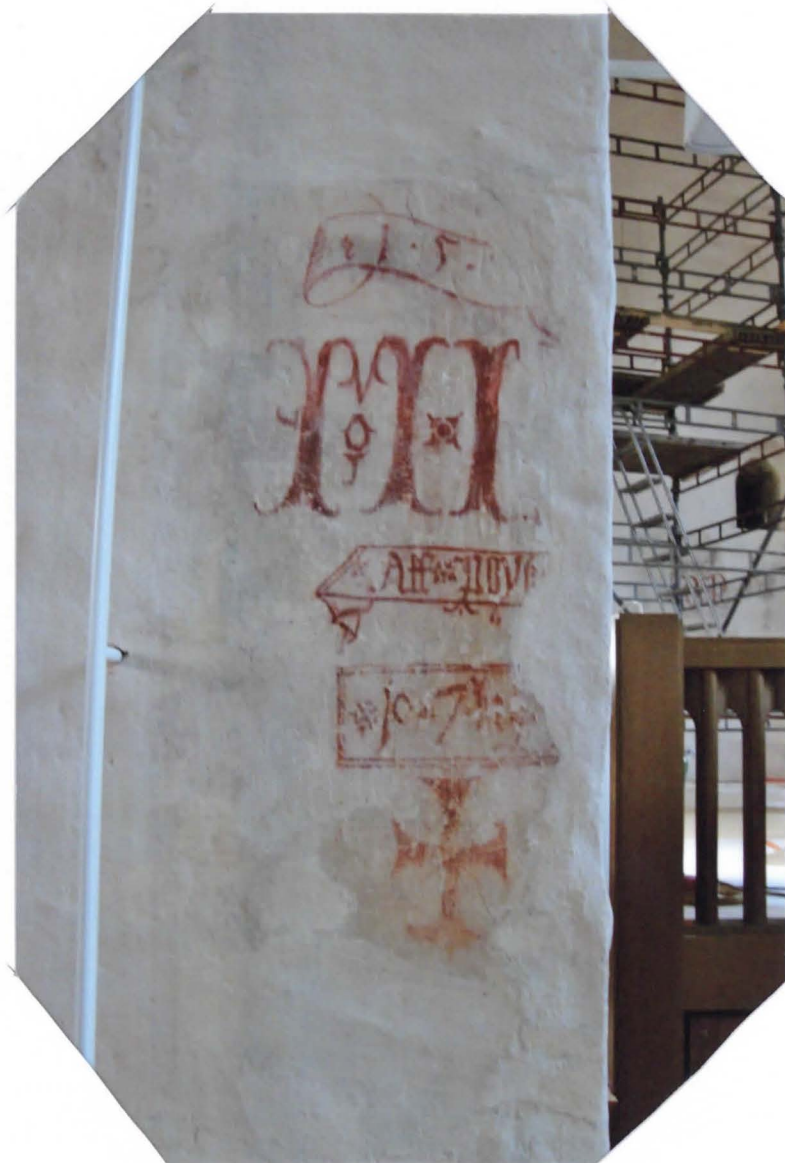
MAALAUUS 010

- SAMOIN
- MAALAUKSET HYVIN KIIVONTI
ALUSTA.SSA

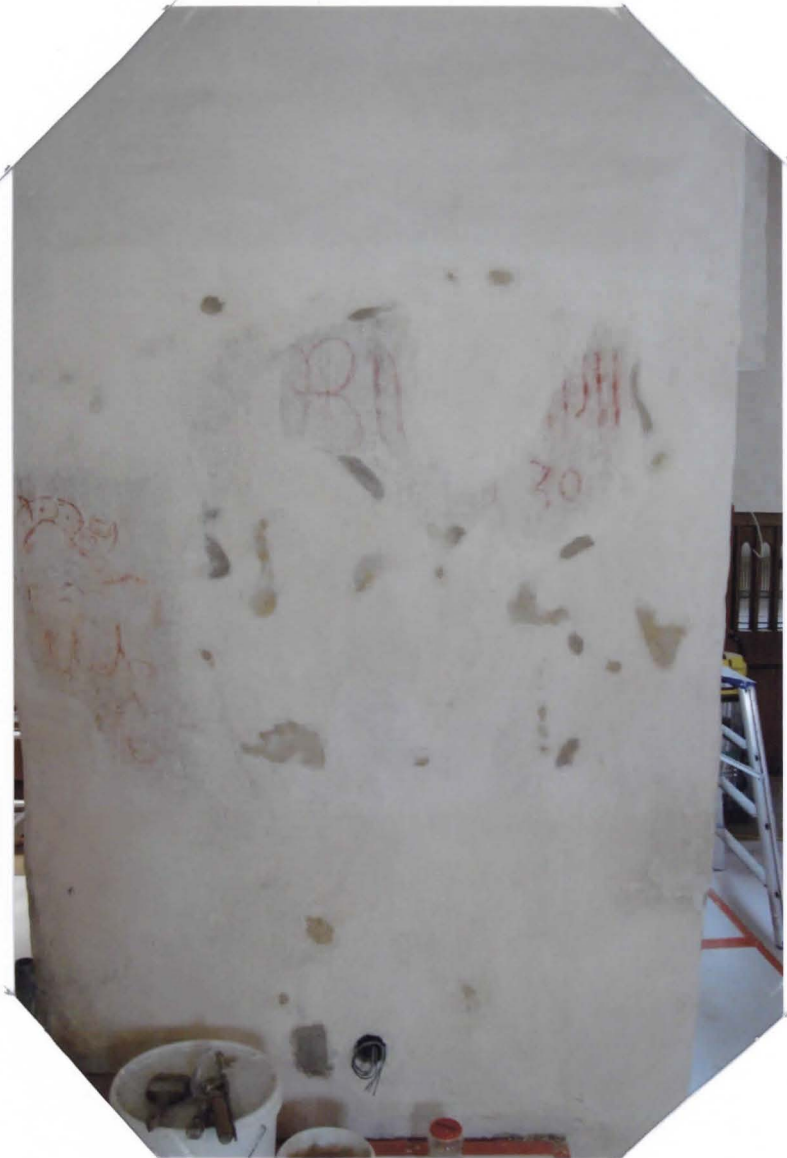
MAALAUK 009
LÄNSIPÄÄTY

PIENTÄ PAIKKAUSTA JA HÄIVYTYSTÄ KALKKIVÄRILLÄ

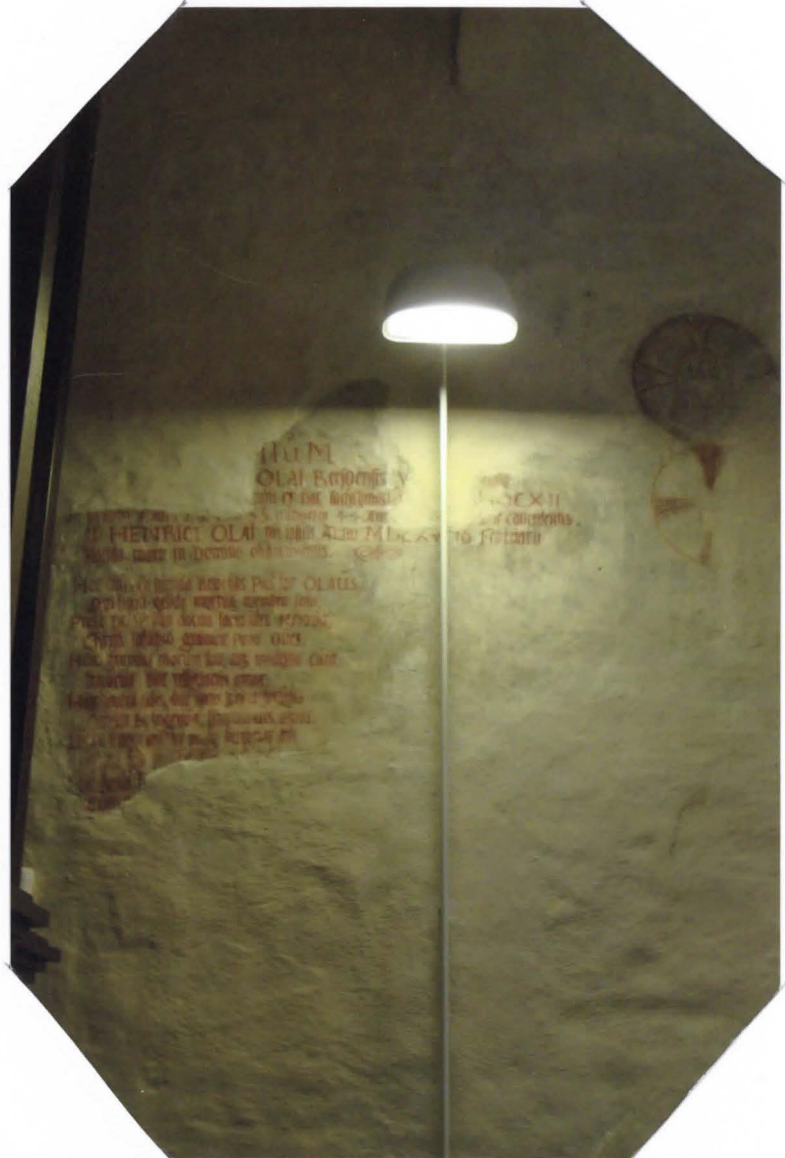
MAALAUUS 004 G
LÄNSIP. VÄS.

PUHDISTETTUNA + YMPÄRÖIVÄ LAASTIPINTA
RESTAUROITUNA

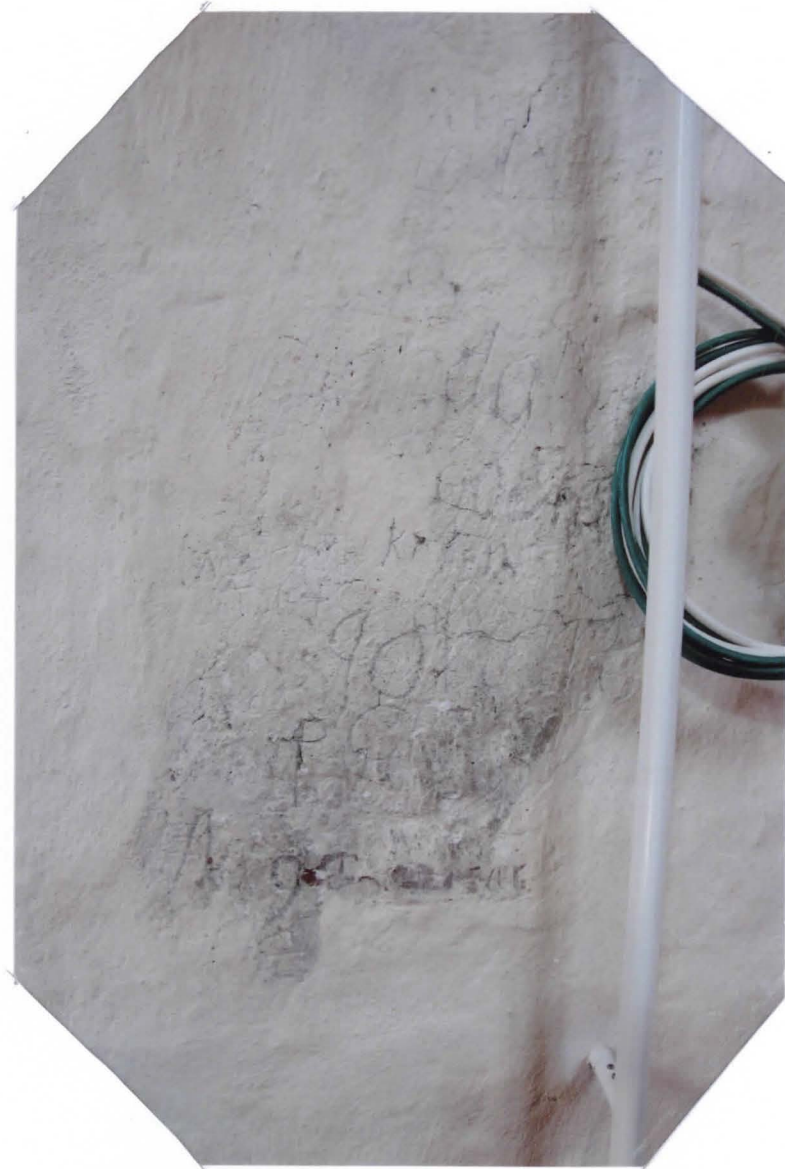
ALTARILTA KATSOEN VAS. Pylväs
- PUHDISTETTUNA, EI MUITA TOIMEU PITEITÄ

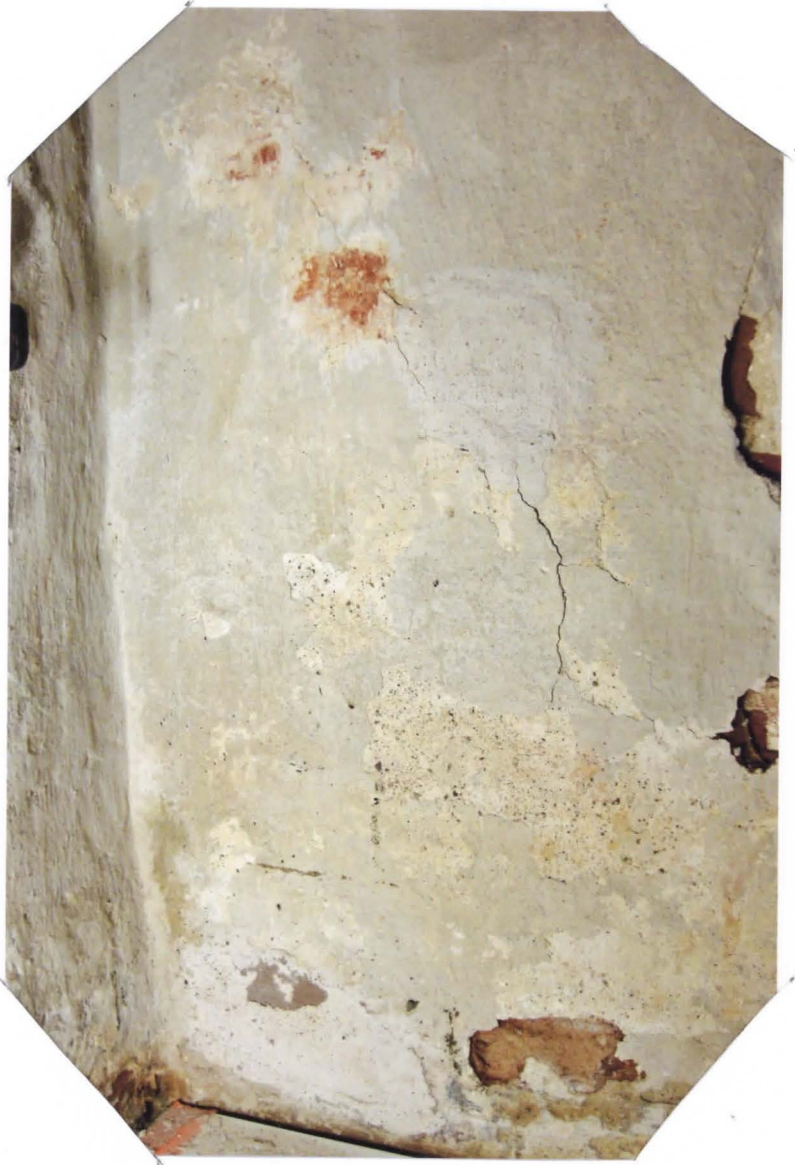
MAALAUUS 004 G

- PAHOJA SUOLA VAURIOITA SAKASTIN OVI-
KAARESSA.
- RAPPAAUS TÄYDELLISESTI IRTI TIILIPINNASTA
EI KIINNITYSMÄHDOLLISUUTTÄ.
- PIENIÄ, SATUNNAISIA MAALANFRAGMENTTEJA
PIENELLÄ ALUEELLA - MAHMOUS EI OAVISTU.
- RAPPAAKSEN ALLA MYÖS TIILIPINNAT RAPPAA-
TUINEET SUURELLA ALUEELLA.
- ALUE JOHDUTTIIN POISTAMAAN JA SUORIT-
TAMAAN UUSINTA RAPPAAUS.
- SAMALLA ALUEELLA ON VASTAANAT BUSELMAT
ESIINTYNEET JO AIEMMIN. ALUEELLA RUNSAASTI
ERI-ikäisiä PAIKKAUKSIA.
- EDELLÄ MAINITUN LISÄKSI, SAKASTISSA TEHTIIN
PIENIÄ PAIKKAUKSIA EVM. IKKUNA PENKEISSÄ.

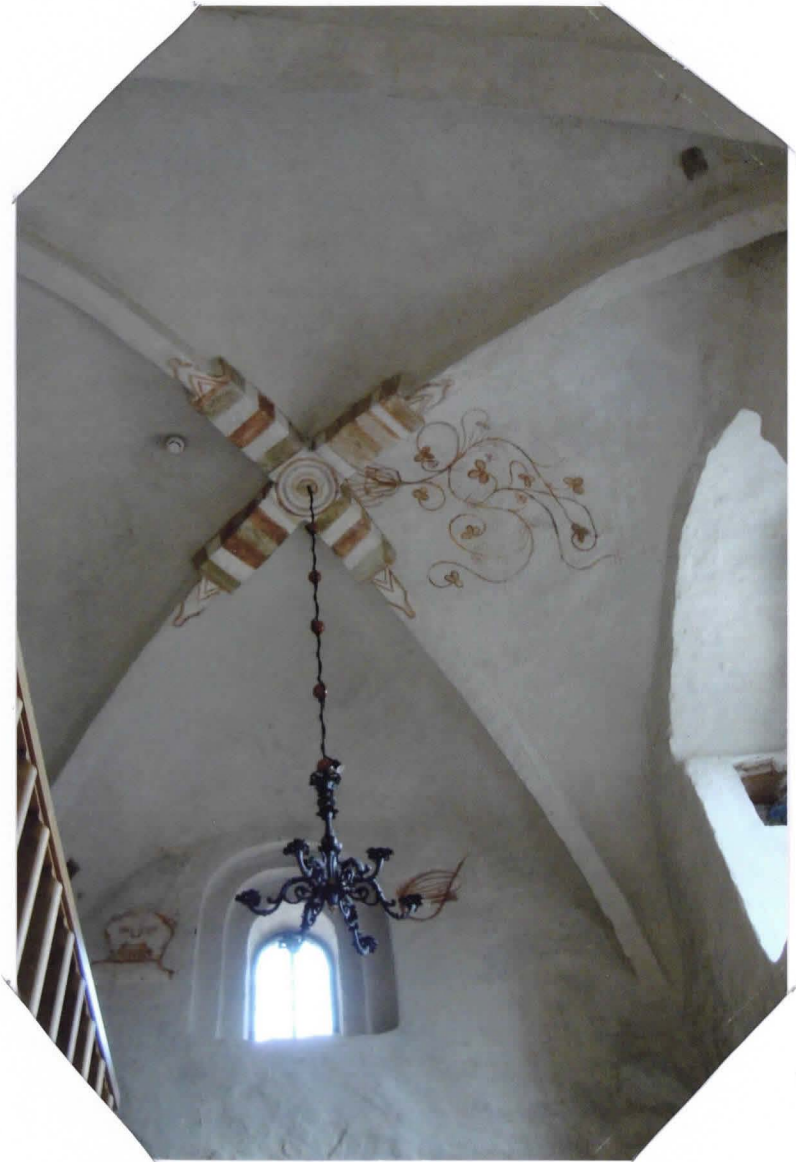
NAANTALIN KIRKKO - SAIKASTI

- MAALAUKSET PUHDISTETTUNA (KOMMARAUE)
- HOLVIT - JA SEINÄPINNAT PUHDISTETTIIN VAIN INURIA KÄYTTÄEN, PATINAA JÄI SOPIVASTI.
- KOROTETTU HOLVAUS OVI SYÖNTY OSAN MAALAUKSISTA.

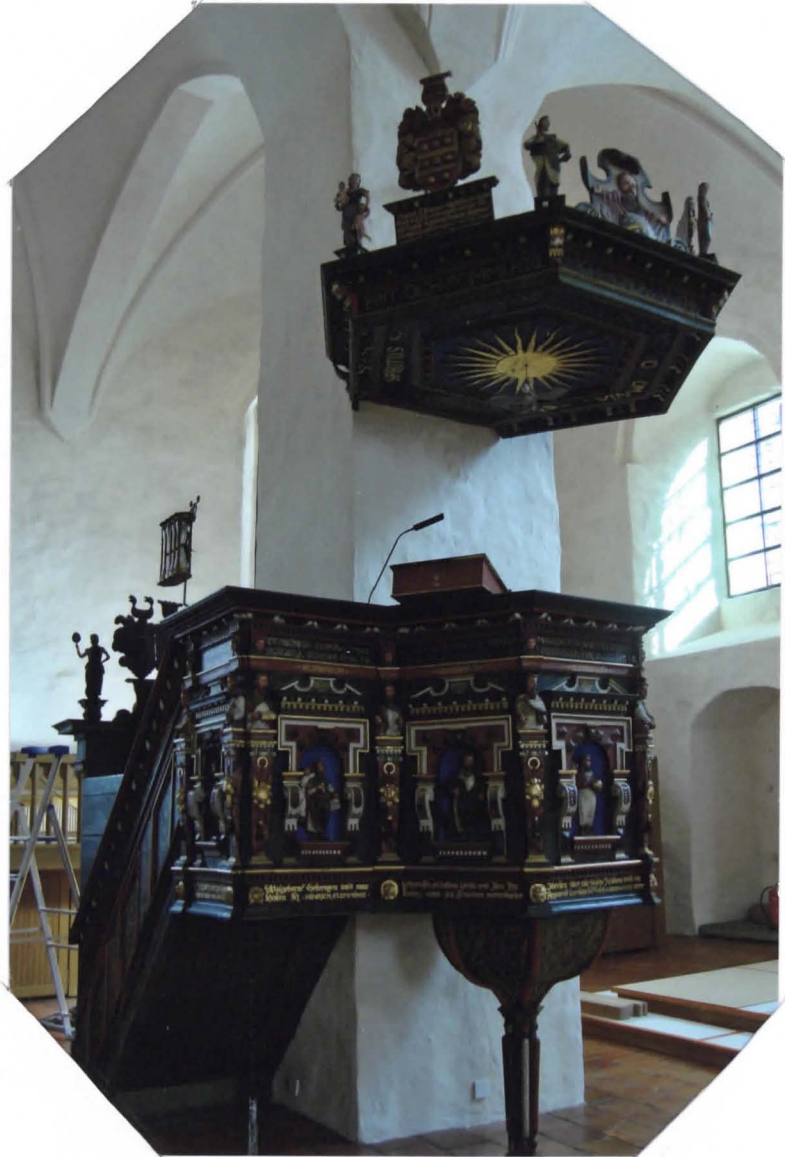
SAARNATUOLI PUHOKSETTUINA
 - SUORITETTU VAIN PÖLYNPOISTO,
 PEHMEITÄ SUOJELTIMIA JA IMURIA
 KÄYTTÄEN. SAMOIN SAKRAALIKAAPPI.

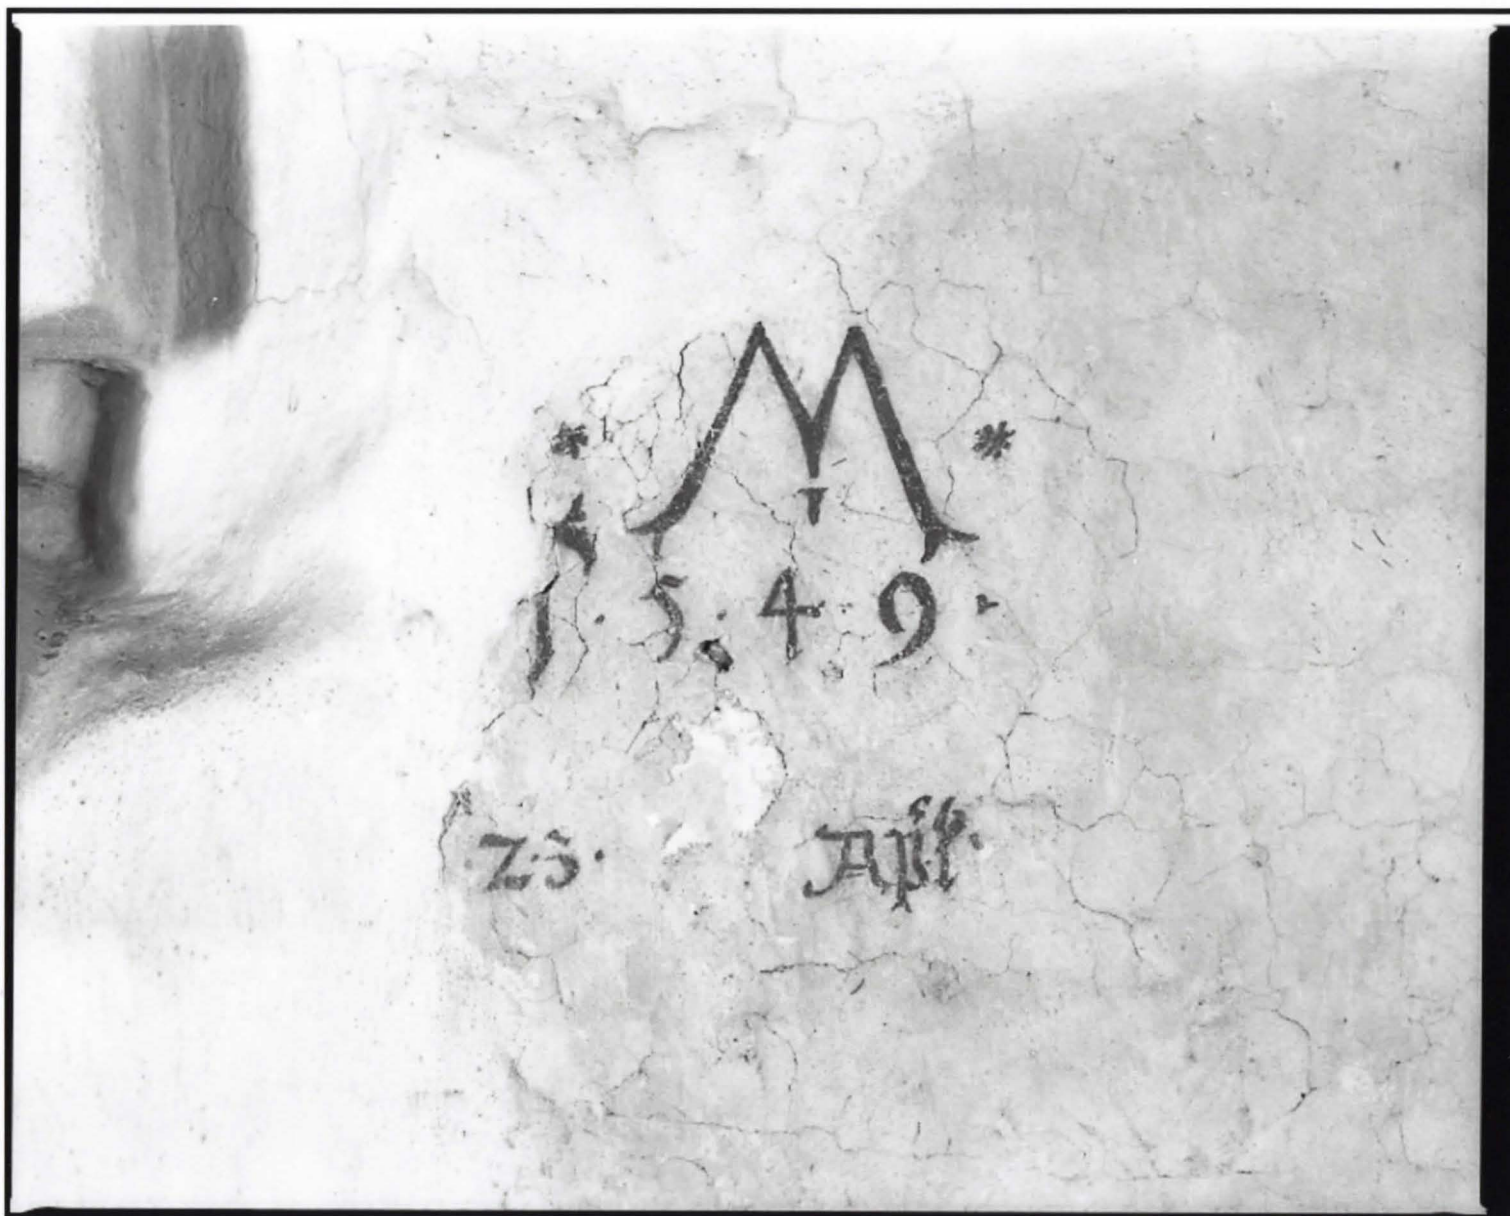
maalau001

VANHAN KALKKILAASTI KERROKSEN LYONNOLLISTA HALKEILUA.
- KERROKSET HYVIN KIINNI ALUSTASSAAN.
