Paraisten Kirkko
Konservointi/Restauroidi
2009 - 2012

Konservointikertomus

Holvien ja seinäpintojen kunto - konservointi sekä restaurointi

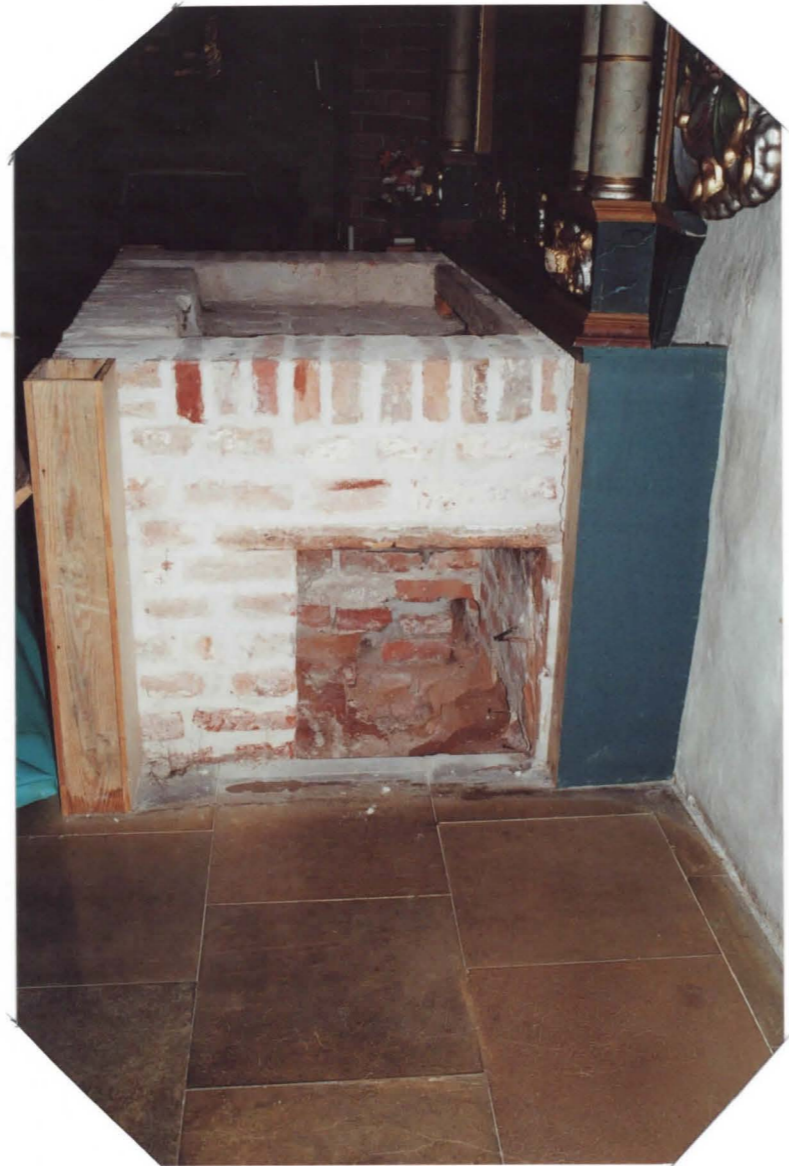
VATERIKANSI
POISTETTUNA

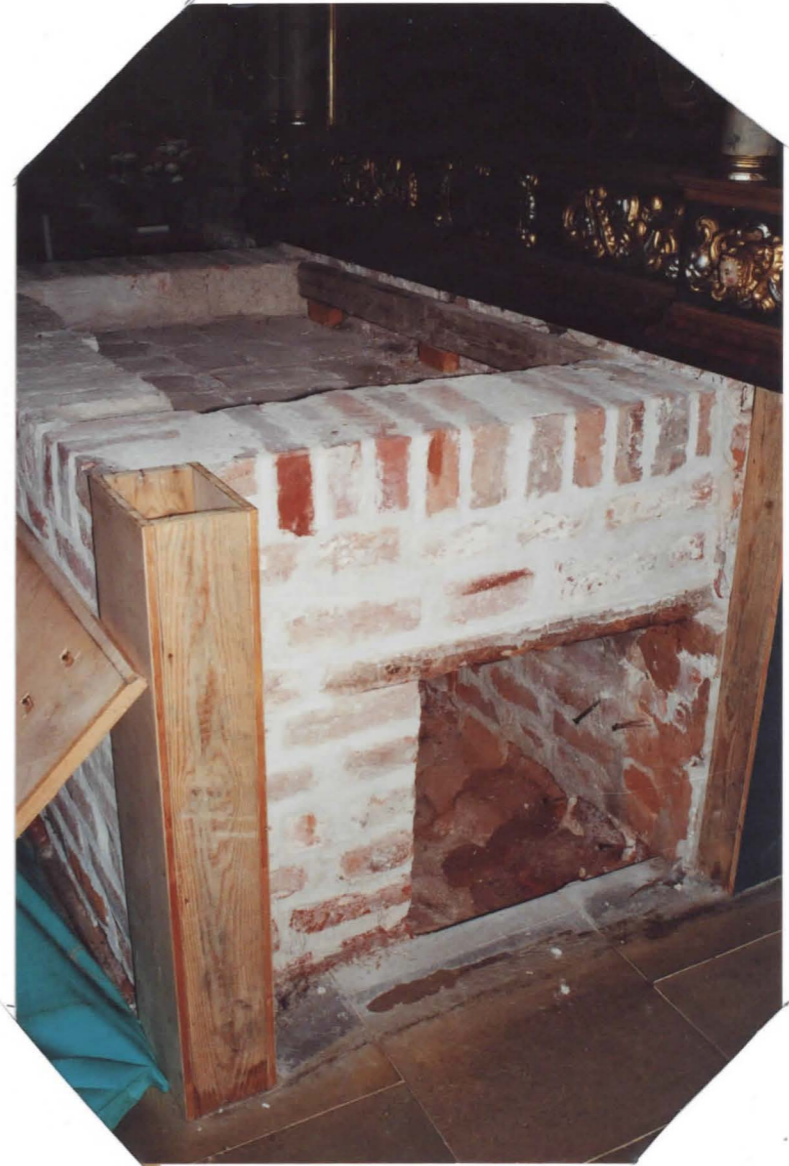
Alttarin sisäosasta löytyy varsin iso komero, joka on osittain kosteuden vaurioittama. Runsaat suolakasautumat kertoo vallinneesta tilanteesta. Näyttää siltä, että komeron pohjasta on poistettu rapautunutta tiilimateriaalia. Tällä hetkellä komero vaikuttaa kuivalta, joten suolakerrokset lienee vanhempaa perua.

KOMEROSSA KOSTEYDEN JA SUOLOJEN AI-
HEUTTAMAA RAKENTUMAA.

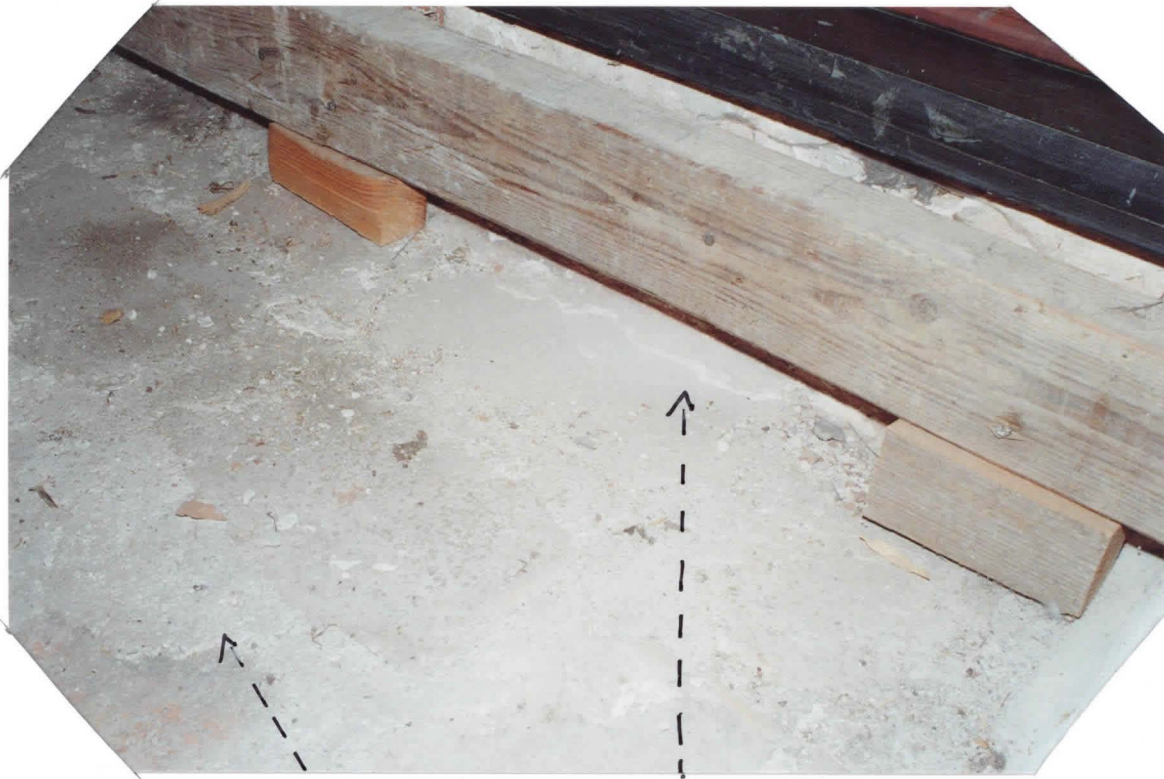
VAAHAA RAPPAINEN JA KALKKIMAALIKERROSTAMA

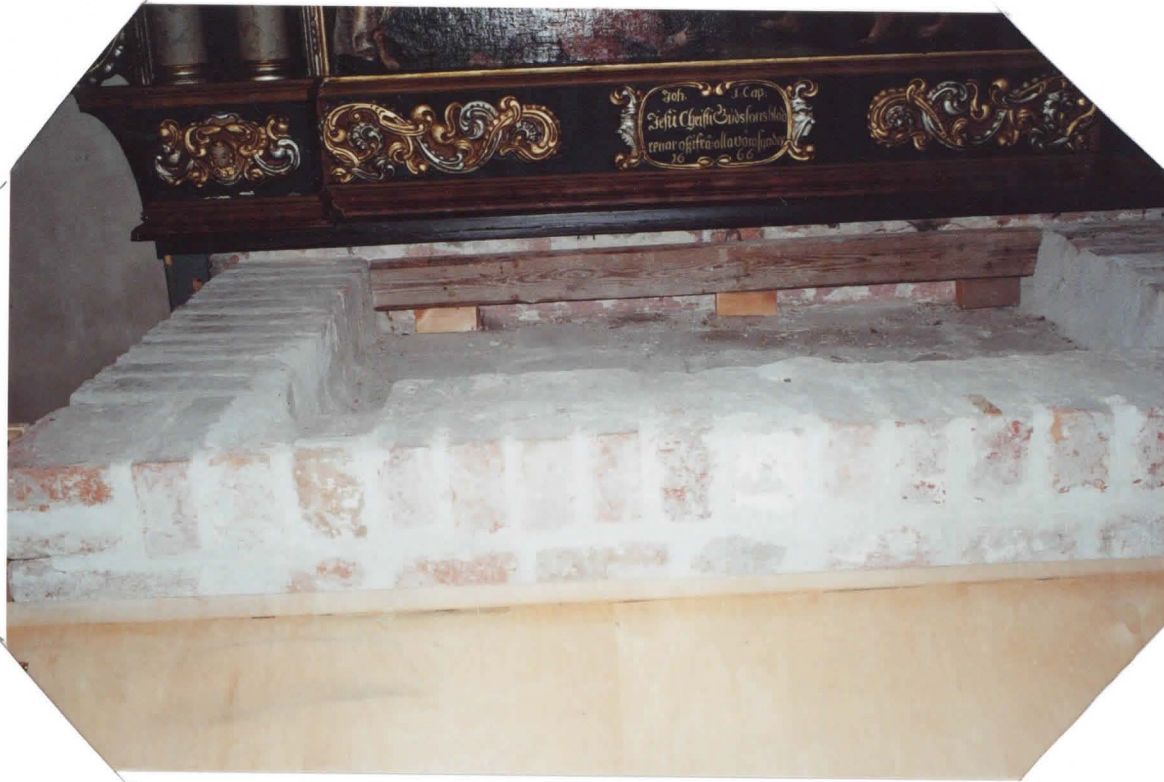
Alttaripöytää on korotettu viimeisen muutostyön yhteydessä, yhdellä tiilikerralla, siten, että ns. sokkeli kiertää pöydän ulkokehällä. Korotus lienee tehty arkkitehtoonisista syistä, muuten pöytä olisi jäänyt liian alas, massiivisen portaikon ja kaiteen edessä.

KOKOTUSSASSA ON KÄYTETTY VAAHAA JA UUDEN-
PAA TIILTÄ

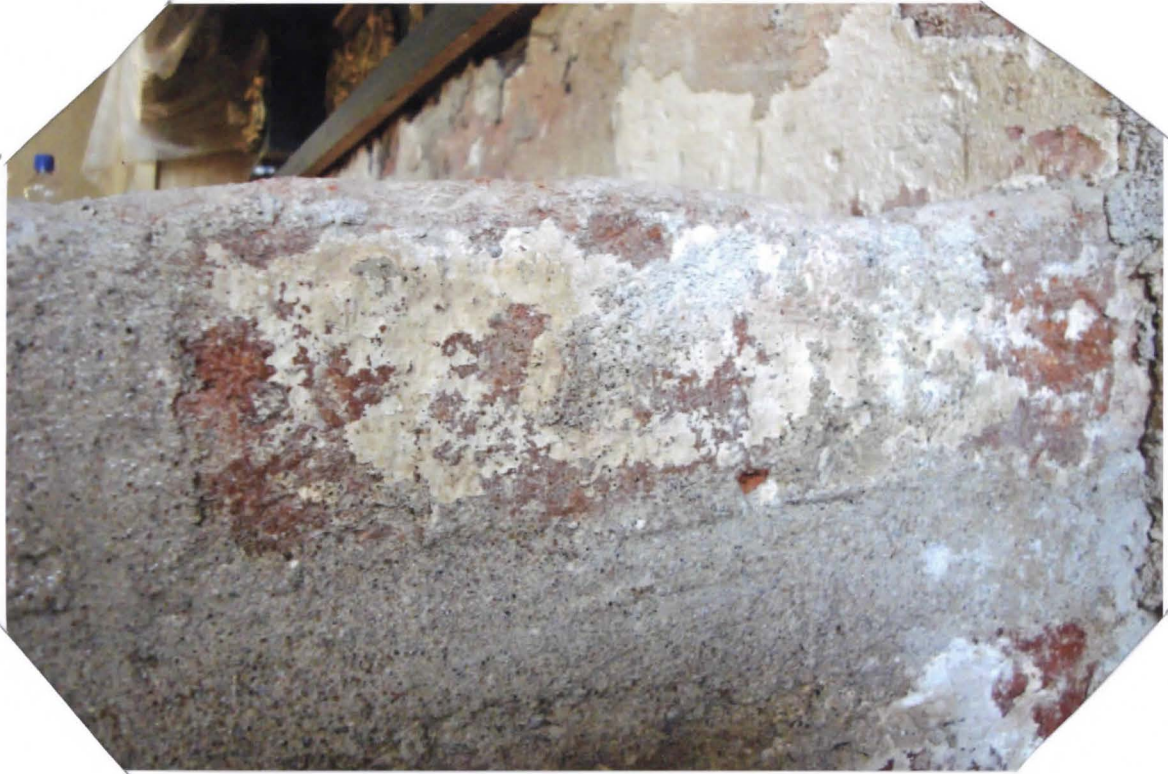
Pöydän kansi koostuu lappeelleen asetetuista tiilistä. Tiilikerran päällä on ollut ohut slammaus tai rappauskerros sekä kalkkimaalikerrokset. Nähtävissä on selkeät fragmentit mainituista asioista. Muutostyön yhteydessä pöydän rintamuksen laastisaumoja on korjailtu ja täydennetty. Alkujaan pinnoissa on ollut ohut rappaus ja kalkkimaalikäsittelyt.

- ALTтарIPIDÄN ALKUP. TIILIKADELMAAN
- VANHINTA KERROSTUMMA VIELÄ JÄLVELLÄ

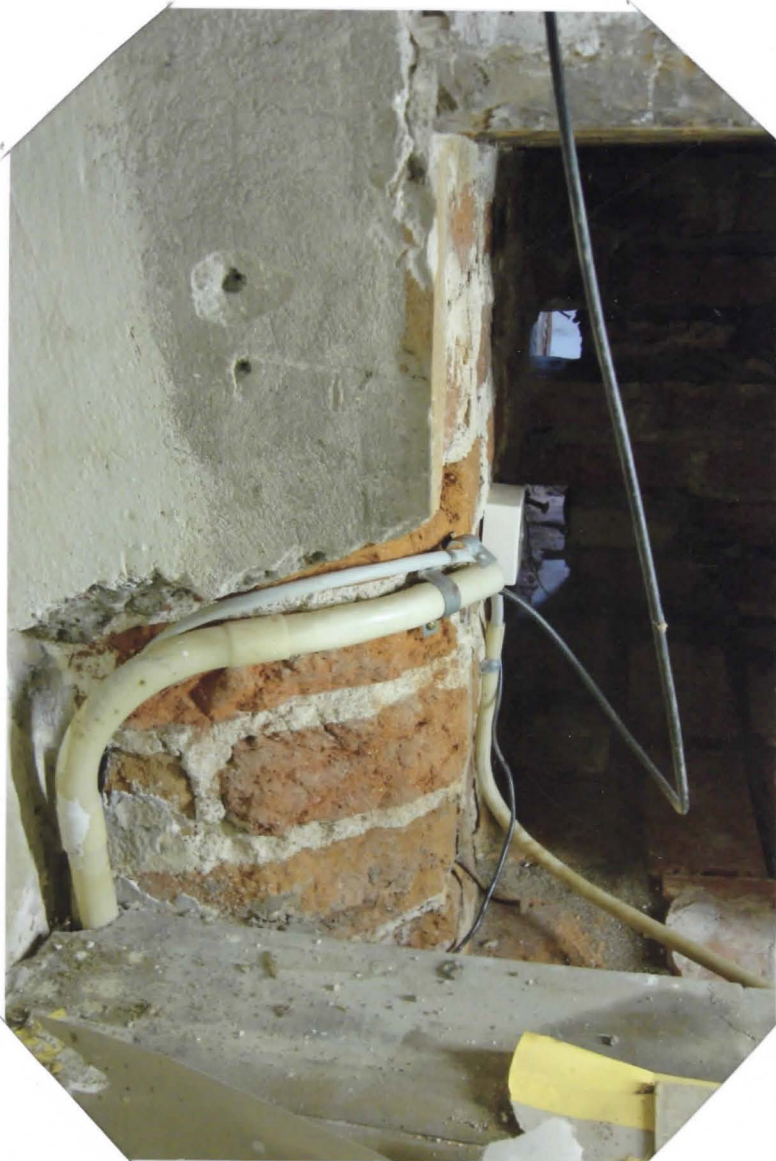
- VALITETTAVA ASENVUOLVA-
LINTA, AIKAISEMMLTA
VUOSIKYMMENILTÄ

- NÄKYMÄ ALTтарIKOMERON
POHJ. SIKI

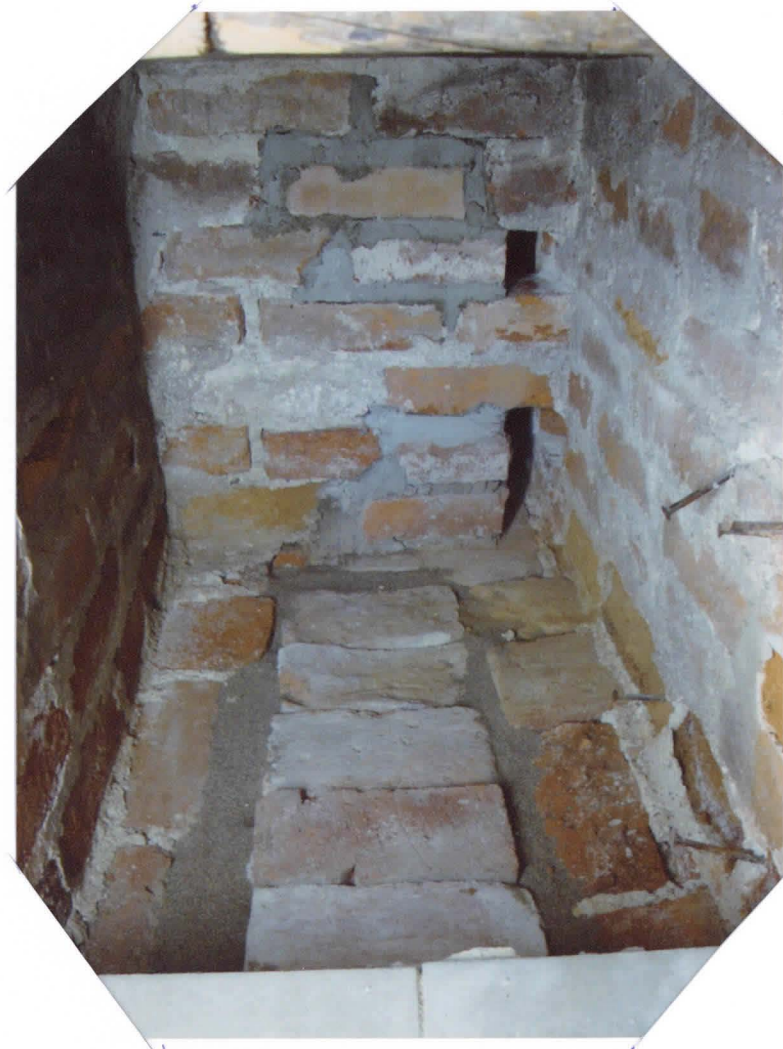
- ALTARIPÖYDÄN SISÄS PUNOISTETTUNA
- KOSTEUDEN JA SUOLOJEN RAJALTTAMAA TIKI- JA RAAPAKS KEREÄSTÄ
 - VALITETTAVAA SEMENTTI LAASTIA KÄYTETTY TILTIEN VÄLISSÄ, MAHDOLLISESTI 1960 LUOKALLA

- EHEYTTÄVÄ TIILILADELMAA HIEKAPEDILLE ASETELTUNA;
- TAUSTAN TIILIMUKARISSA MÖHEMPÄÄ KÖÖMÄ SEMENTTI PAIKKAUSTA

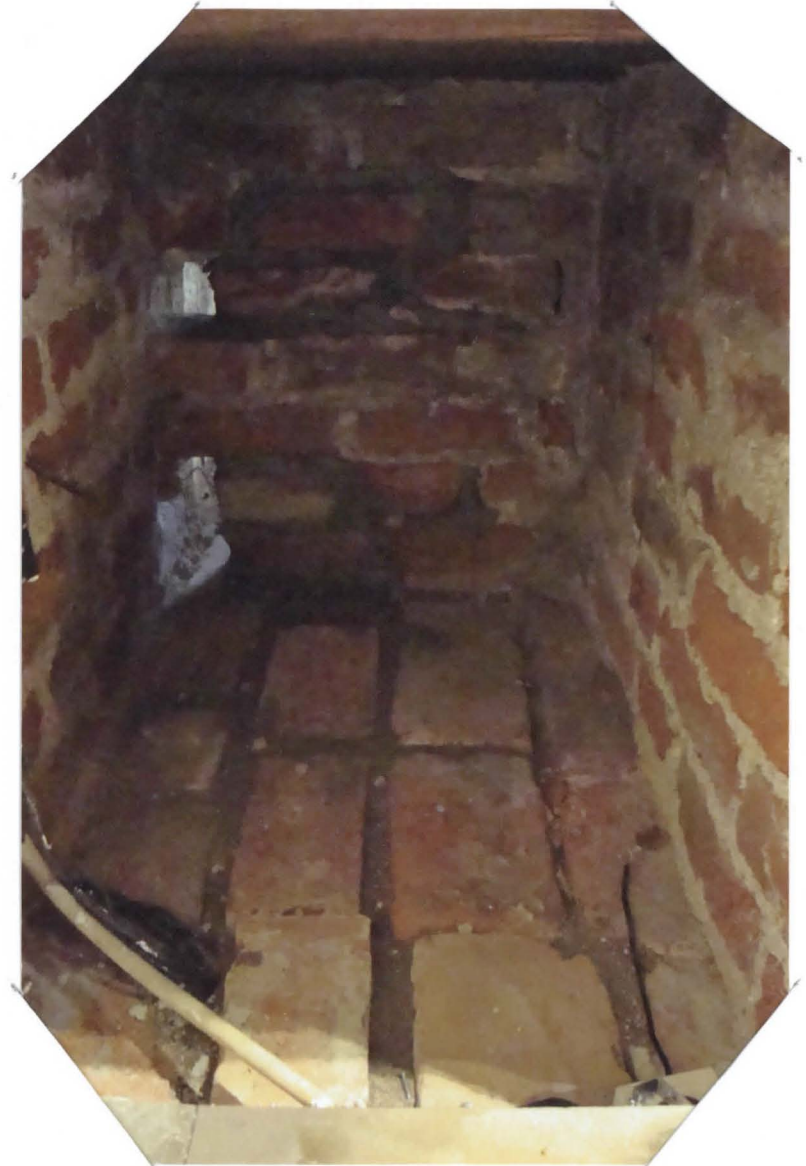
- POHJA PUHDISTETTUNA
- JOSAIN VÄLIESSÄ ON MAHDOLLI-
SESTI SUOLOJEN RAJUTTAMAT
TIILET POISTETTU
- VÄLIESSÄ VANHEMPAA AMATÖÖ-
RIMÄISESTI TEHTYÄ PÄHÄN SEMENT-
TÄPITÖISTÄ PÄIKKÄÄSTÄ, JOTA EI POISTETTU
VÄHINKOJEN VÄLTÄMISEKSI.

TÄYDENTÄVÄ TIILILADELMA
HIEKKAPEDILLE ASELTUNNA

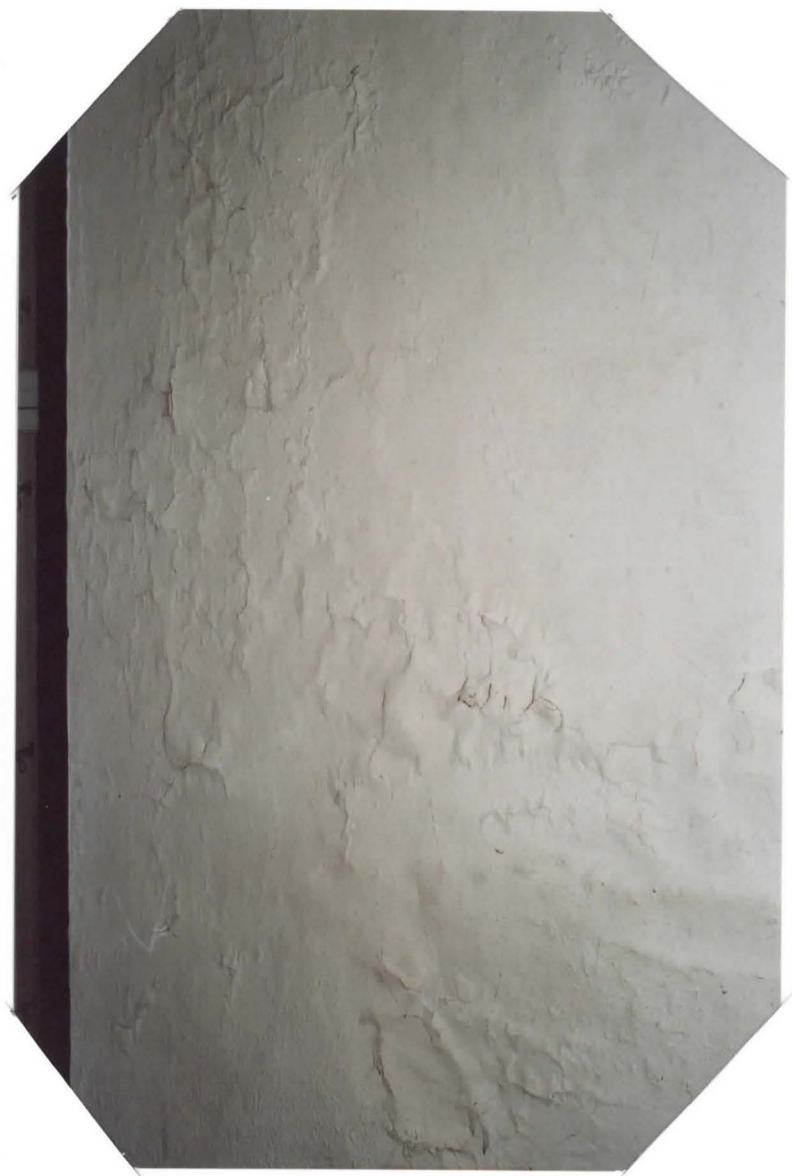
Myöhemmät runsaat ja osin värikkäätkin kalkkimaalikerrokset ovat irtoilleet varsinkin eteläseinällä, lisäksi pohjoisseinällä sekä pienillä alueilla itäpäädyssä. Mainitut seinäpinnat ovat niitä alueita, joissa ulkomuurin saumat ovat aikoinaan rapautuneet ja suotaneet vettä rakenteisiin.

Kosteus on kulkeutunut läpi muurin, jäänyt talvella ja näin haurastuttanut kerroksia. Myös asehuoneessa on tapahtunut runsaasti kalkkimaalipintojen ja jossakin määrin myös rappauskerroksen irtoilua. Sakastissa esiintyi vain pieniä pintavaurioita.

IRTOAVAA UUDEMPAA PINTAKÄSITTELYÄ
- PINTAT TUTKIMUSVAIHEESSA

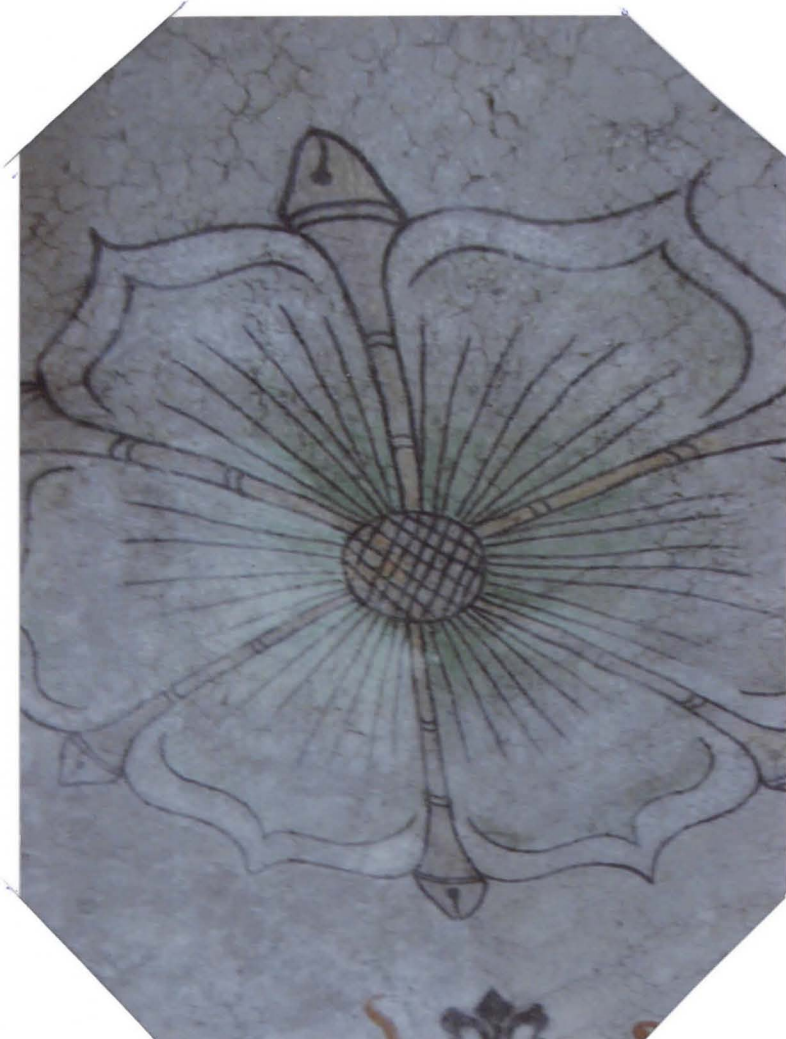
Holvit ovat säilyneet erittäin hyväkuntoisina, niin, että esim. halkeamia esiintyy lähinnä vain itäpäädyn holvissa ja seinäpinnalla, maalausten alueella. Holvivaipoissa on vain ohut kalkkirappauskerros, eli niissä vaipoissa joissa maalauksia ei ole. Sopivassa valaistuksessa voi erottaa tiililadelmien rajat. Maalausten rappauspohjat ovat puolestaan vankeempaa ja tasalautuisempaa tekoa. Kaiken kaikkiaan, holvit ja ruoteet ovat erinomaisessa kunnossa.

PAHOJA HALKEAMA EI
HOUVEISSA ESIINNY.

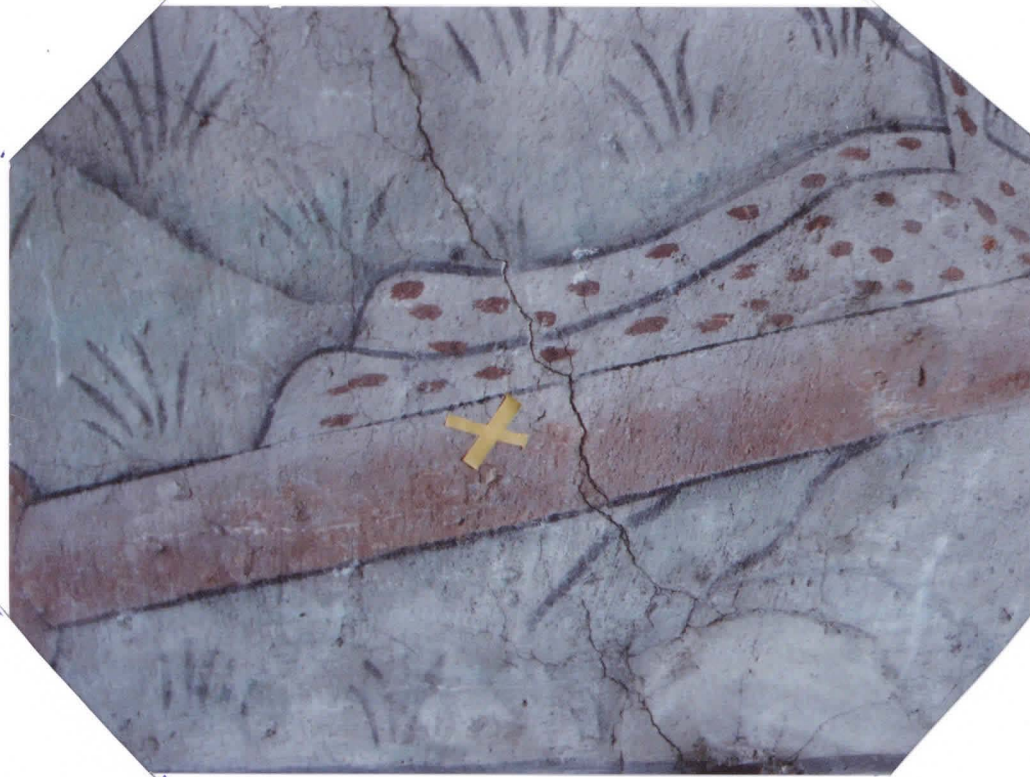
- INJEKTOINTI PISTE
- HALKEAMASTA HUOLIMATTA MAALAUKSI ON
HYVÄKUNTOINEN
- MUUTAMA INJEKTOINTIA VAATIVA ALUE

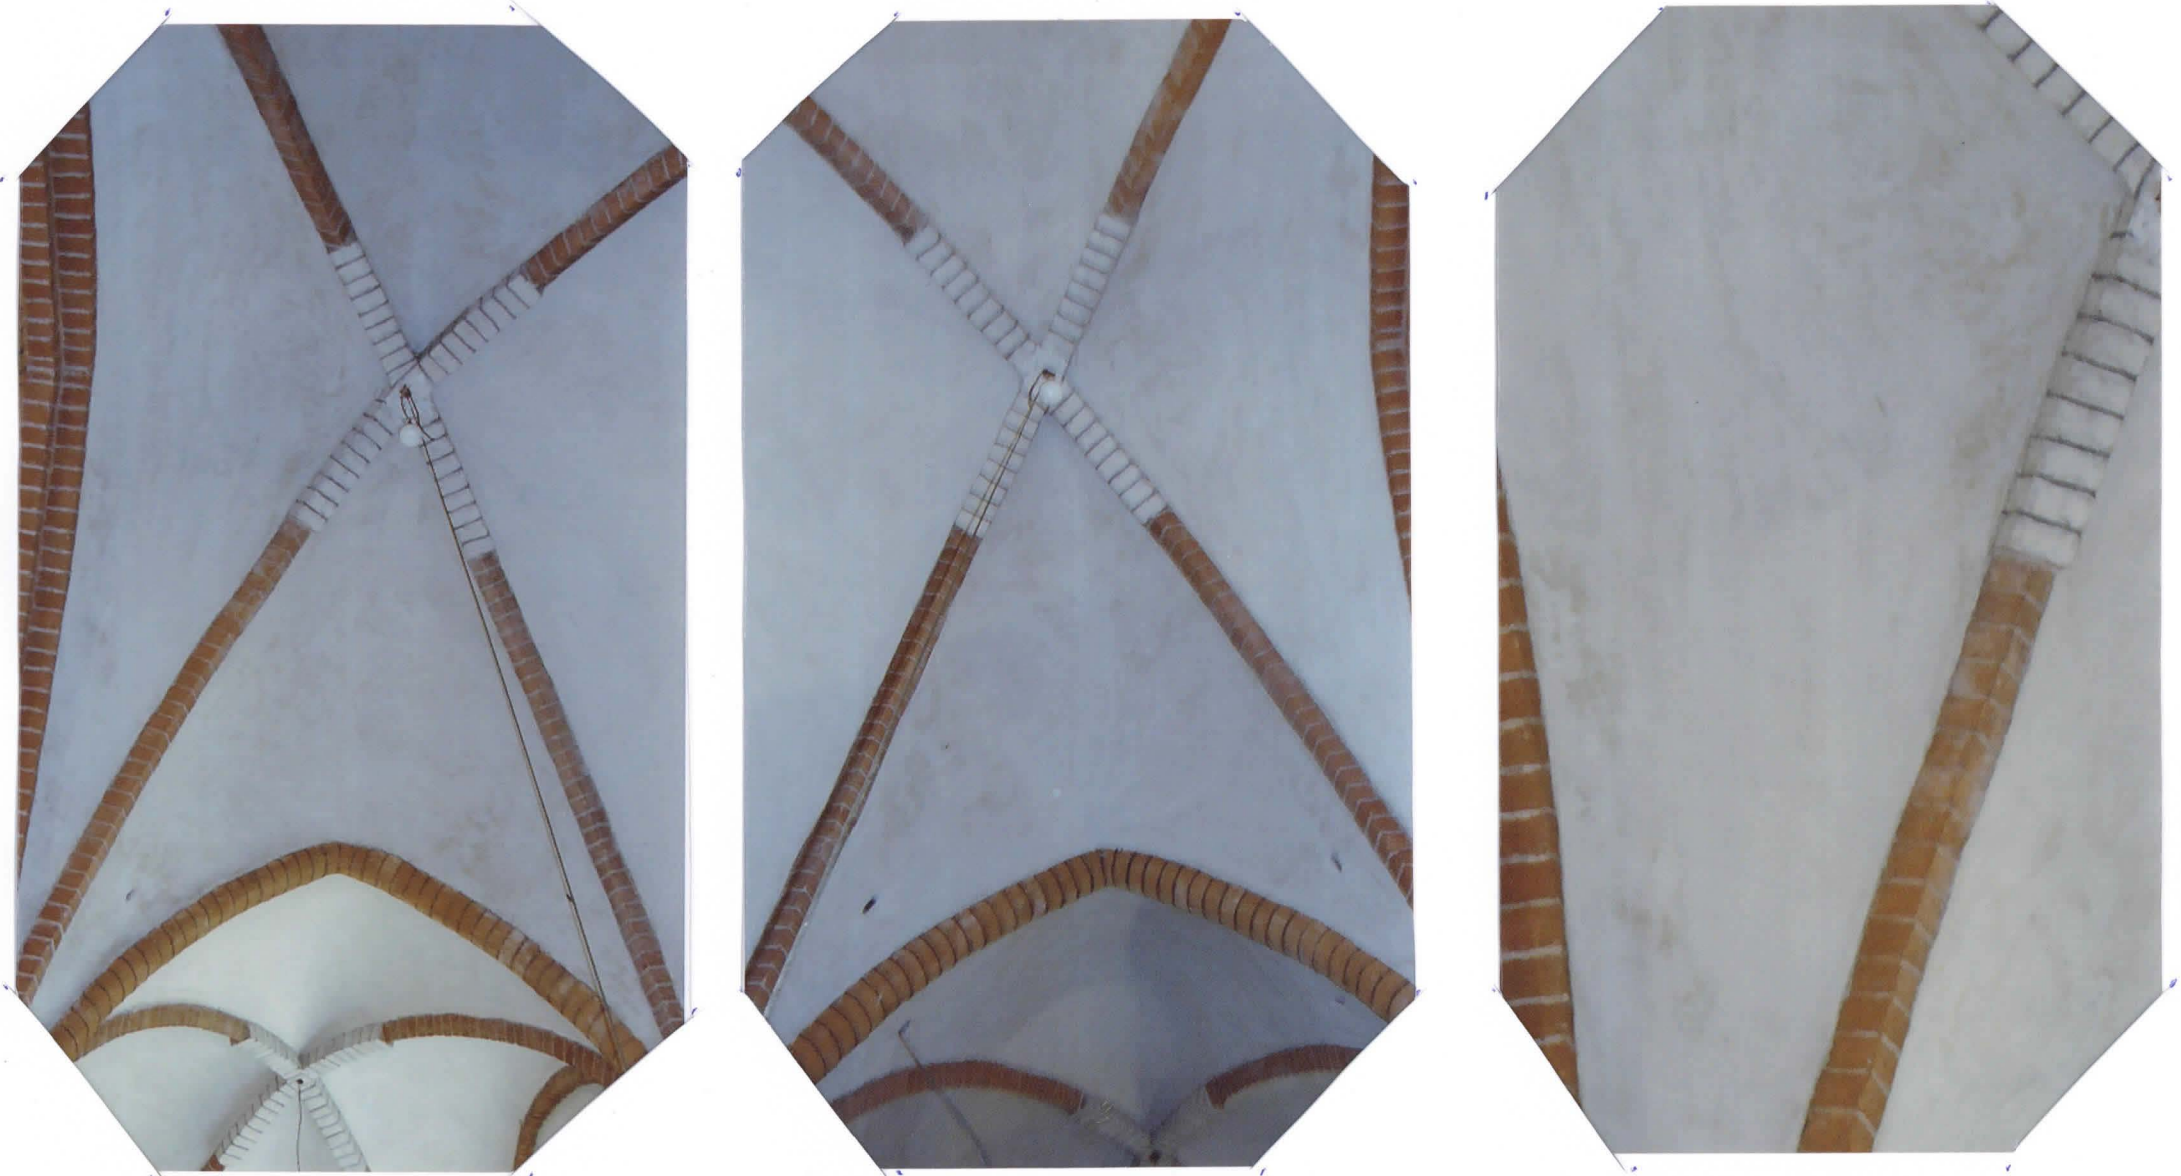
Näin sitten pintoja uudelleen maalattaessa, pinnan kostuessa likalaikut tulevat esiin.

- HOLVI JOSSA 7 DIAKASITTELYN JÄLKE. ILMEISTYNYTTÄ RASKAAN LAIKULLISUUTTA
- LAIKUT OO ERISTETTÄVÄ, TÄMÄN JÄLKE. KALKKIOMALAUUS OINOSTUN.

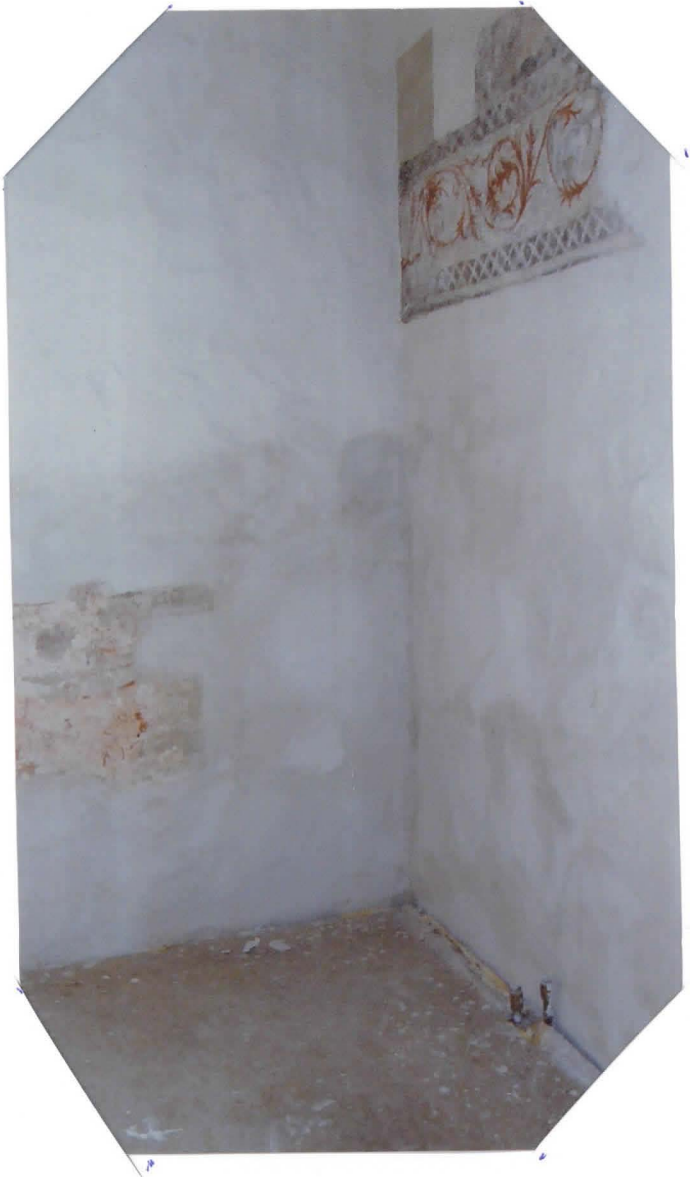
Merkittävin kosteusongelma esiintyy tällä hetkellä itä-
päädyn oik. puol. nurkassa. Alue on n. 3:n neliömetrin
suuruinen. Kyseessä on paikallinen maakosteuden nousu.
Alue ulkopuolella on nyttemmin salaojitettu, mutta muuri-
rakenteisiin kertynyt vesi, (kosteus) haihtuu hitaasti.
Odotettavissa on, että kun kirkkosalin lämmitys taas nor-
malisoituu, myös kosteus muurissa tasaantuu.

KOSTEUSONGELMAT ITÄ-
ETELÄNURKASSA

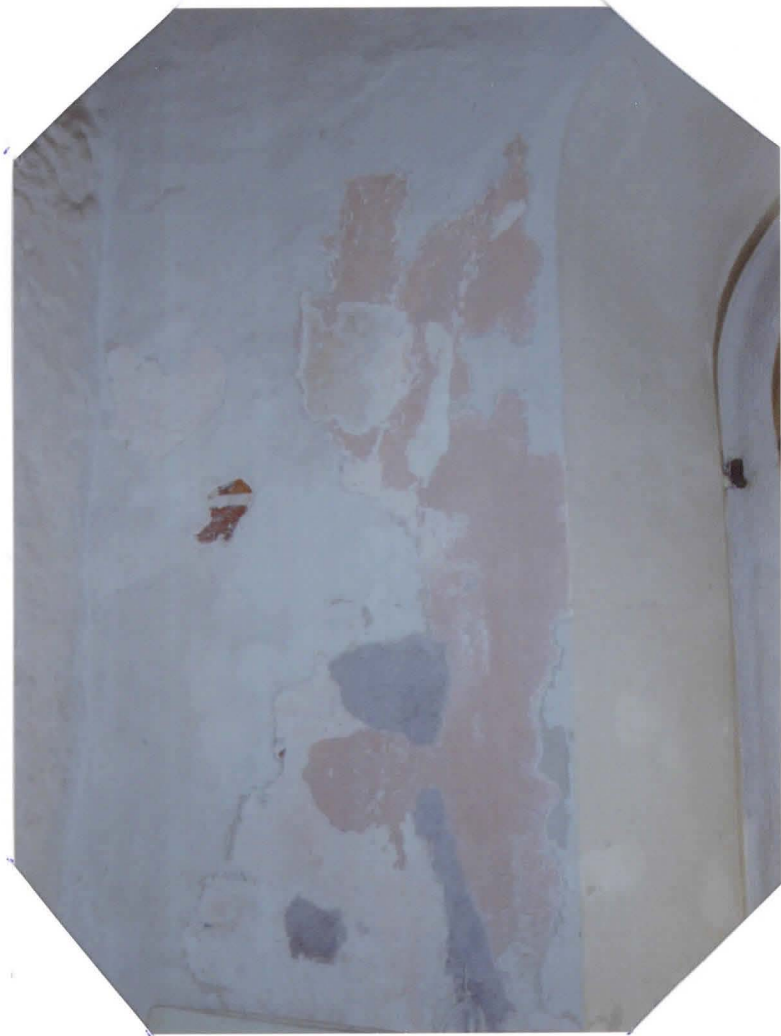
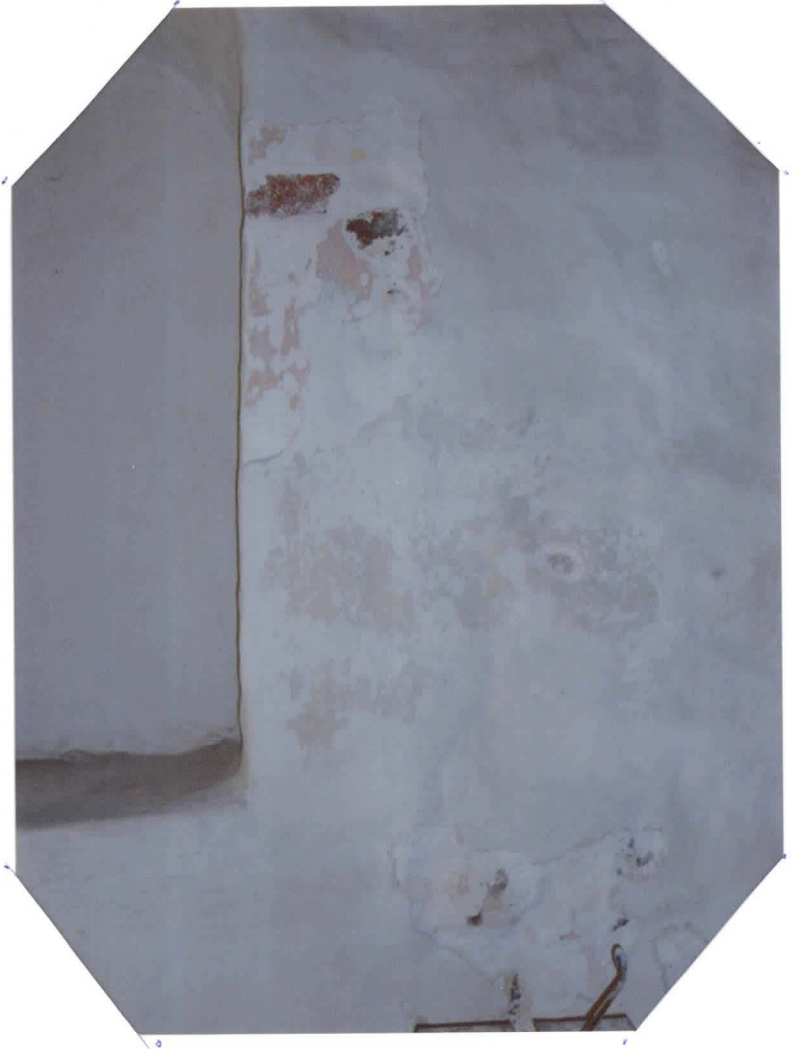
- KERROSTUMIA ASEKAMION SEINÄSSÄ
- KERROKSET SAMOJA KUIN KIRKKOSALIN PUOLELLA.
 - ROSKA VÄRITIS 1800 LUKU
 - RUMSAAT KALKKIMAALIKERROKSET OVAI KOSTEudessa OSITTAIN RAPAUTUNEET

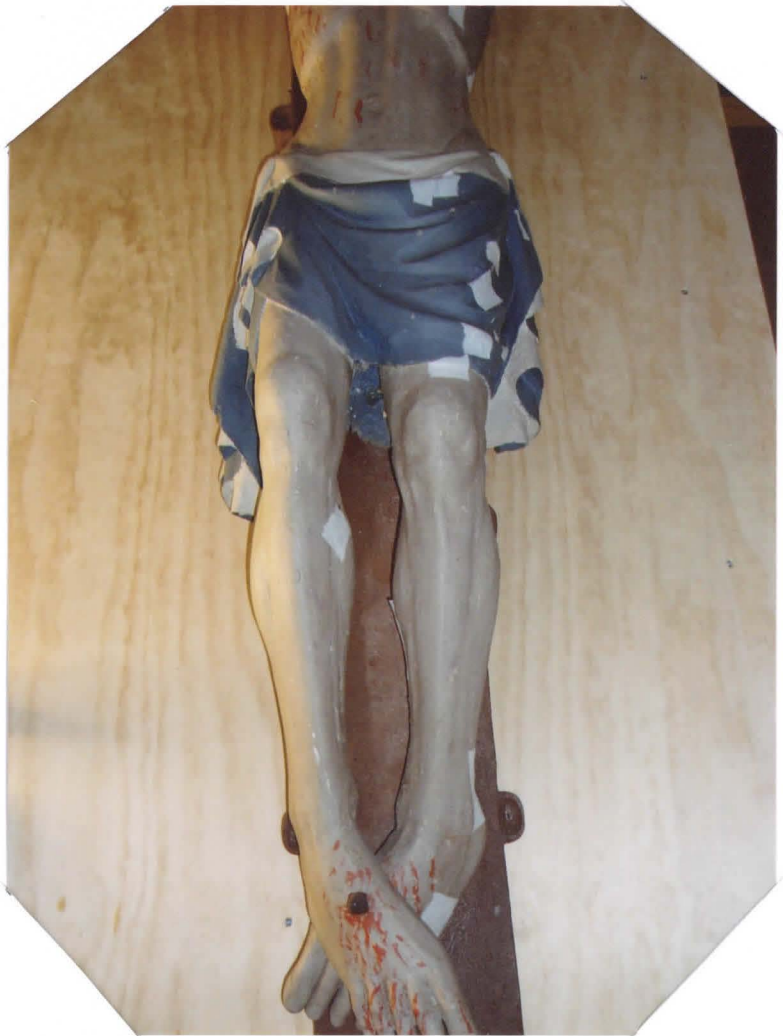
Veistoksessa ei esiinny halkeamia tai muita puun elämisestä johtuvia vaurioita. Sitävastoin värikerrosten irtoilua ja poistumaa löytyy eri puolilla Krusifiksia, enimmäkseen ylä- ja alavartalon alueilla. Syynä voivat olla pintajännitteet ja olosuhteiden muutokset eri aikajaksoina.

- SIIPON AIKAISEN "LAPPUUS"
VAURIO ALUEILLA

1. Kuivapuhdistus mikrokuituliinaa käyttäen.
2. Lisäksi puhdistus 3% ammoniakkiliuoksella + vanupuikot. Imeytys ja kuivaus imupaperilla.
3. Hilseilyalueet kiinnitetty 9 % jänisliima-liuoksella.
4. Pientä eheyttävää sidospaikkausta suoritettu lannevaatteen vas. puolella (liimakitti).
5. Kevyt retussi vesiväriä käyttäen.

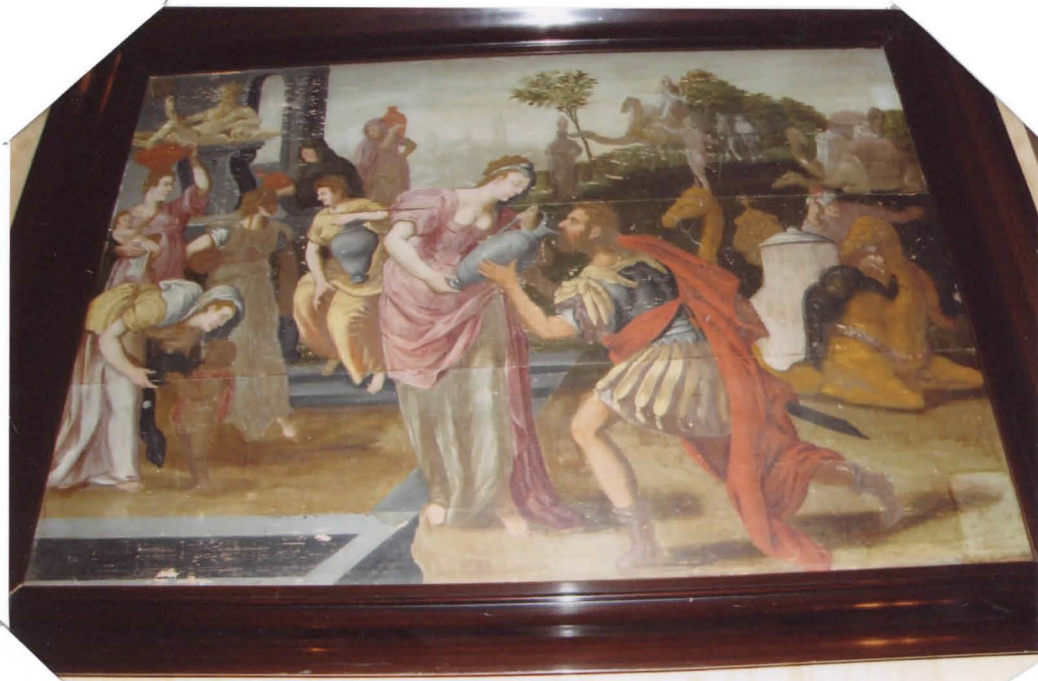
- Maalauspohjassa ei halkeamia, eikä vääntyilyä.
- Tukiristikosta 1 lista irti, mutta tallessa.
- Kuvapinta sivelty öljypohjaisella vernissalla, joka on valunut ja tummunut tavattomasti, joten väripintaa peittää tumma, ruskea öljykalvo.
- Kuvapinnasta löytyy kauttaaltaan värinpoistumia, hilseily-alueita. Värinpoistumat ovat pieniä, mutta niitä esiintyy varsin tiheästi.
- Irtoavia kerroksia ei tällä hetkellä ole, eli hilseily näyttää olevan vanhempaa perua. Luonnollisesti säilytys olosuhteet ovat olleet ratkaiseva asia kaikella tavalla.
- Yleisesti ottaen, väripinnat ovat säilyneet hyvin, lukuunottamatta mainittua hilseilyä.

- ENNEN KONSERVOINTIA
- RUNSAASTI VÄRIKERROSTEN HILSEILYÄ
SEKÄ PIITTYNYTTÄ LIKAA

- Puhdistus, (liuotin yhdistelmä)
- Hilseilyalueiden kiinnitys
- Retussi värinpoistuma-alueille, (vesiväri)
- Uusittu tauluvernissa, kirkas retussivernissa
- Pohjan tukiristikon korjaus

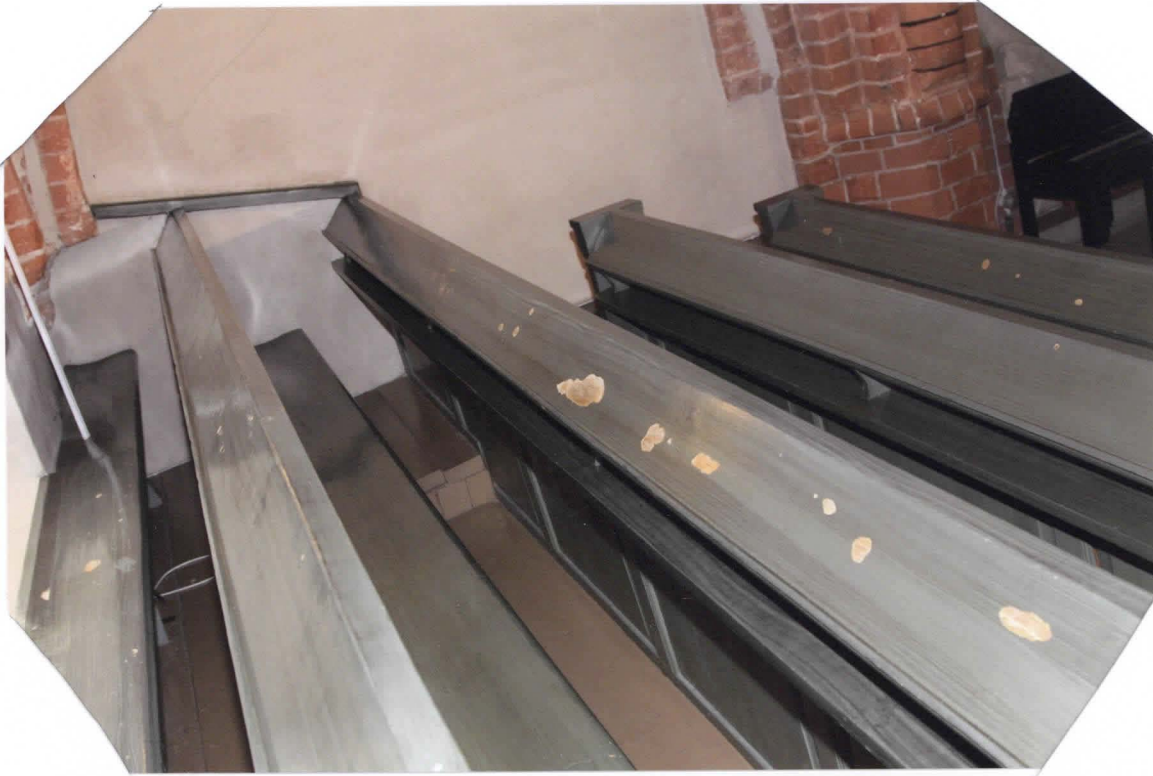
1960 Luvulla valmistuneet ootrauspinnat ovat vaurioituneet osittain.

Kolhuja, naarmuja, kulumista, ja kerrosten irtoilua.

Vaurioita esiintyy niin ovissa kuin penkkienkin pinnoilla.

PENKKIEN VAURIOITA

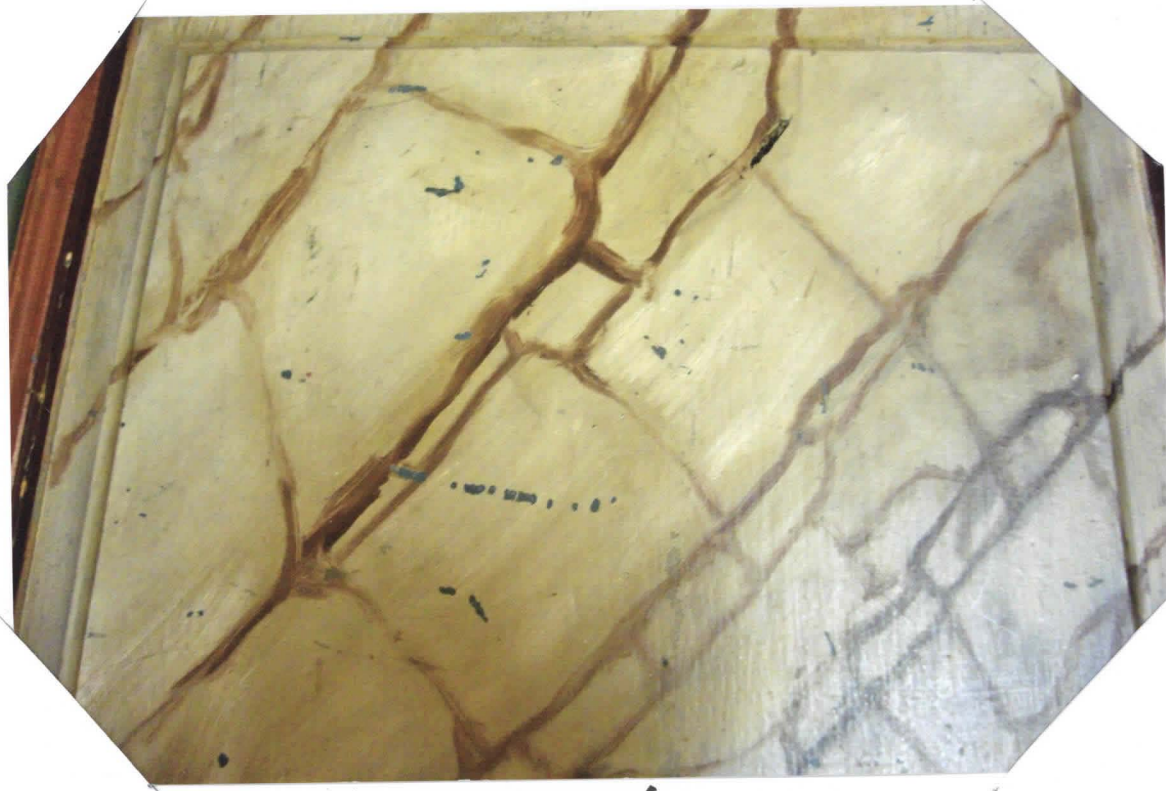
-KOLHUNJA OVEN PEILISSÄ

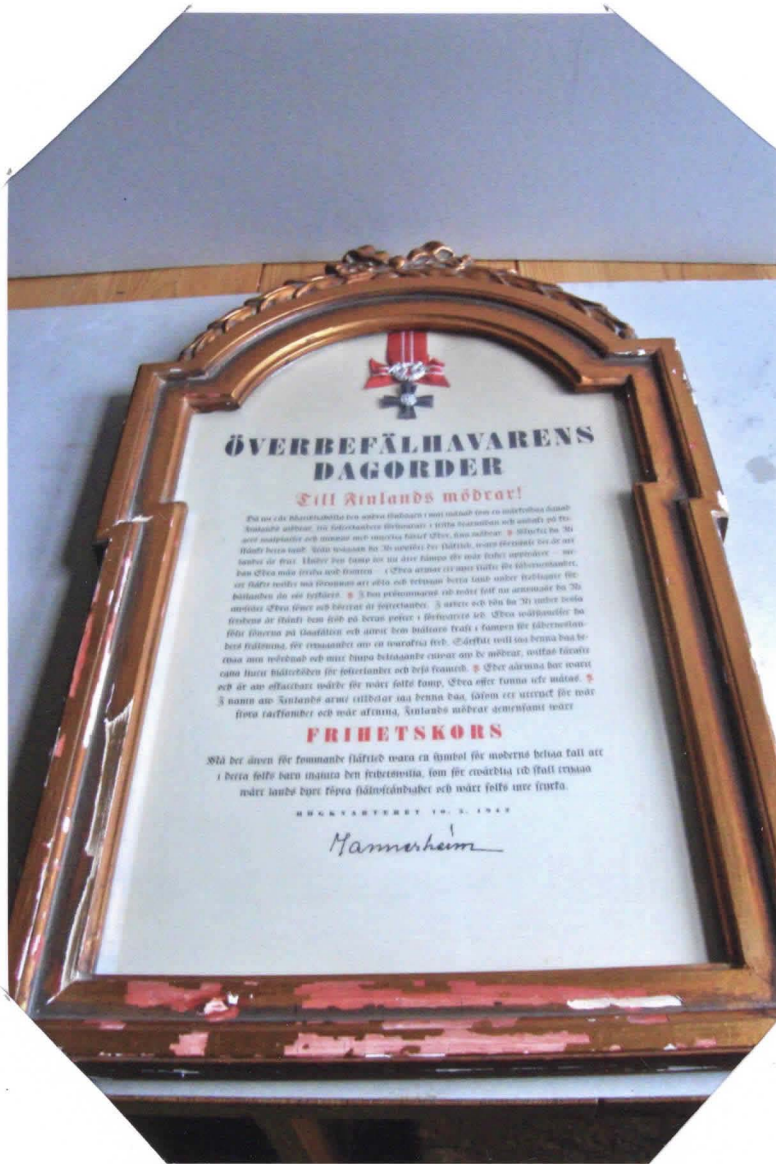
Lyöntimetalli kehyksessä irtoilee pohjustusta myöten. Ei kestä koskettelua, eikä pahemmin liikutteluakaan. Kaikkeen syynä todennäköisesti säilytysolosuhteet, siis kosteus ja vuorostaan kuivuminen, (ravistuminen).

Kehyksen koristeellinen yläosa on säilynyt hyvin, ilman vaurioita. Sivu- ja alalistat ovat" kultauksen" osalta tärveltyneet lähes kokonaan.

- IETOAUVAT KULTAUKSET

1. Irtoavia osia ei voi luotettavasti kiinnittää, koska pohjustukset eivät kestä. Kiinnitetään siltä osin kuin se on mahdollista.
2. Hauraiden kerrosten poisto - uudet pohjustukset liimaliitu kerroksilla.
3. Punainen polimentti kultausta varten.
4. Kultaus- ja patinointi.
