PERTTELI: kirkko

Museovirasto

Kertomus matkasta Perttelin kirkolle 29.6.2004

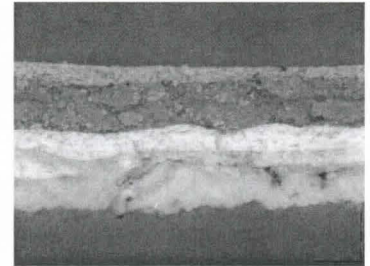
Tulokset **Näyte 1: Perttelin kirkon tapulin seinä.**

Näytteessä on ainakin viisi maalikerrosta, joiden yhteispaksuus on 580-600 μm . Kaksi ylintä ja kaksi alinta kerrosta ovat alkydiöljymaalia. Ruskean kerroksen alla oleva valkoinen kerros on polyvinyylipropionaatti-lateksia.

Kellertävän pintakerroksen paksuus on 50- 80 μm .
