POHJAN KIRKKO

KONSERVINTI 20.8 - 14.11.2007

Konservointi- ja restaurointi.

### Kirkkointeriööri.

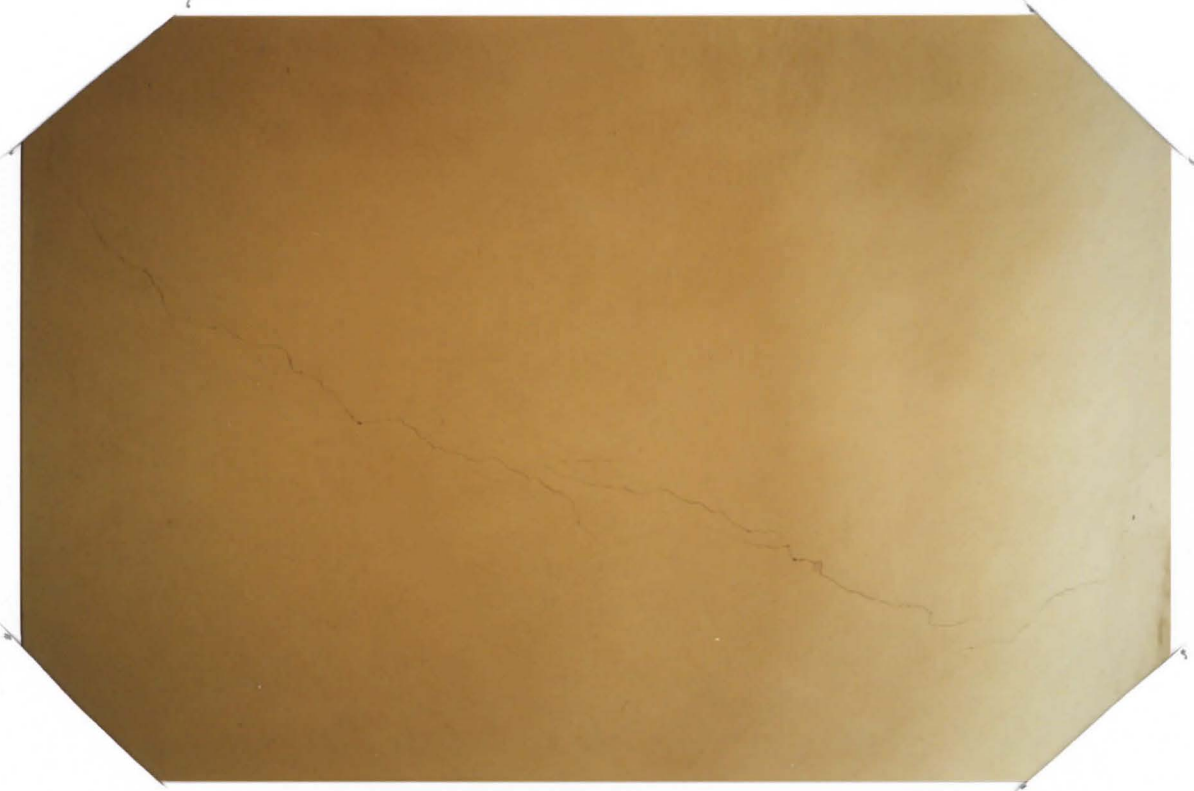
HALKEAMIA HOLVISA KUORIMUKINEN KÄPYOLELLA.

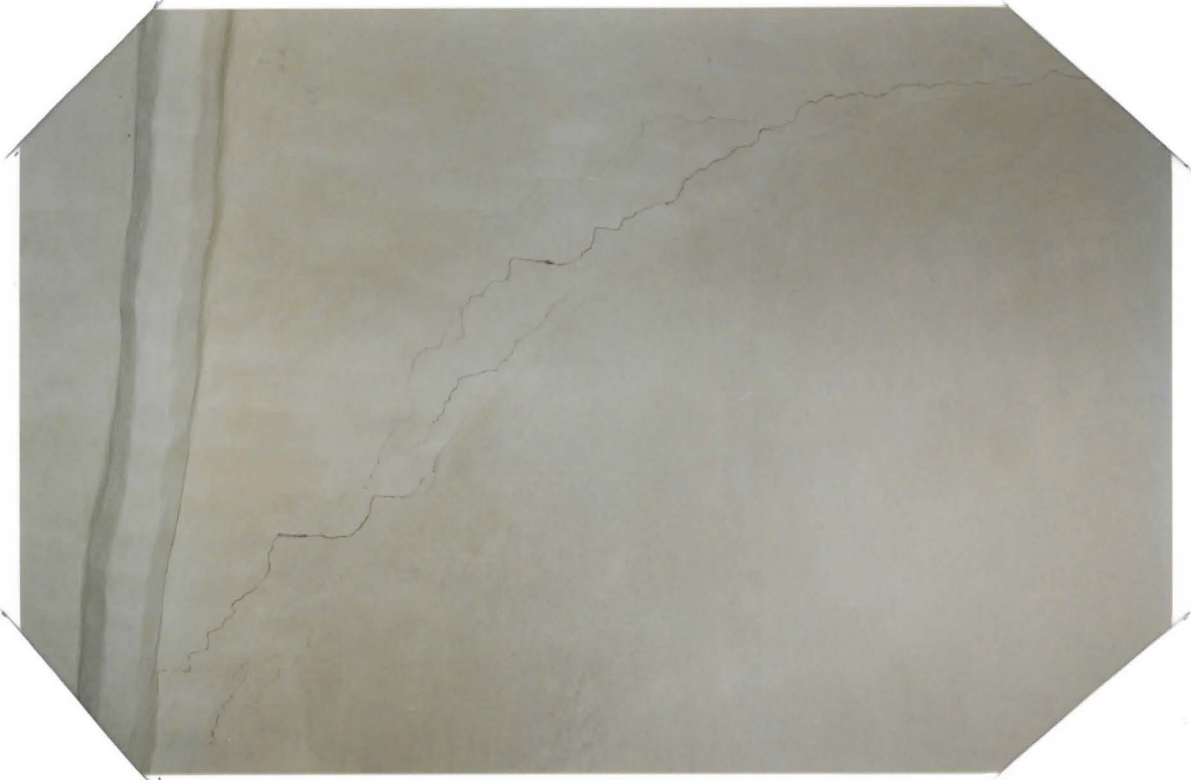
POHJAN KIRKKO - KESKIHOLVI ETELÄP.

HALKEAMA VAIPAN JA SEINÄN RAJA-ALUEELLA  
- VASTAANVOT HALKEAMAT ESINTYVÄ LÄHES KAIKISSA  
HOLVEISSA, VASTAANVILLA ALUEILLA.

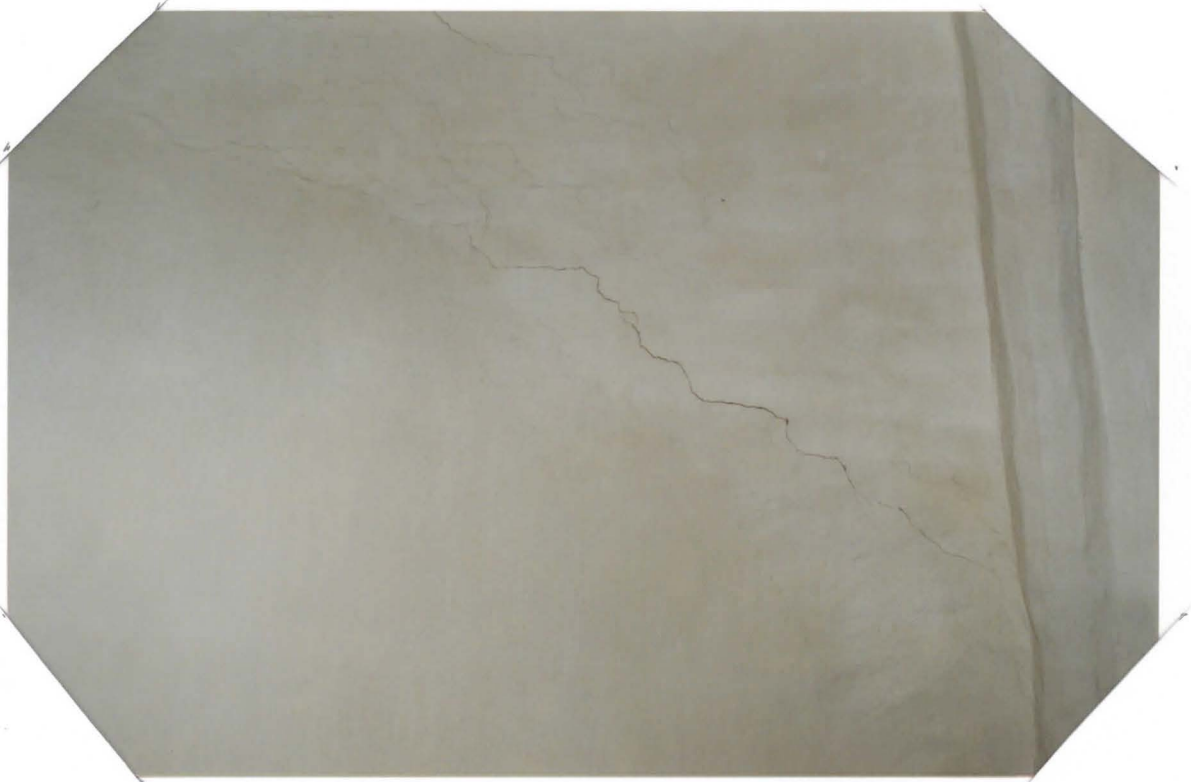
SAMA HOLVI OIKU PUOL.

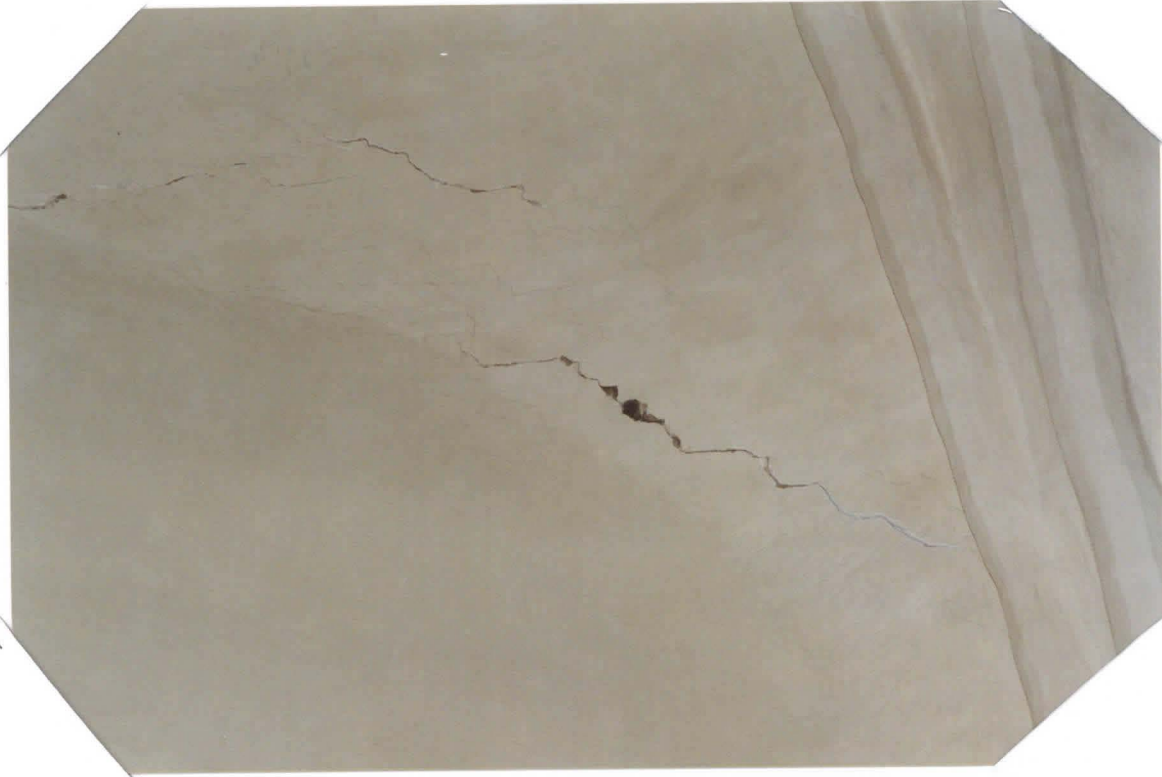
Pohjan kirkko / Keskiholvi eteläp.

HOLVIVAIPAN JA SEINÄN RAJA-ALUEEN  
HALKEAMIA.

- HALKEAMAT AVATTUNA

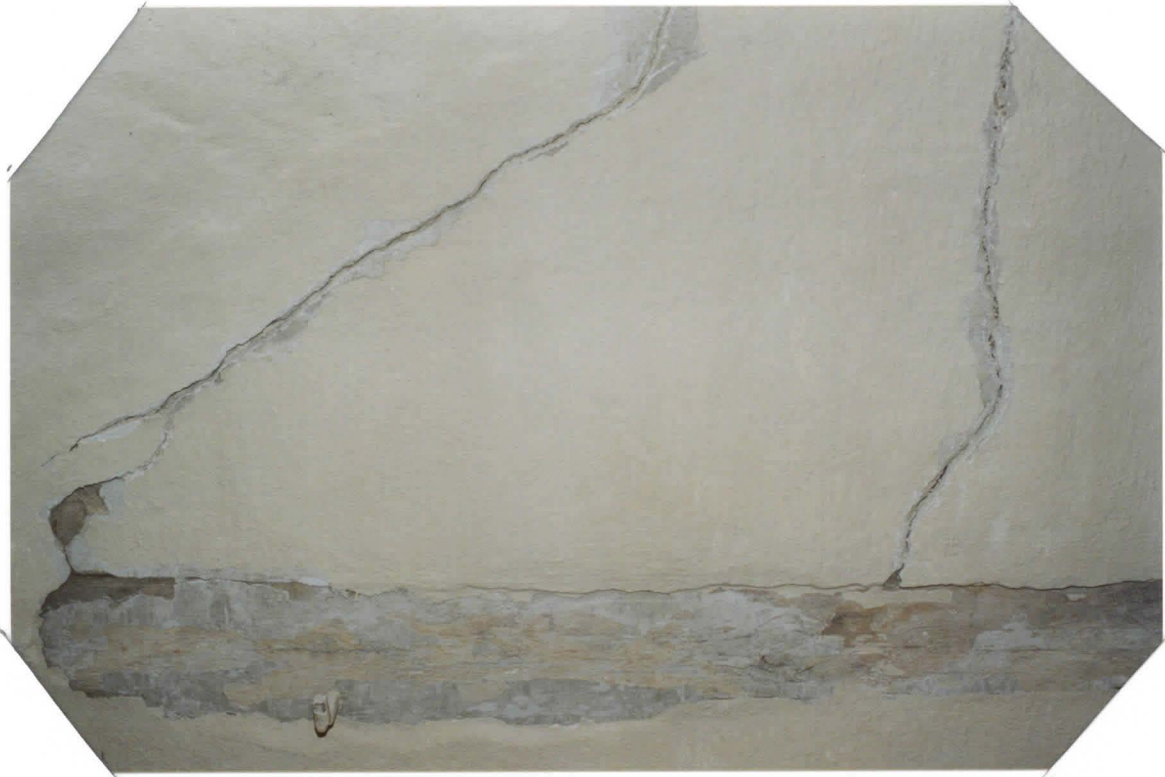
- HALKEAMIA LAASTIPINNASSA
  - HALKEAMAT AVATTUNA
  - SIDEHIRSI NÄKYVILLÄ
- KUVAT URMALHEHTERILTÄ

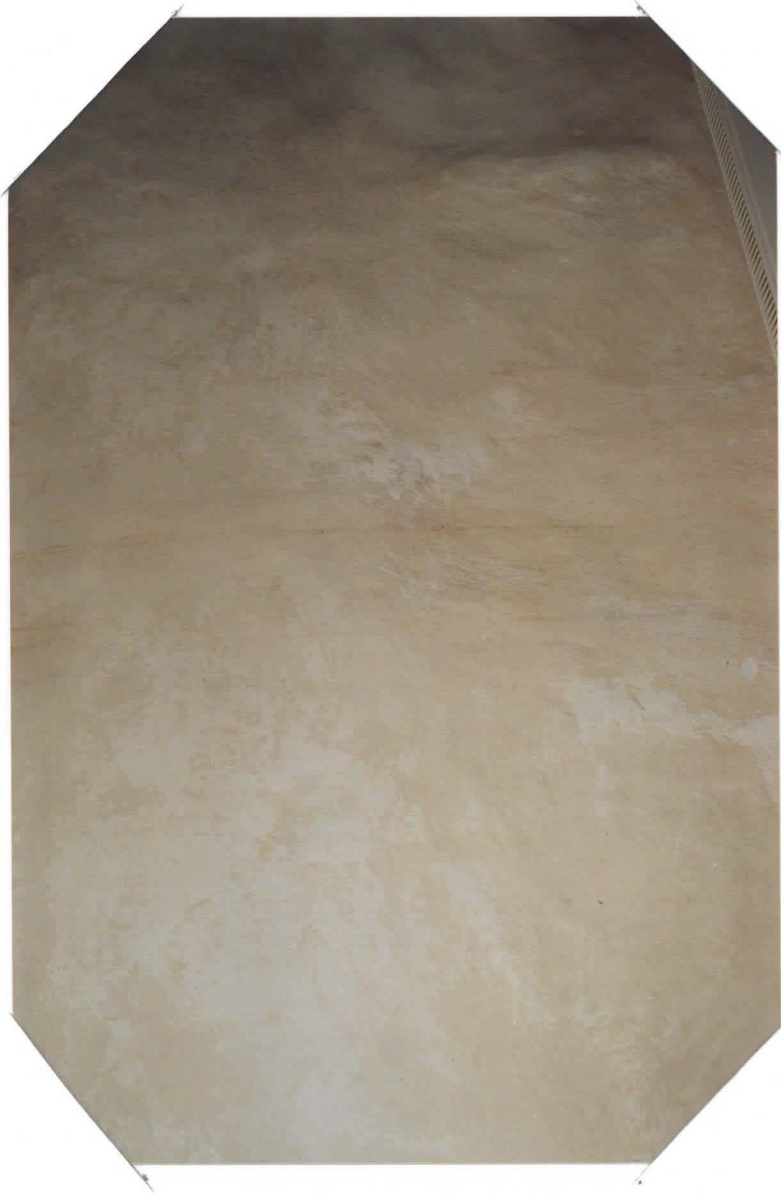
VAURIOITA VANHASSA PINTAKÄSITTELYSSÄ

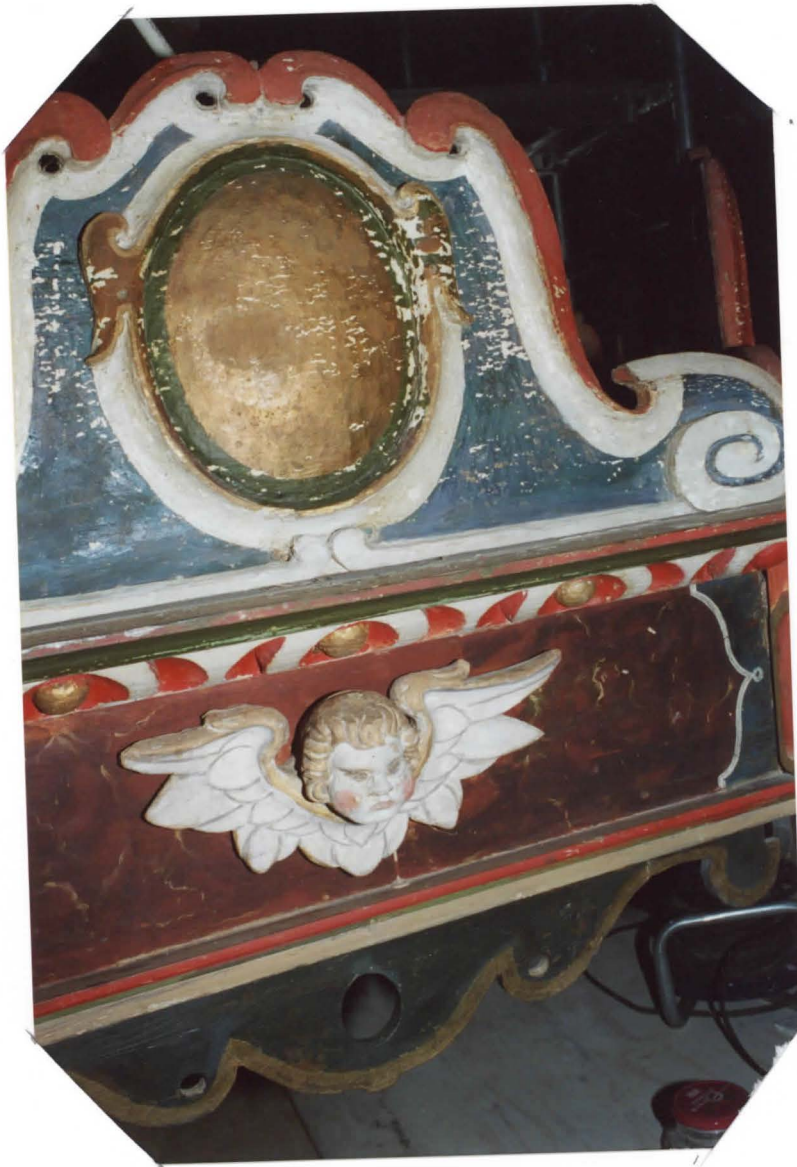
POHJAN KIRKKO - SAARNATUOLI 1600 L.

HILSEILEVIÄ VÄRIKERROKUA.  
- KIHVITYS DAMMAR-HARTSIA KÄYTTÄEN.  
- VÄRIDESTAURINTI HARTSIBLIYVÄREILLÄ.

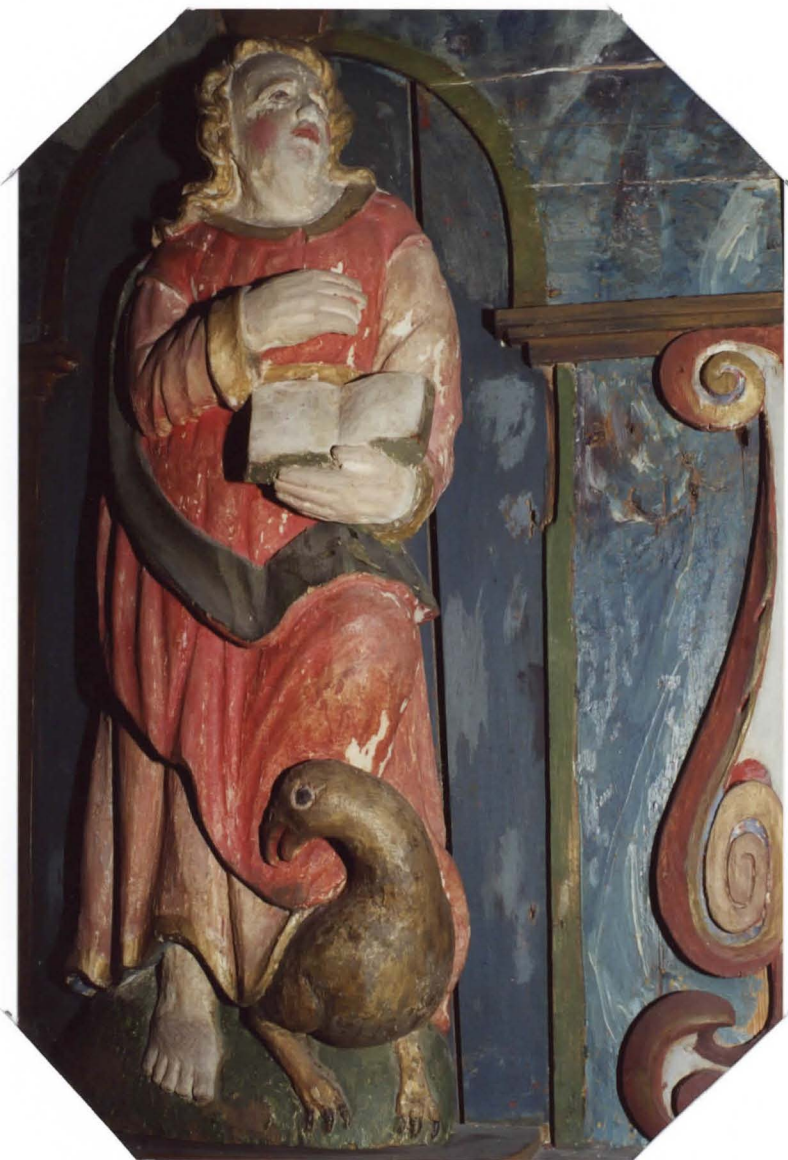
VÄRIKERROSTEN HILSEILYÄ  
- TAUSTALAUDASSA VANHAA VÄRI-  
RESTAUROINTIA

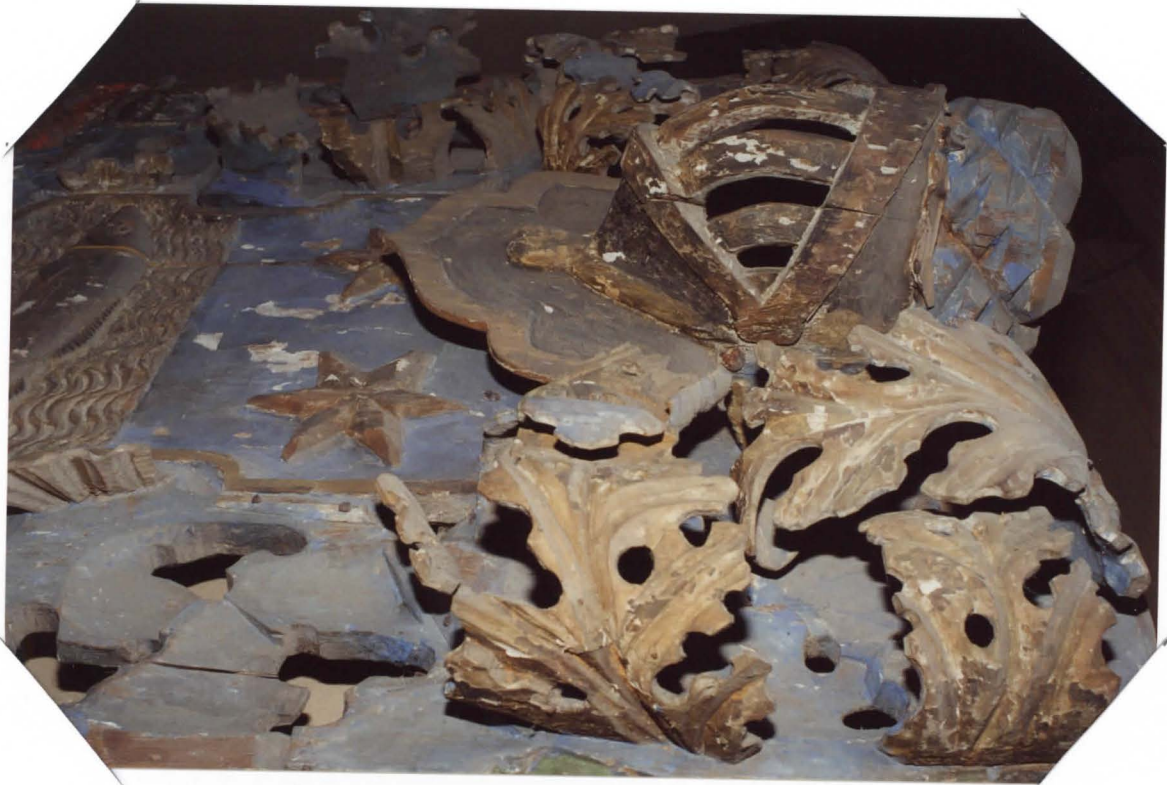
HAUTAUSVAAKUNA  
ERIK SIÖS-POHJAN KIRKKO

Erittäin huonokuntoinen. Lehväkoristeista puuttuu lähes puolet, suurin osa oikeanpuoleisesta sivusta. Loput koristeosista pahasti katkeillut, puuttuvat osat ovat kadonneet.

Värikerrosten voimakasta hilseilyä kautta koko vaakunan, esim. tekstikilvestä teksti hävinnyt lähes kokonaan. Samoin trofeen alueilta kerrokset ovat irronneet ja varisseet. Voimakasta uudempaa värin ja pohjustuksen irtoilua on todettavissa sinisissä värikerroksissa, lehvissä ja kypärässä.

- VÄRIKERROSTEN HILSEKYÄ  
- VAMMAT PÖLYKERROKSET

- Sinisten värialueiden kiinnitys on suoritettu Metyyliselluloosaliuoksella, mikä tuntui tähän soveltuvan erityisen hyvin.
- Öljyvärialueilla kiinnitys on suoritettu osittain injektiotekniikalla, kiinnitteenä on käytetty Agronal - kiinnitettä.
- Eheyttävä restaurointi (retussi) suoritettu korkealaatuisilla vesiväreillä.
- Vaakunan puhdistukseen on käytetty kuivapuhdistusmenetelmiä.

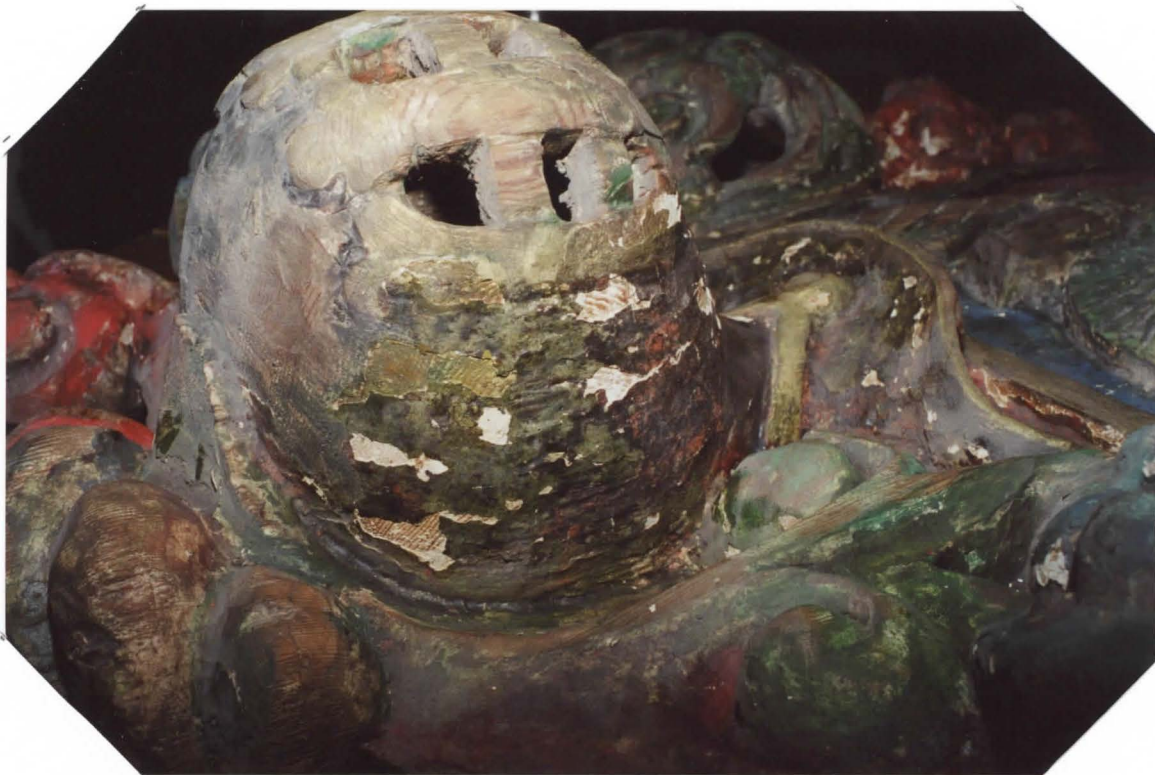
Pahaa värikerrosten irtoamista tapahtunut etenkin kypärässä - myös pallomaisissa lehväkoristeissa runsaasti irtoamassa olevia kerroksia. Uudet irronneet alueet näkyvät valkoisina liitupintoina, värin irtoaminen on monin paikoin vienyt mukanaan myös pohjustuskerrokset. Tekstikilpi on säilynyt jotakuinkin ehjänä ja siinä on myöskin vähiten restaurointimaalaa.

BAJUA KEDROSTEN IRTOAMISTA KYPÄRSSÄ

- Pölykerrosten poisto pehmeällä sivellintekniikalla.
- Irto olevien ja irtoavien värikerrosten kiinnitys. Jänisliima 10 %.
- Hilseilykohtien retussi suoritettu vesiväreillä.

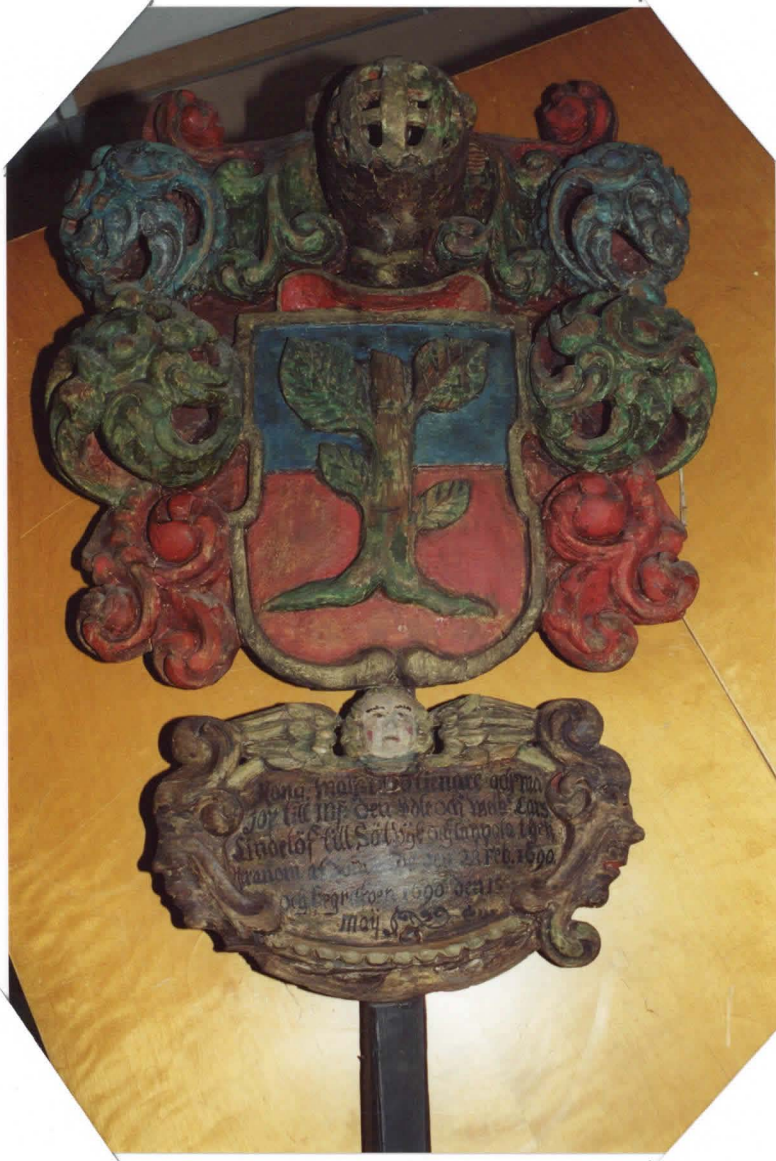
HAUTAUSVAAKUNA  
LINDELÖF - POHJAN KIRKKO

- VAAKUNASSA ESIINTYVÄ KUNSAASTI 50-LUVUN  
LIIAN RÄIKEÄSTI SUORITETTUA RESTAUROINTI-  
MAALAUSTA.

KUNNOSTETTUNA

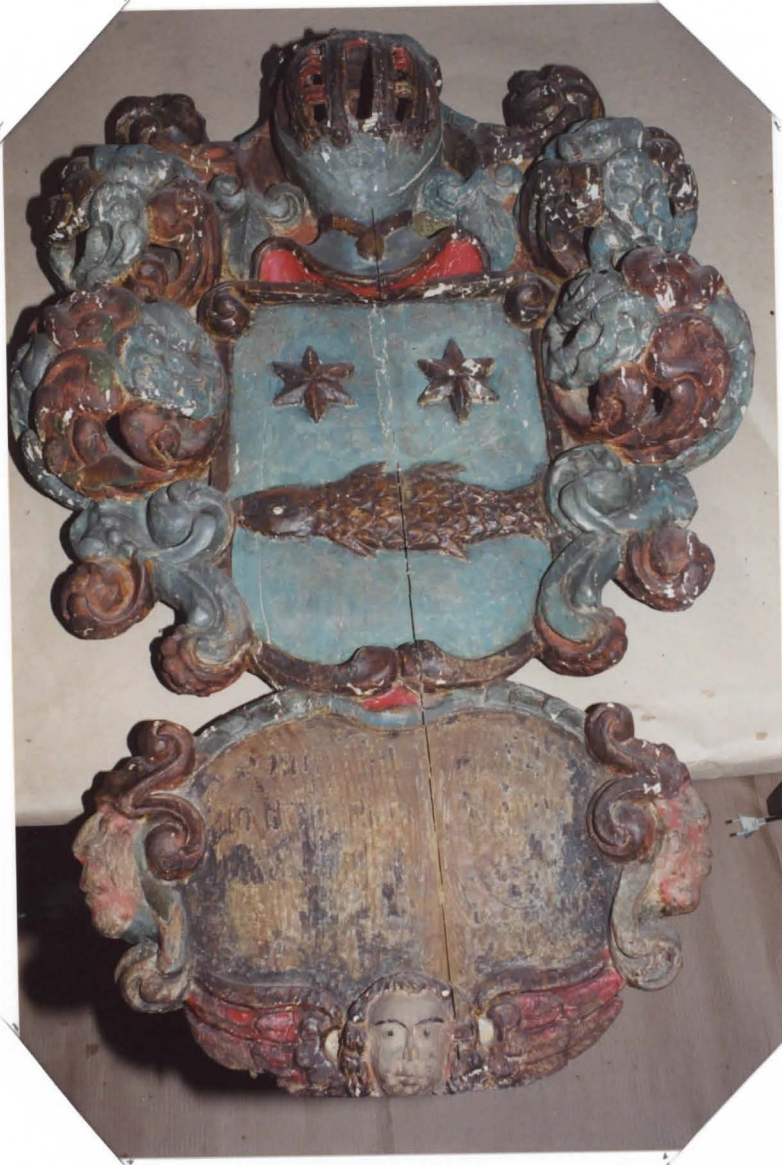
HAUTAUSVAAKUNA  
AXEL GIÖS - POHJAN KIRKKO

Vaakuna on erittäin huonokuntoinen - hilseilyä värikentissä kautta koko vaakunan. Tekstikilven tekstit ovat täydellisesti tuhoutuneet. Kypärän silmikosta puuttuu osia, samoin kypäräkoristeet. Kulusta on ollut, nyt jo ruskeilla värialueilla, kuten esim. lehväkoristeissa - kala ja tähdet, myös kypärän silmikossa.

- VAAKUNAN YLÄPUOLINEN  
OSA OMIN VÄRIÖITYNYT  
- TEKSTIKILVEN TEKSTIT  
TUHOUTUNEET TÄYDELLI-  
SESTI.

- Puhdistus.
- Hilseilevien kerrosten kiinnitys, (Agronal- kiinnite).
- Vesiväriretussi alueille joissa valkoinen pohjustus näkyvillä.

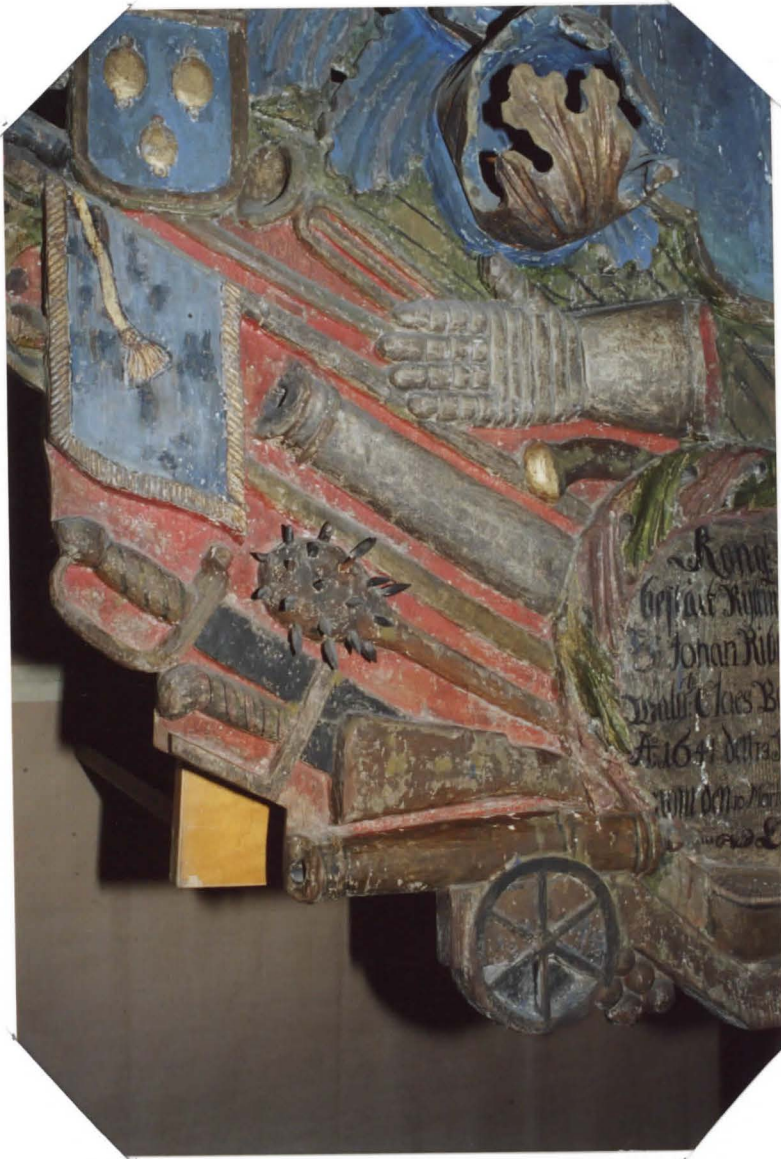
Vaakunan kilvessä kulkee rakenteellinen halkeama koko kilven osuudelta, samoin oikeanpuoleisessa trofeessa. Myöskin tekstikilvessä on havaittavissa kuivumisesta tai yleensä puun elämisestä johtuvaa halkeilua. Voimakasta hilseilyä on todettavissa kaikissa sinisissä värikentissä (liimaväri) - näillä alueilla myös paljon vanhaa retussia. Pahannäköistä hilseilyä ja liuskamaista kerrosten irtoilua isossa kypärässä ja sen koristeessa. Trofee ryhmissä pienempimuotoista hilseilyä.

- Väri ym. kerrosten kiinnitys/kuivapuhdistus.
- Eheyttävä restaurointi - hilseilleet väripinnat.  
Liimaväripinnat kiinnitetty Metyylliselluloosaliuoksella.  
Öljyväri ja pohjustuskerrokset kiinnitetty Agronal - kiinnitteellä.

ISTOAVIEN KERROSTEN KUINNYTYS

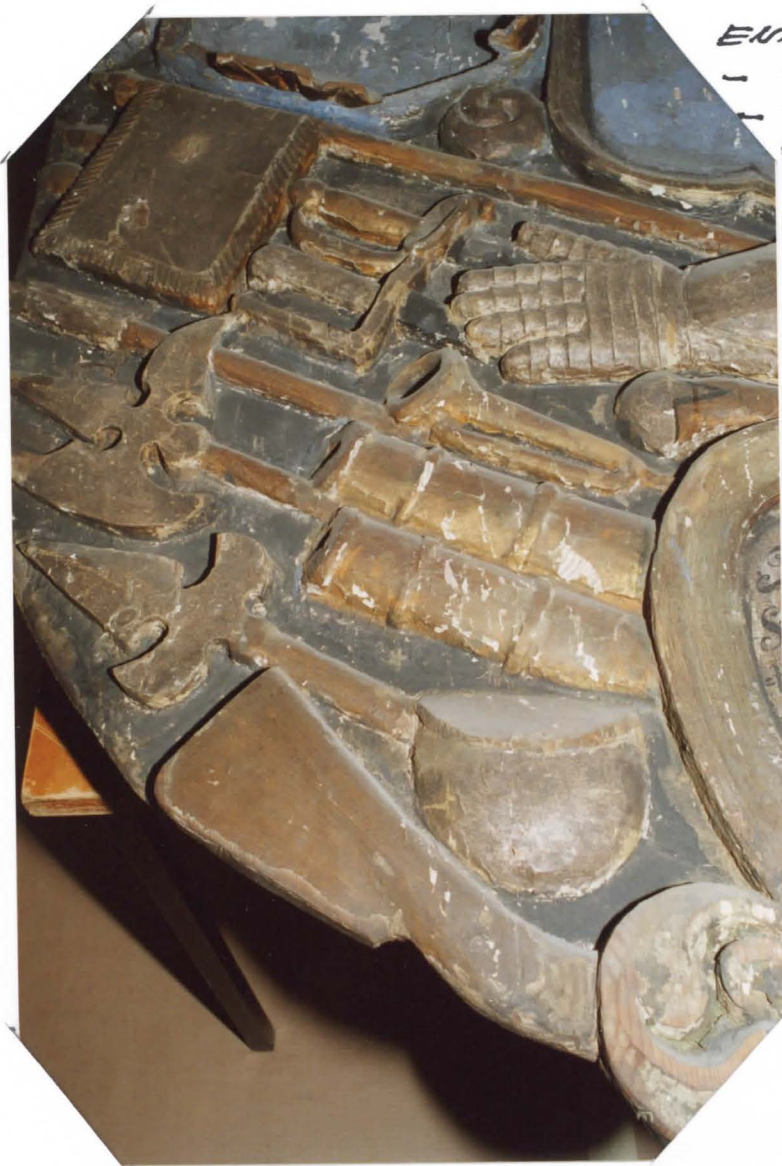
Värikerrosten ja pohjustuksen hilseilyä esiintyy kaikissa vaakunan osissa. Pahimmat alueet trofee osissa sekä vaakunakilven alueilla. Samoin lehväkoristeiden sinisissä osissa. Tekstikilpi hyvin säilynyt. Kullatuissa lehväkoristeissa runsaasti kerrosten irtoilua.

ENNEN TOIMENPITEITÄ  
- RUNSAAT PÖLYKERROKSET  
- PÄÄN KERROSTEN HIL-  
SEILYÄ.

Irtoavien kerrosten kiinnitys, siten, että siniset värikentät = liimaväri - kiinnitys metyyliiselluloosaliuoksella. Muut kerrokset Jänisliimaa käyttäen.

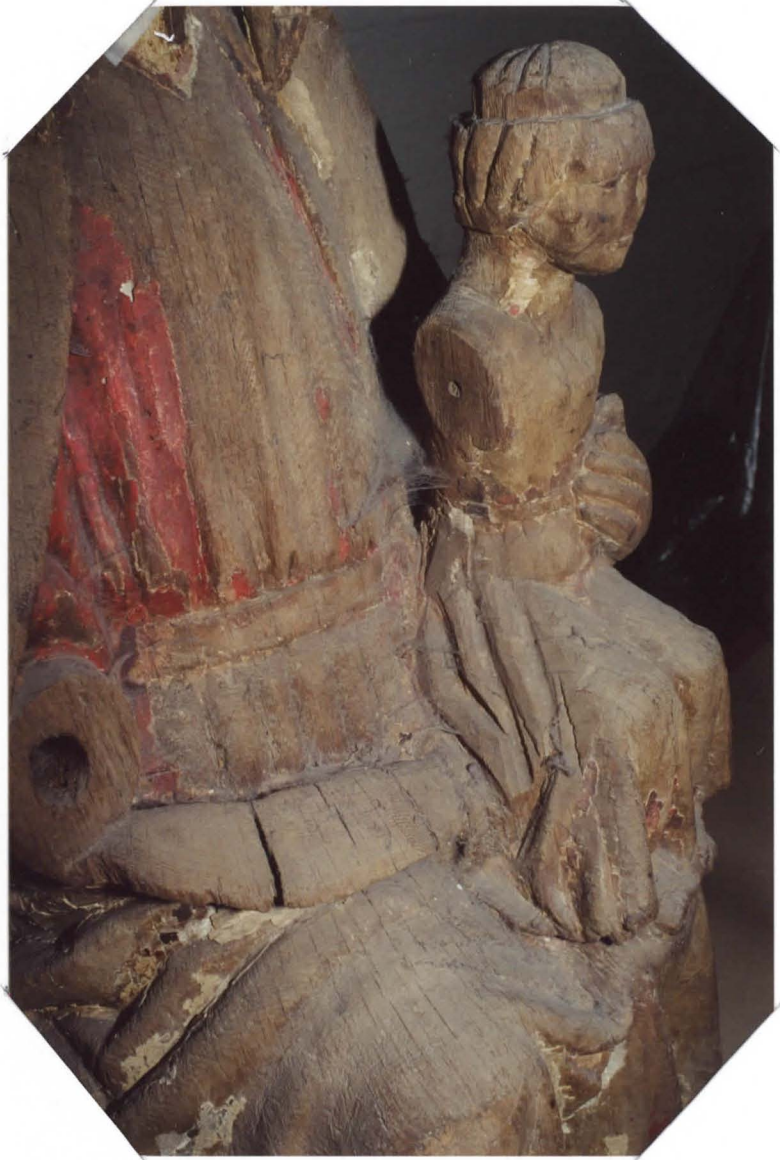
Jäljellä olevat väri- ja pohjustuskerrokset ovat irtoamassa pahiten Marian kaulan alueella, sekä puvun helman laskoksissa, siten, että myös pohjustuskerrokset ovat puoliksi irtonaisina palasina. Suurin osa kerroksista on kuitenkin irti vain reunaosistaan, joten vanhat kiinnitykset ovat pitäneet suht. hyvin pintansa. Luonnollisesti säilytysolosuhteet ovat kovastikin vaihdelleet aikojen kuluessa, kaikesta huolimatta puuaines on säästynyt pahemmilta halkeamilta. Vahvat pölykerrokset kattaa koko veistoksen.

VAHVAT PÖLYKERROKSET  
- OSITTAIN IKKI OLEVIA KERROKSIA

- Hienovarainen pölykerrosten poisto.
- Irtoavien kerrosten kiinnitys jänisliimalla. Liuos 9 % .

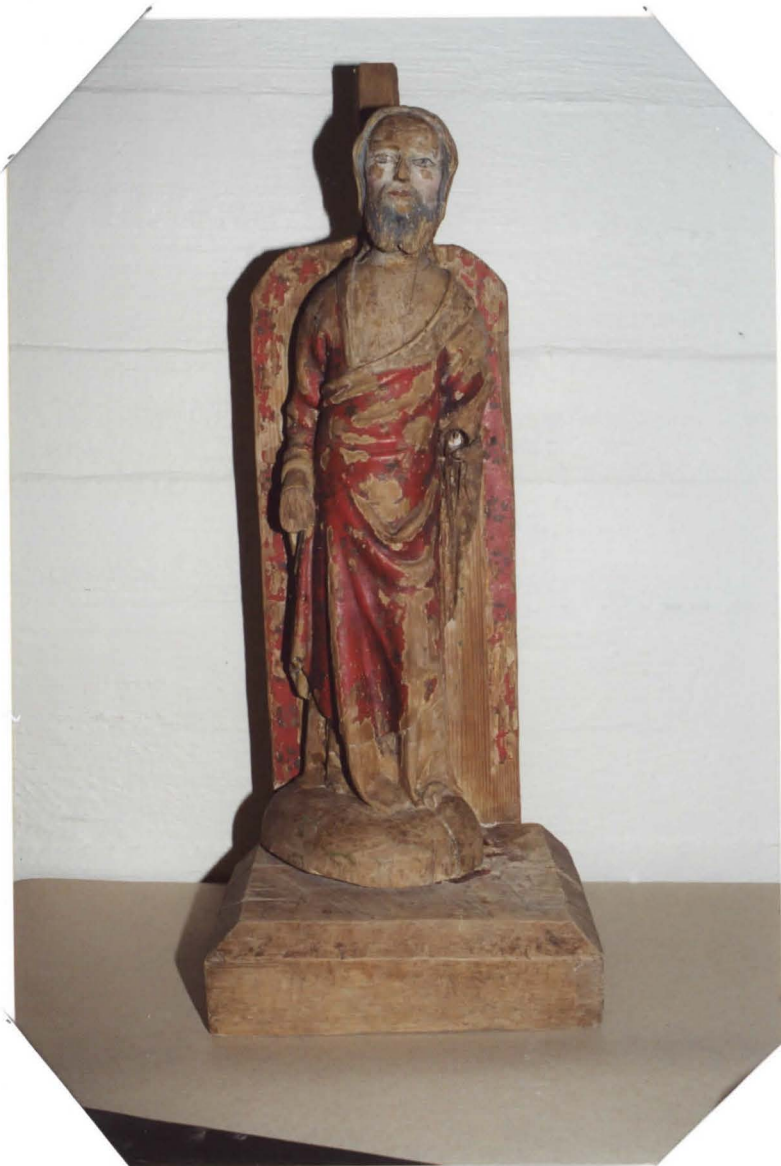
Veistos löytyi seurakunnan arkistoholvista kuuman lämpöpatterin vierestä, johon se oli kirkosta siirretty korjaustöiden ajaksi. Väri- ja pohjustuskerrosten irtoaminen olikin jo hyvällä alulla. Suurelta osin todennäköisesti 50- luvulla tehty kerrosten kiinnitystyö on kestänyt hyvin, kaikesta huolimatta. Valkoisena paistavat värin irtoamat olikin helppo todeta tuoreiksi tapauksiksi. Uutta puuaineksen halkeilua ei kuitenkaan löytynyt.

- Pölykerroksen poisto
- Irtoalueiden kiinnitys, jänisliima 10 % liuos.
- Värirestaurointi irtoama- alueille vesiväriä käyttäen.

- KERROKSET KINNITETTY
- EHEYTÄVÄ VÄRIKILPAIN  
KOINTI. (VESIÖÄRI)

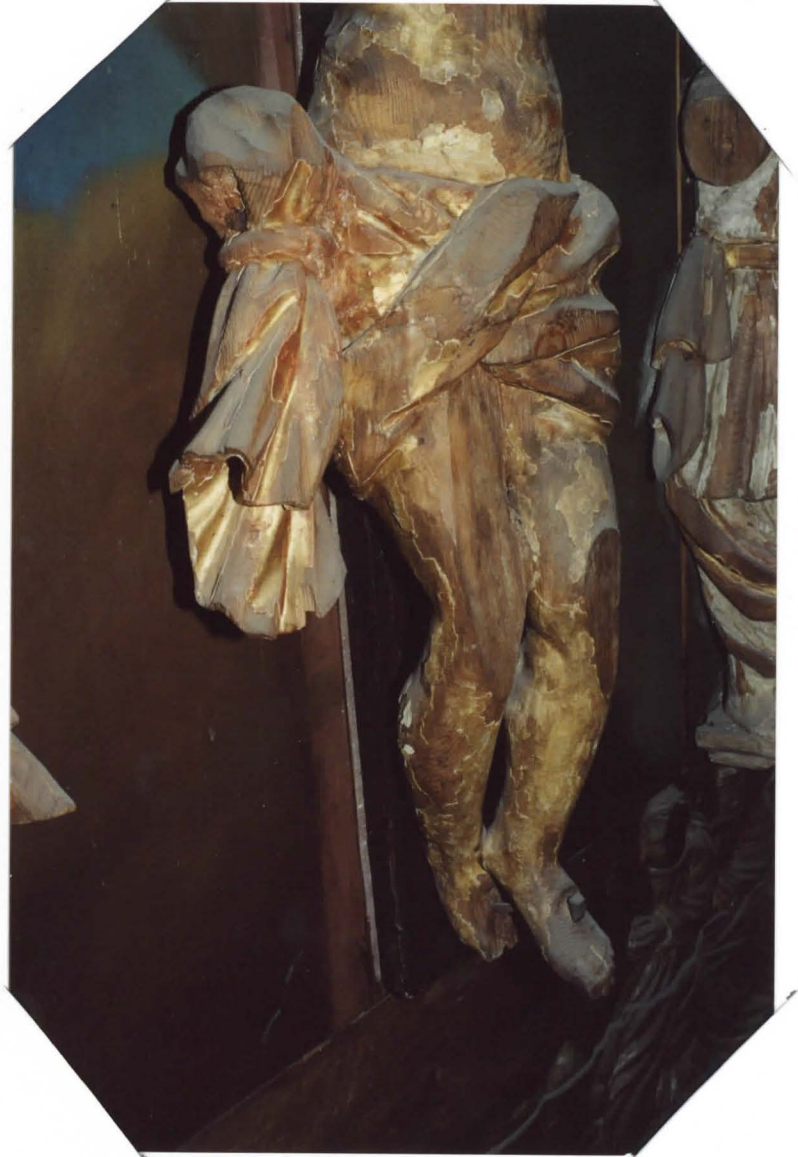
Pohjan Kiekkos - Attakelante 1900l.

Veistoksissa ja muutamissa koristeosissa on jäljellä pintakäsittelykerroksia sekä kultausta pohjustuskerroksineen, kuitenkin kerrokset ovat monin paikoin pahasti irtoamassa vanhoista kiinnityksistään. Irtoaminen on lähinnä tapahtunut kerrosten reunoissa, myöskin verkkomaisia murtumia esiintyy kullatuissa pintakerroksissa. Tämäkin taideteos on vahvan pölykerroksen peitossa.

Irtoavia kerroksia.

Kerrosten kiinnitykseen valittiin Agronal- kiinnite.

Kiinnitykseen on käytetty suurimmalta osin injektio- tekniikkaa. Teos tulee vaatimaan jossakin vaiheessa perusteellisemmän konservoinnin.
