R a s e b o r g 1962

Redogörelse för reparationsarbetena på Raseborgs slottsruin
sommaren 1962

Av. fil. kand. Knut Drake

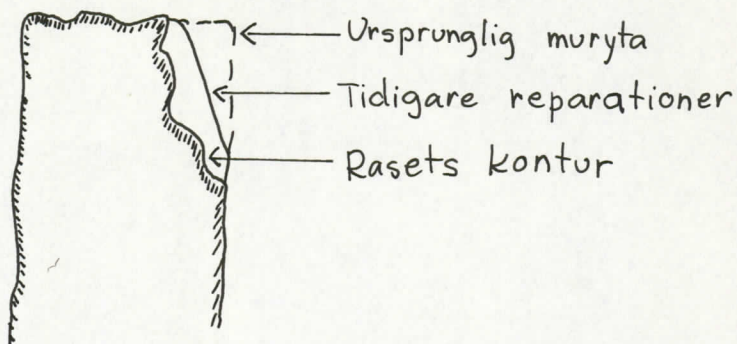
Reparationsarbetena på yttersidan av huvudborgens östra mur påbörjades hösten 1961. I år fortsattes de hela den tid det arbetades på slottet. Murytan förnyades på en sträcka av 20 meter räknat från kärntornet norrut. Endast murens nedersta parti, från marken 2-3 meter uppåt behövde inte förnyas. Intet av det murverk som förnyades var ursprungligt, utan allting härrörde antingen från 1890-talets restaureringsarbeten eller från senare tider. Vid dessa tidigare reparationer har man i allmänhet låtit det nyuppförda murverket följa rasets kontur. Nu följdes, liksom föregående sommar, principen att murytan återställdes i sitt ursprungliga läge. (Fig. 1).

Fig. 1. skematisk skiss belysande följda restaureringsprincipen.

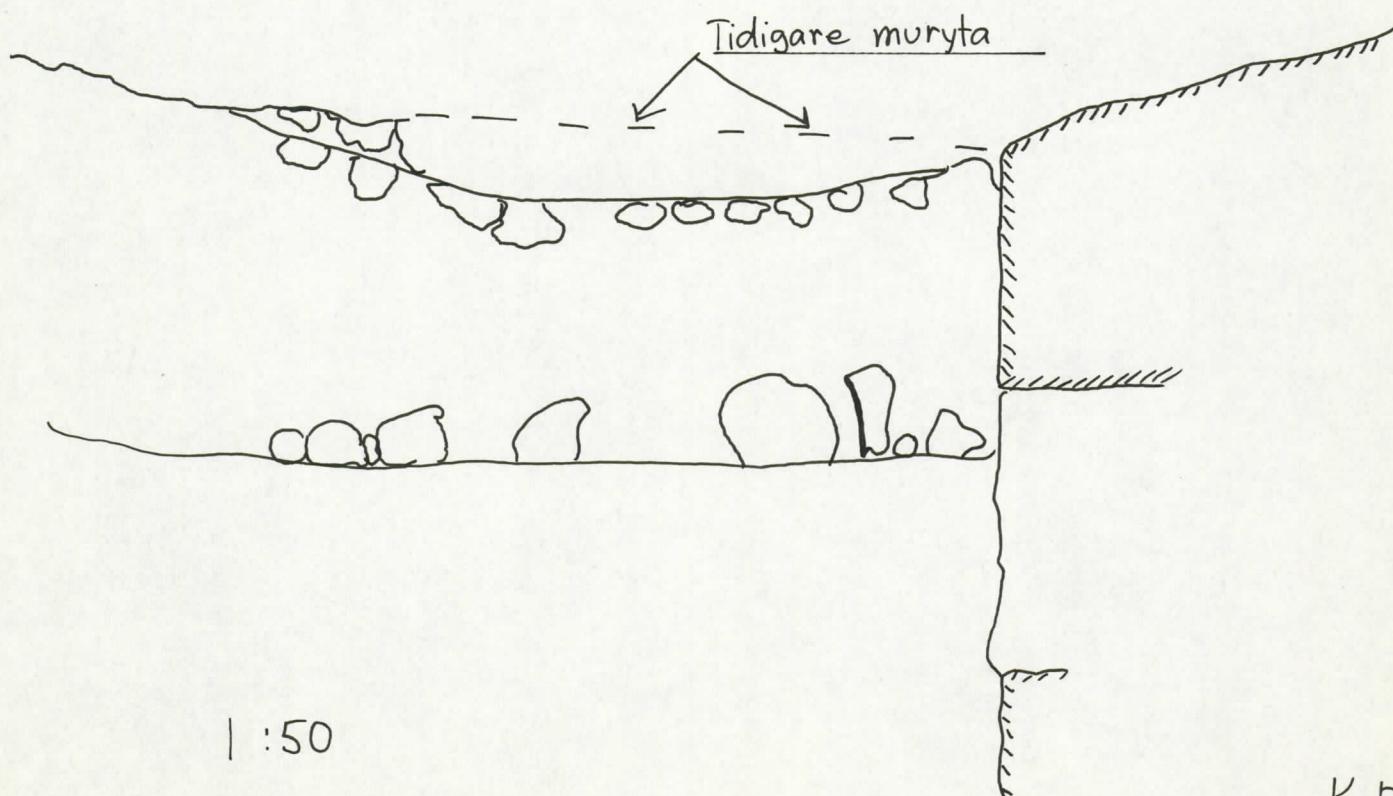
Undersökningen av södra förborgens ringmur fortsattes. Under de två föregående somrarna har undersökningsverksamheten koncentrerats till murens södra länga. (Se redogörelse 1960) 1961.) I år undersöktes den västra murens tillstånd. Till en början upptogs provschakt på båda sidor om murens anslutning till riddarsalsflygeln. På murens yttre sida var här endast ett tunt lager jord ovan på berget. Närmast huvudborgensvar murens ytskikt bortbrutet men av murens riktning längre ner kan man se att yttersidan har varit i liv med huvudborgens västra fasad. (Fig. 2). Sannolikt på 1890-talet har murens riktning ändrats i dess övre lopp för att leda den trappa som byggdes ovanpå muren in mot den välvda öppningen i riddarsalsflygelns södra vägg. På västra murens insida har av ytmurverket

ett 1,3 m högt parti intill riddarsalsflygelns vägg bevarats. Här ses tydligt att Södra förborgen är sekundär i förhållande till huvudborgen. Förborgsmuren sluter stunt mot riddarsalsflygeln. Förborgsmuren stiger på inre sidan lodrätt upp från berget som starkt sluttar mot söder. På murens yttre sida breder sig ett murbrukslager ut över berget från huvudborgens sydvästra hörn mot väster. Här har kanske varit en stödkontrefor eller också har en svacka i berget fyllyts med bruk. En närmare undersökning av murbrukslagret företogs icke i detta skede emedan berget här är täckt av ett ansenligt jordlager.

Fig. 2. Södra förborgen. Västra murens övre ända.
Plan

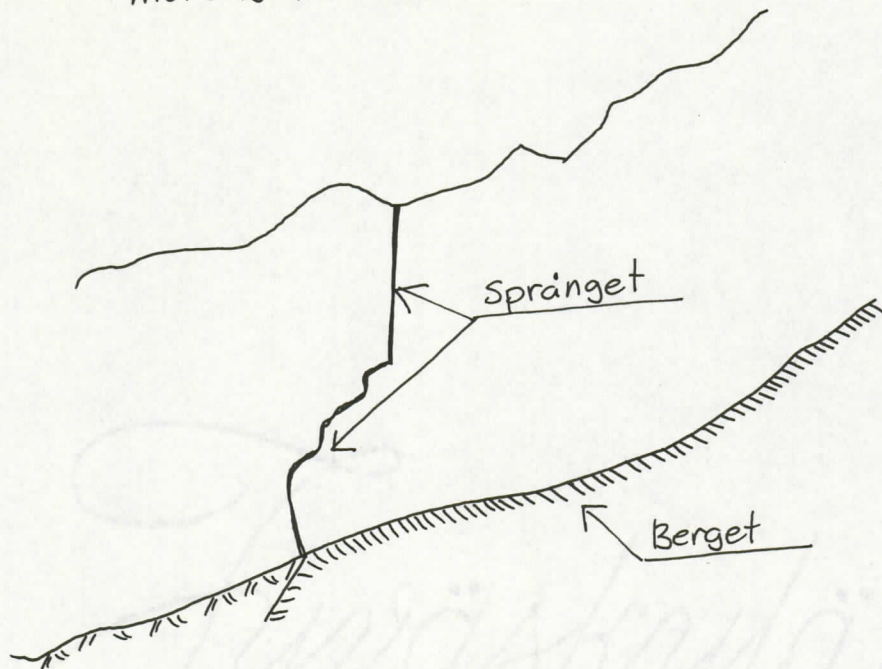
Fig. 3.

Grävningarna fortsattes med upptagande av ett provschakt längs murens yttersida i hela dess längd. På en stäckta av 11 m uppifrån kom det starkt sluttande berget i dagen 0,5-1 m under marknivån. Muren steg lodrätt upp från berget. Nedanför berget var framför muren ett sockelmurverk av stora stenar. Detta sockelmurverk undersöktes inte närmare i detta skede. I stället fortsattes utgrävningen på murens inre sida. Här kom berget i dagen på samma sätt som på yttre sidan. Något ovanför det ställe där muren nådde marken var ett rätvinkligt språng i muren nedanom vilket muren var ca 50 cm tjockare. Då det rätvinkliga språnget inte stiger lodrätt från berget utan börjar där muren når marken är det troligt att den tjockare delen av muren tillkommit efter ett ras. (Fig.3.)

Södra förborgen. Spränget i västra murens inre liv.

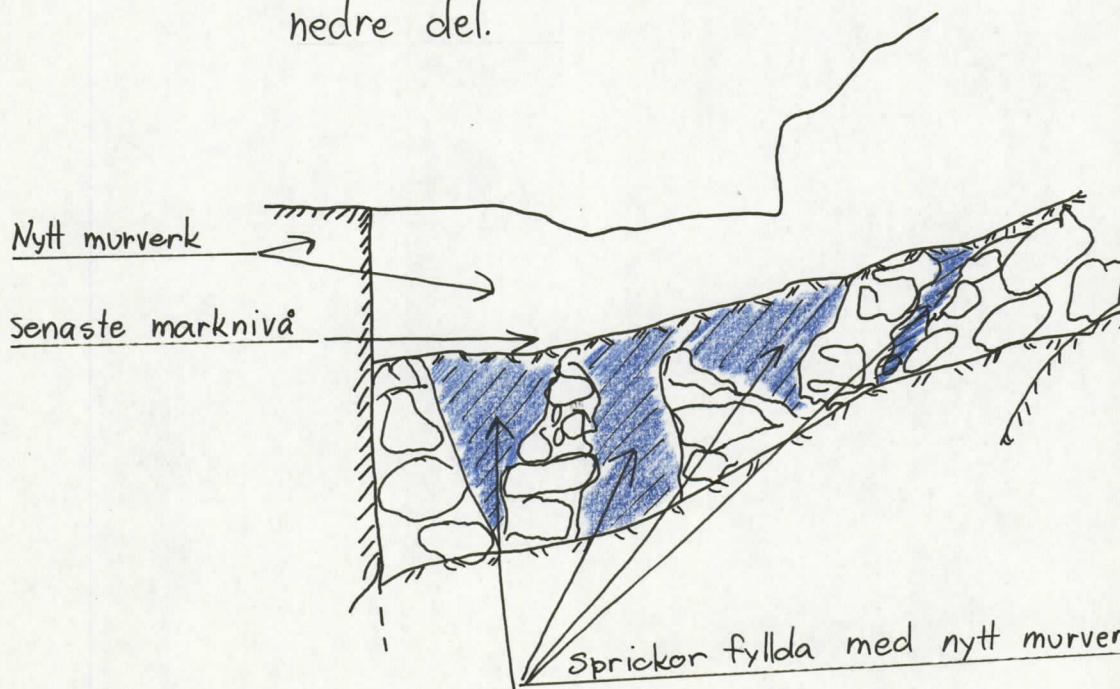
Fig. 4.

Att ett eller flere ras förekommit, vilket ju också konstaterats vid utgrävningarna invid södra muren, märktes när grävningen fortsatte innanför murens nedersta del. Omedelbart nedanför den senaste marknivån var stora sprickor i muren. Den mur som har varit synlig ovan jord är helt nymurad. När den södra muren har rasat mot ån har den västra murens nädersta parti spjälkts i små bitar. (Fig.4.) Genom prov med järnspett var det också lätt att fastställa vad som var orsaken till denna sprickbildning. Marken nedanför berget som murens övre del vilar på består av ett ca 80 cm tjockt gruslager. Nedanom detta är ett lager av lös strandlera av okänt djup. Eventuellt har södra muren grundats på pålar som sedermera förrutnat, en sak som kan klarläggas genom fortsatta undersökningar.

Södra förborgen. Sprickor i västra murens nedre del.

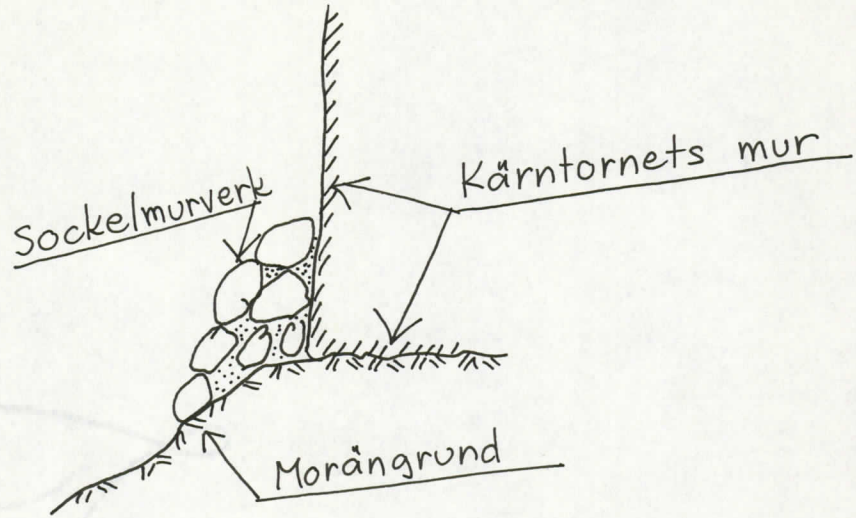
Under senare år har svår sprickbildning uppstått i murverket vid foten av kärntornet på dess östra sida. För att utröna orsaken till detta avlägsnades en del av de stenar som sprängts lös vid murfoten. När en fem-sex stenar avlägsnats kom tornets murgrund i dagen. Härvid framgick tydligt att kärntornets mur vilar direkt på marken som består av tätpackad, finkornig morän. Sockelmurverket som inte är i förband med kärntornsmuren, är lagt utanpå moränslutningen. (Fig.5.)

Sprickbildningen i sockelmurverket och vid kärntornets murfot beror på att grunden här ligger högt över tjälgränsen. I år kunde icke detta missförhållande definitivt avhjälpas, men murfoten skyddades provisoriskt med halm inför den kommande vintern.

Fig. 5 Kärntornets murfot.

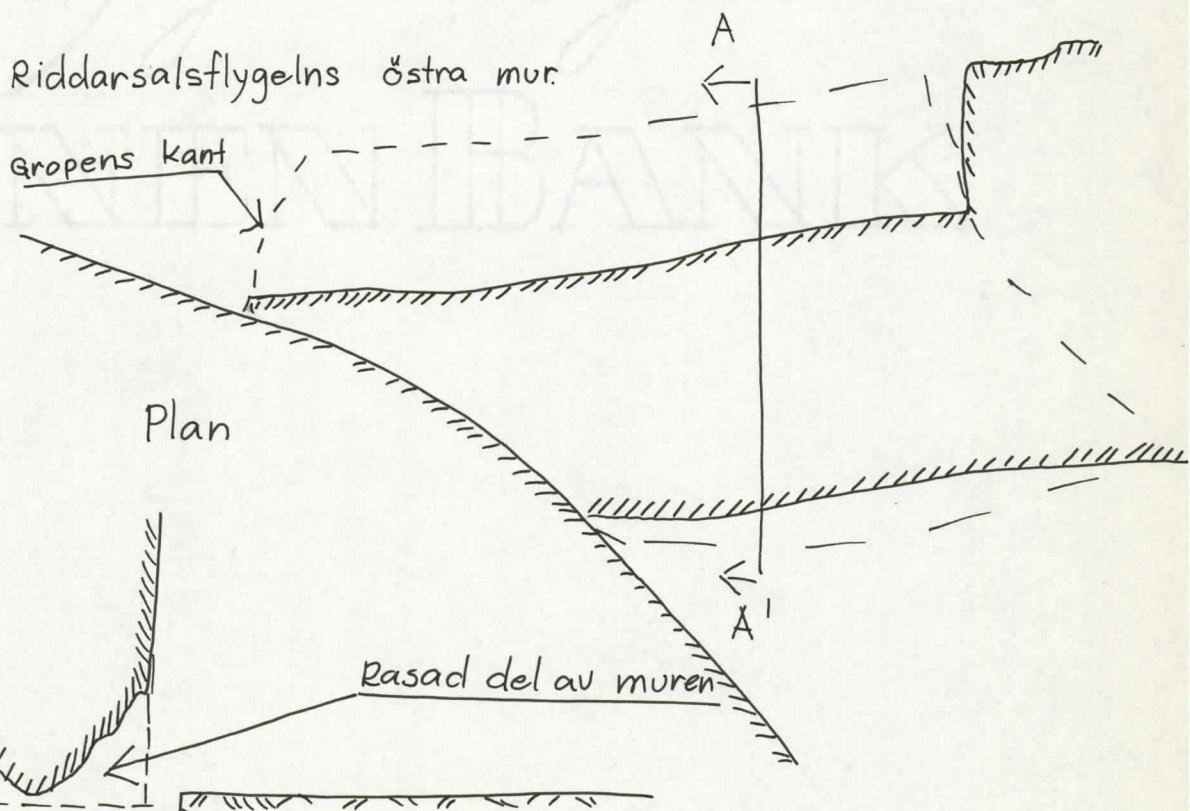
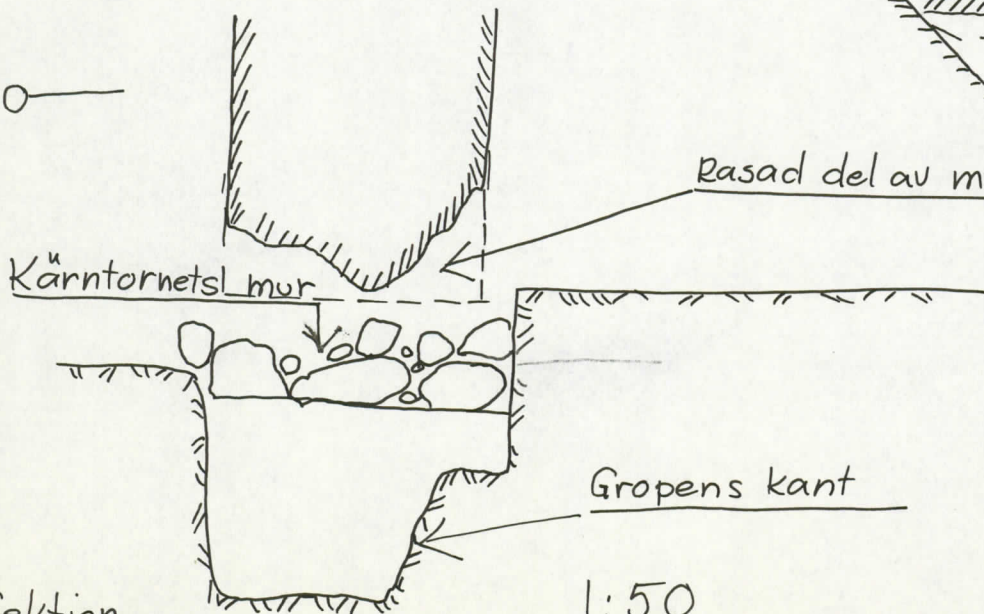
Fig. 6

Då stenarna i det nedre partiet av riddarsalsflygelns östra mur de senaste åren i allt större utsträckning börjat lösa sig ur muren, företogs i år en förstärkning av grunden under denna mur. För detta ändamål grävdes en ca 2 m djup grop under muren. Härvid kunde konstateras att muren redan länge s.a.s. hängt i luften. Det vatten som om våren har samlat sig i utrymmet utanför muren har spolat bort ett 50 cm tjockt skikt av den av fin, tätpackad sand bestående grunden. Att muren i sin helhet inte rasat beror på att den välvt sig mellan kärntornet och riddarsalsflygelns norra mur som vilar på berggrund. Att östra muren är sekundär i förhållande till kärntornet framgick tydligt när gropen under muren var grävd. (Fig.6.) Östra muren sluter stunt mot kärntornet, vars mur dessutom sträcker sig ca en meter lägre ner. Beträffande tornmuren kunde man konstatera att den här, liksom på östra sidan, vilar direkt på den fasta morängrunden.

Grundförstärkningen utfördes enligt anvisningar av ingenjör M. Jaakkola från Magnus Malmbergs ingenjörbyrå i Helsingfors. I den ovan nämnda gropen göts en armerad betongpelare som ger muren ny stadga. De rasade murpartierna murades tillbaka. Marken i det lilla utrymmet mellan riddarsalsflygeln, kärntornet och portgången dränades med täckdikningsrör. Då vid grävningen ett ursprungligt avlopp hade påträffats, rensades detta upp och förenades med dräneringsrörens samlingsbrunn.

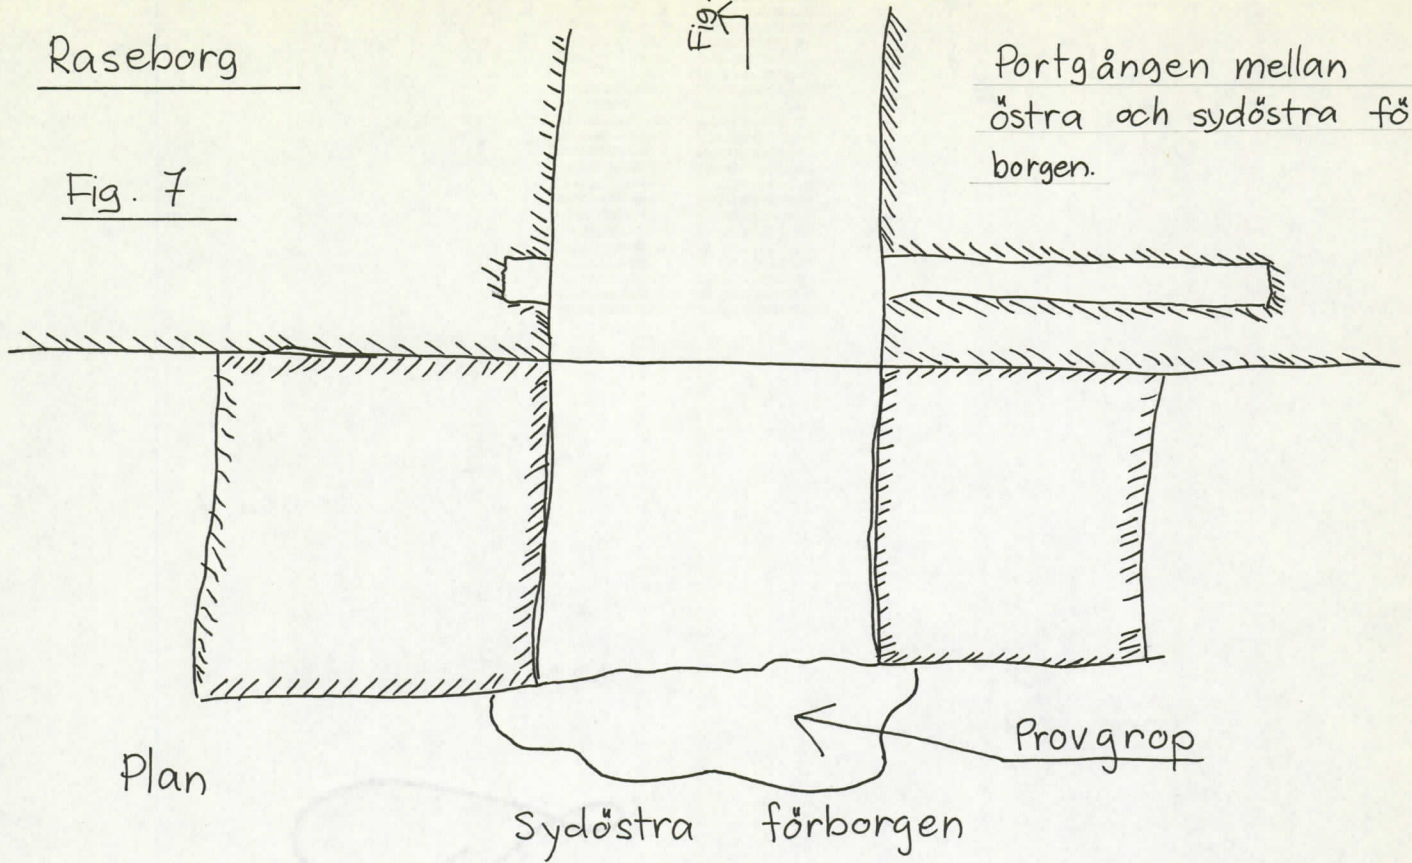
Fig. 7

I år grävdes en provgrop på samma ställe som 1939. Ca 1 m under marknivån påträffades den ifrågavarande öppningen. Den visade sig höra intimt samman med portgången ovanför träbron. Denna portgång har ursprungligen varit kortare, men har i något skede förlängts ut mot sydöstra förborgen. (Fig.7.) Först har man murat två mäktiga pelare framför porten, ca 2 x 2 meter i genomskärning, en på var sida

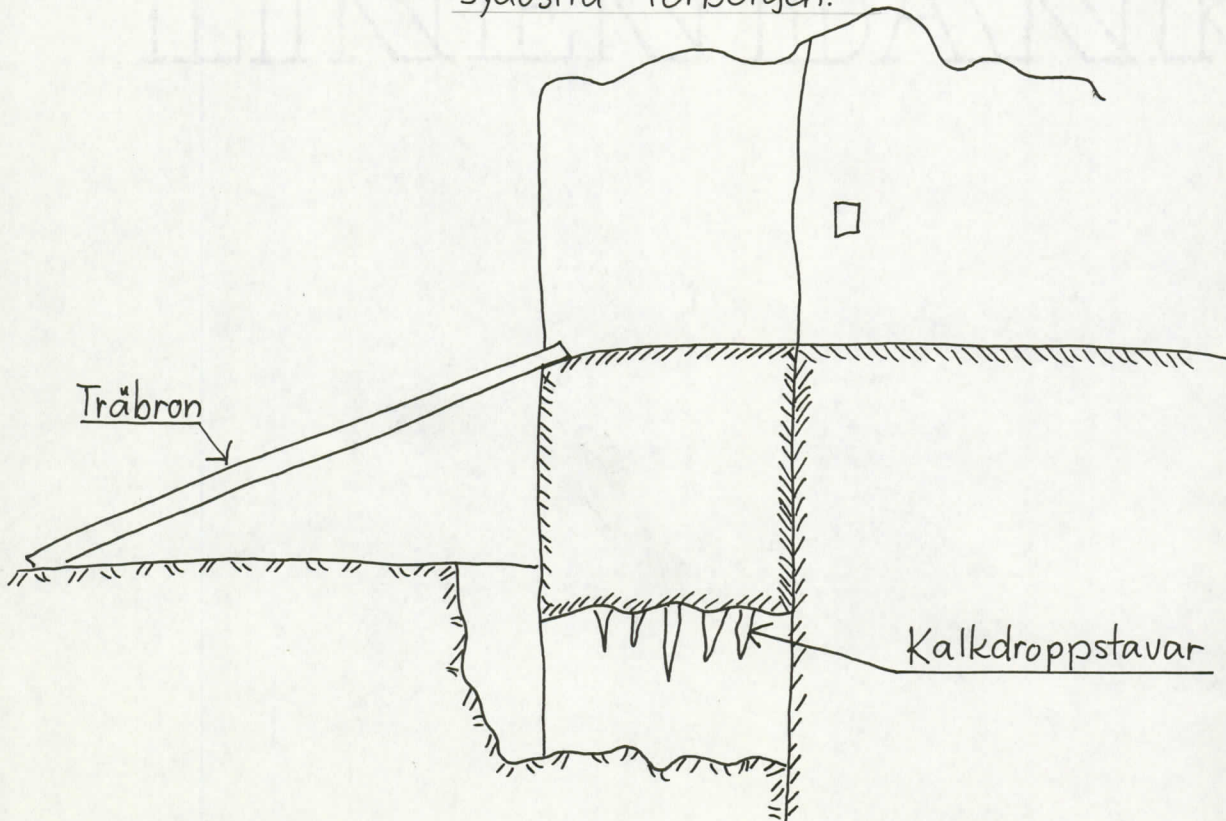
Fig. 8

om öppningen mot sydöstra förborgen. I ett senare skede, möjligen först på 1890-talet, har utrymmet mellan dessa pelare murats igen i höjd med portgångens golvnivå. Detta yngsta murverk har lagts ovanpå raslämningar och lös jord som samlat sig mellan pelarna. Genom att denna lösa grund packat sig, medan murverket blivit kvar på sin plats, har det uppstått ett grottnliknande utrymme under portgången. (Fig.8.) Taket i detta utrymme var uppfyllt av kalkdroppstavar.

En närmare undersökning av utrymmet/^{under}portgången företogs inte denna gång. En sådan undersökning måste förbindas med en mera omfattande utgrävning i sydöstra förborgen och en definitiv lösning av förvitt-ringsproblemet i kärntornets östra mur.

Utrymmet under portgången mellan östra och sydöstra förborgen.

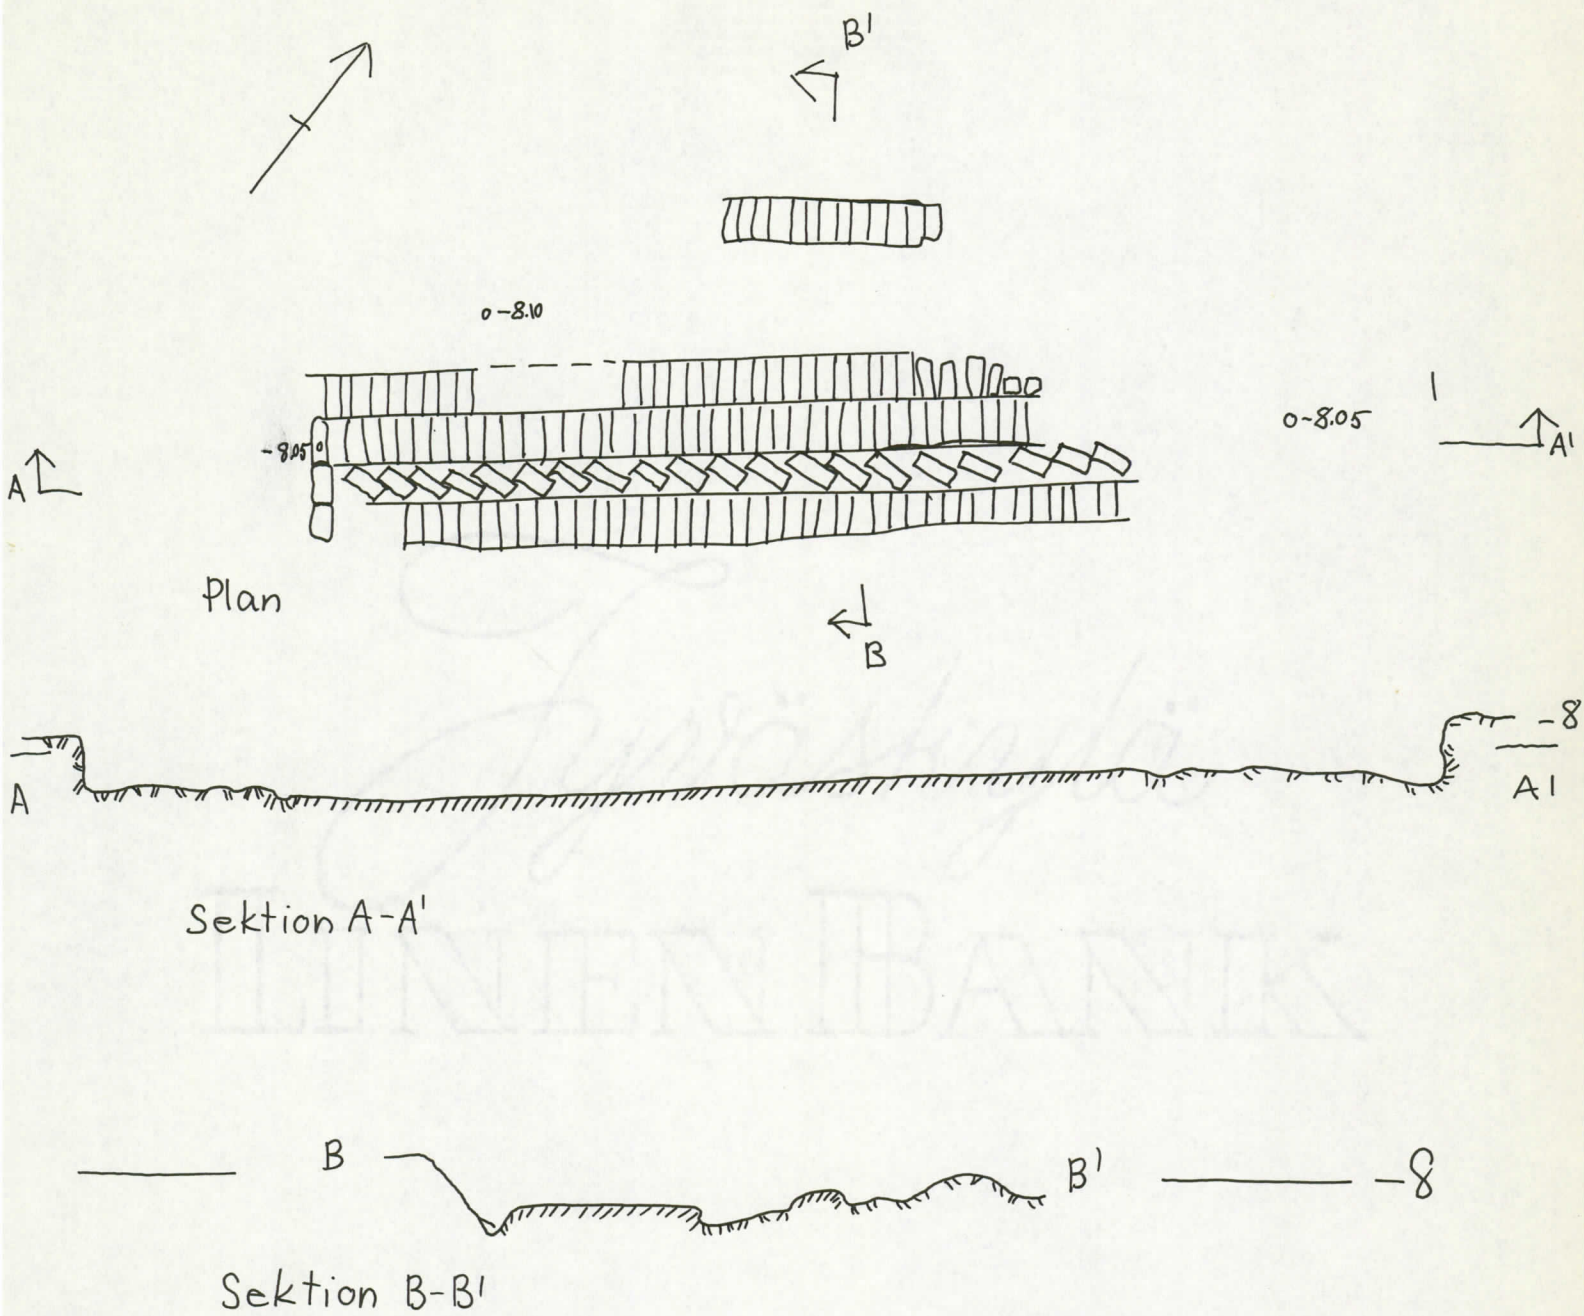
Fig. 9

I år företogs en noggrannare undersökning av detta tegelgolv som befinner sig 30 m öster om östra förborgen och 30 m norr om slottets redskapskjul. Först avlägsnades ett ca 30 cm tjockt jordlager som täckte golvet. Det visade sig ha en långsmal form och ligger i riktningen sydväst-nordost. Golvet består av ett sammanhängande parti 5,5 x 1,25 m samt en fristående rad tegel 75 cm nordväst om huvudpartiet. (Fig.9.) Tegeln är av formatet 32-30 x 15-14 x 11. Marken kring dessa tegelpartier består av tegel- och murbruksgrus. Det större golvpartiet består av fyra tegelskift. I tre skift, det yttersta och de två innersta är teglen lagda med ena långsidan uppåt, på tvären mot golvet's längdriktning. Det emellanliggande tegelskiftet är lagt i sillbensförband. Det är bruk mellan tegeln. Själva golvytan är täckt med ett tunt kalklager. Båda långsidornas ytterkanter är starkt rundade, liksom av långvarig slitning. I iggendersa kortändorna har golvet någon klar avslutning. I sydvästra ändan är dock en antydan därom, genom att sillbensskiftet upphör mot ett tvärlagt tegel. Mot nordost kan golvet likväl inte ha fortsatt mer än några tegelvarv emedan markens stigning åt detta håll är starkare än stigningen i golvet. Golvet lutar icke blott mot sydväst utan även mot nordost.

Det mindre golvpartiet består endast av en kort rad tegel murade på samma sätt och i samma riktning som de två närmaste tegelskiftena i det stora golvpartiet. Detta skift är rundslitet på båda kanterna. Att skiftets sydvästra hälft saknas beror på att där har vuxit ett stort träd vars rötter har sprängt sönder teglen. En mäktig stubbe finns ännu kvar av detta träd.

Mellan de båda golvpartierna grävdes en provgrop. Härvid kunde man konstatera att direkt under tegåen och under det tunna lagret av tegelgrus är ett ca 70 cm djupt lager rödfärgad sand innehållande förvittrade stenar och rödbrända lerpartiklar. Det röda gruslagret övergår utan markerad gräns i den naturliga moränbotten på platsen. Sannolikt har teglen murats direkt på marken som sedan rödfärgats genom att den utsatts för stark hetta uppifrån. Detta tyder i sin tur på att tegelgolvet härrör från en tegelugn.

Tegelgolv i parken
