Rapport över arbeten vid Raseborg
sommaren 1964

Knut Drake

Juni 1964

Raseborg

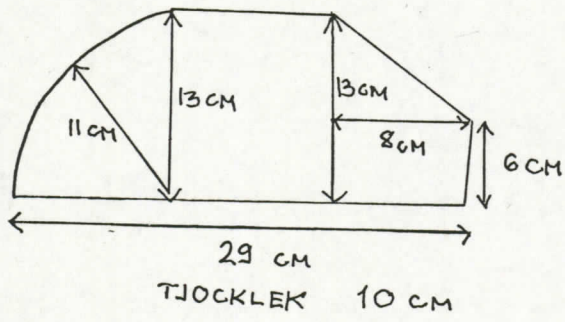
FORMTEGEL

Tegel som kan användas vid kommande arbeten har tillvaratagits däribland också 2 st forntegel (utseende och dimensioner, se skiss).

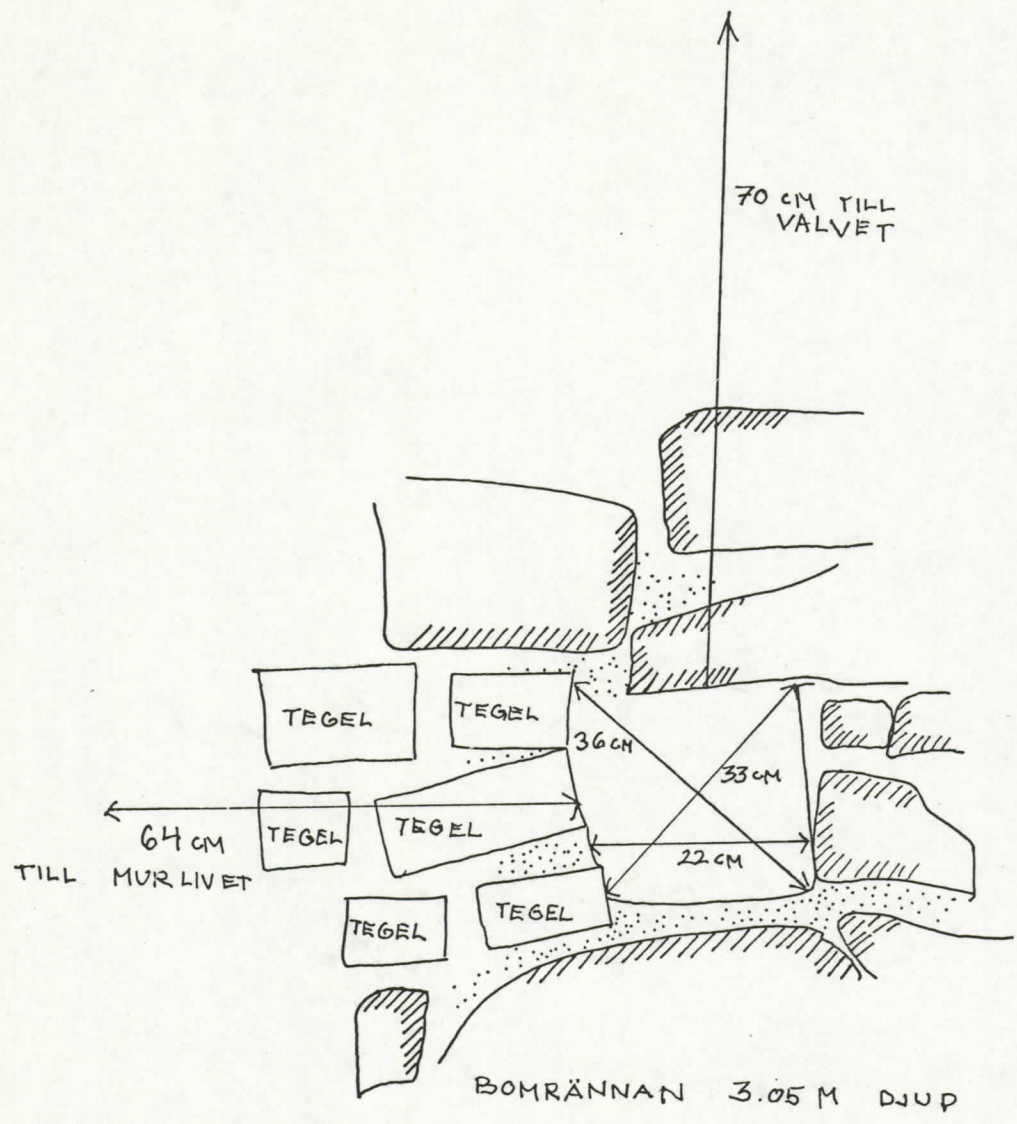
BOMHÅLET I SÖDRA SIDAN
AV PORTÖPPNINGEN I ÖSTRA
FÖRBERGSMUREN

På den rakslutna södra sidan påträffades 0,7 m under valvet en bomränna. Mittemot, fast närmare murlivet i portens norra sida fanns bomhålet. Rännan är murad av två lager tegelsten på vardera sidan och täckt med flata hällar. Bottnen i rännan utgörs av bruk.

Bomhålet är konstruerat så att i murlivet finns ett kraftigt stenblock och sedan begränsas hålet av granitblock. Tegel saknas helt.

Bomrännan är 3,05 m djup och ligger på 0,64 m avstånd från murlivet. Bomhålet ligger 0,4 m från murlivet och sticker in 0,47 m i muren.
