Vauriolehtiöitys sisäpinnat  
Laatinut Tapio Hiltunen

## PYHTÄÄN KIRKKO

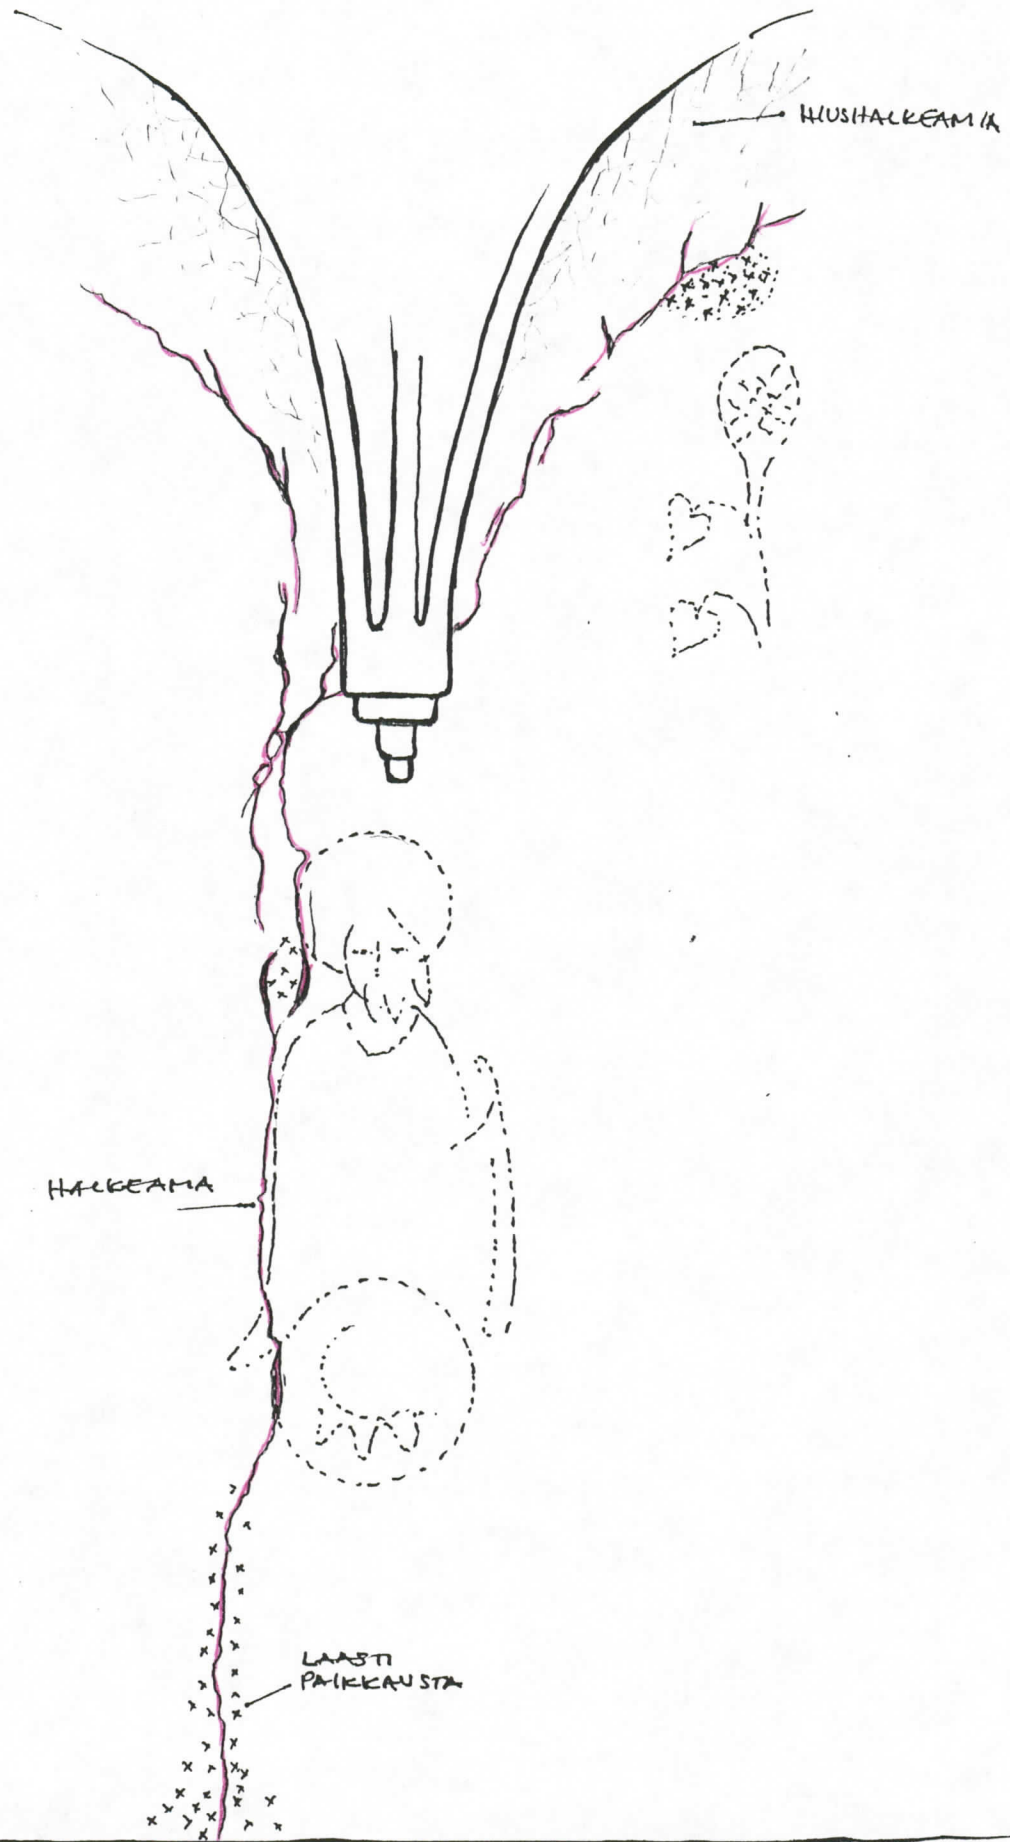
POHJOISSEINÄ II JA III LAIVAN VÄL LATTIATASO

Alaosastaan vähän rapautunut. Itäpuolella isoja halkeamia alhaalta ylös holviin.

HALLUAMA

HUUSHALKEAMA

LAASTI  
PAIKKAUSTA

Halkeamat paikataan ja häivytetään. Koko holvisto on täynnä hiushalkeamia, mutta näyttää siltä että ne häipyvät näkyvistä liinapuhdistuksen jälkeen melko huomaamattomiksi.

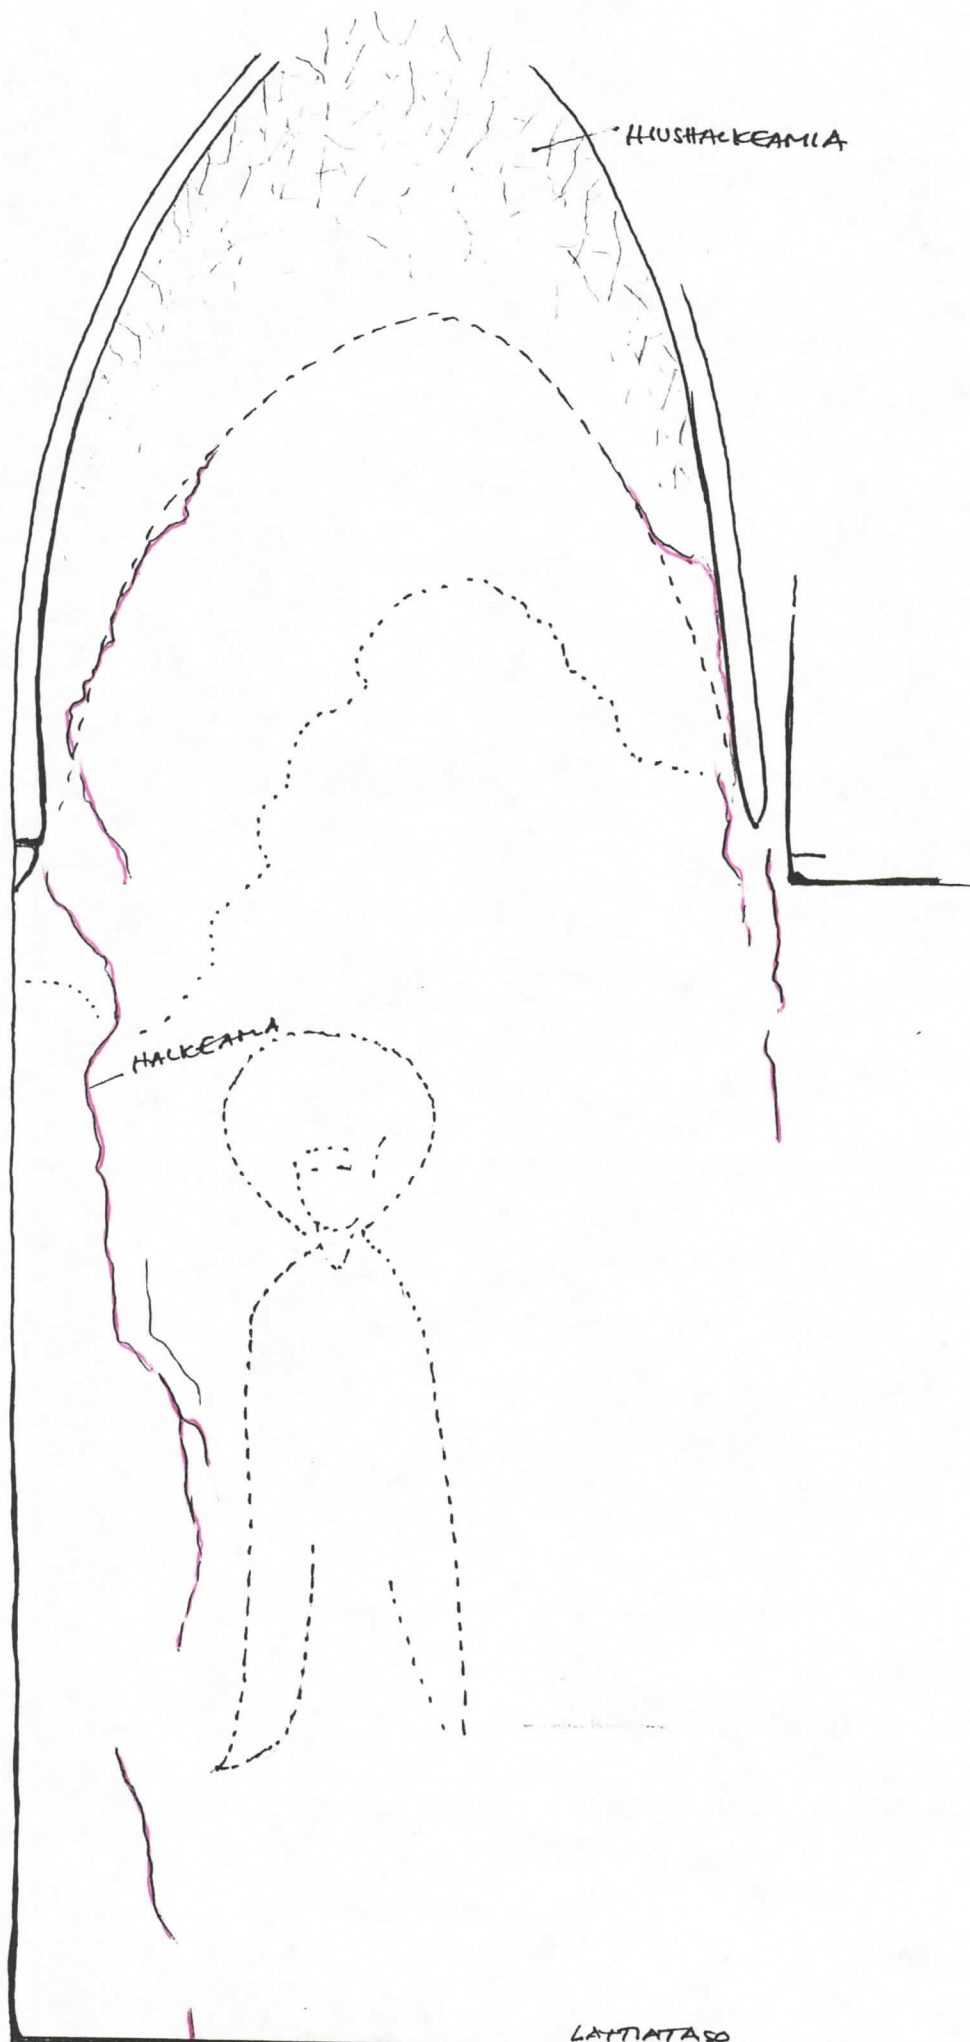
ITÄSEINÄ POHJOISLAIVA

Alaosassa rapautumaa. Vaakunan kohdalla iso halkeama.

HUUSHAKKEAMIA

HALKEAMA

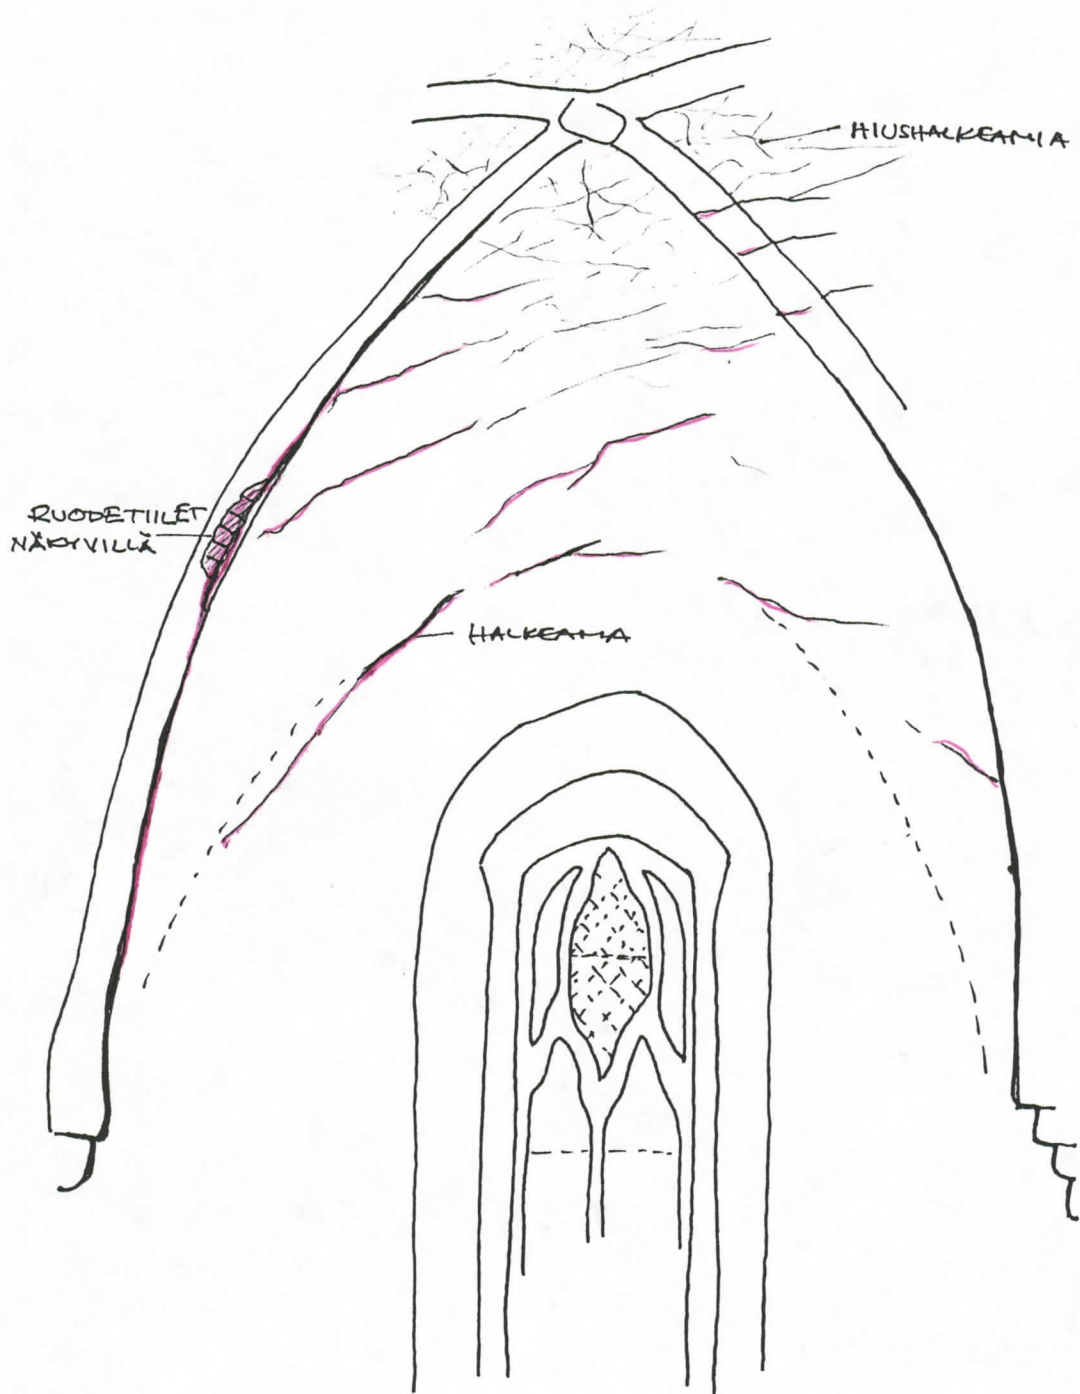
POHJOISSEINÄ LEHTERI

Seinissä muutamia uudelleen paikattuja kohtia, joita ei ole kalattu. Kovin suuria vaurioita ei ole nähtävissä, paitsi luoteisnurkassa iso halkeama.

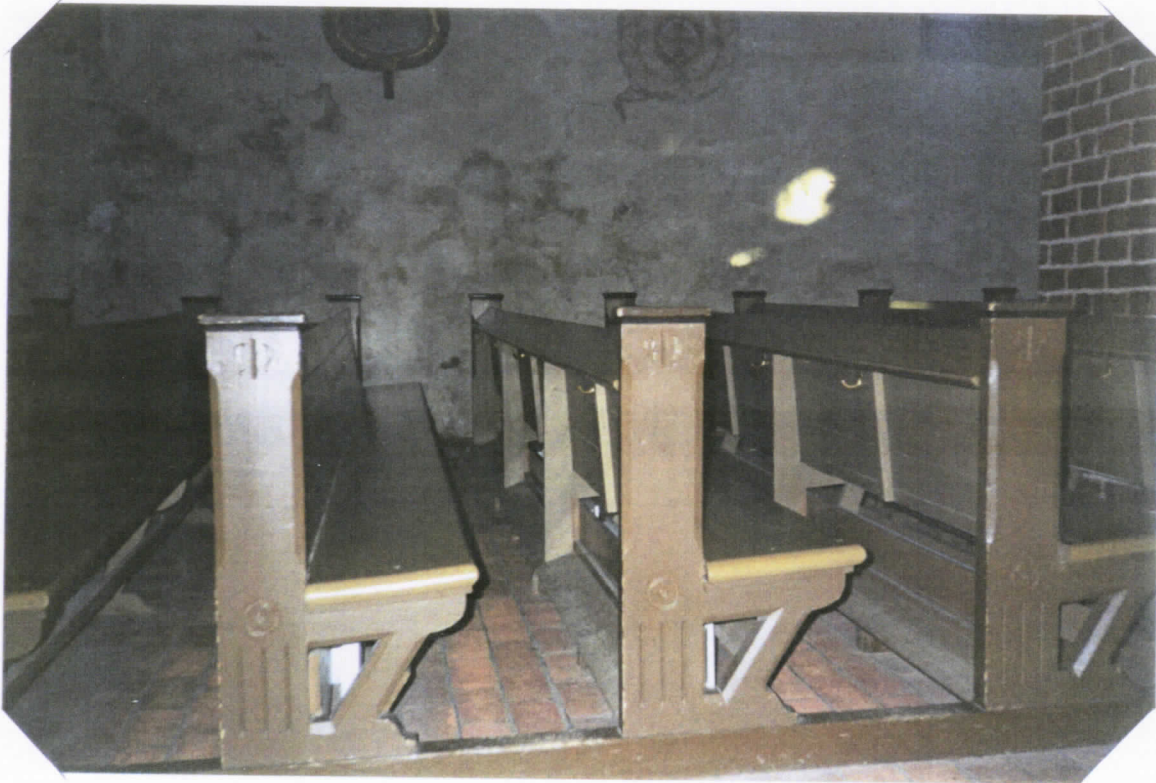
I väripinta, jossa lasuurimaista  
ootrausta; koristeleikkaukset  
tummempaa

II ootrattu pinta

III siniharmaa,  
päätyleistä vaalea

IV nykyinen pinta v.1997

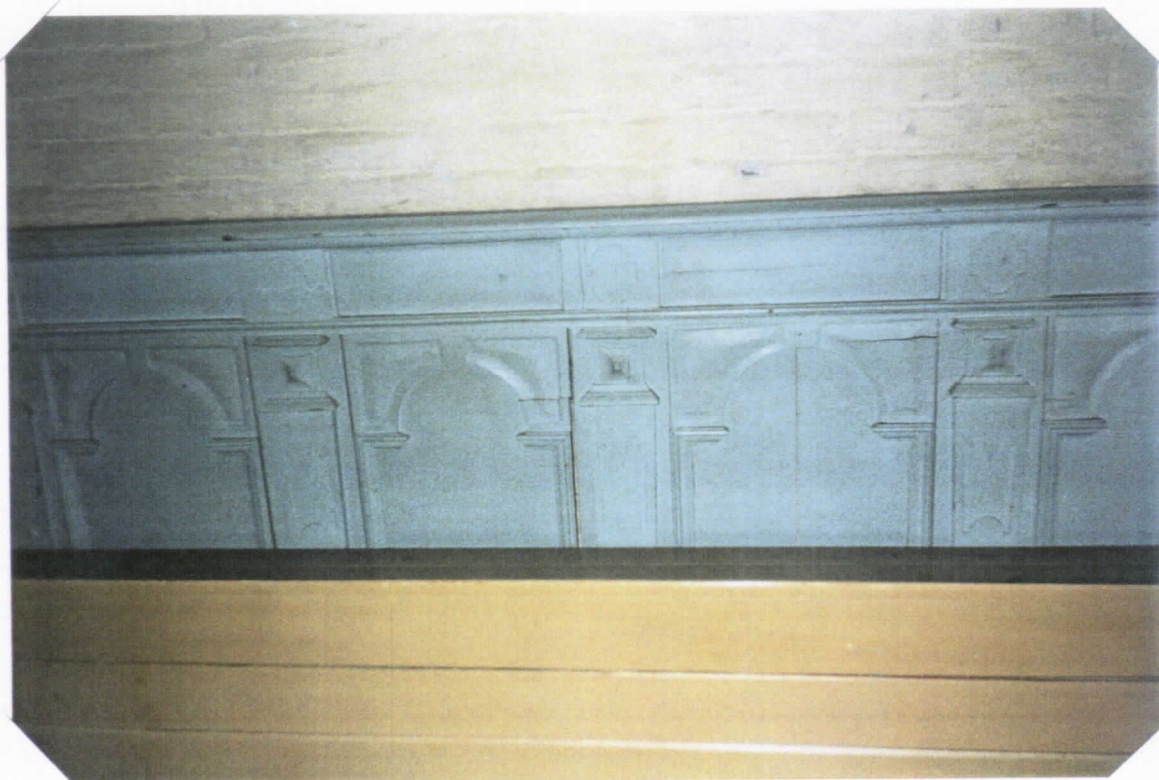
penkin etumuksen väritys

Penkin etumus ollut yleissävyltään sininen, kaikkia puuleikkauksia ei tutkittu.

I päävärikerros

II kerros  
(tai kuuluu  
edelliseen)

III nykyinen

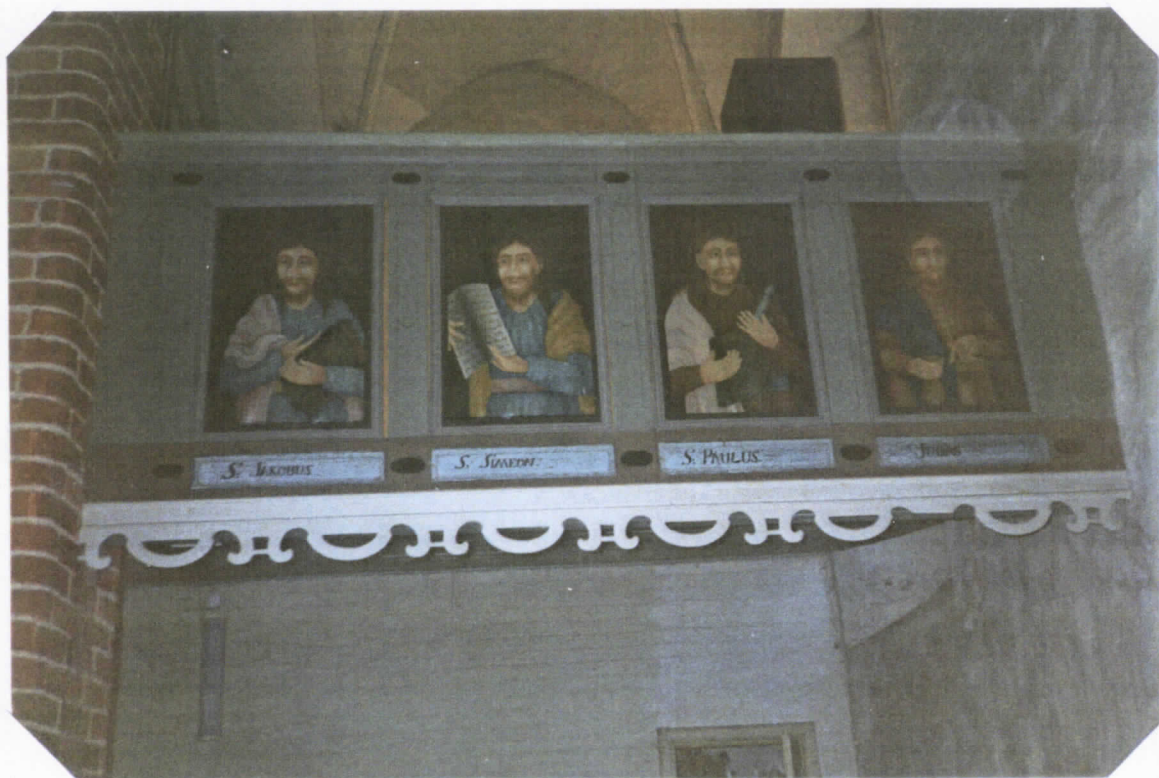
lehterin reuna

Kuvien välipuut olleet pääväriltään samaa sinistä kuin nykyisetkin tekstien pohjat.

kuvien väliset laudat olleet  
samaa sävyä kuin nykyi-  
setkin tekstien pohjat

Lehterin kaiteen etupaneelissa olevat apostolien kuvat ovat hyväkuntoisia. Ne pitää kuitenkin ottaa irti ja suoristaa.

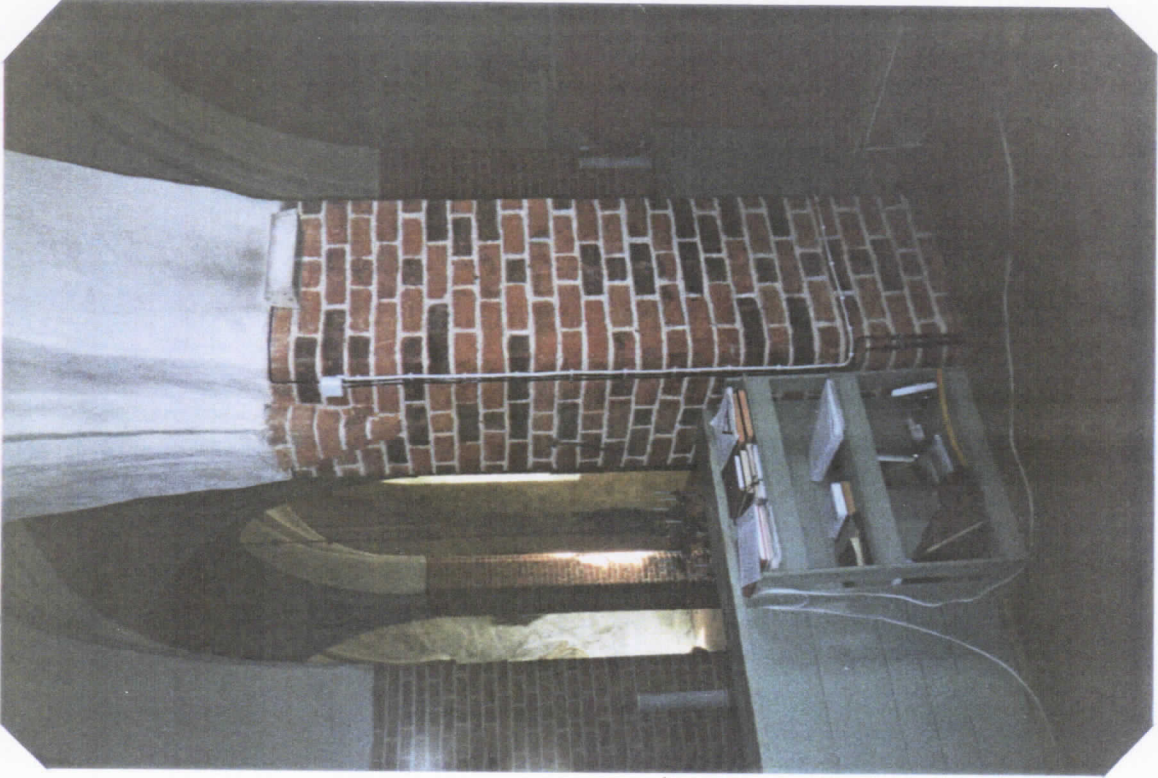
tiilipilarit säilyneet alkuperäisinä

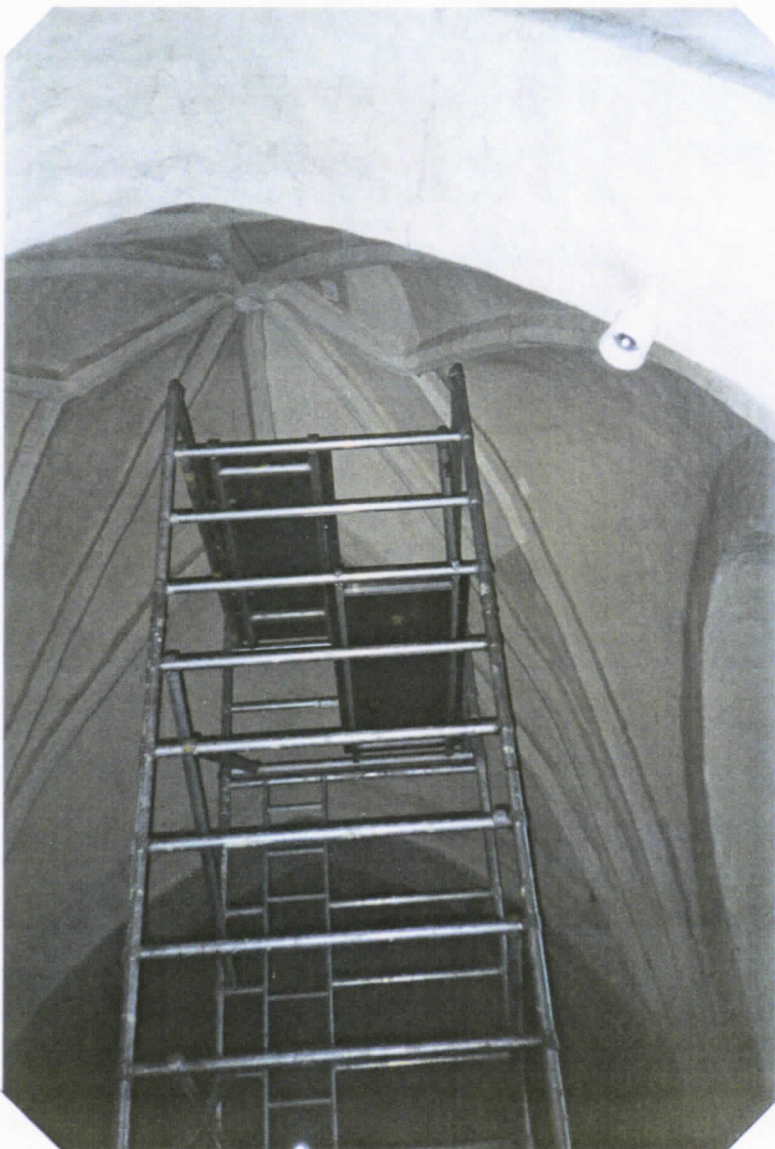
Keskilaivan holvissa koepuhdistusta. Holvipinnassa myös harmaata väriä, saattaa olla nokea. Tämä pinta on kuviopinnan alla. Hiushalkeamat häipyvät melko hyvin liinapuhdistuksessa.

telineen yllä  
puhdistettua  
holvipintaa

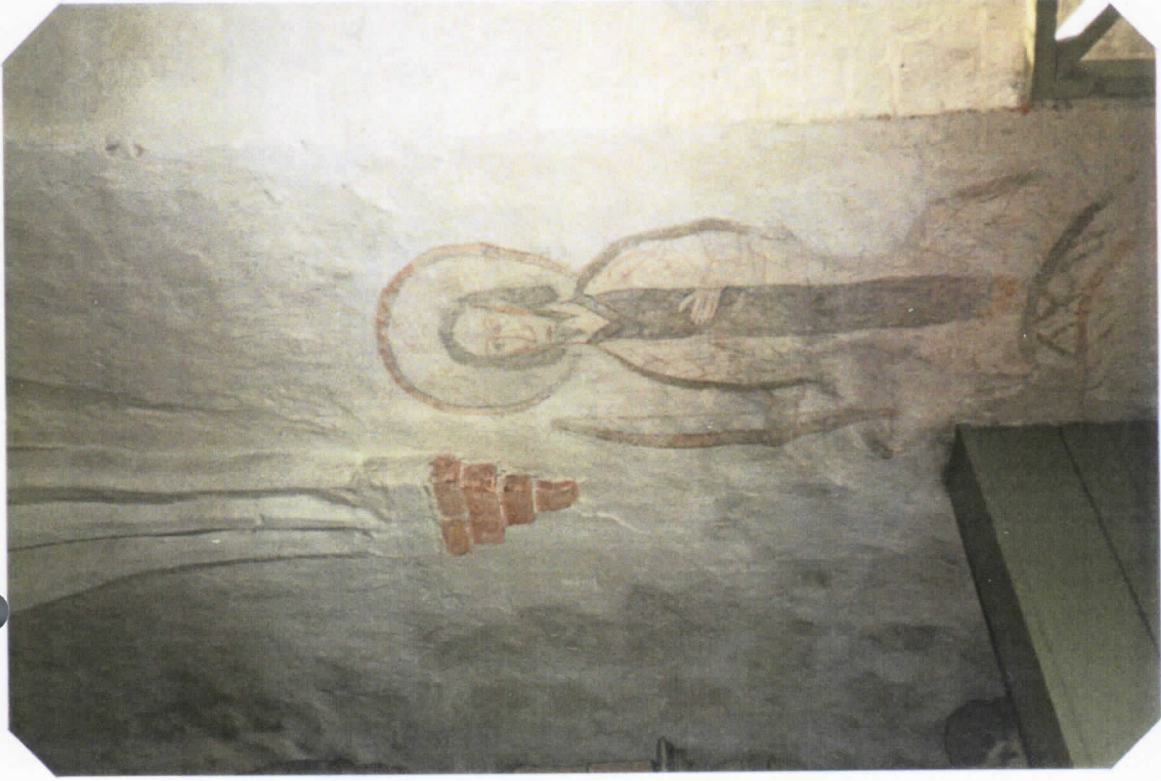
kuva lehterin eteläseinällä

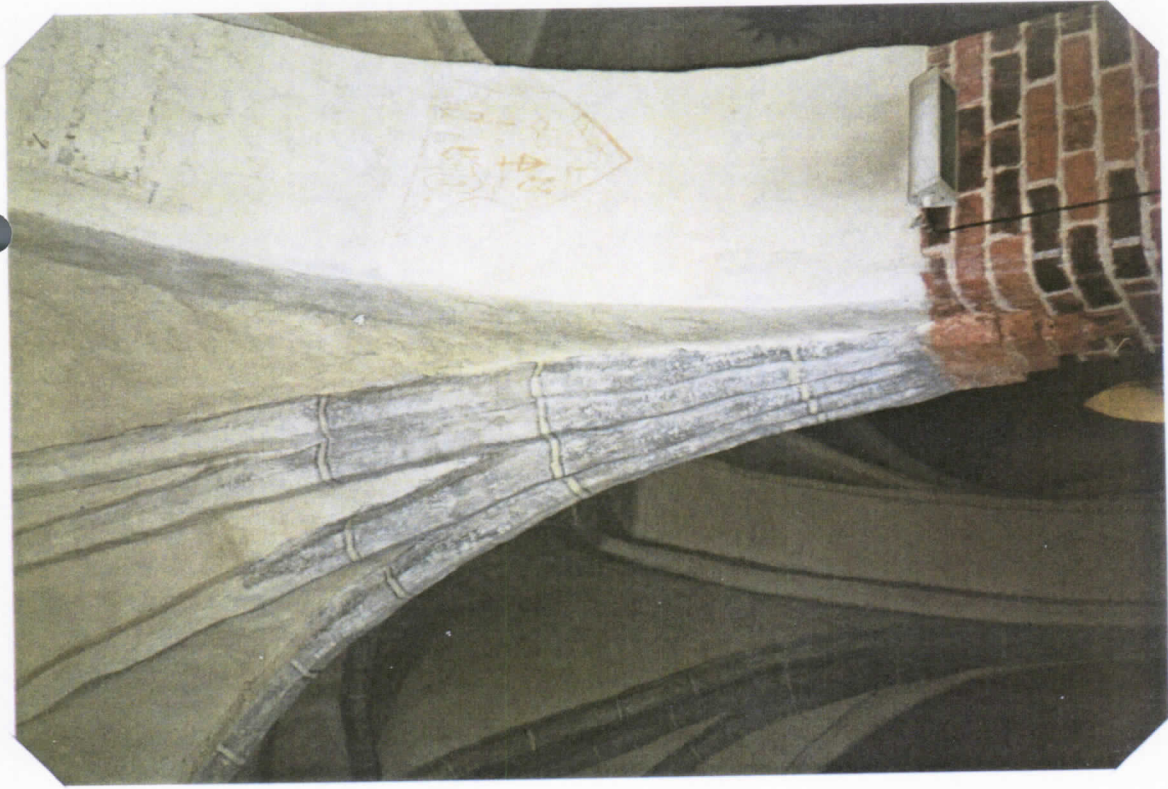
harmaata ruodekuviota lehterillä

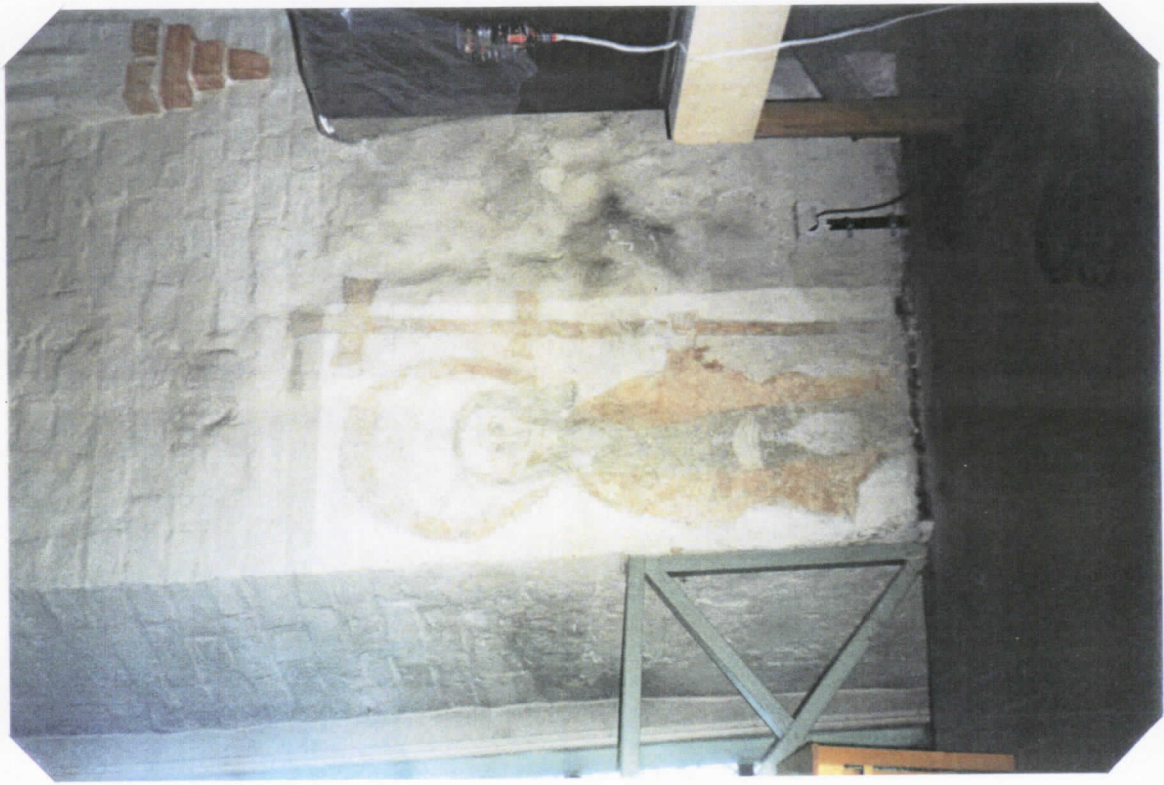
kuva puhdistettu liinalla

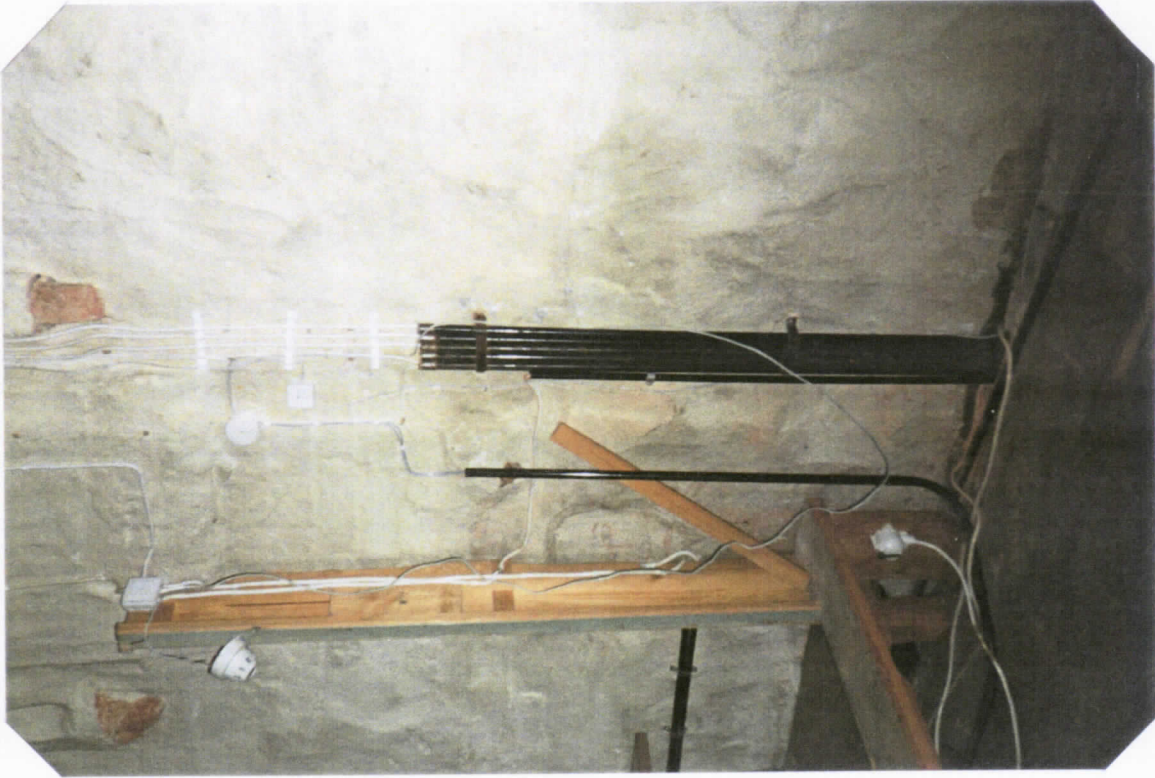
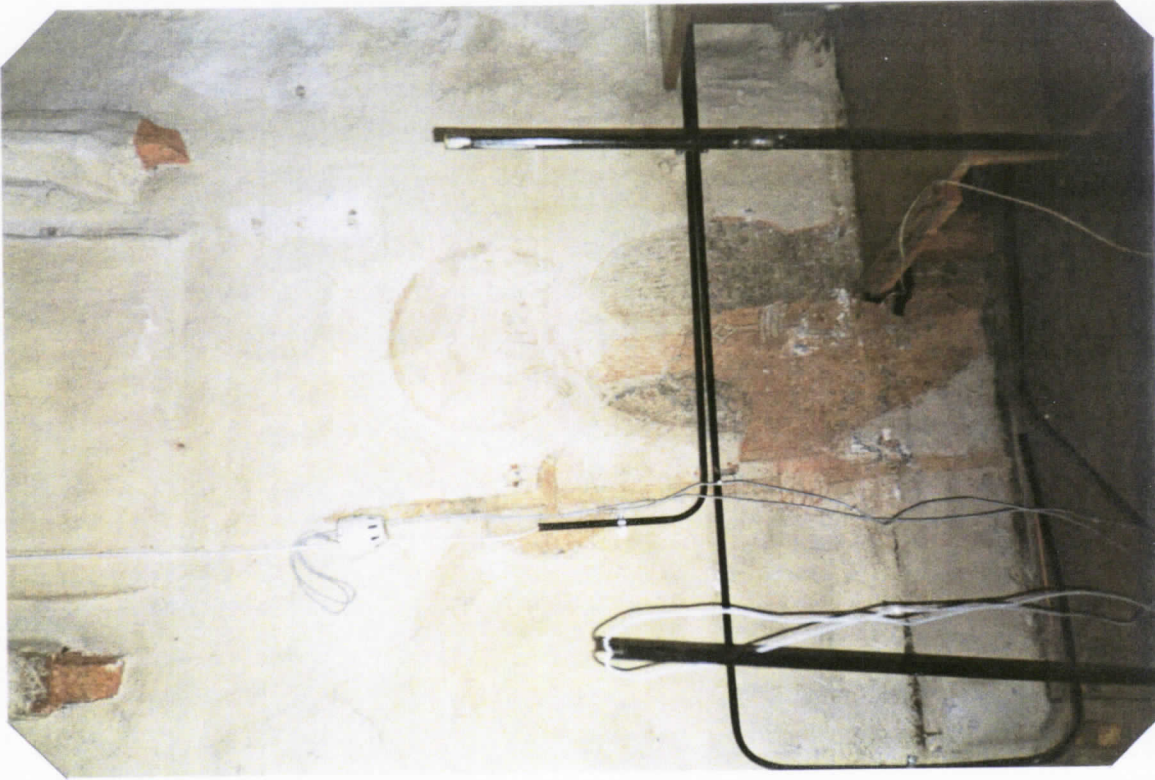
Lehterin länsiseinä

Ainakaan vielä ei ollut havaittavissa uusia kuviomaalauksia; Kuvat länsiseinällä (Bartolomeus ja Matteus) melko huonokuntoisia, lisäksi niissä on sähköjohtojen pidikereikiä.

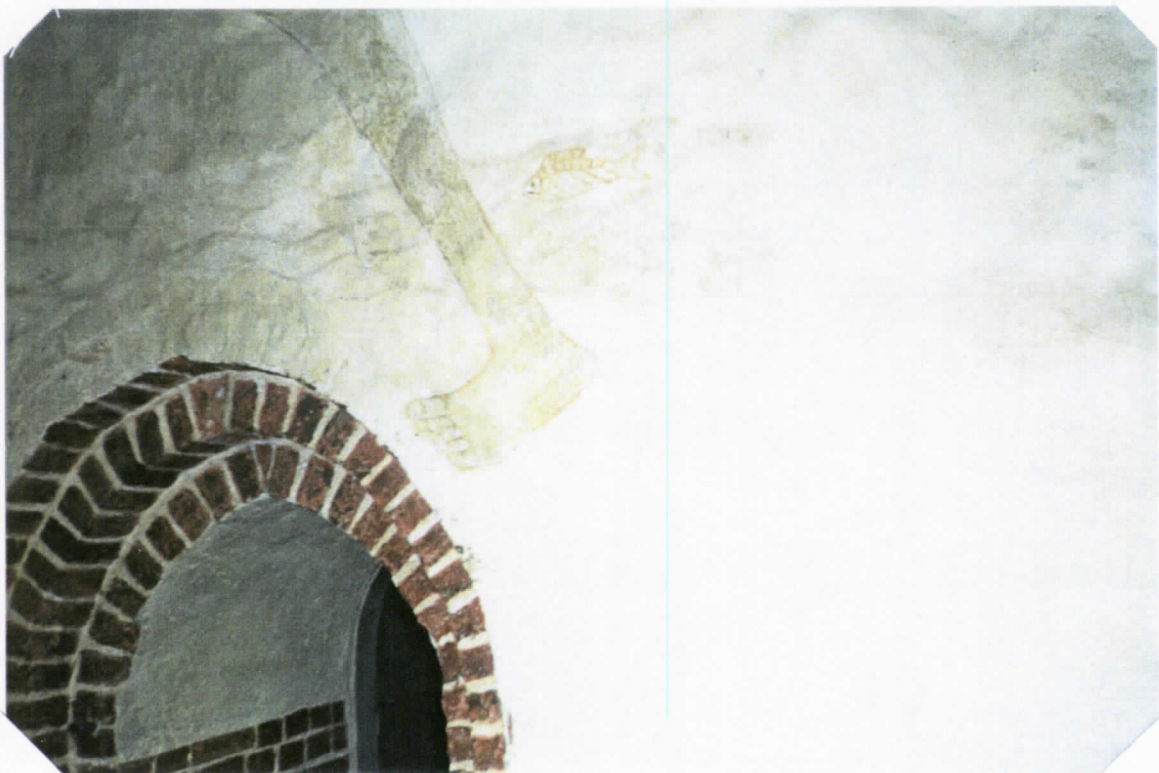
yli 6-metrinen  
seinökuvio  
alh. lähikuva

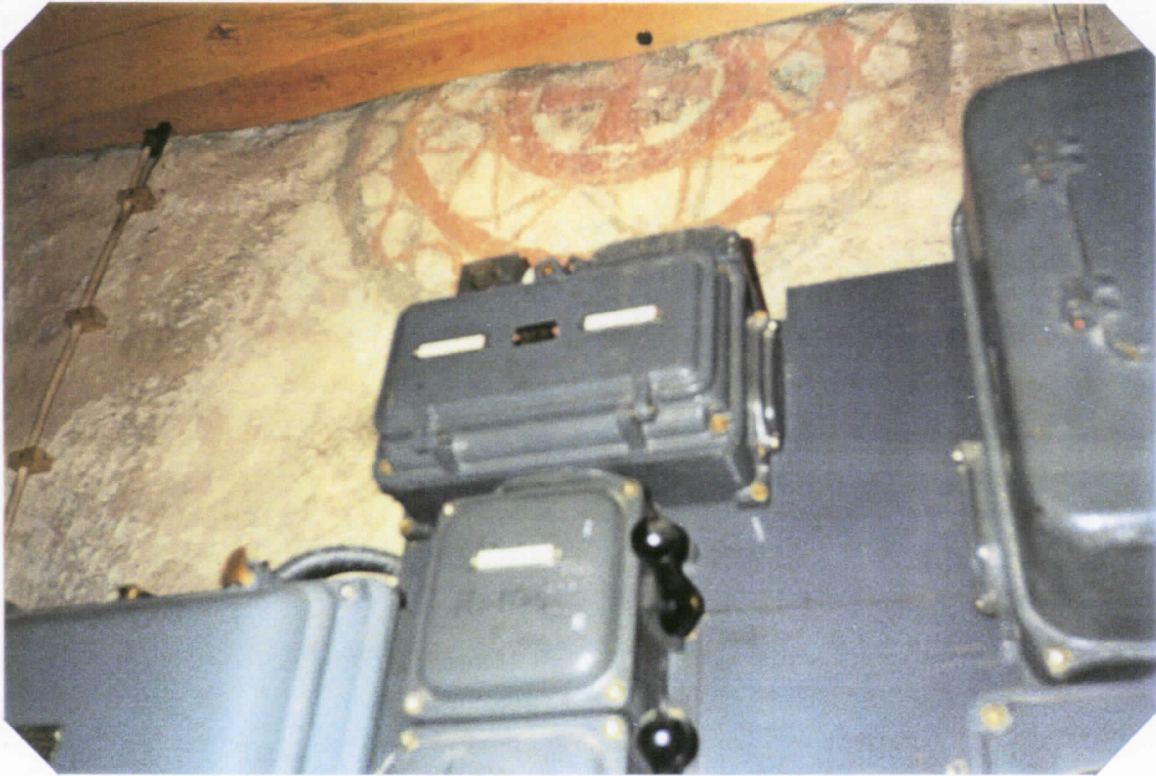
*kuvion osa näkyvillä lehterin alla siivouskomerossa*

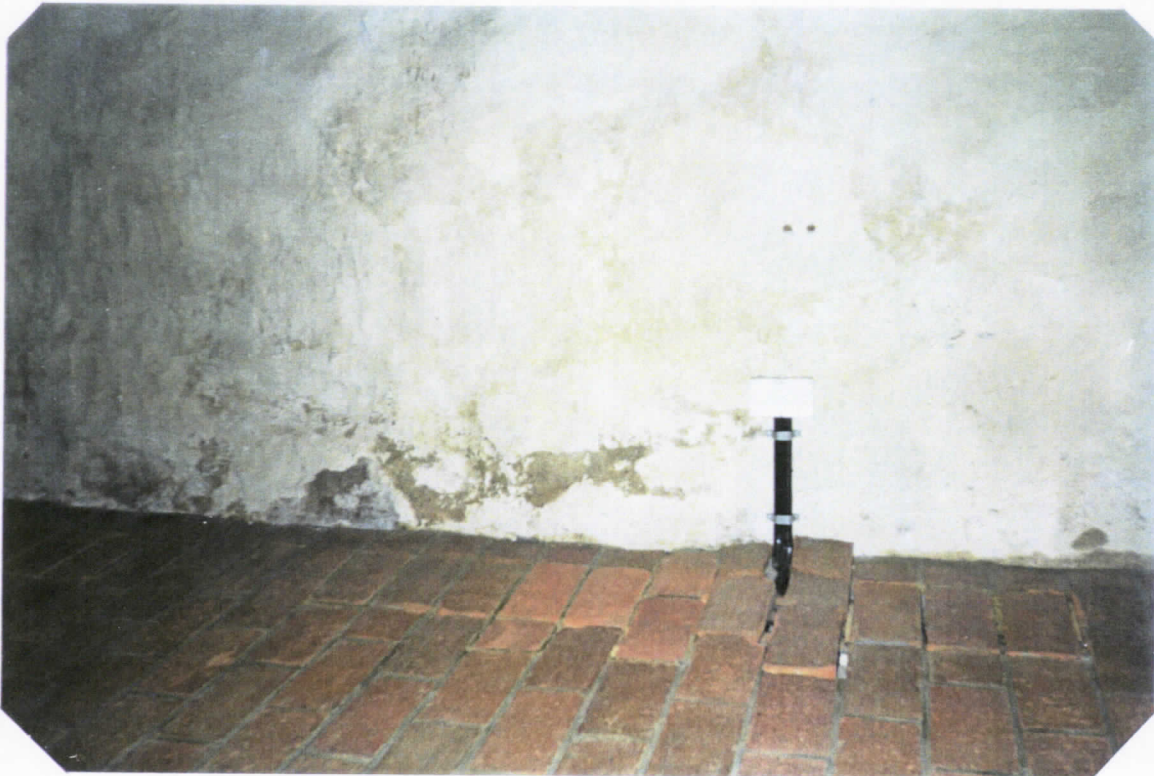
*rapautunutta pohjoisseinää*

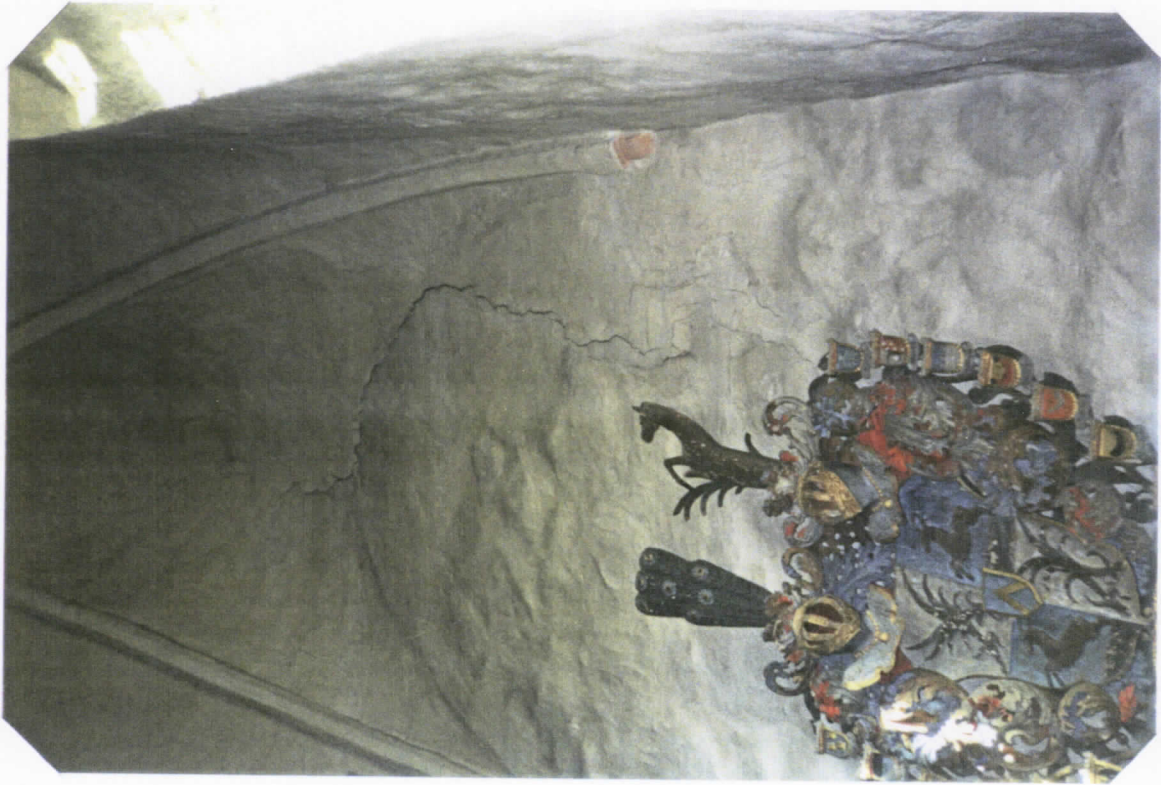
halkeama itäseinässä

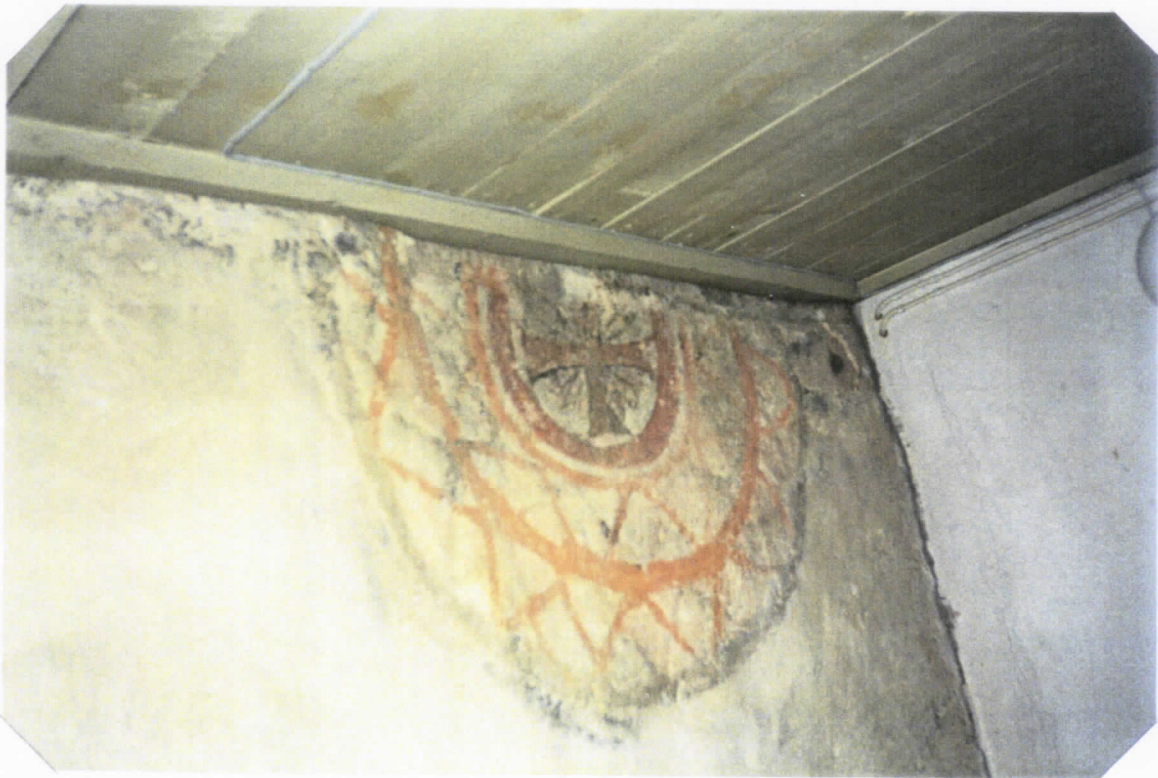
Kuvien osia lehterin alla pohjois- ja eteläseinällä
