HATTULAN PYHÄN RISTIN KIRKON KUNNOSTUS JA KONSERVOINTITYÖ 2007

Rakennuttaja Hattulan Seurakunta  
Työn toteutus UKRI Oy  
Arkkitehti Hanna Lyytinen  
Museovirasto / Anu Laurila

Työn dokumentointi 21.10.2007

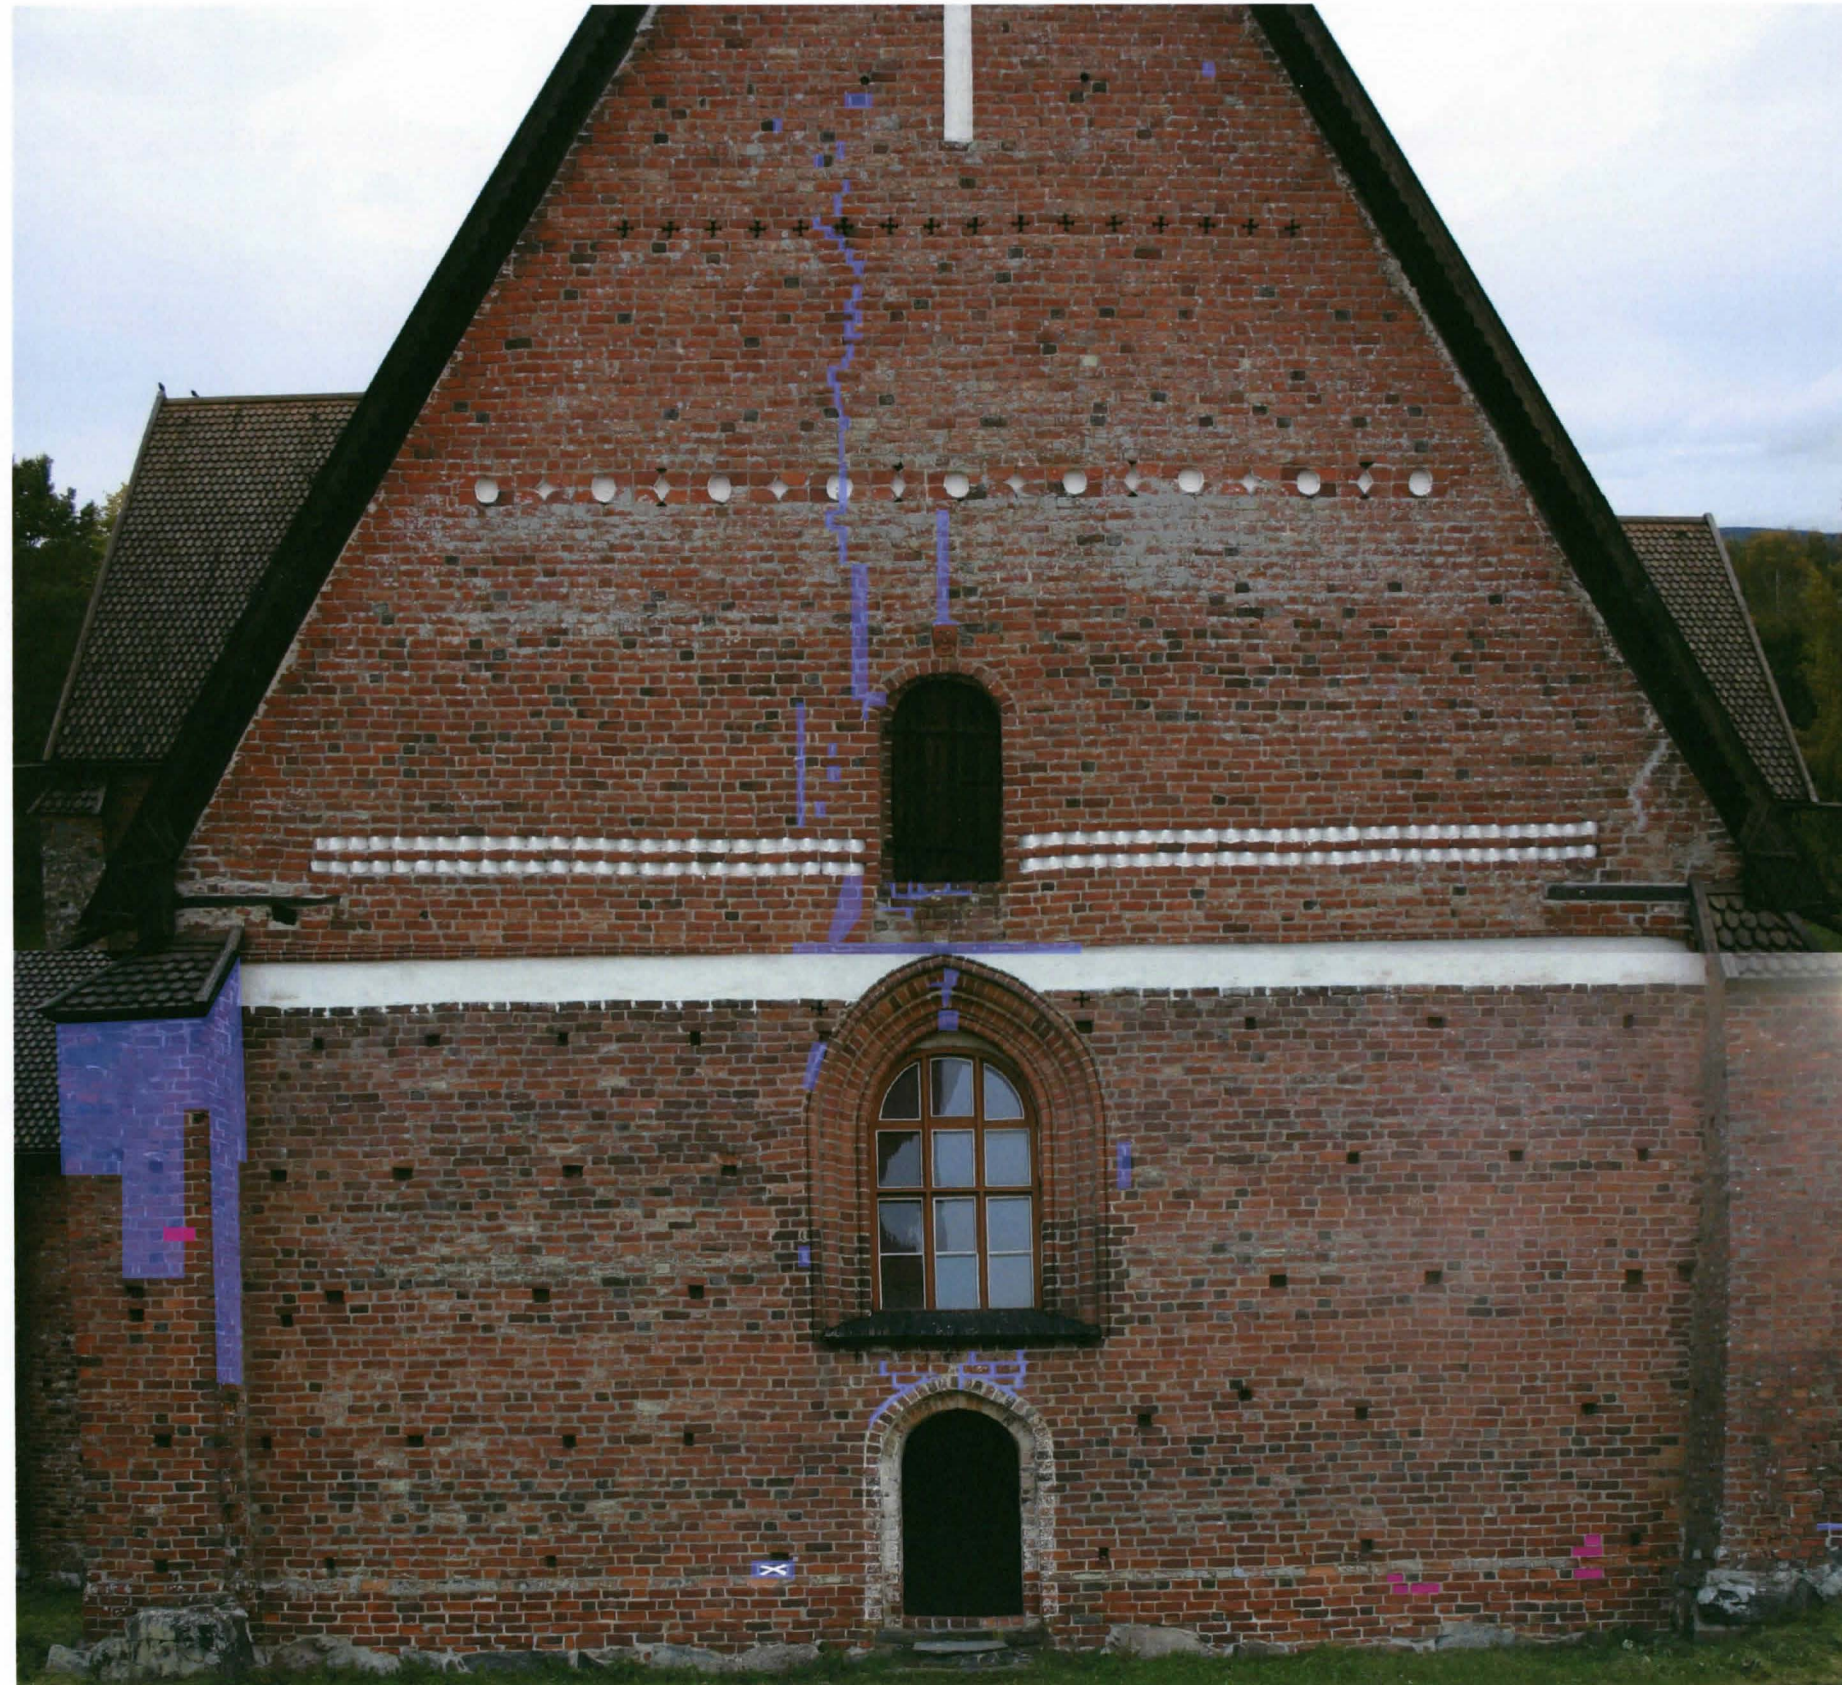
HATTULAN  
PYHÄN RISTIN KIRKKO  
Länsiseinän keskiosa  
LB  
22.10.2007  
UKRI OY, Teemu Kajaste

-   Korjatut halkeamat ja saumat
-   Uhrilaastilla käsitely vaurioitunut tiili
-   Vaihdettu tiili

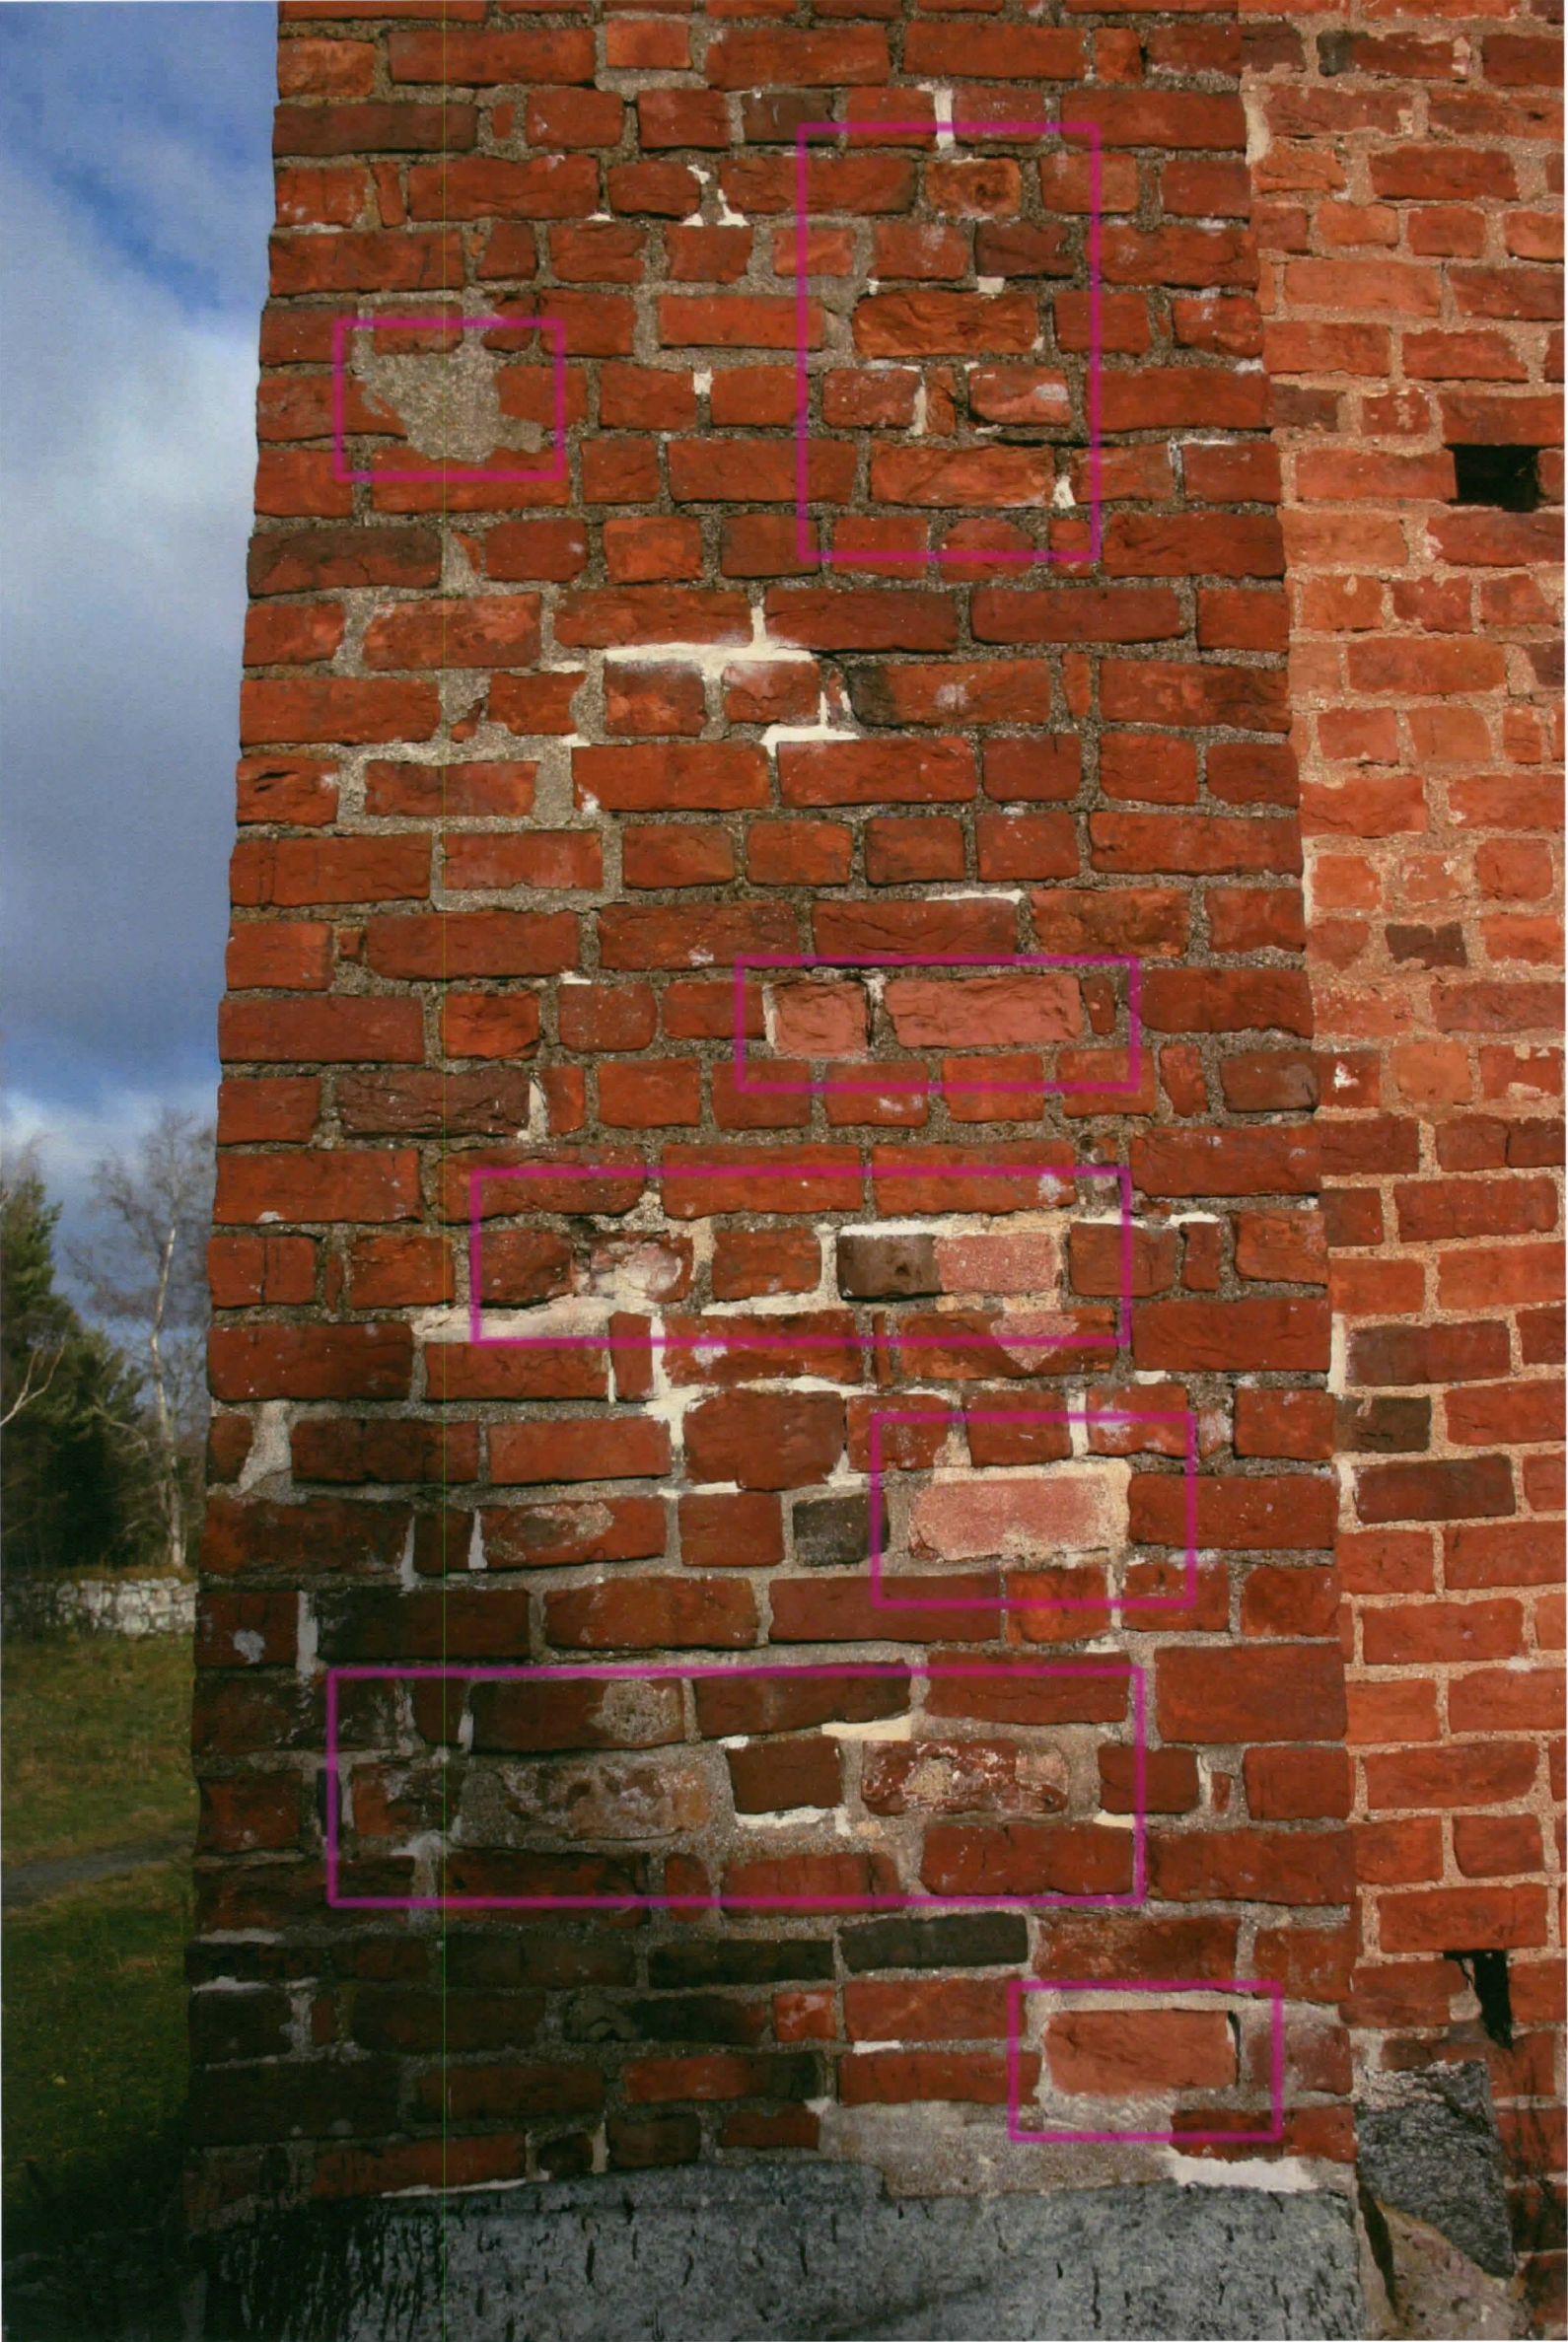
Eteläseinä, K1-tukipilarin alaosan tiilivauriot.

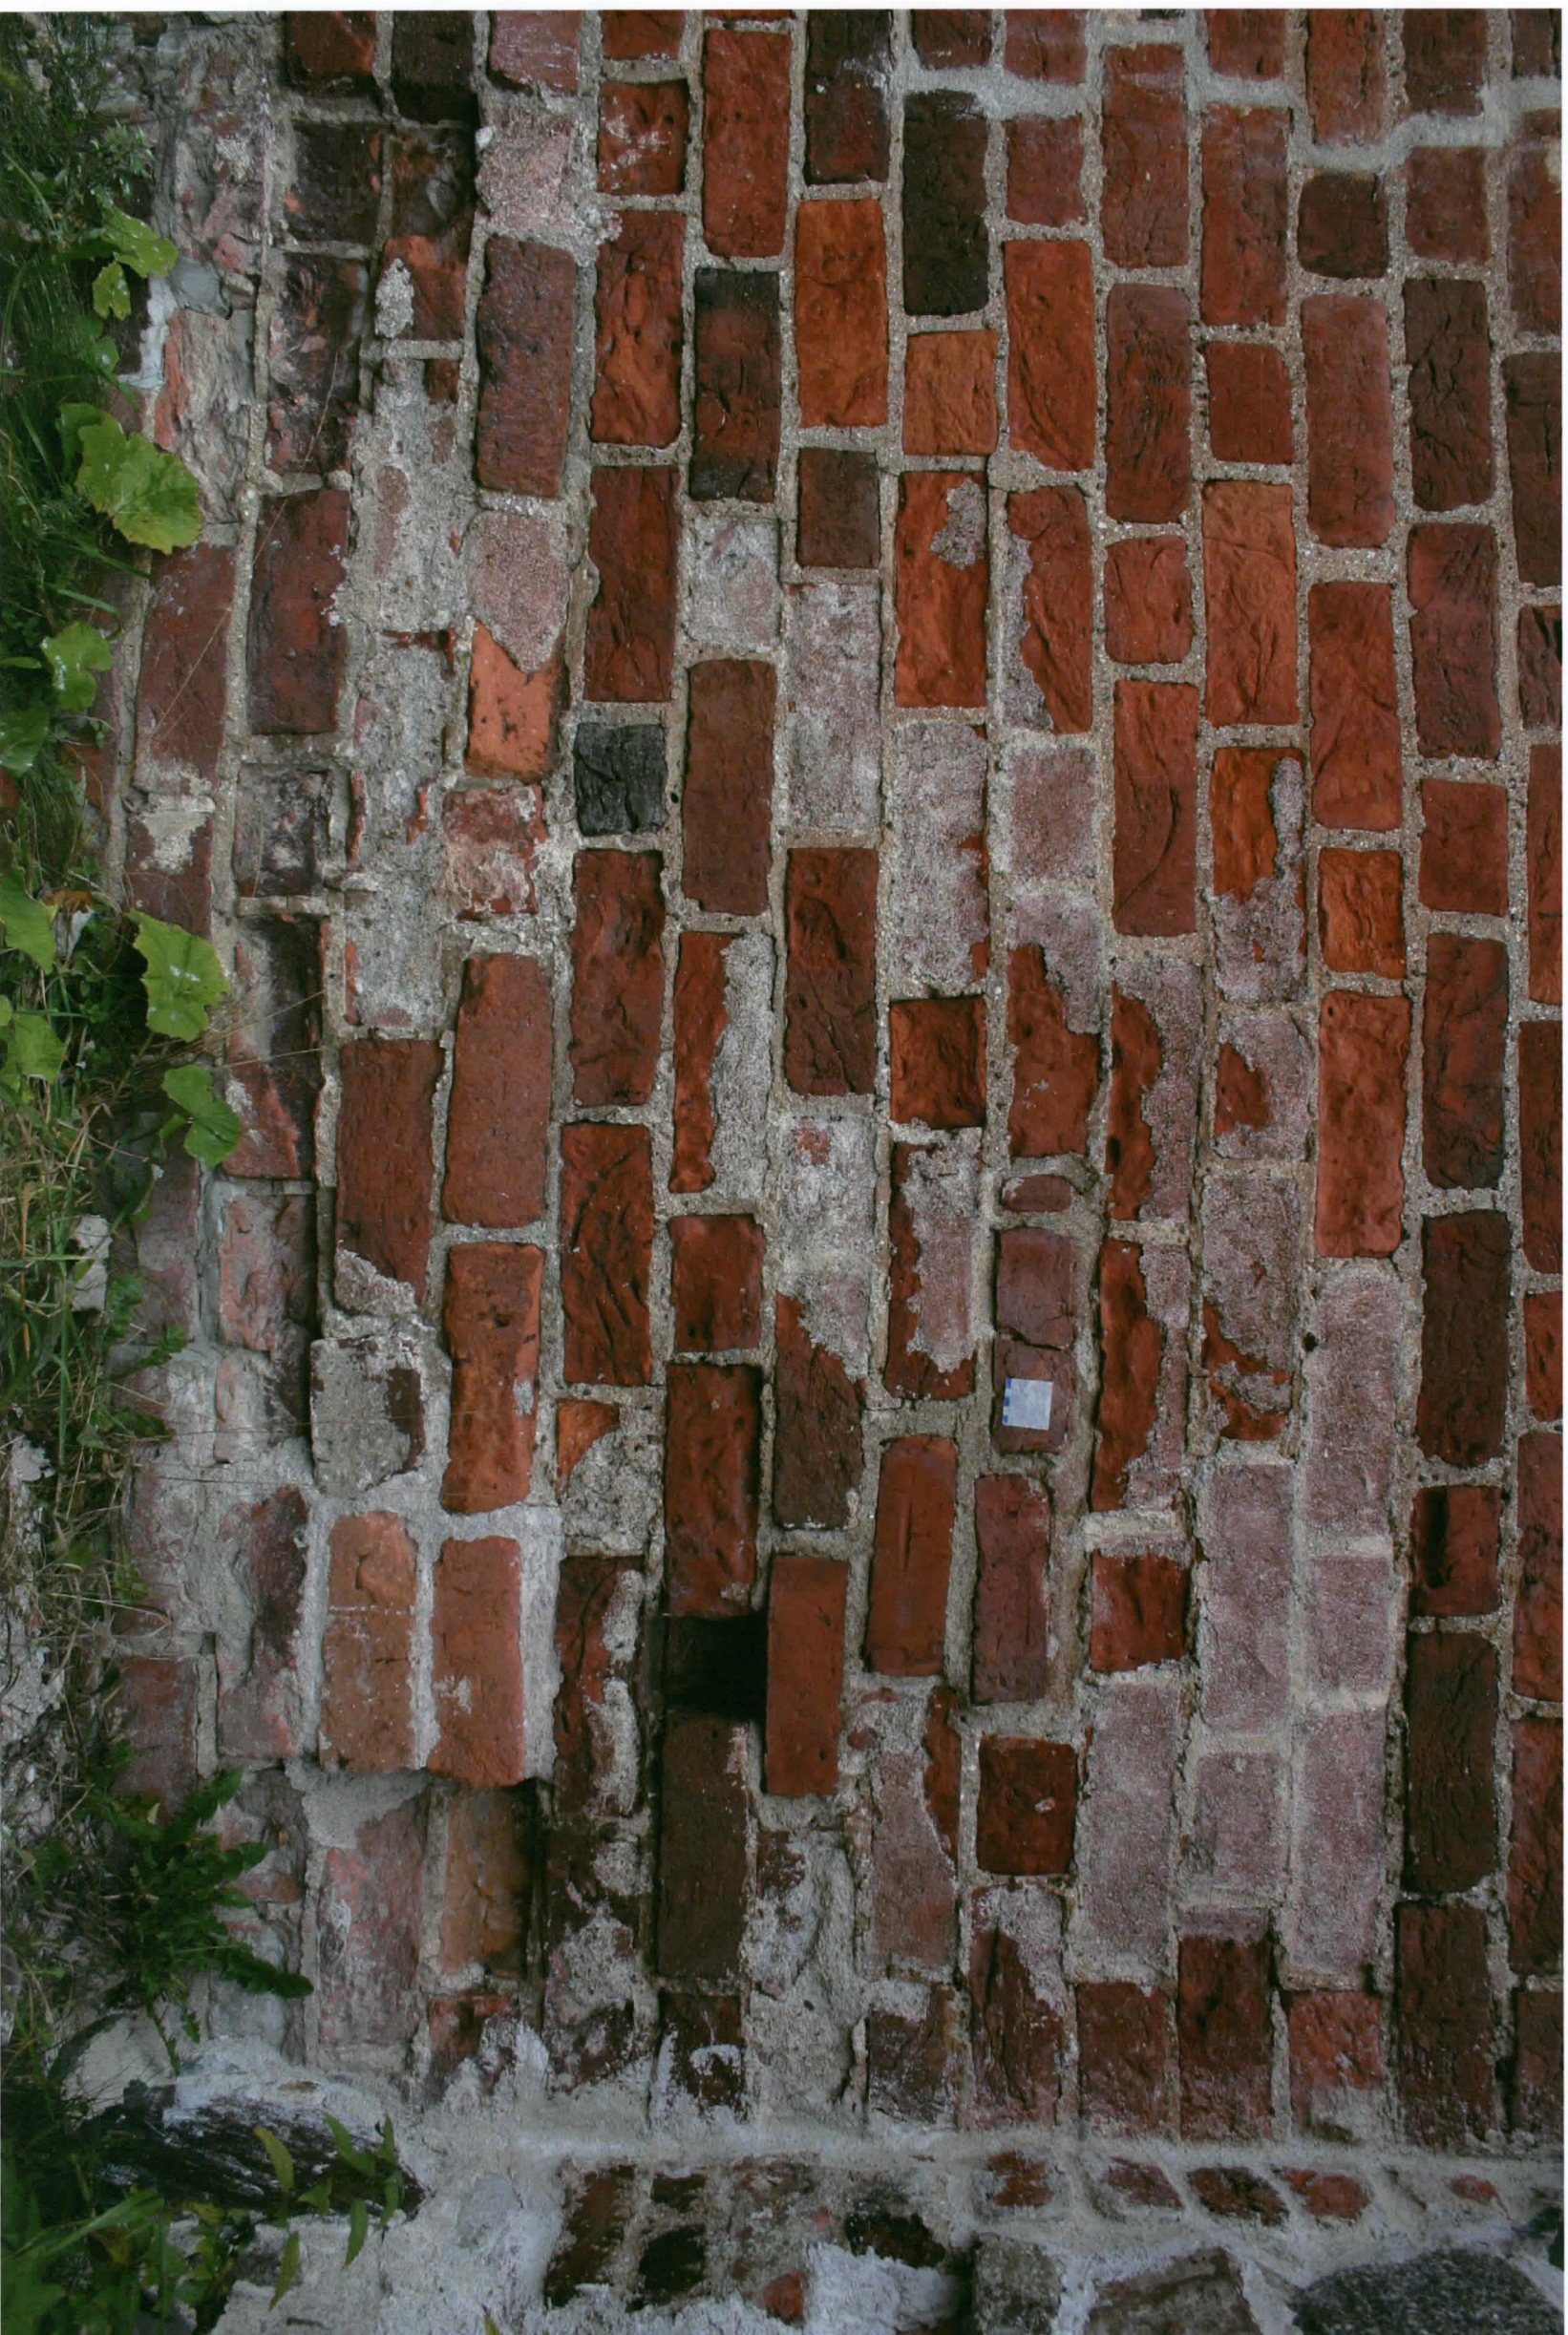
Eteläseinä, F2-ikkunan alapuoli.

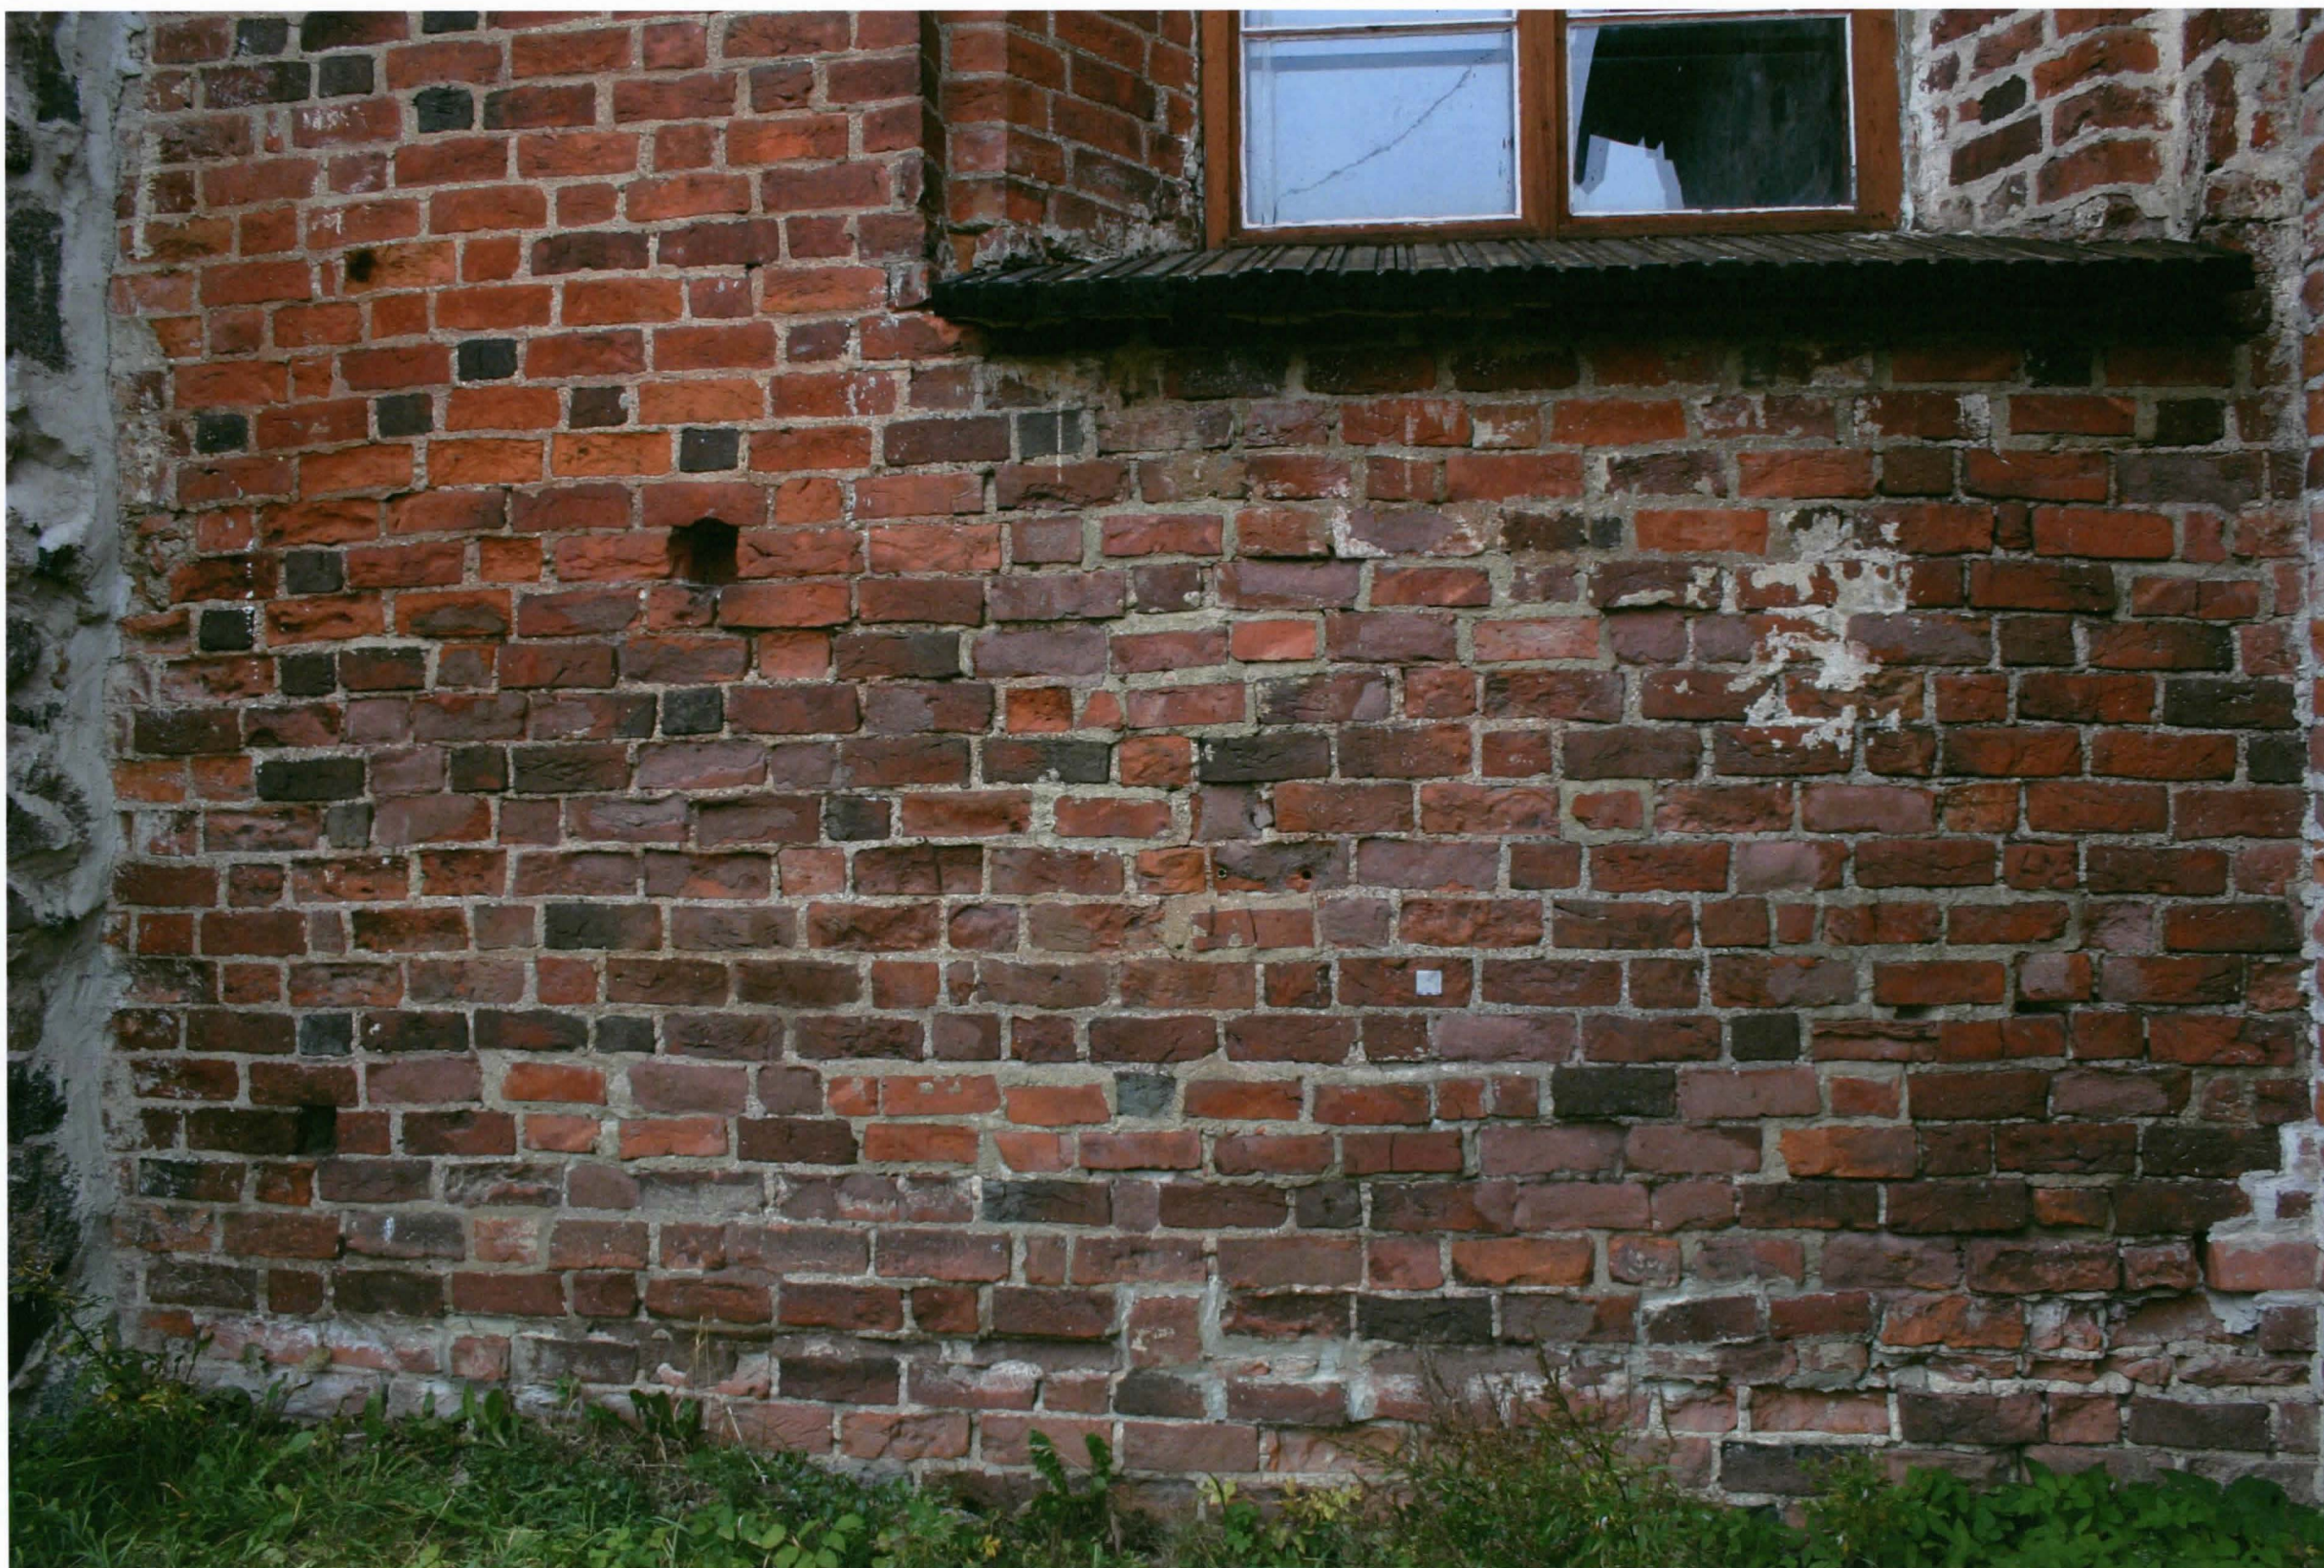
Eteläseinä, F3-ikkunan alapuoli, kokonaisuudessaan

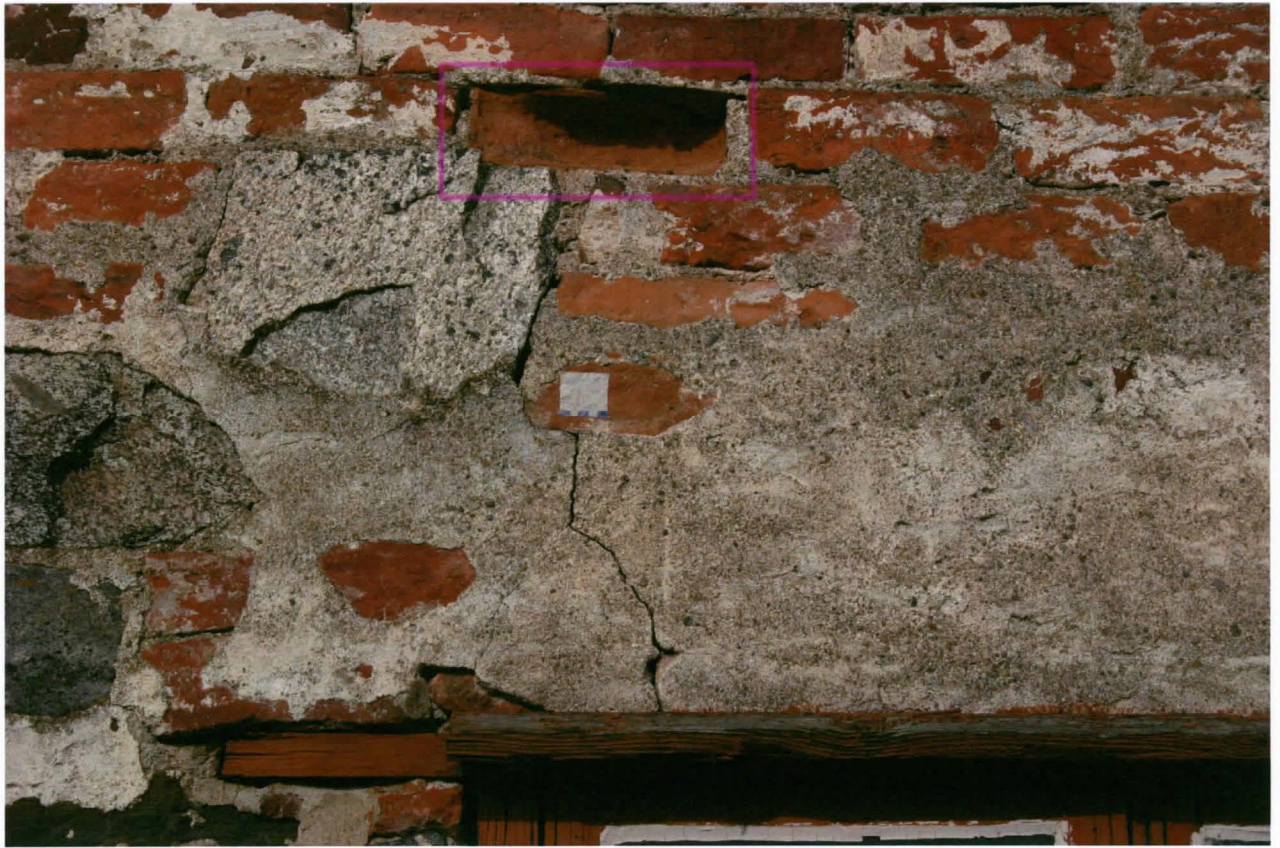
Ikkunan F4 yläpuoli

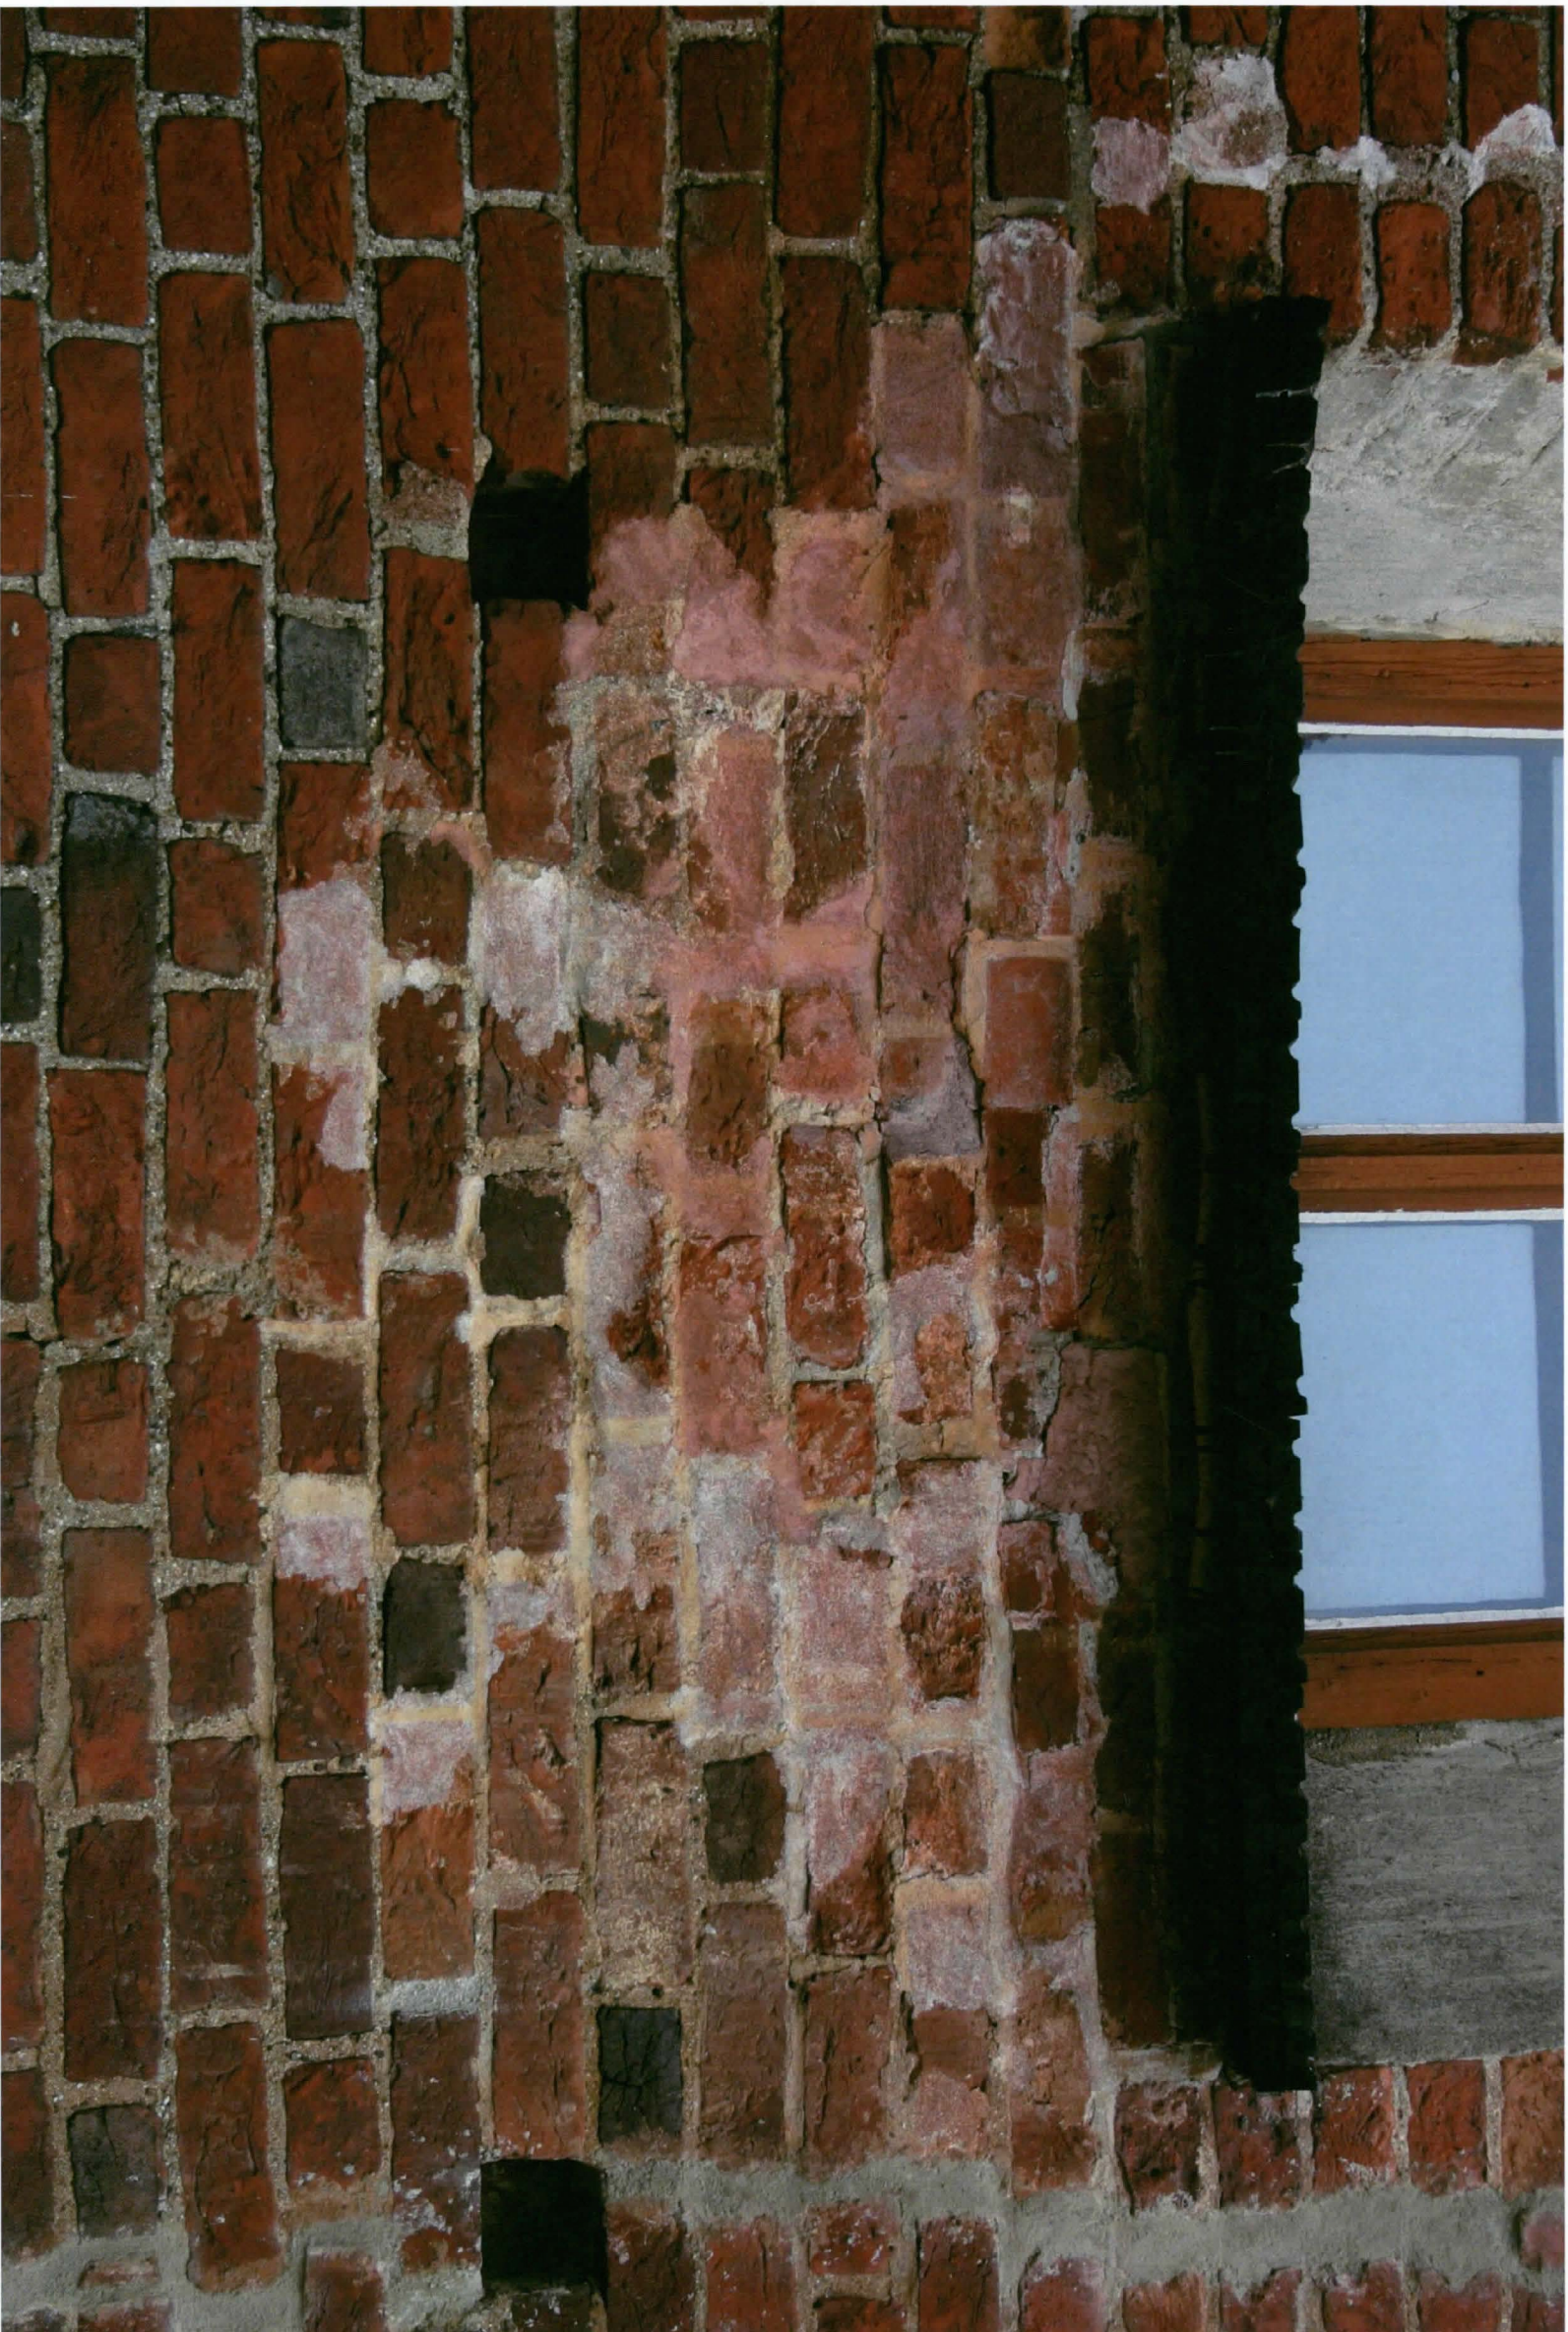
Eteläseinän F5-ikkunan alapuoli

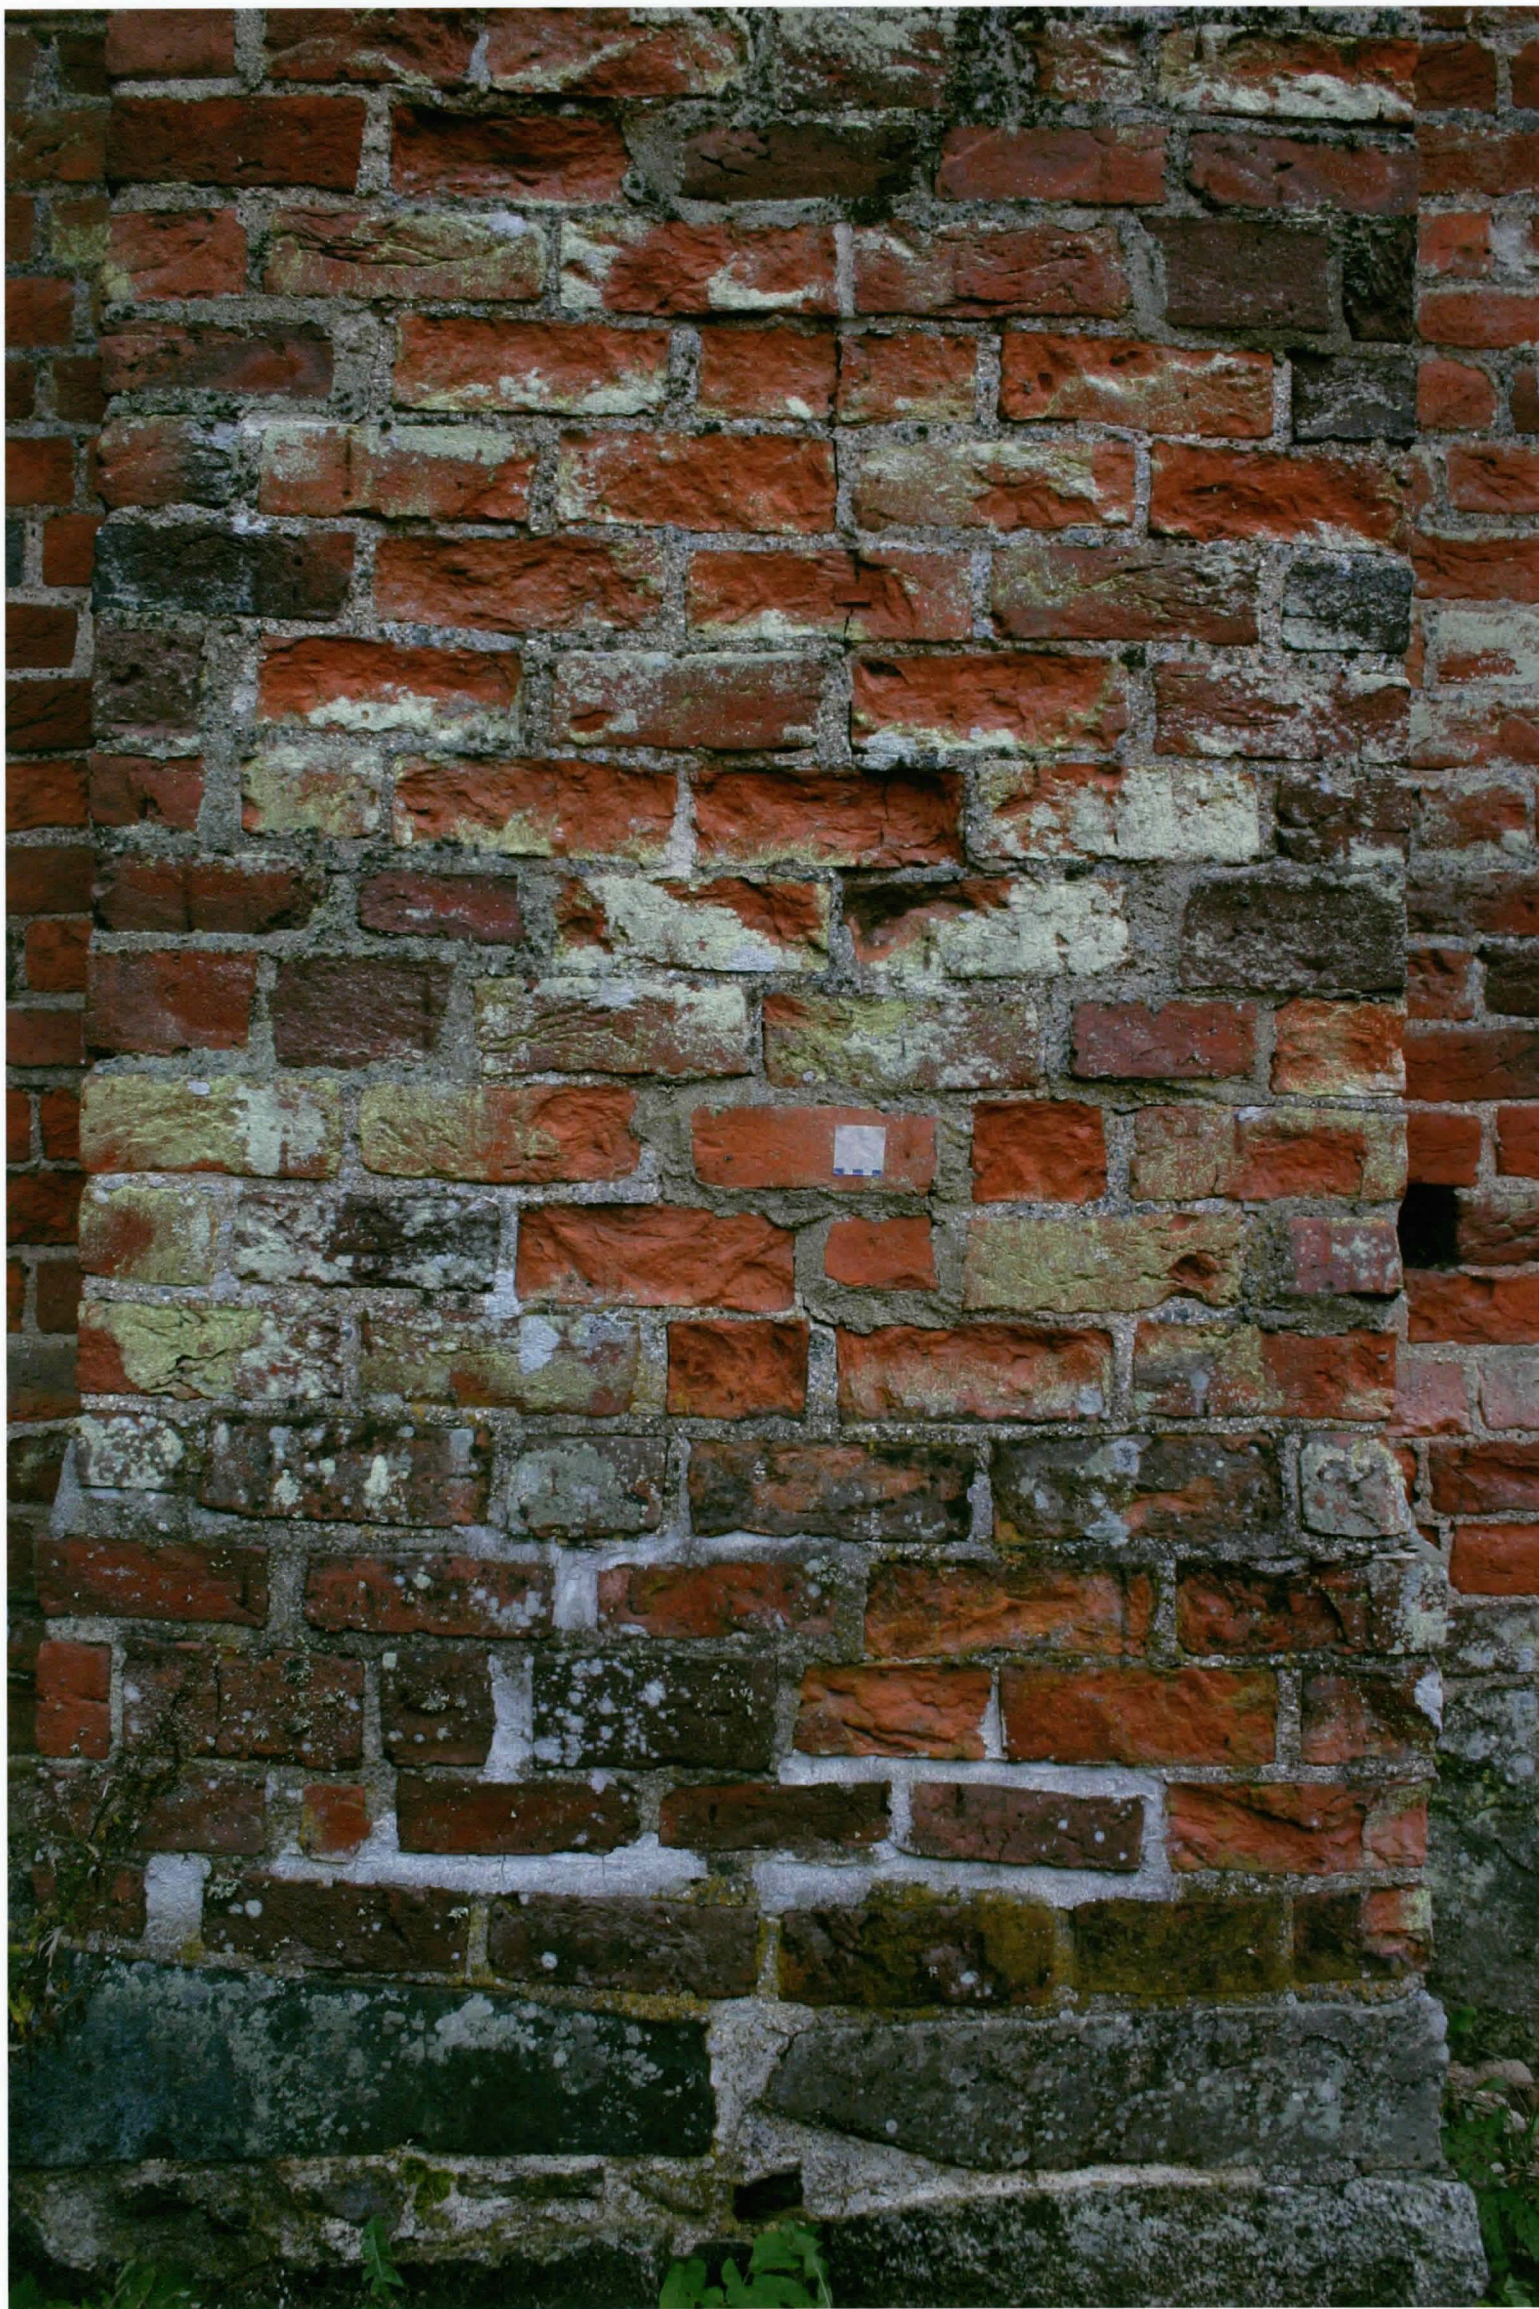
Pohjoisseinän K10-tukipilarin pohjoispuolen vaurioituneita tiiliä.
