HATTULAN PYHÄN RISTIN KIRKON KUNNOSTUS JA KONSERVOINTITYÖ 2007

Rakennuttaja Hattulan Seurakunta  
Työn toteutus UKRI Oy  
Arkkitehti Hanna Lyytinen  
Museovirasto / Anu Laurila

Työn dokumentointi 21.10.2007

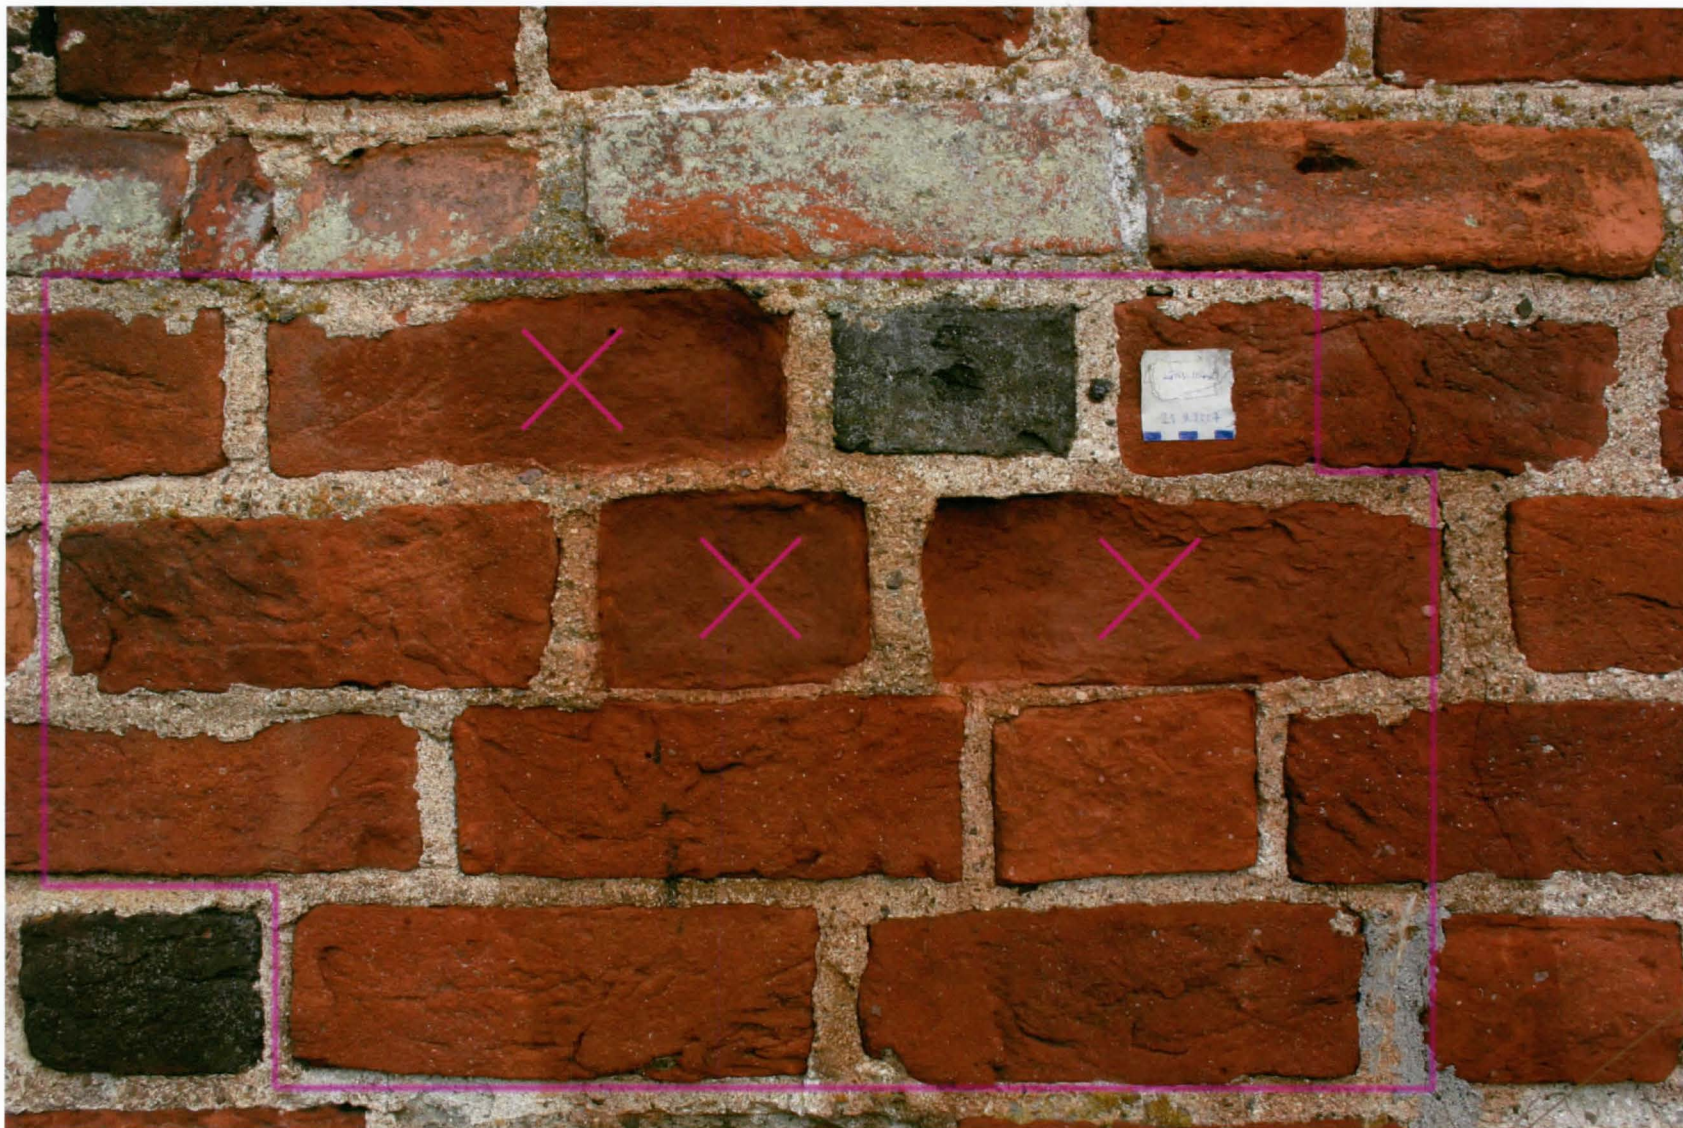
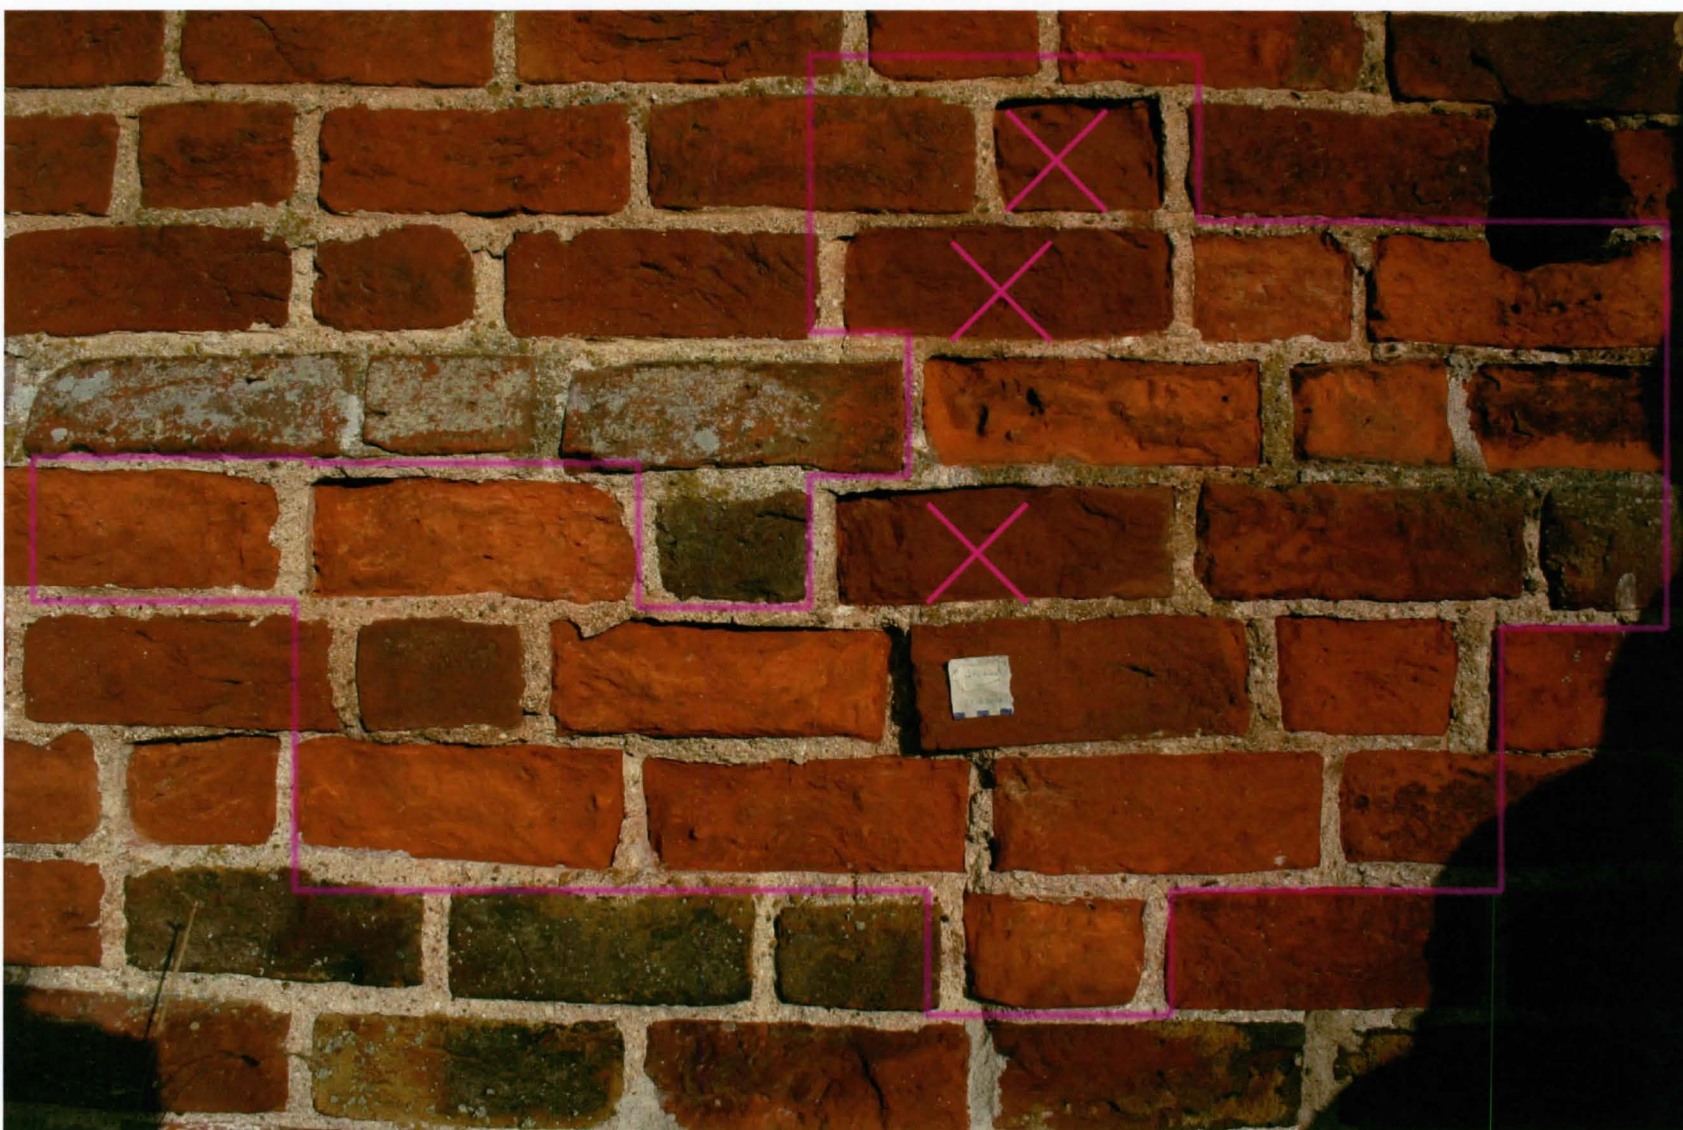
Länsiseinän D1-oven oikealla puolella olevia vaurioituneita tiliä, joista kuusi käsitelty uhrilaastilla (Merkitty rastilla)

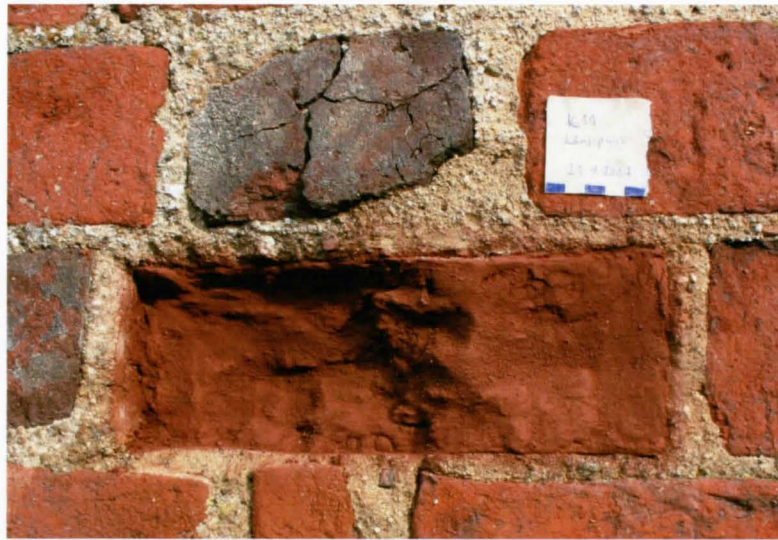
K11-tukipilarin länsipuolella oleva uhrilaastilla käsitelty tiilivaurio

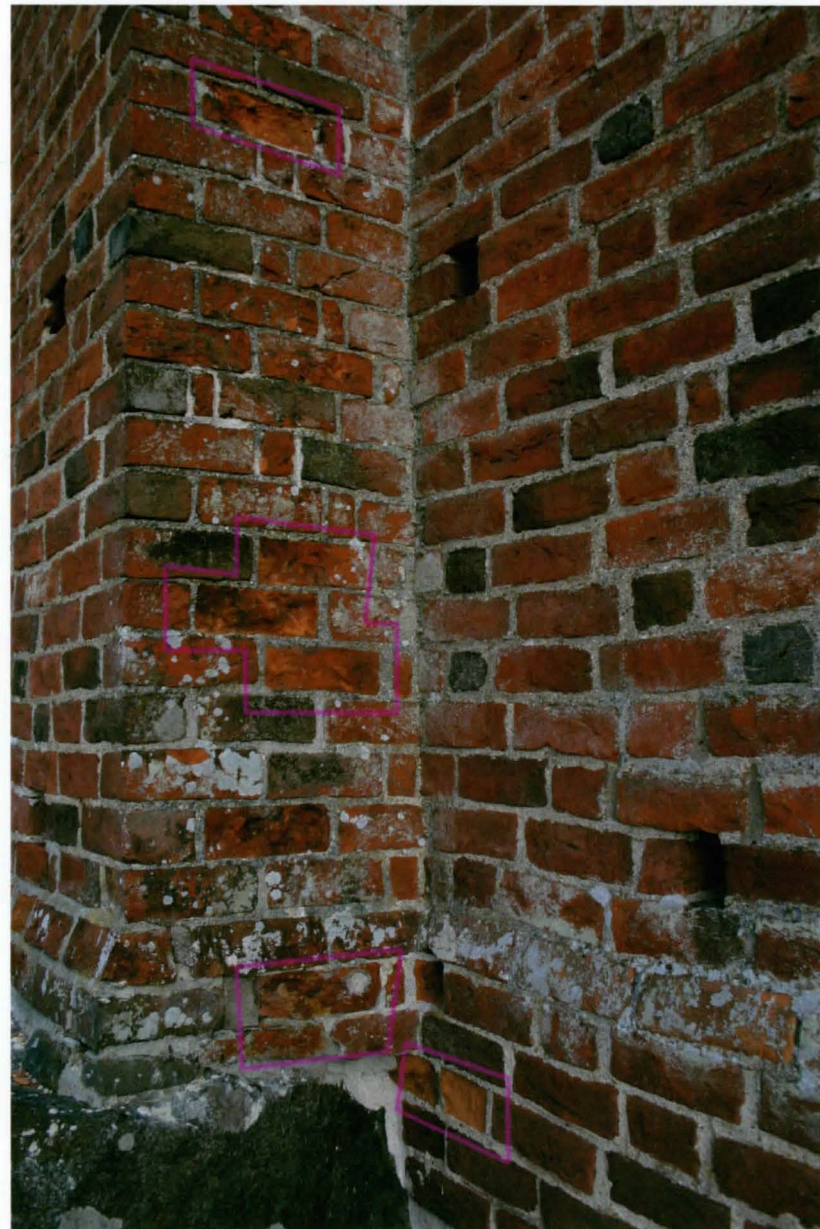
K11-tukipilarin ja länsiseinän nurkassa olevat tiilivauriot

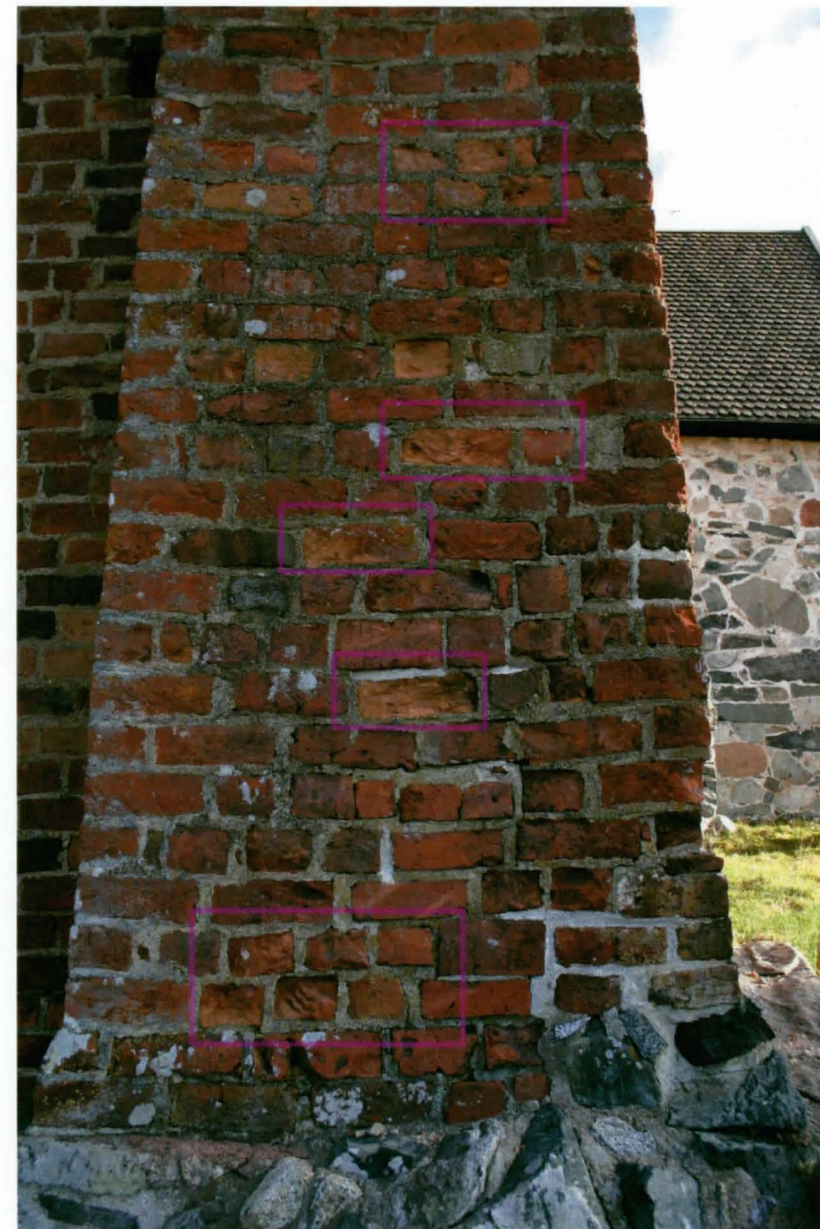
K1-tukipilarin länsipuolen tiilivauriot

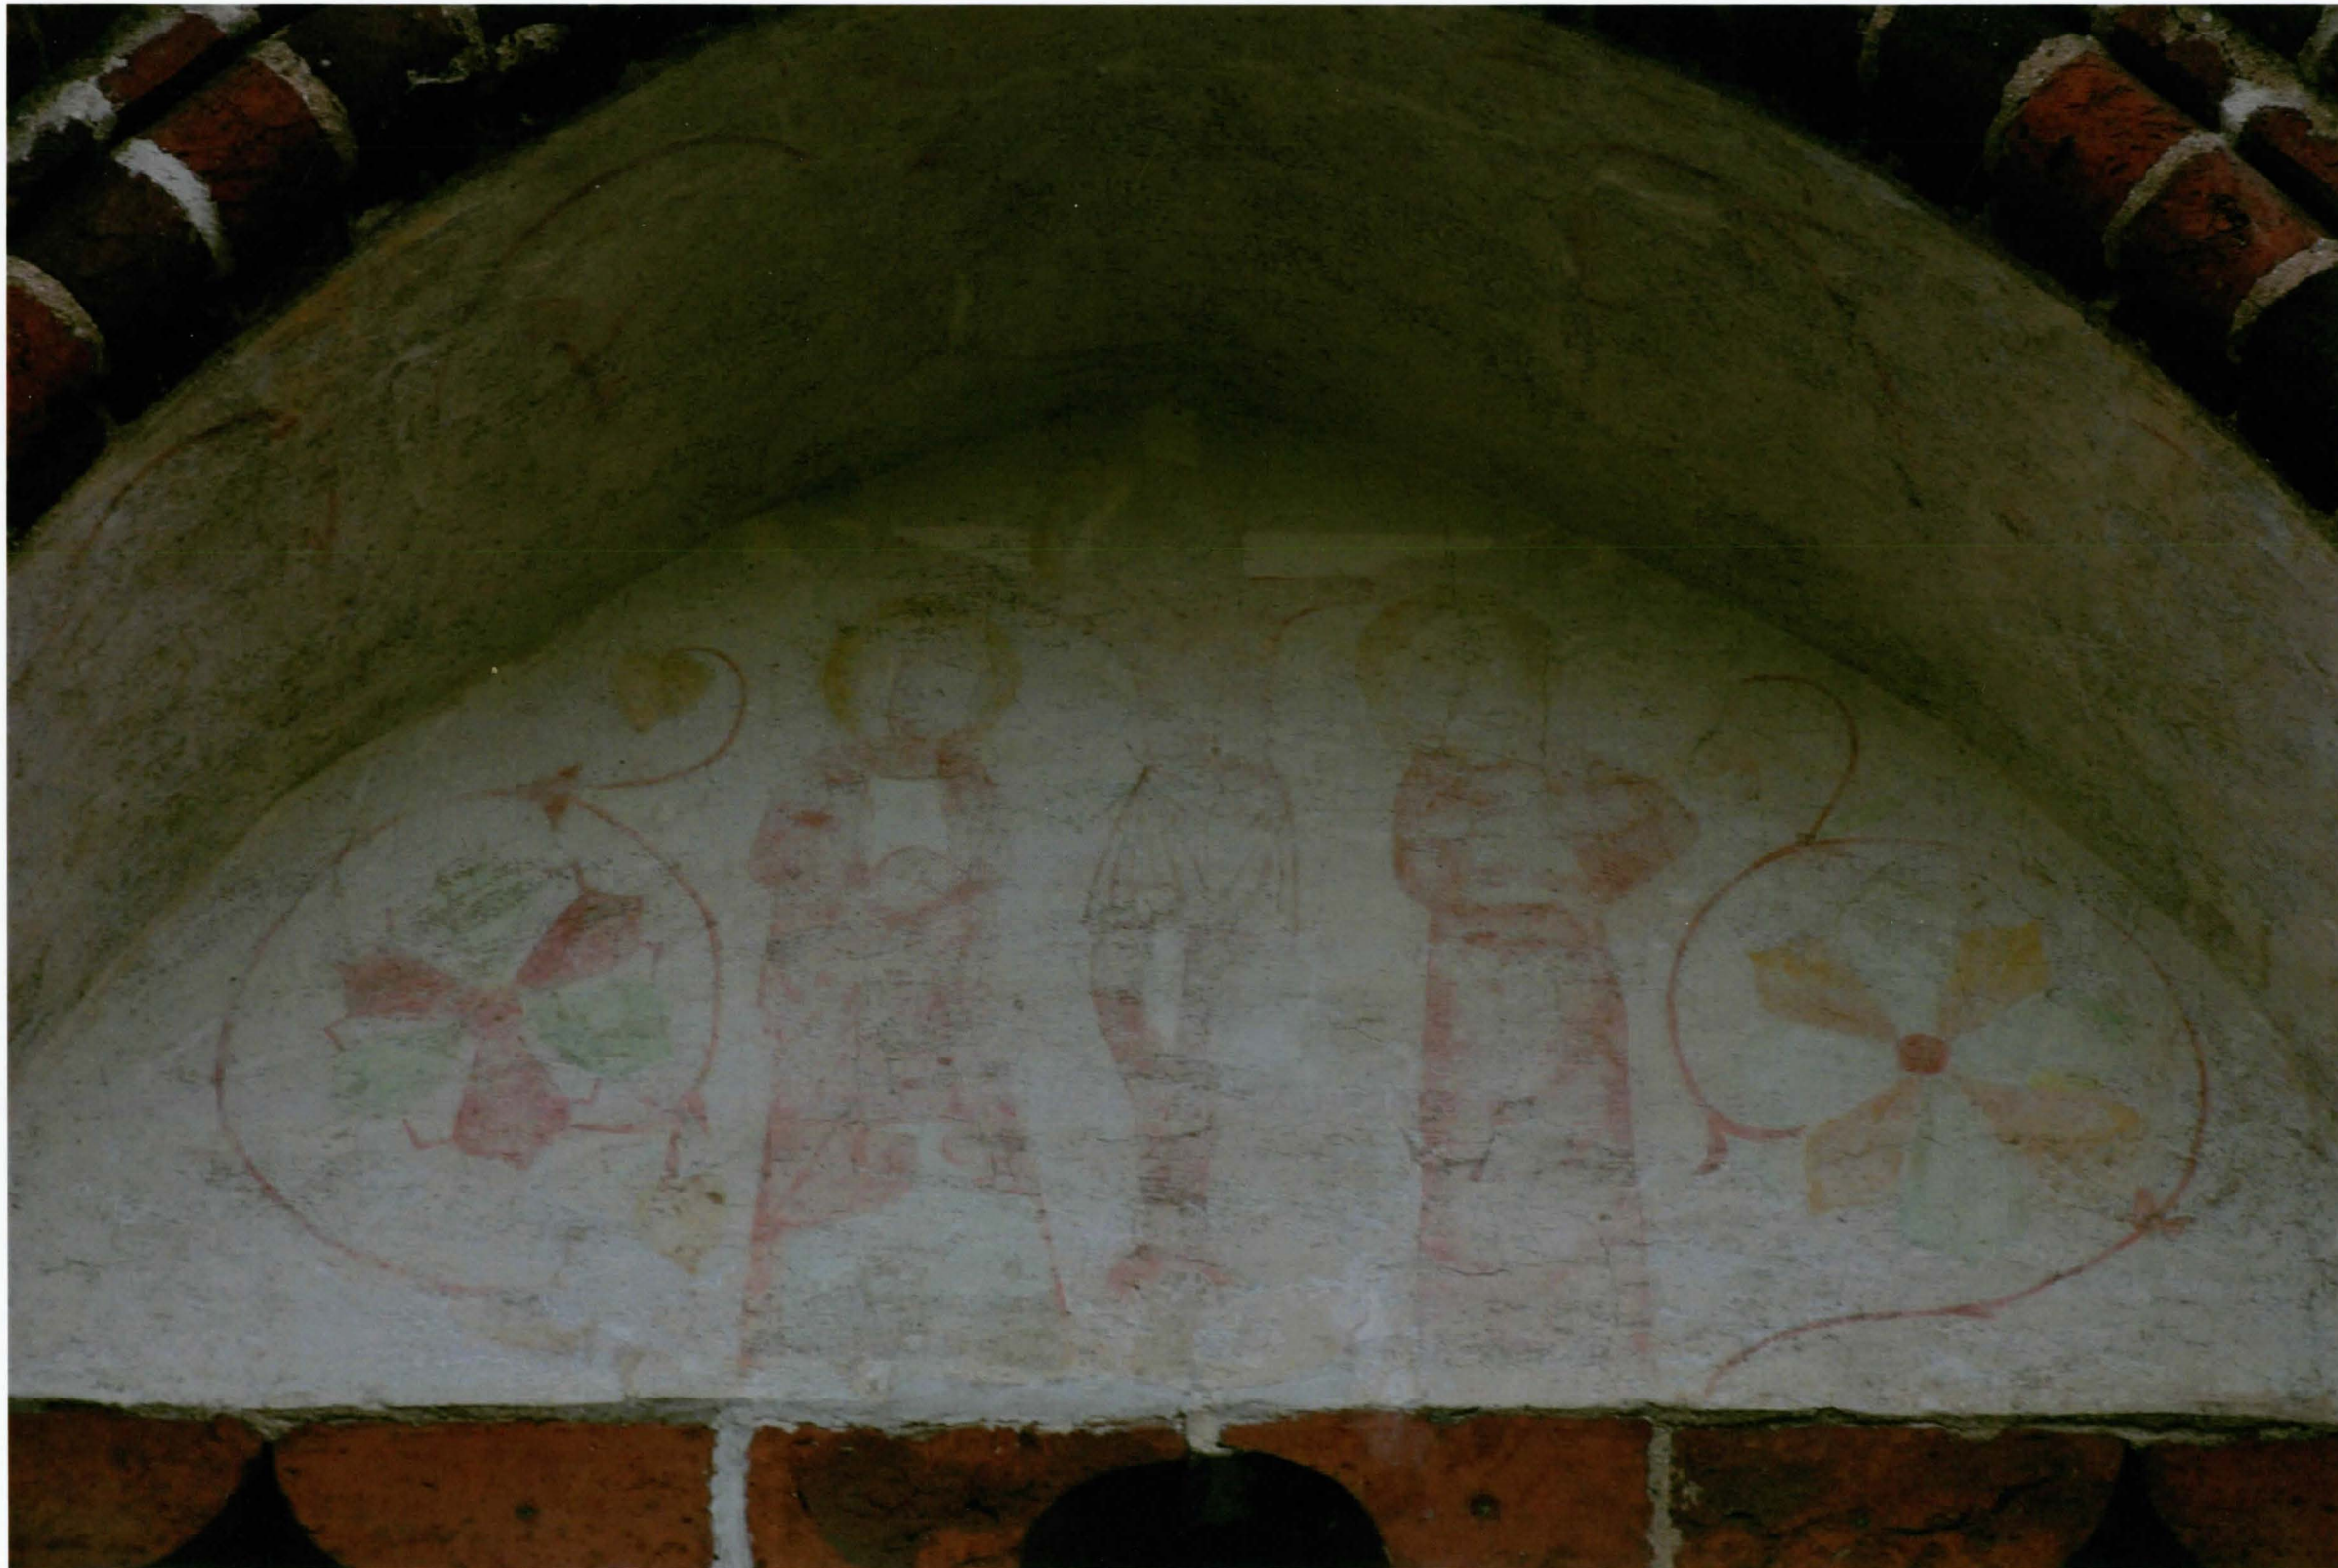
Kalvaarioryhmä Kirsi Karpion konservointityön jälkeen.
