KARJAA: kirkko

MUSEOVIRASTO
RAKENNUSHISTORIAN OSASTO

Helsinki 23.2.1988

Asia Karjaan kirkon tarkastus
20.1.1988

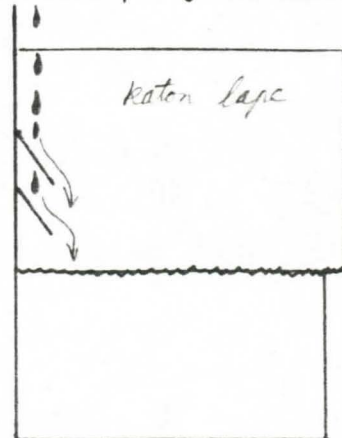
Asehuoneen ja sakariston vesikattojen tiiviys runkokuoneen seinää vastaan on osittain puutteellinen. Kirkon katon räystäällä on sakariston yläpuolella vanhat räystäskourun kannakkeet, joiden varaan tehdään tukeva peltinen, mustaksi maalattava kouru. Kourun veden putoamiskohtaan tehdään kivipesä "singelistä", jos-

ta vesi johdetaan pois kirkon seinustalta. Sekä sakariston että asehuoneen paanukattojen seinänpuoleisiin päätyihin tehdään vedenohjausrimat, 2 kpl, jotka ohjaavat veden pois seinän vierestä. Rimat, kork. 3" x lev. 1,5", veistetään panupintaan sopiviksi ja naulataan paksun tervan kanssa paikoilleen noin 45^o kulmaan seinään nähden.
