Kertomus tarkastuksesta Snappertunan kirkossa 6.7.1987

Asia Snappertunnan kirkon julkisivujen värisävyt

Snappertunan Tapulin värit

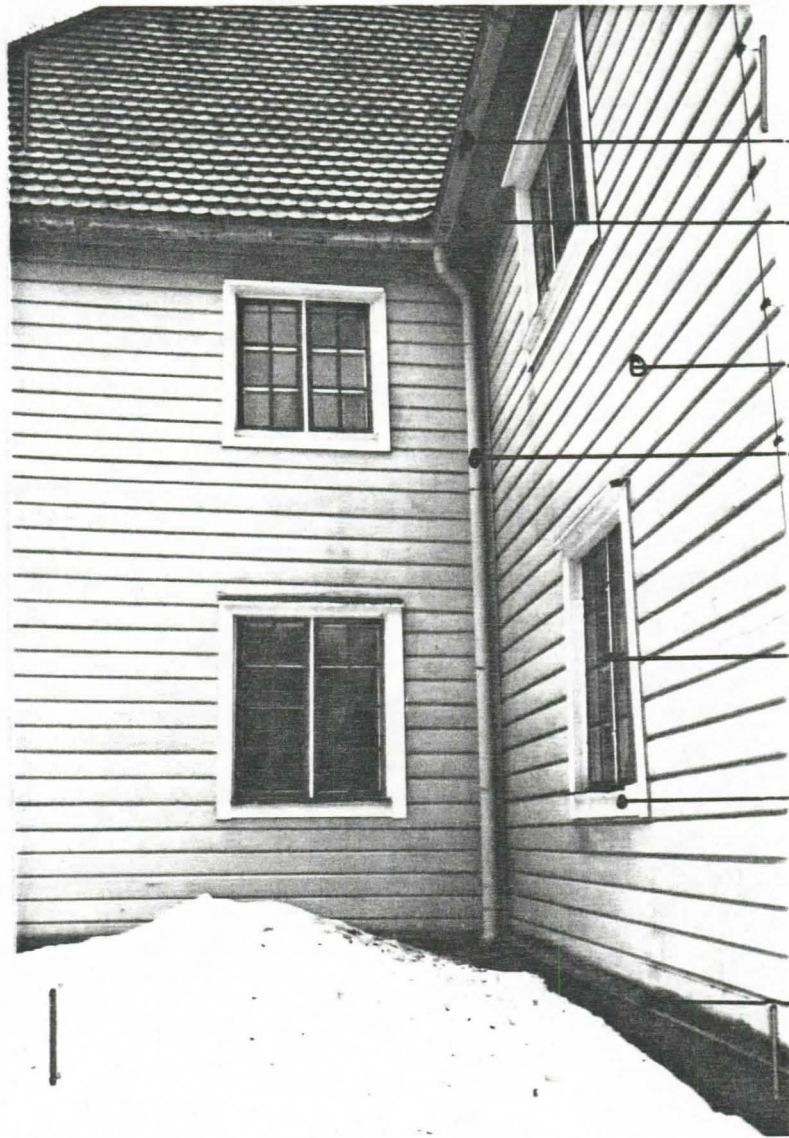
3 Räystärleikkurit ja
ryölärytörvet
pannari 423

1
Seinäväri
öljy-Teko 2184

3
Ikkunapuitteet
ja ovet
monicolor 6266

1 Vuorilaudat,
pilasterit
räystään alu-
nen, öljy-Teko 2068
2068

Venilistä
voidaan
myös tervata

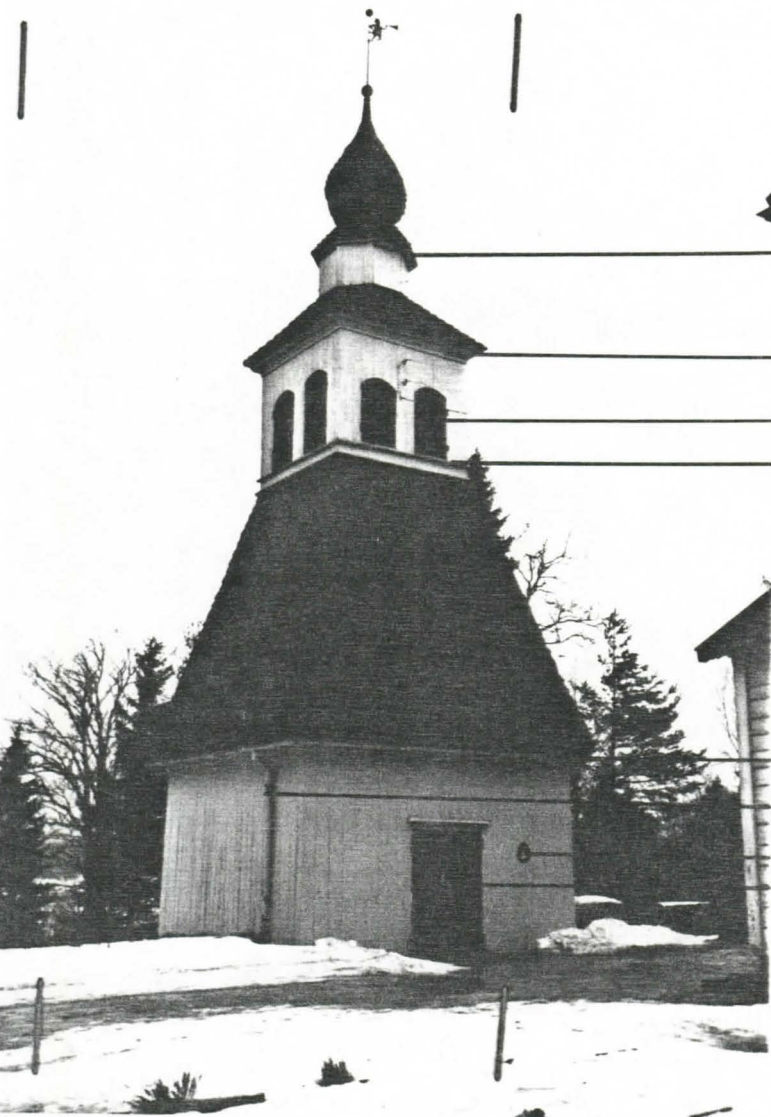
1 listat, Öljy-Teho 2068

1
2 luukut ja ovet monicolor 6564

(1) Räystään alusen ja räystäskoussu
3 Syökorytorvet maalataan seinäväriin
4 Tapulin seinäväri Öljy-Teho 2742
2
