SÄÄKSMÄEN KIRKKO

SÄÄKSMÄEN KIRKON KONSERVOINTI

Kirkkosali ja kastekappeli

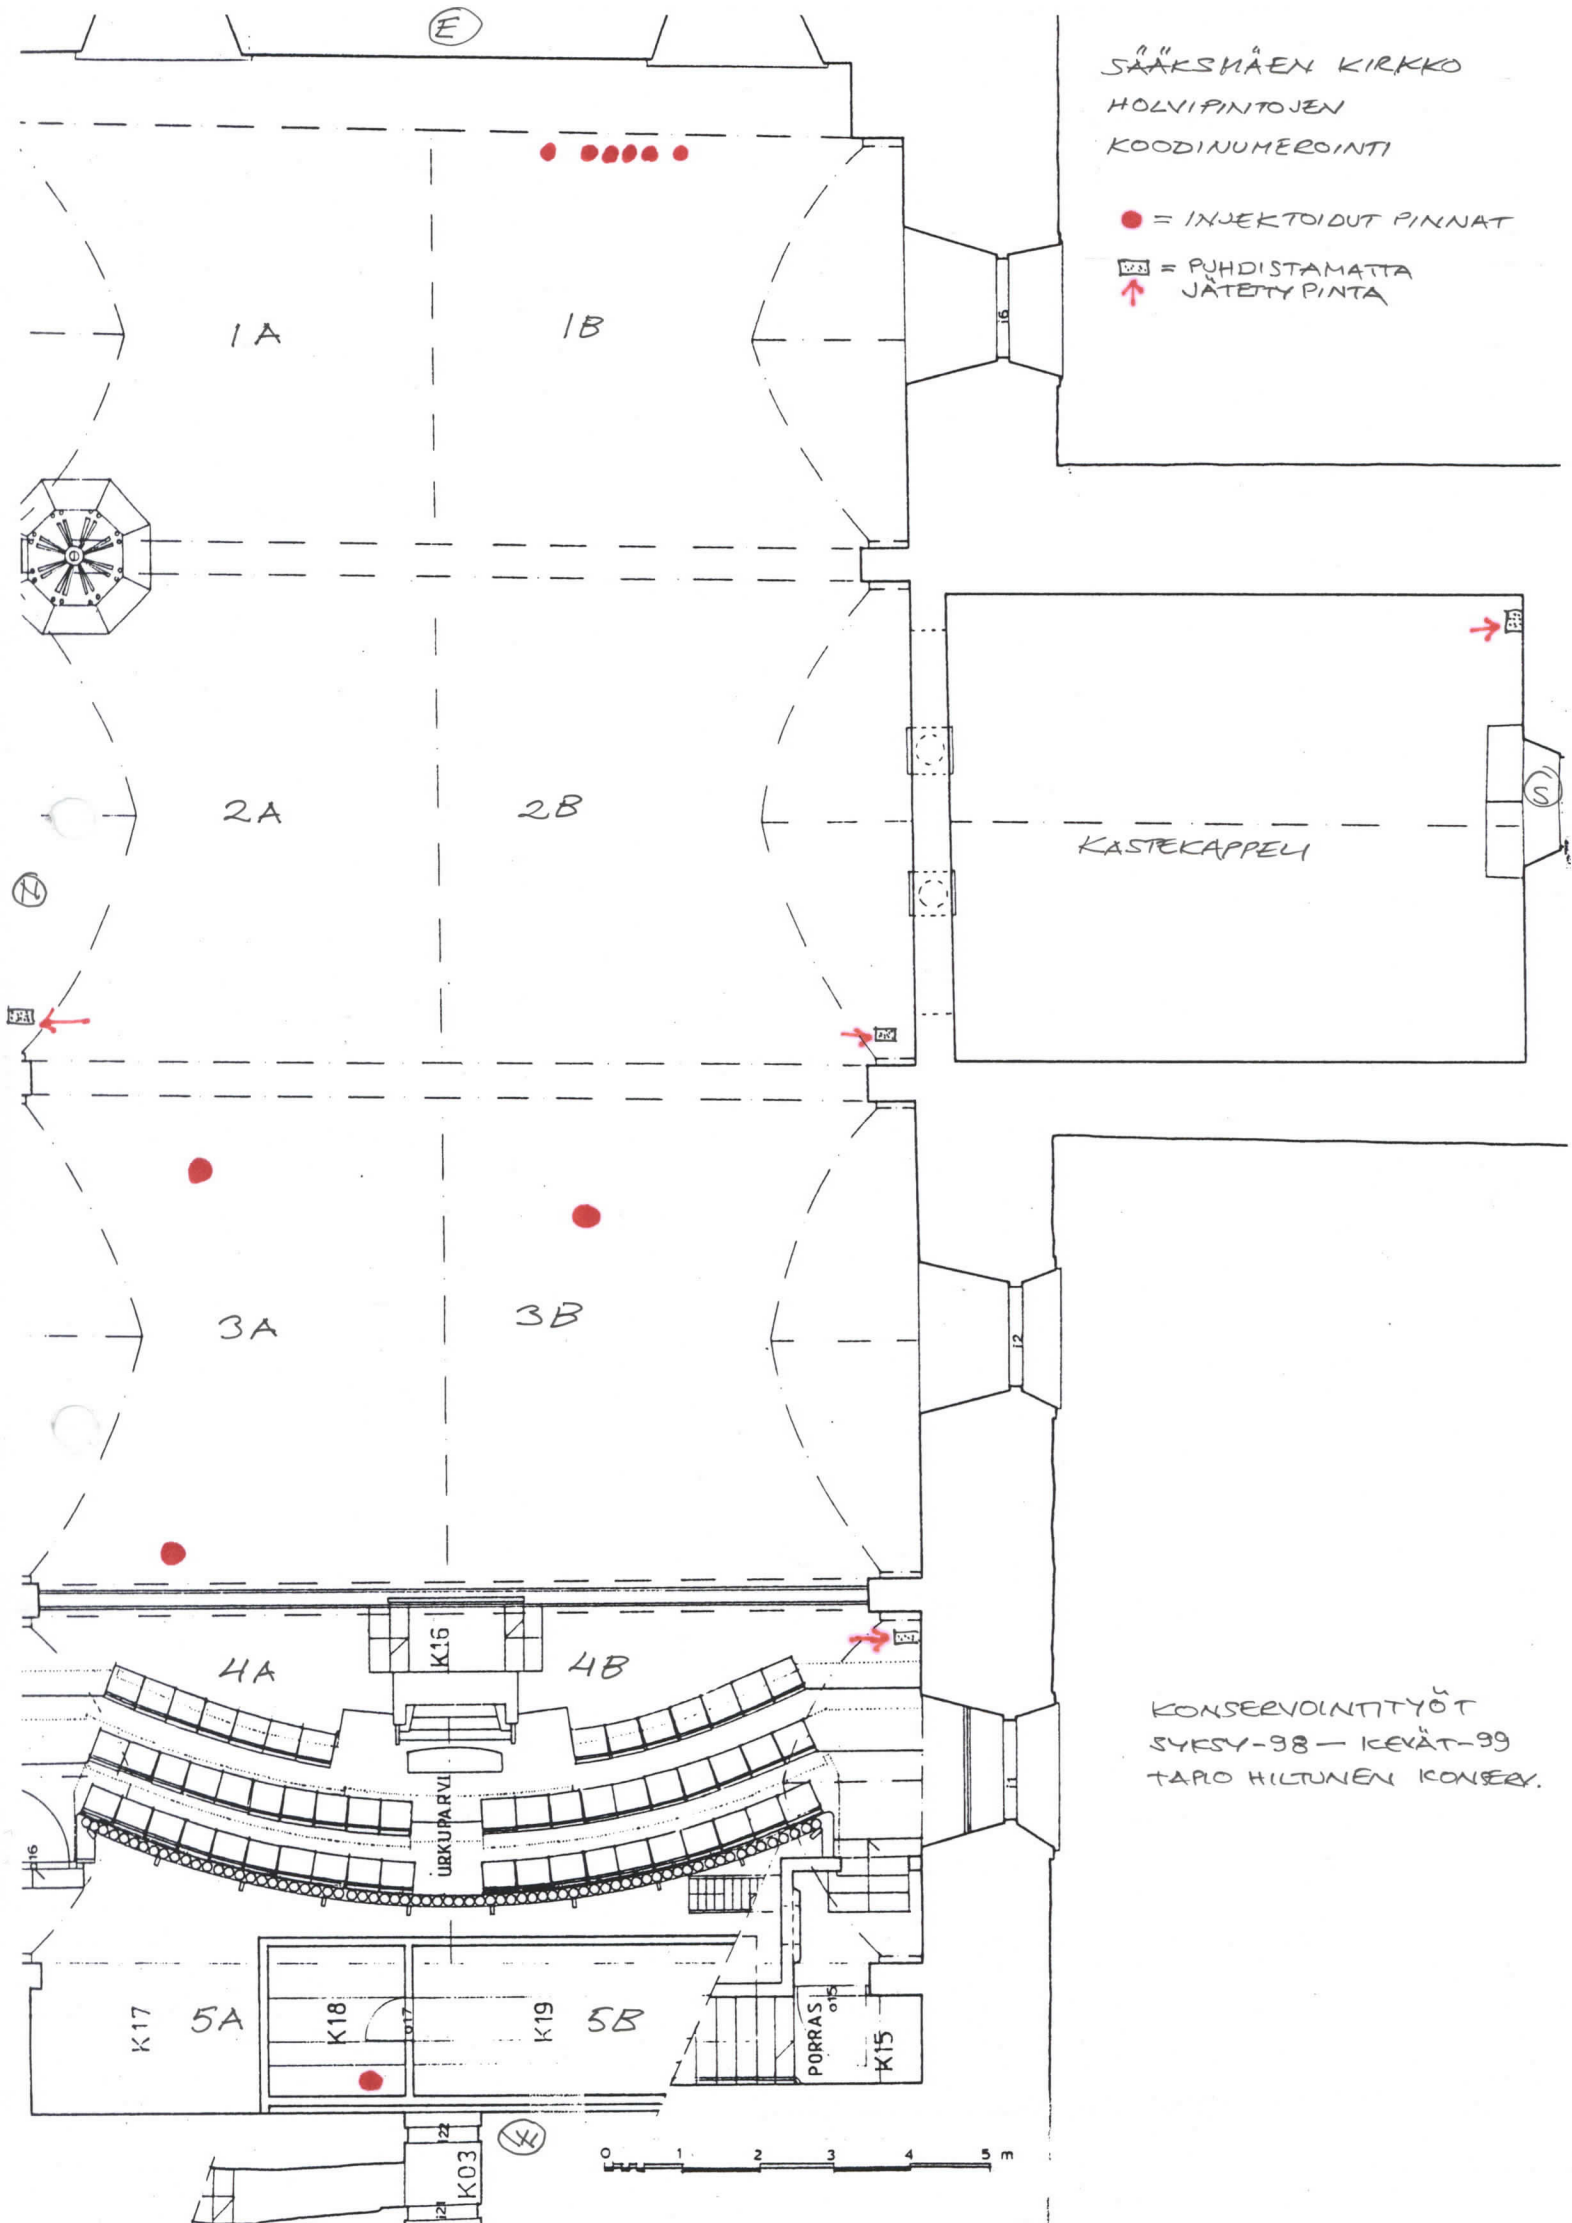
SÄÄKSMÄEN KIRKKO
 HOLVIPINTOJEN
 KOODINUMEROINTI

● = INJEKTOIDUT PINNAT

☒ = PUHDISTAMATTA
 JÄTETTY PINTA
 ↑

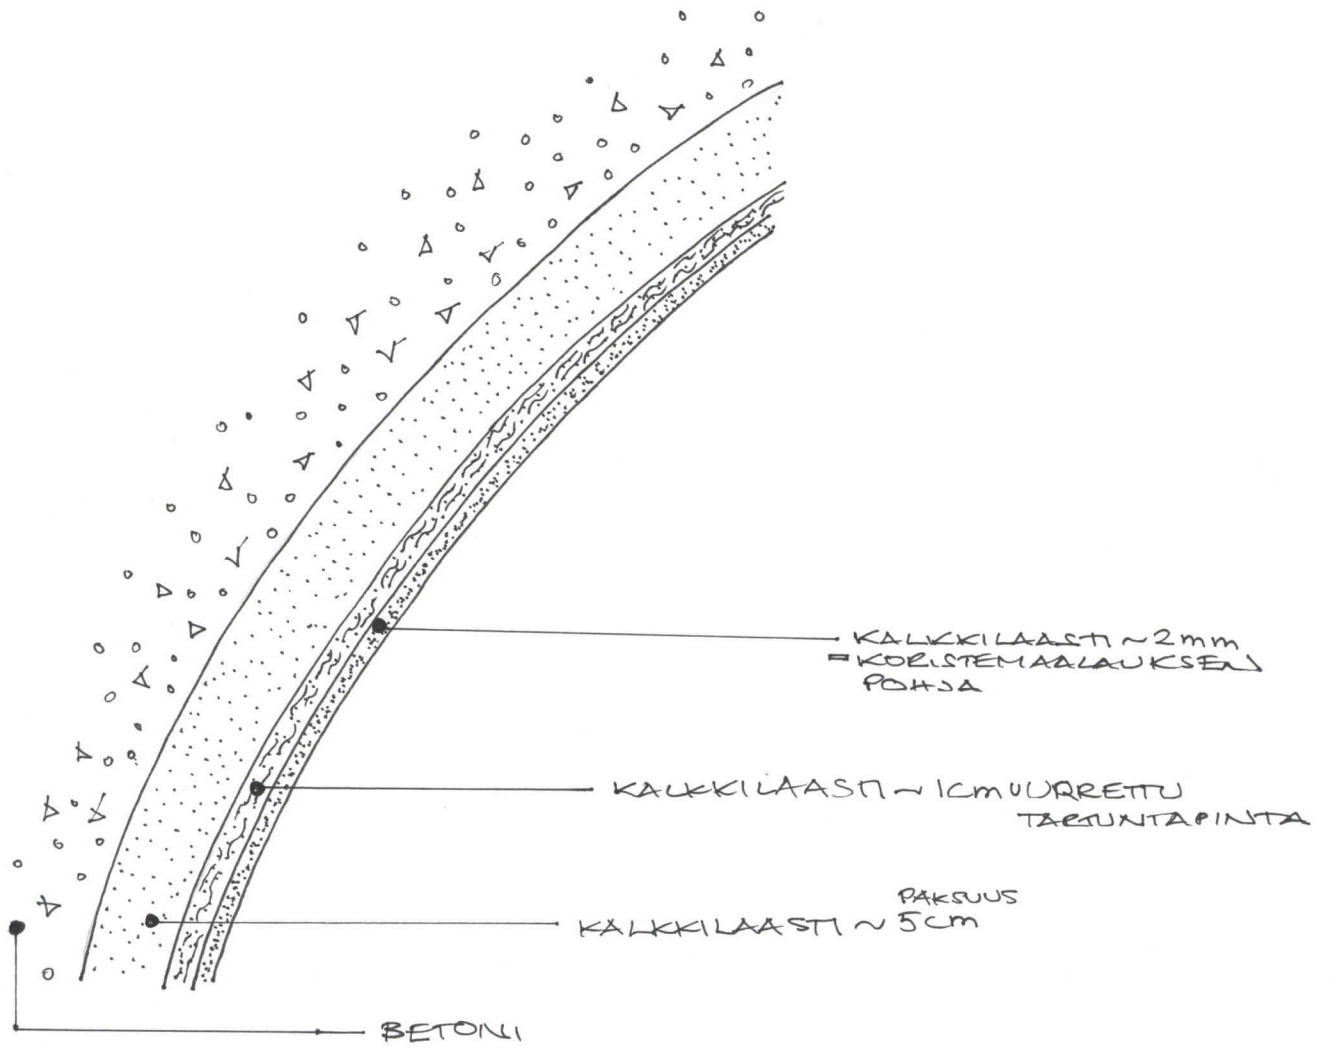
SÄÄKSHÄEN KIRKKO
HOLVIPINNAN RAKENNE-
KAAVIO

Havaitut halkeamat holvipinnoissa osoittautuivat lähemmässä tarkastelussa vain uloimman laastipinnan irtoiluna.

Sisemmissä pintarakenteissa ei todettu vaurioita, kts. kuvaa. = PIIRROS
RAKENNEKAARDI

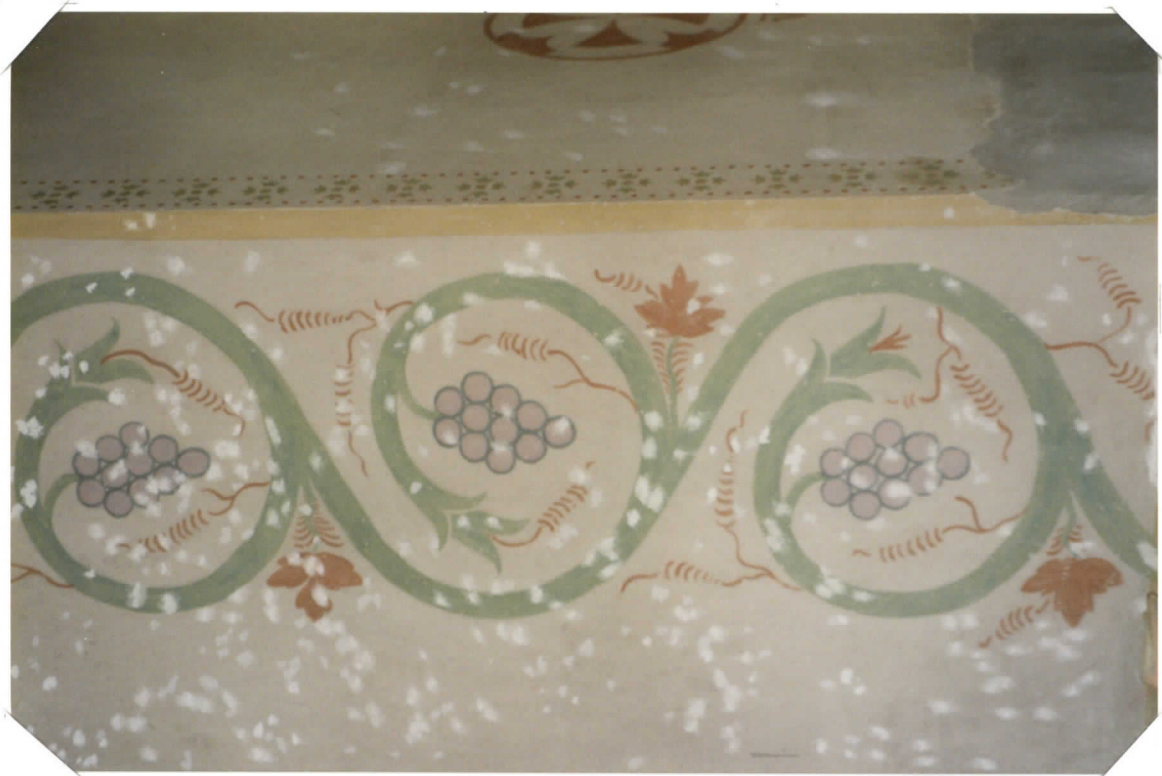
ETELÄPUOLEN KUORI-IKUNNAN
REIKIÄ PAIKATTU

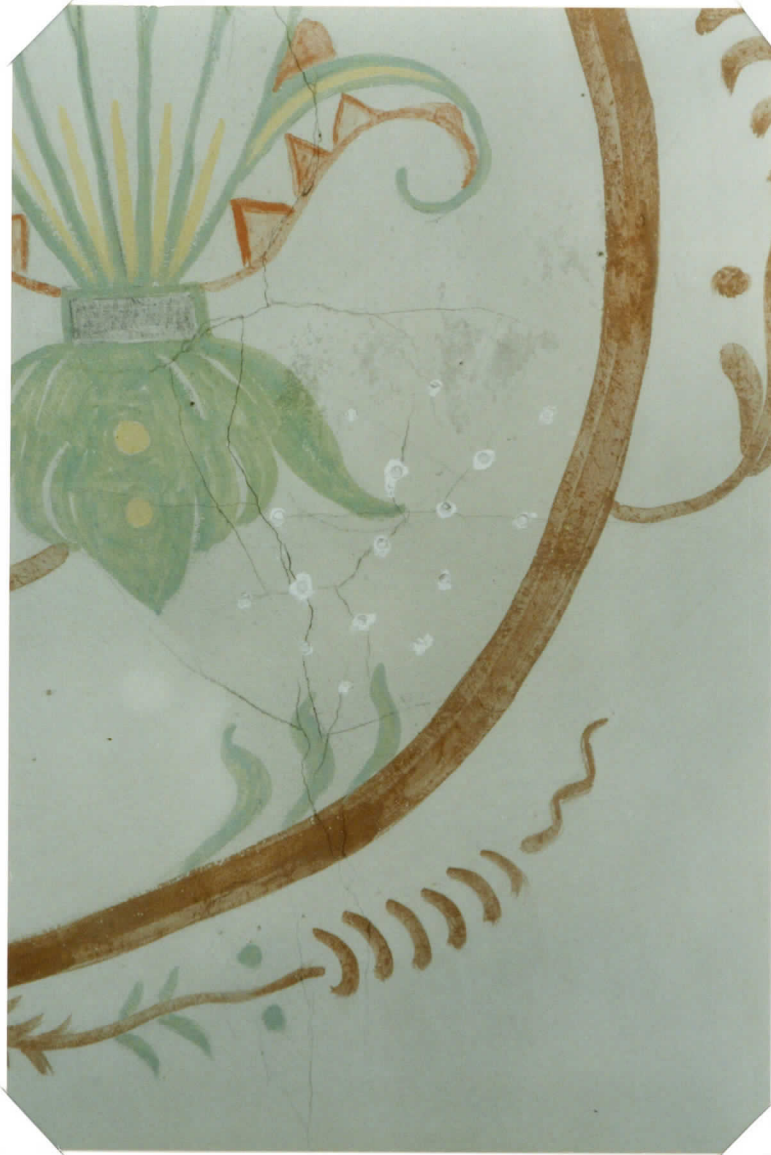
INJEKTOINTIA PÖHJ. HOLVI 3 A

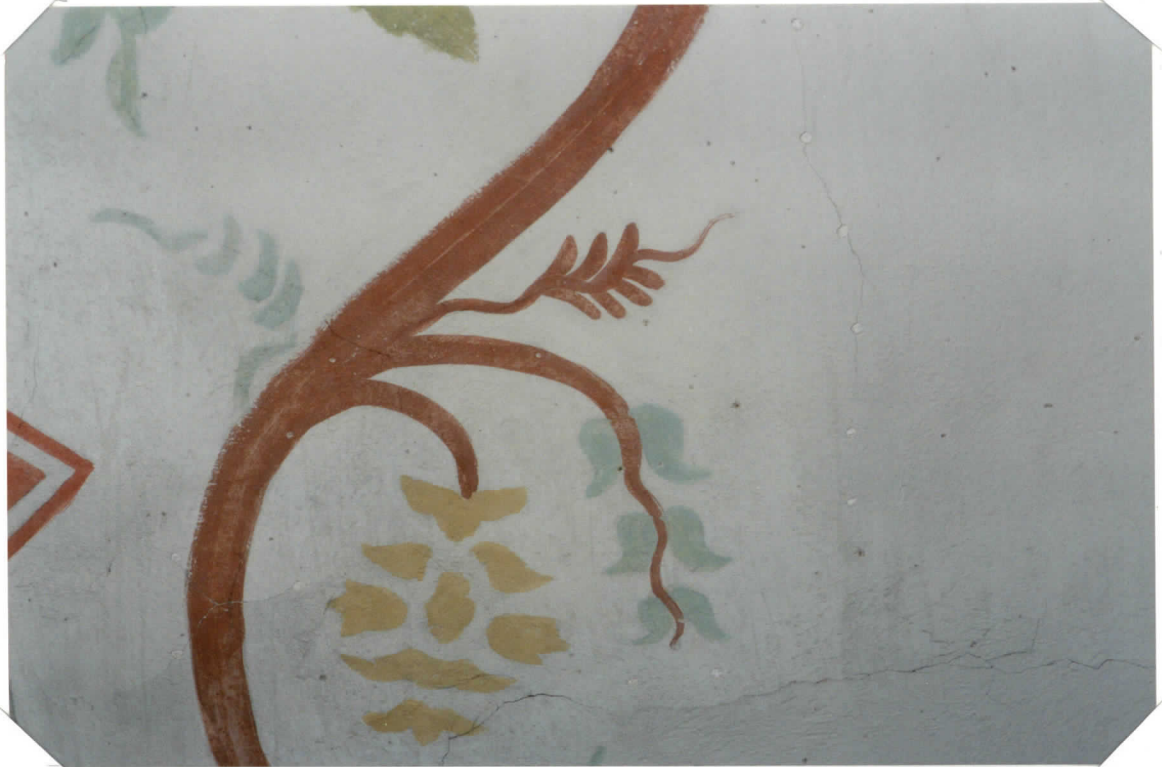
OSIN INJEKTOITU HOLYLOHKO 3A

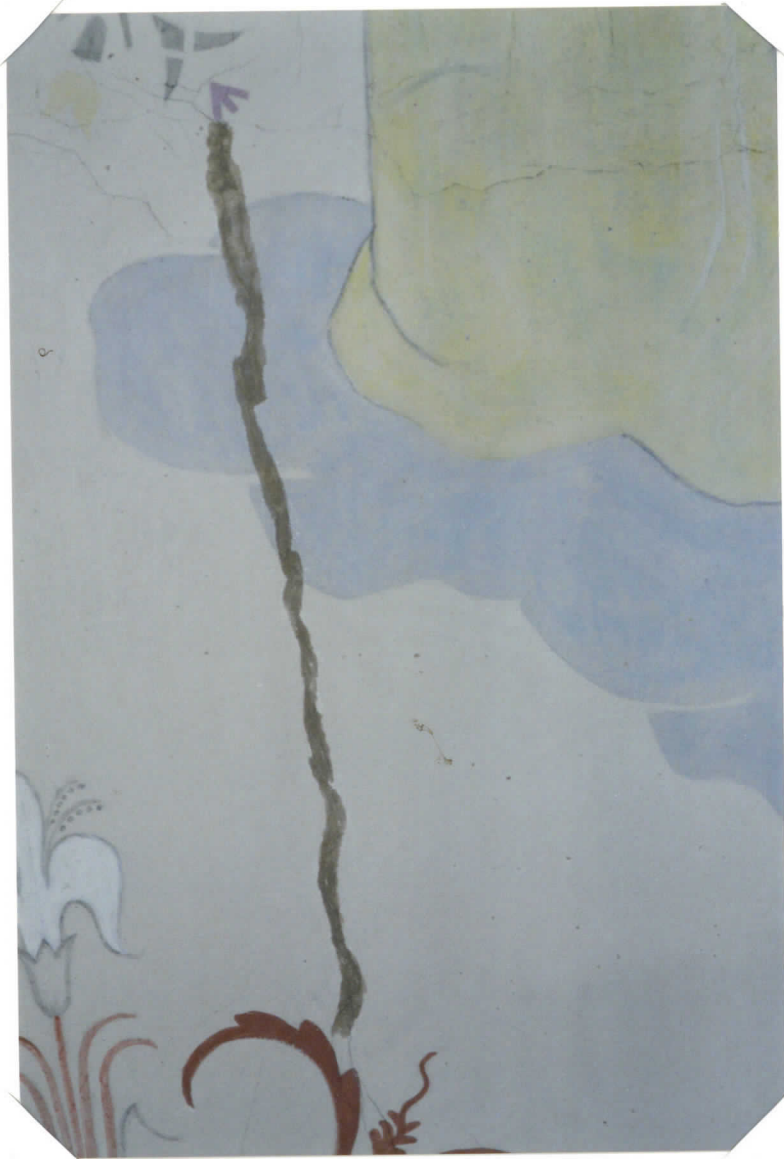
HALKEAMAN HÄIVYTYSTÄ 1B

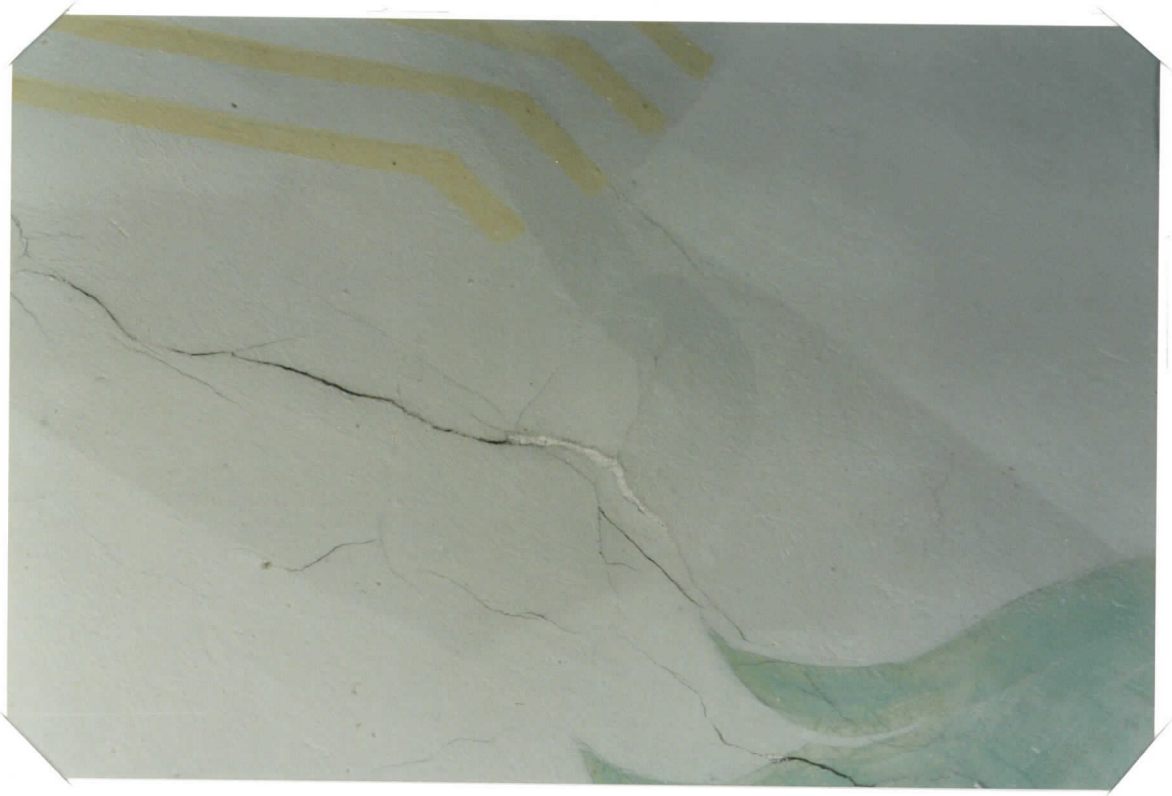
HOLVIPINTA 3B INJEKTOTAVAA PINTAA
ESI EIINNETTY

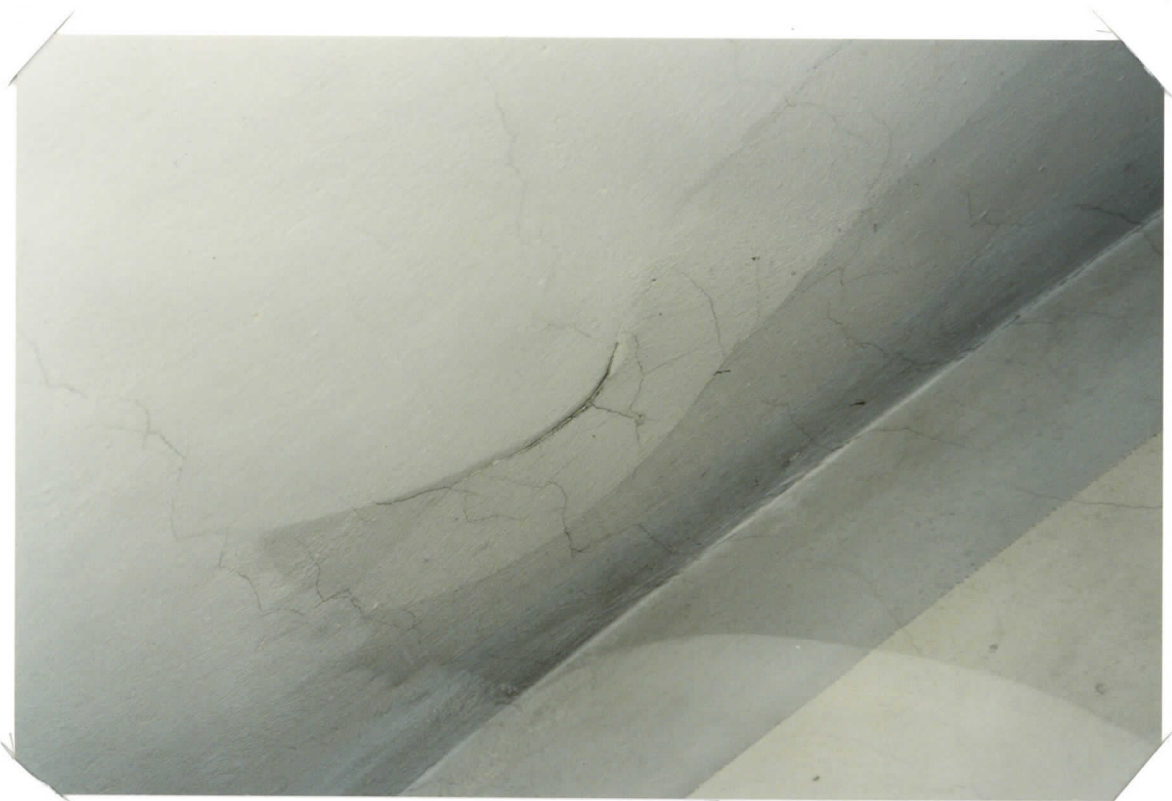
HOLVIPINTA 3A INJEKTOTAVAA PINTAA
ENNEN PUHDISTUSTA

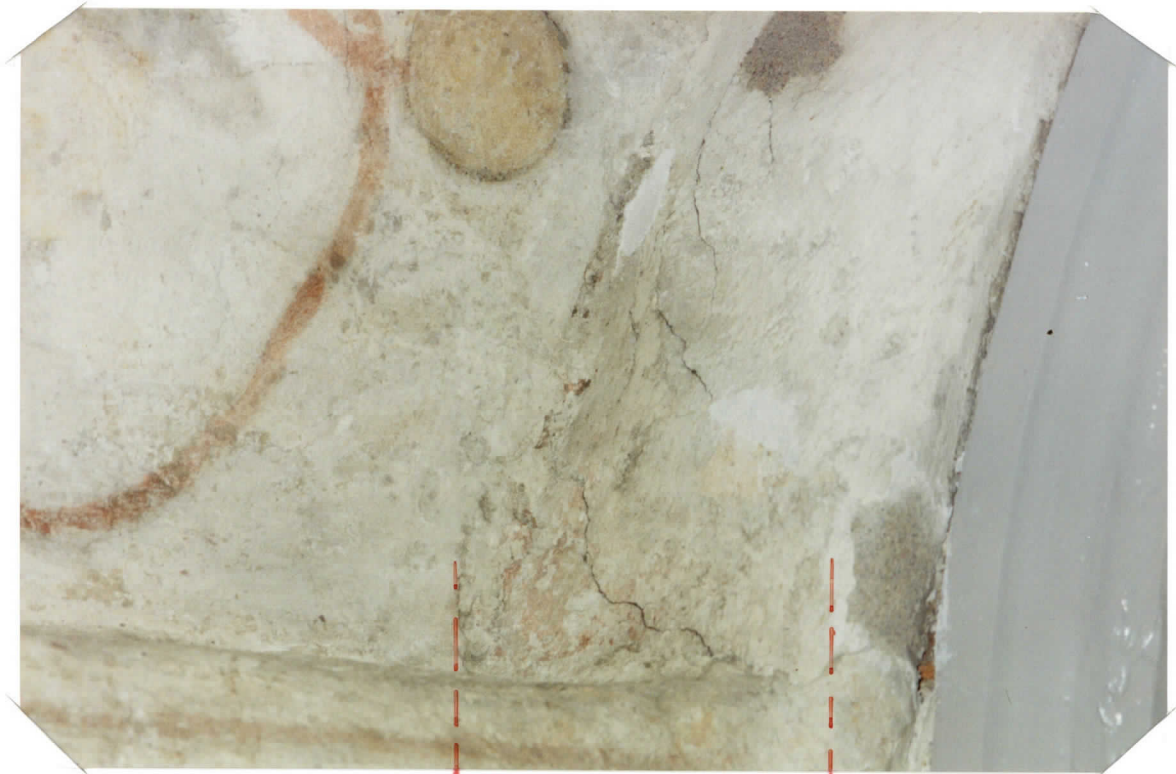
Alttariseinän kuori-ikkunoiden 1600-luvun koristemaalaukset puhdistettu. Uuden ja vanhan laastipinnan rajauspintoja täytetty kalkkilaastilla ja häivytetty. Etelän puoleisen ikkunan kaariosan vasemmanpuoleisessa ulkotaitteessa fragmentteja kahdesta vielä vanhemmasta slammauspinnasta.

ET. PUOLEISEN KUORI-IKKUNAN PAIKKAUSTA
FRAGM. VANHEMMISTA
SLAMM. PINNOISTA

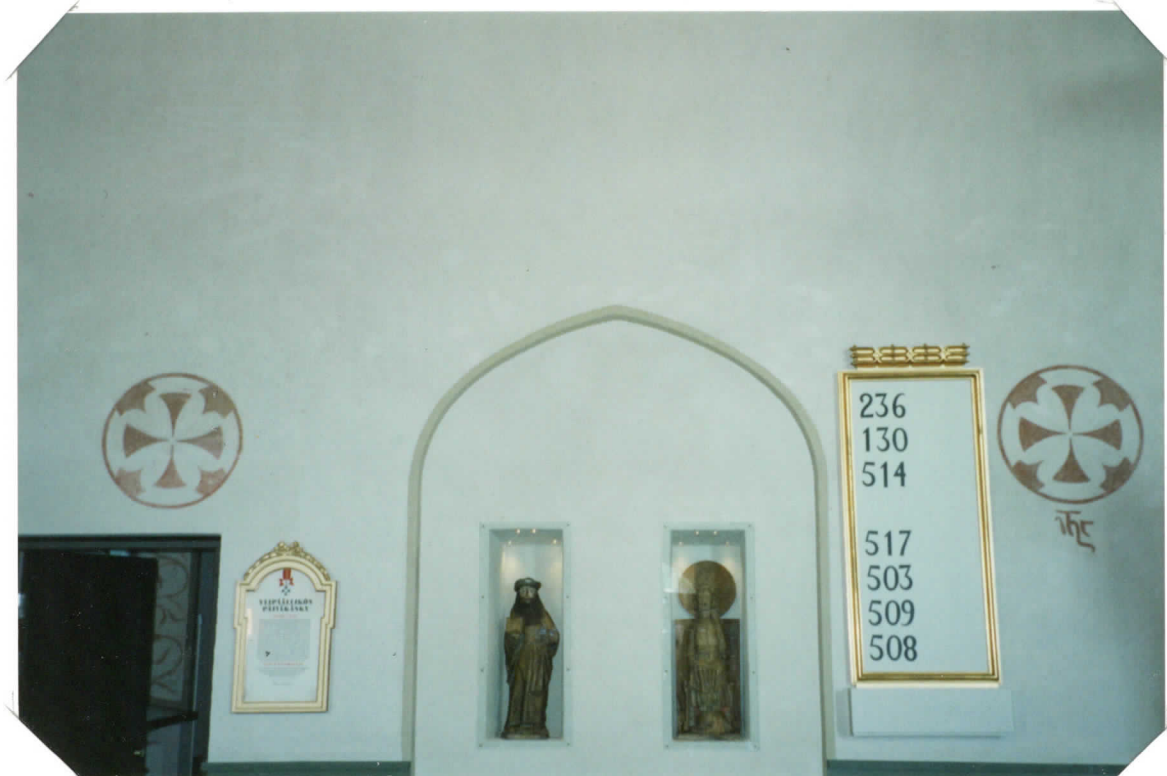
Sakariston ja kirkkosalin välinen oviaukko peitetty. Kaariaukon koristekuviointi dokumentoitu, uuden oviaukon teon aikana osin tuhoutunut vihkiristi täydennetty.

PEITETYN SA KARISTOON JOHTAVAN
OVI KAAREN KORISTELUA

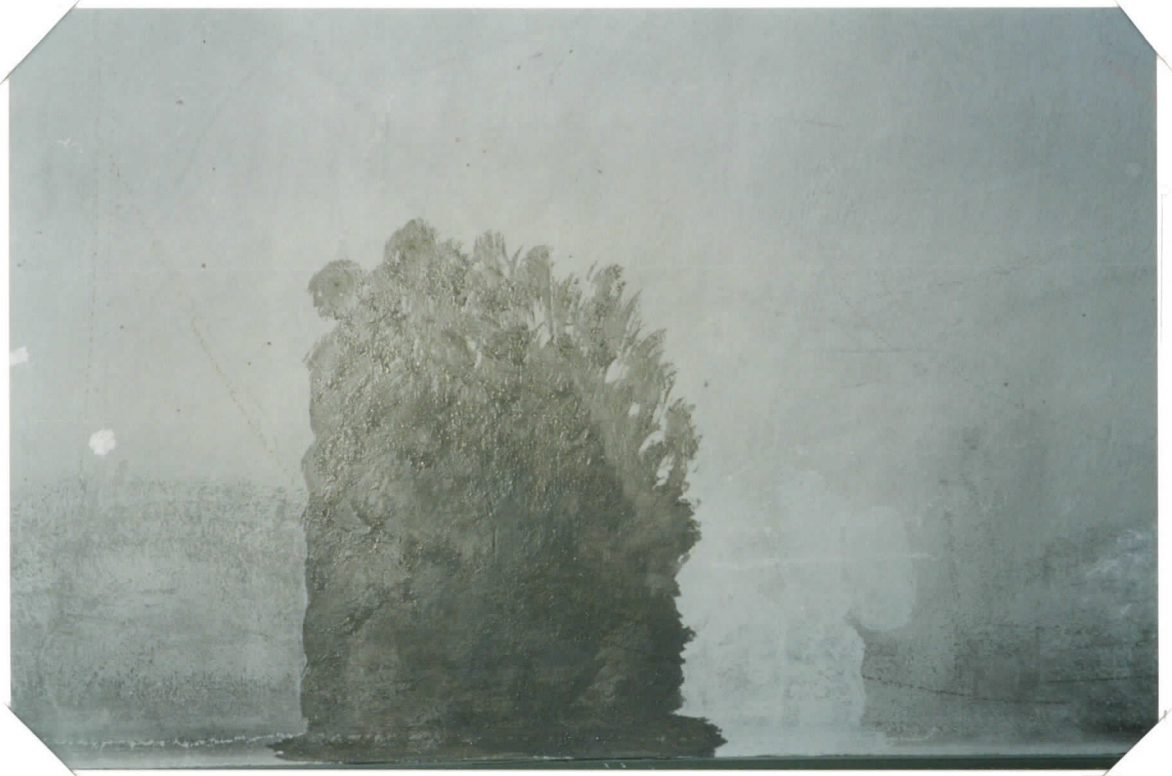
KASTEKAPELIN ET. SEINÄN PUHDISTUSTA
JA HALKEAMAN PAIKKAUSTA

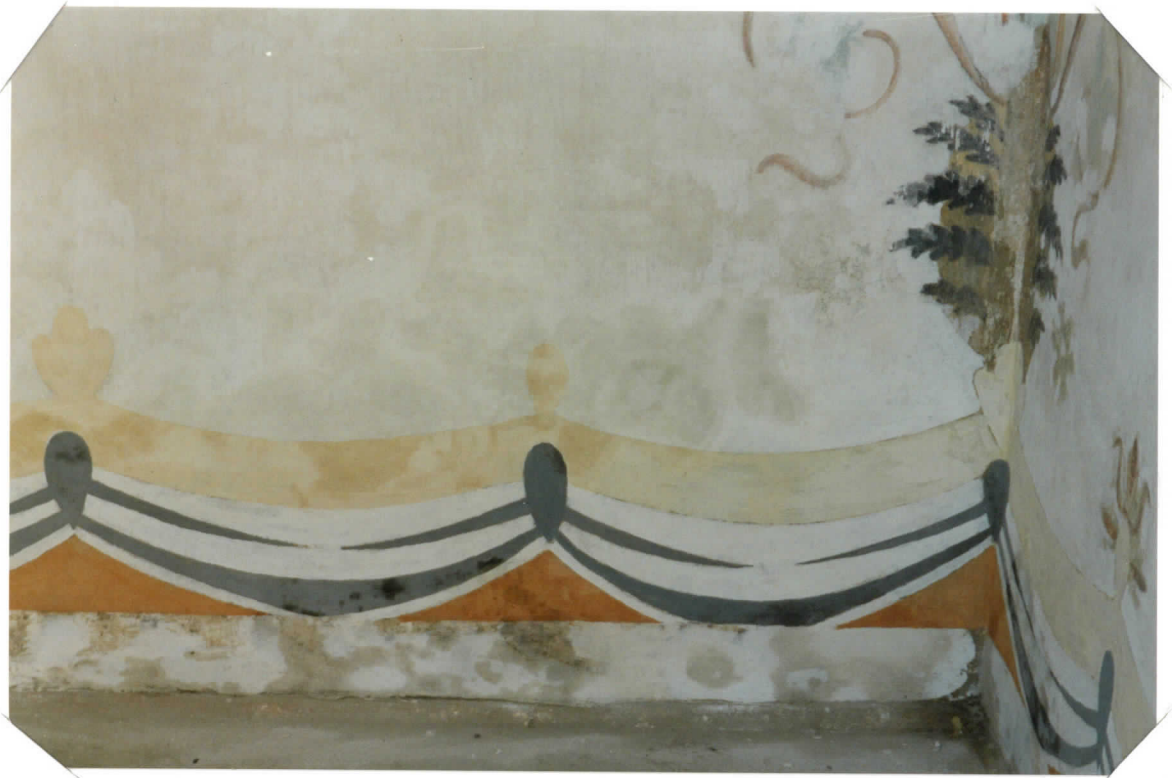
Seinäpinnoissa esiintyi runsaasti pieniä pehmeitä alueita, jotka osoittautuivat pulverimaiseksi "hiekaksi". Todennäköisesti kalkkilaastia tehdessä oli käytetty liian hienorakeista hiekkaa, hiesua, joka oli huonosti sekoittunut kalkkitahnaan. Seinien yläosissa erittäin ohut päällimmäinen kalkkiväripinta irtoili levymäisinä paloina, jolloin osa lapsienkeli-, kyyhkys- ja kasviköynnöskuvista oli tuhoutunut.

ES ALAKULMAUKSEN PEHMEIDEN KOHTIEN POISTOA

Alaosien paikkaukset ja kiinnitykset tehty kalkkilaastilla. Yläosien pienemmät reiät ja lohkeilut täytetty sisäpolyfillalla. Kaikki korjatut pinnat pohjattu kalkkivärein. Alaosan draperiamaalaus maalattu uudelleen kalkkivärein. Yläosien koristemaalaukset vesivärein.

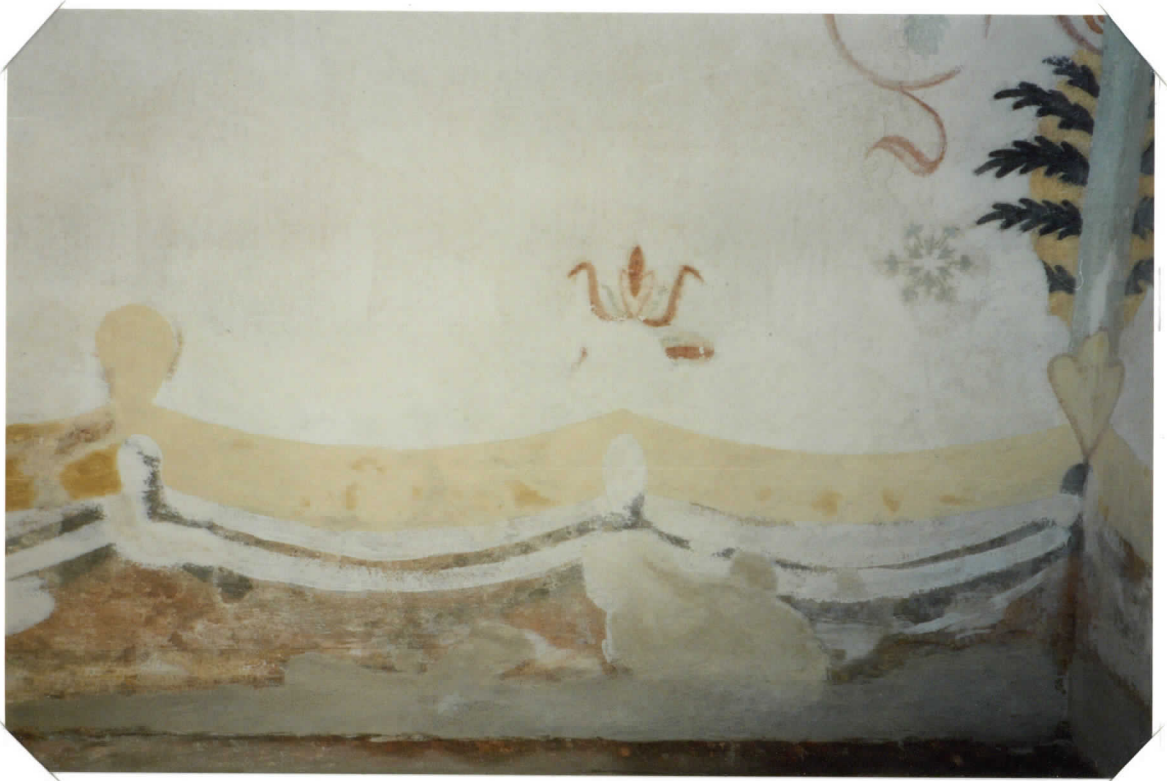
Tila ei ole ollut nimensä mukaisessa käytössä vuosikymmeniin. Sadevedet pääsivät ajoluiskaa myöten sisätiloihin, koska lattia-kaivo puuttui. Pahimmillaan vesi oli noussut n.80cm:n korkeudelle. Vedestä ja sen jäätymisestä johtuen seinien alaosat olivat pahoin rapautuneet ja osin irti pohjastaan. Alaosaa kiertävä draperiamaalaus oli pahoin tuhoutunut.

← VEDEN-
PINNAN
TASO PAHIM-
MILLAAN

E ALASEINÄN KOLOJEN PAIKKAUSTA

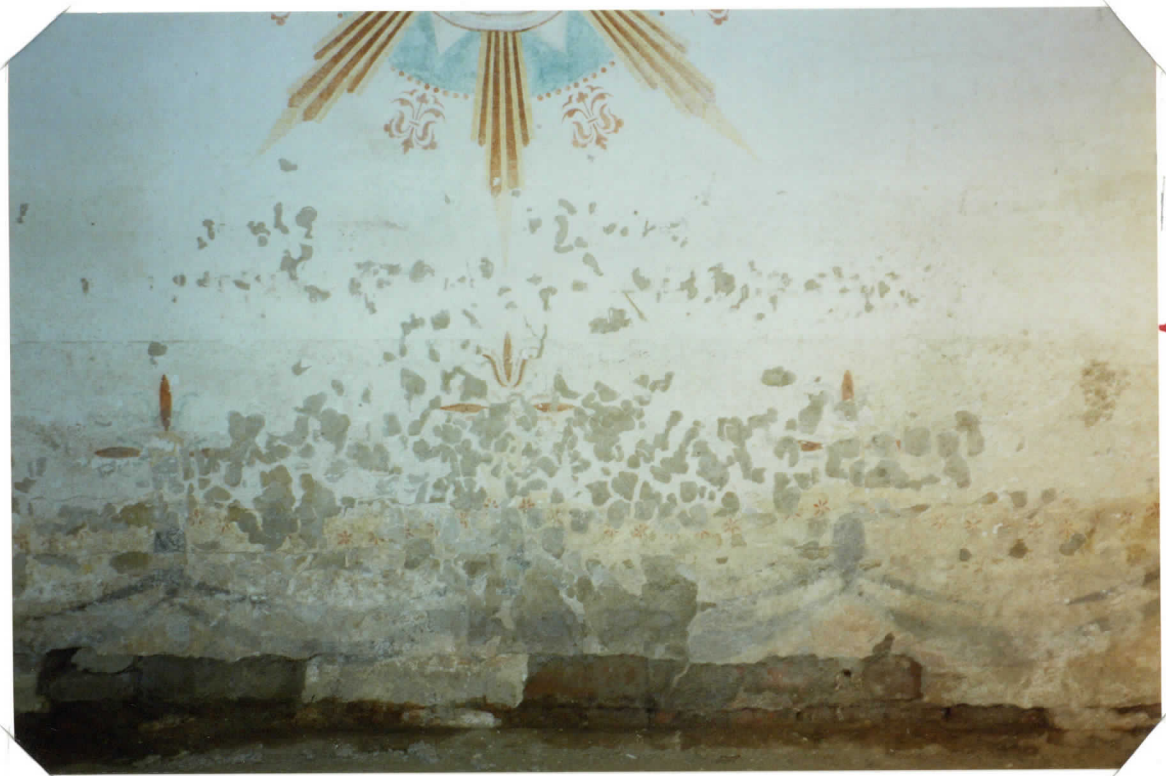
Tiedoksi: rakenteissa oleva kosteus voi vaurioittaa tulevaisuudessa alaosien konservoituja pintoja.

..... JA PINTAA VALMIINA HUOM. LATTIAKORJAN
KOSTEUSJÄLJET

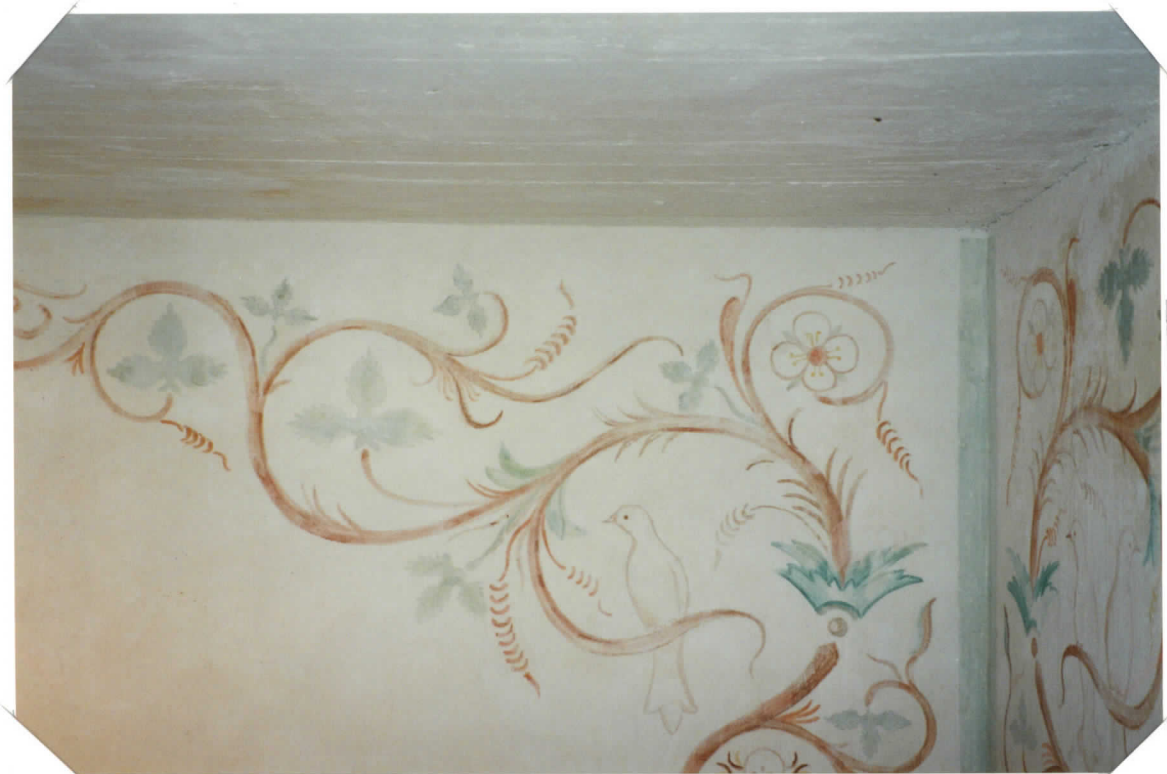
S SEINÄN LARSIENKELIT ENNEN KONSERV.
