# SAKASTIN OVET

Tammelan kirkko

# Tammelan kirkon sakastin ovet

## -vaurioiden korjaus

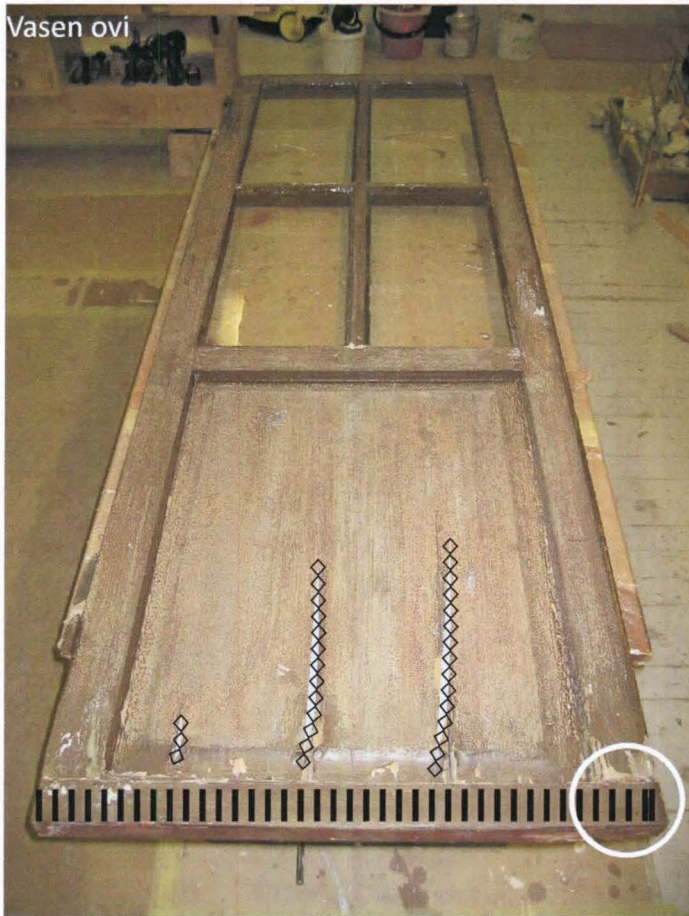
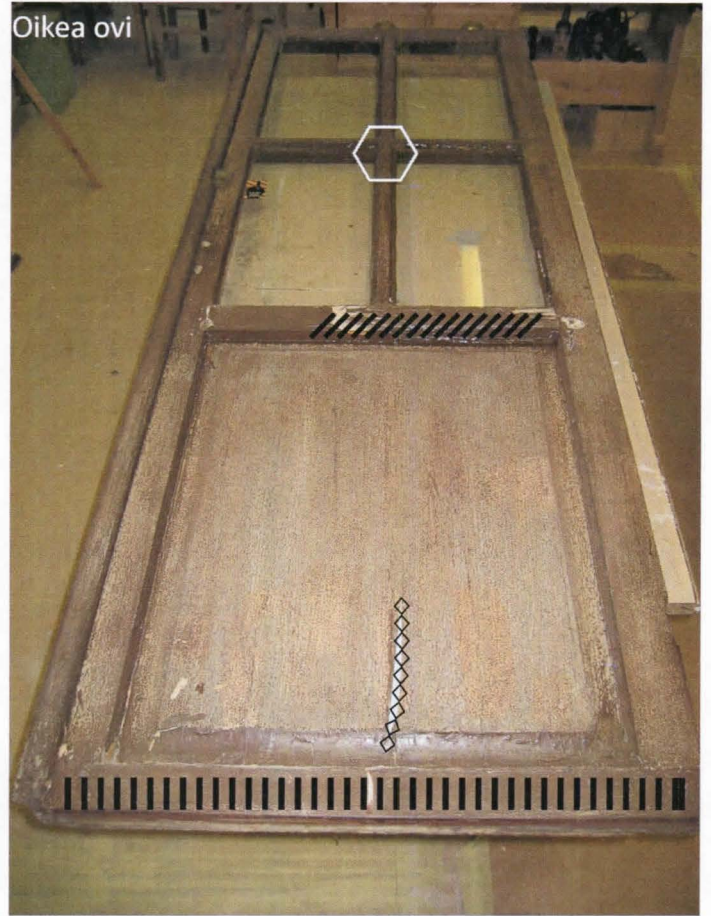
### Vasen ovi vauriot:

- Alasarjaan kiinnitetty rautalevy n.1,5 mm.
- Oven viimeisin pintakäsittely kauttaaltaan rapistunut. Stä on yritetty paikkailla peilin alaosassa.
- Peilissä isoja läpi asti ylettyviä halkeamia.

### Oikea ovi vauriot:

- Ikkunaruutujen alla olevassa välipuussa vanha paikkapala, joka on vaurioitunut.
- Alasarjaan kiinnitetty rautalevy n.1,5 mm.
- Peilissä pieniä halkeamia, ei läpi asti
- Oven viimeisin pintakäsittely kauttaaltaan rapistunut. Stä on yritetty paikkailla peilin alaosassa.

### Vasen ovi korjaustoimenpiteet:

- Alasarjan rautalevy irroitetaan ja palautetaan jos alla ei ole raudasta johtuvia vaurioita.
- Pintakäsittely poistetaan termisesti ulkopuolelta.
- Peili irroitetaan pintakäsittelyt poistetaan molemmin puolin. Peili liimataan uudelleen, sekä lisätään tarvittava määrä uutta puuta korvaamaan sahatessa hävinneen puuaineksen.

### Oikea ovi korjaustoimenpiteet:

- Vanha paikka poistetaan ja korvataan uudella puulla.
- Alasarjan rautalevy irroitetaan ja palautetaan jos alla ei ole raudasta johtuvia vaurioita.
- Peilin halkeamat kitataan pella-vaöljykitillä.
- Pintakäsittely poistetaan termisesti ulkopuolelta.

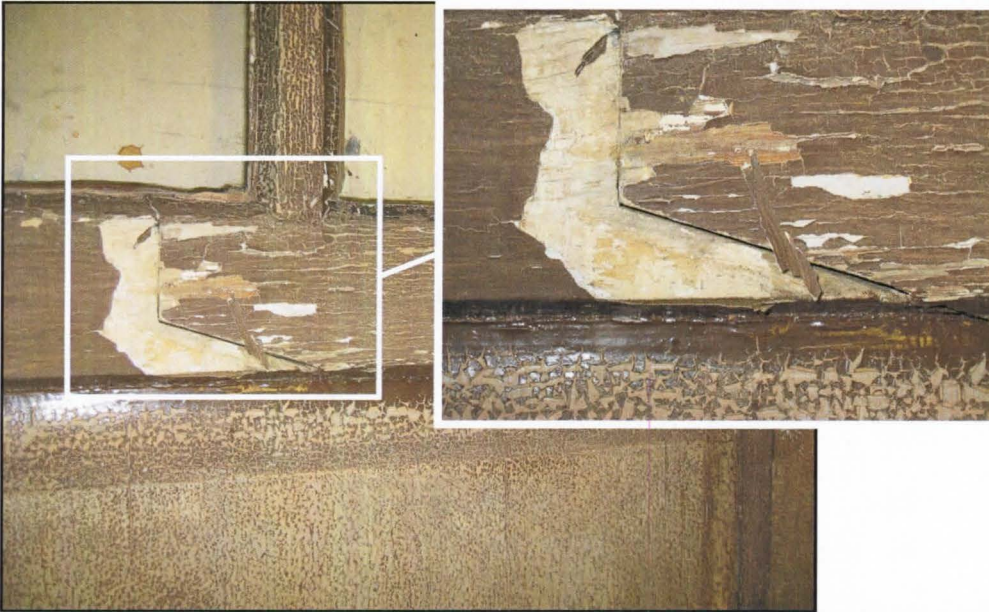
Vanha paikkapala oli lyöty kiinni nauloilla, joista ei ollut juuri mitään jäljellä. Paikkaus oli vanha. Saattaa ajoittua siihen aikaan jolloin ovi tuli sakastin oveksi. Paikkapalassa oli yhtä paljon maalikerroksia kuin itse ovesa. Oven alkuperäinen sijainti ei ole tiedossa. Vasemmalla kuvassa paikka, sekä suurennettu yksityiskohta paikan liitoksesta. Samassa kuvassa ilmenee pintakäsittelyn hilseily.

Paikan poistamisen jälkeen vauriokohta jyrssiin käsijyrsimellä uutta paikkaa varten. Kuva oikealla.

Jos puu olisi ollut lahoa paikan alla, ainoa vaihtoehto olisi ollut koko välipuun vaihtaminen, joka taas olisi edellyttänyt oven purkamista. Puu kuitenkin oli säilynyt hyvin. Päädymme siis jälleen vain paikkaamaan puun. Koska vaurio oli syntynyt jo ennen oven nykyiseen paikkaansa asentamista on oletettavaa että uusi paikka kestää vähintään saman ajan kuin vanha. Huolto- toimenpiteinä tulee kitit laseista tarkastaa vuosittain, ettei kosteus pääse kittiuraan ja siitä liimasaumaan. Suoralle sateelle ovi ei altistu katoksen takia.

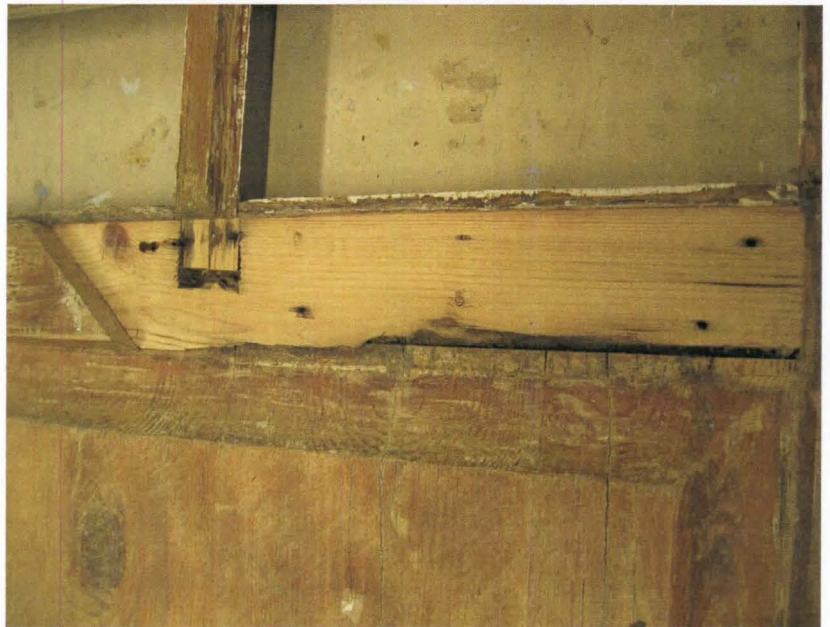
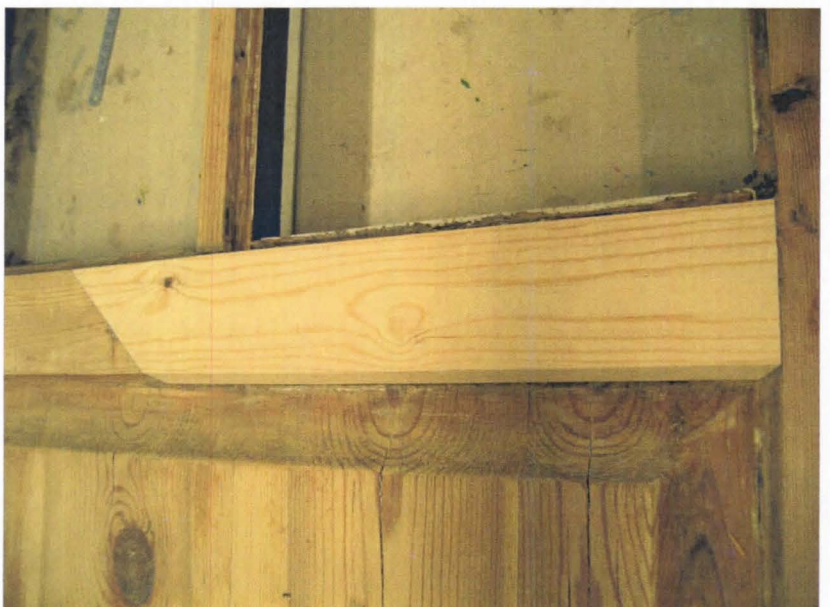
Paikka valmiina.

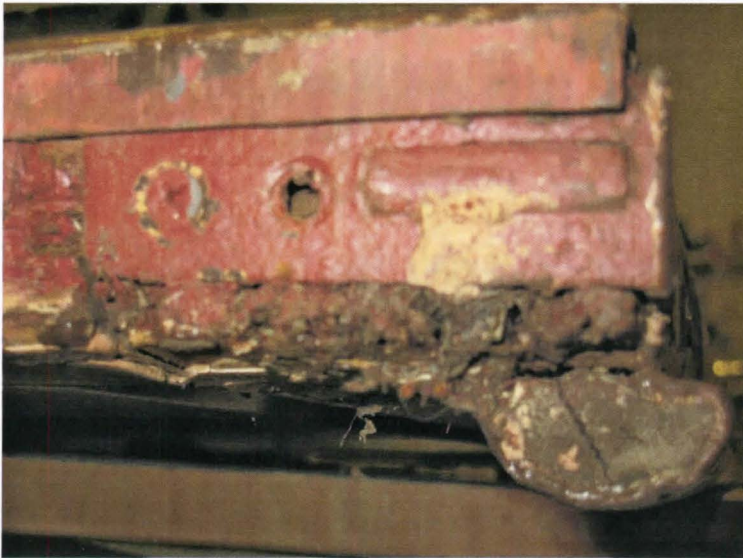
Vasemman oven sivusarjan alapäässä oli lahovaurio. Vaurioon käsiksi pääseminen edellytti vanhan sulkijan ja potkuraudan irrottamista.

Rautaosat on irroitettu ja koko vaurio näkyvillä. Suljin ei enää ole käytössä, joten sitä ei palautettu. Uudella paikalla korjataan samalla myös sulkimen reikä.

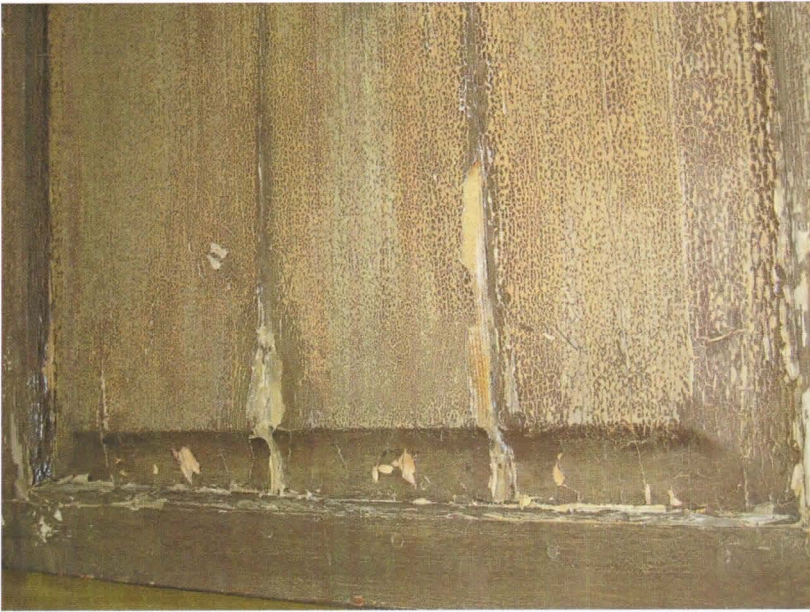
Vasemman oven peilissä oli halkeamia jotka ylettyivät läpi peilin. Halkeamat ovat syntyneet peilin kiinnimaalamisesta oven sarjoihin. Peili ei ole päässyt elämään. Halkeamien leveydet vaihtelivat 0,3 cm - 0,5 cm:n. Ensin ajateltiin korjata raot sirkkelöimällä urat ja täyttämällä ne puurimoilla, mutta alapuun tappiliitos oli laho ja se oli jokatapauksessa irroitettava, siispä päätettiin peilikin irroittaa korjaamisen helpottamiseksi ja kestävämmän korjaustuloksen saamiseksi.

Peili irroitettuna ja liimauksessa. Peili sirkkelöitiin halkeamien kohdalta ja oikohöylättiin, jotta kappaleet sopisivat toisiinsa saumattomasti. Uutta puuta laitettiin n. 5 cm.

Paikkakohdan muotoilun jälkeen peilistä poistetaan termisesti maalit vielä sisäpuoleltakin, jonka jälkeen se on valmis maalattavaksi.

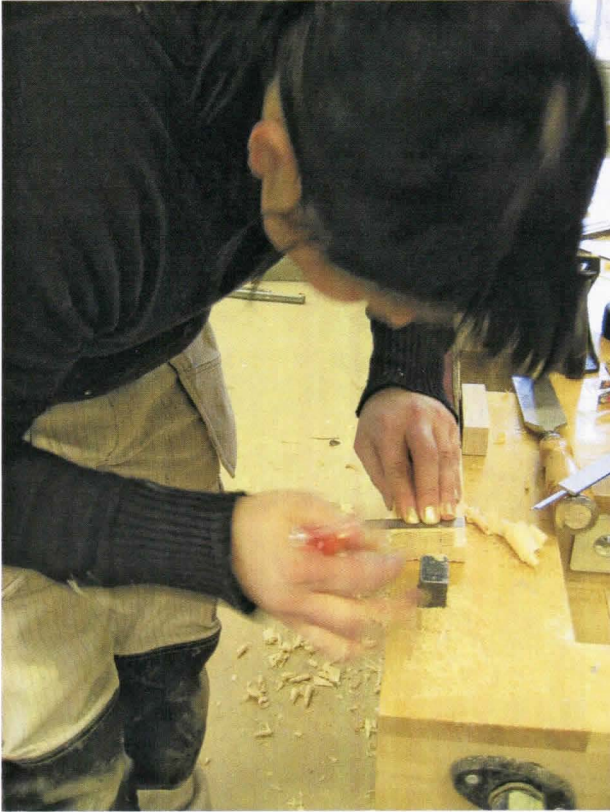
Anni Haakana ahkeroi puupaikkojen kanssa, tässä on tulossa alapuun tappiliitos. Alapuuhun tehtiin kaikkiaan kaksi paikkaa. Toinen paikoista tehtiin oksan kohdalta repeytyneeseen puuhun. Siinä ei ollut lahoa, mutta kohta oli sellainen josta vesi pääsisi roiskuessaan tai lumi sulaessaan peiliuraan lahottamaan puuta.

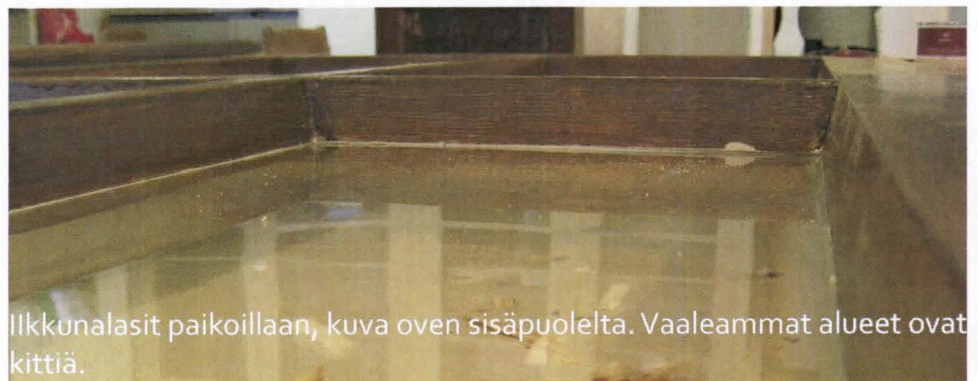
Ikkunaruuduista kaksi oli rikki. Kaksi oli vanhaa lasia ja loput uutta. Ikkunat irroitettiin kaikki.

Yhtenäisen ilmeen saamiseksi laitettiin kaksi alkuperäistä lasia vasemmanpuoleisen oven ylälaseiksi ja alapuolelle laitettiin kaksi ruutua samankaltaista lasia.

Oikeanpuoleinen ovi on varsinainen käyntiovi siihen valittiin hiukan paksumpaa lasia, sekin vanhaa.

Ikkunakynntteet käsiteltiin shellakilla ennen aluskittauksen laittamista. Lasit asetettiin aluskittauksen päälle, lasit varmistettiin tiftilangoon. Ulkopuolet kitattiin Åffan pellavaöljykitillä.

Kittikohdat sisäpuolella naamioidaan öljymaalilla ympäristöön sopiviksi.

Ikkunalasit paikoillaan, kuva oven sisäpuolelta. Vaaleammat alueet ovat kittiä.

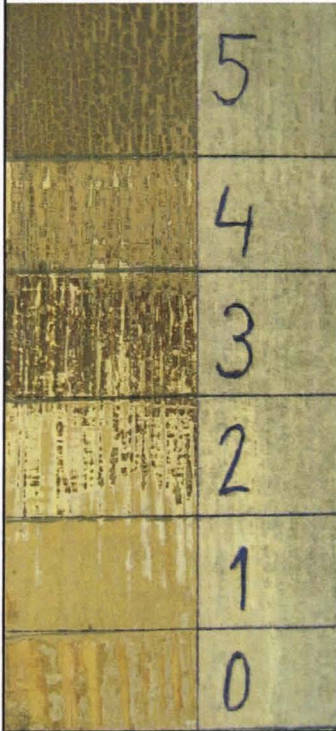
5 = 9657, ootrauksen suonistusväri

**4 = Ohut maalikerros-ootrauksen pohja**  
*Värimuutokset suuria valon ja kosteuden takia.*

9368, väri ovipeilissä  
9363, sama väri oven yläosassa

**3 = Ootraus**  
9458, suonistus pohja  
9663, suonistusväri

2 = 8255, ohut välimaal

1 = 9263, peittävä maalikerros

0 = puu, mänty
