## VEHMAAN KIRKKO

Korjaustyöt kirkossa alkoivat syyskuussa v.1995 ja loppuivat maaliskuussa v.1996. Töissä oli suurimman osan ajasta kymmenkunta henkeä, maalareita, kirvesmiehiä, sähkömies, arkeologi ja kolme konservattoria (Raimo Ala-Kärppä, Anna-Liisa Hiltunen, Tapio Hiltunen).

Dokumentin on tehnyt A.Hiltunen.

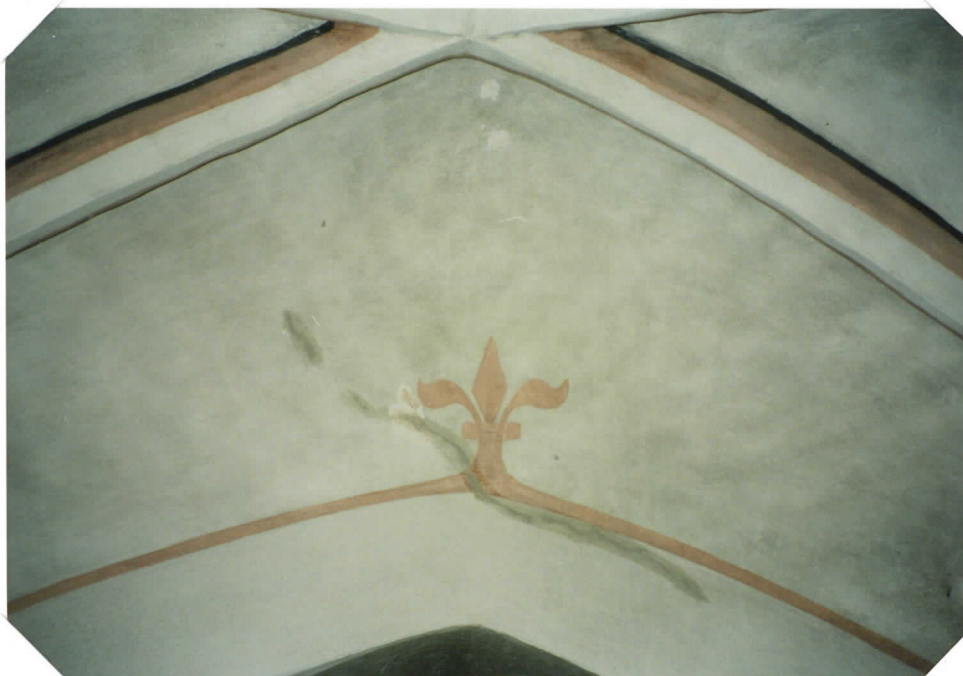
halkeamia  
holveissa,  
yläosan  
läikät ku-  
vioiden ha-  
kemisesta

Muutamaan paikkaan jätettiin pieni puhdistamaton alue. Halkeamia oli jonkin verran, osa syvempiä, osa pinnallisia. Ne täytettiin ja häivytettiin, vaurioituneet kuviot väripaikattiin.

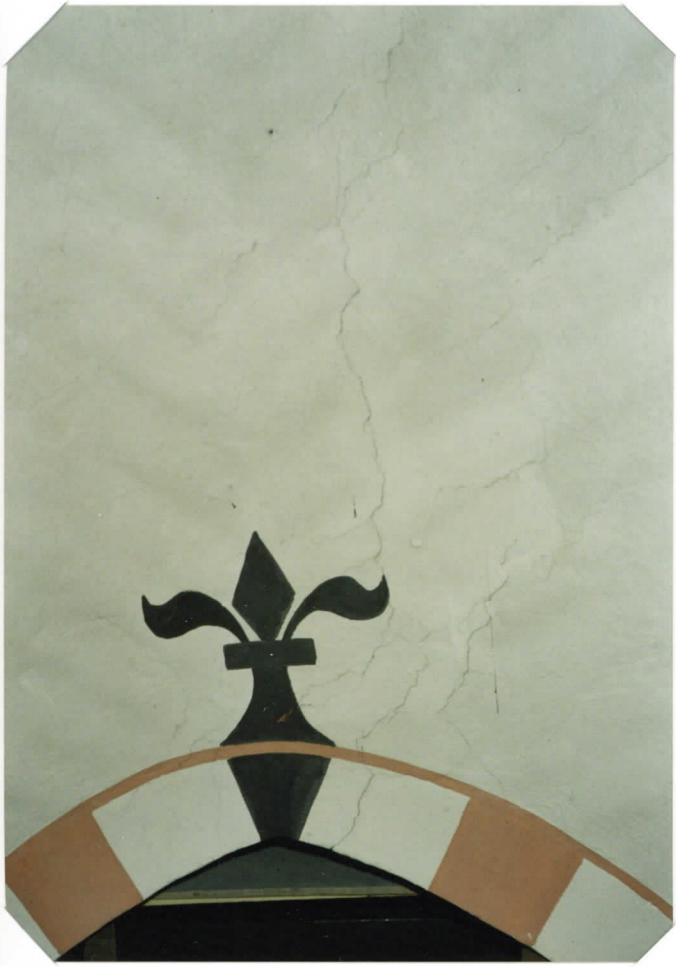
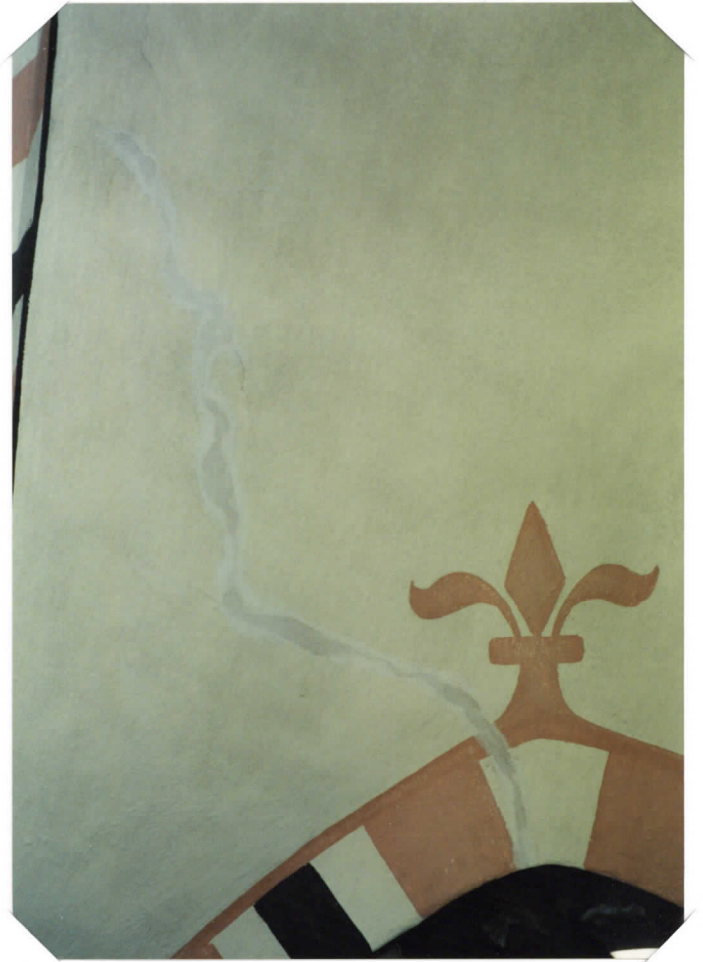
*halkeamia holveissa*

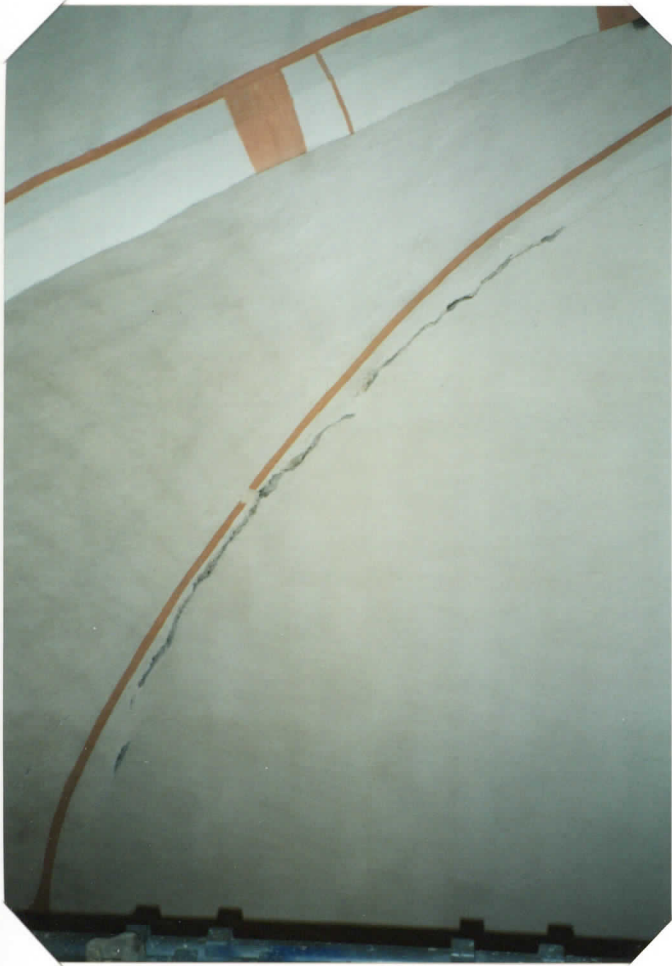
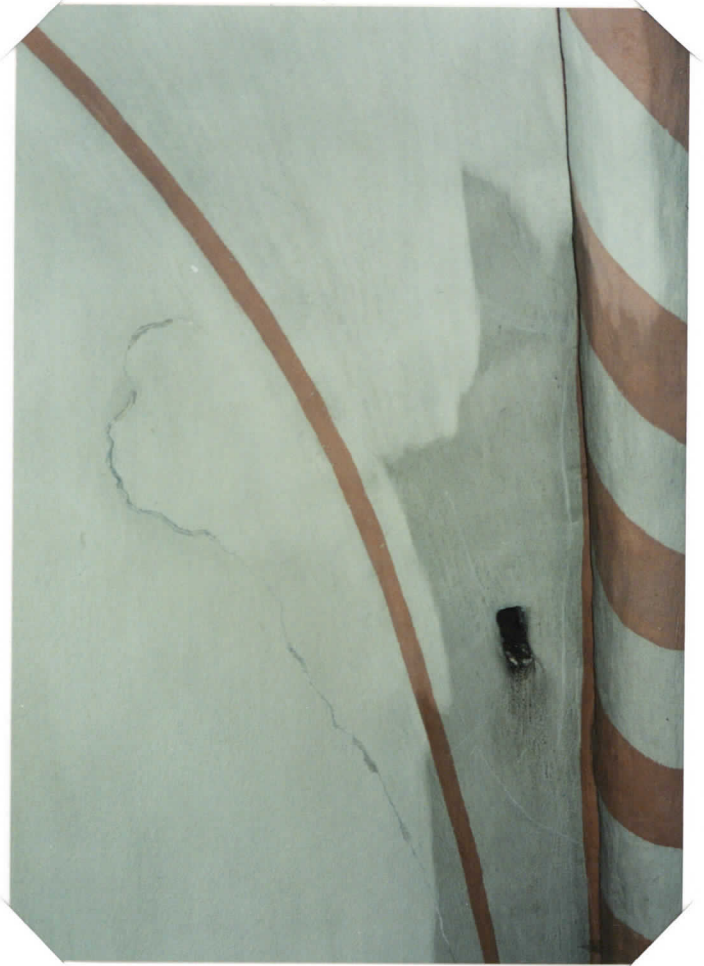
*halkeamia holveissa*

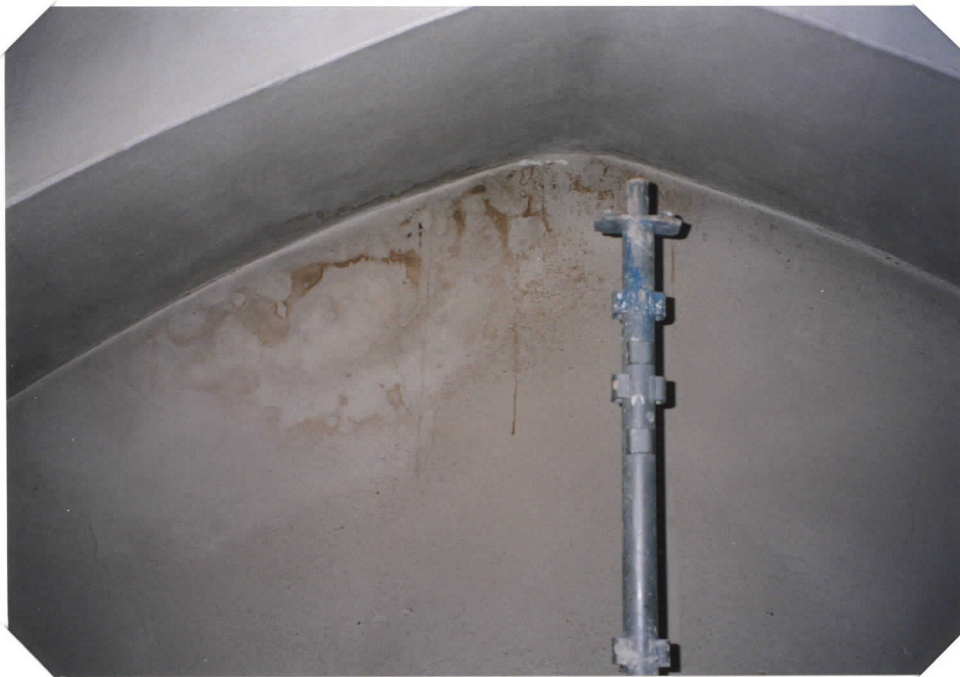
*kosteusvaurio eteläisen sisäänkäynnin  
yläpuolella, alakuvassa eristettynä*

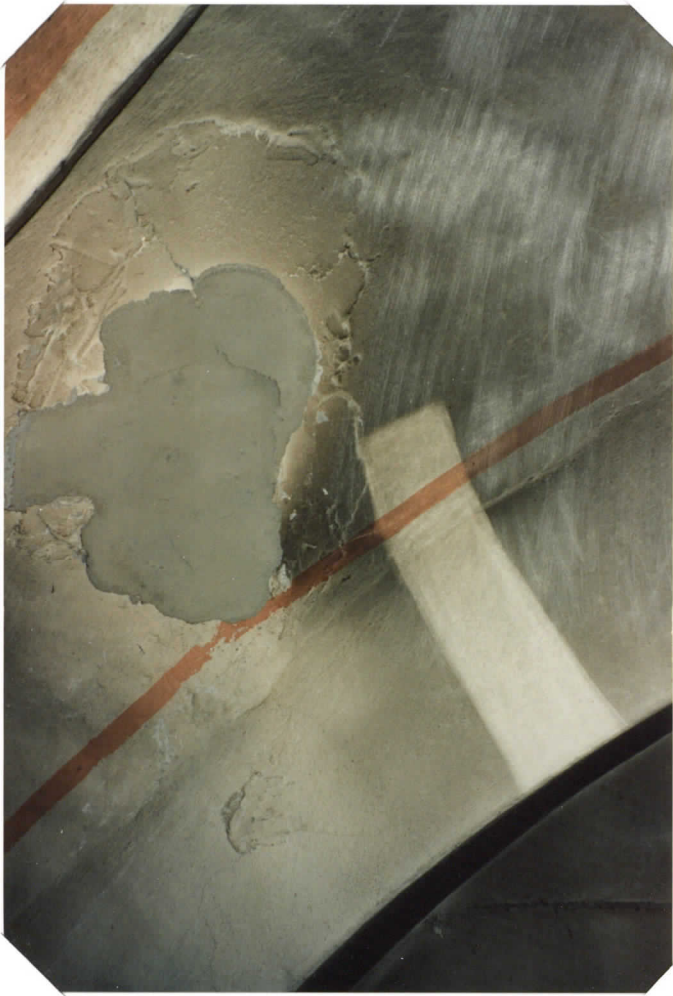
pohjois-seinän uunin hormin aukon  
vanhaa paikkausta (osin betonia)

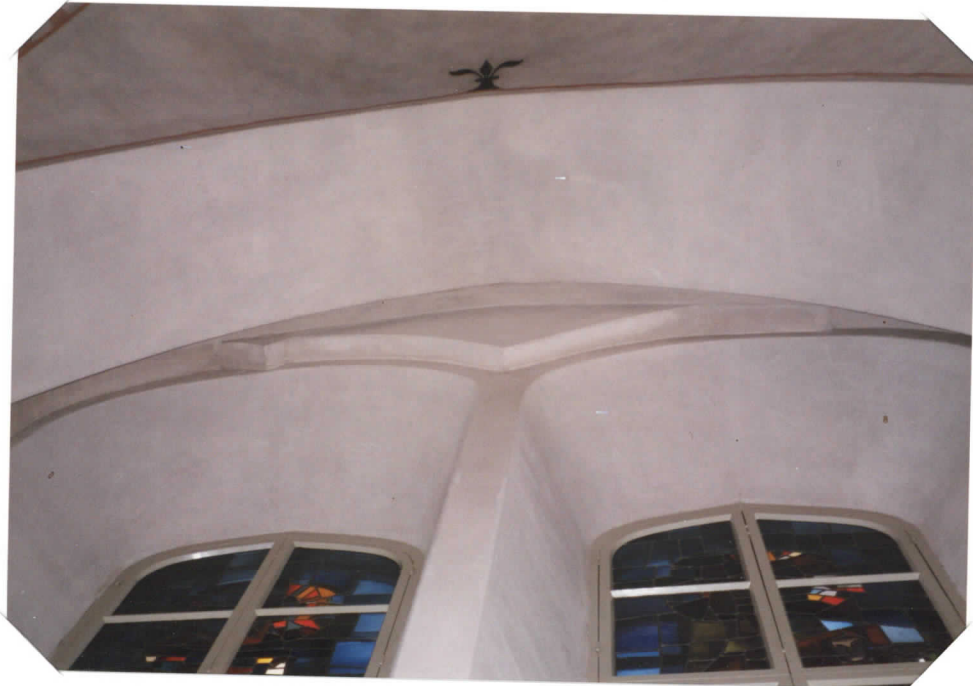
vasemmalla ikkunan yläpuolella pykälä,  
josta tiedetään ikkunan olleen kolmi-  
osaisen

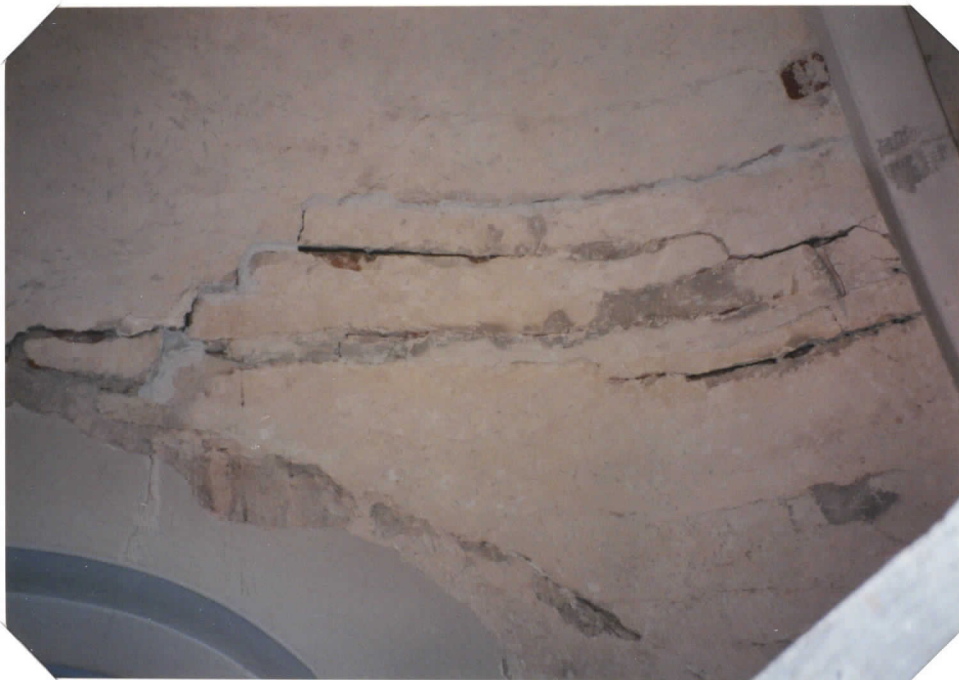
Esille otetuissa holvipinnoissa oli nokiläikkiä. Halkeamia oli eniten luoteisnurkassa, sakasti on todennäköisesti painunut sieltä. Siellä oli halkeamia täytetty kivikiiloilla, pohjoisseinässä oli yksi rautakiila.

halkeamia  
luoteisnur-  
kassa

Holvivaipat pestiin, jolloin noki ja hakun jäljet lähtivät melko hyvin pois. Ruoteet kalkattiin, seinäpinnat yhdistettiin holveihin leveällä laastikerroksella ja kalkattiin. Paneeliin sävytettiin saman värinen silikaattimaali.

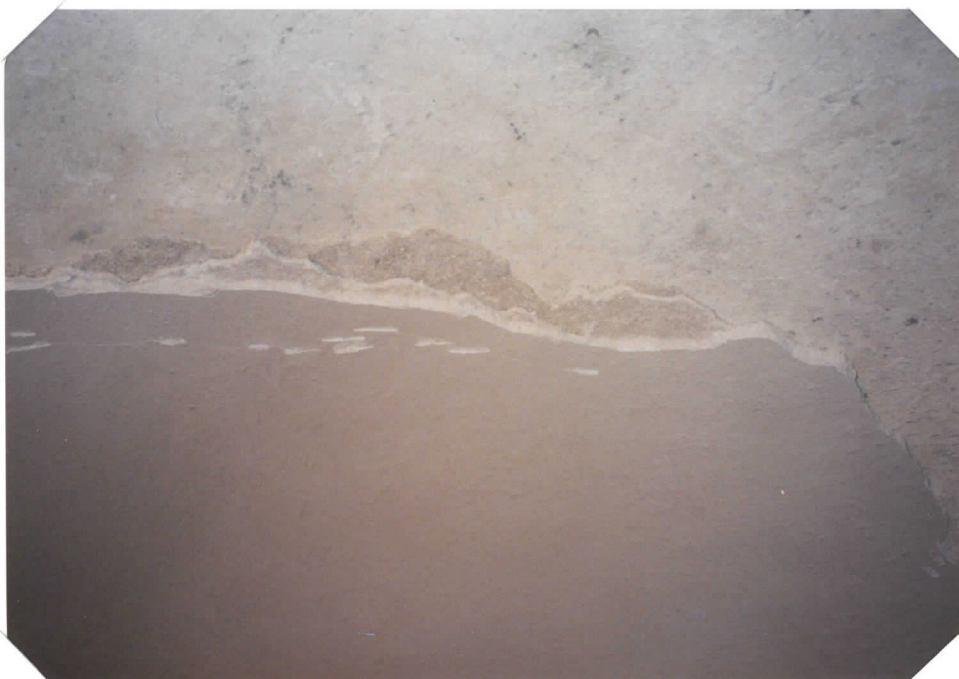
seinissä ainakin  
kaksi oikaisu-  
laastikerrosta  
(samanaik.)

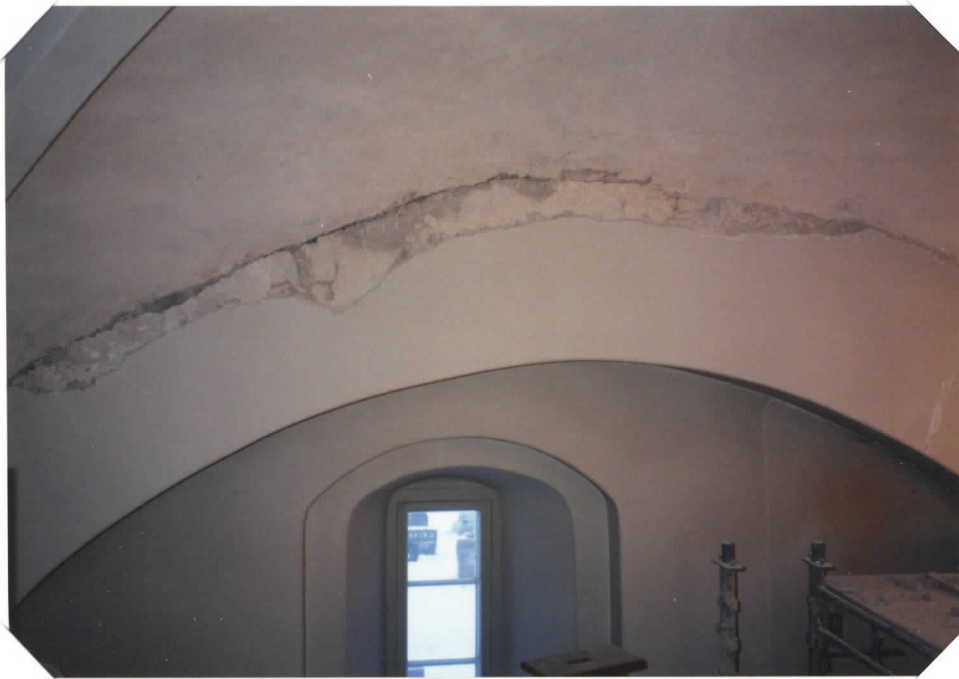
sakaramaiset nokijäljet itä-ikkunan päällä

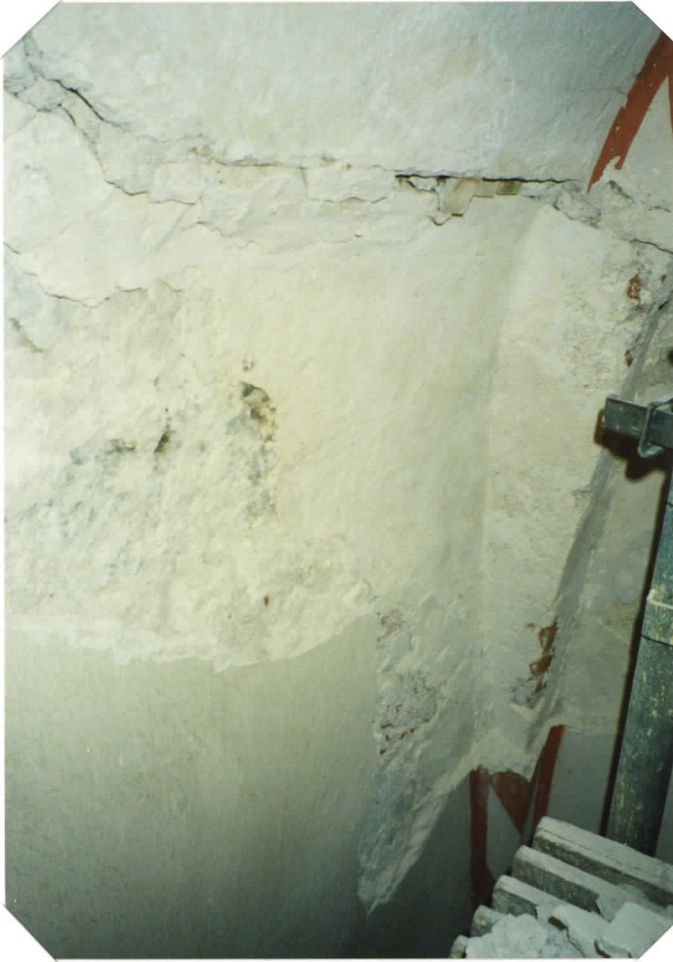
Alunperin oli tarkoitus ottaa esiin koko asehuoneen holvi- ja seinäpinnat alkuperäisinä. Eteläseinästä ja nurkista hakattiin kokeeksi alueita. Tällöin kävi ilmi, että osin paksujen oikaisu-laastikerrosten alla oleva seinä on erittäin pahoin vaurioitunut. Se on lisäksi kallistunut useita senttejä ja irtoillut holviosastaan. Pahimmissa halkeamissa on yhä näkyvillä kiiloja. Muut seinäpinnat päätettiin jättää ennalleen.

eteläisen asehuoneen  
lounaisnurkka

kiilat halkeamassa,  
seinä kallistunut  
useita senttejä

Esille otetut alueet on nyt entisöity. Halkeamat täytettiin ja häivytettiin, kaikki kuviot, jotka löydettiin, jätettiin näkyville.

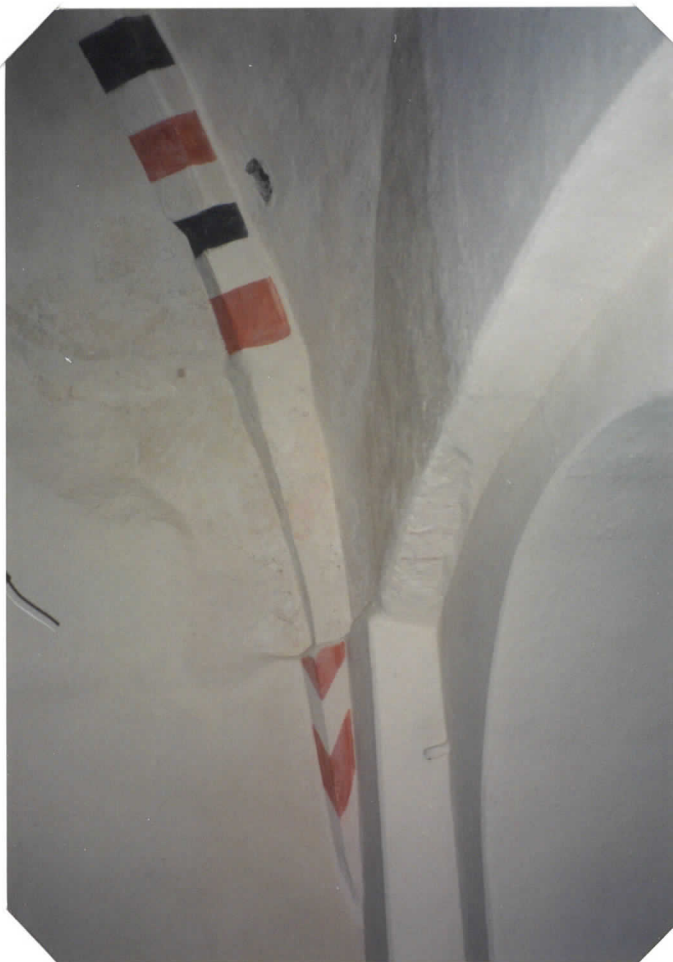
sama nurkka entisöinnin  
jälkeen

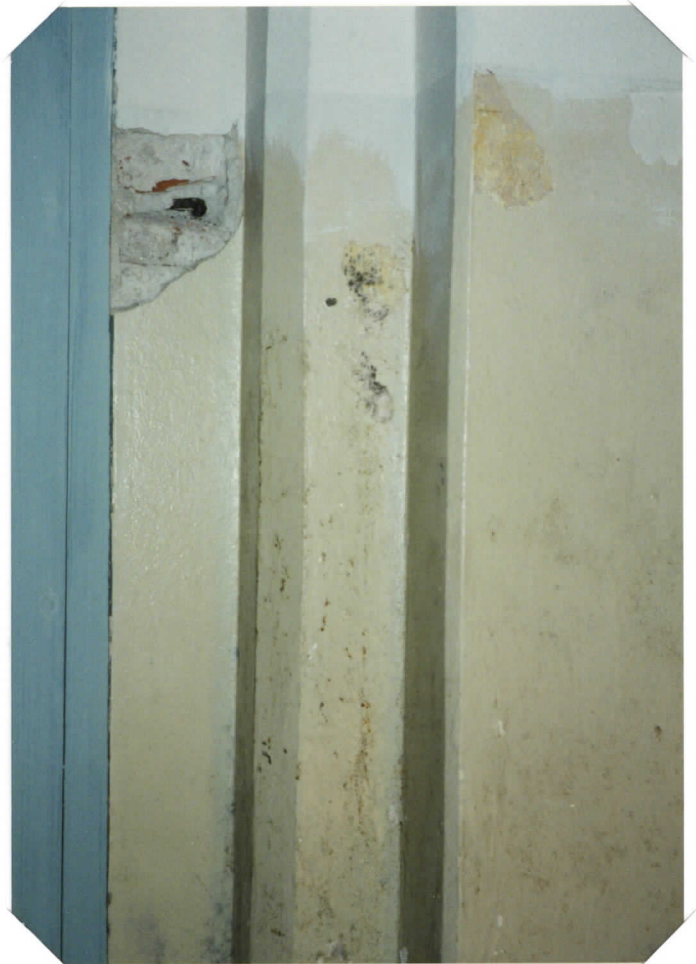
hometta eteläisen asehuoneen  
paneelimaalissa  
(alimpana tempera, päällä öljyväri?)

koko kirkkoa kiertävä paneeli  
homeessa viimeisen maalin alla

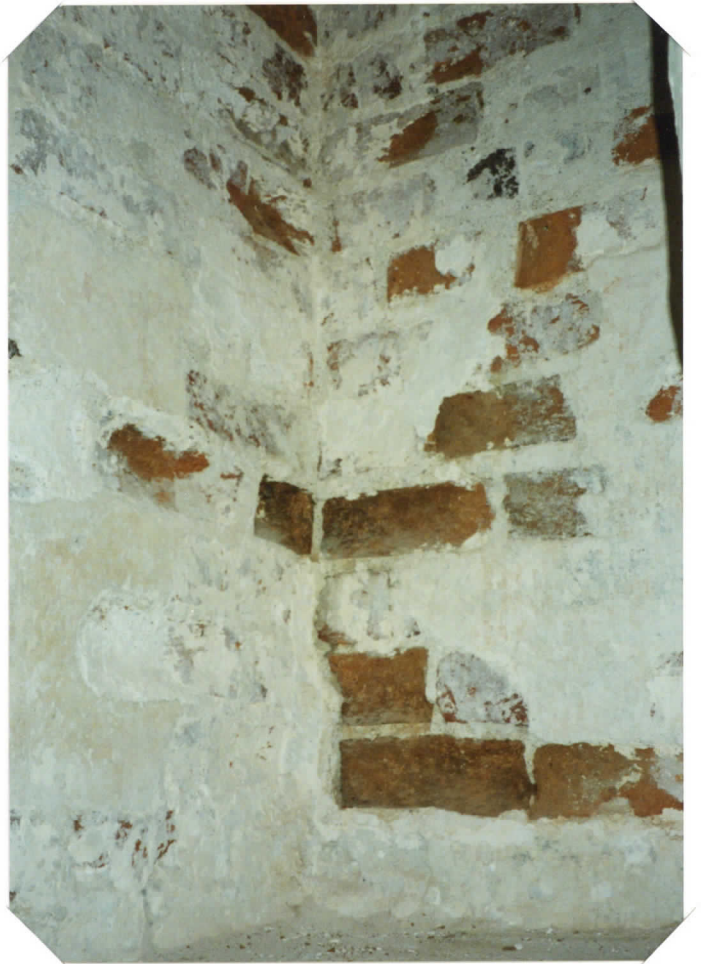
osa tiilistä oli rapautunut  
jo aikaisemmin

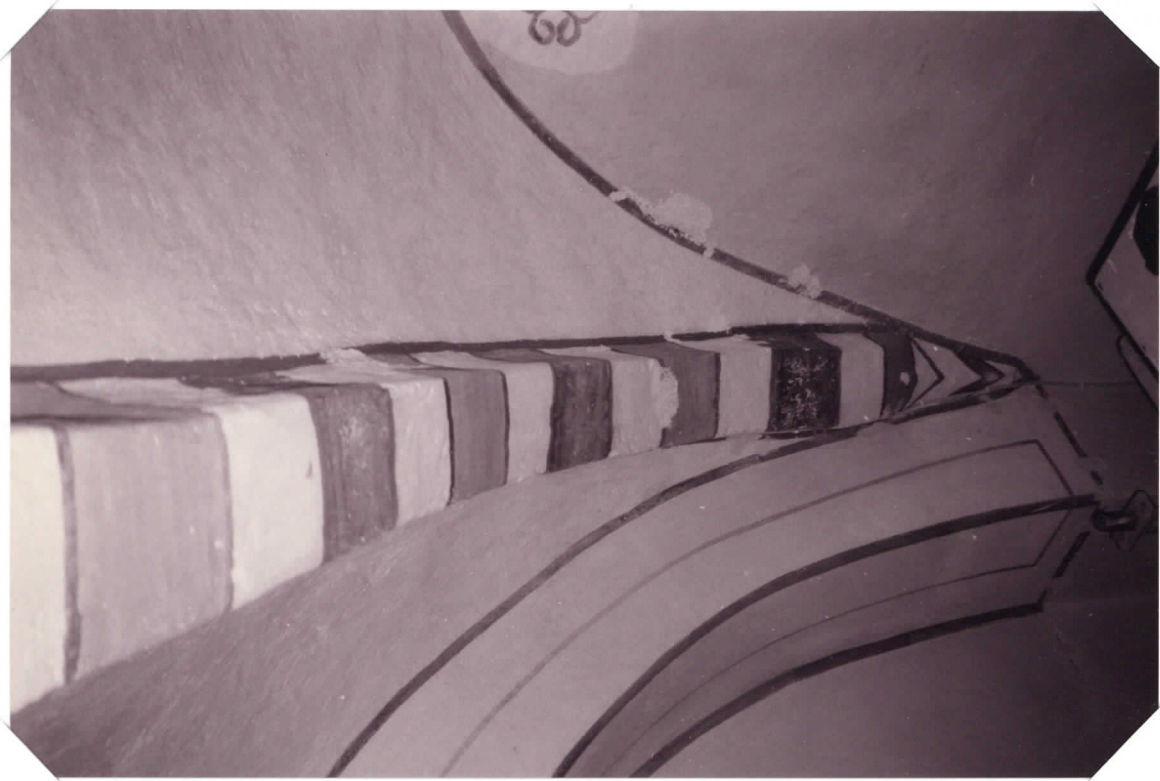
vaurioitunutta pintaa  
kaakkoisnurkassa
