Vesilahden kirkko  
Julkisivujen väritutkimus

20.5.2011

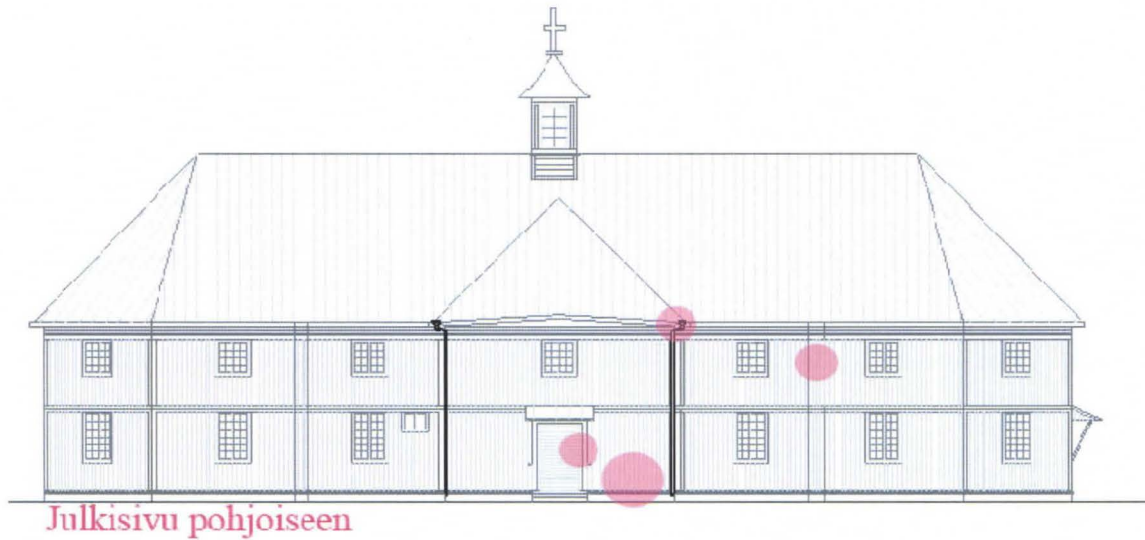
KUVA 1. Tutkimuskohdat kirkon pohjoisella julkisivulla: seinälaudoitus, pystylistä, alavaakalista, katoksen tukipuu ja ovi, katto ja seinän tukipilasteri.

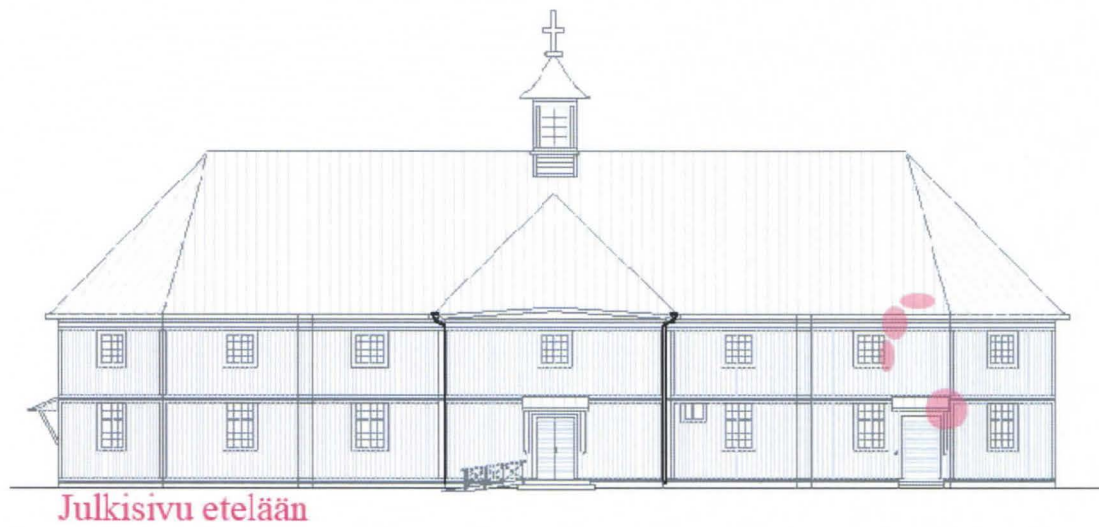
KUVA 2. Tutkimuskohdat eteläisellä julkisivulla: katto, seinän yläosan vaakalaudoitus, ikkuna ja vuorilista sekä katoksen alapuoli.

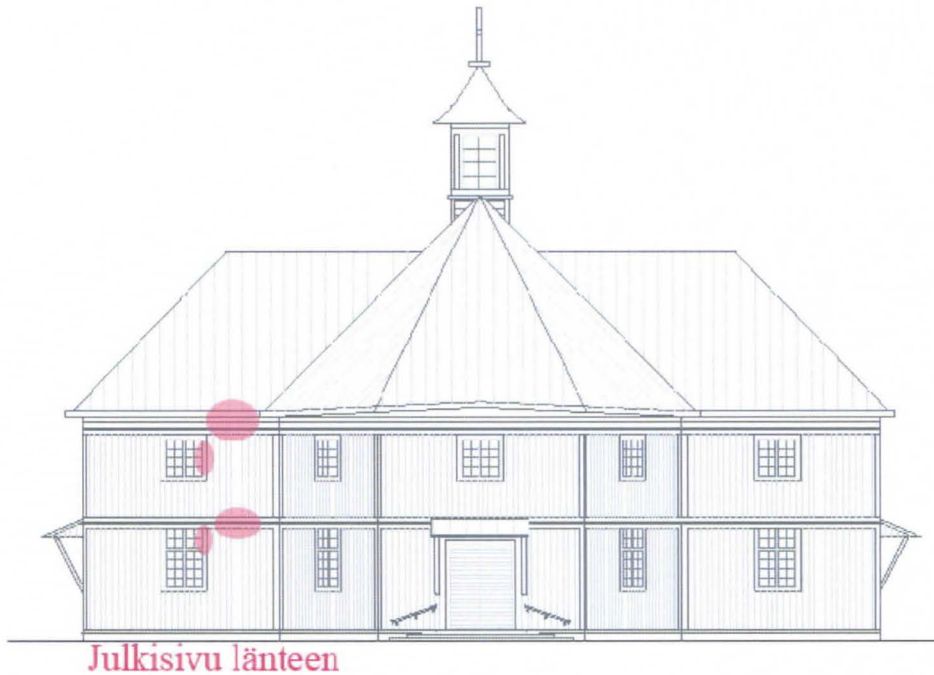
KUVA 3. Tutkimuskohdat kirkon läntisellä julkisivulla: seinän yläosan vaakalistat, ikkunat ja vuorilaudat sekä kerroslistat.

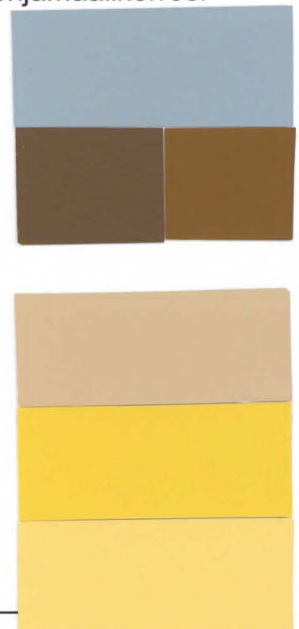
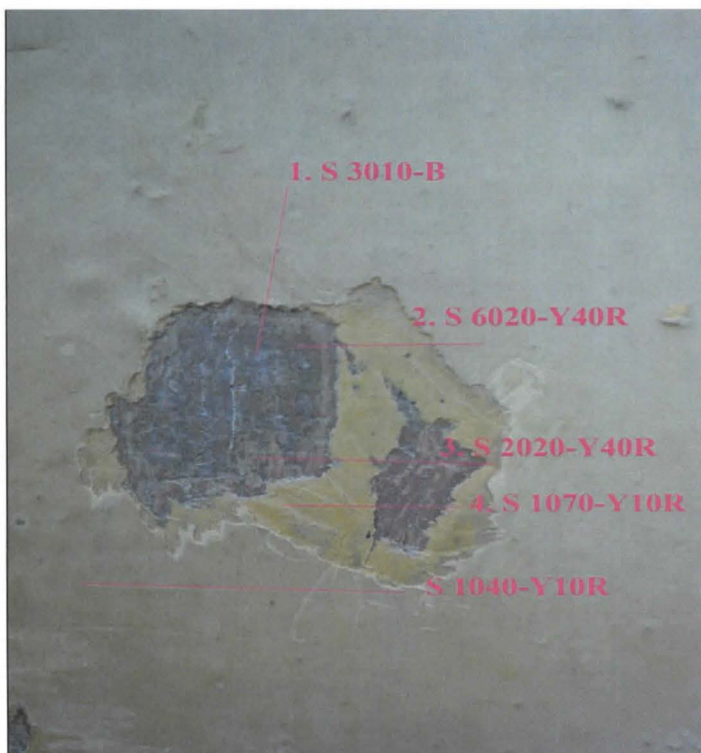
KUVA 4. Seinälaudoituksen maalikerrokset

Seinälaudoituksen (KUVA 4.) kaksi ylintä maalikerrosta lähtivät helposti mutta alimmat kerrokset olivat tiukassa ja sekoittuneet toisiinsa. Alimpien kerrosten pinnat olivat krakeloituneet, mikä selittää niiden sekoittumisen toisiinsa. Epäselvin kerros oli alin ruskea (kerros numero 2), josta ei saanut kunnollista pintaa esiin, joten sen värisävystä ei voi olla varma. Kerrosten 2. ja 3. välissä oli ohut valkoinen maalikerros, joka on todennäköisesti pohjamaalikerros.

- Alin värikerros
1. S 3010-B
  2. S 6020-Y40R/S 5040-Y30R  
hyvin ohut valkoinen maalikerros, todennäköisesti pohjamaali
  3. S 2020-Y40R
  4. S 1070-Y10R
  5. S 1040-Y20R  
Nykyinen pintaväri

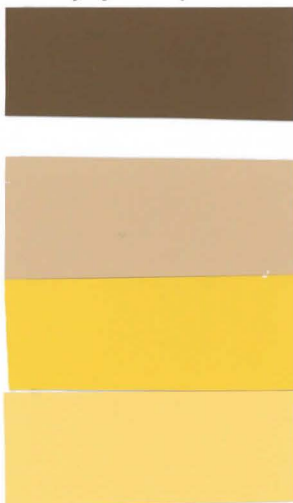
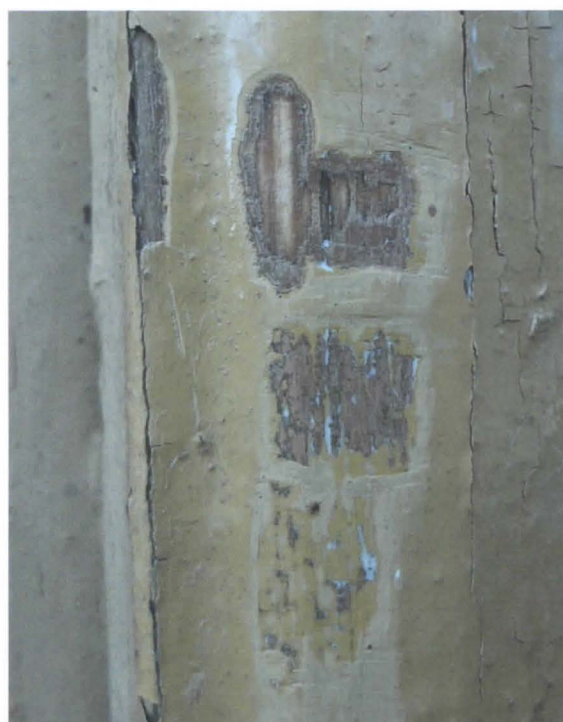
KUVA 5. Seinälaudoituksen pystylistan värejä

Pystylistassa oli samat värikerrokset kuin seinälaudoituksessa mutta alinta harmaata kerrosta ei löytynyt (KUVA 5.)

- Alin värikerros
1. S 6020-Y40R  
hyvin ohut valkoinen maalikerros
  2. S 2020-Y40R
  3. S 1070-Y10R
  4. S 1040-Y20R
- Nykyinen pintaväri

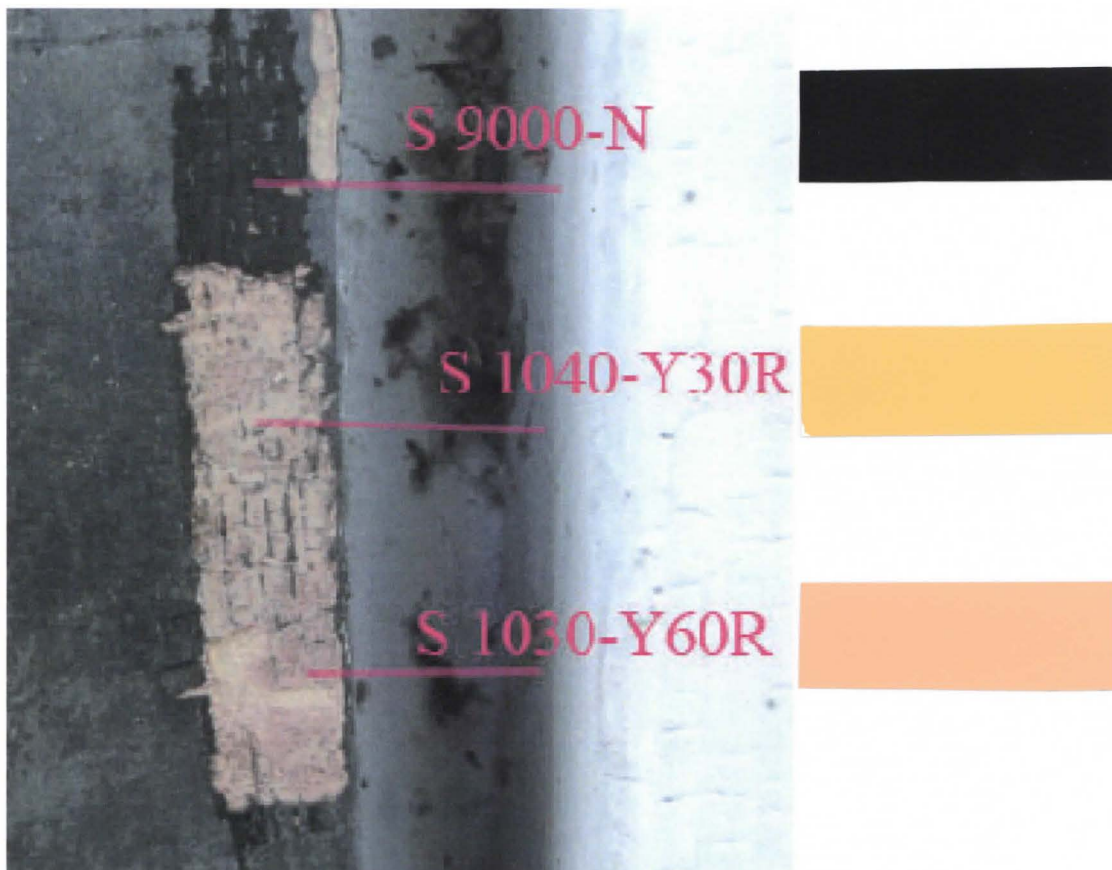
KUVA 6. Pohjoisen julkisivun oven värit

Ovessa oli noin 3 maalikerrosta (KUVA 6.). Pinta oli musta ja alla kaksi rusehtavan punaista maalikerrosta. Alimman kerrokset olivat sekoittuneet toisiinsa, joten niiden sävyistä ei voi olla täysin varma.

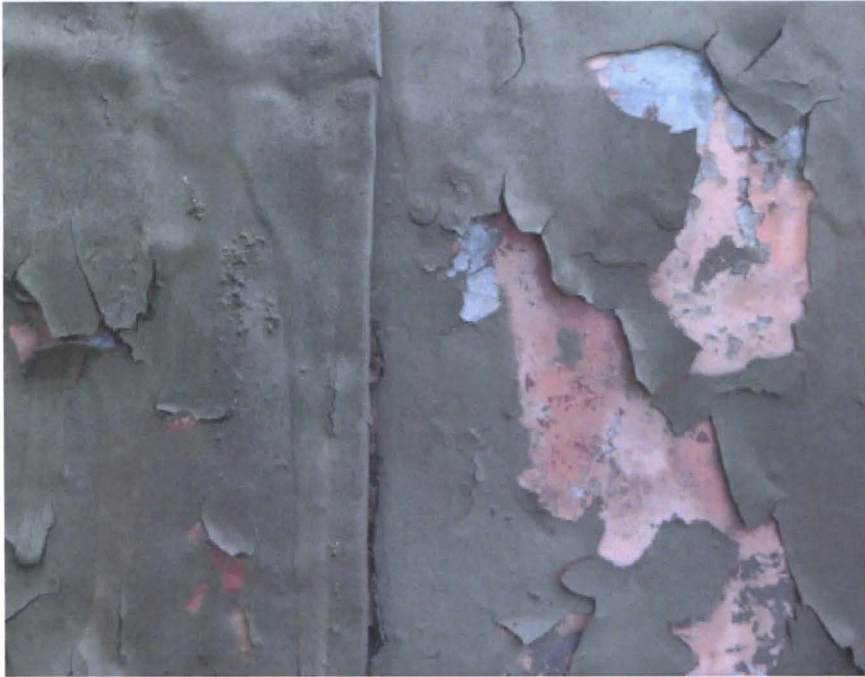
Katossa oli ruskea pintamaali, jonka alla oli punainen ruosteenestomaali. Pinta oli sävyltään S 6010-Y10R (KUVA 7.)

KUVA 7. Katon hilseilevää maalipintaa.

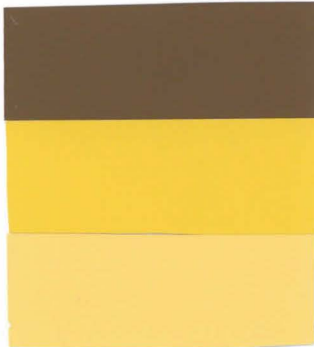
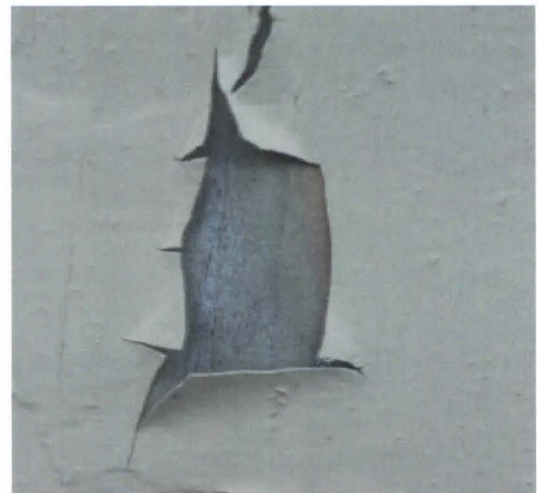
Seinällä olevien pilasterikoteloiden maalipinnat on uusittu ja nykyinen maalikerros kuoriutuu pohjaa myöden pois paljastaen puupinnan (KUVA 8.). Uusintamaalaus on suoritettu siten, ettei vanhoja maalikerroksia ole täysin poistettu ja nämä kohdat näkyivät paksumpina maalipinnassa (KUVA 9.) Näiltä kohdin löytyi samoja sävyjä kuin seinälaudoituksesta. Alimman ruskean maalikerroksen ja ylimpien välissä oli ohut valkoinen kerros, joka on todennäköisesti pohjamaalikerros.

KUVA 8. Pilasterin kuoriutuvaa maalia

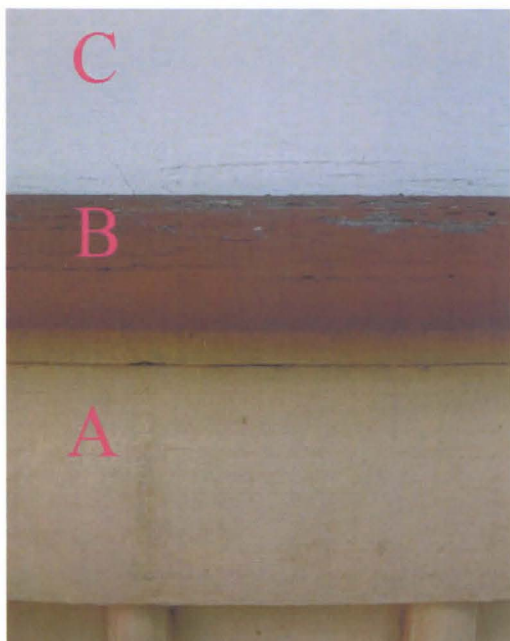
KUVA 10. Seinän yläosan vaakalistat

Kaikkien lautojen maalikerrokset olivat krakeloituneet ja sen takia sekoittuneet toisiinsa uusintamaalauksien yhteydessä. Tutkitun kohdan osat on jaoteltu (KUVA 10.) kirjaimin A-C. Värit on lueteltu taulukossa 1. Pinnoista sai esiin noin 1-4 maalikerrosta mutta osassa niissä oli todennäköisesti enemmän kerroksia. Kohdasta löytyneet sävyt olivat samoja, kuin seinälaudoituksesta rakennuksen pohjoispuolella löytyneet, kuten valkoinen pohjamaali ja vaalea punertavanruskea. Kohdan B alinta maalikerrosta ei saatu kunnolla esiin ja ylimmän maalikerroksen alla oli valkoinen ohut valkoinen kerros. Pinnat olivat täysin krakeloituneet ja sekoittuneet toisiinsa (KUVA 12.). C kohdassa oli vain kaksi maalikerrosta ja vaikutti, että se on maalattu uudelleen jossain vaiheessa siten että alta on poistettu maalikerroksia (KUVA 13.).

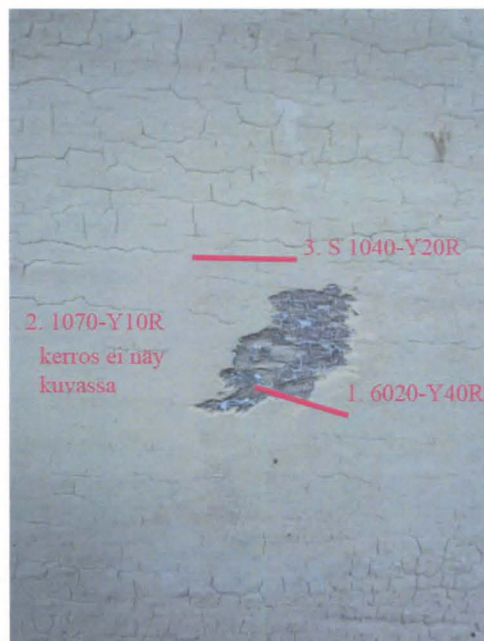
KUVA 11. Kohdan A värit

A	B	C
Alin värikerros	Alin värikerros	Alin värikerros
1. S 6020-Y40R	1. punertava maali	1. S 1070-Y20R
2. S 1070-Y10R	2. S 0507-Y20R	2. S 0500-N/valkoinen
3. S 1040-Y20R	3. S 4550-Y50R	Nykyinen väripinta
Nykyinen väripinta	Nykyinen väripinta

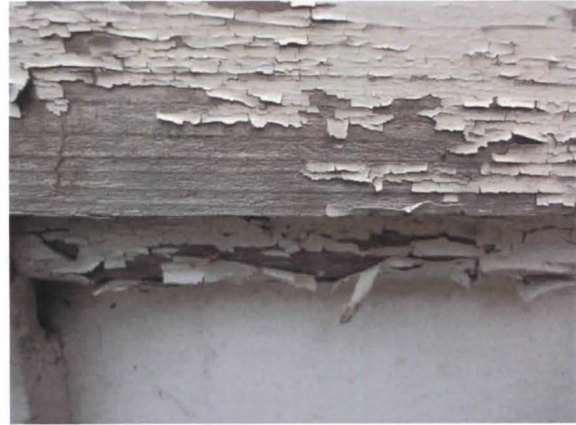
Ikkunoihin oli selvästi vaihdettu puuosia, tämä on tapahtunut todennäköisesti vuonna 1994 tehdyn ikkunoiden kunnostamisen yhteydessä. Näiltä paikoin löytyi vain yksi maalikerros. Ikkunoiden maalipinnat olivat erittäin huonokuntoiset ja maali hilseili irti paljastaen harmaantuneen puupinnan (KUVA 14.). Ikkunoiden maalipinnan lähin sävy oli S 0300-N. Ikkunoista löytyi paikoin viitteitä ruskean maalin käytöstä mutta kunnollisia pintoja ei saanut esiin maalipinnan voimakkaan hilseilyn takia. Löytynyt väri oli sävyltään rusehtavaa ja lähin sävy oli S 2030-Y30R.

KUVA 14. Ikkunan hilseilevää maalipintaa

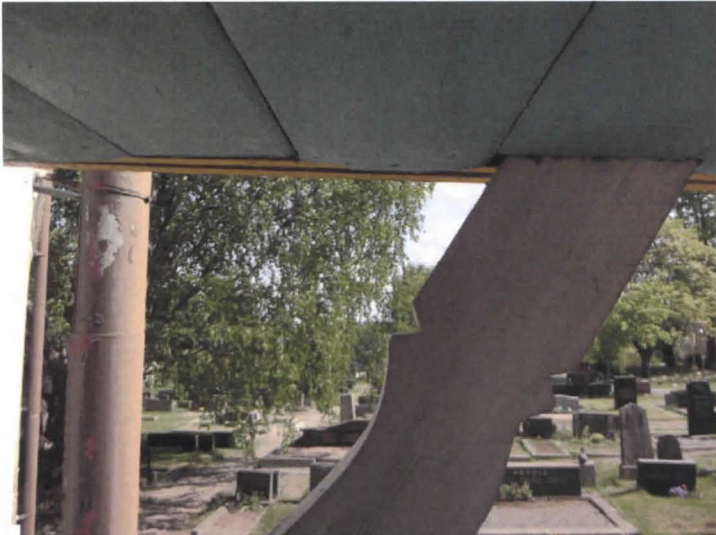
KUVA 15. Katoksen tukipuu

Kirkon jokaista ulko-ovea suojaa katos, joka on tuettu seinään (KUVA 15.). Katoksen alapuolen sinertäväksi maalatusta laudoituksesta löytyi vain yksi kerros maalia sävyllään S 2030-B ja katoksen räystäslistasta keltaista sävyllään S 1060-Y20R (KUVA 16.). Maalipinnat olivat kauttaaltaan krakeloituneet.

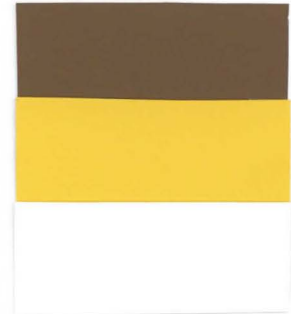
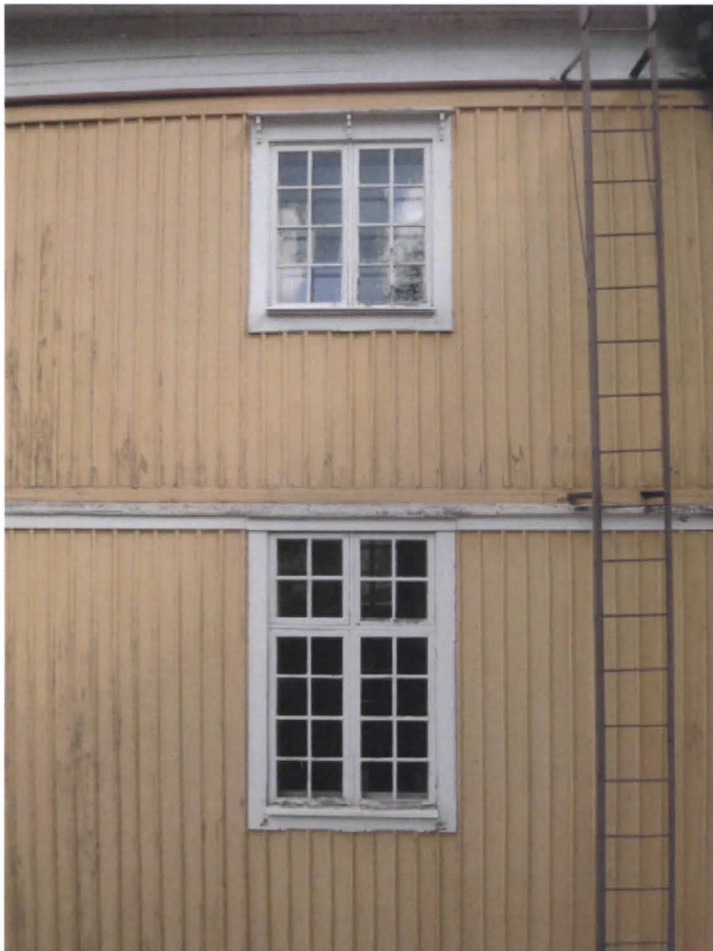
KUVA 17. Läntisen julkisivun ikkunoita ja kerroslista

Rakennuksen ympäri kiertää valkoinen kerroslista (KUVA 17.). Listasta löytyi noin 3-4 maali-kerrosta mutta ne olivat hankalasti esiin otettavissa. Ylimmät kerrokset, valkoinen ja sen alla oleva keltainen, olivat hyvin tiukassa. Listan värit olivat samat kuin eteläisen julkisivun yläosan valkoisen vaakalaudoituksen mutta alin kerros oli punertavan ruskeaa väriä (KUVA 18.).

- Alin värikerros
1. S 6020-Y40R
  2. S 1070-Y20R
  3. S 0500-N/valkoinen
- Nykyinen väripinta

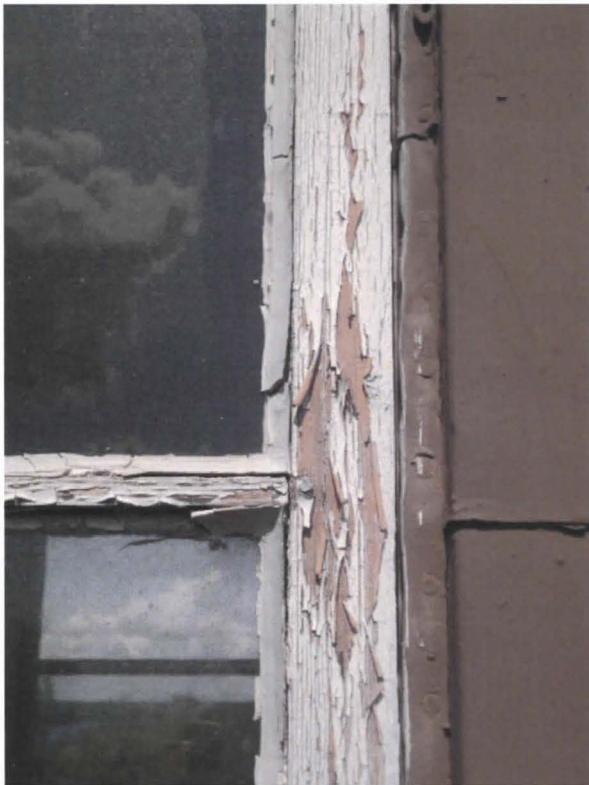
KUVA 19. Kattolyhdyn ikkunaa ja seinäpintaa

Kirkon katolla olevan kattolyhdyn värit olivat pellitetyn pinnan osalta samat kuin katon ja ikkunat olivat maalattu samalla valkoisella kuin muutkin. Valkoisen maalin alla saattaa olla samaa ruskeaa, jota löytyi muista ikkunoista mutta maalipinnan huonon kunnan takia mitään pintaa ei saatu kunnolla esiin (KUVA 19.).
