Viitasaaren kirkon väritutkimus

kesäkuu 2004

VÄRIKERROSTEN ANALYSOINTI

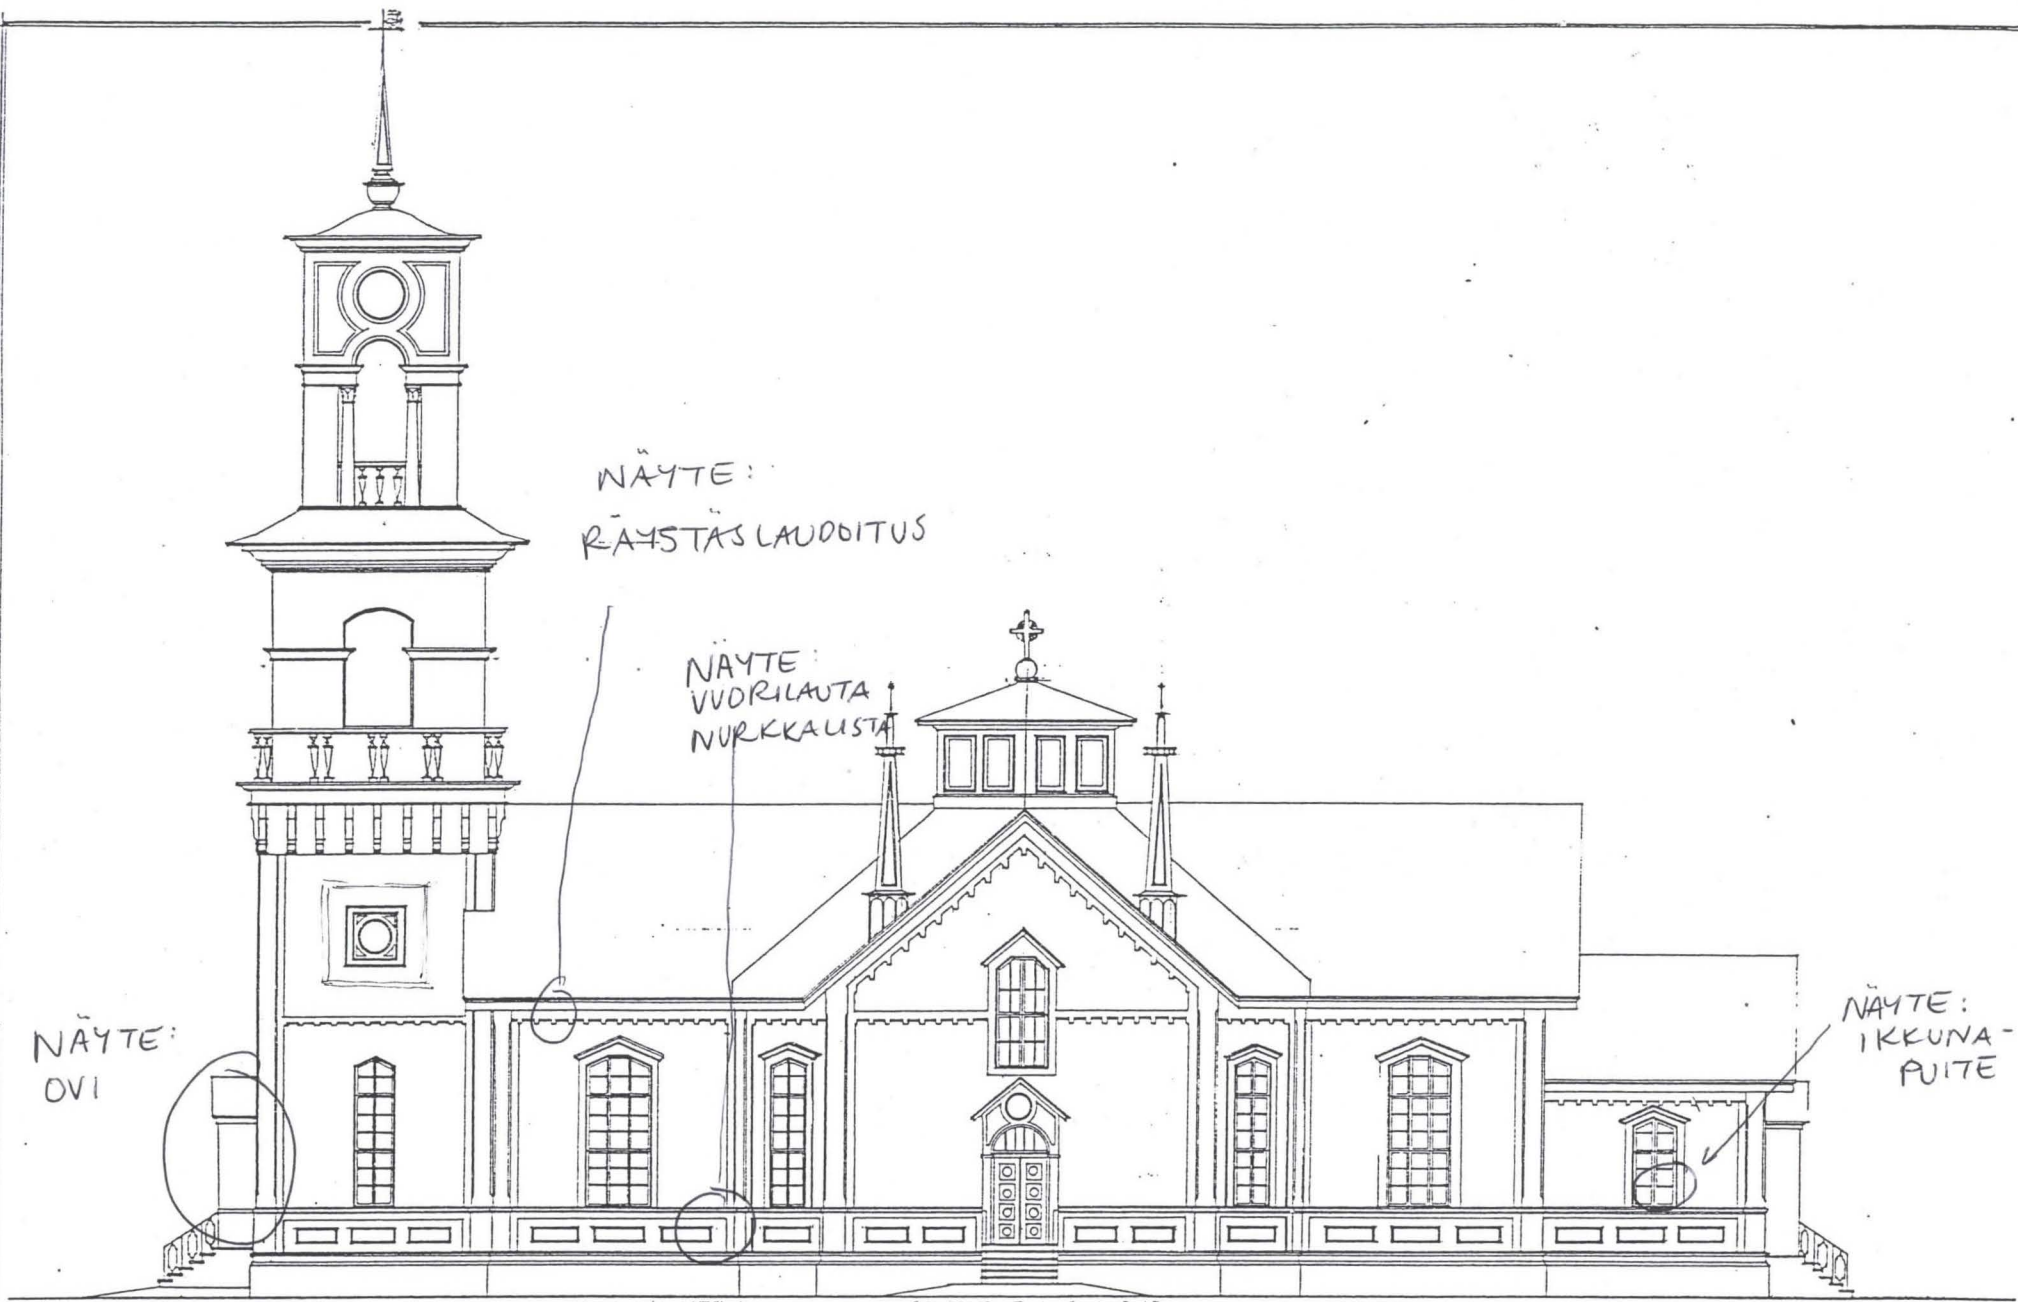
SIVUFASADI

NÄYTE:
RÄYSTÄS LAUDOITUS

NÄYTE:
VUORILAUTA
NURKKAUSTA

NÄYTE:
OVI

NÄYTE:
IKKUNA-
PUITE
