BERGHAMN-LEMBERSÖ
VÄYLÄHANKE

Arkeologinen inventointi

Tampereella 10.9.2014

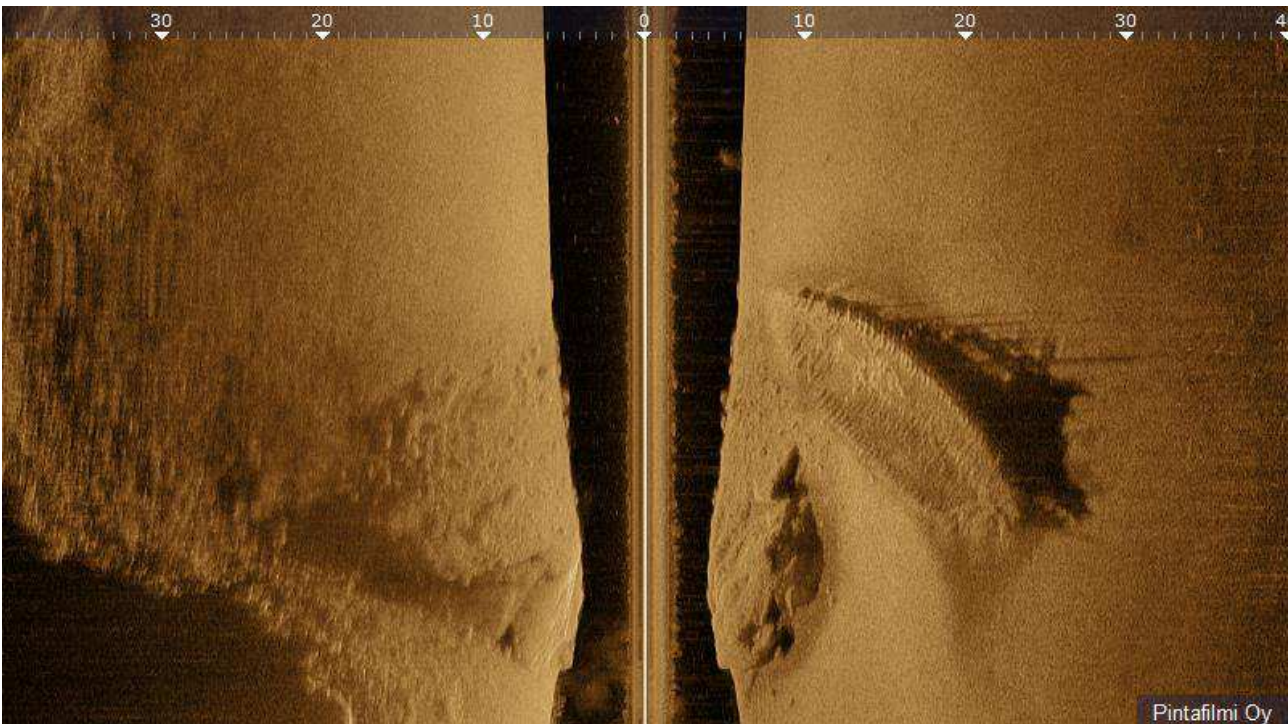
Kuva 1. Viistokaikuluotaukkuva Röst –hyllystä. Keula on kohti kuvan yläreunaa. Tiheä kaaritus näkyy kuvassa hyvin.

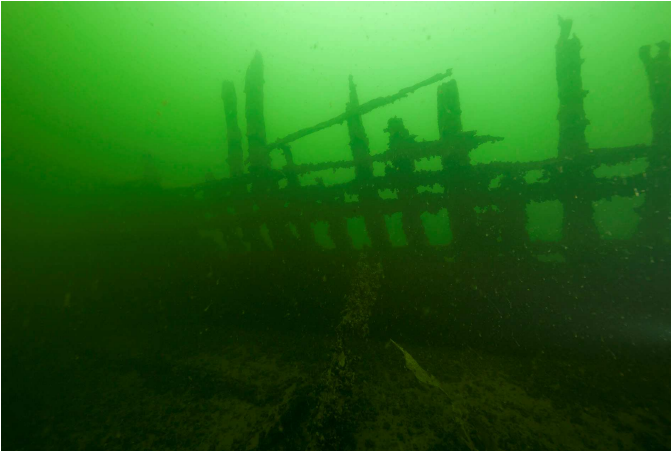
Kuva 2. Styyrpuurin puolen kylkeä kuvattuna aluksen keskivaiheilta kohti perää. Kylkikaaret nousevat pohjasta jopa neljä metriä. Alus on hyvin hauras.

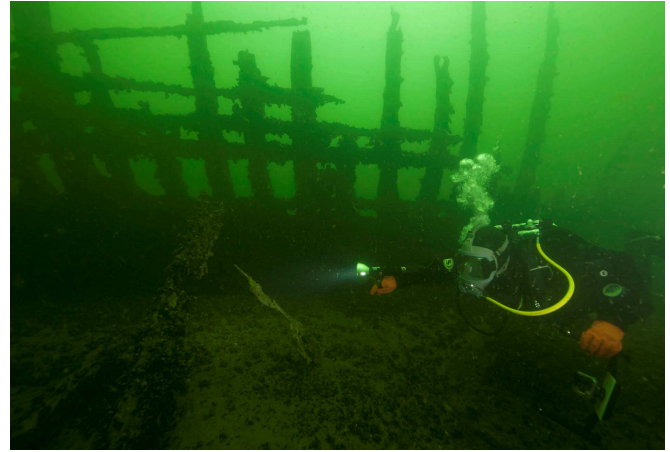
Kuva 3. Styyrpuurin puolen kylkeä keskilaivan kohdalla. Pohjalla makaa kaaren kappaleita ja kylkilankkuja. Pohjasedimentin sisällä on todennäköisesti runsaasti hyllyn kappaleita.

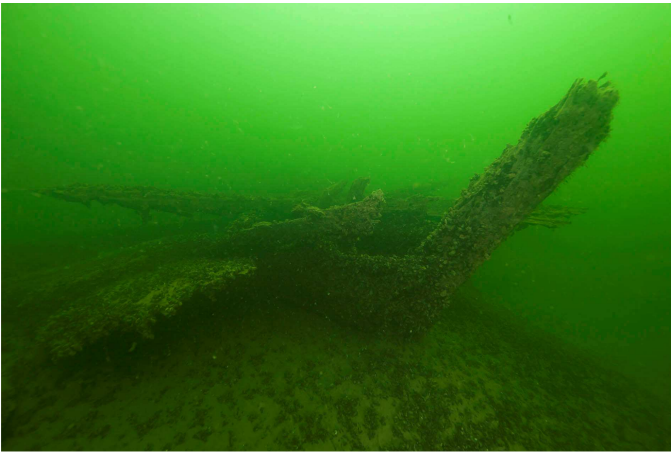
Kuva 4. Peräranka ja irti revähtäneet kyljet. Kaari on kaatunut aluksen sisään.

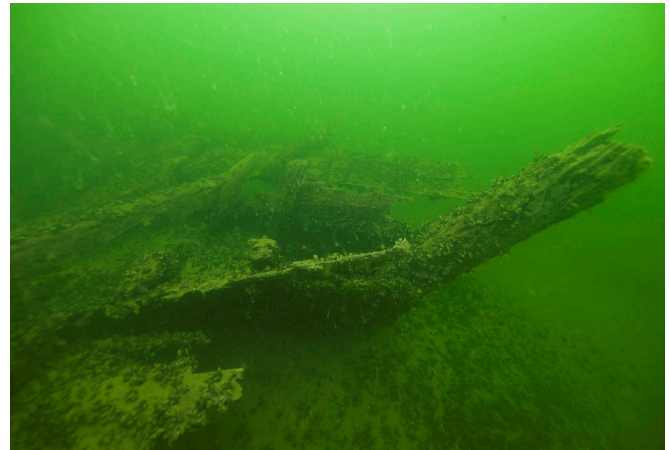
Kuva 5. Aluksen peräranka. Pohjimmaisiet kaaret ovat pysyneet paikoillaan. Erotettavissa limisaumaisuus kylkilankkuissa. Puumateriaali on hyvin kulunutta.

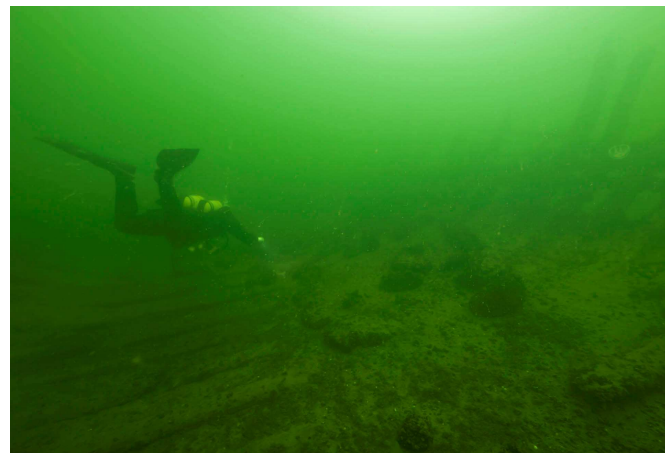
Hyllyn sisällä, sen puolivälin tienoilla, on kolmisenkymmentä kappaletta isohkoja kiviä. Kivet ovat kooltaan pään kokoisesta noin puolimetriä halkaisijaltaan oleviin. Kivet voivat olla aluksen painolastikiviä. Tällainen määrä kiviä ei tosin olisi riittänyt aluksen painolastiksi, paitsi jos alus oli upotessaan muuten hyvin raskaassa lastissa ja lasti olisi sittemmin pelastettu. Kivimäärä ei myöskään riittäisi aluksen tahalliseen upottamiseen.

Kuva 7. Aluksen keskivaiheilla on kiviä, joiden arvellaan olleen painolastia. Kuvattu kohti keulaa.

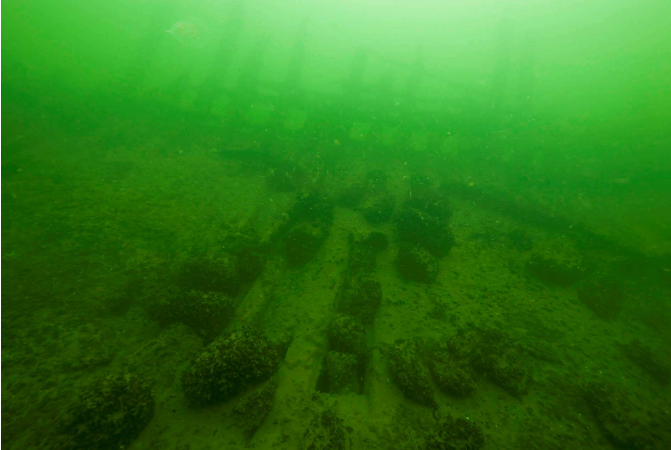
Kuva 8. Aluksen keskivaiheilla olevat kivet. Kuvattu kölilinjan kohdalta kohti styyrpuurin puolen kylkeä.

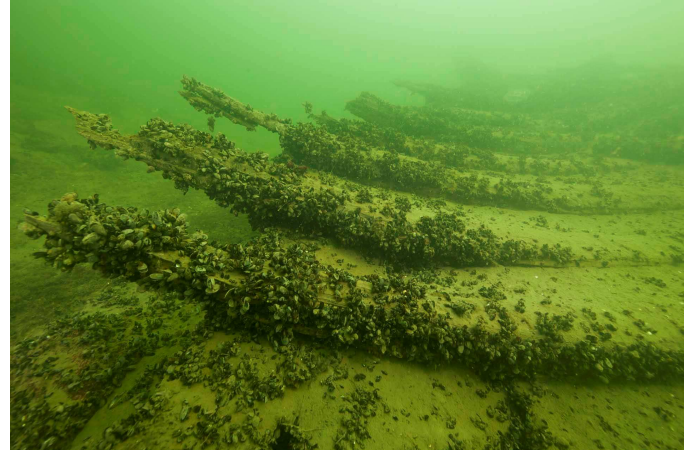
Kuva 9. Paapuurin puolesta kylkeä. Sinisimpukat peittävät esillä olevaa puuta. Kuvattu kohti perää keulan lähellä.

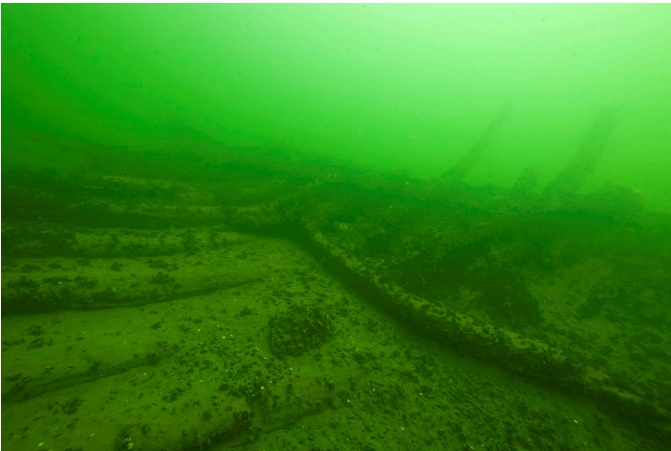
Kuva 10. Aluksen keula kuvattuna sisäpuolelta. Kölilinja kulkee sisään kaatuneen kaaren kohdalla.

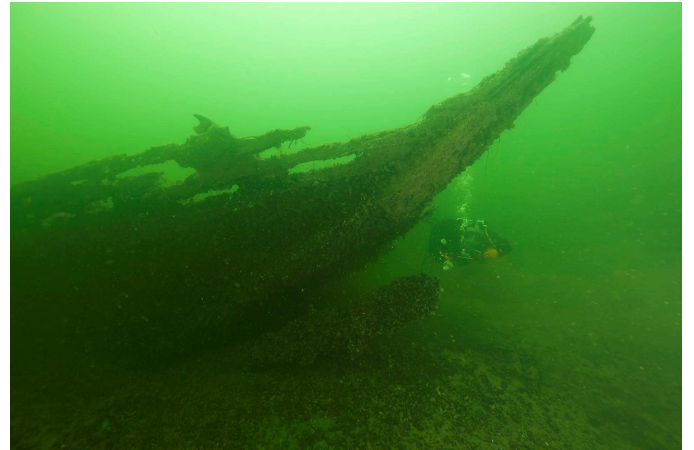
Kuva 11. Keula kuvattuna styyrpuurin puolelta. Keularangan alempi osa on revennyt irti. Limisaumaisuus havaittavissa kylkilankuissa.

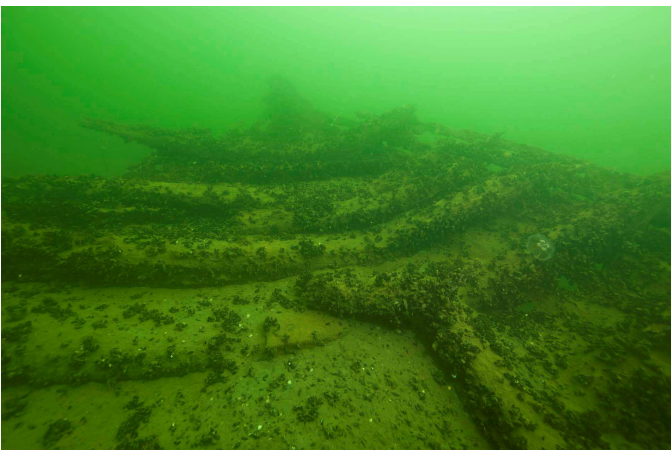
Kuva 12. Keulassa on tiheä ja vankka kaaritus. Hyllyn pohjaosa on täyttynyt hiekalla.

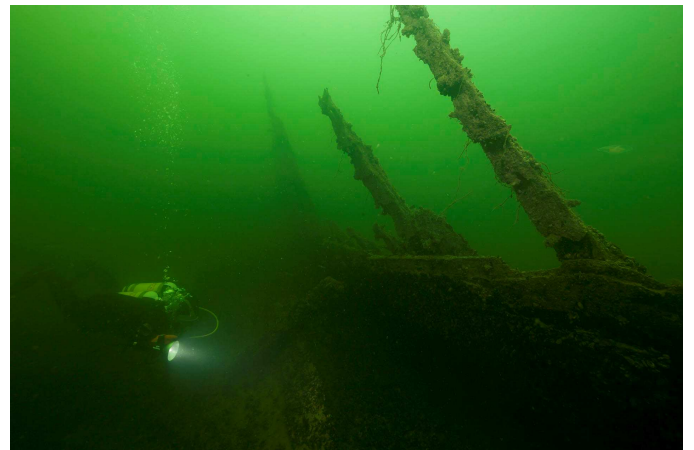
Kuva 13. Styrrpuurin kylkeä lähellä keulaa, kohti perää kuvattuna. Veistokaarissa on puutappeja, joilla laitalankut ovat olleet kiinnitettynä.
