LAMMINAHO: KÖÖKI (rak.n:o 3)

Vauriokartoitus ja korjaussuunnitelma

Rakennuskonservaattori
Kaisu Siika-aho

29.9.1992

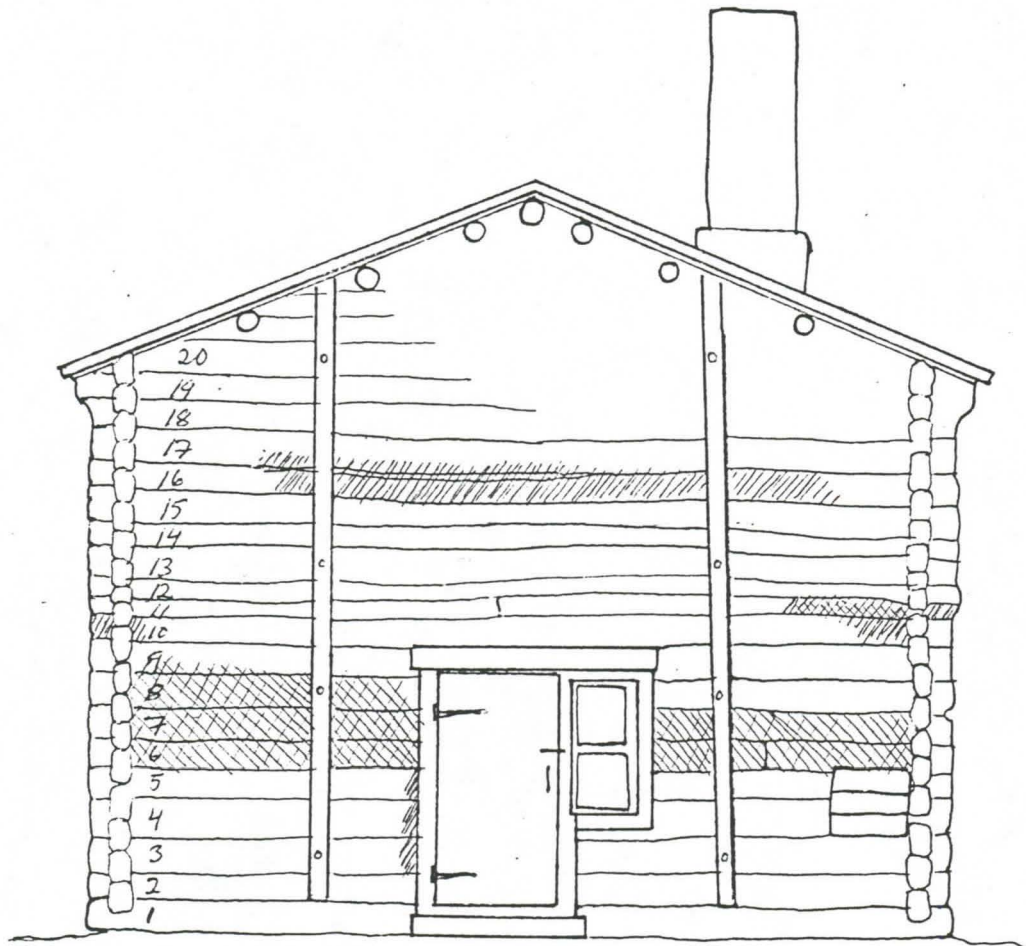
PIIROS 2. Kaakkoisseinän vauriot

Hirsivauriot: kaakkoisseinä

- HIRRET 3-5: hirrenpääät lahoja oven vuorilaudan alta ja vierestä
6-7: rakennuksen sisäpuolella hyönteisvaurio koko seinän pituudelta, myös 6:nnen hirren päässä olevassa hirsipaikassa. Puuainees on suurimmaksi osaksi kovaa ja tervettä puuta. Tuhohyönteisten lentoaukot ovat pyöreitä, läpimitaltaan 1,5 - 2,5 mm. Hirsissä on sekä vanhoja että uudelta näyttäviä vioitusjälkiä.
- 8: em. hyönteisvaurio jatkuu oven ja etelänurkan välillä.
9: em. hyönteisvaurio hirren alareunassa oven ja etelänurkan välillä.
10: hirren pää lahonnut poikki etelänurkan salvoksesta, myös toinen pää laho yläosastaan.
11: itänurkan pääty laho, sisäpuolella em. kaltainen hyönteisvaurio. (KUVAT 11-12)
16: läpeensä laho melkein koko pituudeltaan. Yläreunassa suuri vesitasku, joka kerää sisäänsä sadevedet.
17: alapuoli laho noin 2 metrin matkalta em. vesitaskun kohdalta.

Kaakkoisseinällä oleva vesitasku - hirsi 16 - (piirros 4) korjataan myös paikkaamalla. Tässä kohdin tehdään paikkaus hirteen puutapeilla kiinnitettävällä puupaikalla (piirros 3). Myös tässä tapauksessa on kiinnitettävä huomiota siihen, että paikka estää sadeveden pääsyn paikan ja paikattavan hirren väliin.

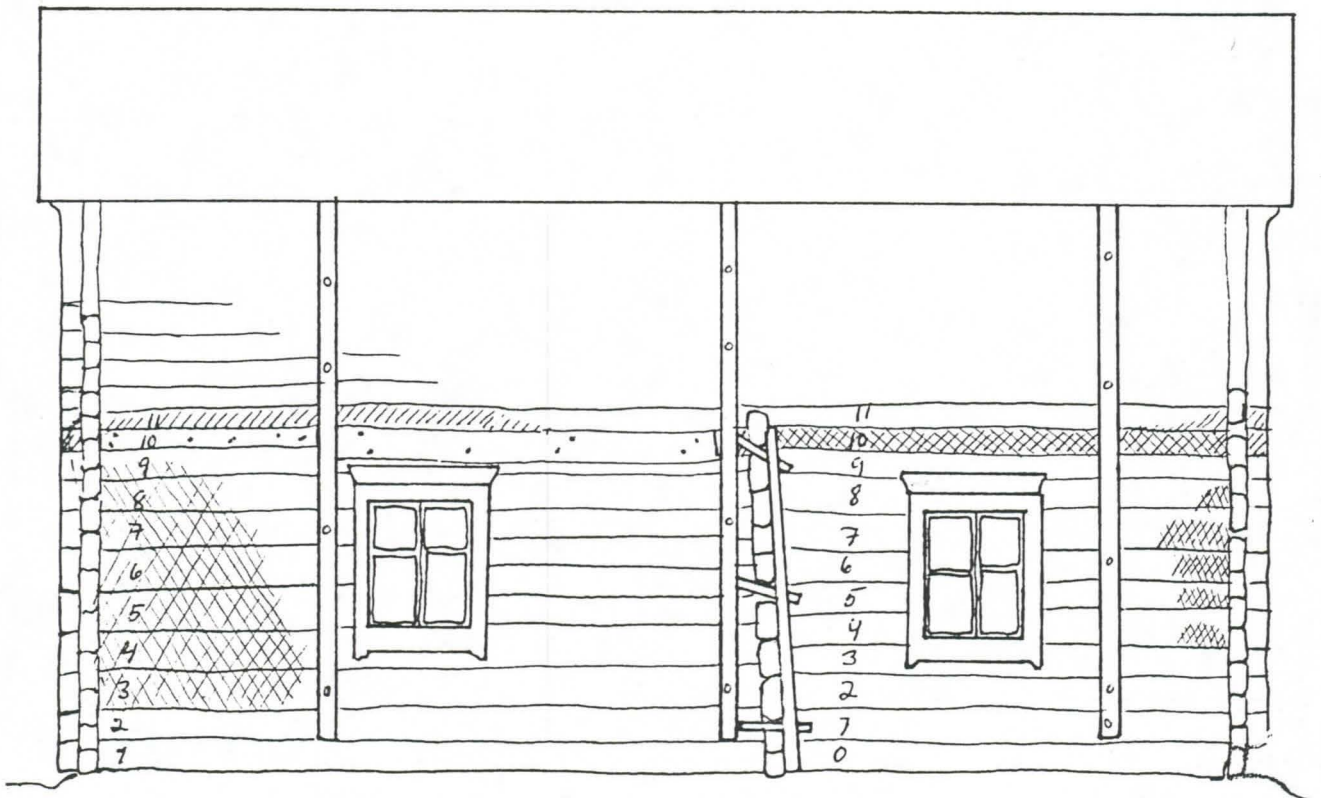
PIIRROS 3. Lounaisseinän vauriot.

Hirsivauriot: Lounaisseinä

HIRRET 3-9: rakennuksen sisäpuolella tuohyönteisten viotusjälkiä länsinurkan puoleisessa päässä, pesuhuoneen kohdalla (lentoaukot 1,5 - 2,5 mm). Sekä vanhoja että uudelta näyttäviä aukkoja.

4-8: hyönteisvioletus hirsien eteläpäädyssä (kuten edellä).

10: hyönteisvioletus sisäpuolella koko seinän pituudelta. Pesuhuoneen kohdalla hirsi on lahonnut ja se on suojattu kahdella sen kylkeen naulatulla laudalla. Leveä, väliseinästä pesuhuoneen ikkunan päälle ulottuva lauta suojaa hirttä kastumiselta. Hirren länsipäähän naulattu kapea lauta päästää sadevedet lahon hirren sisään.

11: hirren eteläpää on laho, katkennut salvoksen kohdalla. Pesuhuoneen kohdalla hirren alaosa on laho ikkunan päältä länsipäätyyn saakka.

Rakennuksen alin yhtenäinen hirsikerta on pahoin lahonnut. Sitä on suojattu lounaisseinällä lautapaikoilla. Muilla seinillä ei ole tarvetta ulkoa päin ehyen ja toimivan hirren suojaukseen. Lounaisseinän paikoista (piirros 1) kapeampi lauta on korvattava leveämmällä. Lauta sijoitetaan siten, että yllä oleva hirsi muodostaa tippanokan laudan päälle samoin kuin lauta itse muodostaa tippanokan alapuolella olevan hirren päälle (piirros 2). Lautaa asennettaessa on pidettävä huolta siitä, että lauta ei ulkone seinästä paljoa. Samoin on vältettävä alla olevien hirsien turhaa työstämistä. Lauta kiinnitetään nauloilla.

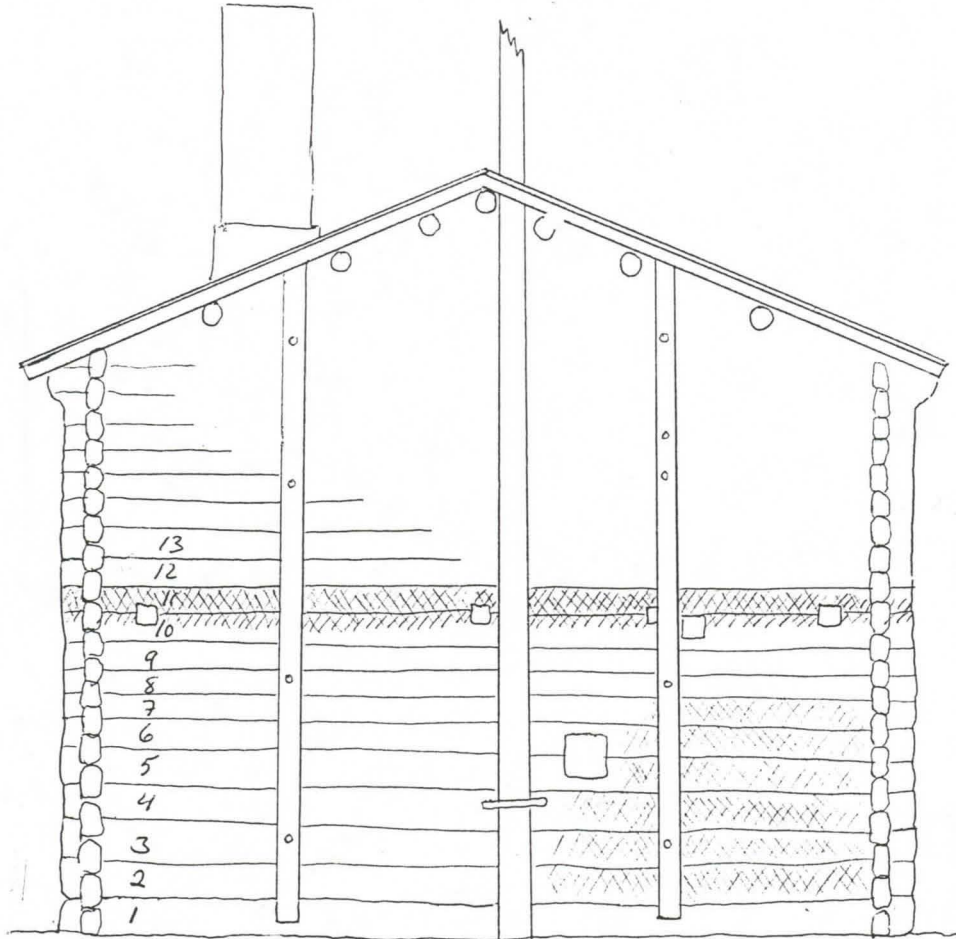
PIIRROS 4. Luoteisseinän vauriot.

Hirsivauriot: Luoteisseinä

HIRRET 2-7: hyönteisvioletusta pesuhuoneen kohdalla seinän sisäpuolella. Ei uutta vioitusta.

10-11: hirret lahoja koko seinän pituudelta, hyönteisvaurioita. Ei uutta vioitusta.

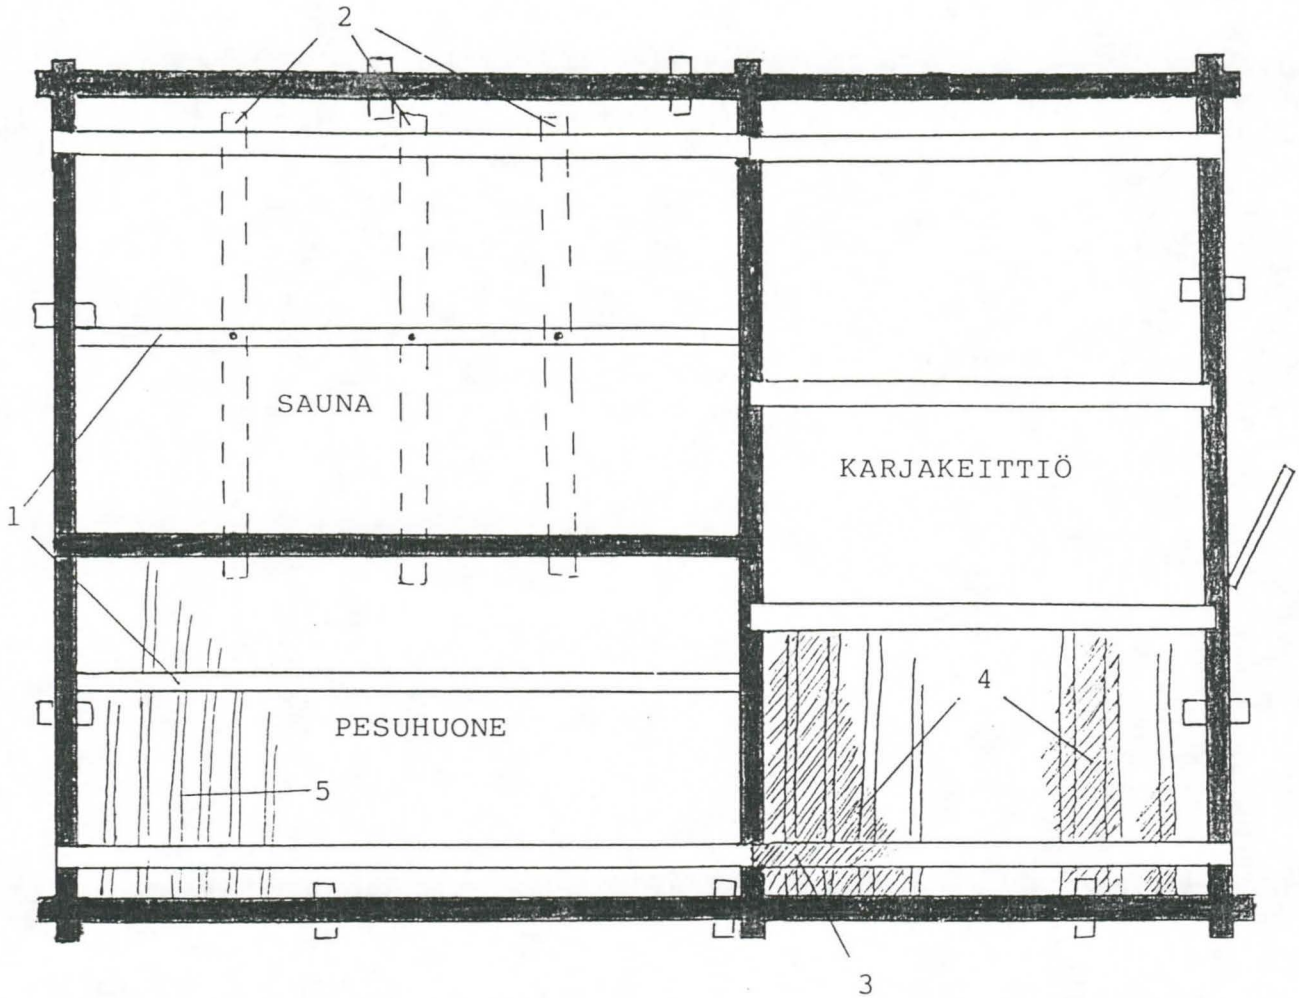
PIIRROS 5. Välikaton rakenteet ja vauriokohdat.

Karjakeittiön lounaanpuoleinen välikatonkannattaja on lahonnut (KUVAT 13 n. 70 cm:n pituudelta pesuhuoneen puoleisesta päästä. Myös välikaton laudoitus on lahoa nurkan läheisyydessä. Kannattajassa ja laudoituksessa on valkoista, kuivanutta sienirihmastoja. Syynä näihin vaurioihin on ilmeisesti katon vuotaminen ennen v. 1975 tehtyä nykyistä pärekattoa. Laudoituksessa on lahokohta myös karjakeittiön kaakkoisseinän läheisyydessä. Pesuhuoneen kohdalla on välikatossa hyönteisvioletusta lomalaudoituksen päällimmäisissä laudoissa lähellä länsinurkkaa. Hyönteisten vauriojäljet ovat vanhoja. Piirros 5. 14

1. Uudemmat kannatinhirret
2. Välikaton yläpuolella kulkevat tukihirret
3. Lahokohta kannatinhirressä
4. Välikaton laudoituksen lahkohdat
5. Hyönteisvioletusta välikaton lomalaudoituksen ylälaudoissa

Karjakeittiön välikaton lounaisseinän puoleisen kannattajan lahonnut pää tuetaan kannattajaa vahvistamalla. Sen seinäpuoleiseen kylkeen kiinnitetään pulteilla (\varnothing 10 mm) 40 mm leveä ja 125 mm korkea tuki, joka ulottuu pesuhuoneen puoleisesta päästä kahden metrin päähän (piirros 5-6). Välikaton laudoituksesta korvataan lahot laudat uusilla lounaisseinästä seuraavaan kannattajaan saakka seuraavasti: lomalaudoituksen alalaudoista laudat 1-3 ja 9, yläpuolisista laudoista 1-3 (vain niin pitkälti kuin lahoa on) sekä laudat 8 ja 9 (piirros 6). Paikkaukset tehdään samanlaisella kanttaamattomalla sahalaudalla kuin alkuperäislaudoituskin on tehty.

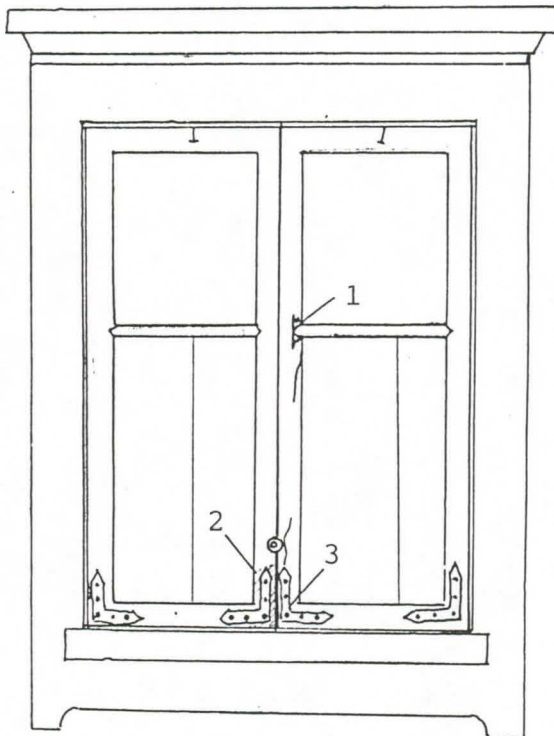
PIIRROS 7. Ikkuna 2, ulkopuitteiden vauriot.

Karjakeittiön lounaisseinän ikkunan (ikkuna 2; ks. myös kuvat 6,8 ja piirros 7) ulkopuitteet ovat ohutrakenteisia. Ne ovat uraikkunoita, joissa ikkunaruudut ovat puitteisiin höylätyissä urissa. Välipuutovat kapeita ja profiloituja. Puitteiden alakulmissa on kulmaraudat. Suurimmaksi osaksi pois kuluneen vihreän lahonsuoja-aineen alla on kulunut valkoinen öljymaali. Puitteet ovat kauttaaltaan hyvin säänkuluttamat (tumma lahonsuoja-aine on omalta osaltaan lisännyt auringon kuluttavaa vaikutusta). Alanurkkien kulmaraudat ovat ruostuneet, vääntyilleet ja osittain irti. Puu kulmarautojen alla on paikoitellen lahoa. Myös etelänurkan puoleisen puitteen välipuun kiinnityskohta on lahonnut. Molemmat alaruudut on tehty kahdesta kappaleesta. Ikkunan vuorilaudat on uusittu v. 1976 ja käsitelty myöskin lahonsuoja-aineella. Vihreä väri on kulunut pois melkein kokonaan. Ikkunalauta on päällystetty pellillä.

1. Puite lahonnut, pala pois.
2. Pystypuun alaosa laho.
3. Kulmarauta vääntynyt ja puoliksi irti.
4. Lahokohtia myös muiden kulmarautojen alla.
5. Kulmaraudat ruostuneet.

Entisen karjakeittiön ja pesuhuoneen lounaisseinän ikkunoiden (2,3) ulkopuitteet korjataan tiheäsyisellä puulla käyttäen vedenkestävää PVC-liimaa ja puutappeja. Kulmarautojen alla olevat puosot tarkistetaan ja paikataan tarvittaessa. Kulmaraudat puhdistetaan elektrolyysillä. Mikäli puitteen korjaus ei vaadi sen purkamista, kulmaraudat jätetään paikoilleen ja yritetään puhdistaa teräsharjalla. Puhdistuksen yhteydessä tarkistetaan kulmarautojen kunto. Huonokuntoiset kulmaraudat korvataan uusilla, mikäli puitteen kunto vaatii toimivien kulmarautojen käyttöä. Pesuhuoneen ikkunan (ikkuna 3) ulkopuitteet oikaistaan, lasit laitetaan paikoilleen ja kittaukset uusitaan käyttäen pellavaöljykittiä.

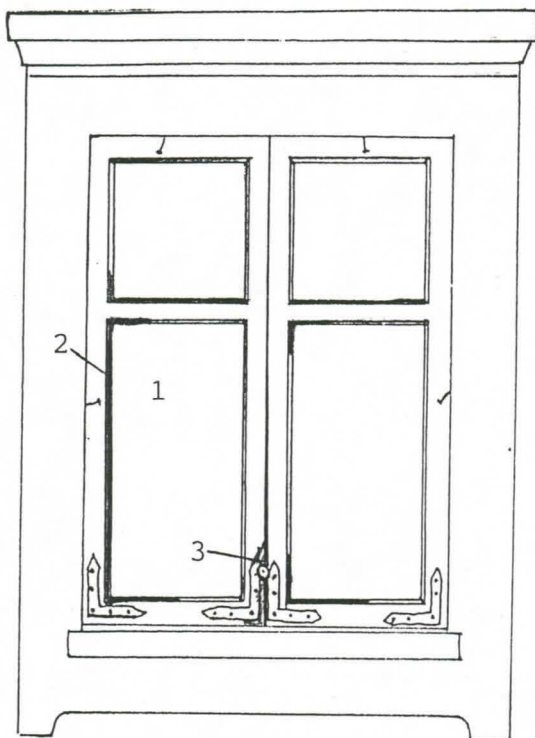
PIIRROS 8. Ikkuna 3, ulkopuitteiden vauriot.

Pesuhuoneen ikkunassa on kaksi kaksiruutuista ulkopuitetta ja kolmiruutuinen, T-mallinen sisäpuite (ikkuna 3, kuvat 5,7; piirros 8). Ulkopuitteiden puosot ovat sään kuluttamia, vääntyilleitä. Ikkunaruudut ovat osittain irronneet ja työntyneet ulos päin, kitit ovat paikoin halkeilleet ja tippuneet pois. Puitteissa on lahoa alakulmissa kulmarautojen alla. Kulmaraudat ovat ruostuneet. Ikkunalaudan päällä on useammasta palasta tehty suojapelti. Ikkunanpuitteet ovat olleet valkoseksi maalattuja. Vuorilaudat on uusittu v. 1976 ja käsitelty kuten puitteetkin lahonsuoja-aineella. Vihreä väri on kulunut pois lähes kokonaan.

1. Ikkunaruutu työntynyt ulos päin.
2. Kitti tippunut pois.
3. Pystypuitteen alaosa lahonnut.
4. Lahokohtia myös muiden kulmarautojen alla.
5. Kulmaraudat ruostuneet.

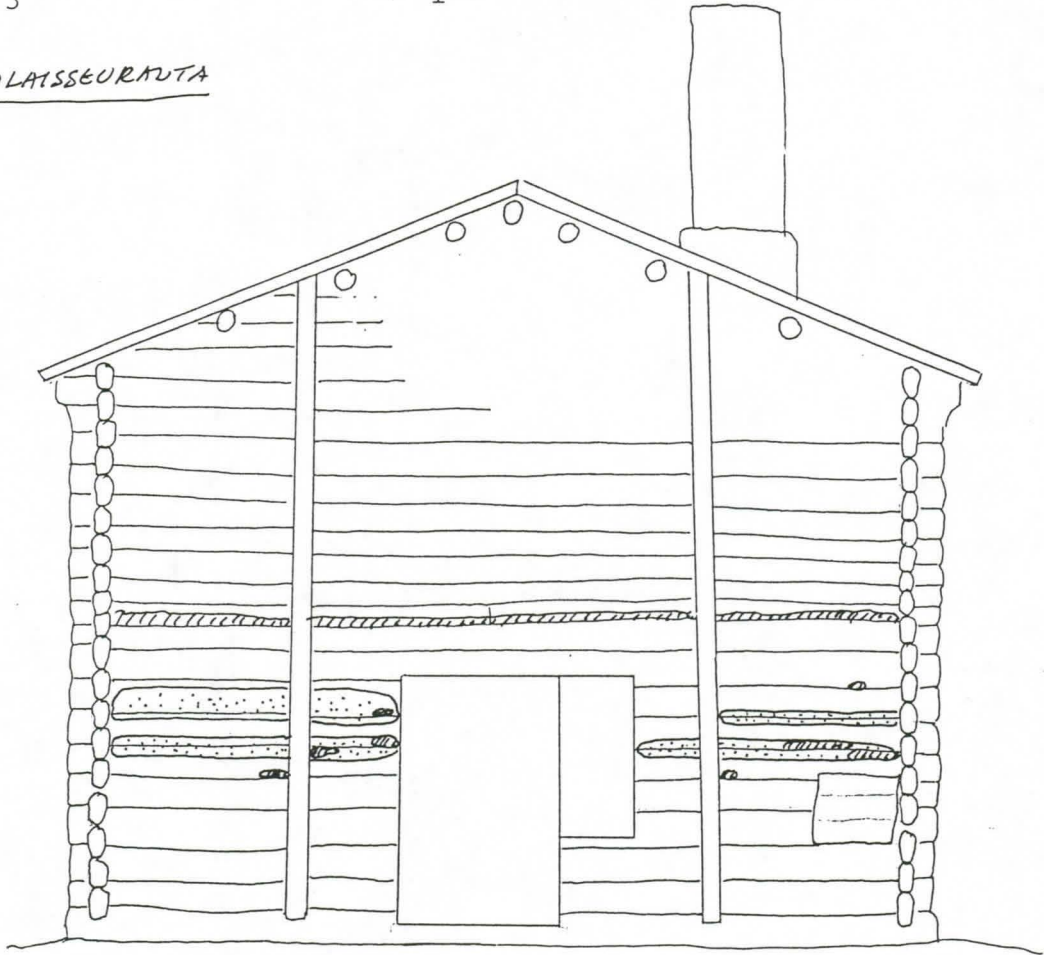
KAAKKOISSEINÄ

UUDET LENTOAUKOT
-

ENNEU KEVÄTTÄ - 92 OLLEET LENTOAUKOT

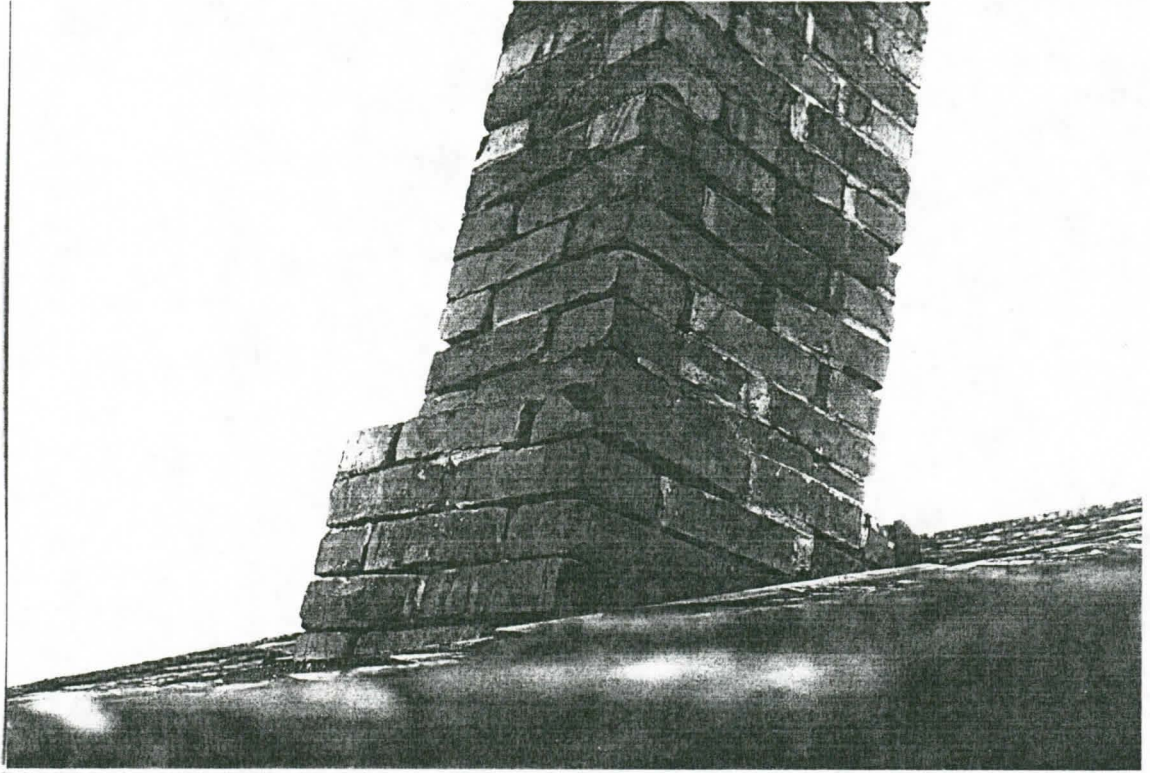
15. SAVUPIIPPU POHJOISESTA (VALOK. KAISU SIIKA-AHO, 1990)

Saunan ja karjakeittiön palomuuuri on rakennettu huoneiden väli-seinän varaan. Saunassa siihen on liitetty kertalämmitteinen pöytäkiuas, karjakeittiön puolella Porin Mainio -muuripata. Muuri on halkeillut sieltä täältä, rappaus on tippunut pois saunan puolelta muurin yläosasta, karjakeittiön puolelta koko muurista. Myös piippu on vintin kohdalta ja ulkoa liikkunut ja halkeillut. Laasti on paikoin varissut pois tiilien välistä (kuva 15-16). Muuri ja piippu eivät ole käyttökunnossa.

Muurin ja piipun korjaukset tehdään vasta kun mahdolliset hirsi-työt on tehty. Palomuurin halkeamat paikataan, muuri rapataan ja piipusta lohkeilleet laastit korvataan uusilla. Laastina käytetään koostumukseltaan samanlaista laastia kuin palomuurissa ja piipussa on käytetty entuudestaan. (Laastin koostumus tutkitaan.)
