LAMMINAHO: NAVETTARAKENNUS (rak.n:o 4-8)

Vauriokartoitus ja korjaussuunnitelma

Rakennuskonservaattori
Kaisu Siika-aho

9.9.1992

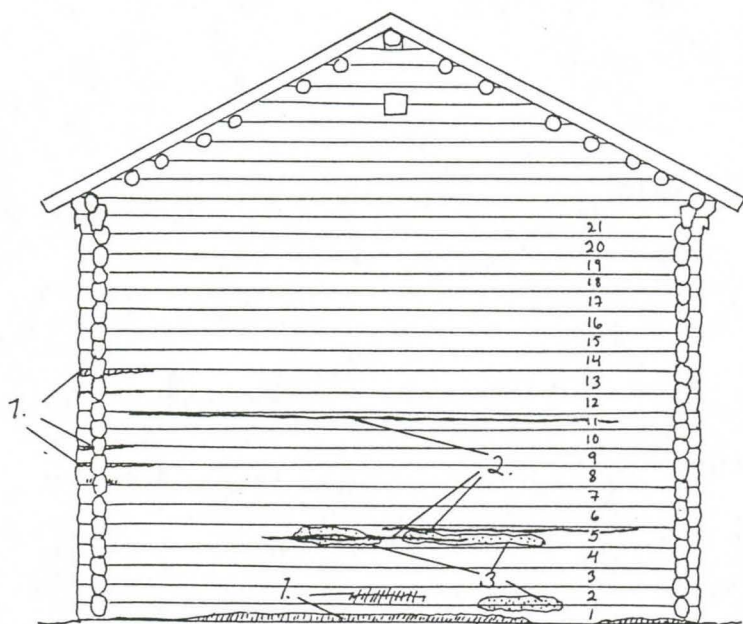
Piirros 3. Koillispäädyn vauriot.

1. Laho- ja hyönteisvaurio.

2. Vesitasku.

3. Laho- ja kulumakohta hirren sisäpuolella.

hirsi 1: alin hirsi on lähes kokonaan maakosketuksessa. Se on lahonnut alaosastaan koko matkalta. Keskellä hirttä laho ulottuu hirren puoliväliin asti n. 3 m:n matkalta. Tässä kohdassa on seinän vieressä ollut sorakasa, joka on pitänyt hirttä kosteana. Se on siirretty pois kesällä-89. Sisäpuolella hirren yläosassa on lahoa n. metrin matkalla: laho puuainees on lähtenyt lähes kokonaan pois 50-70 mm:n syvyydeltä.

hirsi 2: hirren keskikohdalla on ulkopuolella noin metrin mittainen laho- ja hyönteisvaurio (lentoaukkojen \varnothing 2-3 mm). Hirren pinta on rikkoontunut. Vaurion syvyys on noin 50 mm ja aiheuttaja em. sorakasa. Hyönteisvaurio näyttää vanhalta. Sisäpuolella on koko hirren korkeudelle yltävä paikallinen laho- ja kulumakohta alimmaisessa hirressä olevan vaurion yläpuolella.

hirsi 5: hirressä on yläosassa pohjoisnurkan läheltä rakennuksen keskelle ulottuva (n. 2,8 m) vesitasku, jossa on lahoa ja puuntuholaisten jälkiä (lentoaukkojen \varnothing 2-3 mm) noin 50 mm:n syvyydeltä. Hirren keskellä on myös halkeama, jossa on lahoa ja edellä mainitun kaltaista hyönteisvauriota noin kahden metrin matkalla. Hirsi on jäkälöitynyt ja pullistunut jonkin verran ulos seinätasosta. Sisäpuolella hirressä on noin kolmen metrin matkalla 50-100 mm:n syvyinen vaurio: laho puuainne on paikoin kokonaan syöpynyt pois hirrestä. Hirsi on kuitenkin vielä kantava.

hirsi 6: hirren pinta on jäkälöitynyt pohjoisnurkasta seinän puoli-väliin saakka.

hirsi 8: hirren yläosassa on noin 0,5 metrin matkalla lahoa ja hyönteisten vauriota (lentoaukkojen \varnothing 2-3 mm) itänurkan läheisyydessä. Vaurion syvyys noin 50 mm.

hirsi 9: laho- ja hyönteisvaurio (kuten edellä) hirren yläosassa itänurkan läheisyydessä noin 40 cm:n matkalla.

hirsi 11: vesitasku, jossa laho- ja hyönteisvaurio (kuten edellä) lähes koko hirren pituudelta.

hirsi 13: laho- ja hyönteisvaurio (kuten edellä) noin 50 cm:n matkalla hirren yläosassa itänurkan läheisyydessä.

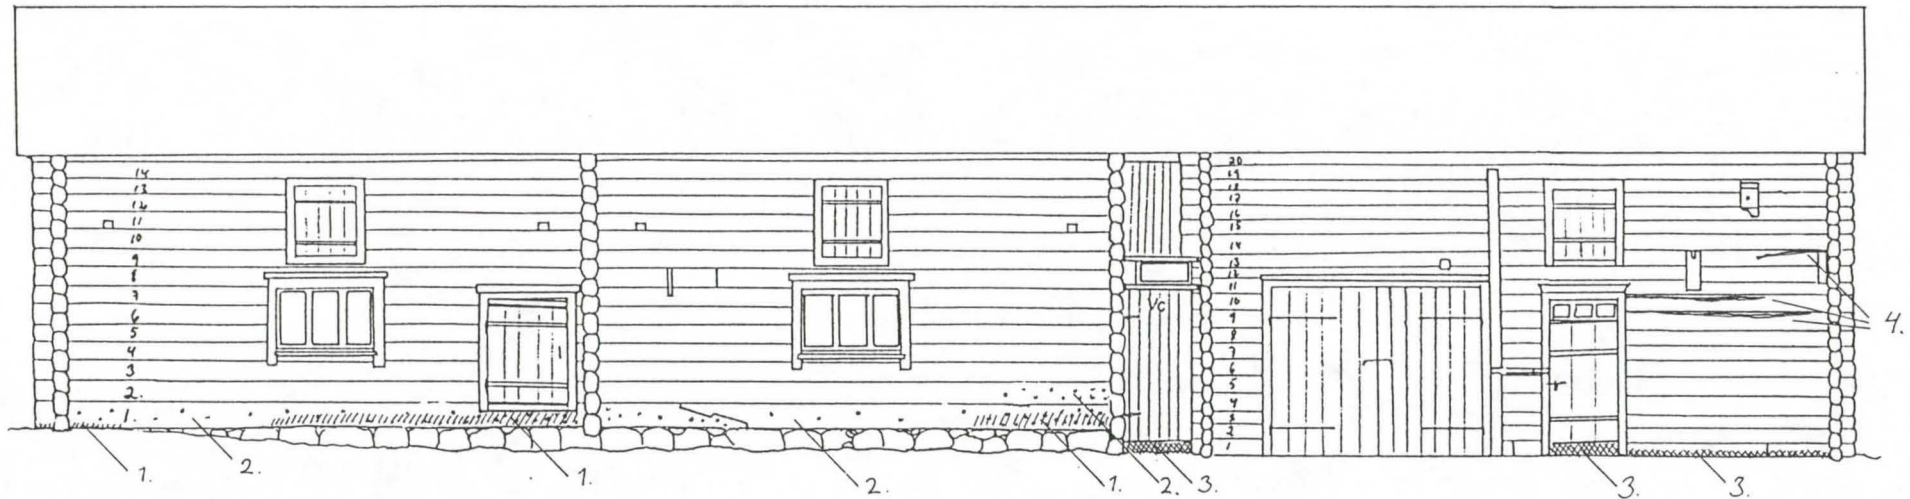
Piirros 2. Kaakkoisseinän vauriot.

Kaakkois- eli pihaseinän vauriot keskittyvät alimpaan hirsiker- taan sekä pihaladon seinän sään kuluttamiin ja kierteisiin hir- siin.

hirsi 1: hirsi on etelänurkassa suoraan maakosketuksessa. Seinän vieressä on kukkapenkki, joka omalta osaltaan on lisännyt humuksen kertymistä nurkan läheisyyteen. Karjakeittiön kohdalla, ikkunan ja käyttämättömän navetanoven välissä on seinävierellä kivenlohkare, jota on käytetty istuimena. Kivi on kivijalan korkuinen, ja aiheut- taa sen, että sadevedet roiskivat kiven päältä seinään. Hirsi onkin oven kohdalta lähes läpi asti laho, ja ovesta ikkunan alle lahoa on noin puolen hirren syvyydeltä. Koko hirressä on tuohyönteisten ai- heuttamia vaurioita, mutta laho- ja hyönteisvauriota on huomattavasti enemmän kuin muualla. Tuholaisten lentoaukot ovat soikeita; leveys 4-6 mm ja pituus 7-12 mm. Osa aukoista on selvästi uusia. Tuhohyön- teinen on todennäköisesti tumma jalokuoriainen. Noin 180 cm solas- ta on hirressä toinen laho- ja hyönteisvaurio, jossa hirren ala- ja keskiosa ovat vaurioituneet ainakin puoleen hirteen asti. Tässä kohdassa on myös em. kaltaisia hyönteisvaurioita.

Kaakkoisseinän hirsien vauriot:

1. Laho- ja hyönteisvaurio
2. Hyönteisvaurio
3. Lahovaurio
4. Vesitasku

hirsii 2: em. kaltainen hyönteisvaurio noin 1,5 metrin matkalla solasta etelänurkkaan päin.

hirsii 1: alin hirsi on maassa koko pituudeltaan. Osa hirrestä on paikattu jo aiemmin. Käyttämättömän pihaladon oven alla ja molemmin puolin ovea olevaa paikkaa ei ole mitenkään kiinnitetty muuhun hirteen (paikkahirren päihin jääneet raot on tiivistetty sammalilla). Hirsi on läpeensä laho oven alta, ja ovesta itänurkkaan lahoa on 5-10 cm:n korkeudelta hirren alaosassa.

hirsii 9: hirren yläosassa on vesitasku itänurkan läheisyydessä n. kahden metrin matkalla.

hirsii 10: hirressä on yläosassa vesitasku, joka ulottuu vanhasta ovesta 170 cm itänurkkaan päin.

hirsii 13: hirren yläosassa on itänurkan vieressä noin metrin mittainen vesitasku.

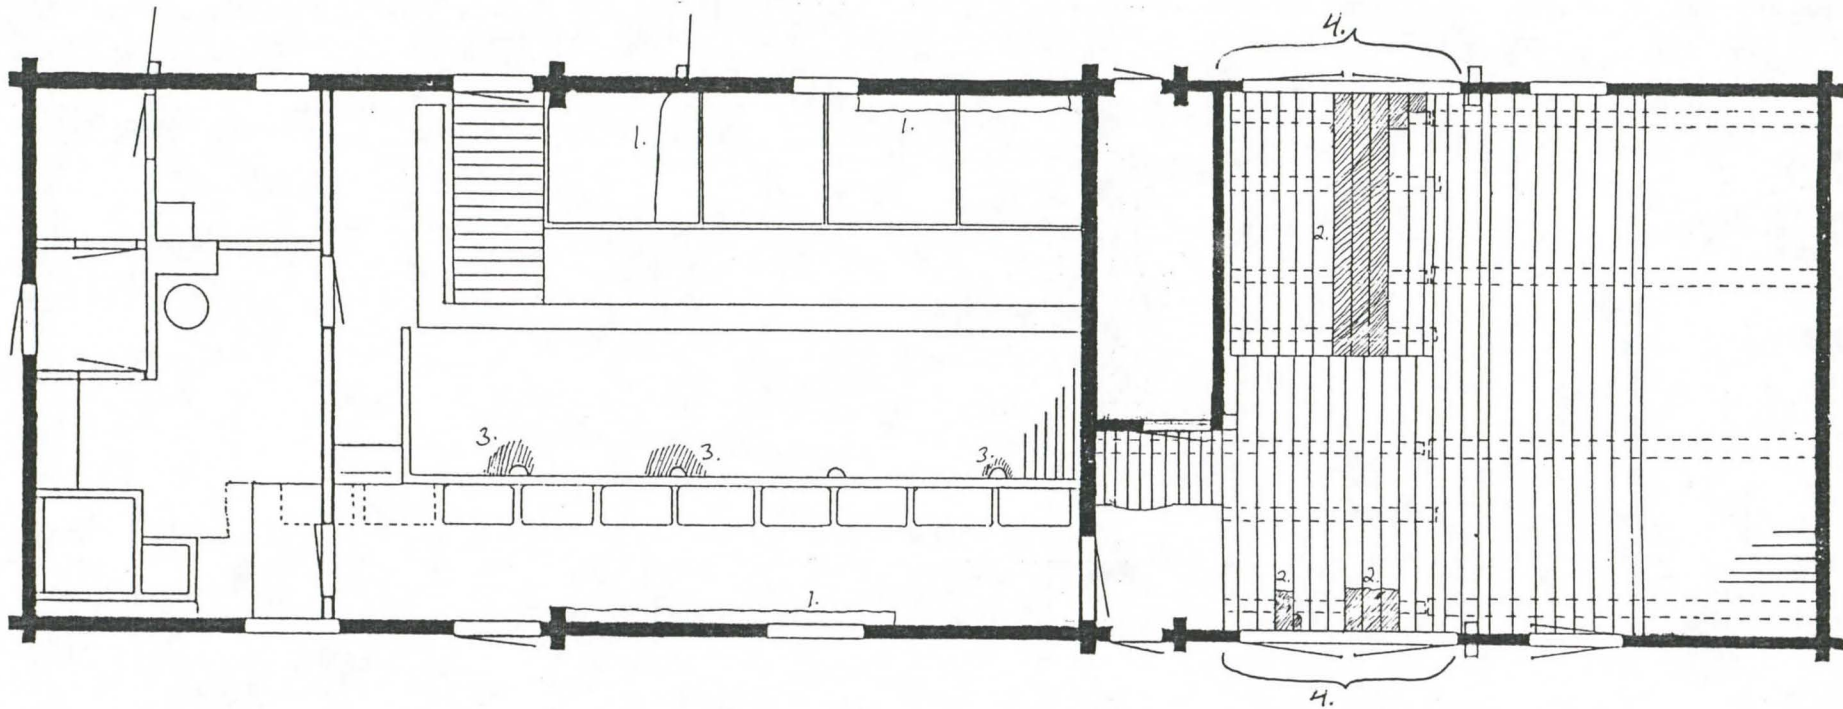
Piirros 4. Navettarakennuksen lattioiden vauriokohdat.

Betonilattia on halkeillut seinävieriltä sekä syöttöpöydän että karsinoiden kohdalta. Myös lantalan oven vieressä olevan karsinan kohdalla on halkeama. Muutoin lattia on hyväkuntoinen. (KUVA 21)

Lattialaudoitus on suurimmaksi osaksi hyväkuntoista. Ovien kohdalla oleva laudoitus on osittain maassa kiinni ja lahonnut erityisesti takaoven edustalta (piirros 4). Kaakkois- eli pihaseinustalla painuneisiin ja lahonneisiin kohtiin on laitettu irrallisia laudan pätkiä.

1. Betonilattian halkeamat.
2. Lahokohdat pihaladon lautalattiassa.
3. Lahokohdat parsien laudoituksessa.
4. Lattia ja lattiankannattajat vajonneet maahan; osa kannattajista lahonnut.

Navetan betonilattian halkeamilla ja parsien lahkokohdilla ei ole merkitystä rakennuksen säilymisen kannalta.

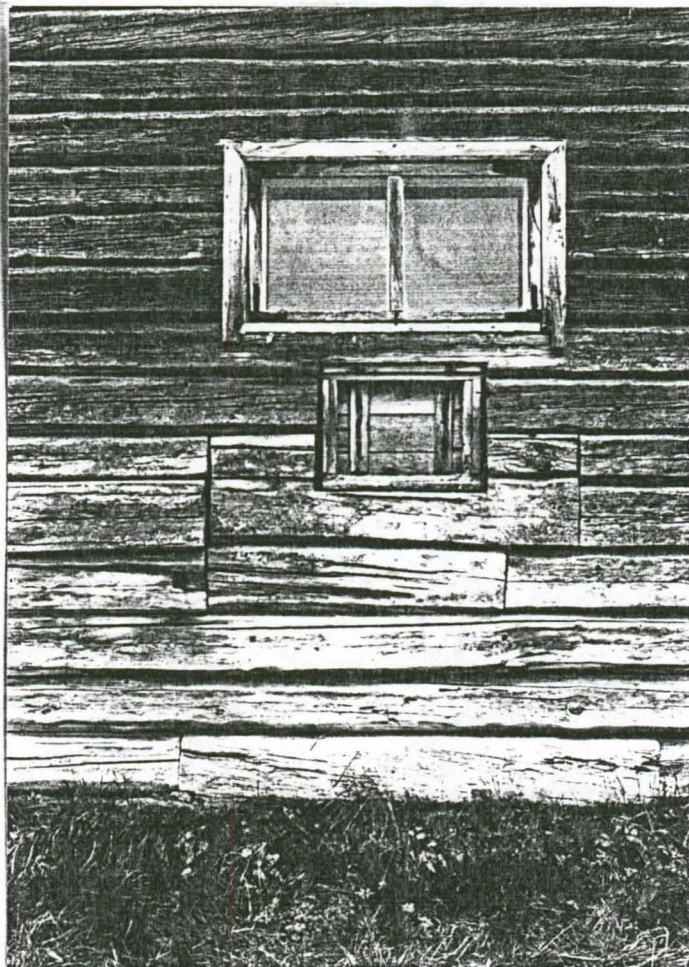
17. PIHALADON LUOTEISSEINÄ;
HIRSIPAIKAT

Pihaladon luoteisseinä on paikattu moneen kertaan. Seinässä on vielä jäljellä pihaladossa olleen tallin ajoilta lantaluukku (kuva 17). Hirsipaikat ovat lantaluukun alapuolella hirsissä 1 ja 4-6. Hirressä 2 on laho ja hyönteisvaurio luukun alapuolella noin 110 cm:n matkalla. Laho puuainesta on 5-8 cm:n syvyydeltä.

Puuntuholaiset ovat tässä tapauksessa ilmeisesti kuolemankelloja (lentoaukkojen läpimitta 2-3 mm). Puun pinta on rikkoontunut ja sadevedet pääsevät tunkeutumaan hirren sisään rikkoutuneesta kohdasta ja tarjoavat näin hyvän kasvualustan lahottajasienille. Myös kolmannen hirren pinnassa on jonkin verran lahoa ja muutama kuolemankellon lentoaukko. Vaurio on kuitenkin pieni eikä sillä liene merkitystä rakenteen kannalta.

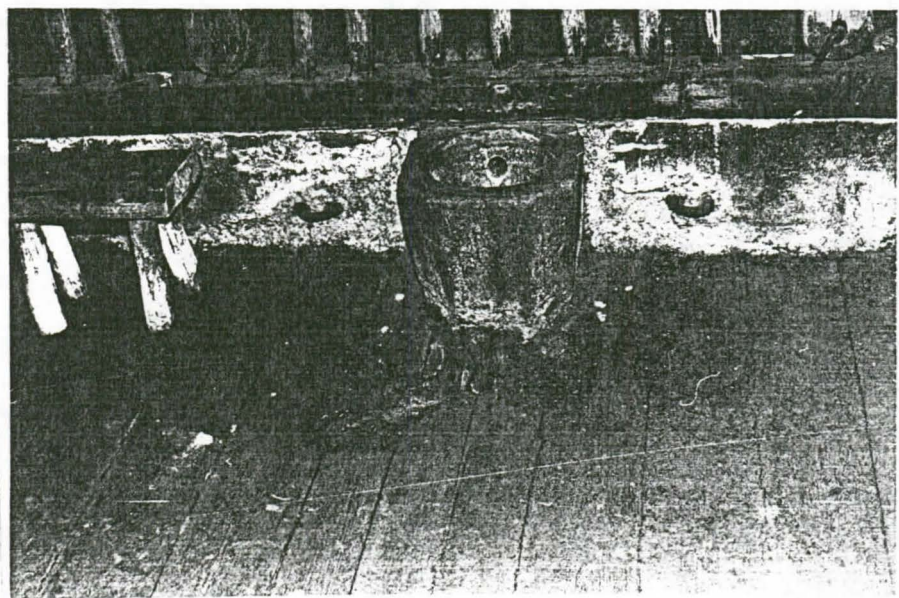
38.
KARJAKEITTÖN PUOLEINEN
PARSI, JUOTTOKUPPI

Navetassa lattia on tehty kahteen tasoon: syöttöpöytä on valettu 30 cm korkeammalle kuin muu lattia. Parsien kohdalla on betonilattian päällä rakennuksen poikkisuunnassa kulkeva laudoitus (lautojen paksuus 2", leveys 4"-7"). Parsilaudat on naulattu kiinni betonilattiaan upotettuihin poikkipuihin (leveys 90mm, korkeus 80mm). Lattialaudoitus on kulunut, mutta suurimmaksi osaksi hyväkuntoista. Betonisten juomakuppien alla ja ympärillä on kupeista roiskuneen veden aiheuttamia lahovaurioita (piirros 4). (KUVA 38)

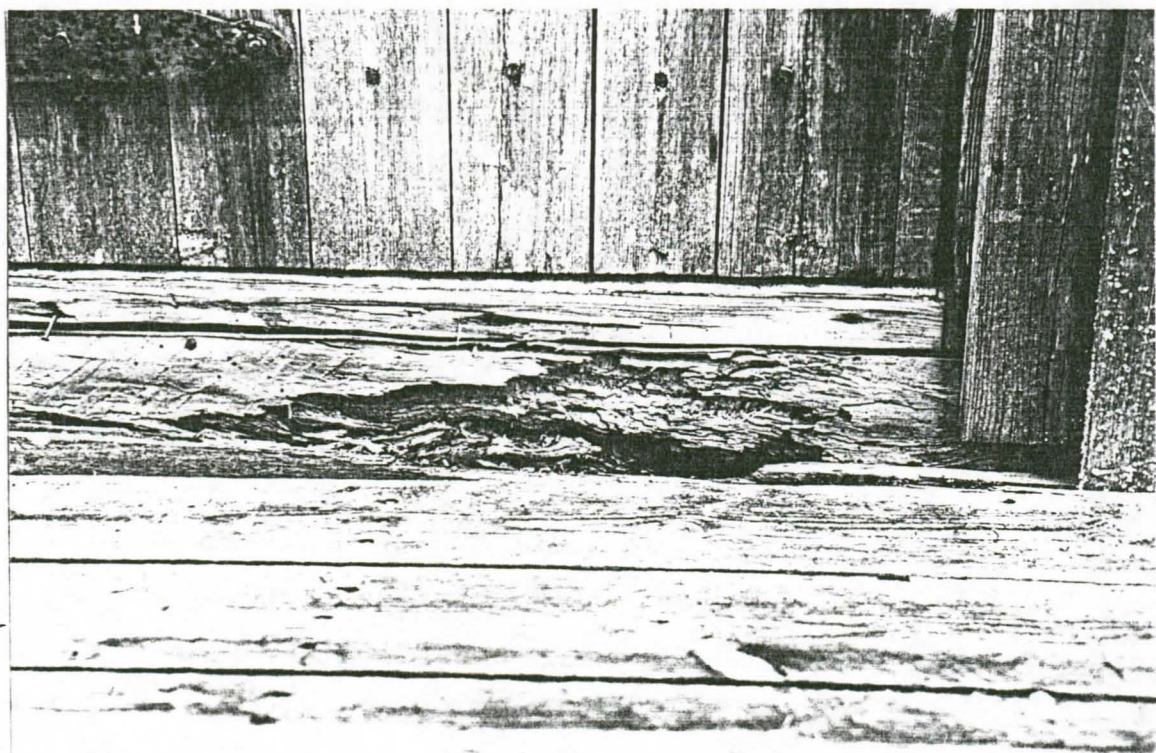
43. LAHO - JA HYÖN-
TEISVAURIO
LOUNAISSEINÄN
OVIEN ALLA

Lounaispäädyn hirsiseinä on laudoitettu v. 1981. Pystylomalaudoitus on tehty kanttaamattomasta sahalaudasta. Nurkat on jätetty laudoittamatta. Laudoitus on hyväkuntoinen. Seinän alin hirsi on suoraan maakosketuksessa. Se on lahonnut alosastaan oven kohdalta aina etelänurkkaan saakka. Siinä on myöskin tuhohyönteisten viotusta. Käytännössä koko hirren alaosa on pehmennyttä puuainesta 15-20 cm:n korkeudelta vauriokohdassa. Oven kohdalla hirren suojana ollut lauta on irronnut. (KUVA 41,43)

Alakarmi on alaosastaan laho ja sen suojana ollut vuorilauta on irronnut ja tippunut pois.

Ovi 1: Oven alakarmin alapuoli paikataan alahirren vaihdon yhteydessä. Paikkauksessa käytetään puutappeja ja vedenkestävää liimaa. Pienojen tappien kiinnitys tarkistetaan ja korjataan. Oven yläpiena laitetaan paikoilleen ja kiinnitetään tapein.

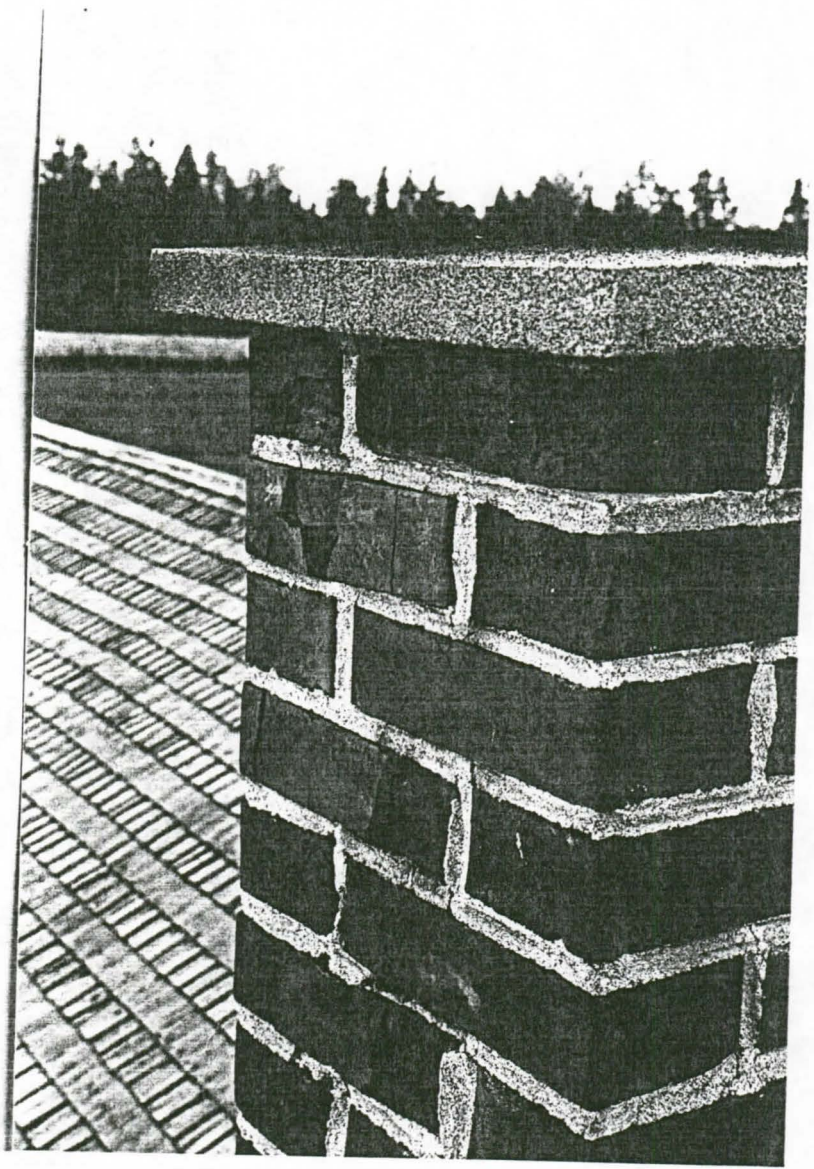
44. KARJAKETTION JA SAU-
NAN PIIPPU LÄNNELTÄ
ETELÄSTÄ

Navettarakennuksessa on yksi palomuuuri. Saunassa siihen on liitetty kiuas, karjakeittiössä muuripata. Palomuuuri on hyväkuntoinen, samoin piippu vintin kohdalta. Katon päällä olevalta osaltaan piippu on jonkin verran rapautunut. Pahimmat vauriot on heti päällimmäisen tulenkestävistä tiilistä muuratun kerroksen alla olevassa ylimmäisessä tavallisessa tiilikerrassa. Tiilien pinta on lohkeillut etenkin piipun lounais- ja luoteissivulla, (syvimmissä kohdin 30-40 mm).
(KUVA 44)

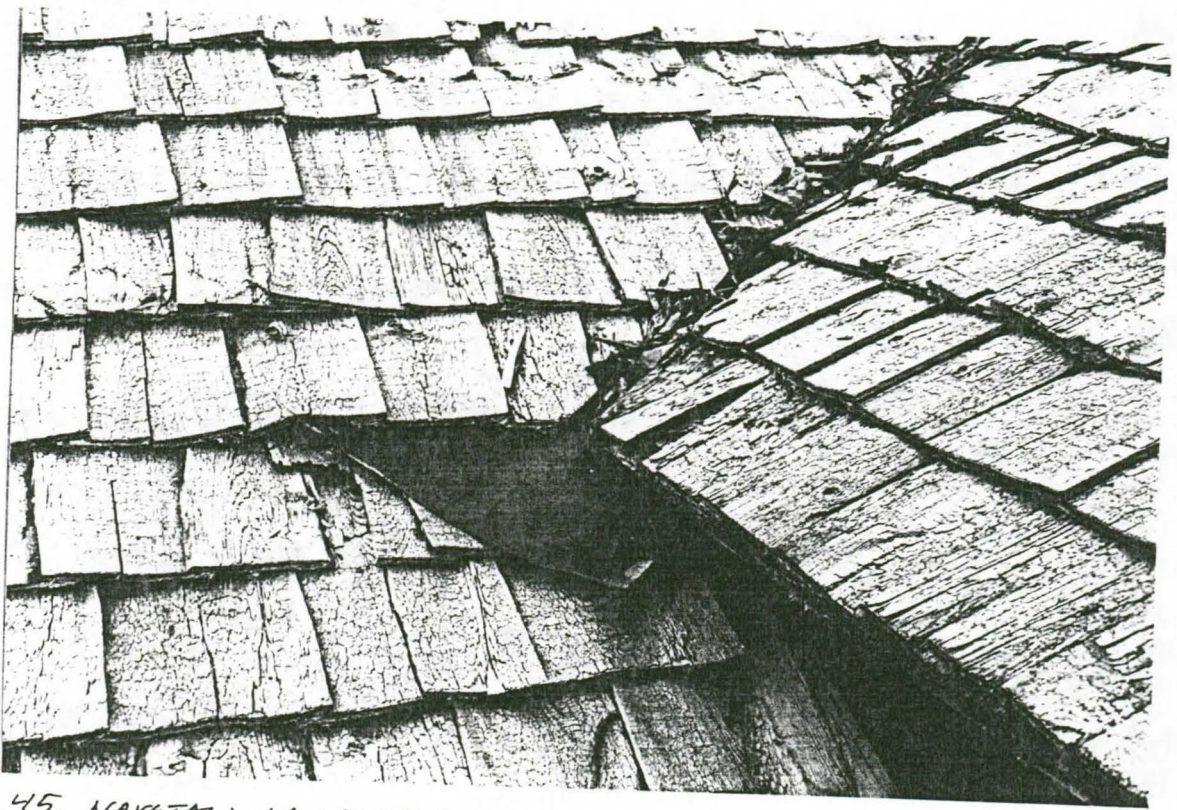
45. NAVETAN JA LÄHTÄMÄN KATON TAITEKOHTA

Lantalan katon ja navetan katon taitekohdassa katossa on päreiden alla pelti, joka on paikoin ruostunut. Toistaiseksi se kuitenkin pitää vettä. (KUVA 45)
