LAMMINAHO: LANTALA (rak.n:o 9-10)

Vauriokartoitus ja korjaussuunnitelma

Rakennuskonservaattori
Kaisu Siika-aho

20.5.1992

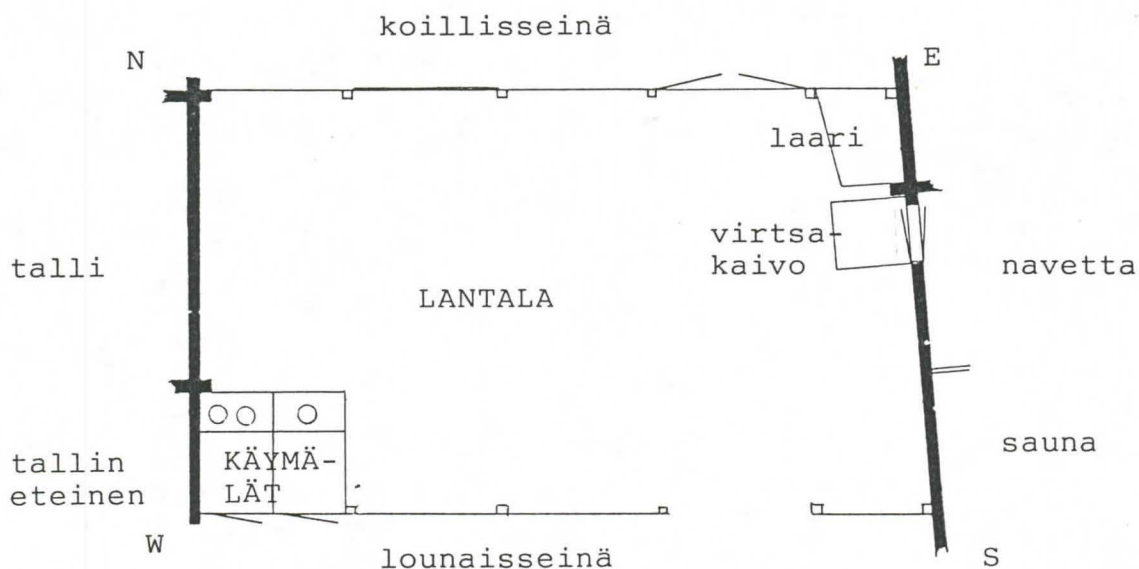
PIIRROS 1. Lantala ja käymälät.

Lautarakenteinen lantala on rakennettu v. 1947 navetan ja isolato/talli -rakennuksen väliin. Lantalaa lisäksi rakennuksen länsinurkassa on kaksi käymälää, joihin on käynti suoraan ulkoa. Käymälöiden alaosa on avoin lantalaa puolelta. Lantalaa on käytetty sekä tallin (josta lantalaan on luukku) että navetan lantalana. Navetan alla oleva virtsakaivo ylettyy n. 120 cm lantalaa puolelle. Sen kohdalla on navettaan johtava ovi. Lantalassa on maalattia eikä siinä ole välikattoa.

Seinien tukirakenteet ja varsinainen seinälaudoitus on enimmäkseen hyväkuntoista. Koillisseinällä seinälaudoituksen alapää on paikoin maassa kiinni; myös seinän vierustan kasvillisuus pitää laudanpäitä kosteana. Seurauksena on laudoituksen alahelman alkava lahoaminen ja haprastuminen. Koillisseinän navetan puoleisessa päässä, parioven ja navetan seinän välillä on laudoitus lahonnut alapäästään 250-350 mm:n korkeudelta. Samalta matkalta on pelkkahirsi lahonnut ja maatunut. Syynä on osaksi ulkopuolinen kosteus (kasvillisuus, nurkan sadevesien roiskeet), osittain itänurkassa oleva laari, jota on käytetty jäälaarina, maidon jäähdytykseen käytettyjen jäiden säilytyspaikkana. Kesällä sahanpuruihin säilytyt jäät ovat pitäneet pelkkahirren kosteana. (Kuvat 5,13).

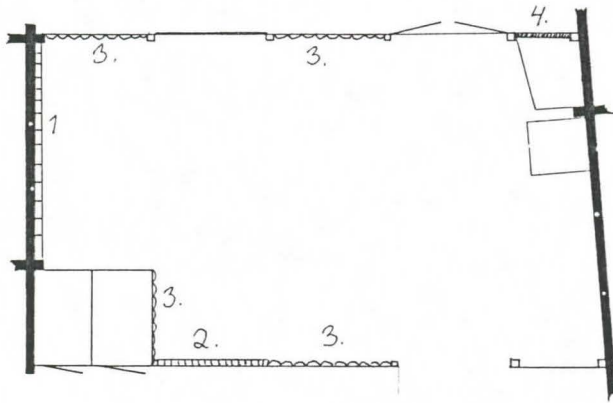
PIIROS 2. Lantalan panelit ja pelkkahirren vauriokohta.

Pelkkahirren vauriokohta (4)

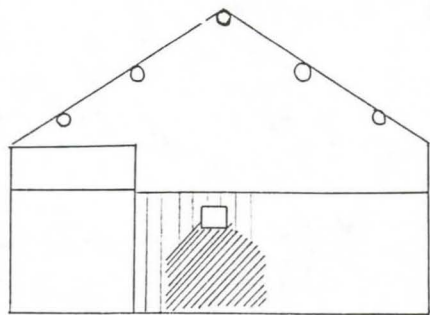
PIIRROS 3. Luoteisseinän panelin laho-
vaurio.

Sisäpuolen pystypaneli on suurimmaksi osaksi hyväkuntoinen. Poikkeuksena on talli- eli luoteisseinä, jossa on laajahko lahoalue lantaluukun ympärillä ja alapuolella. Myös lautojen alapäävät ovat lahoja muutaman sentin korkeudelta melkein koko seinustalla. Hirsiseinä laudoituksen alla sen sijaan on hyväkuntoinen; laudoitus on kiinni hirsissä vain yläpäästään. (Piiirros 3).

Lantalalan sisäpuolen pystypanelia ei tarvitse korjata. Lantalaluukun alla oleva laho kohta luoteisseinässä kertoo luukun käytöstä eikä sen paikkaamisella ole merkitystä rakennuksen säilyvyyden kannalta.

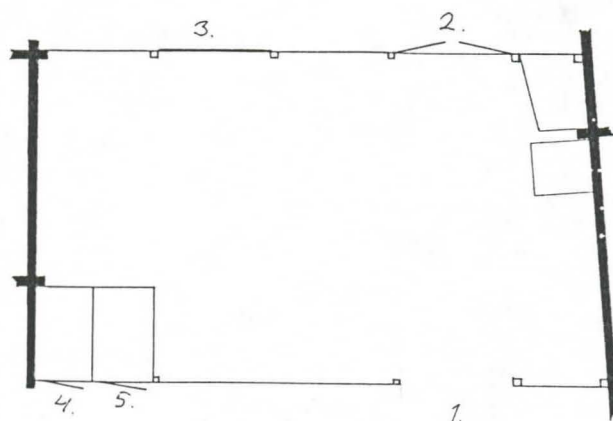
PIIRROS 4. Lantalan ovien nume-
rointi.

Lantalassa on lounaisseinällä oviaukko (1), jossa ei ole ovia. Vastakkaisella eli koillisseinällä on samalla kohdalla vastaavan suuruiset pariovet (2). Ovet ovat sahalaudasta tehtyjä pystylautovia (kuva 7). Navetan puoleisessa ovesa on puinen salpalaite; lauta, jota nostamalla ovi kiinnitetään paikoilleen. Toinen ovenpuolisko kiinnitetään tähän puoliskoon sisä- ja ulkopuolella olevalla haalla. Ovien saranat ovat taotut; ne on kiinnitetty oviin pulteilla. Ovet ovat hyväkuntoisia.

Koillisseinällä on myös toinen samansuuruinen oviaukko. Se on pariovilla, jotka on naulattu paikoilleen kiinni. Ovissa ei ole saranoita (3). (KUVA 14)

Käymälöiden ovet ovat toistensa kaltaisia lautovia, jotka on tehty ponttilaudasta. Pystylautoja sitoo sisäpuolella olevat upotetut pienat, jotka on kiinnitetty puutapeilla. Länsinurkassa olevan käymälän ovesa (4) on ollut sorvattu vedintappi sekä sisä- että ulkopuolella (kuvat 8-11). Tapin ulkopuolinen osa on tippunut pois. Käymälöiden ovissa on sepän tekemät saranat, jotka on kiinnitetty pulteilla. Ovissa on haat sekä sisä- että ulkopuolella. Ovet ovat kaiken kaikkiaan hyväkuntoisia; vain saranat ovat ruostuneet ja pienten tapitukset löystyneet.

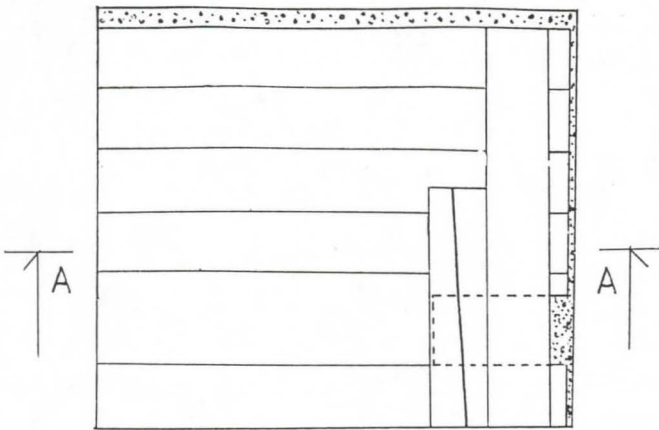
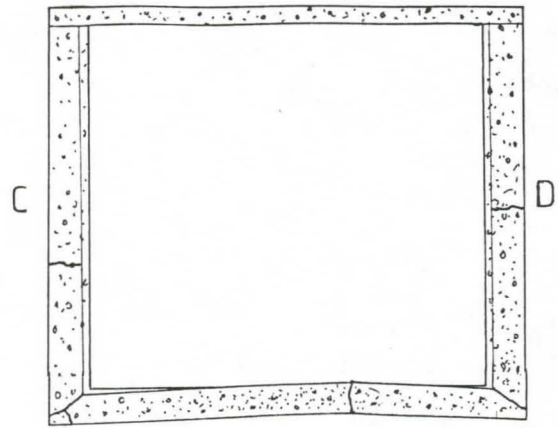
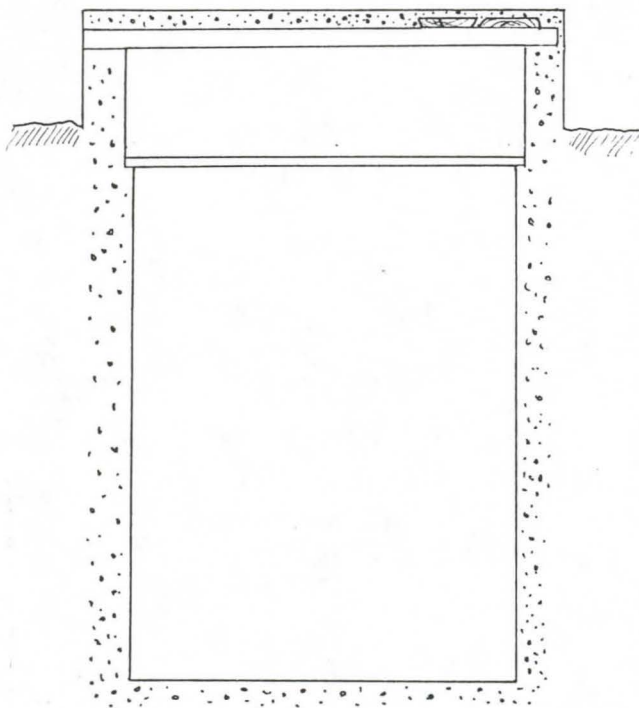
PIIRROS 5. Virtsakaivon rakenne. PIIRROS 6. Virtsakaivon seinien yläosan vauriot.

Navetan alla oleva virtsakaivo ulottuu noin metrin verran lantalan puolelle. Se on 164 cm syvä ja sen seinät ovat vahvuudeltaan 11 cm. Kaivo ulottuu noin 20 cm maan pinnan yläpuolelle. Kaivossa on kaksi irtolaudoista tehtyä kantta. Alimmainen on n. 30 cm:n kaivon yläreunan alapuolella (piirros 5). Se on tehty 7" sahalautoista, jotka on asetettu seinissä olevan kyntteen varaan. Varsinainen, kaivon päällä oleva kansi on tehty vahvemmassa (2" x 7"), saman suuntaisesta laudasta. Laidat ovat irtolautoja. Toiseksi ulommaisessa laudassa on suorakaiteen muotoinen aukko (180 x 345 mm), jonka kaksi poikkilautaa peittää. Poikkilaudat on naulattu kiinni ulommaiseen kansilautaan.

Betoniset virtsakaivon pohja ja seinät ovat hyväkuntoiset maan alla olevalta osaltaan. Maan pinnan yläpuolella olevat seinämät ovat halkeilleet, ja päättyseinä on pullistunut sisään päin (piirros 6).

Virtsakaivon kansi muodostaa portaan lantalasta navettaan kuljettaessa. Nykyisellään se ei ole turvallinen. Ulommainen lauta tipahuttaa helposti pois paikoiltaan, toiseksi ulommainen keikahtaa aukon lähelle astuttaessa alas päin. Betoniseinät ovat yläosastaan halkeilleet, mutta ovat etuseinäjä lukuunottamatta vielä suht. tukevia. Aukkoa peittävistä poikkilautoista lyhyempi on haljennut.

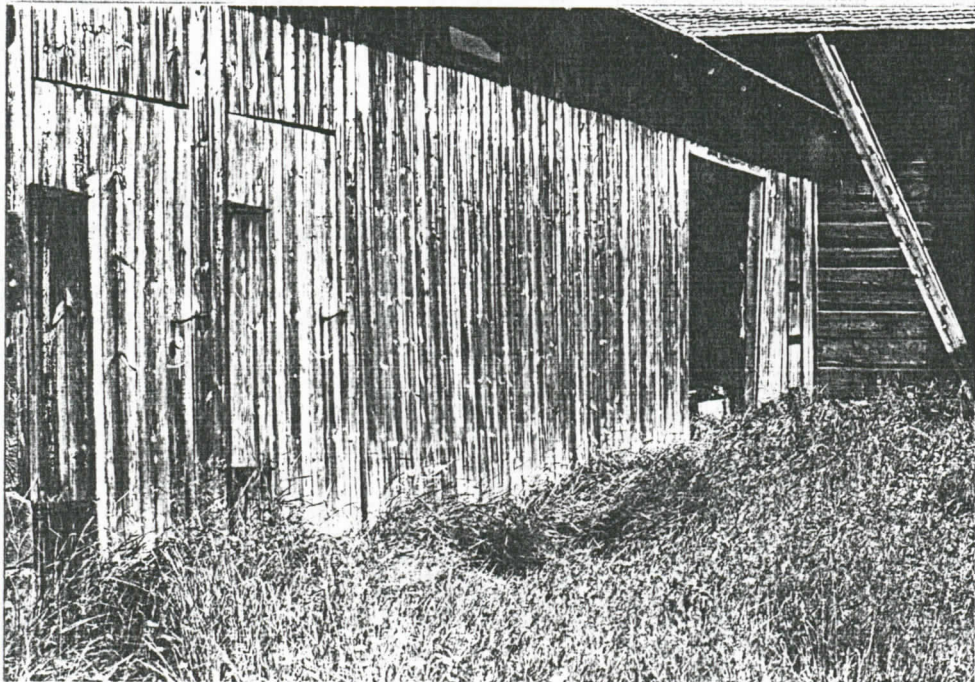
3. LOUNASSEINÄN VIERUSTA

Lantalalan perustus on matala, jolloin seinälaudoituksen alaosa on lähes kiinni maan pinnassa. Tilannetta on korjattu lounaisseinällä pintamaan poistolla ja sama operaatio on tehtävä myös koillisseinän vierustalla. Pintamaata poistetaan noin 1,5 metrin leveydeltä seinäviereltä (piirros 1).

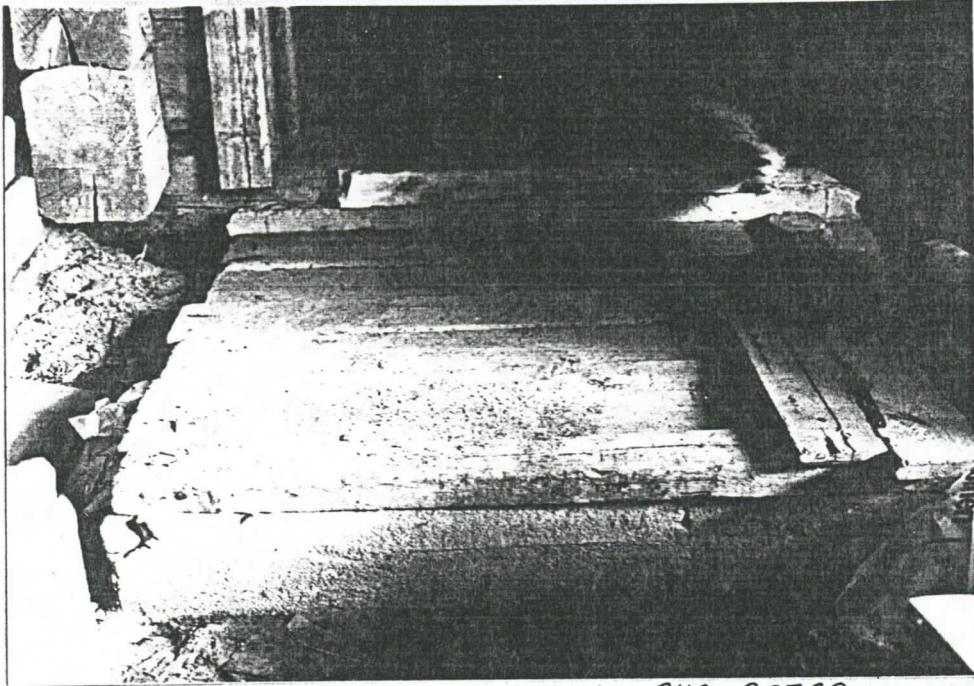
4. VIRSTAKAIVO

Virtsakaivon kansi korjataan siten, että aukon peittona olevat laudat vaihdetaan uusiin, hyväkuntoisiin 7":n levyisiin lautoihin, jotka ulottuvat koko kannen yli. Kannen toiseen reunaan laitetaan samanlainen lauta. Laudat naulataan kiinni sekä ulommaiseen että lähinnä seinää olevaan kansilautaan. Tällöin ulommainen lauta ei pääse luiskahtamaan pois paikoiltaan eikä toiseksi ulommainen lauta pääse keikahtamaan. Kansi voidaan myös avata nostamalla poikki laudat ja ulommainen ja seinän puolimainen lauta pois paikoiltaan yhtenä kappaleena. Piirros 4.

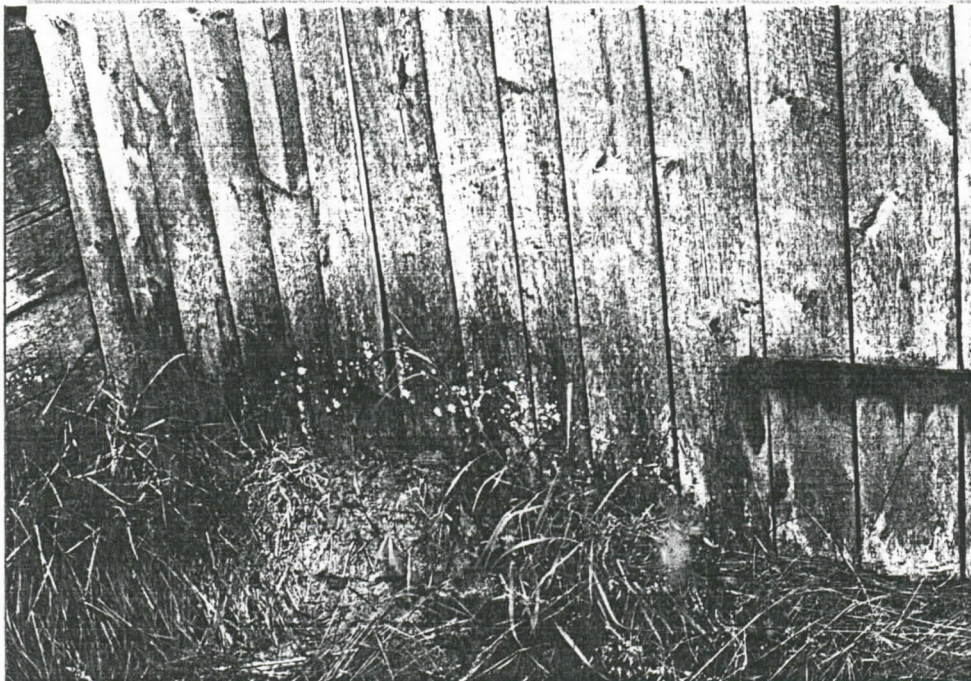
5. KOILLISSEINÄN LAUDOITUKSEN
LAHOVAURIO LANTALAN PARIOVEN
JA NAVETAN SEINÄN VÄLILLÄ

Koillisseinän pekkahirsi uusitaan parioven ja navetan seinän väliltä (piirros 2). Uuden, entisen vahvuisen pekkahirren (150 x 150 mm) ja betonikakun välille laitetaan tuohi kosteuseristeeksi (valkoinen puoli alaspäin). Seinälaudoitus paikataan alapäästään siten, että noin 35 cm laudoituksen alapäästä korvataan uudella, entisen vahvuisella laudalla (4"- 6" sahalautaa). Nykyisten seinälaudojen alapäätsä sahataan vinosti poikki (ks. piirros 2) siten, että ne jäävät tippanokiksi viistottujen paikkalautojen päälle. Laudoituksen sisäpuolelle laitetaan uusi poikittainen tukilauta, johon seinälaudojen alapäätsä ja paikkalautojen yläpäätsä naulataan kiinni. Seinän vieressä olevat sahanpurut lapioidaan laarin toiselle reunalle, pois korjatun seinän ja navetan hirsiseinän läheisyydestä.

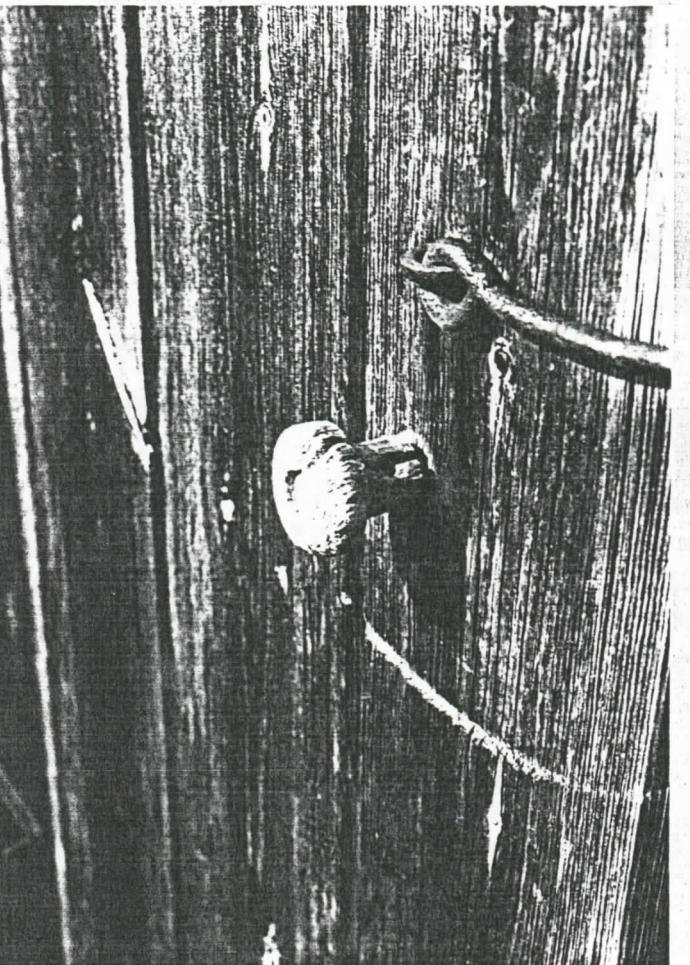
10. TALLIN PUOLEISEN KÄYMÄLÄN VEDIN NEG. RHO. 95736

Käymälöiden ovien pienojen tapitukset tarkistetaan ja korjataan. Tallin puoleisen käymälän oven vedin sorvataan entisen mallin mukaan (kuvat 10-11, piirros 3) ja kiinnitetään paikoilleen. Käymälöiden maatuneet porrasaskelmat uusitaan vanhan mallin mukaan (piirros 5).

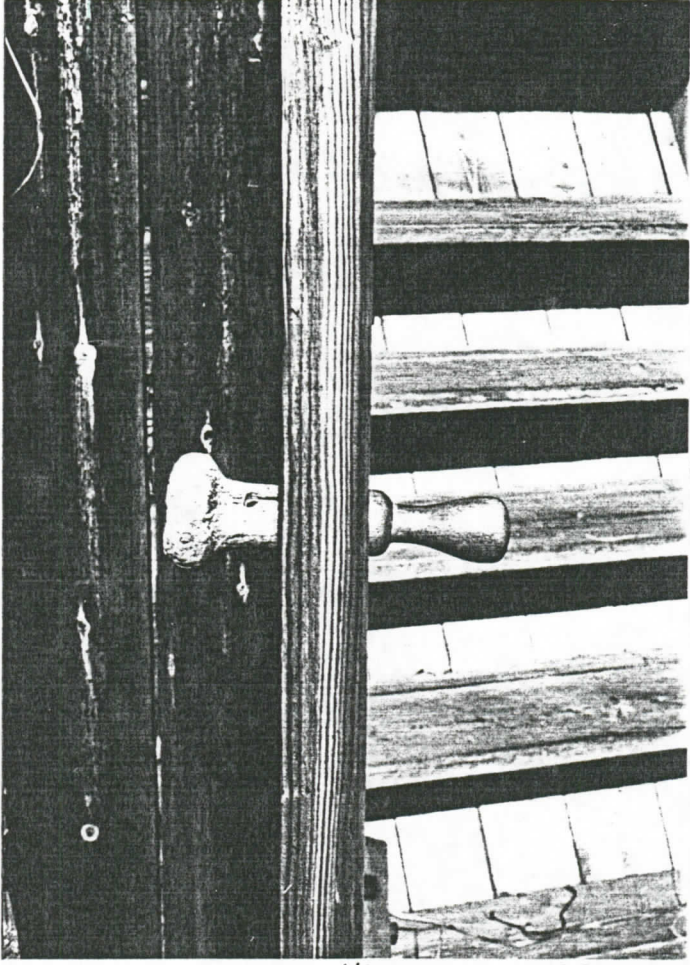
11. TALLIN PUOLEISEN KÄYMÄLÄN VEDIN NEG. RHO. 95738

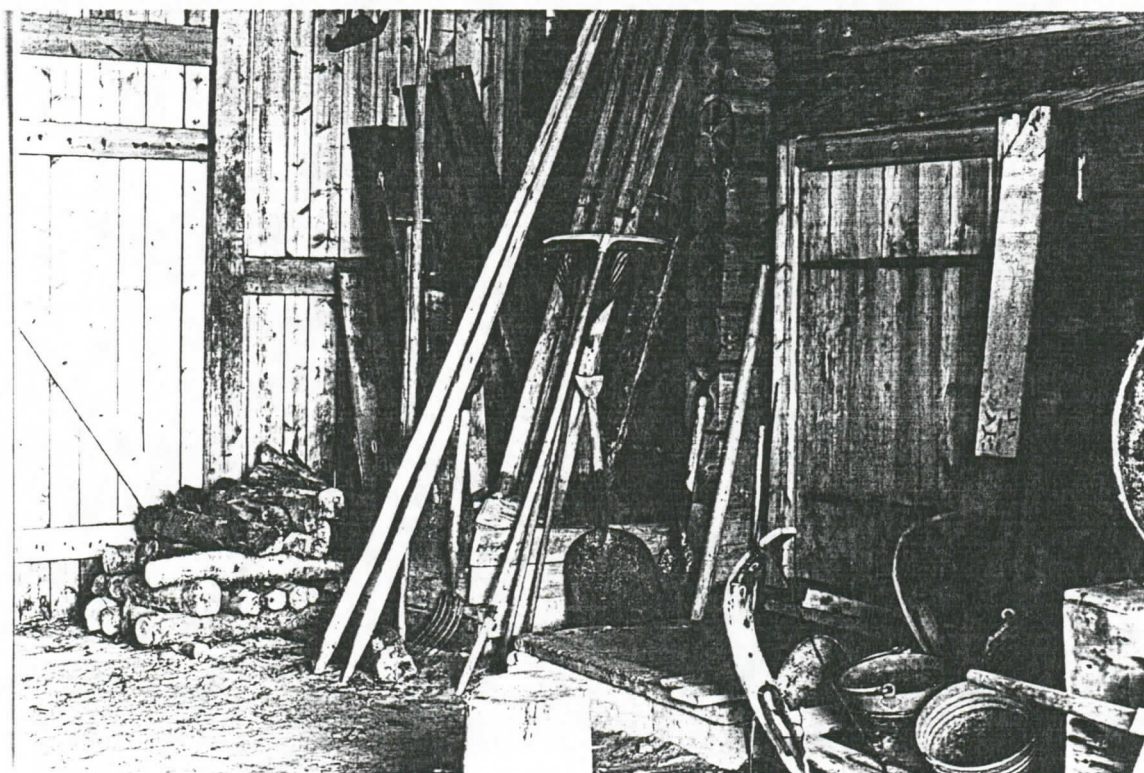
13. ITÄNURKKA ; LAARI JA VIRSTA KAIVO

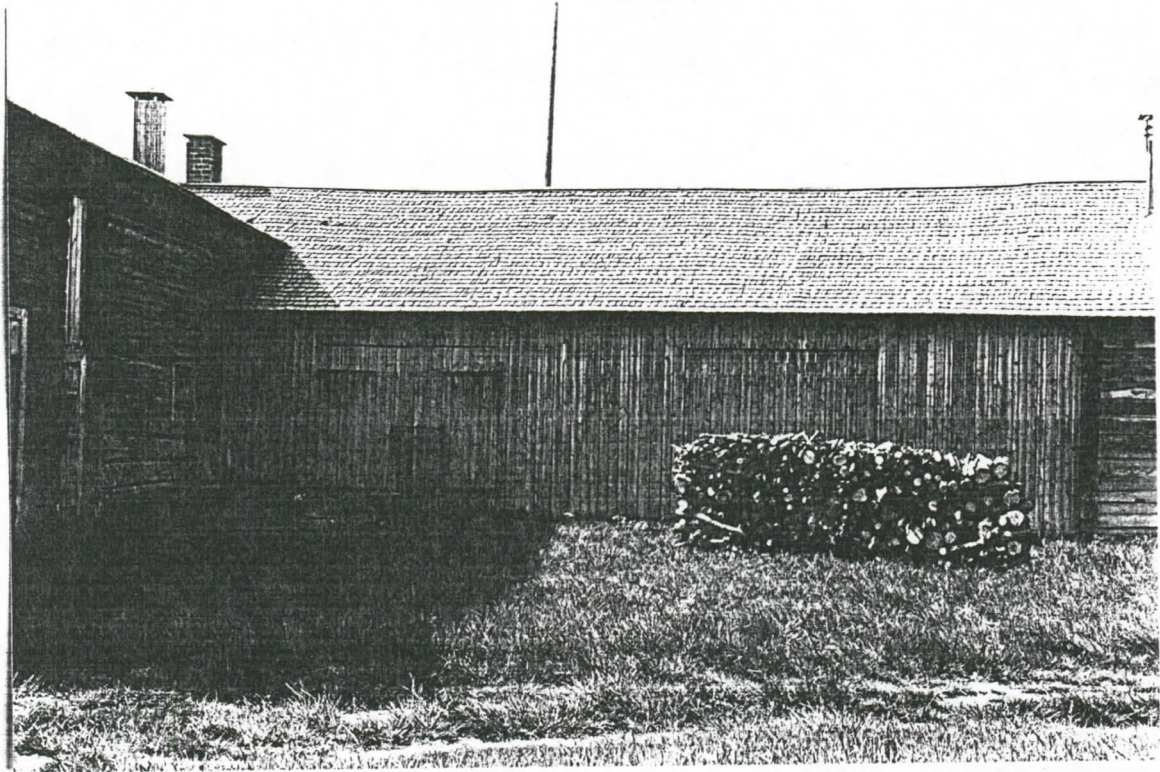
14. LANTALAN KOILLISSEINÄ
